PROCES-VERBAL DE DESCRIPTION

**L'AN DEUX MILLE VINGT ET UN
ET LE VINGT-HUIT AVRIL**

Certifie m'être transporté ce jour à 12 heures 00 sis [REDACTED]
[REDACTED] cadastré section M n° 33.

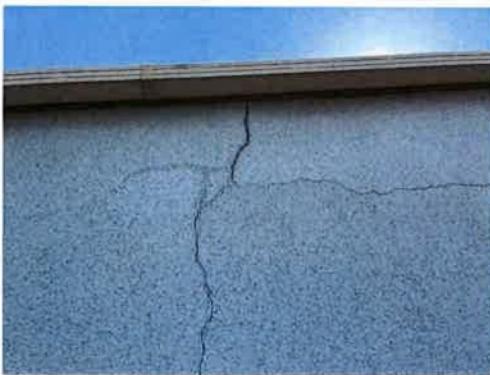
Le gros-œuvre est édifié de maçonnerie et les façades sont sous enduit en bon état avec une fissure prononcée au niveau de la façade aveugle sur rue. La toiture est réalisée de tuiles mécaniques en béton sur une charpente en bois.

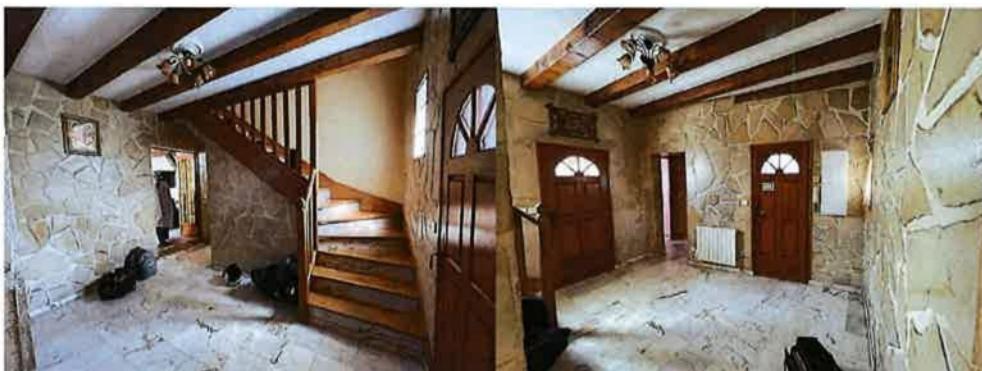
ENTREE ET HALL :

L'accès se réalise par une porte en bois partie haute en demi-lune vitrée avec verrous renforcés. Une entrée est également possible via l'arrière de la maison depuis la cour par une porte en bois partie haute demi-lune vitrée.

Sol : le sol est recouvert de carreaux de marbre en état d'usage.

Murs : les murs sont recouverts de peinture en état d'usage et de parement pierres.

Plafond : le plafond est recouvert de peinture en état d'usage avec poutres bois apparentes en état d'usage.

Fenêtre : présence d'une fenêtre en bois simple vantail simple vitrage ouvrante de petite dimension avec grille de sécurité métallique en état d'usage.

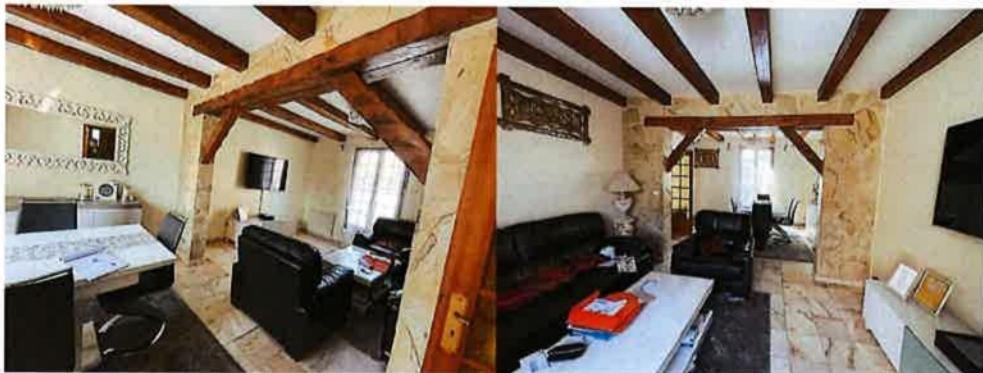
SALON :

Sol : le sol est recouvert de carreaux de marbre en état d'usage.

Murs : les murs sont recouverts de peinture en état d'usage et de parement pierres.

Plafond : le plafond est recouvert de peinture en état d'usage avec poutres bois apparentes en état d'usage.

Fenêtre : présence de deux fenêtres doubles vantaux ouvrante en bois double vitrage en état d'usage avec volets battants en bois en état d'usage.

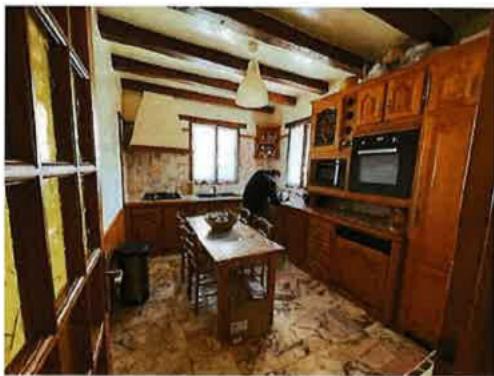
CUISINE :

La cuisine est équipée de meubles bas et hauts en bois en état d'usage avec évier double bac en état d'usage, hotte aspirante et électroménager encastré.

Sol : le sol est recouvert de carreaux de marbre en état d'usage.

Murs : les murs sont recouverts de lambris bois à mi-hauteur et en continuité de peinture en état d'usage.

Plafond : le plafond est recouvert de peinture en état d'usage avec poutres en bois apparentes en état d'usage.

Fenêtre : présence de deux fenêtres doubles vantaux ouvrante en bois double vitrage en état d'usage avec volets battants en bois en état d'usage.

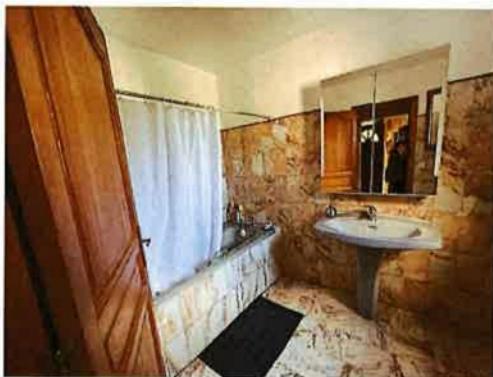
SALLE DE BAINS :

Sol : le sol est recouvert de carreaux de marbre en état d'usage.

Murs : les murs sont recouverts de faience murale mi-hauteur en état d'usage et de peinture en continuité en état d'usage.

Plafond : le plafond est recouvert de peinture en état d'usage.

Fenêtre : présence d'une fenêtre simple vantail ouvrante en bois double vitrage en état d'usage avec grille de sécurité métallique en état d'usage.

Généralités : présence d'une baignoire avec tablier carrelé en état d'usage, d'un lavabo en état d'usage, d'un w.c cuvette à l'anglaise en état d'usage et d'un radiateur en état d'usage.

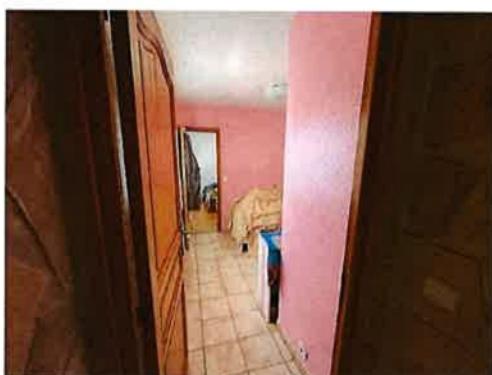
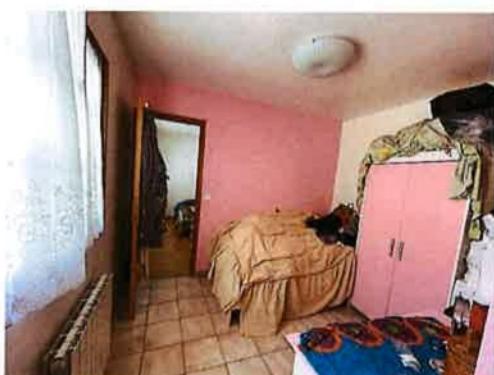
PREMIERE CHAMBRE :

Sol : le sol est recouvert de carrelage en état d'usage.

Murs : les murs sont recouverts de toile de verre peinte en état d'usage.

Plafond : le plafond est recouvert de peinture en état d'usage.

Fenêtre : présence d'une fenêtre double vantaux en bois ouvrante double vitrage en état d'usage avec volets battants en bois en état d'usage.

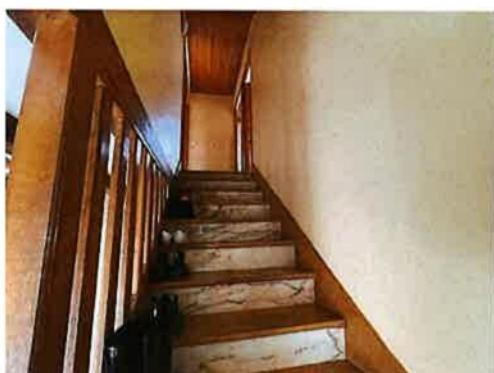
ESCALIER ET PALIER :

L'escalier quart tournant avec marches en bois et contre marche recouverte de carrelage est en état d'usage et mène à l'étage mansardé.

Sol : le sol est recouvert de parquet en état d'usage.

Murs : Les murs sont recouverts de toile de verre peinte en état d'usage et de parement pierres apparentes en état d'usage.

Plafond : Le plafond est recouvert de peinture en état d'usage.

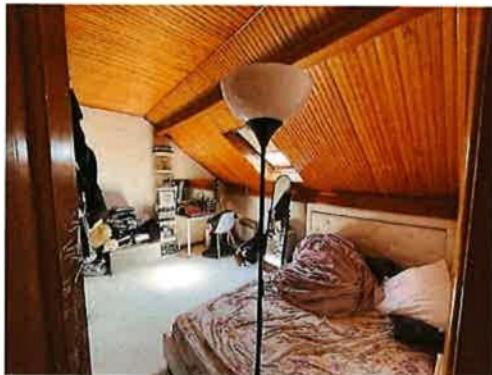
CHAMBRE DROITE SUR ARRIERE :

Sol : le sol est recouvert de carrelage en état d'usage.

Murs : les murs sont recouverts de toile de verre peinte en état d'usage.

Plafond : le plafond est recouvert de lambris en bois en état d'usage.

Fenêtre : présence d'une fenêtre de toit de type Velux en bois double vitrage en état d'usage.

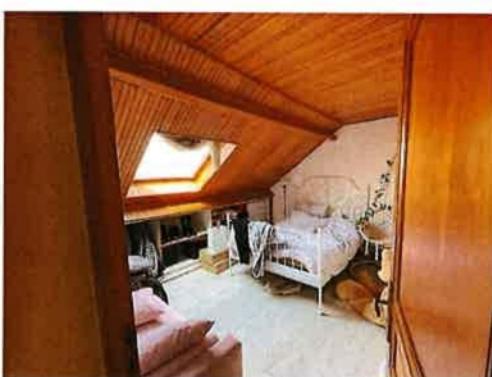
CHAMBRE DROITE SUR RUE :

Sol : le sol est recouvert de parquet en état d'usage.

Murs : les murs sont recouverts de toile de verre peinte en état d'usage.
Présence de placards sous les combles sur mesure.

Plafond : le plafond est recouvert de lambris en bois en état d'usage.

Fenêtre : présence d'une fenêtre de toit de type Velux en bois double vitrage en état d'usage.

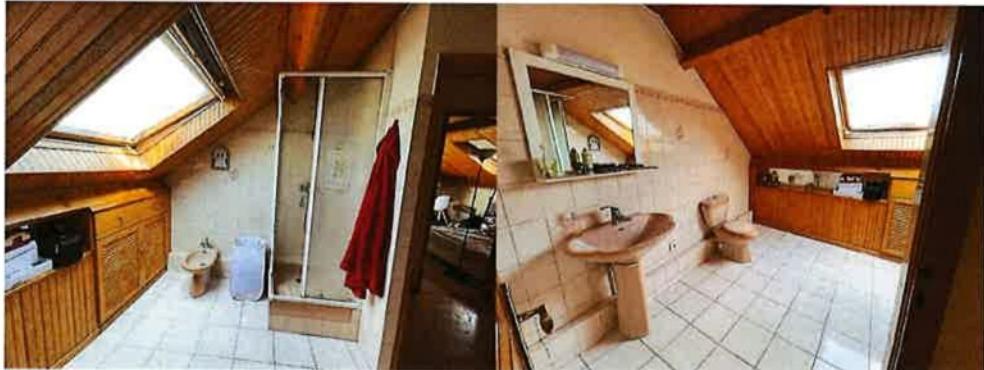
SALLE DE BAINS :

Sol : le sol est recouvert de carrelage en état d'usage.

Murs : les murs sont recouverts de faience murale jusque mi-hauteur en état d'usage et de peinture en continuité en état d'usage.
Présence de placards sur mesure sous combles.

Plafond : le plafond est recouvert de lambris en bois en état d'usage.

Fenêtre : présence d'une fenêtre de toit de grande dimension de type VELUX en état d'usage.

Généralités : présence d'une cabine de douche en état d'usage, d'un lavabo en état d'usage, d'un w.c cuvette à l'anglaise complet en état d'usage et d'un bidet en état d'usage.
