PROCES-VERBAL DE DESCRIPTION

**L'AN DEUX MILLE VINGT TROIS
ET LE DOUZE SEPTEMBRE**

Certifie m'être transporté ce jour à 15 heures 30 sis 7/9 Rue Valette et 6 rue Paul Eluard 93100 Montreuil cadastré section AY n°205 et plus précisément 7 rue Valette 93100 Montreuil après avoir averti Madame [REDACTED]

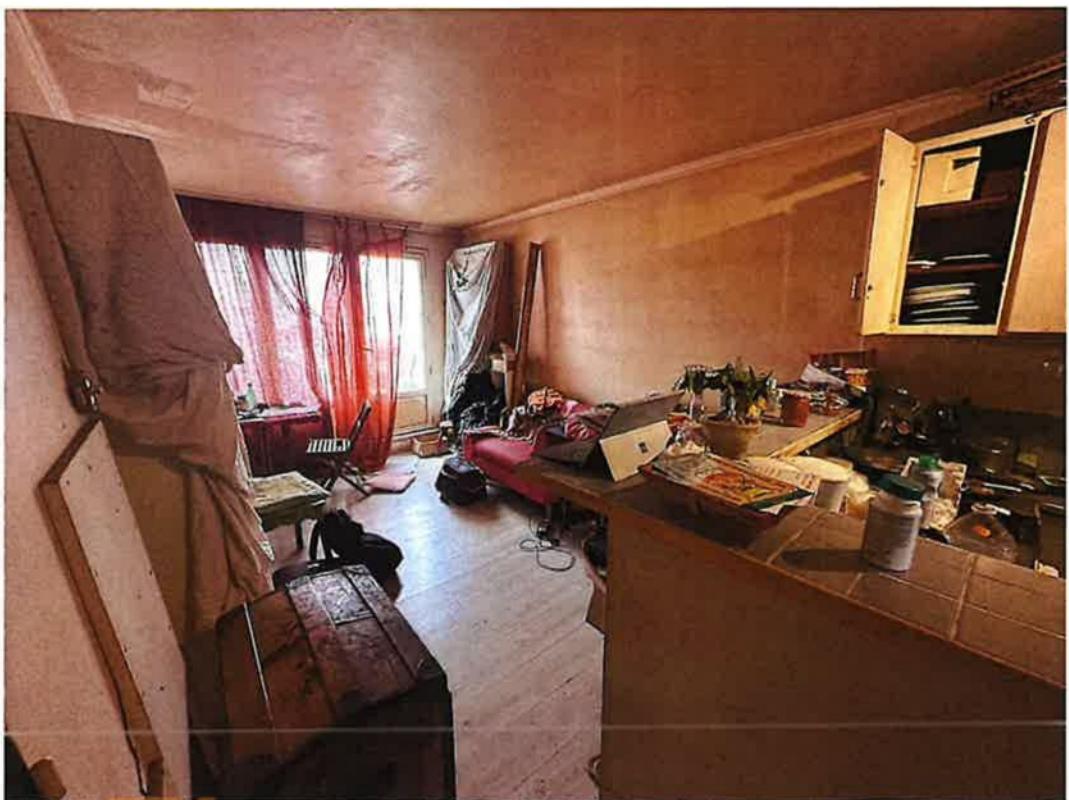
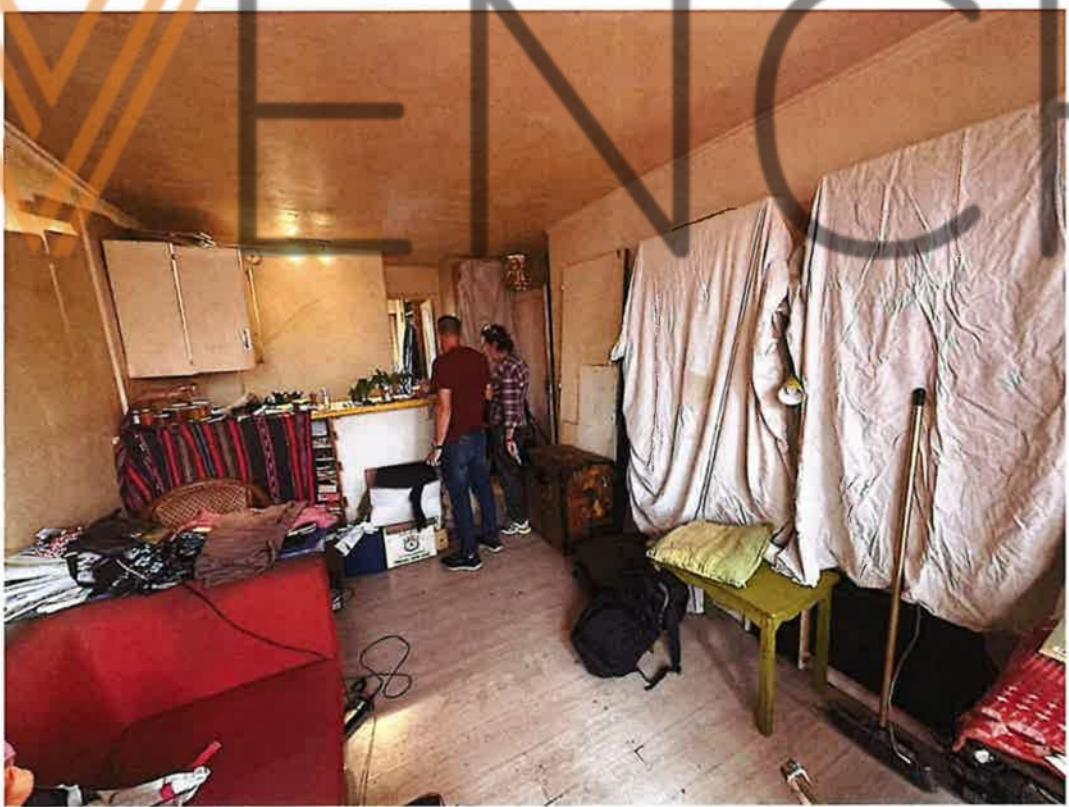
SALON ET CUISINE OUVERTE :

Sol : le sol est recouvert de parquet en mauvais état.

Murs : les murs sont recouverts de peinture sale en mauvais état.

Plafond : le plafond est recouvert de peinture sale en mauvais état.

Fenêtre : présence d'une porte-fenêtre double vantaux en PVC ouvrante double vitrage et en continuité d'une porte-fenêtre simple vantail ouvrante double vitrage donnant accès à un balcon -terrasse à ciel ouvert, l'ensemble en état d'usage mais sale.

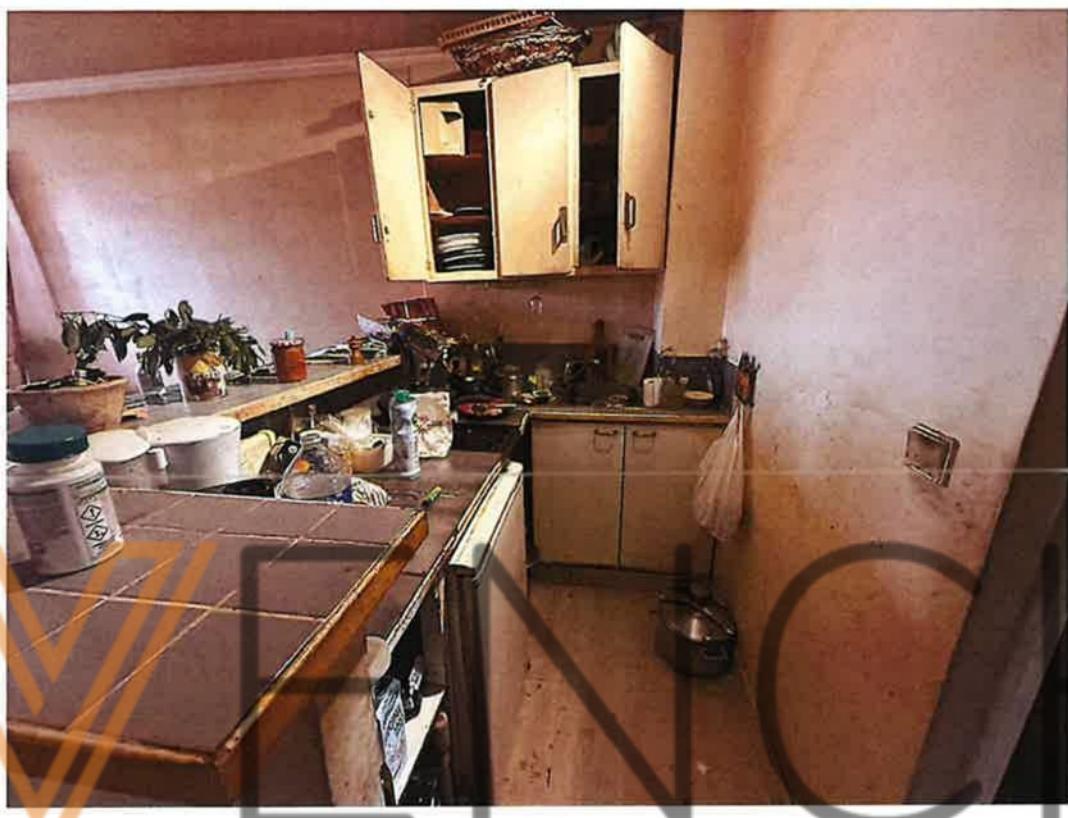
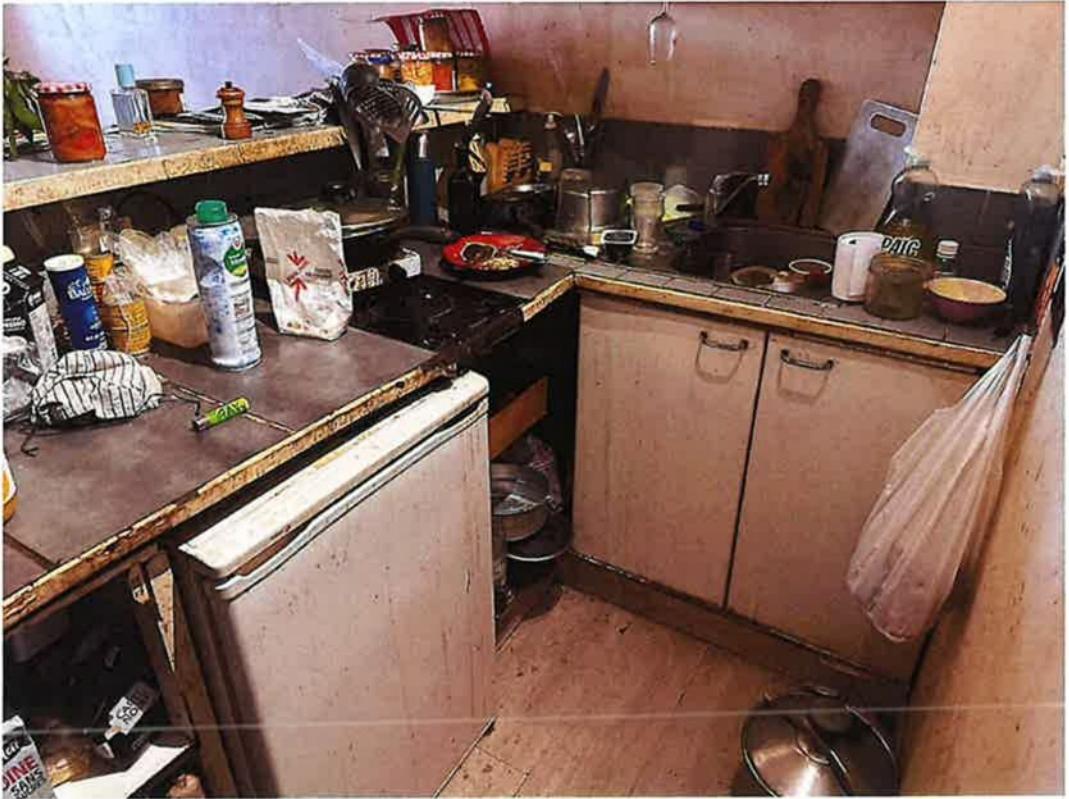
CUISINE OUVERTE :

La cuisine à refaire entièrement est sommairement équipée de meubles bas et hauts en bois en très mauvais état avec évier un bac en inox. Un petit muret de séparation faisant office de bar avec retour et plateau carrelé est en place.

Sol : le sol est recouvert de carrelage en bon état d'usage.

Murs : les murs sont recouverts de peinture sale en mauvais état.

Plafond : le plafond est recouvert de peinture sale en mauvais état.

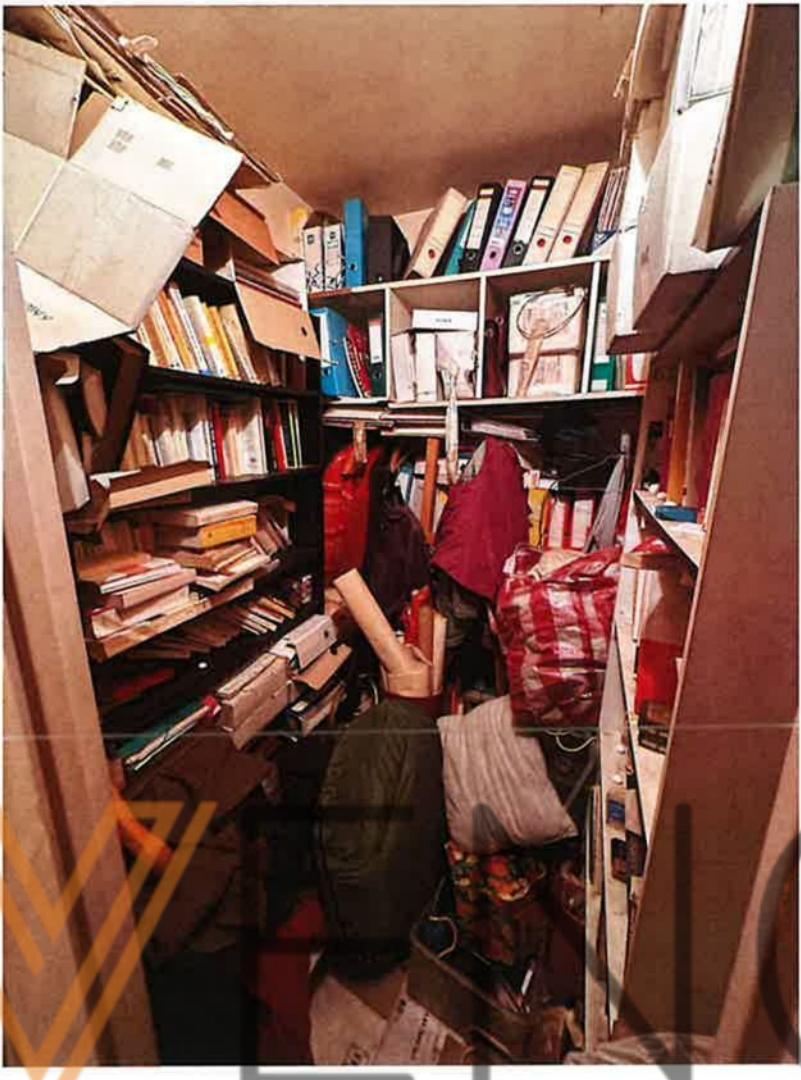
PENDERIE :

L'accès se réalise par une porte en bois sale.
La pièce est très encombrée.

Sol : le sol est recouvert de carrelage en état d'usage.

Murs : les murs sont recouverts de peinture sale

Plafond : le plafond est recouvert de peinture sale.

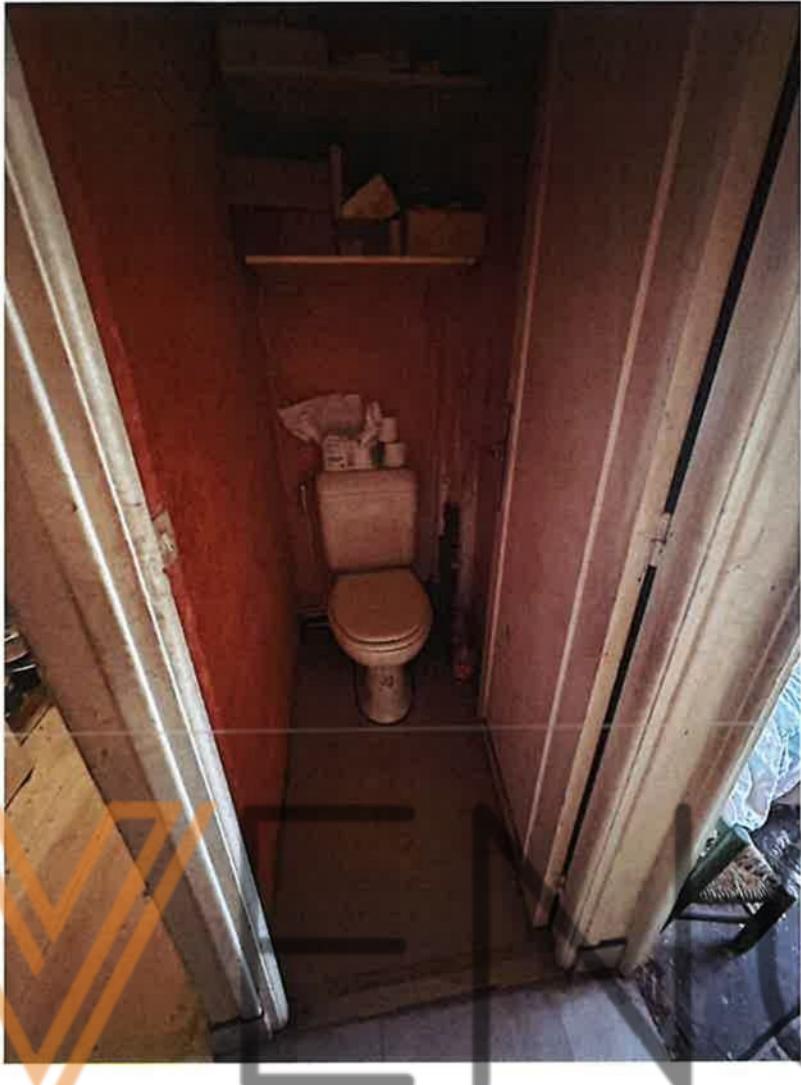
W.C :

L'accès se réalise par une porte en bois très sale en état d'usage.

Sol : le sol est recouvert de parquet en mauvais état.

Murs : les murs sont recouverts de peinture talochée orangée en état d'usage.

Plafond : le plafond est recouvert de peinture en état d'usage.

Généralités : présence d'un w.c complet à l'anglaise en état d'usage.

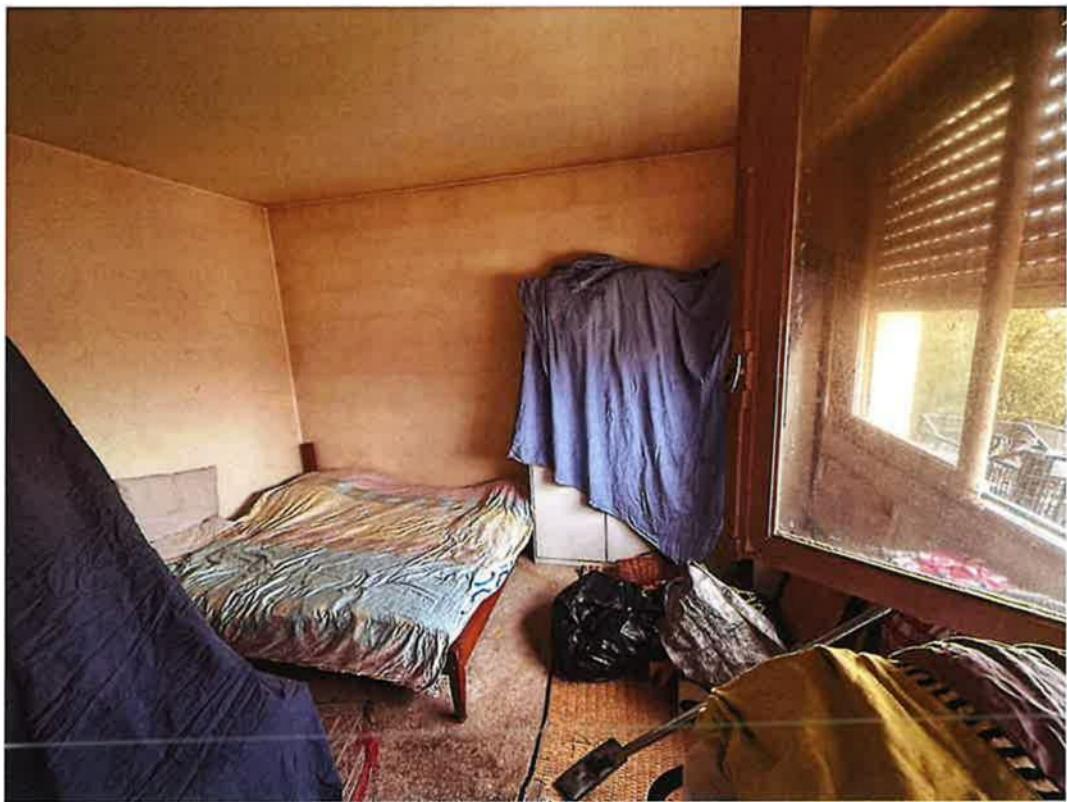
CHAMBRE :

L'accès se réalise par une porte en bois sale.

Sol : le sol est brut de béton apparent en mauvais état.

Murs : les murs sont recouverts de peinture sale et en mauvais état.

Plafond : le plafond est recouvert de peinture sale.

Fenêtre : Présence d'une fenêtre double vantaux ouvrante simple vitrage en bois en mauvais état et volets roulants manuels en PVC.

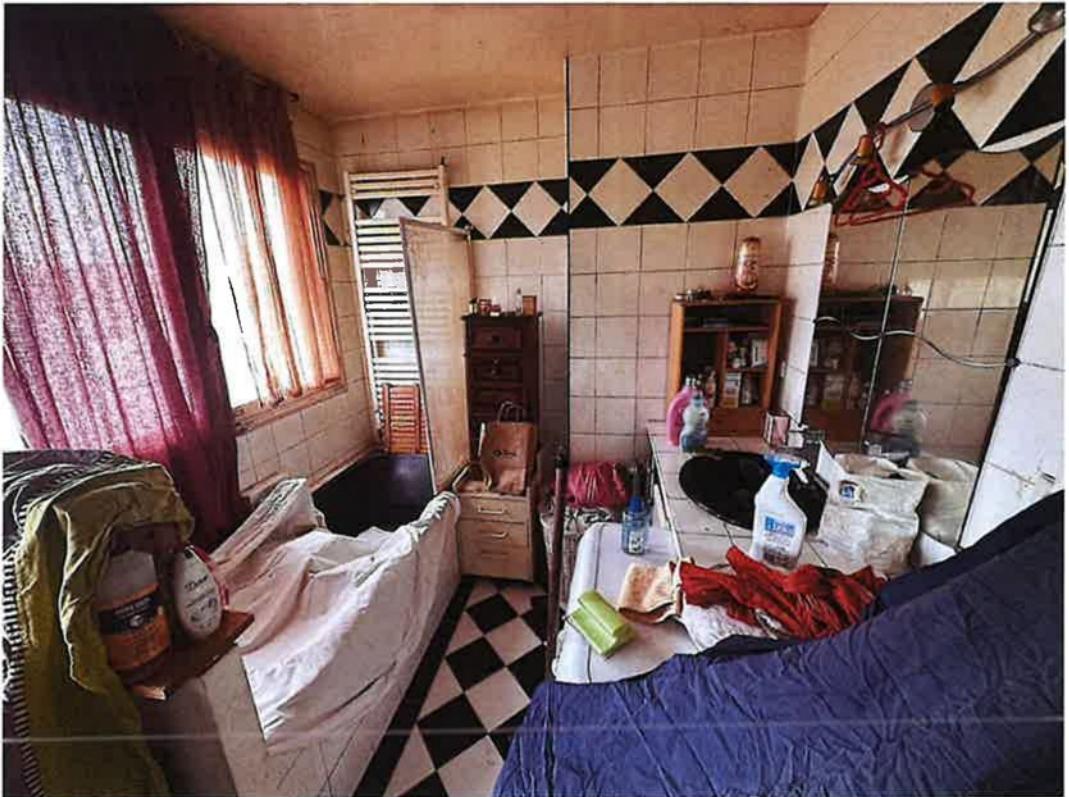
SALLE DE BAINS OUVERTE SUR LA CHAMBRE :

Sol : le sol est recouvert de carrelage en mauvais état.

Murs : les murs sont recouverts de carrelage sur toute la hauteur en état d'usage.

Plafond : le plafond est recouvert de peinture sale.

Généralités : présence d'une baignoire en état d'usage. Présence d'un lavabo monté sur une plan de travail carrelé vétuste.

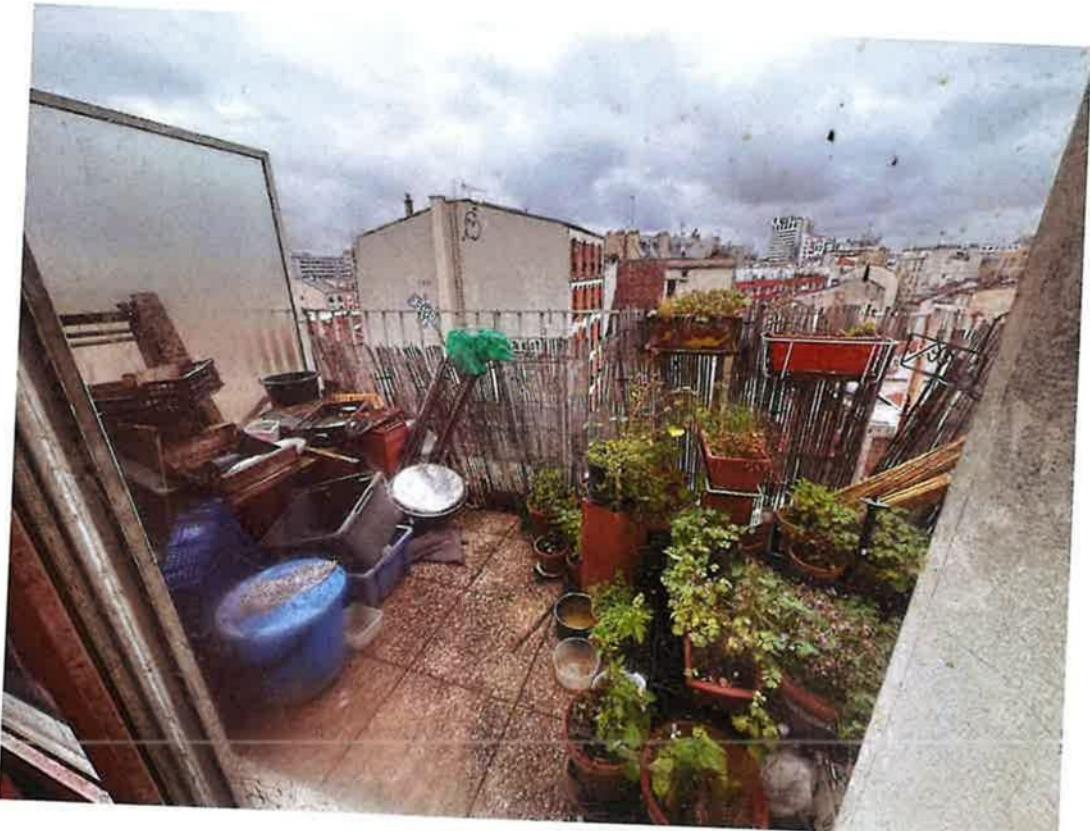
BALCON - TERRASSE :

Le balcon-terrasse est à ciel ouvert.

Le sol est constitué de dalles gravillonnées sur plots en état d'usage.

Présence d'un garde-corps métallique ajouré.

Une séparation avec l'appartement voisin est réalisée par une baie vitrée fixe opaque.

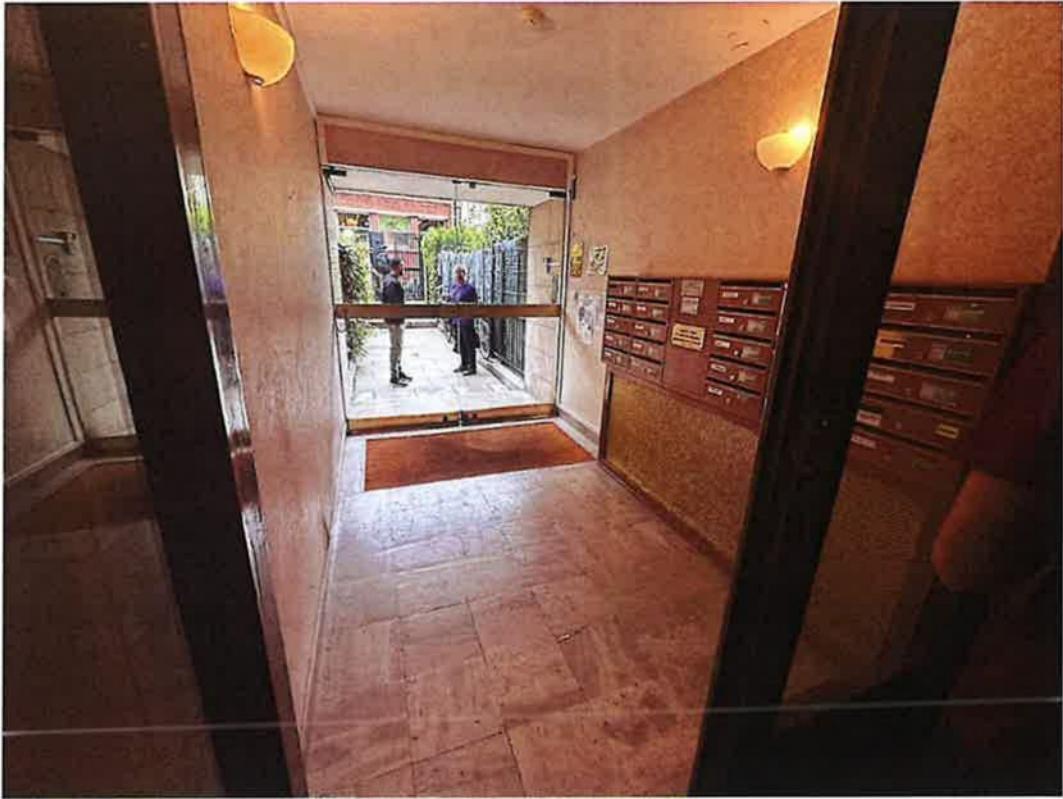
REZ-DE-CHAUSSEE :

Sol : le sol est recouvert de carrelage pierre en état d'usage.

Murs : les murs sont recouverts de papier peint défraîchi en état d'usage.

Plafond : le plafond est recouvert de peinture en état d'usage.
