PROCES VERBAL DE DESCRIPTION

L'AN DEUX-MILLE-VINGT-QUATRE ET LE DEUX JANVIER

Qu'il entend procéder à la description des lieux faisant l'objet d'une procédure de saisie immobilière dont Monsieur [REDACTED] né le [REDACTED] [REDACTED]
[REDACTED] [REDACTED] est propriétaire des biens et droits à NOISY LE GRAND (93160), 36, rue Pierre Brosselette, cadastré section AW 46 pour une contenance totale de 0ha 41a 08ca, consistant en un APPARTEMENT, UN SECHOIR A LINGE, UNE CAVE et un PARKING :

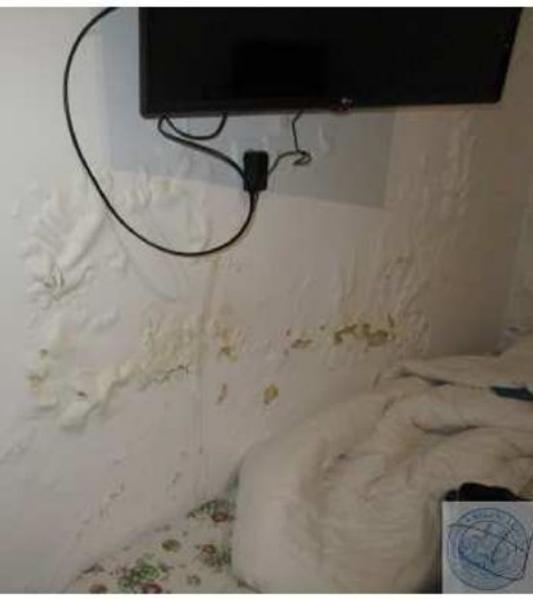
Photographie_05

Les murs sont revêtus de peinture, à noter d'importantes traces d'infiltration en entrant sur la gauche sur le mur exposé côté salle de bain. Les autres murs, tout va bien, au plafond, de la peinture également.

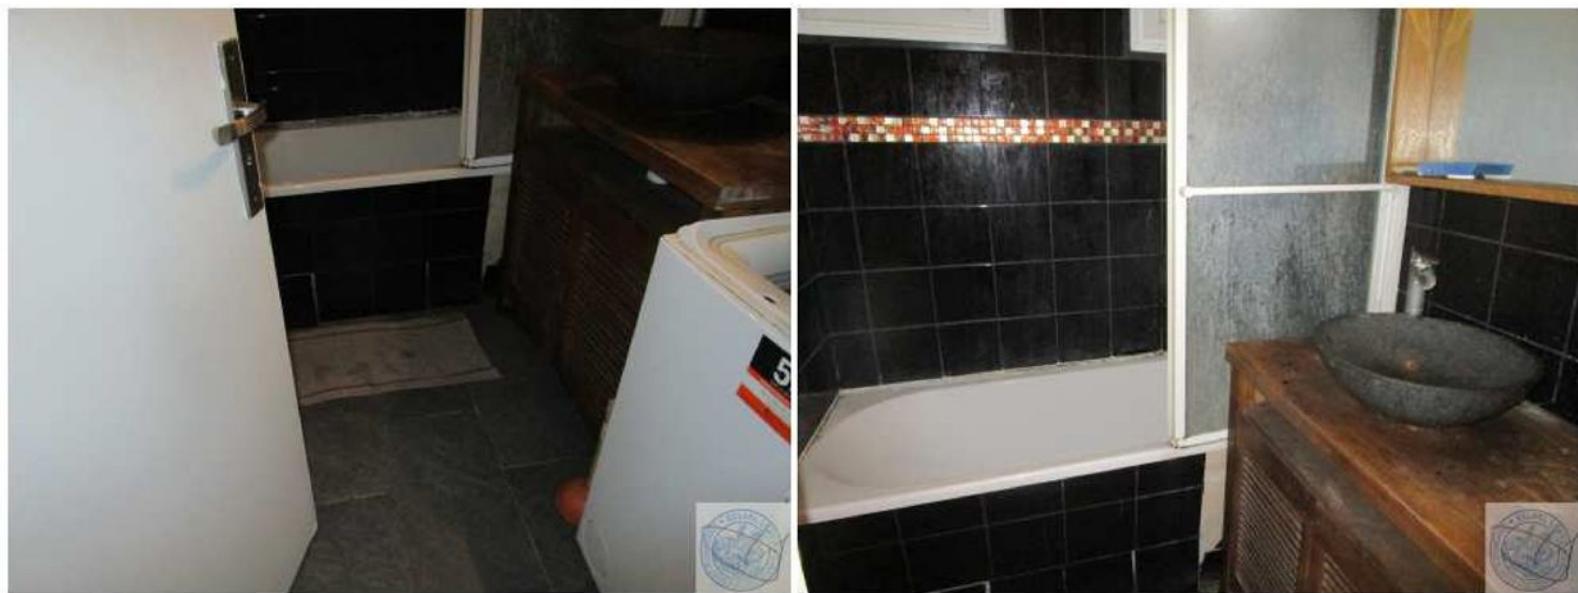
Je note autour de la machine à laver, au bas des murs, des infiltrations. Je note également que de l'eau est présente sur le carrelage au bas du mur côté placard.

Dans cette pièce également de la peinture au plafond et aux murs, du carrelage autour de la baignoire avec un joint d'étanchéité qui est coupé.

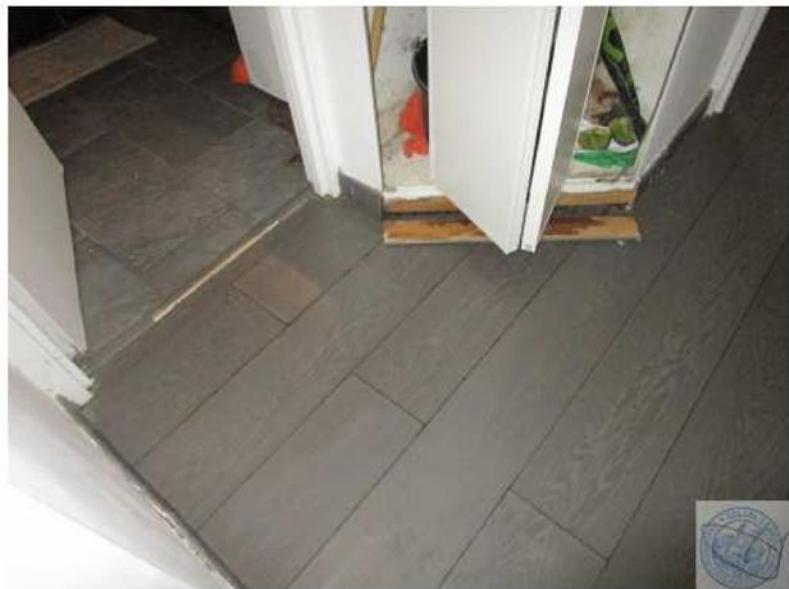
Photographie_22

Avec au sol du parquet qui est gonflé.

Il existe des murs revêtus de peinture, au plafond également, des plinthes carrelées qui se décollent, notamment au pied d'un placard d'angle avec porte coulissante. A l'intérieur les cloisons sont moisis.

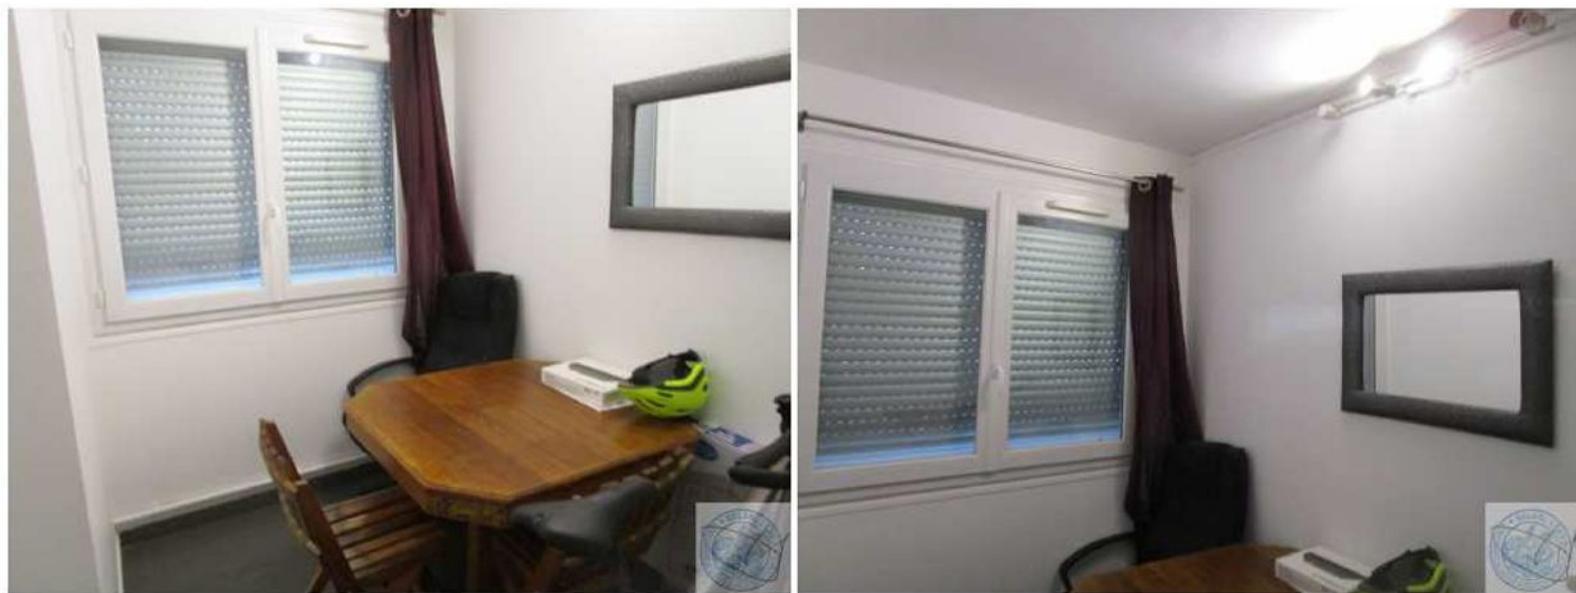
À l'endroit du plafond à la jonction, un luminaire à quatre spots reliés à une moulure électrique dépourvue de cache en partie basse.

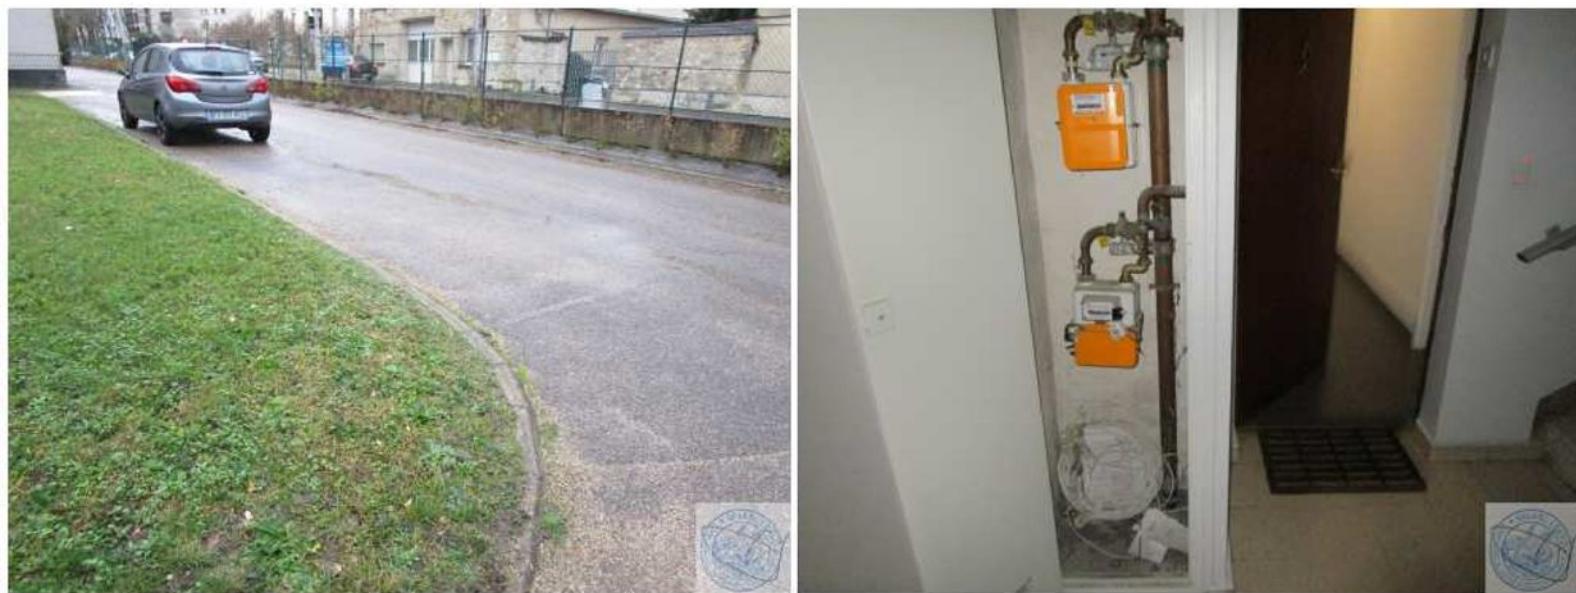
L'emplacement de parking est situé dans l'alignement de l'allée ouverte par le portail automatisé, à quelques mètres de l'immeuble. Le marquage au sol délimitant l'emplacement y est largement effacé (*photographies n°50*).
