PROCÈS-VERBAL DESCRIPTIF

L'AN DEUX MILLE VINGT-CINQ ET LE VINGT-HUIT AVRIL
DE 16H00 À 17H45

LE LOT N°58 de l'état descriptif de division et les 32/2003 des parties communes générales, au 1^{er} étage, escalier B, porte 14, un appartement

PARIS (75011) 14, RUE DE VAUCOULEURS

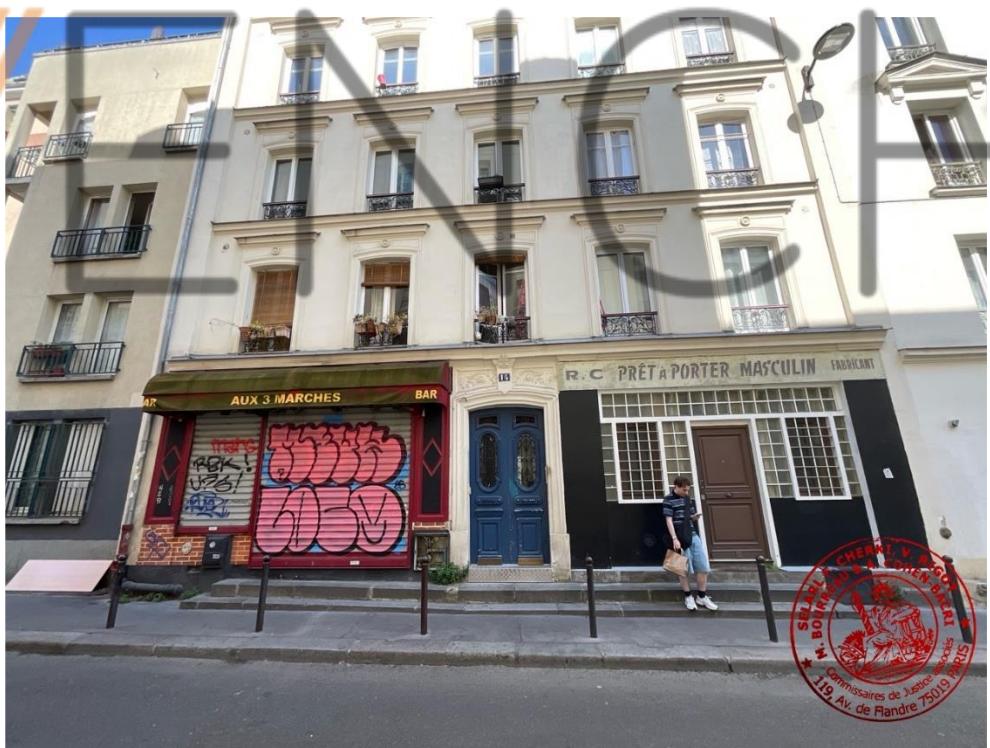
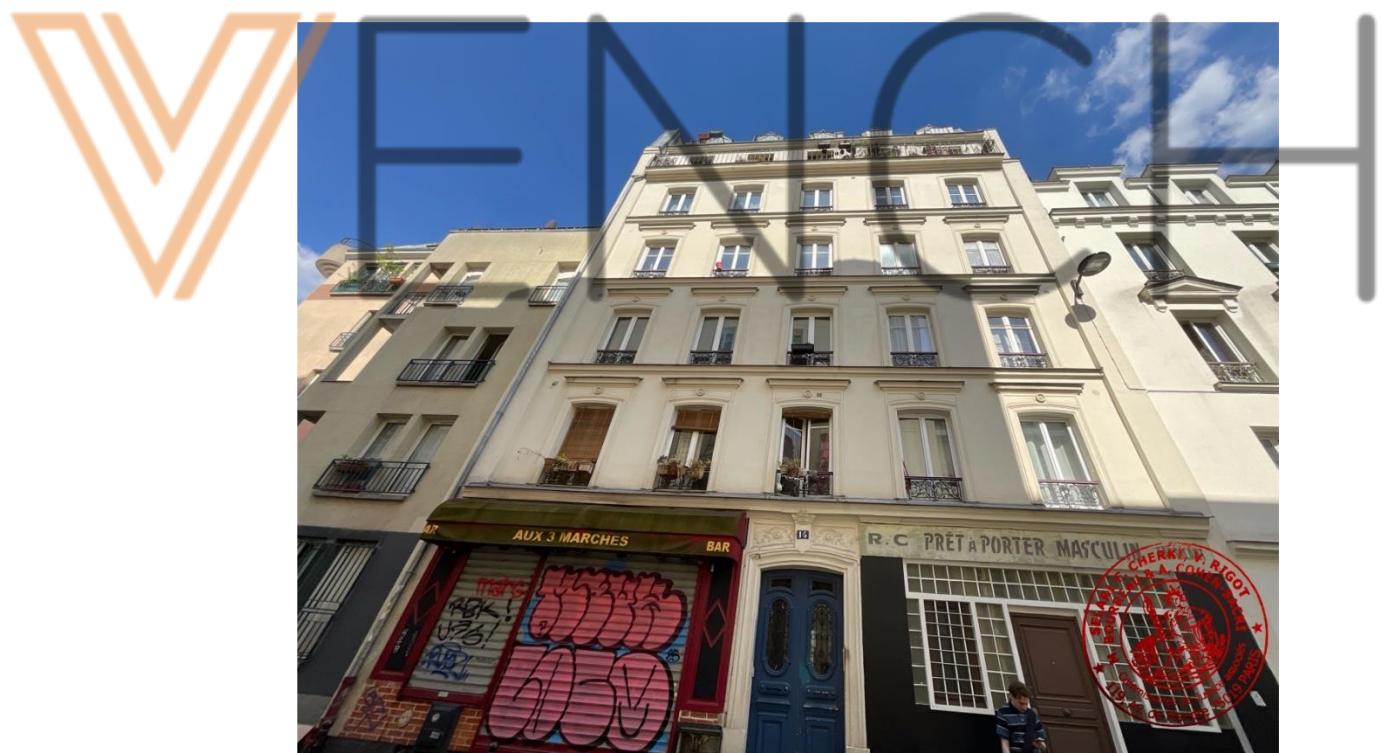
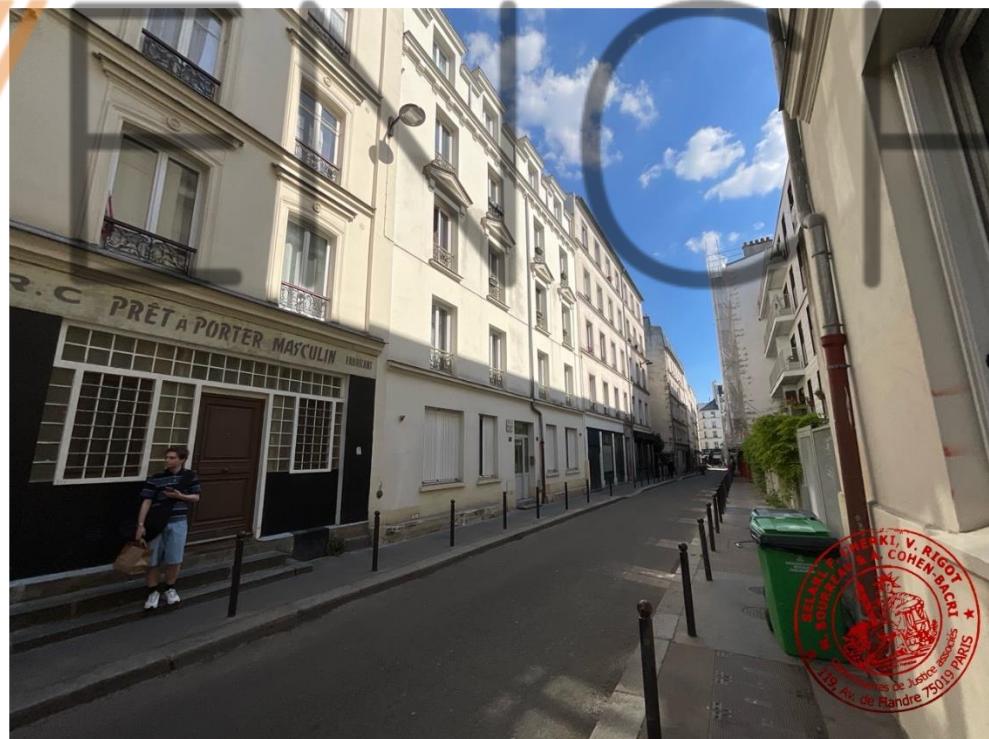
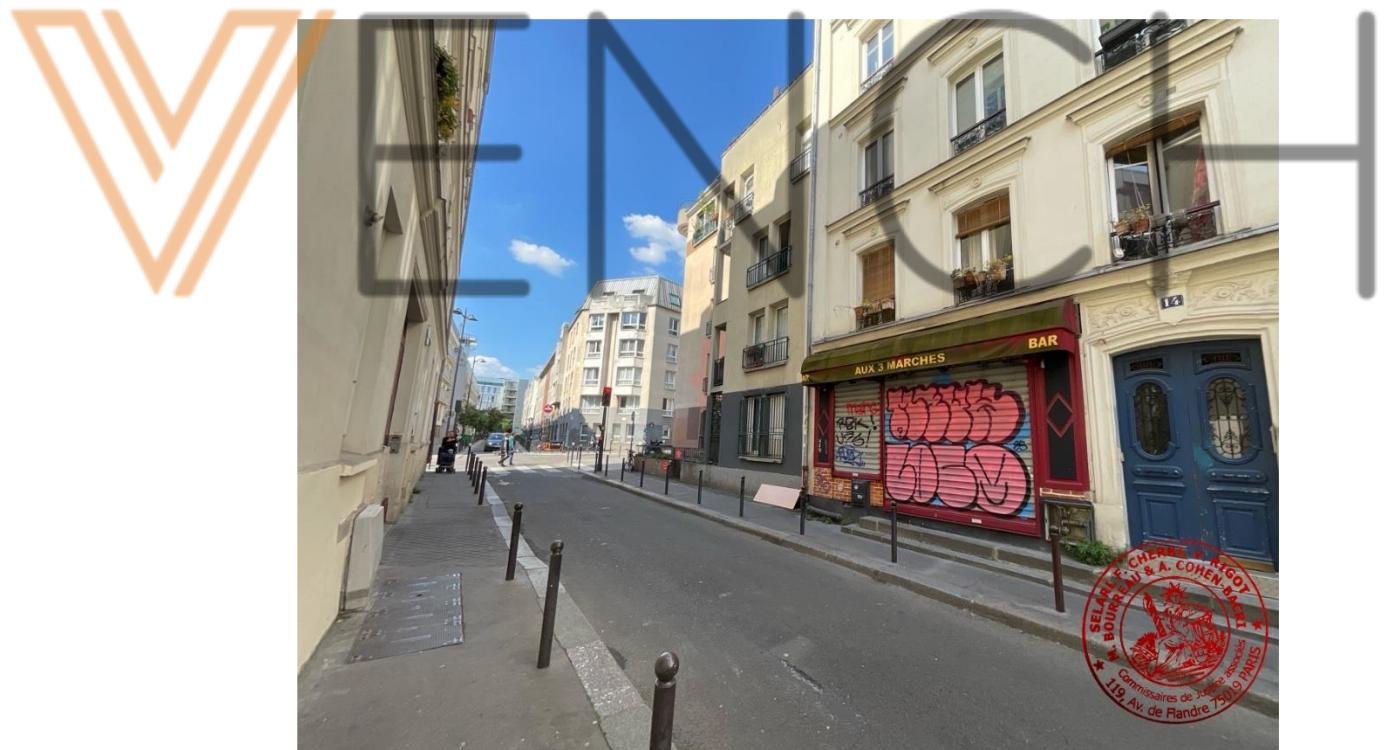
La façade est en bon état général.

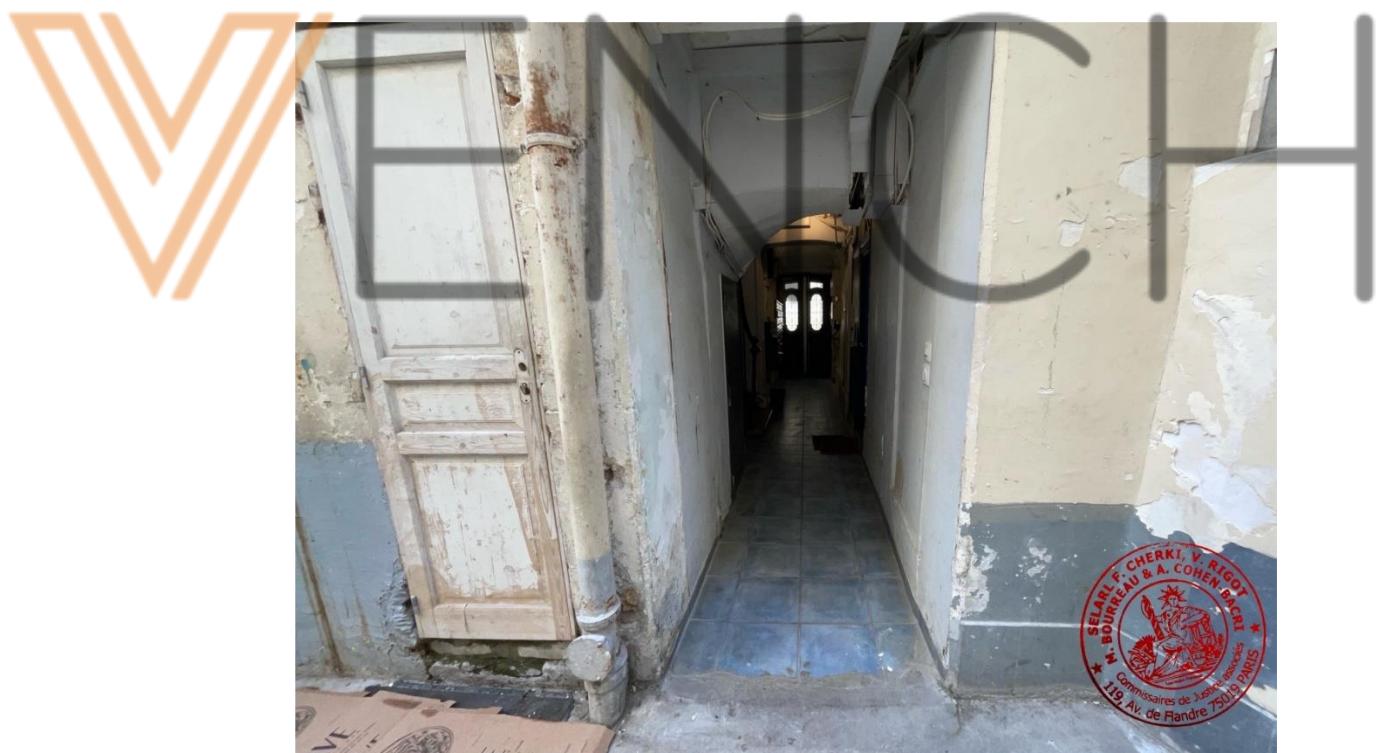
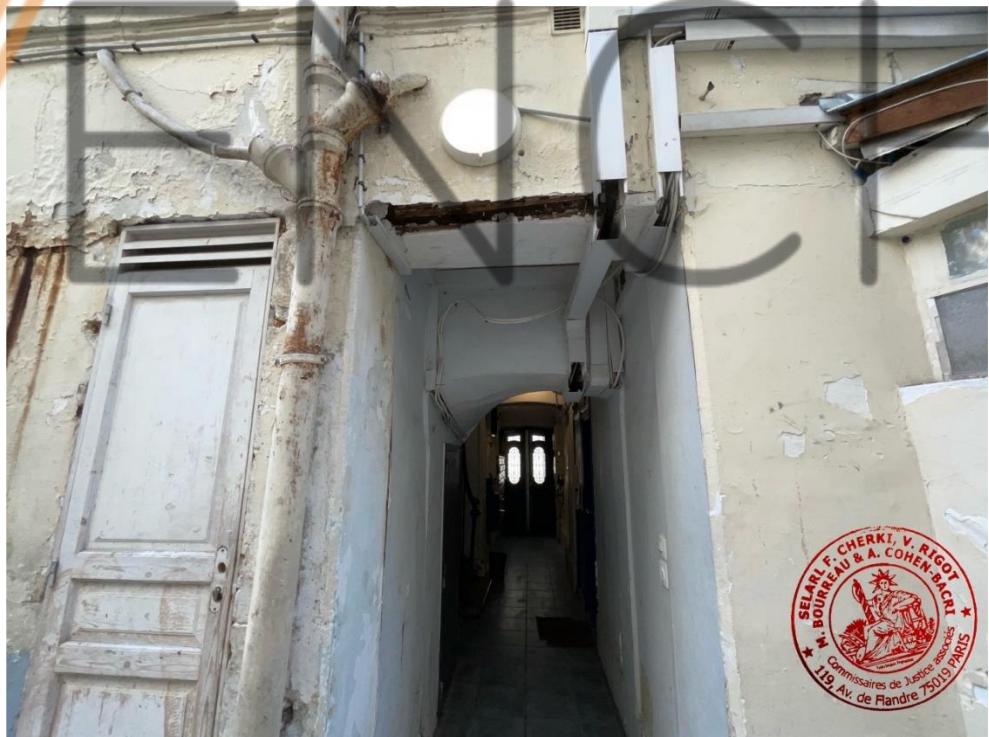
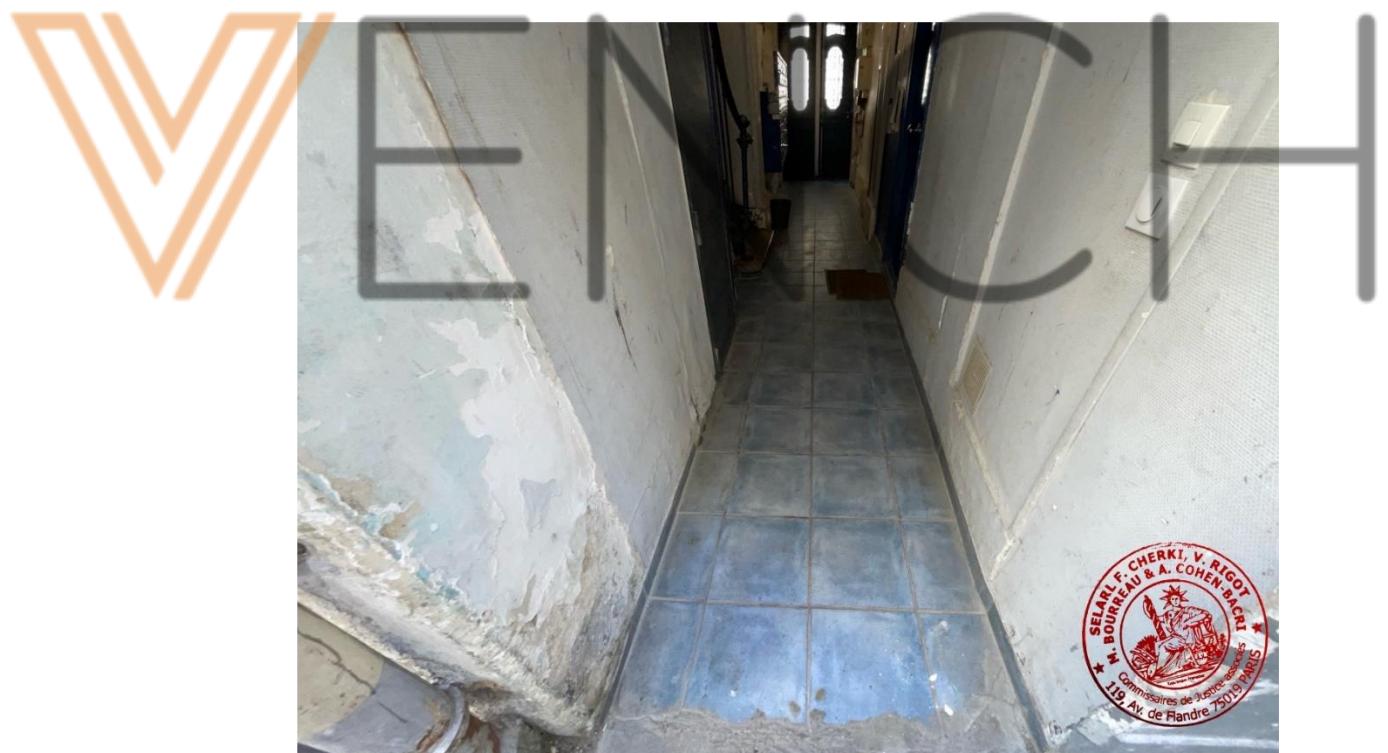
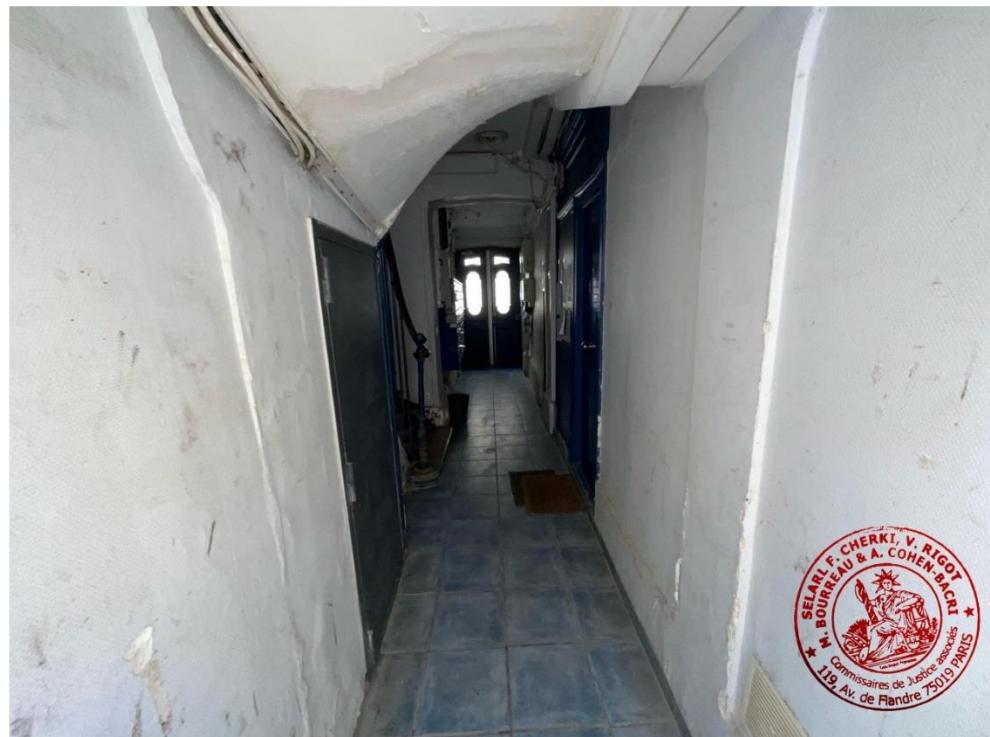
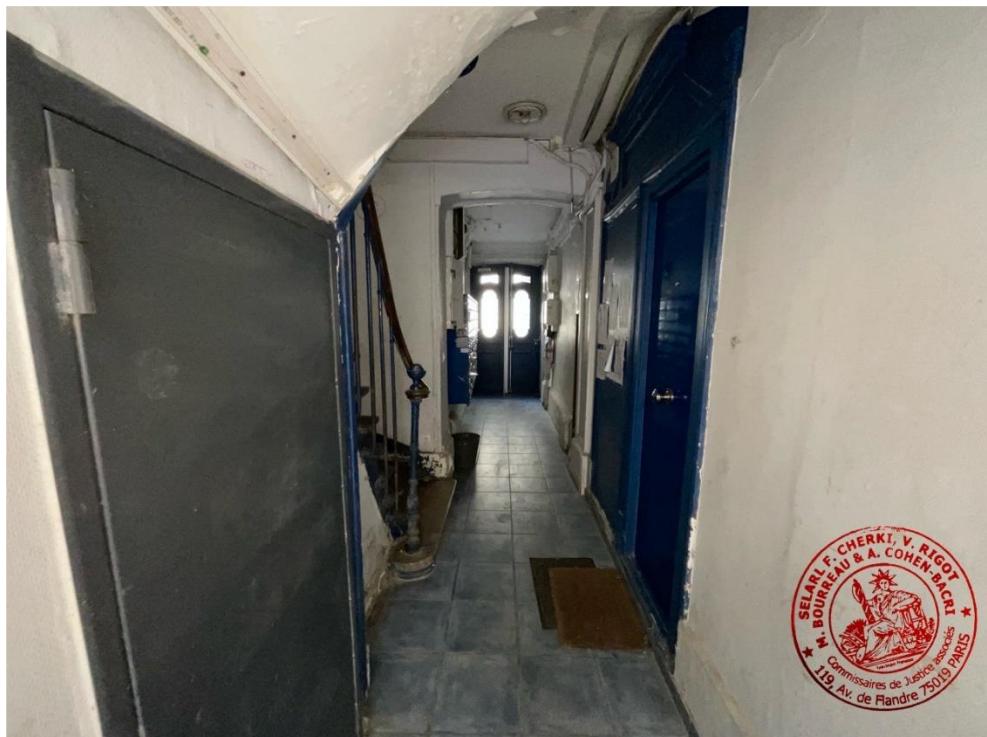
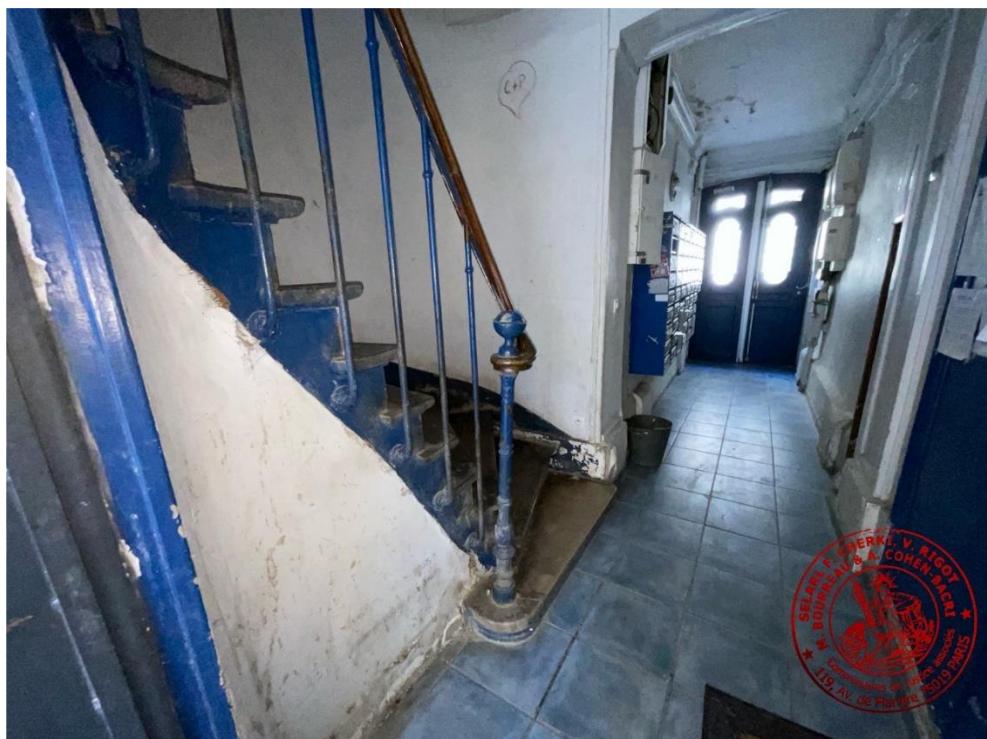
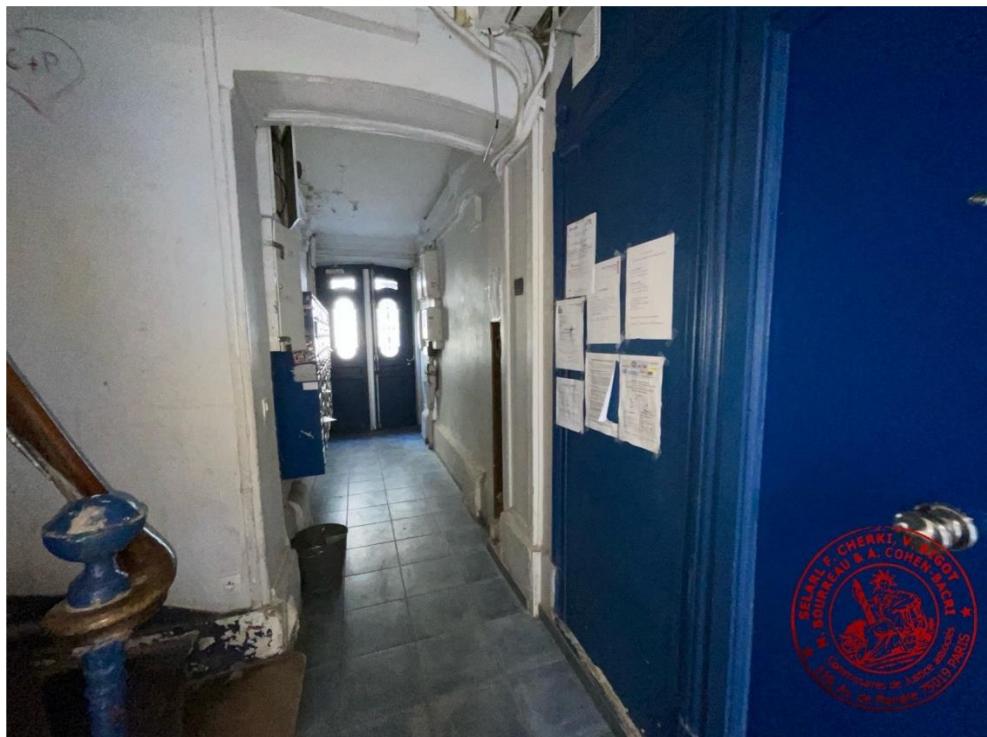
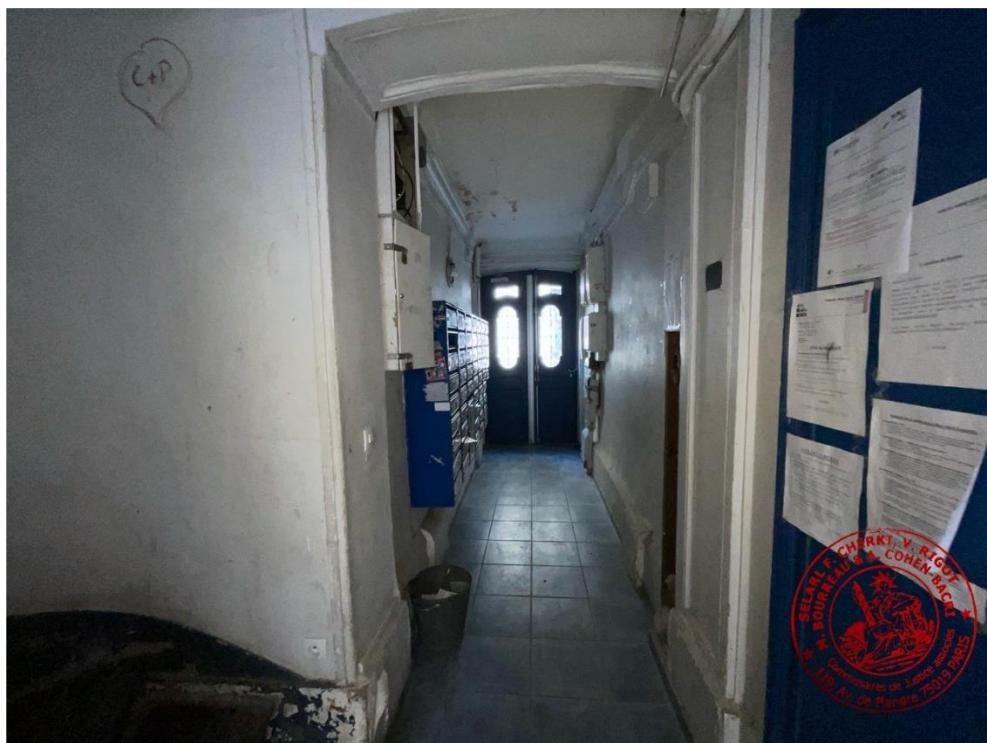
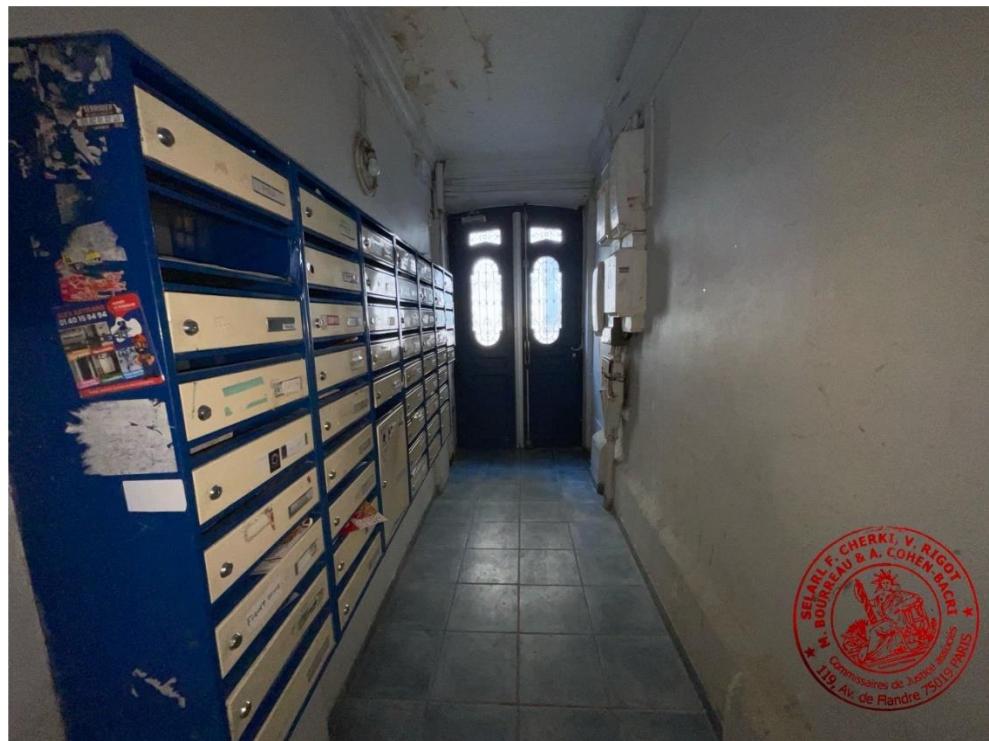
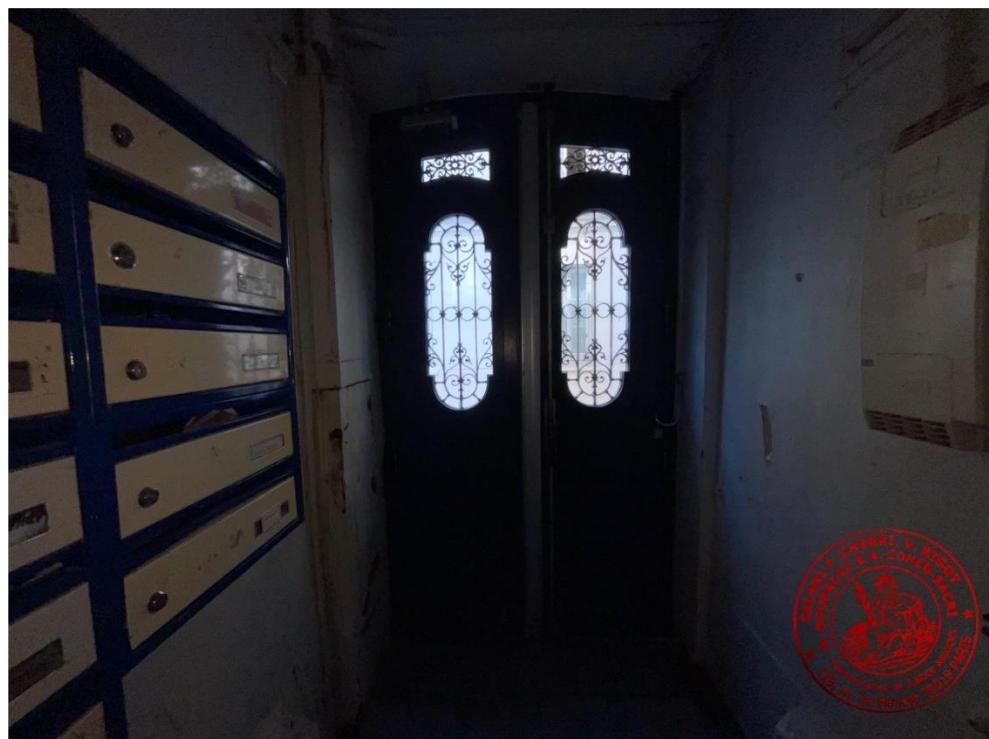
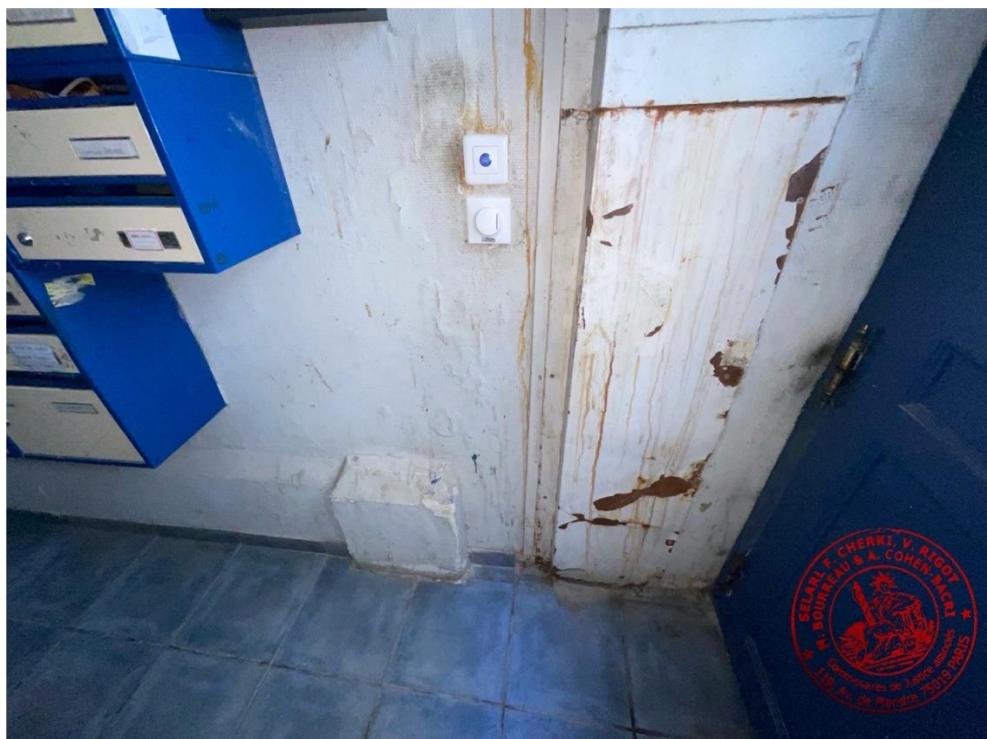
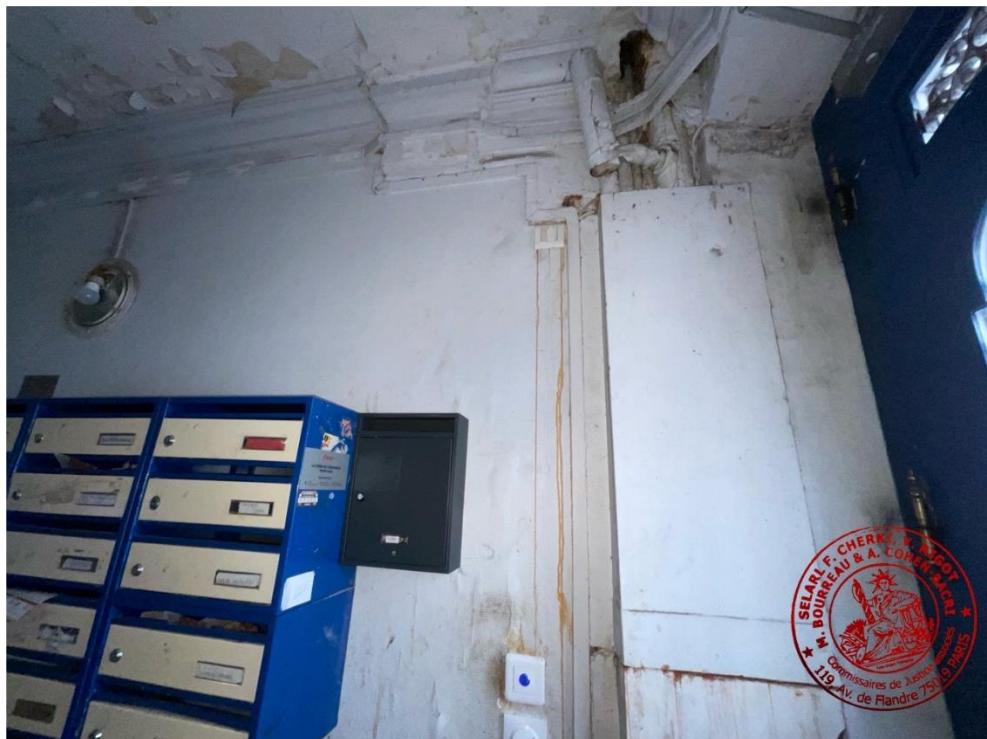
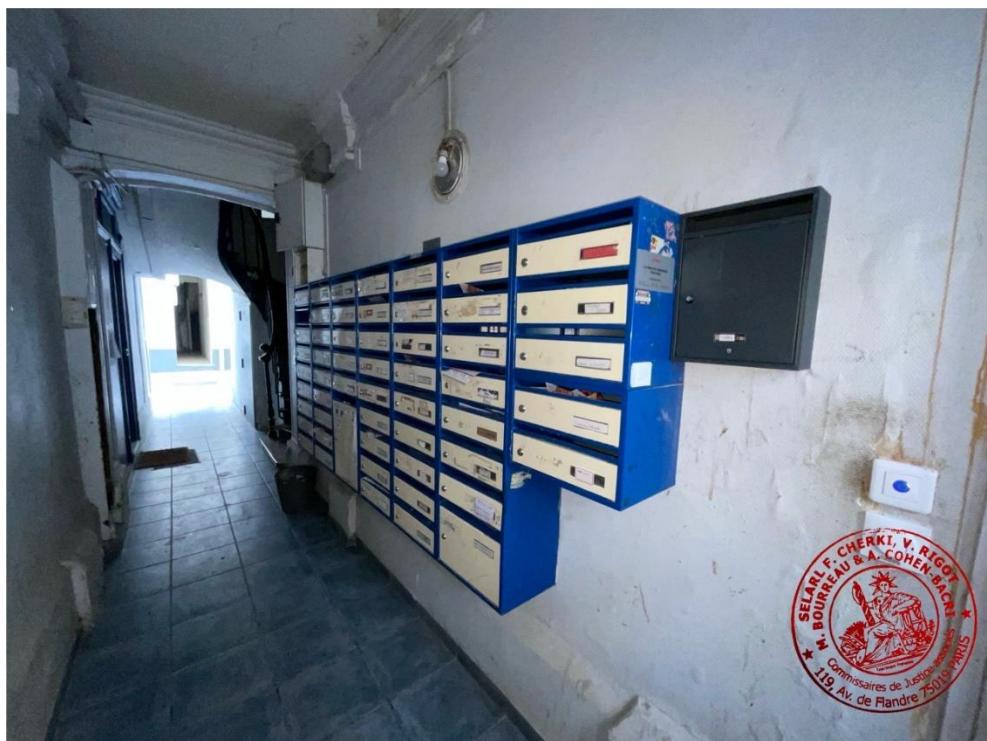
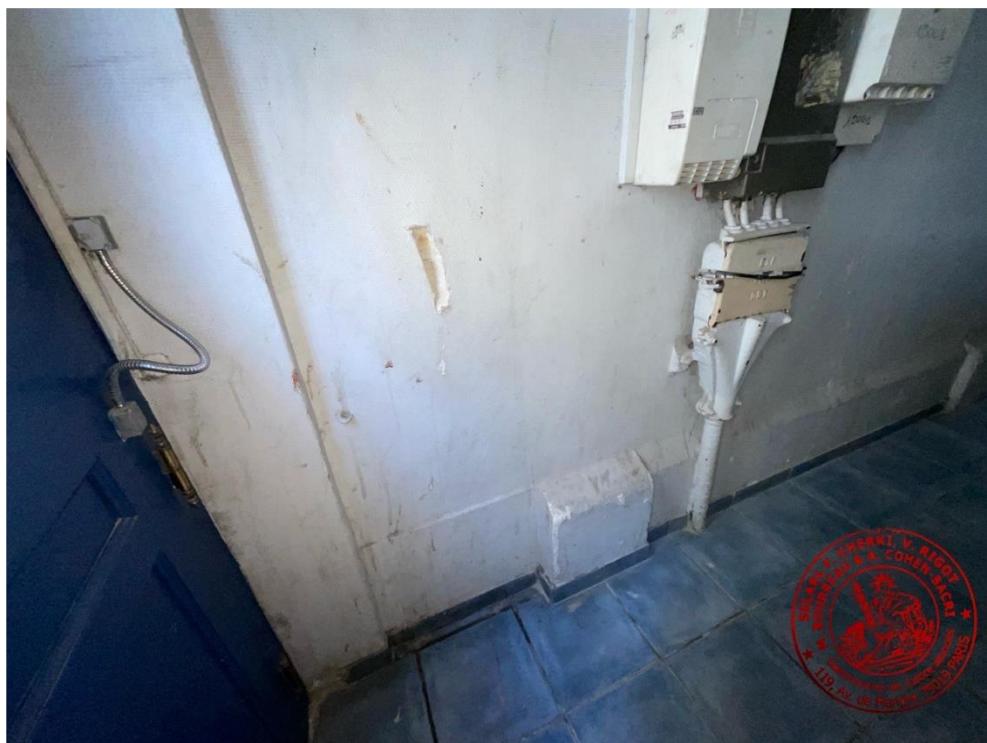
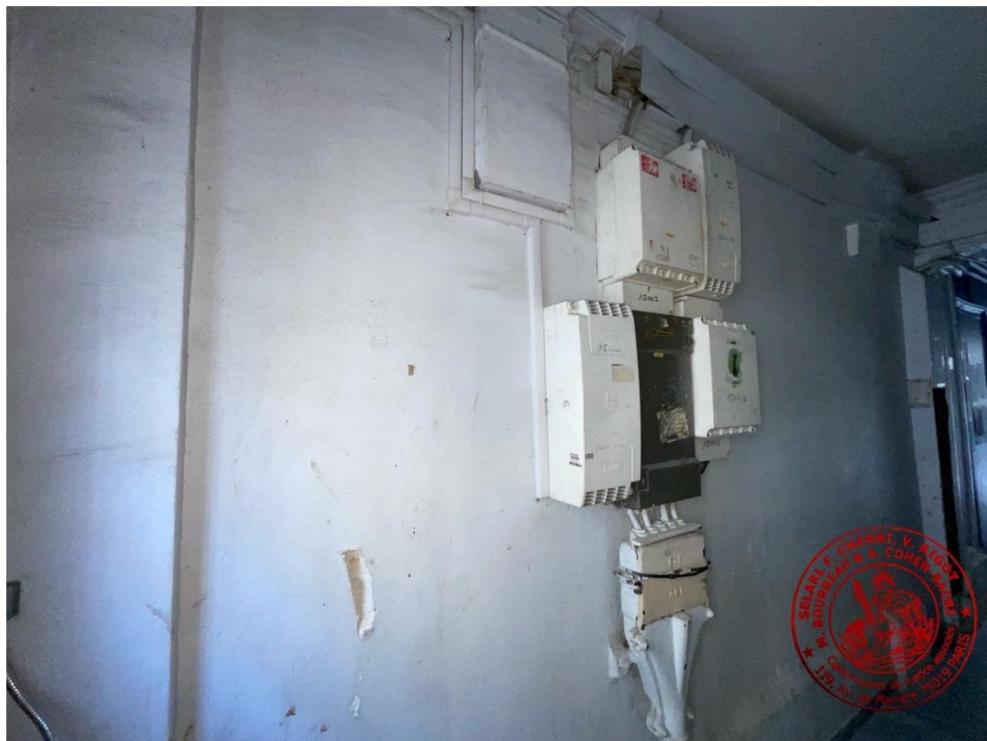
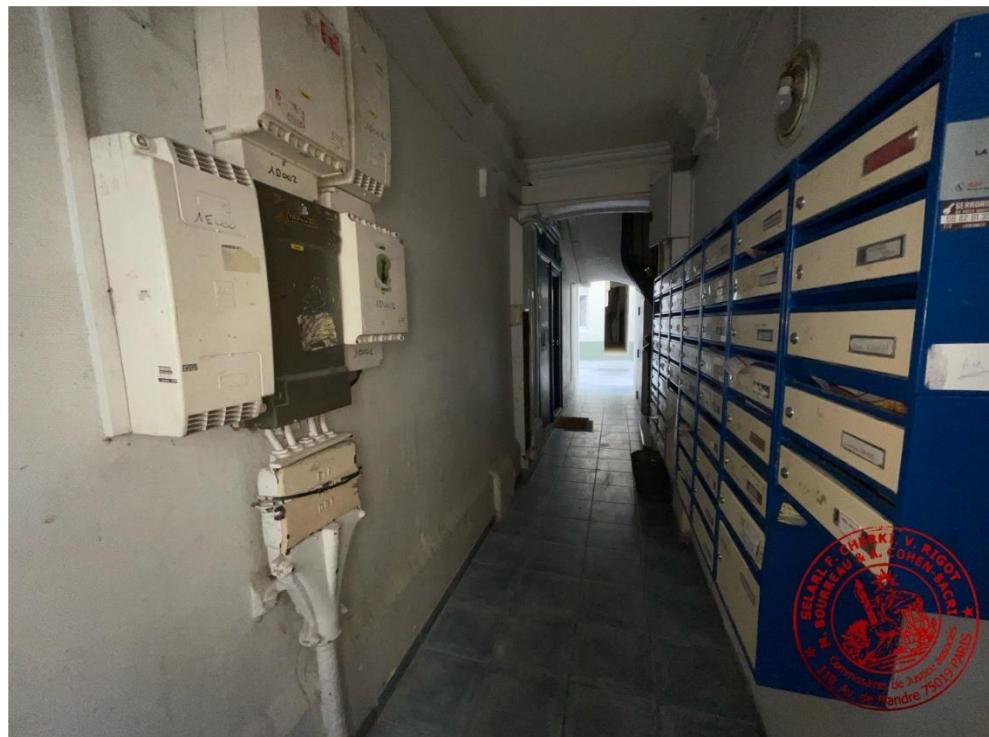
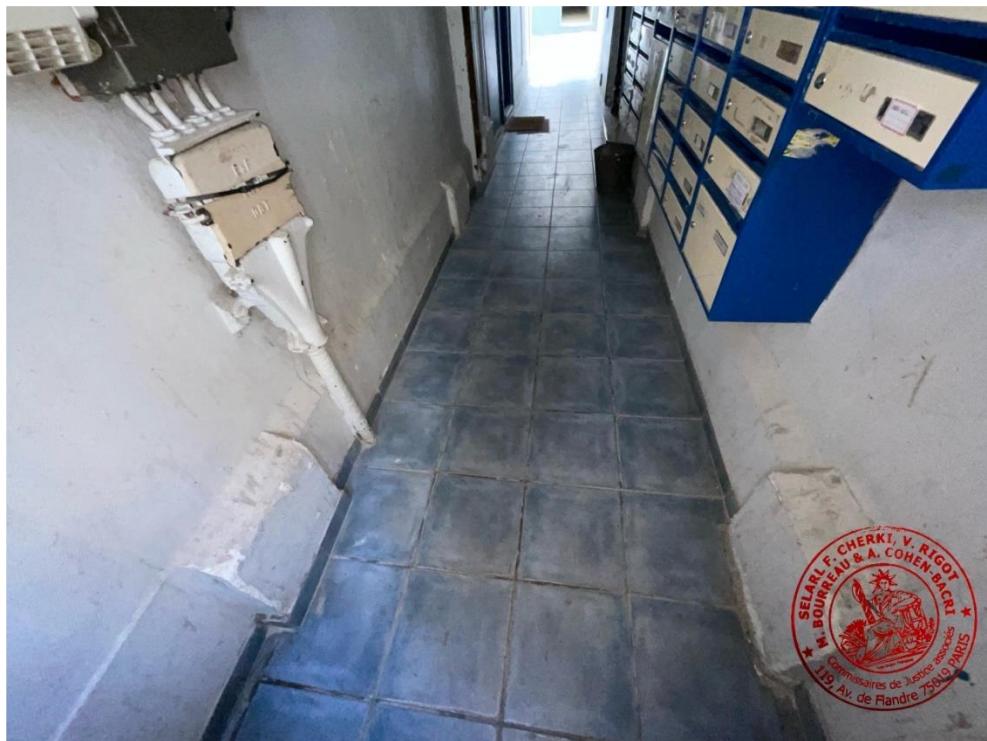
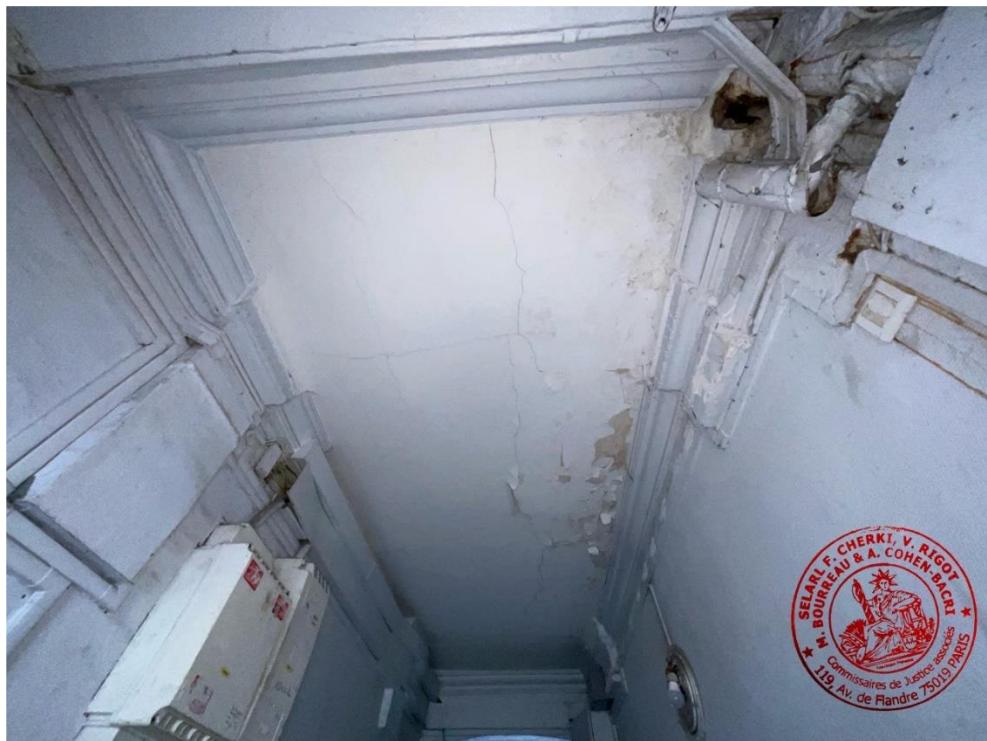
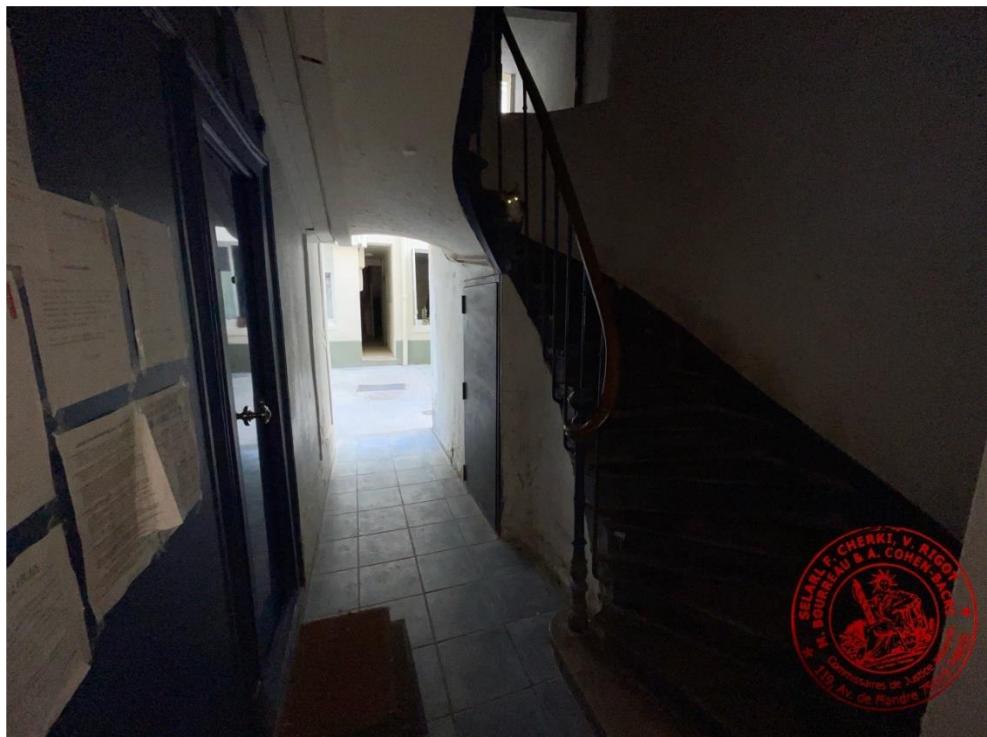
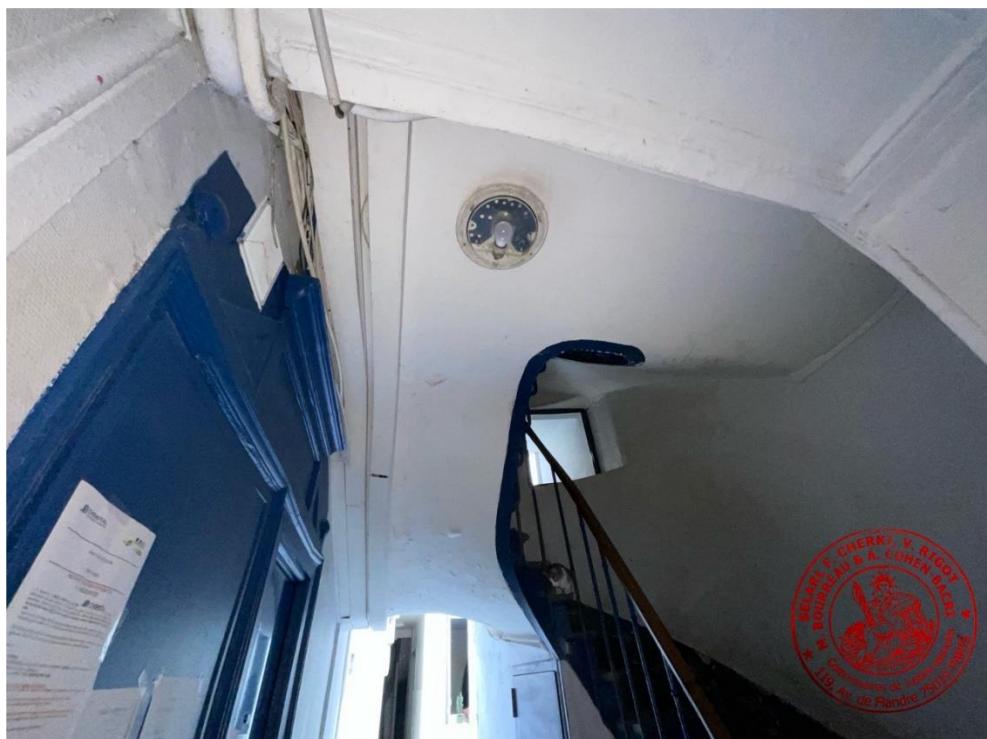
Les murs sont revêtus de peinture de couleur blanche, en mauvais état.

Le plafond est recouvert d'une peinture de couleur blanche, en mauvais état.
