PROCÈS-VERBAL DESCRIPTIF

L'AN DEUX MILLE VINGT-CINQ ET LE VINGT-HUIT AVRIL
DE 16H00 À 17H45

LE LOT N°58 de l'état descriptif de division et les 32/2003 des parties communes générales, au 1^{er} étage, escalier B, porte 14, un appartement

PARIS (75011) 14, RUE DE VAUCOULEURS

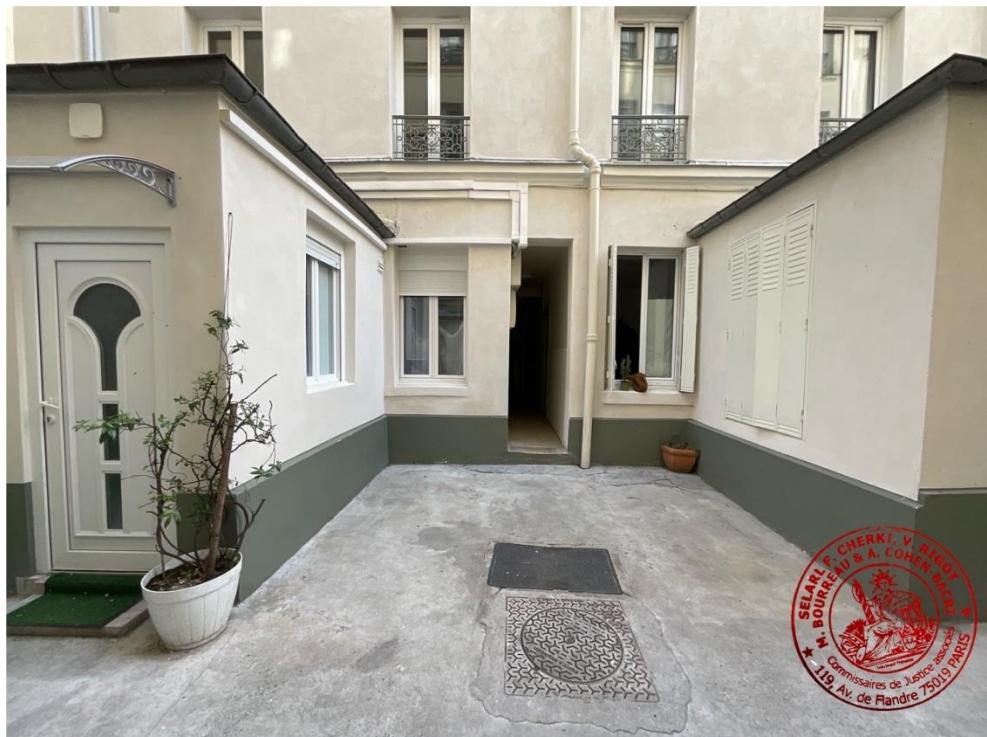
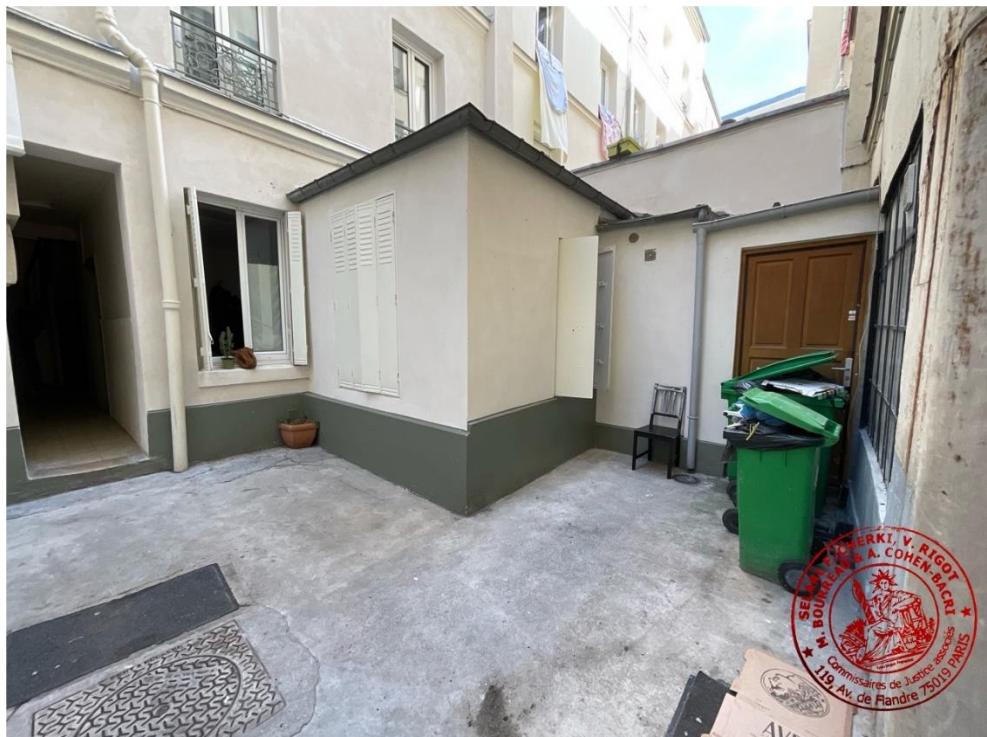
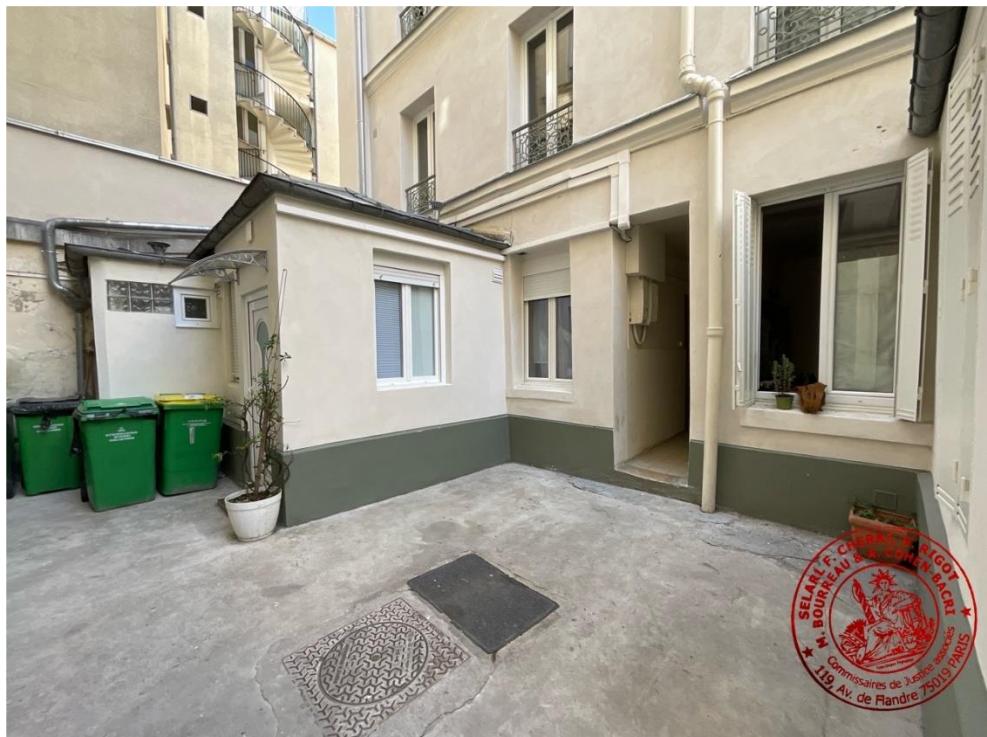
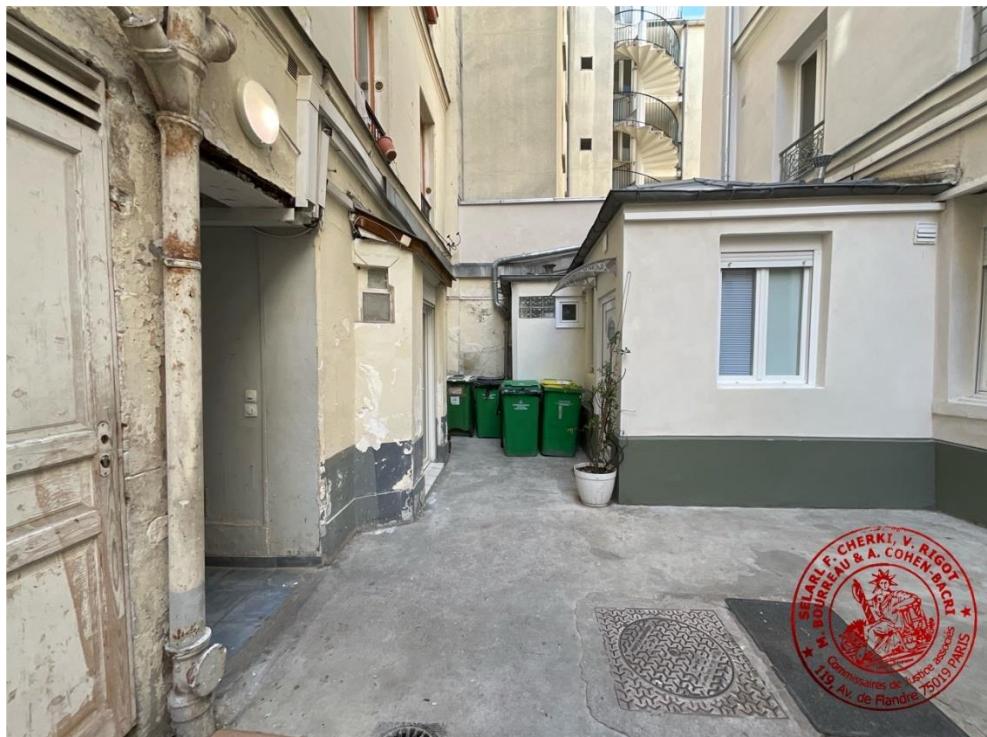
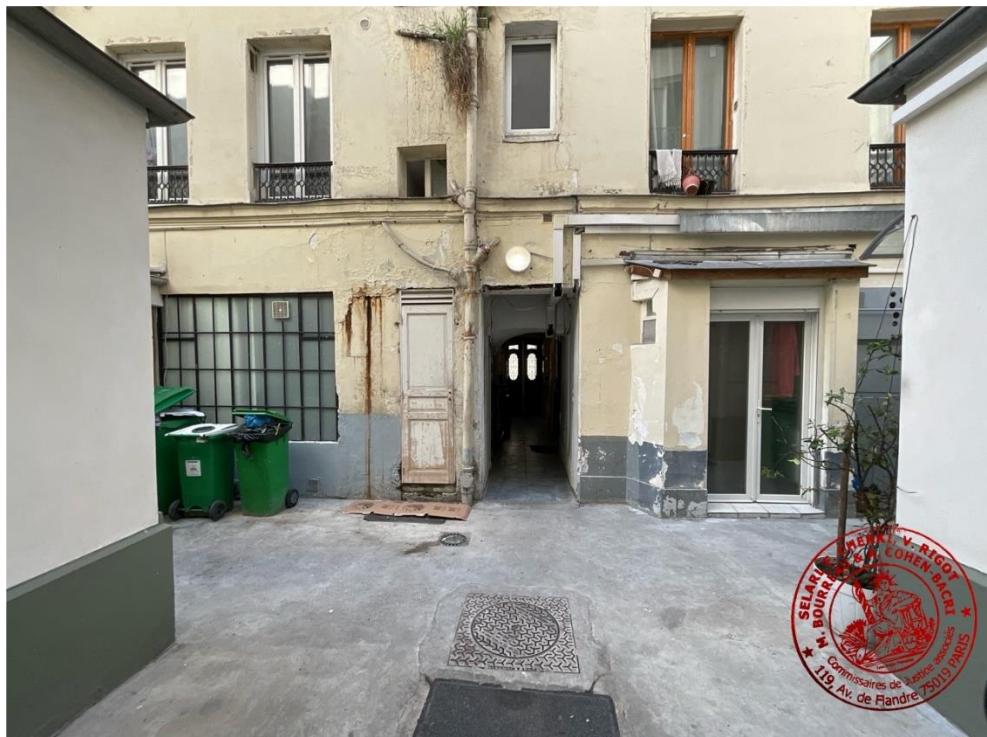
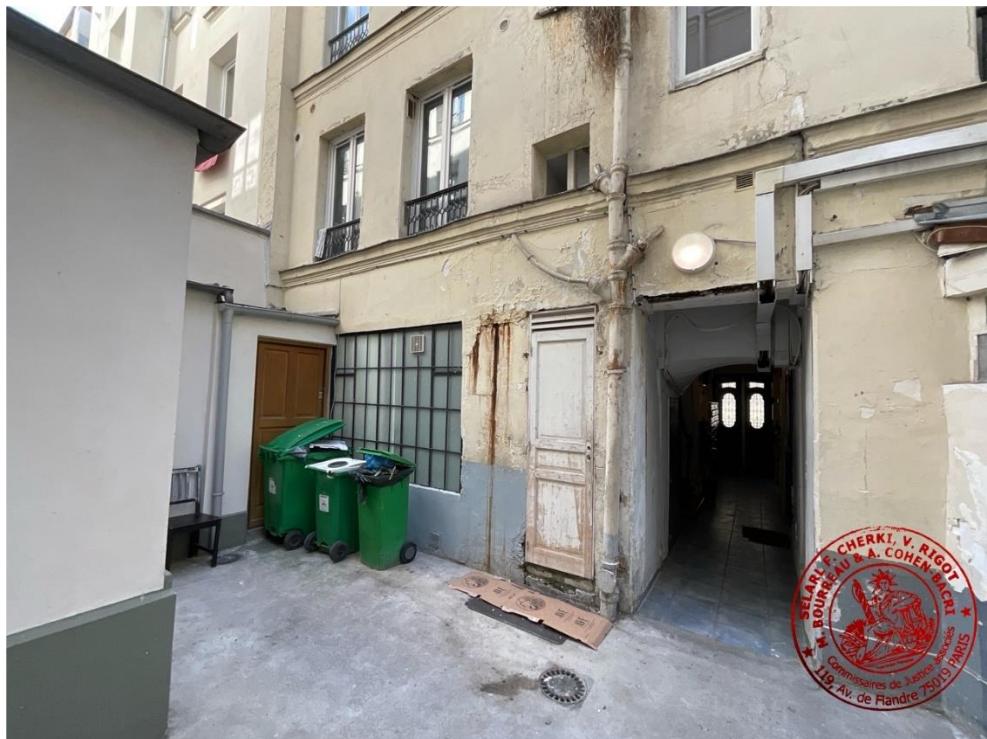
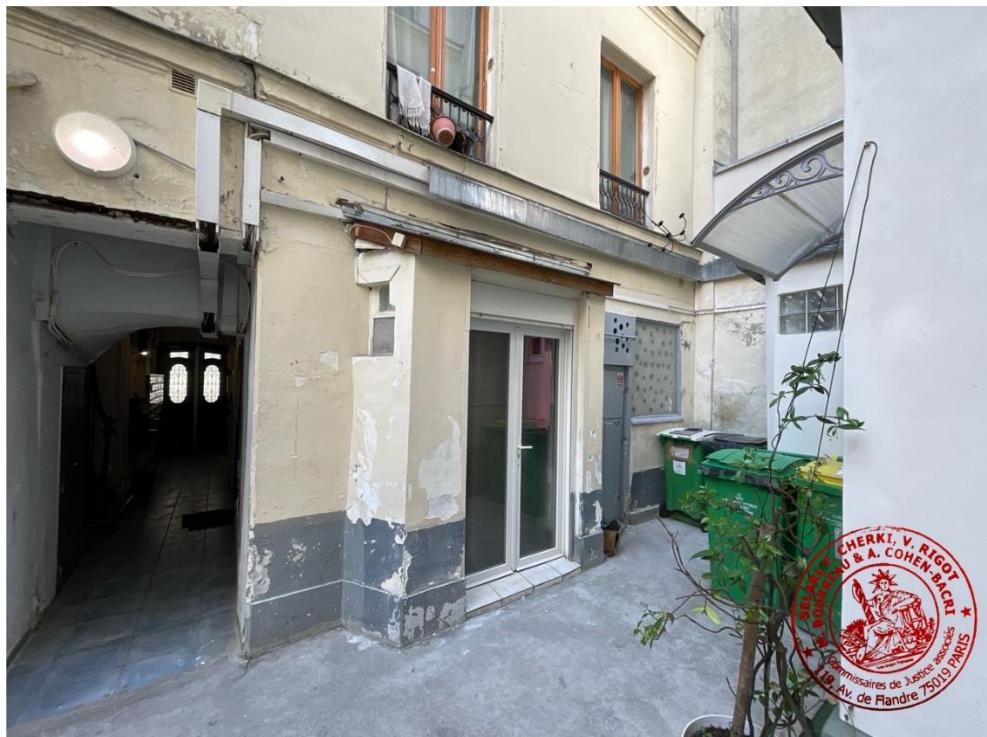
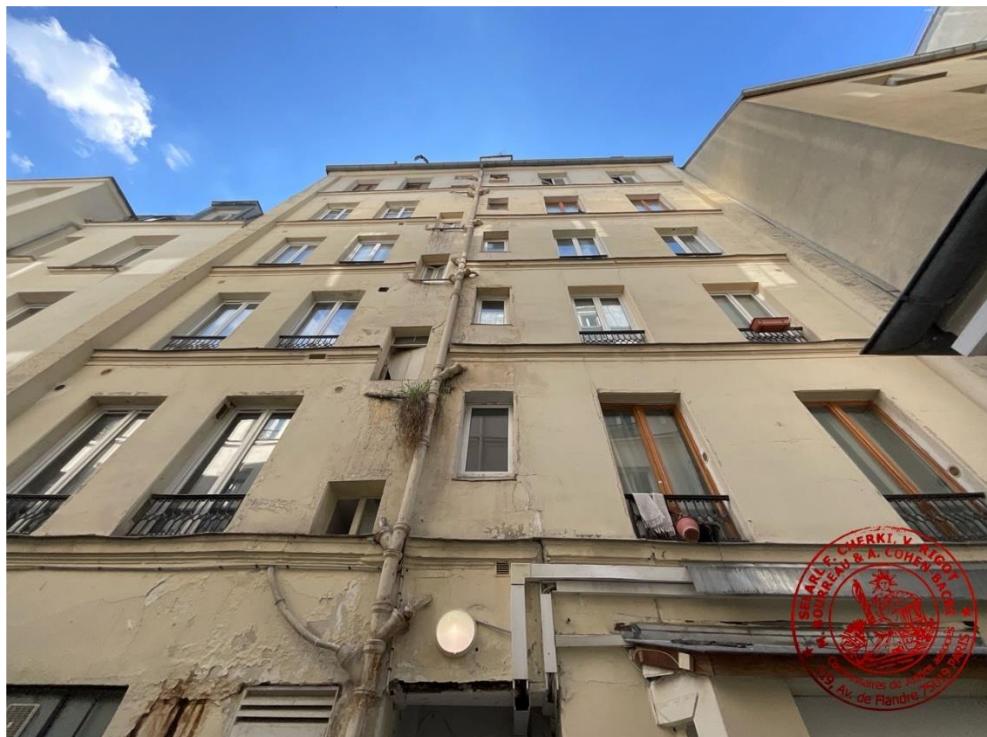
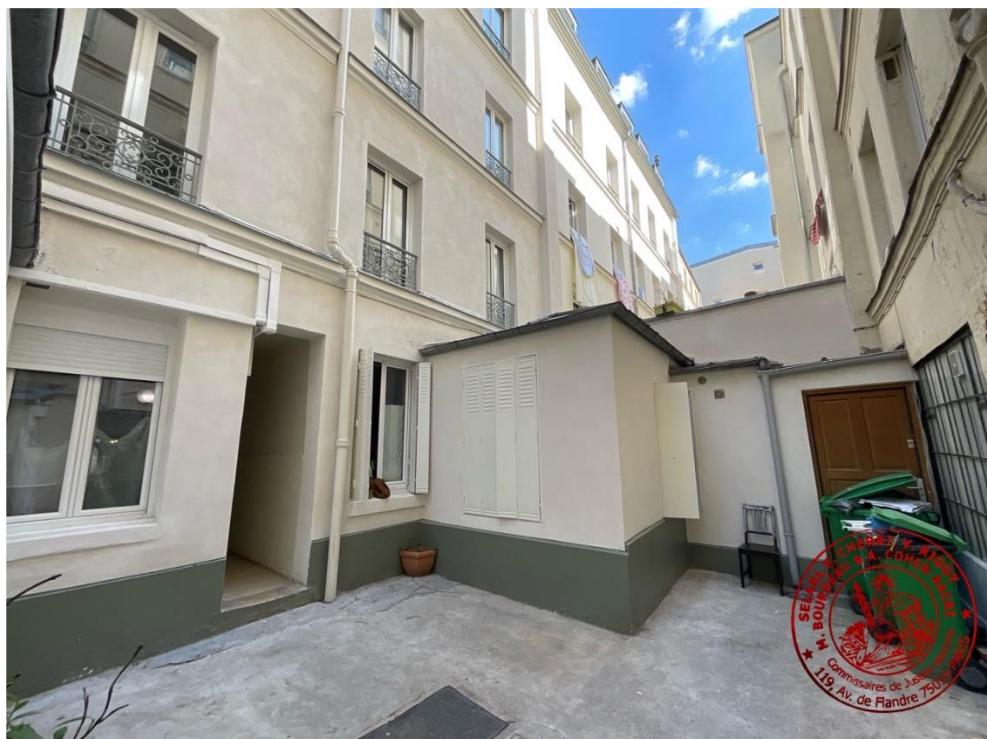
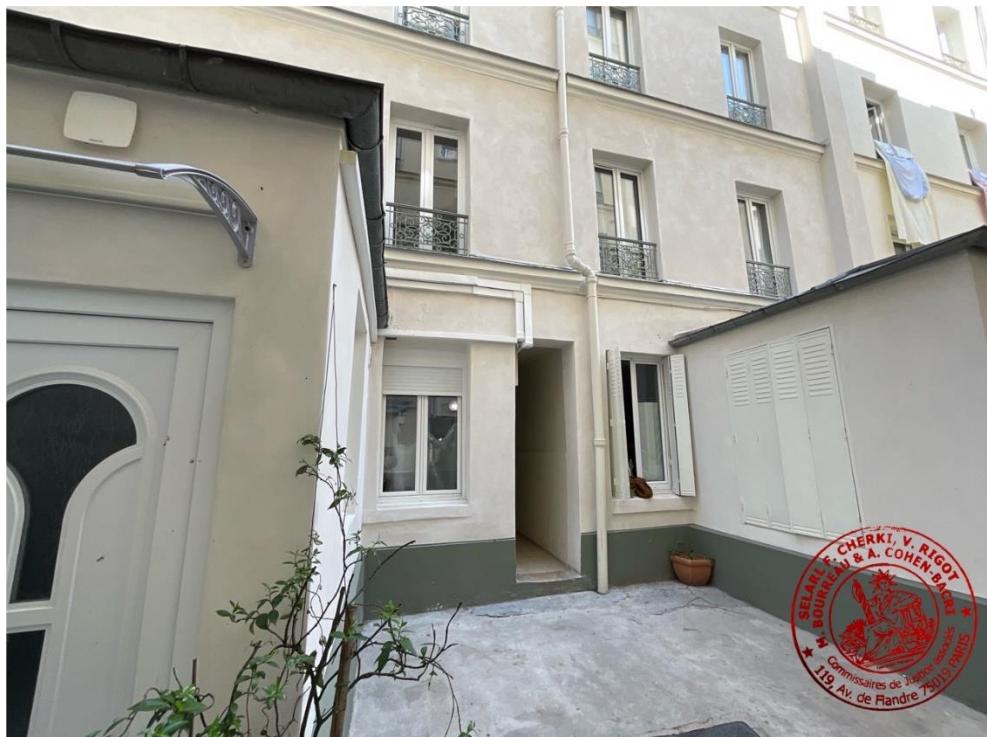
Au rez-de-chaussée, sur la façade du bâtiment A, la peinture est en mauvais état.

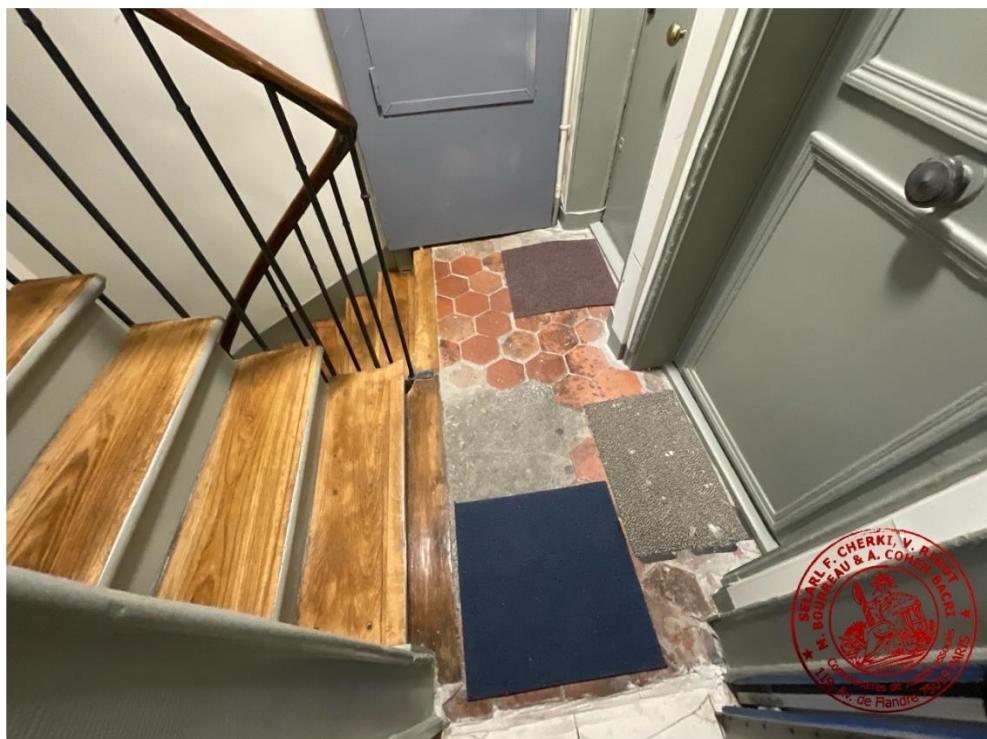
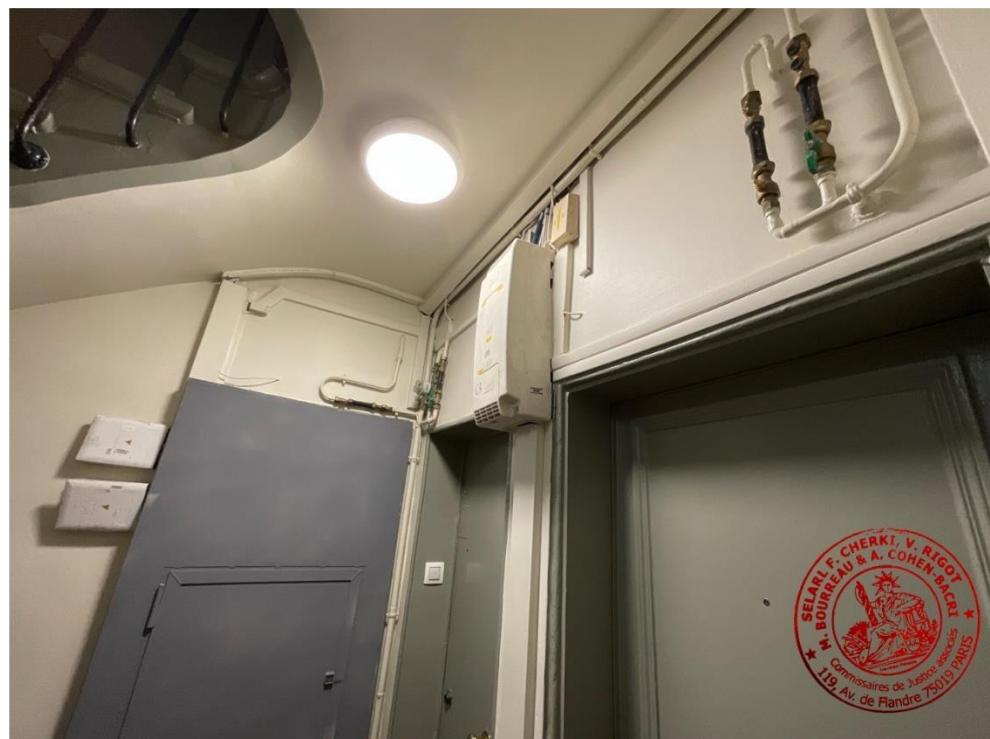
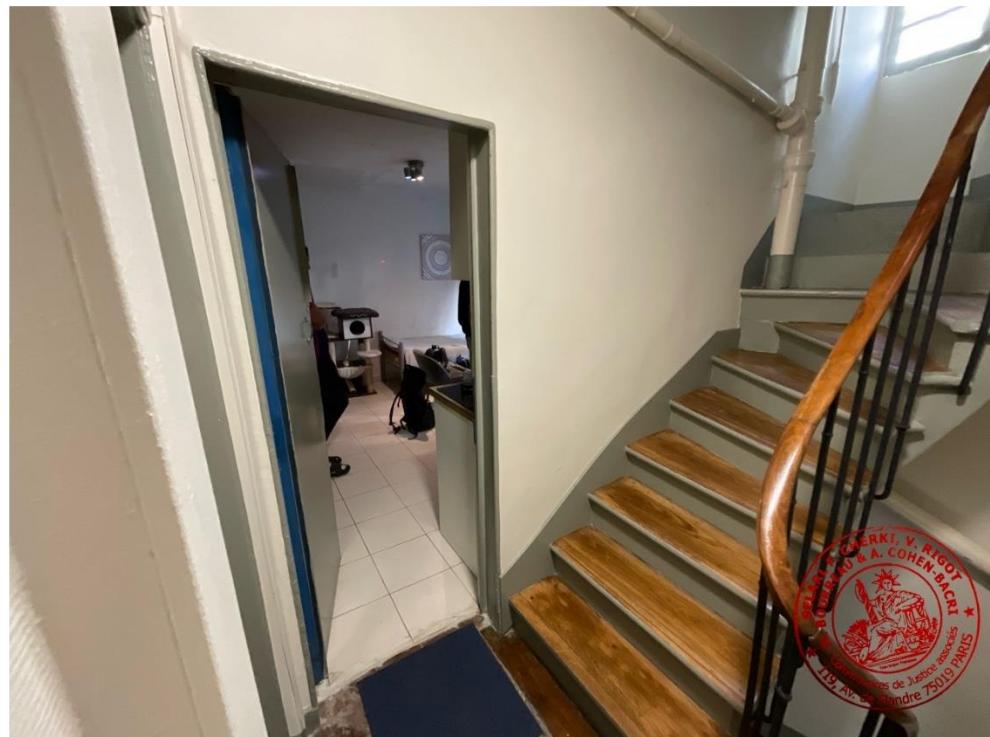
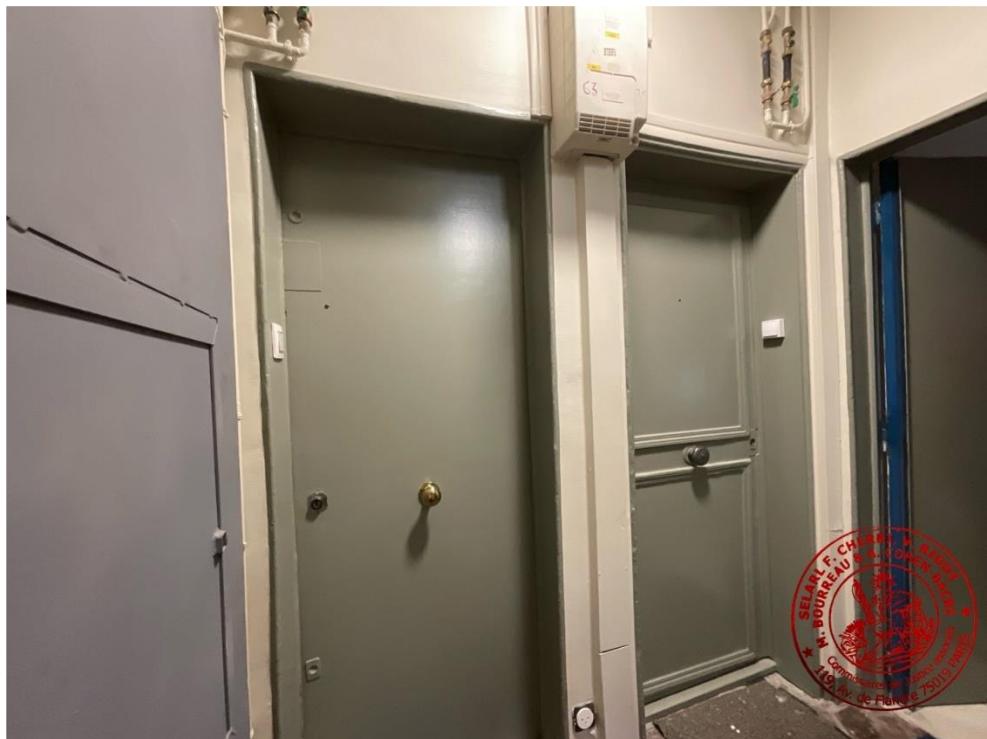
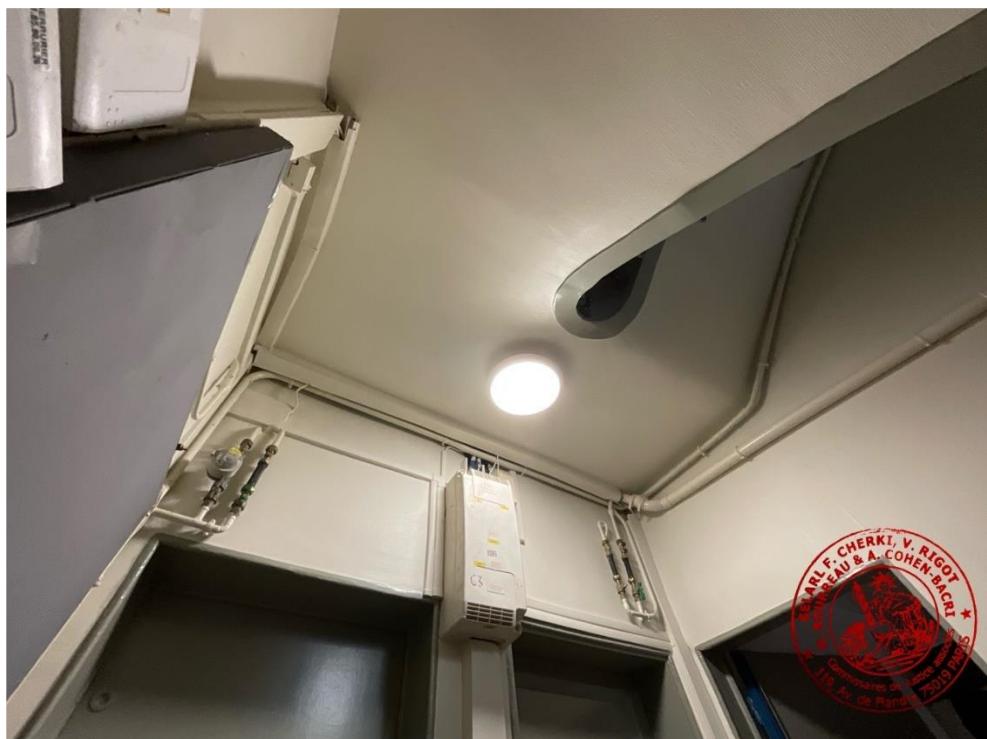
Le sol est revêtu de tomettes, hors d'usage.

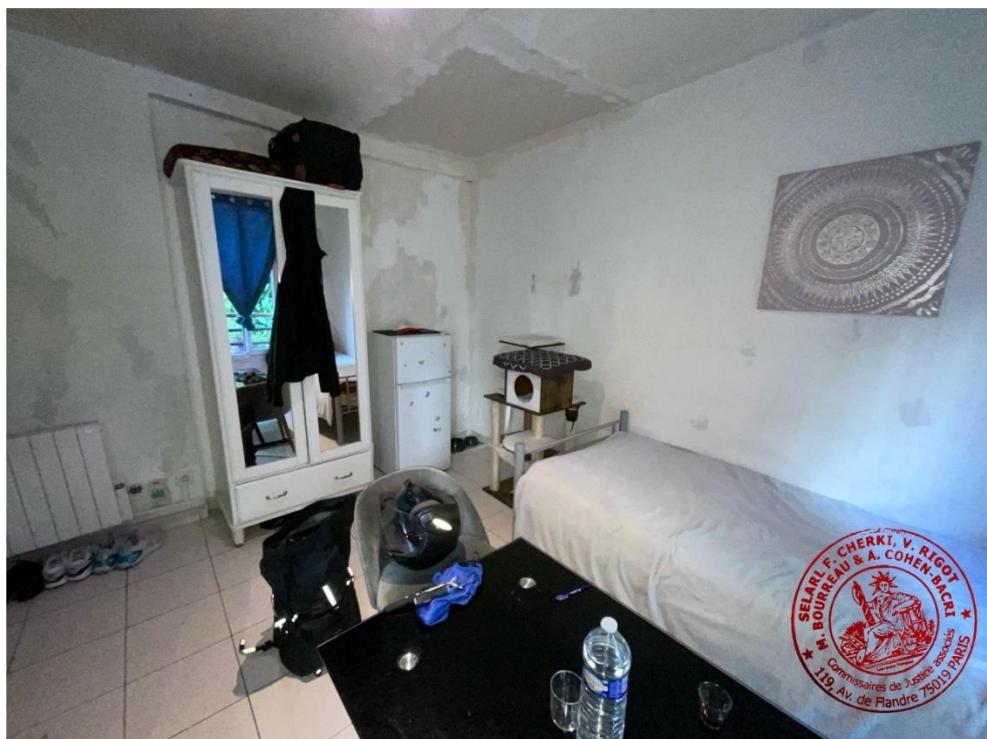
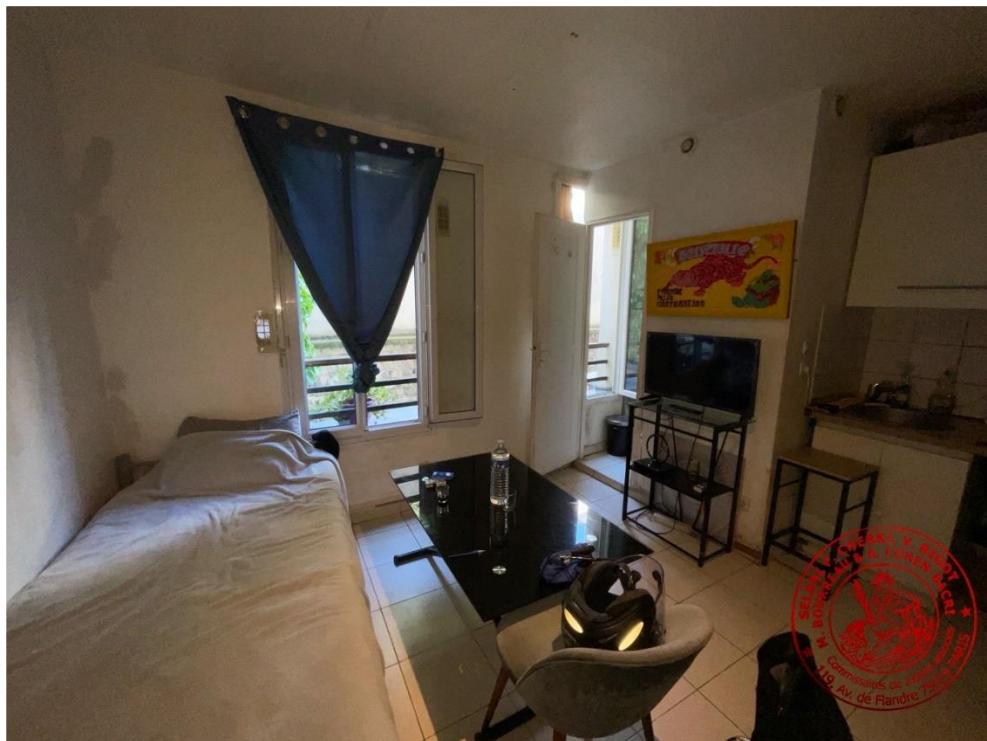
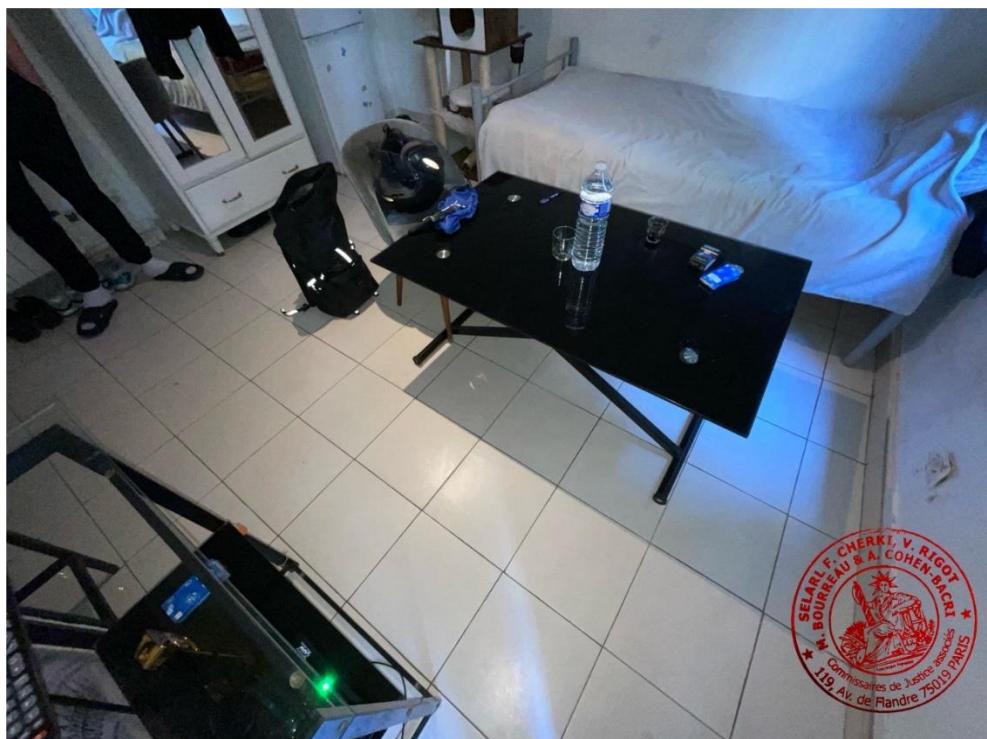
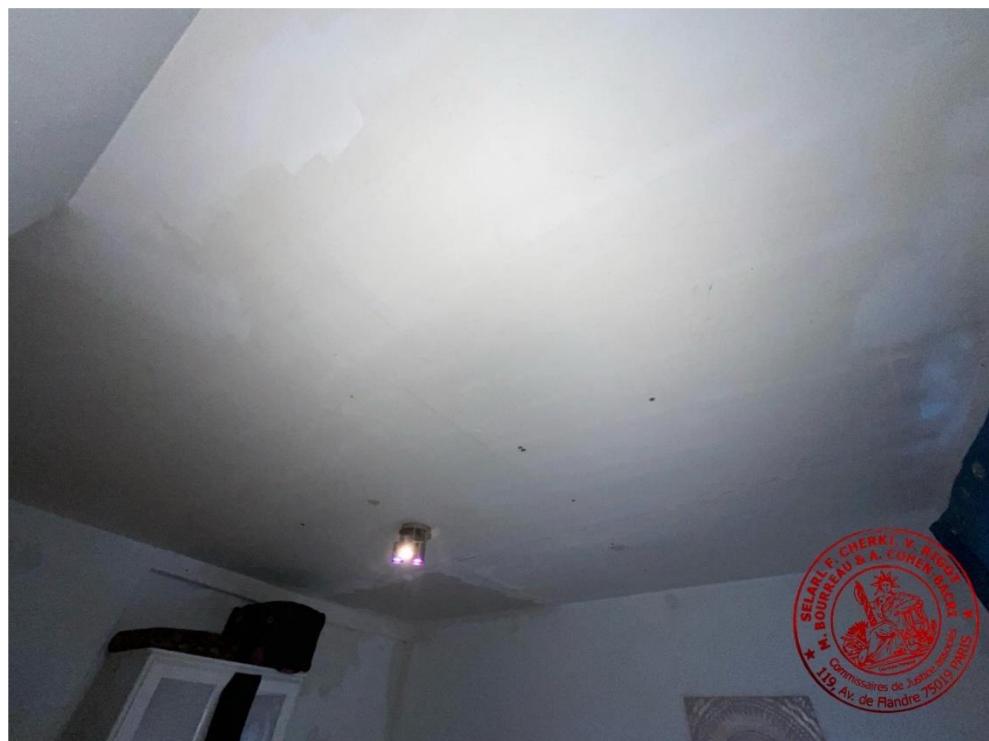
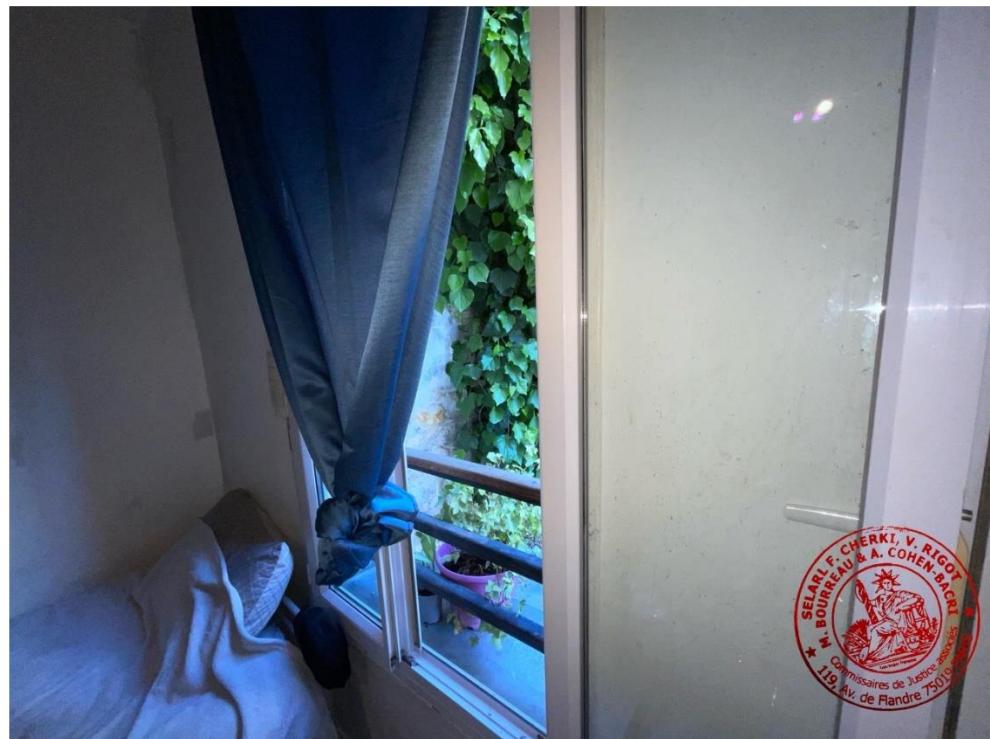
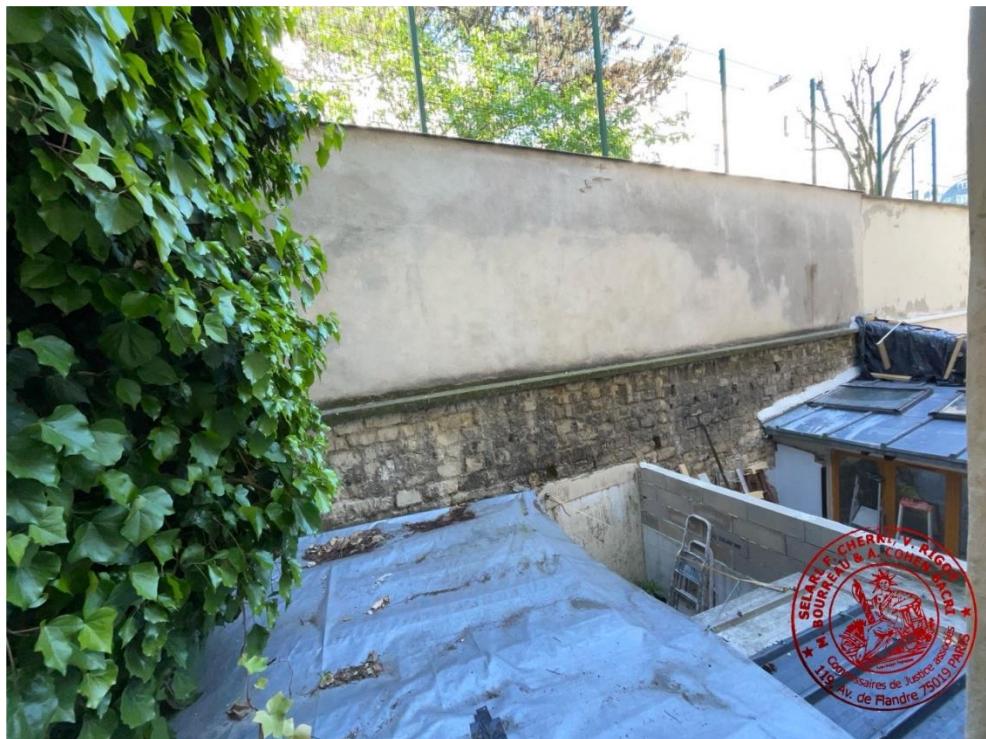
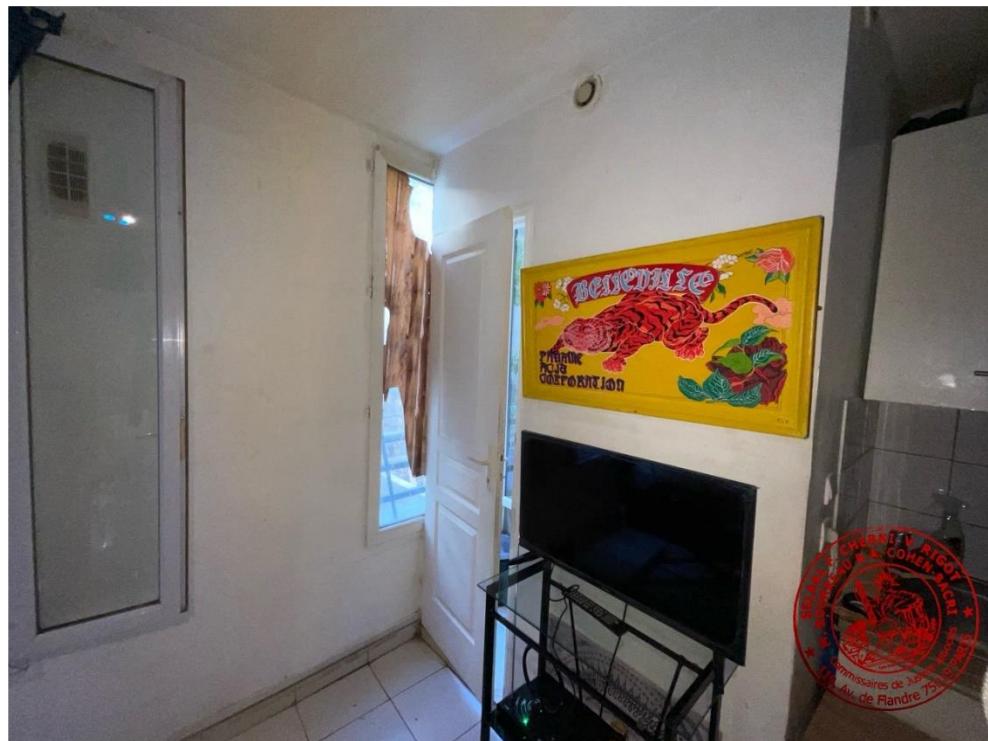
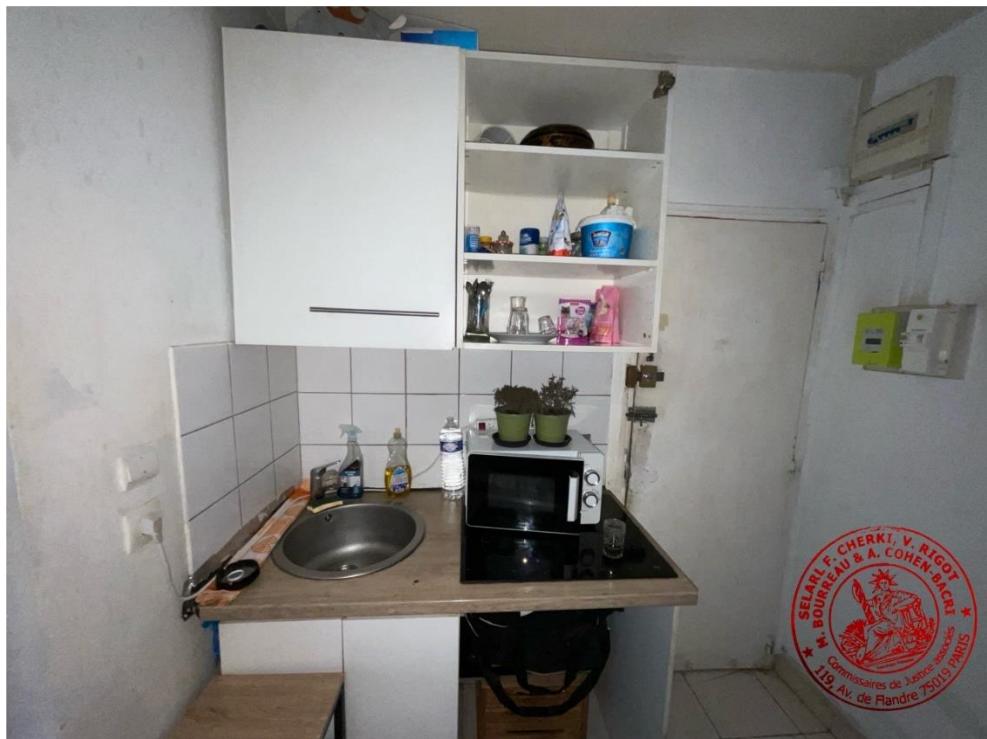
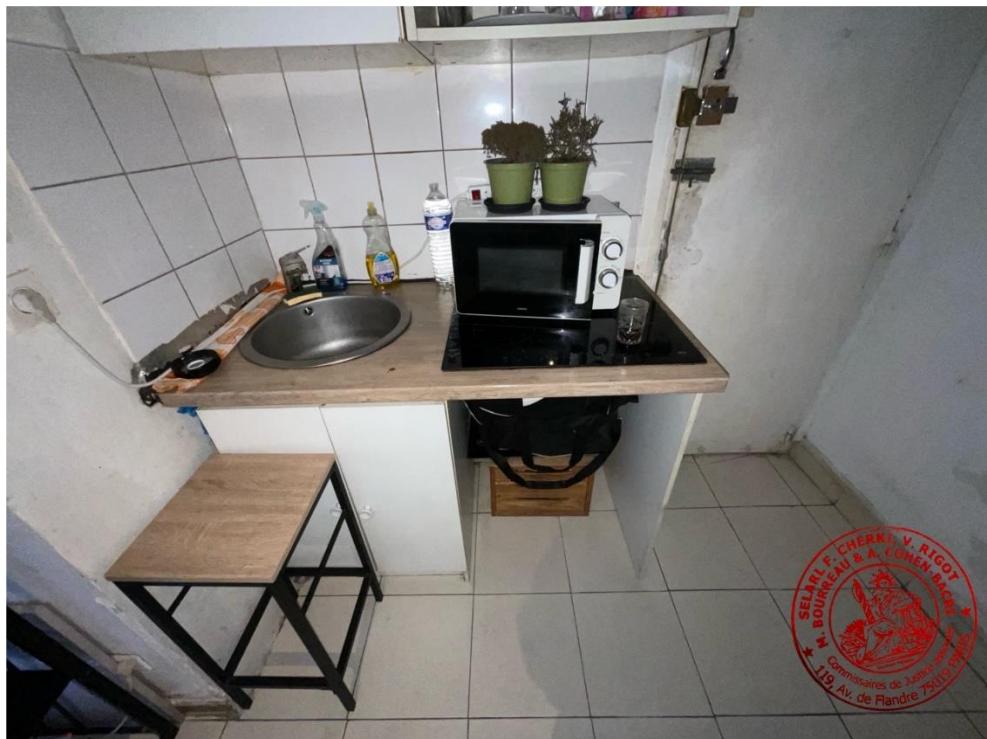
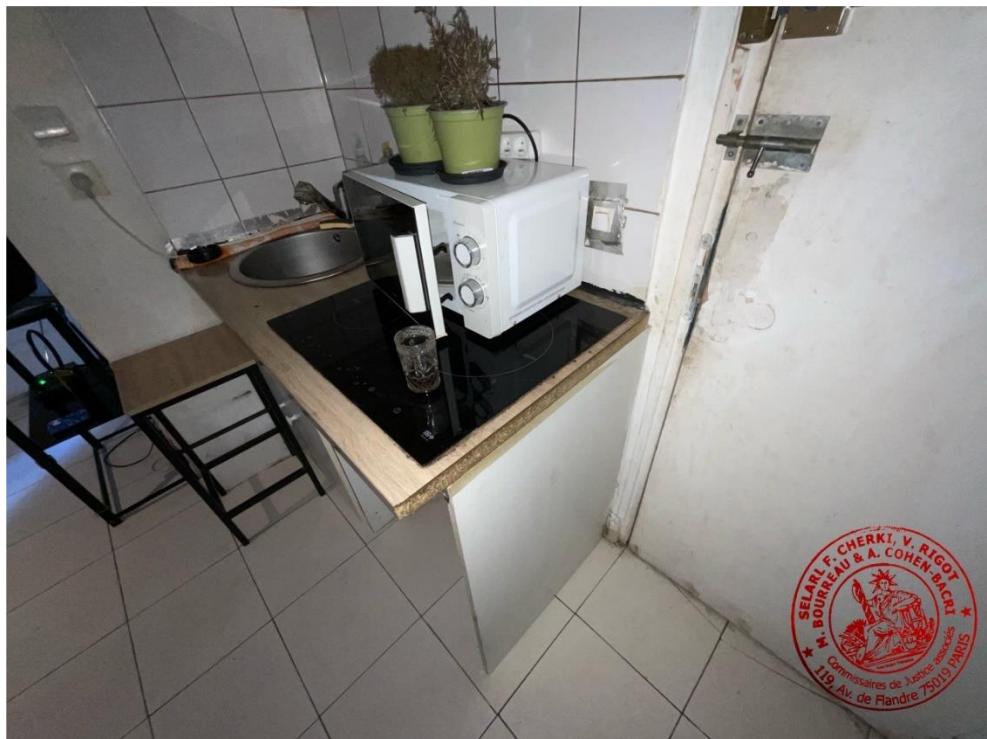
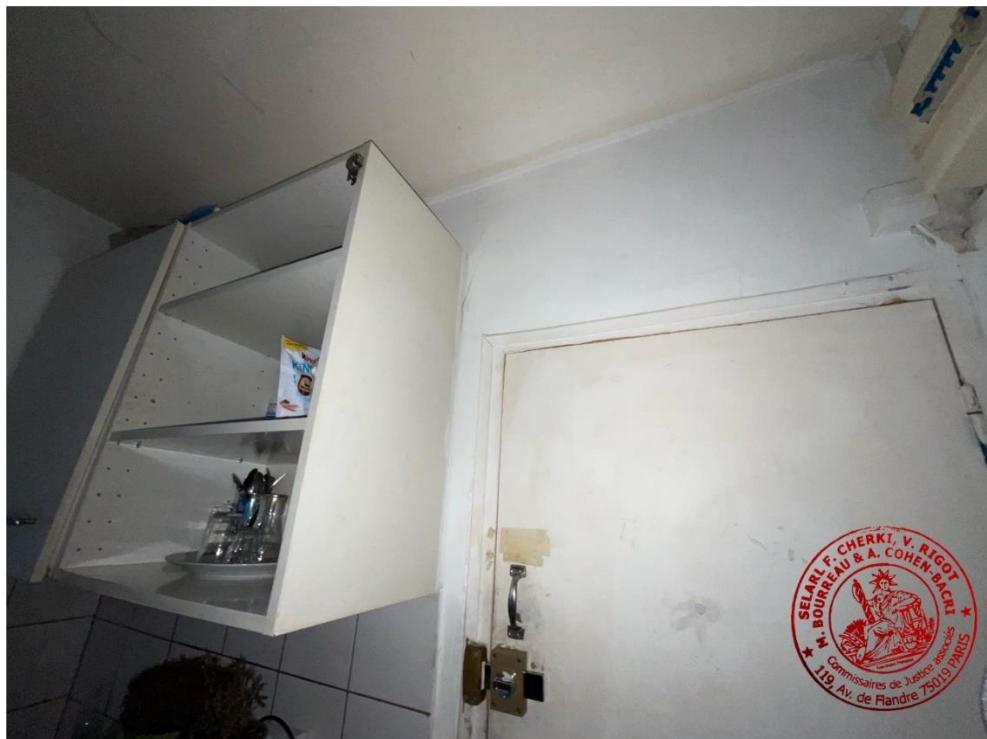
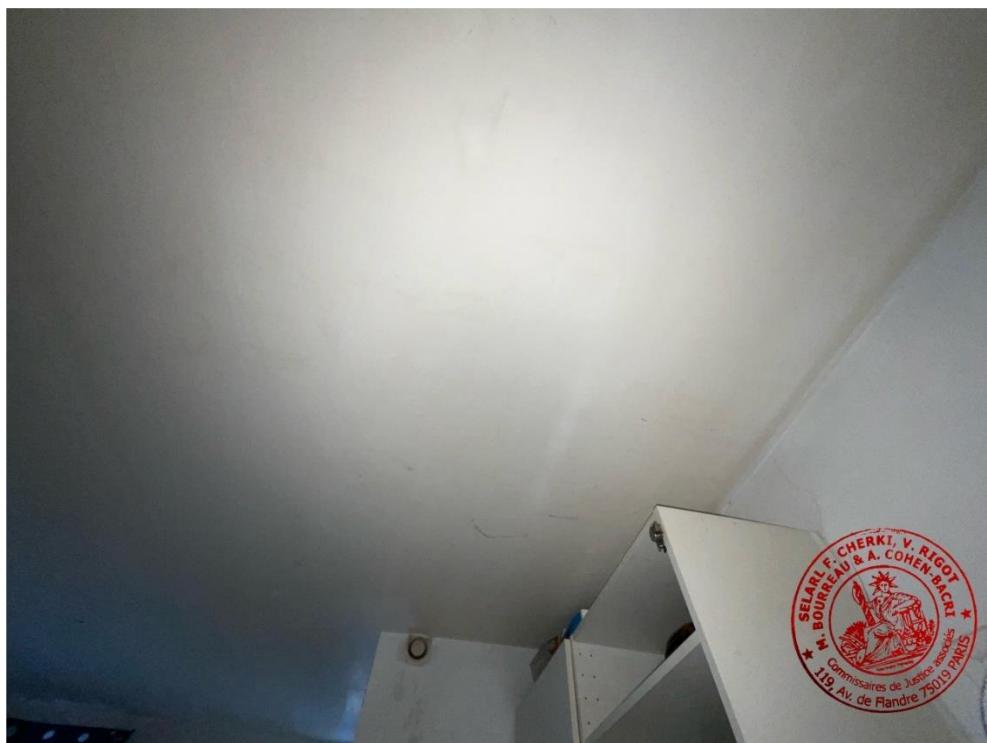
Les murs sont revêtus d'une peinture de couleur blanche, en mauvais état.

Le plafond est revêtu d'une peinture de couleur blanche, en mauvais état.
