PROCÈS-VERBAL DESCRIPTIF

L'AN DEUX MILLE VINGT-CINQ ET LE VINGT-HUIT AVRIL
DE 16H00 À 17H45

LE LOT N°58 de l'état descriptif de division et les 32/2003 des parties communes générales, au 1^{er} étage, escalier B, porte 14, un appartement

PARIS (75011) 14, RUE DE VAUCOULEURS

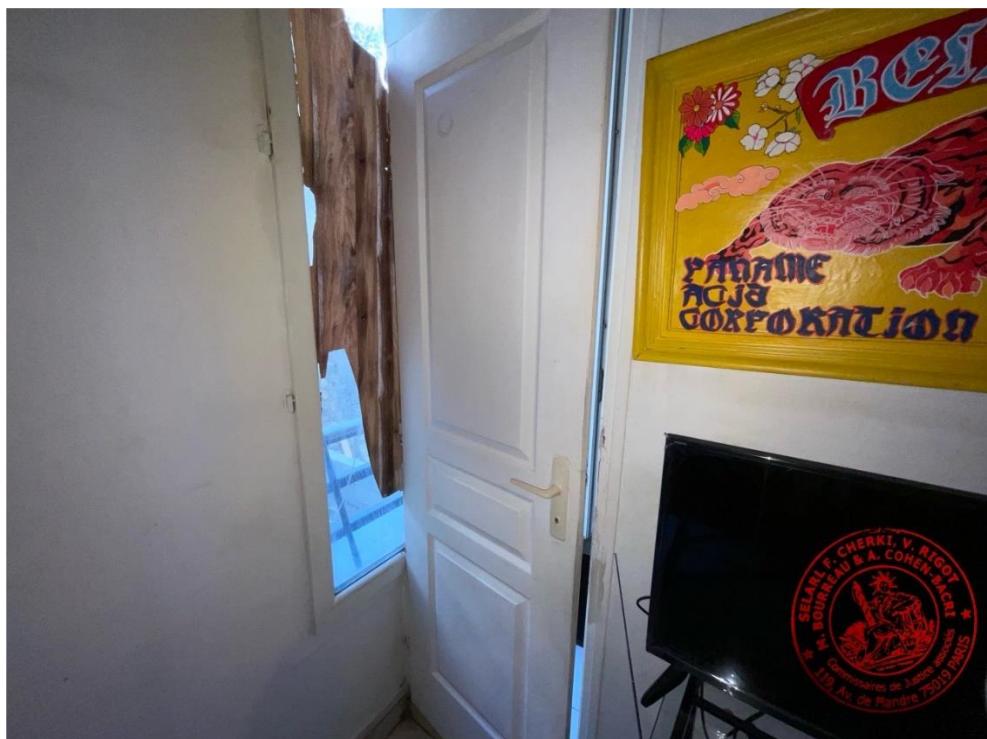
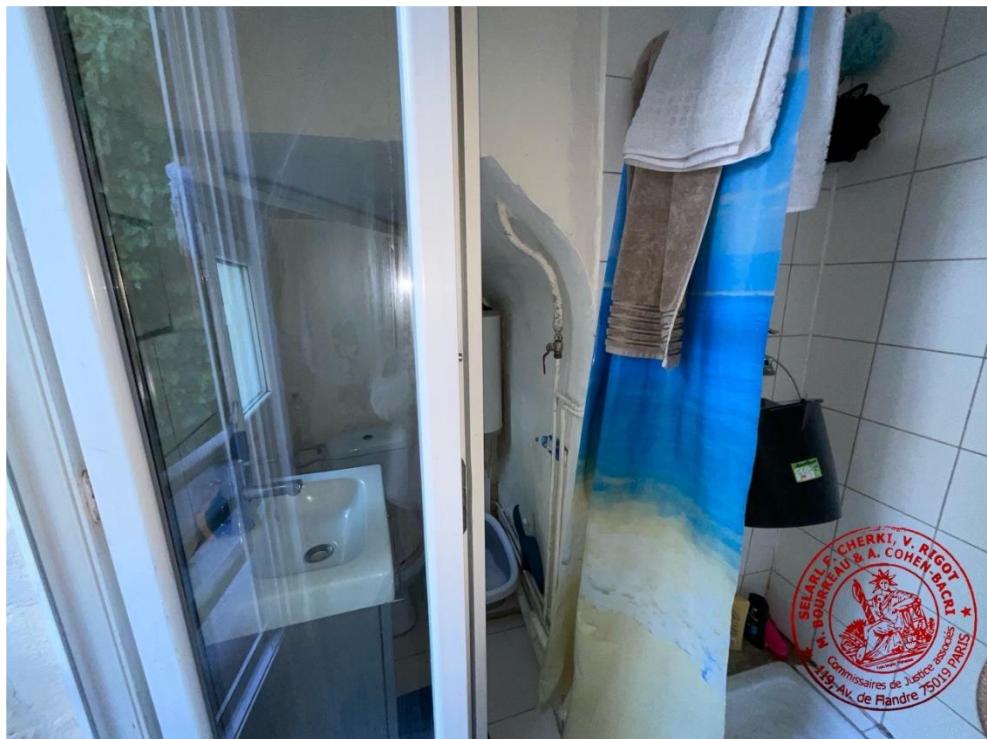
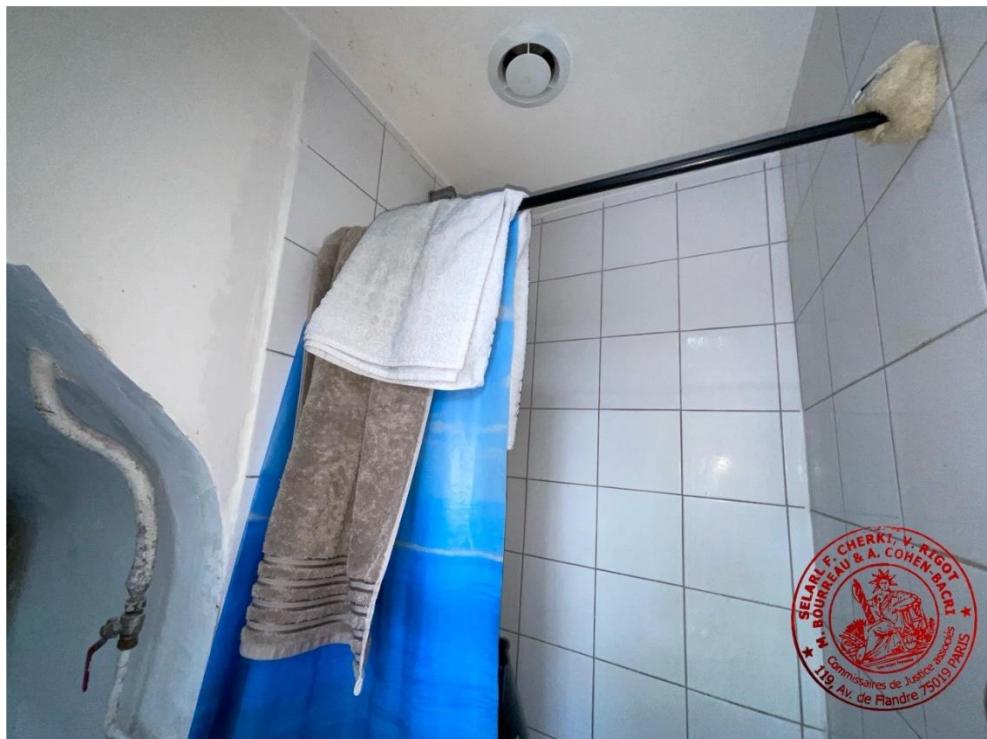
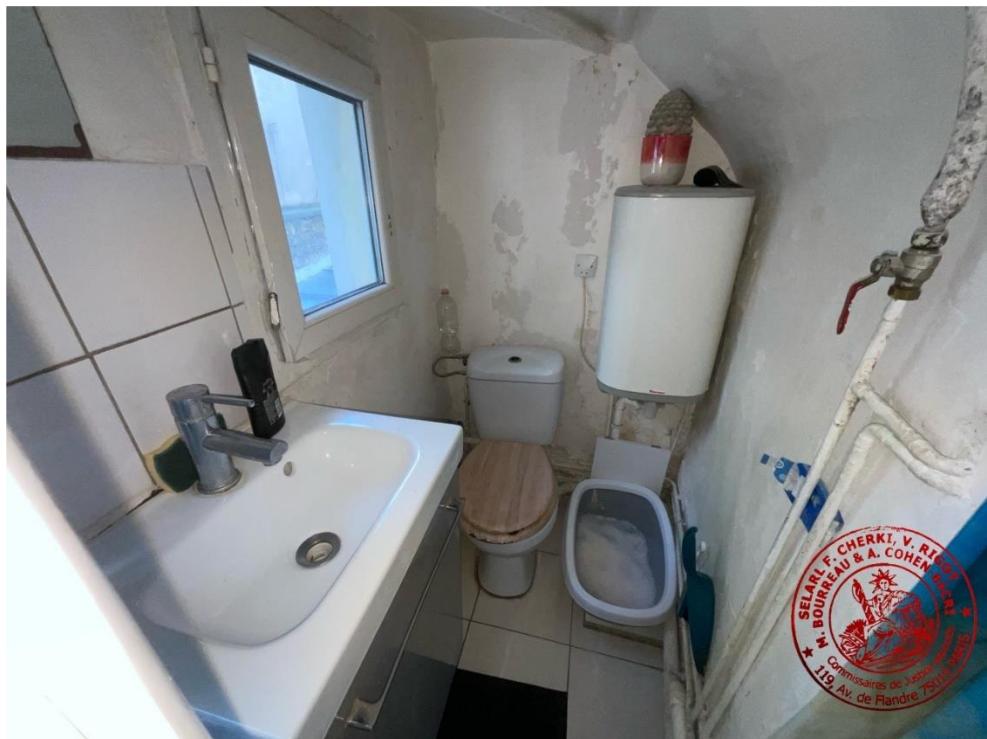
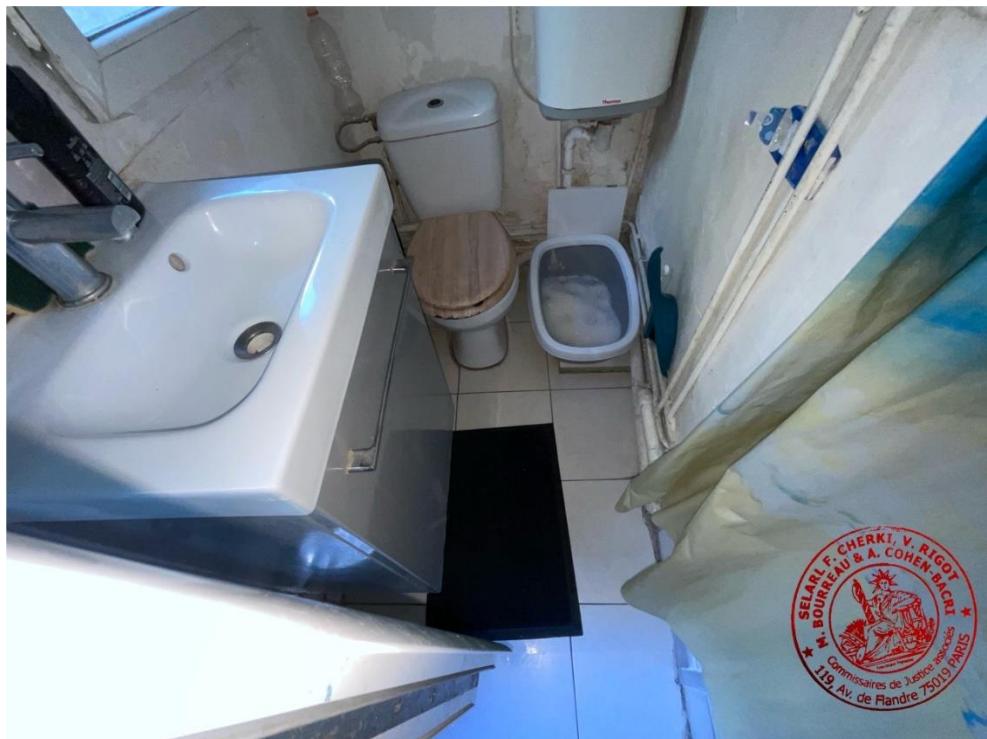
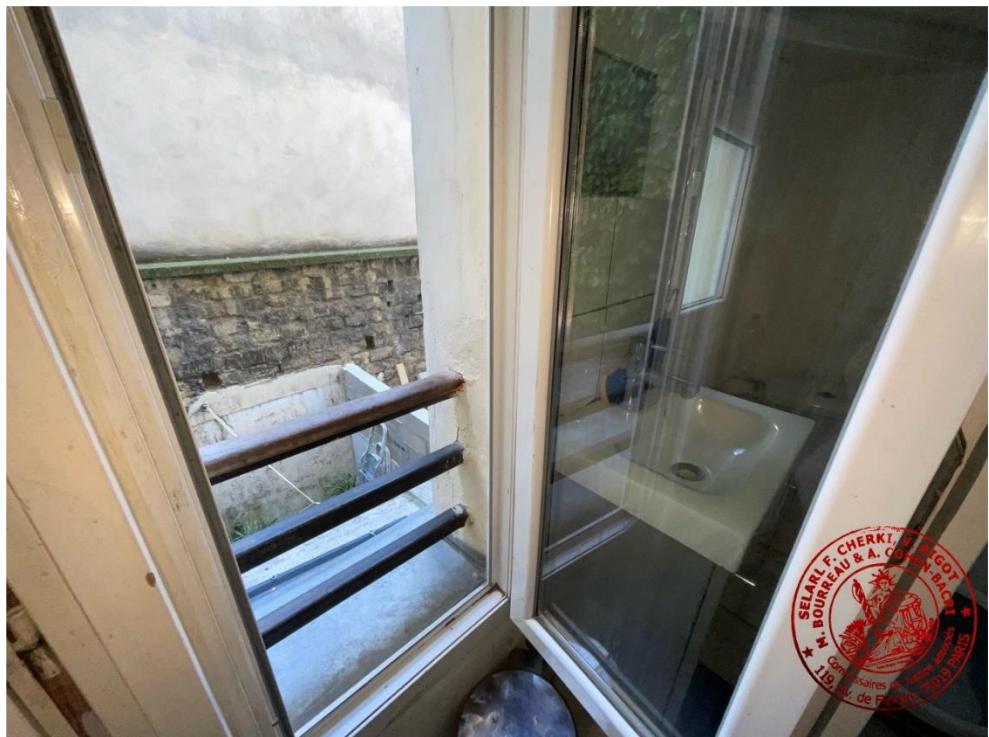
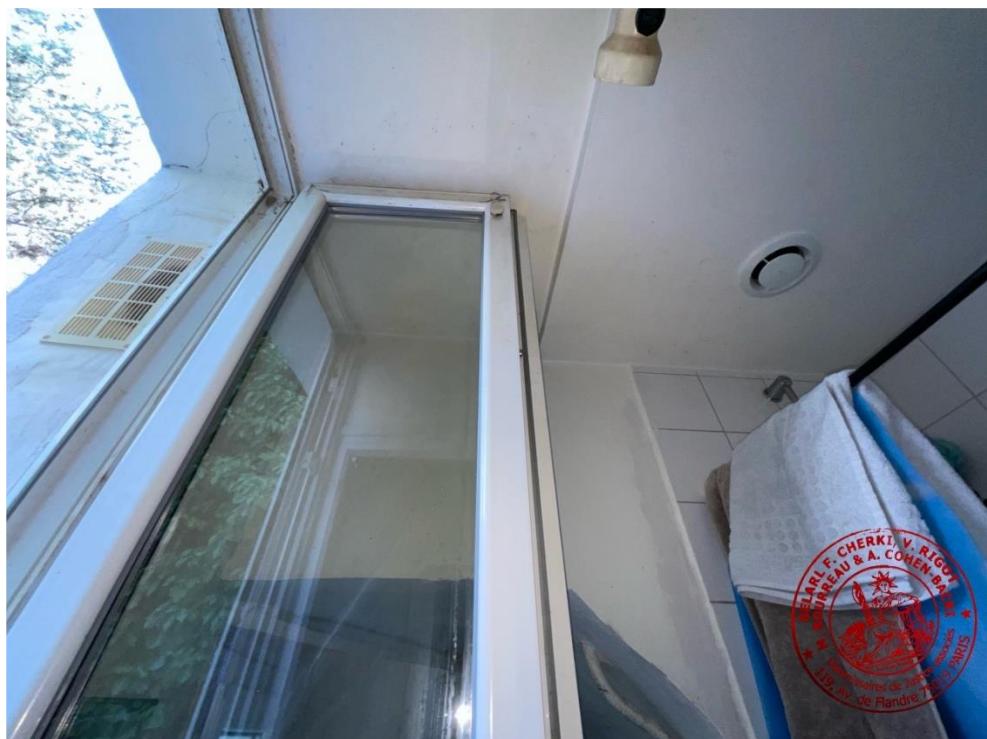
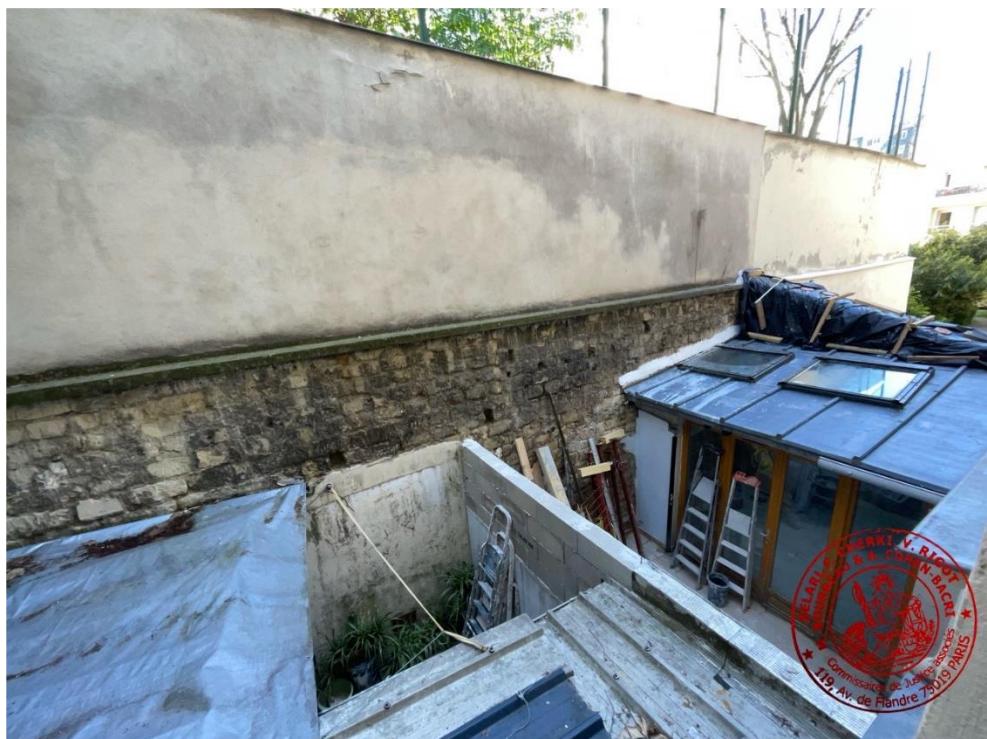
Les murs sont revêtus d'une peinture de couleur blanche, en mauvais état.

- Une cabine de douche.
- Un WC.
- Un meuble vasque, équipé d'un robinet mitigeur.
- Une petite fenêtre, simple battant, absence de poignée.
- Une fenêtre, simple battant, vitrage intact, donnant sur une cour.
