PROCÈS-VERBAL DE CONSTAT

Certifie m'être transportée ce jour à SEVRAN (93270), 8 Allée Hélène BOUCHER où là étant,

L'appartement est situé au 9^{ème} étage porte face droite en sortant des escaliers.

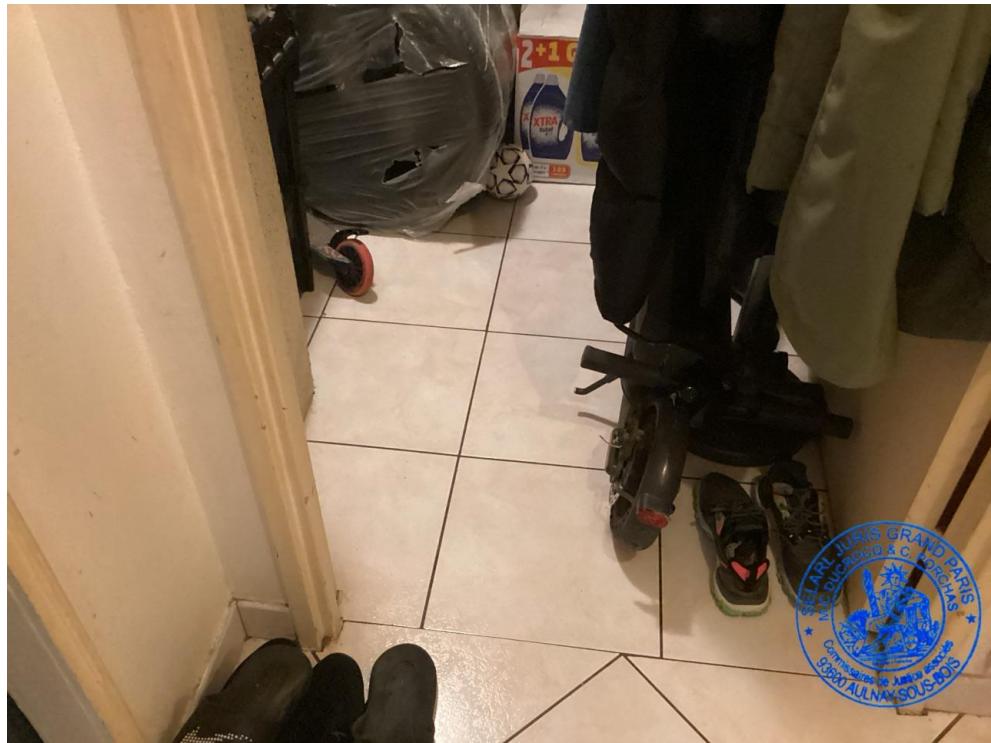
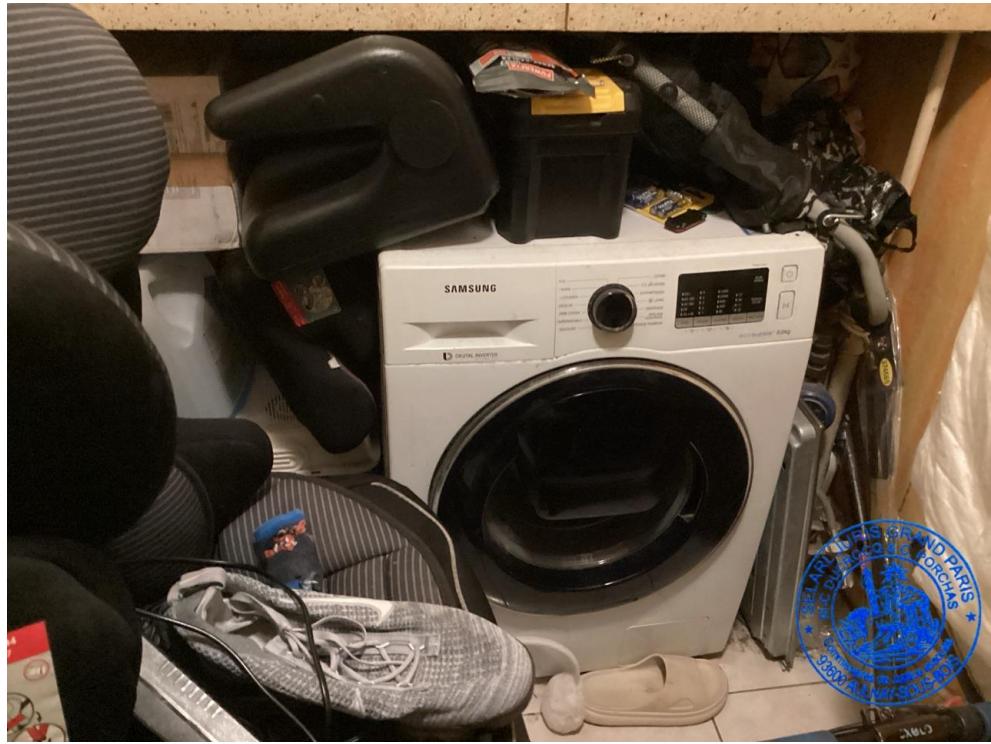
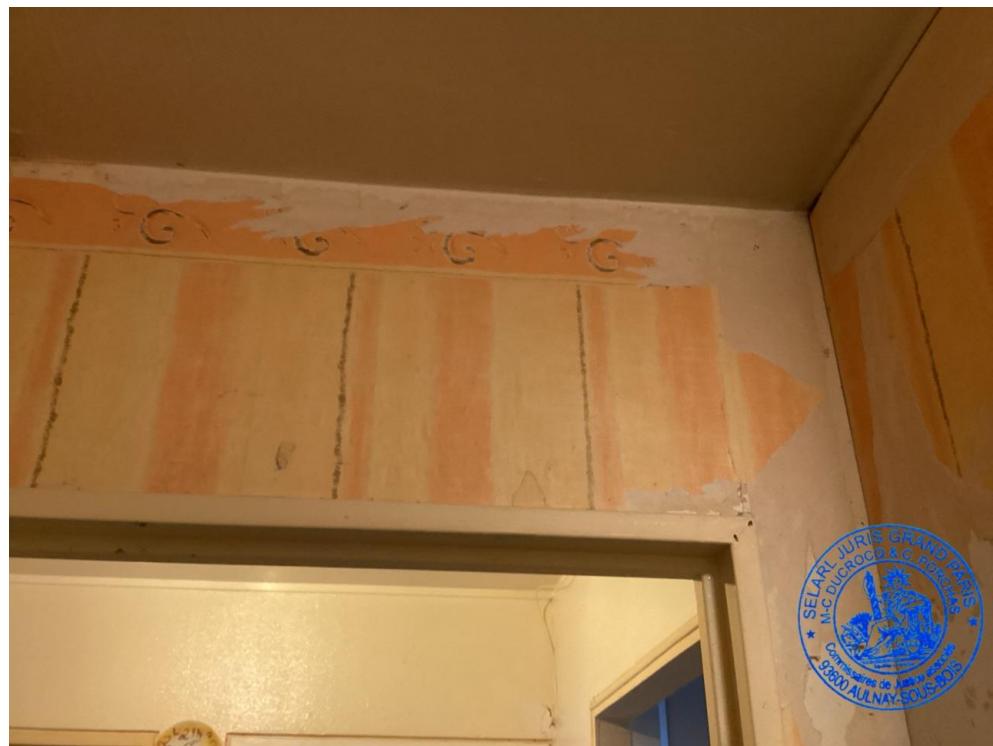
Espace de rangement :

Les murs sont revêtus d'un papier peint dont certains lés sont arrachés.

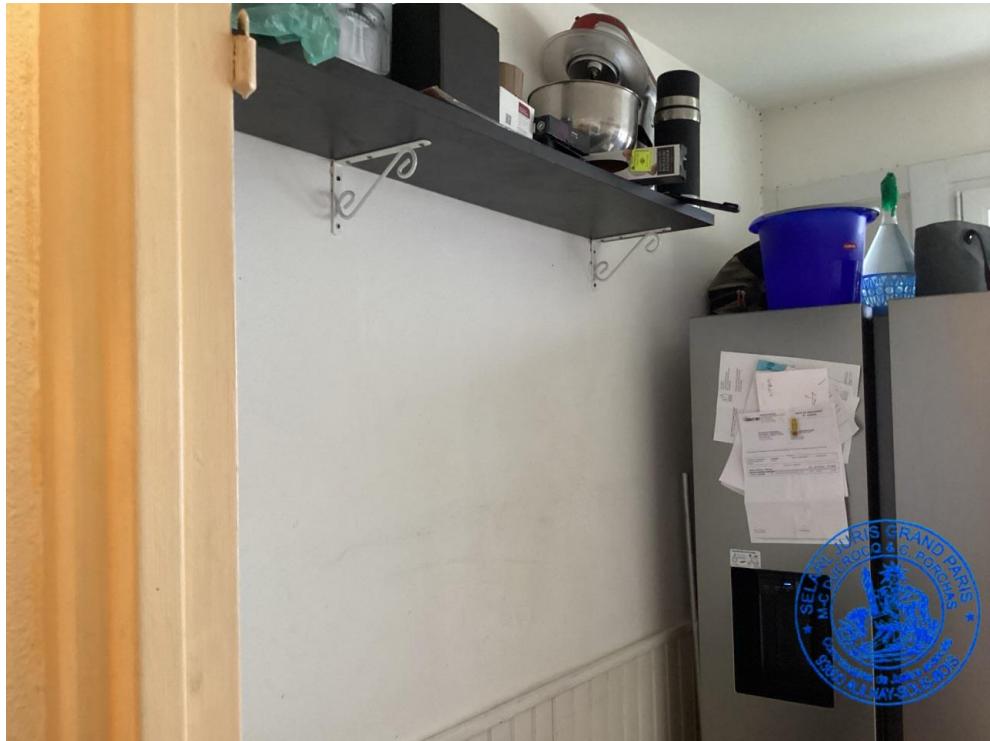
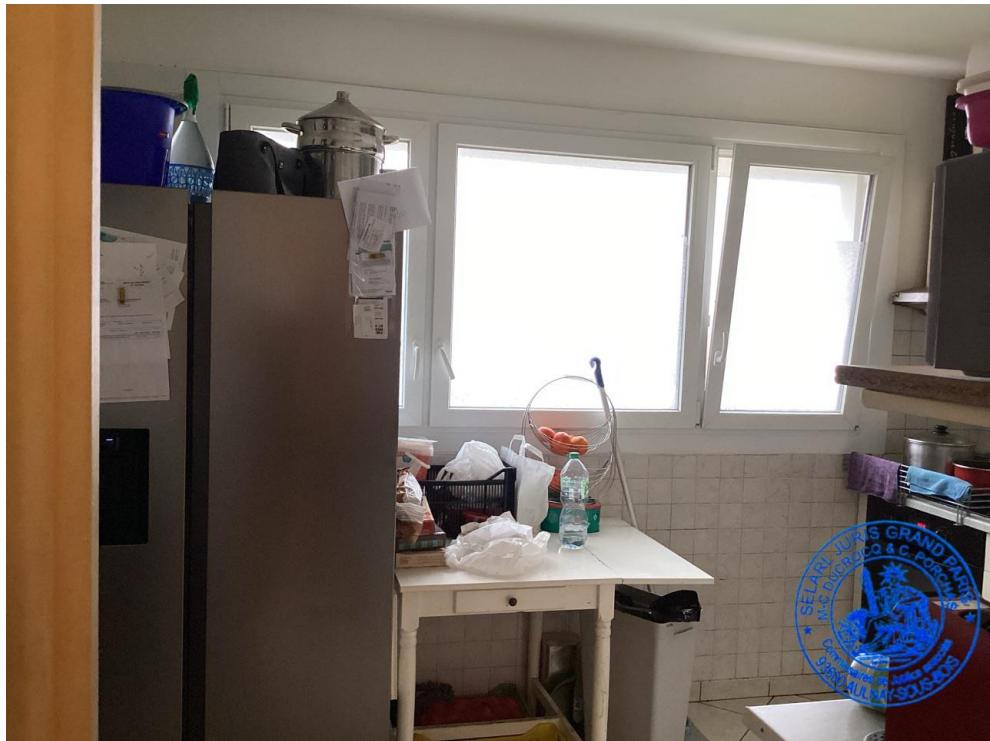
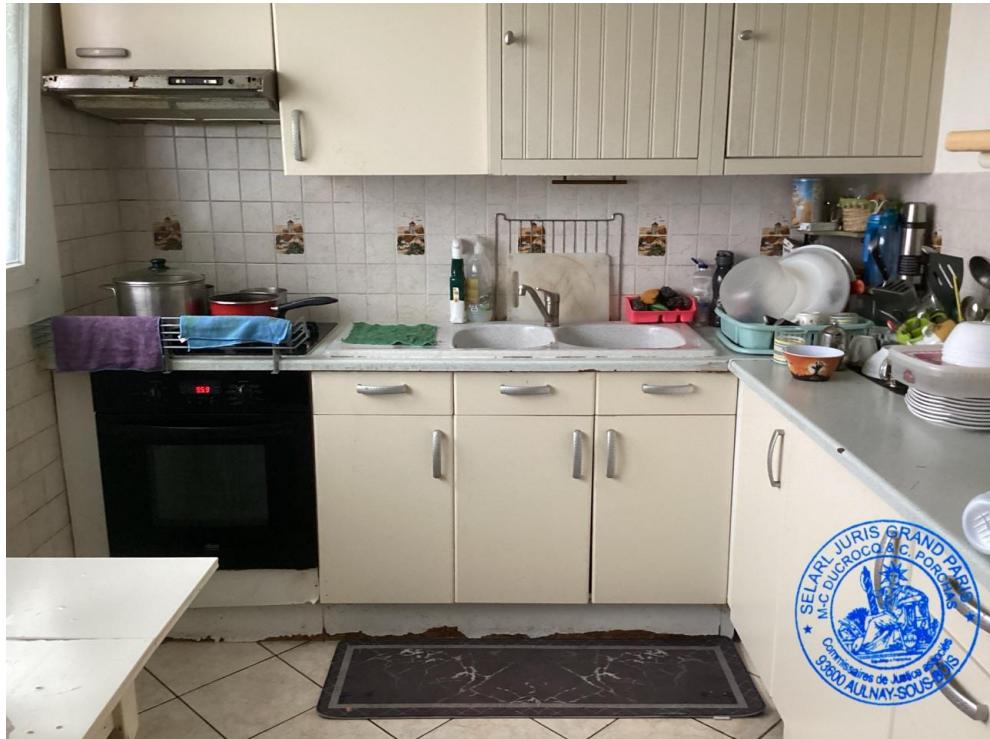
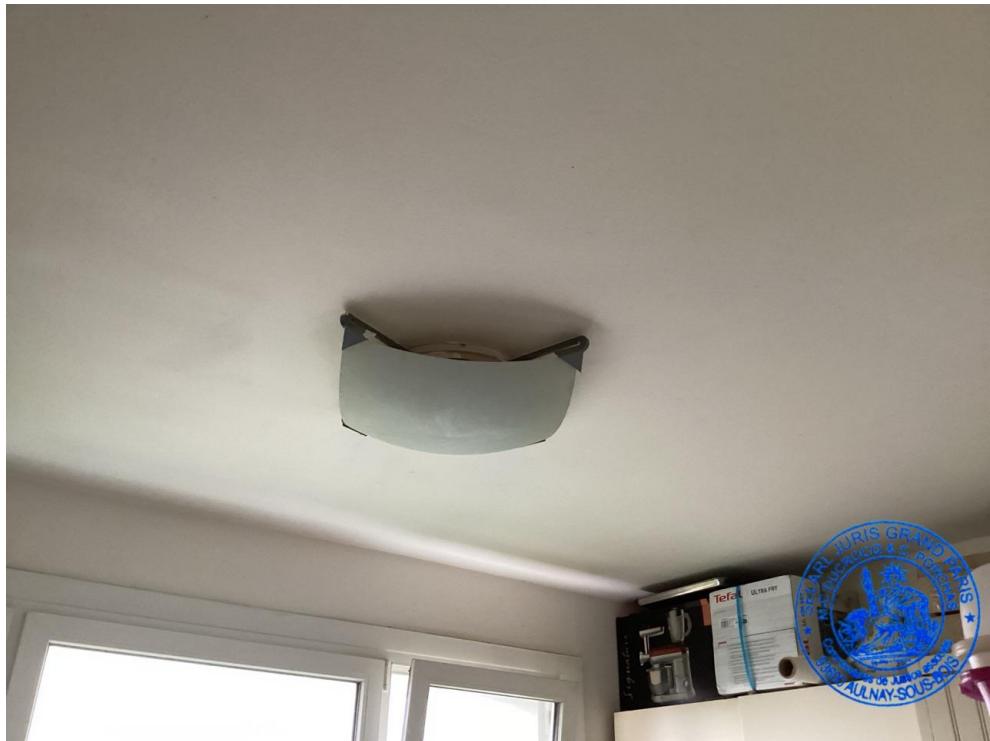
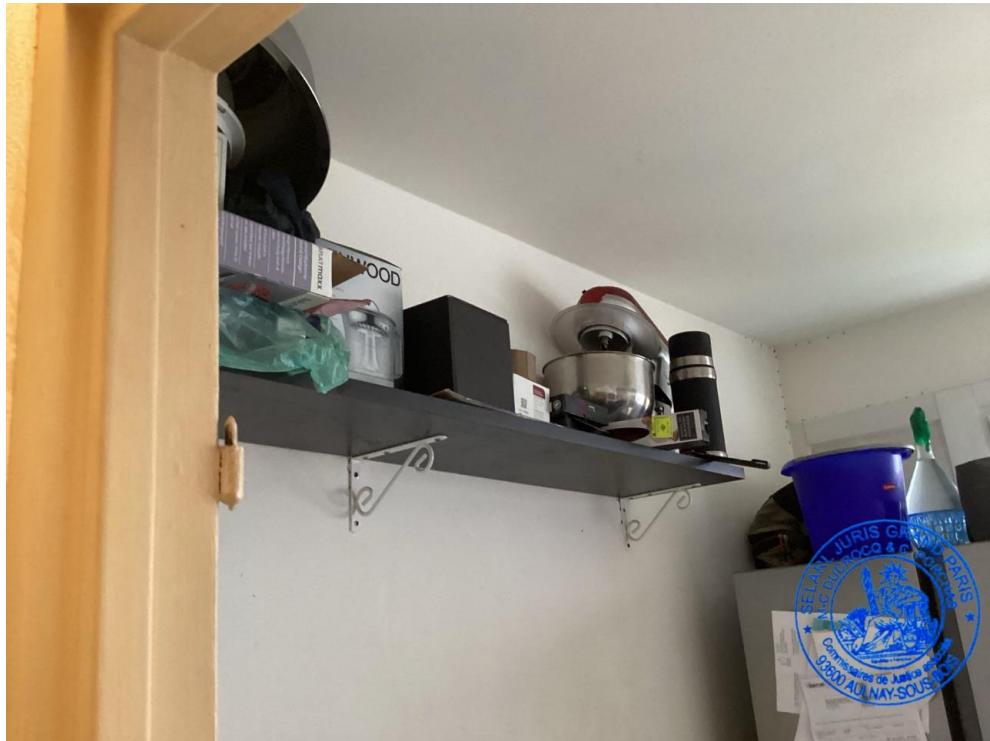
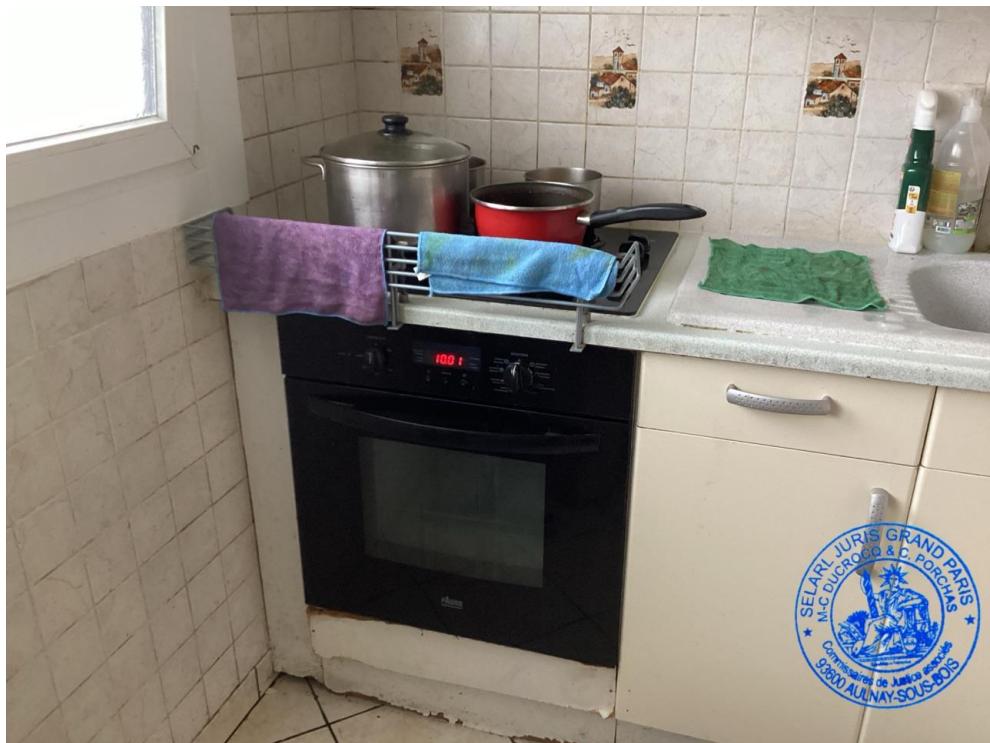
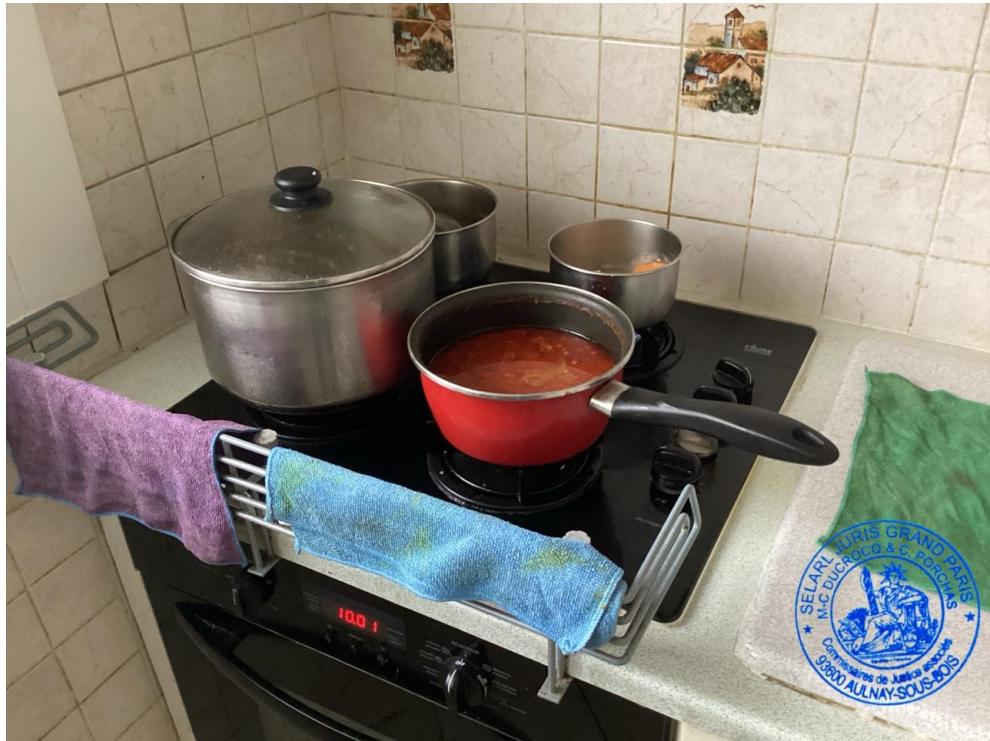
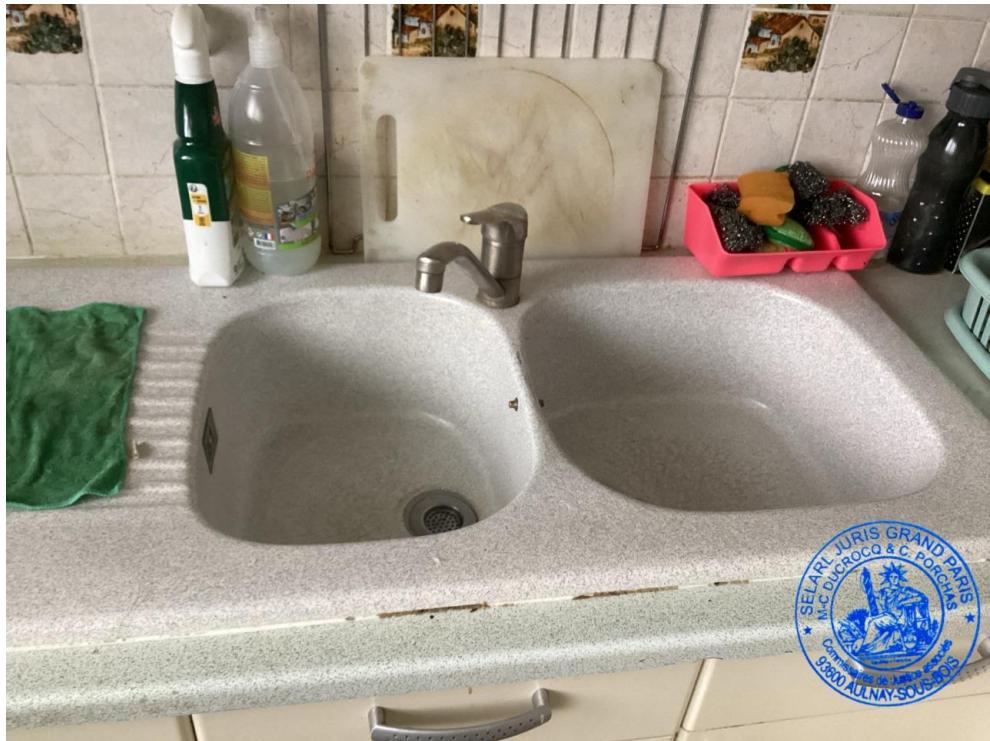
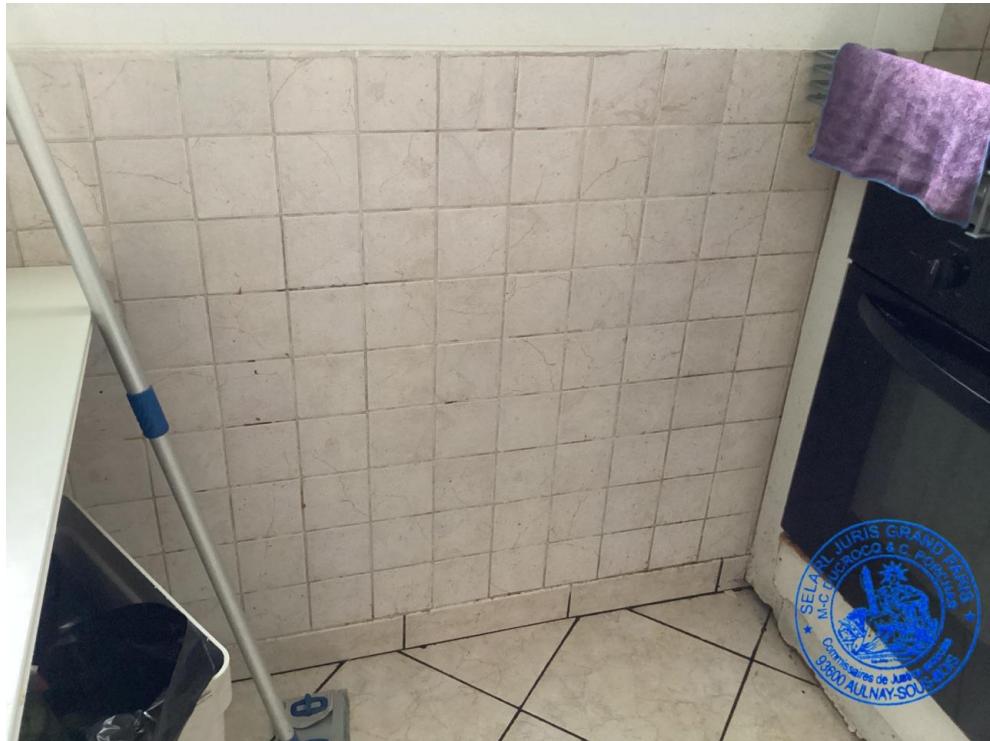
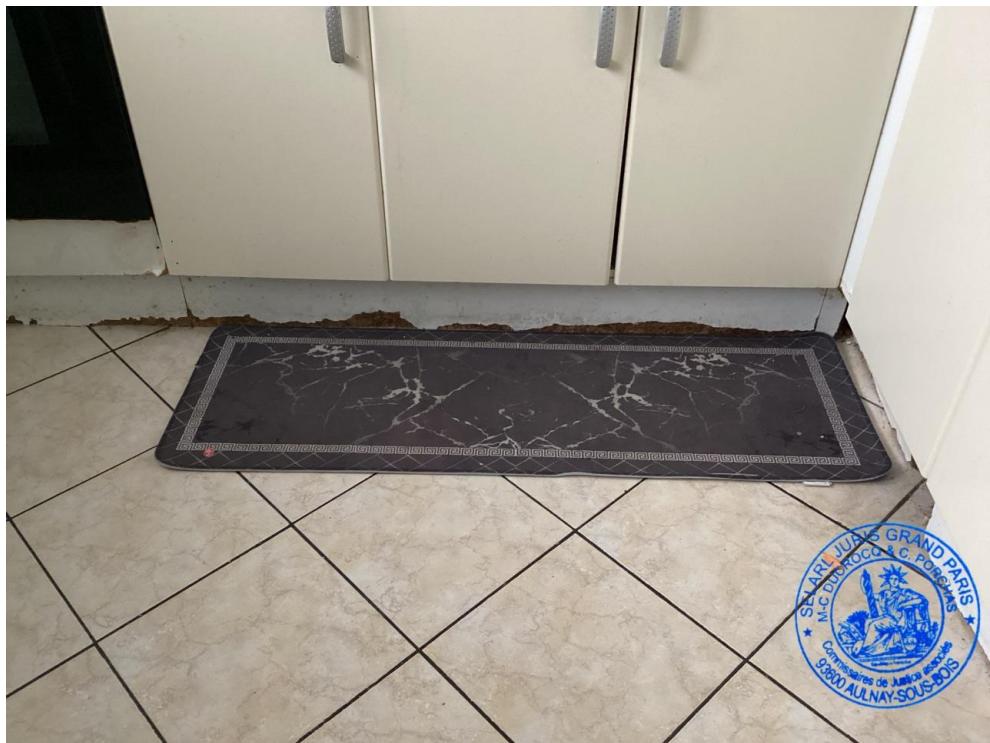
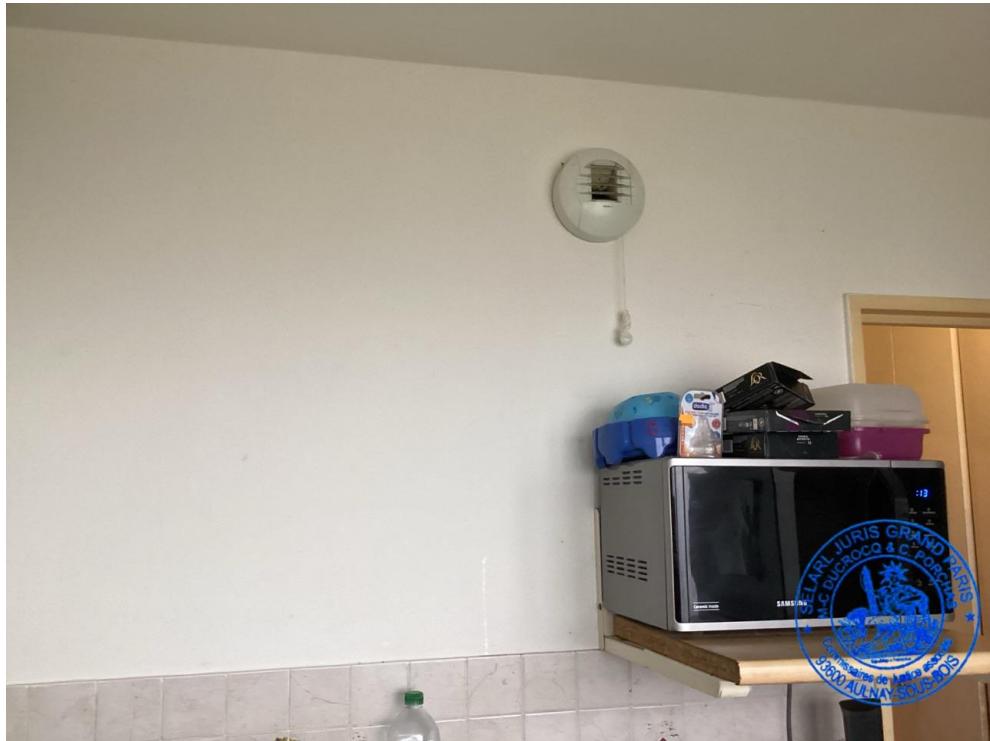
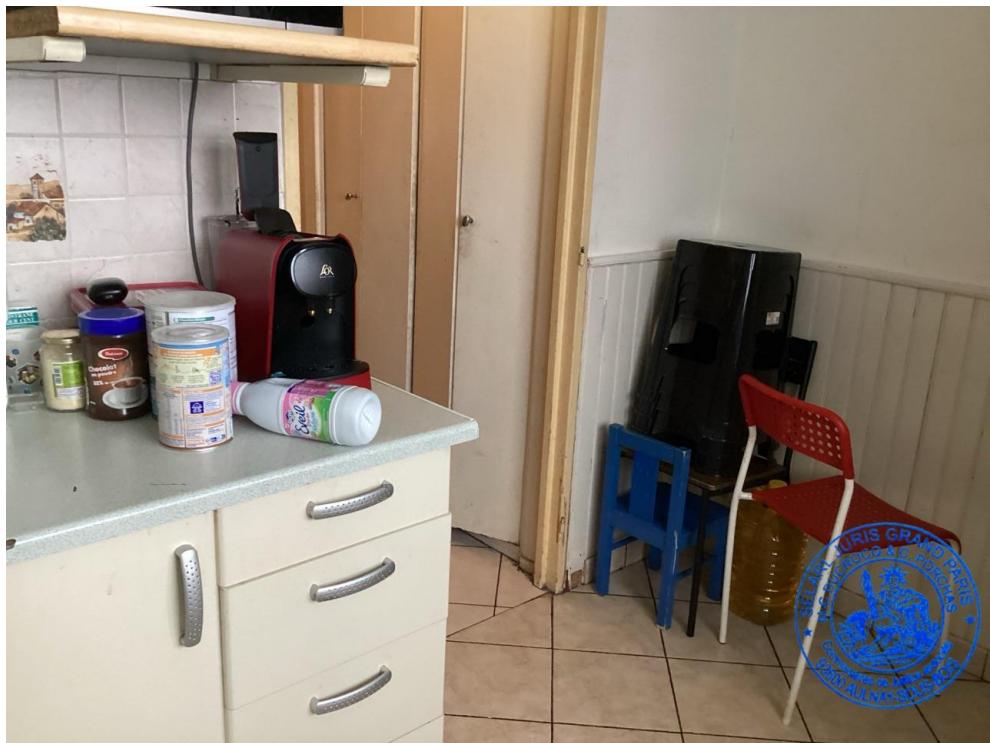
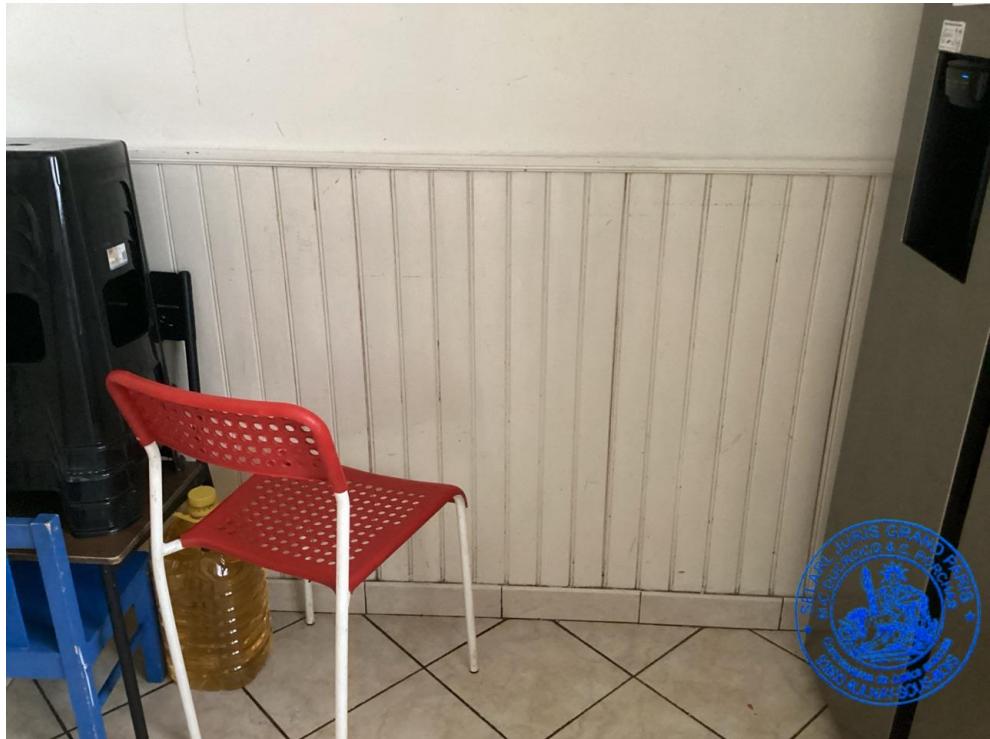
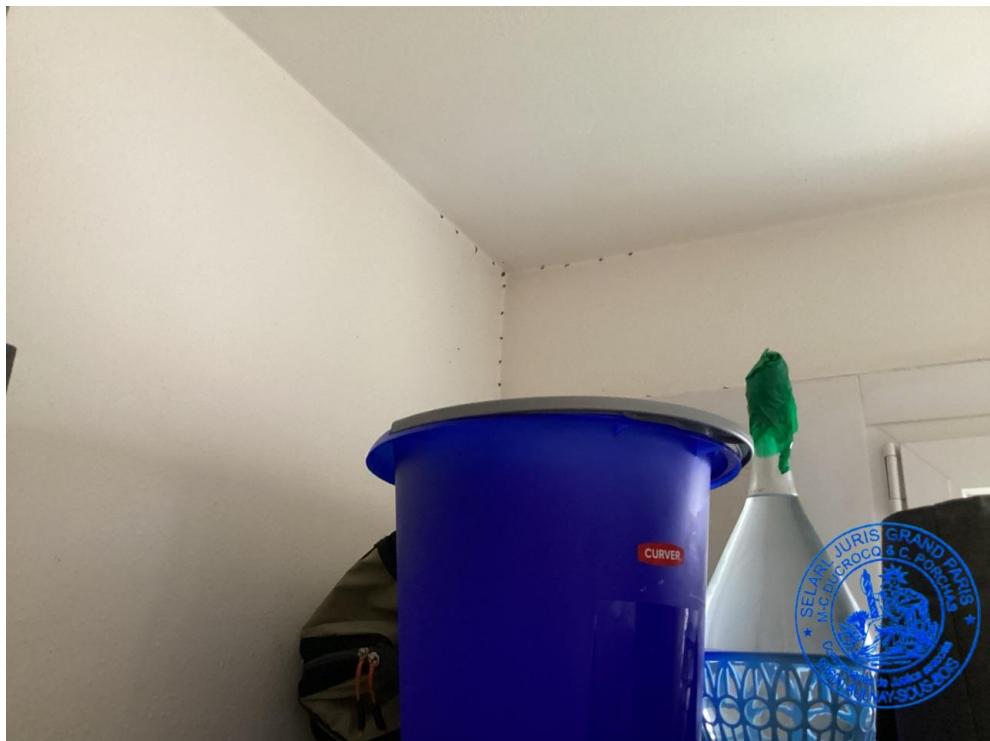
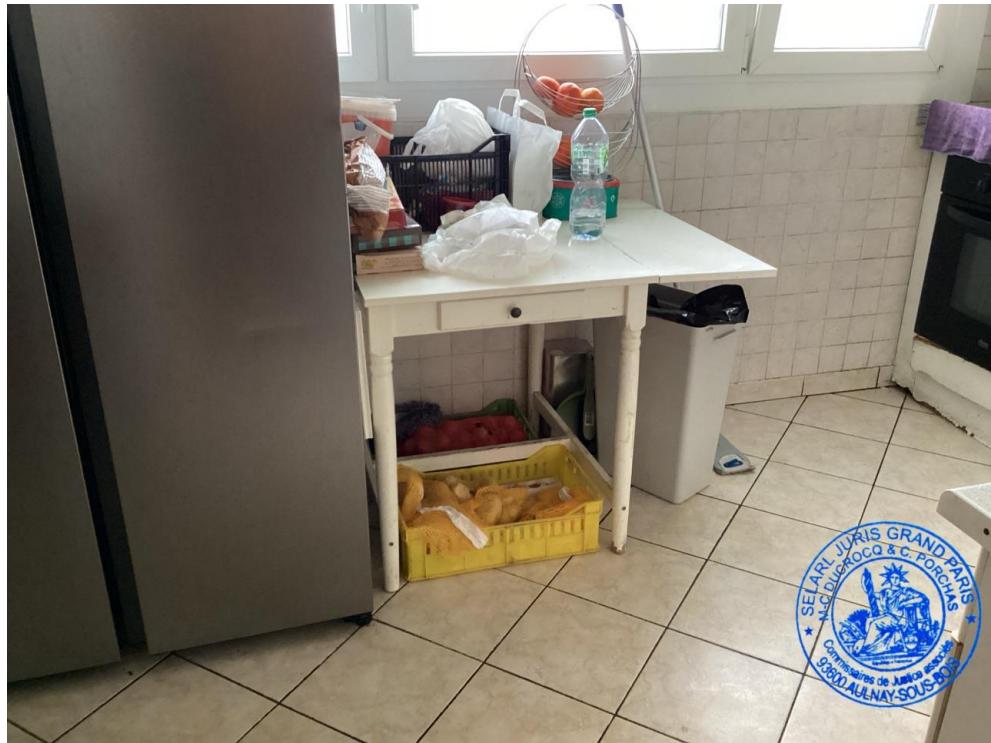
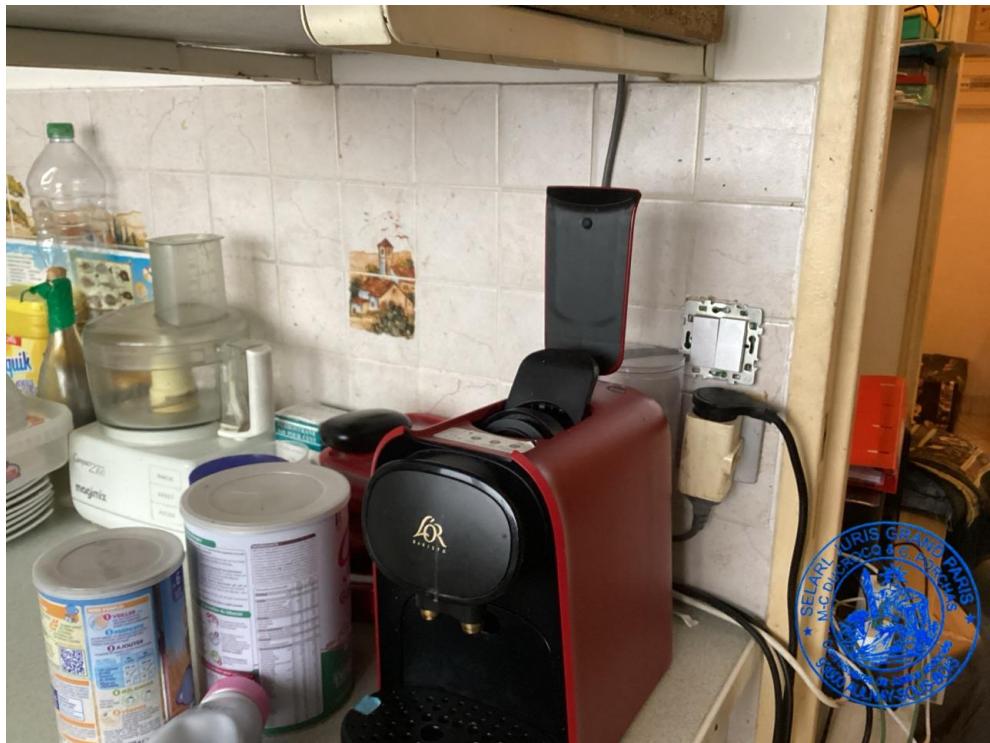
La cuisine :

Au sol, il existe un carrelage, à l'état d'usage. Quelques impacts épars sont visibles. Les plinthes carrelées en périphérie sont en état.

Je constate que le mur de face immédiatement en entrant est recouvert d'une faïence murale présentant plusieurs traces de salissures. Les joints sont noirâtres. Le mur de gauche, est recouvert en partie inférieure, d'un lambris présentant des traces de salissures et immédiatement au-dessus, d'une peinture à l'état d'usage.

La pièce comprend un ensemble de meubles hauts en bon état apparent, ainsi que des meubles bas. La plinthe bois sous évier présente des manquements.

Il existe un évier deux bacs alimentés par un robinet mitigeur de marque Nobilis, présentant des traces de calcaire éparses. L'espace comprend une

plaqué gaz quatre foyers à l'état de fonctionnement ainsi que d'un four présentant des traces de salissures et d'une hotte à l'état d'usage avancé, présentant d'importantes traces de graisse.

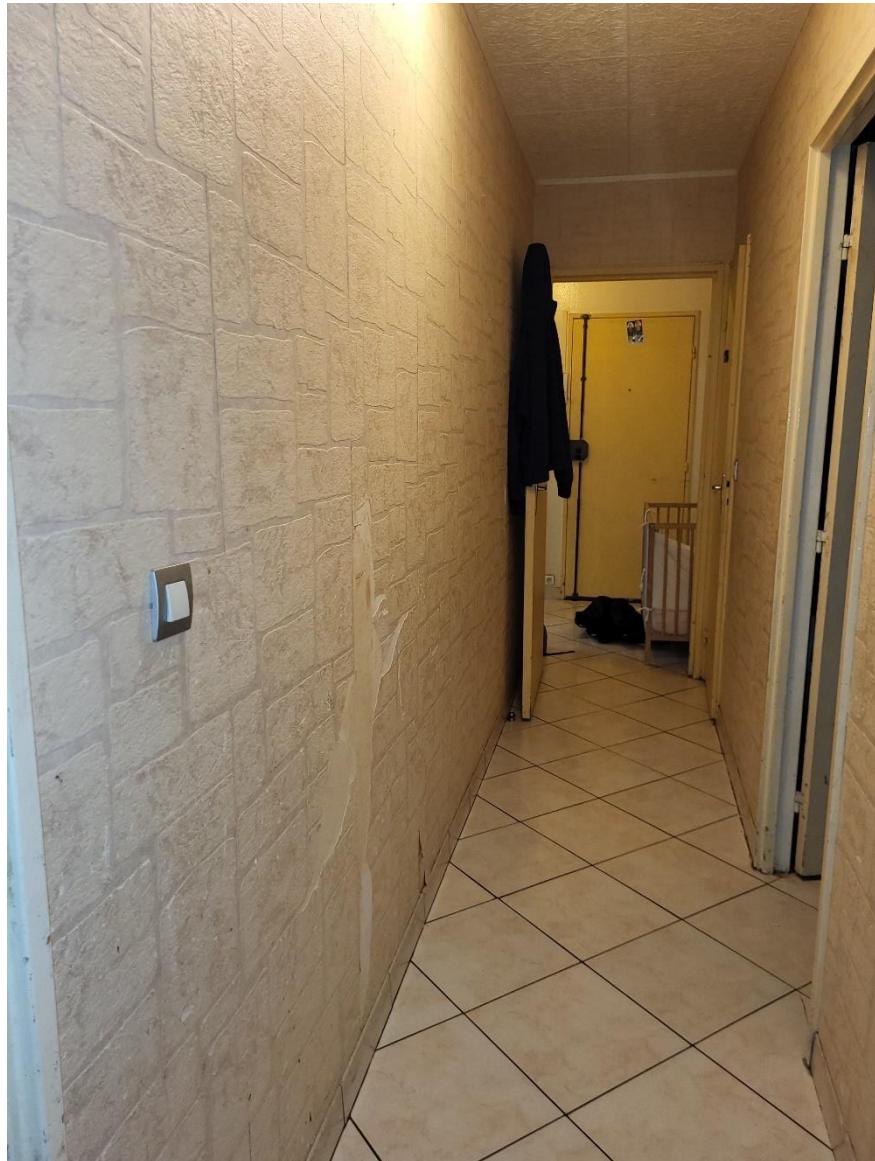
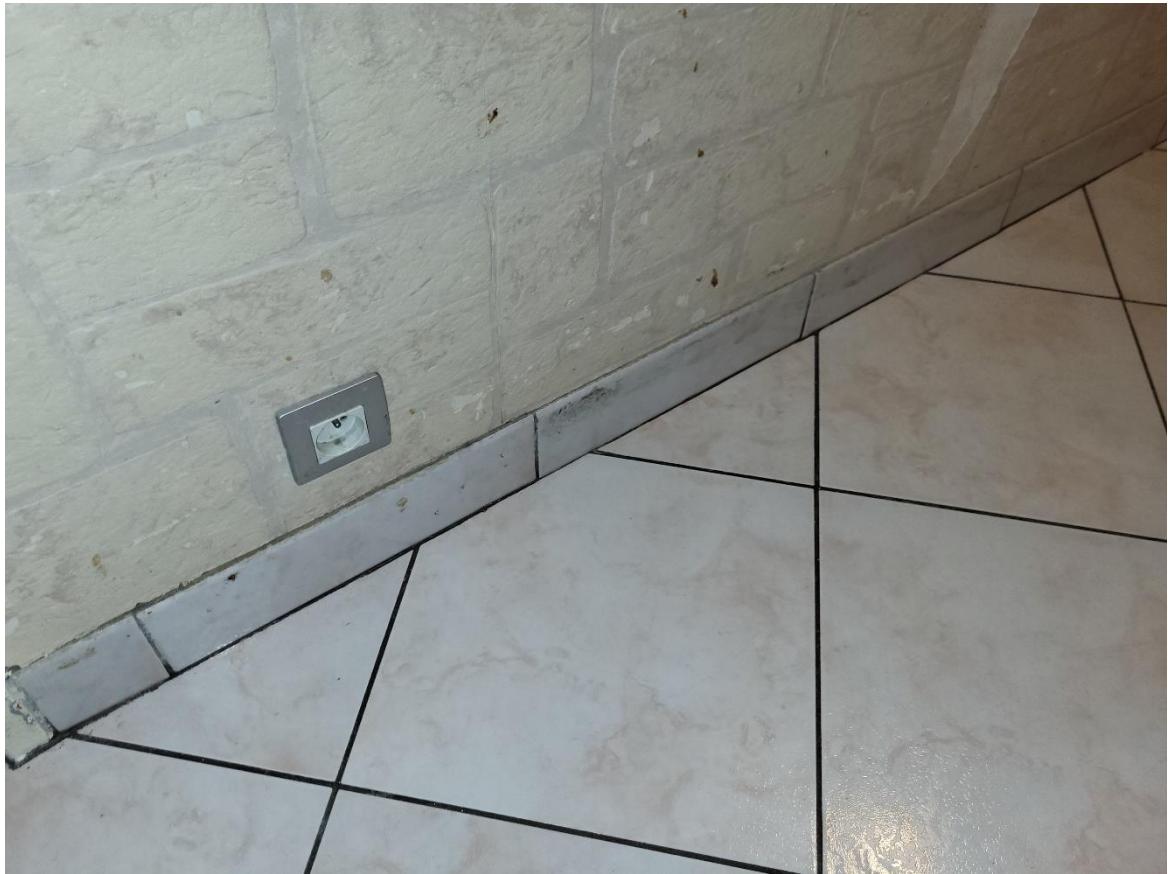
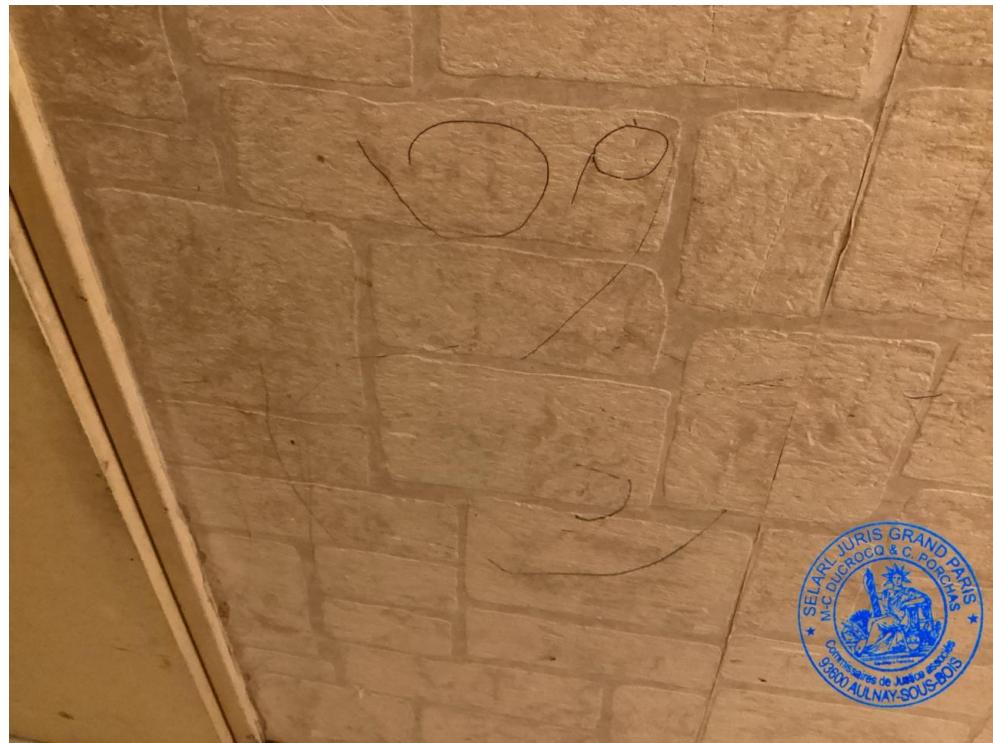
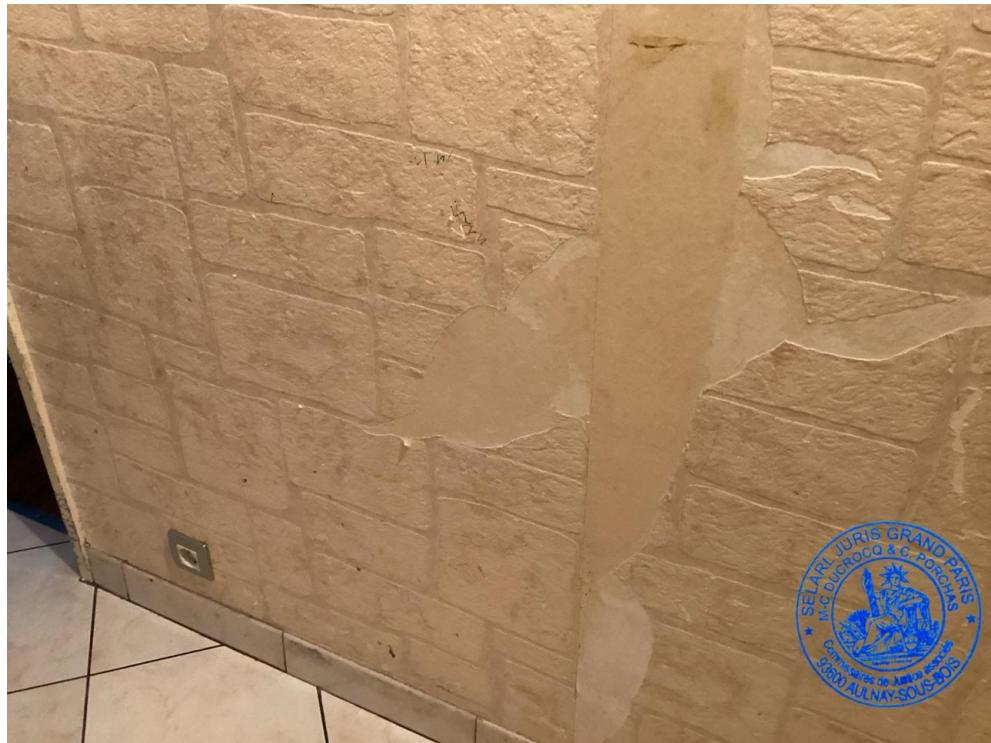
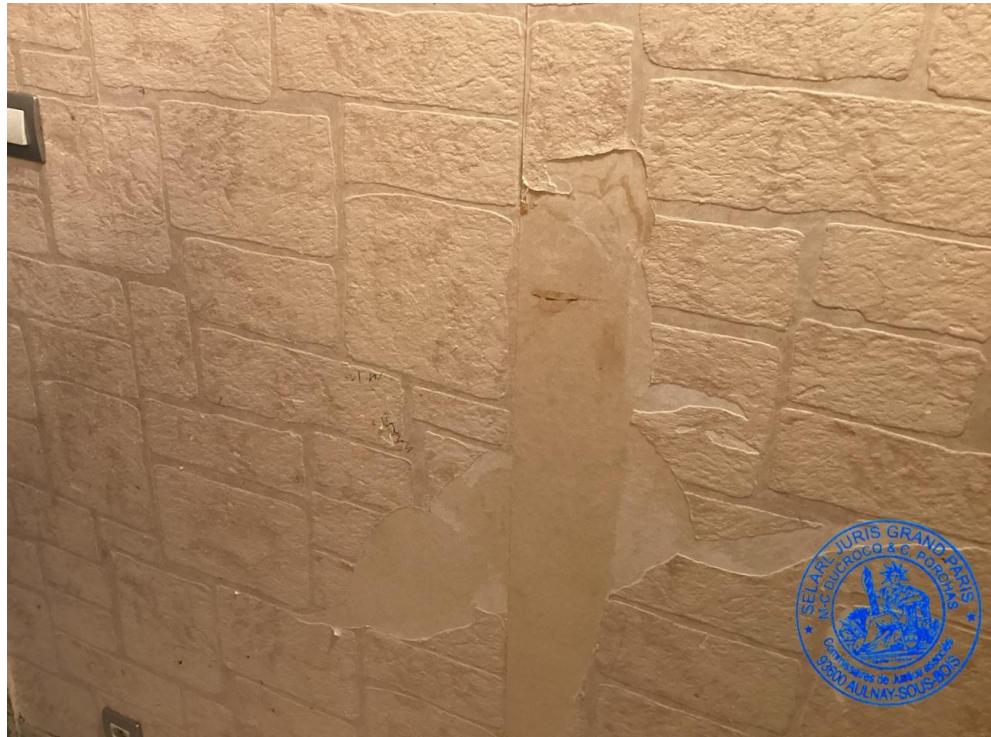
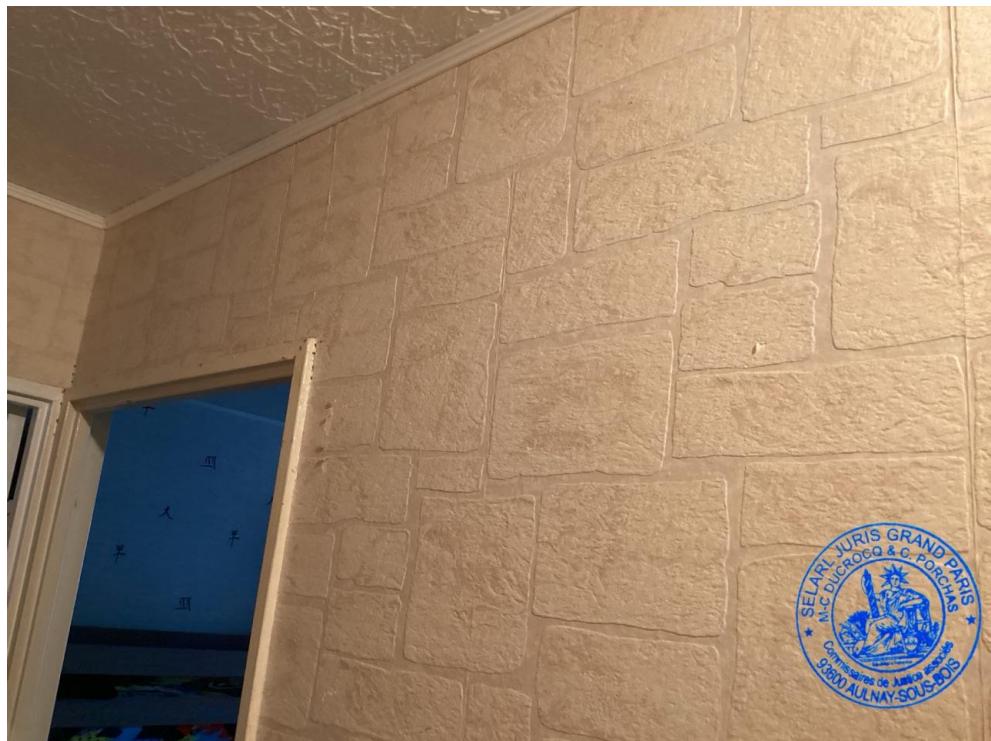
Le Couloir circulation :

Au sol, il s'agit d'un carrelage à l'état d'usage, les plinthes carrelées en périphérie présentent quelques éraflures et traces de salissures.

Les murs sont recouverts d'un papier peint présentant plusieurs traces de salissures, trace de crayons et de stylo. Plusieurs lés sont arrachés.

L'éclairage de l'espace est assuré par une applique dont le globe de protection est manquant.

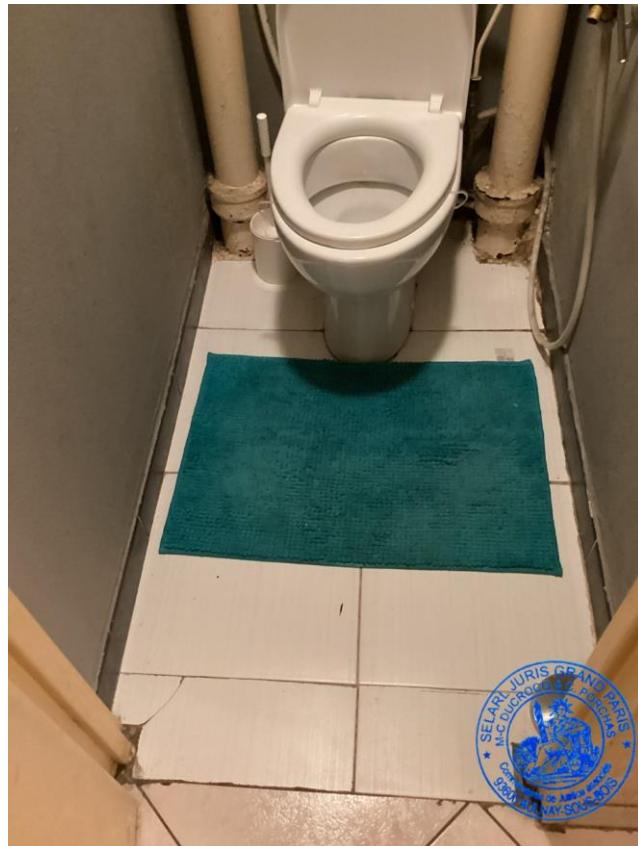
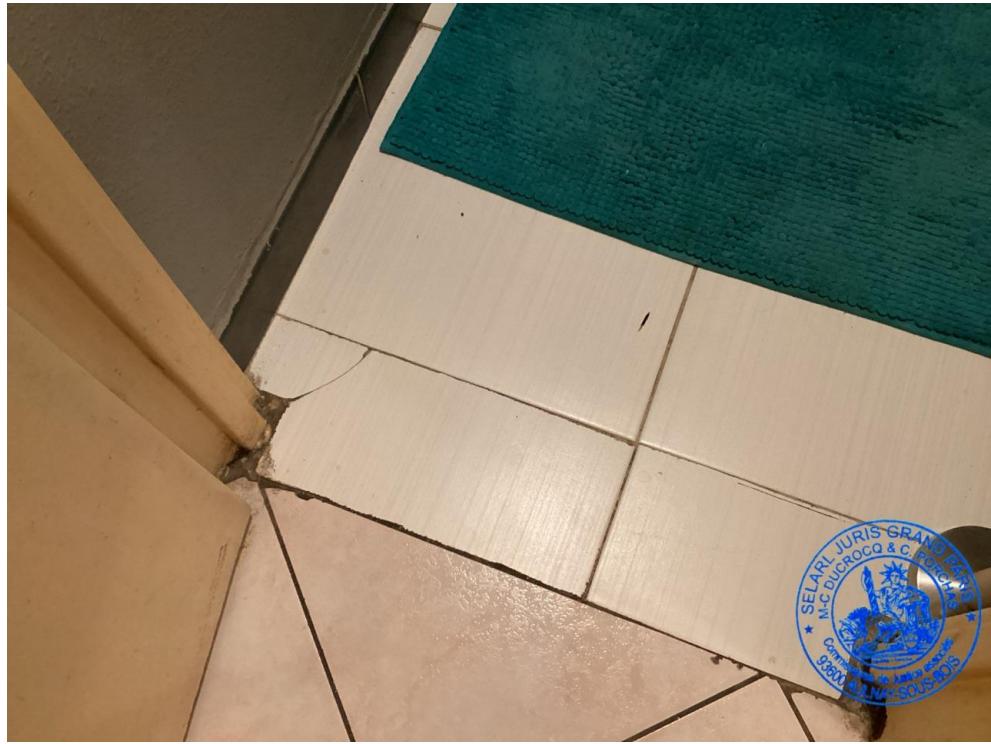
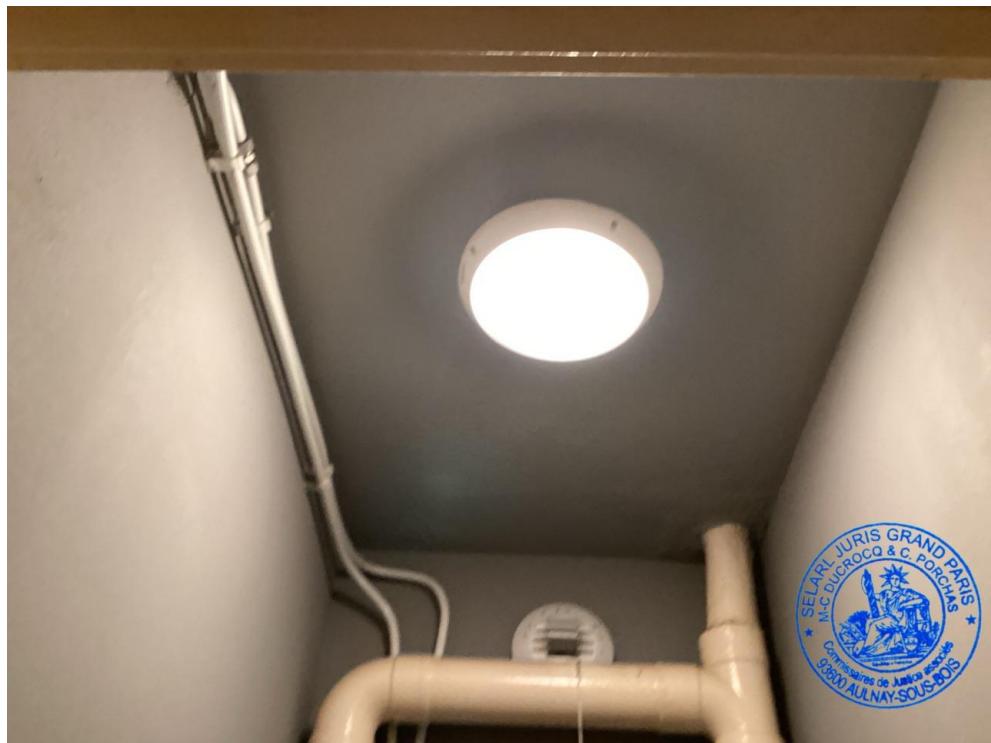
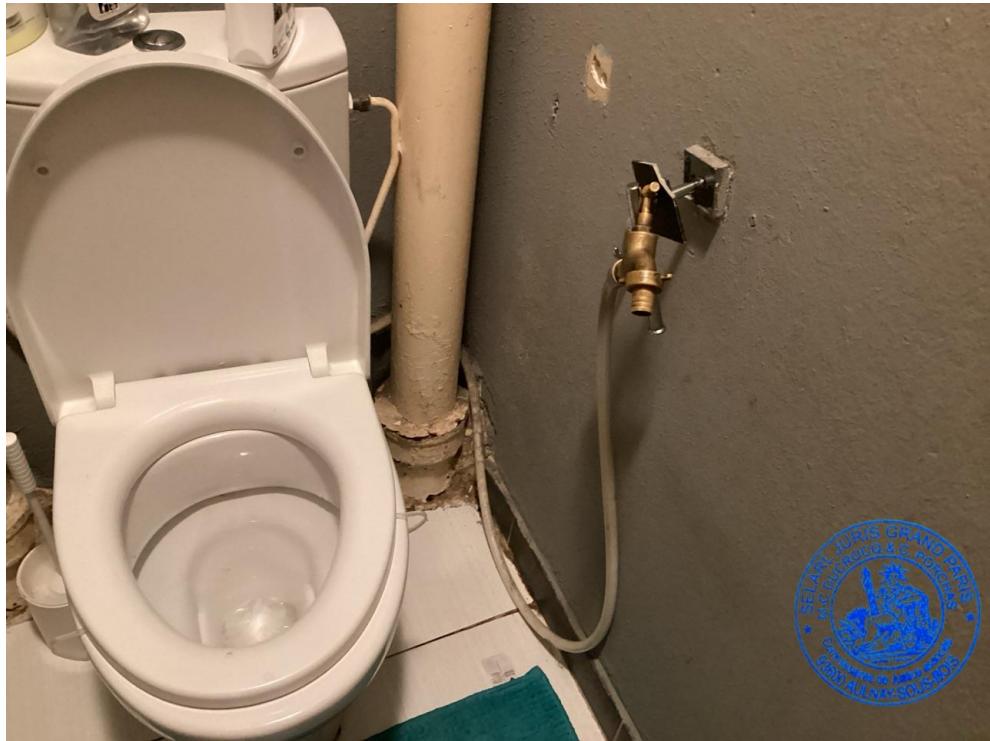
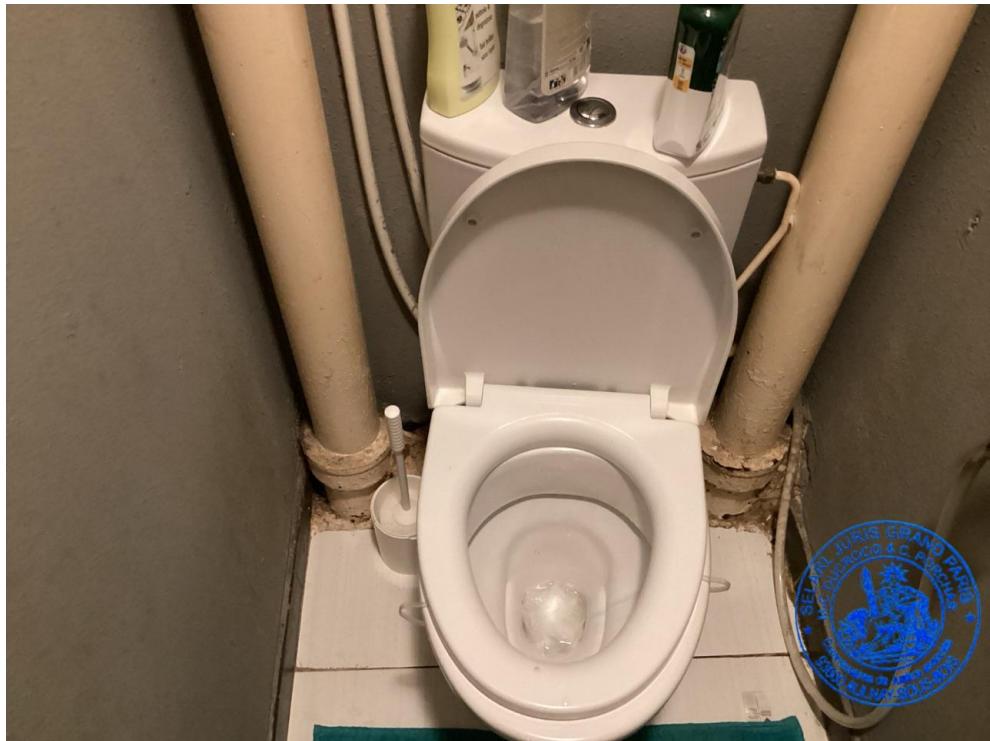
La première porte à gauche dessert les sanitaires :

La porte isoplane donnant accès aux sanitaires présentant de nombreuses traces noires de salissures.

Le carrelage au sol est à l'état d'usage. Je constate qu'un des carreaux est fissuré. Les murs et le plafond sont recouverts de peinture en l'état.
