PROCÈS-VERBAL DE CONSTAT

Certifie m'être transportée ce jour à SEVRAN (93270), 8 Allée Hélène BOUCHER où là étant,

L'appartement est situé au 9^{ème} étage porte face droite en sortant des escaliers.

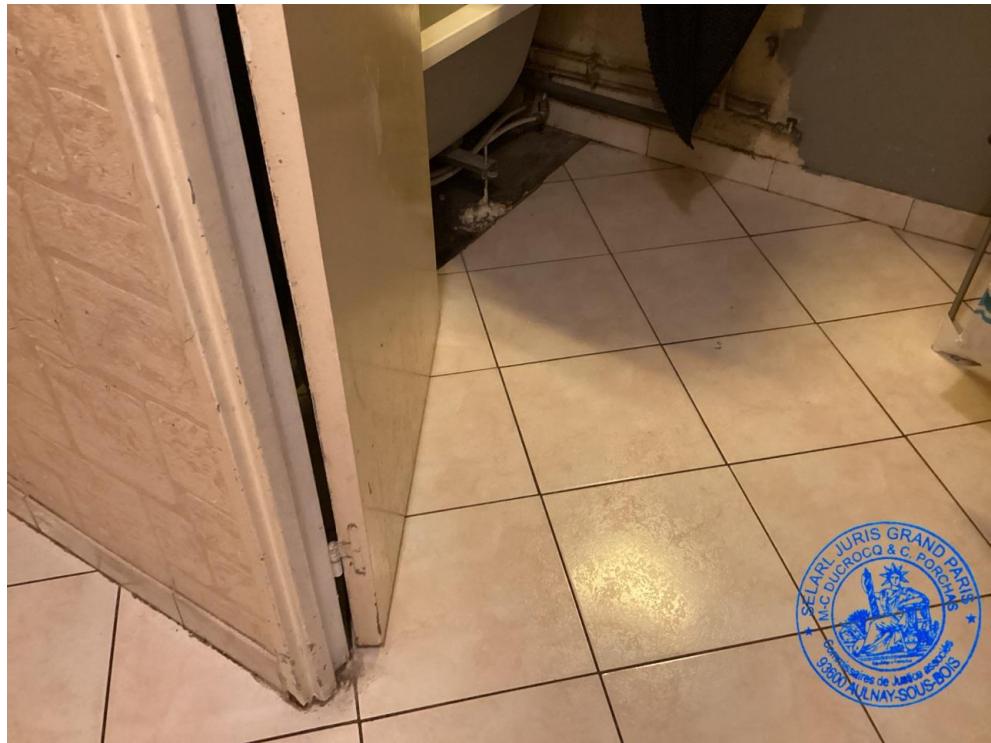
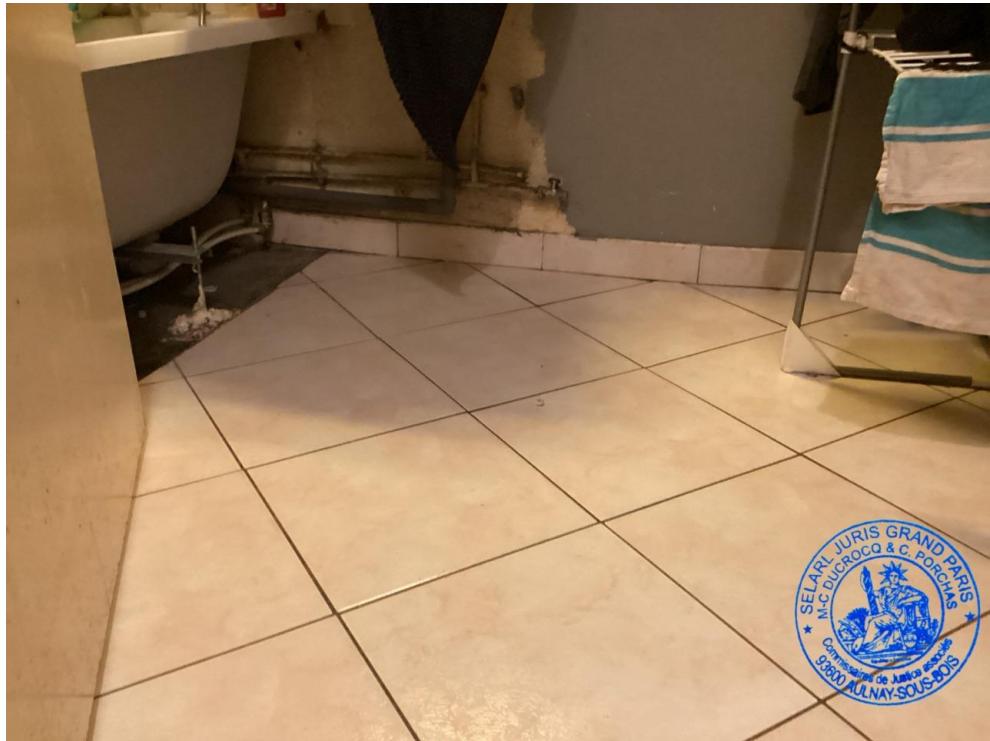
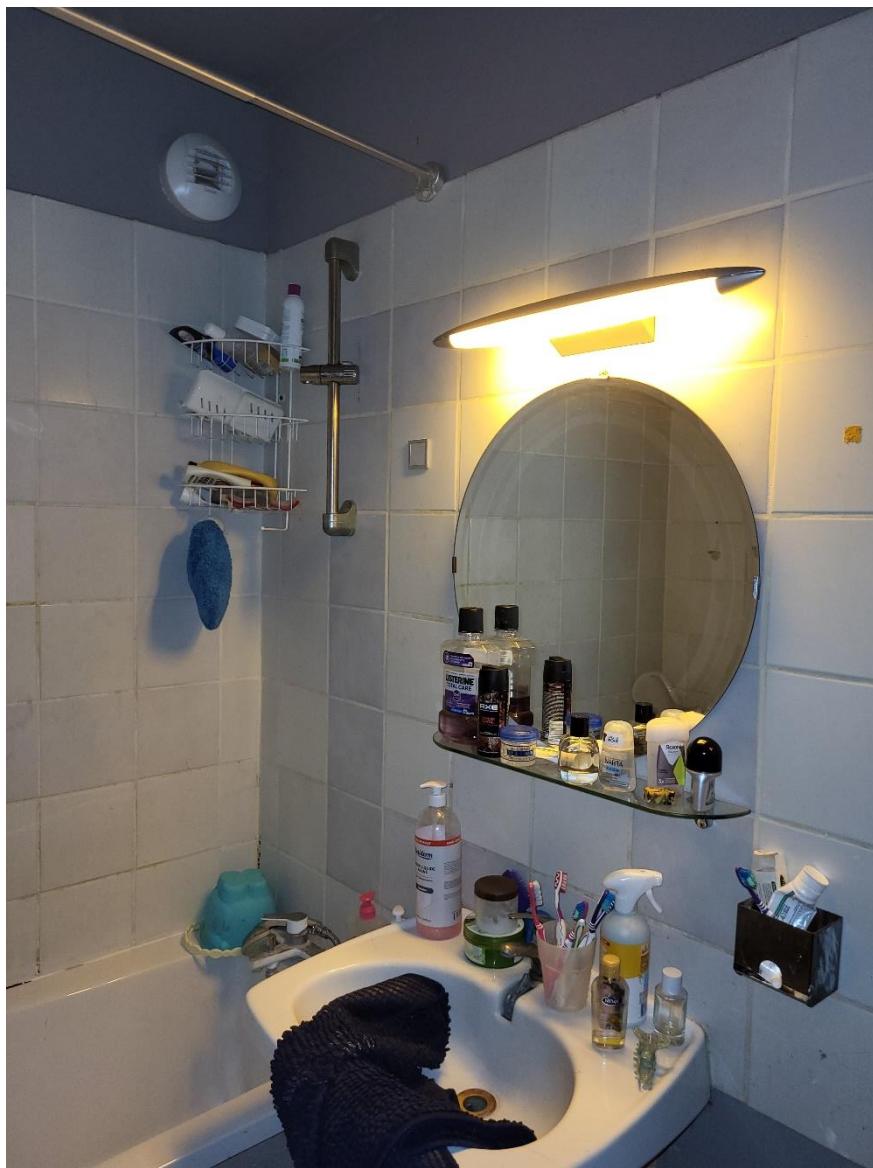
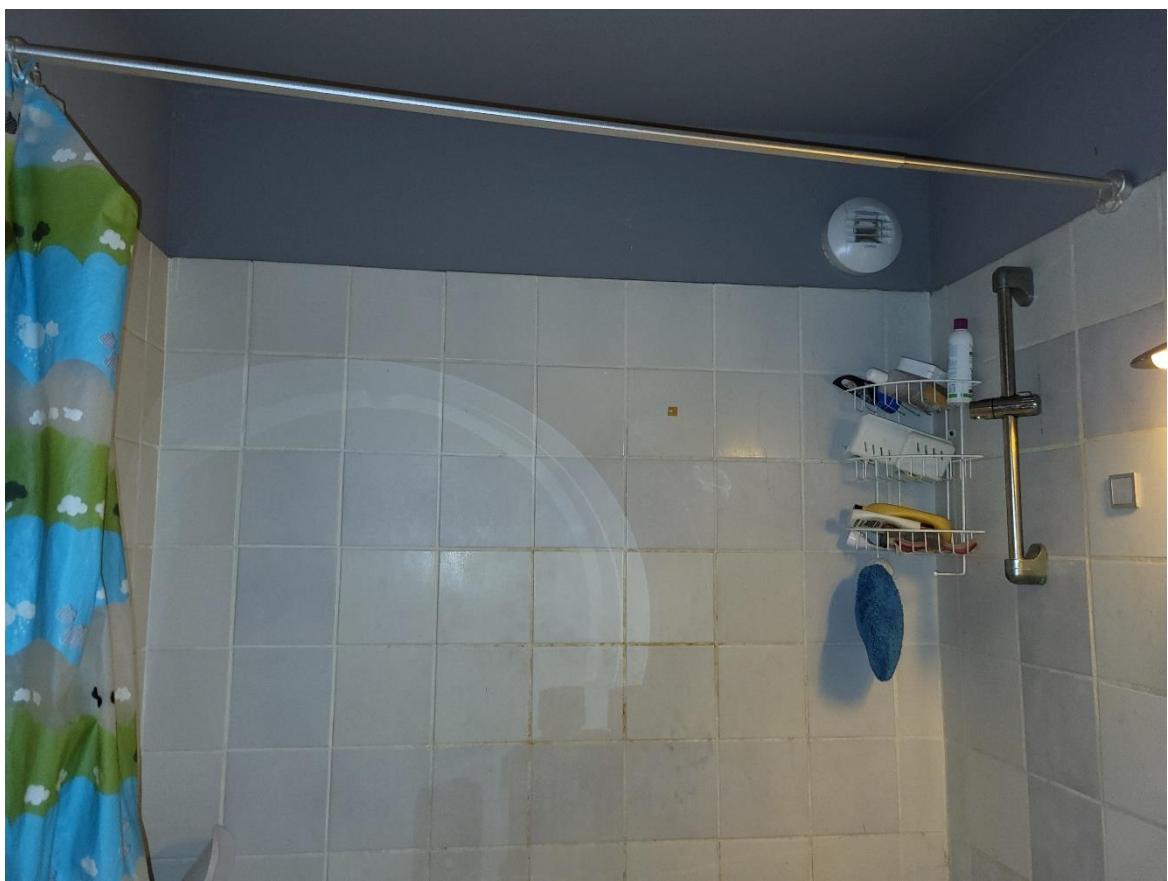
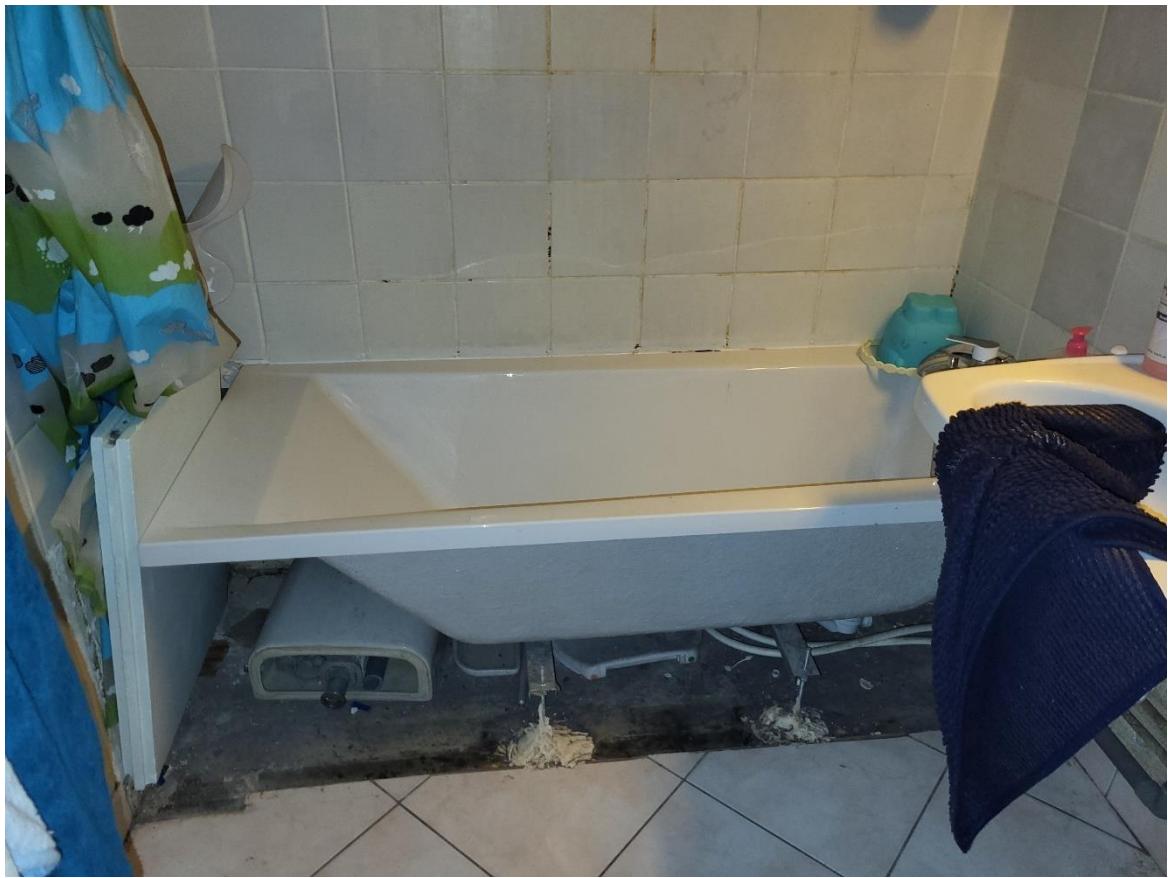
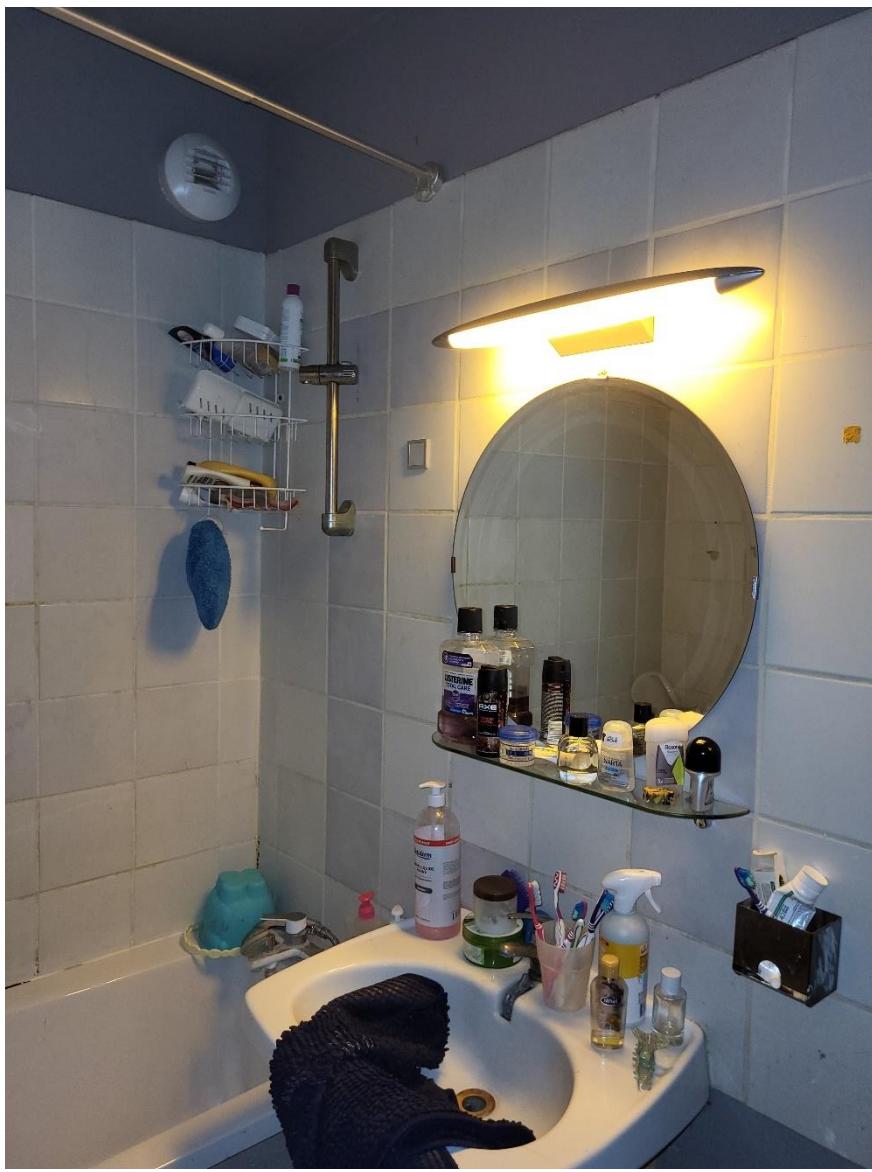
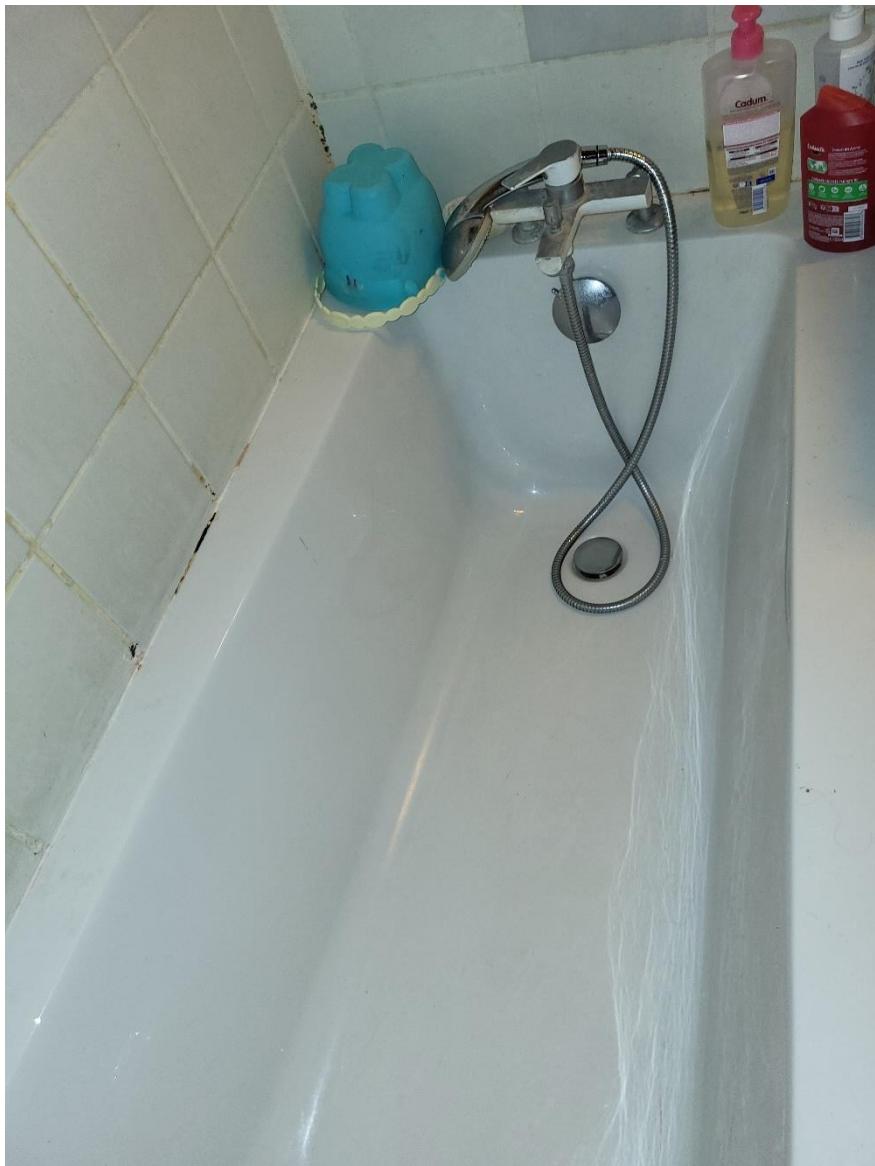
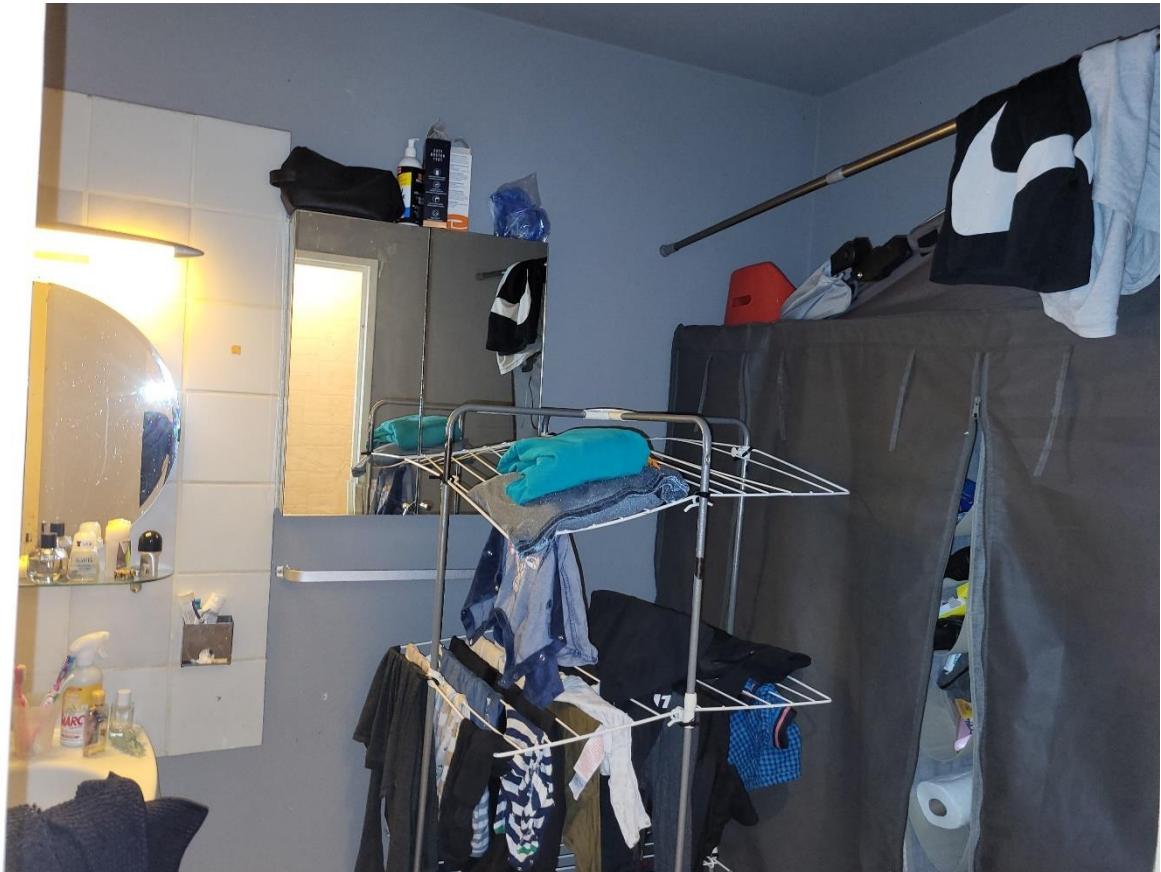
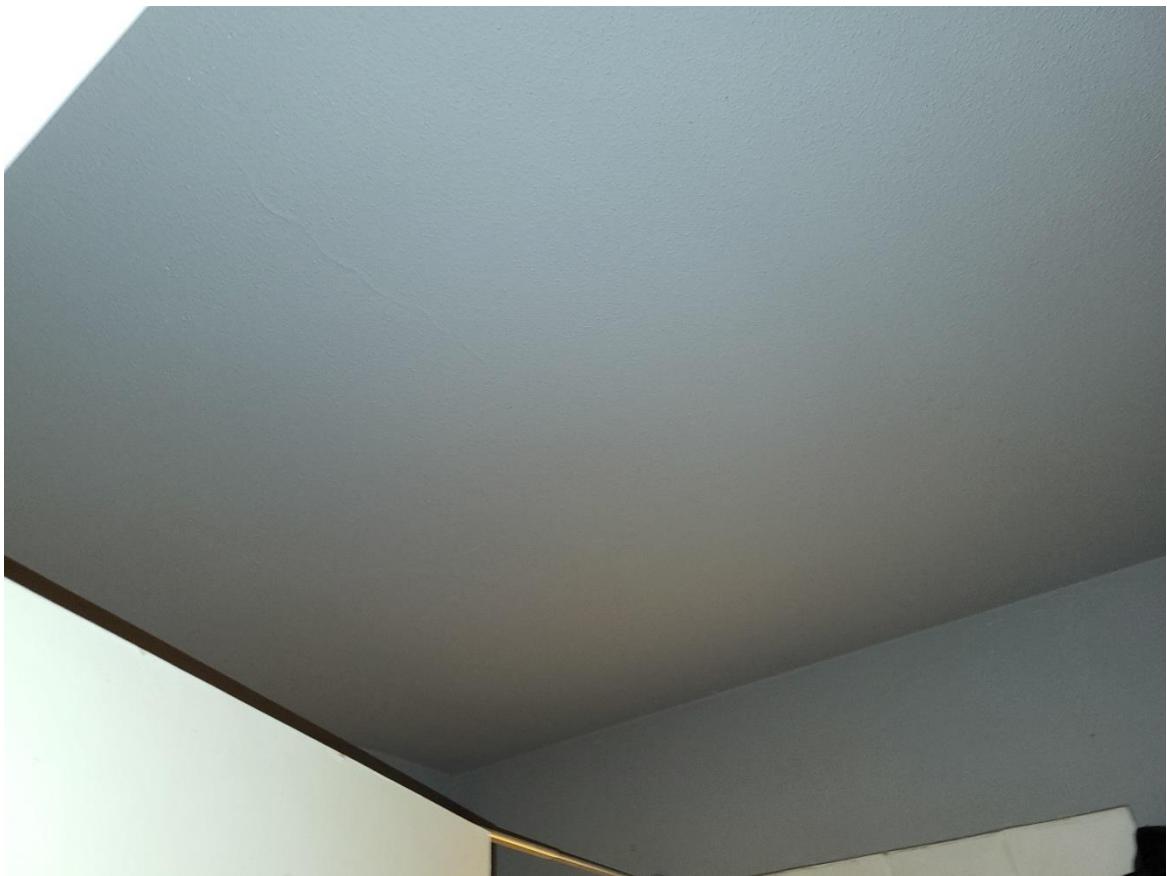
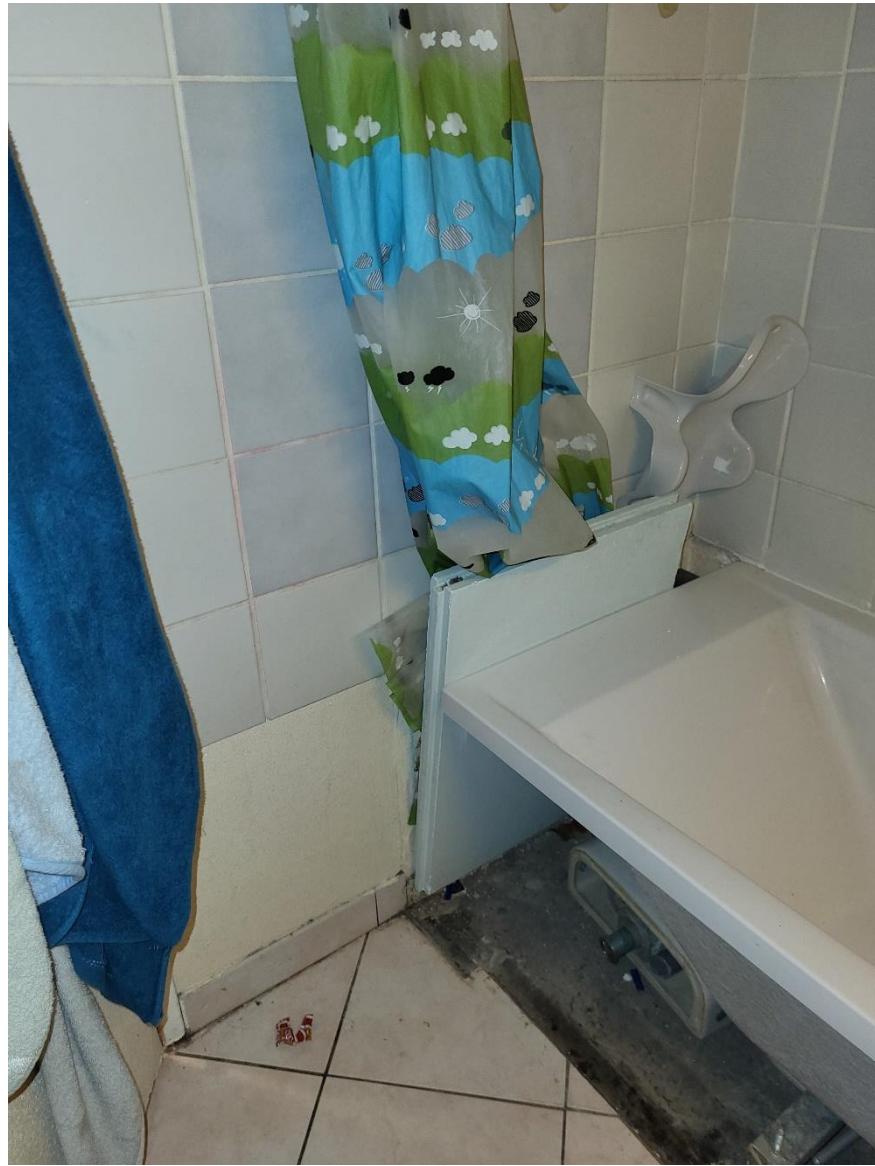
La deuxième porte à gauche donne accès à la salle de bains :

Les murs sont habillés pour partie d'une faïence à l'état d'usage. Les joints sont sales. La peinture est à l'état d'usage.

La pièce est équipée d'une baignoire surmontée d'un robinet-mitigeur avec pommeau de douche et flexible présentant de nombreuses traces de calcaires. Les jointoiements sont noirâtres. Le tablier de baignoire est manquant.

D'un lavabo dont la bonde est manquante surmontée d'un robinet-mitigeur. A l'aplomb sur lavabo est présent un miroir ainsi que d'un sport à l'état de fonctionnement.

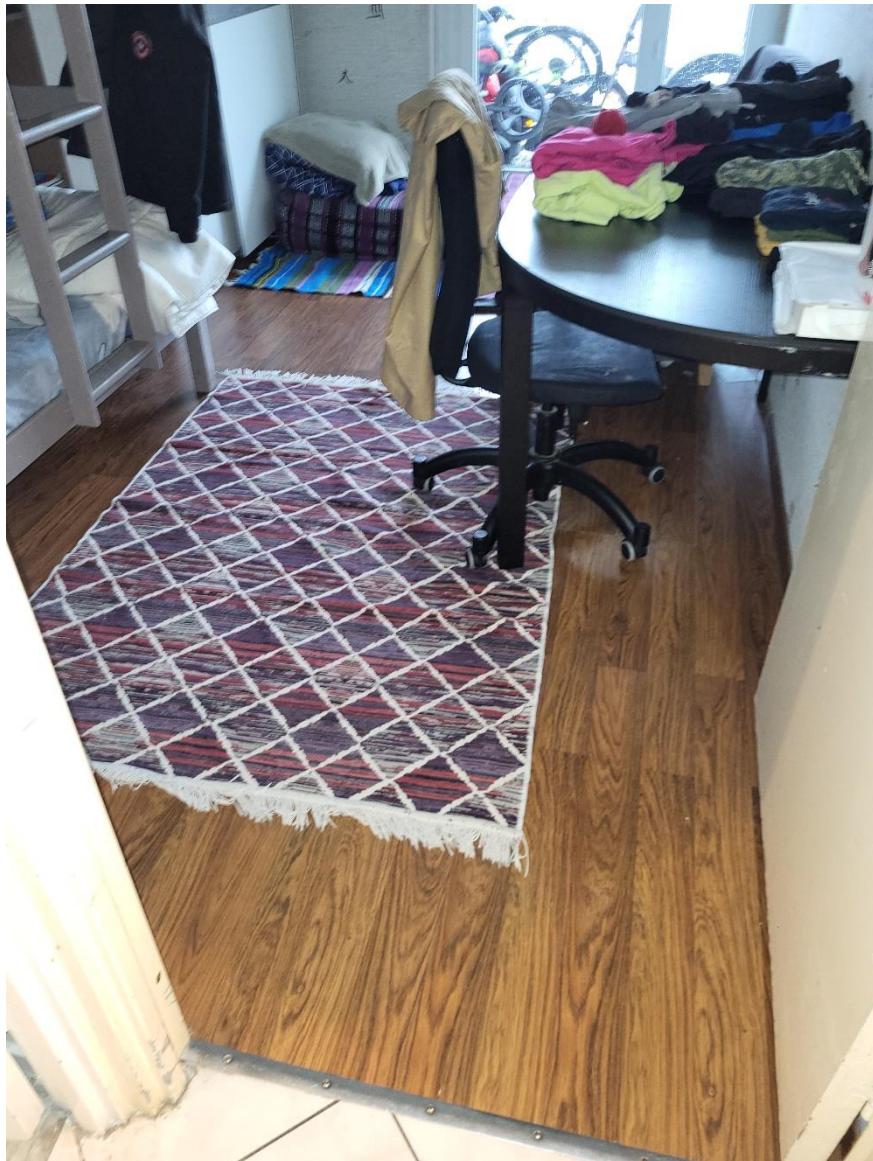
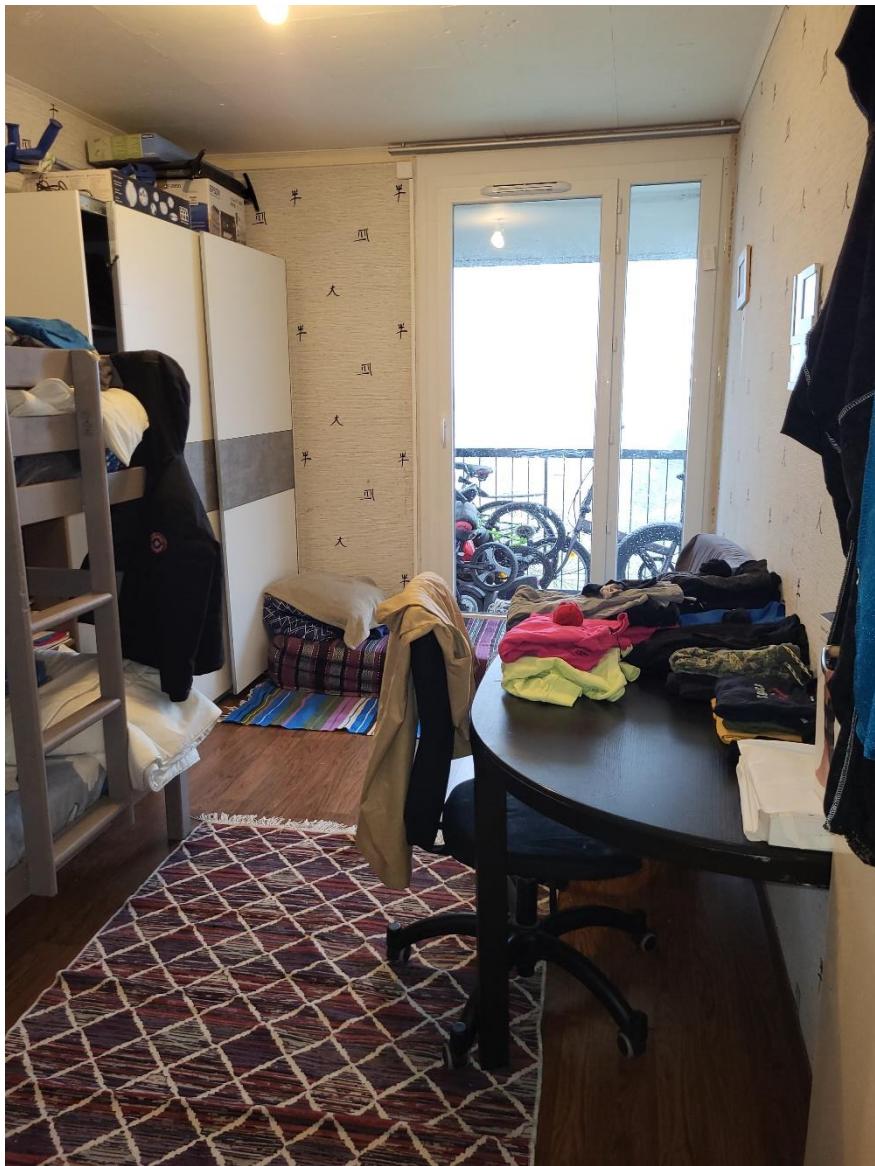
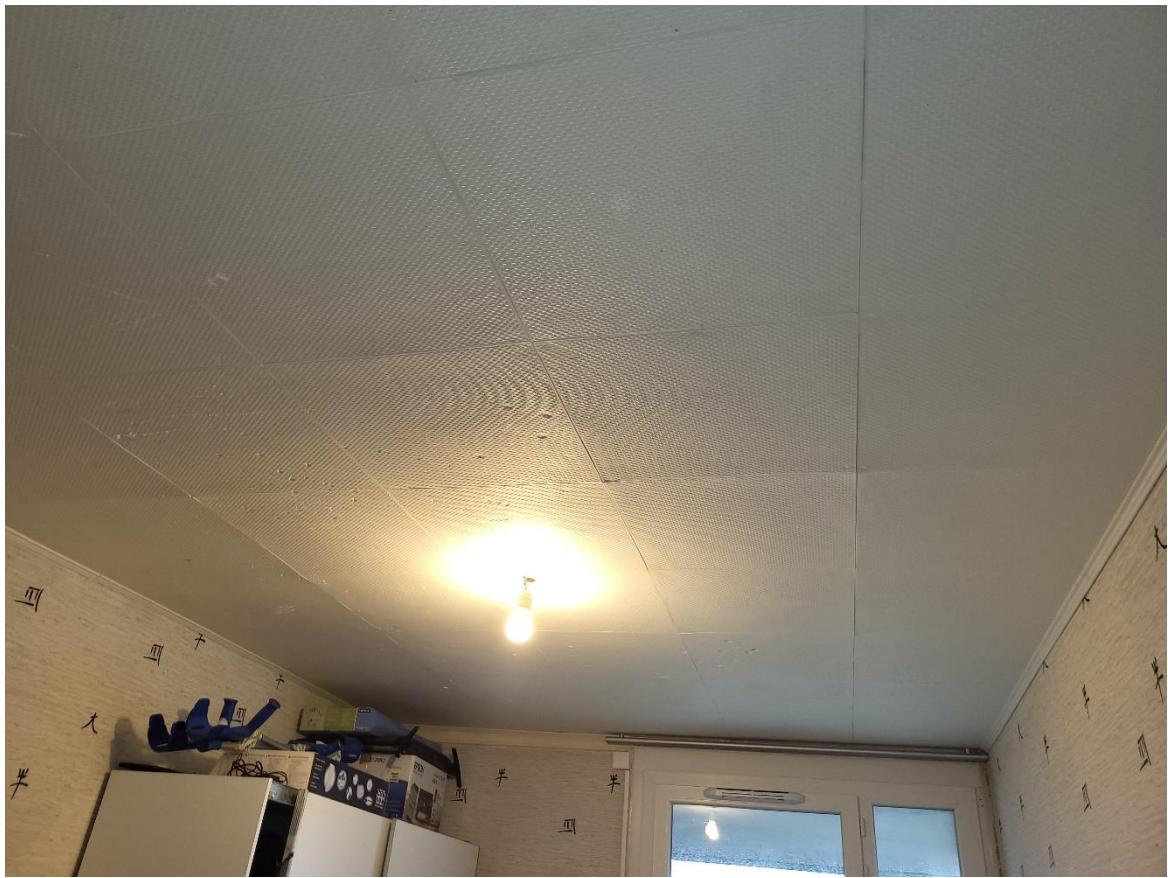
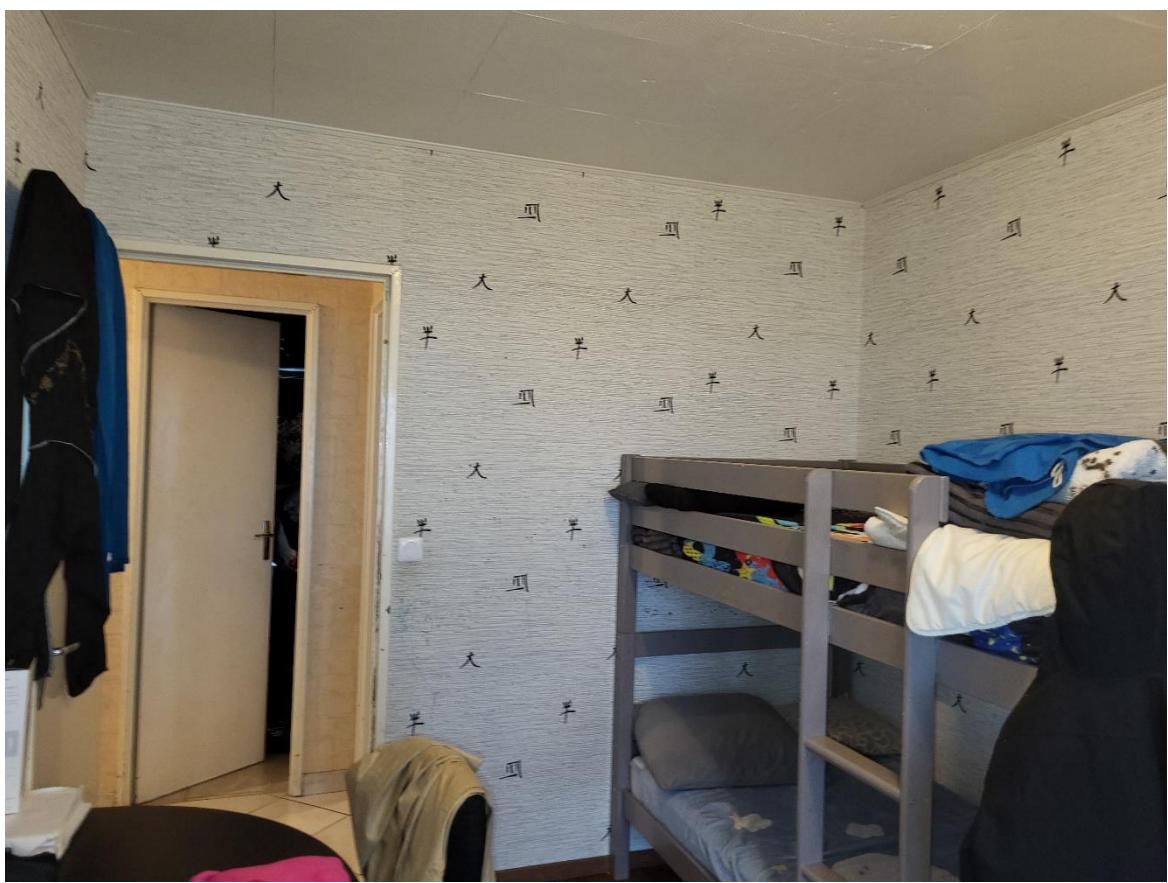
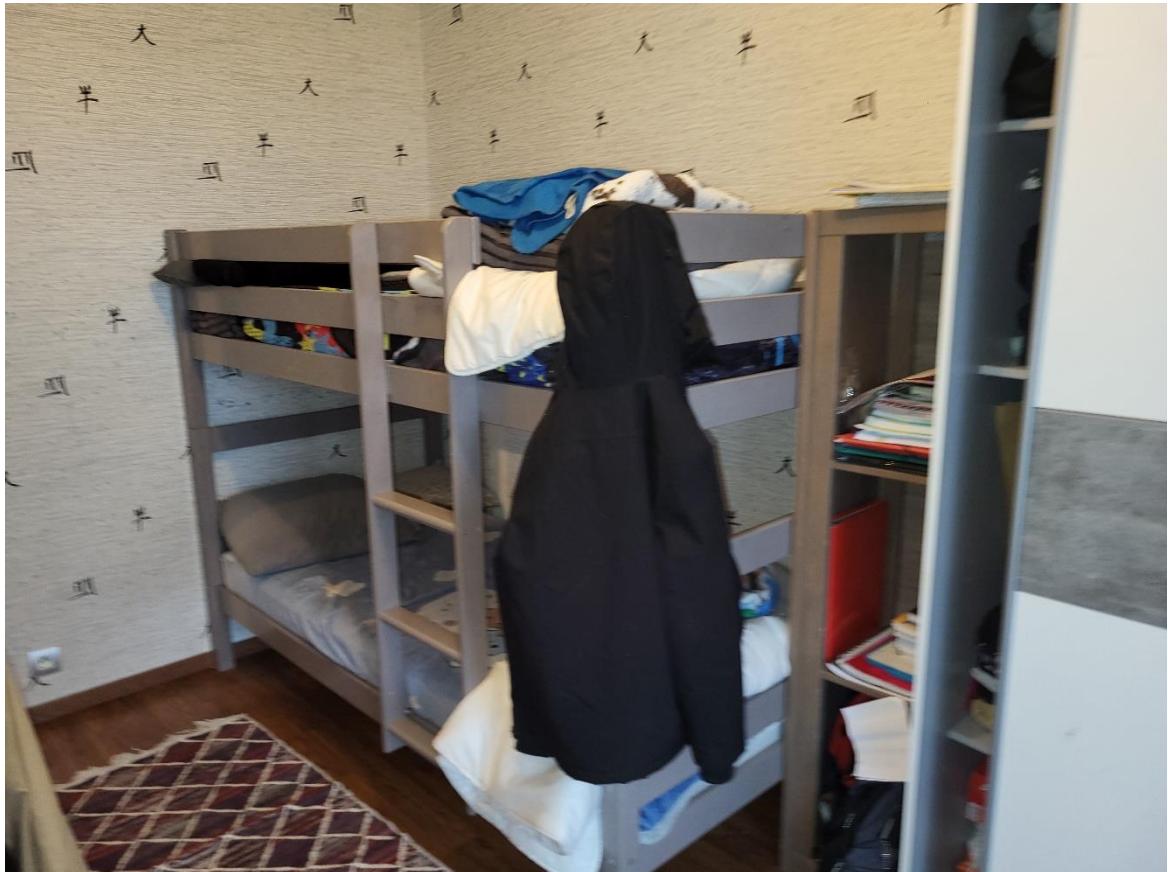
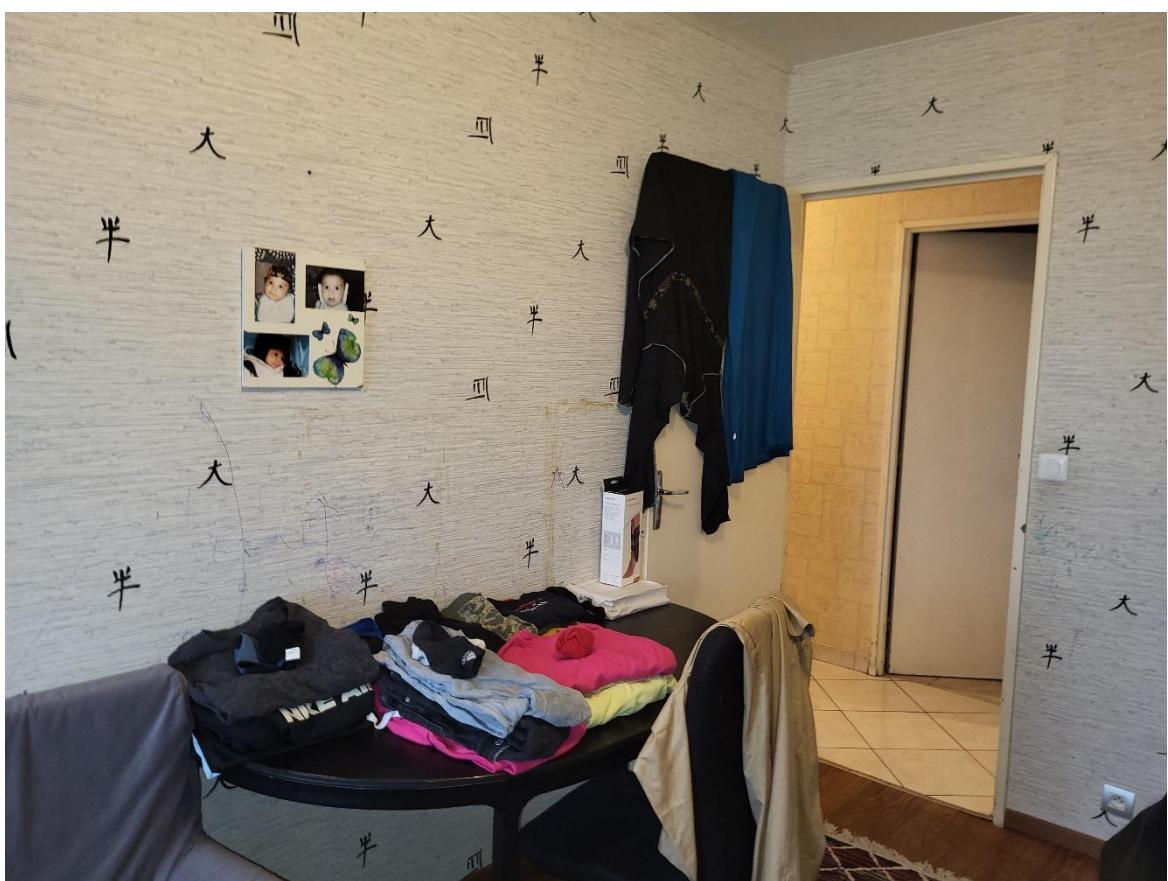
Deuxième chambre :

Le sol est recouvert d'un parquet flottant en l'état. Les murs sont habillés de papier peint. Je constate que plusieurs lés sont arrachés et présentent des salissures.

Le faux plafond en dalle polystyrène présente plusieurs impacts.
