PROCES-VERBAL DESCRIPTIF

11 bis / 13 avenue du General de Gaulle
94160 SAINT MANDE

Description de l'environnement des biens objet de la procédure

Description du lot

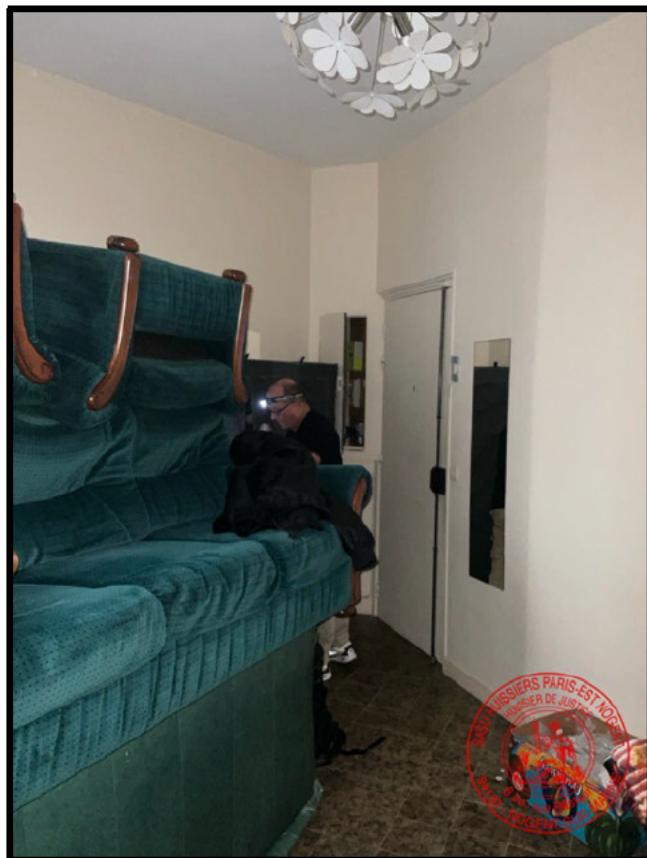
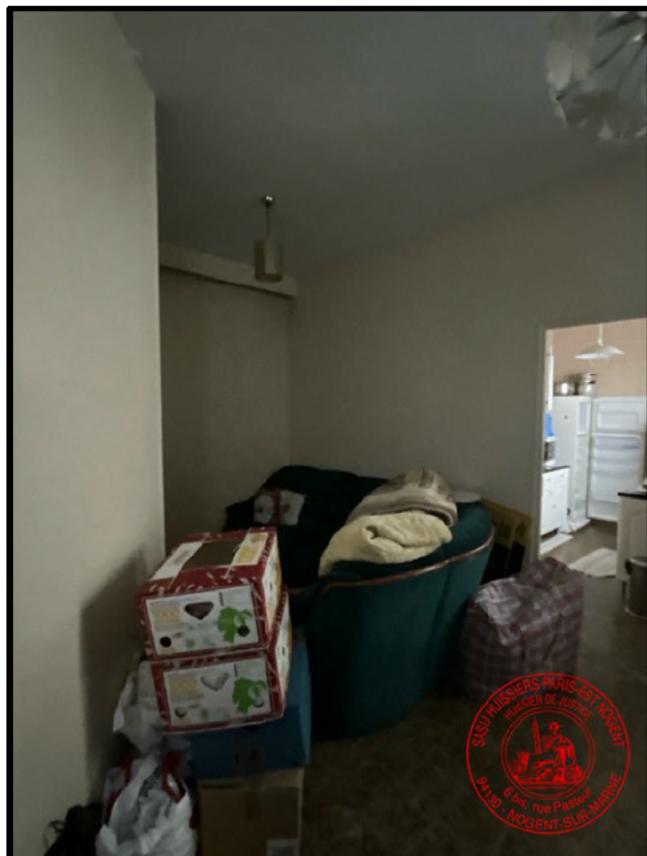
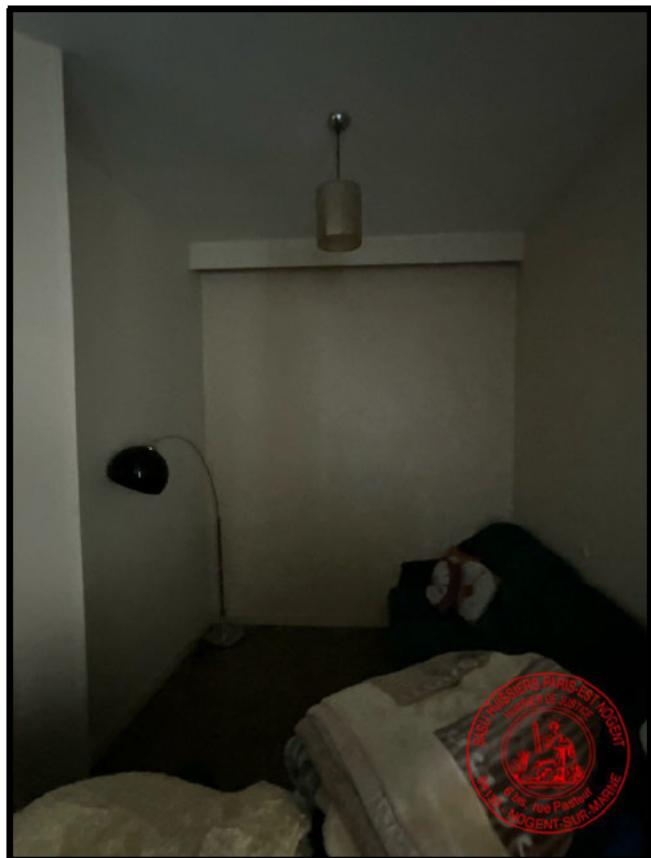
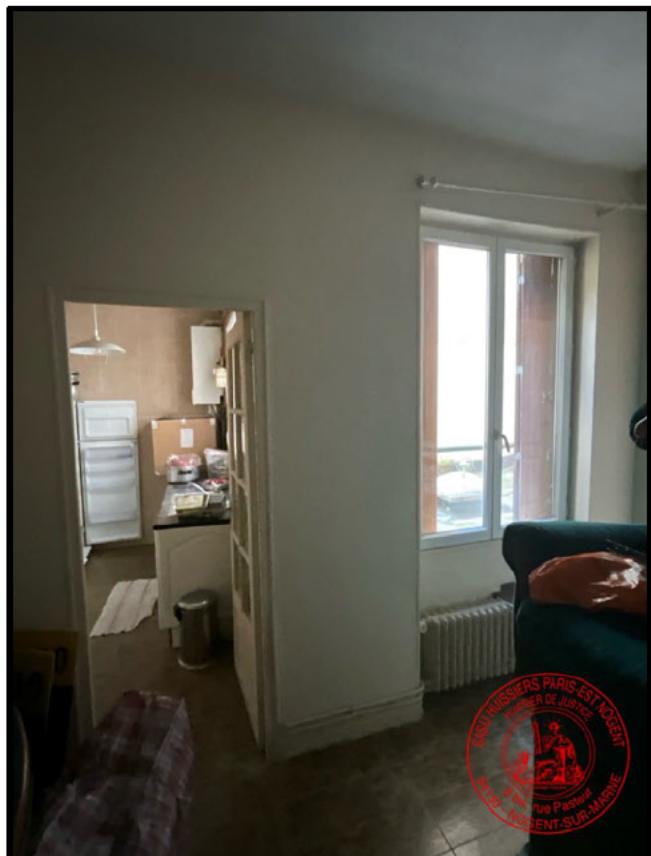
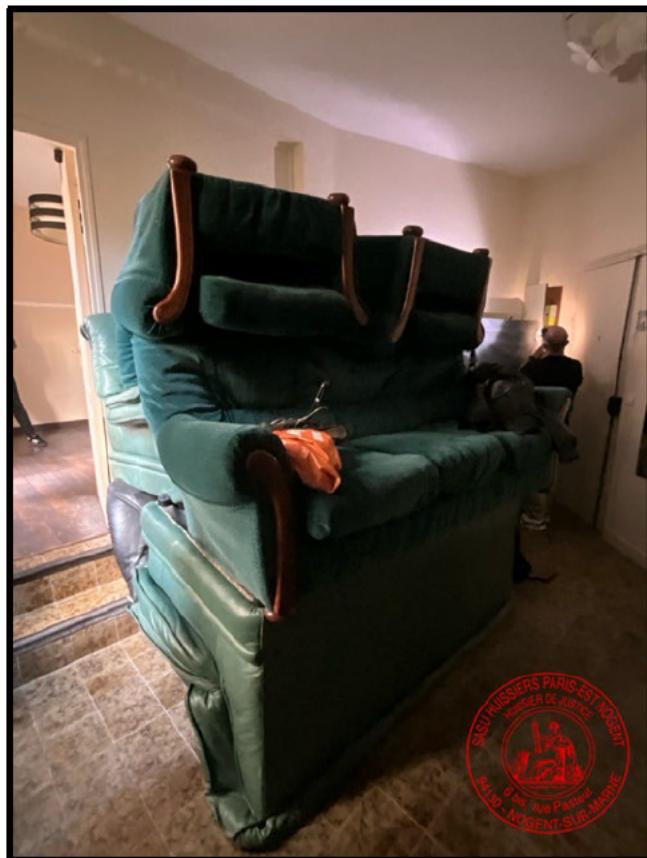
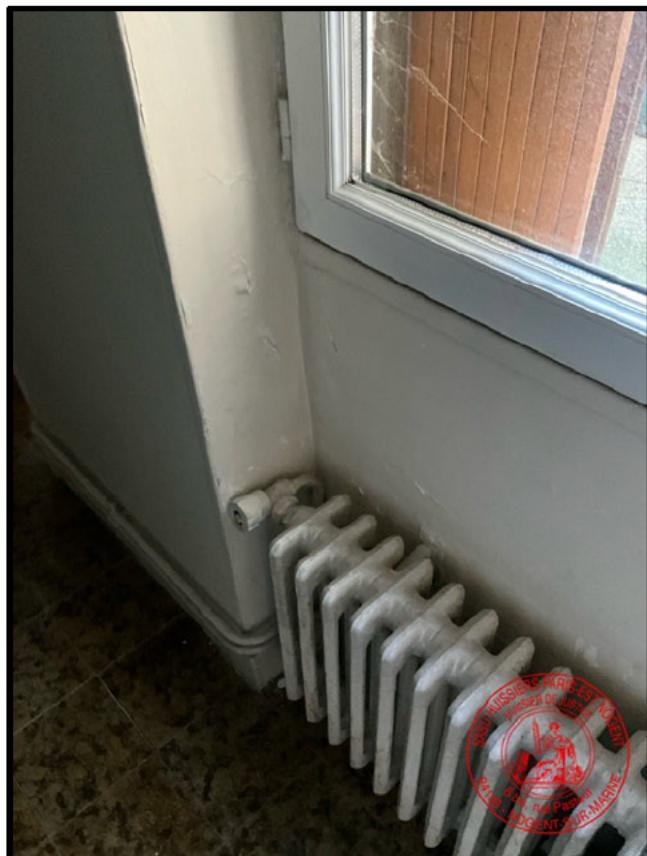
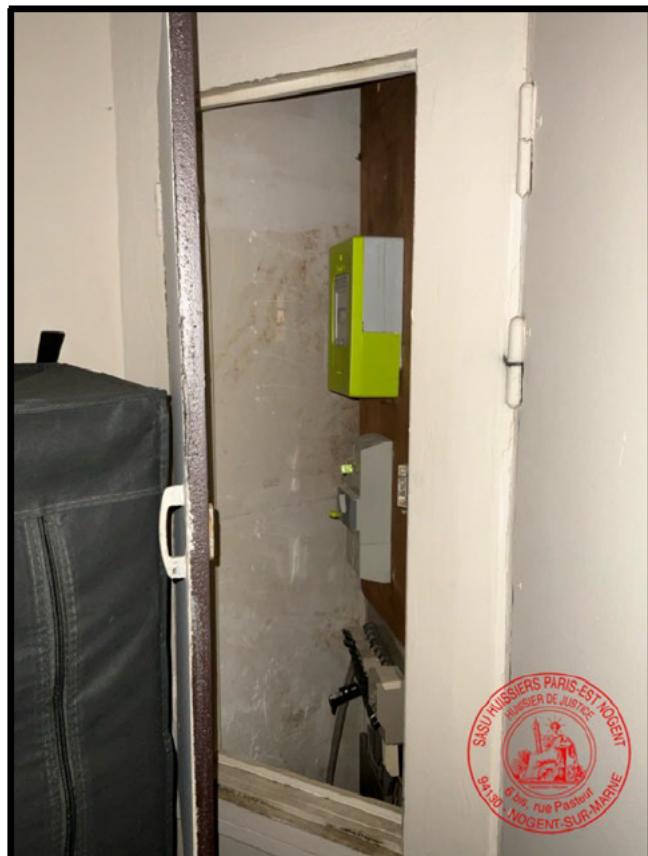
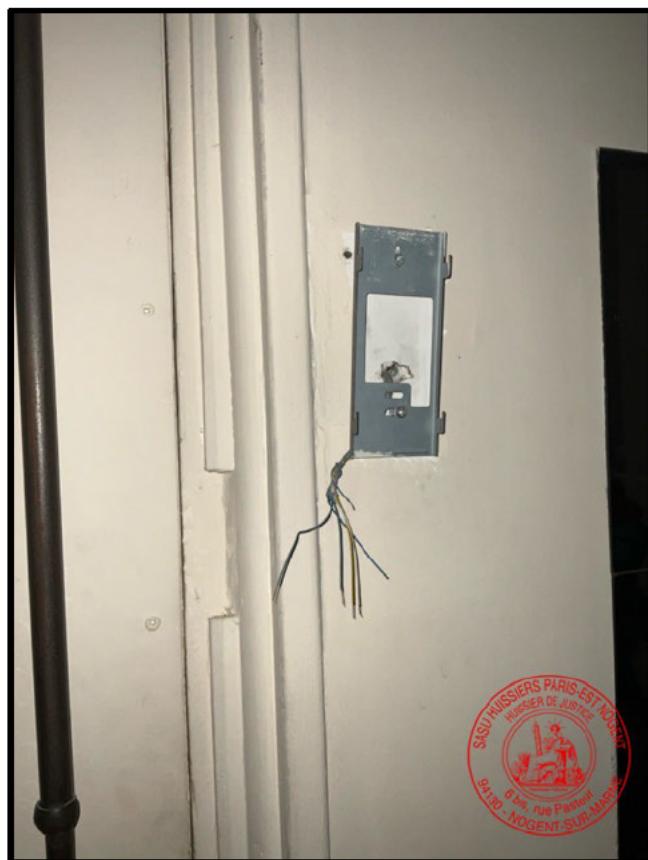
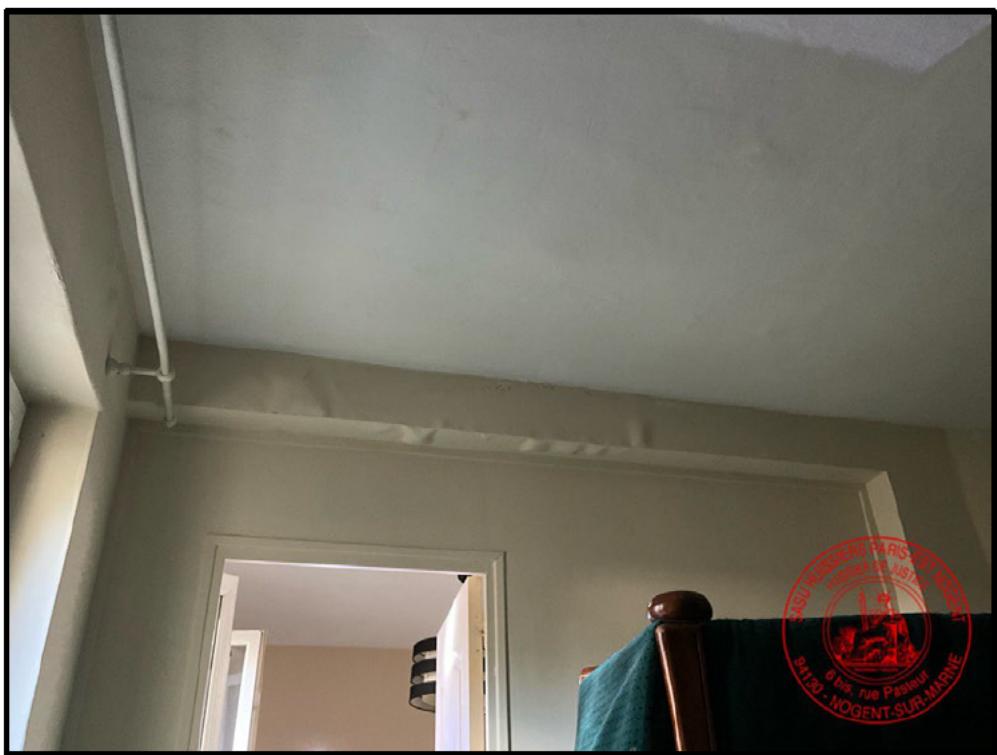
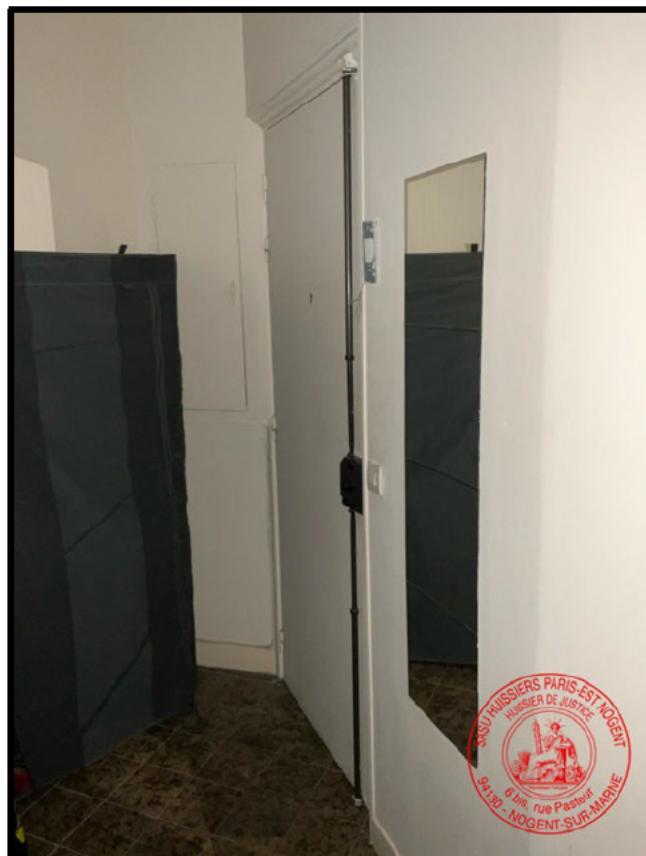
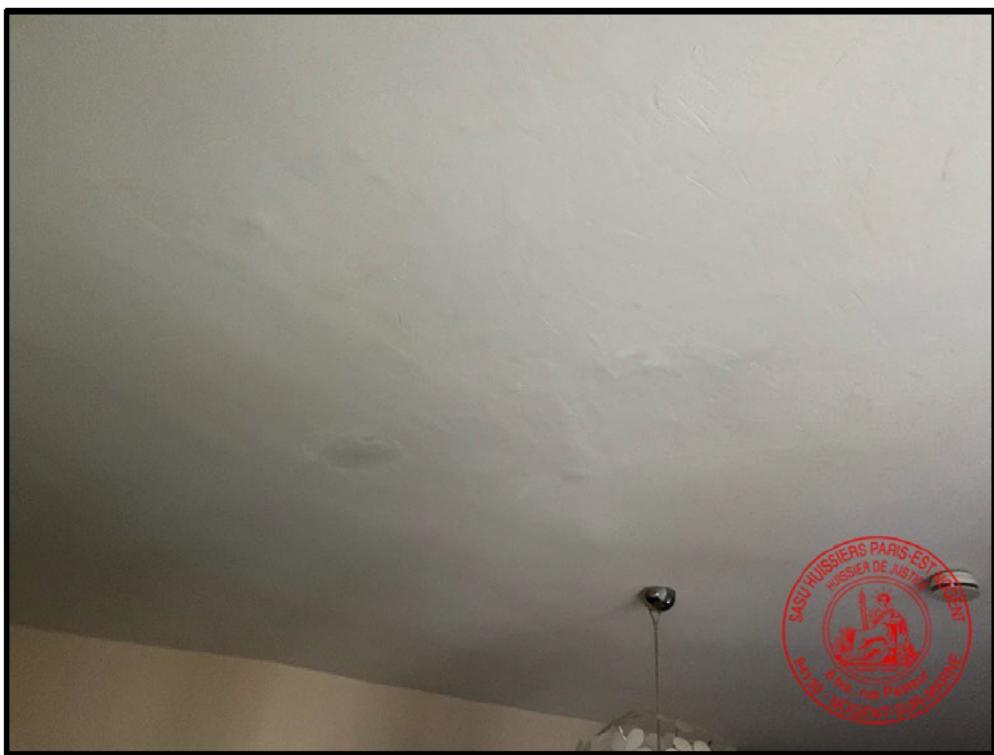
Le sol est couvert d'un carrelage moucheté en bon état.

Les murs sont revêtus d'une peinture crème ancienne. Celle-ci s'écaille en allège de la fenêtre et a cloqué le long du soffite placé devant l'unique chambre de l'appartement.

Le plafond est revêtu d'une peinture blanche tâchée et présentant des spectres de fissurations.

A droite de l'entrée je note une trappe permettant l'accès au compteur électrique et au disjoncteurs. Ceux-ci sont actuellement hors services.

A gauche de la porte est fixé au mur un support métallique destiné à recevoir l'interphone. Ledit appareil manque et des câbles électriques dénudés sont présents sous le support.

L'éclairage naturel est assuré par une fenêtre en PVC à deux battants dotée de vitrages clairs, qui s'ouvre correctement. Elle est équipée d'une paire de volet en bois recouverts d'un verni écaillé.

Sous cette fenêtre se trouve un radiateur de chauffage commandé par une chaudière à gaz, non testé.

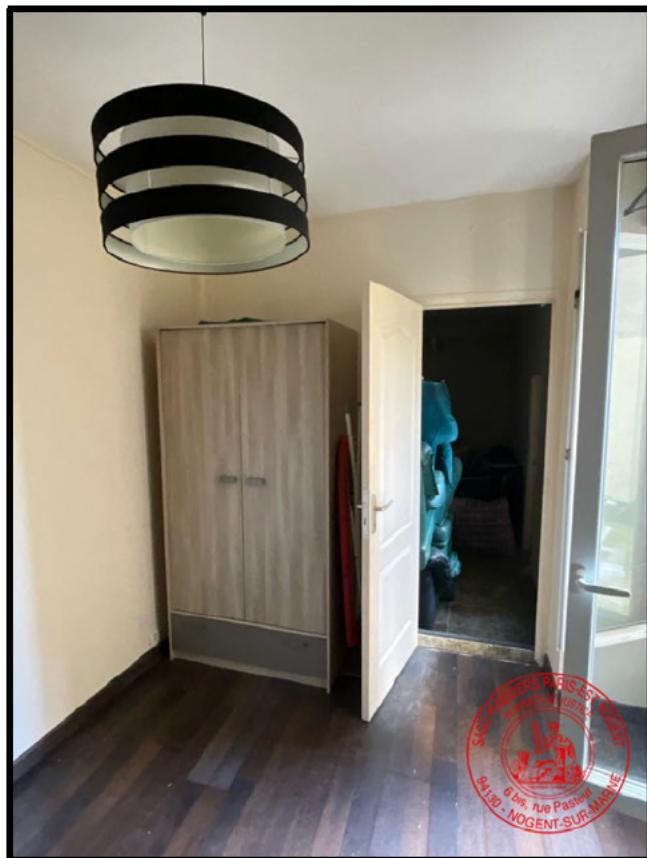
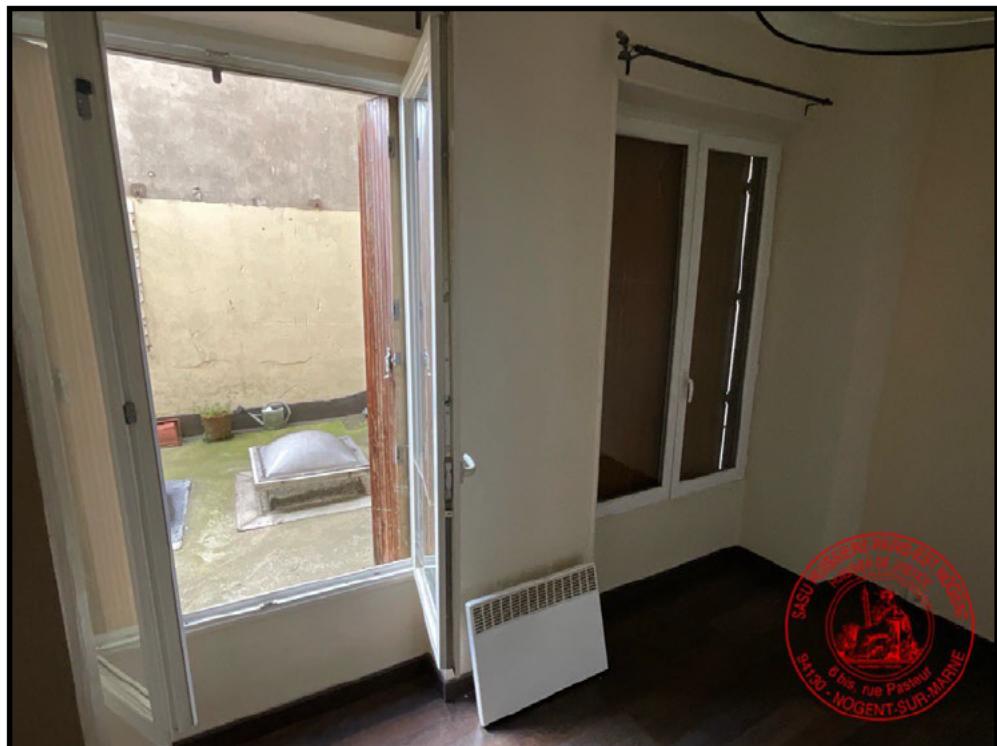
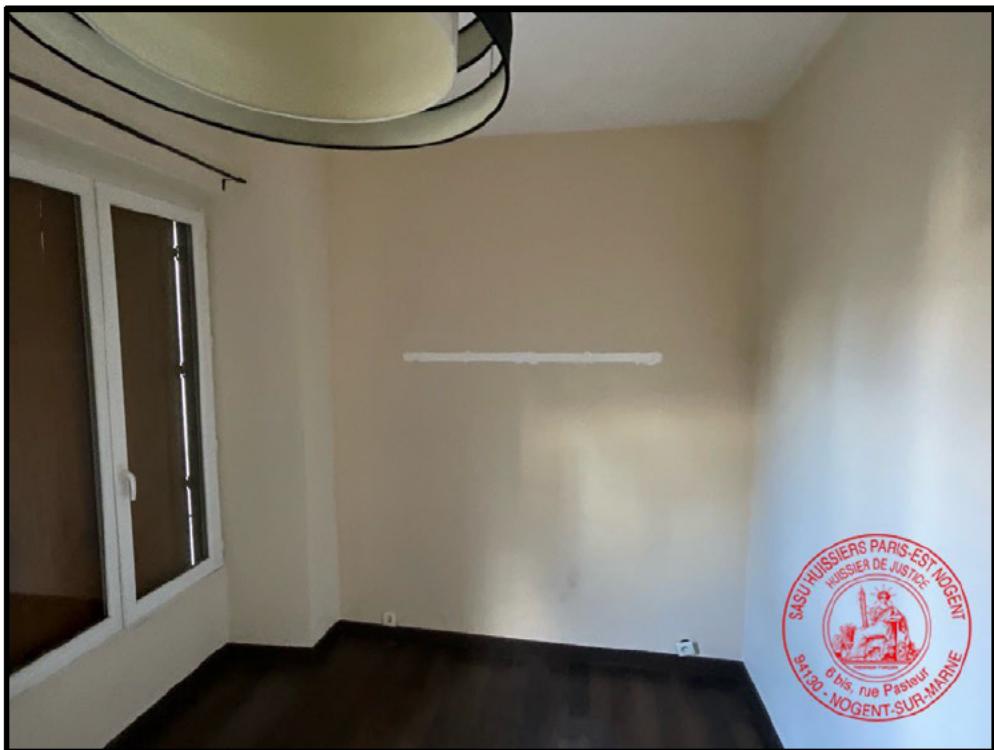
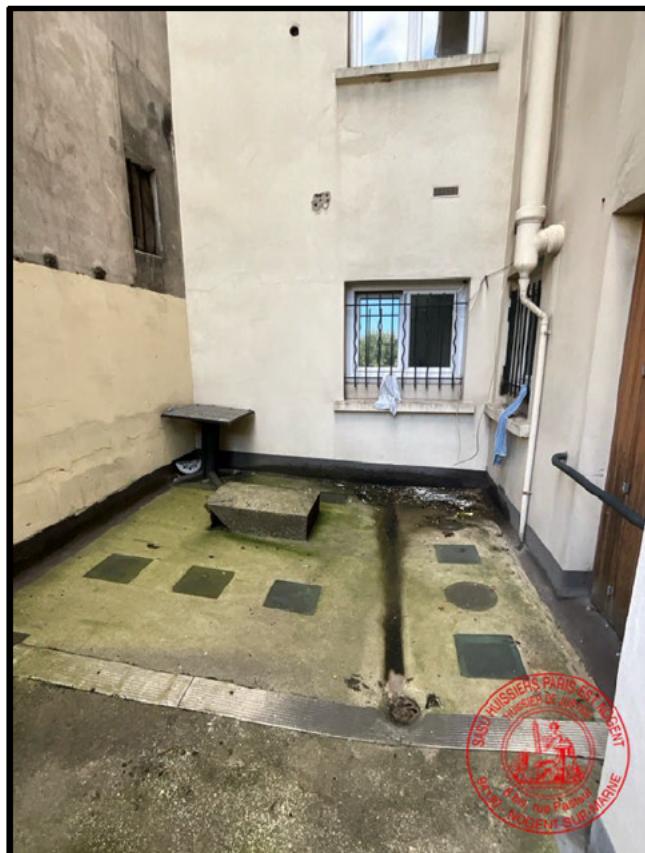
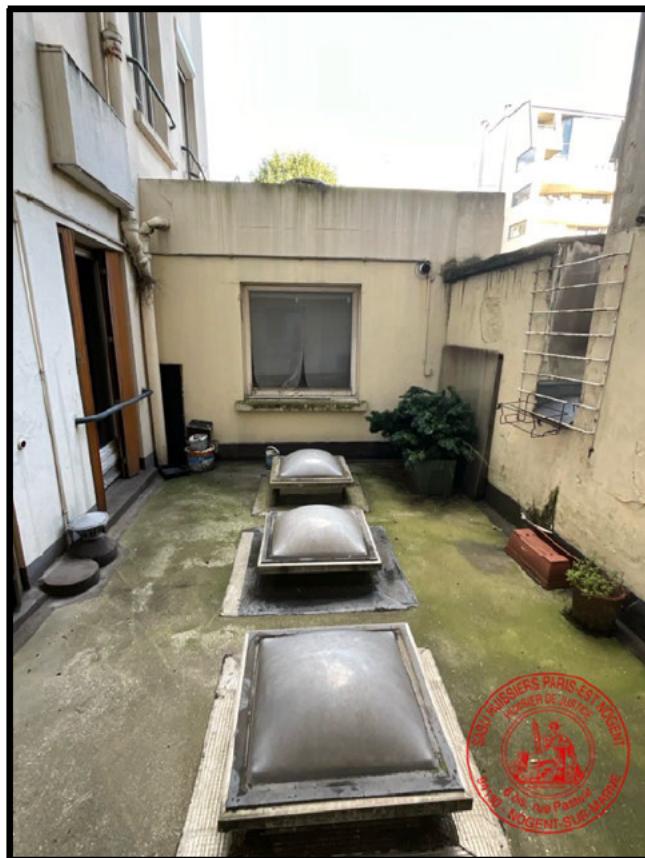
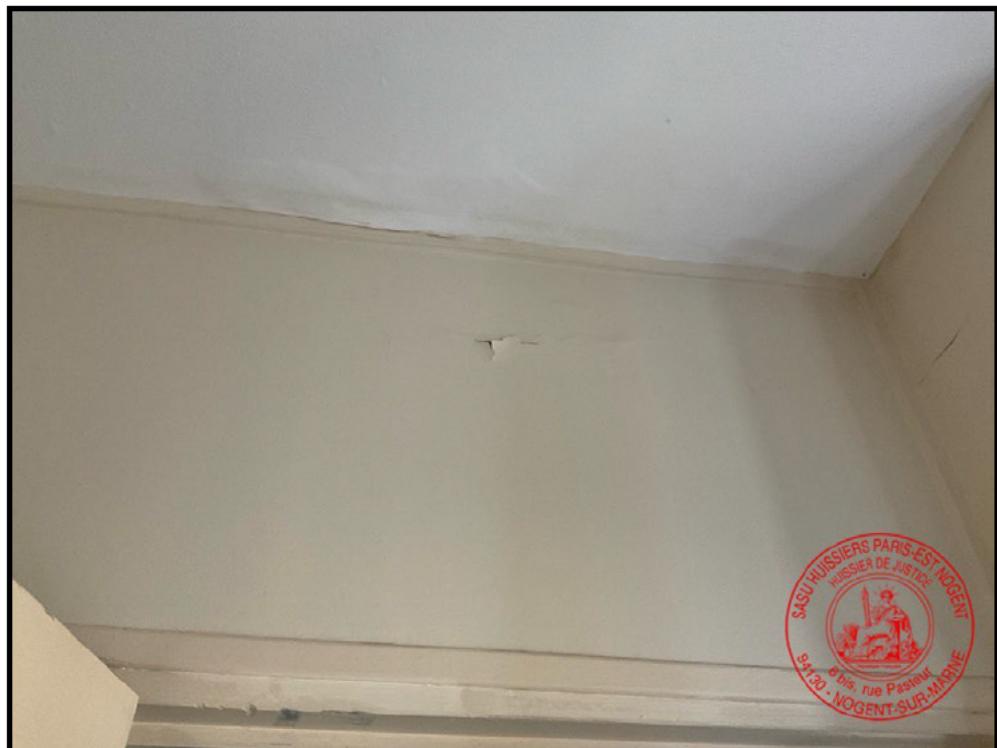
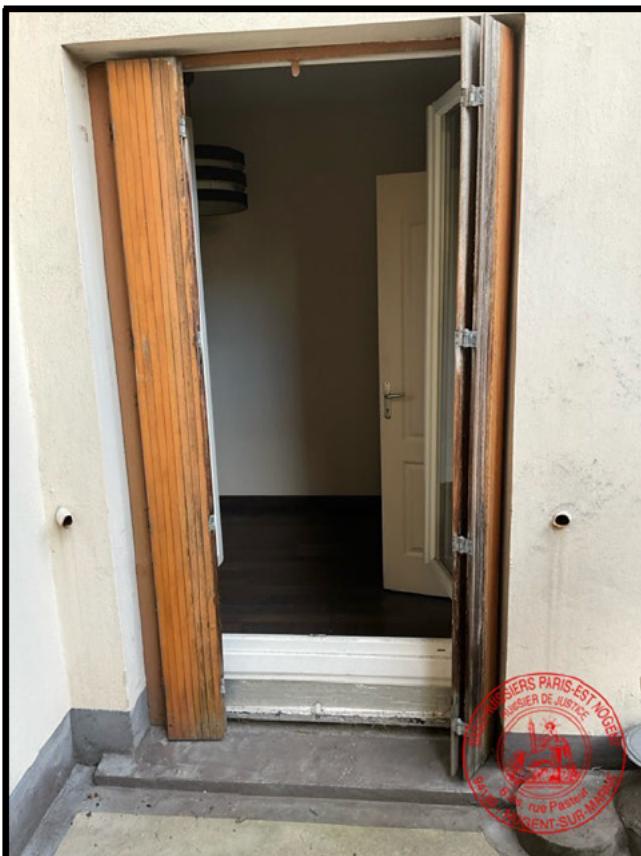
Le sol est revêtu de lames de parquet poussiéreuses.

Les peintures murales sont anciennes, en état d'usage. Celle-ci s'est écaillée au-dessus de la porte. La peinture du plafond est blanche et présente des irrégularités au niveau de la porte.

L'éclairage naturel est assuré par deux fenêtres en PVC à deux battants chaque, avec vitrages clairs en bon état. Entre les fenêtres se trouve un radiateur de chauffage électrique défixé du mur. Chaque fenêtre comporte une paire de volets en bois au vernis écaillé.

En mur de face je relève deux prises défixées.

Puis, par la fenêtre de gauche dont le garde-corps a été retiré, j'accède à une courette.

Au centre de la courette se trouvent trois skydomes grisâtres. La courette est pentue et le sol a verdi.

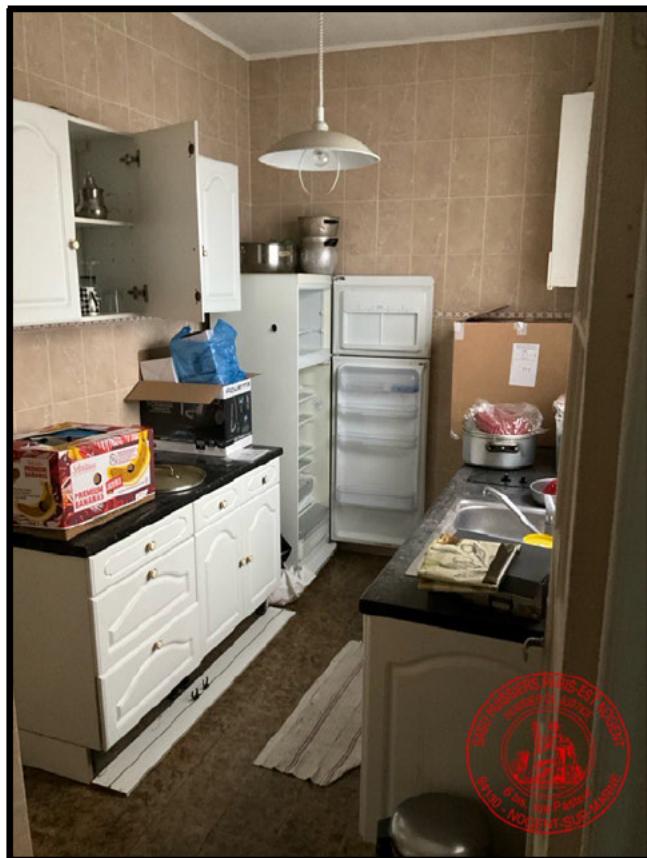
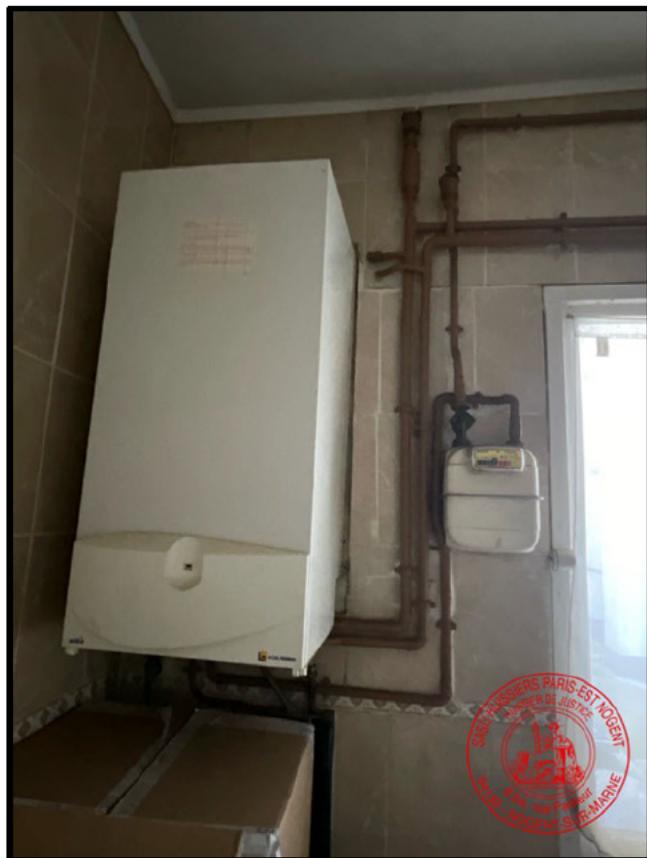
Le sol est couvert du même carrelage que celui de la pièce de vie. Celui-ci est en assez bon état.

Les murs sont parés d'une faïence saumonée en assez bon état. La peinture du plafond est propre.

L'éclairage naturel est assuré par une fenêtre oscillante en bois vétuste à simple vitrage qui s'ouvre difficilement.

Au fond à droite je note une chaudière de marque ELM LEBLANC reliée à un compteur individuel. [REDACTED] que cette chaudière assure l'alimentation en eau chaude et en chauffage.

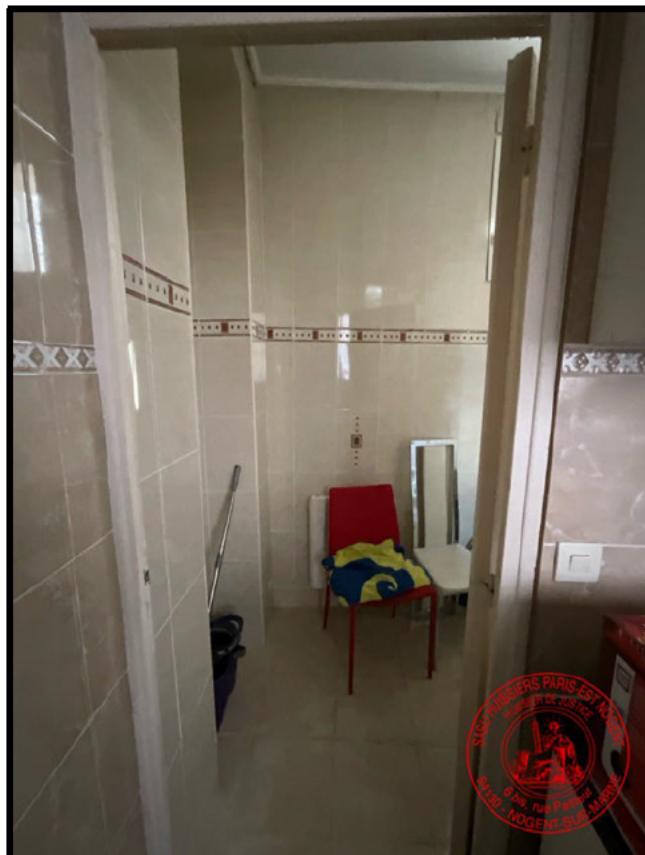
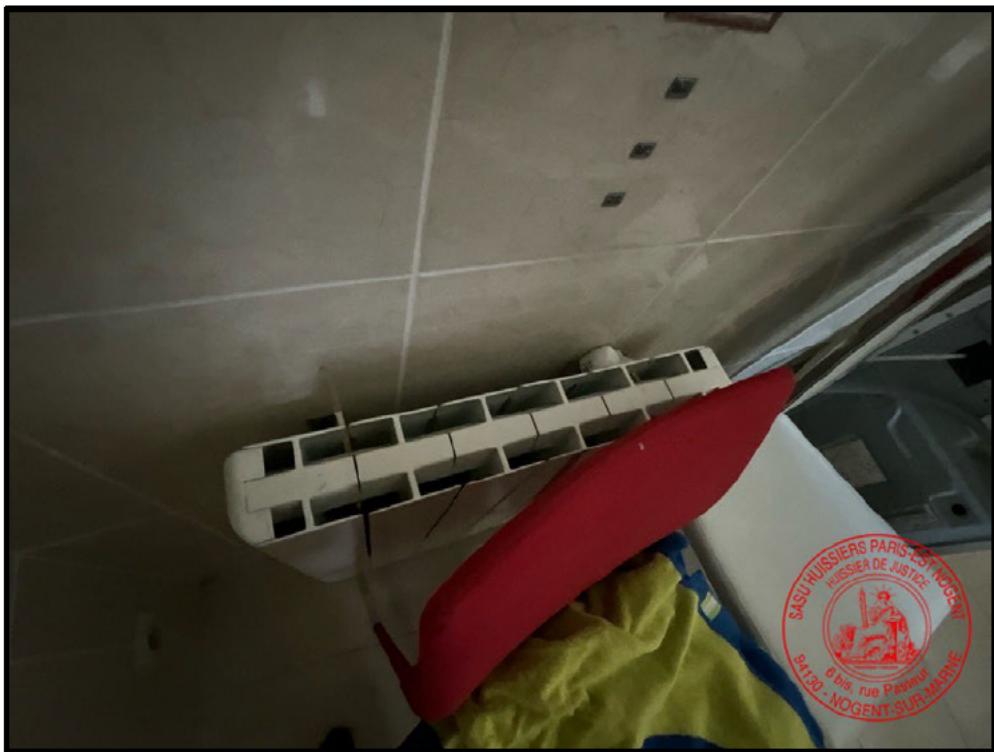
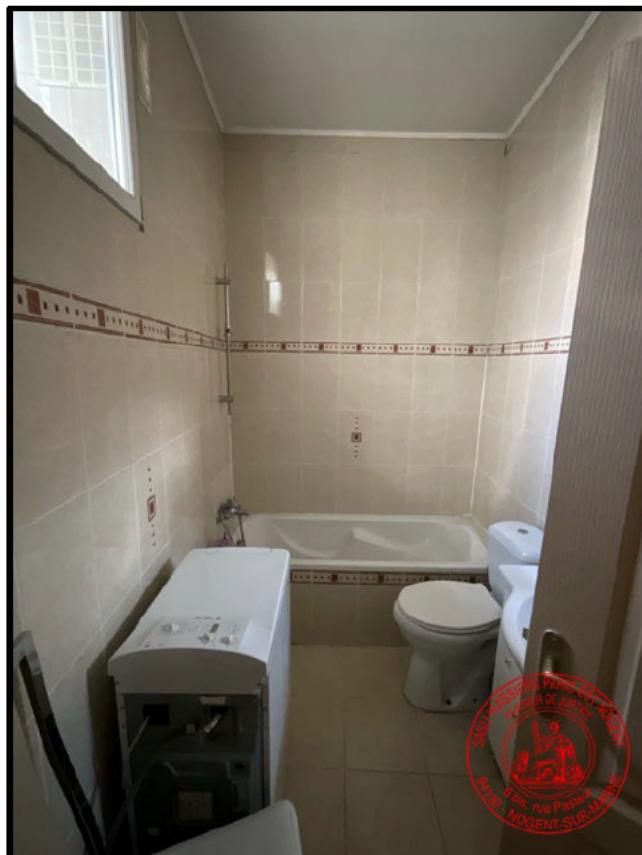
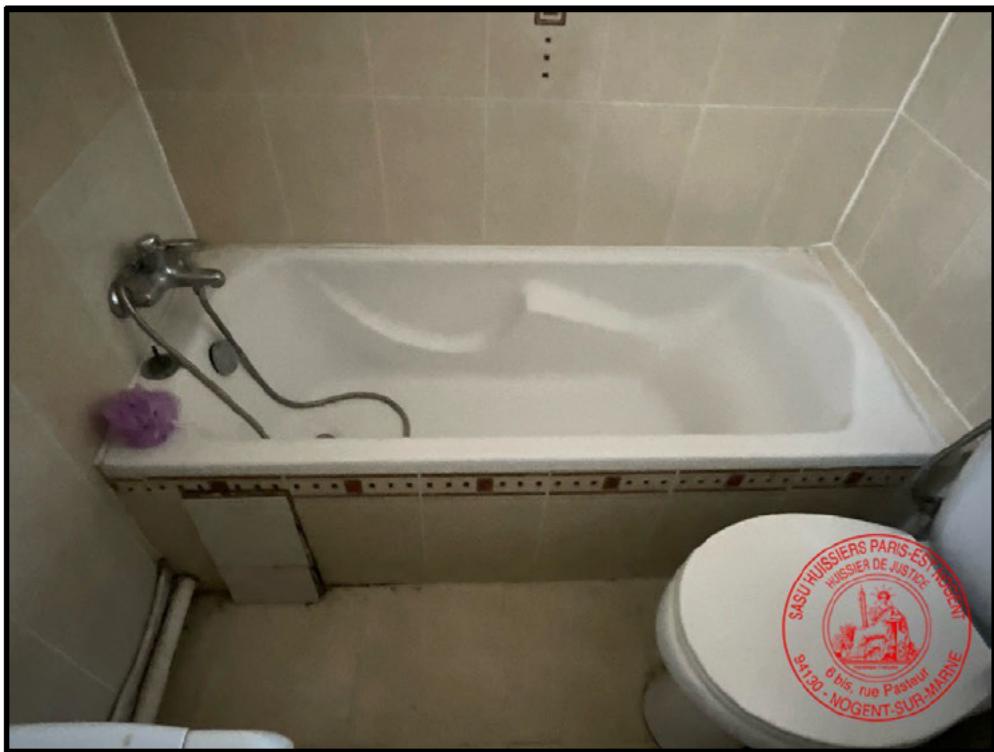
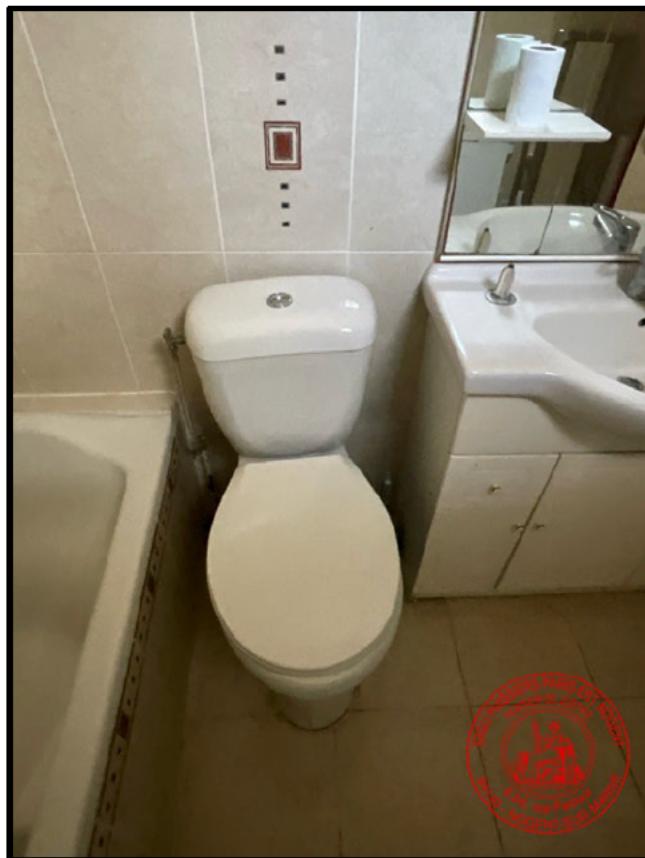
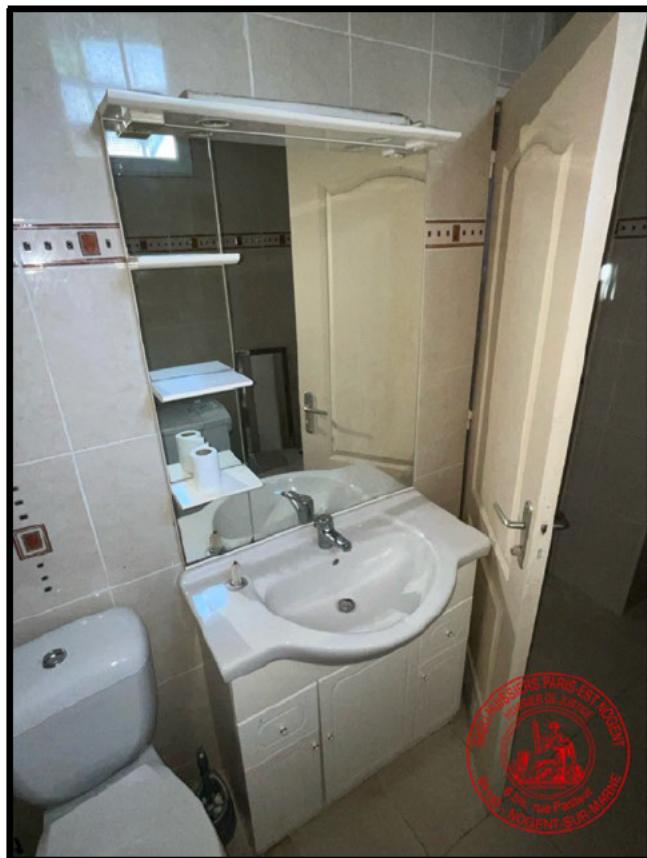
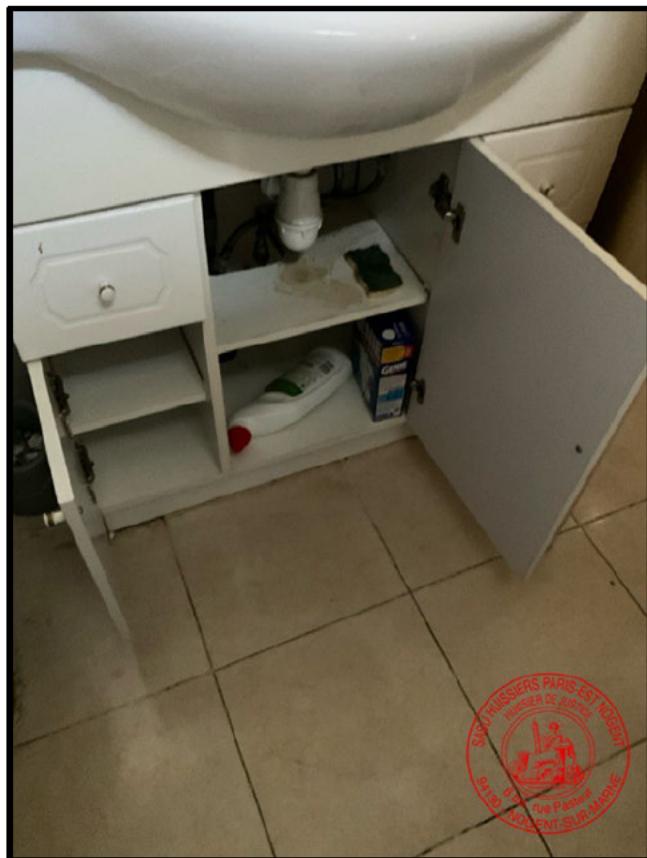
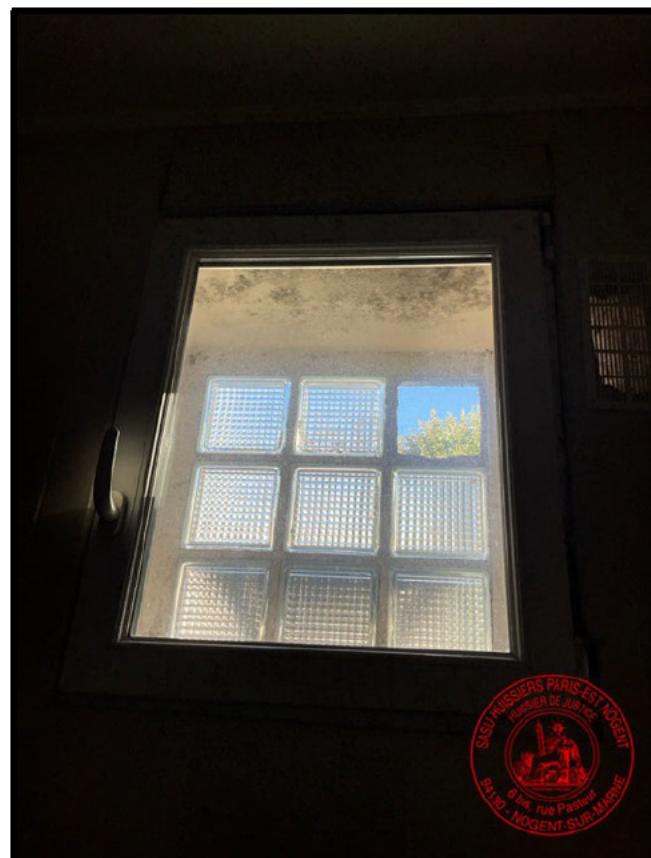
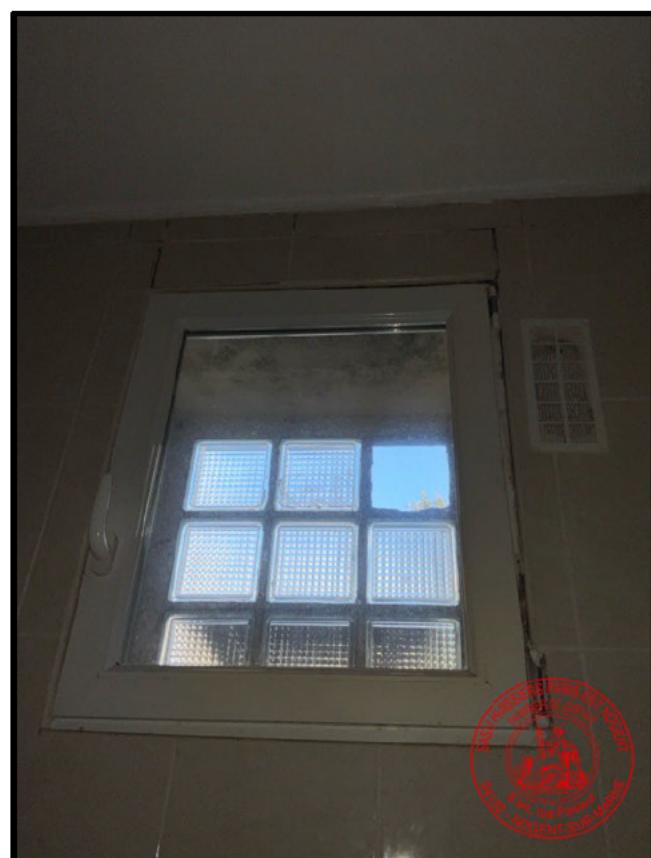
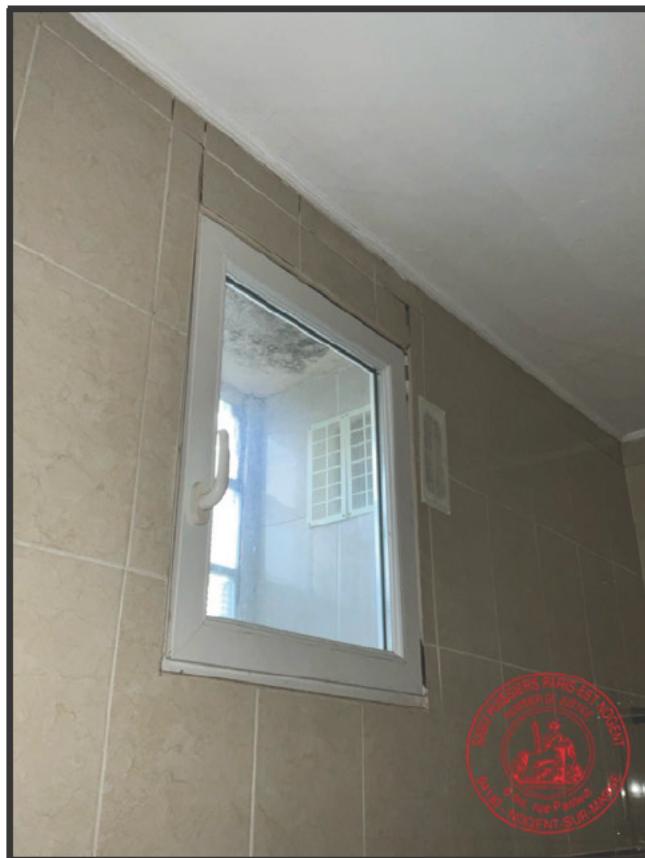
Les sols et murs sont carrelés. L'ensemble est en bon état. Une démarcation noirâtre suit les jointures en partance de la fenêtre (située en mur de face) et rejoint le mur de droite autour de la baignoire.

Le plafond est couvert d'une peinture blanche en bon état.

La fenêtre assurant l'éclairage naturel est en PVC et se ferme difficilement. L'ouvrant présente un écart. Au-delà de la fenêtre se trouve une ouverture en pavés de verre dont l'un manque.

- un radiateur de chauffage électrique (actuellement débranché),
- une baignoire avec robinetterie, flexible et douchette (à noter que la trappe est actuellement retirée)
- une cuvette WC branlante
- un meuble vasque ancien avec en sous-face deux tiroirs et trois portes battantes (sous la vasque la tablette est cerclée de traces type infiltrations) et en partie supérieure un miroir avec bandeau lumineux
