PROCÈS-VERBAL DE DESCRIPTION

Me suis transportée ce jour, **MARDI VINGT-NEUF AVRIL DEUX MILLE VINGT-CINQ, à 08 heures 30** dans un immeuble 20, rue de L'Équerre, 75019 Paris, au troisième étage, porte en fond de couloir du bâtiment B.

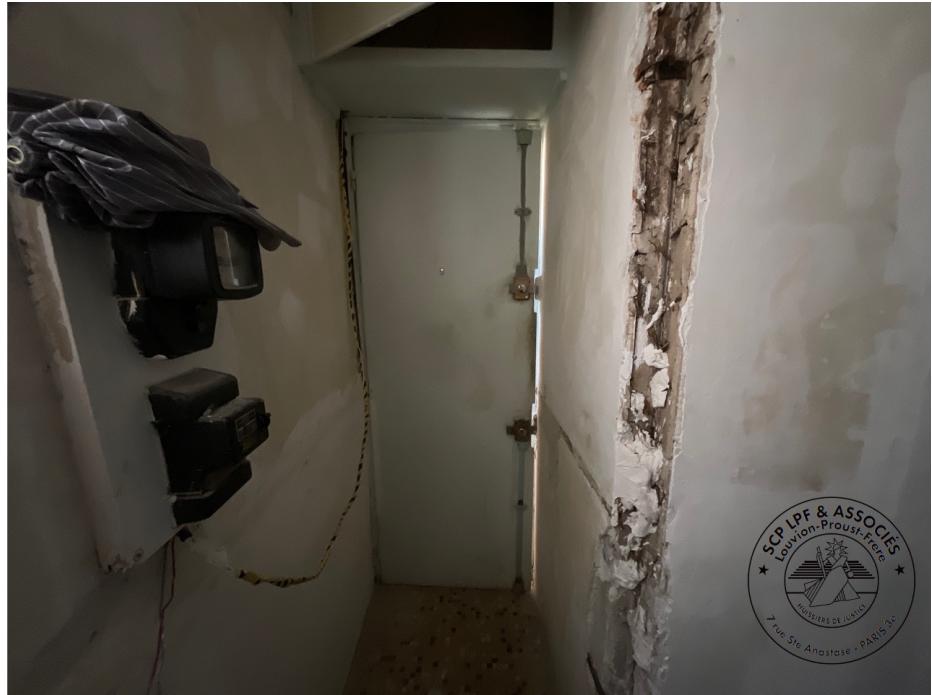
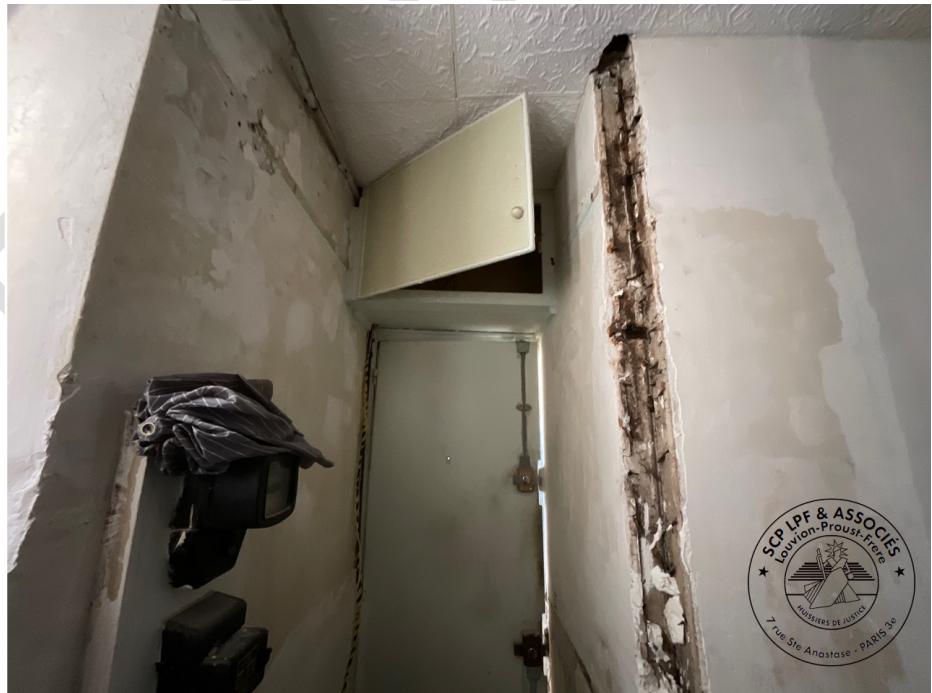
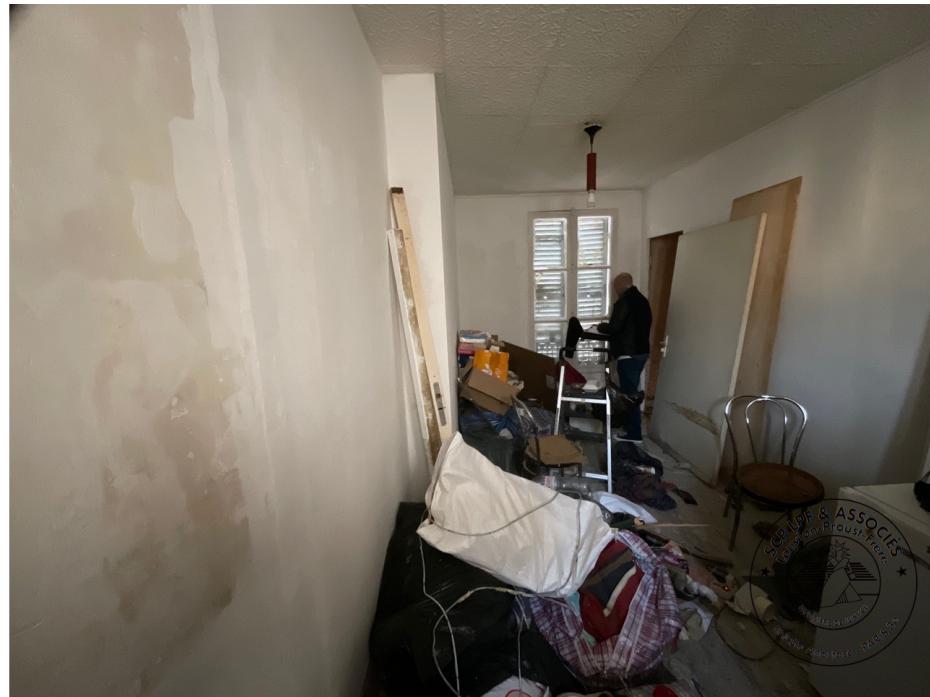
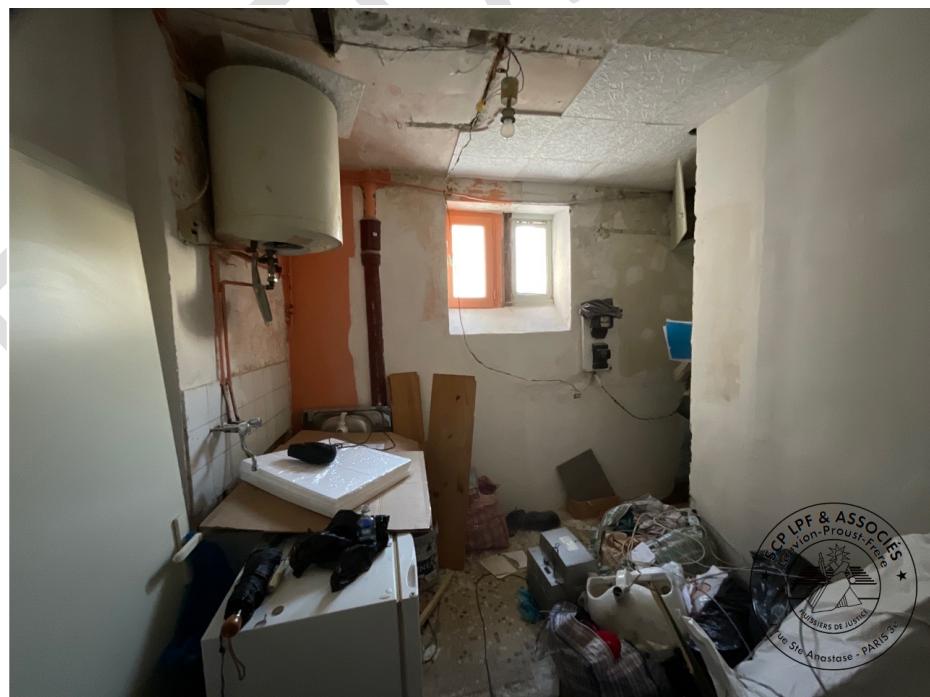
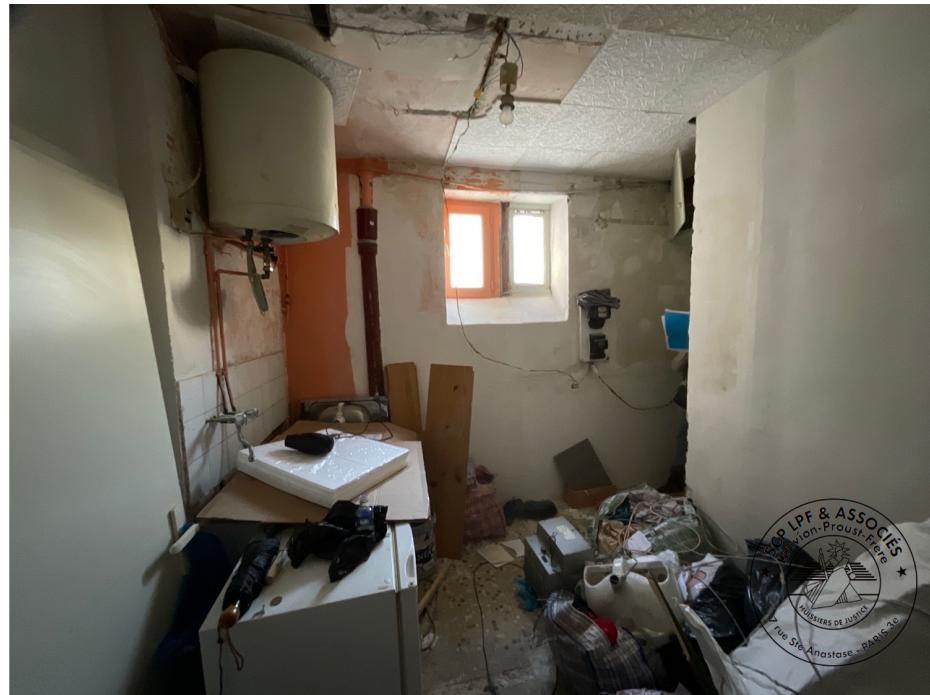
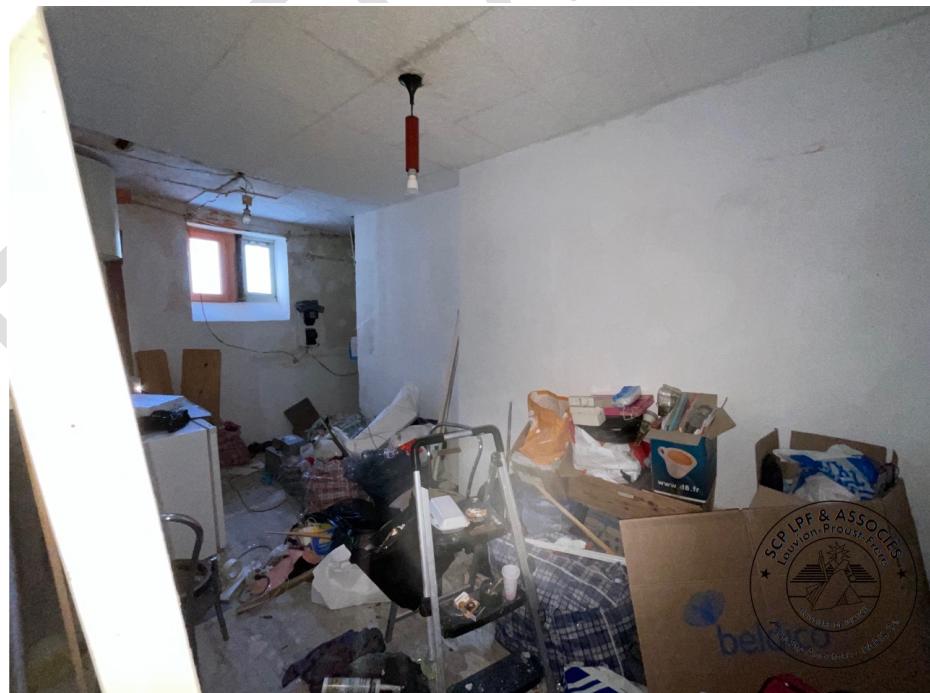
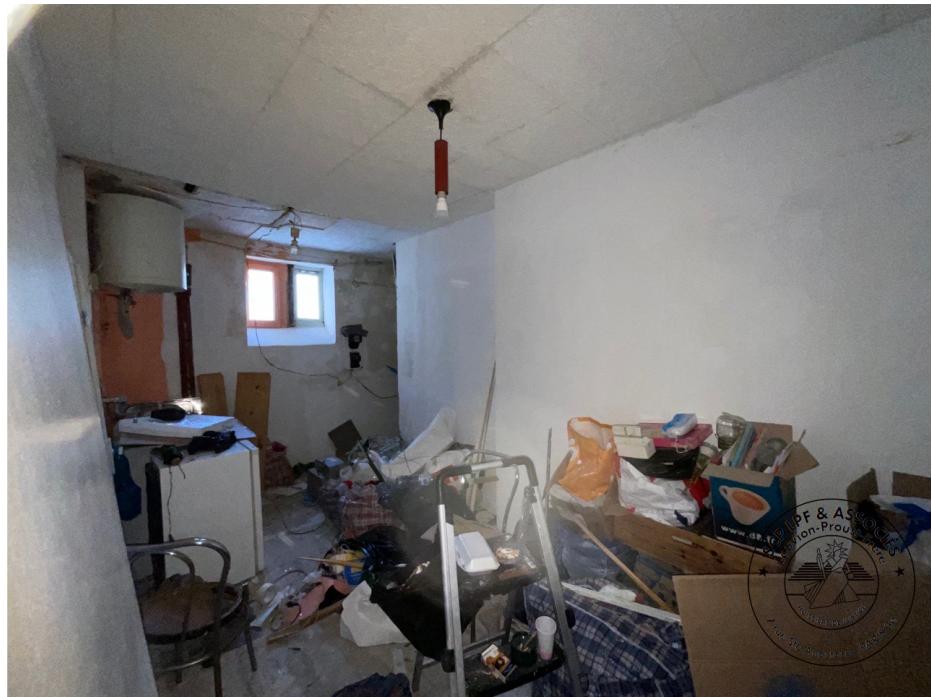
Cette pièce est entièrement en chantier.

Les murs sont en mauvais état.

Le faux plafond est constitué de dalles de polystyrène, sales et en mauvais état.

Présence d'un point d'eau et d'une installation électrique extrêmement vétuste.

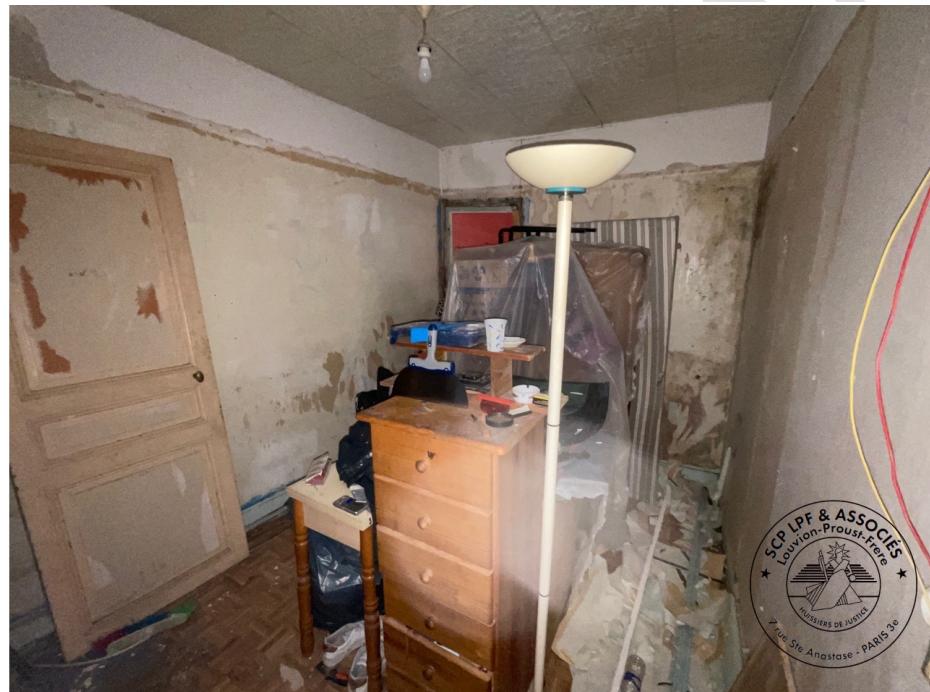
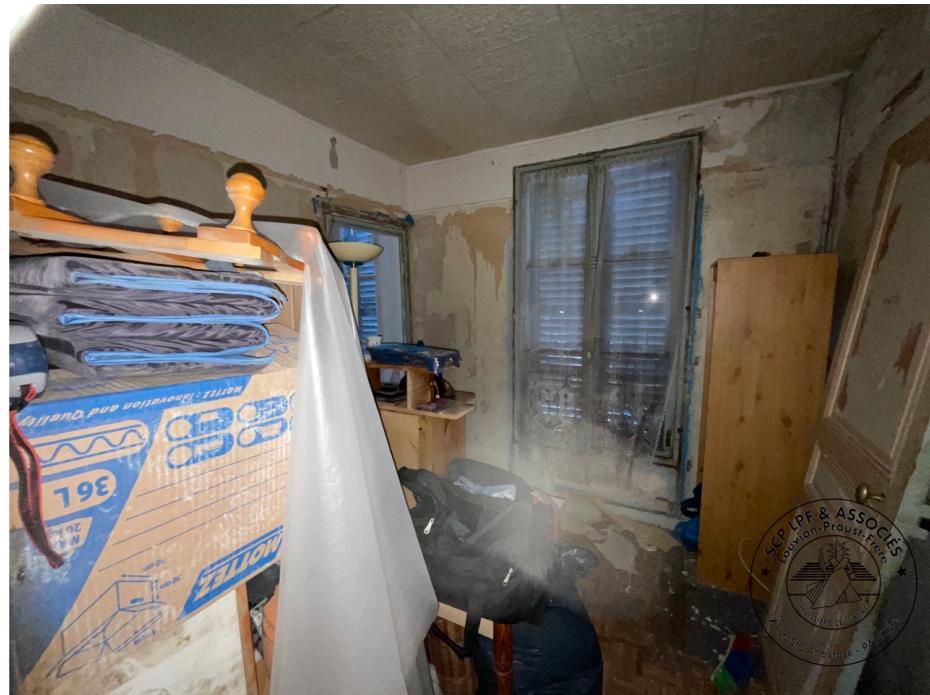
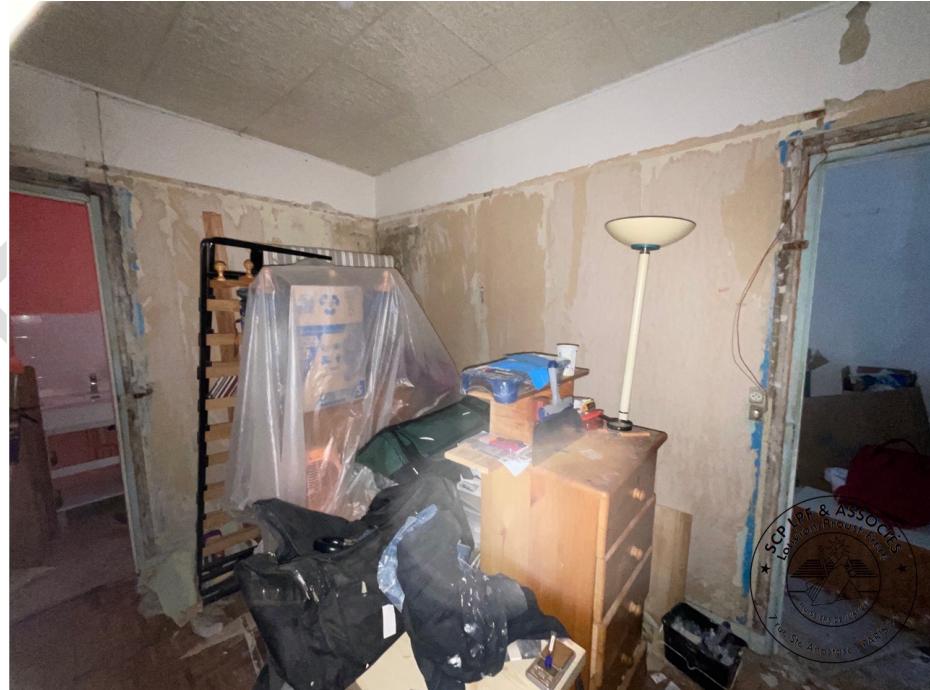
Le sol est revêtu de linoléum imitation parquet vétuste.

Le faux plafond est constitué de dalles de polystyrène, sales et en mauvais état.

Les murs sont en mauvais état et à l'état de chantier.

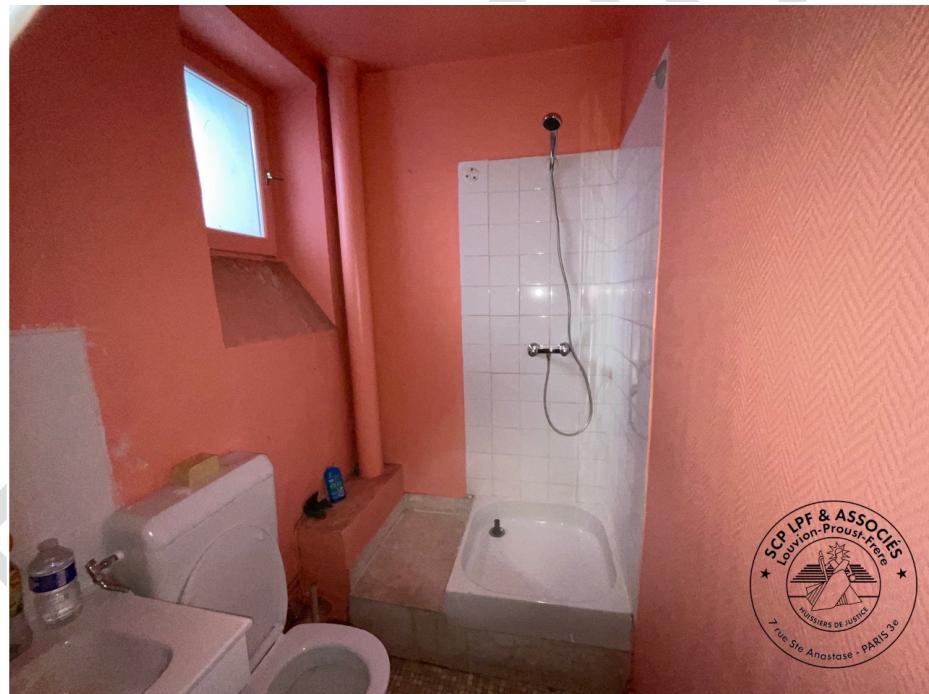
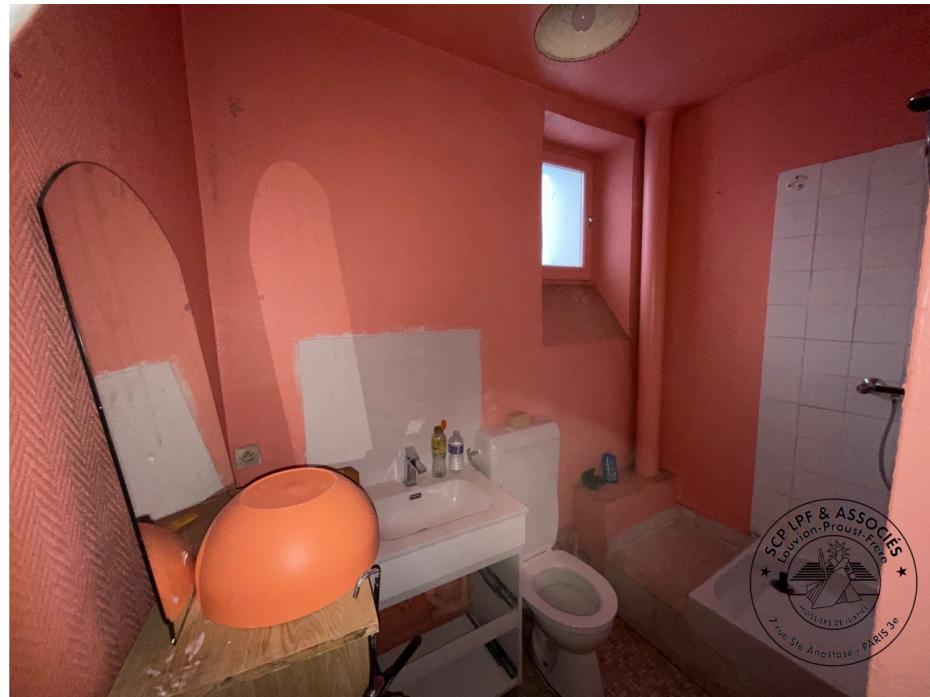
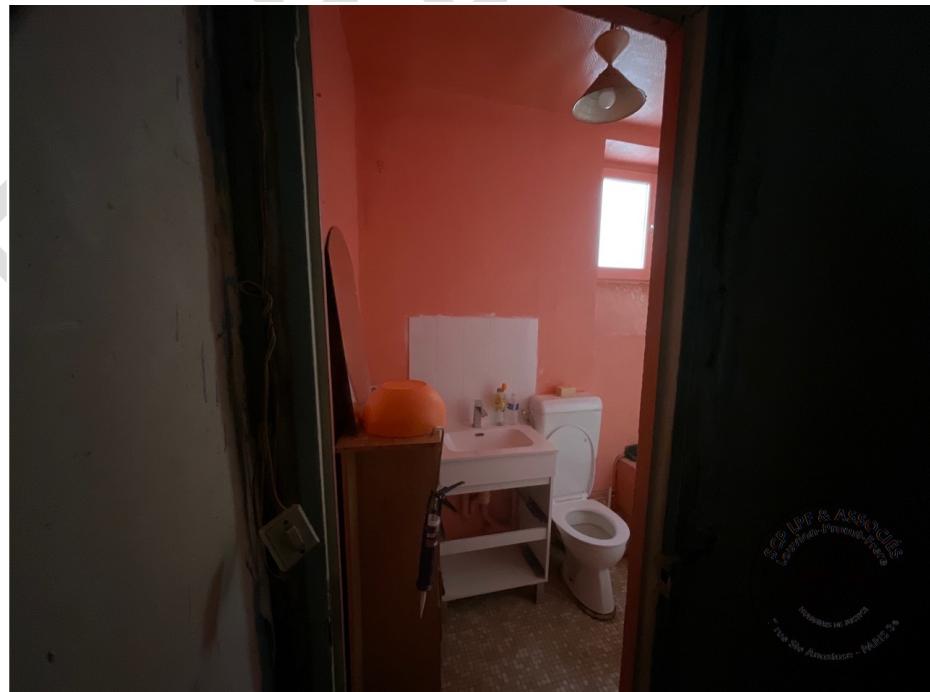
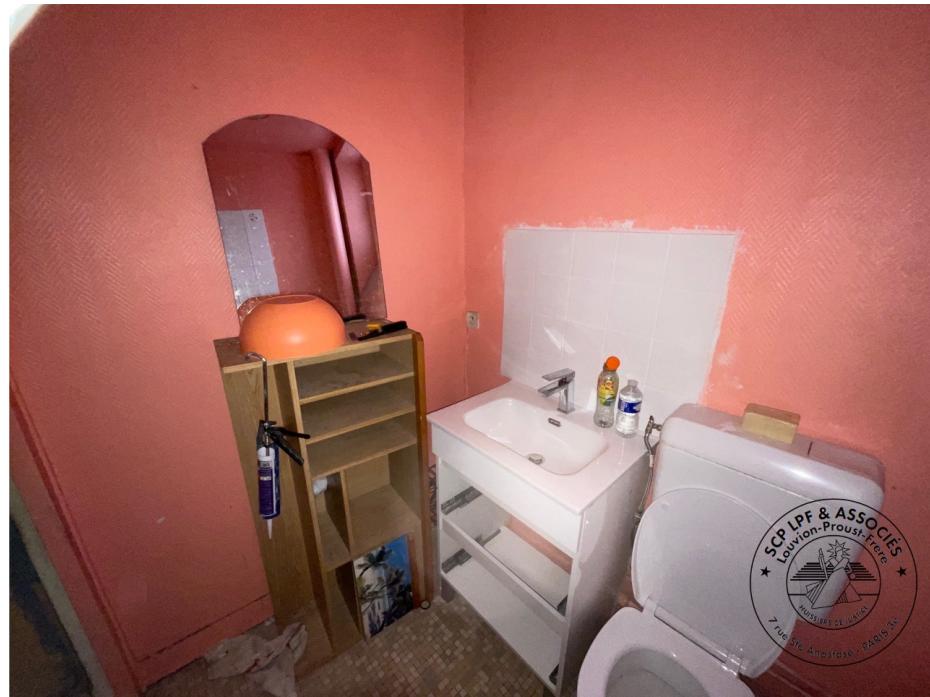
Le sol est revêtu de mosaïque très ancienne.

Le plafond est peint défraîchi.
