PROCES-VERBAL DE DESCRIPTION

L'AN DEUX MILLE VINGT CINQ
LE SIX JANVIER

Certifie m'être transporté ce jour à 12 heures 00 sis 1 Rue René Dumont Bâtiment 6 B Appartement 6223 93240 STAINS cadastré section J n°213

Il s'agit d'un appartement lot n° 44 et une aire de stationnement en sous-sol lot 133 sis 1 Rue René Dumont Bâtiment 6 B Appartement 6223 93240 STAINS cadastré section J n°213

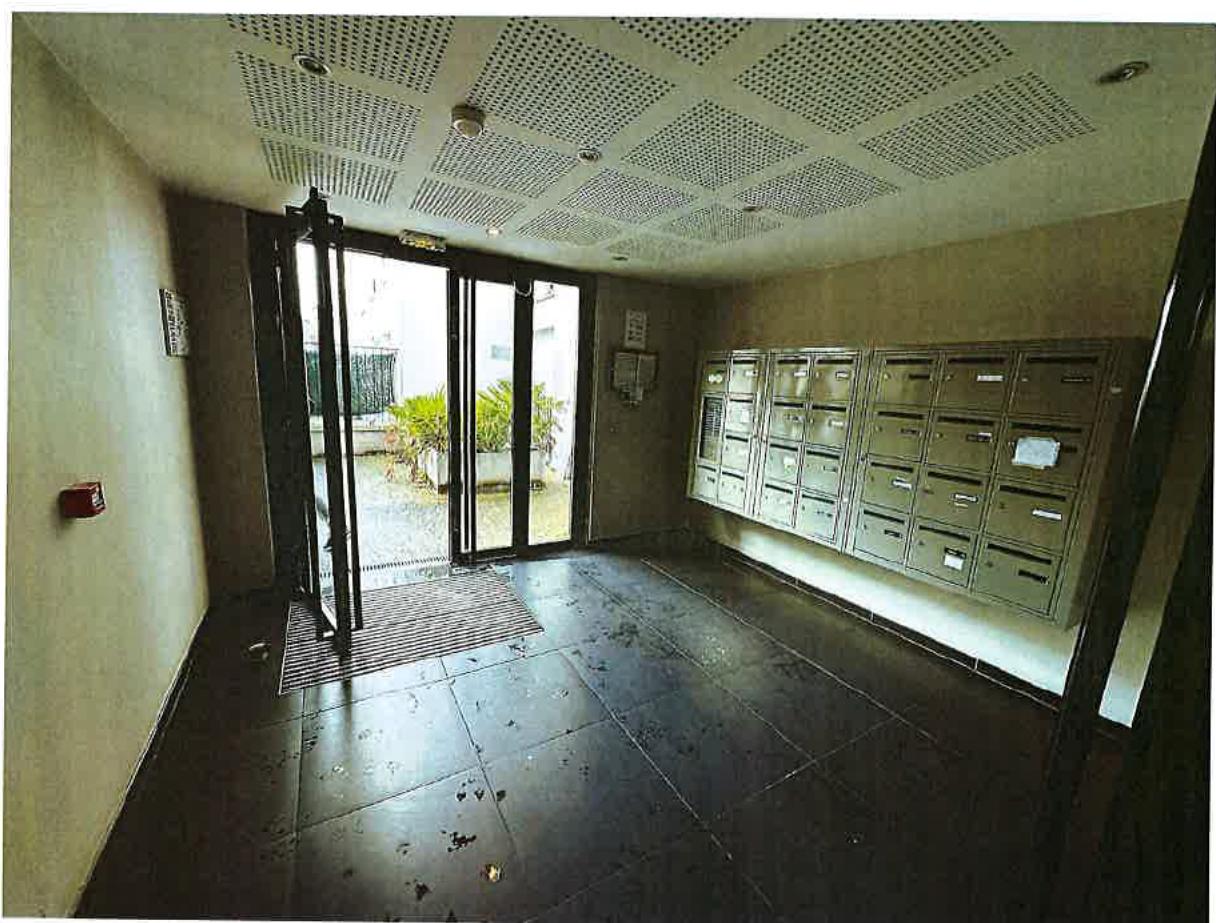
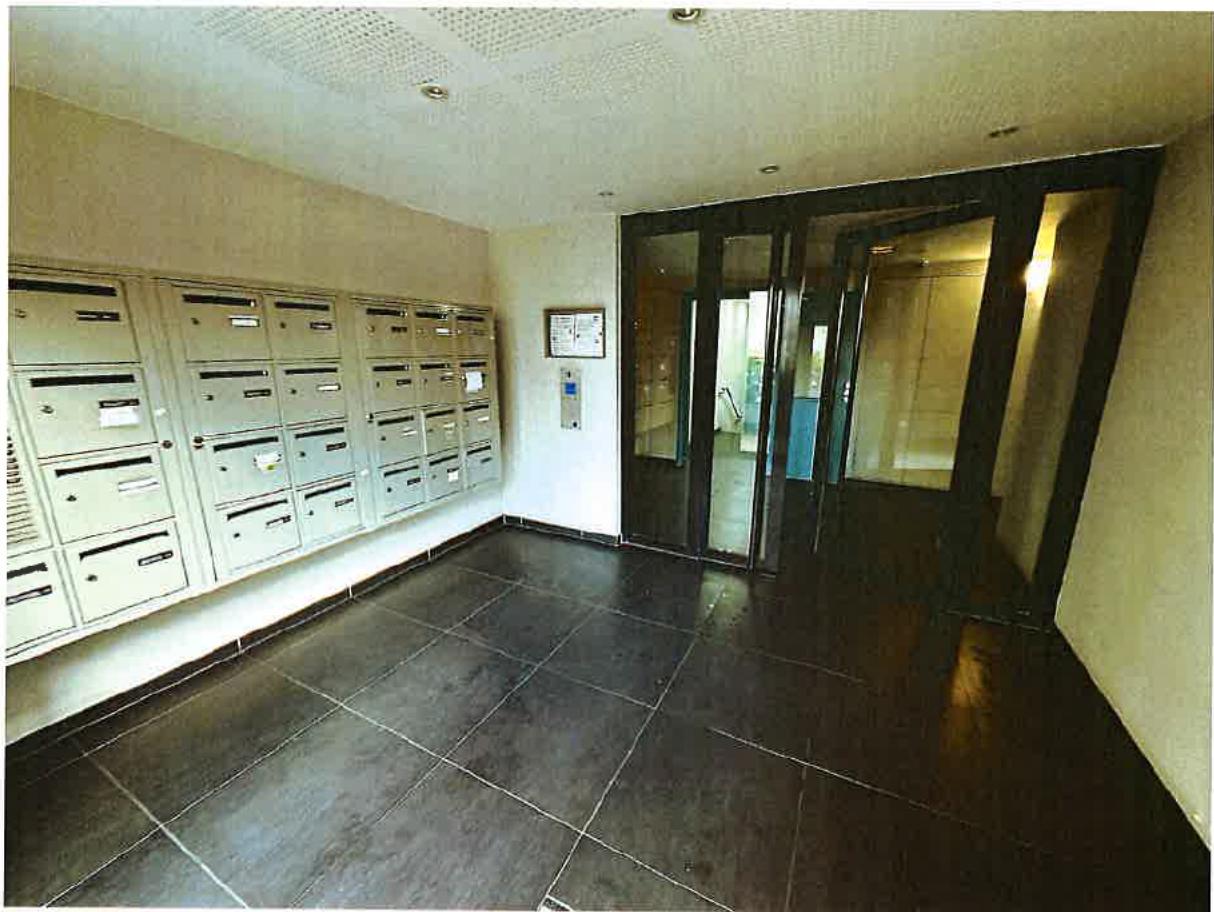
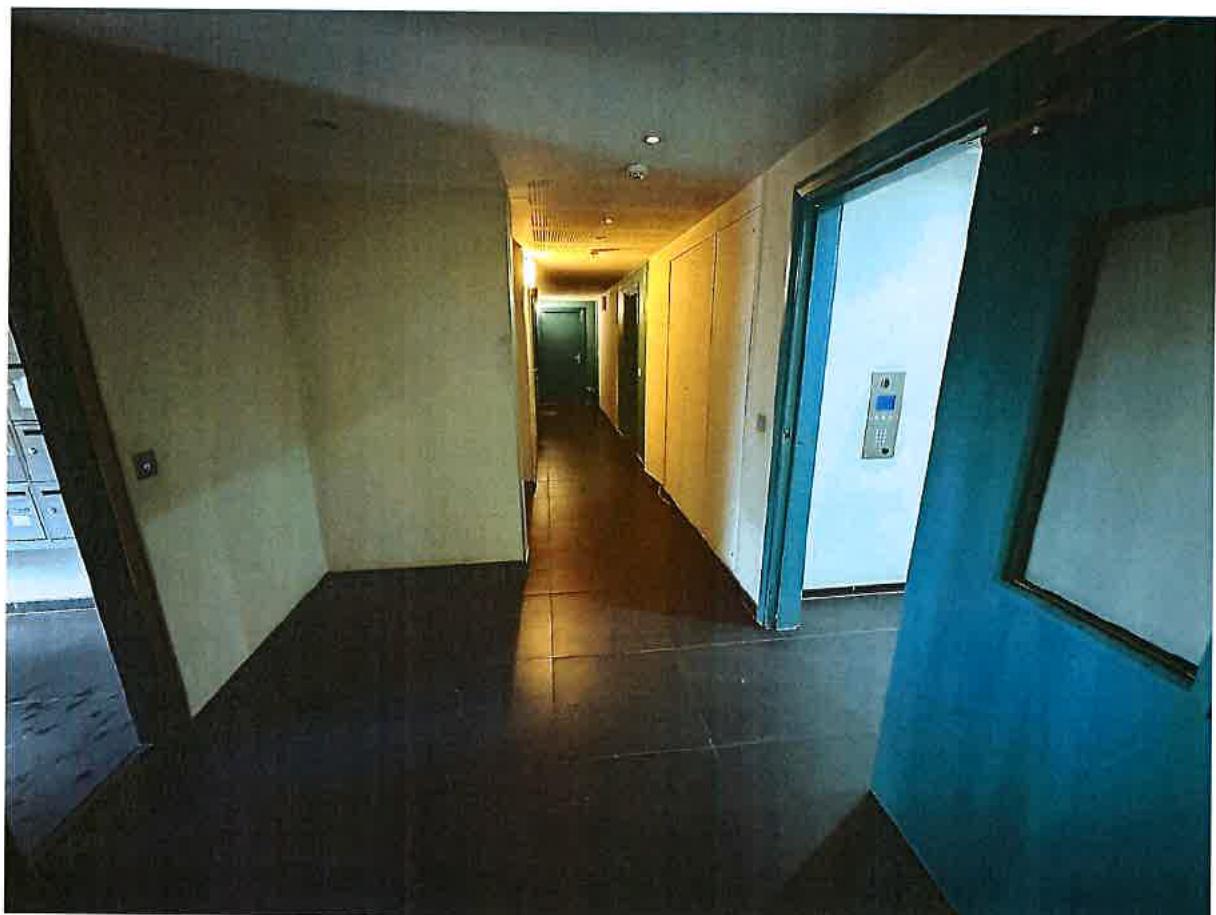
REZ-DE-CHAUSSEE :

Sol : le sol est recouvert de carrelage en état d'usage.

Murs : les murs sont recouverts de peinture en état d'usage.

Peinture : le faux-plafond acoustique avec spots encastrés est recouvert de peinture en état d'usage.

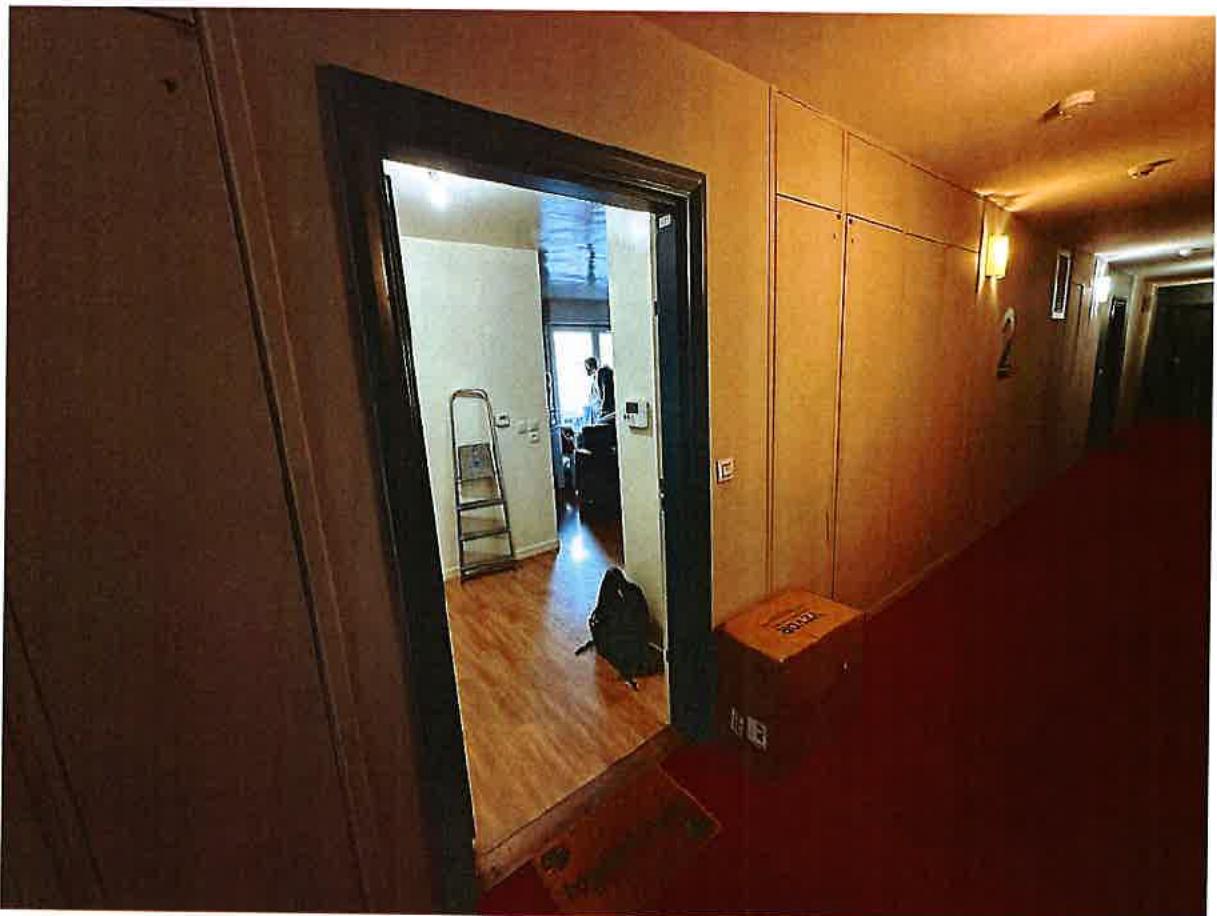
ETAGE :

Sol : le sol est recouvert de moquette en état d'usage.

Murs : les murs sont recouverts de peinture en état d'usage.

Plafond : le plafond est recouvert de peinture en état d'usage.

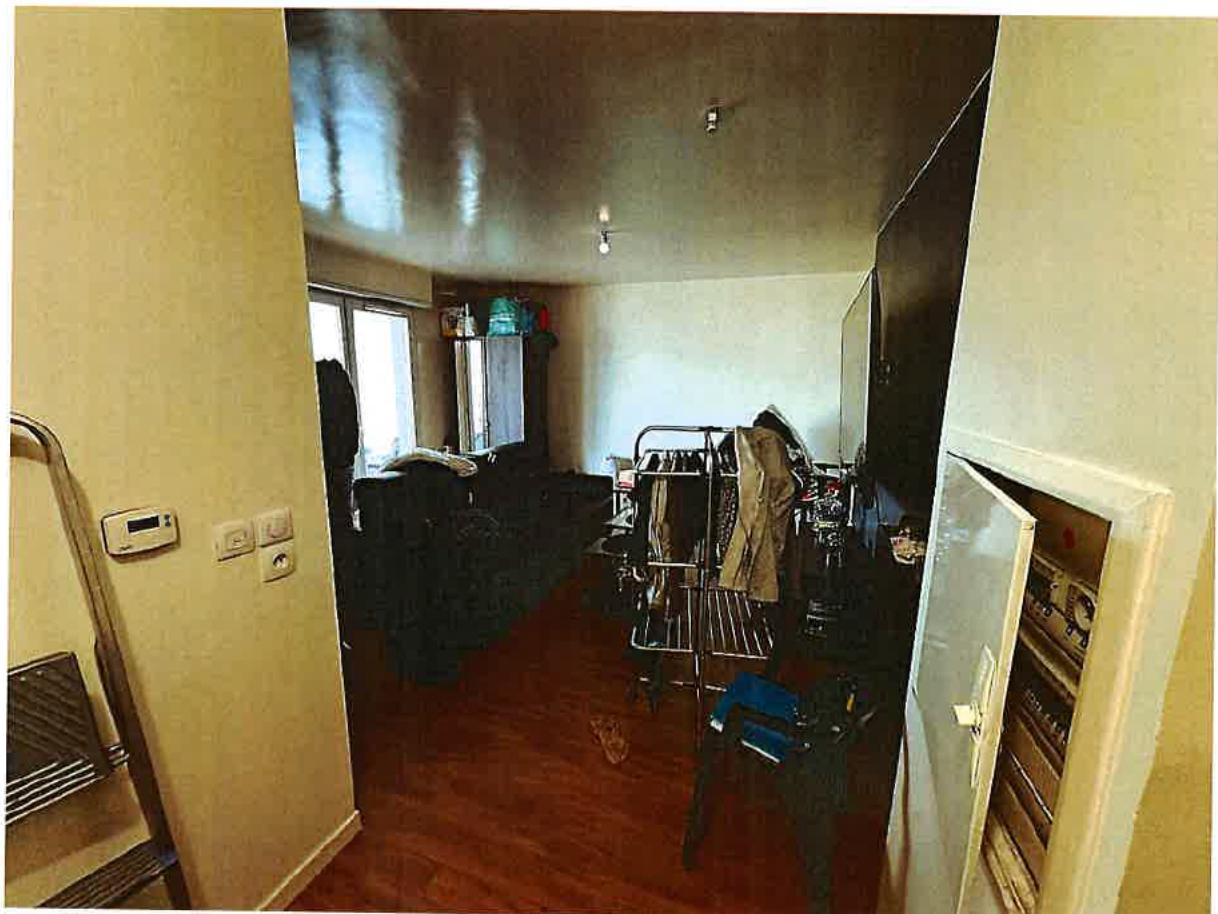
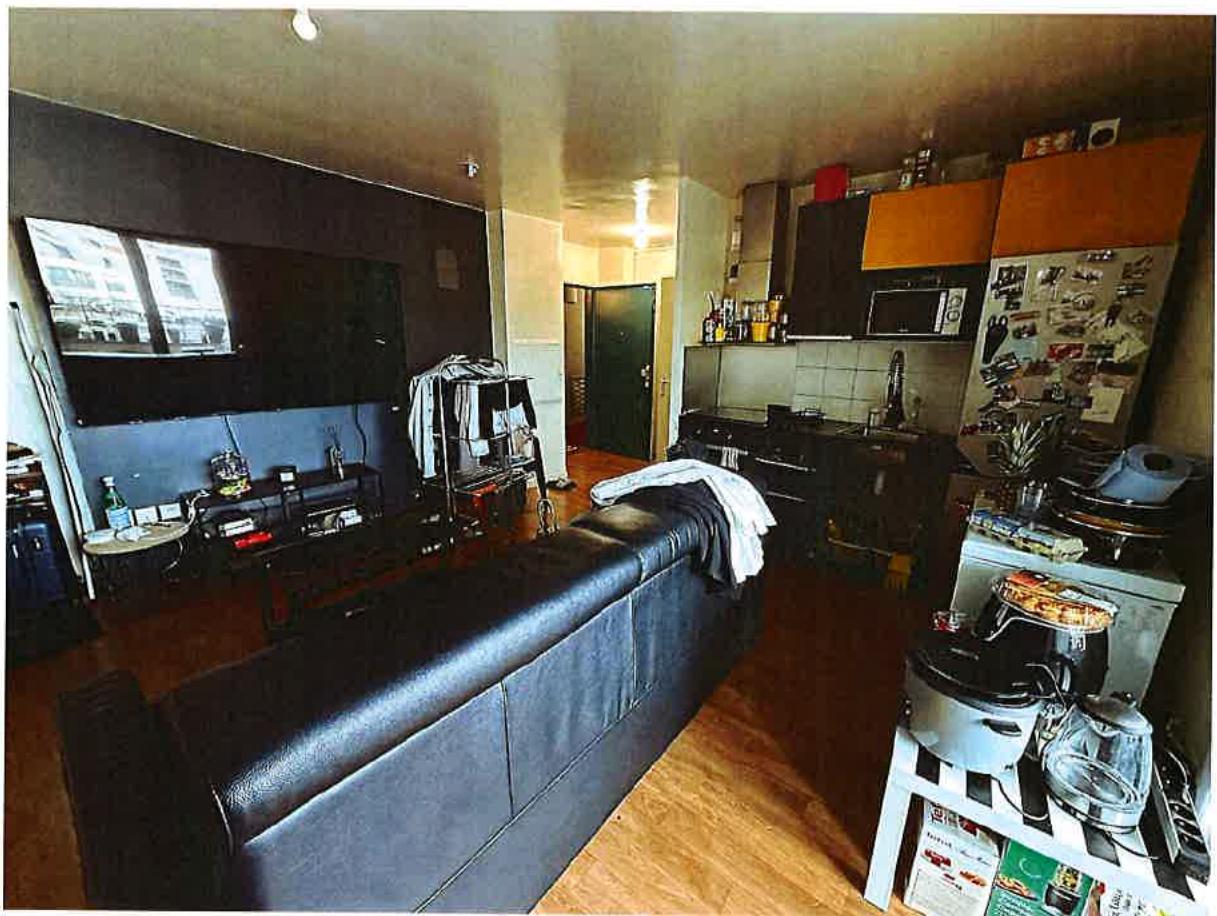
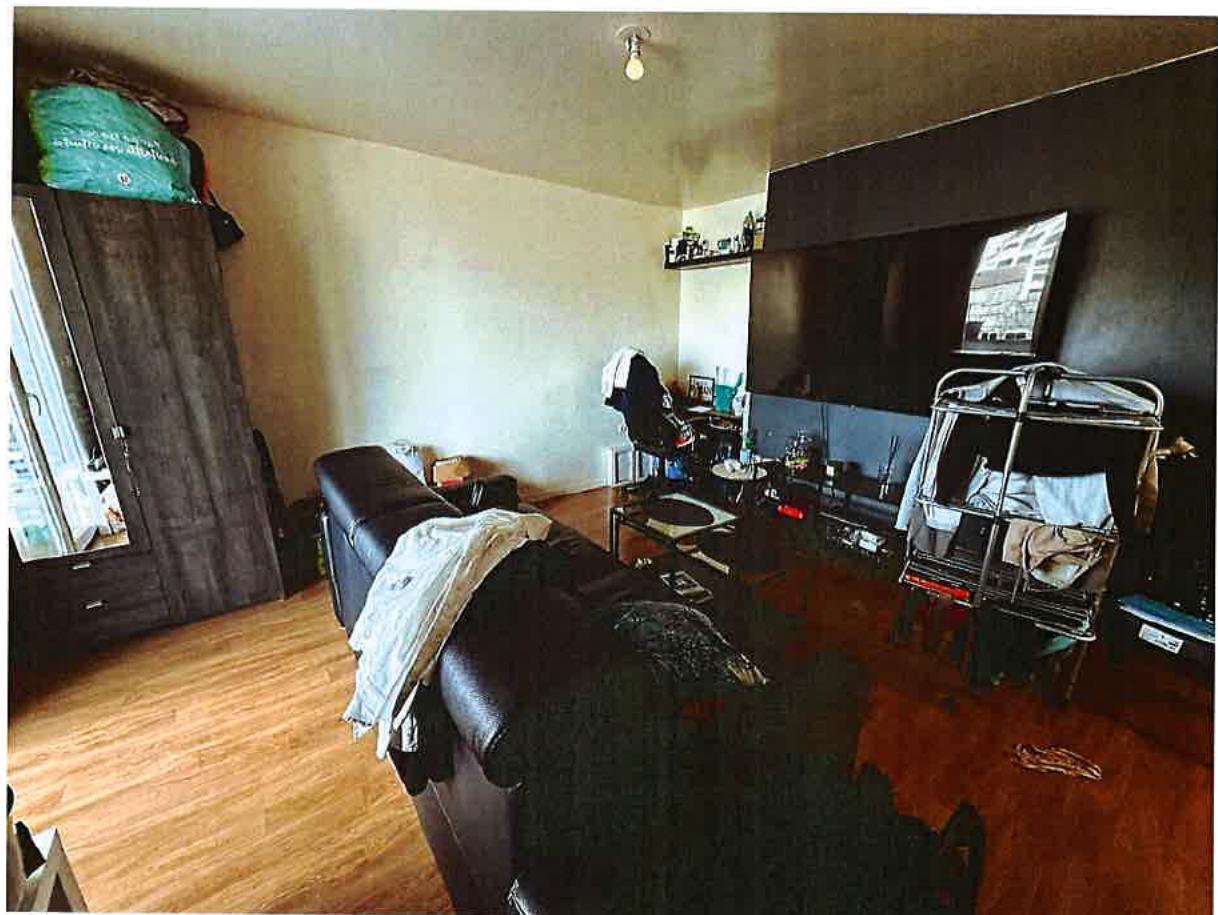
SALON ET CUISINE OUVERTE :

Sol : le sol est recouvert de linoléum en état d'usage.

Murs : les murs sont recouverts de peinture en état d'usage. Présence d'un grand placard deux portes coulissantes en PVC en état d'usage.

Plafond : le plafond est recouvert de peinture en état d'usage.

Fenêtre : présence d'une porte-fenêtre double vantaux en PVC double vitrage en état d'usage avec volets roulants électriques en PVC en état d'usage donnant accès à un grand balcon terrasse.

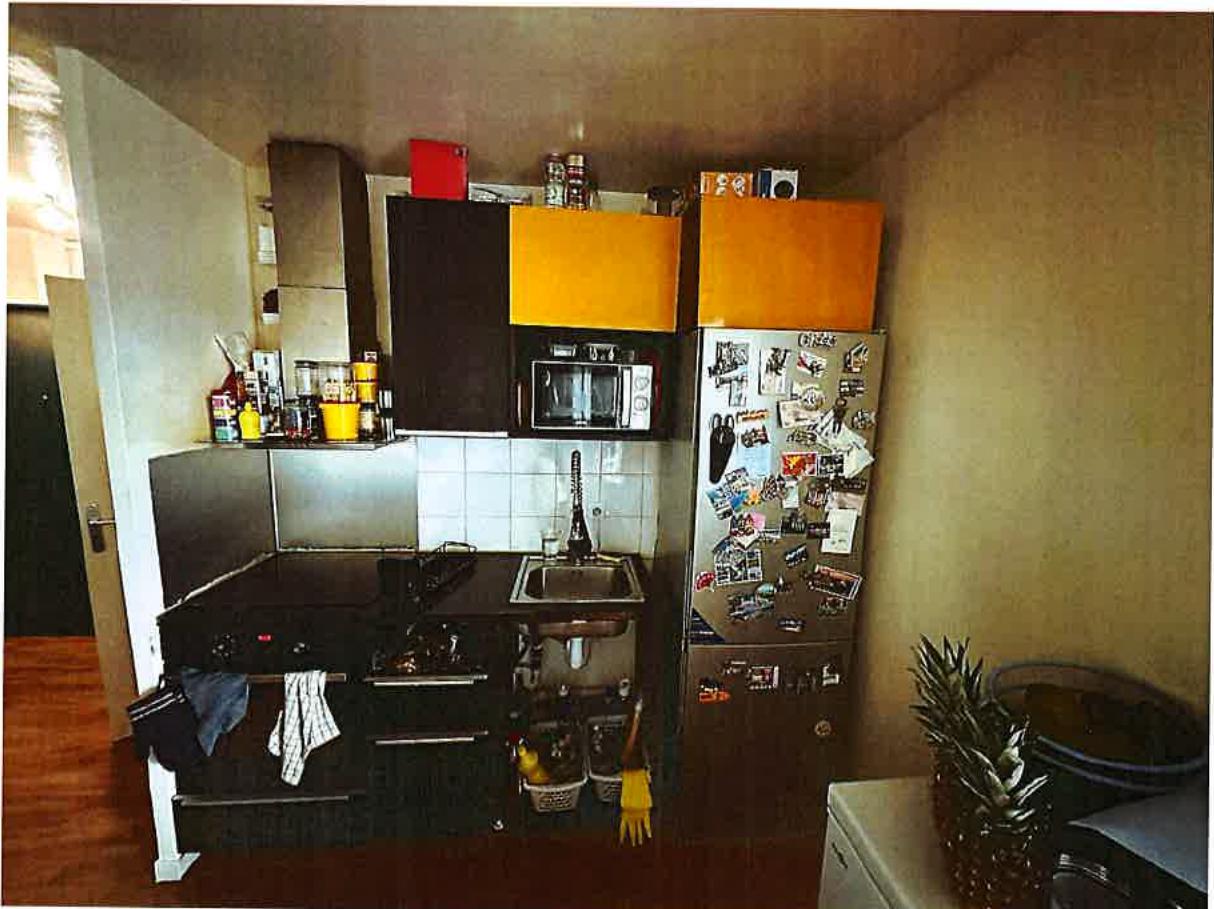
CUISINE :

La cuisine occupe un pan de mur et est constituée de meubles bas et hauts en bois type moderne avec hotte aspirante et évier un bac en inox en état d'usage. La crédence est constituée de carrelage mural en état d'usage.

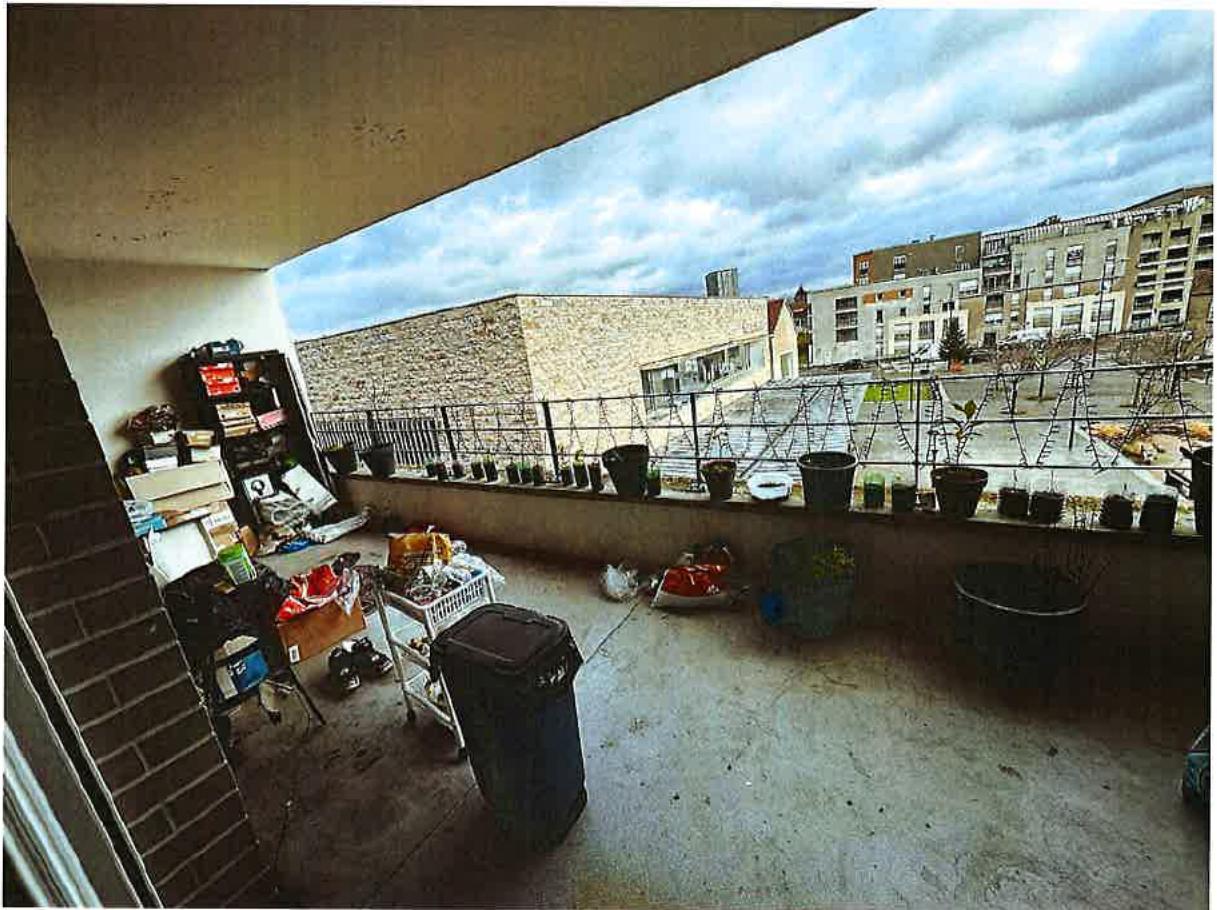
BALCON TERRASSE :

Le sol est brut recouvert de linoléum et le garde-corps est constitué d'un muret bahut surmonté d'un garde-corps métallique ajouré en état d'usage.

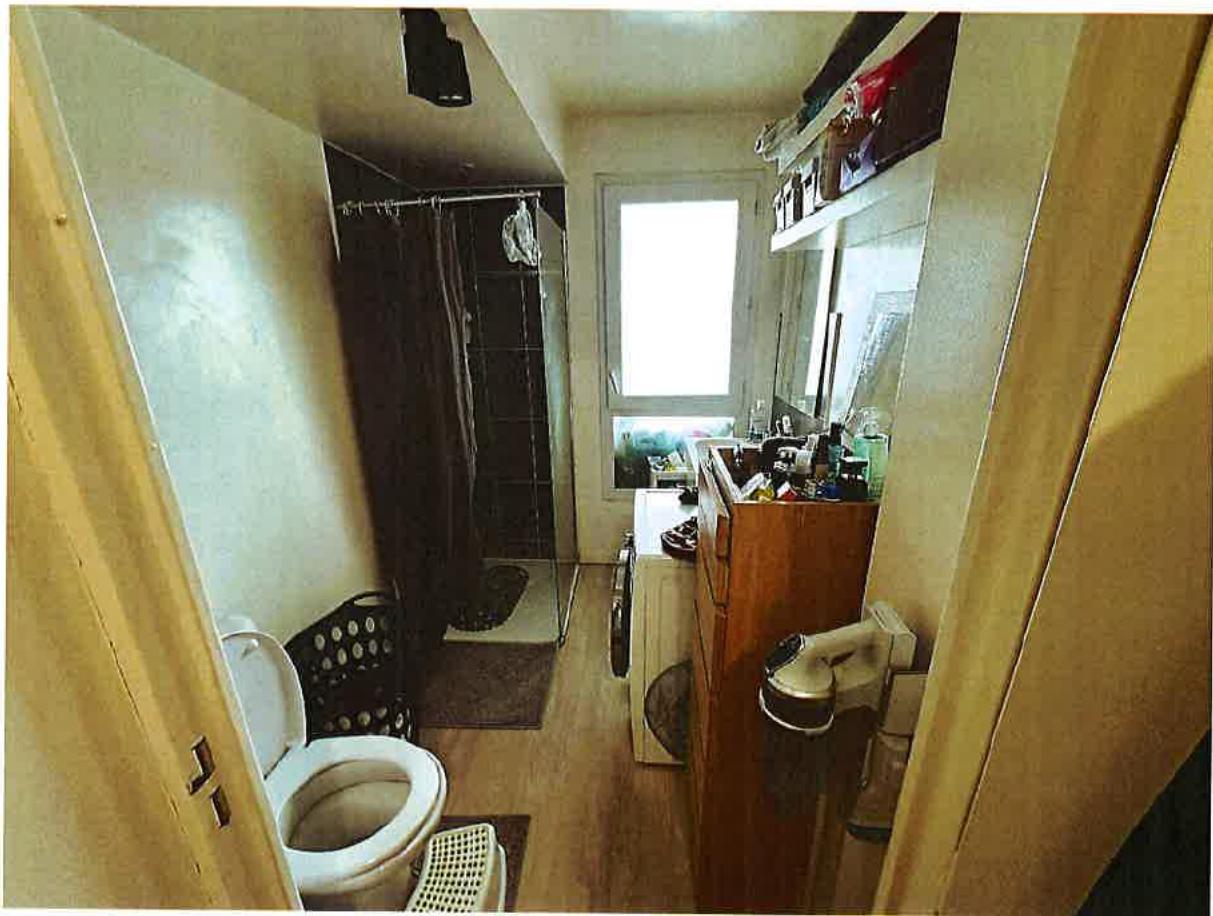
SALLE DE BAINS :

L'accès se réalise par une porte en bois en état d'usage.

Sol : le sol est recouvert de linoléum en état d'usage.

Murs : les murs sont recouverts de peinture en état d'usage et de carrelage mural aux droits de la douche en état d'usage.

Plafond : le plafond est recouvert de peinture en état d'usage.

Fenêtre : présence d'une fenêtre simple vantail en PVC double vitrage ouvrante et opaque avec une partie basse fixe en PVC double vitrage, l'ensemble en état d'usage.

Généralités : présence d'une douche à l'italienne avec une paroi vitrée, un meuble de salle de bains surmonté d'un lavabo une vasque et d'un w.c cuvette à l'anglaise en état d'usage.
