PROCES-VERBAL DE DESCRIPTION

**L'AN DEUX MILLE VINGT QUATRE
ET LE SEIZE JANVIER**

Certifie m'être transporté ce jour à 09 heures 00 sis 2 à 104 Allée Appolinaire, cadastré section AY n°124-132-412-412-415-417 93270 SEVRAN et plus précisément pour l'adresse postale au 36 Allée Apollinaire 93270 SEVRAN après avoir averti [REDACTED] et [REDACTED] de ma visite ce jour par lettre recommandée avec avis de réception et lettre simple en date du 05.01.2024 accompagné d'un employé de la Société RESAM DIAGNOSTIQUES diagnostiqueur expert à MONTREUIL 93100, 95 Avenue du Président Wilson , d'un serrurier de la société CEVOLUTION et de deux témoins [REDACTED]

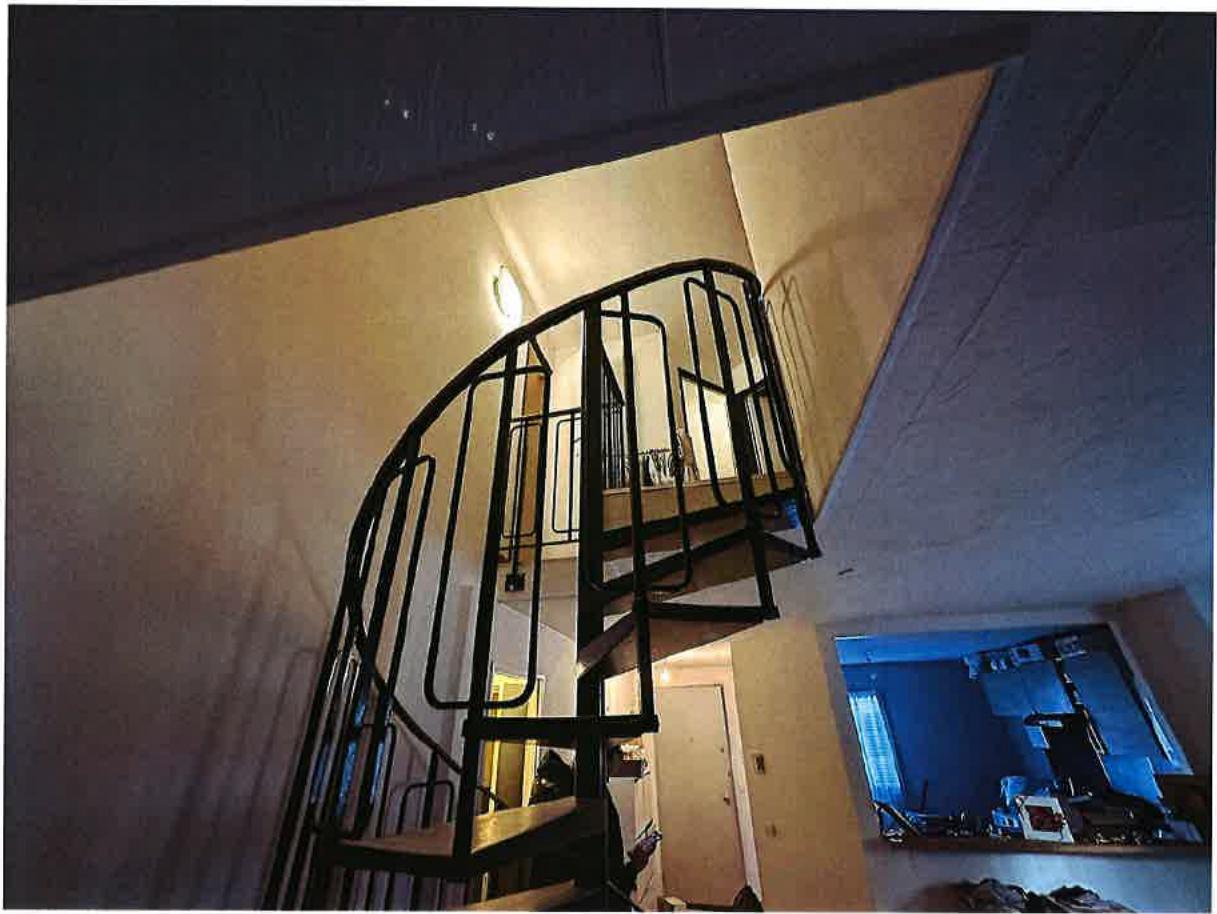
PALIER :

Sol : le sol est recouvert de parquet en état d'usage.

Murs : les murs sont recouverts de peinture en état d'usage.

Plafond : le plafond est recouvert de peinture en état d'usage.

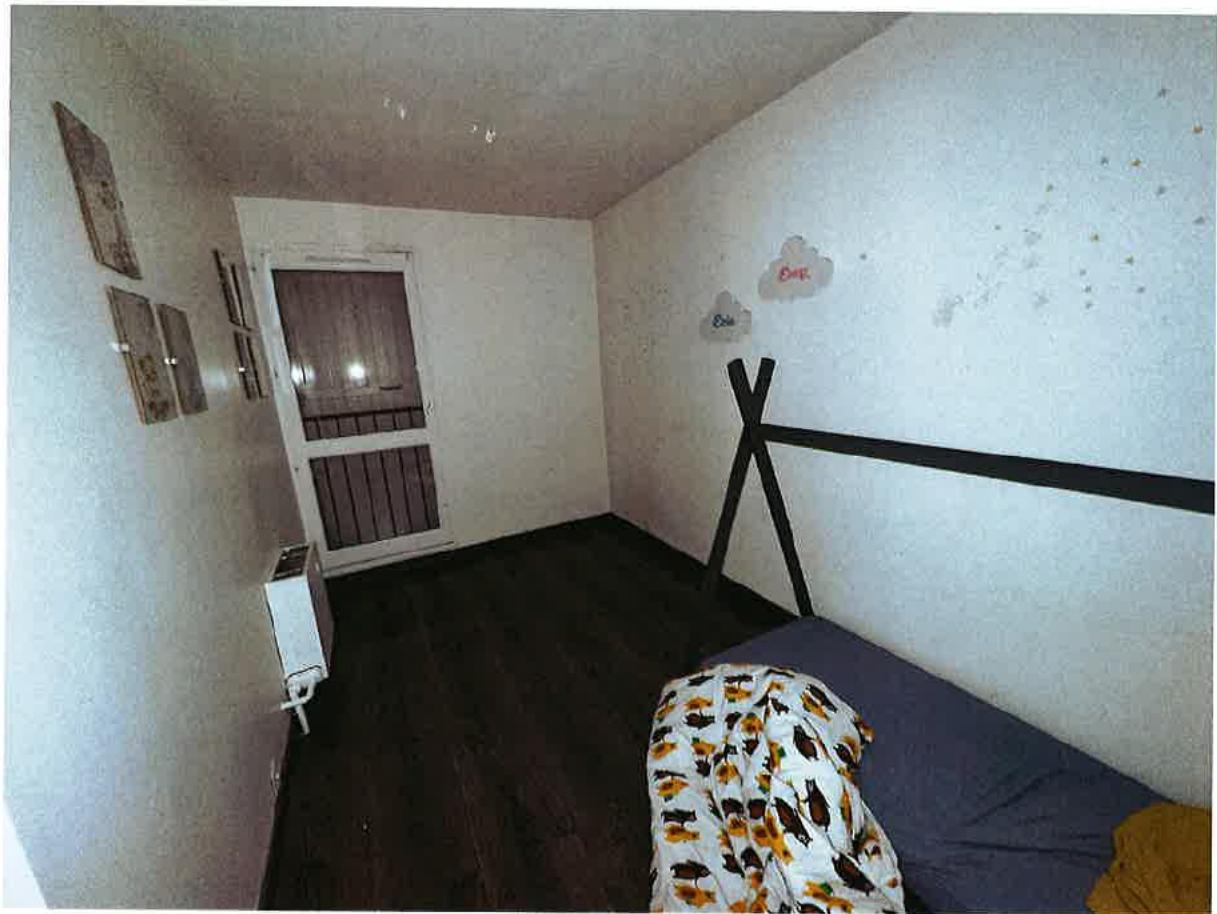
CHAMBRE SUR RUE N°2 :

L'accès se réalise par une porte en bois en bon état d'usage.

Sol : le sol est recouvert de parquet en état d'usage.

Murs : les murs sont recouverts de peinture en état d'usage. Présence d'un placard 2 portes coulissantes en PVC en état d'usage.

Plafond : le plafond est recouvert de peinture en état d'usage.

Fenêtre : Présence d'une porte-fenêtre simple vantail ouvrante double vitrage en bois en état d'usage avec garde-corps métallique en état d'usage et volet battant en bois en état d'usage.

Généralités : présence d'un radiateur en état d'usage.
