PROCES-VERBAL DE DESCRIPTION

Il s'agit d'un pavillon sis 36 rue du Président Wilson 93350 LE BOURGET
cadastré section F n°139

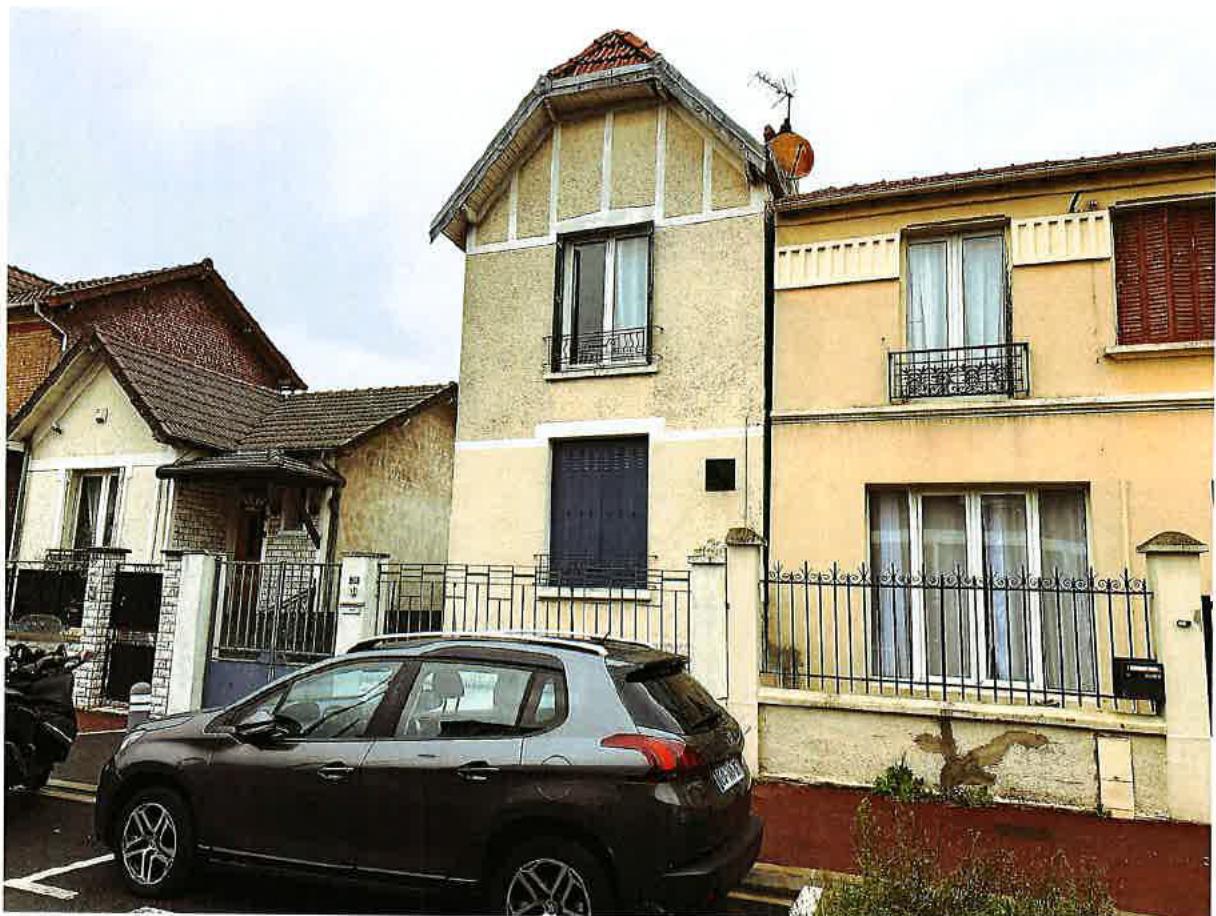
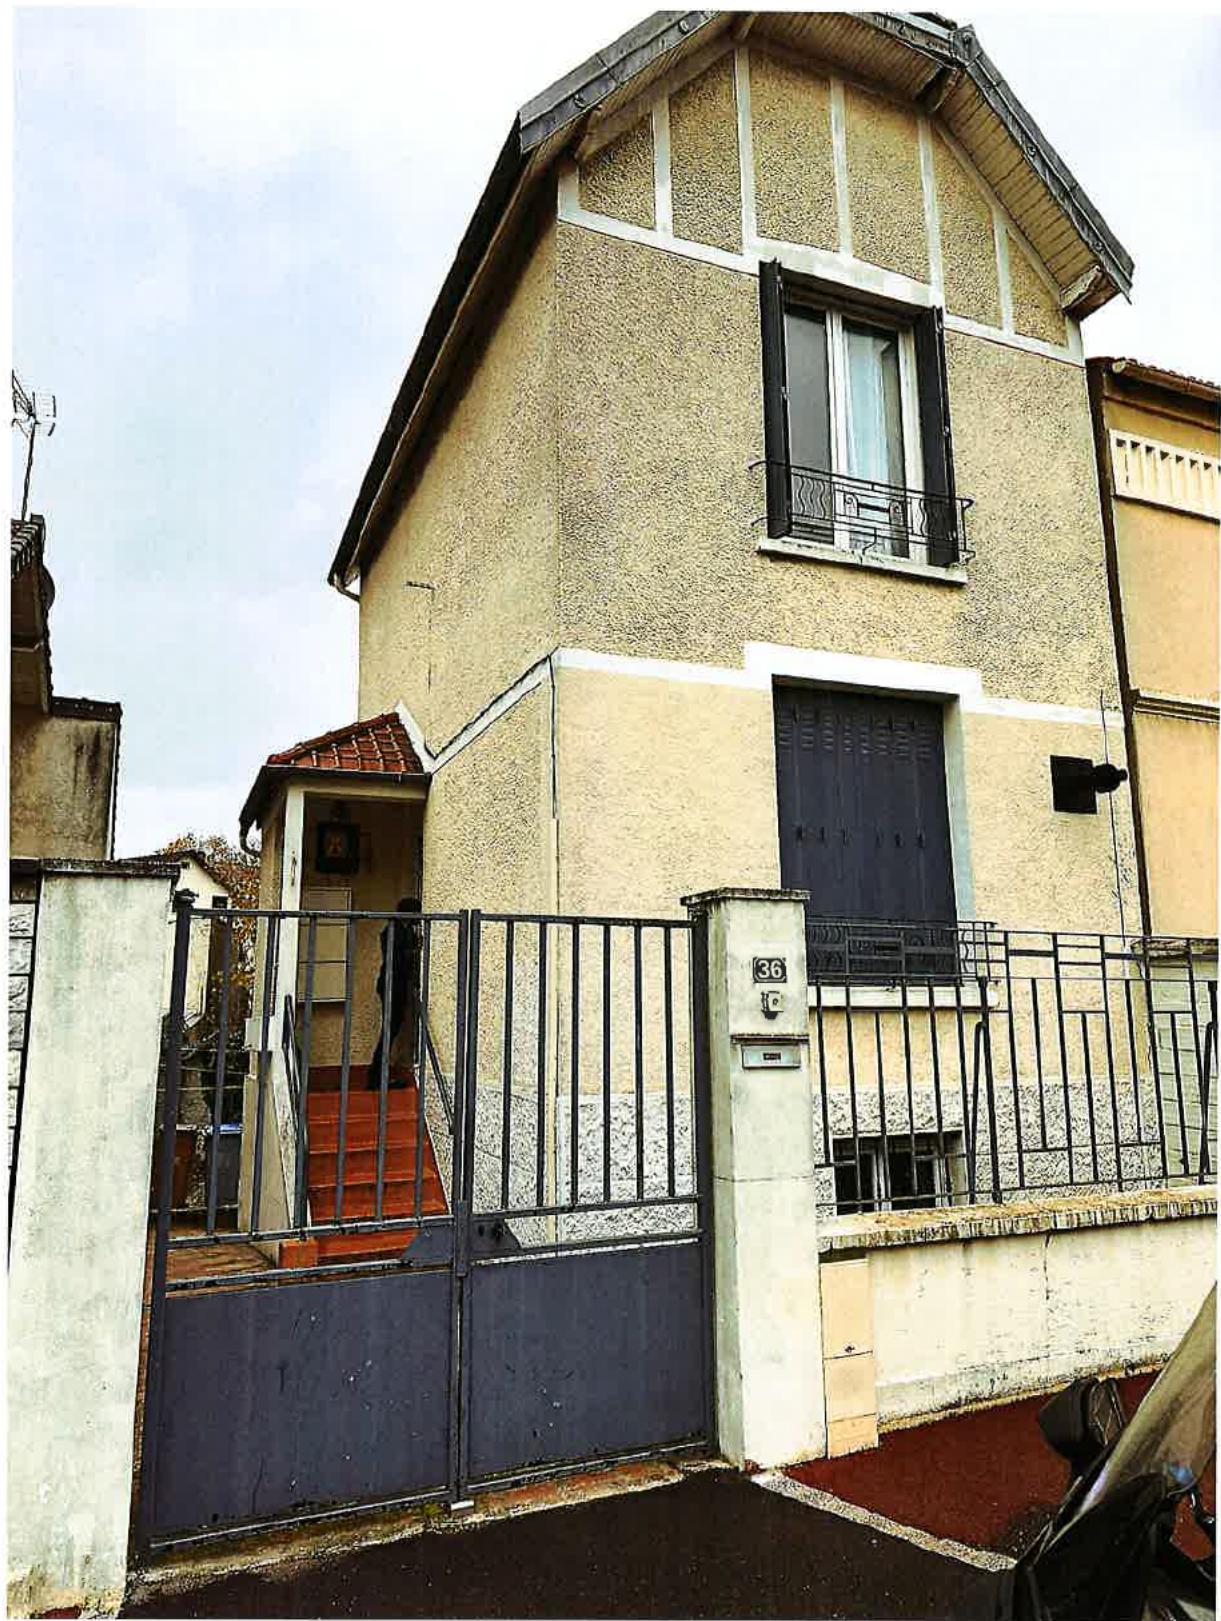
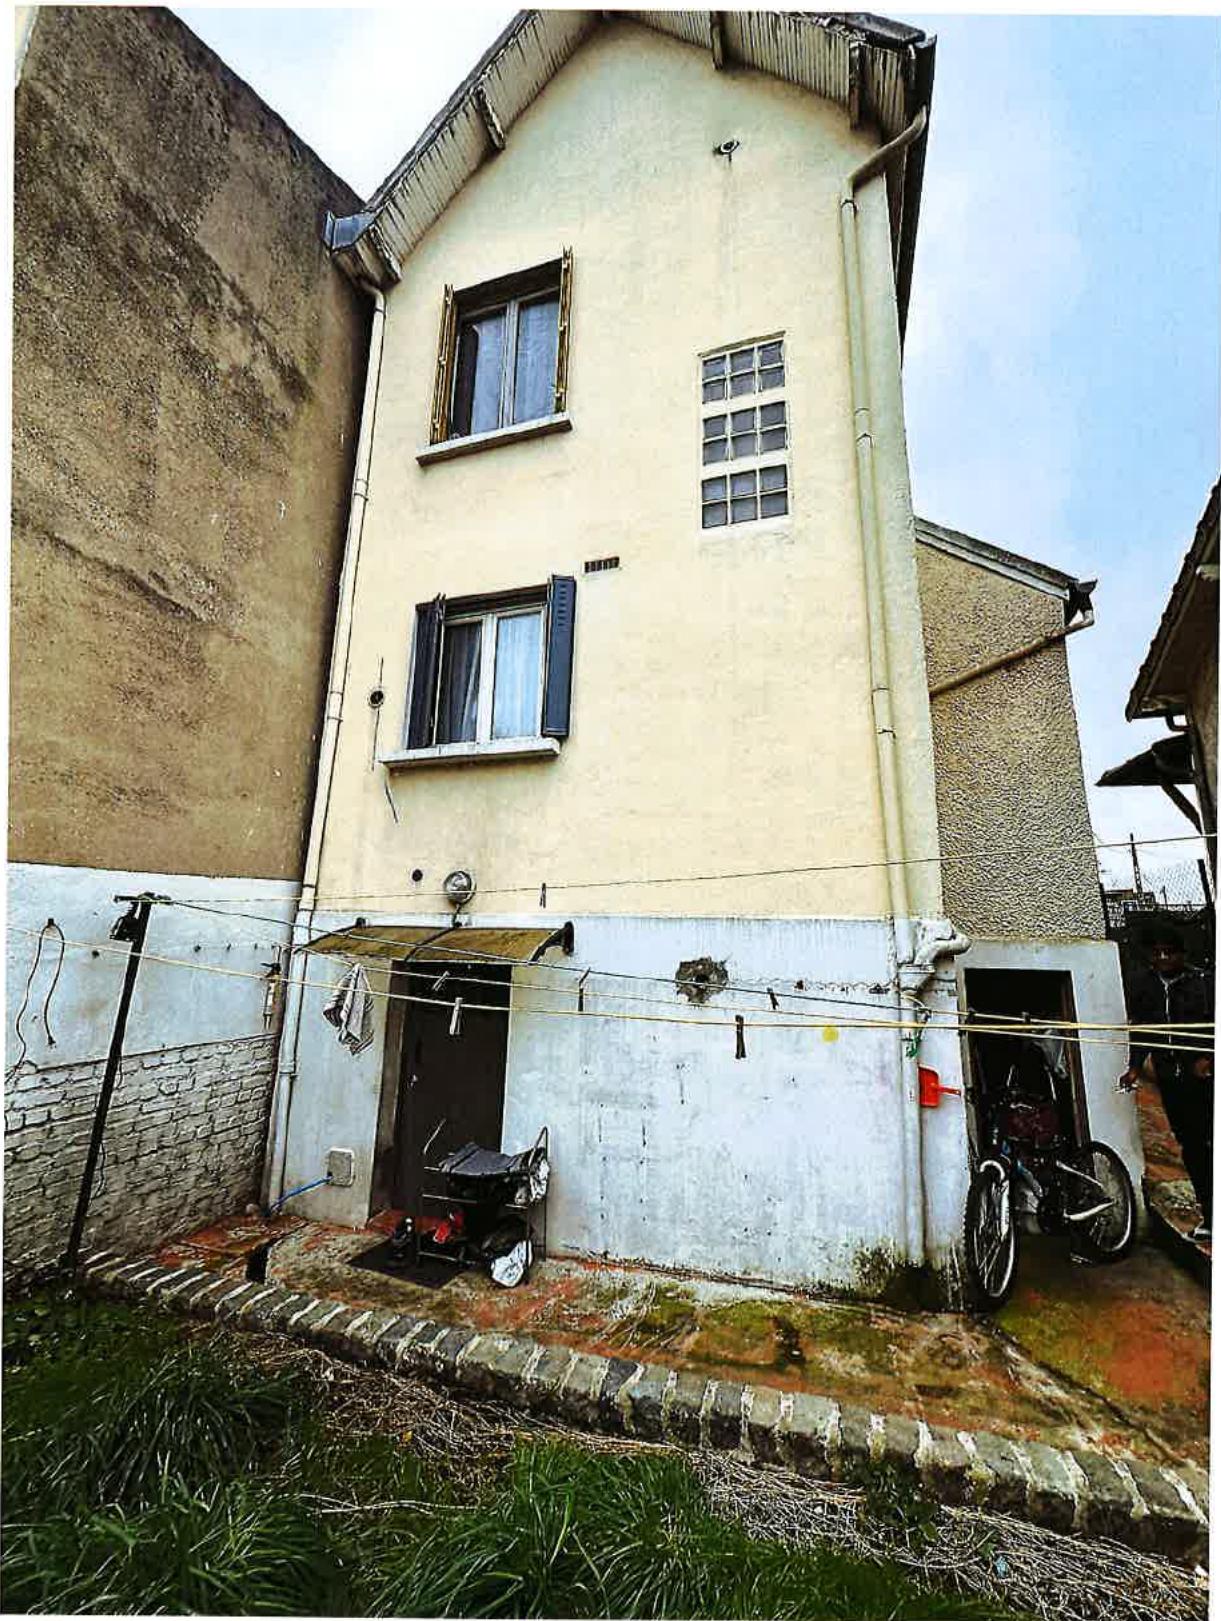
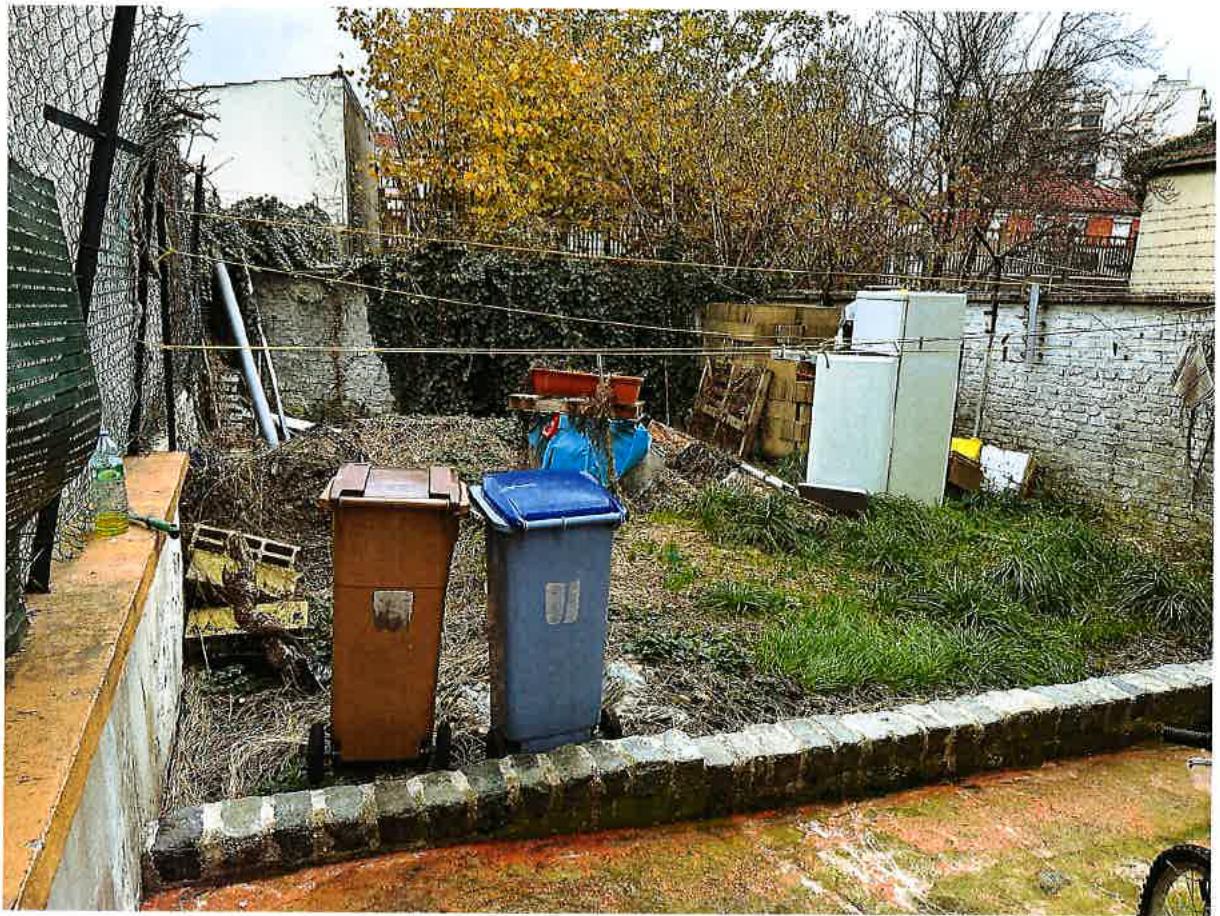
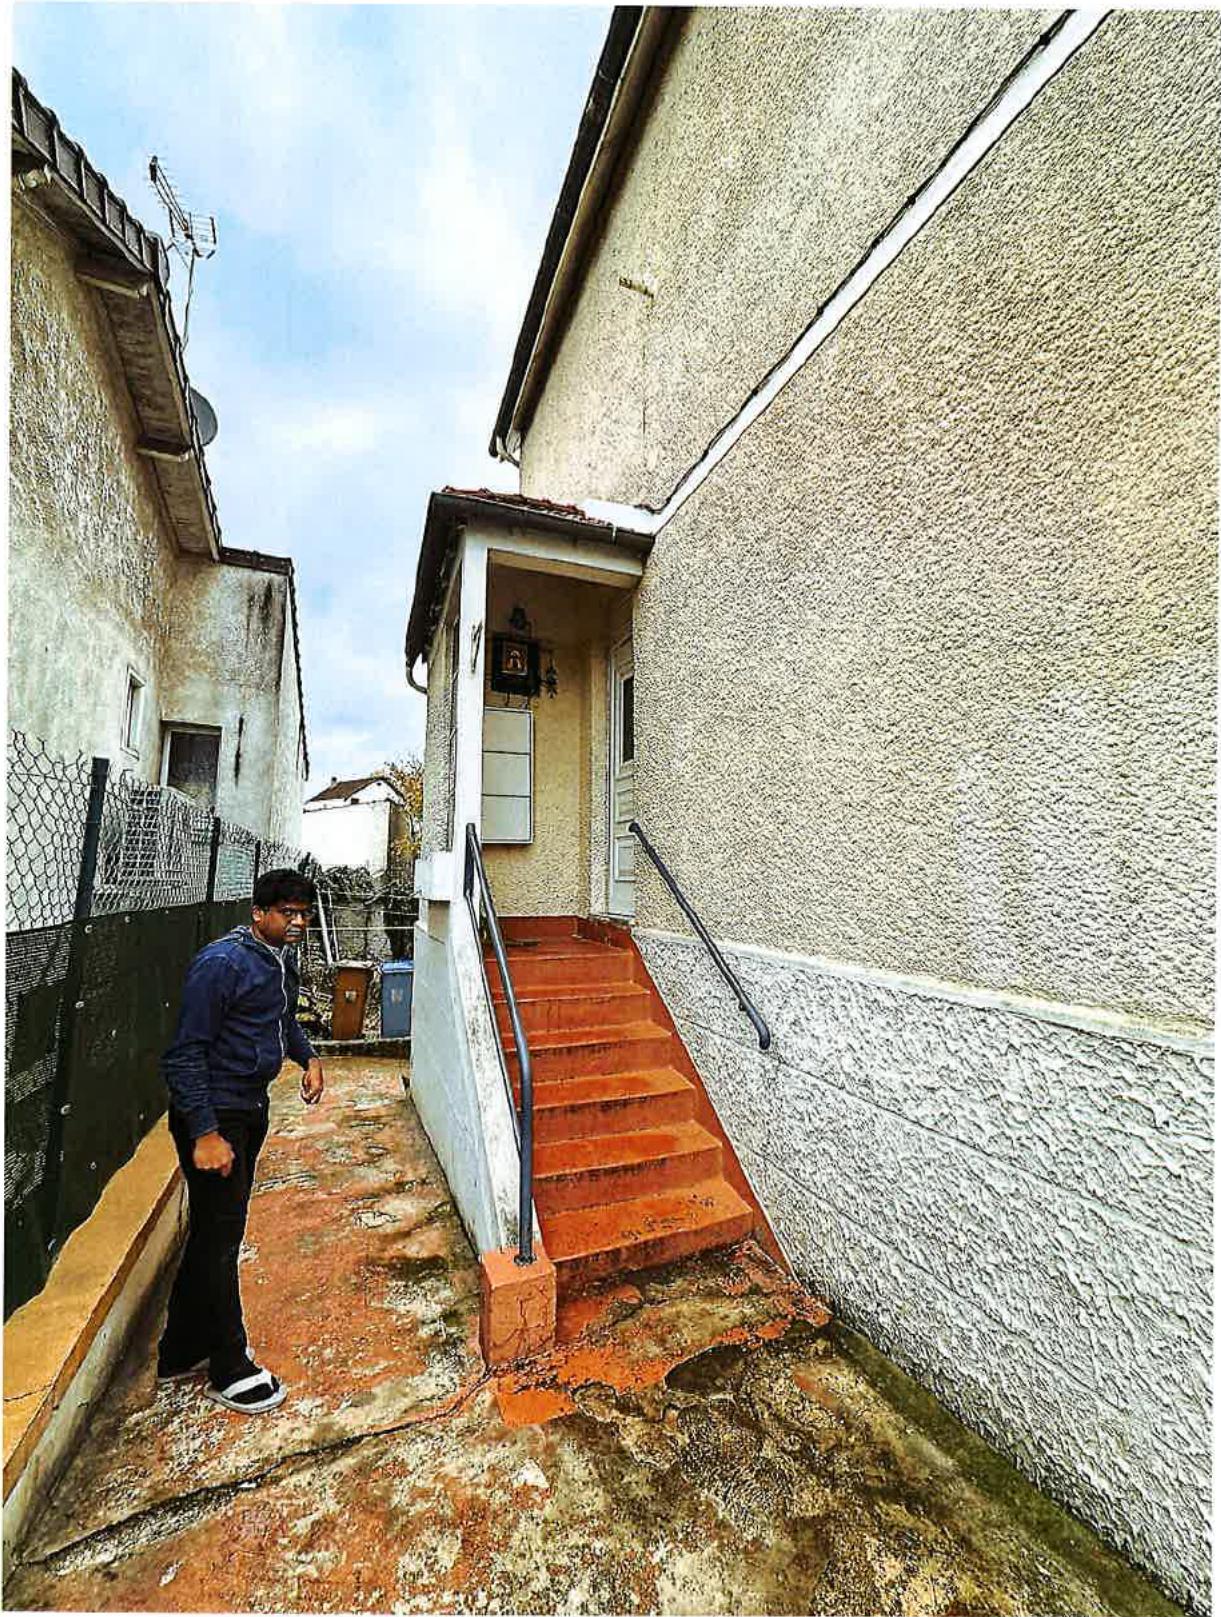
Le pavillon n'est pas entretenu, les murs sont recouverts de dessins d'enfants et traces diverses de stylos et peinture. La salle d'eau du premier étage est hors d'usage.

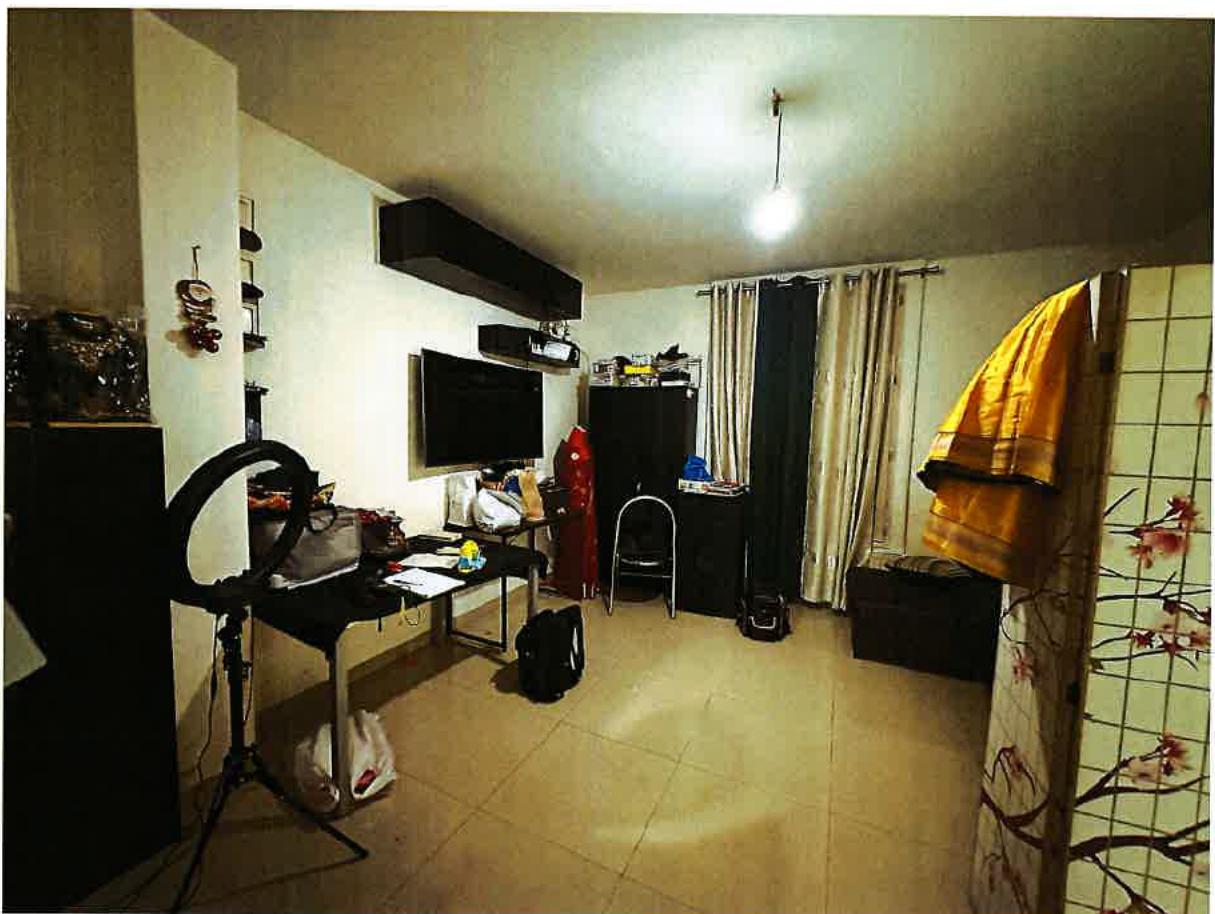
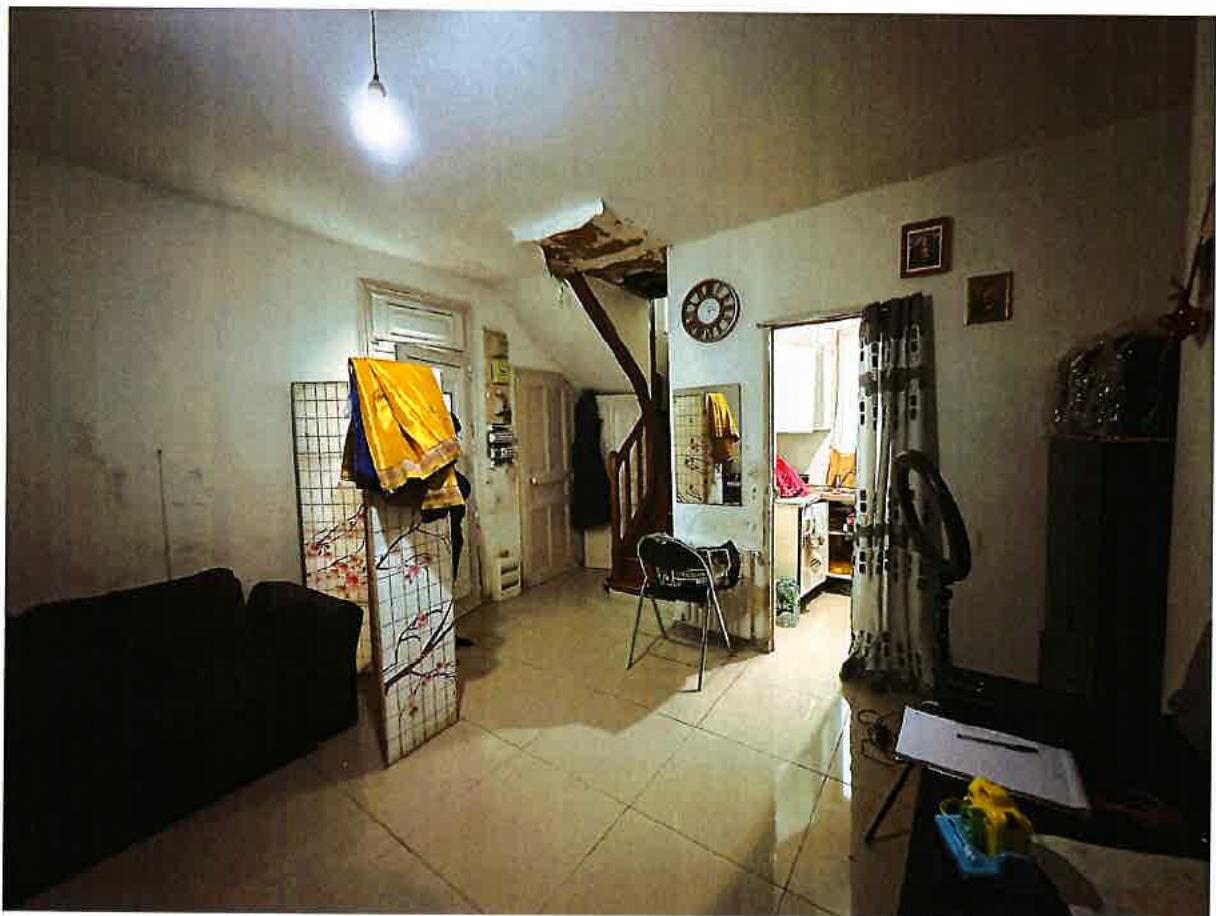
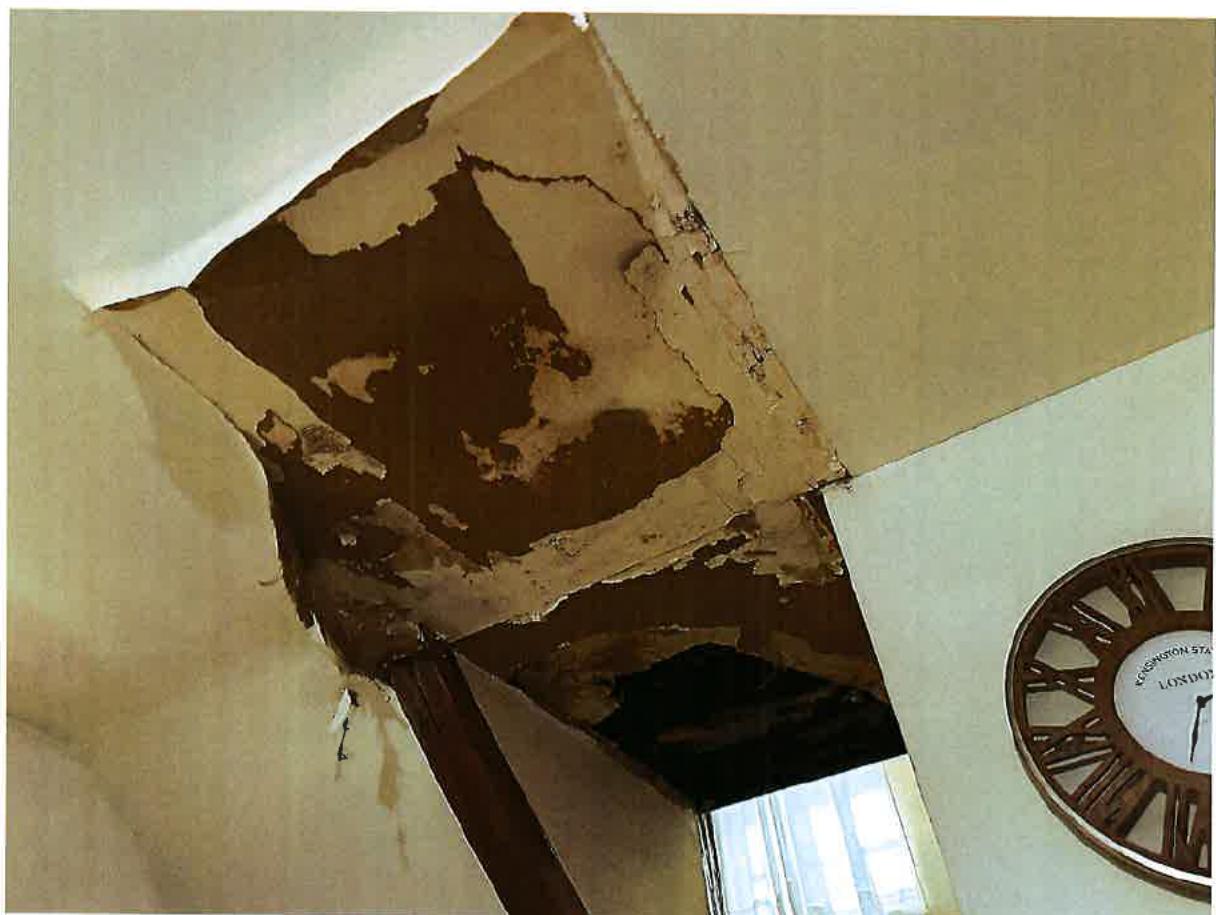
ENTREE ET SALON :

L'entrée se réalise par une volée de 6 marches et donne sur un petit perron couvert et sur une porte en PVC partie centrale vitrée avec serrure renforcée 3 points en état d'usage.

Sol : le sol est recouvert de carrelage en état d'usage.

Murs : les murs sont recouverts de toile de verre peinte en mauvais état d'usage avec très nombreuses traces de stylos et dessins divers et déchirée en certains endroits.

Plafond : le plafond est recouvert de toile de verre peinte en mauvais état avec un dégât des eaux au niveau de la montée des escaliers.

Fenêtre : présence d'une fenêtre double vantaux ouvrante en bois double vitrage en état d'usage avec volets de type persiennes métallique en état d'usage et garde-corps métallique en état d'usage.

Généralités et équipements : présence de deux radiateurs et d'un poele à granulés pellets non raccordé.
