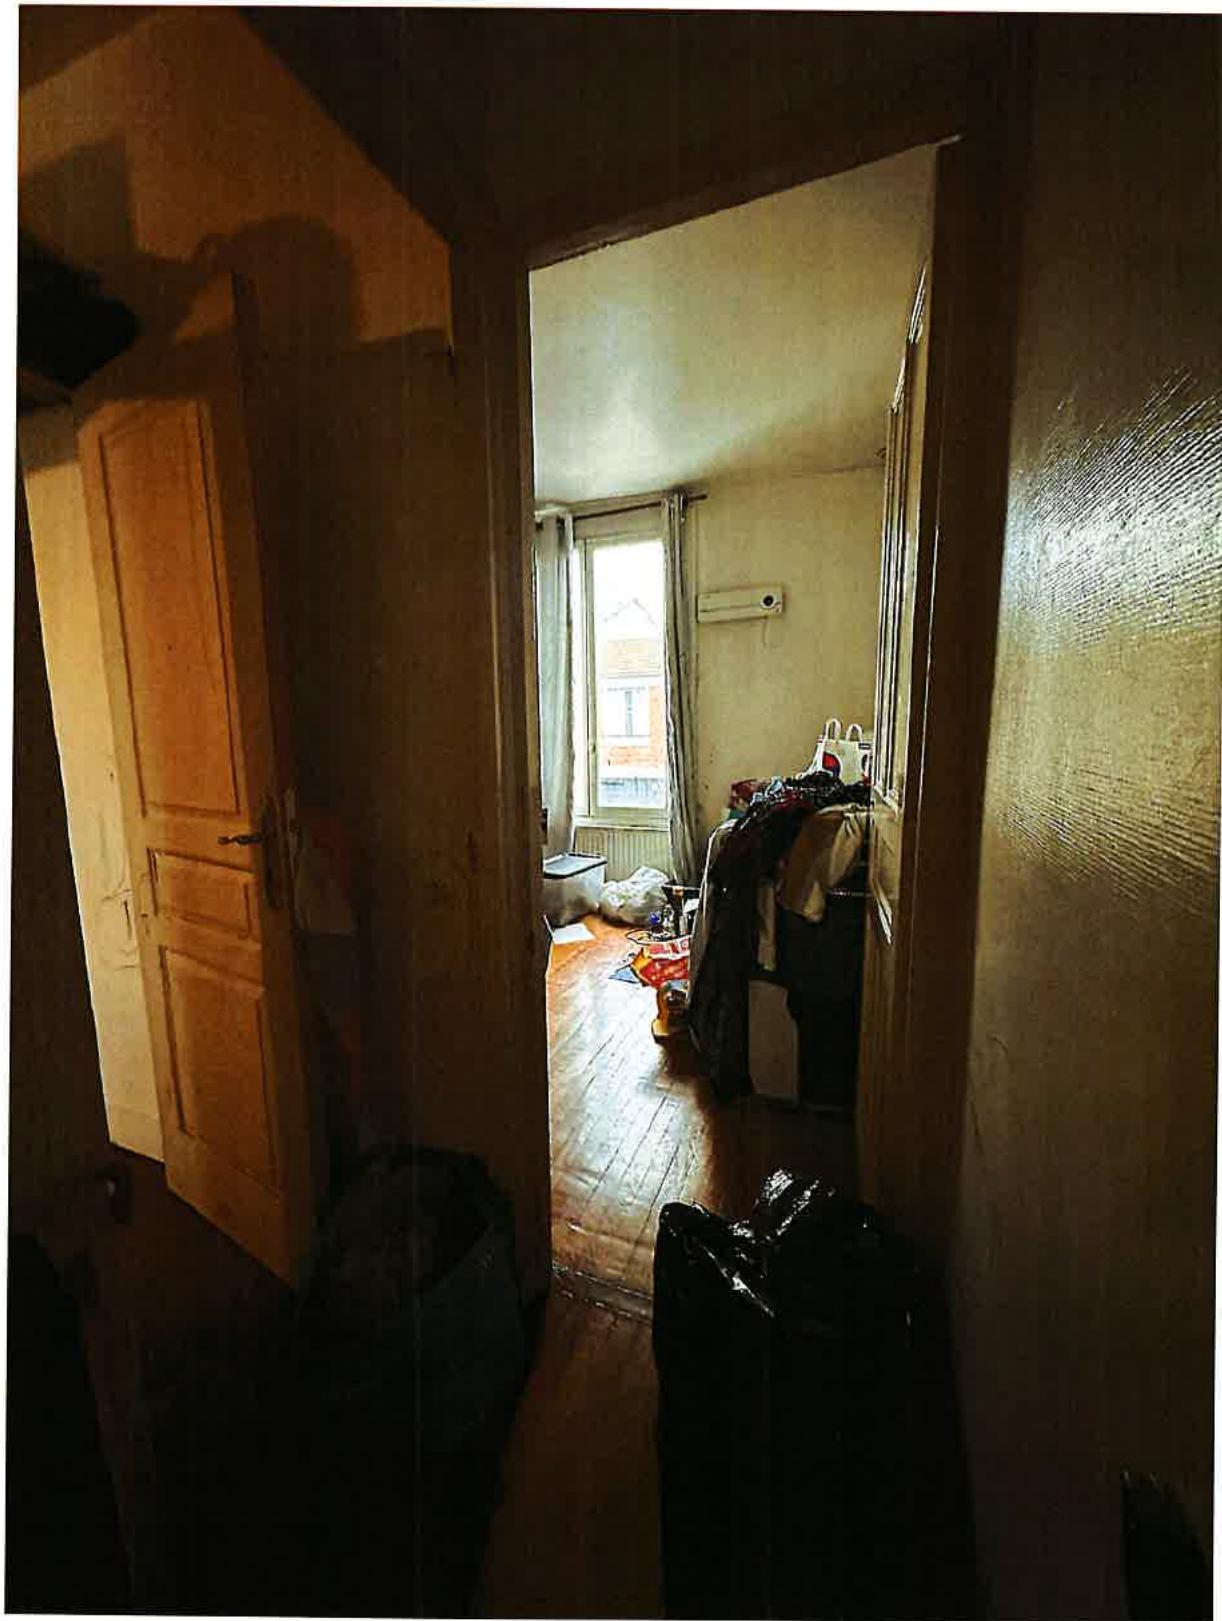
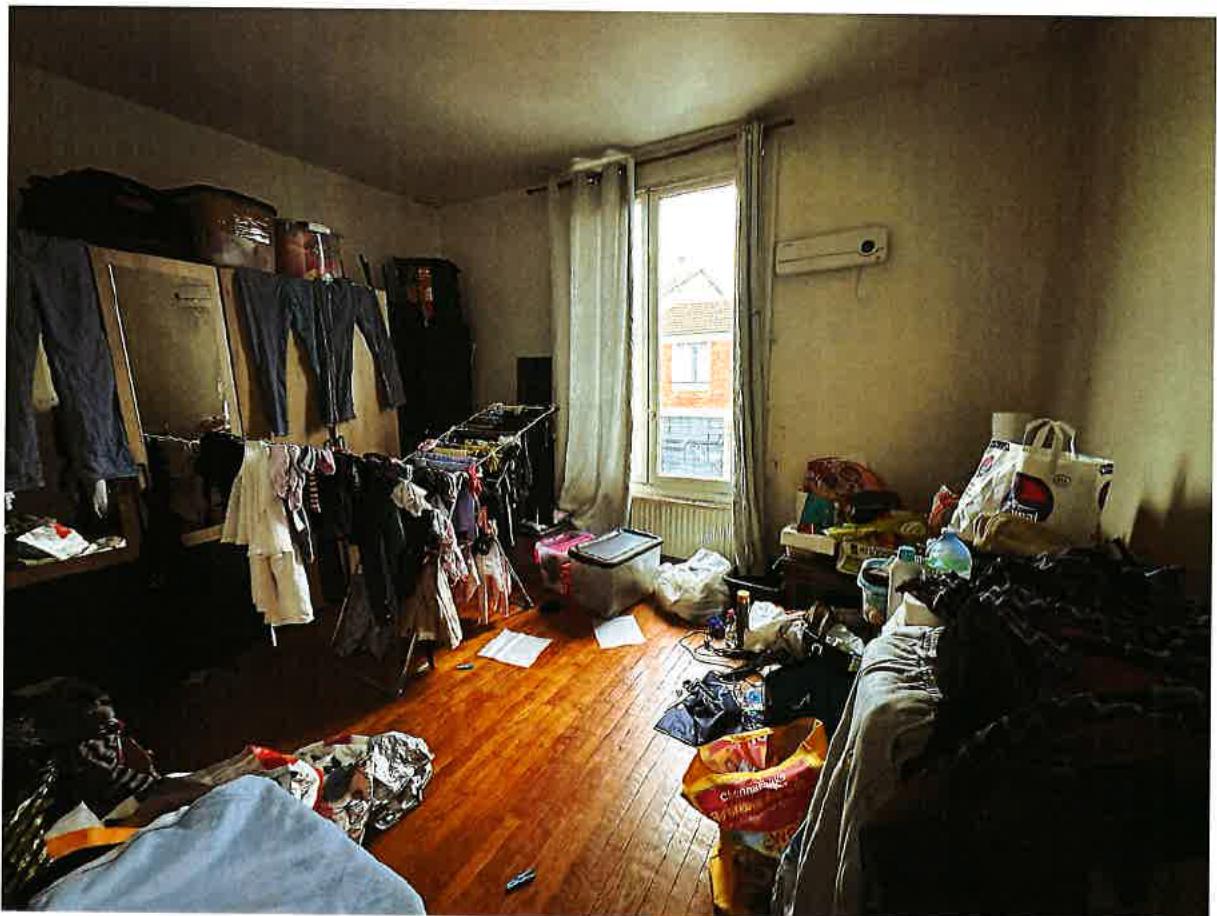
### **CHAMBRE SUR RUE :**

L'accès se réalise par une porte en bois en état d'usage.

Sol : le sol est recouvert de parquet en état d'usage.

Murs : les murs sont recouverts de toile de verre peinte en mauvais état avec traces de stylos et dessins divers.

Plafond : le plafond est recouvert de peinture en état d'usage.

Fenêtre : présence d'une fenêtre double vantaux ouvrante en bois double vitrage en état d'usage avec volets de type persiennes métallique en état d'usage et garde-corps métallique en état d'usage.

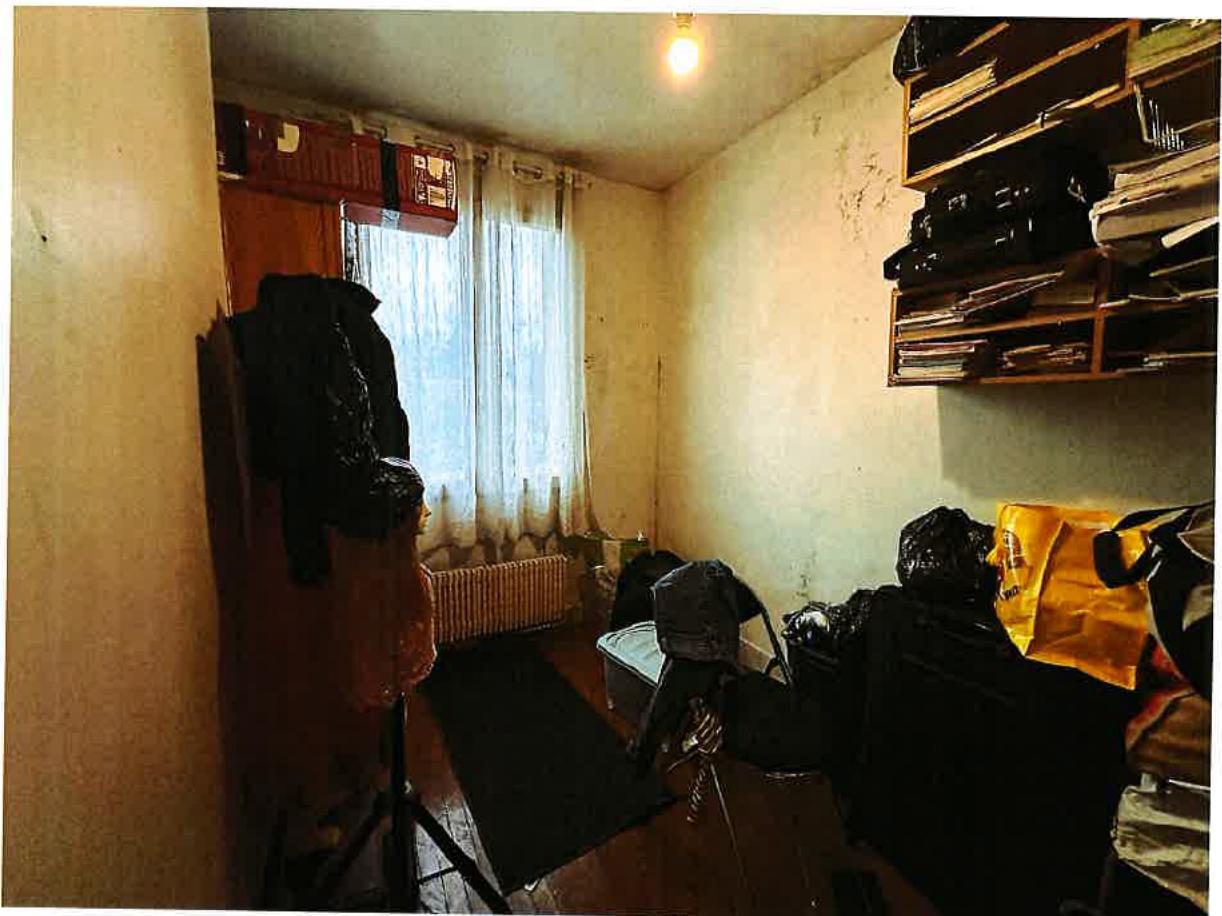
### CHAMBRE SUR ARRIERE :

L'accès se réalise par une porte en bois en état d'usage.

Sol : le sol est recouvert de parquet en état d'usage.

Murs : les murs sont recouverts de toile de verre peinte en mauvais état avec traces de stylos et dessins divers.

Plafond : le plafond est recouvert de peinture en état d'usage.

Fenêtre : présence d'une fenêtre double vantaux ouvrante en bois double vitrage en état d'usage avec volets de type persiennes métallique en état d'usage et garde-corps métallique en état d'usage.

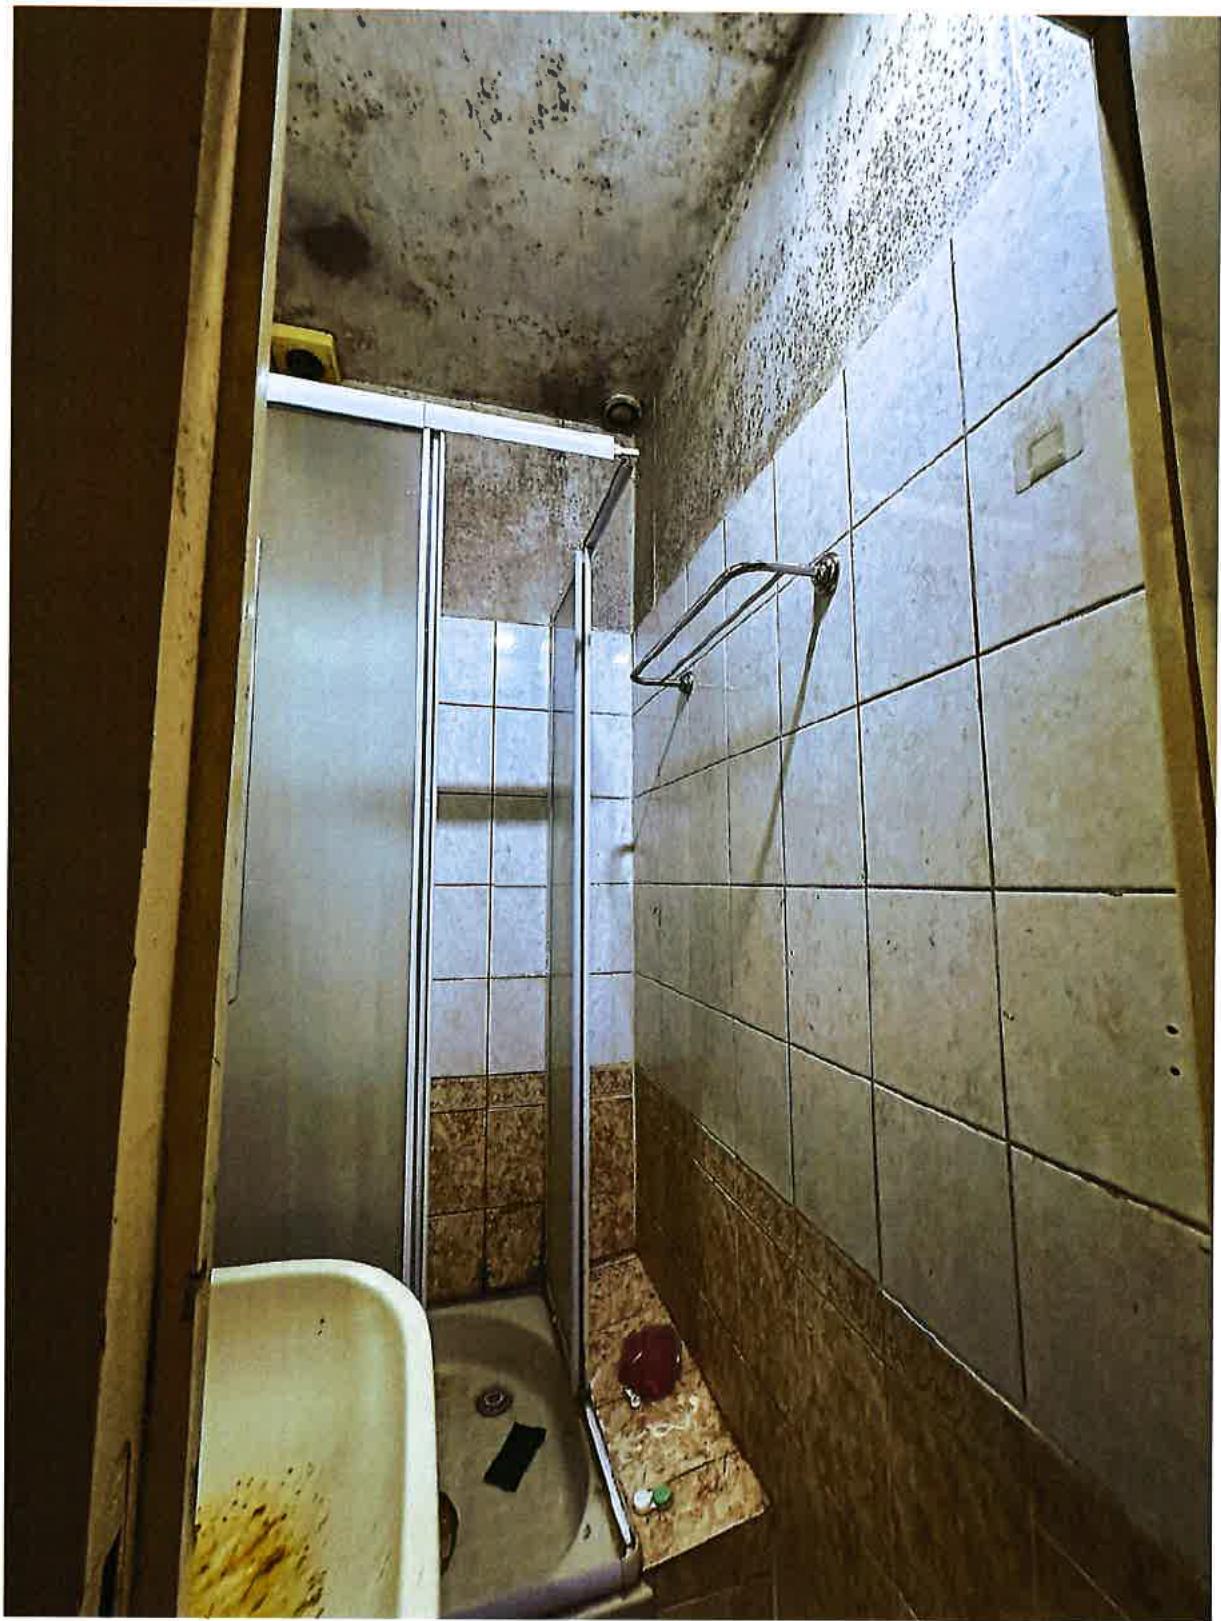
#### SALLE D'EAU :

La salle d'eau est hors d'usage à refaire.

Murs : les murs sont recouverts de carrelage sur la mi-hauteur et de toile de verre peinte en continuité en très mauvais état avec moisissure prononcée.

Plafond : le plafond est recouvert de peinture en très mauvais état avec moisissure prononcée.

Généralités et équipements : présence d'une douche en mauvais état et d'un lavabo en très mauvais état et cassé.

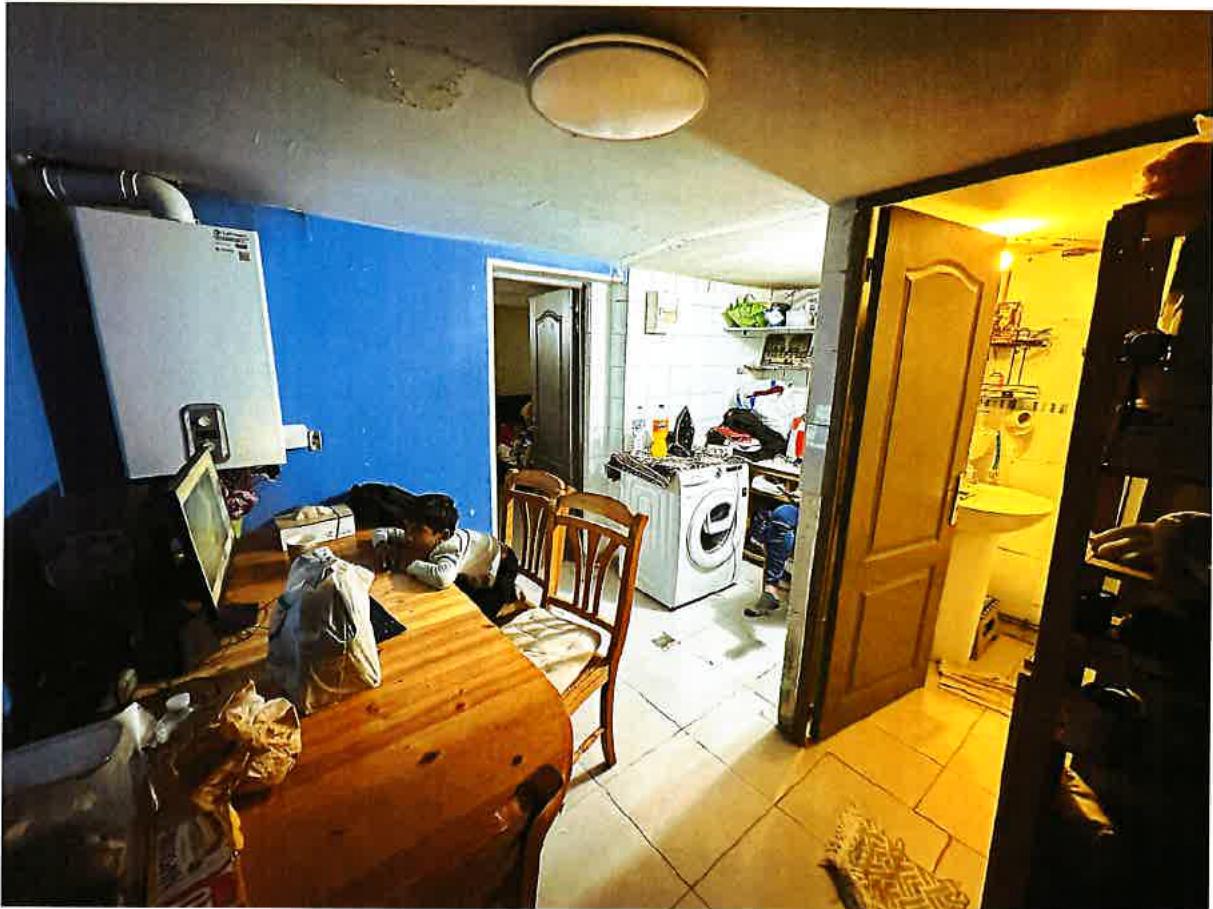
## **PREMIERE PIECE :**

Sol : le sol est recouvert de carrelage en état d'usage.

Murs : les murs sont recouverts de carrelage sur toute la hauteur côté mur gauche et de peinture en état d'usage sur les autres murs.

Plafond : le plafond est recouvert de peinture en état d'usage.

Généralités et équipements : présence d'une chaudière de marque CHAFFOTEAUX .

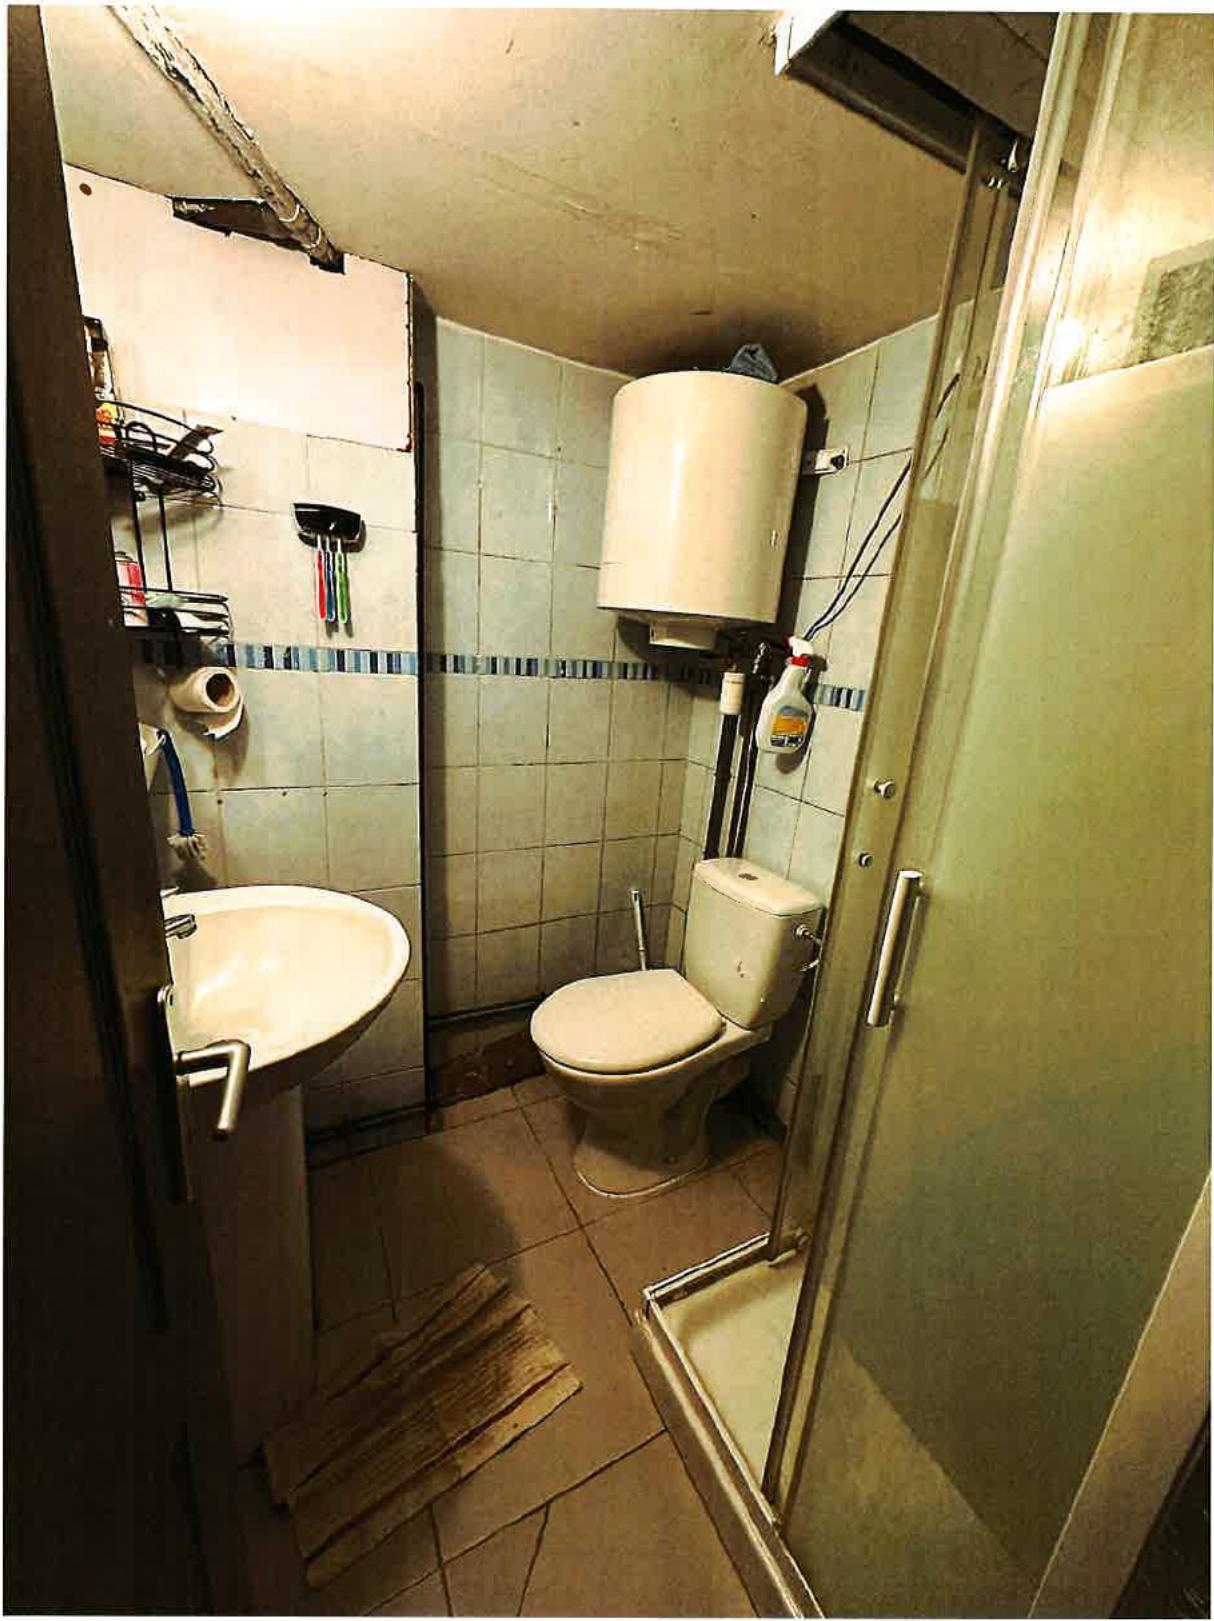
### SALLE D'EAU :

L'accès se réalise par une porte en bois en état d'usage.  
La pièce est aveugle.

Sol : le sol est recouvert de carrelage en état d'usage.

Murs : les murs sont recouverts de carrelage sur toute la hauteur en état d'usage.

Plafond : le plafond est recouvert de peinture en état d'usage.

Généralités et équipements : présence d'une cabine de douche avec parois vitrées en état d'usage, d'un lavabo en état d'usage et d'un w.c cuvette à l'anglaise en état d'usage.

Présence d'un ballon d'eau chaude 5 litres suspendu au mur.
