Résumé de l'expertise n° AS-6146

Adresse :36 Rue du Président Wilson

Rapport de mission de repérage des matériaux et produits contenant de l'amiante pour l'établissement du constat établi à l'occasion de la vente d'un immeuble bâti (listes A et B de l'annexe 13-9 du Code de la Santé publique)

Numéro de dossier : AS-6146
Date du repérage : 27/11/2024

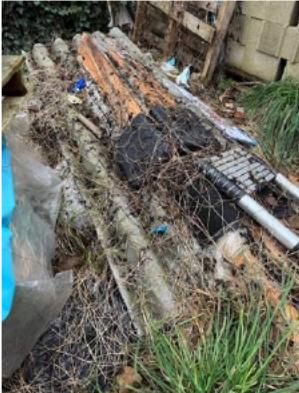
Localisation	Identifiant + Description	Conclusion (justification)	Etat de conservation** et préconisations*	Photo
Rez de jardin - Jardin	<u>Identifiant:</u> M001 <u>Description:</u> Plaques en fibres-ciment (y compris plaques « sous tuiles ») <u>Liste selon annexe.13-9 du CSP:</u> B	Présence d'amiante (sur jugement de l'opérateur)	Matériau non dégradé Résultat EP** Préconisation : Il est recommandé de réaliser une évaluation périodique. Recommandation : Prévoir la dépose et l'évacuation des matériaux amianteés par un professionnel du désamiantage

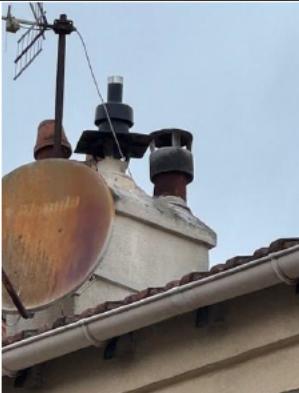
Rez de jardin - Toiture	<u>Identifiant:</u> M002 <u>Description:</u> Chapeau en fibres-ciment <u>Liste selon annexe.13-9 du CSP:</u> B	Présence d'amiante (sur jugement de l'opérateur)	Matériau non dégradé Résultat EP** Préconisation : Il est recommandé de réaliser une évaluation périodique.

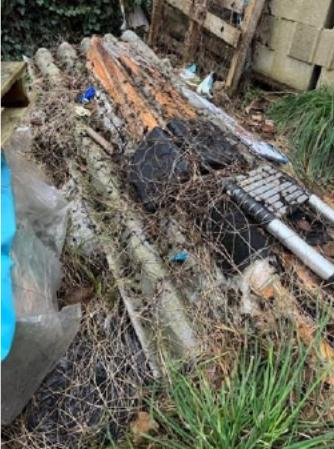
<p>Photo n° PhA001 Localisation : Rez de jardin - Jardin Ouvrage : 1 - Couvertures, Toitures, Terrasses et étanchéités - Plaques ondulées et planes Partie d'ouvrage : Plaques en fibres-ciment (y compris plaques « sous tuiles ») Description : Plaques en fibres-ciment (y compris plaques « sous tuiles »)</p>

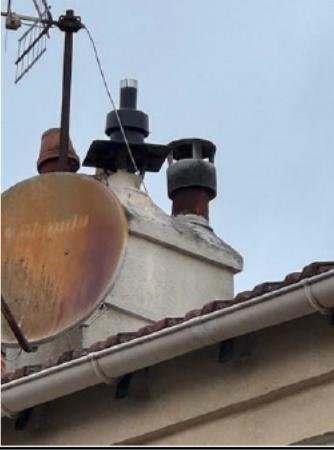
<p>Photo n° PhA002 Localisation : Rez de jardin - Toiture Ouvrage : 6 - Conduits et accessoires intérieurs - Conduits de fluides (air, eau, vapeur, fumée, échappement, autres fluides) Partie d'ouvrage : Conduit en fibres-ciment Description : Chapeau en fibres-ciment</p>
