**PROCES-VERBAL DE DESCRIPTION**

Dossier N° AF 1795304

Sur la commune de DAMMARIE-LES-LYS (Seine-et-Marne) dans un ensemble immobilier situé 611 résidence de la Bretagne, cadastré section AR n°558, lieudit résidence de la Bretagne Pour 84 ares et 59 centiares.

Un appartement situé au cinquième étage du bâtiment F, escalier F, comprenant : entrée prolongée par un dégagement, séjour, cuisine, salle de bain, WC, cabinet de toilette, 3 chambres, un placard, une loggia et les 517/100 millièmes des parties communes générales ;

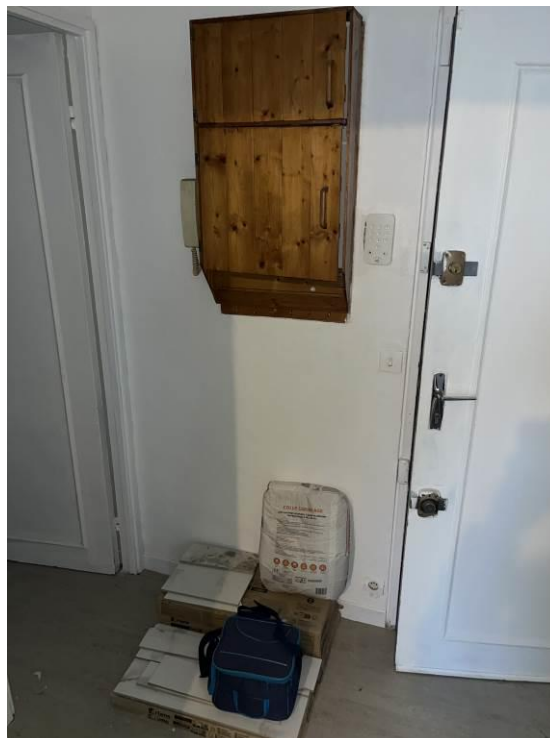
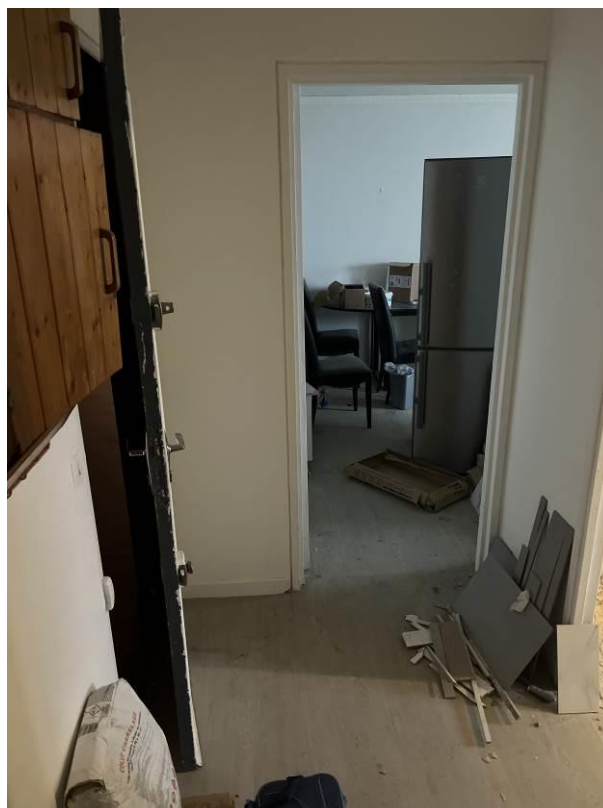
##### **3.1.1 ENTREE :**

Depuis la porte palière, une entrée avec sol souple imitation parquet. Les plinthes sont en bois, recouvertes de peinture.

Murs recouverts de toile de verre, elle-même doublée de peinture.

Plafond doublé de plaques de polystyrène.

Face en entrant dans l'entrée, un placard ouvrant à deux portes (haute et basse) avec espace penderie et étagères de rangement.

A droite en entrant, un petit coffret bois accueillant un tableau électrique.

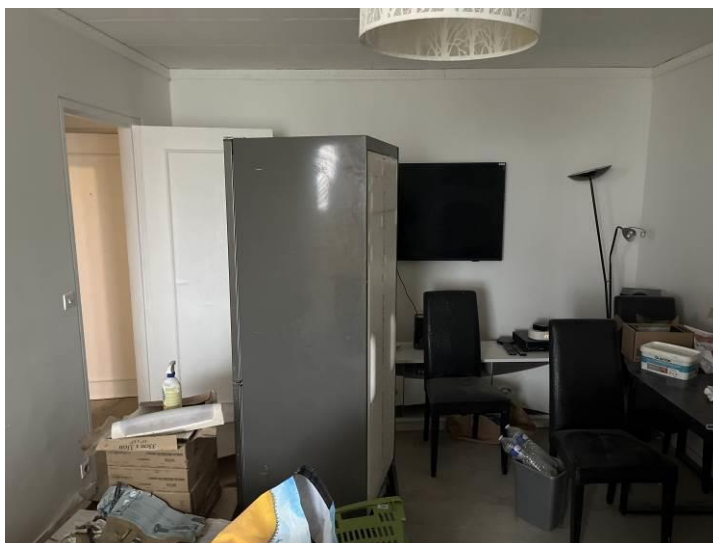
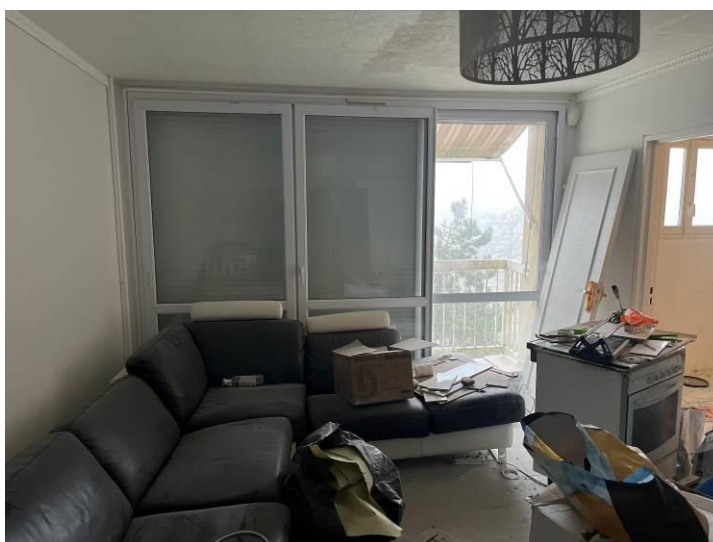
### **3.1.2 SEJOUR :**

Porte gauche sur entrée, accès à séjour avec sol souple imitation parquet.

Les plinthes sont en bois.

Les murs sont recouverts de peinture, corniche moulurée en périphérie en cueillie de plafond.

Plafond recouvert de dalles de polystyrène.

Au fond à droite en entrant, une porte-fenêtre ouvrant à deux vantaux, huisseries en PVC, double vitrage donnant sur le balcon. A droite, une porte fenêtre, coulissante en partie droite de l'ensemble. A l'extérieur, volets roulants.

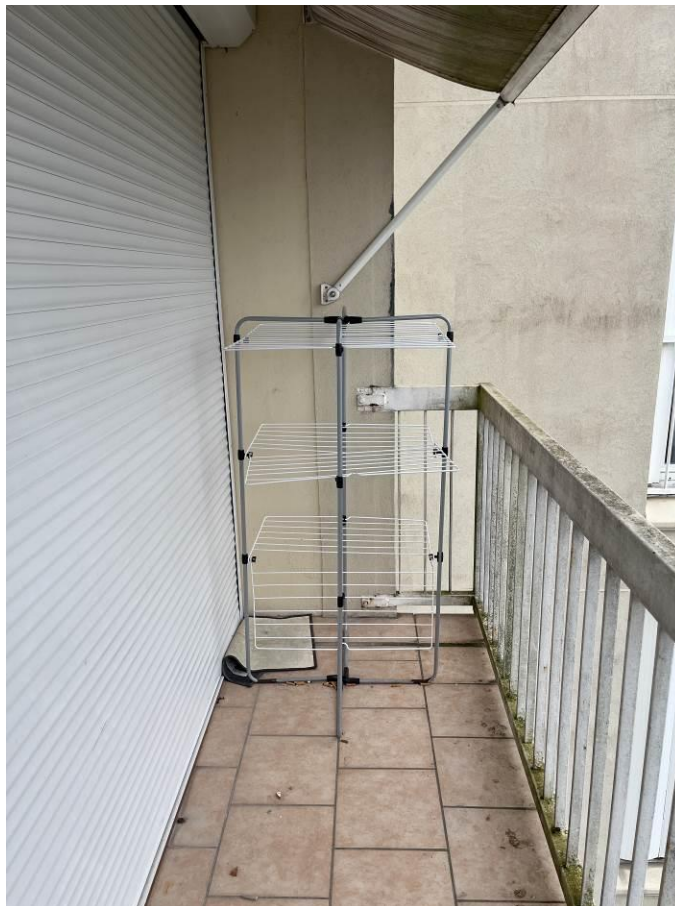
### **3.1.3 BALCON :**

Accessible depuis le séjour, un balcon avec sol carrelé.

Garde-corps recouvert de peinture.

Façade bâtiment recouverte d'enduit.

Store banne présent à l'extérieur.

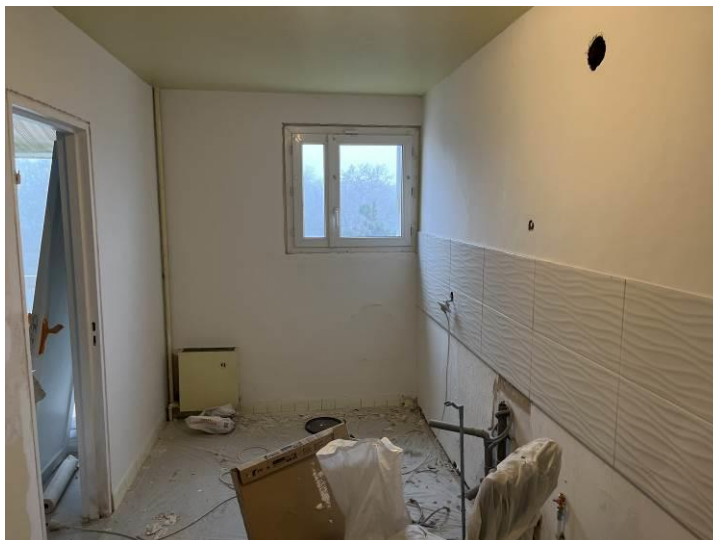
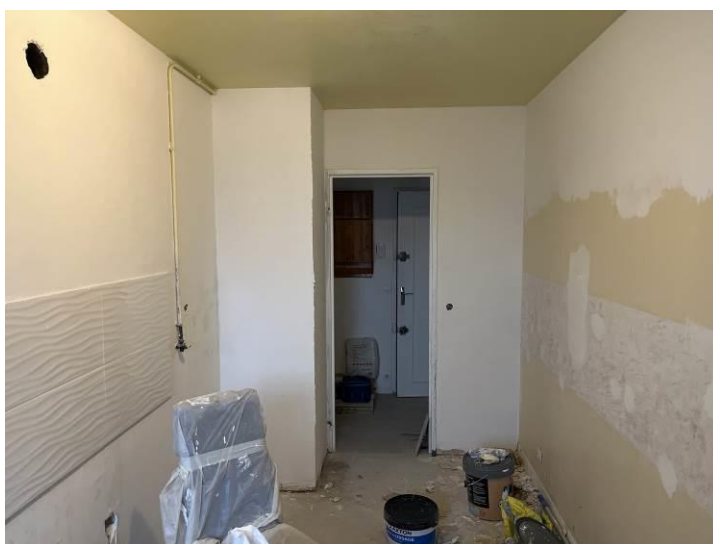
#### **3.1.4 CUISINE :**

Face sur entrée, accès à la cuisine avec sol carrelé recouvert de bâches de chantier. Les plinthes sont carrelées.

Les murs sont en partie à l'état brut, seconde partie d'enduit.

Le plafond est recouvert d'une peinture ancienne.

A droite en entrant, une partie de la crédence est en cours d'installation.

La cuisine n'est pas équipée laissant apparaître les réseaux et les raccords en attente.

Face en entrant dans la pièce, une fenêtre ouvrant à deux vantaux. Huisseries en PVC, double vitrage, avec persiennes à l'extérieur.

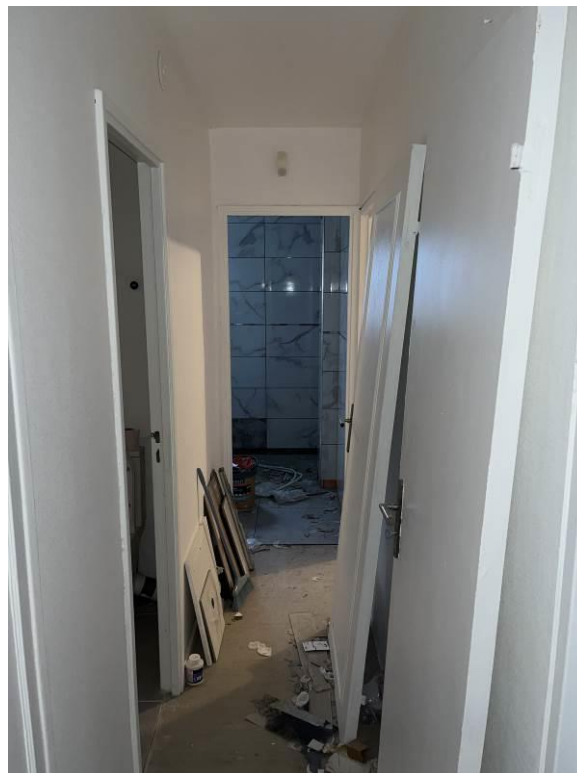
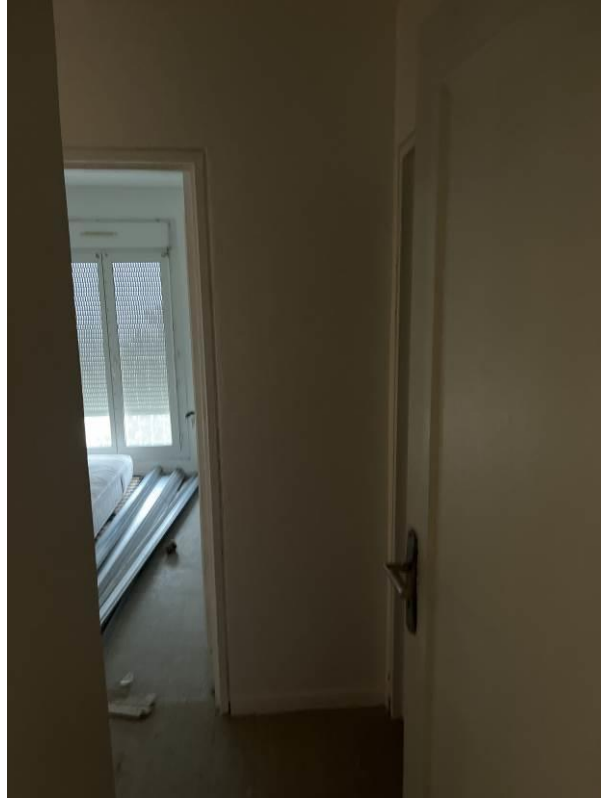
### 3.1.5 COULOIR :

Porte à droite sur entrée, accès à un couloir desservant trois chambres, une buanderie, un WC, une salle d'eau.

Sol souple, imitation parquet.

Les plinthes sont recouvertes de peinture.

Aux murs, toile de verre elle-même recouverte de peinture.

Plafond recouvert de peinture gouttelée.

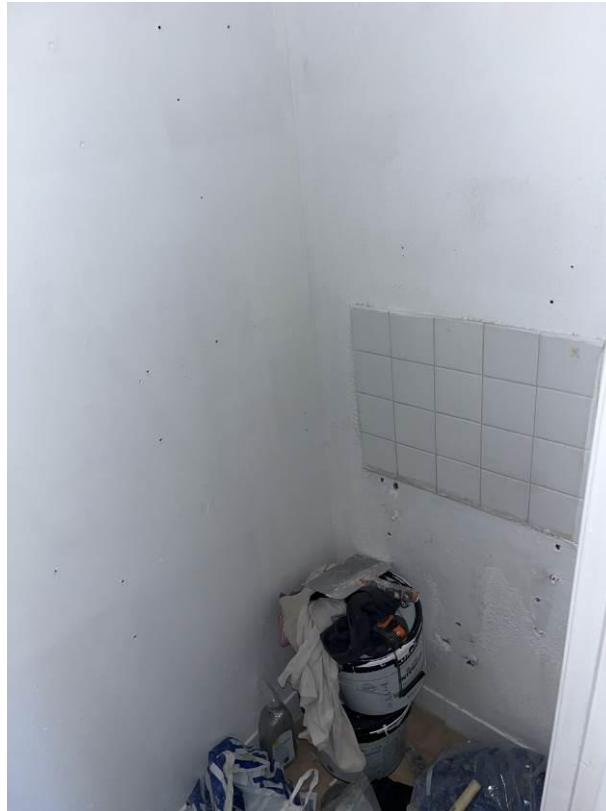
### **3.1.6 BUANDERIE**

Porte gauche sur couloir, accès à une buanderie avec au sol, sol carrelé, retour sur plinthes carrelé également.

Les murs sont recouverts de lés de papier à peindre.

Plafond recouvert de peinture.

La pièce est vide.

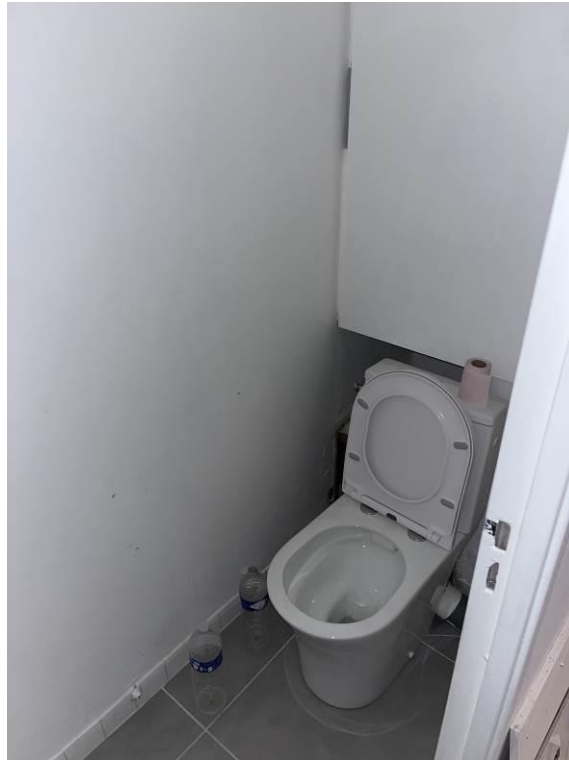
### 3.1.7 WC :

Seconde porte à gauche sur le couloir, accès à un WC par un encadrement de porte, celle-ci étant déposée.

Au sol, carreaux de carrelage, retour sur plinthes carrelées.

Les murs sont recouverts de peinture.

Le plafond est recouvert de dalles polystyrène.

Au cœur de la pièce, un WC en émail sur siège avec lunette et abattant, réservoir dorsal, effet d'eau, vanne d'arrêt d'eau.

A l'arrière, un placard avec étagère de rangement.

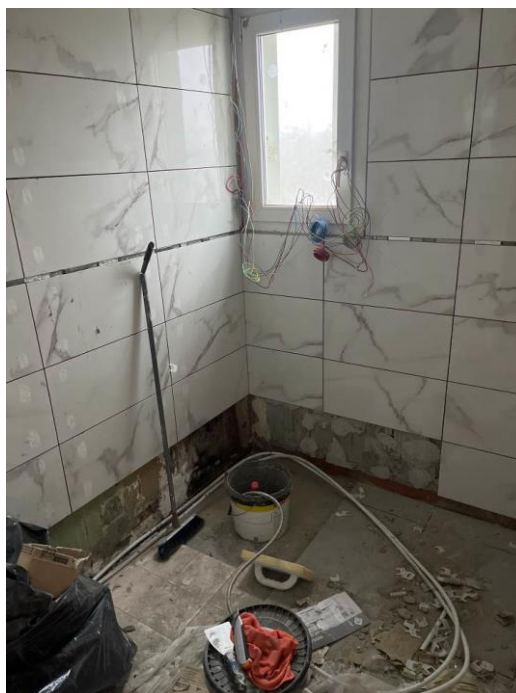
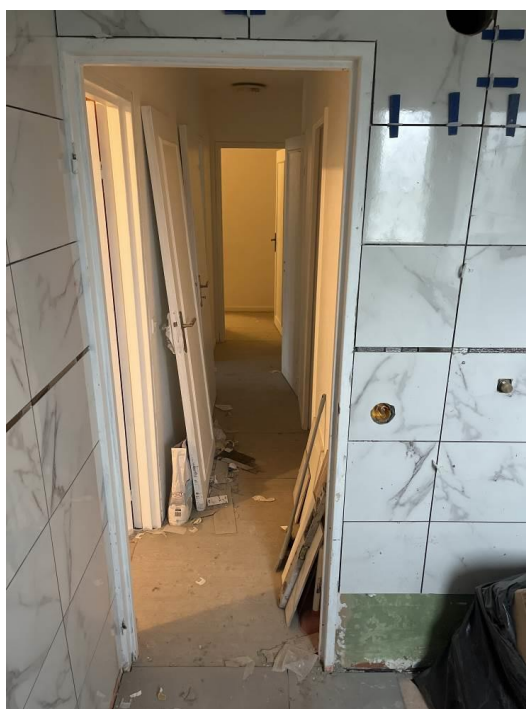
### **3.1.8 SALLE D'EAU :**

Au fond du couloir, accès par un encadrement de porte à une salle d'eau en cours de rénovation avec au sol, carreaux de carrelage en cours d'installation. Les plinthes sont déposées.

Aux murs, faïence murale en cours d'installation.

Plafond recouvert de peinture.

Face gauche en entrant dans la pièce, une petite fenêtre en PVC double vitrage avec persiennes à l'extérieur.

Absence de tout appareillage dans la pièce.

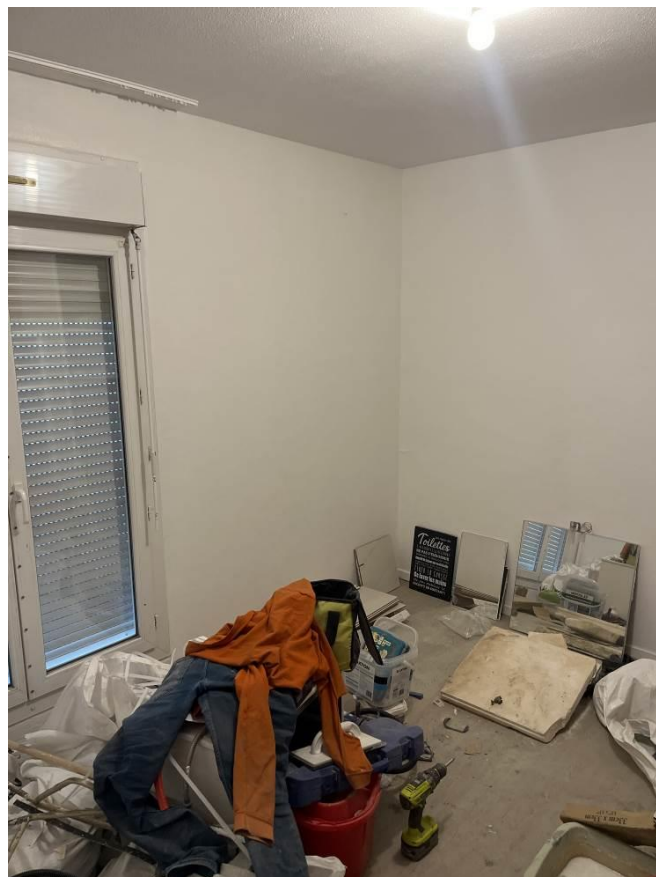
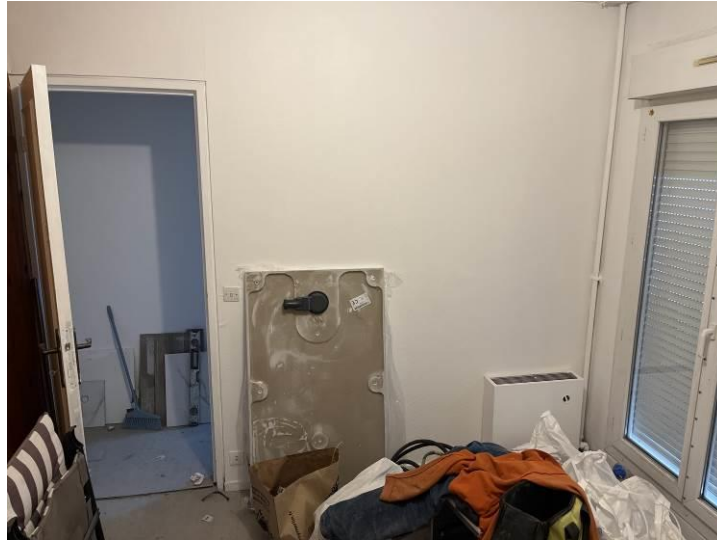
### 3.1.9 CHAMBRE 1 :

Au fond à droite du couloir, accès à une première chambre avec sol souple, imitation parquet.

Les plinthes sont recouvertes de peinture.

Aux murs, toile de verre collée elle-même doublée de peinture. A droite en entrant, panneau doublé de lambris de bois avec étagère de rangement présente.

Plafond recouvert de peinture.

A gauche en entrant, une fenêtre ouvrant à deux vantaux. Huisseries en PVC double vitrage avec volet roulant à l'extérieur et coffret côté intérieur, accès par une manivelle à cardan.

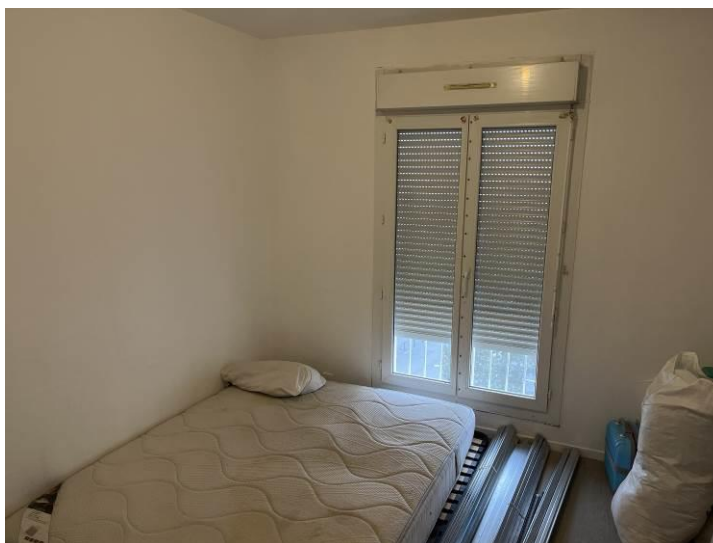
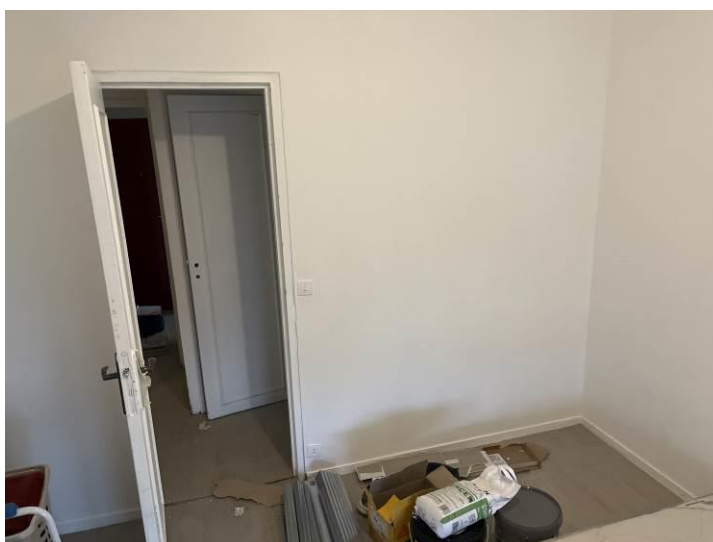
### **3.1.10 CHAMBRE 2 :**

Seconde porte à droite sur couloir, accès à une seconde chambre avec sol souple collé. Les plinthes sont recouvertes de peinture.

Aux murs, toile de verre elle-même doublée de peinture.

Plafond recouvert de peinture.

Face en entrant dans la pièce, une fenêtre ouvrant à deux vantaux, huisseries en PVC double vitrage avec garde-corps côté extérieur. Au-dessus, coffret PVC accueillant volet roulant, actionné lui-même par une manivelle à cardan.

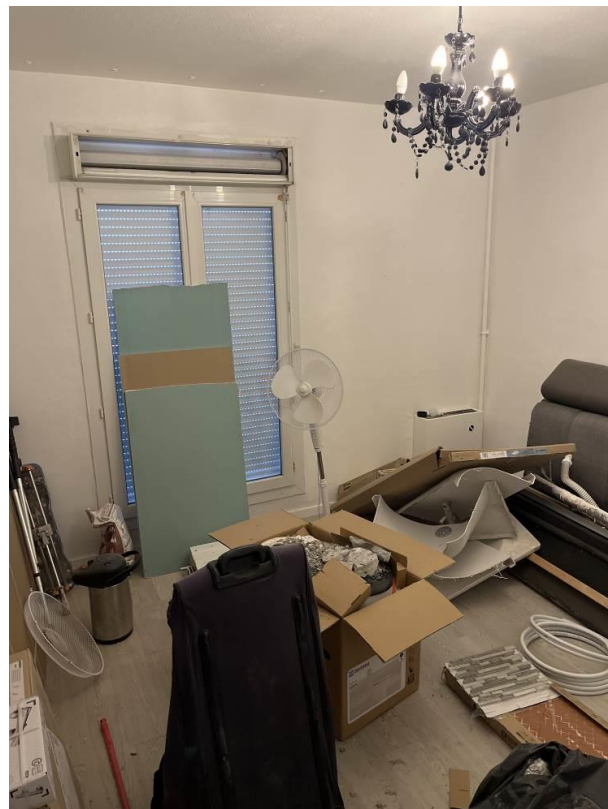
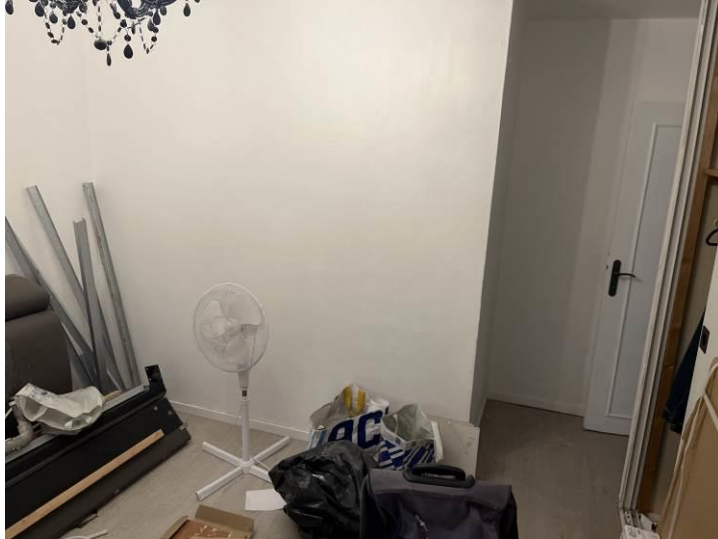
### **3.1.11 CHAMBRE 3 :**

Première porte à droite sur couloir, accès à une troisième chambre avec sol souple imitation parquet. Les plinthes sont en bois, recouvertes de peinture.

Les murs sont recouverts de toile de verre, elle-même doublée de peinture.

Plafond recouvert de peinture.

A gauche en entrant, un grand placard sur toute la longueur du pan mural, avec portes coulissantes sur rail. Espace penderie en partie basse et étagère de rangement en partie haute.

Également à gauche en entrant, une fenêtre ouvrant à deux vantaux, huisseries en PVC double vitrage. Au-dessus, coffret du volet roulant, celui-ci, côté extérieur est actionné par une manivelle à cardan.

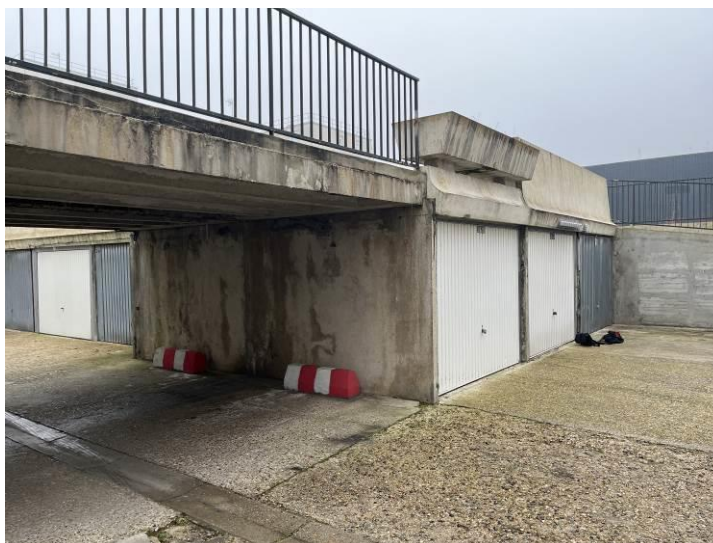
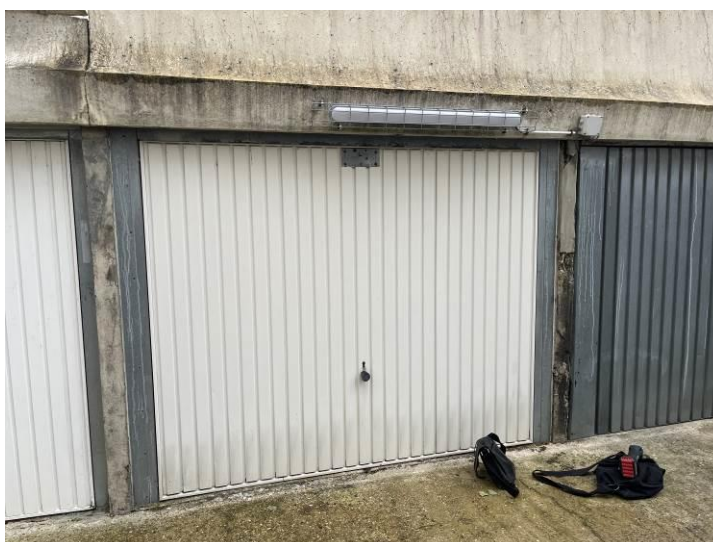
### **3.2 LOT 382 / BOX 22 :**

Au pied de la résidence, box 22 (celui di milieu face en arrivant depuis la rampe piétonne).

Malgré les tentatives du serrurier durant de longues minutes, celui-ci ne s'ouvre pas.

Je demande au diagnostiqueur de prendre la mesure extérieure (profondeur / largeur) du box situé juste à côté, ayant exactement la même configuration que celui objet des présentes descriptions.

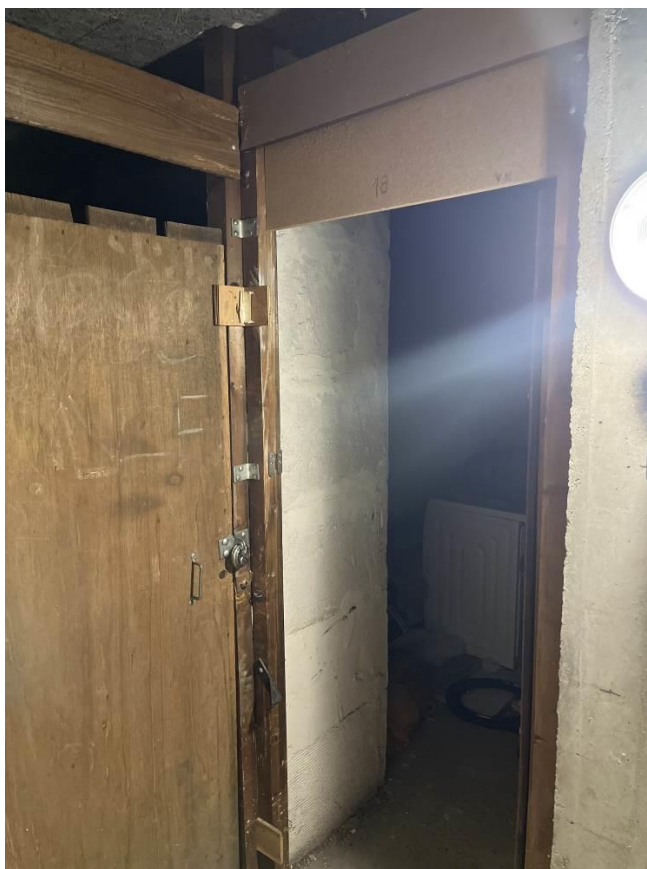
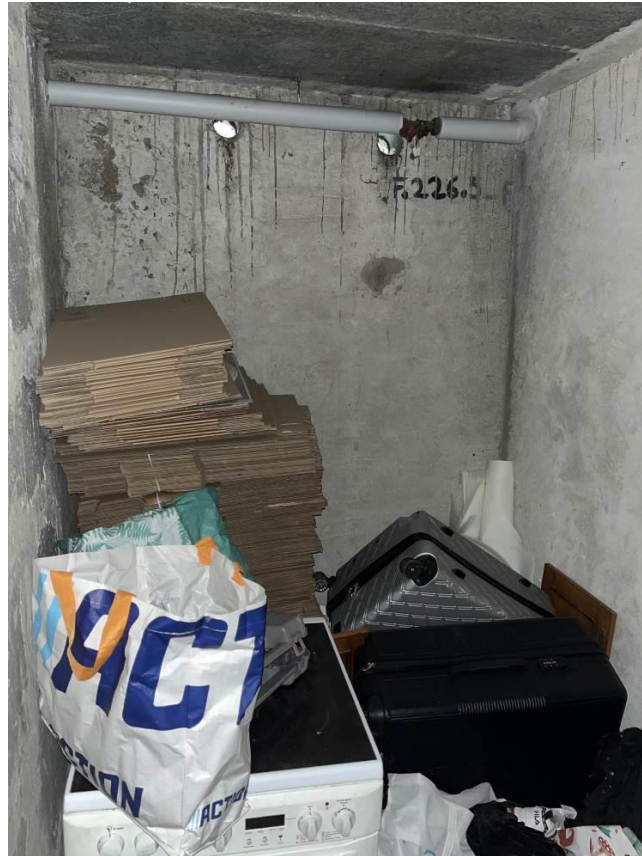
### 3.3 LOT 422 / CAVE :

Au sous-sol de l'immeuble, porte numéro 18.

Le cadenas présent sur la porte a été cassé et remplacé par un nouveau dont la clef est conservée en mon étude et transmissible au propriétaire ou à tout mandataire ayant reçu un pouvoir spécial.

L'accès fait par une porte en bois avec plaquage de protection côté intérieur.

Au sol, dalle béton brute.

Aux murs, voiles béton et sur le mur à gauche en entrant, enduit.

Plafond doublé de plaques de fibralith.
