## PROCÈS-VERBAL DE DESCRIPTION

Au sein d'un immeuble sis 1, Place du Commerce, 93330 Neuilly-sur-Marne, composé comme suit :

- Lot n°178 : un appartement au quatrième étage de l'escalier 11 du bâtiment TS,
- Le lot 243 : un emplacement de stationnement en sous-sol, portant le numéro 32.

Me suis transportée ce jour, **MERCREDI VINGT-DEUX JANVIER DEUX MILLE VINGT-CINQ, à 08 heures 30** dans un immeuble 1 Place du Commerce, 93330 Neuilly-sur-Marne et dans l'appartement situé au 4<sup>ème</sup> étage.

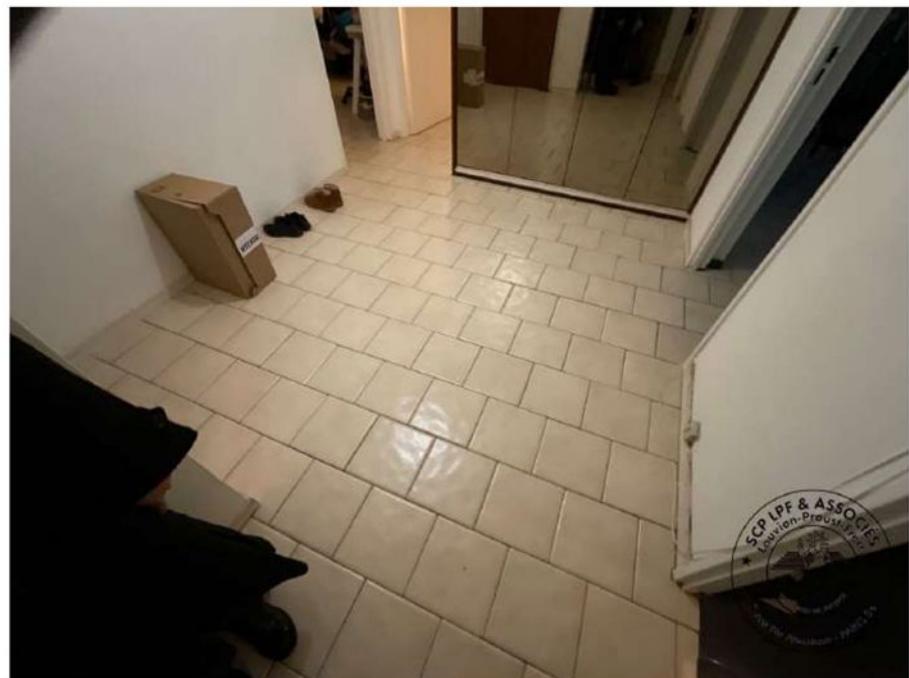
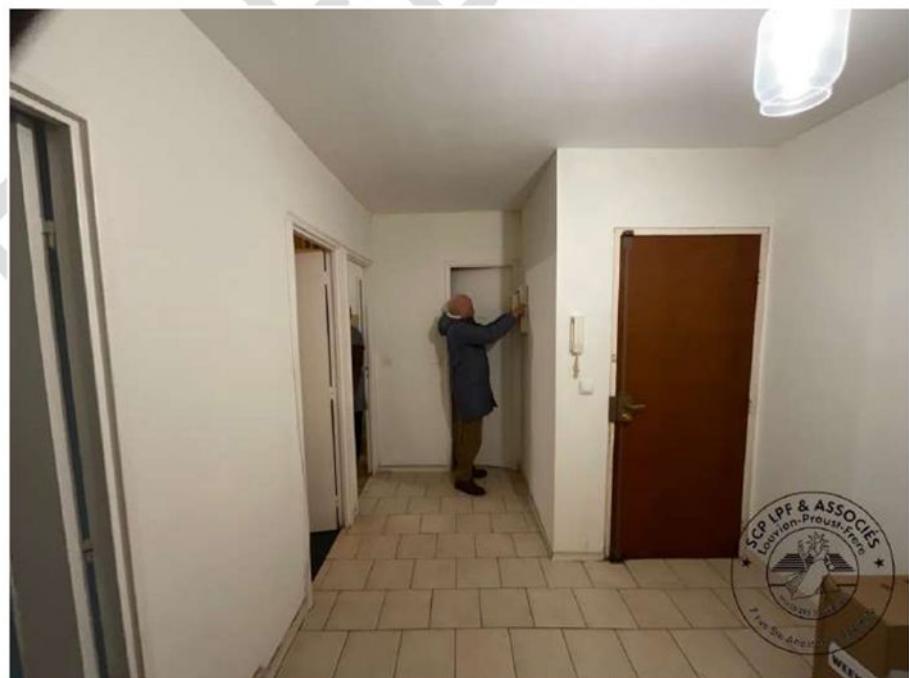
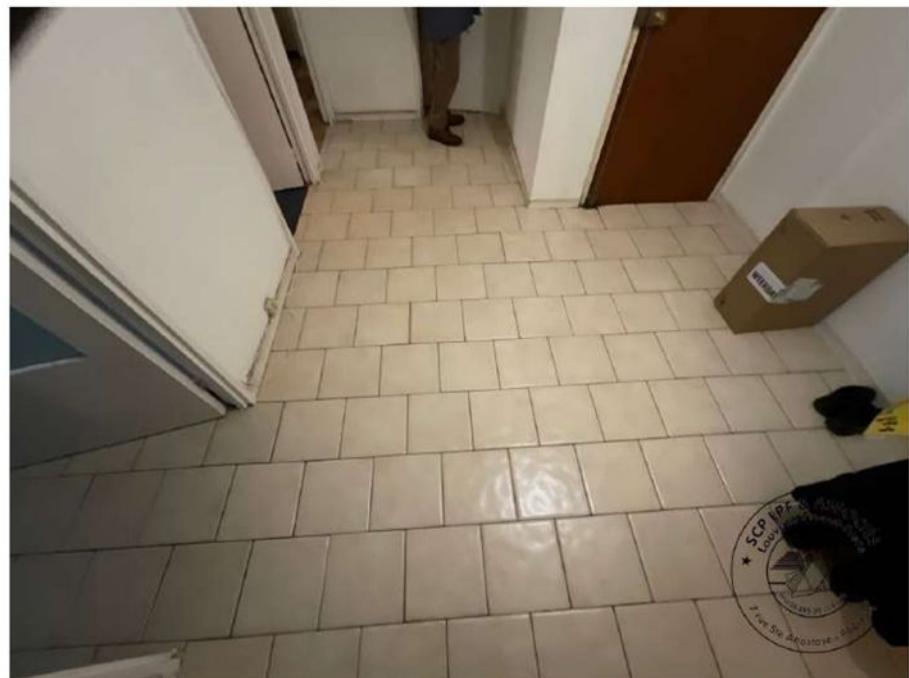
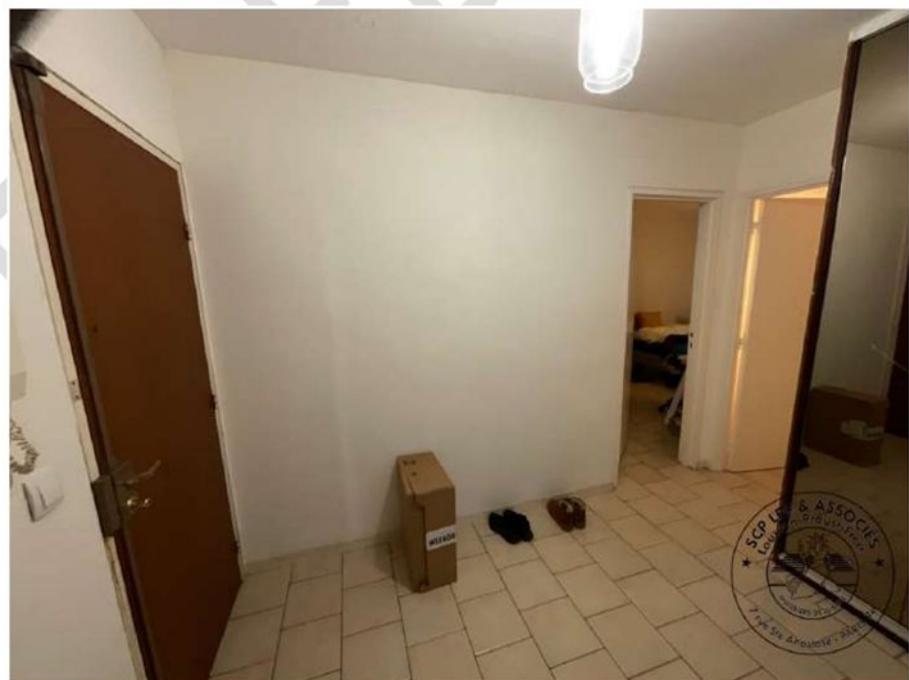
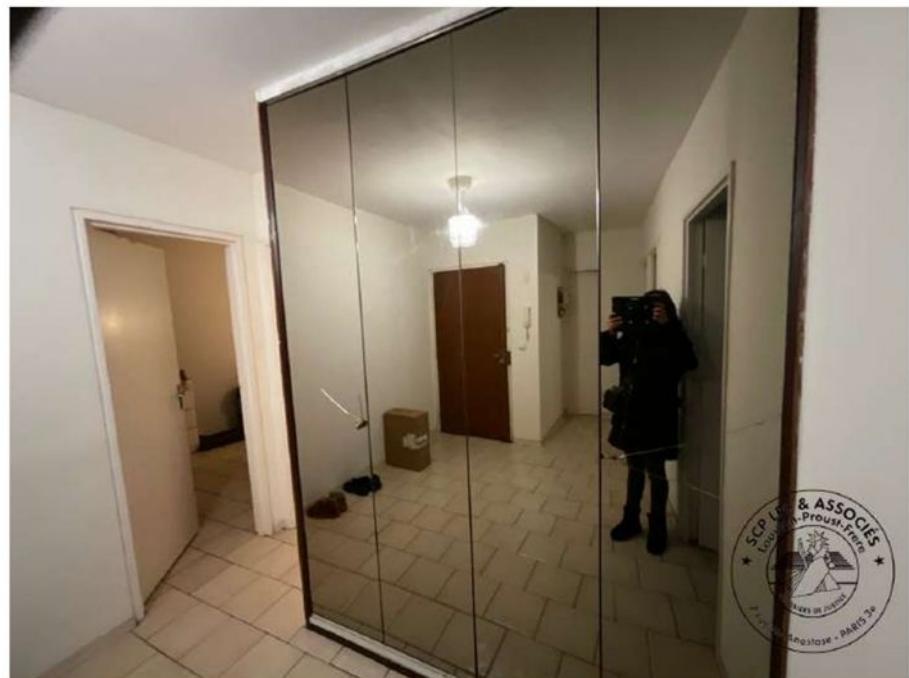
Le plafond est recouvert de peinture qui présente des écaillages.

Il existe un placard encastré fermé par des portes miroitées, lesquelles sont fendues par endroits.

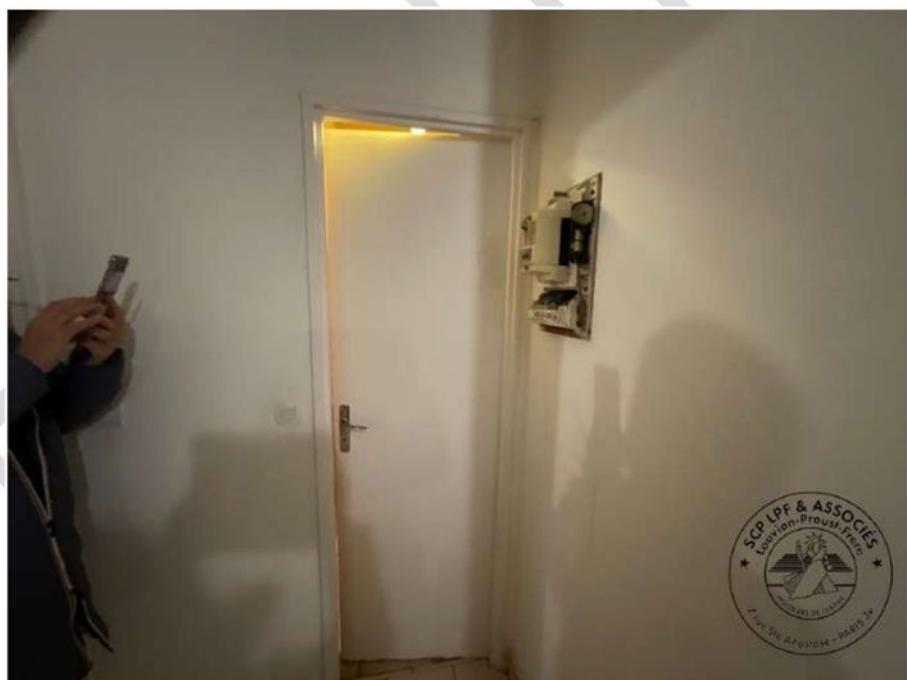
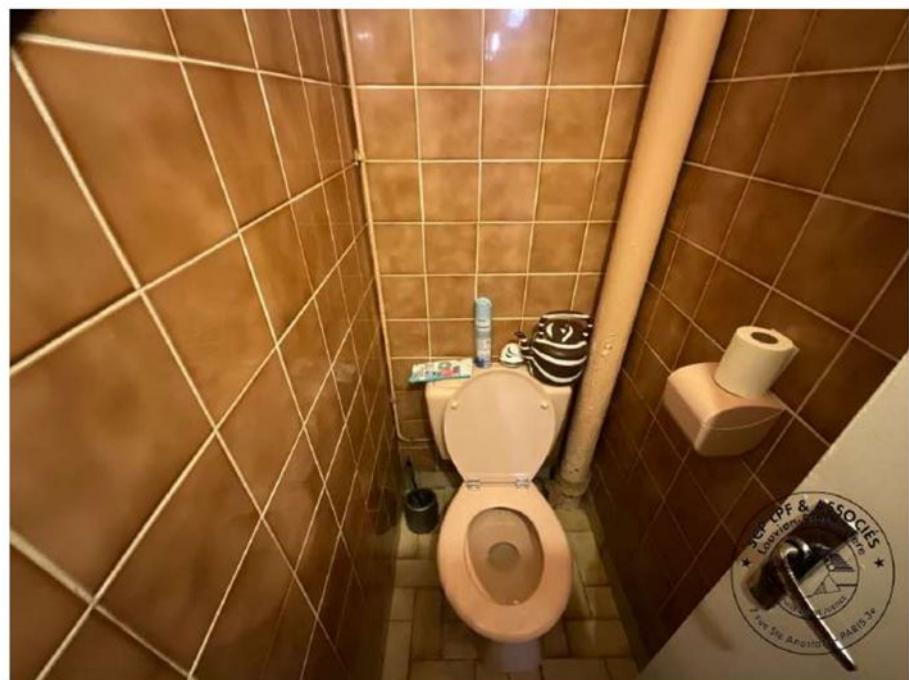
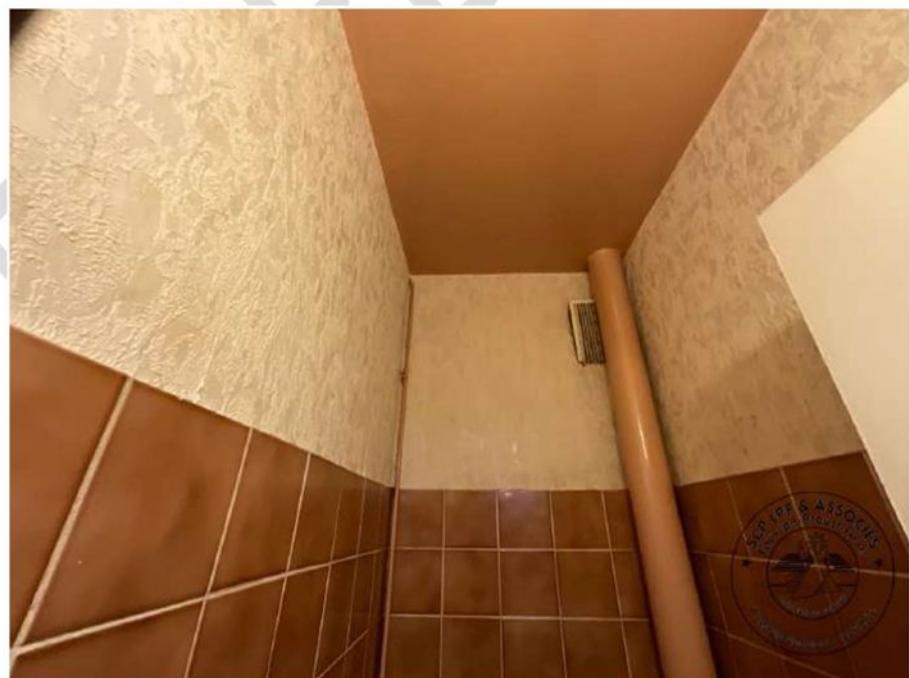
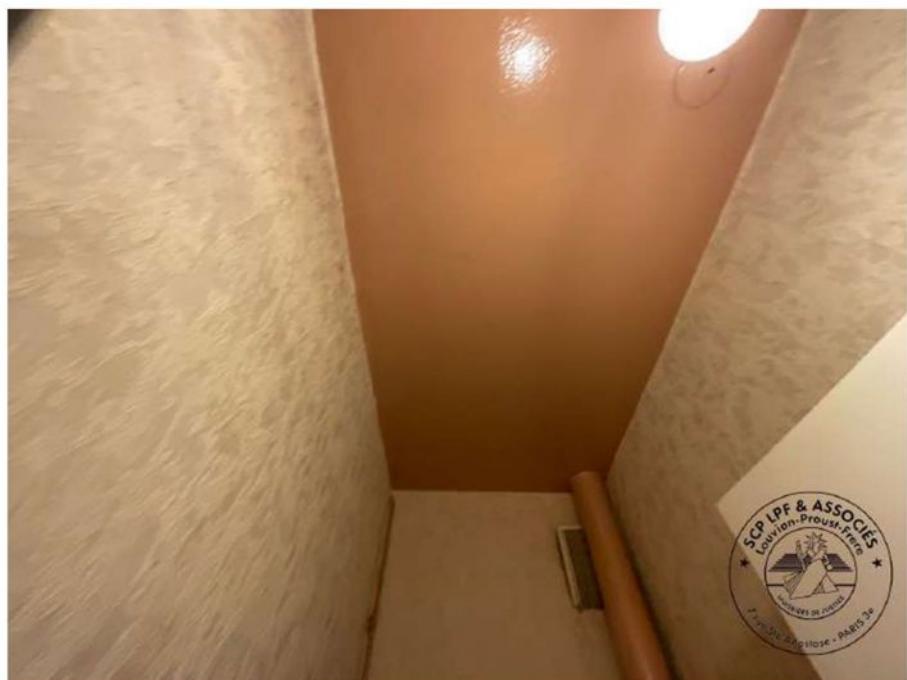
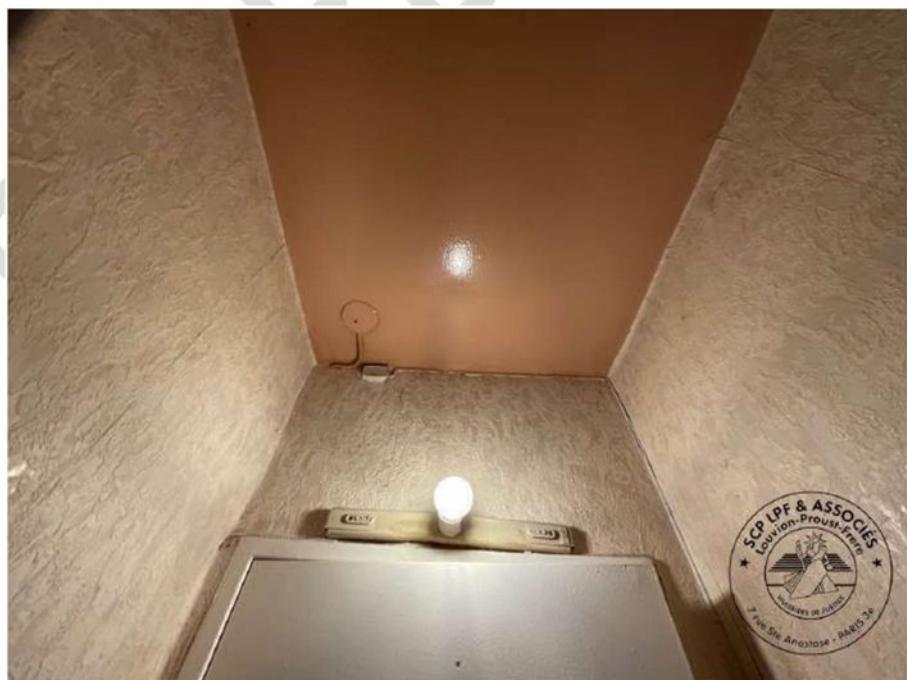
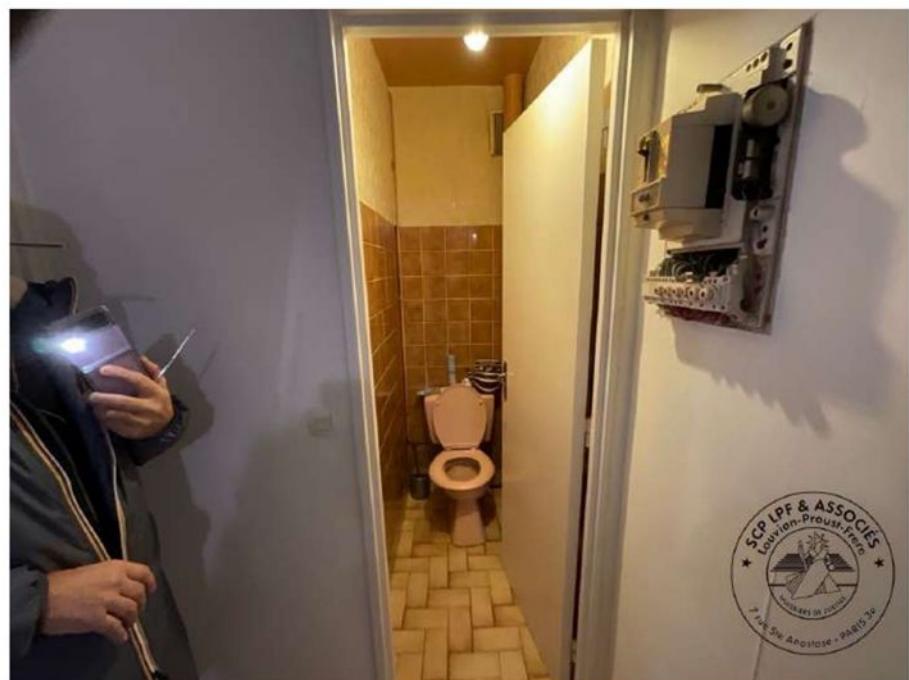
Je note qu'une ventilation est descellée du mur.

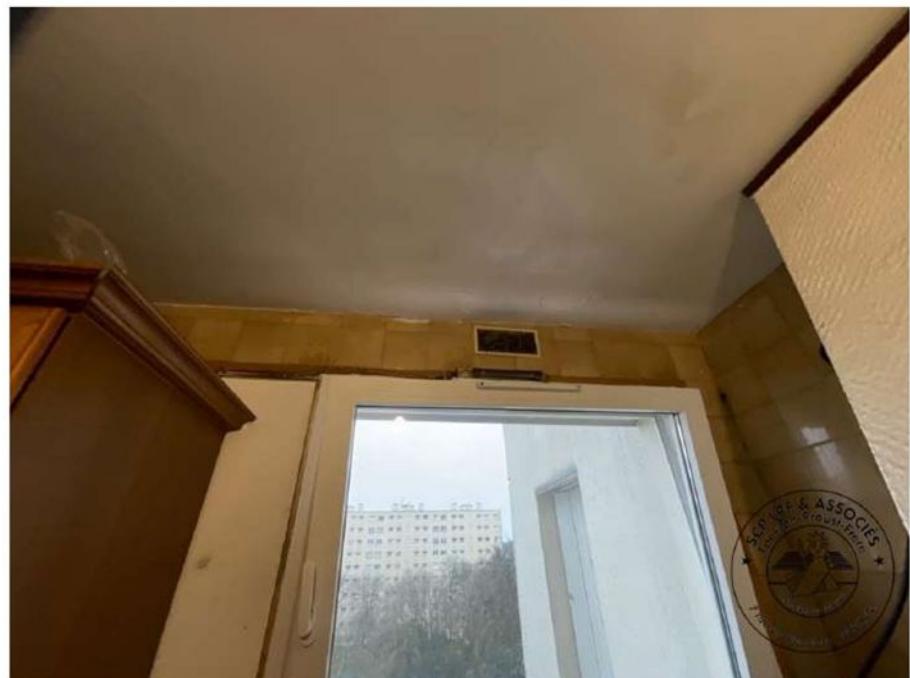
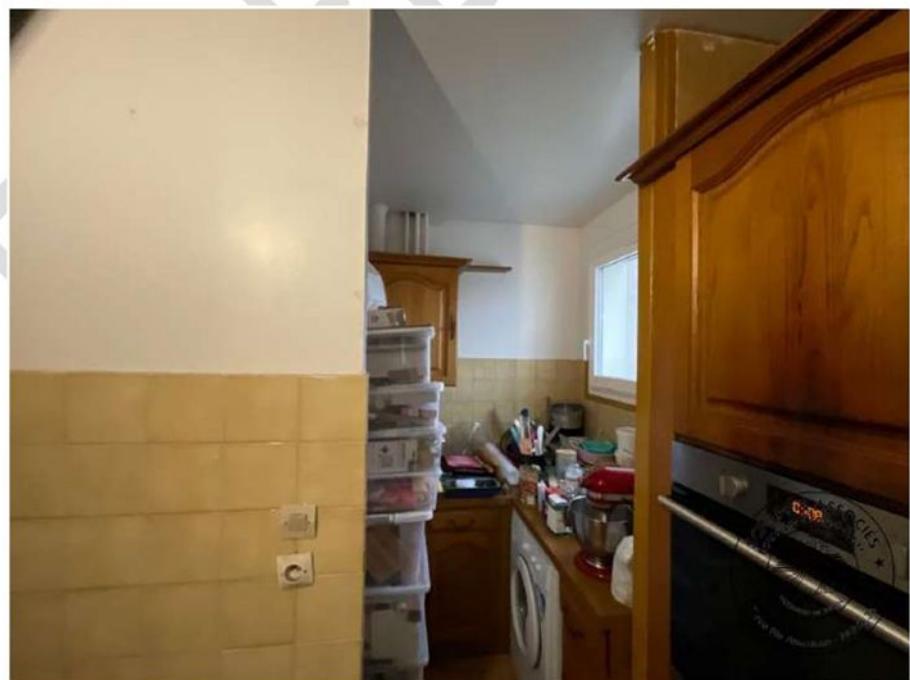
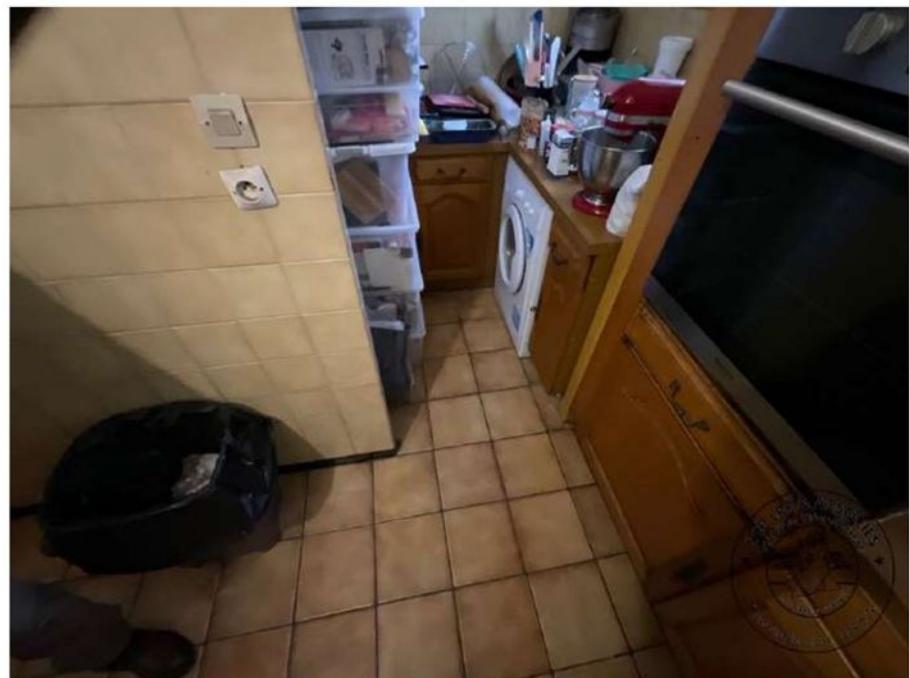
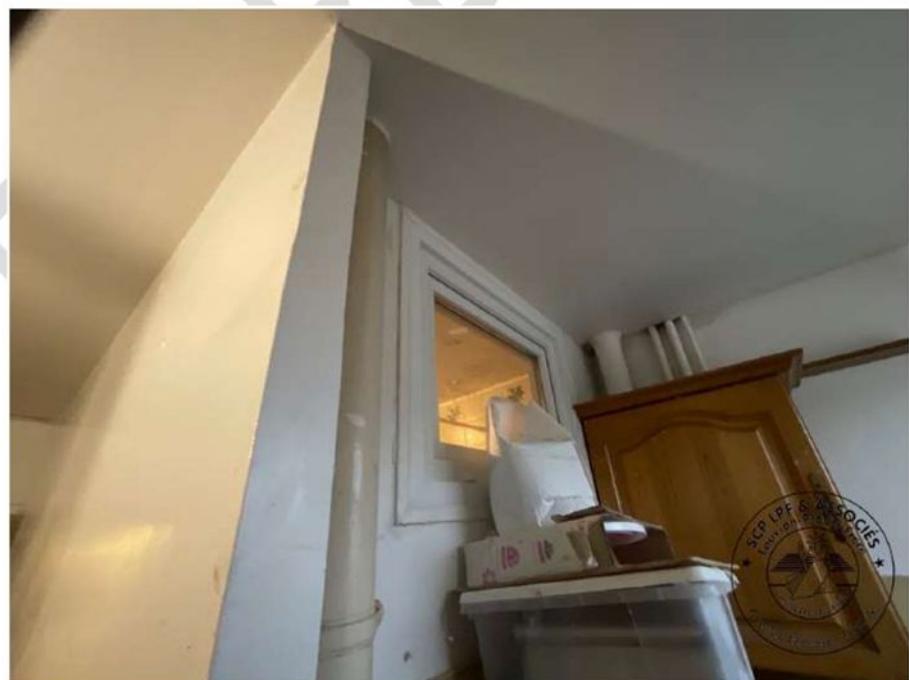
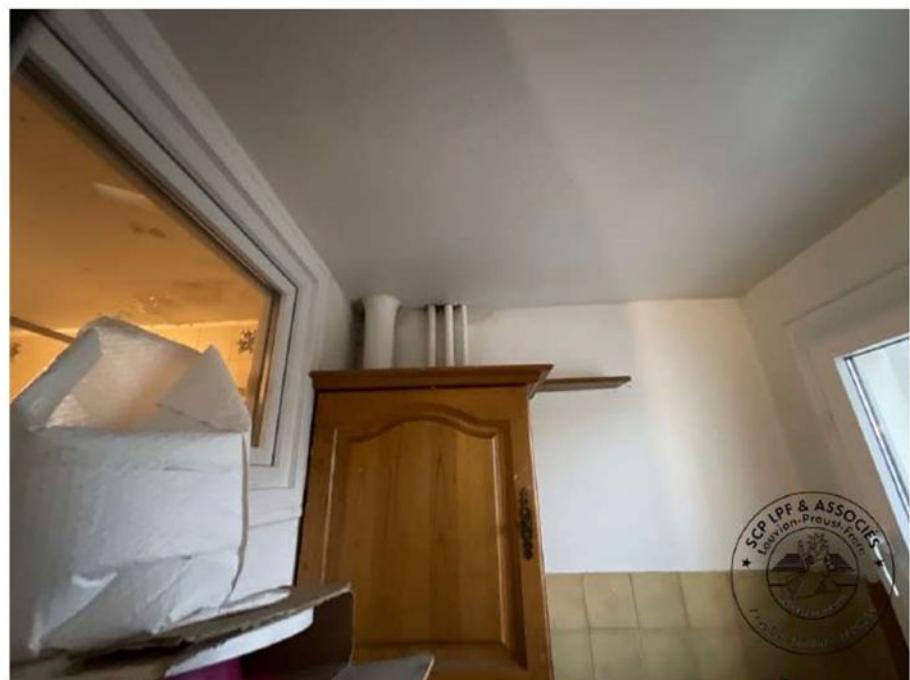
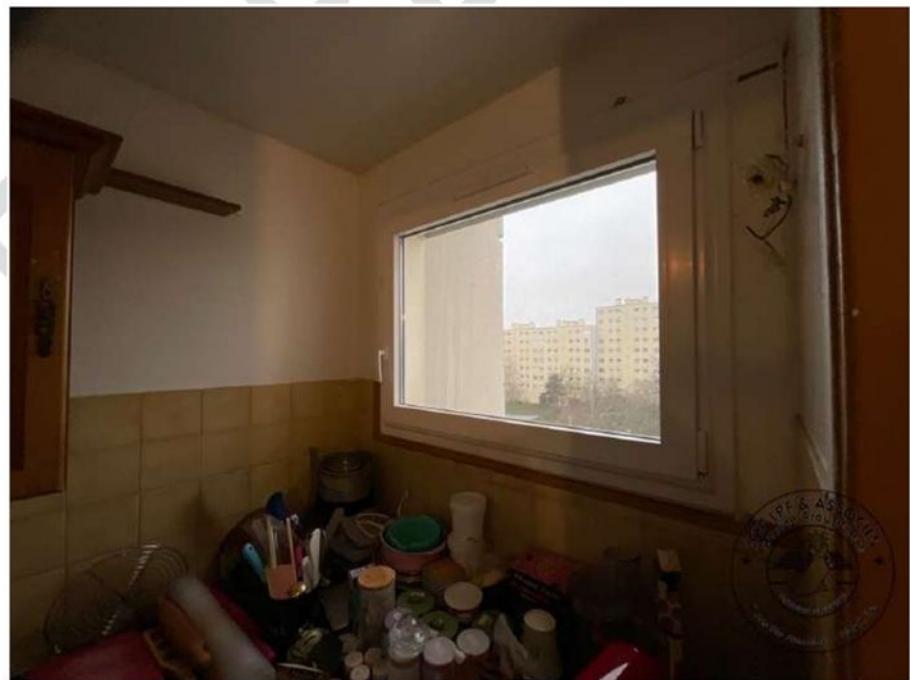
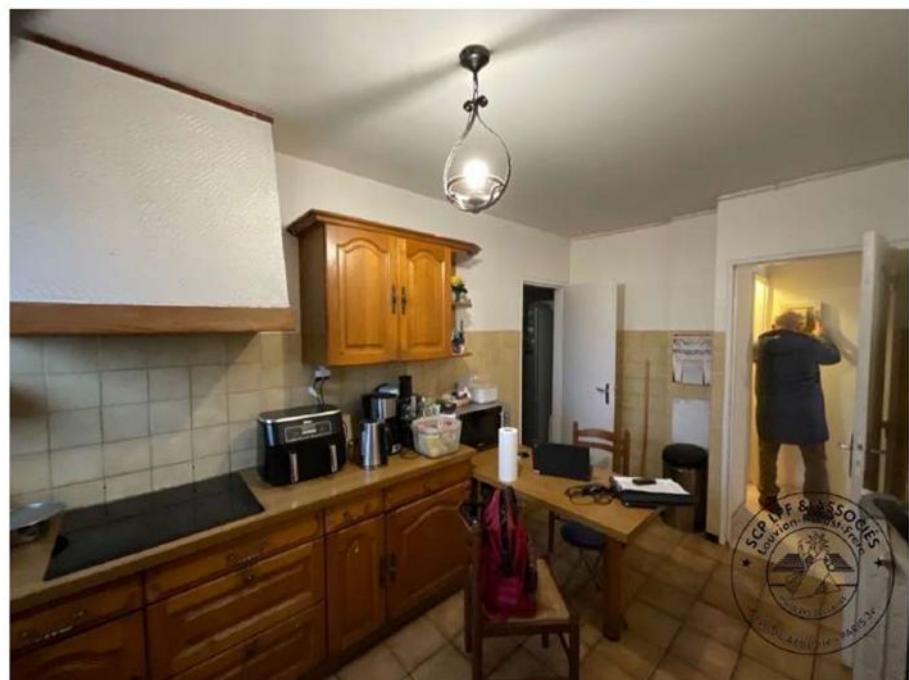
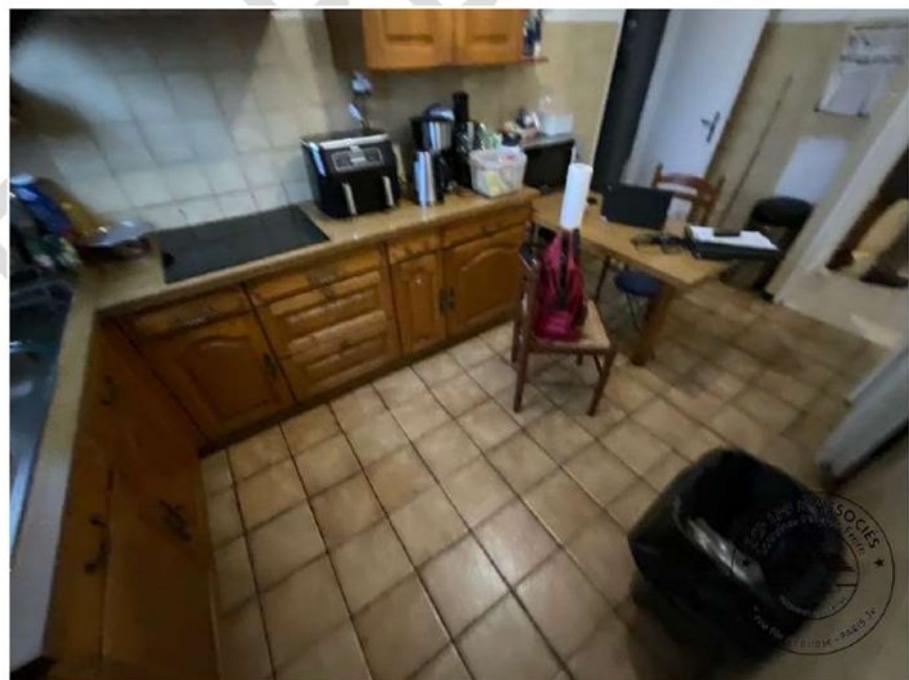
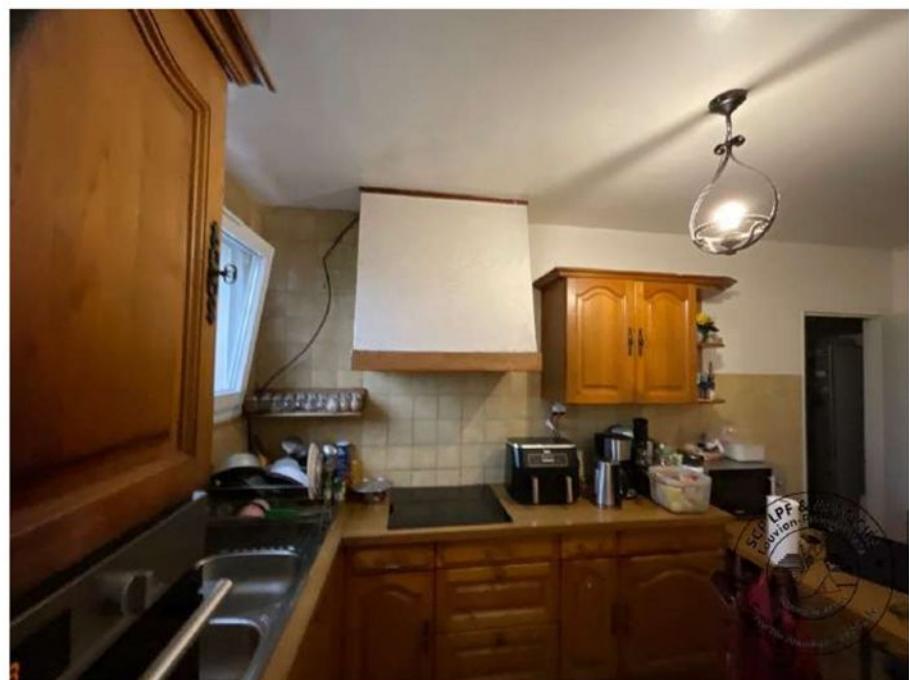
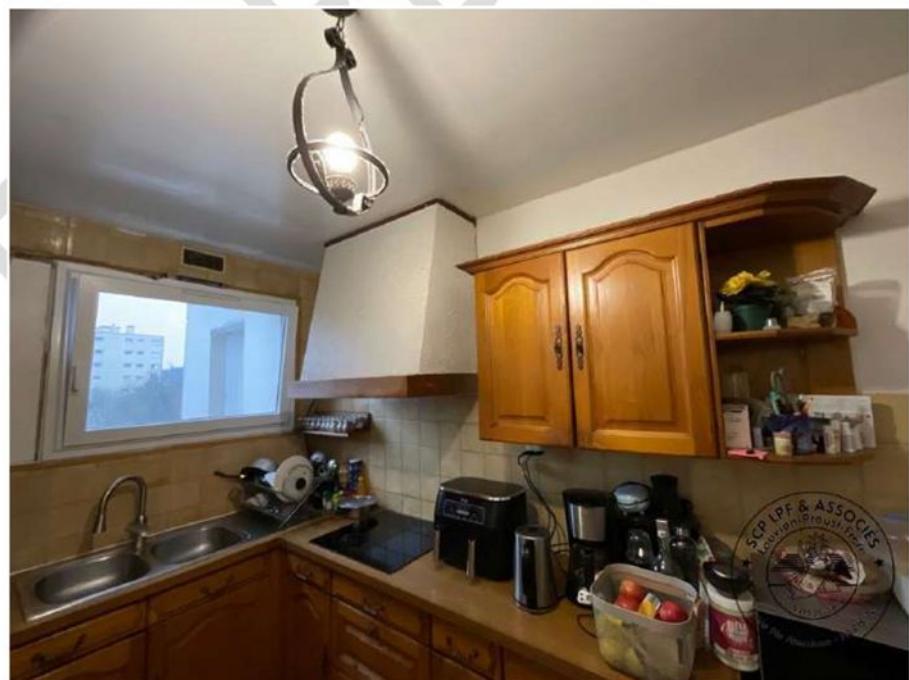
Néanmoins, je relève des écaillements avec traces d'infiltrations de peinture en plafond, aux abords des fenêtres, et plus particulièrement de la fenêtre de la cuisine.

Présence d'une hotte aspirante (non fonctionnelle).

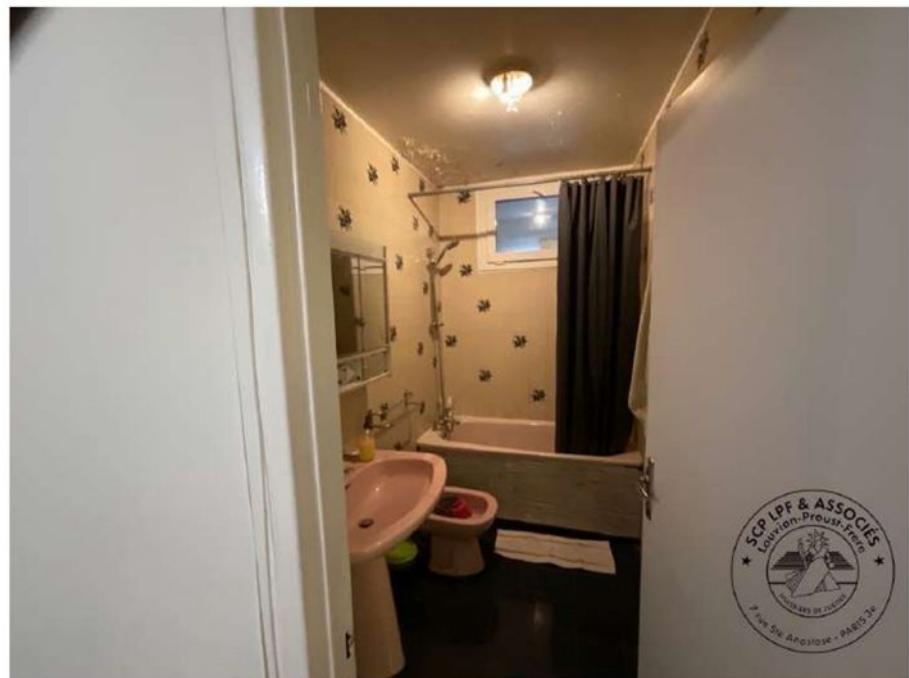
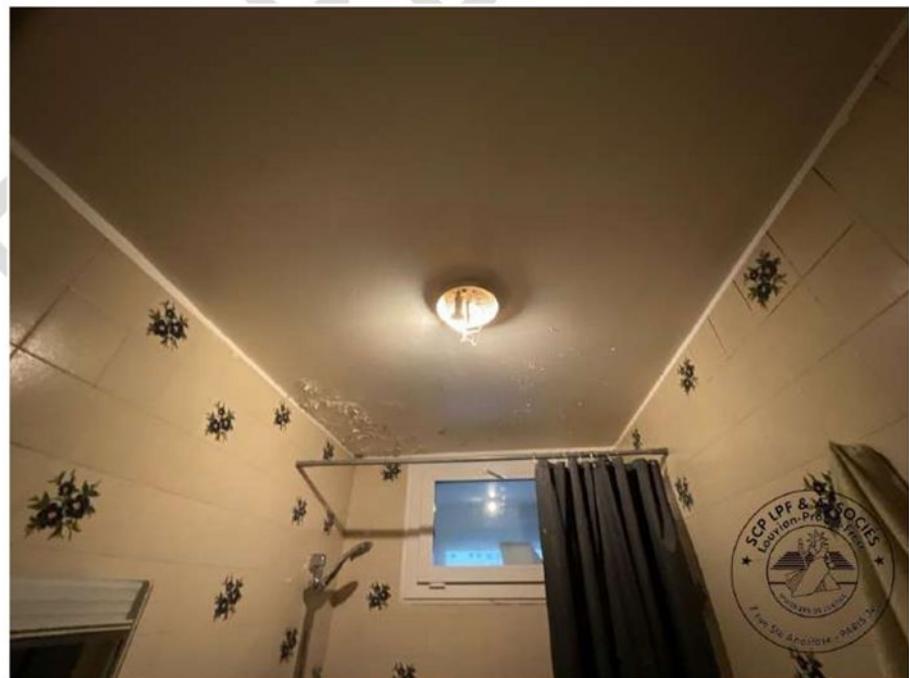
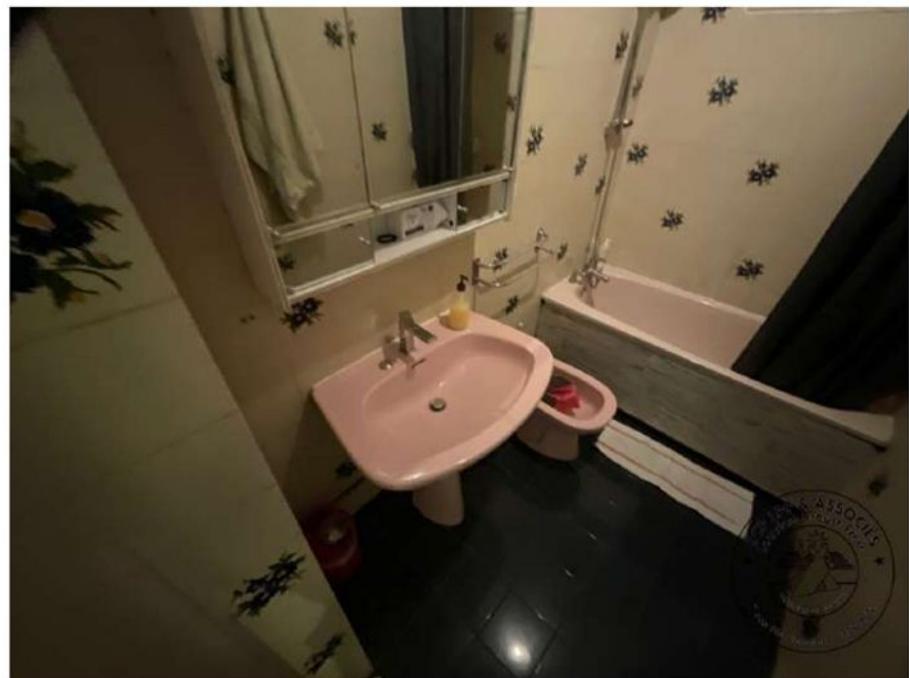
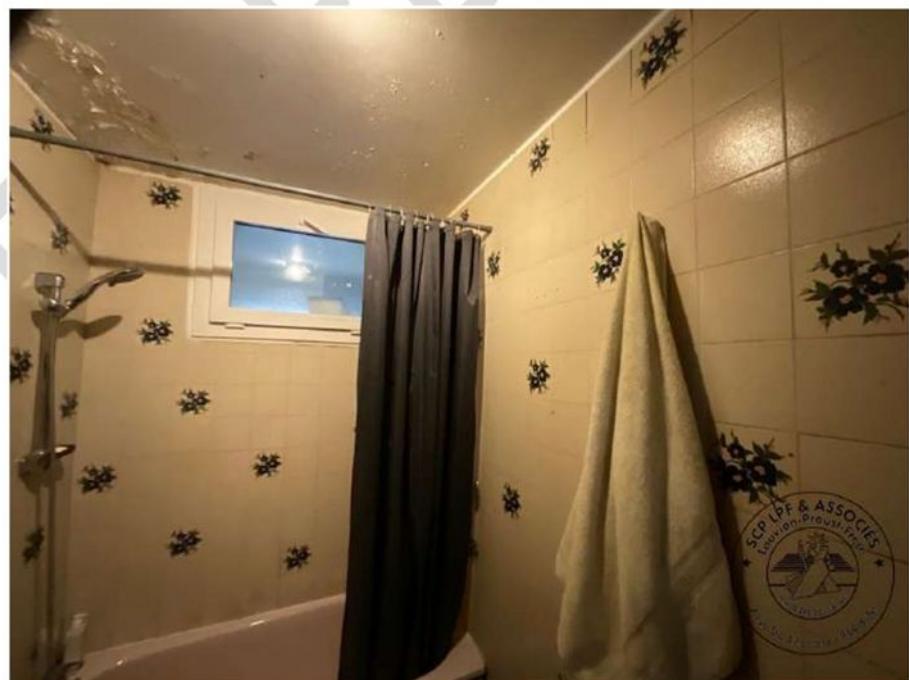
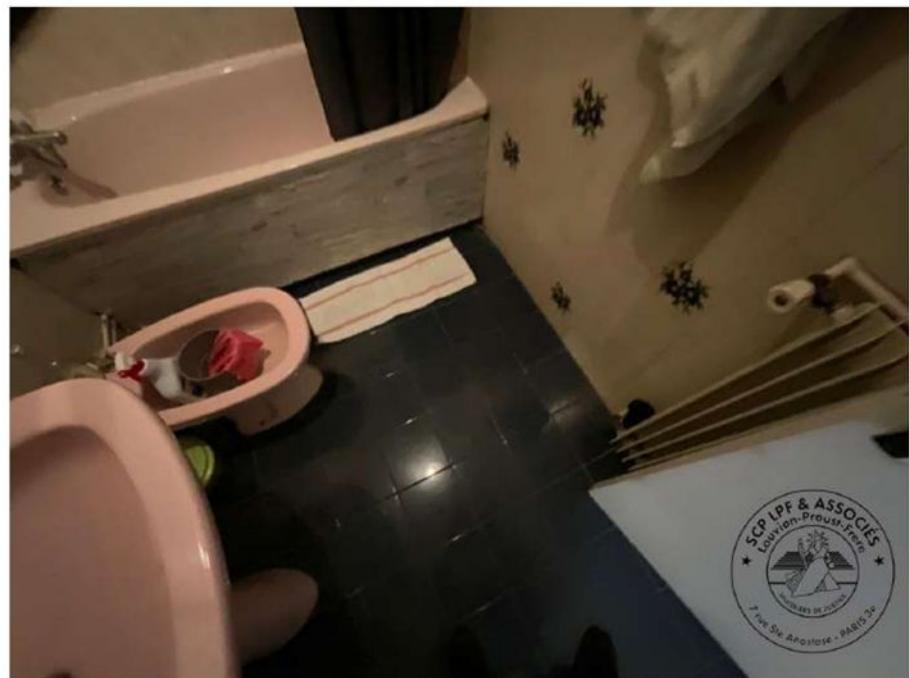
Le plafond est recouvert de peinture, laquelle est dégradée par des traces de dégâts des eaux, d'infiltrations et de condensation ; aucune ventilation mécanique n'étant en place dans cette salle de bain.

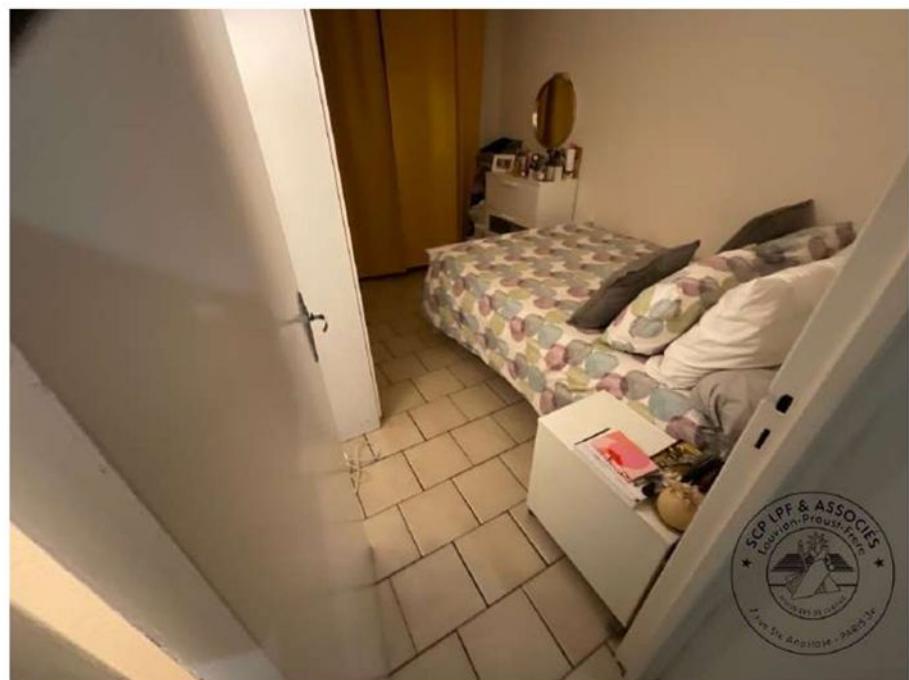
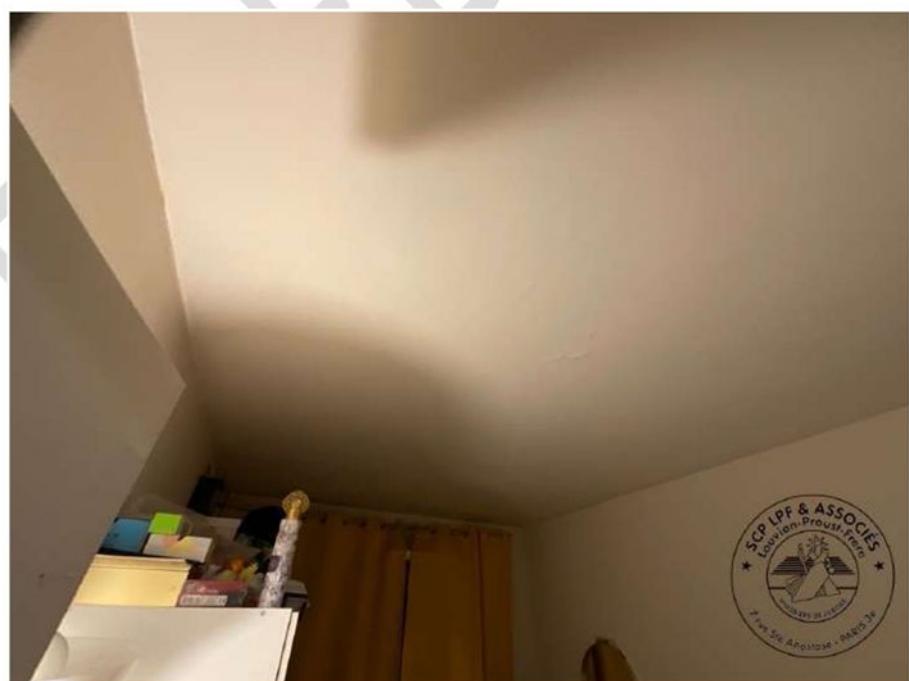
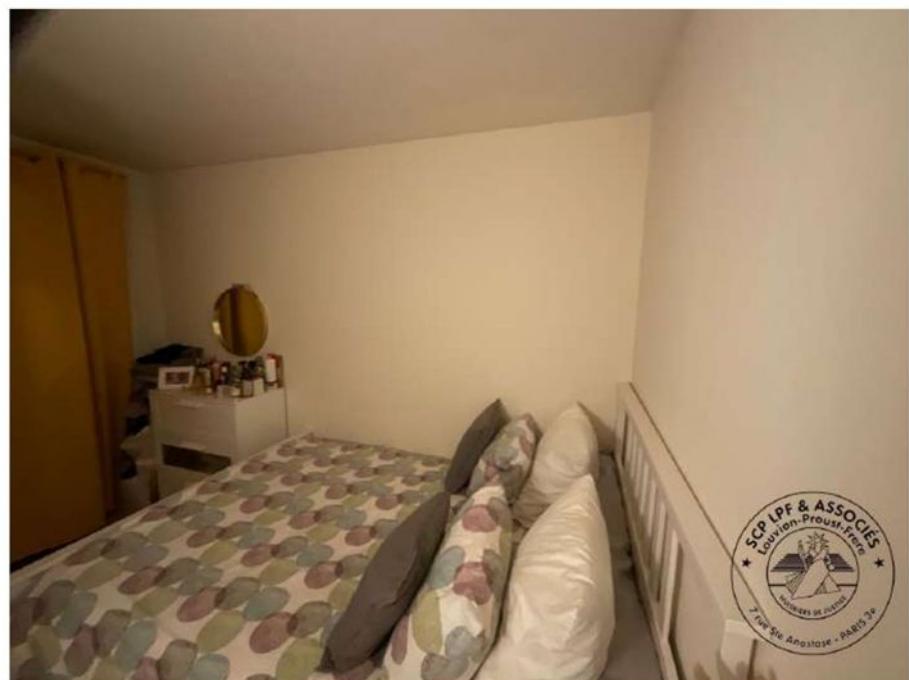
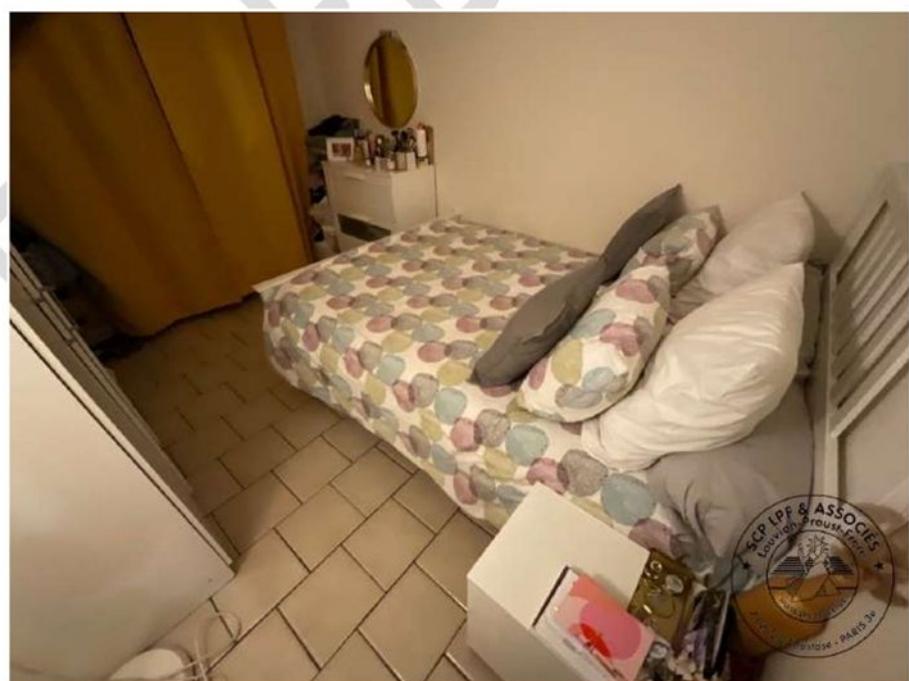
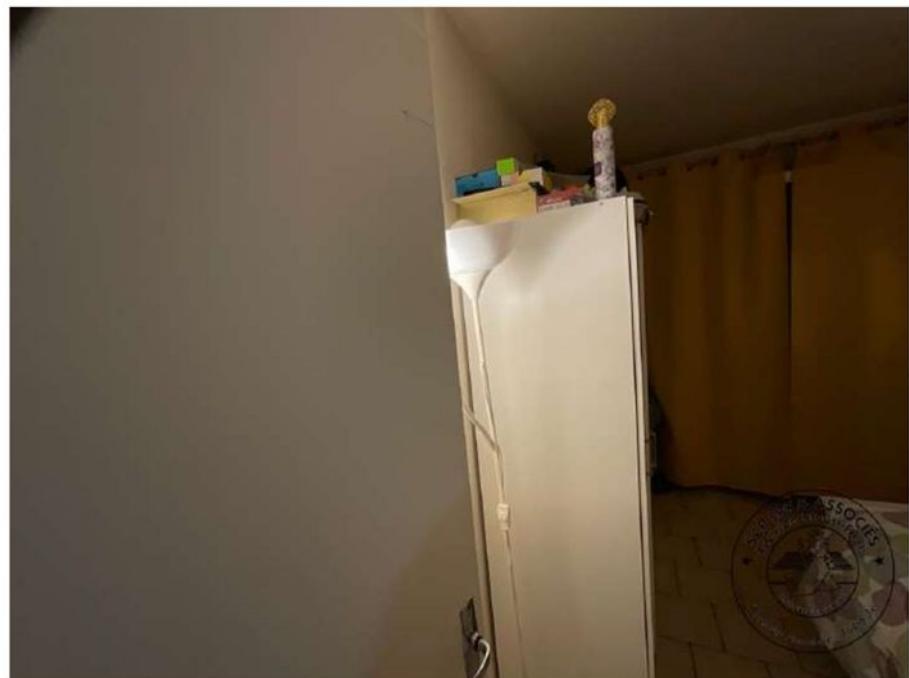
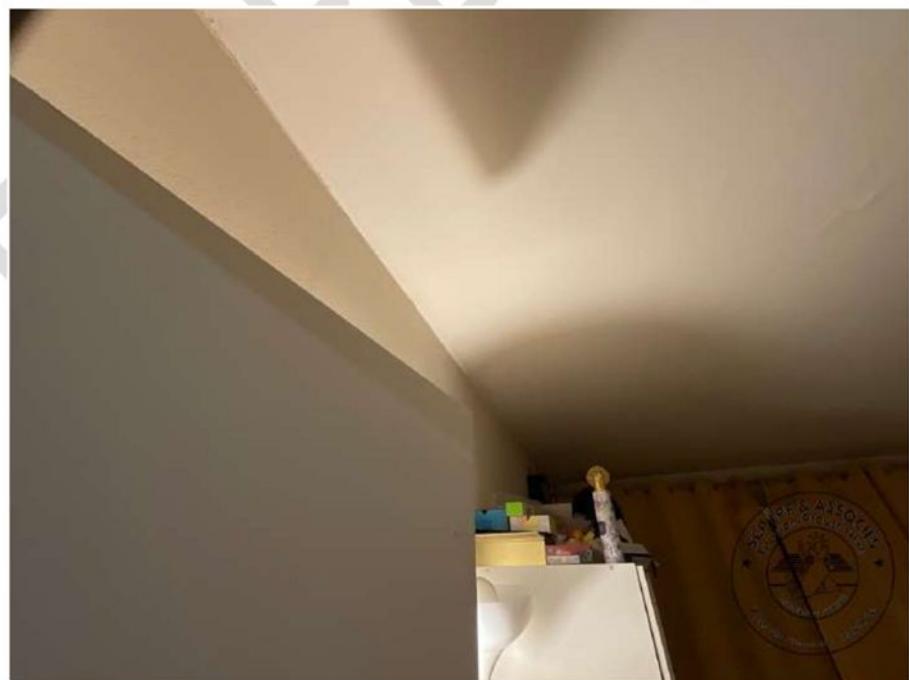
Les murs sont peints en bon état, présentant toutefois quelques écaillages.
