PROCES VERBAL DE DESCRIPTION

**LE MERCREDI SEIZE AVRIL
DEUX MILLE VINGT CINQ**

Que dans le cadre des actes préparatoires à la vente des biens et droits immobiliers saisis appartenant à [REDACTED], demeurant chez ses parents [REDACTED], il me requiert à l'effet de procéder à la description sur l'immeuble sis 37, rue Manin à PARIS (75019), cadastré section ER, numéro 17, de trois chambres de service numéros 4, 3 et 2 situées au 6^{ème} étage, portant les lots numéros 109, 110 et 111,

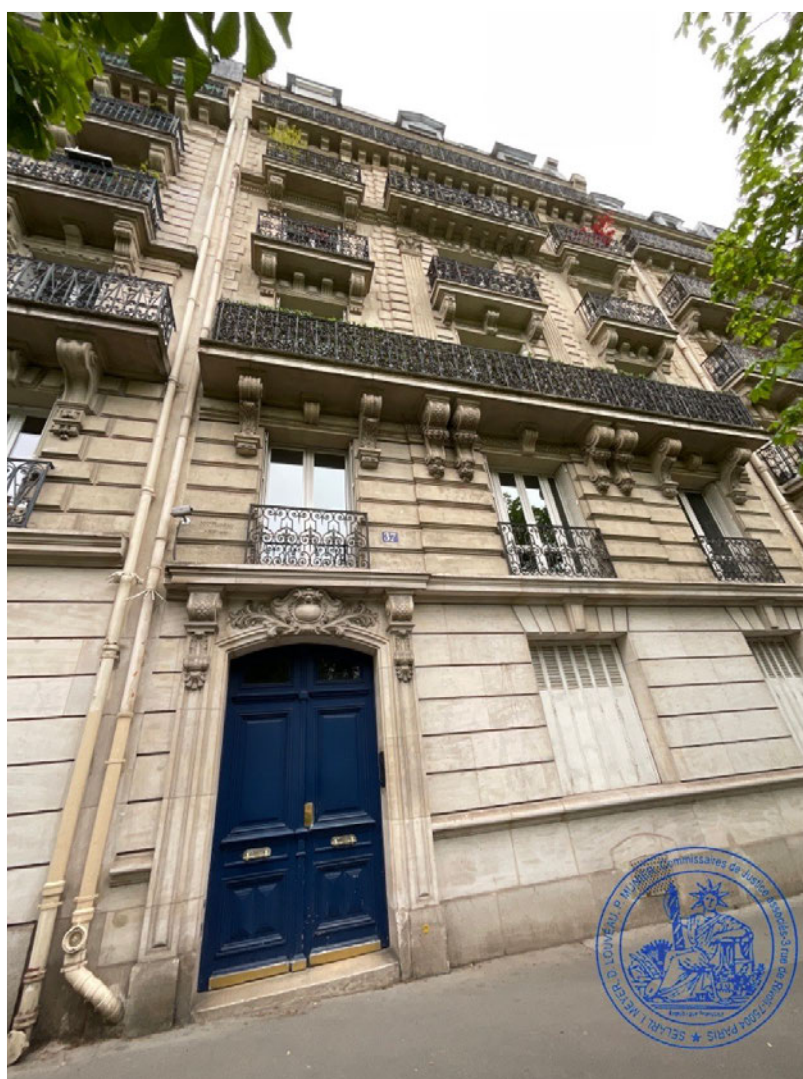
Il s'agit d'un immeuble de 6 étages, dont la façade est en bon état général.

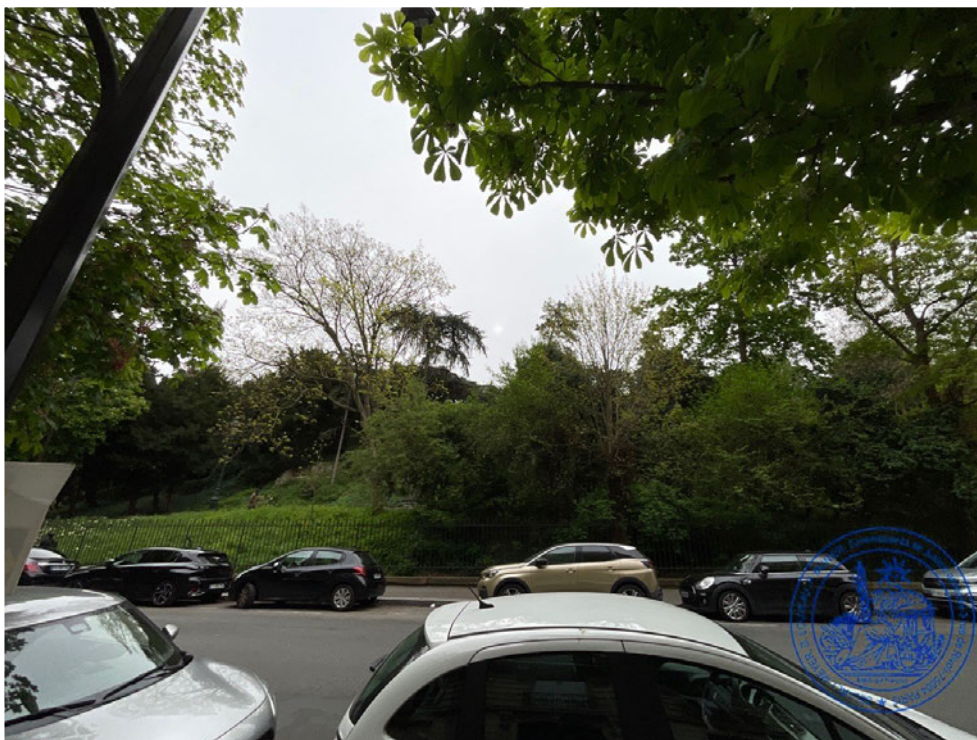
Vue directe sur le parc de l'autre côté de la rue :

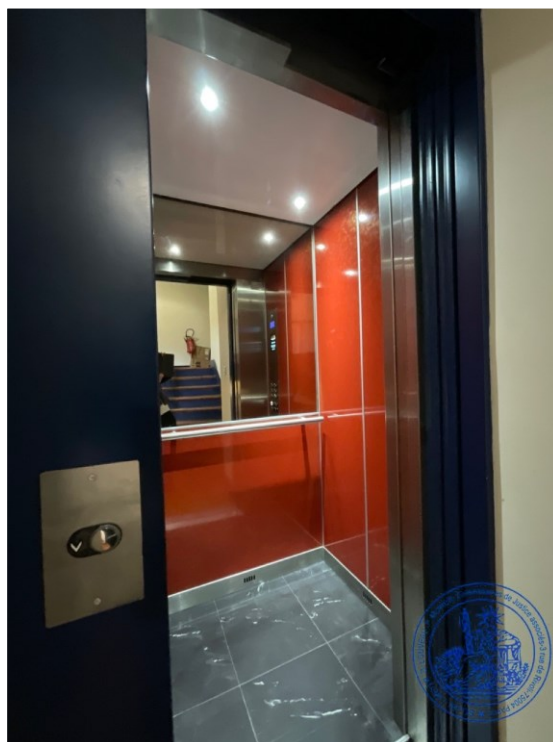
L'immeuble est doté d'un ascenseur, en bon état.

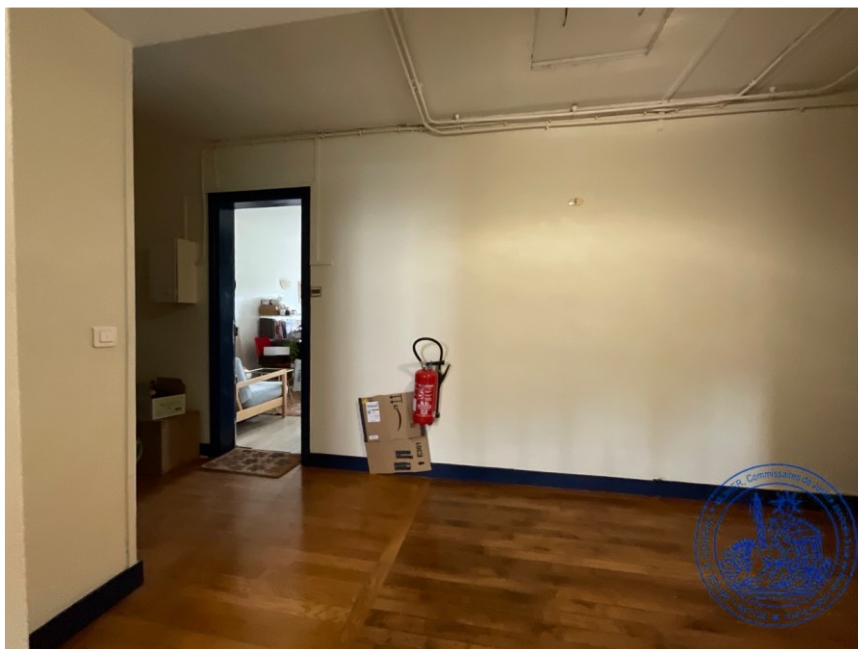
Palier du 6^{ème} étage:

Les 3 chambres de service sont réunies en une grande pièce. Une seule porte palière dessert les chambres ; elle est située face à l'escalier.

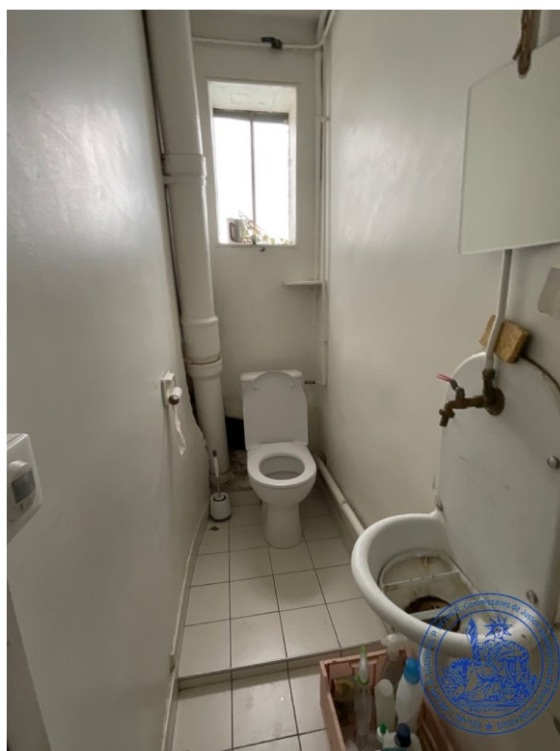
Le palier du 6^{ème} étage comprend 3 portes ainsi que des W.C. communs.

Les W.C sont équipé d'un lavabo surmonté d'un robinet d'eau froide.

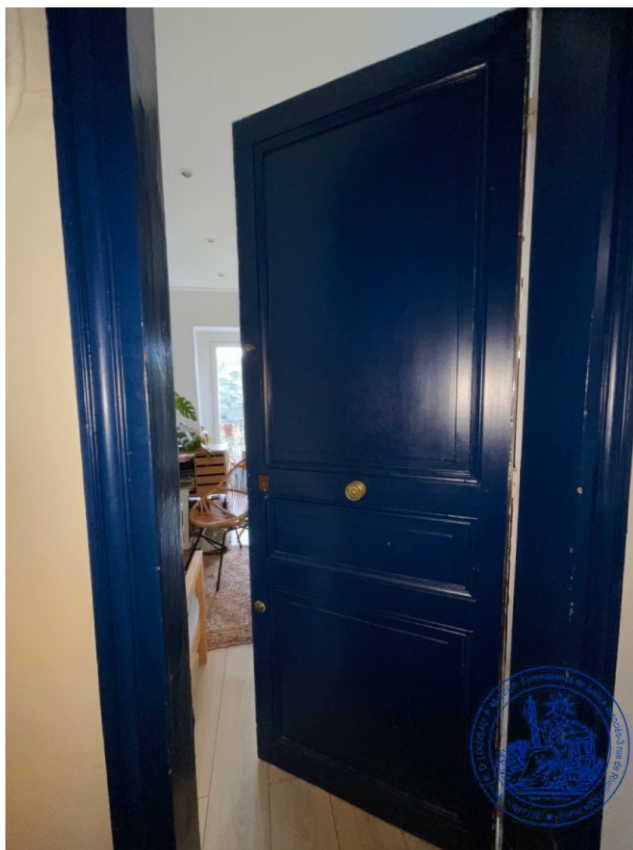
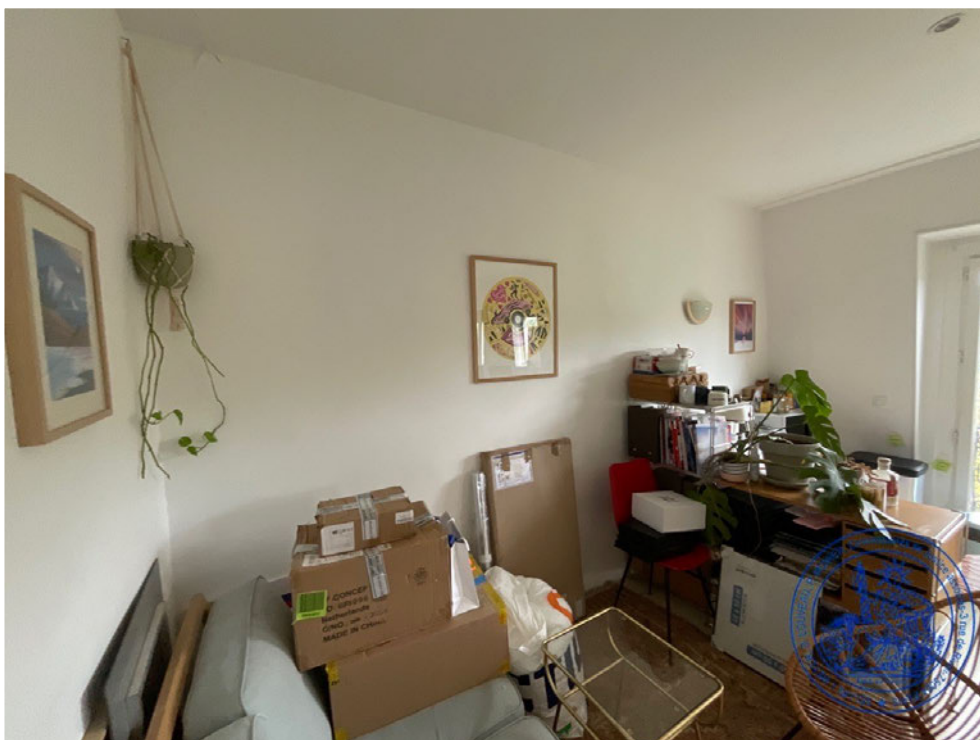
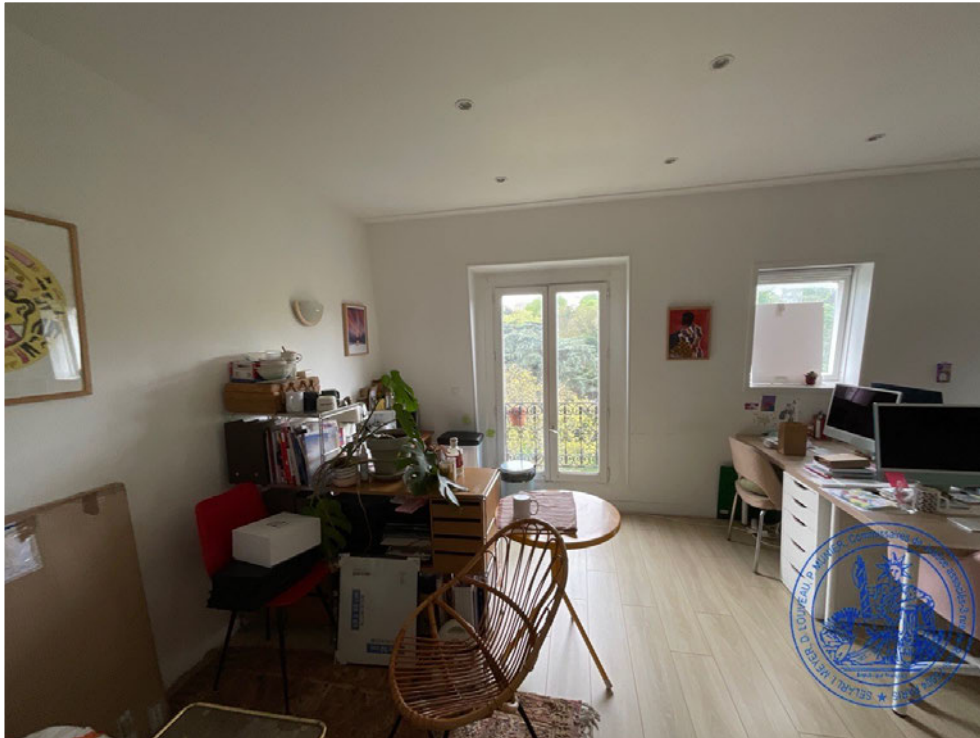
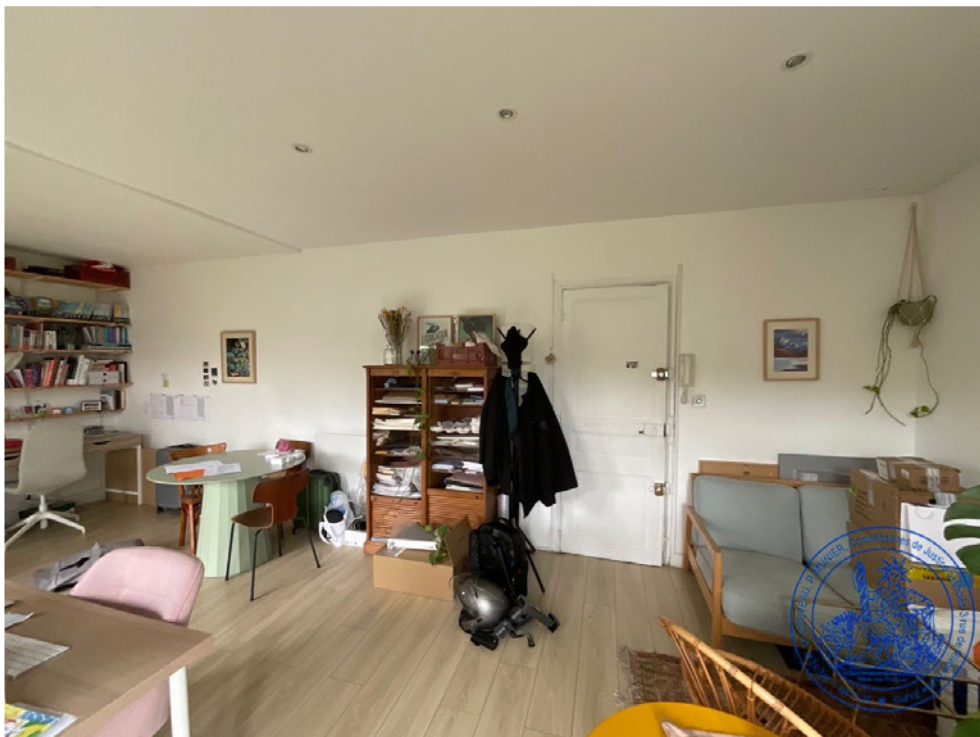
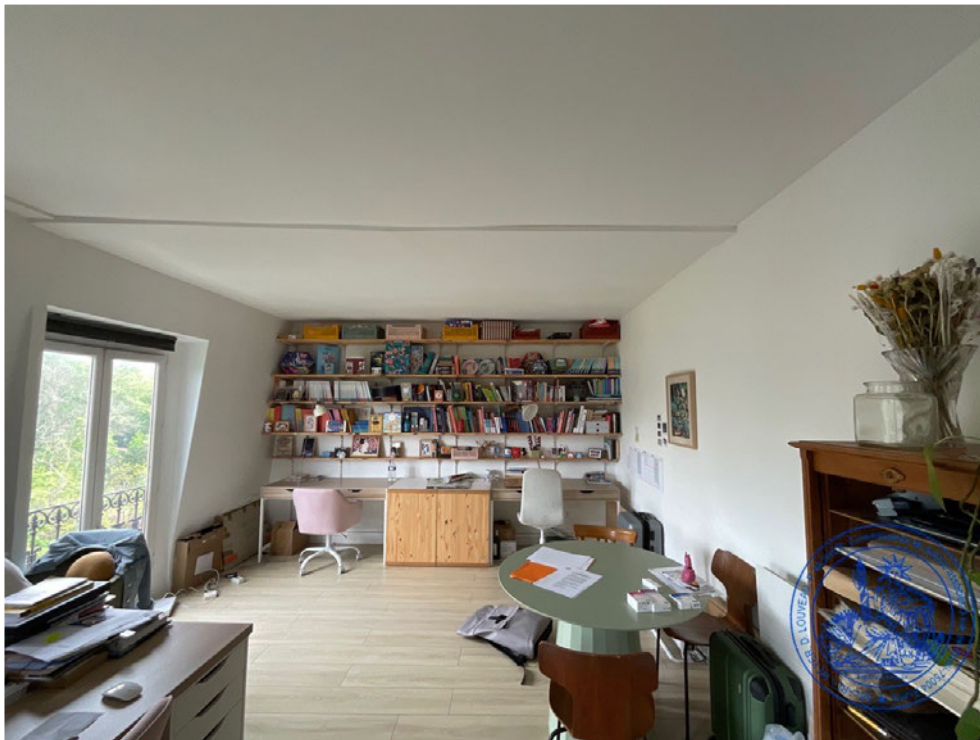
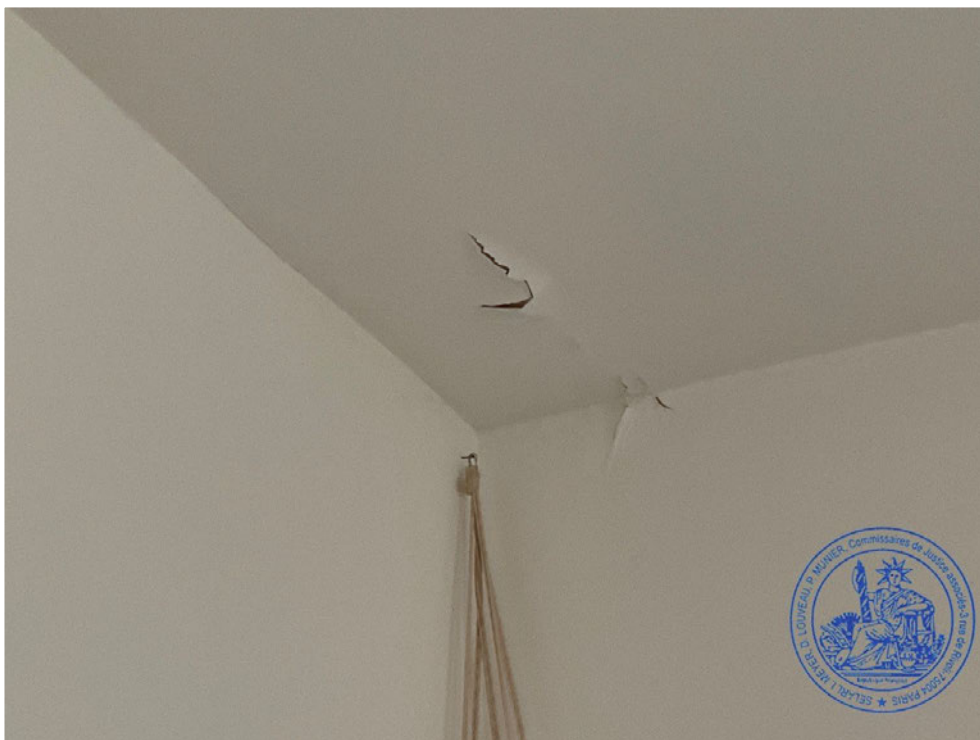
Le sol est recouvert d'un parquet en mélaminé en assez bon état d'usage.

La peinture des murs et plafond est en assez bon état, excepté sur le plafond à gauche de la porte d'entrée où je constate des traces d'effritement. En partie basse des fenêtres, la peinture est endommagée.

La pièce prend jour par deux fenêtres double battant, double vitrage, dont les huisseries en bois sont fortement détériorées sur les faces externes. Présence également d'une fenêtre de toit à ouverture par rotation.

- 9 spots intégrés dont 4 fonctionnent

- Un convecteur électrique ; la locataire déclare qu'il ne fonctionne pas.
- Un interphone
- Un compteur électrique.
