## **PROCES-VERBAL DE DESCRIPTION**

**L'AN DEUX MILLE VINGT CINQ  
LE HUIT JANVIER**

Il s'agit d'un appartement lot n° 8 au premier étage bâtiment A porte face gauche 93190 LIVRY GARGAN cadastré section B n°2884

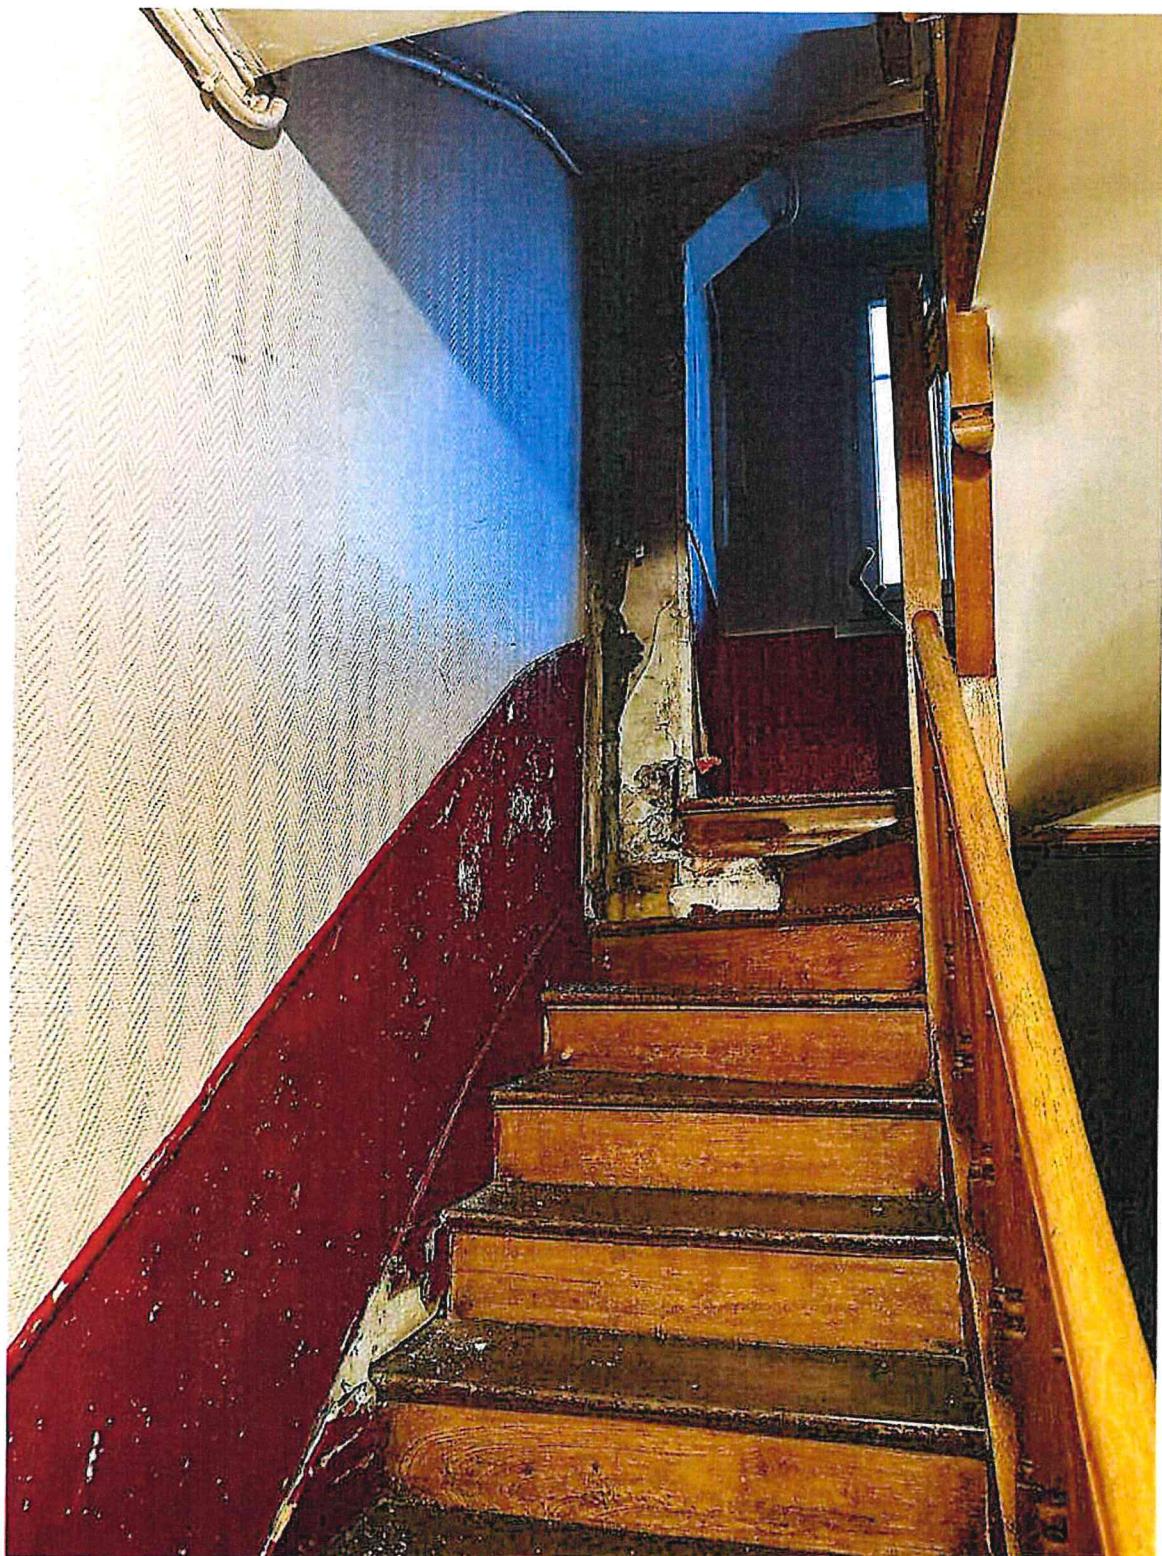
L'accès au bâtiment se réalise depuis une porte vitrée avec digicode.  
Un dégât des eaux est existant au niveau de la montée des escaliers vers le premier étage.

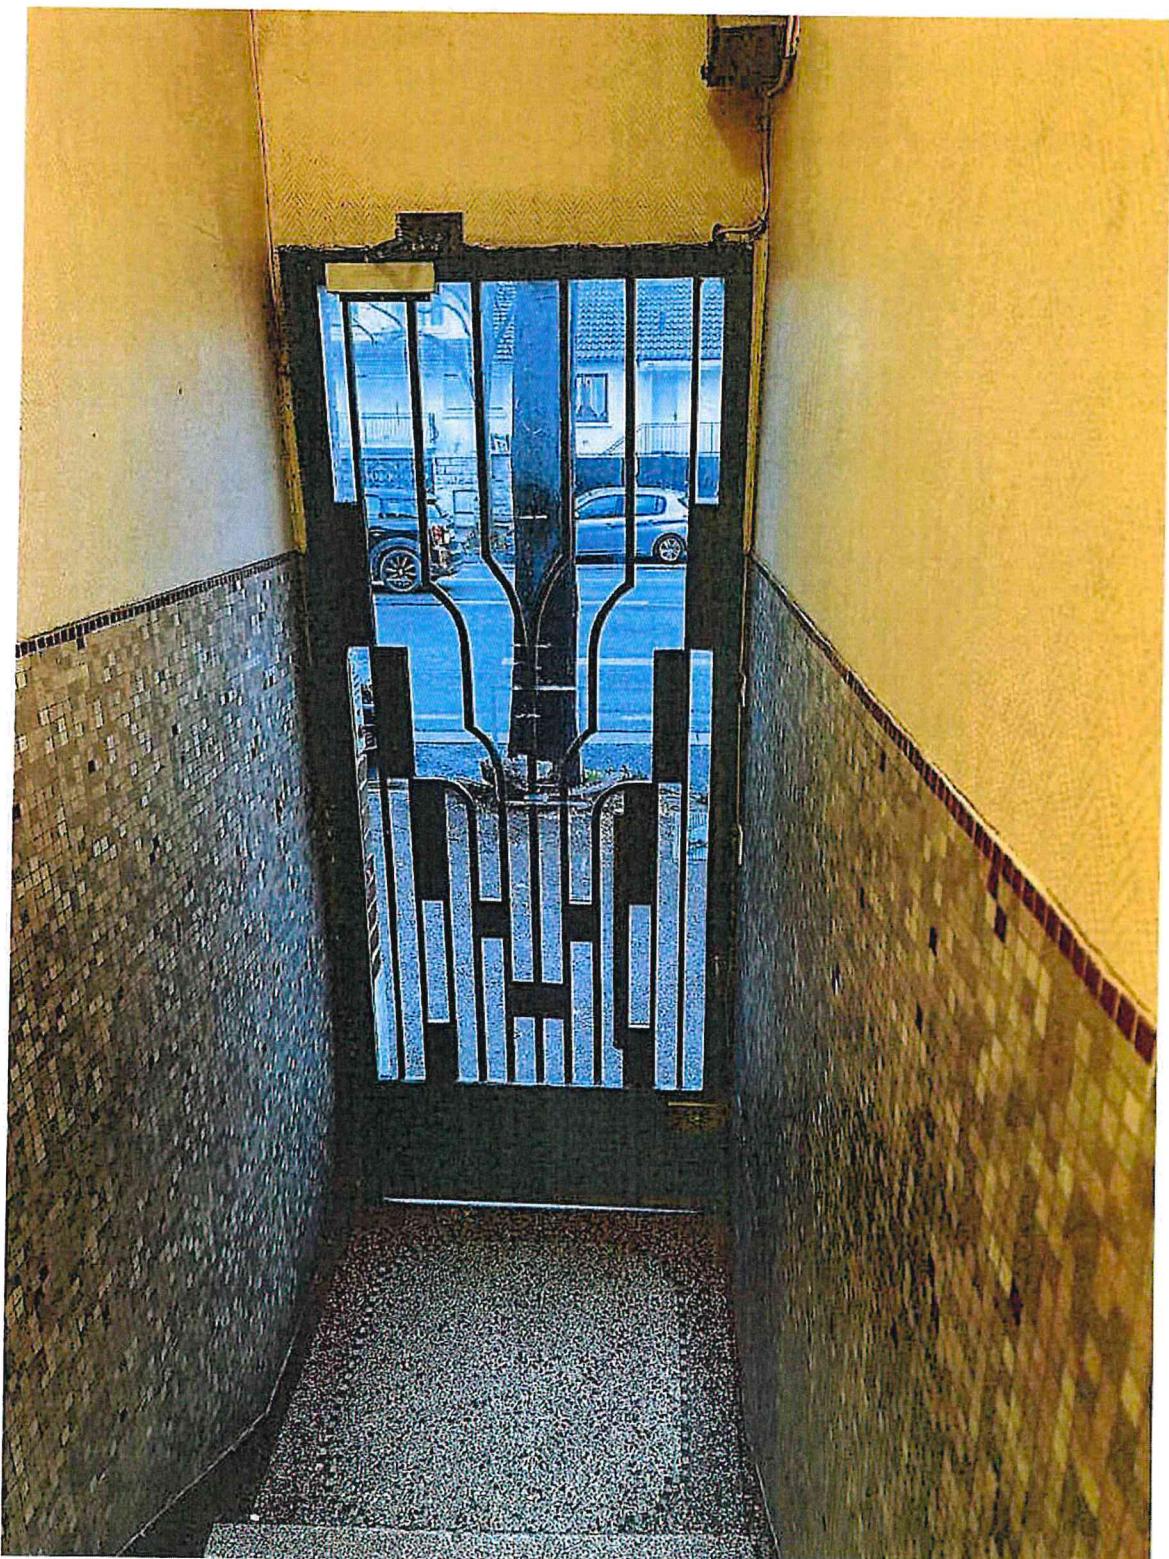
**REZ-DE-CHAUSSEE :**

Sol : le sol est recouvert de carrelage d'époque de la construction de type terrazzo en état d'usage.

Murs : les murs sont recouverts de carrelage en état d'usage et de peinture en état d'usage.

Peinture : le plafond est recouvert de peinture en état d'usage.

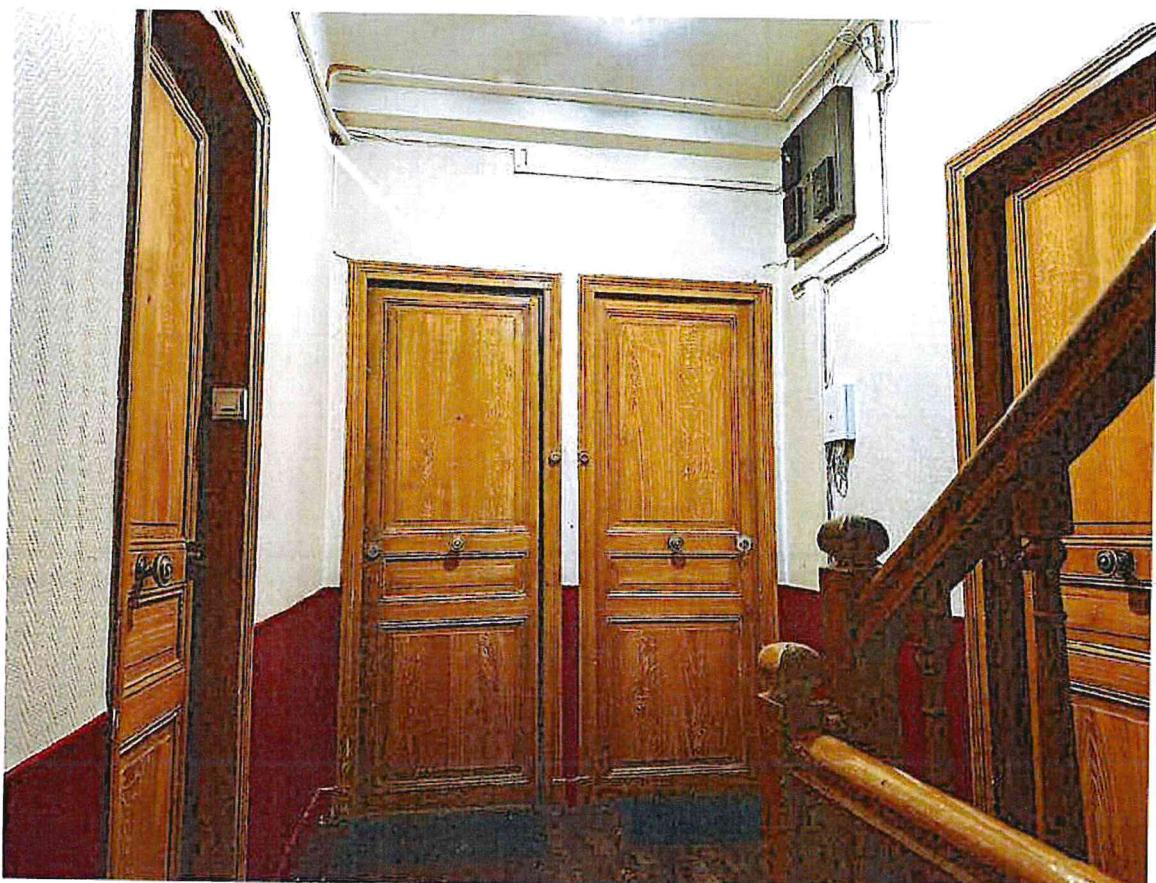
#### ETAGE :

Les étages sont desservis par un escalier en bois en état d'usage.

Sol : le sol est recouvert de parquet en état d'usage.

Murs : les murs sont recouverts de toile de verre peinte en état d'usage.

Plafond : le plafond est recouvert de peinture en état d'usage.

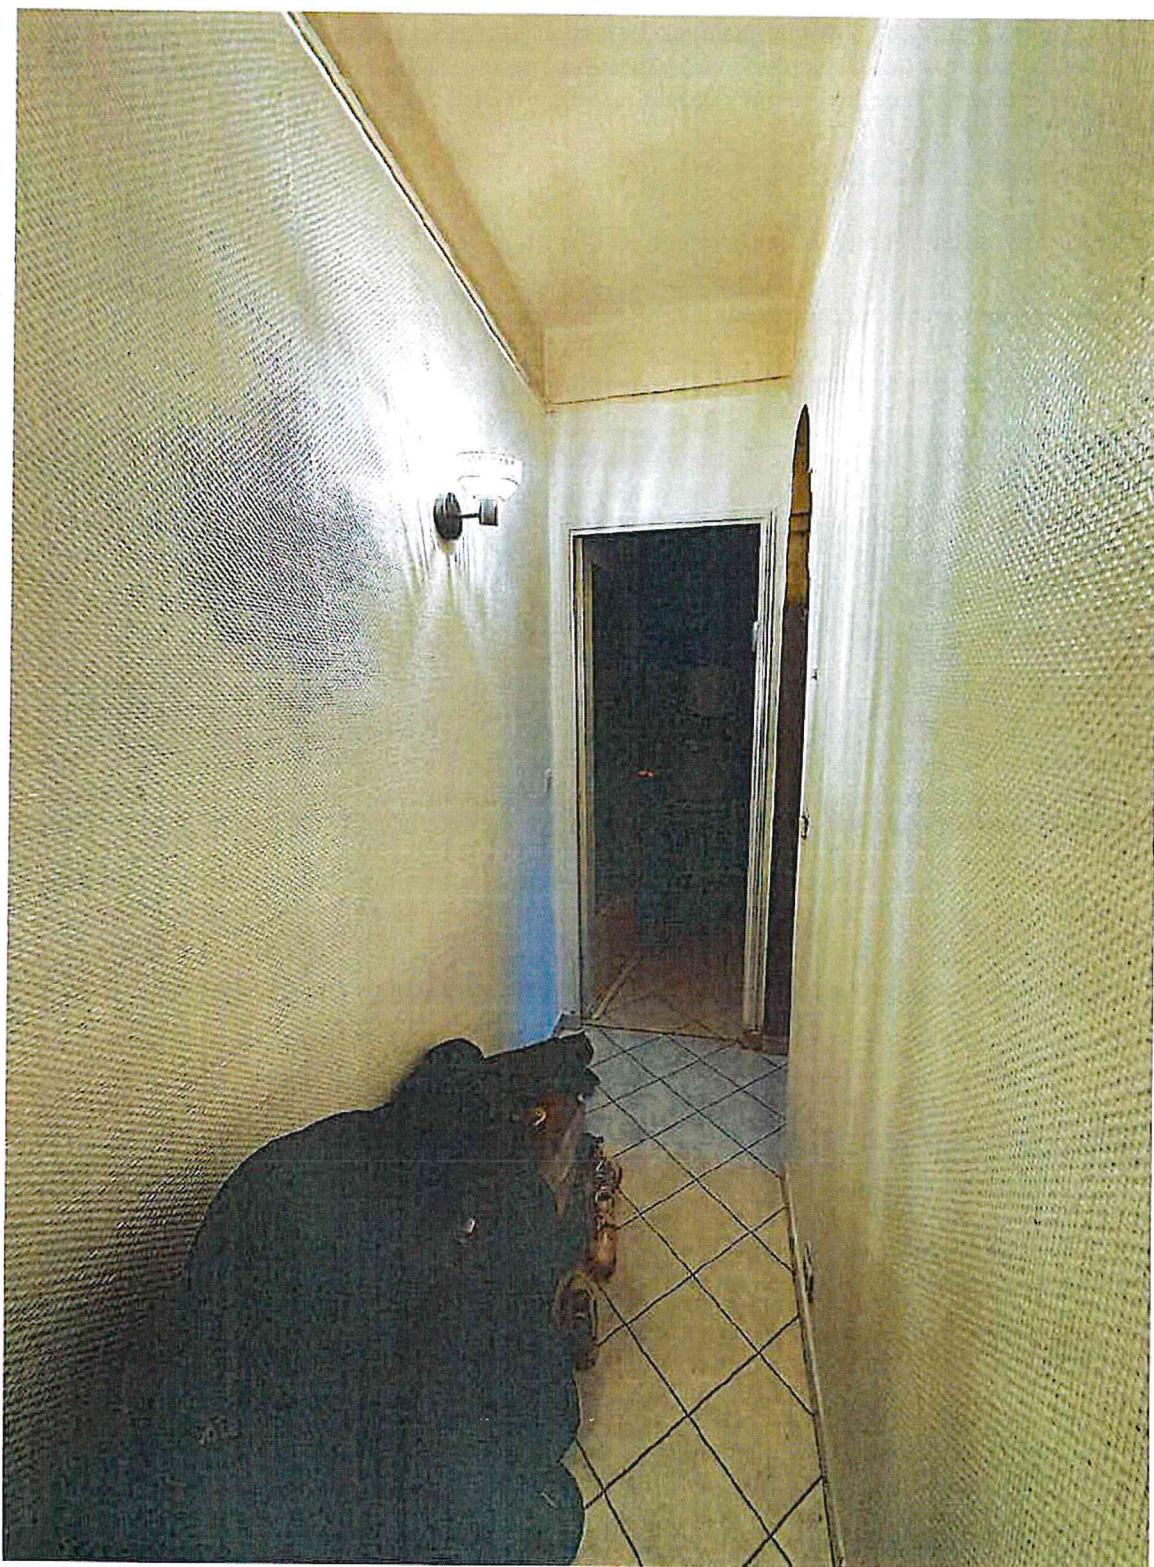
**ENTREE ET COULOIR :**

Sol : le sol est recouvert de carrelage en état d'usage.

Murs : les murs sont recouverts de toile de verre peinte en état d'usage.

Plafond : le plafond est recouvert de peinture en état médiocre.

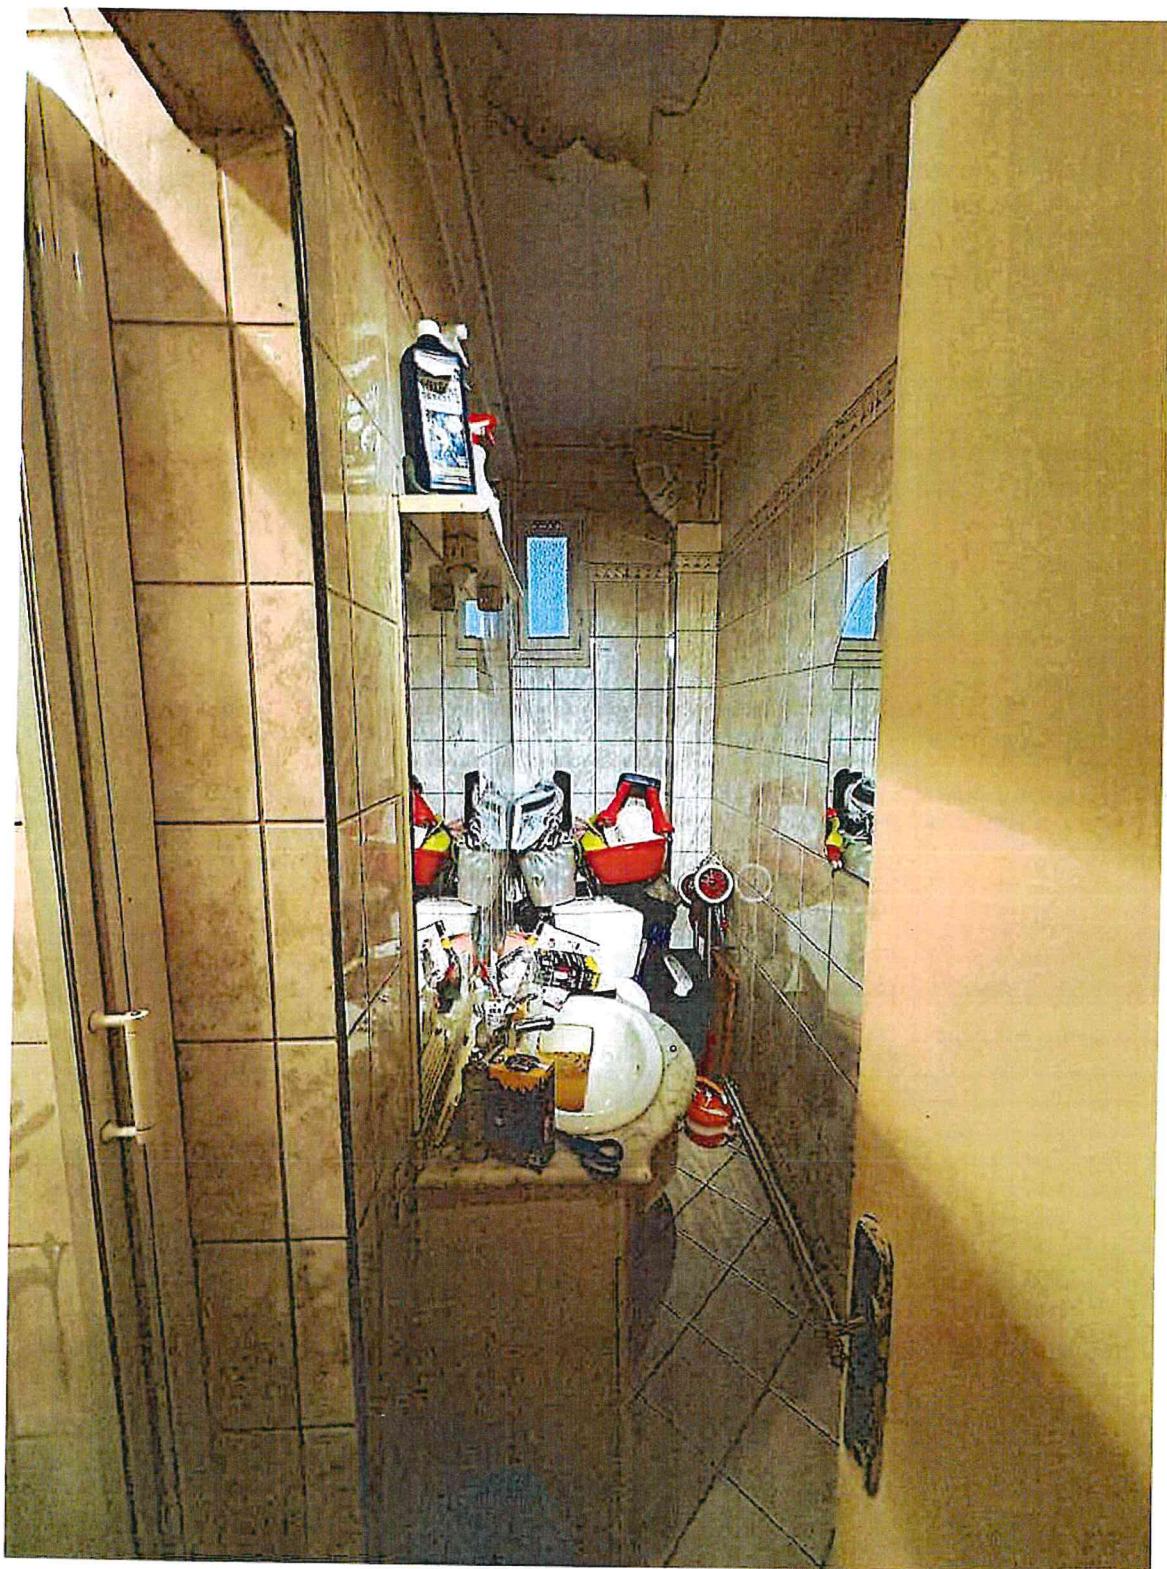
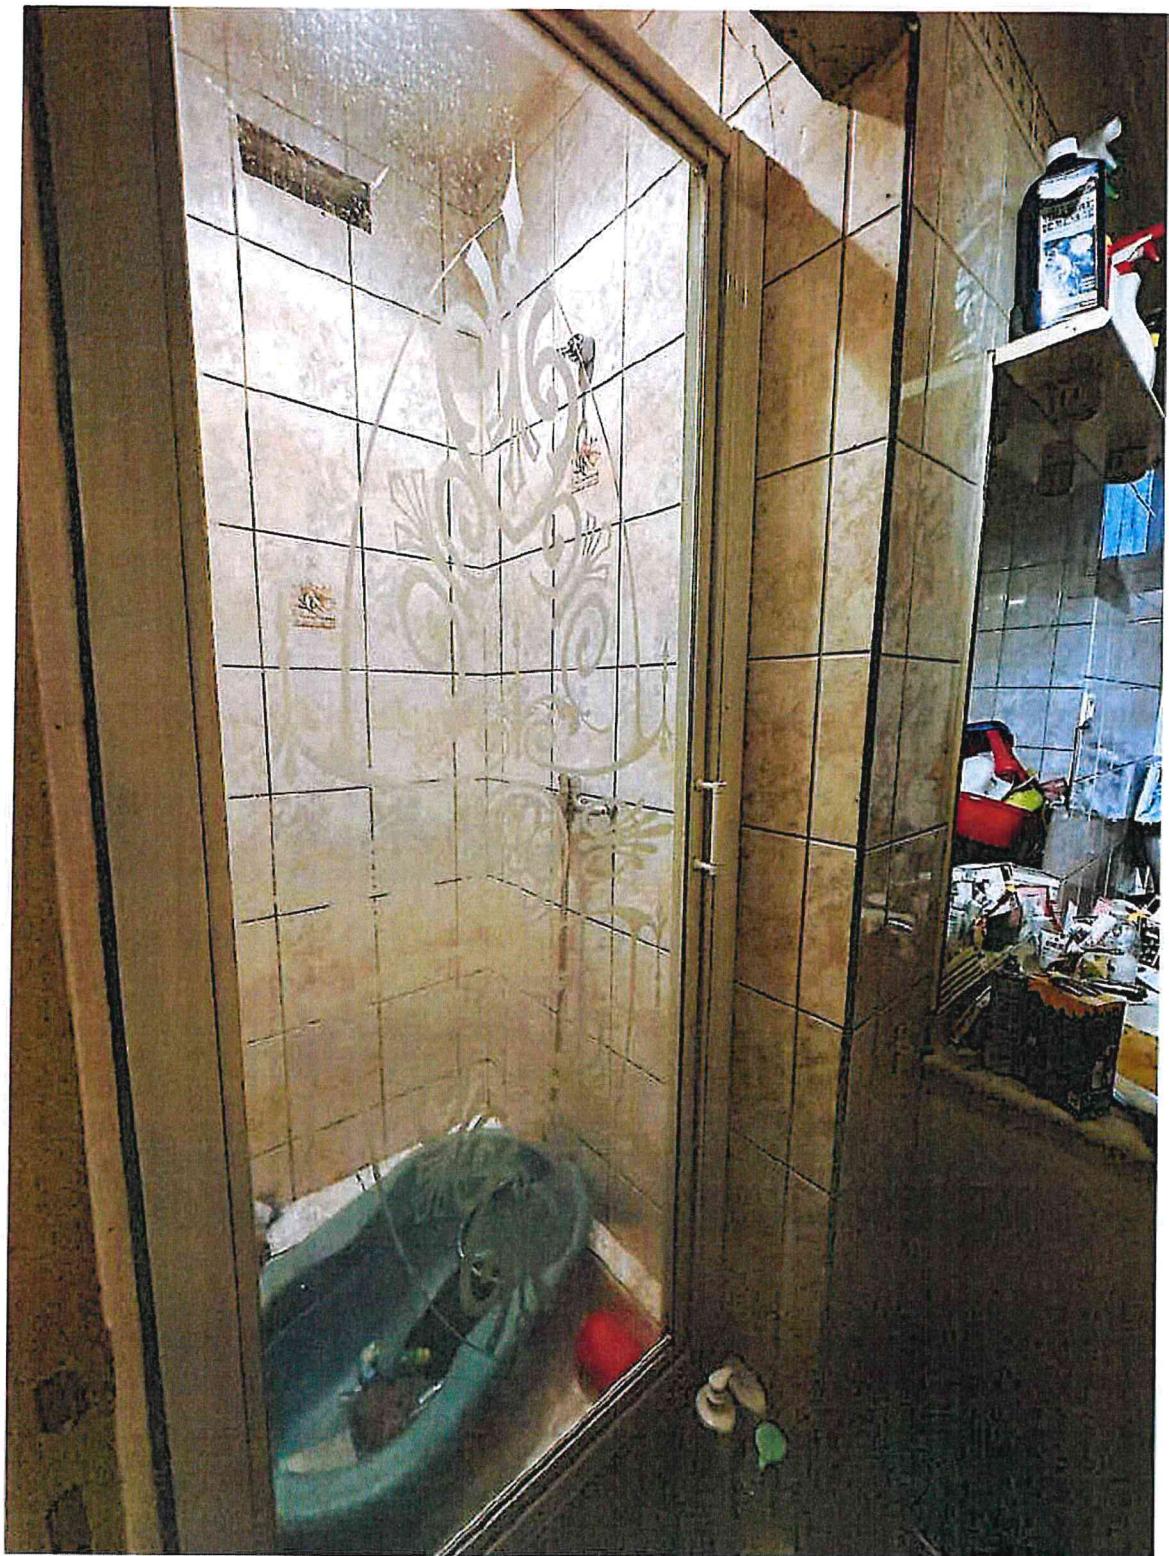
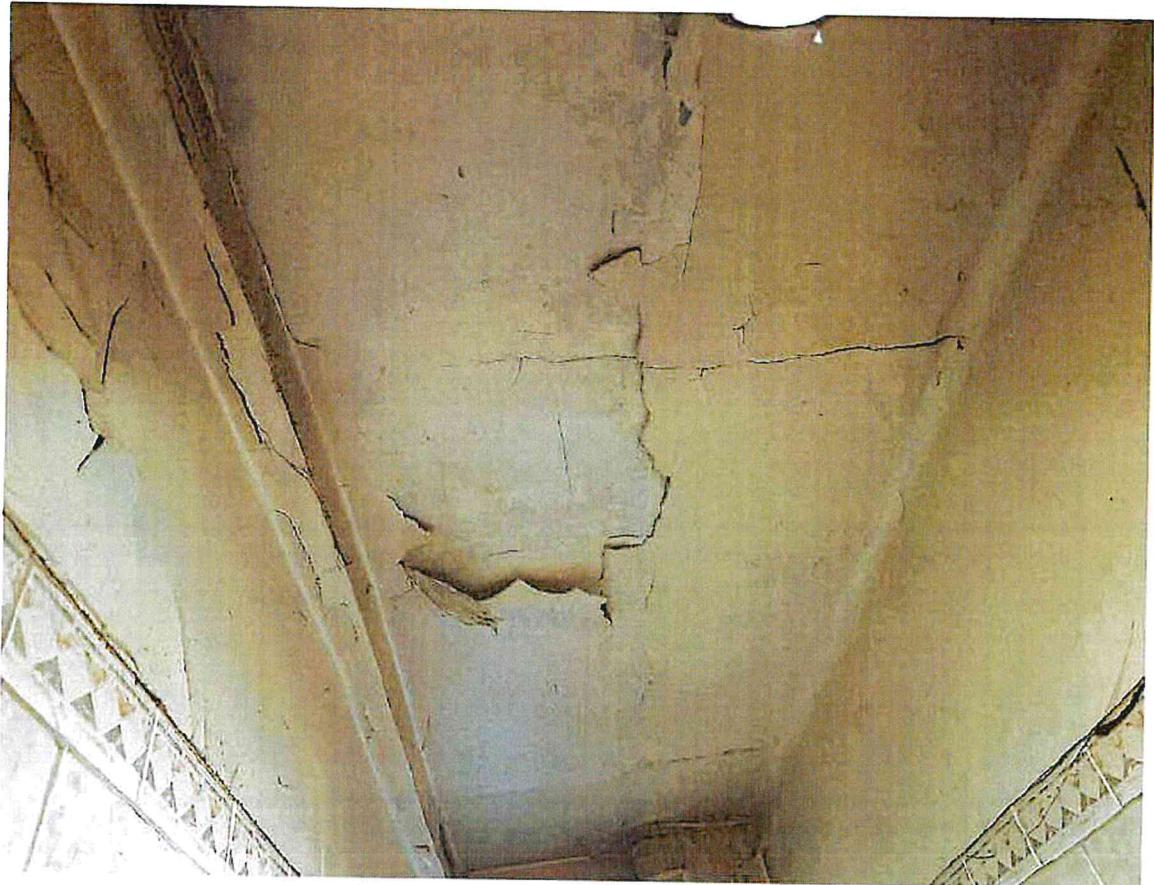
#### SALLE DE BAINS :

Murs : les murs sont recouverts de peinture en mauvais état écaillée en de multiples endroits.

Plafond : le plafond est recouvert de peinture en très mauvais état écaillée en de multiples endroits.

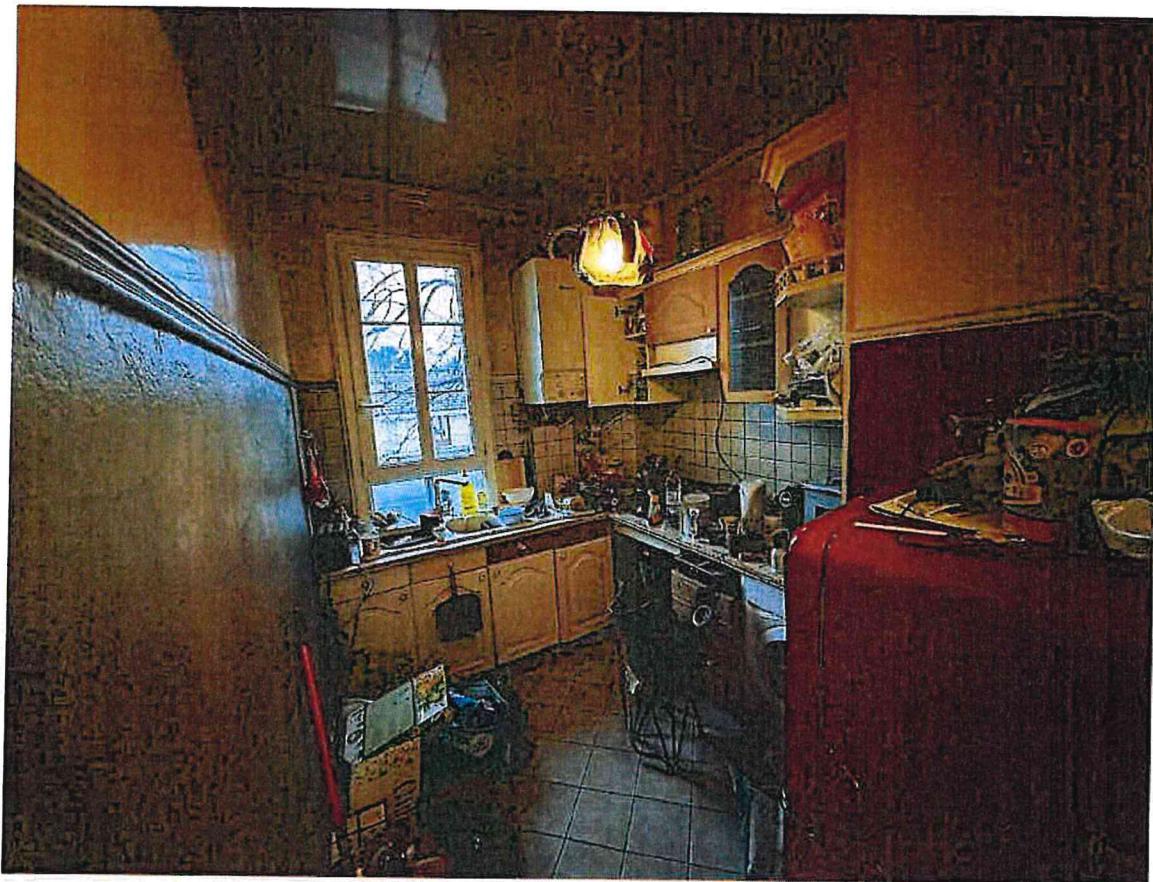
#### CUISINE :

L'accès se réalise directement depuis le couloir. Absence de porte.  
La cuisine est équipée de meubles bas et hauts en bois en mauvais état et vétustes avec hotte aspirante, évier double bac en résine.

Plafond : le plafond est recouvert de peinture en mauvais état avec fissures.

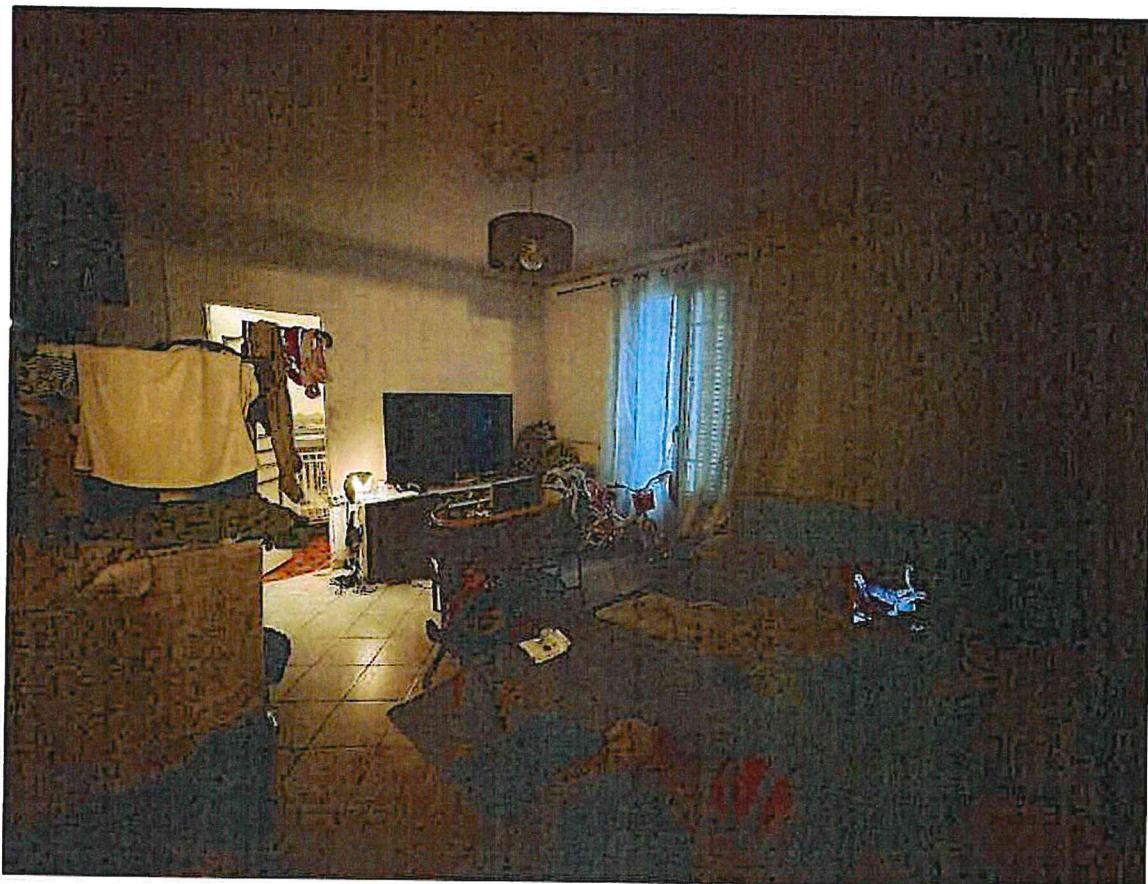
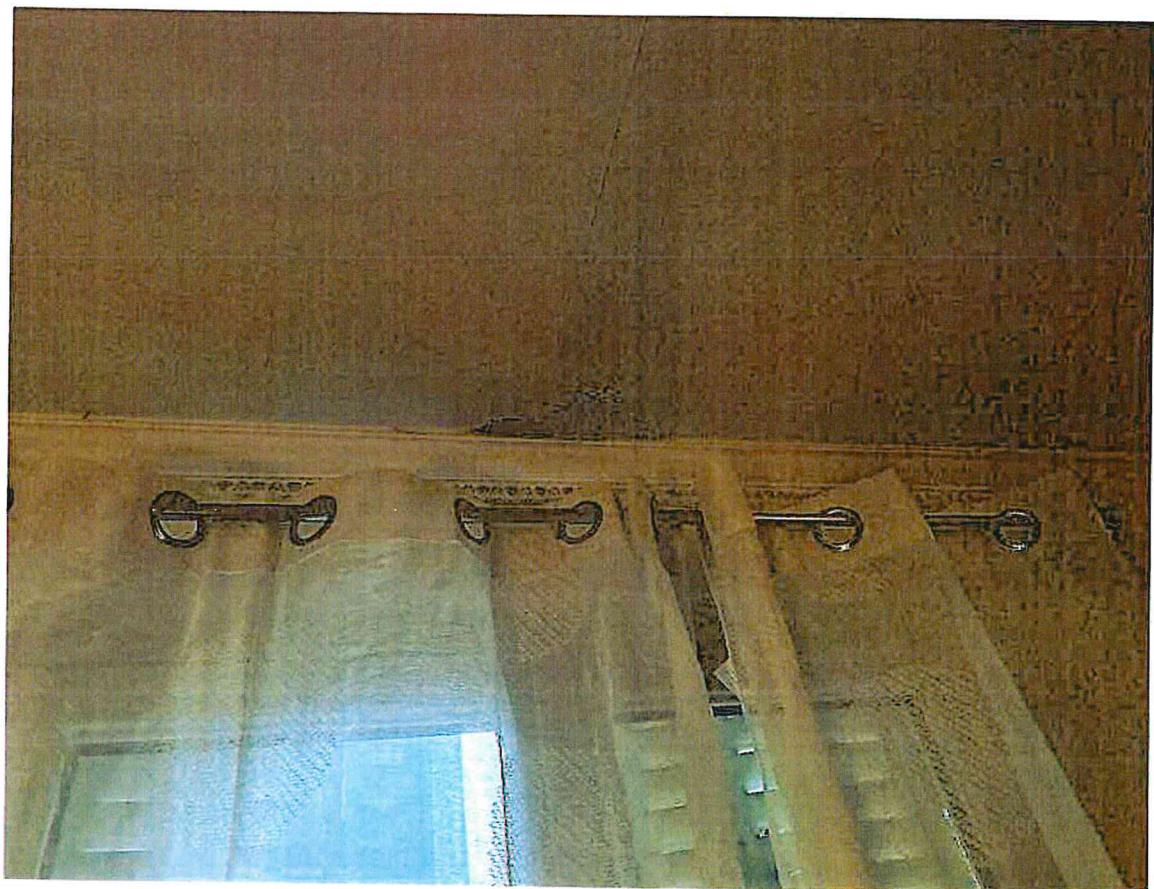
#### SALON :

Plafond : le plafond est recouvert de peinture en état d'usage avec moisissure au niveau de la fenêtre.

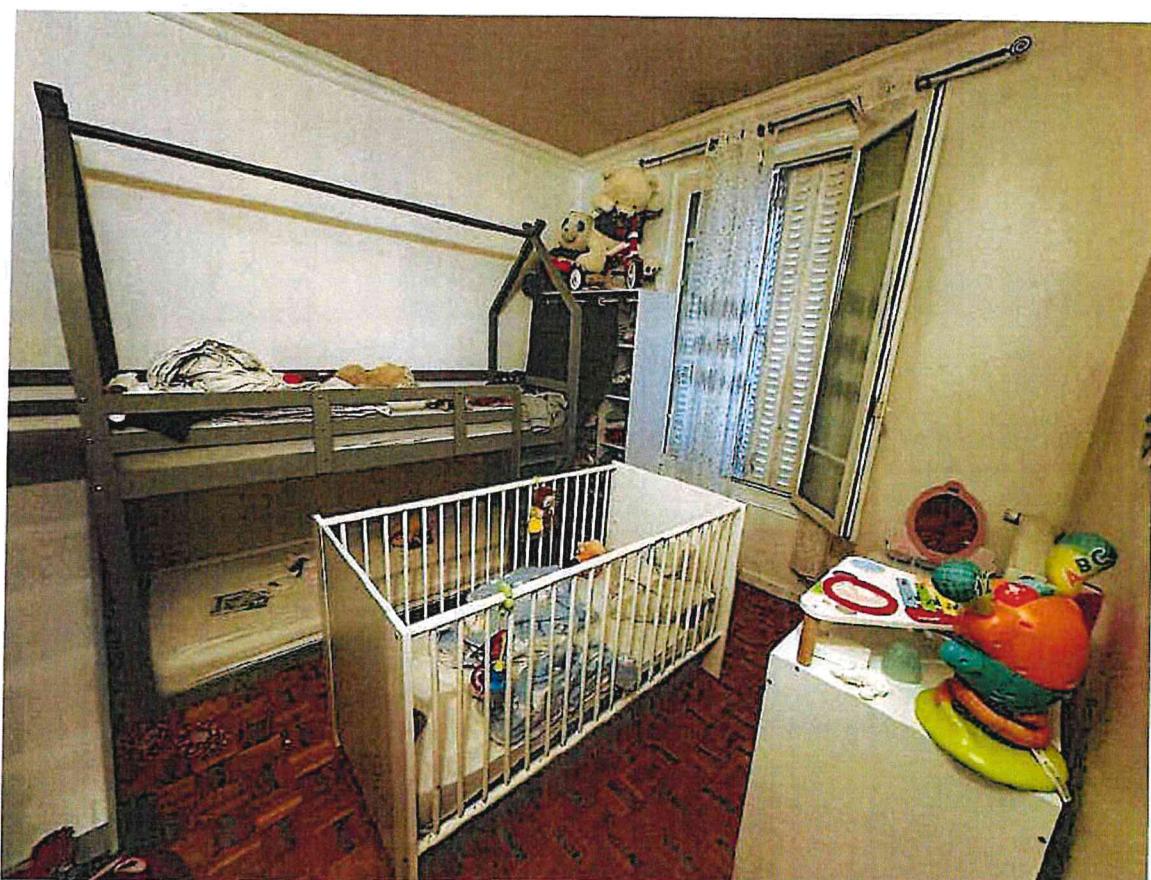
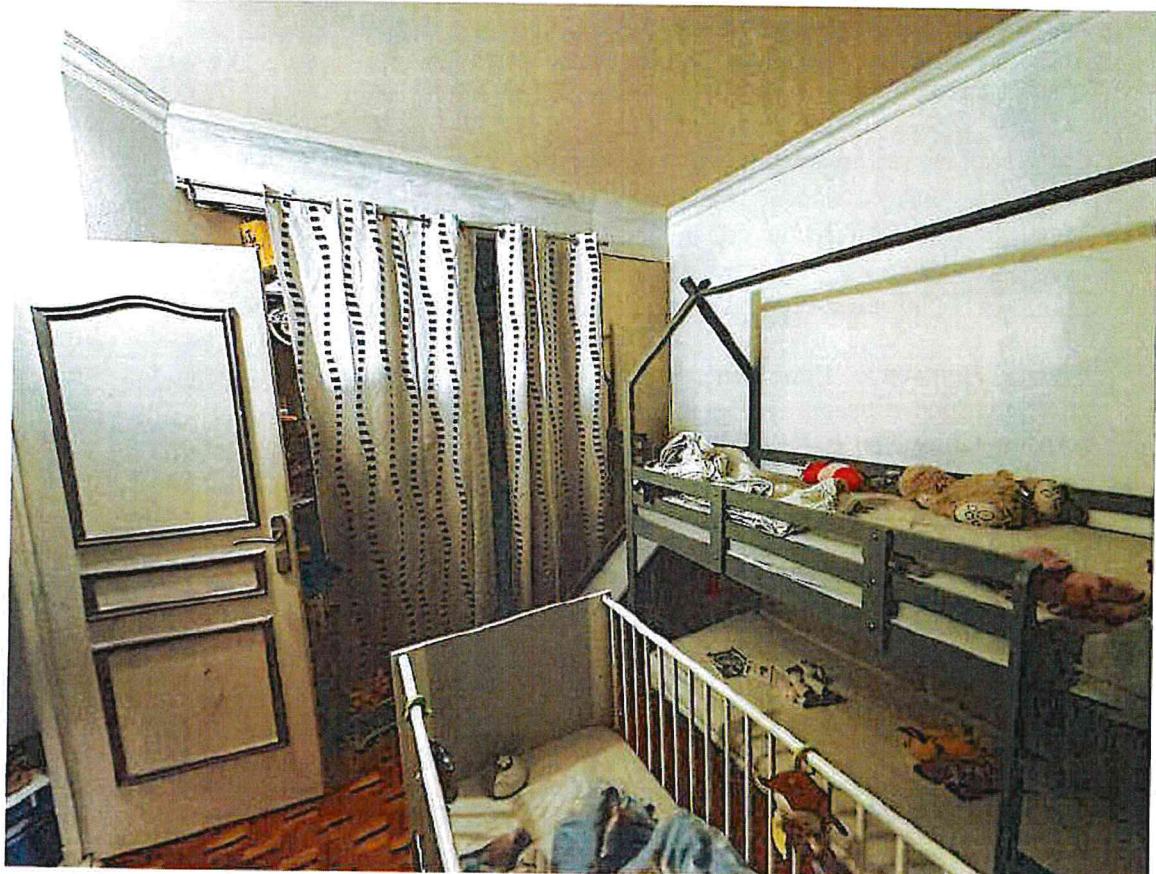
**CHAMBRE :**

Sol : le sol est recouvert de parquet en état d'usage.

Murs : les murs sont recouverts de peinture en état d'usage.

Plafond : le plafond est recouvert de peinture en état d'usage.

Fenêtre : présence d'une fenêtre double vantaux ouvrante en PVC double vitrage en état d'usage avec persiennes métalliques en état d'usage et garde-corps métallique en état d'usage.

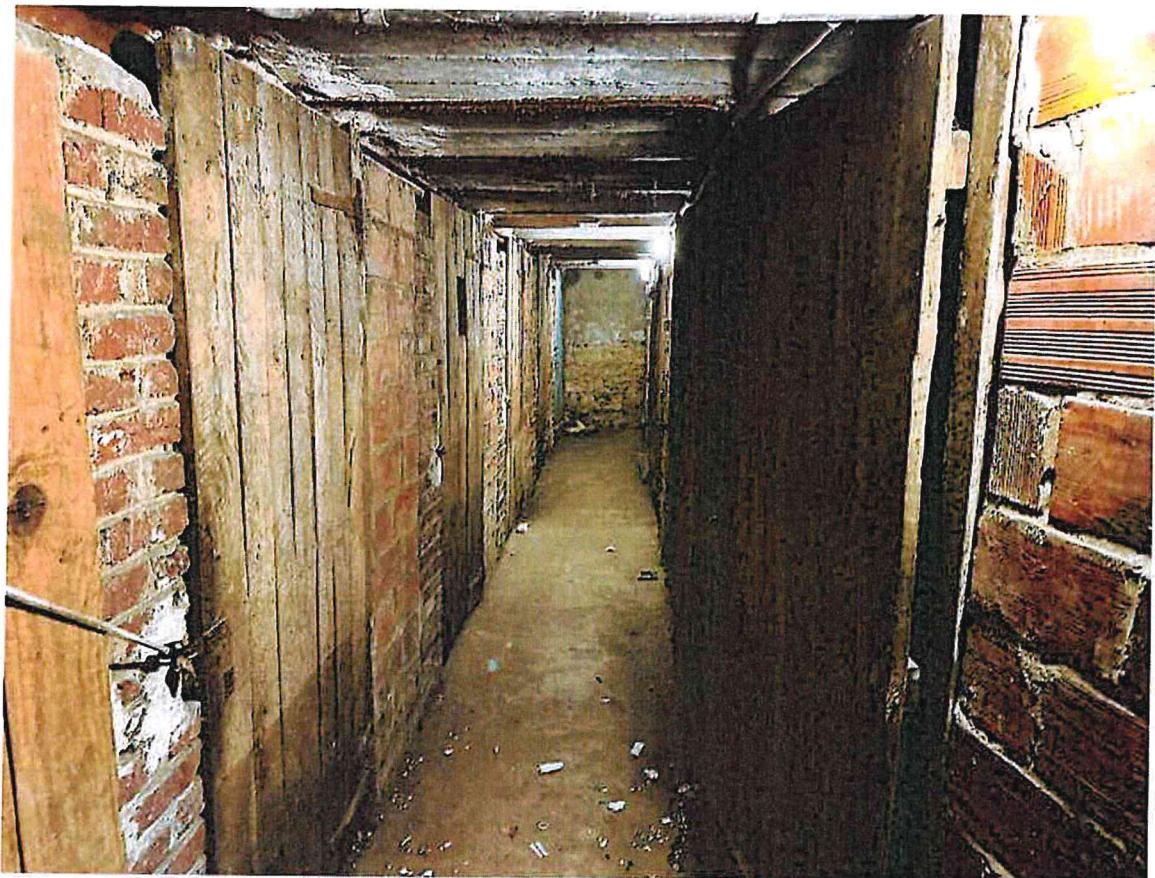
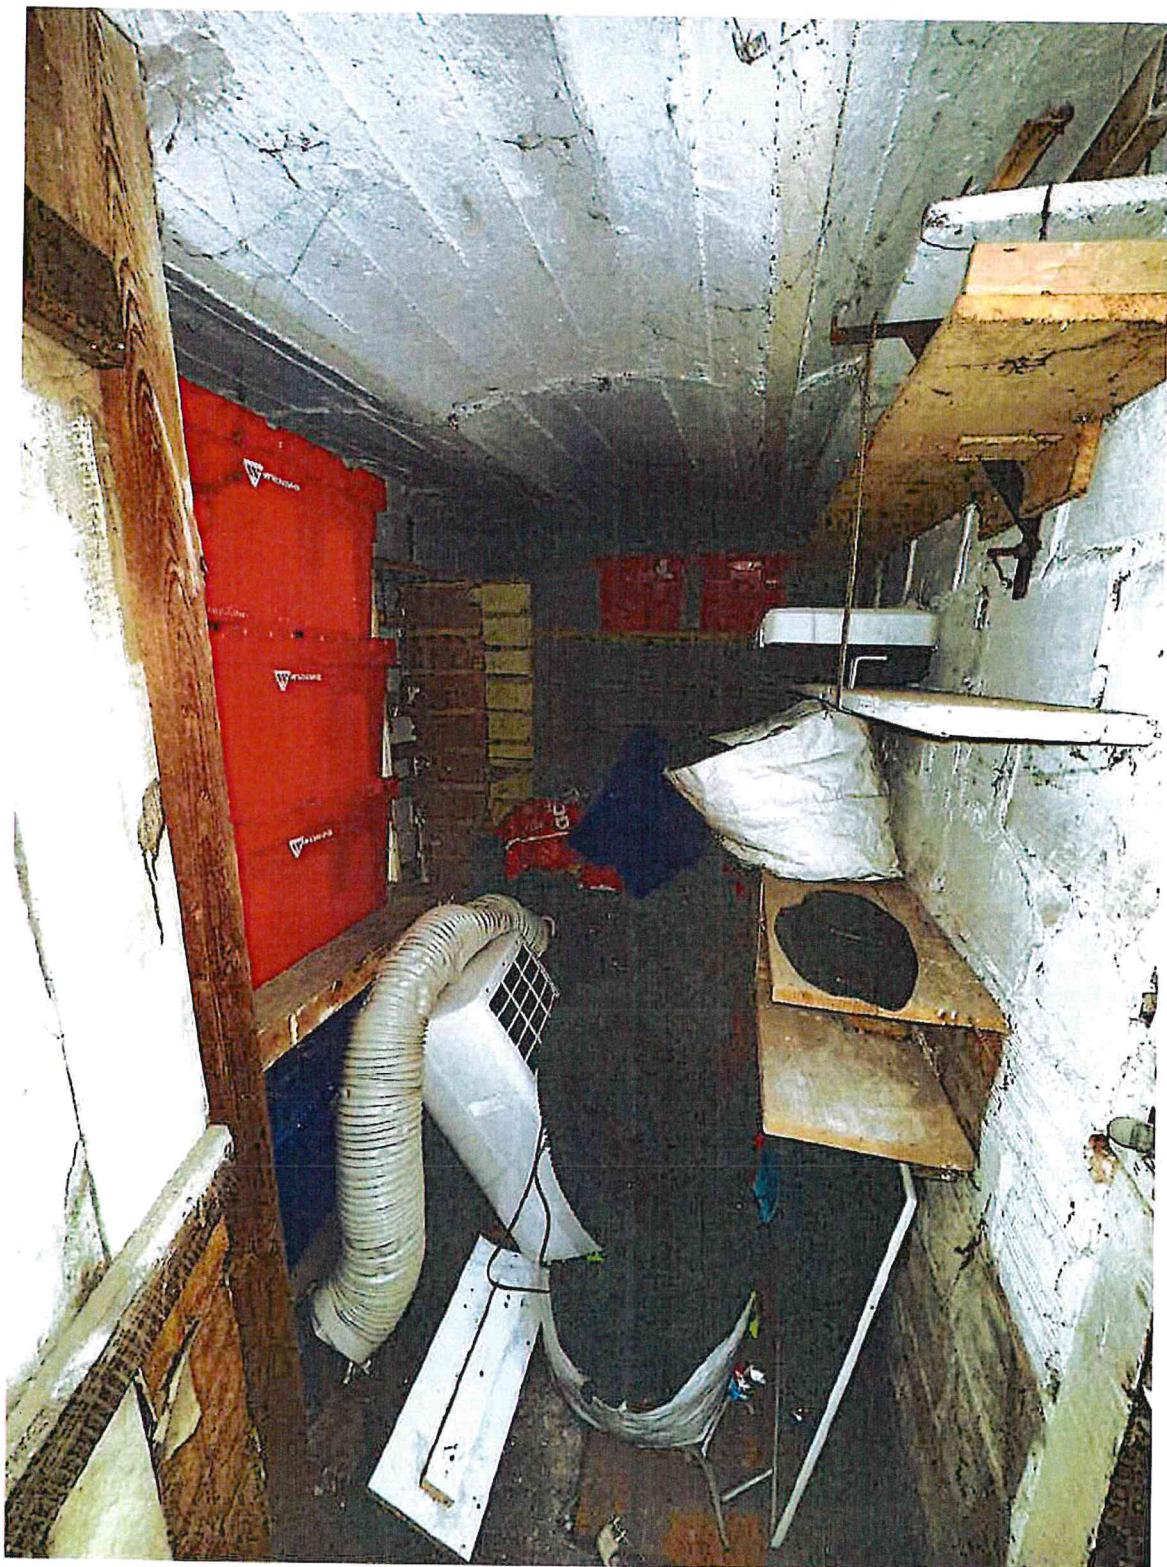
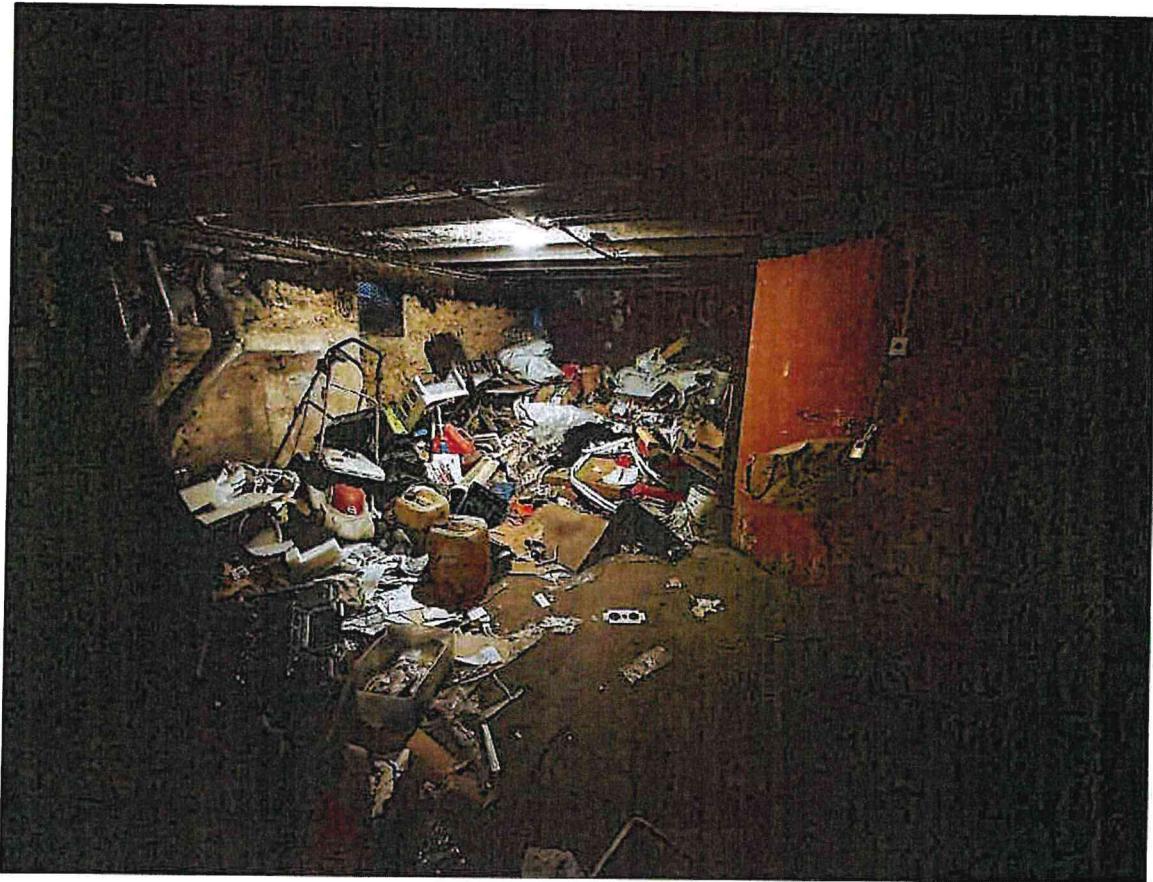
#### CAVE :

La cave est individuelle et est fermée par une porte en bois avec cadenas. Elle porte le n° 16. La partie gauche de la cave dans le sens de la descente s'apparente plus à un grand débarras poubelle qu'à une cave.

Sol : le sol est en terre battue.

Murs : les murs sont constitués de briques.

Plafond : le plafond est constitué de voutains en briques.
