PROCES-VERBAL DE DESCRIPTION

Certifie m'être transporté ce jour à 09 heures 30 sis 18-22 Bis Avenue du
Président Kennedy 93110 ROSNY-SOUS-BOIS cadastré section AI n°231

Il s'agit d'un appartement lot n° 50 bâtiment A escalier 4 étage 1 porte droite et
plus particulièrement 22 Bis Avenue du Président Kennedy 93110 ROSNY-
Sous-Bois cadastré section AI n°231

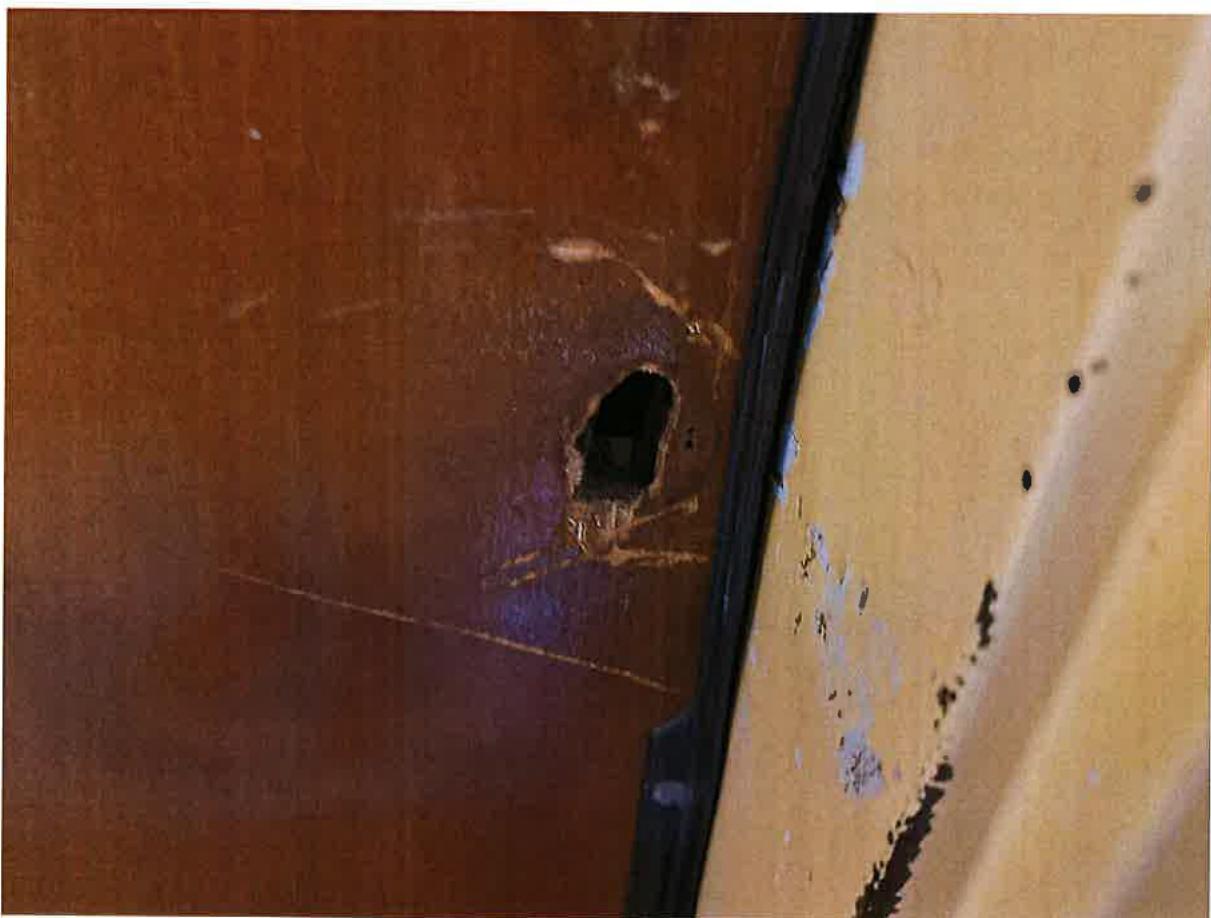
L'entrée se réalise par une porte simple en bois avec serrure en mauvais état forcée et un verrou.

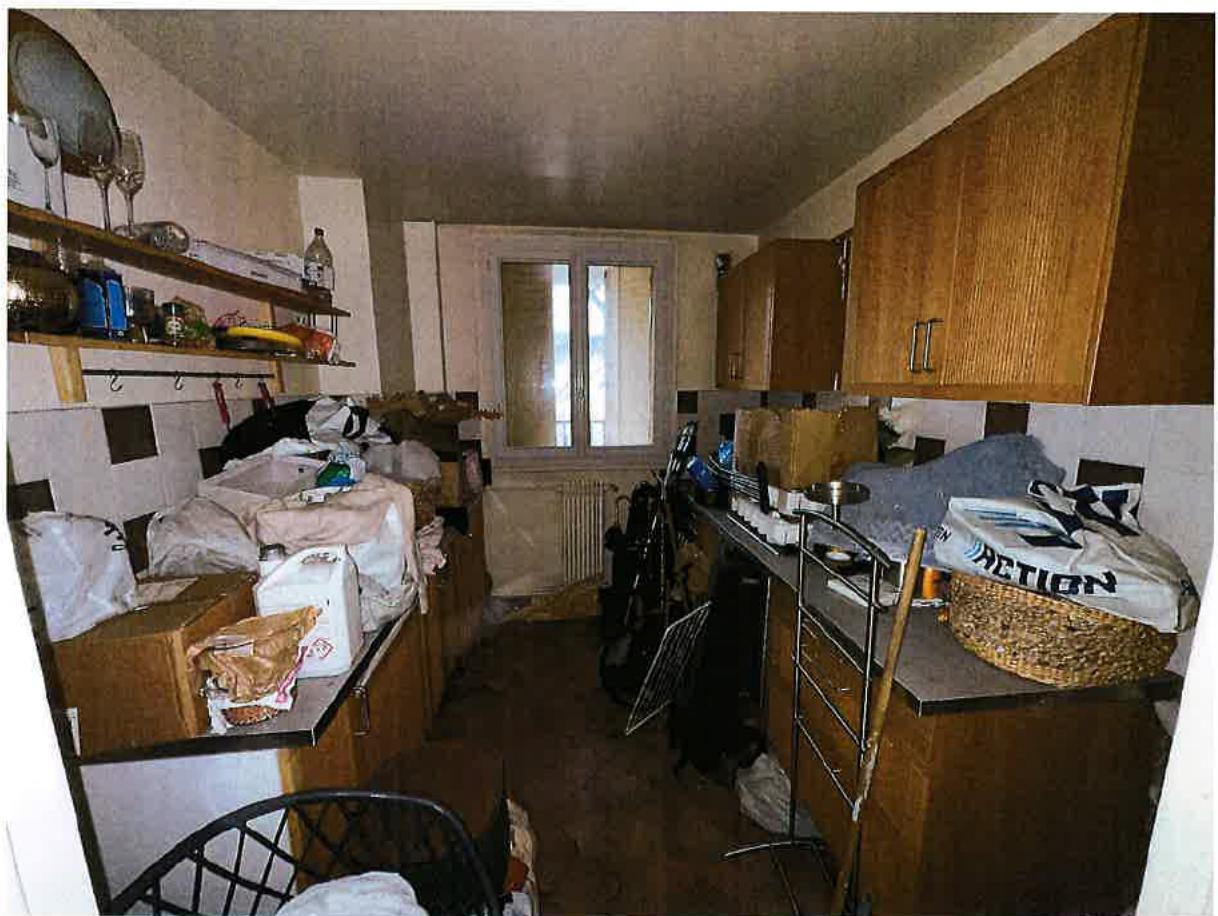
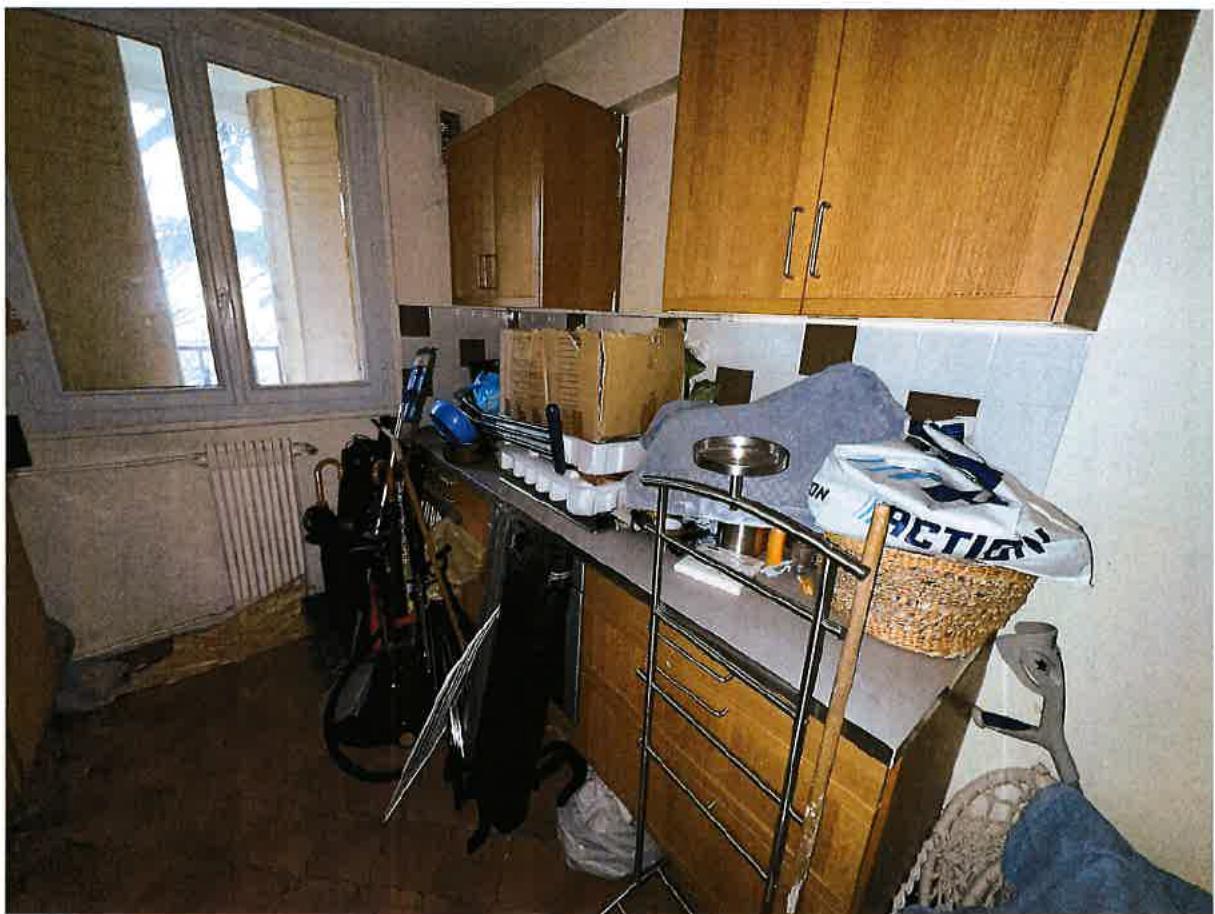
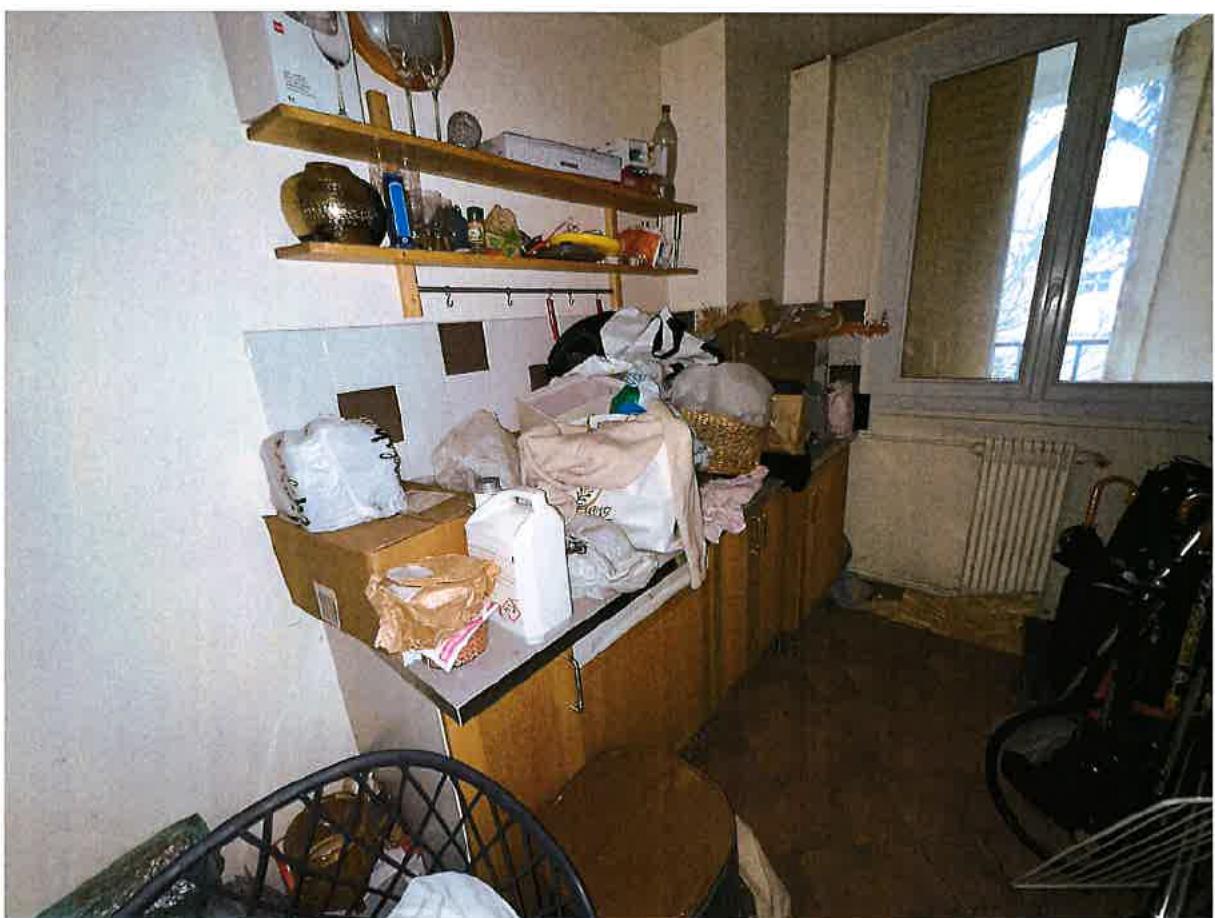
CUISINE :

La cuisine est équipée de meubles bas et hauts en bois des deux côtés de l'allée centrale en état d'usage avec four encastré et évier simple bac. Présence d'une plaque électrique.

Fenêtre : présence d'une fenêtre double vantaux ouvrante double vitrage en PVC en état d'usage avec persiennes métalliques en état d'usage.

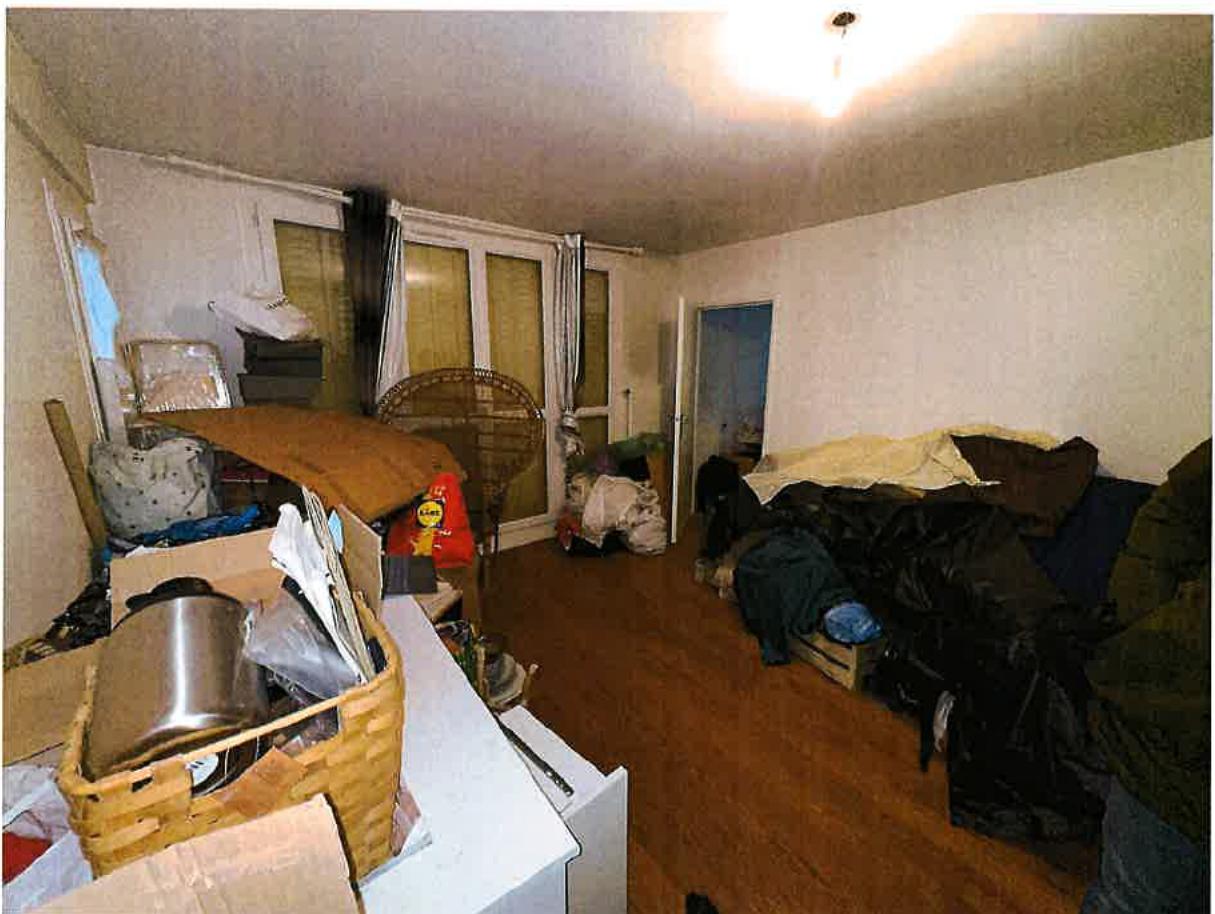
SALON :

Fenêtre : présence d'une porte-fenêtre double vantaux en PVC double vitrage en état d'usage entourée de deux baies fixes en PVC double vitrage en état d'usage avec garde-corps métallique en état d'usage et volets de type persiennes métalliques en état d'usage.

Présence d'une porte-fenêtre simple vantail ouvrante double vitrage en PVC en état d'usage donnant accès à un balcon.

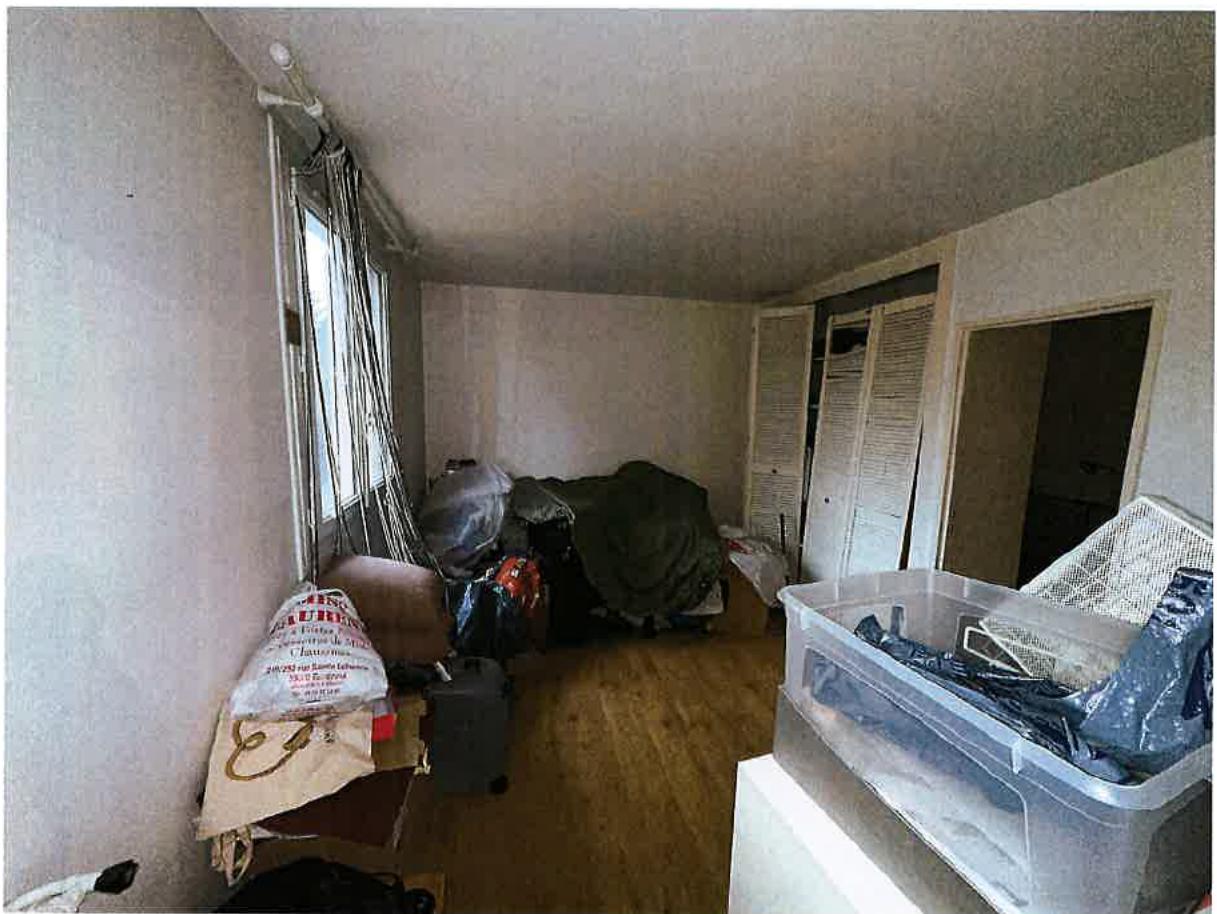
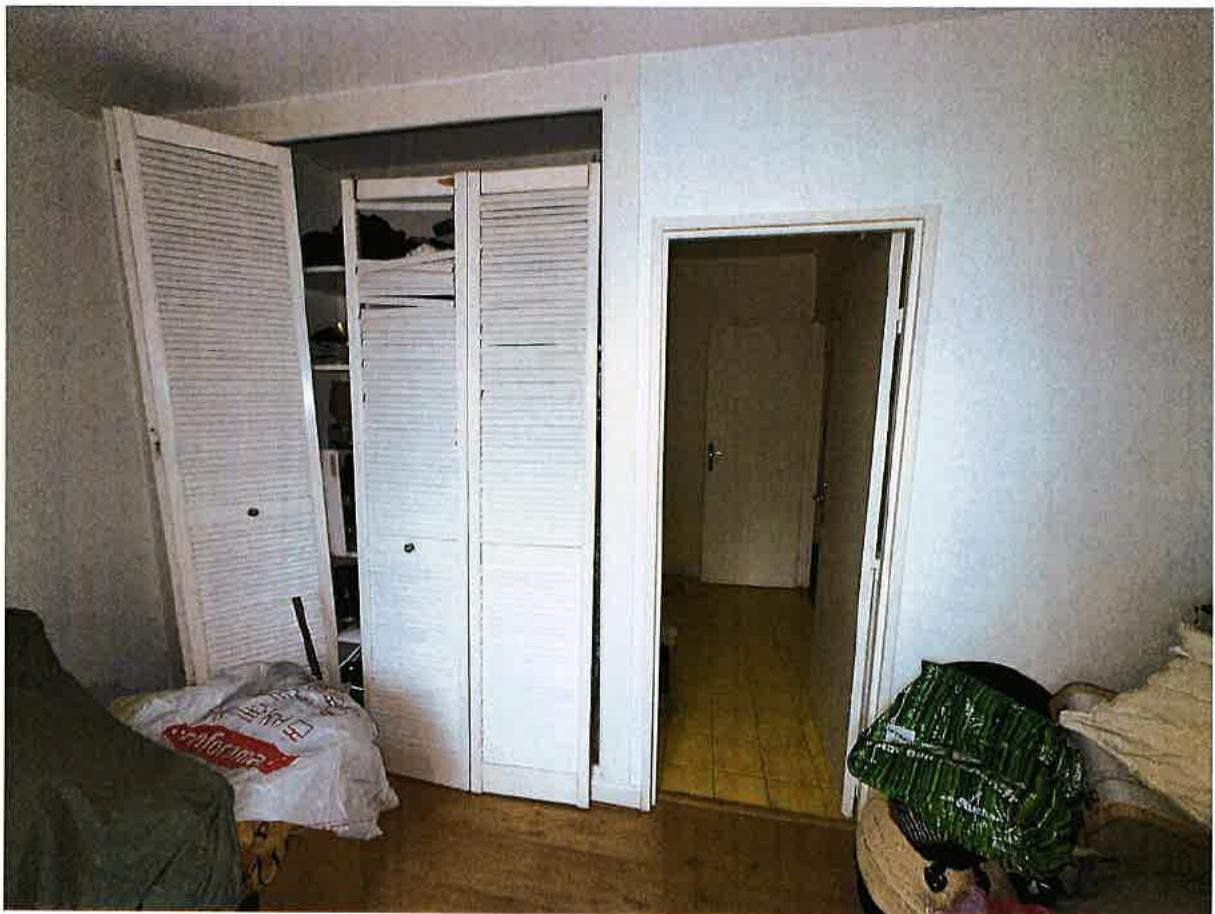
CHAMBRE 1 :

Murs : les murs sont recouverts de peinture en état d'usage.
Présence d'un placard double portes KZ en bois dont une est cassée.

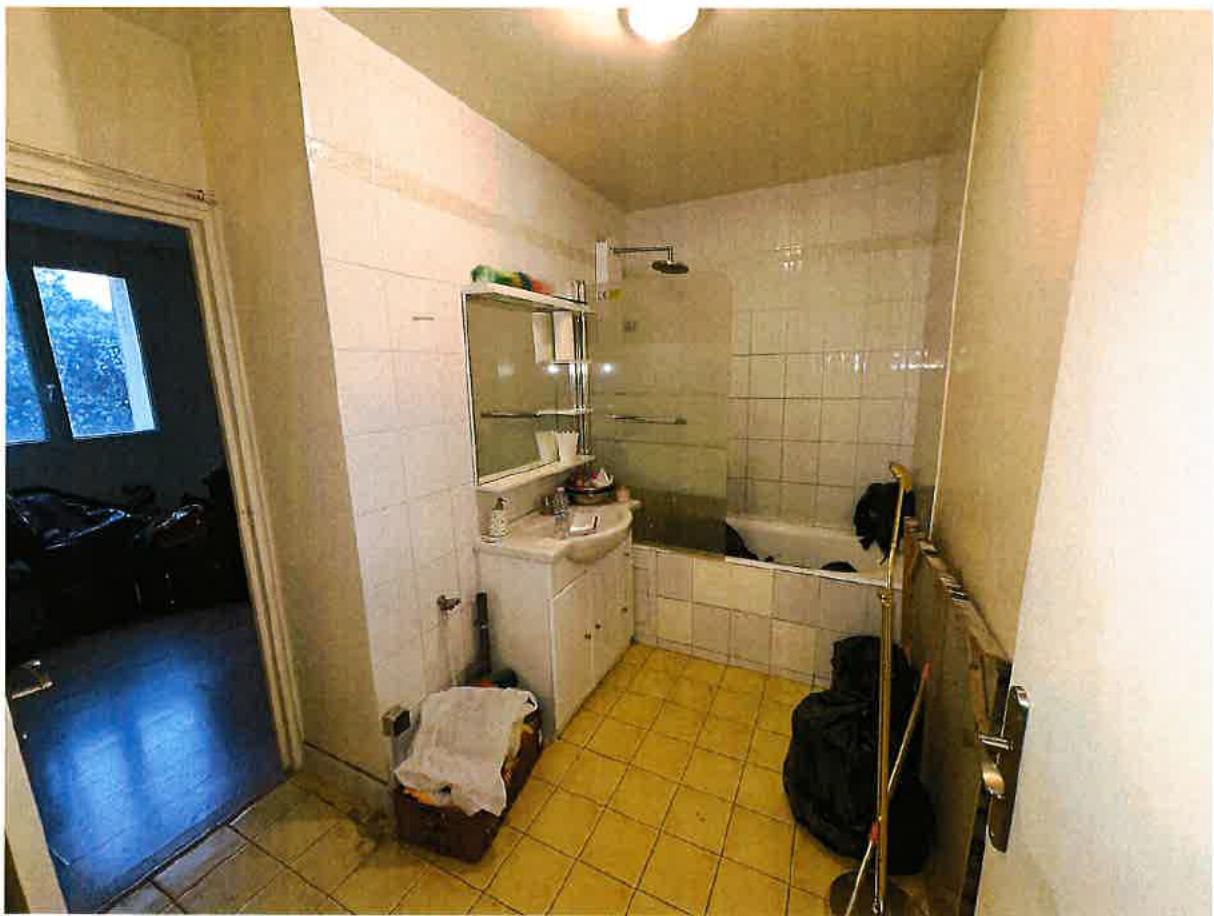
SALLE DE BAINS :

Généralités et équipements : présence d'une baignoire en état d'usage avec tablier recouvert de carrelage et d'u meuble de salle de bains en bois surmonté d'une vasque et d'un miroir l'ensemble en état d'usage.

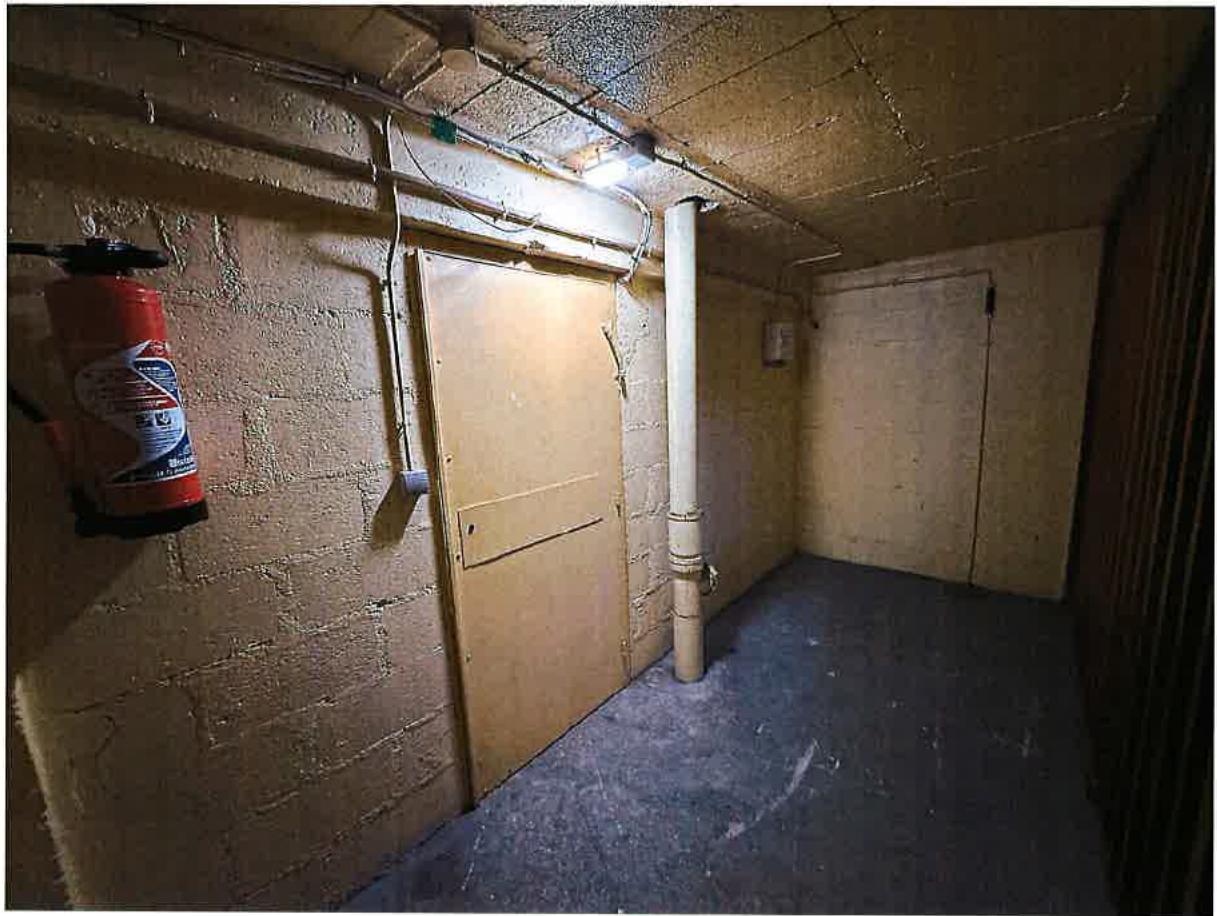
CAVE :

L'accès à la cave se réalise directement depuis le bâtiment par escalier maçonné. L'accès est fermé et les débiteurs ne disposent pas des clés. S'agissant d'une partie commune la serrure ne pouvant se crocheter sans endommager la porte, la visite de la cave ne pourra se réaliser.
