4.2.5 RDC / SÉJOUR - SALLE À MANGER

5 BATIMENT 2 / STOCKAGES ET LOGEMENTS

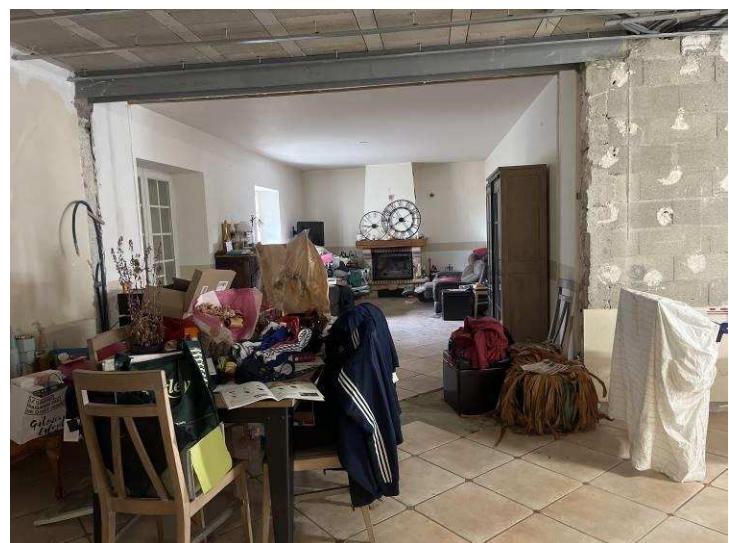
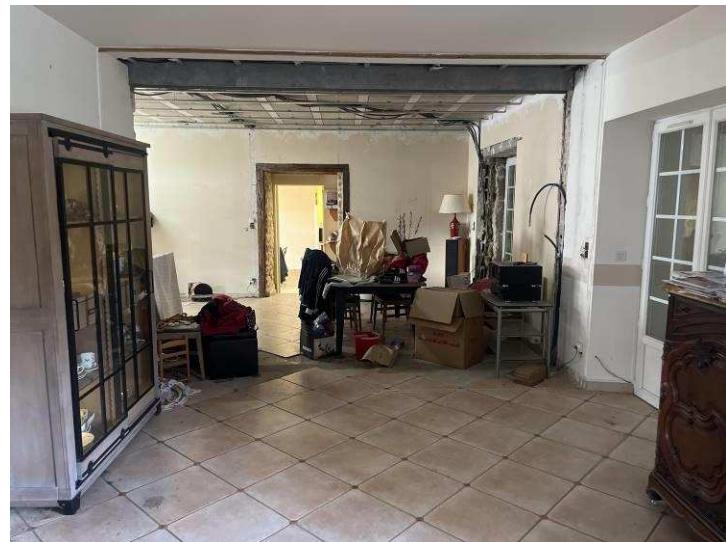
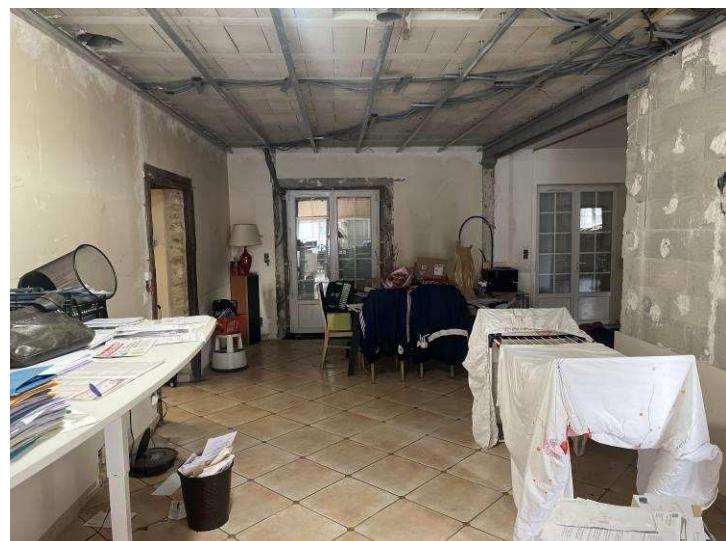
Une partie du plafond est à l'état brut, laissant apparaître les rails métalliques et passages des réseaux.

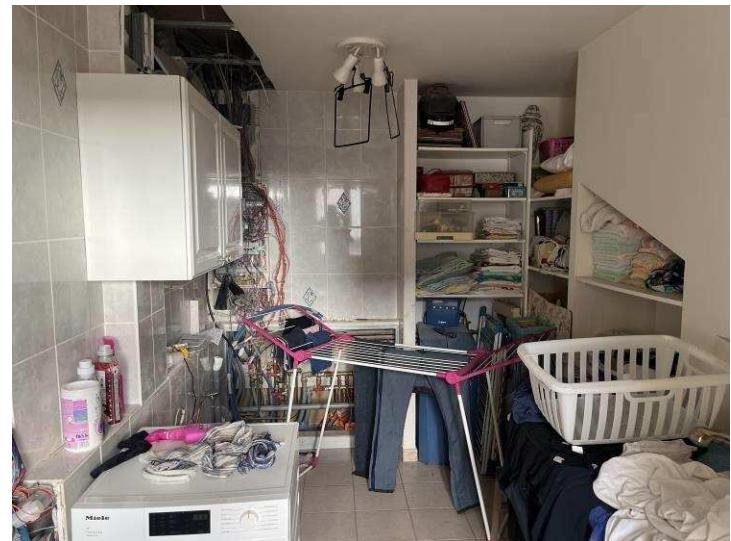
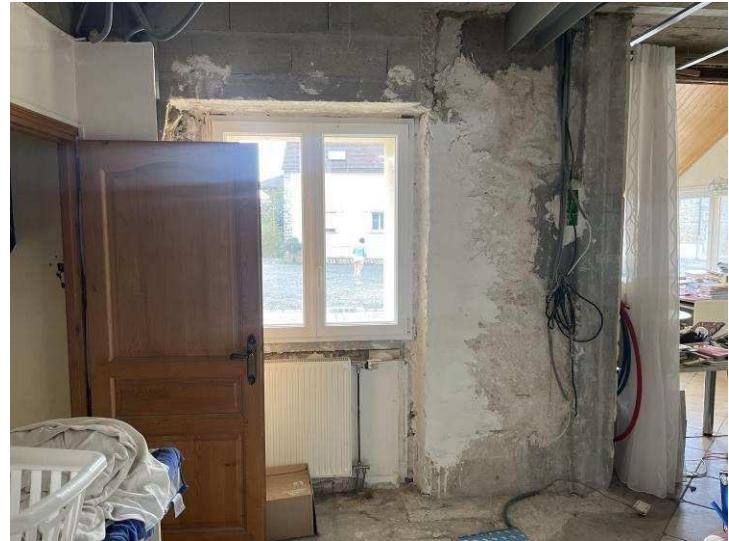
4.2.7 RDC / BUANDERIE

Faux plafond en partie découpé, laissant apparaître le plenum et la structure en parpaings, hourdis.

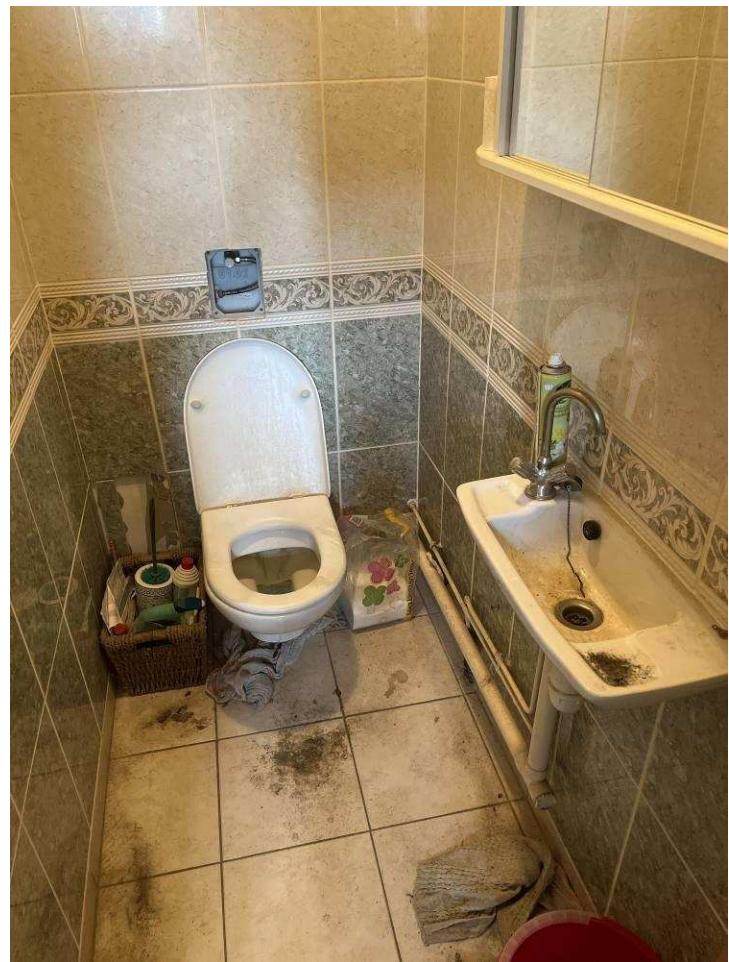
4.2.9 RDC /WC 2

Au cœur de la pièce, un cabinet suspendu, sur siège, avec lunette. Réservoir d'eau dorsal. La plaque de la chasse d'eau est absente.

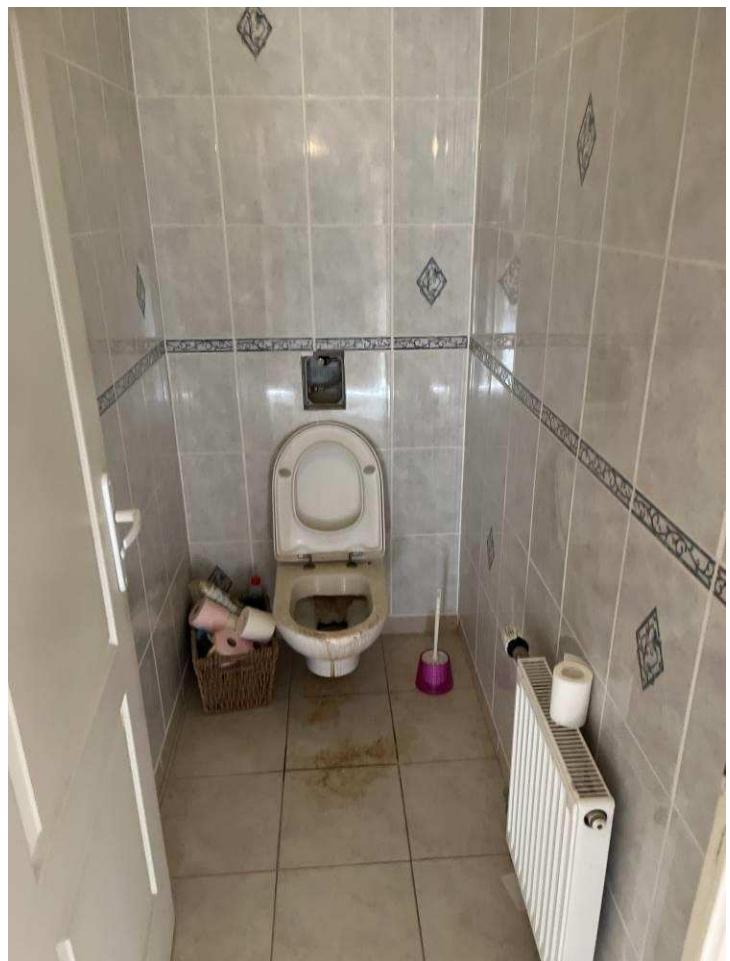
4.2.14 R+1 / WC INDÉPENDANT

Face en entrant, un WC suspendu avec lunette et abattant. La plaque de chasse d'eau est absente.

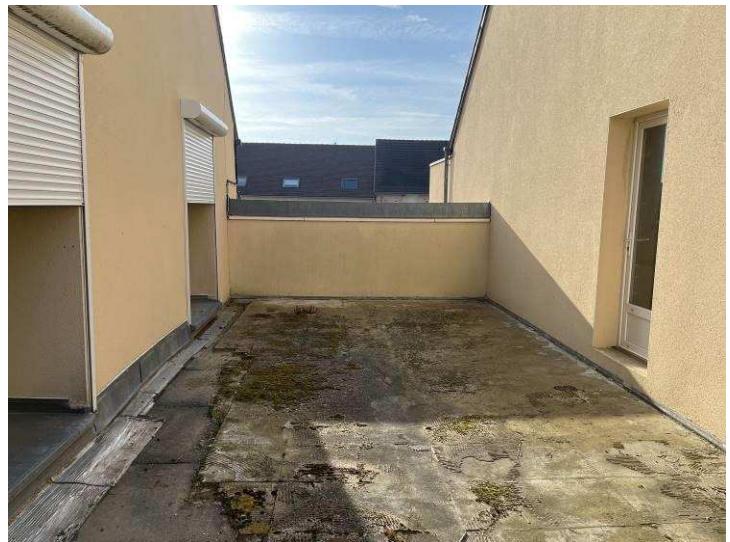
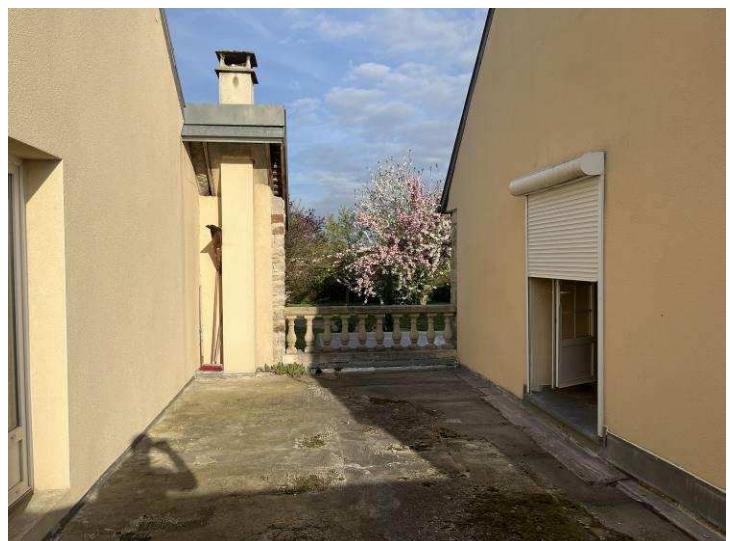
4.2.16 R+1 TERRASSE

Accessible depuis les deux chambres précédemment décrites, une terrasse avec une partie dalle béton. L'autre partie laissant apparaître l'étanchéité bitumée en dessous.

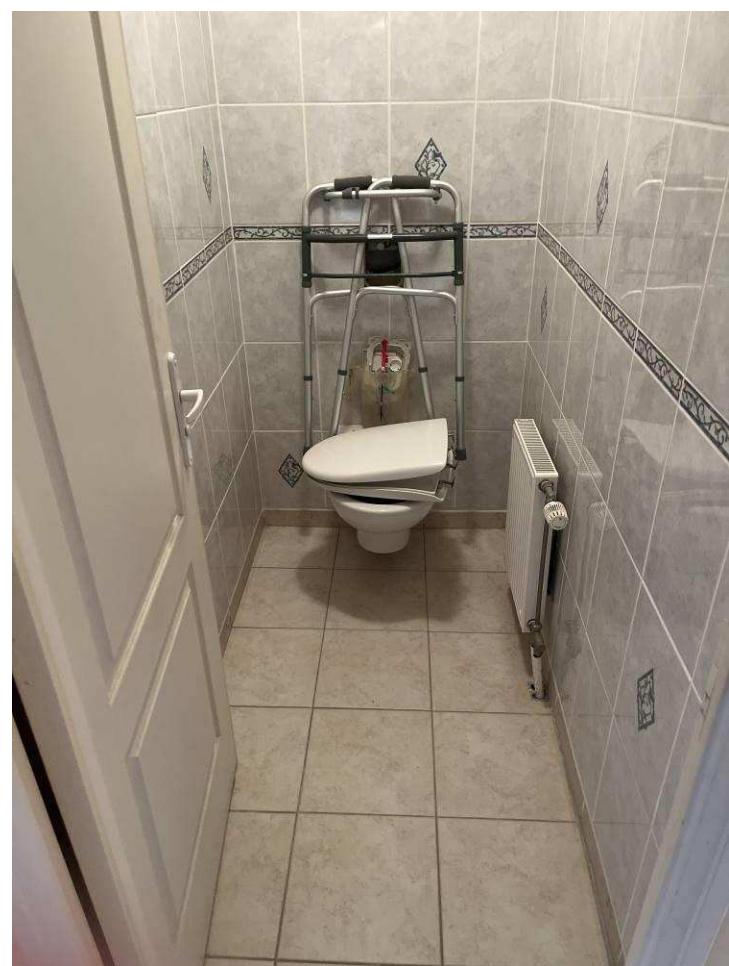
4.2.19 R+1/ WC 2

WC suspendu avec plaque de la chasse d'eau absente.

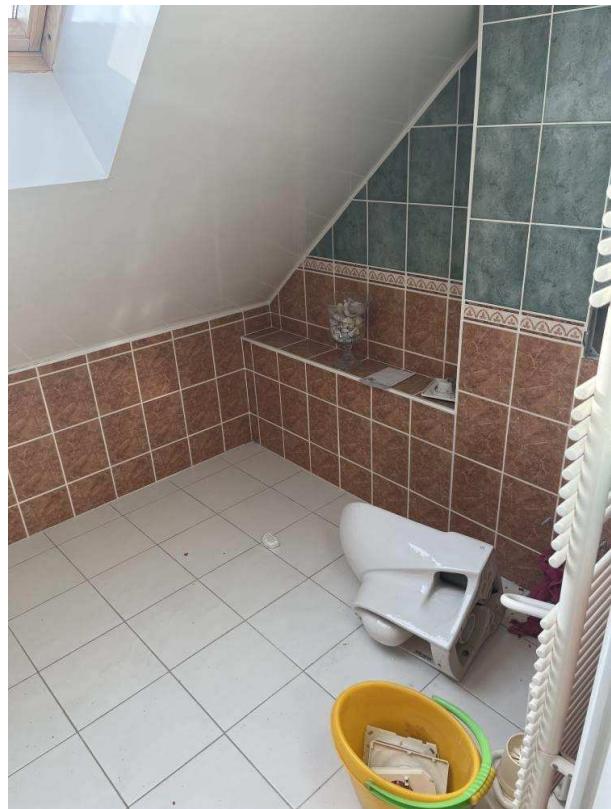
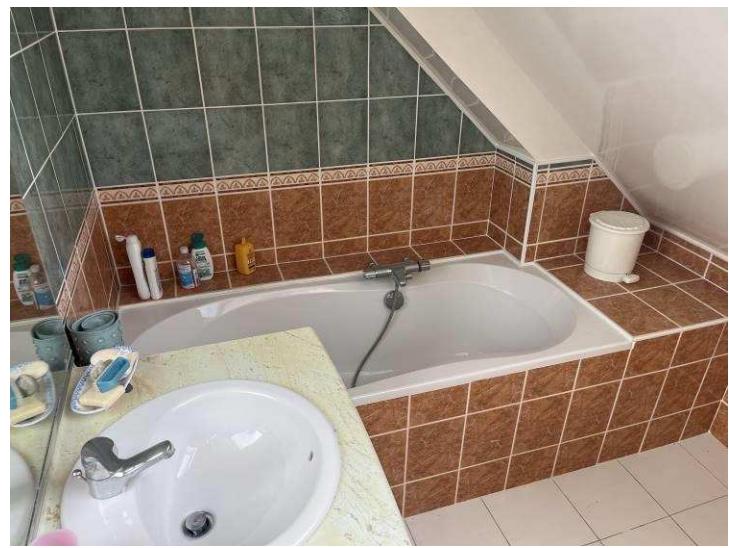
4.2.25 R+2 / SALLE DE BAINS

Une évacuation et une arrivée d'eau pour un WC, déposées au sol.
