8 BÂTIMENT 5 / LOGEMENTS ANNEXES

8.1 EXTÉRIEURS

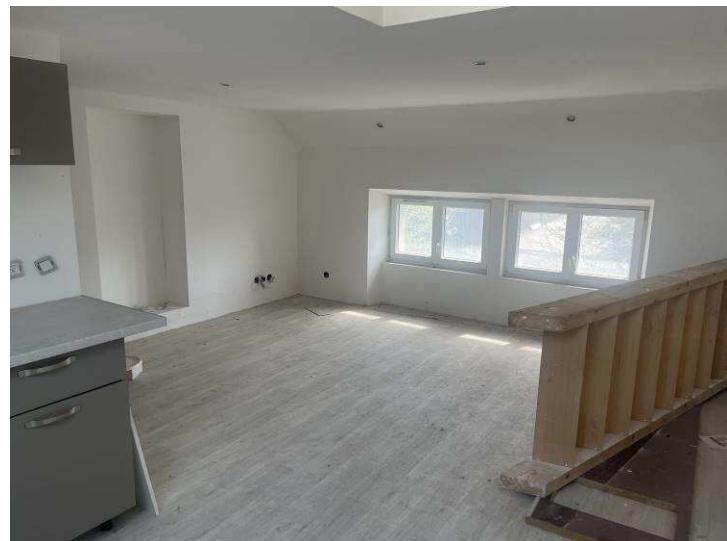
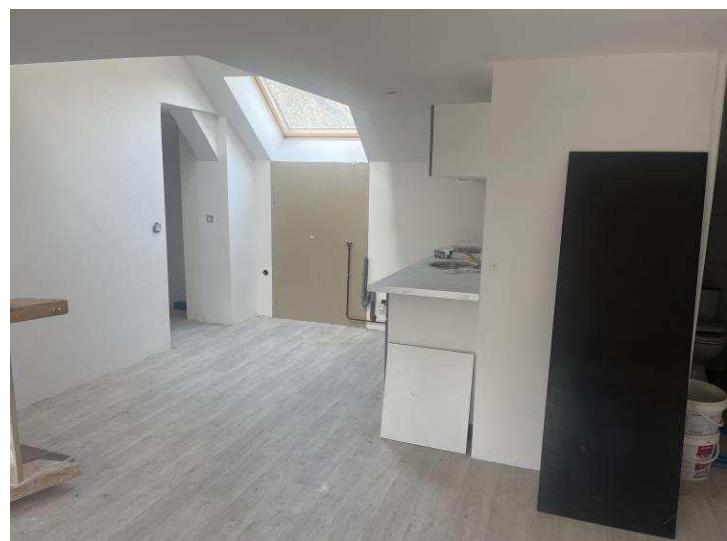
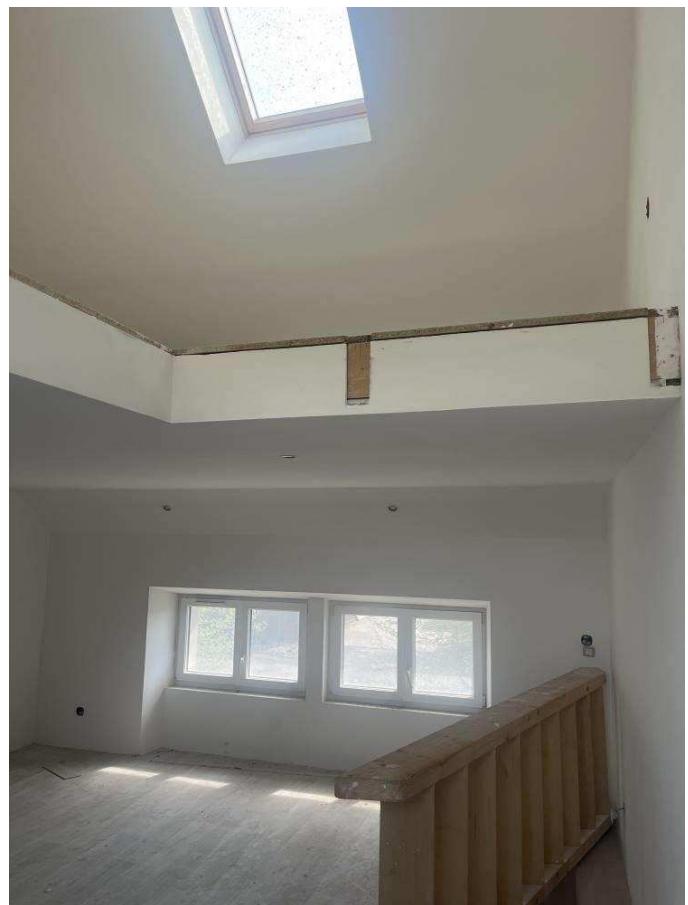
8.1.4.2 PIECE DE VIE

Au sol, parquet flottant, lames PVC flottantes, sol souple flottant, imitation parquet. Absence de plinthe.

Les murs sont recouverts de peinture. Faux plafond recouvert de peinture.

Au cœur de la pièce de vie, deux fenêtres chacune à deux vantaux, huisseries en PVC, double vitrage, donnant sur la cour arrière. Une fenêtre de toit donnant sur la cour avant.

Une mezzanine avec escalier non encore installé.

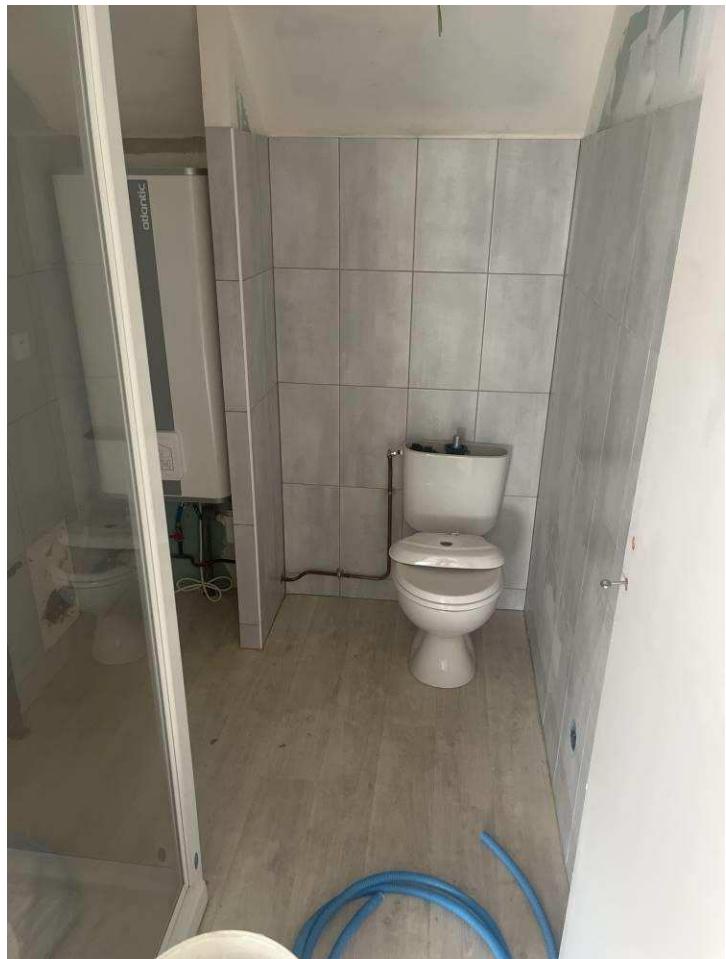
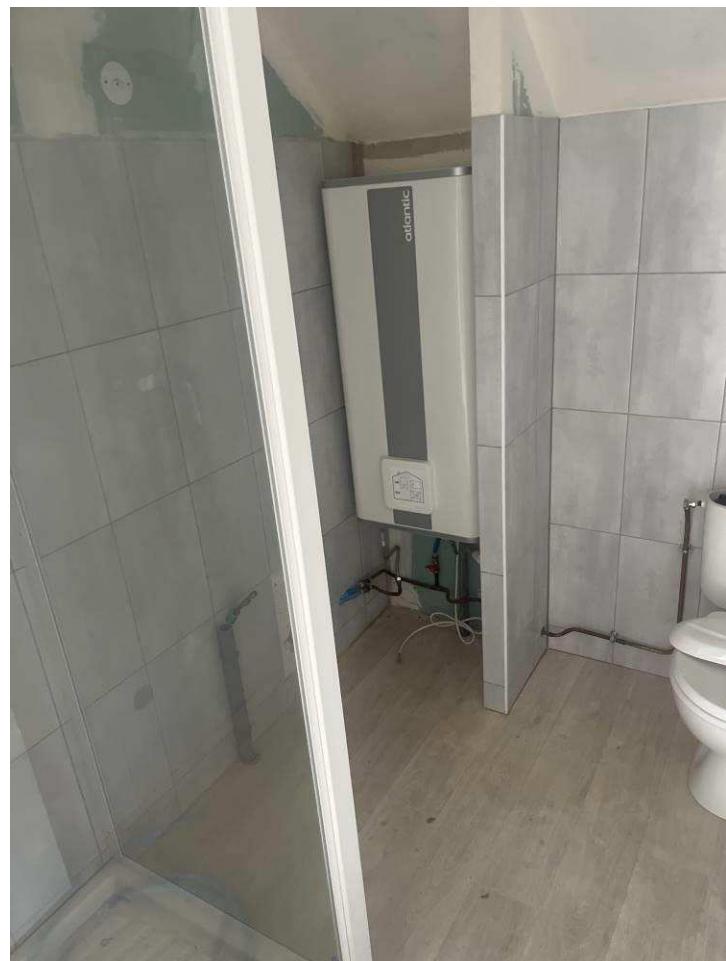
8.1.4.3 SALLE D'EAU

Depuis la pièce de vie, accès à une salle d'eau avec sol souple imitation parquet. Absence de plinthe.

Aux murs, carreaux de carrelage jointoyés. Seconde partie des murs et plafond, à l'état brut, en travaux.

Un ballon d'eau chaude de marque ATLANTIC fixé en applique au mur.

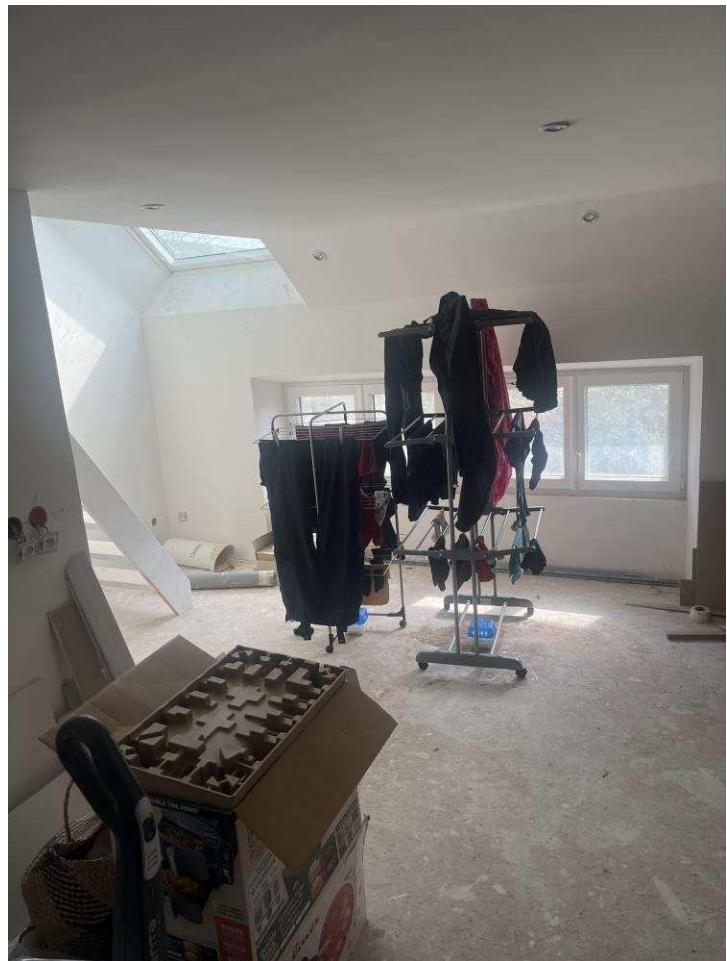
8.1.5.1 ENTREE

Au sol, plancher en mélaminé composite, à l'état brut.

Les murs sont en partie recouverts de peinture de couleur blanche, en partie en travaux.

Petit escalier droit donnant sur une mezzanine à l'état brut également.
