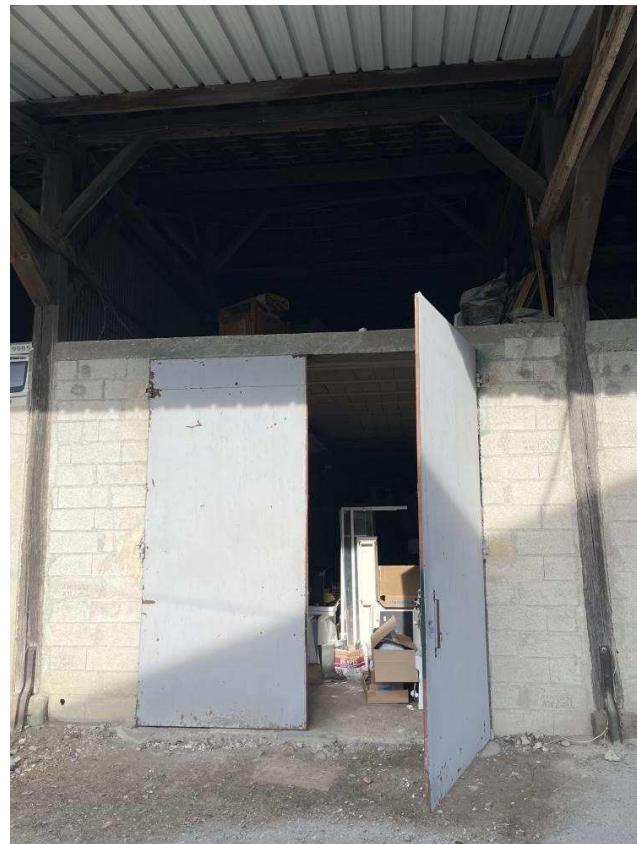
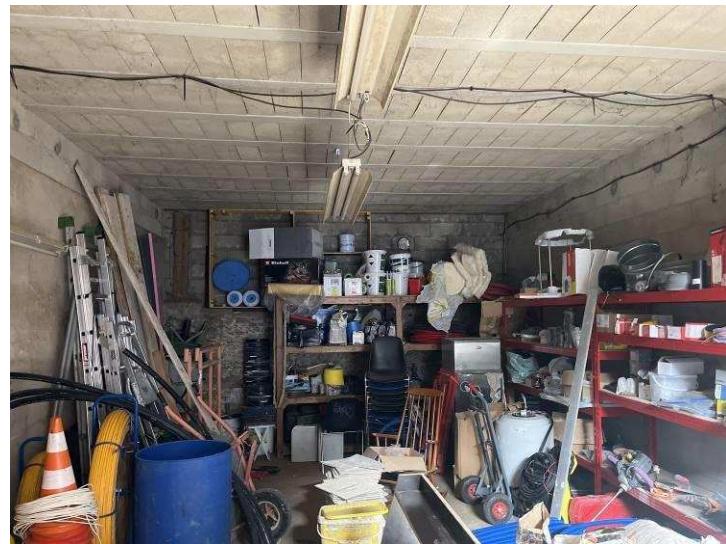
### **14.3 BOX 2**

Accès par une porte métallique ouvrant à deux battants.

Au sol, dalle béton à l'état brut.

Murs recouverts d'un enduit côté gauche, en partie droite, parpaings bruts jointoyés. Au fond, pierres jointoyées et parpaings bruts.

Plafond hourdis.

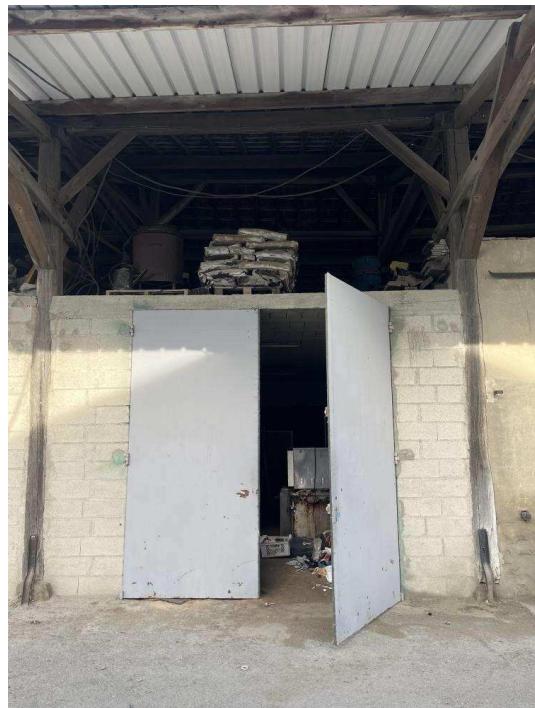
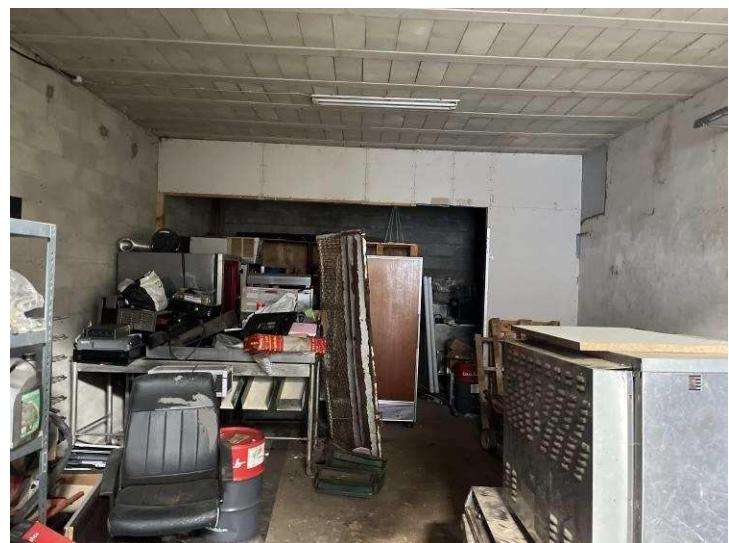
#### **14.4 BOX 3**

Accès par une porte métallique ouvrant à deux battants.

Dalle béton en sol. Parpaings bruts jointoyés aux murs à gauche. Murs recouverts d'enduit en partie droite.

Plafond hourdis.

Cloison non complète visible dans l'espace.

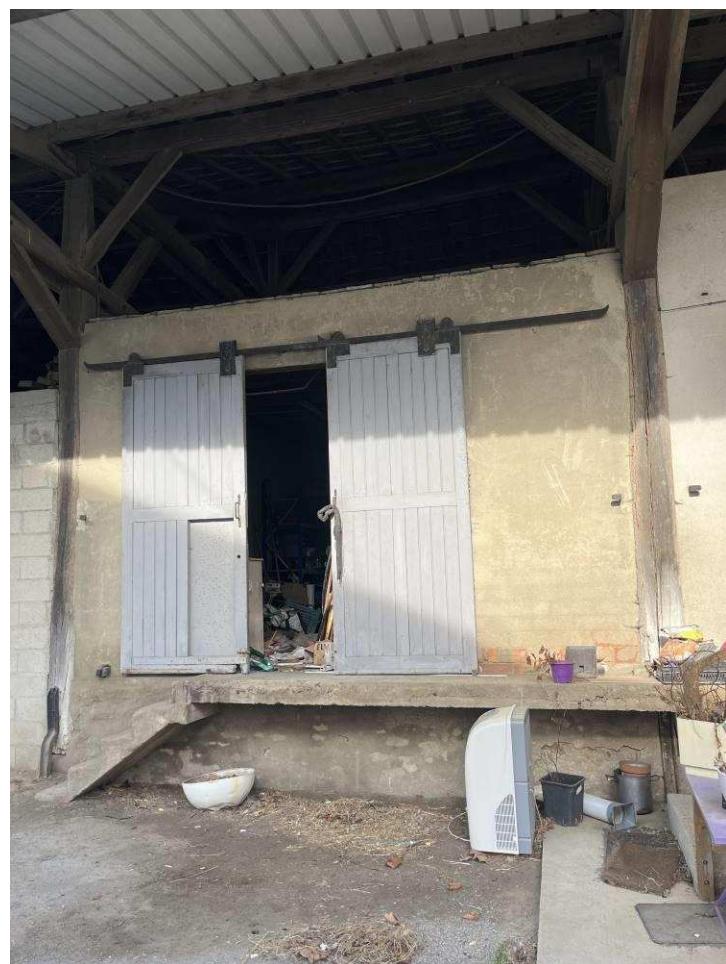
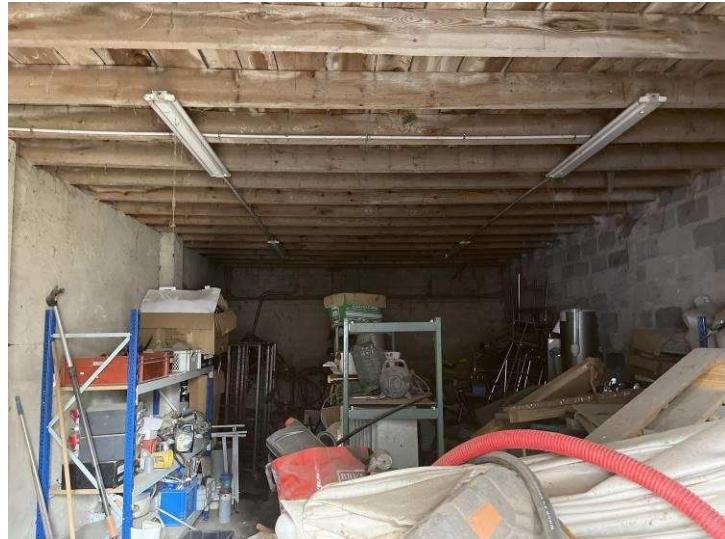
#### **14.5 BOX 4**

Accessible par un petit escalier surélevé par rapport aux autres box puis porte en bois coulissante à deux battants.

Au sol, dalle béton à l'état brut, en partie recouverte de terre.

Les murs sont en parpaings bruts jointoyés.

Poutres au plafond avec sous face du plancher de la mezzanine.

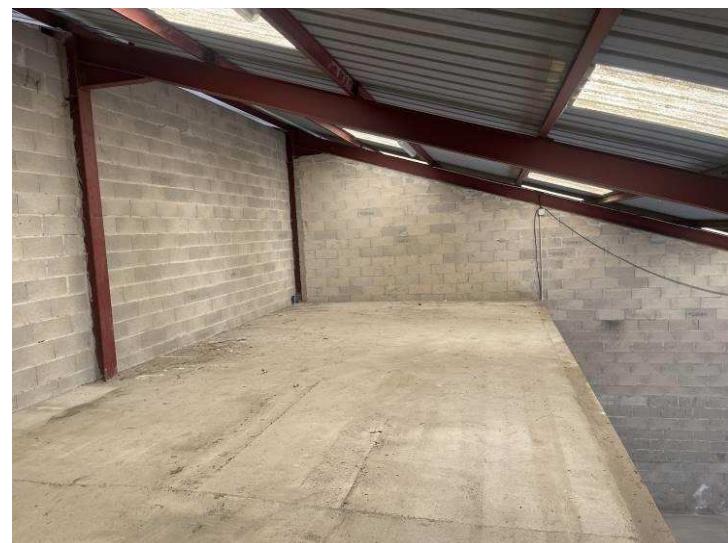
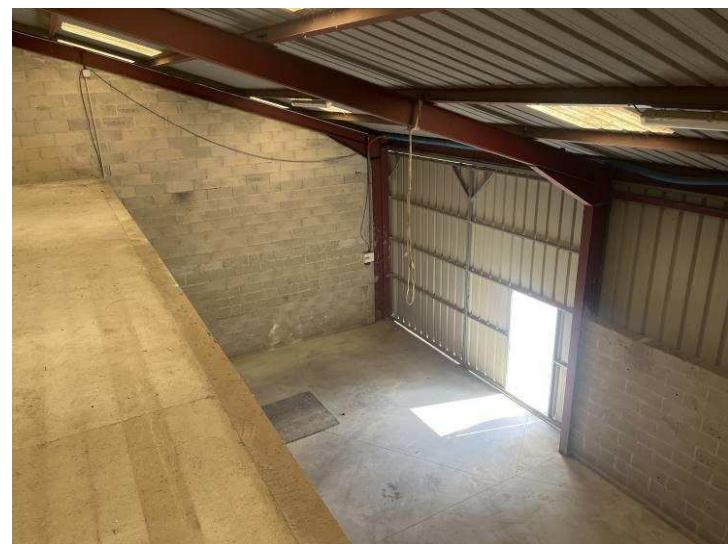
#### **18.4.3 MEZZANNINE**

À gauche en entrant, escalier métallique menant à la mezzanine créée.

Dalle béton en guise de plancher.

Sans garde-corps.

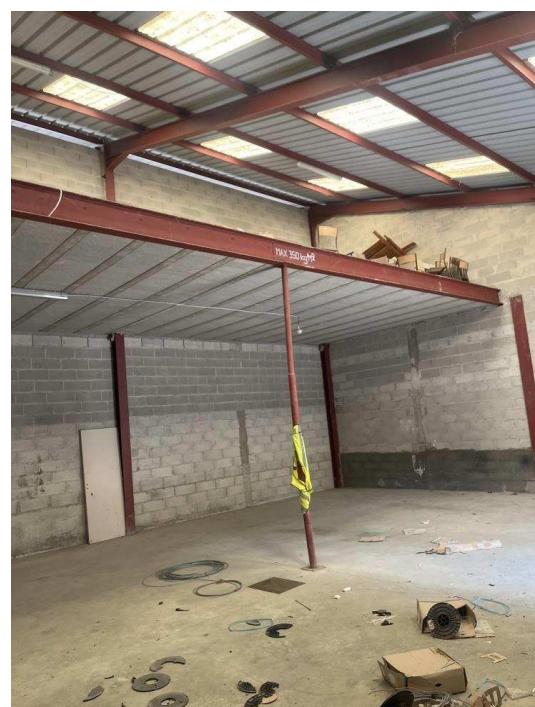
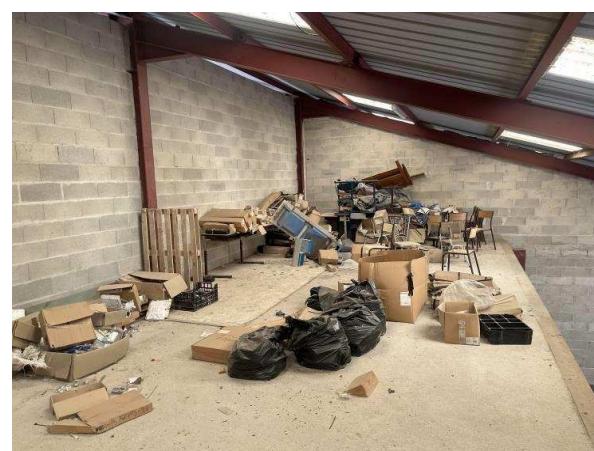
### 18.5.3 MEZZANNINE

À gauche en entrant, escalier métallique menant à la mezzanine créée.

Dalle béton en guise de plancher.

Absence de garde-corps.
