**PROCES-VERBAL DE DESCRIPTION**

L'AN DEUX MILLE VINGT-CINQ ET LE VINGT-SEPT JANVIER

Me suis rendu ce jour, 17 avenue Jacques Prévert 93380 PIERREFITTE-SUR-SEINE avec pour mission de dresser un procès-verbal de description et d'assister le Cabinet ARIANE ENVIRONNEMENT aux fins d'établissement des diagnostics et mesurage du pavillon situé à cette adresse appartenant à

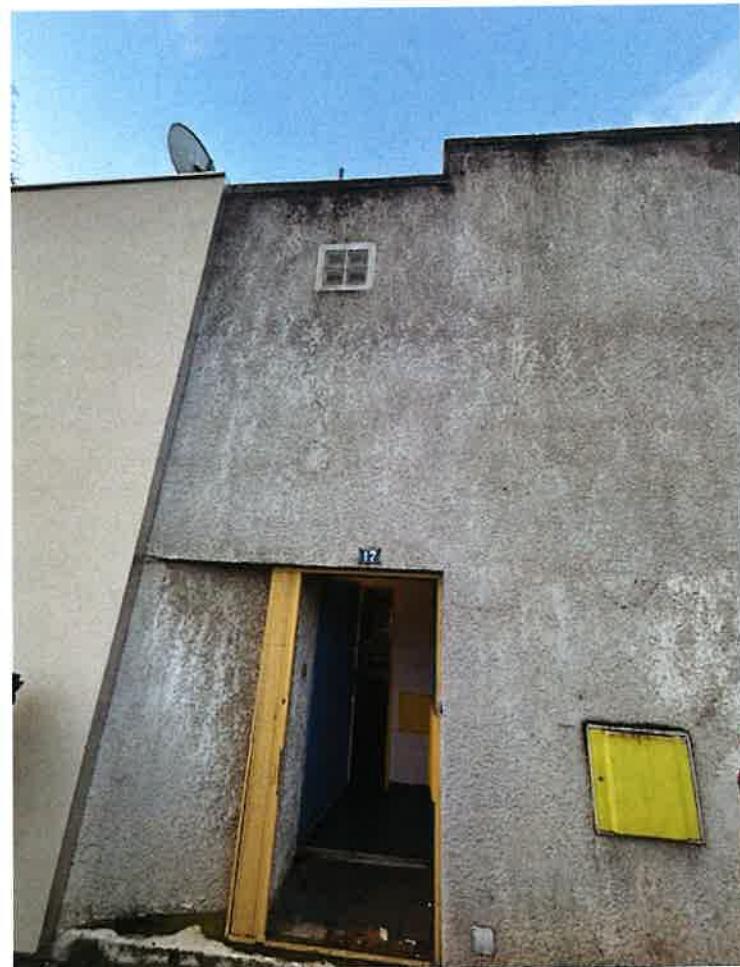
Photo 1

L'accès au rez-de-chaussée se fait depuis une porte donnant directement sur le trottoir.

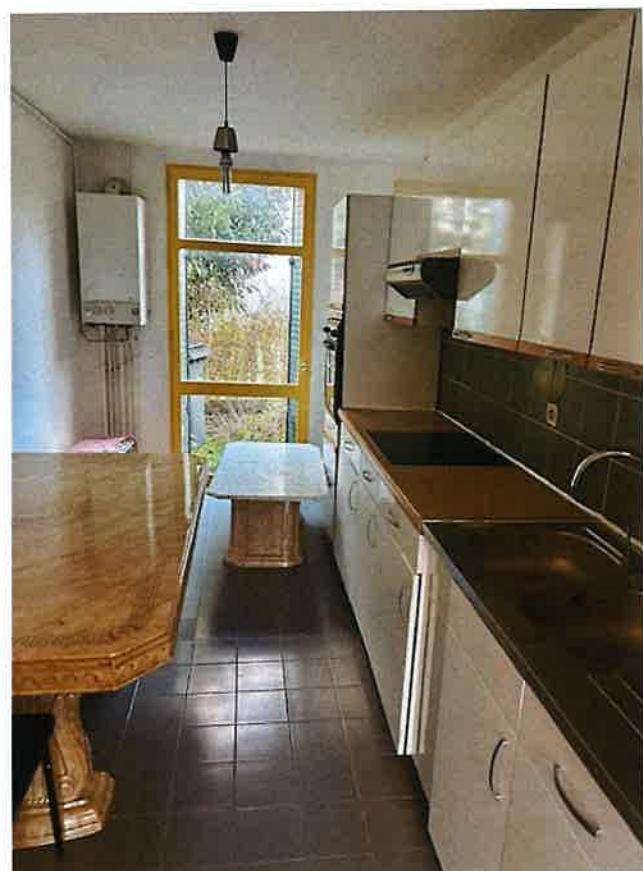
Photo 2

Au sol, carrelage.

Sur les murs, toile peinte en bon état.

Au plafond, peinture en bon état.

Une porte vitrée avec volet métallique donnant sur un jardin.

La cuisine est équipée.

Une chaudière ELM LEBLANC.

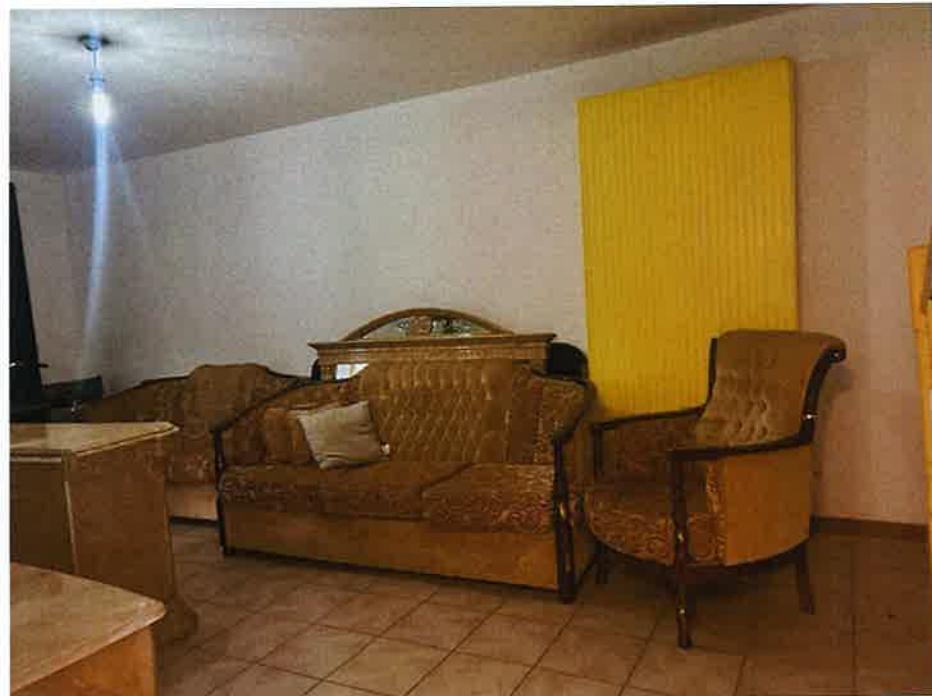
Photo 3

Au sol, le carrelage est bon état.

Sur les murs, toile peinte.

Au plafond, peinture en bon état.

Une porte-fenêtre double vitrage avec volets métalliques donnant sur jardin, non entretenu avec végétation sauvage.

Un radiateur de chauffage central.

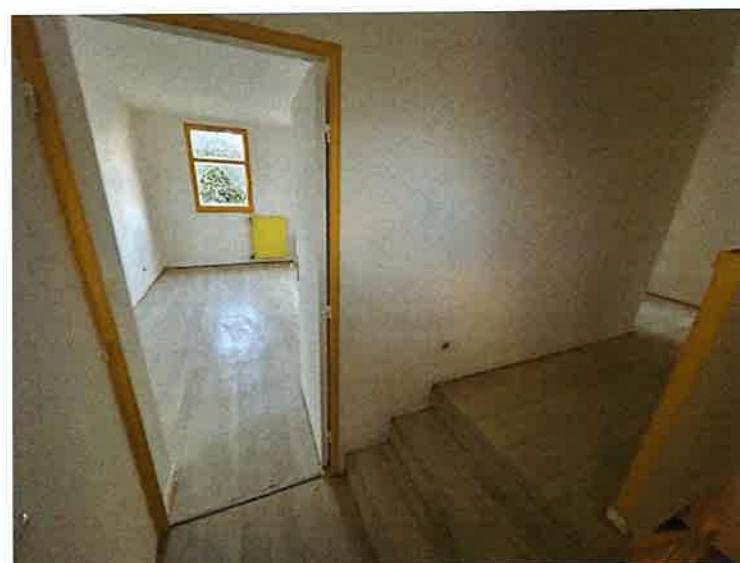
Photo 6

Présence d'infiltrations et dégâts des eaux au niveau du plafond au centre de la pièce.

Une fenêtre double vitrage, le double vitrage est cassé.

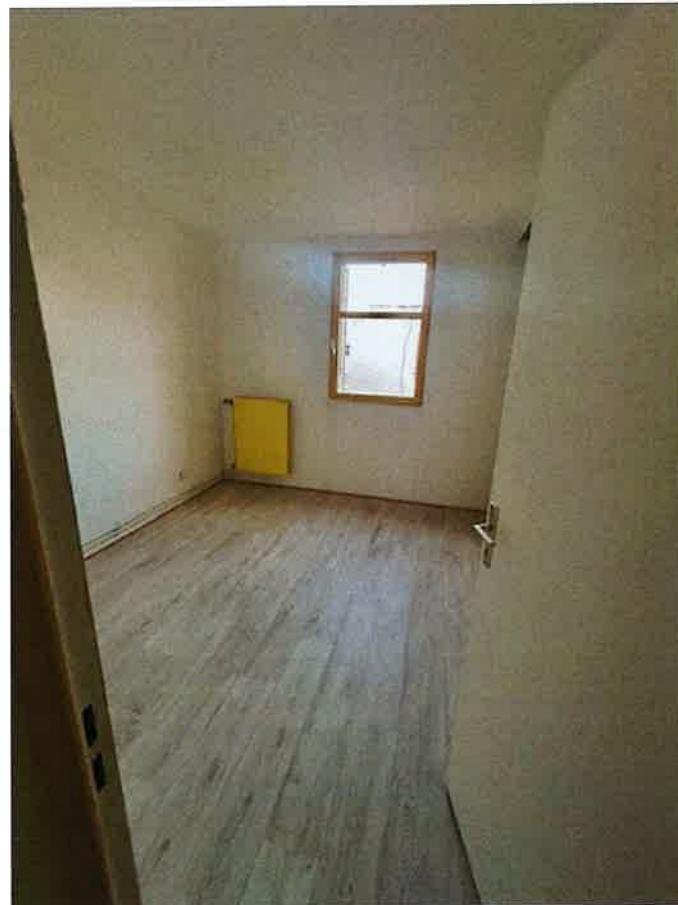
Photo 7

L'accès à cette chambre se fait depuis deux petites marches.

Au sol, lattes en PVC.

Sur les murs, toile peinte.

Au plafond, peinture.

Une fenêtre double vitrage.

Un radiateur de chauffage central.

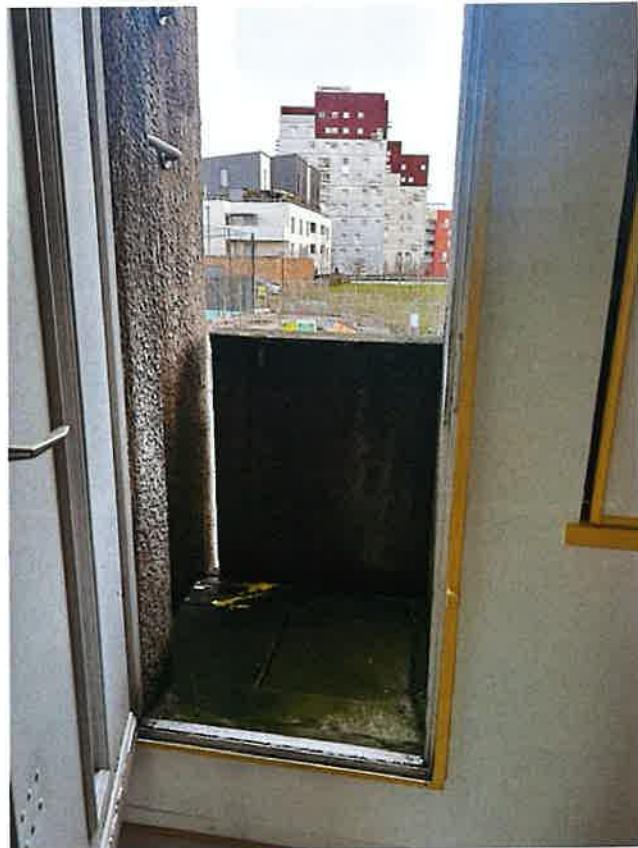
Photo 8

Au sol, lattes en PVC.

Sur les murs et plafond, peinture.

Une fenêtre double vitrage avec volets métalliques donnant sur le jardin.

Un placard penderie.

Sur la droite du palier, une porte fermant à clé donnant accès à un petit balcon donnant sur rue.
