# PROCES VERBAL de DESCRIPTION des LIEUX

Dressé le VINGT TROIS AVRIL  
DEUX MILLE VINGT CINQ

Et d'un COMMANDEMENT de PAYER valant SAISIE IMMOBILIÈRE, délivré par acte de mon ministère en date du 13 février 2025, portant sur un immeuble à usage d'habitation élevé de trois étages sur rez-de-chaussée, situé sur la commune de BÉZIERS (34500) – 54 rue Canterelles, cadastré section LY numéro 230, lieudit « 54 rue Canterelles » pour 02a 30ca.

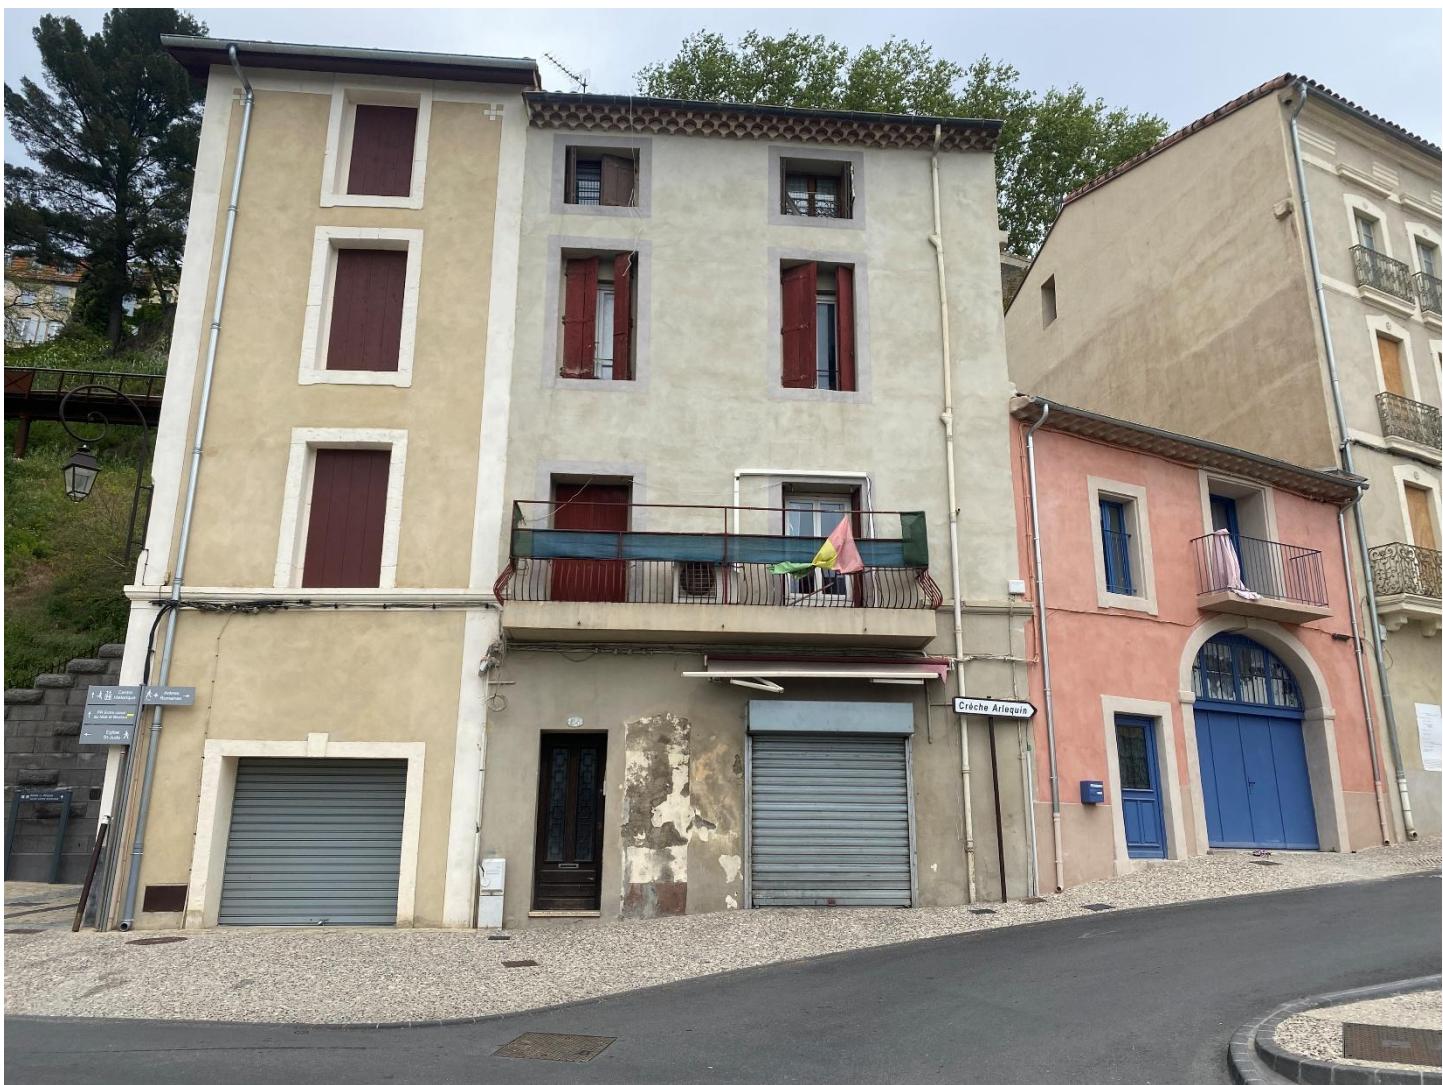
La façade avant est recouverte d'un enduit ciment. Au rez-de-chaussée, l'enduit à droite de la porte de l'immeuble est en mauvais état, décrépi.

Le commerce est protégé par un volet roulant ancien.

Le 1<sup>er</sup> étage est aménagé avec un balcon protégé par une rambarde métallique.

Les ouvertures sont protégées par des volets pliants bois anciens, en mauvais état d'entretien

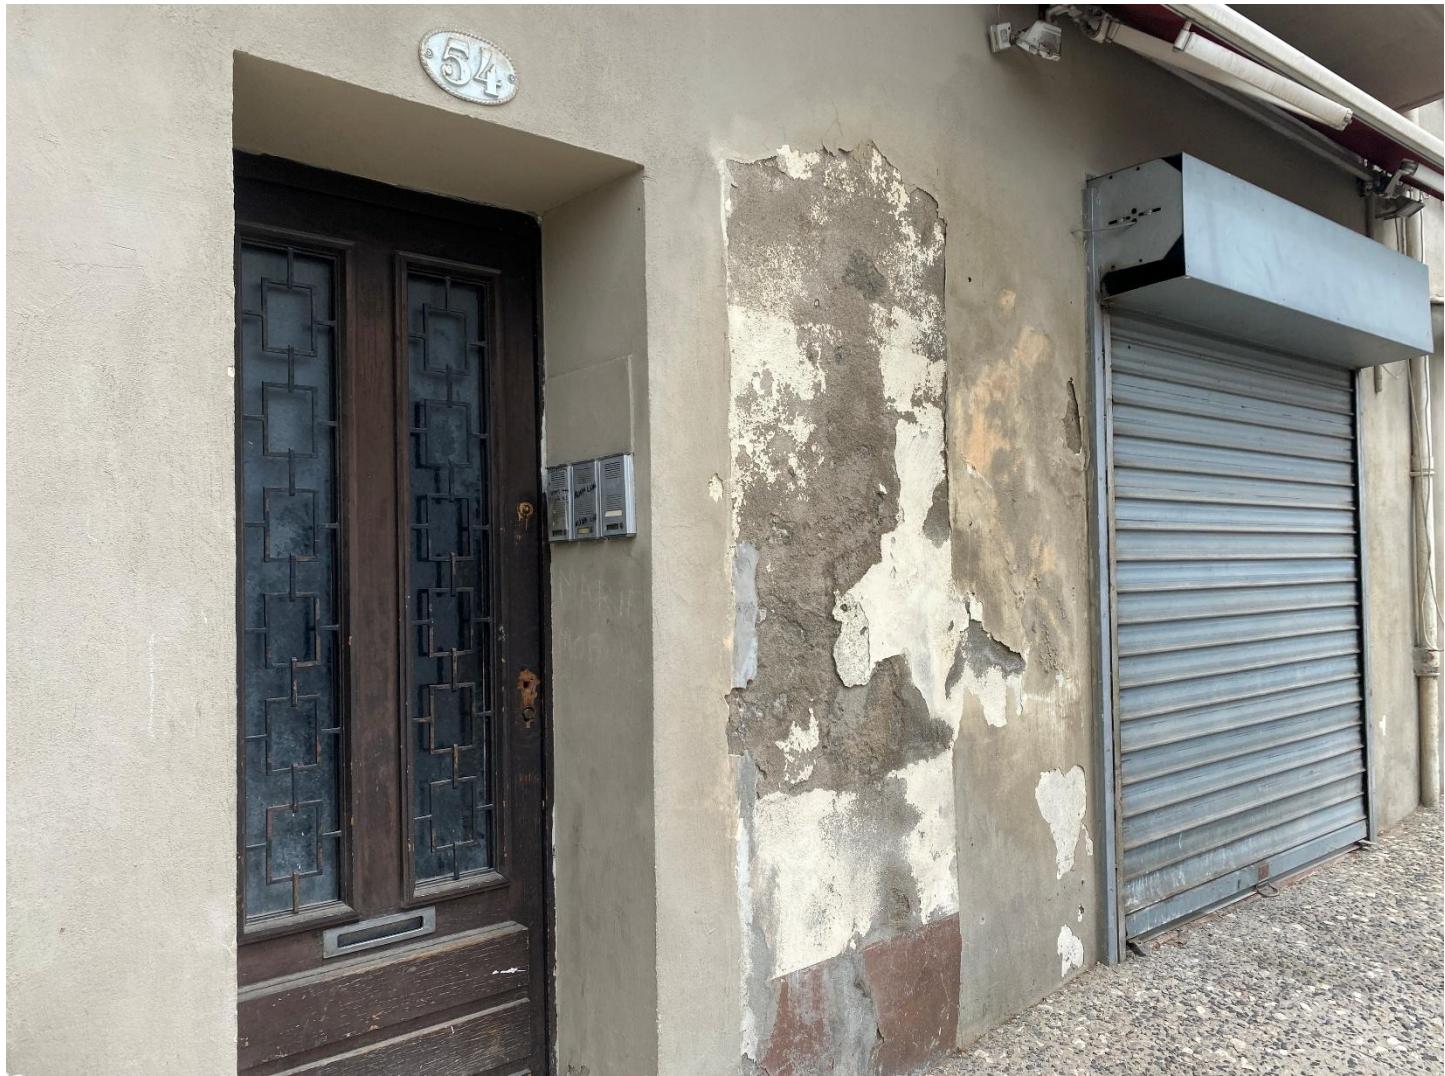
L'accès à l'immeuble se fait par une porte en bois en mauvais état.

Les interphones sont hors d'usage.

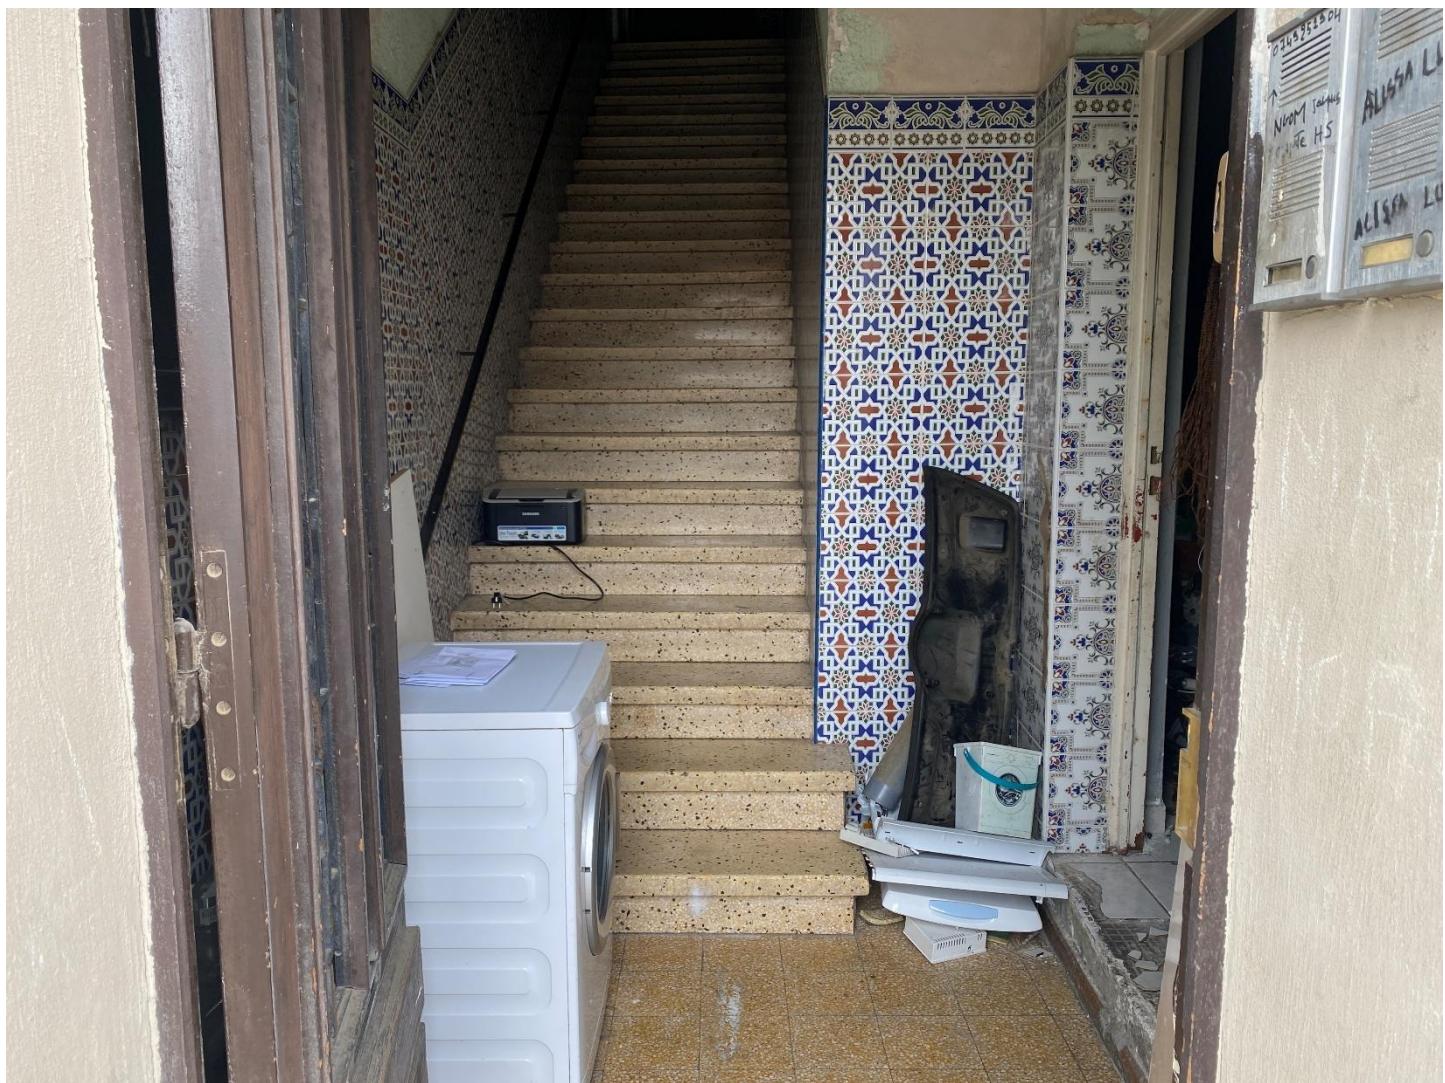
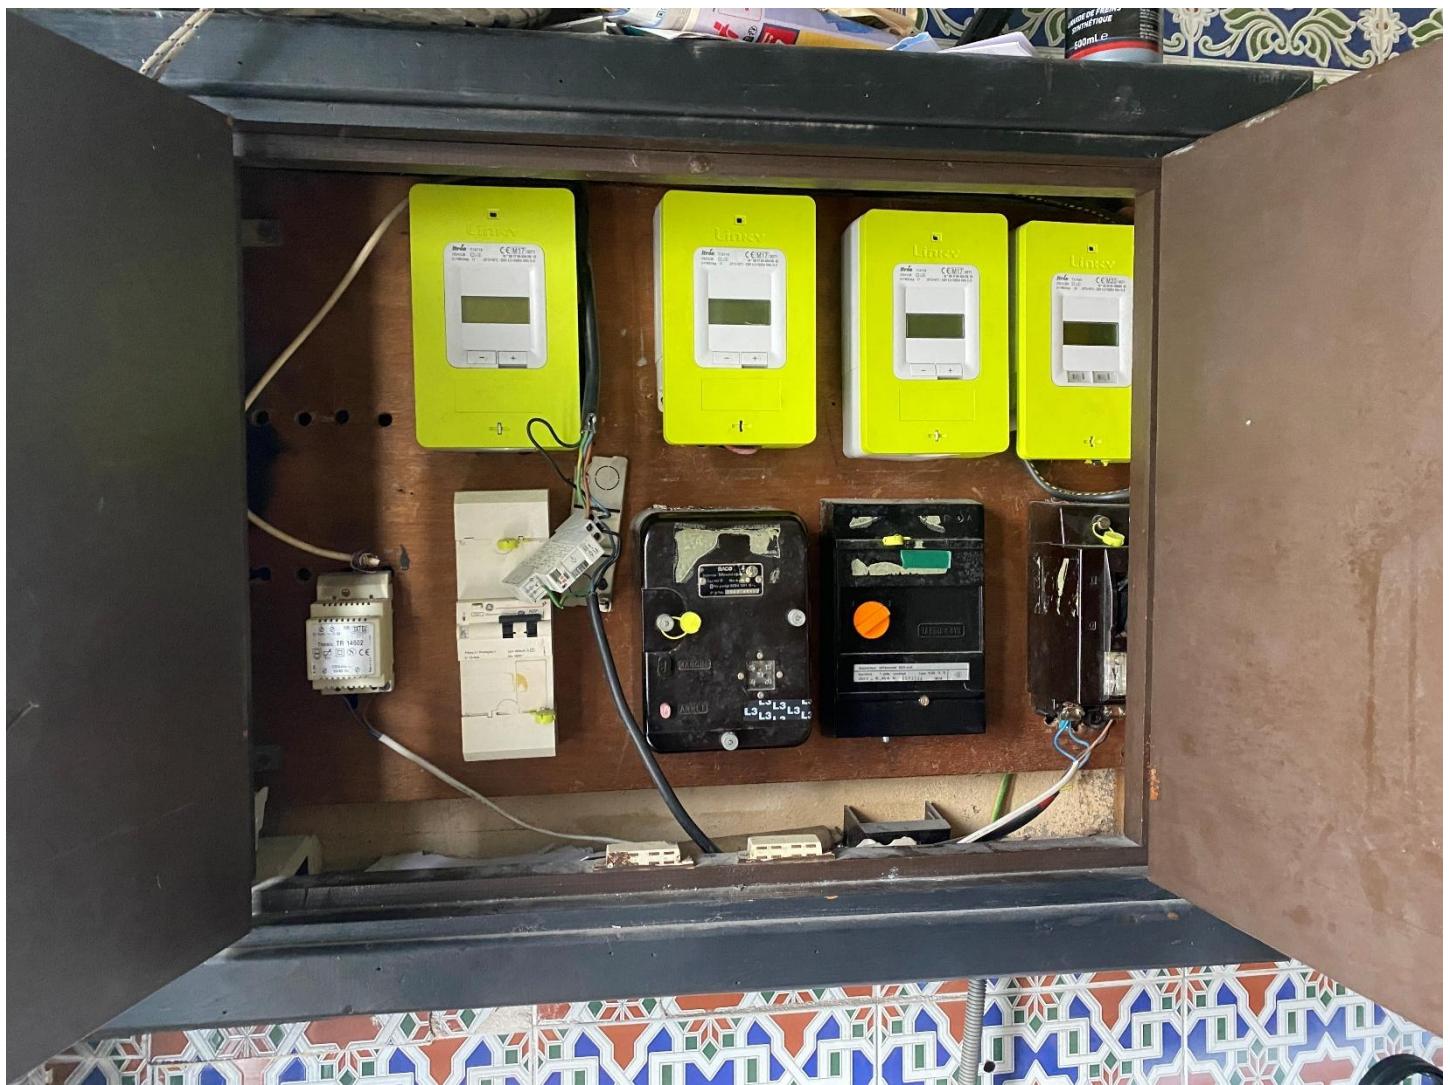
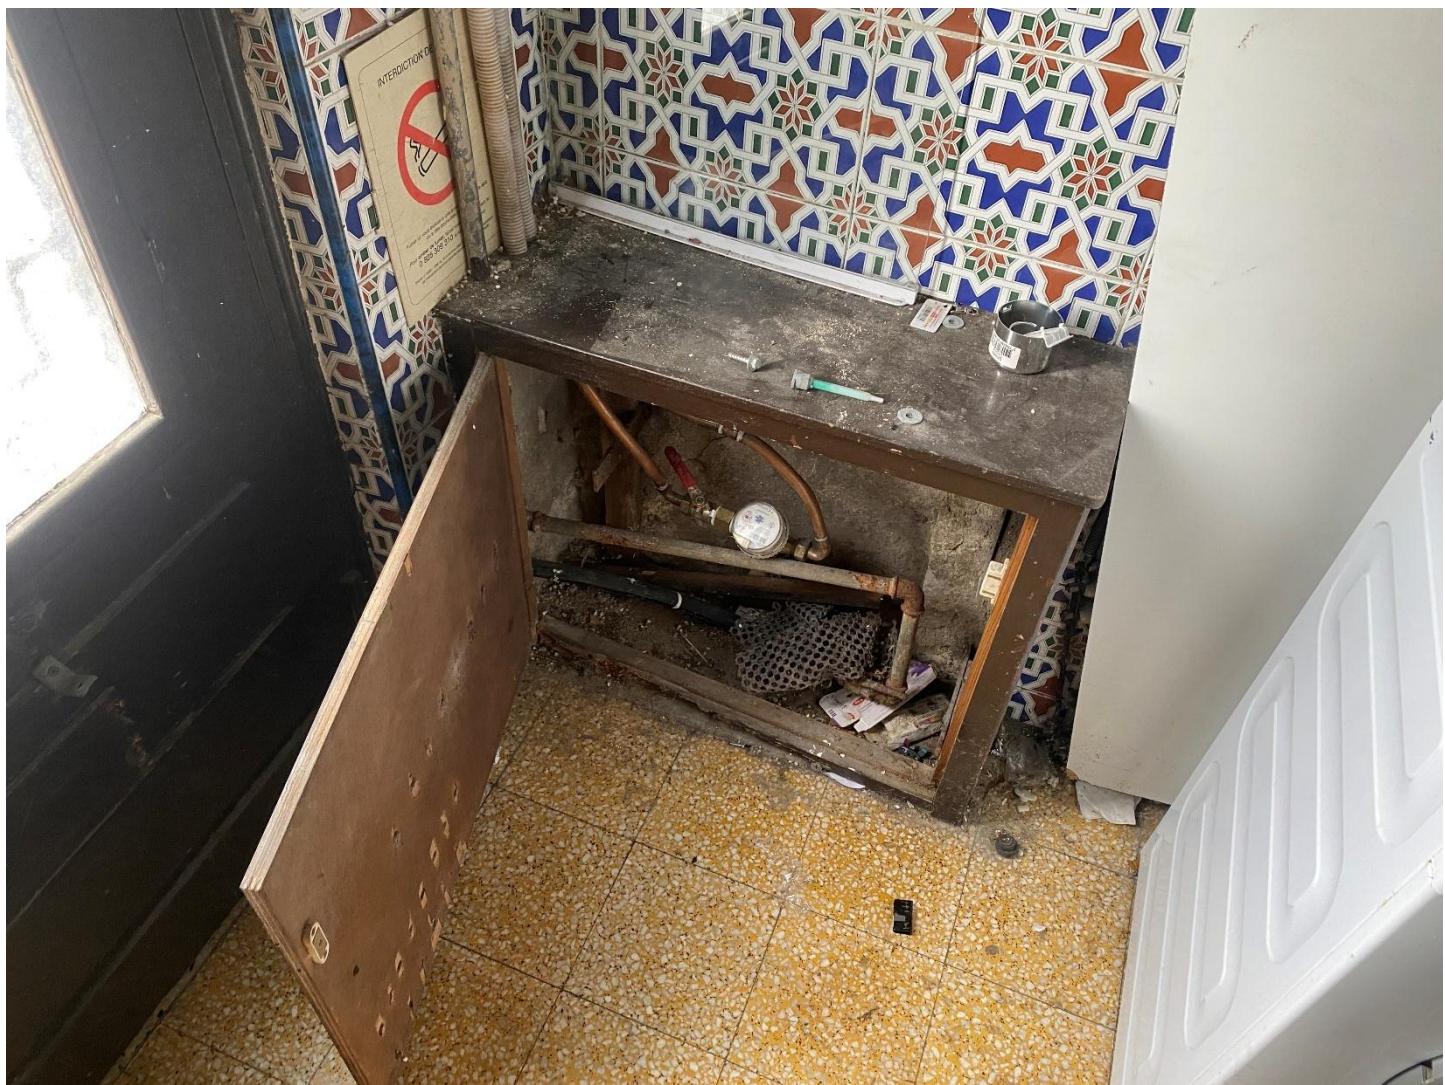
Les murs de la cage d'escalier sont recouverts jusqu'à mi-hauteur de faïences, en état d'usage.

Présence dans le hall de 4 compteurs électriques LINKY et de disjoncteurs anciens, dans un coffre bois anciens. Je constate que des raccordements ont été effectués, « bricolés ». L'installation est à vérifier dans son intégralité.

Présence également d'un raccordement eau.

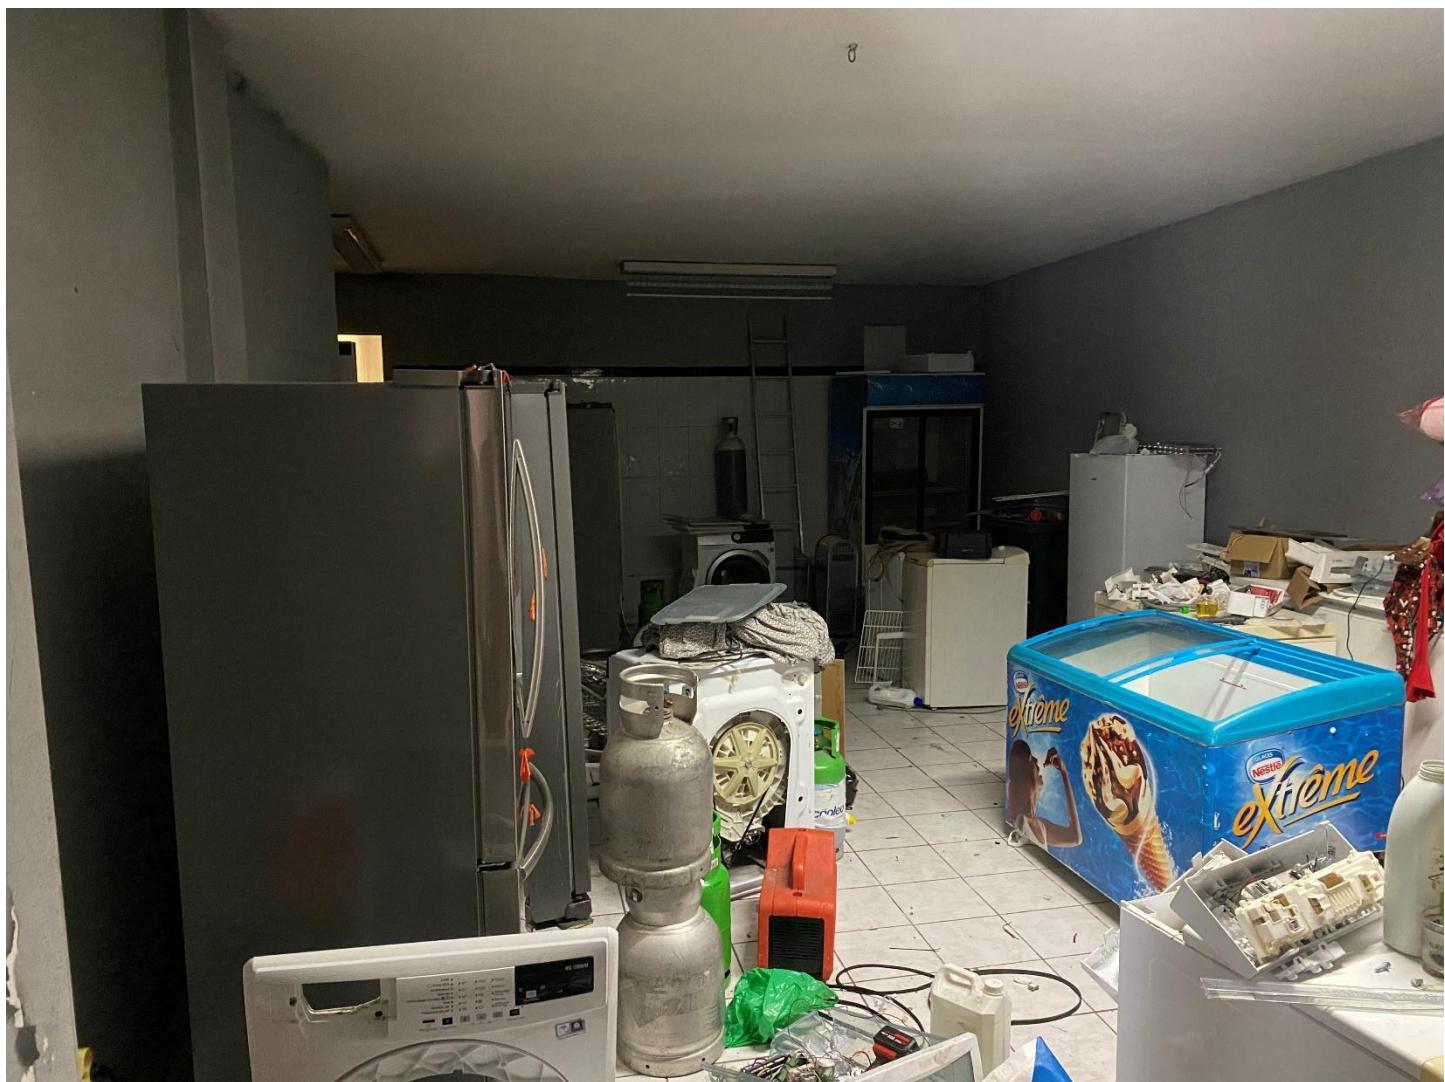
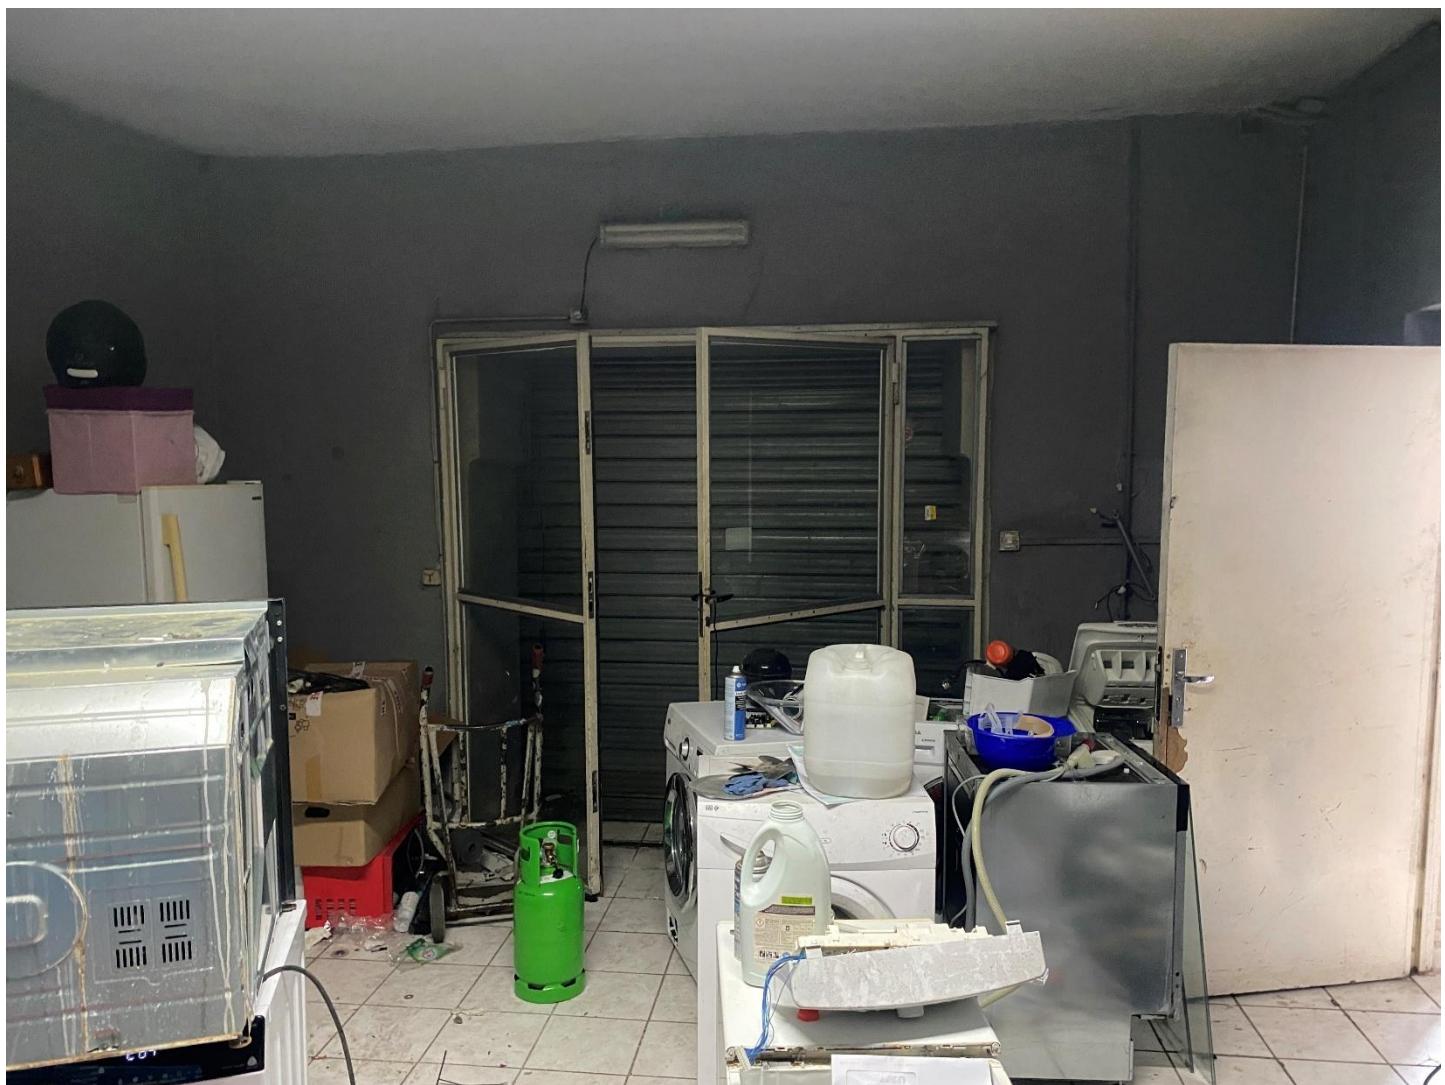
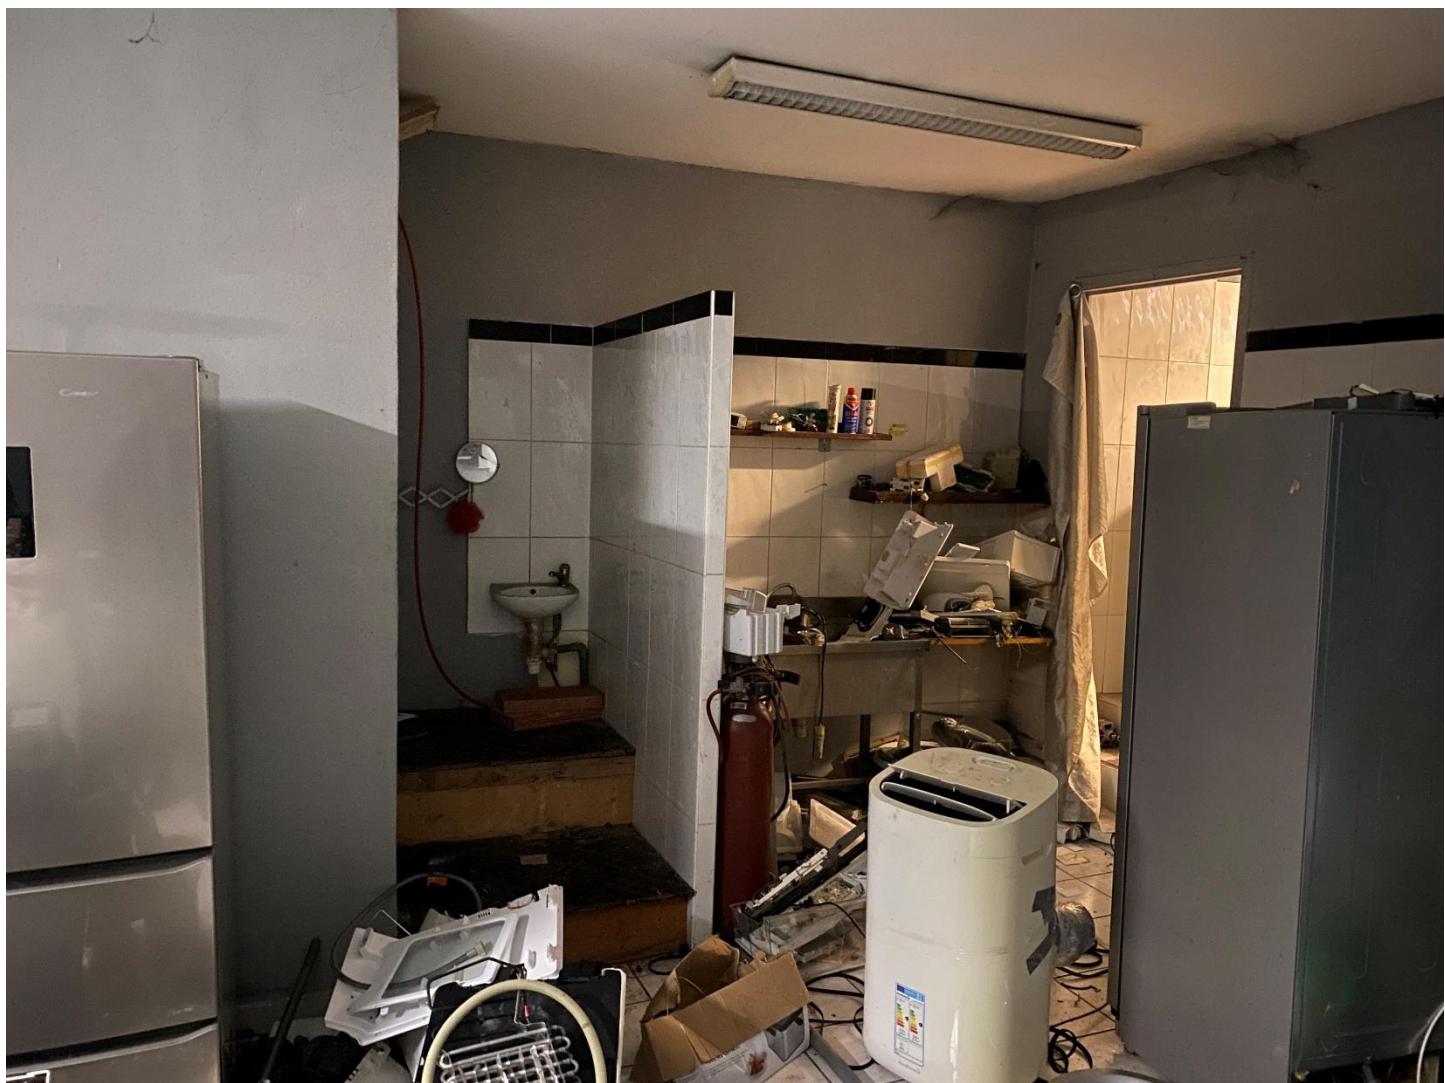
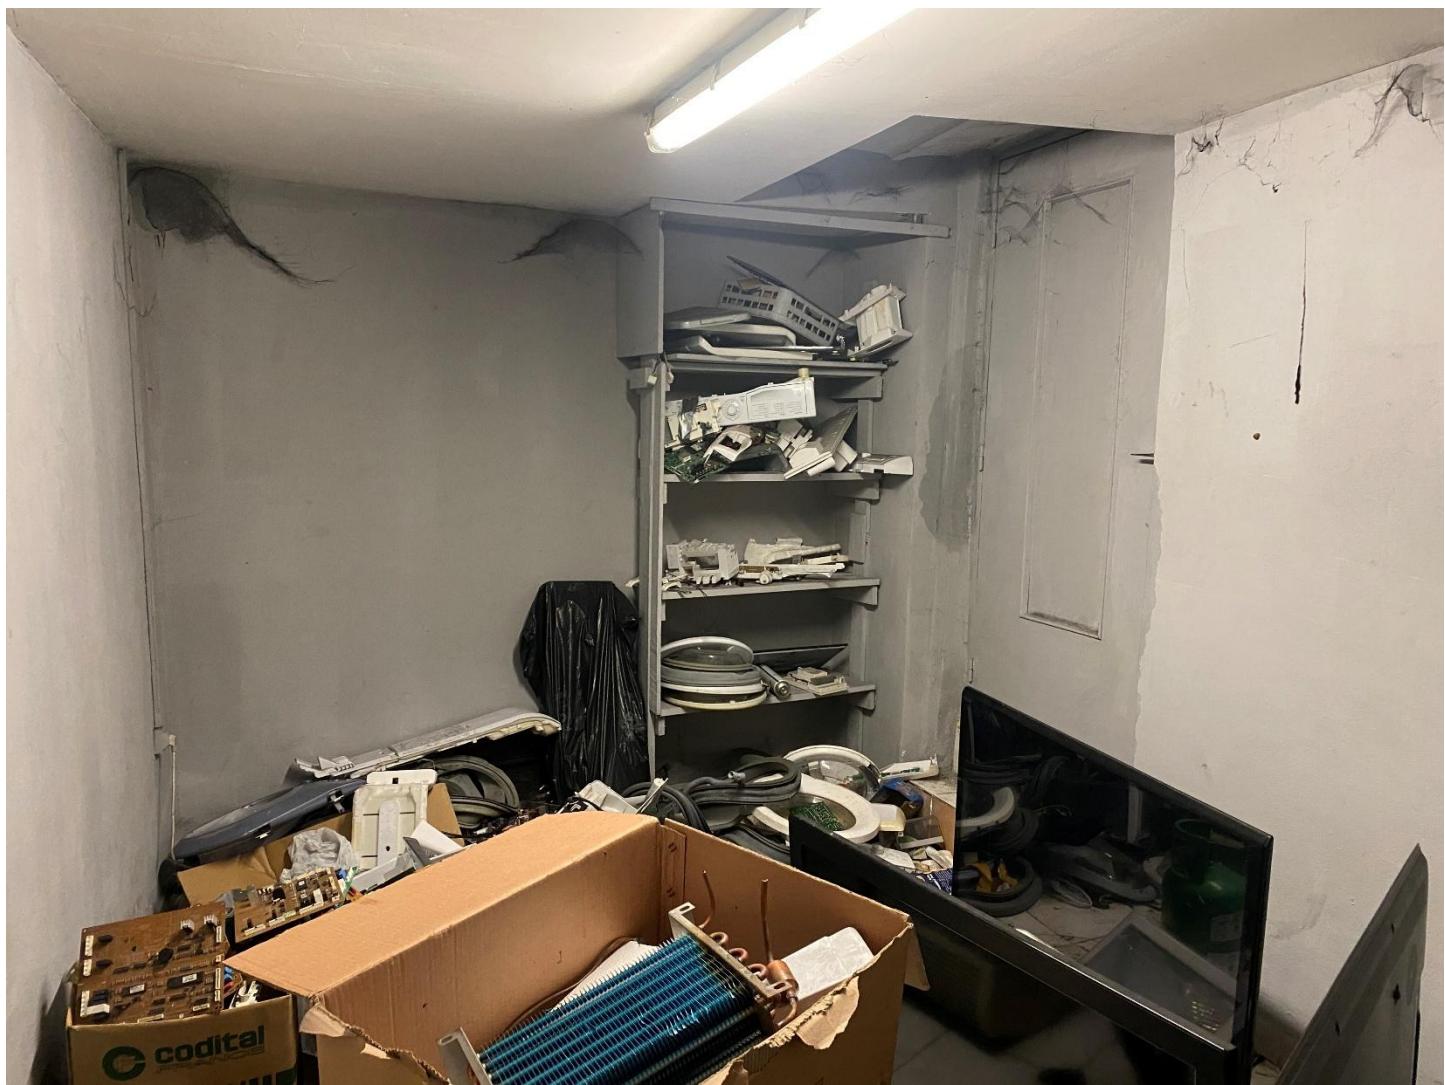
## LOCAL COMMERCIAL

L'accès au local commercial se fait par une marche carrelée, carrelage cassé en mauvais état.

Le sol du local est carrelé, carrelage ancien.

La vitrine sur rue est constituée d'un châssis métallique deux battants ouvrants, protégée par un volet roulant métallique, l'ensemble ancien, en mauvais état.

L'installation électrique est sommaire, en mauvais état.

Au fond du local, présence d'un point d'eau sommairement aménagé.

Je constate l'absence de sanitaire. Sous les escaliers des communs, un espace disponible avec une bonde de sol sommairement aménagée.

Au fond du local, par une volée de 4 marches, on accède à une réserve aveugle. Sol carrelé, murs bruts.

Par cette réserve, trois marches permettent d'accéder à une cour intérieure de l'immeuble. Porte bois en très mauvais état.

Les parois de la cour intérieure sont recouvertes d'un enduit béton projeté grossier.

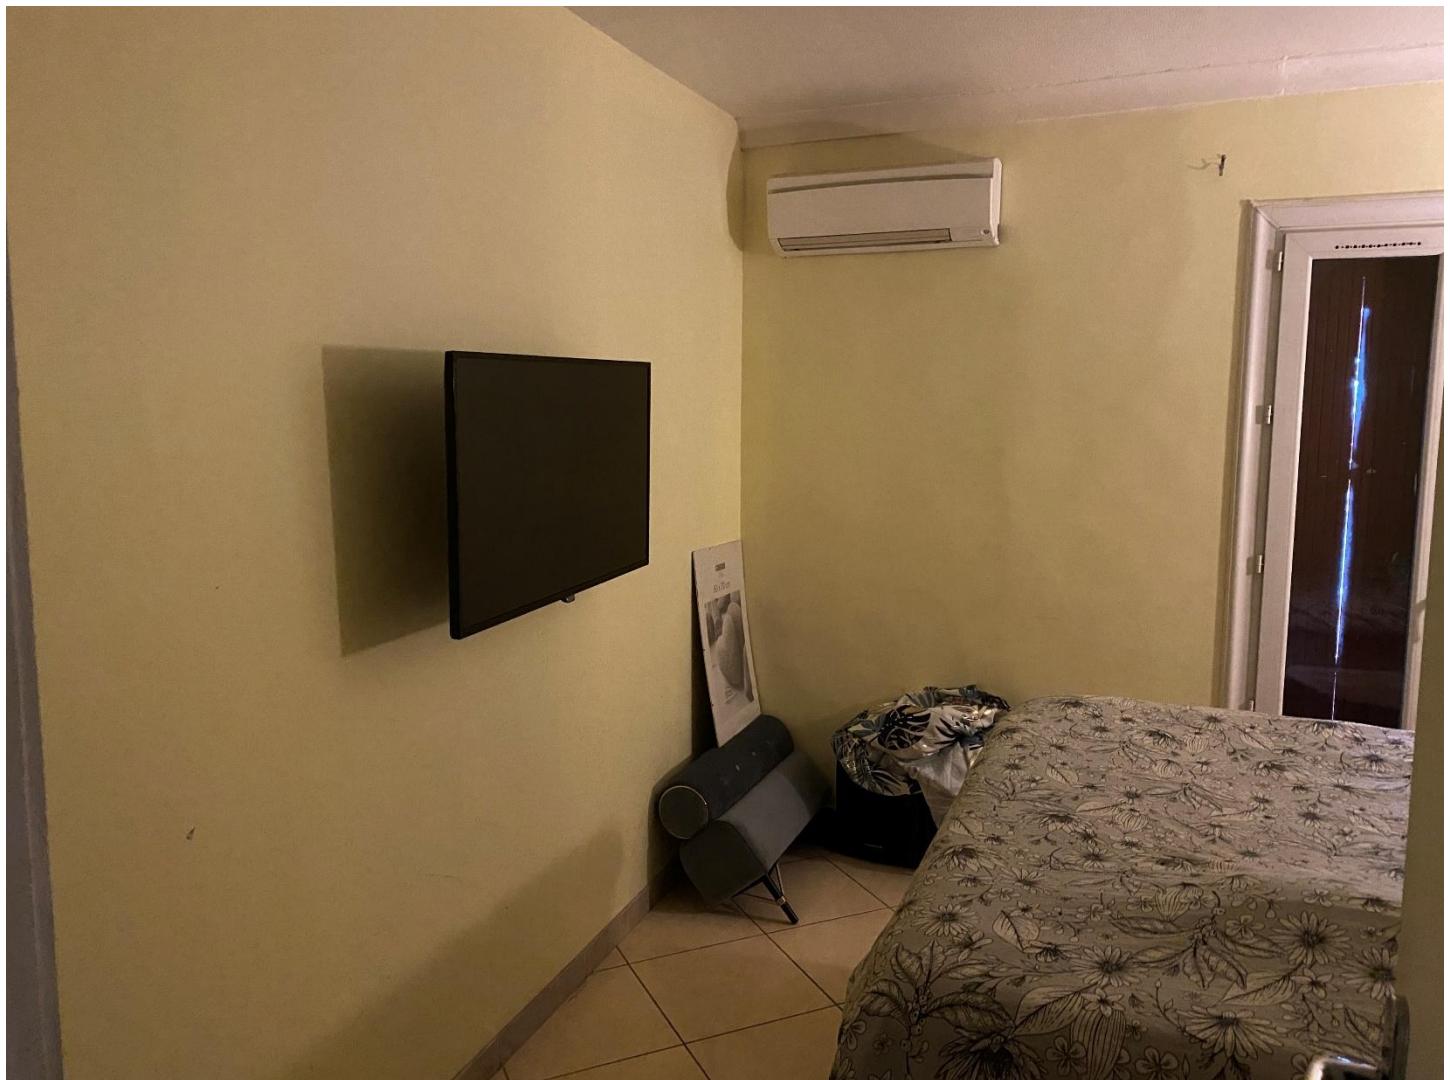
## CHAMBRE 2

Porte communication simple.

Sol carrelage en état d'usage, murs en état d'usage.

Le jour est assuré par une porte-fenêtre PVC, protégée par des volets pliants bois ancien, en mauvais état.

Présence d'un module de climatisation, l'unité extérieure se situe sur le balcon en façade.

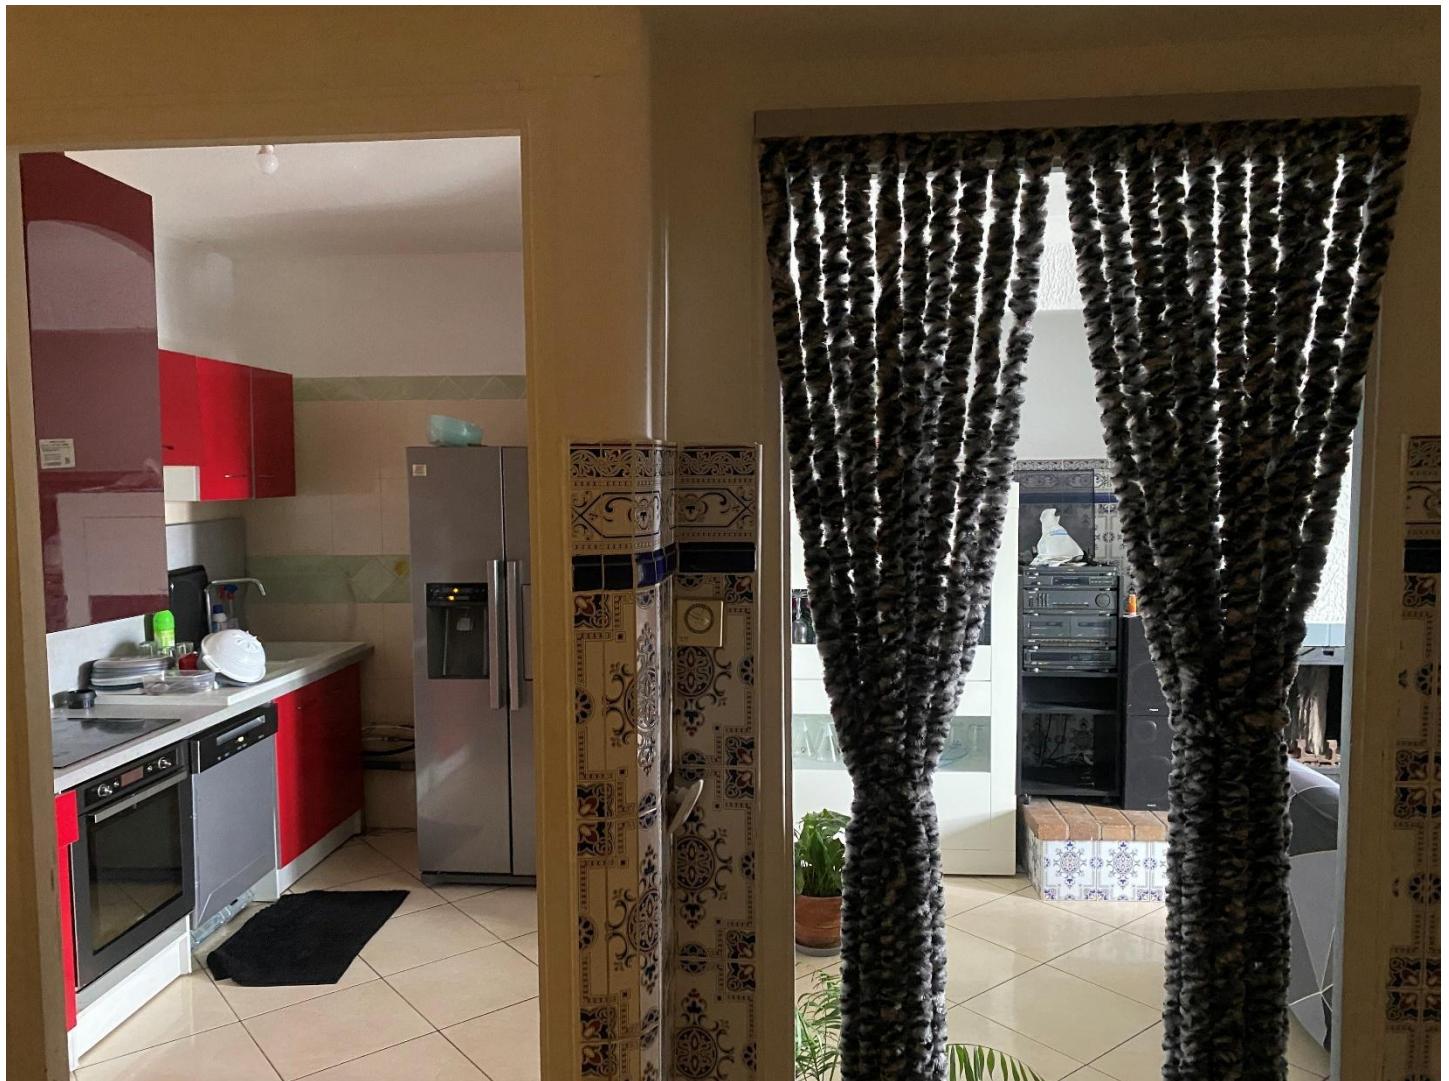
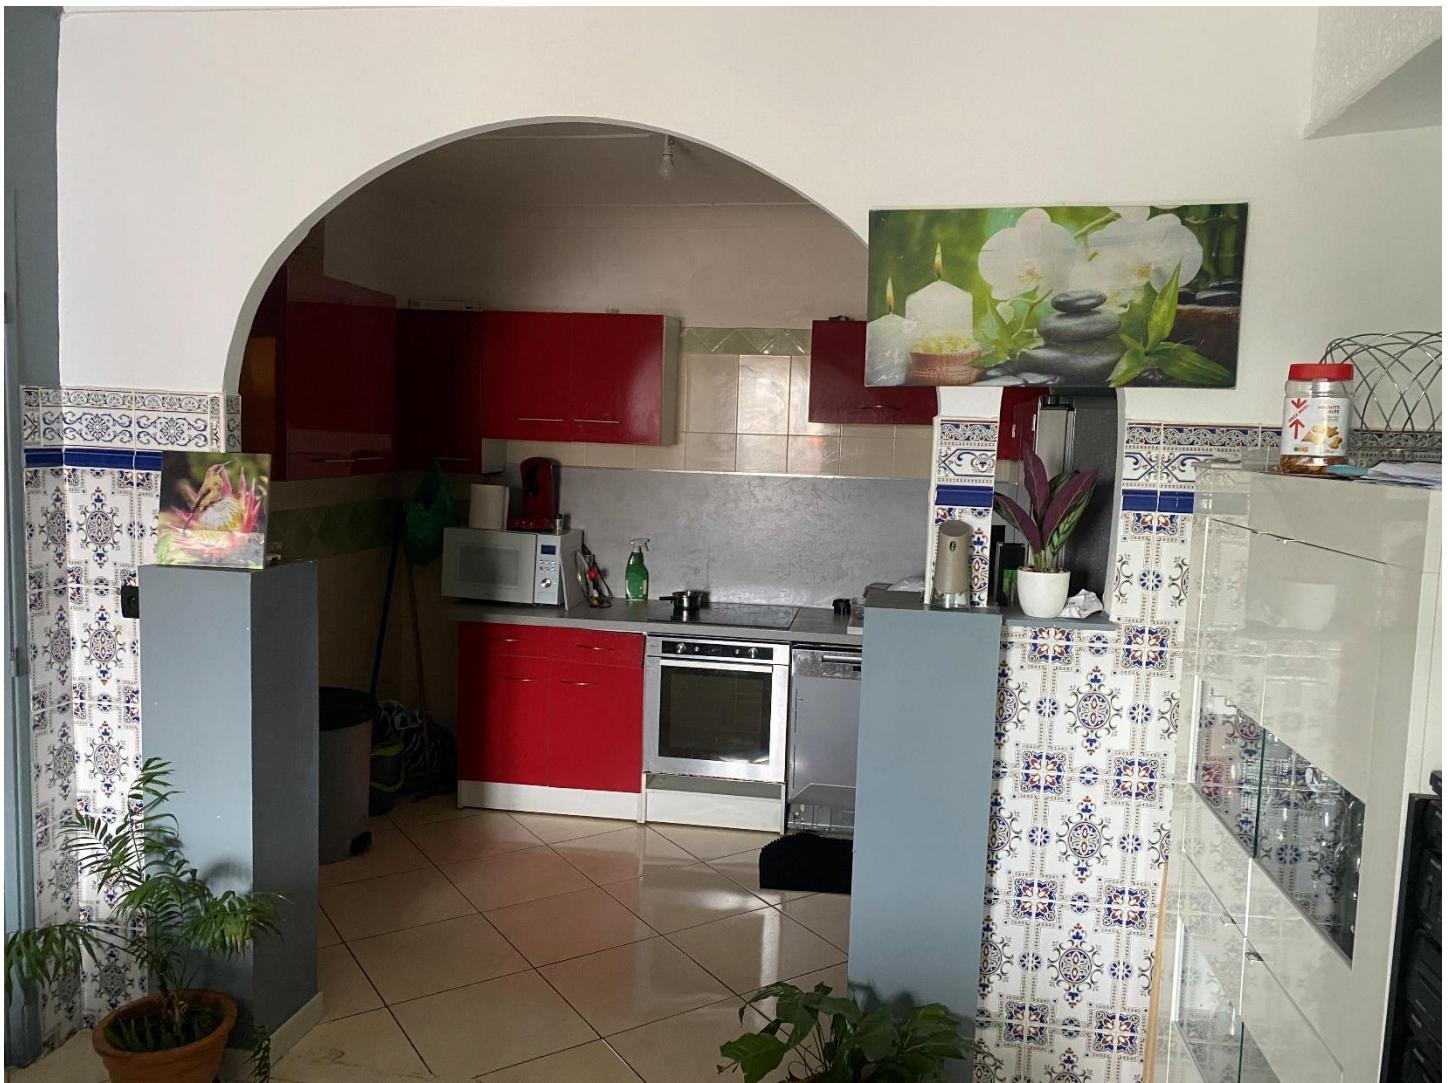
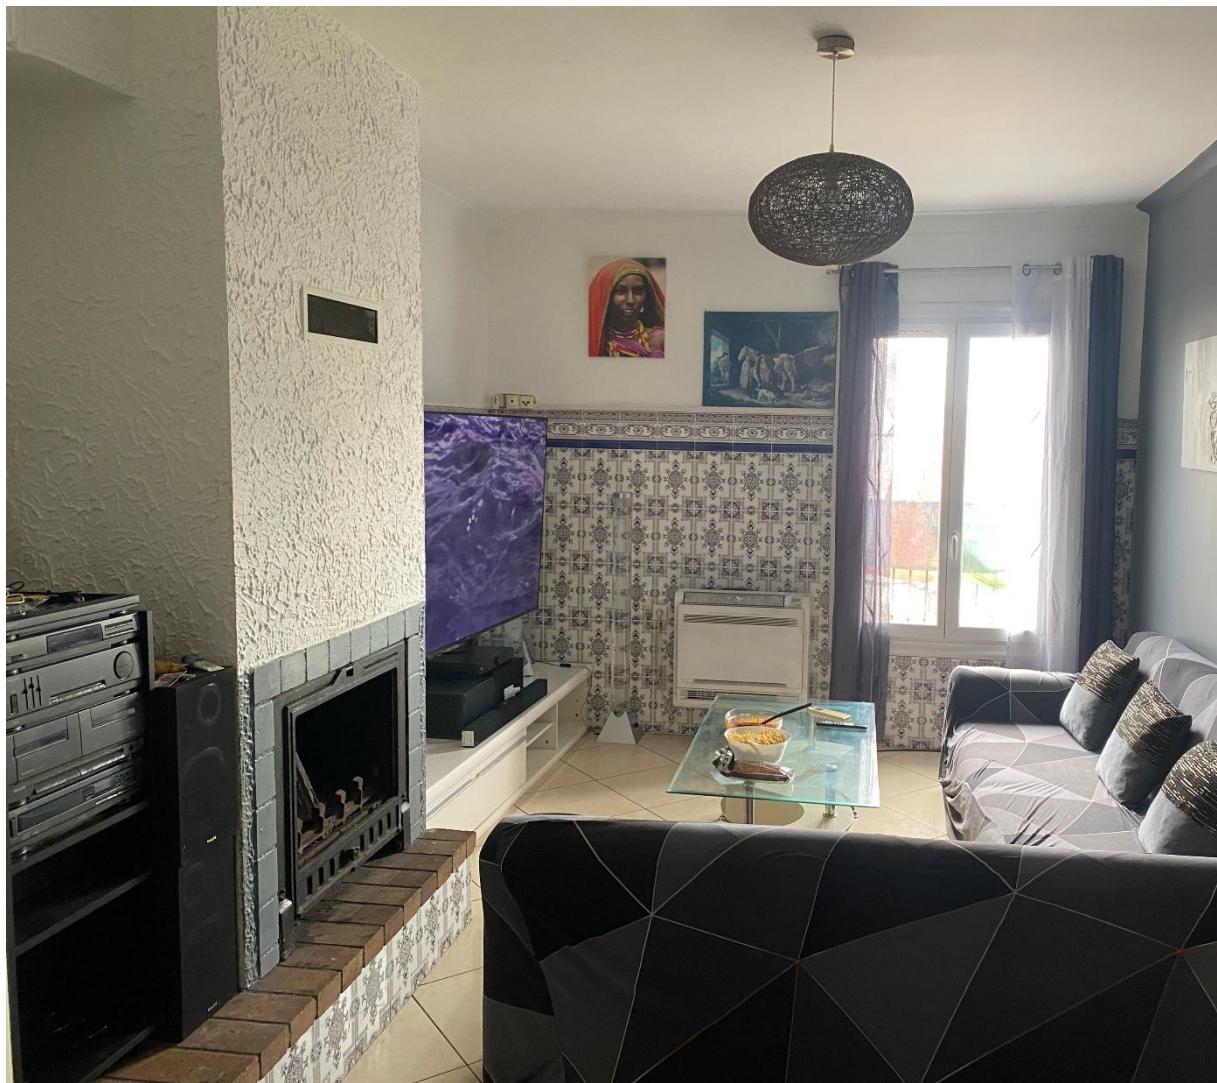
## CUISINE / SEJOUR

Les deux espaces sont communs par une ouverture en arche réalisée dans la cloison. Le jour est assuré dans le séjour par une fenêtre donnant sur le balcon.

Sol carrelage en état d'usage, murs recouverts jusqu'à mi-hauteur de faïences, en état d'usage.

Le jour est assuré par une porte-fenêtre PVC, protégée par des volets pliants bois anciens, en mauvais état.

Présence dans le séjour d'une cheminée avec un insert.

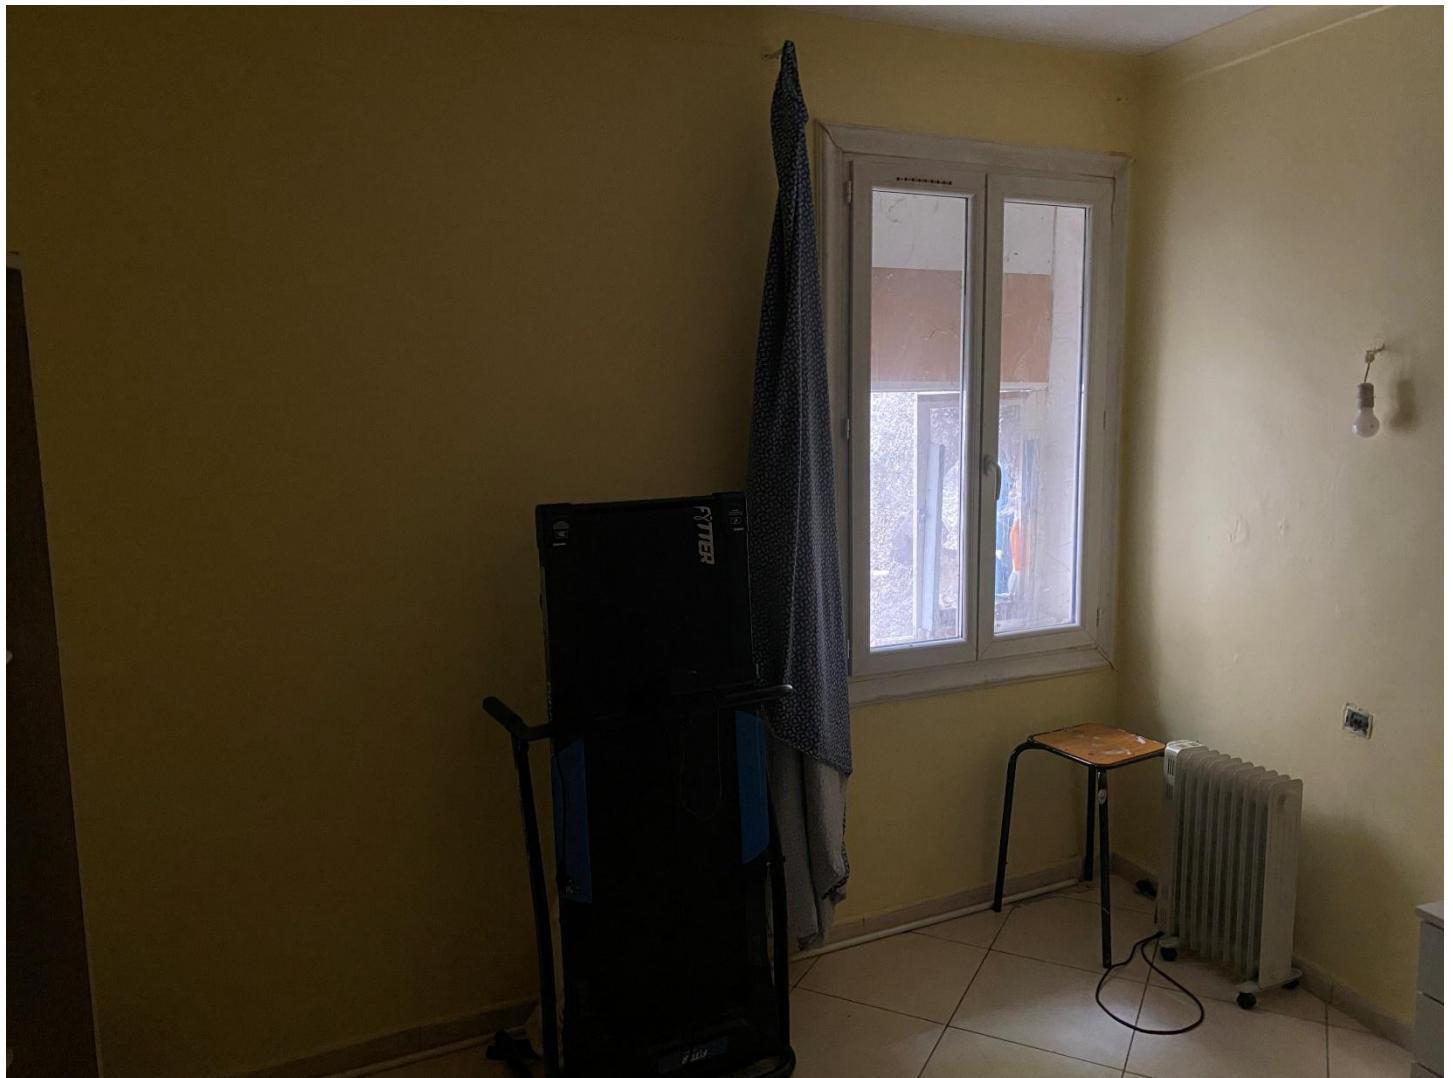
## CHAMBRE 1

Face à la porte d'entrée, une chambre accessible par une ouverture sans porte.

Sol carrelage en état d'usage, murs en état d'usage.

Le jour est assuré par une fenêtre PVC, protégée par des volets pliants bois anciens, en mauvais état. Fenêtre positionnée « à fleur » côté intérieur devant un châssis en façade en très mauvais état.
