# PROCES VERBAL de DESCRIPTION des LIEUX

Dressé le VINGT TROIS AVRIL  
DEUX MILLE VINGT CINQ

Et d'un COMMANDEMENT de PAYER valant SAISIE IMMOBILIÈRE, délivré par acte de mon ministère en date du 13 février 2025, portant sur un immeuble à usage d'habitation élevé de trois étages sur rez-de-chaussée, situé sur la commune de BÉZIERS (34500) – 54 rue Canterelles, cadastré section LY numéro 230, lieudit « 54 rue Canterelles » pour 02a 30ca.

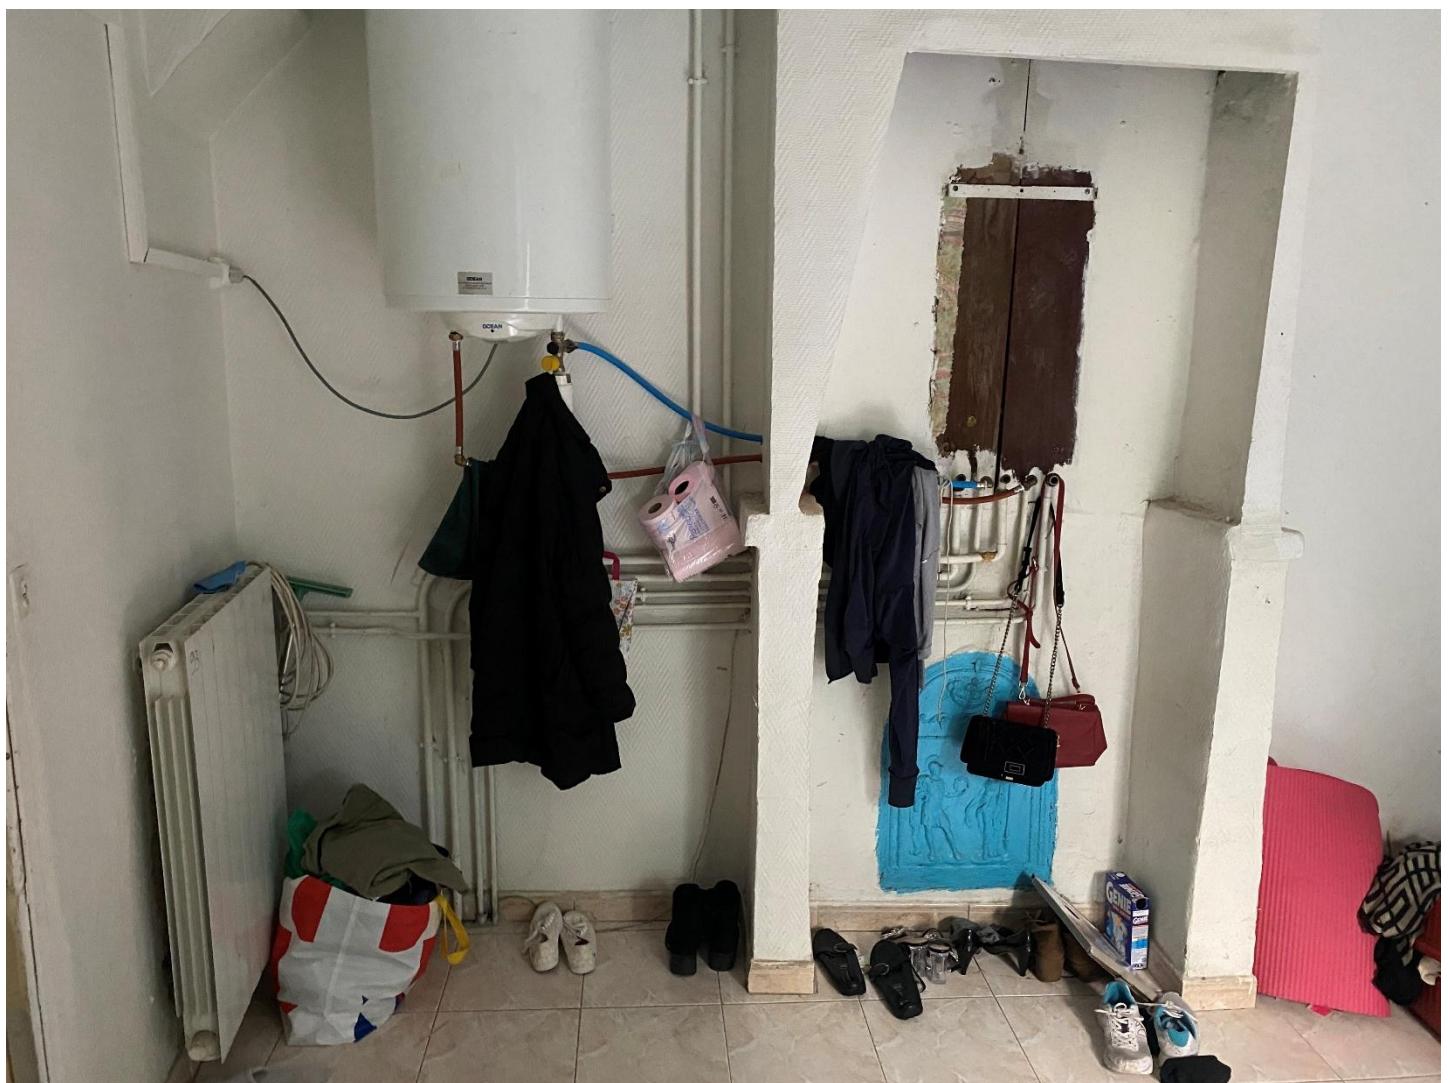
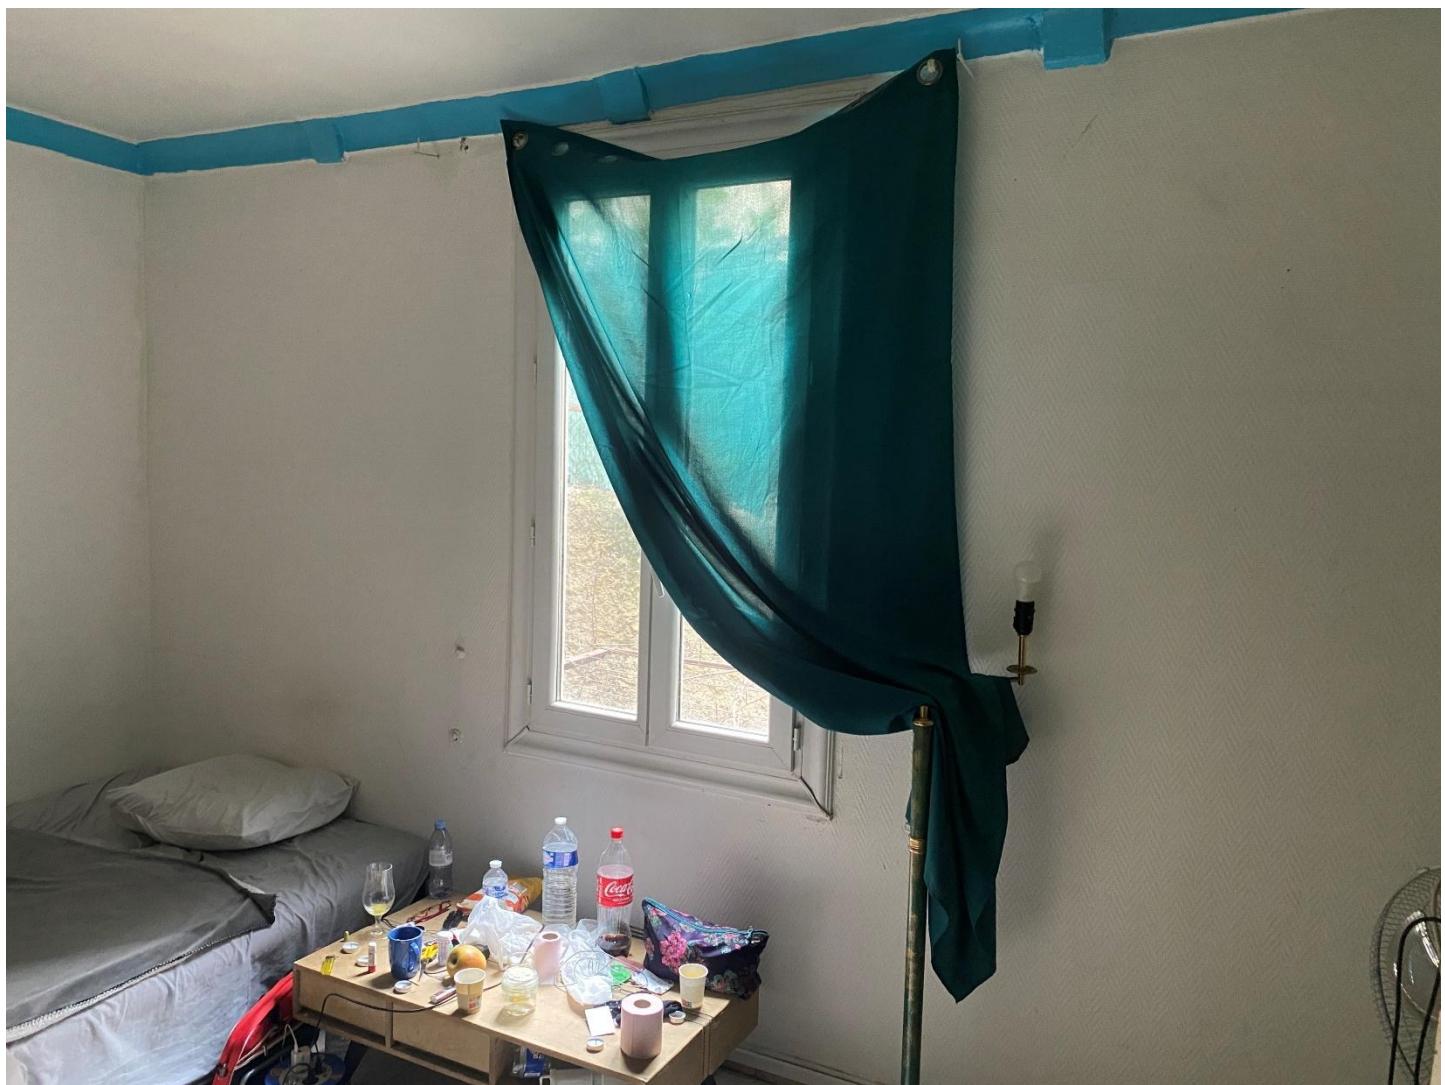
### CHAMBRE 3

Porte de communication simple en mauvais état.

Sol carrelage en état d'usage.

Murs peint en état d'usage, anciens.

A gauche en entrant, un radiateur chauffage central, et un cumulus fixé au mur, sommairement raccordé au réseau par des tubes PER sur tubes cuivre, l'ensemble en apparent.

Emplacement d'une ancienne cheminée déposée, plaque de fonte encore visible.

Le jour est assuré par une fenêtre PVC. Je constate l'absence de volet.

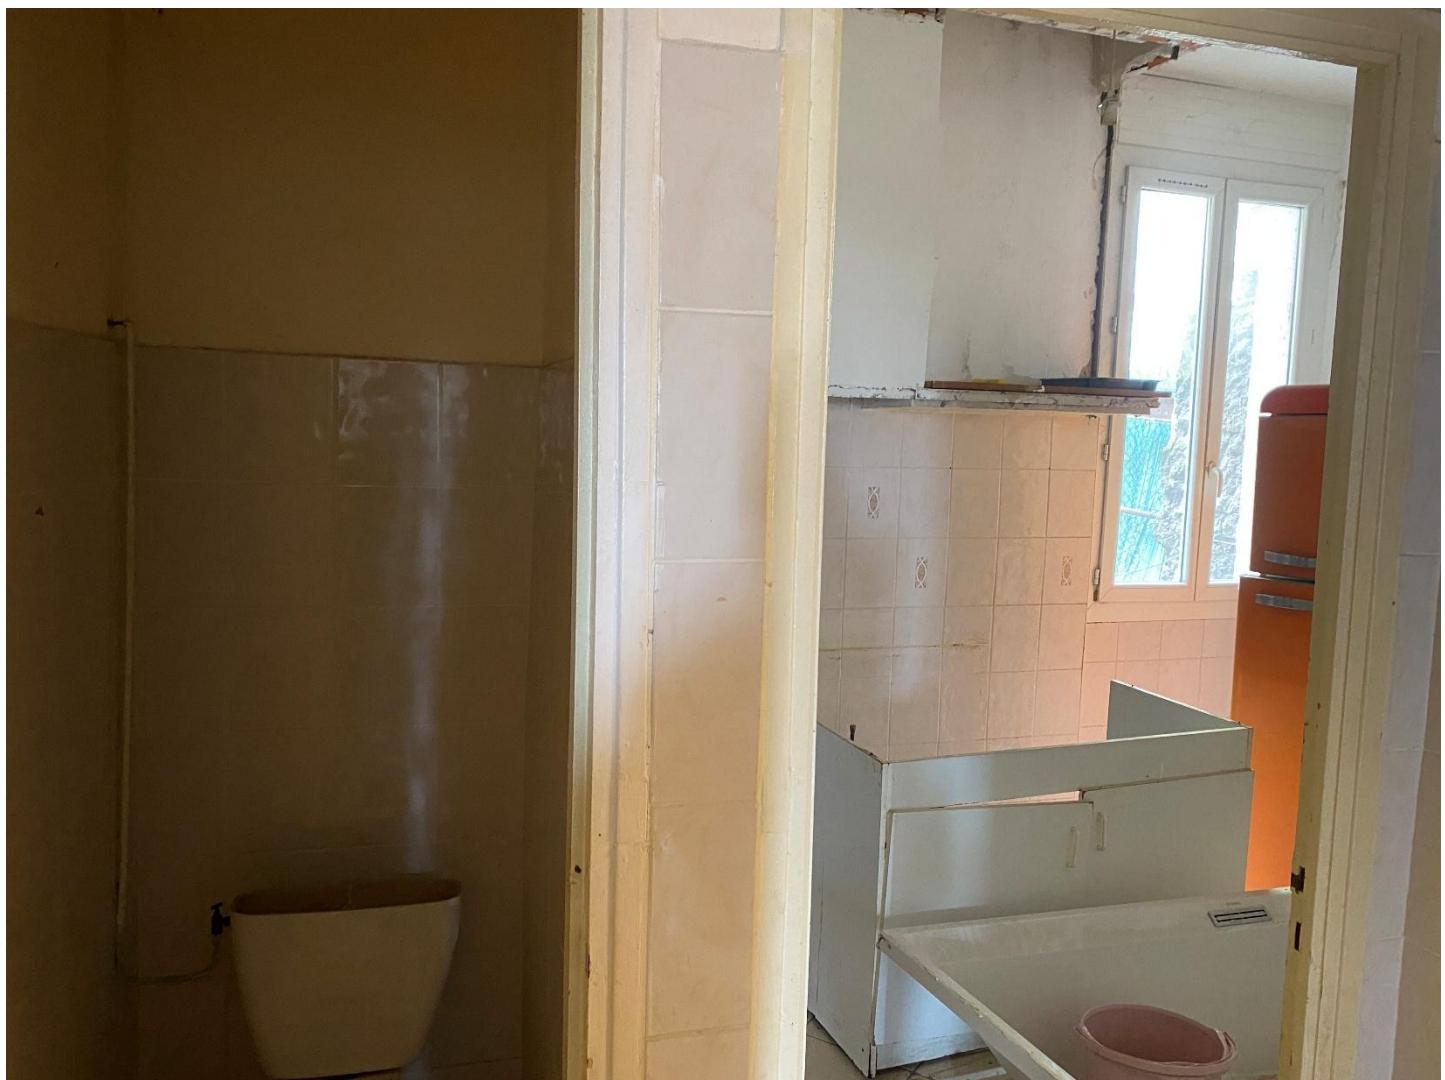
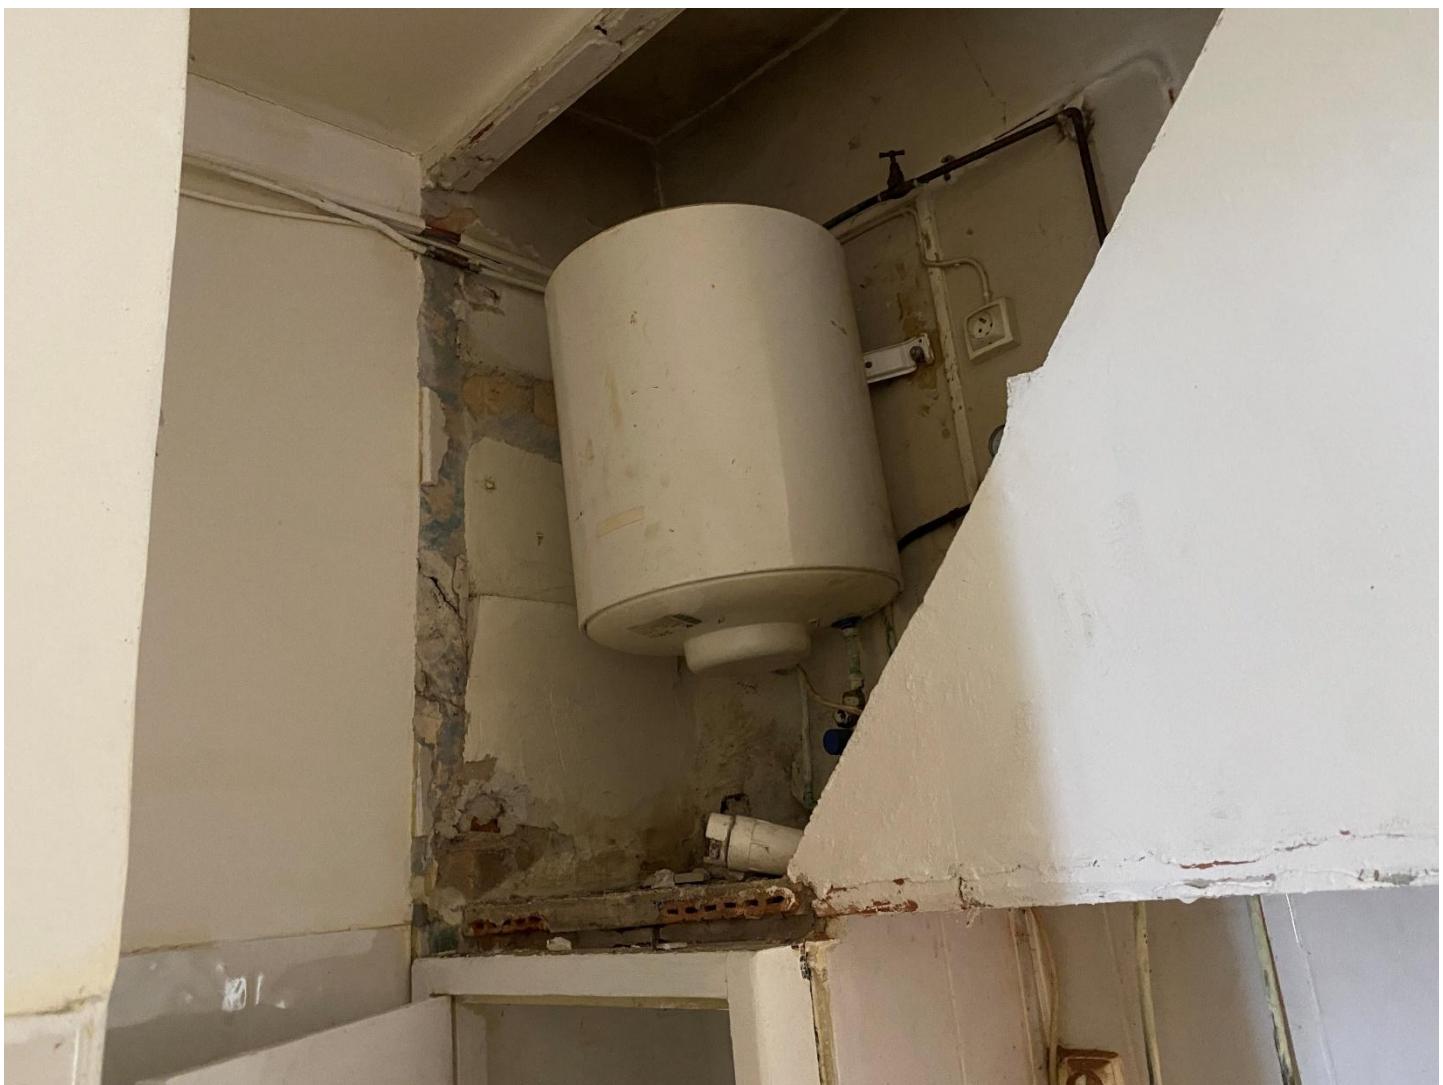
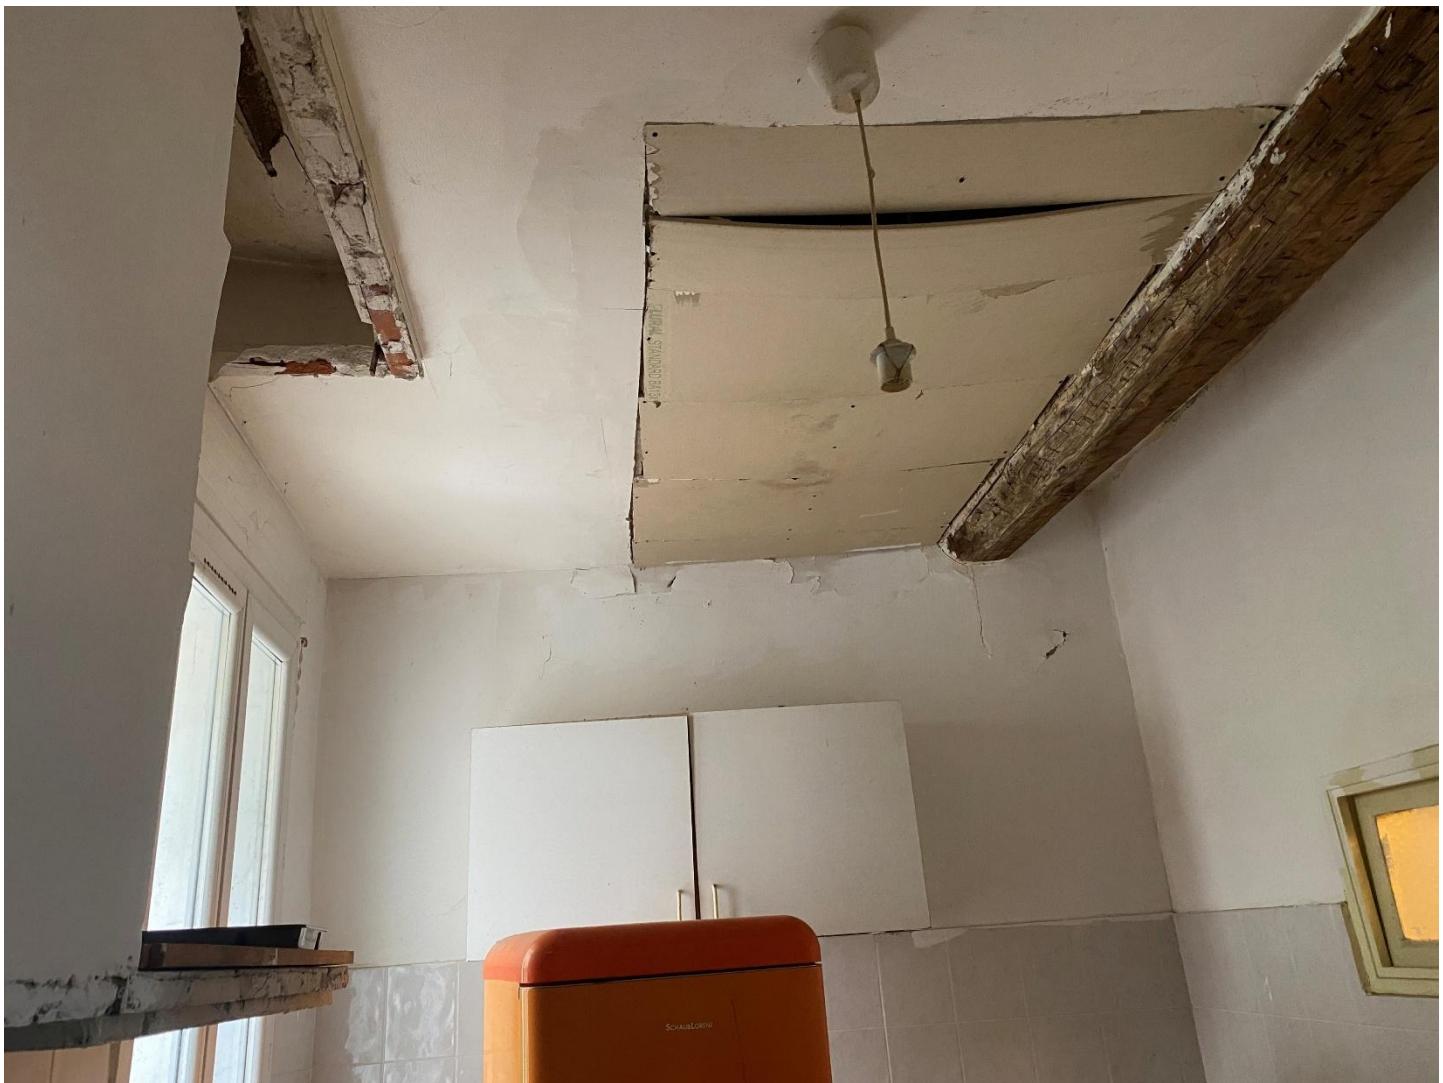
## CUISINE

Tous les éléments de la cuisine ont été déposés, espace brut à rénover intégralement.

Le jour est assuré par une fenêtre PVC sur cour.

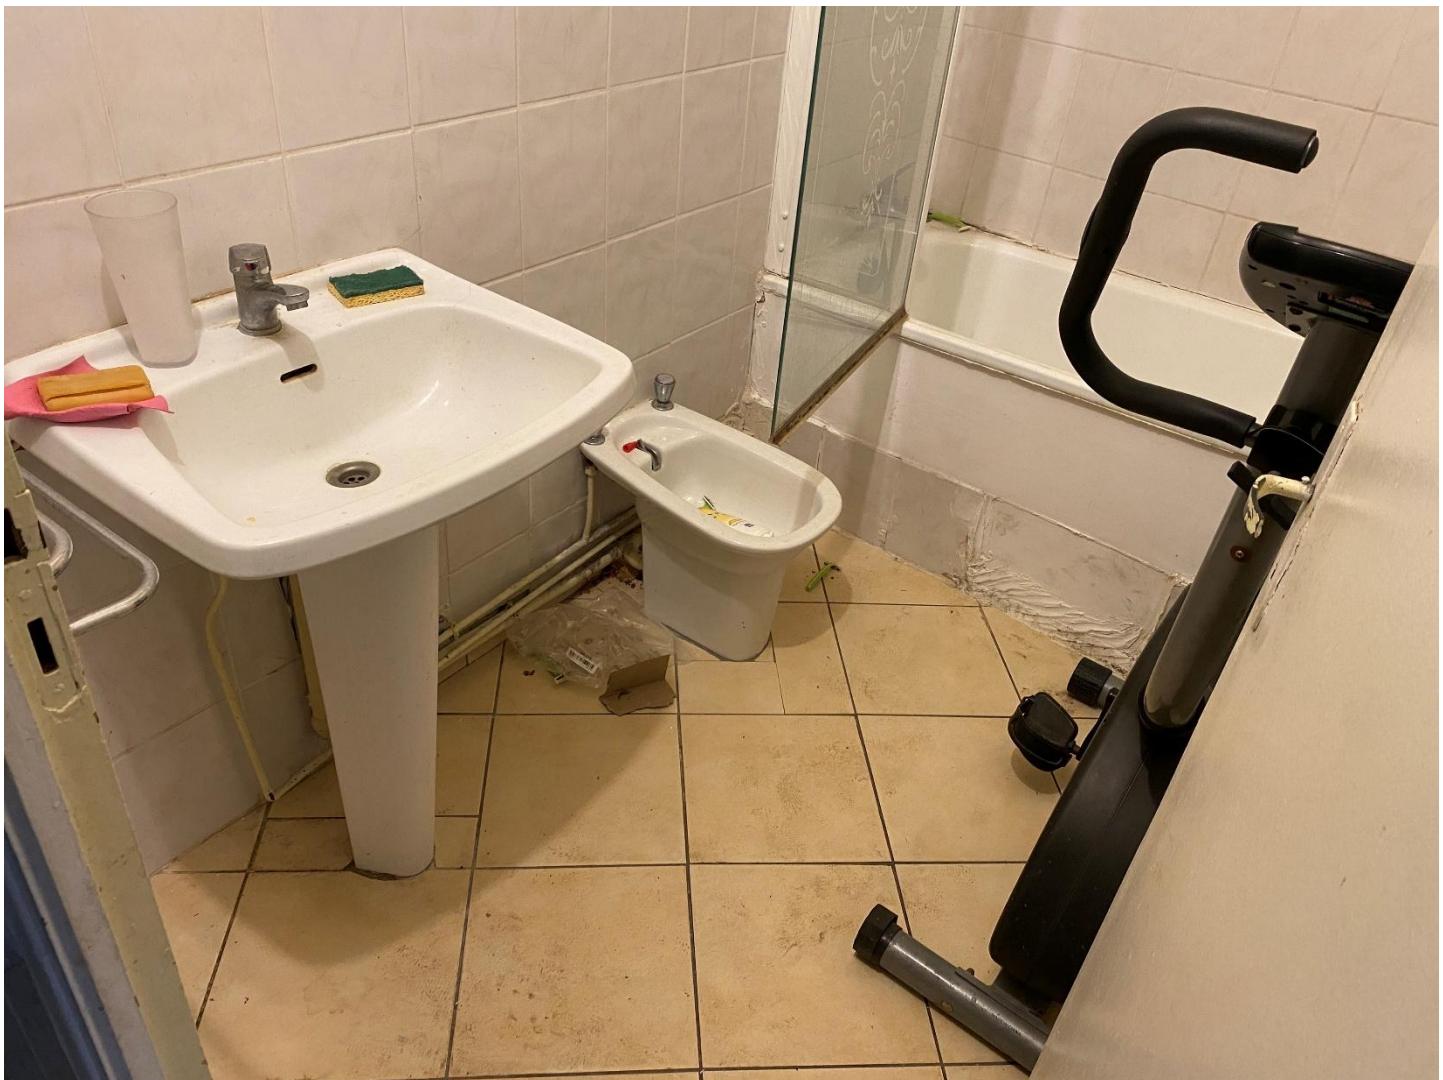
## SALLE DE BAINS

Face à la porte d'entrée, une salle de bains aveugle, en mauvais état.

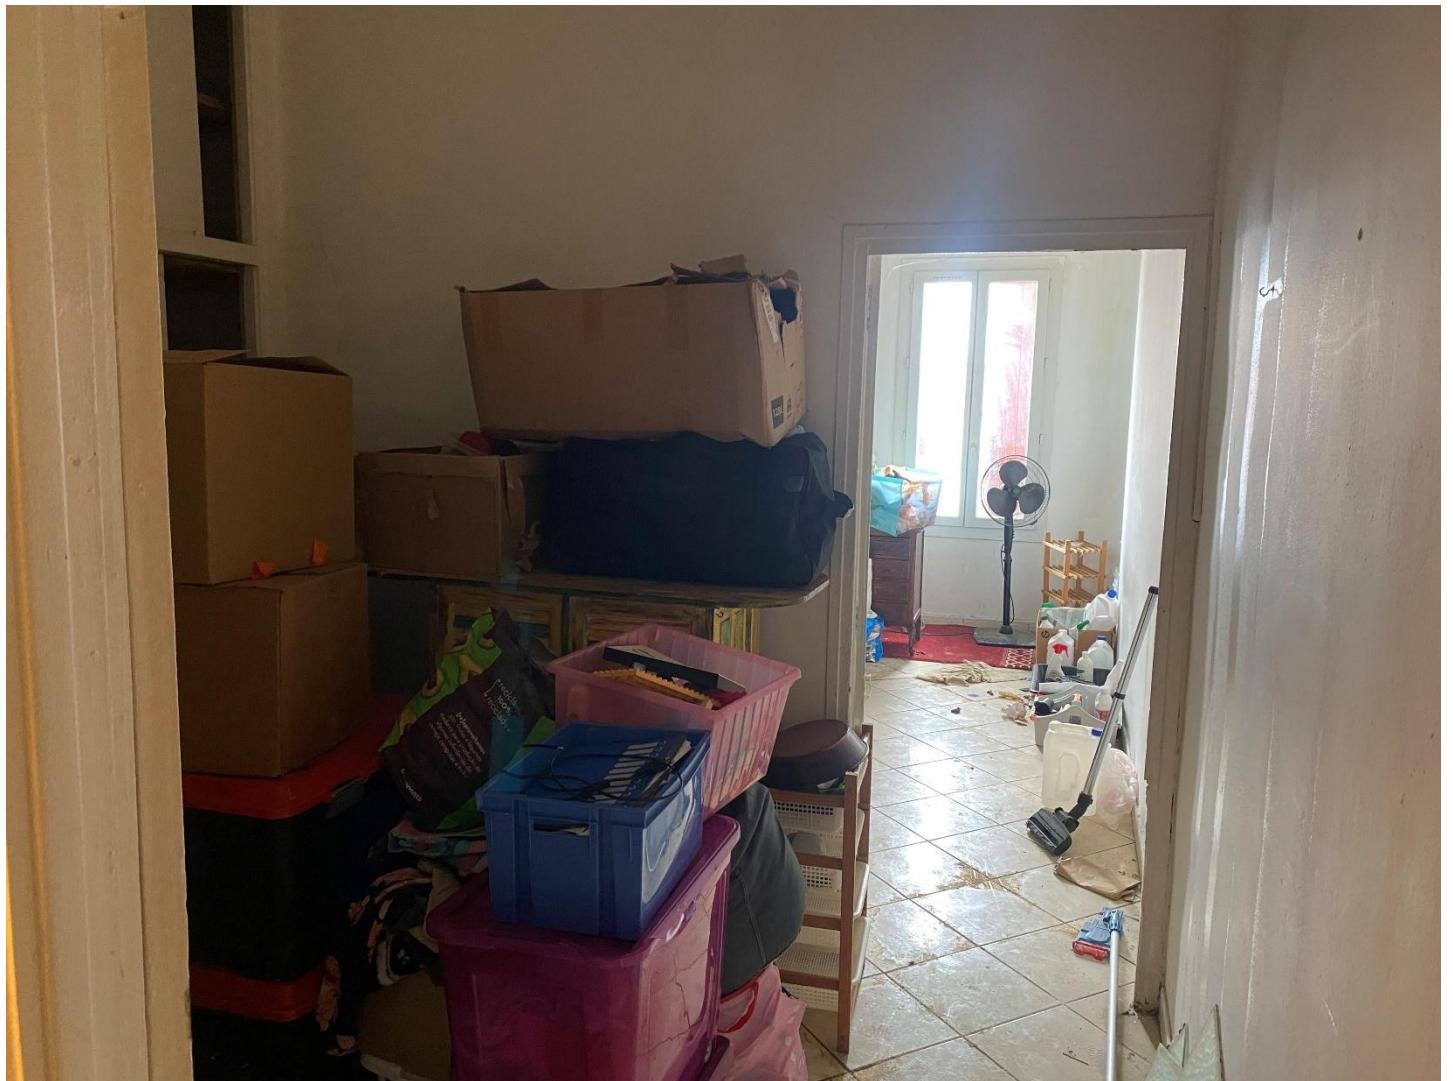
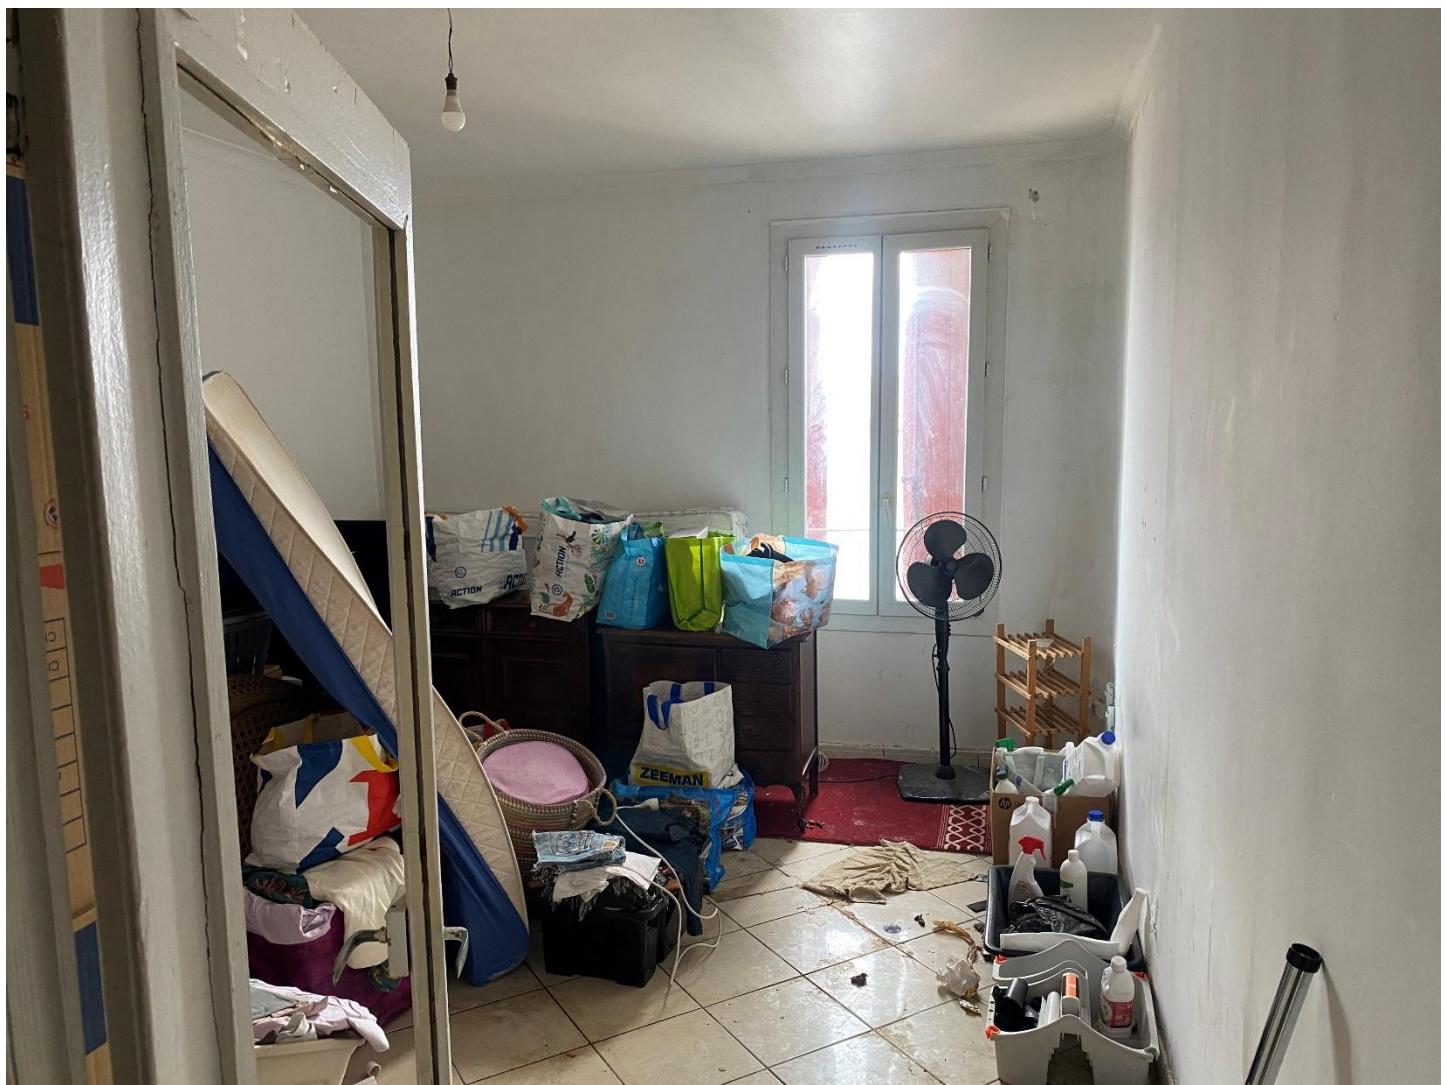
## CHAMBRE 1 / CHAMBRE 2

Sur la droite, un 1<sup>er</sup> volume aveugle et en enfilade une chambre en façade.

Sol carrelage ancien.

Le 1<sup>er</sup> volume et la chambre sont accessibles par des portes de communications vitrées, anciennes en mauvais état, verres cassés.

Le jour de la chambre est assuré par une fenêtre PVC en façade. Ouverture protégée par des volets pliants bois anciens, en mauvais état.

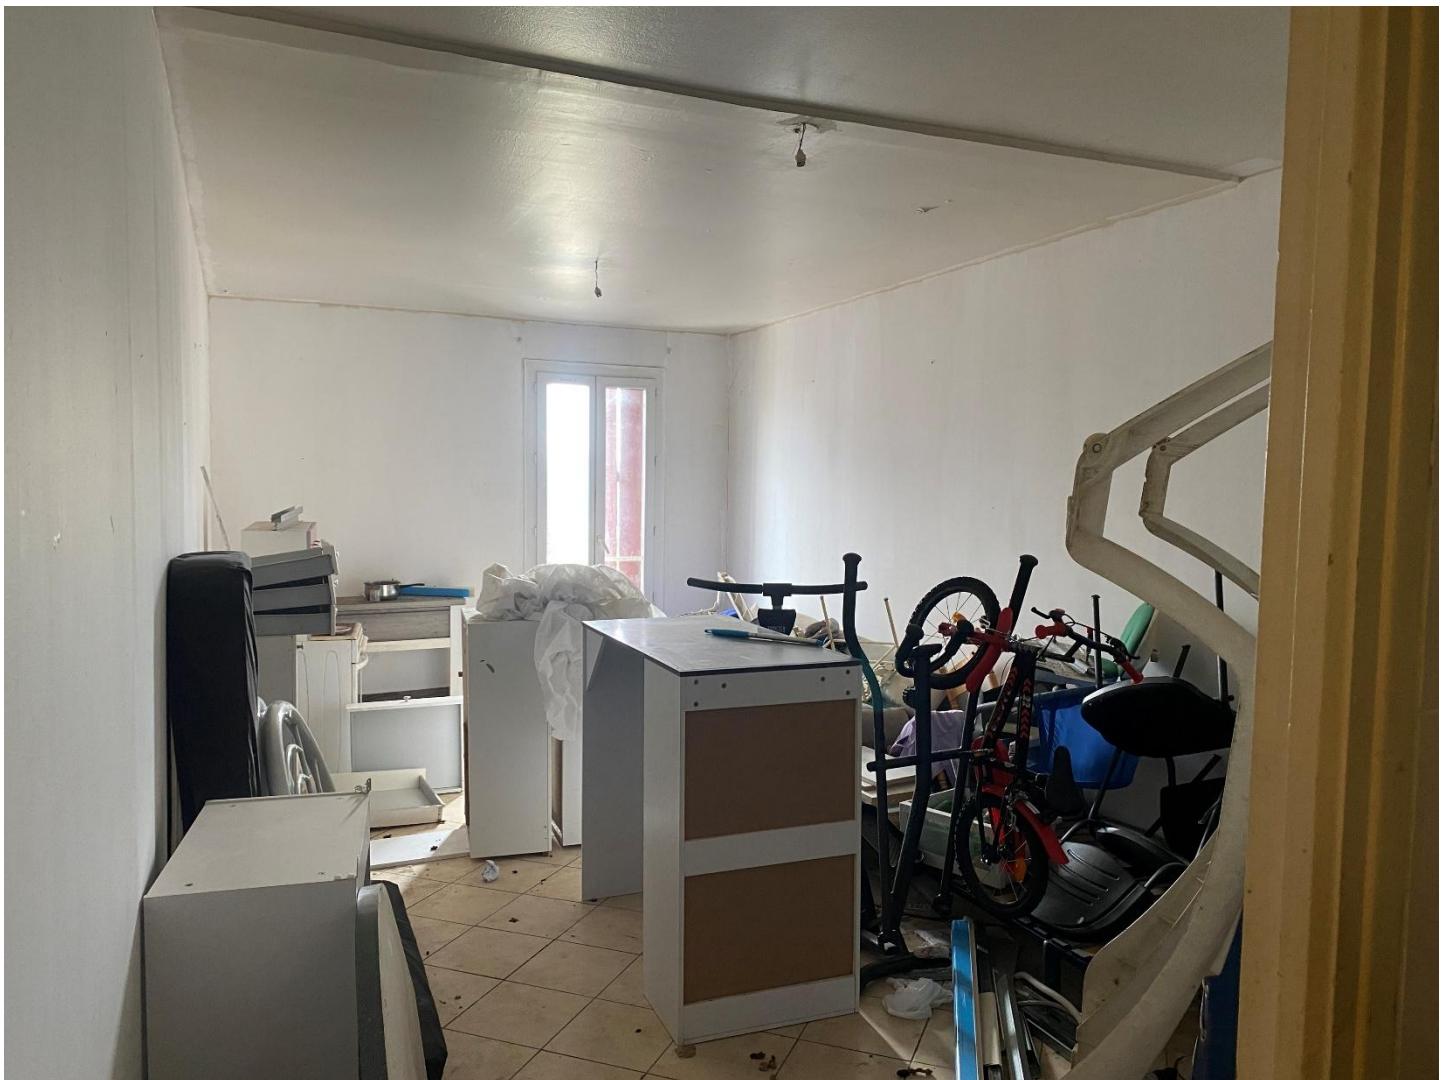
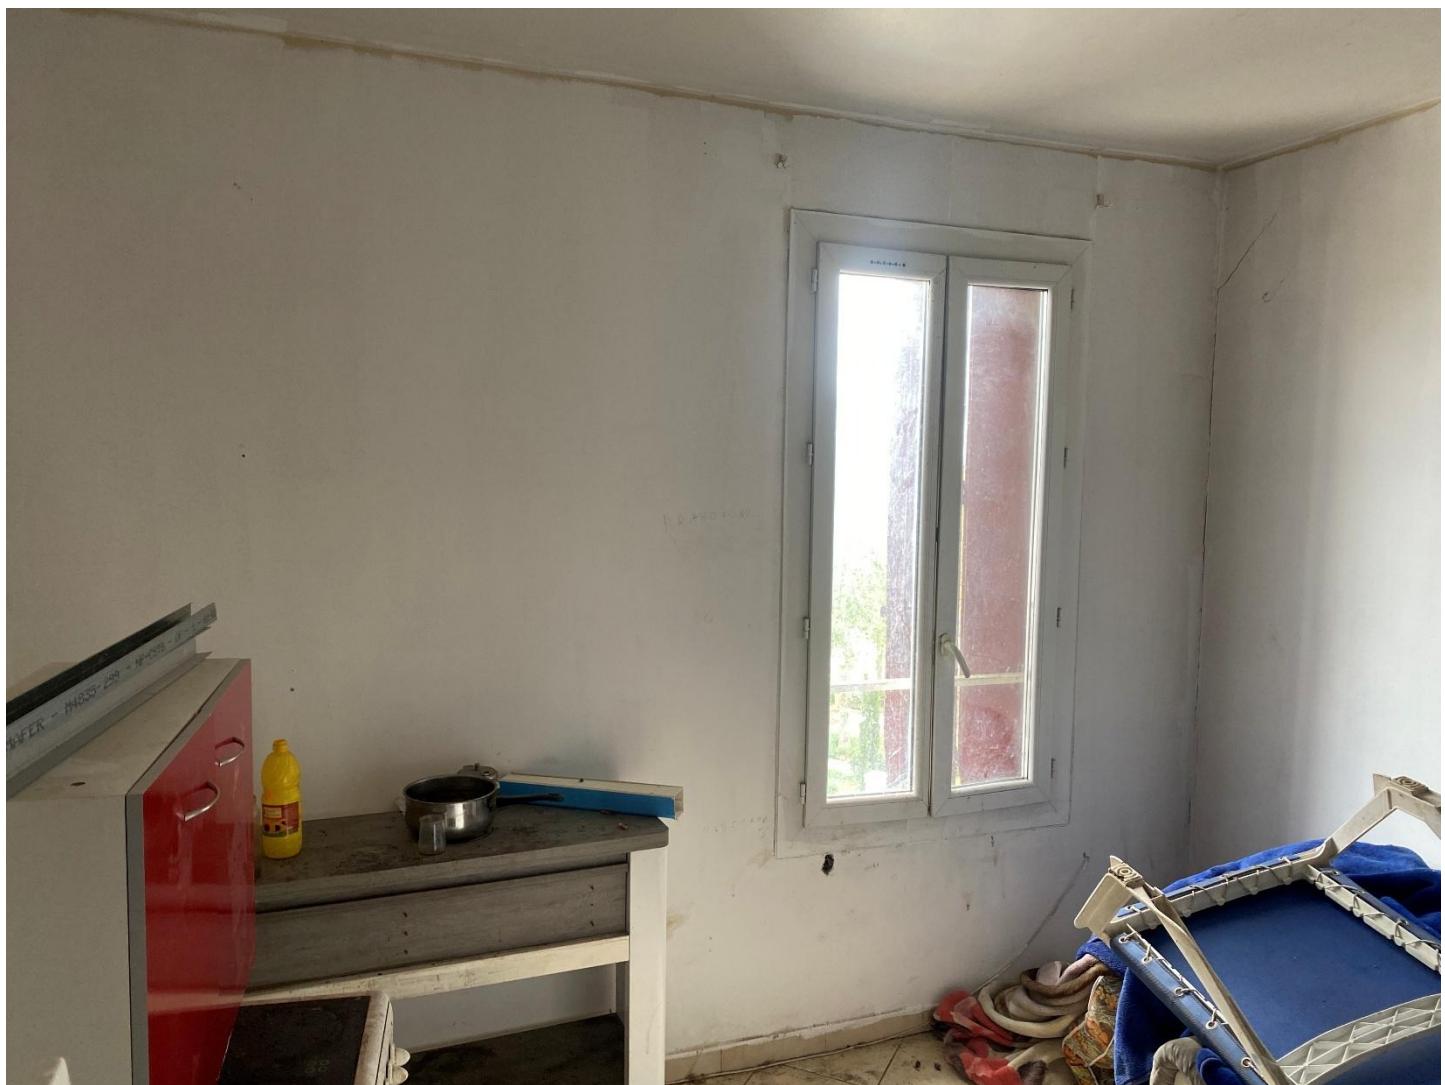
## SEJOUR

Le séjour est accessible par le hall d'entrée. Absence de porte.

Sol carrelage ancien.

Le jour de la chambre est assuré par une fenêtre PVC en façade. Ouverture protégée par des volets pliants bois anciens, en mauvais état.

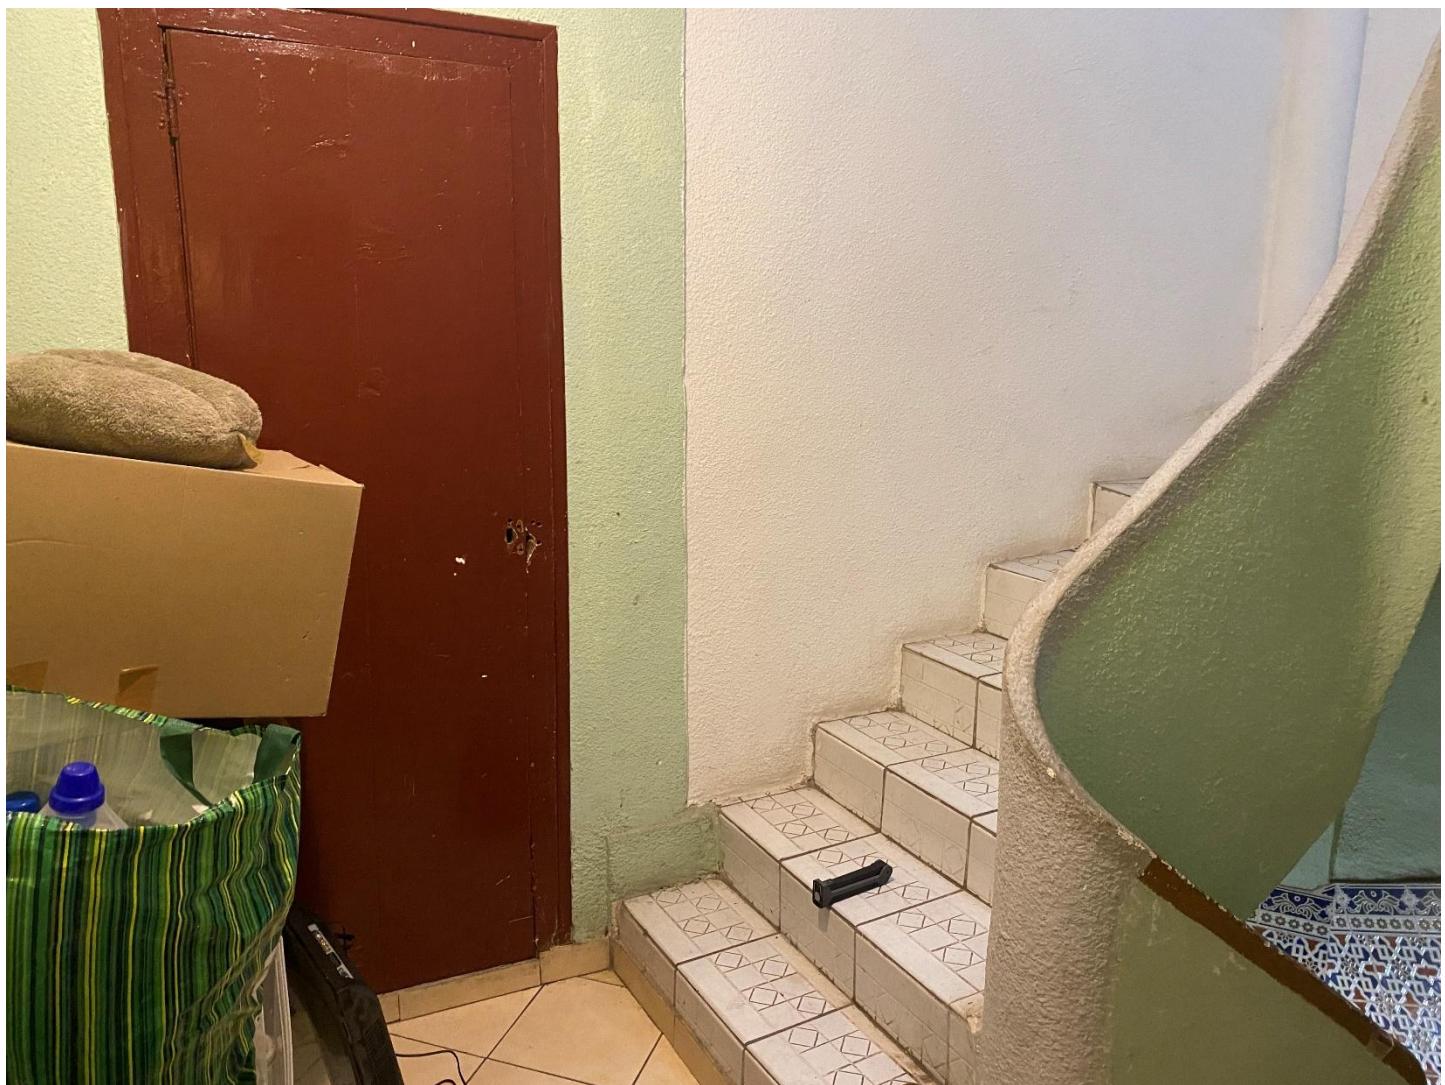
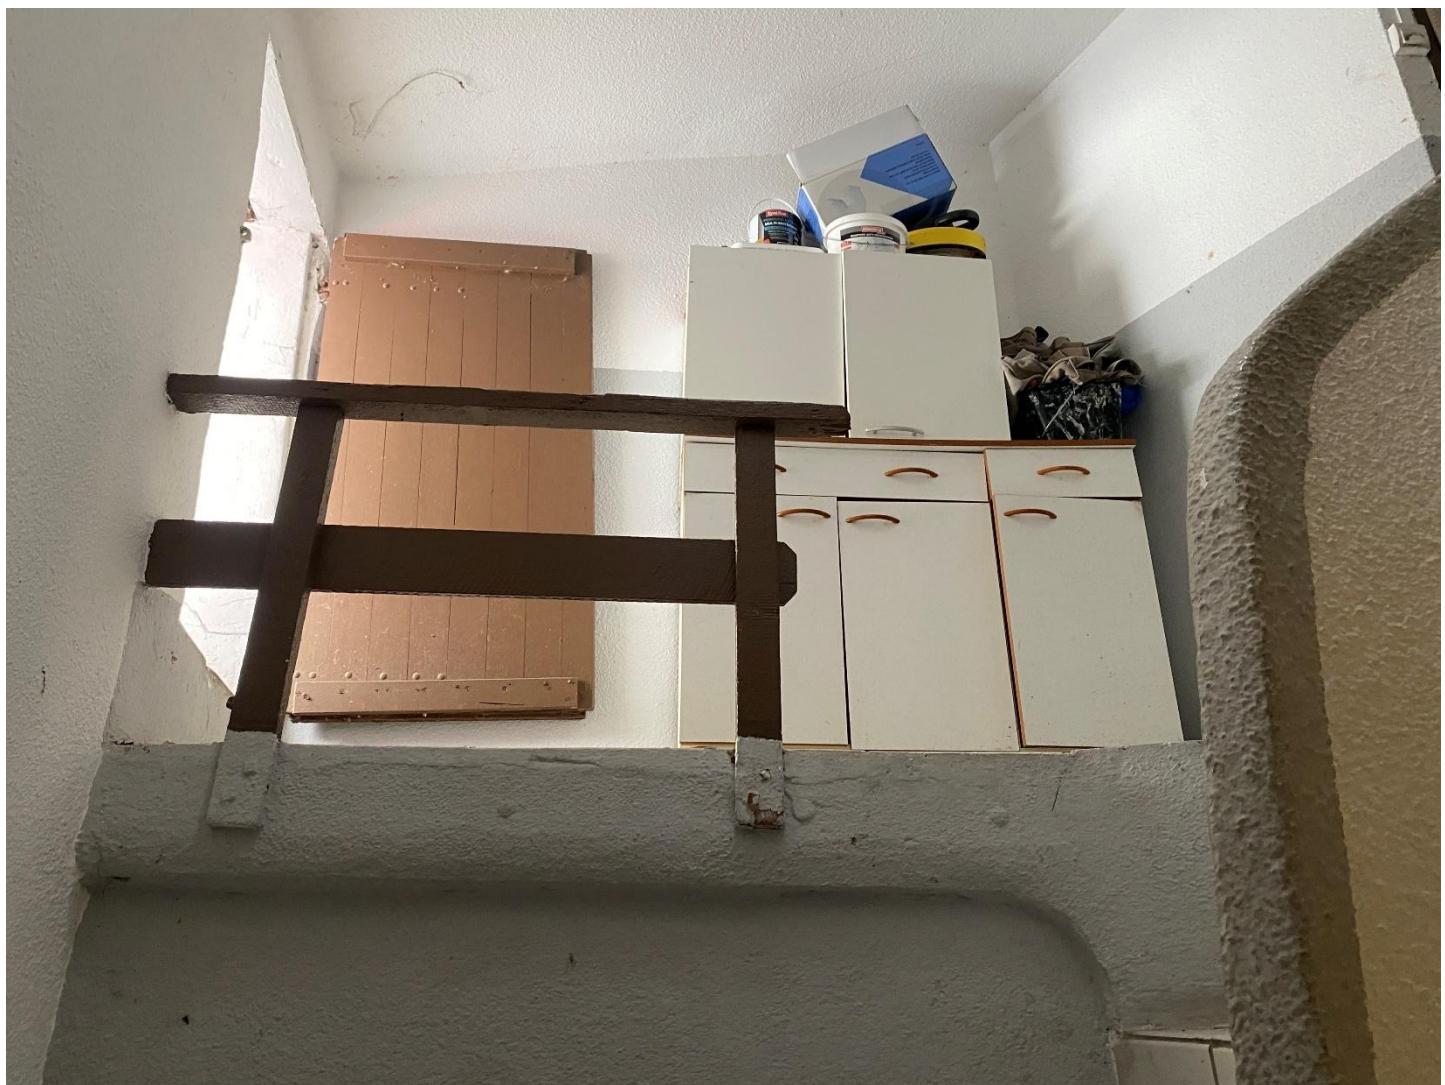
L'accès au 3ème étage se fait par un escalier tournant. Rambarde maçonnées sans main courante, d'une hauteur non conforme à la réglementation. Au 3ème étage, palier non protégé au-dessus des escaliers avec un petite barrière bois très ancienne, très sommairement aménagée, l'espace non sécurisé.

Murs enduits, peints, revêtement ancien.

En plafond, une petite fenêtre de toiture ancienne, en mauvais état.

Sur le palier, un petit tableau électrique sommaire de distribution de l'appartement de l'étage.
