# PROCES VERBAL de DESCRIPTION des LIEUX

Dressé le VINGT TROIS AVRIL  
DEUX MILLE VINGT CINQ

Et d'un COMMANDEMENT de PAYER valant SAISIE IMMOBILIÈRE, délivré par acte de mon ministère en date du 13 février 2025, portant sur un immeuble à usage d'habitation élevé de trois étages sur rez-de-chaussée, situé sur la commune de BÉZIERS (34500) – 54 rue Canterelles, cadastré section LY numéro 230, lieudit « 54 rue Canterelles » pour 02a 30ca.

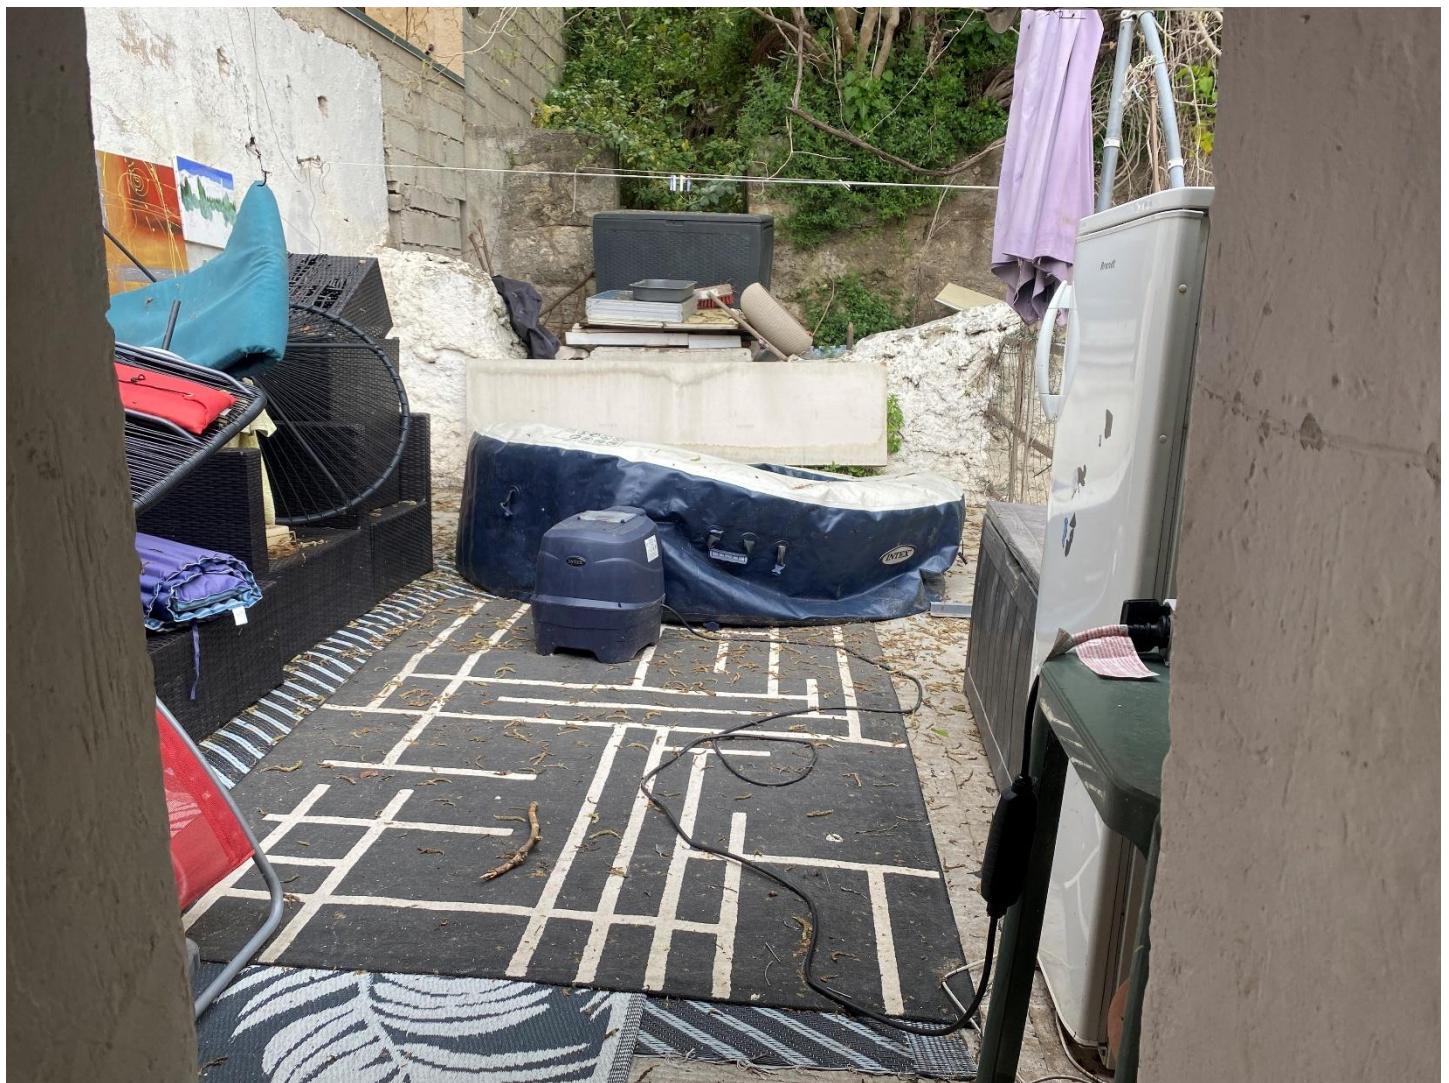
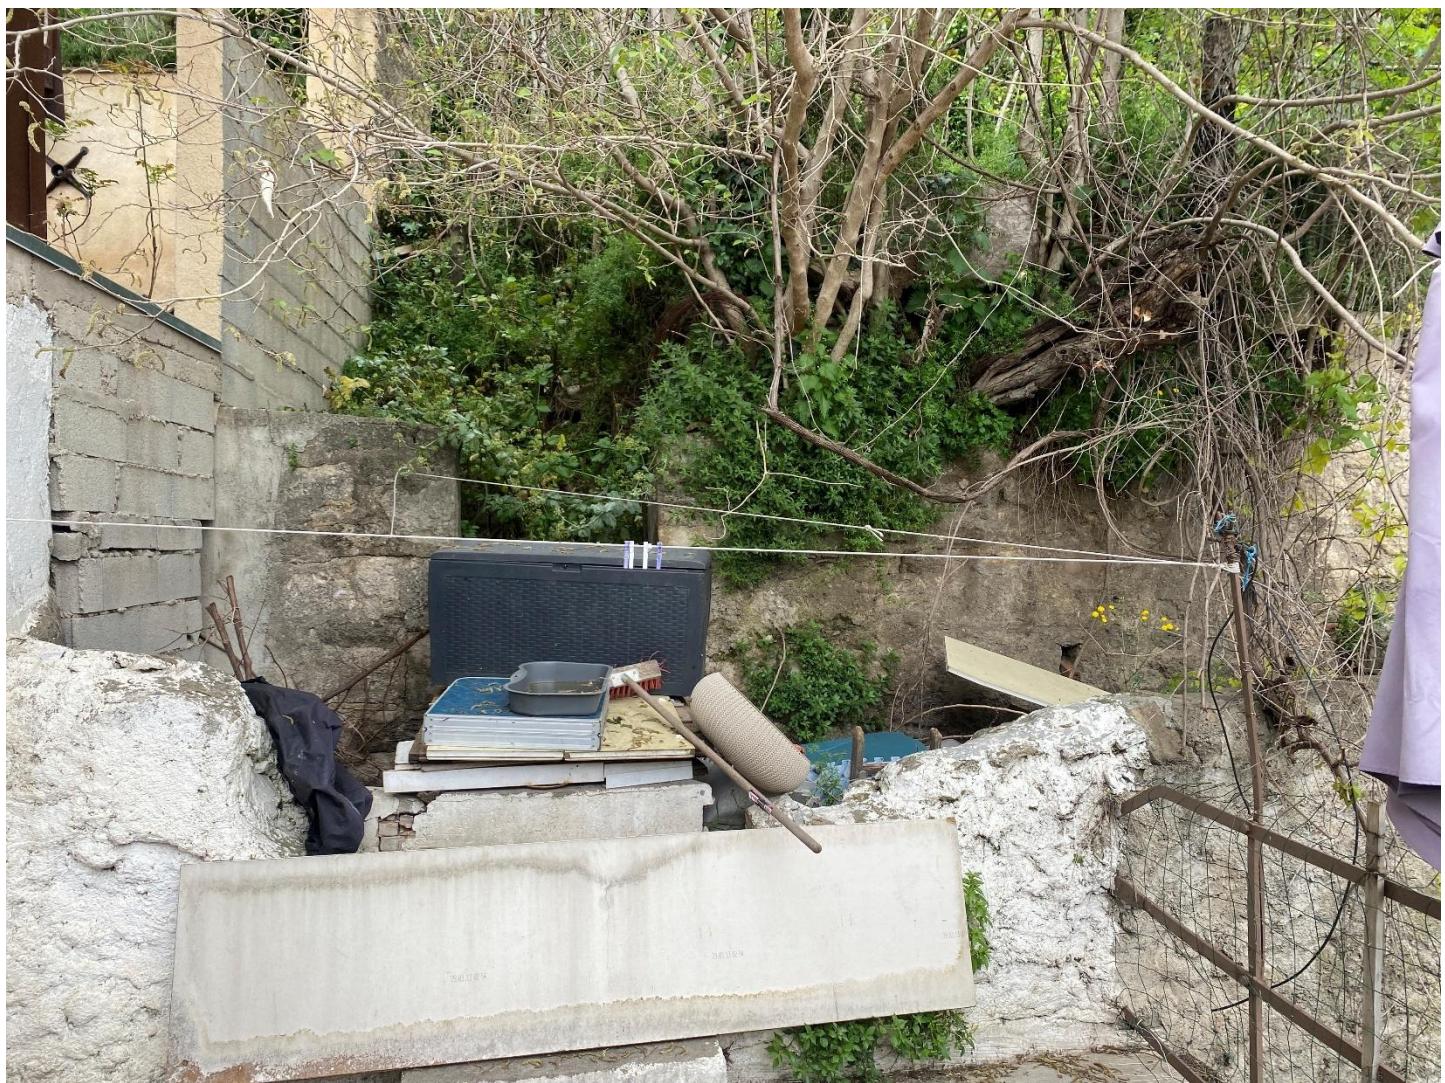
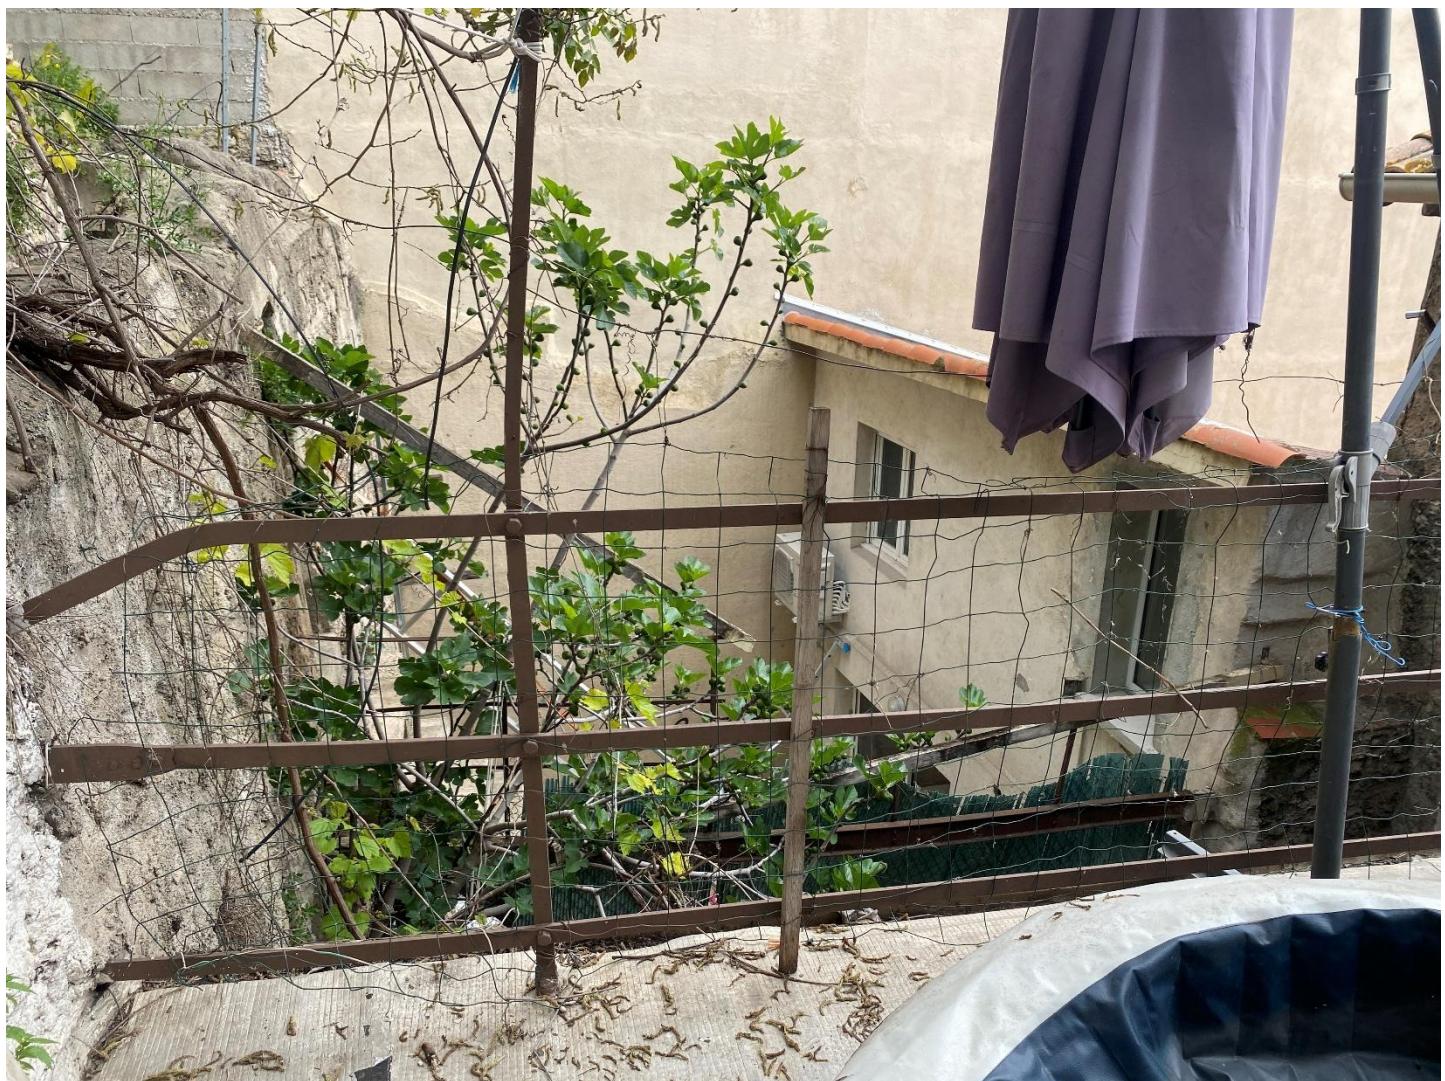
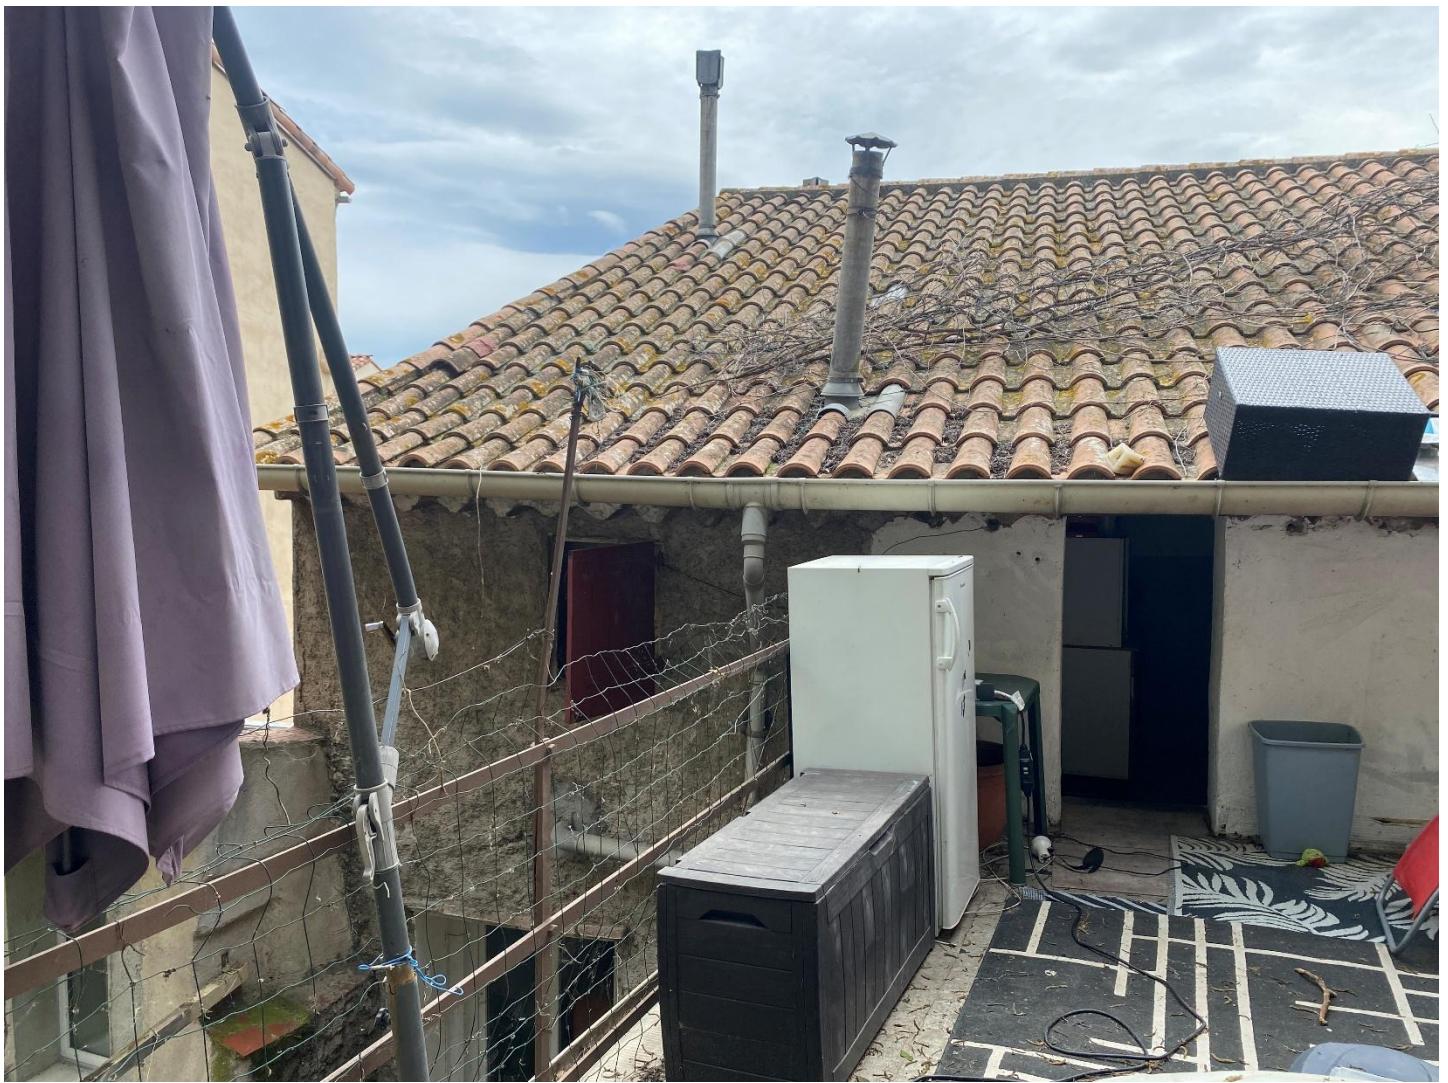
## TERRASSE

Sur le palier, accessible par une marche et une petite ouverture, une terrasse.

Cette terrasse donne au-dessus de la cour intérieure, protégée par une structure métallique en très mauvais état, hors normes sécurité, dangereuse. Structure métallique avec grillage sommairement fixé. Installation dangereuse non sécurisée.

Au-delà de la terrasse, le terrain se prolonge en montée avec différents niveaux inaccessibles, envahis par la végétation.

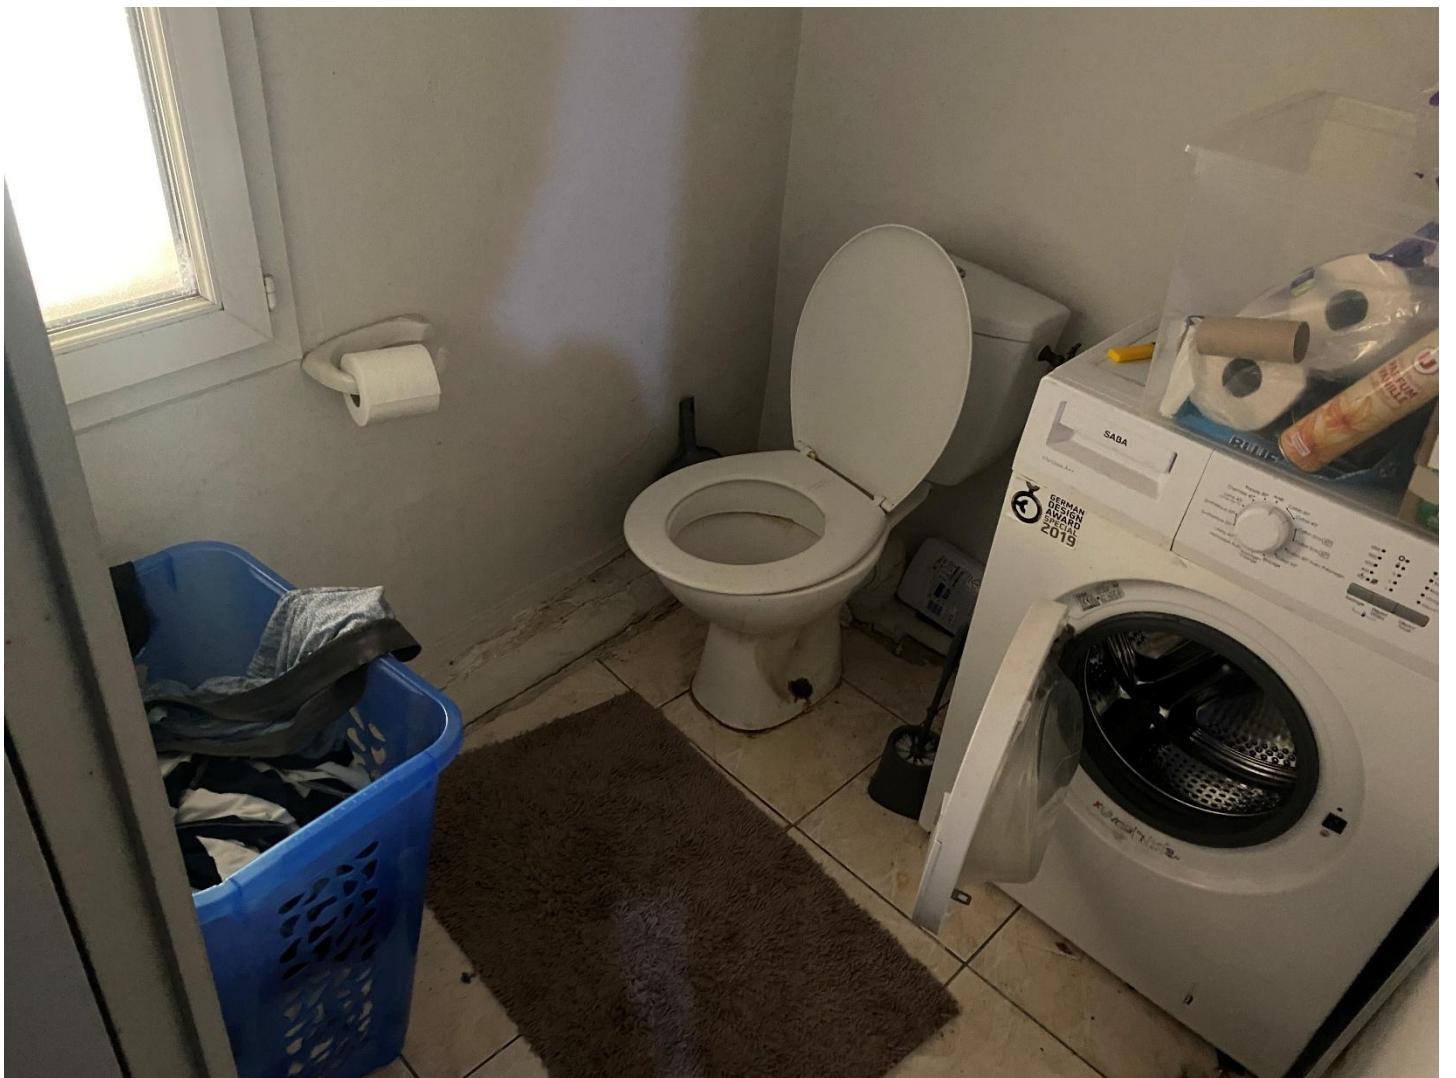
### TOILETTES

Espace mansardé, avec jour assuré par un fenestron huisserie PVC sur cour.

Une cuvette ancienne en mauvais état.

Espace abritant également un cumulus et emplacement pour lave-linge.

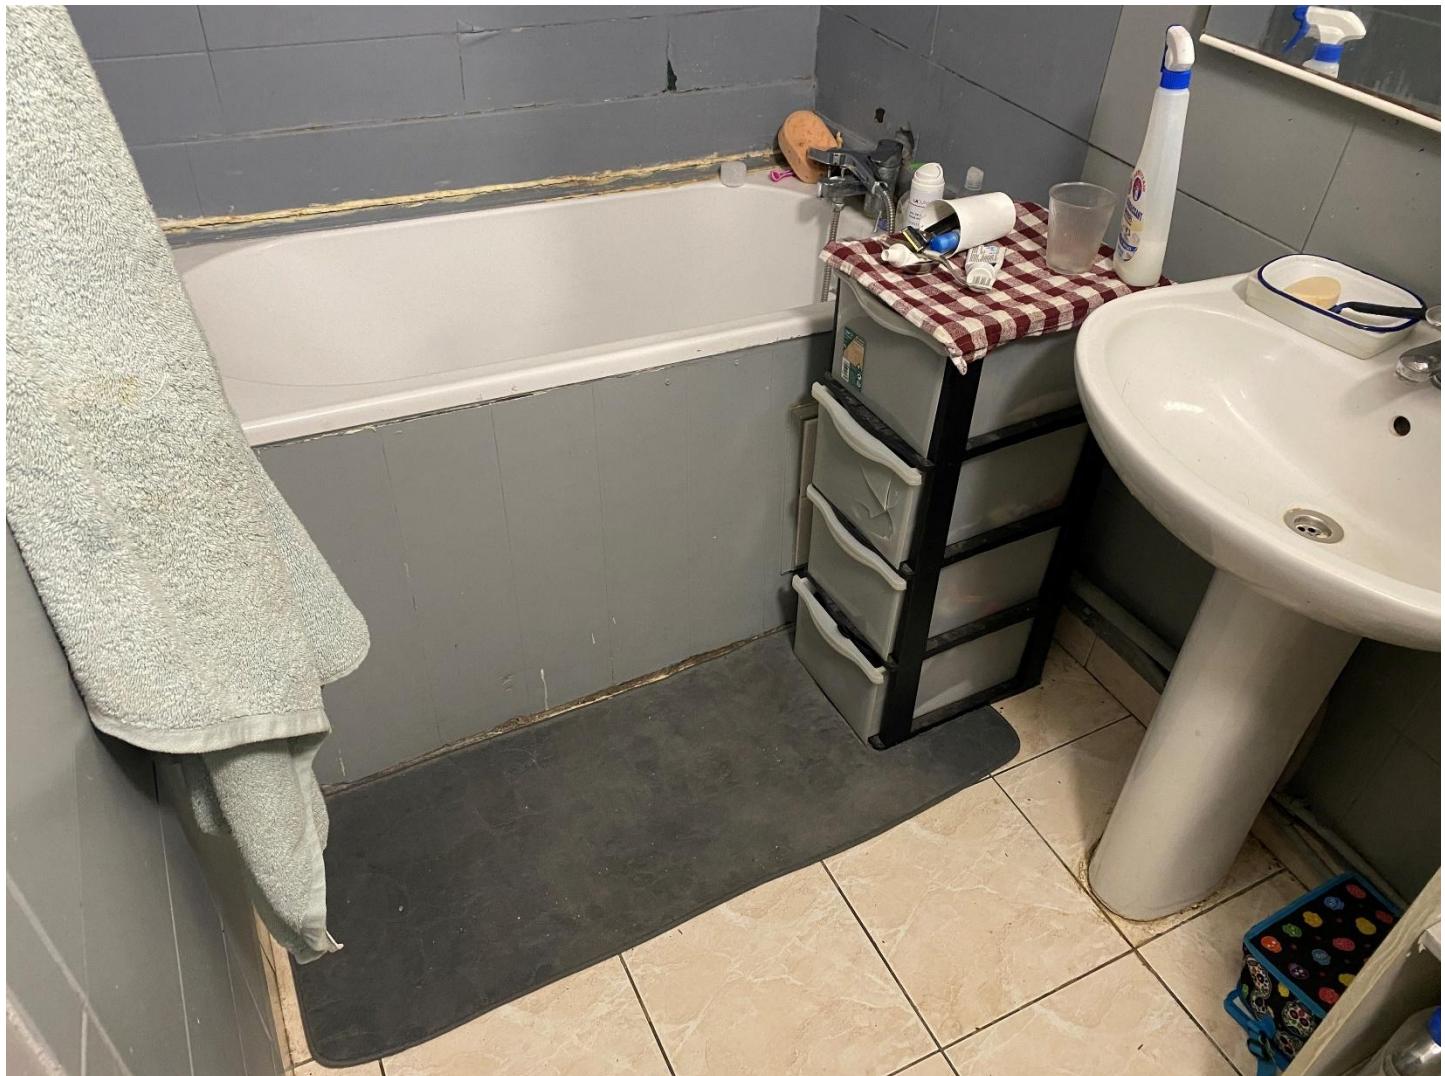
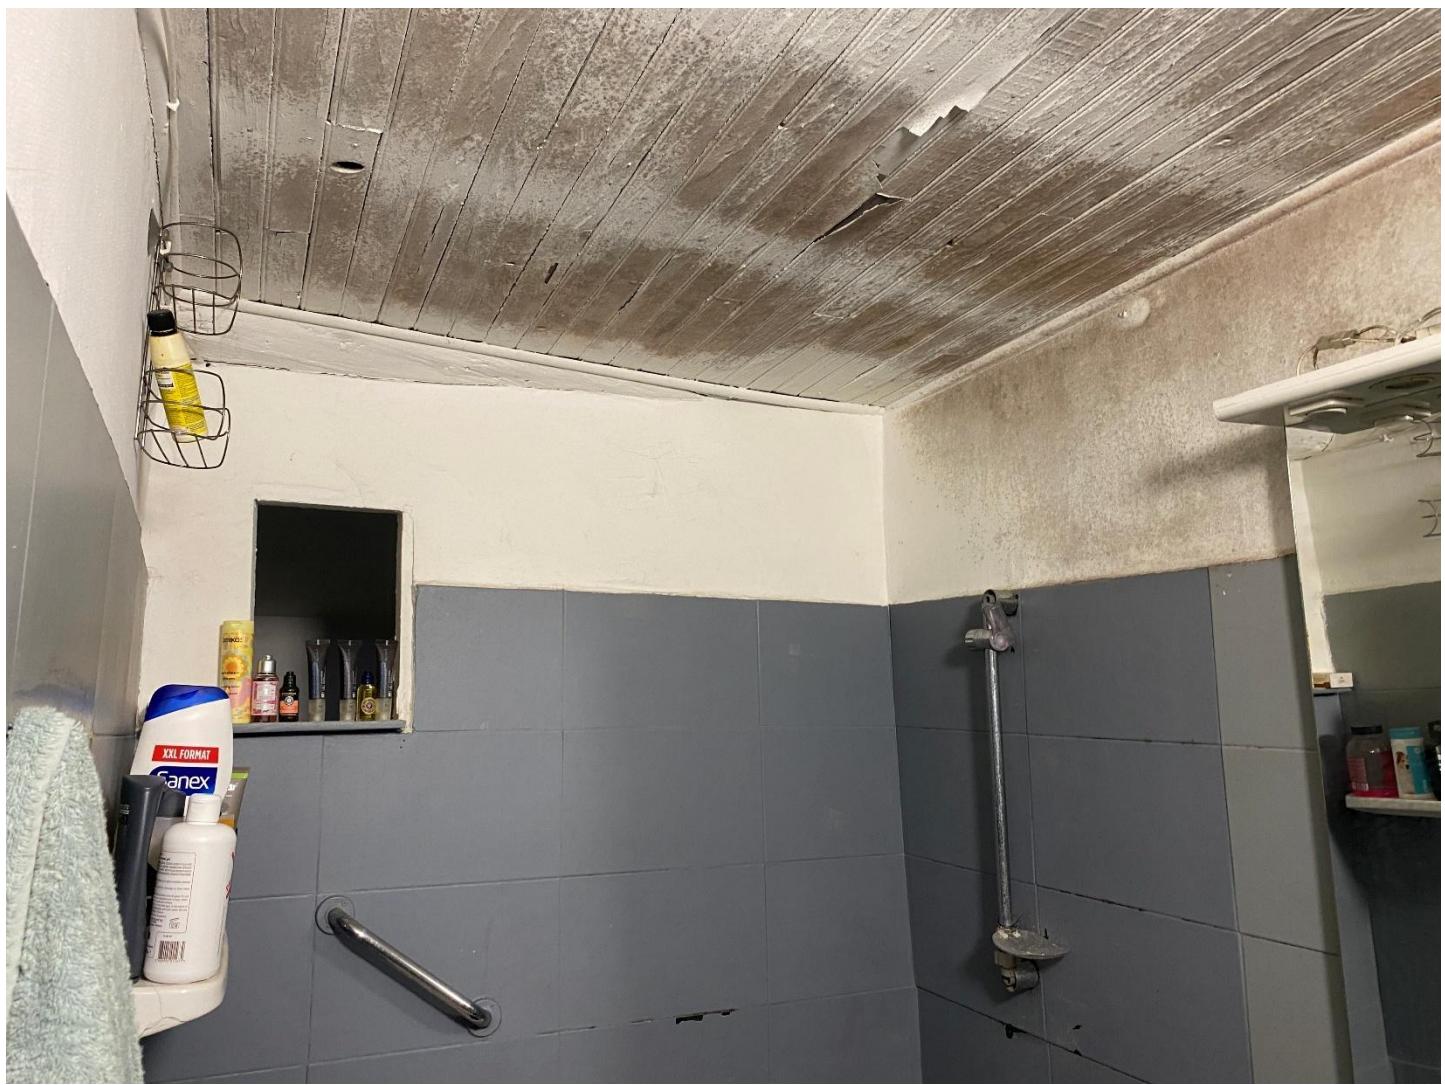
## SALLE DE BAINS

Espace aveugle, très mal ventilé, avec traces de moisissures.

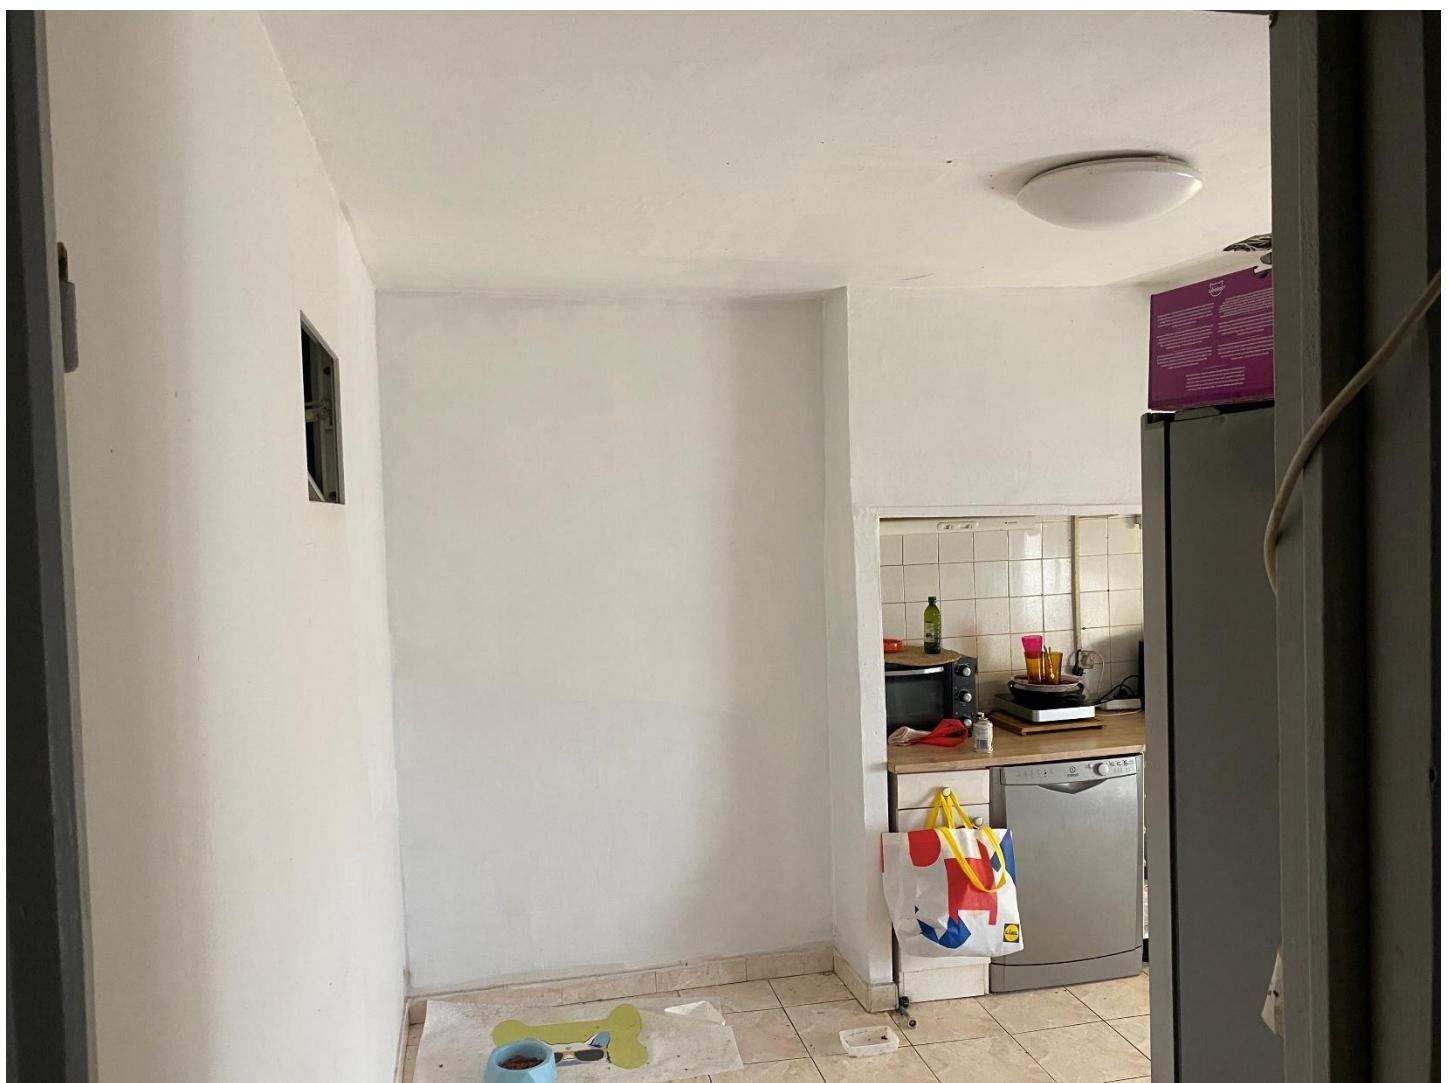
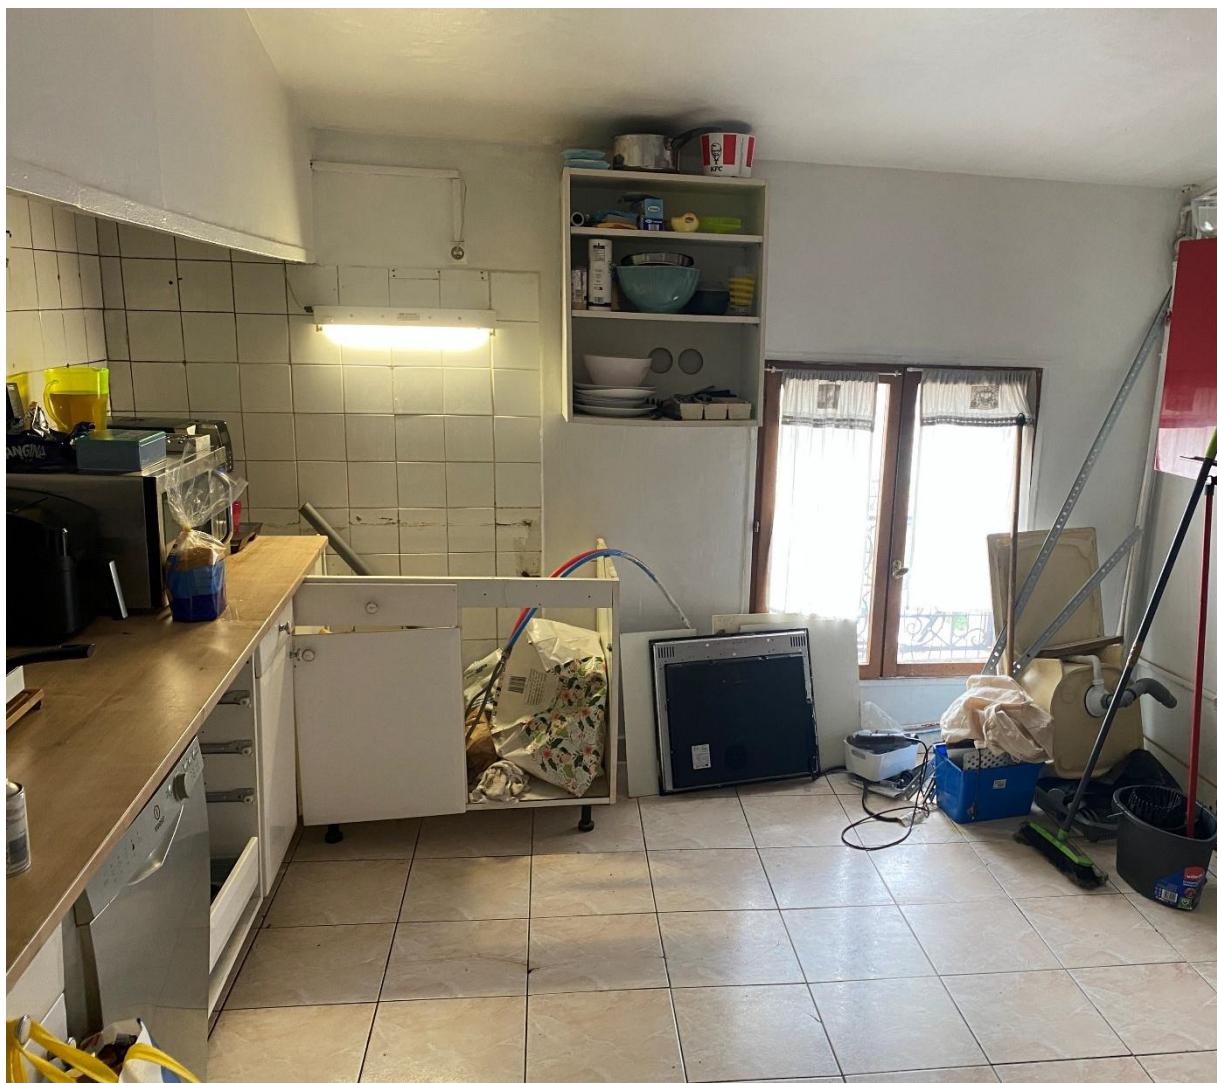
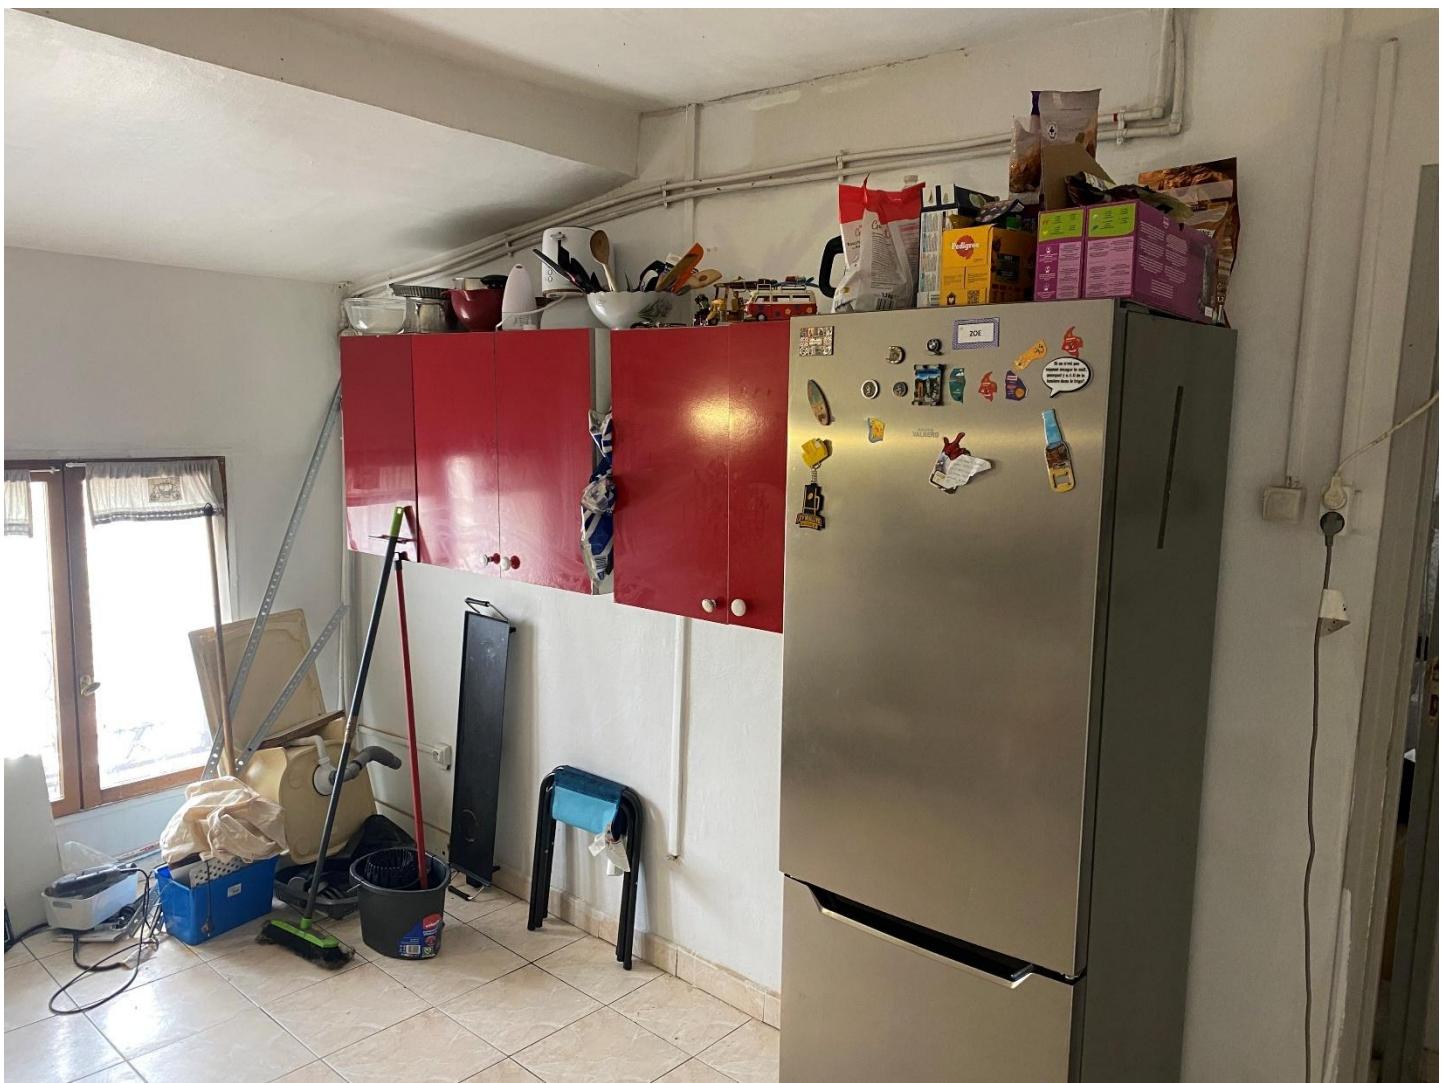
## CUISINE

Cuisine en partie mansardée, avec jour assuré par une fenêtre basse huisserie bois, ancienne, en façade. Présence d'un petit garde-corps et de barreaudage. Ouverture protégée par des volets pliants bois anciens, en mauvais état.

Sol carrelage en état d'usage.

Cuisine sommairement aménagée.

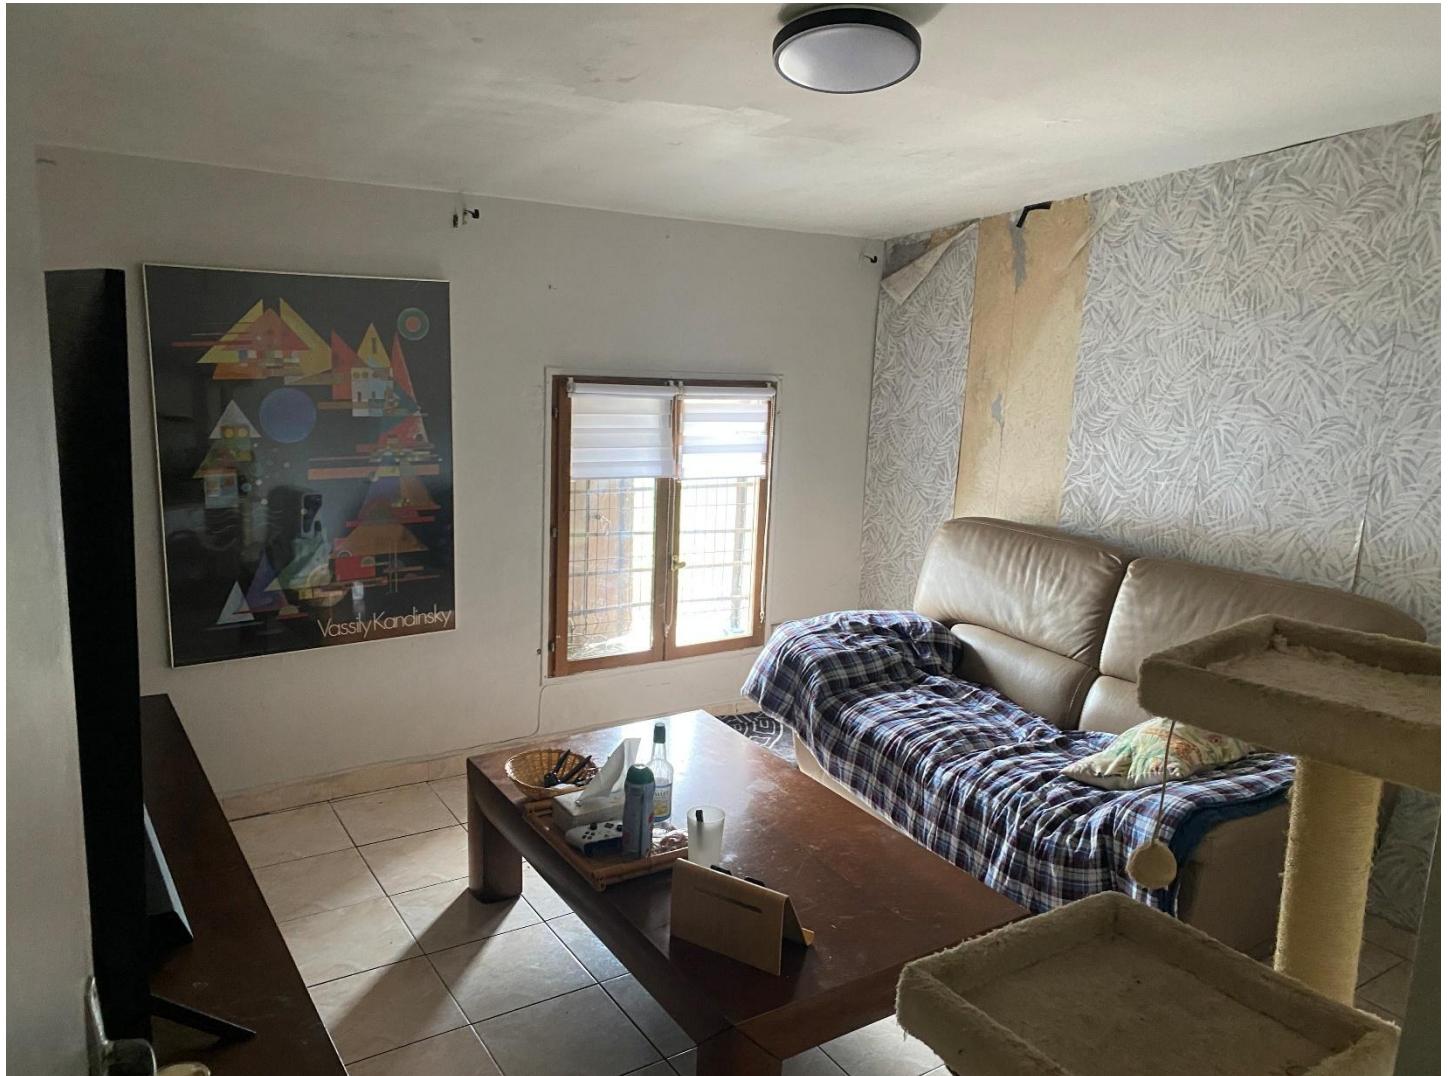
## SEJOUR

Sol carrelage en état d'usage.

Revêtement muraux en mauvais état.

Jour assuré par une fenêtre basse huisserie bois, ancienne, en façade. Présence de barreaudage. Ouverture protégée par des volets pliants bois anciens, en mauvais état.
