Objet : Envoi des résultats des diagnostics immobiliers

Désignation du ou des bâtiments	Désignation du propriétaire
<p>Localisation du ou des bâtiments :</p> <p>Département : Hérault</p> <p>Adresse : 54 Rue Canterelles</p> <p>Commune : 34500 BEZIERS</p> <p>Section cadastrale LY, Parcellle(s) n° 230</p> <p>Désignation et situation du ou des lot(s) de copropriété :</p> <p>Un immeuble à usage principal d'habitation</p>	<p>Désignation du client :</p> <p>Nom et prénom : [REDACTED]</p> <p>Adresse : [REDACTED] [REDACTED]</p>

Objet de la mission :		
<input checked="" type="checkbox"/> Constat amiante avant-vente	<input checked="" type="checkbox"/> Métrage (Surface Habitable)	<input checked="" type="checkbox"/> Diagnostic de Performance Energétique
<input checked="" type="checkbox"/> Etat relatif à la présence de termites	<input checked="" type="checkbox"/> Exposition au plomb (CREP)	
<input checked="" type="checkbox"/> Etat des Risques et Pollutions	<input checked="" type="checkbox"/> Diag. Installations Electricité

Dossier Technique Immobilier

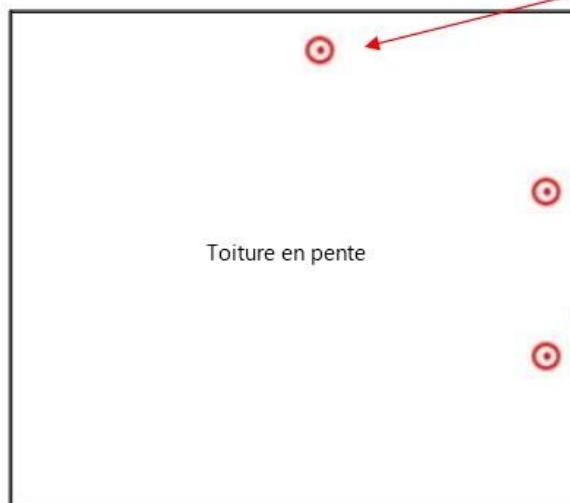
Localisation	Identifiant + Description	Conclusion (justification)	Etat de conservation** et préconisations*
Toiture en pente	Identifiant: M003 Description: 3 conduits de fumée en amiante-ciment ce prolongeant dans l'immeuble <u>Liste selon annexe.13-9 du CSP: B</u>	Présence d'amiante (Sur décision de l'opérateur)	Matériau non dégradé Résultat EP** Préconisation : Il est recommandé de réaliser une évaluation périodique.
1er étage Lot de gestion 2 - Dégagement; 2ème étage - Palier; 3ème étage - Placard	Identifiant: M001 Description: Conduit en fibres-ciment <u>Liste selon annexe.13-9 du CSP: B</u>	Présence d'amiante (sur jugement de l'opérateur)	Matériau non dégradé Résultat EP** Préconisation : Il est recommandé de réaliser une évaluation périodique.
2ème étage Lot de gestion 2 - Chambre 3; 3ème étage - Terrasse	Identifiant: M002 Description: Conduit en fibres-ciment <u>Liste selon annexe.13-9 du CSP: B</u>	Présence d'amiante (Sur décision de l'opérateur)	Matériau non dégradé Résultat EP** Préconisation : Il est recommandé de réaliser une évaluation périodique.

a M003 - 3 conduits de fumée en amiante-ciment ce prolongeant dans l'immeuble

Présence d'amiante

EP

Résultat EP : Il est recommandé de réaliser une évaluation périodique.
