PROCES-VERBAL DE DESCRIPTION

**L'AN DEUX MILLE VINGT CINQ
LE SEPT FEVRIER**

Il s'agit d'un appartement lot n° 05 sis 42 rue François Mitterrand et 32 Passage Maurice 93380 PIERREFFITTE SUR SEINE cadastré section AE n°109

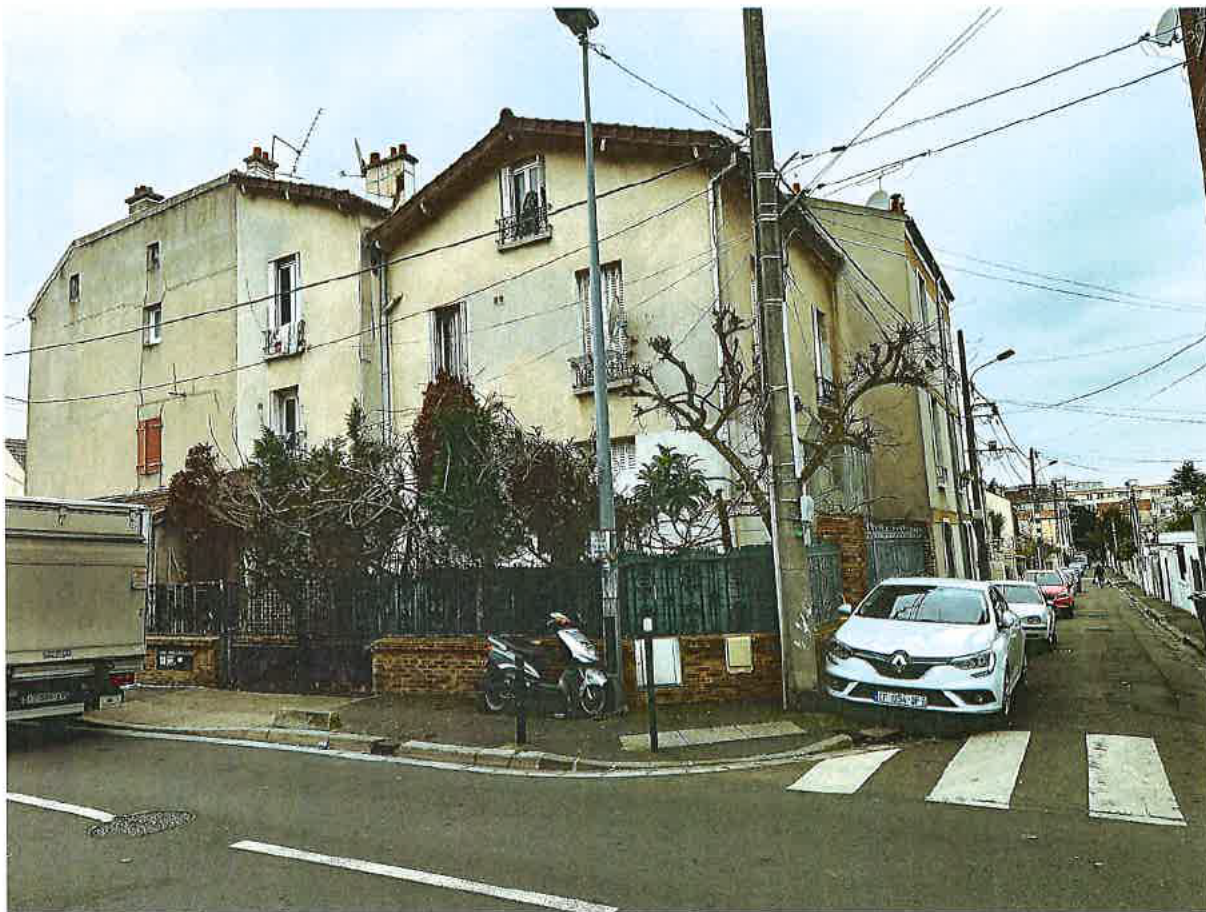
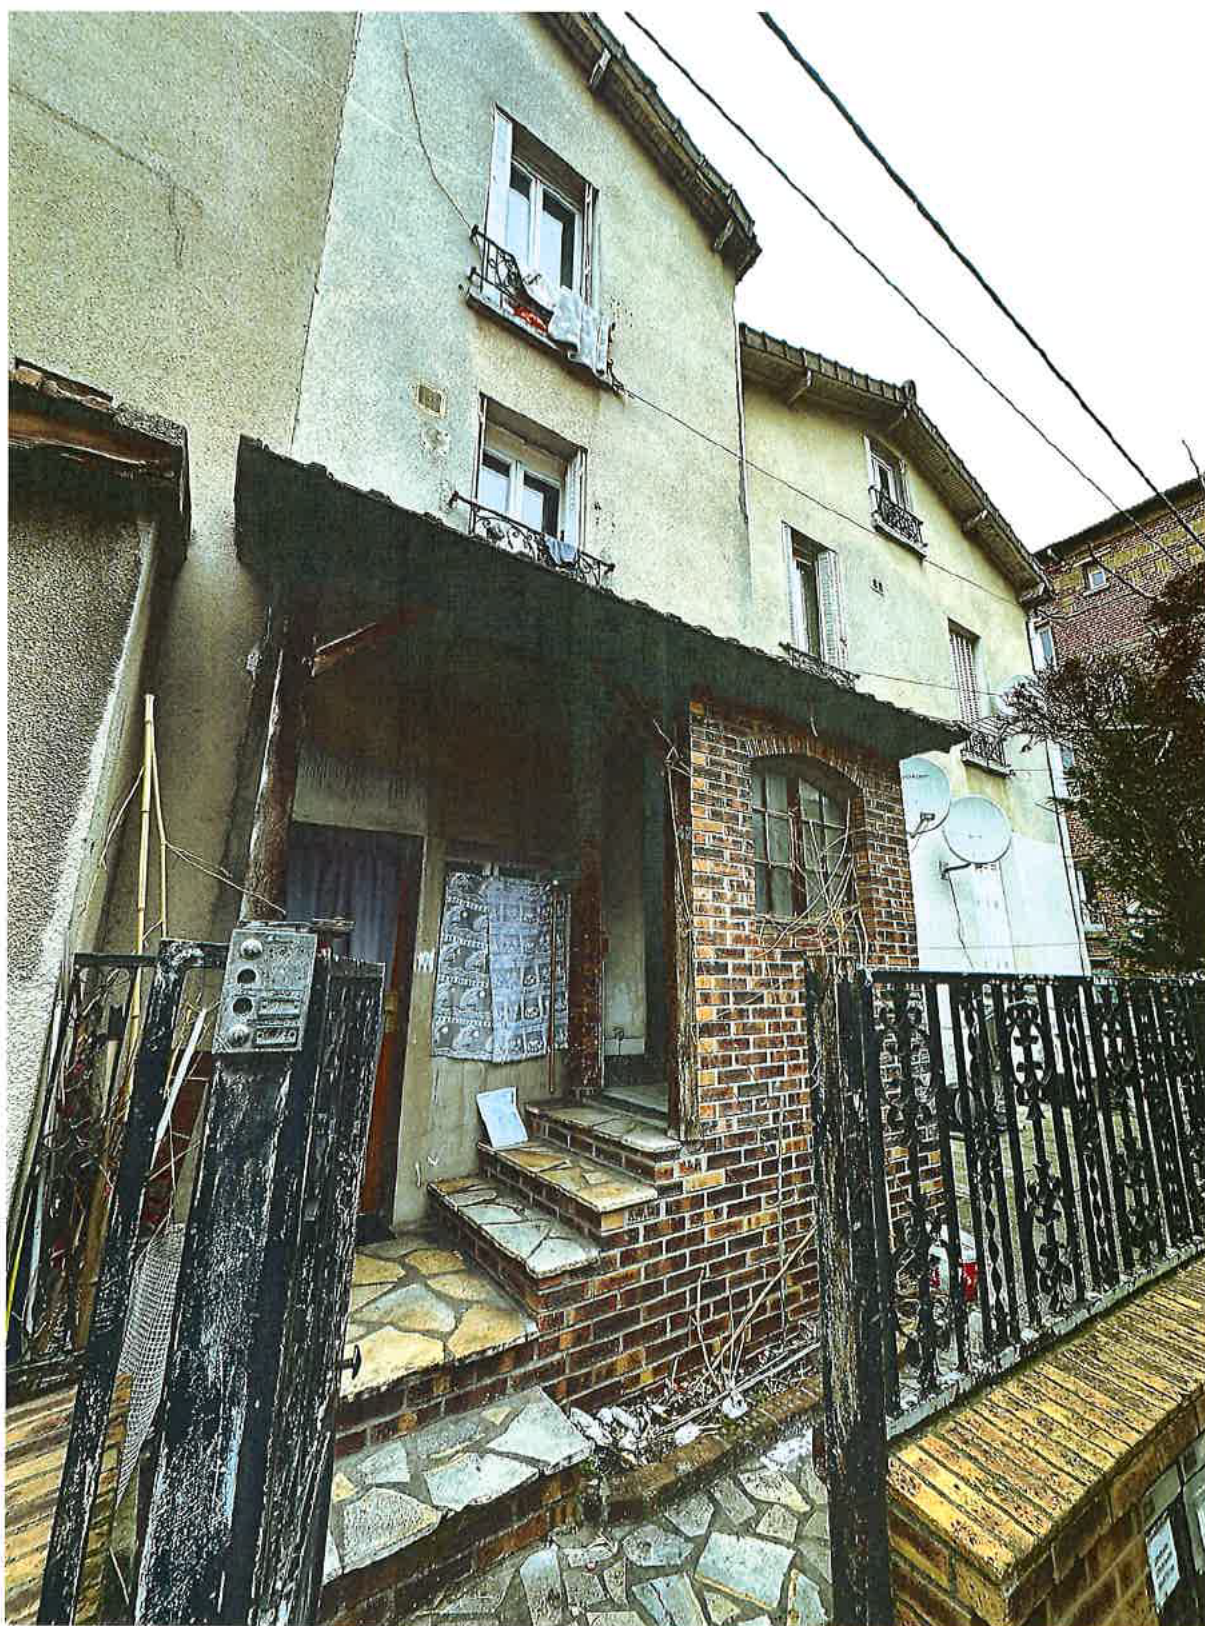
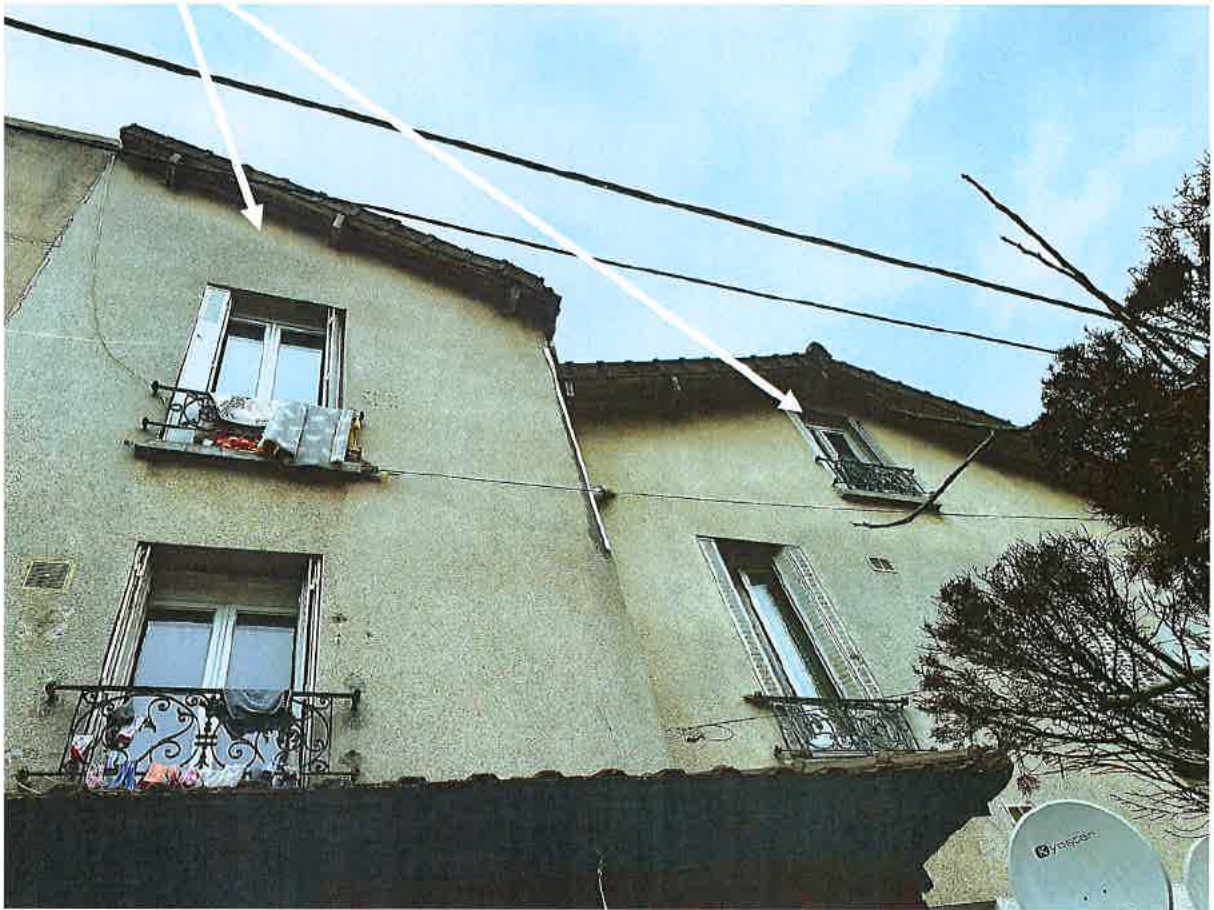
Il s'agit d'un appartement situé dans un ensemble immobilier vétuste datant du début du 20^{ème} siècle destiné à l'usage d'habitation collective sans style particulier.

Le gros-oeuvre est édifié de maçonnerie de briques, les façades sont sous enduit défraîchi et la toiture est réalisée d'une couverture de tuiles mécaniques sur une charpente en bois.

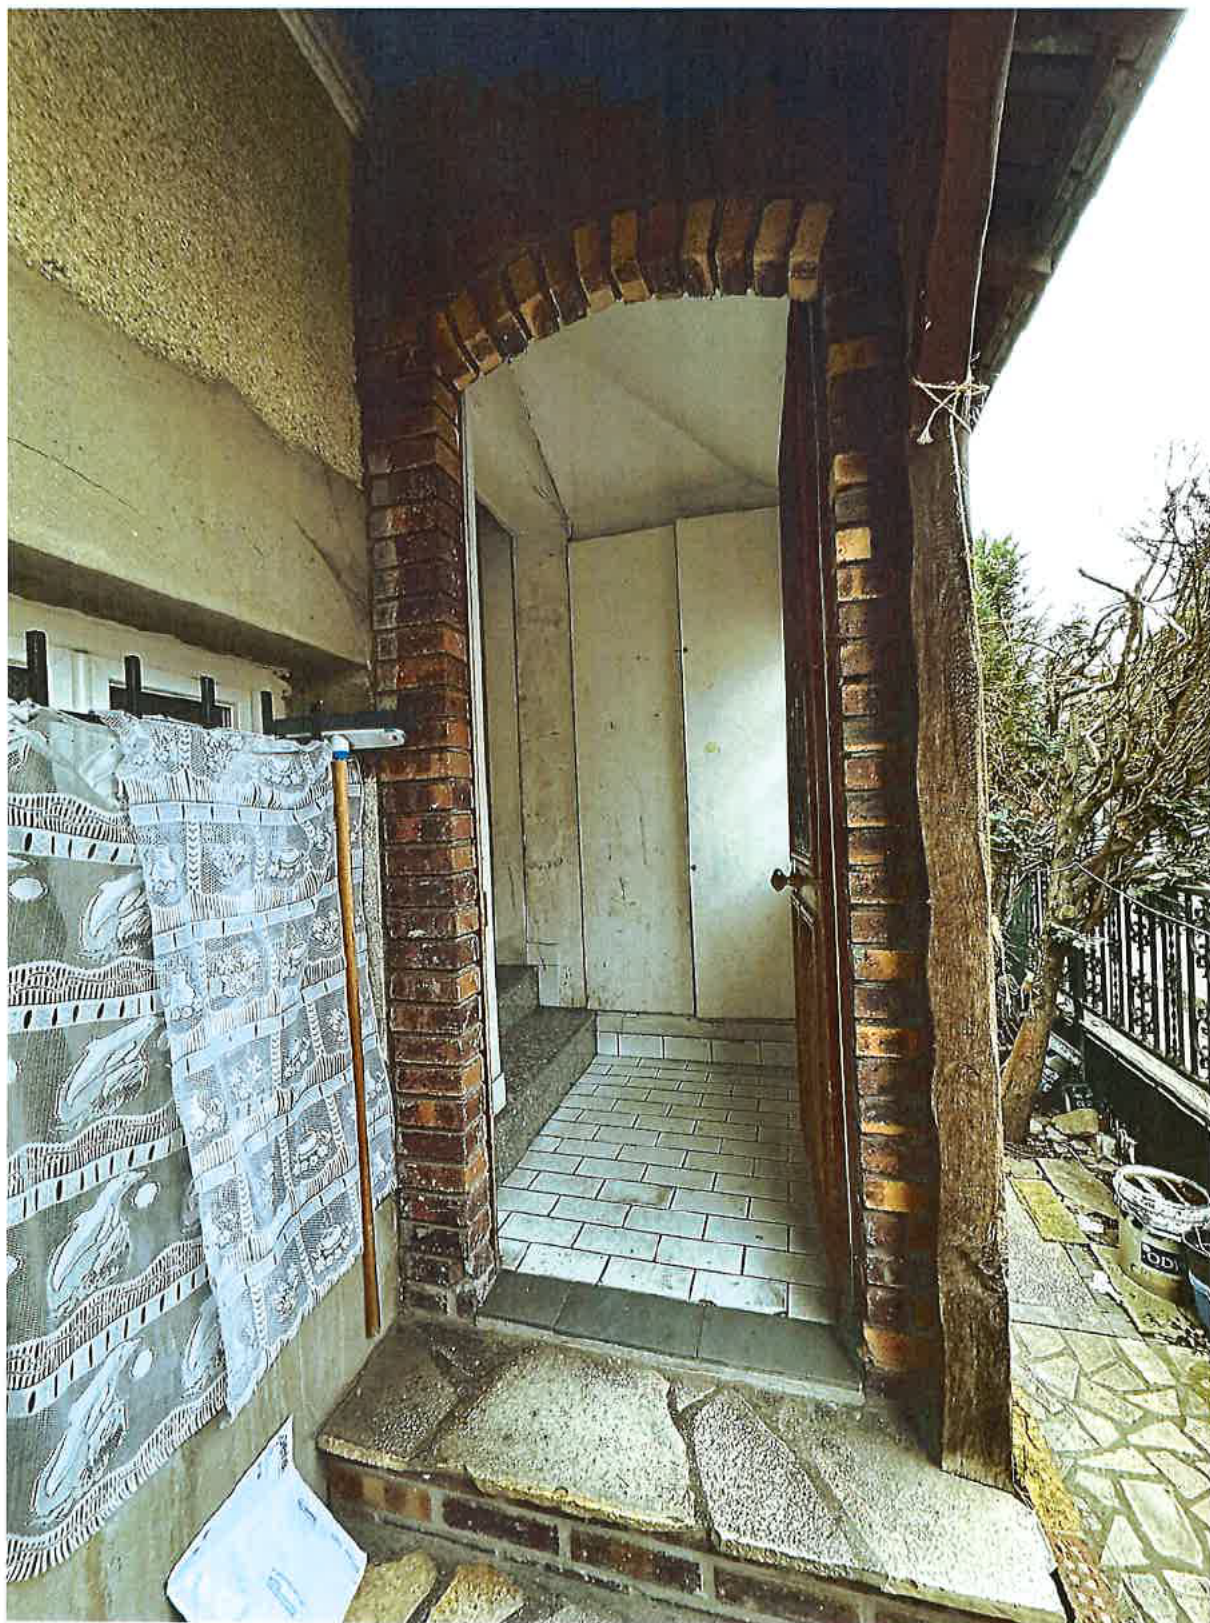
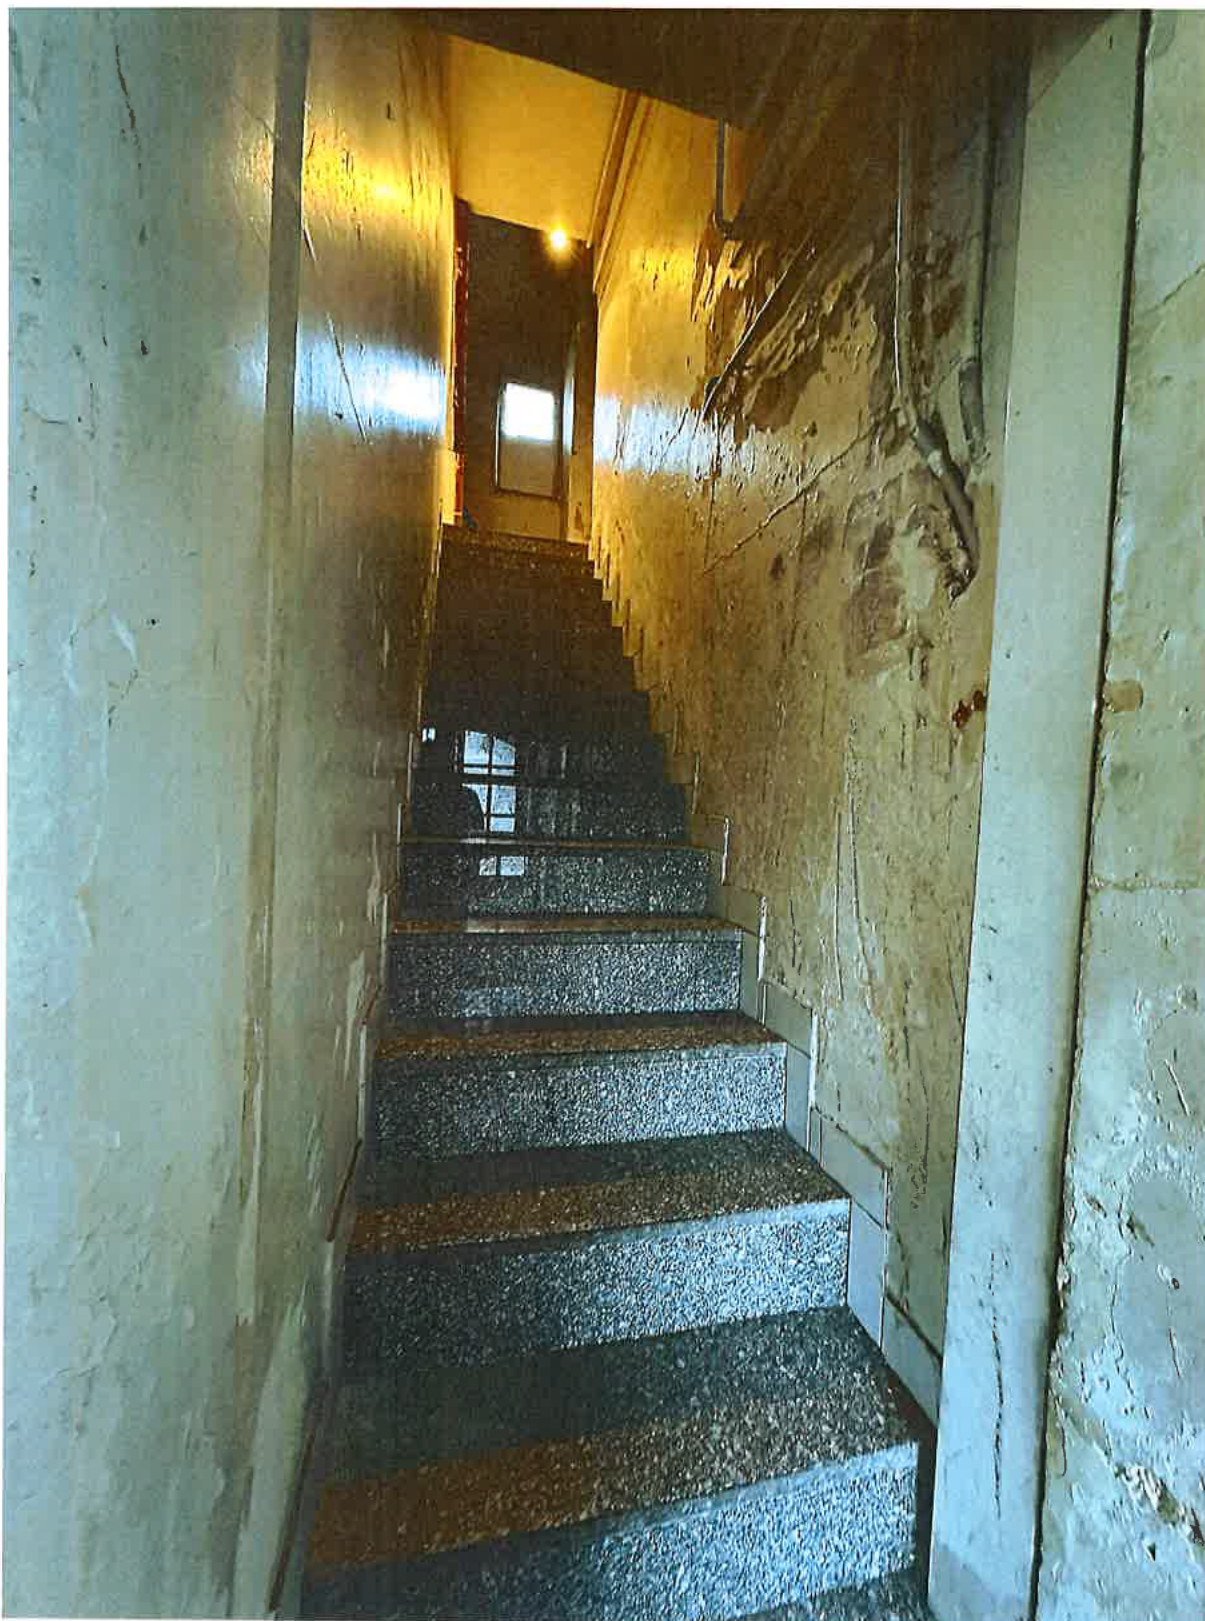
REZ-DE-CHAUSSEE :

Sol : le sol est recouvert de carrelage en état d'usage.

Murs : les murs sont recouverts de peinture en très mauvais état d'usage.

Peinture : le plafond est recouvert de peinture en état d'usage.

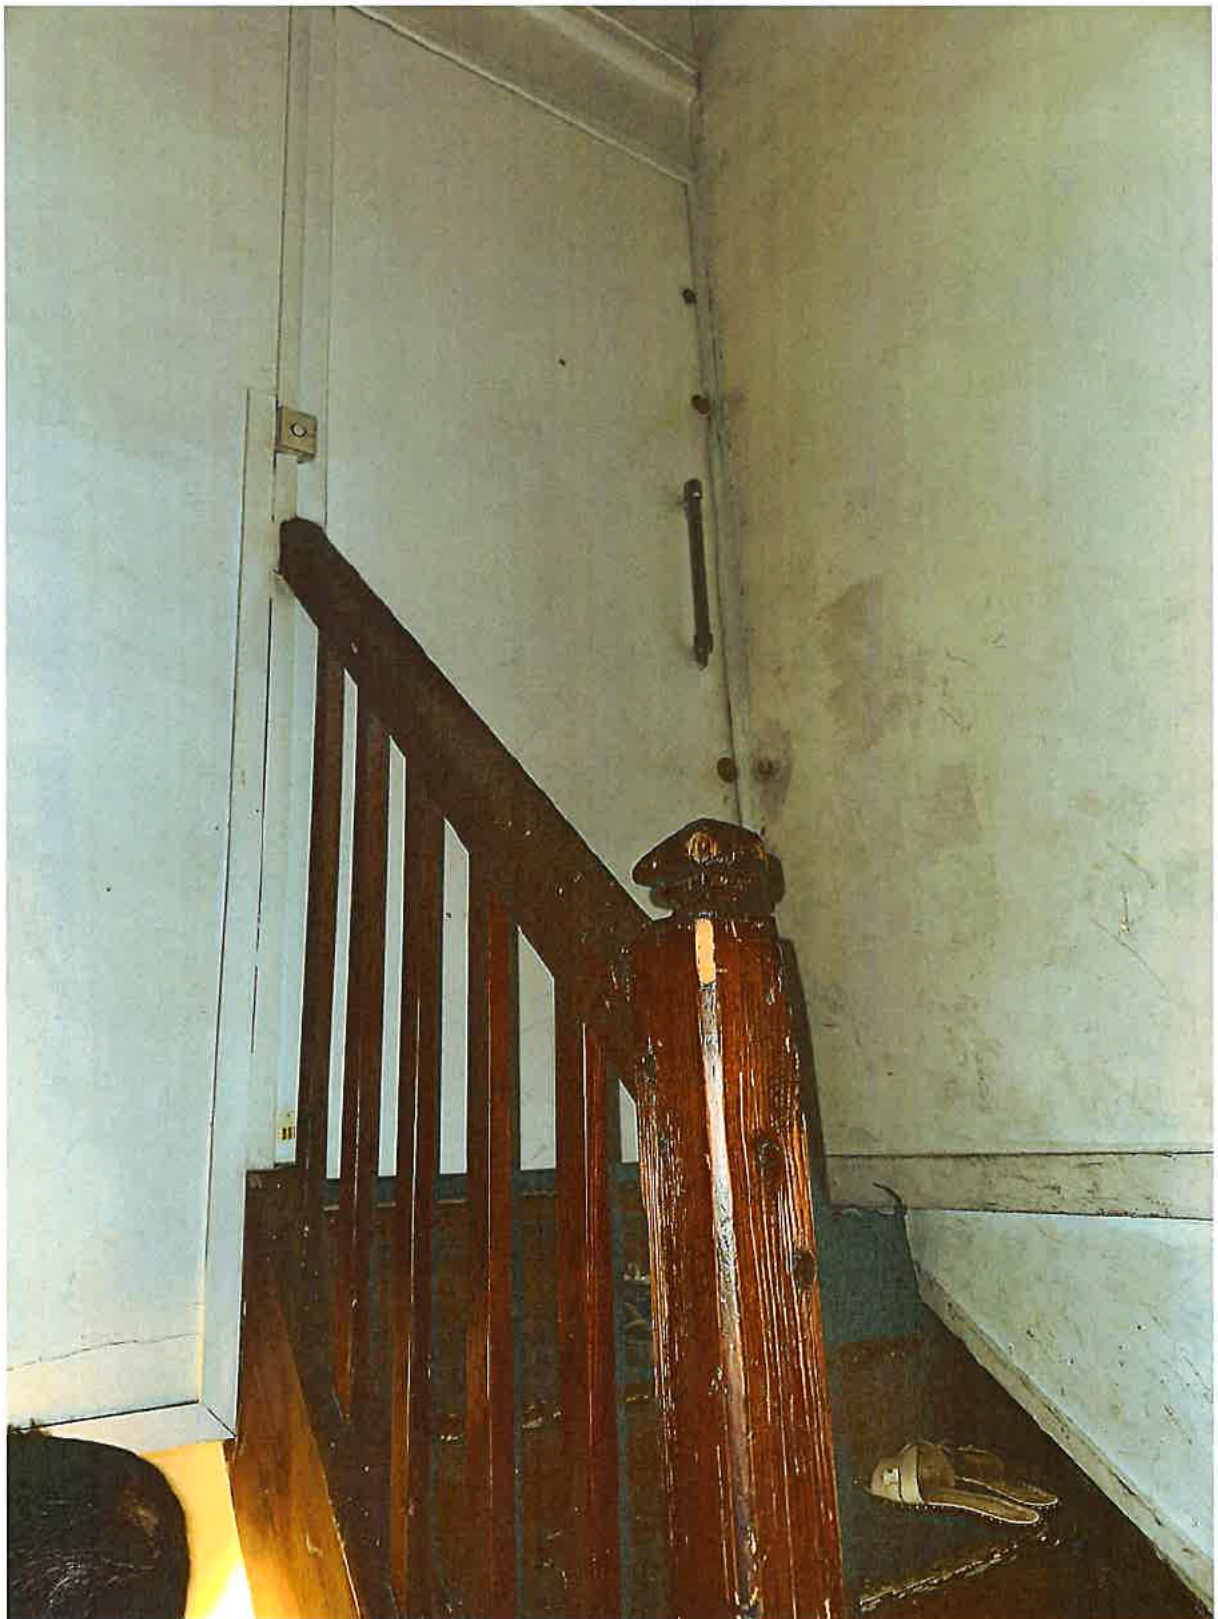
APPARTEMENT :

Il s'agit d'un deux pièces sous combles en mauvais état avec de nombreuses traces de moisissure et une forte odeur d'humidité. Le logement est peu meublé mais semble toujours occupé.

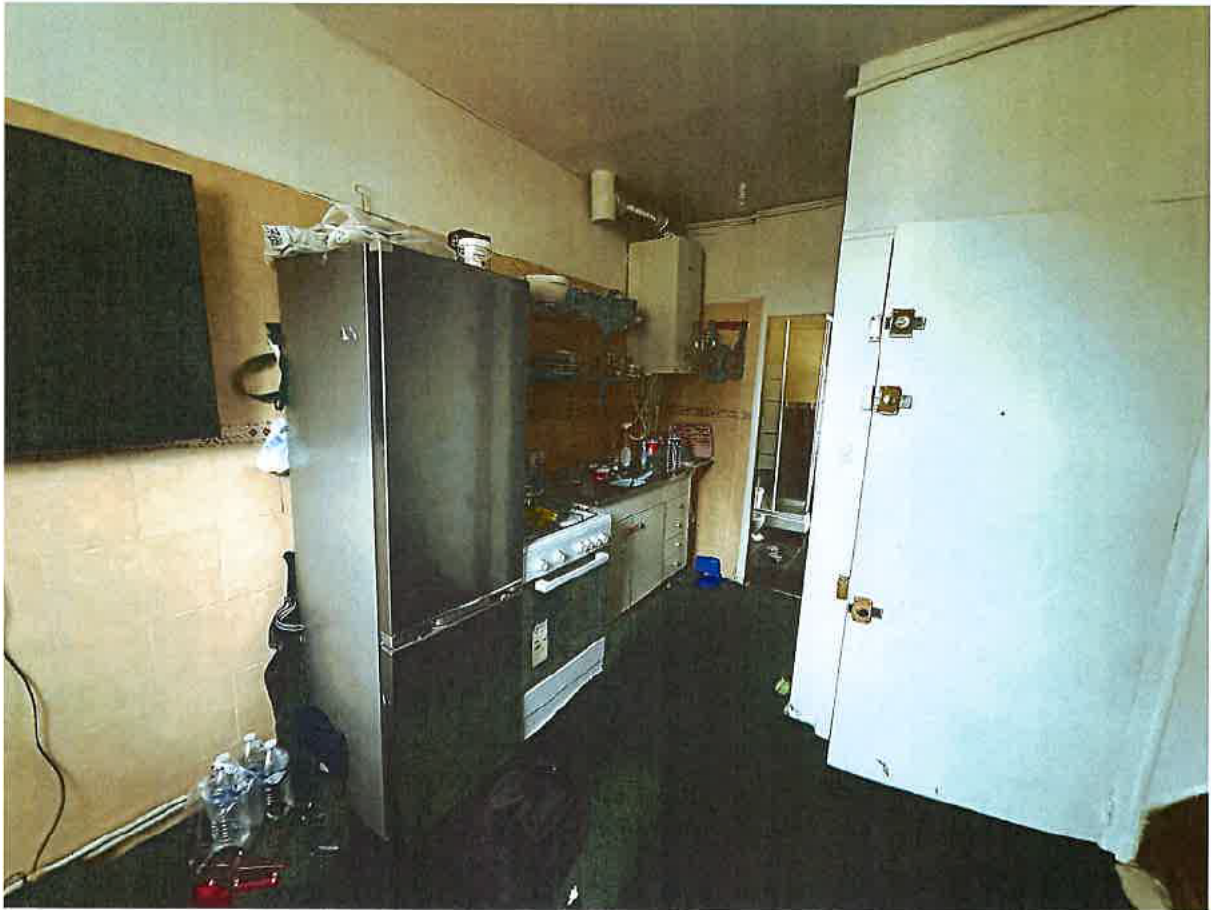
SALON ET CUISINE OUVERTE :

Sol : le sol est recouvert de moquette vétuste.

Murs : les murs sont recouverts de peinture vétuste et de carrelage côté mur droite en état d'usage.

Fenêtre : présence d'une fenêtre double vantaux en PVC double vitrage en état d'usage avec garde-corps métallique en état d'usage et volets de type persiennes métalliques en état d'usage.

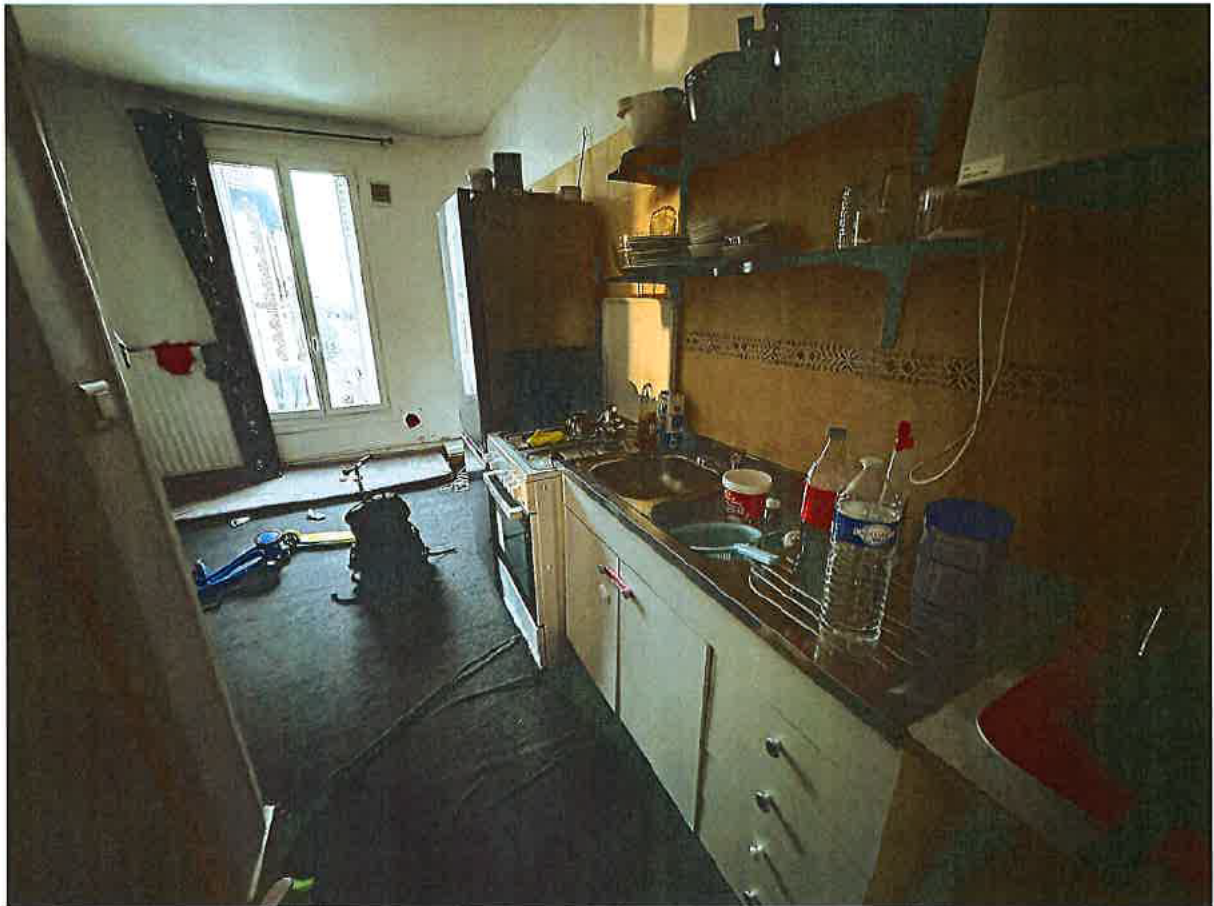
CUISINE OUVERTE :

La cuisine occupe une partie de pan de mur. Elle est très rudimentaire et composée d'un meuble bas en bois vétuste et d'un évier deux bacs en inox en état d'usage.

Généralités et équipements : présence d'une chaudière ELM LEBLANC

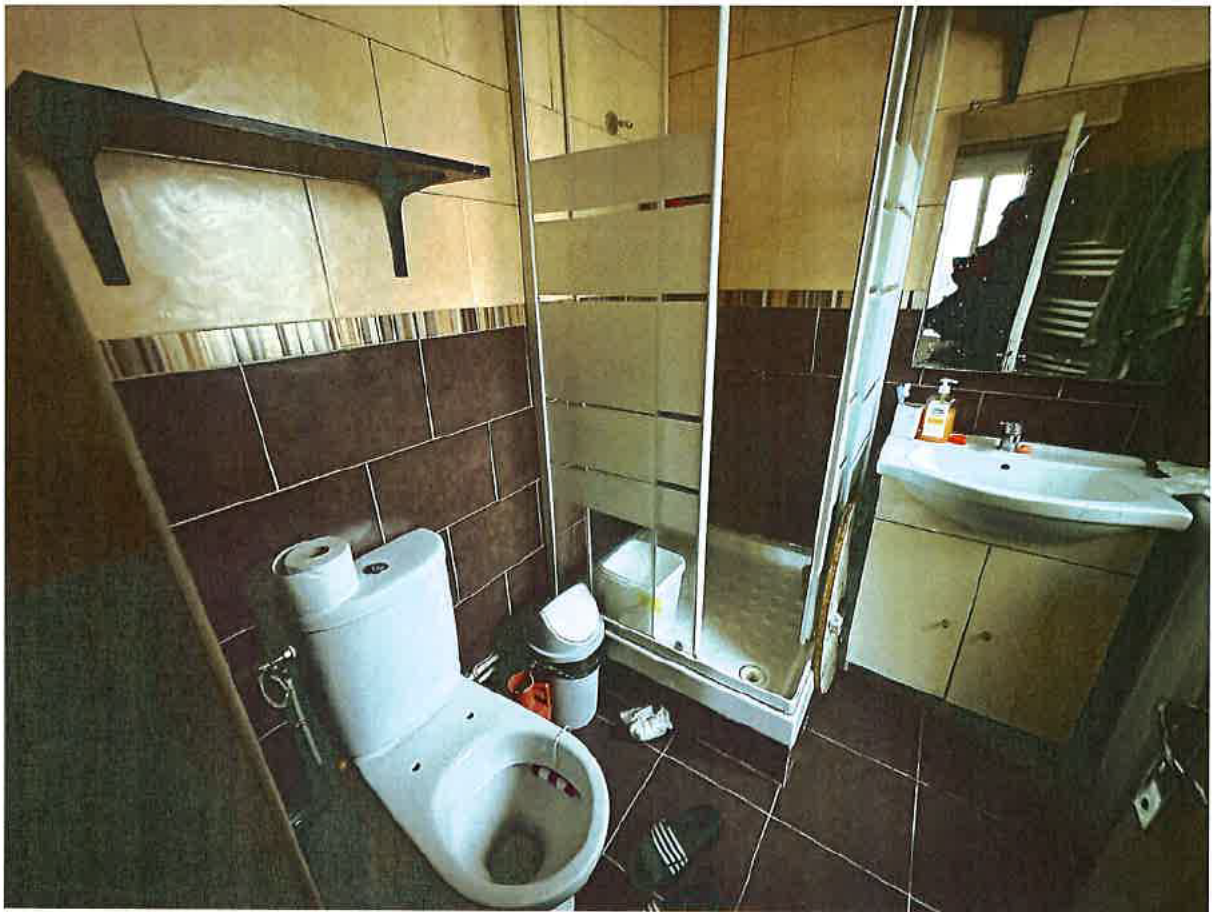
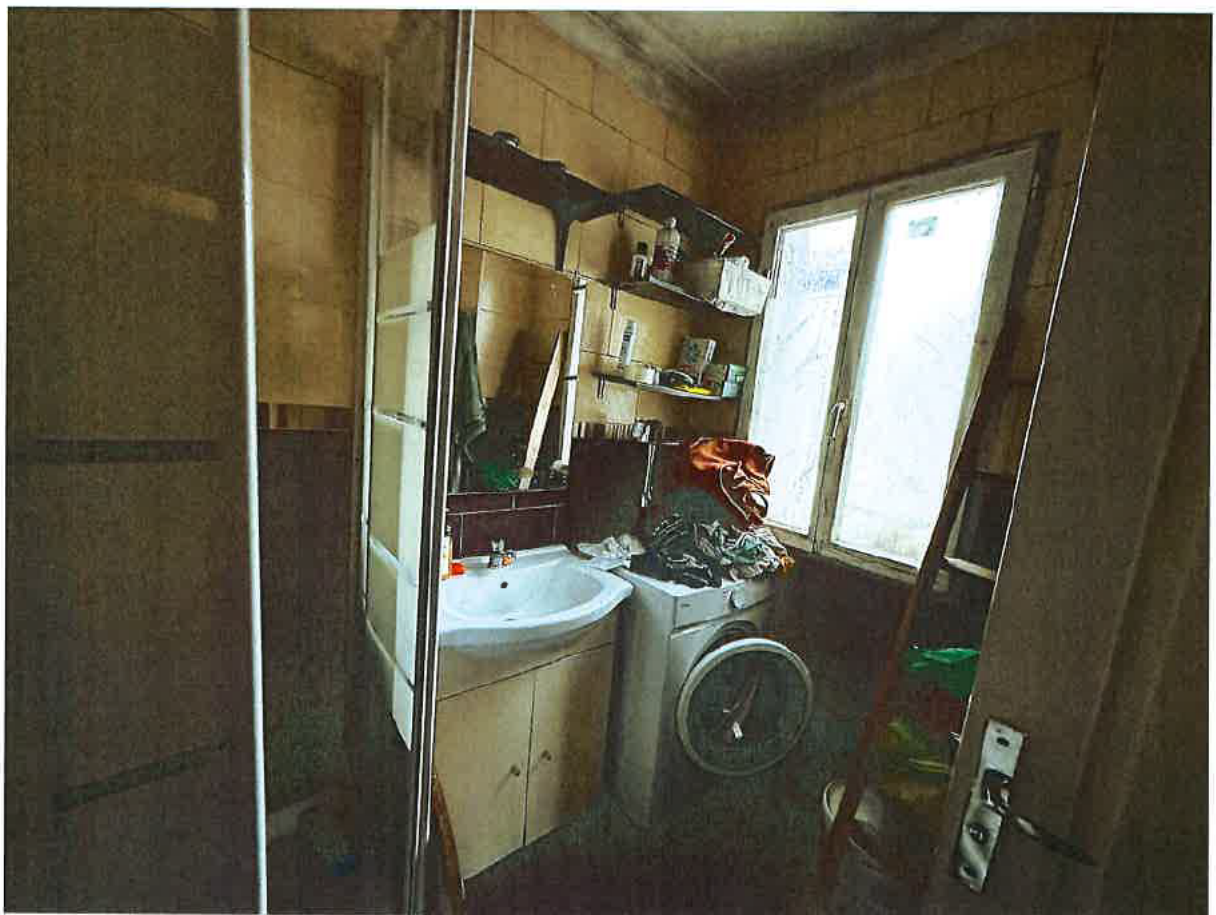
SALLE DE BAINS :

L'accès se réalise par une porte en bois en état d'usage.
La pièce est très humide.

Plafond : le plafond est recouvert de peinture vétuste avec moisissure.

Fenêtre : présence d'une fenêtre double vantaux en PVC ouvrante double vitrage très sale avec moisissure.

Généralités : présence d'une douche vétuste, d'un meuble de salle de bains surmonté d'un lavabo une vasque et d'un w.c cuvette à l'anglaise en état d'usage. Présence d'un radiateur sèche-serviettes

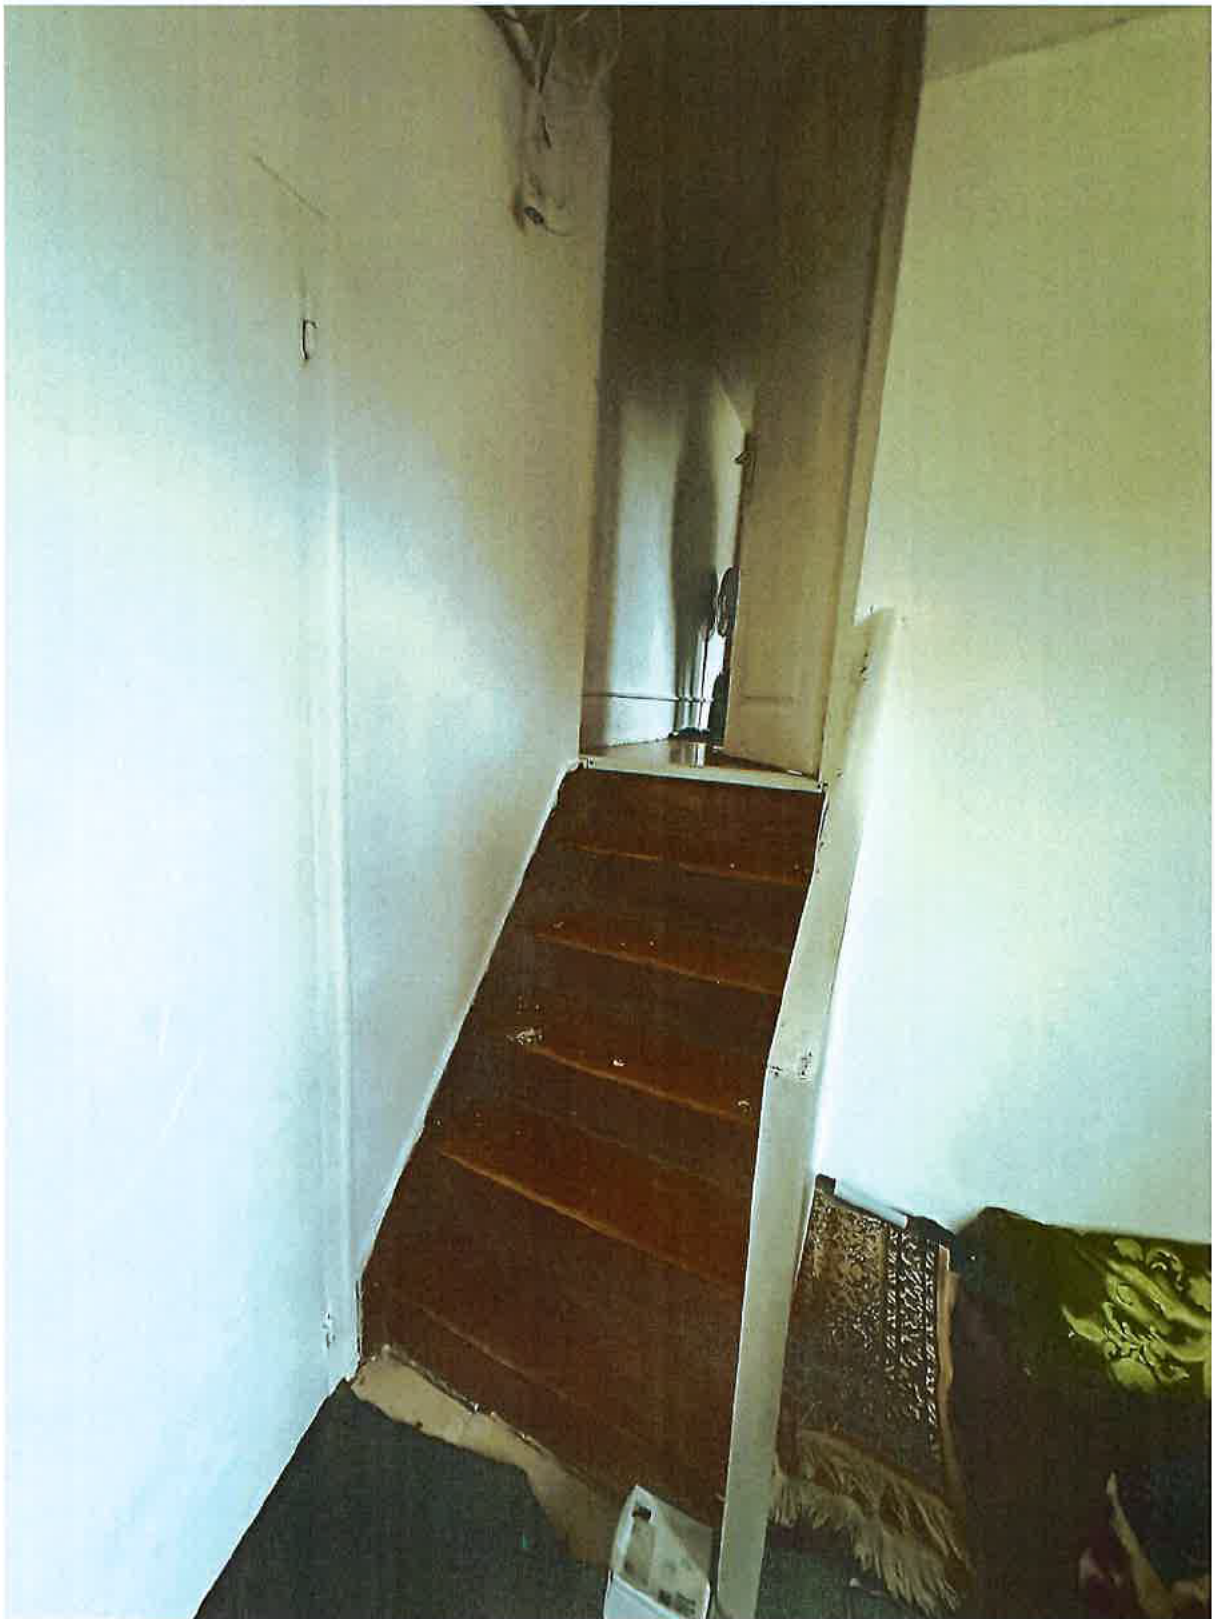
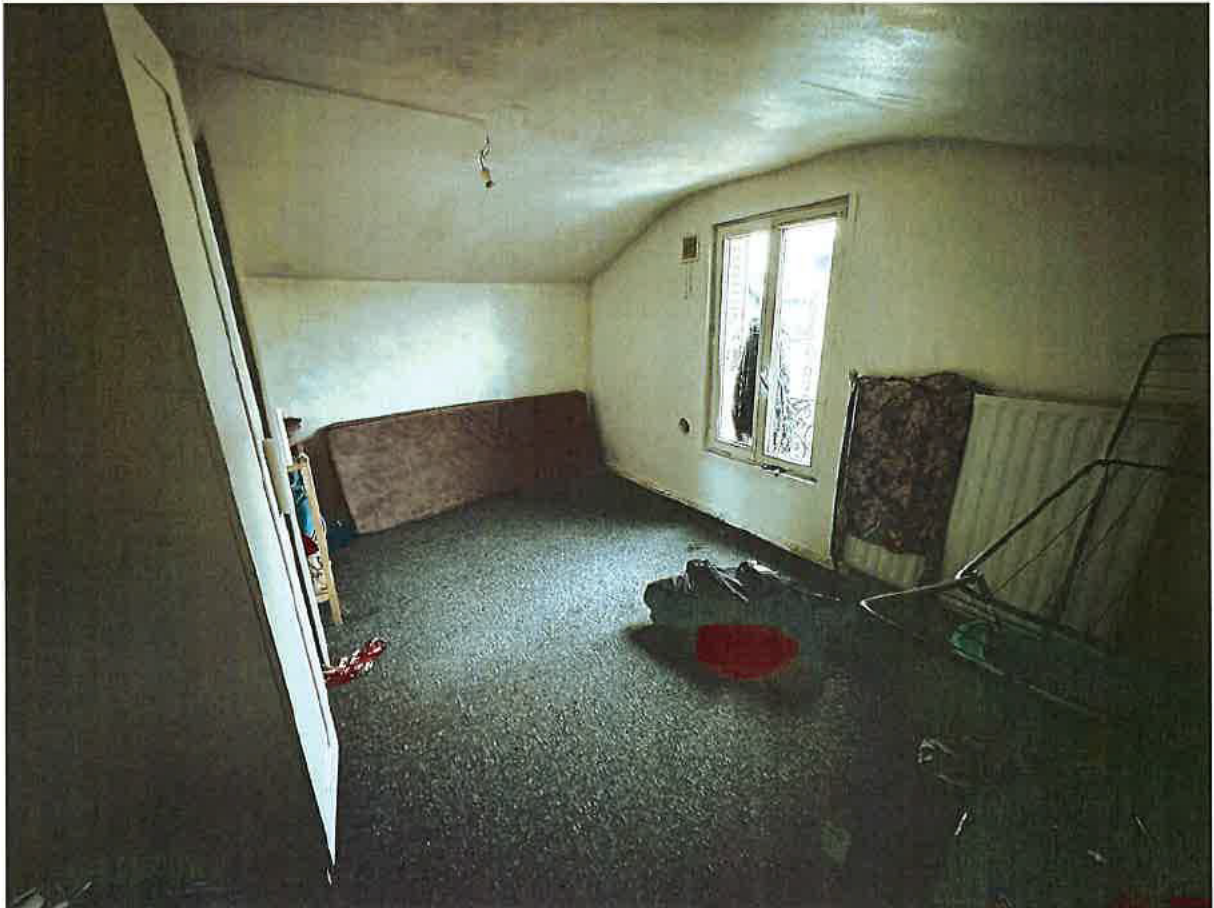
CHAMBRE :

Murs : les murs sont recouverts de toile de verre peinte vétuste. Présence d'un placard sous combles avec une porte en bois.

Plafond : le plafond est recouvert de toile de verre peinte vétuste.

Fenêtre : présence d'une fenêtre double vantaux en PVC double vitrage en état d'usage avec garde-corps métallique en état d'usage et volets de type persiennes métalliques en état d'usage.
