PROCES-VERBAL DE DESCRIPTION

**L'AN DEUX MILLE VINGT TROIS
ET LE DOUZE SEPTEMBRE**

Là étant sur place, sis 235-245 Boulevard Gabriel Péri 931 NOISY LE SEC

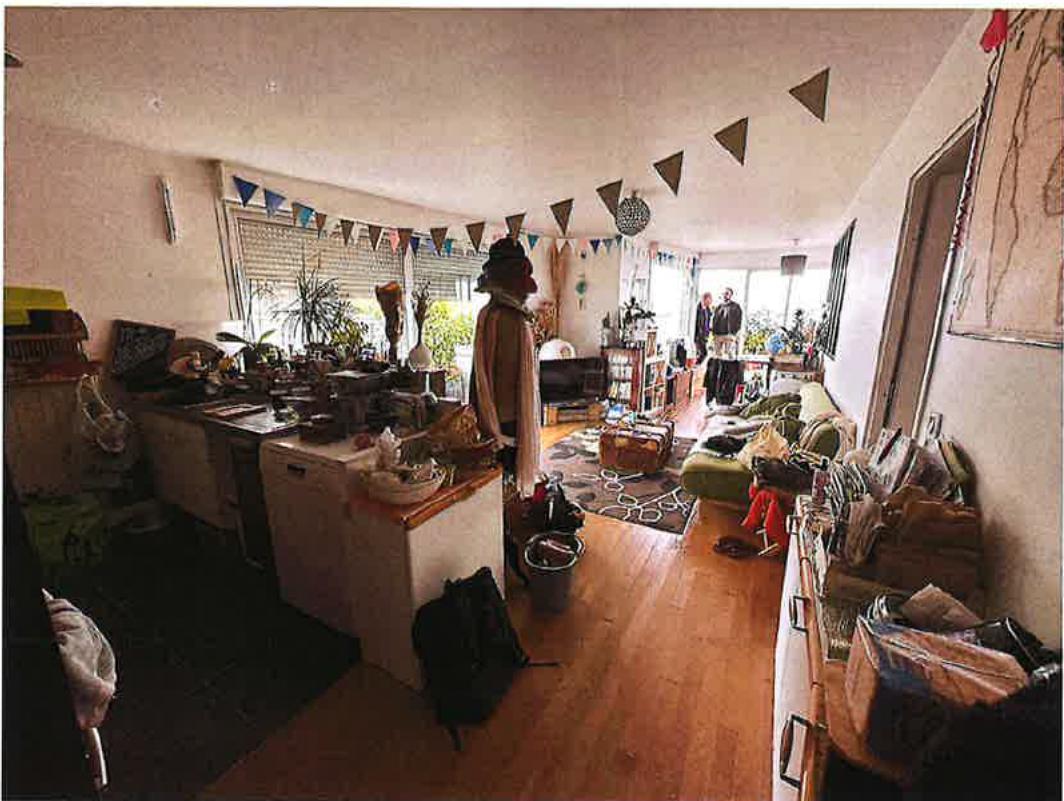
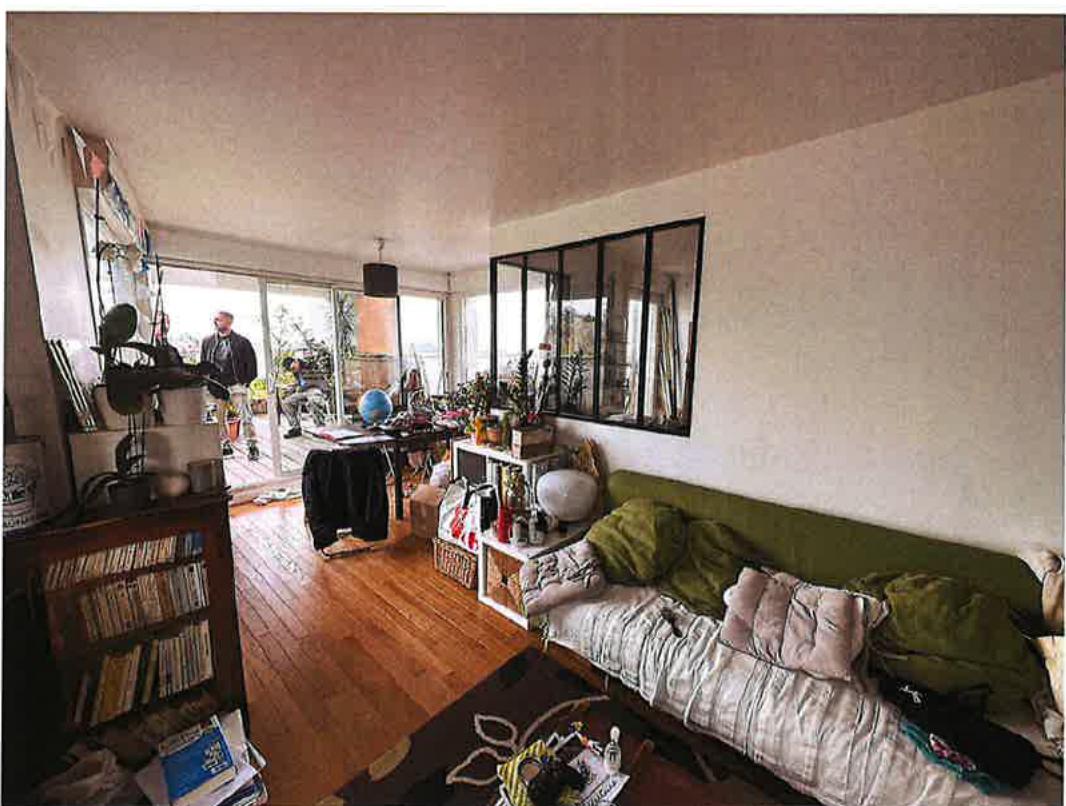
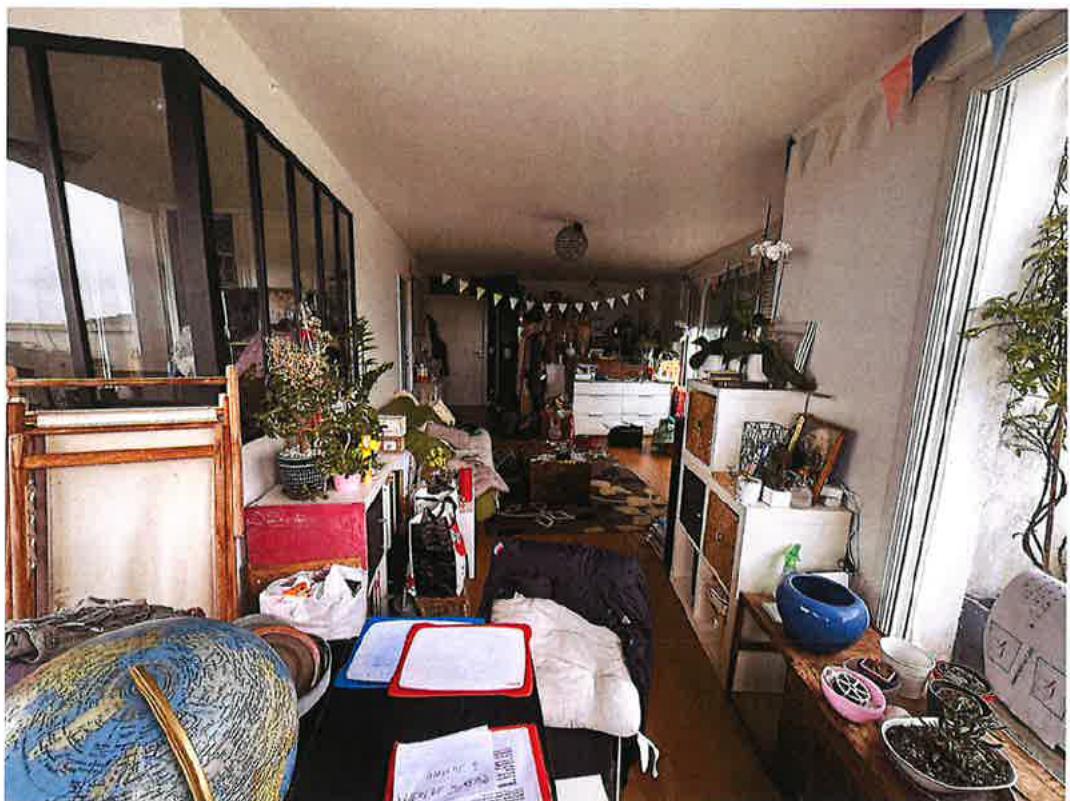
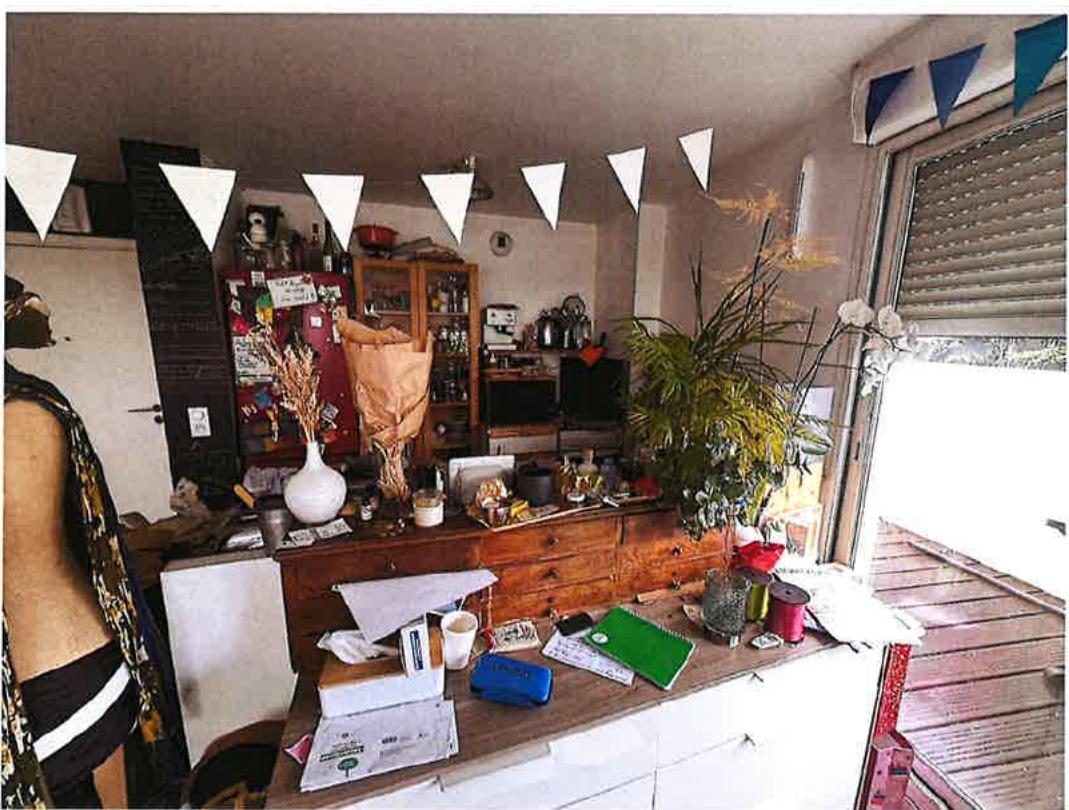
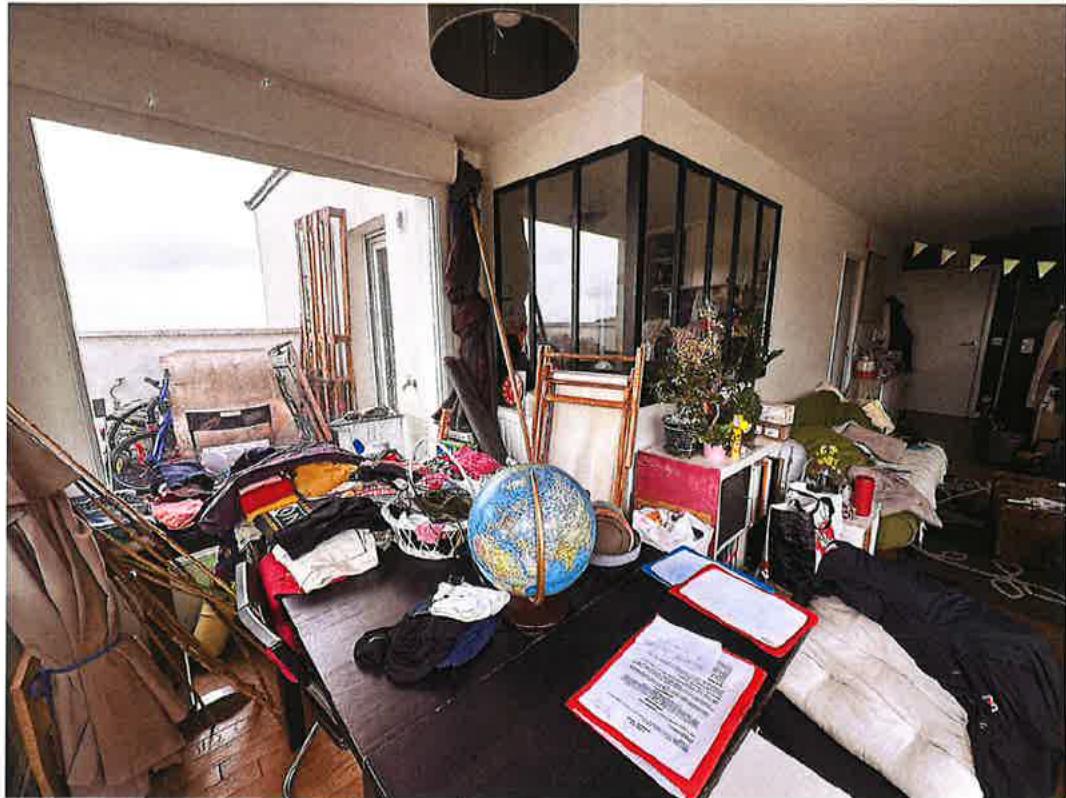
SALON ET CUISINE OUVERTE :

Sol : le sol est recouvert de parquet en bon état d'usage.

Murs : les murs sont recouverts de peinture en bon état d'usage. Existence d'une verrière de type atelier séparant le salon du bureau côté partie nuit.

Plafond : le plafond est recouvert de peinture en bon état d'usage.

Fenêtre : présence d'une baie vitrée coulissante deux panneaux en aluminium double vitrage en bon état d'usage avec volets roulants électriques en aluminium donnant accès à une petite terrasse sur l'arrière du bâtiment.

Présence d'une baie vitrée coulissante deux panneaux en aluminium double vitrage en bon état d'usage avec volets roulants électriques en aluminium donnant accès à une grande terrasse en attique avec partie végétalisée.

Présence de deux baies fixes double vitrage en aluminium de chaque côté du salon et de la baie vitrée donnant sur la grande terrasse en bon état d'usage avec volets roulants électriques.

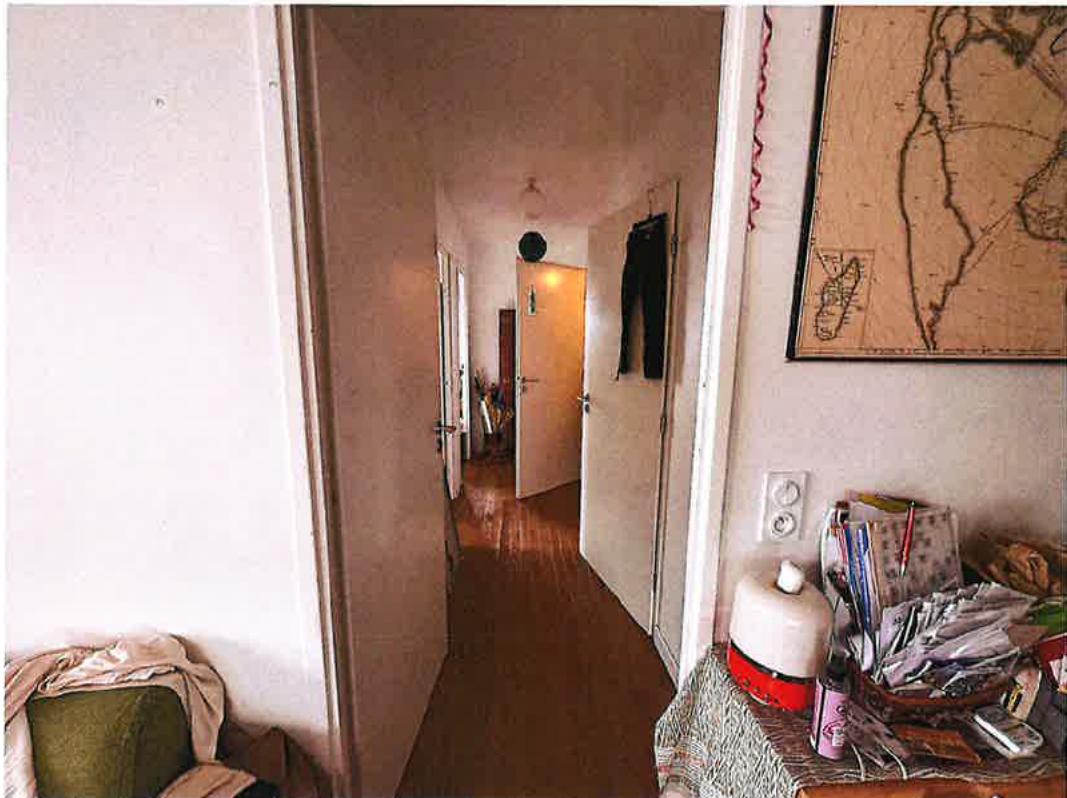
COULOIR :

Sol : le sol est recouvert de parquet en bon état d'usage.

Murs : les murs sont recouverts de peinture en bon état d'usage. Existence d'une verrière de type atelier séparant le salon du bureau côté partie nuit.

Plafond : le plafond est recouvert de peinture en bon état d'usage.

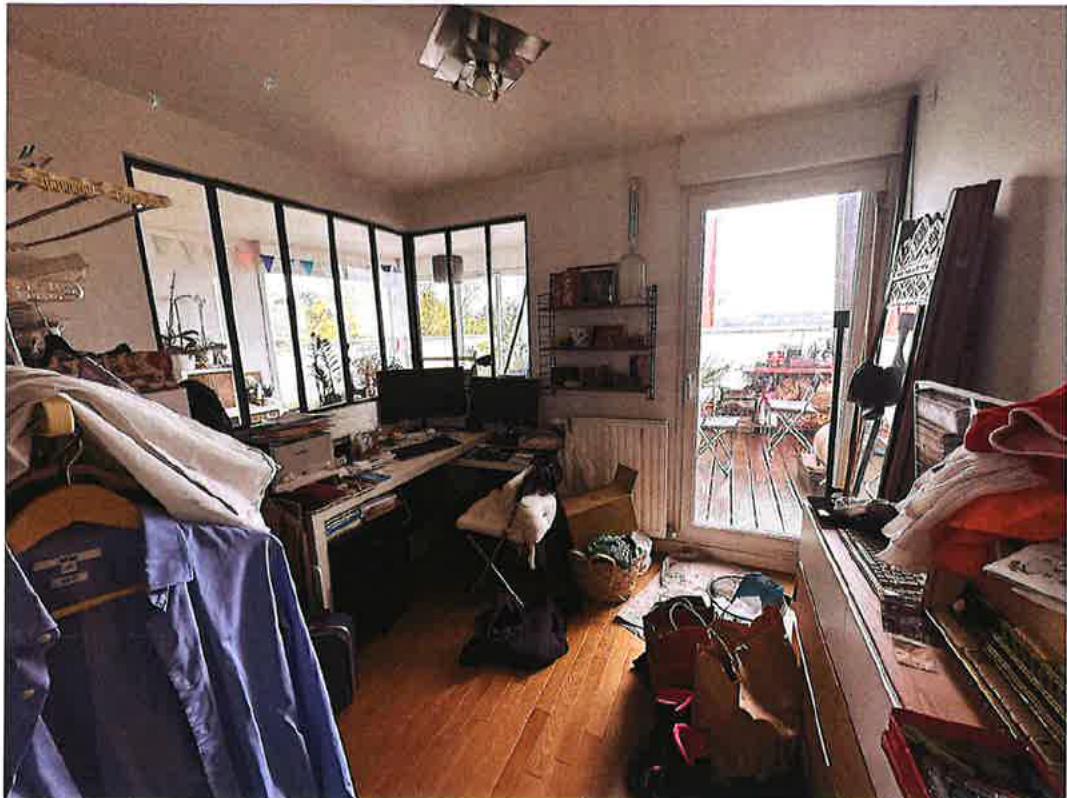
PIECE A USAGE DE BUREAU :

Sol : le sol est recouvert de parquet en bon état d'usage.

Murs : les murs sont recouverts de peinture en bon état d'usage.

Plafond : le plafond est recouvert de peinture en bon état d'usage.

Fenêtre : Présence d'une porte-fenêtre simple vantail ouvrante double vitrage en PVC en bon état d'usage avec volets roulants électriques en aluminium donnant accès à la grande terrasse en attique avec partie végétalisée prolongeant le salon.

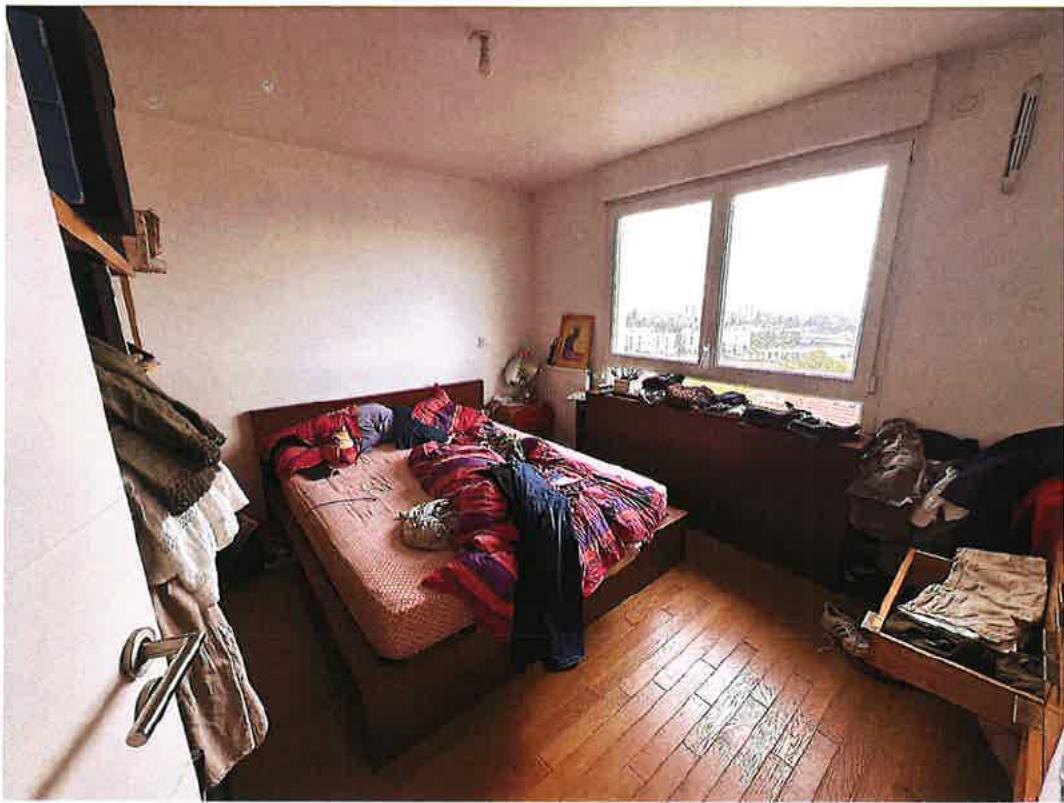
CHAMBRE GAUCHE :

Sol : le sol est recouvert de parquet en bon état d'usage.

Murs : les murs sont recouverts de peinture en bon état d'usage.

Plafond : le plafond est recouvert de peinture en bon état d'usage.

Fenêtre : Présence d'une fenêtre double vantaux ouvrante double vitrage en PVC en bon état d'usage avec une partie basse fixe en PVC double vitrage en bon état d'usage et volets roulants électriques.

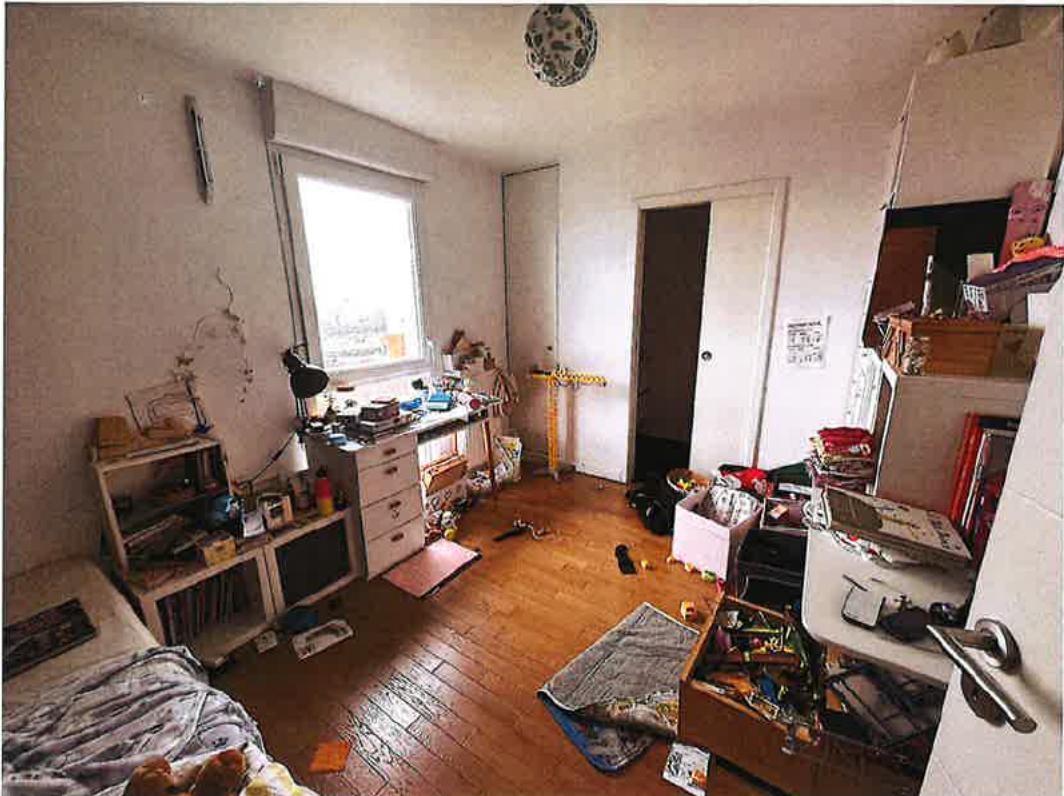
CHAMBRE DROITE AVEC CABINET DE TOILETTES :

Sol : le sol est recouvert de parquet en bon état d'usage.

Murs : les murs sont recouverts de peinture en bon état d'usage.

Plafond : le plafond est recouvert de peinture en bon état d'usage.

Fenêtre : Présence d'une fenêtre simple vantail ouvrante double vitrage en PVC en bon état d'usage avec une partie basse fixe en PVC double vitrage en bon état d'usage et volets roulants électriques.

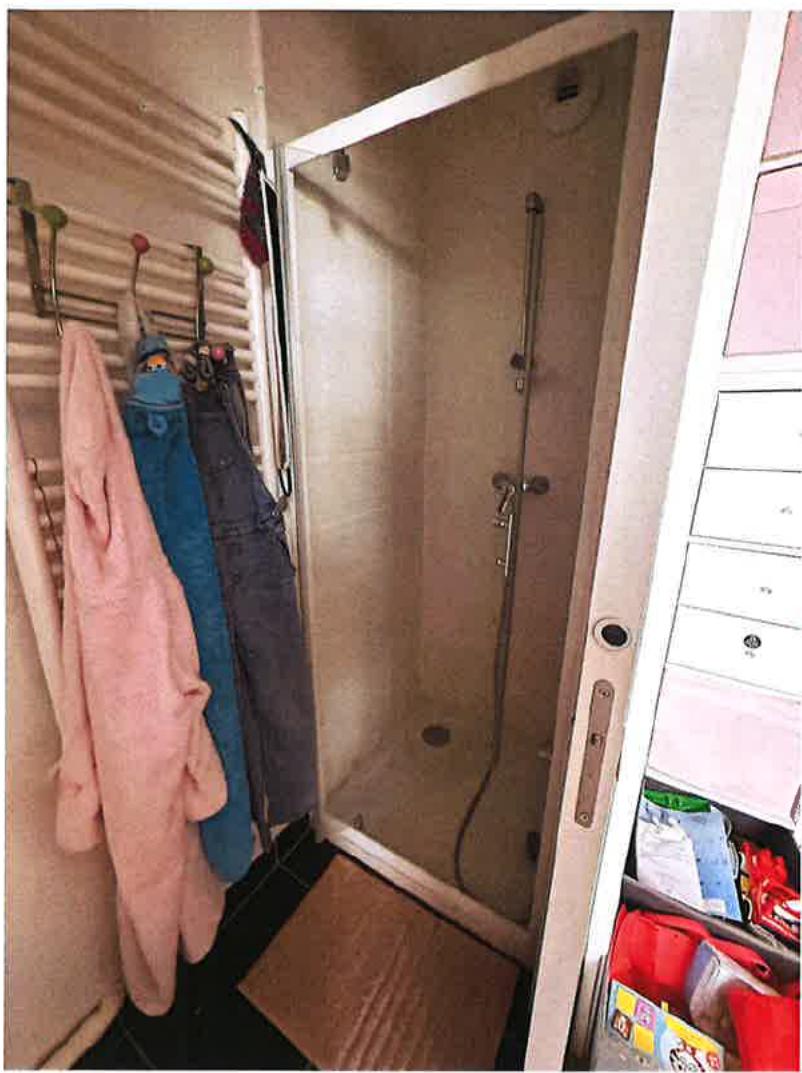
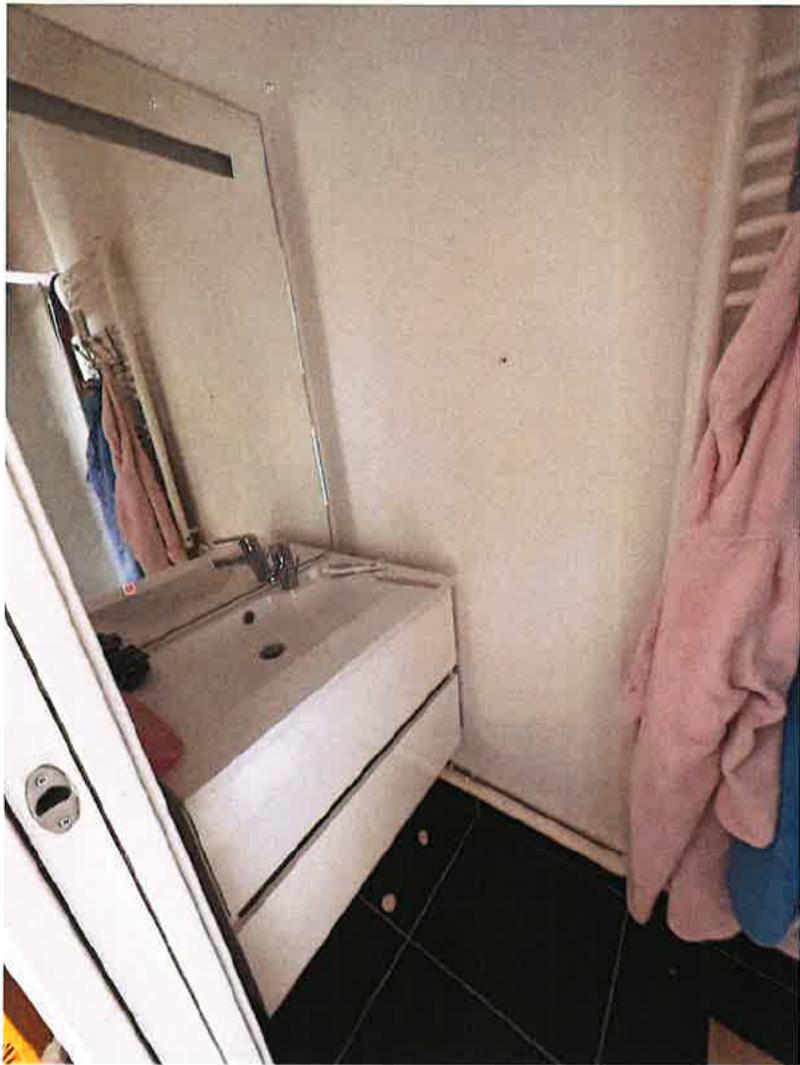
CABINET DE TOILETTES :

Sol : le sol est recouvert de carrelage en bon état d'usage.

Murs : les murs sont recouverts de peinture en bon état d'usage et de carrelage sur toute la hauteur aux droits de la douche.

Plafond : le plafond est recouvert de peinture en bon état d'usage.

Généralités : présence d'une douche avec un porte simple vitrée battante en bon état d'usage. Présence d'un lavabo surmonté d'un miroir en bon état d'usage.

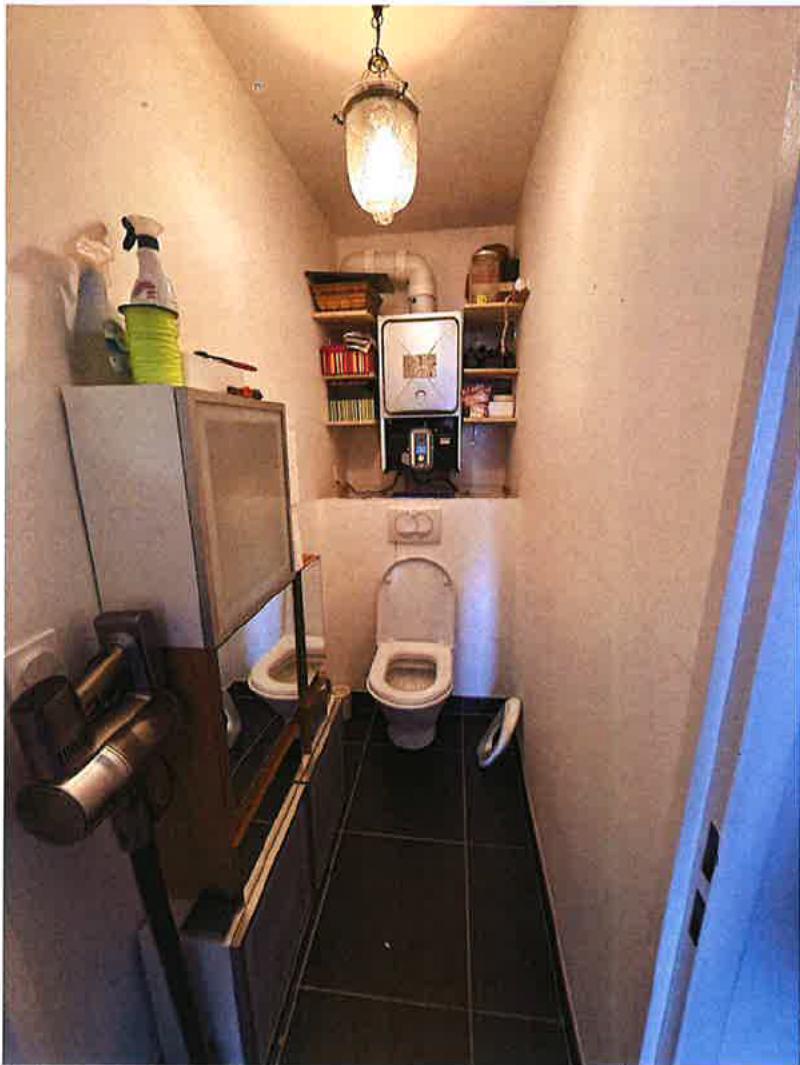
W.C :

Sol : le sol est recouvert de carrelage en bon état d'usage.

Murs : les murs sont recouverts de peinture en bon état d'usage.

Plafond : le plafond est recouvert de peinture en bon état d'usage.

Généralités : présence d'un w.c à l'anglaise suspendu.

Présence d'une chaudière gaz de marque CHAFFOTEAUX avec cache façade démonté.

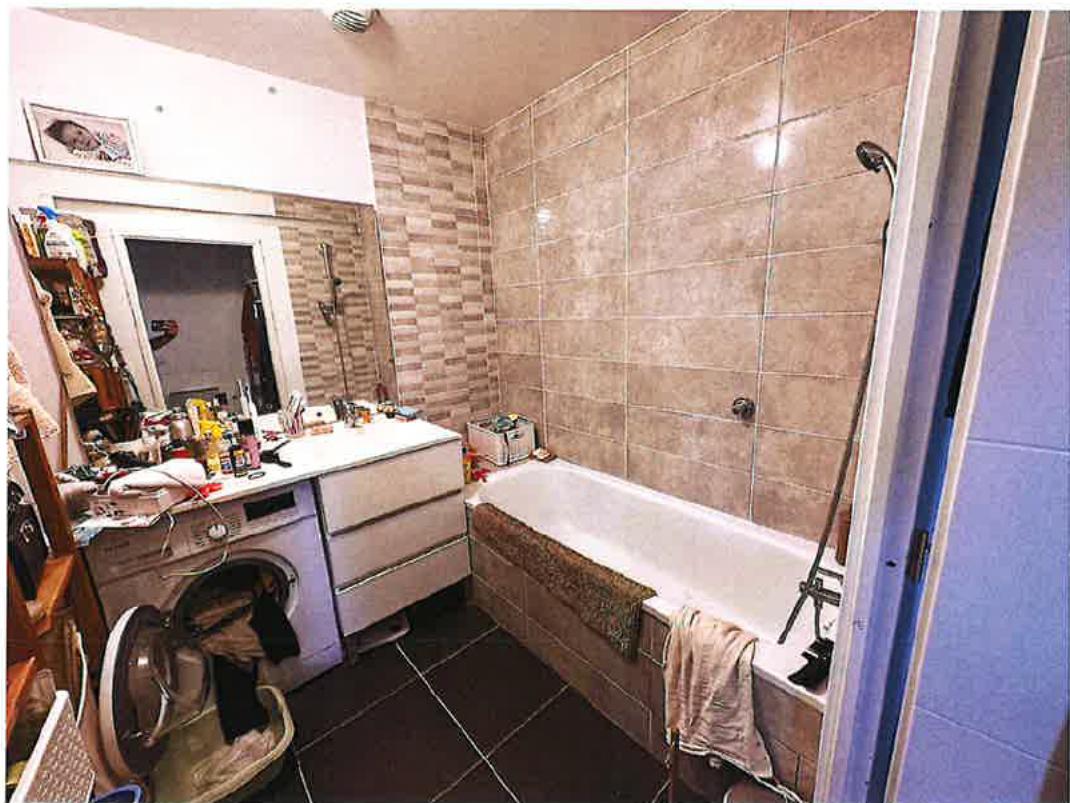
SALLE DE BAINS :

Sol : le sol est recouvert de carrelage en bon état d'usage.

Murs : les murs sont recouverts de peinture en bon état d'usage et de carrelage sur toute la hauteur aux droits de la baignoire en bon état d'usage.

Plafond : le plafond est recouvert de peinture en bon état d'usage.

Généralités : présence d'une baignoire en bon état d'usage. Présence d'un meuble de salle de bains surmonté d'un lavabo et d'un miroir. Présence d'un radiateur sèche-serviettes.

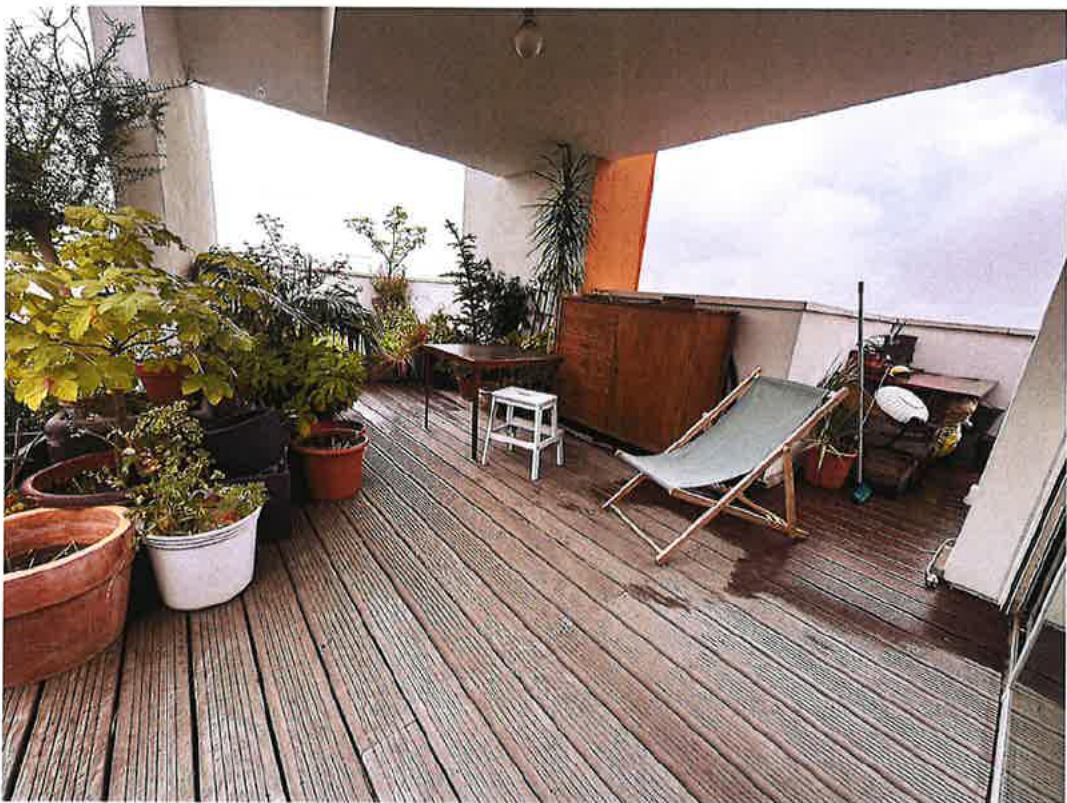
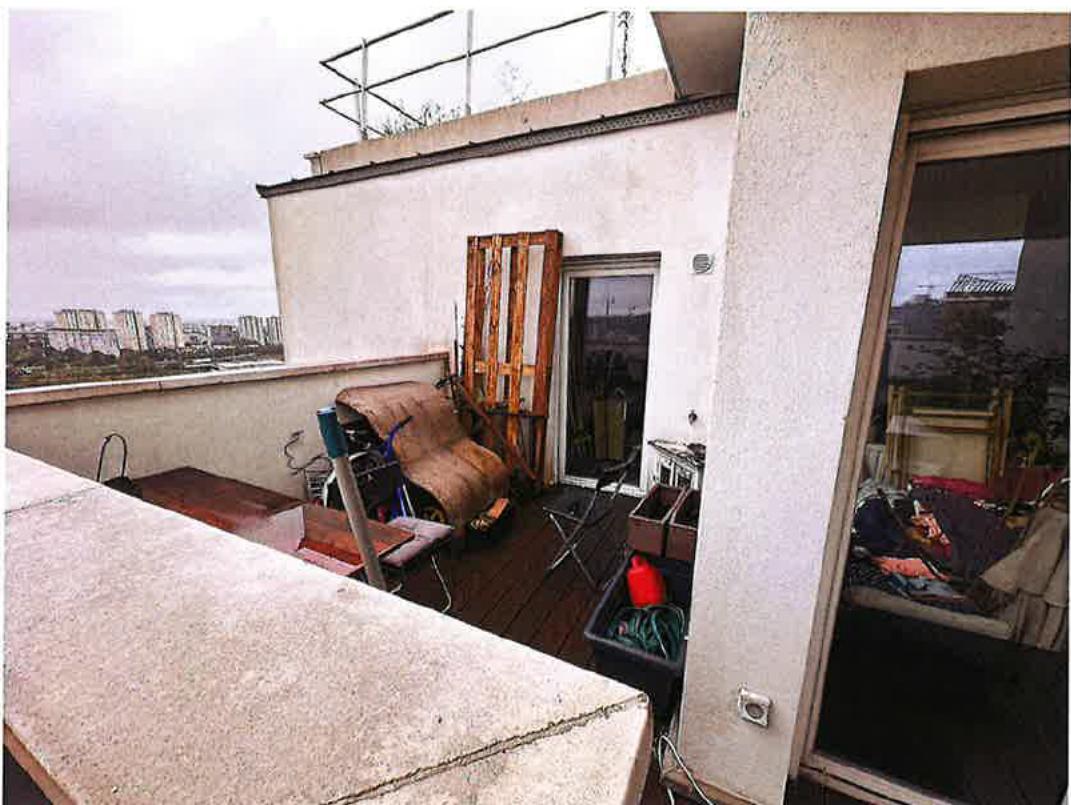
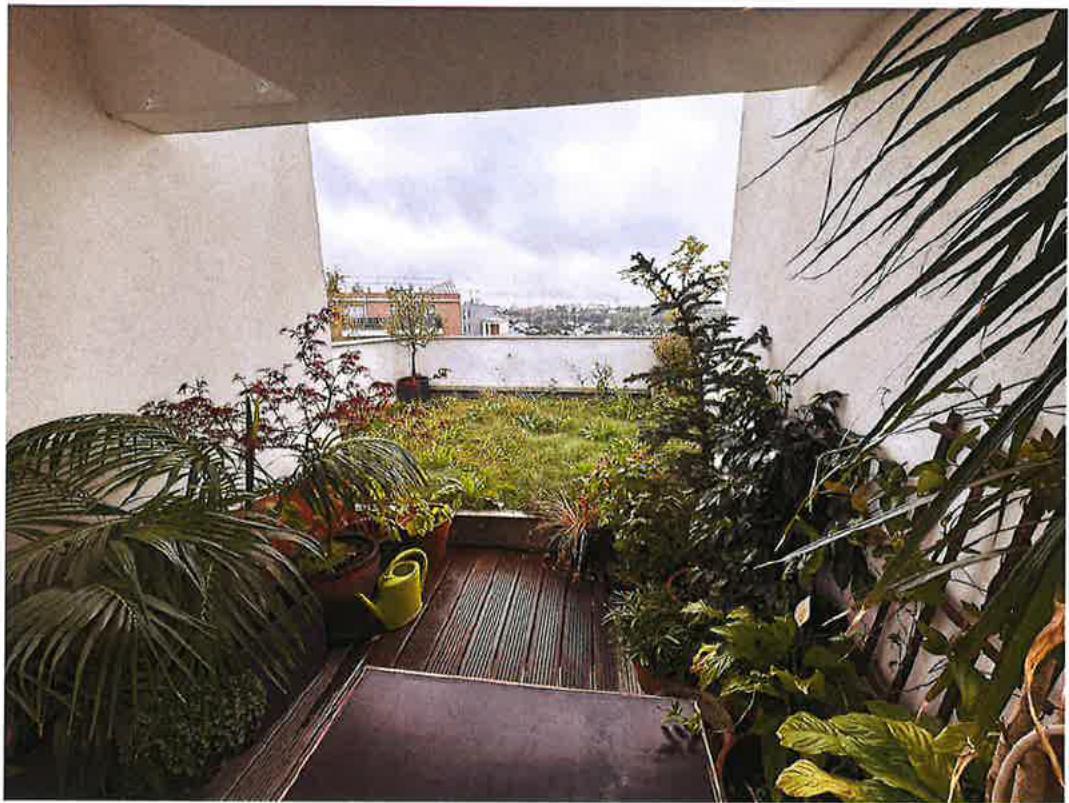
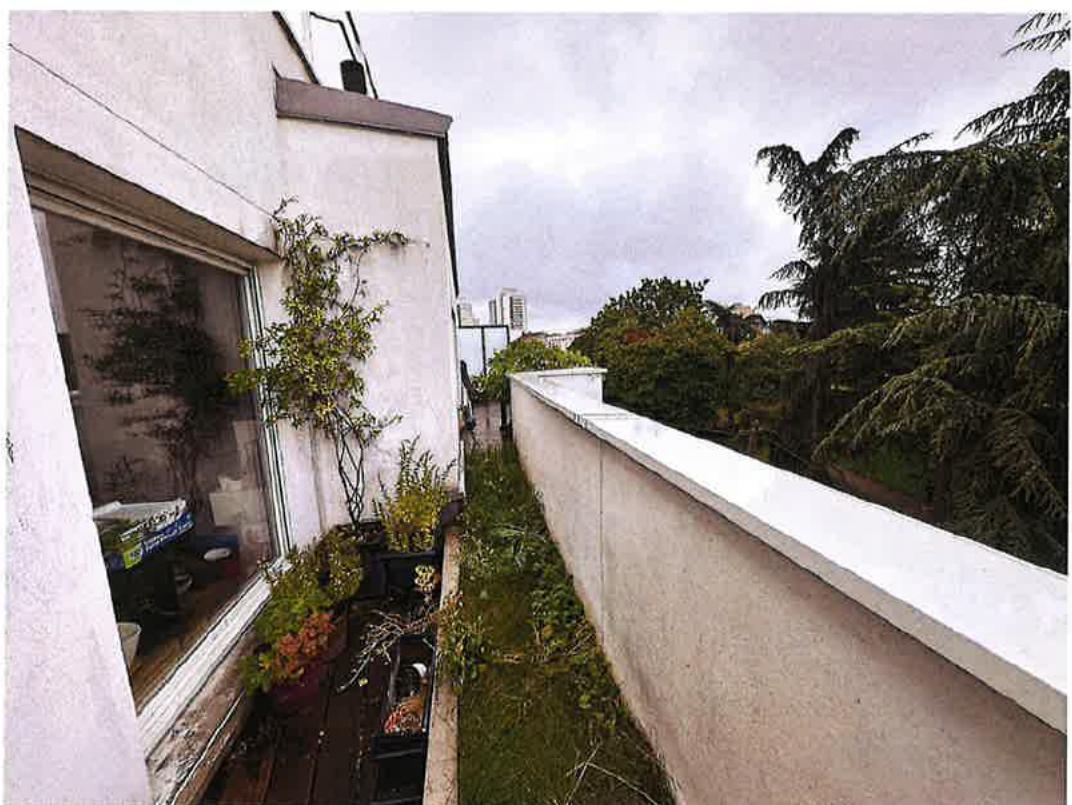
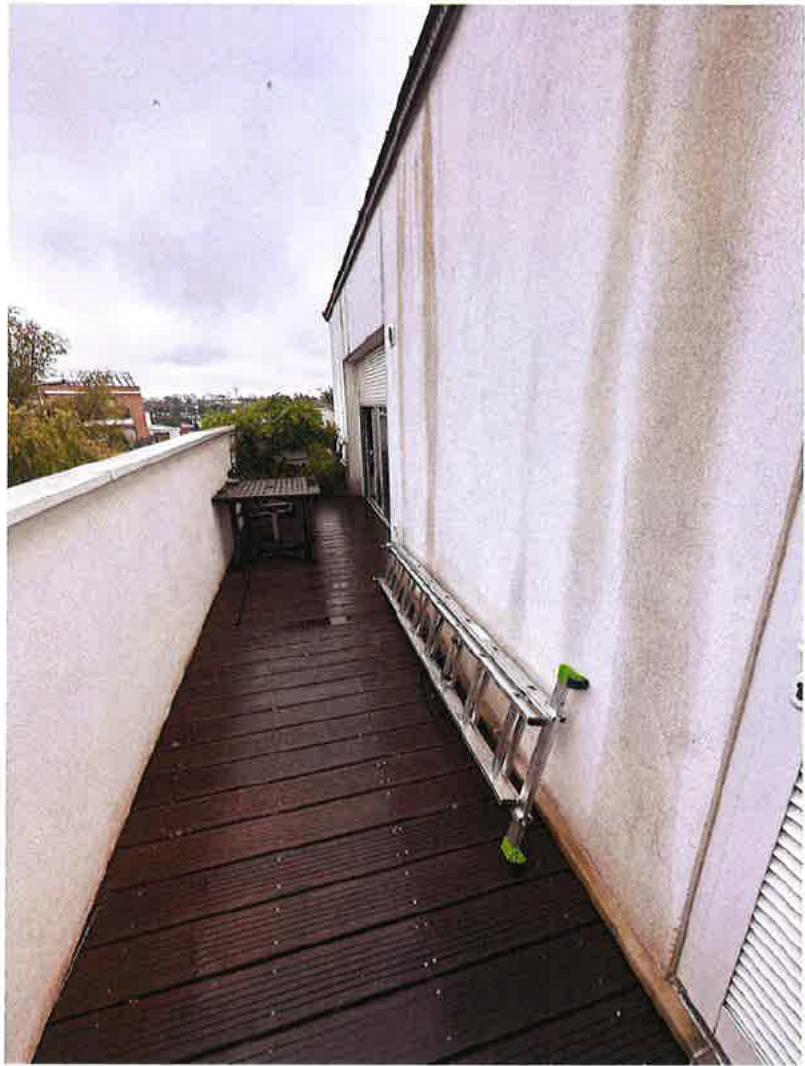
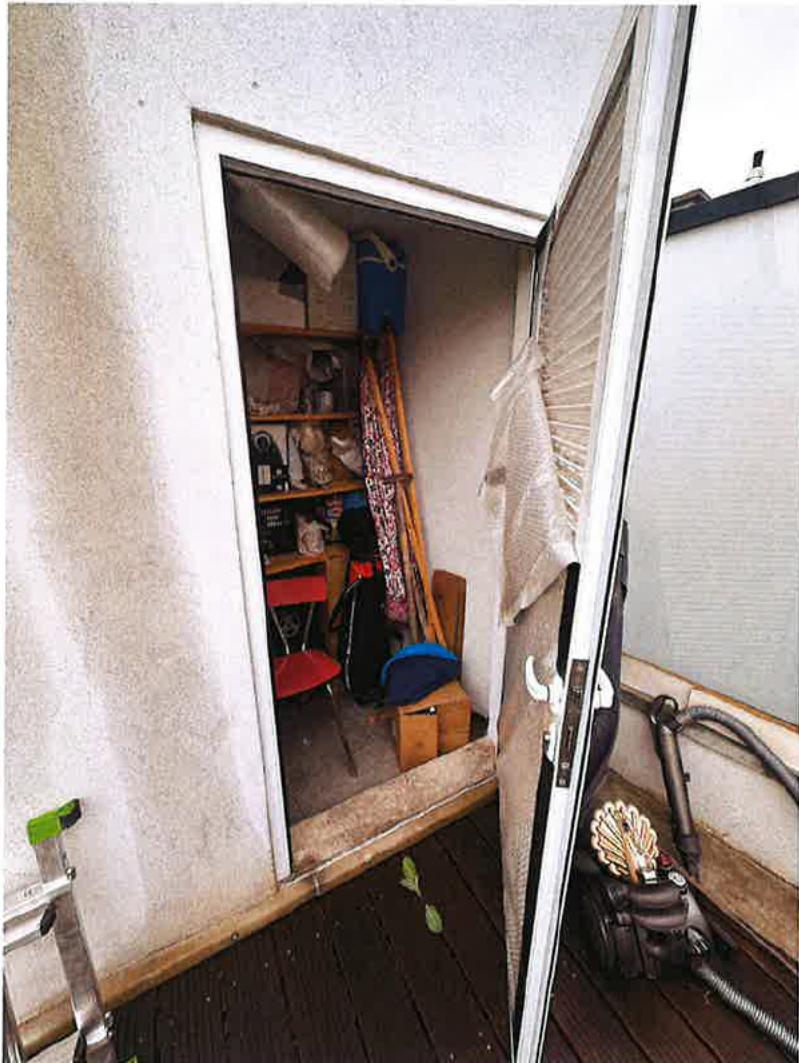
TERRASSE :

Les deux terrasses sont recouvertes de lattes de bois. La terrasse principale bénéficie d'une avancée de toiture protégeant de la pluie.

La terrasse arrière dispose d'une petite pièce à usage de rangement intégrée dans les murs de l'immeuble.

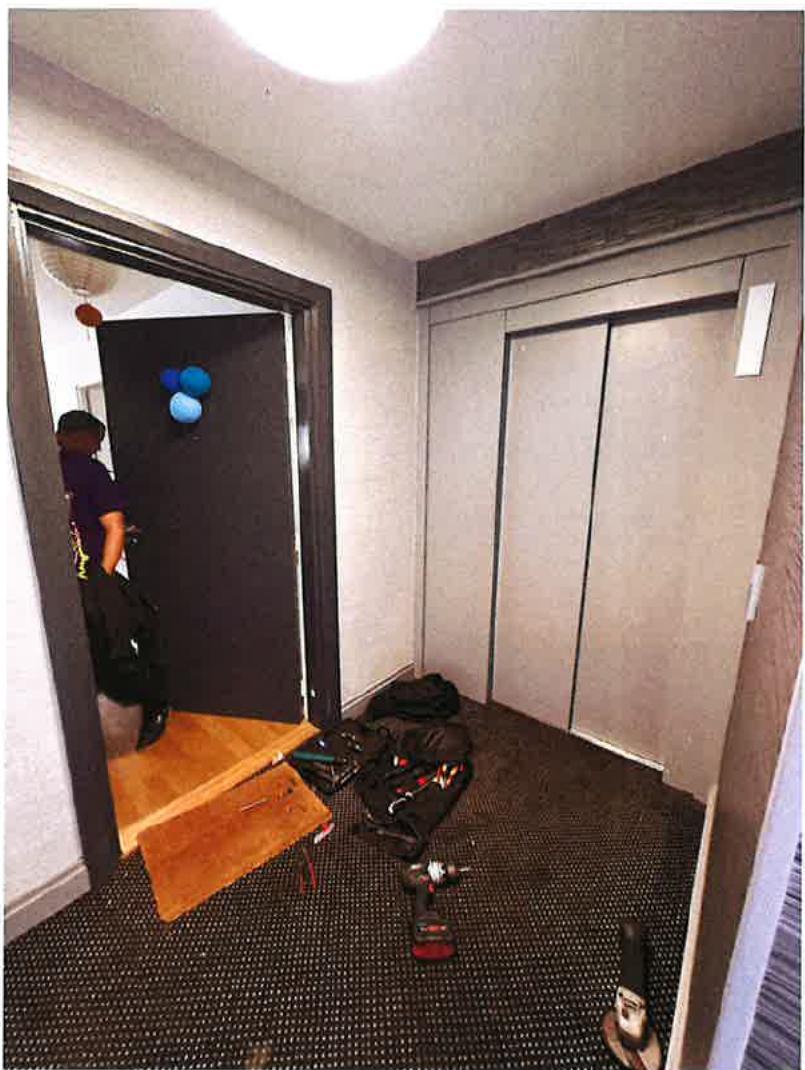
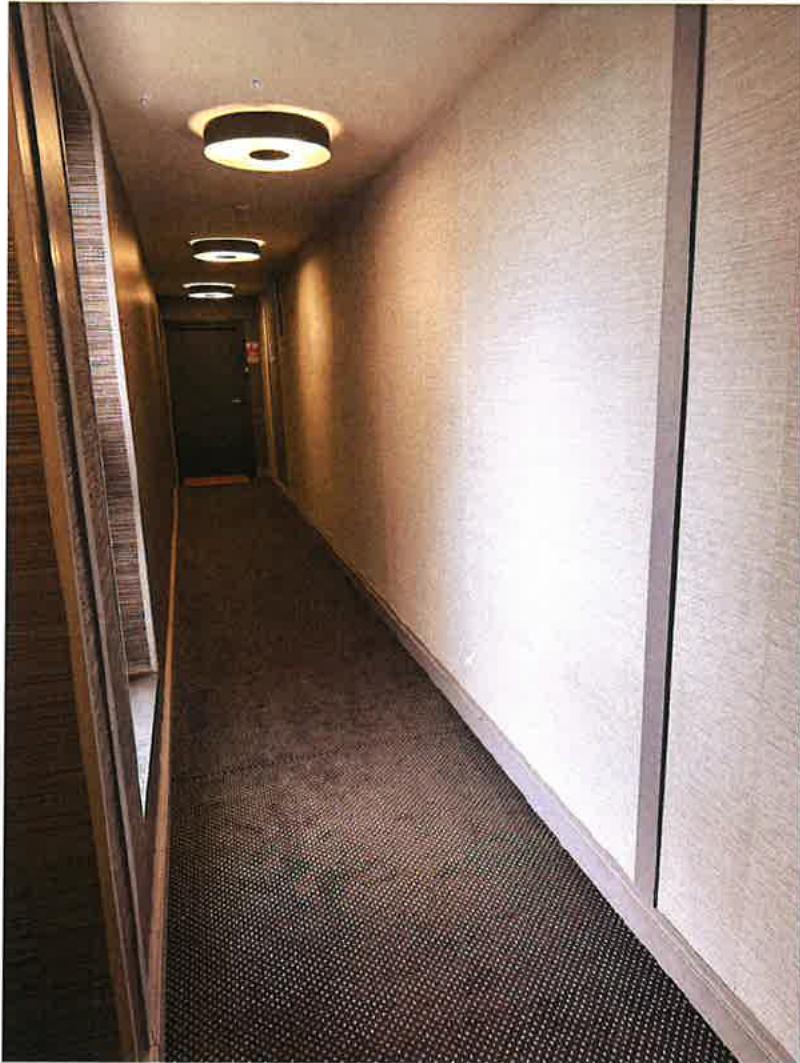
ETAGE :

Sol : le sol est recouvert de moquette en état d'usage.

Murs : les murs sont recouverts de papier peint en état d'usage.

Plafond : le plafond est recouvert de peinture en état d'usage.

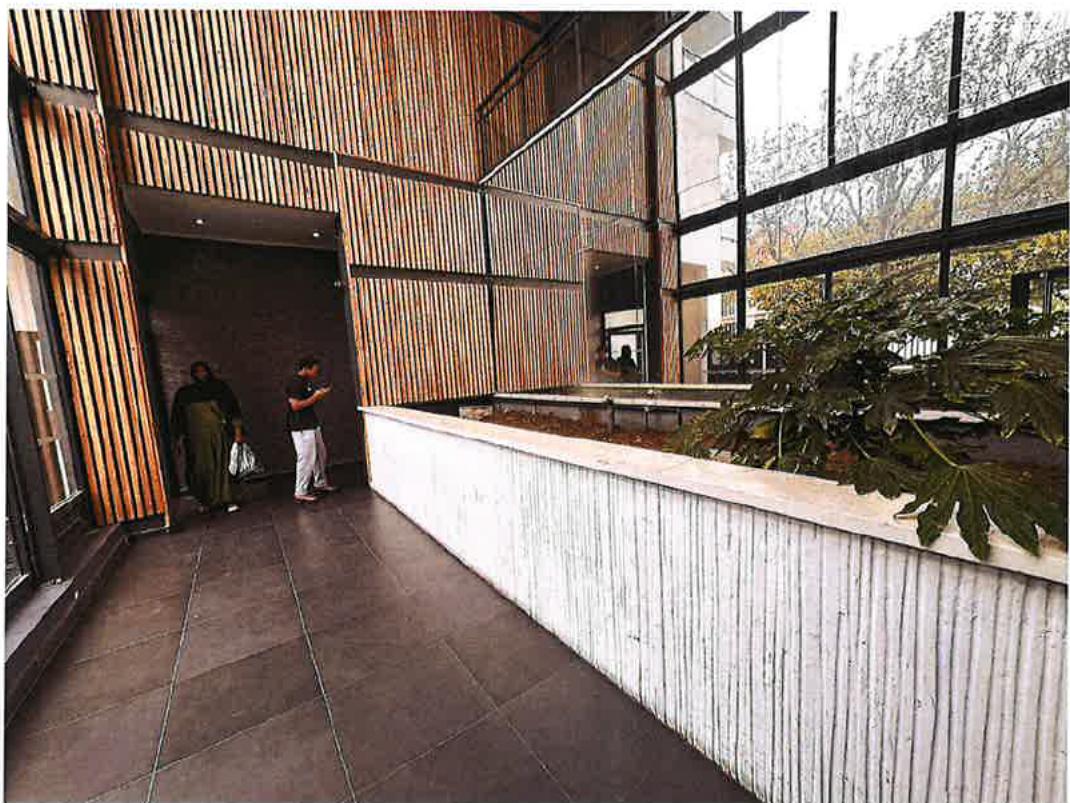
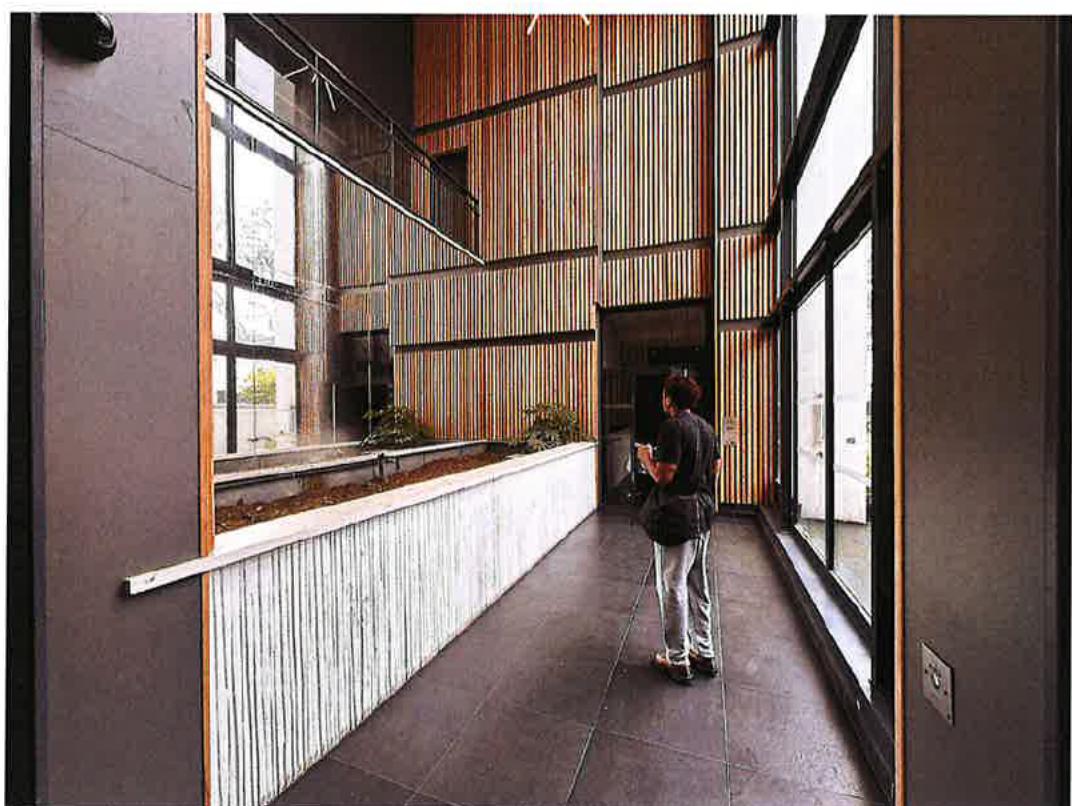
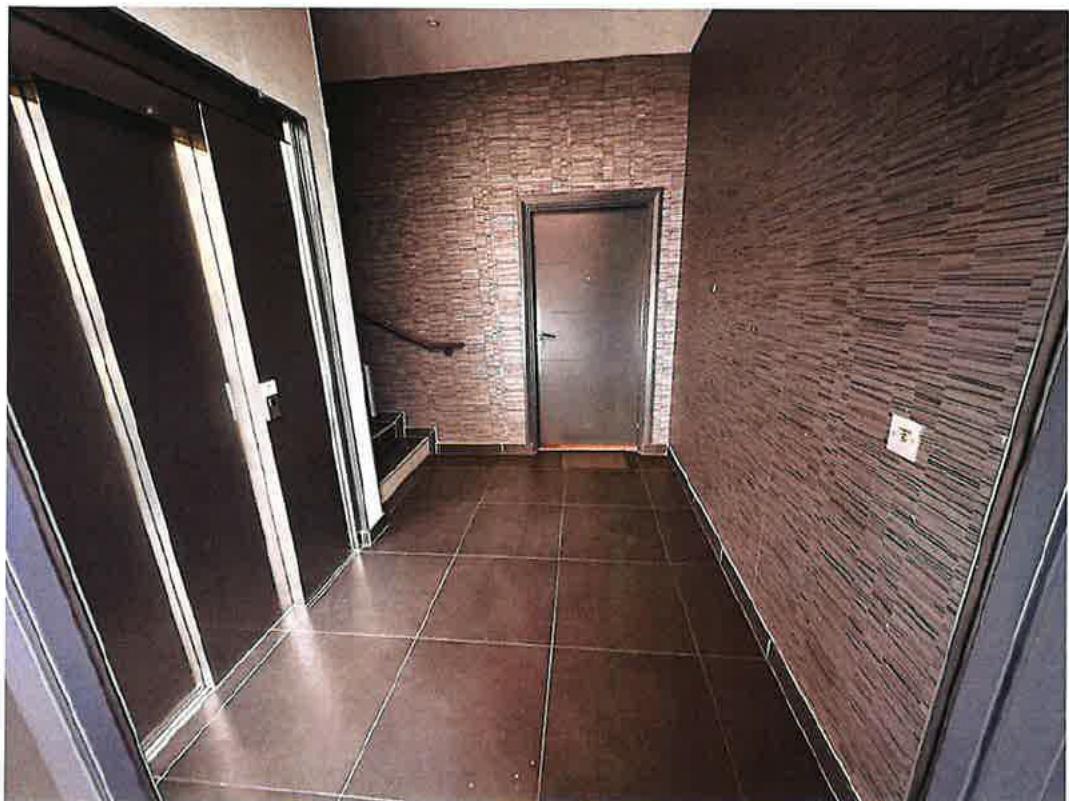
REZ-DE-CHAUSSEE :

Sol : le sol est recouvert de carrelage en état d'usage.

Murs : les murs sont recouverts de papier peint en état d'usage. Au niveau de l'atrium les murs sont recouverts de pierre et de bois avec miroir.

Plafond : le plafond est recouvert de peinture en état d'usage.
