### ***PROCÈS-VERBAL DE DESCRIPTION***

- au sein d'un ensemble immobilier situé 82, rue Marguerite de Rochechouart et 21, rue du Delta, 75009 Paris (lot 6), un appartement situé au premier étage, desservit par l'escalier A situé à droite, comprenant entrée, séjour, chambre, cuisine, salle de bain avec w.c., d'une superficie de 41,80 mètres carrés. Étant précisé qu'à la suite de travaux d'aménagements, la désignation actuelle des biens est la suivante :
- un appartement situé au premier étage, desservit par l'escalier A situé à droite, comprenant entrée, cuisine ouverte, séjour, chambre, salle de bain avec w.c.

Me suis transportée ce jour, **MARDI DIX SEPTEMBRE DEUX MILLE VINGT-QUATRE à 10 heures 25**, dans un immeuble 82, rue Marguerite de Rochechouart, 75009 Paris, à l'angle avec le 21, rue du Delta et dans l'appartement situé dans le bâtiment A AU 1<sup>er</sup> étage porte droite ;

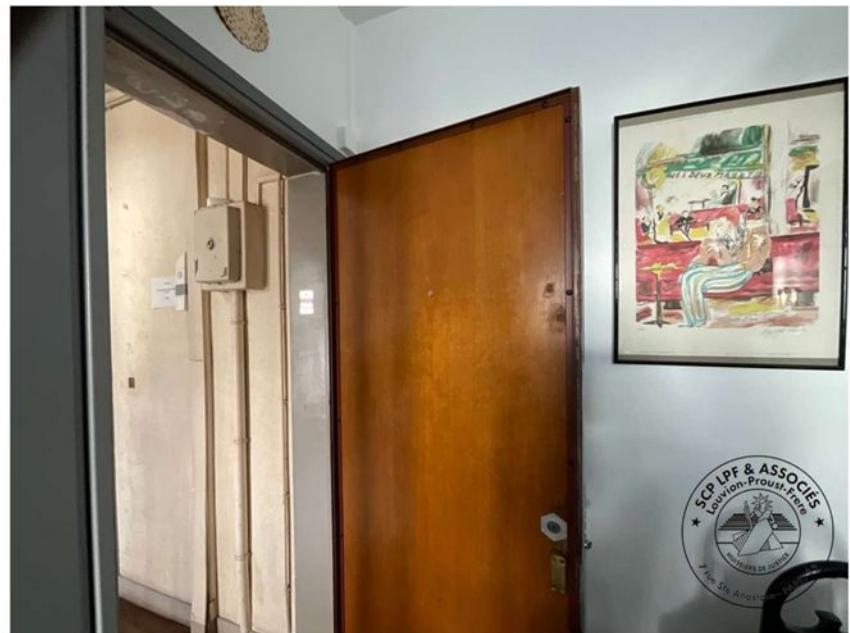
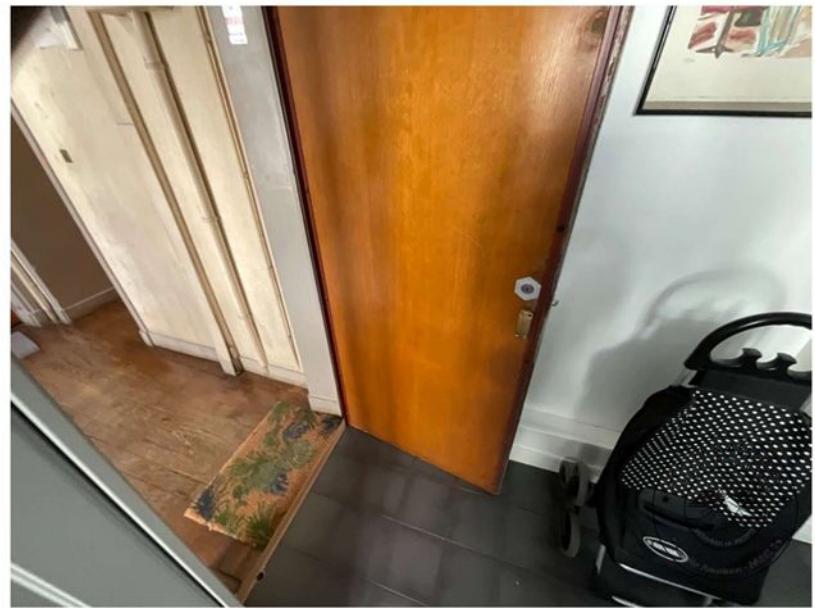
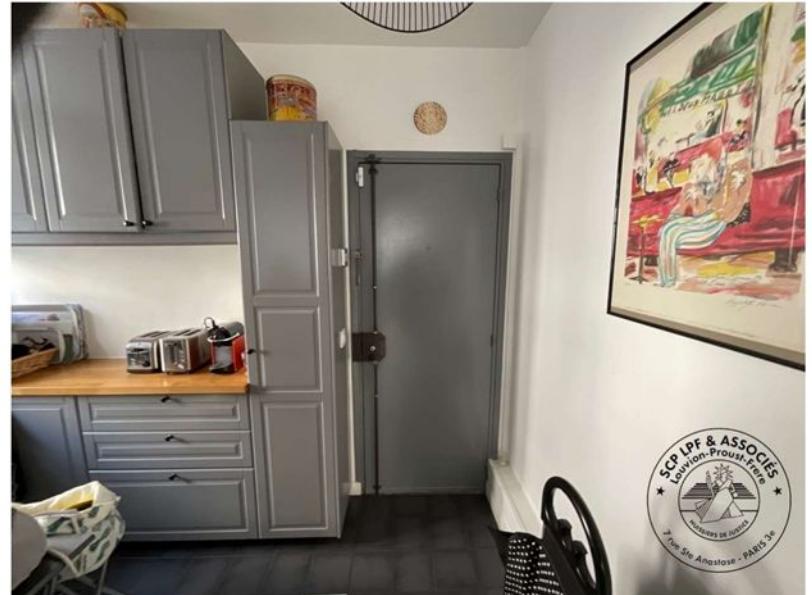
Porte palière (illustrations)

On accède à l'appartement depuis le bâtiment A par une porte à simple vantail recouverte de peinture en bon état.

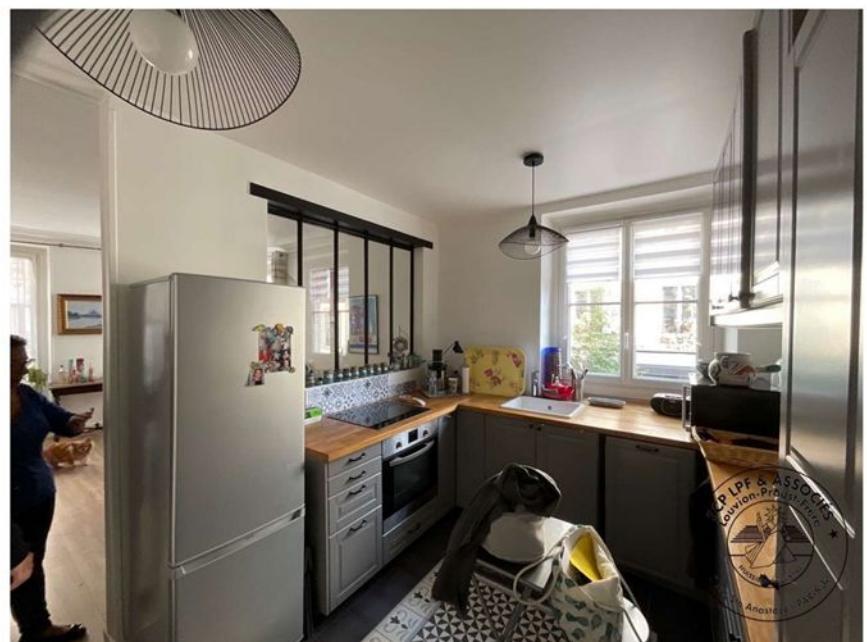
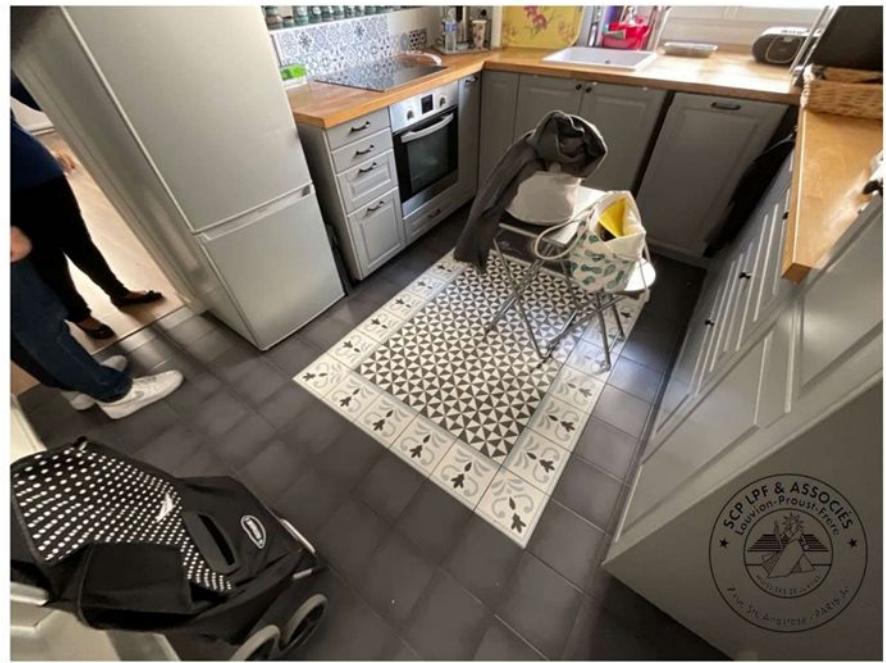
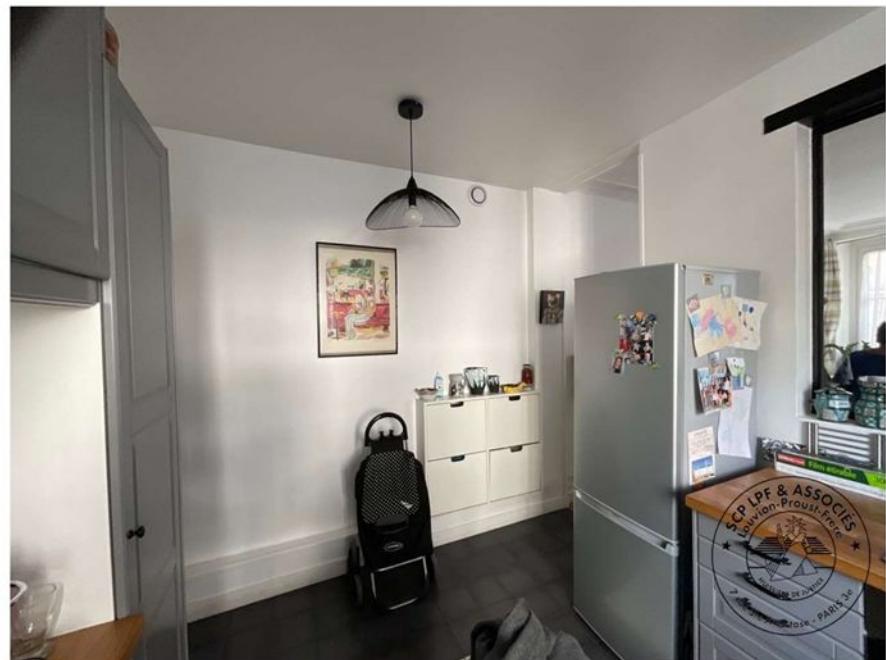
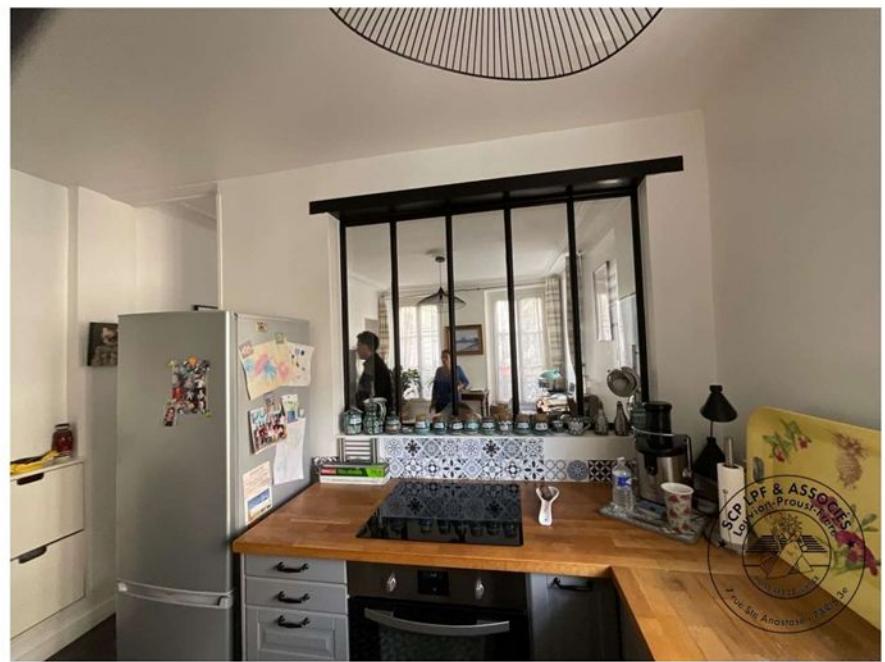
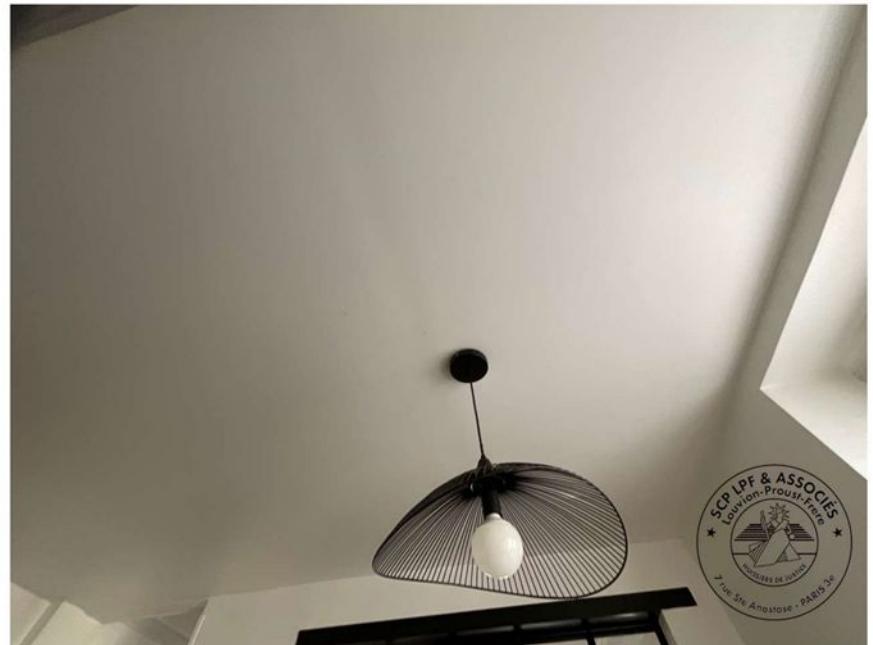
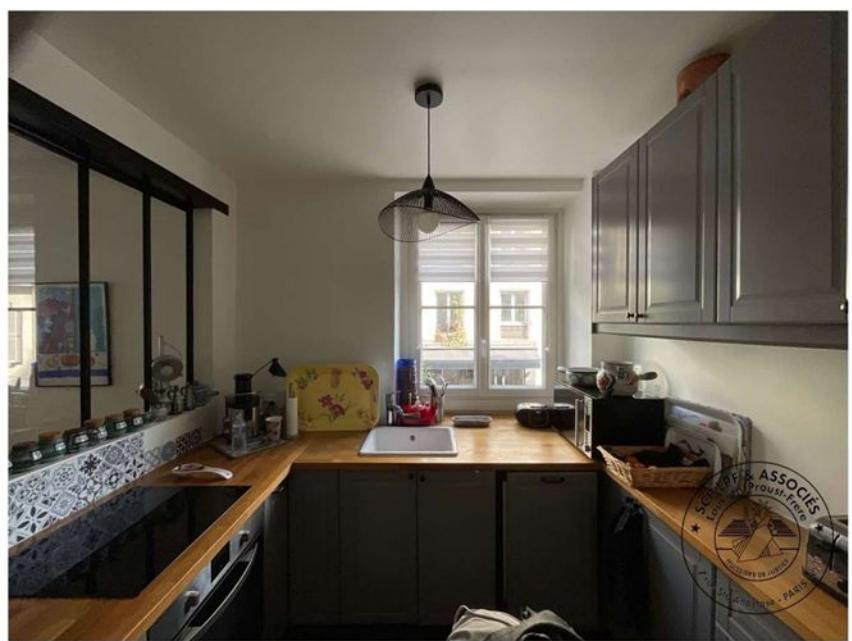
## Cuisine ouverte (illustrations)

L'éclairage naturel est assuré par une fenêtre en PVC à double battant, double vitrage clair intact.

Les murs et le plafond sont recouverts de peinture blanche.

Une partie des murs est doublée d'une faïence carrelée imitation carreaux de ciment.

Le sol est revêtu de carrelage imitation carreaux de ciment.

La pièce est équipée d'éléments de cuisine hauts et bas.

Un châssis vitré de type atelier donne sur la pièce principale.

Le tout est en parfait état.

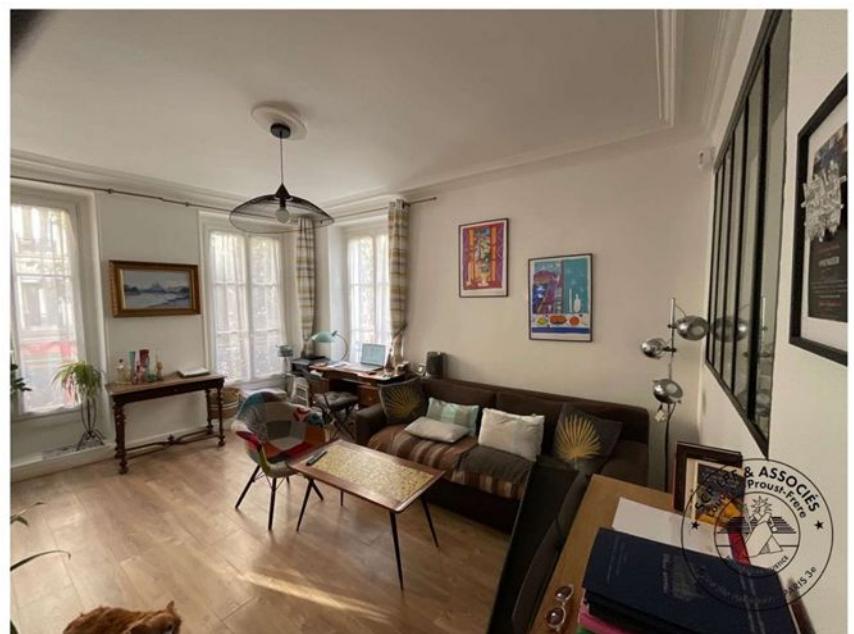
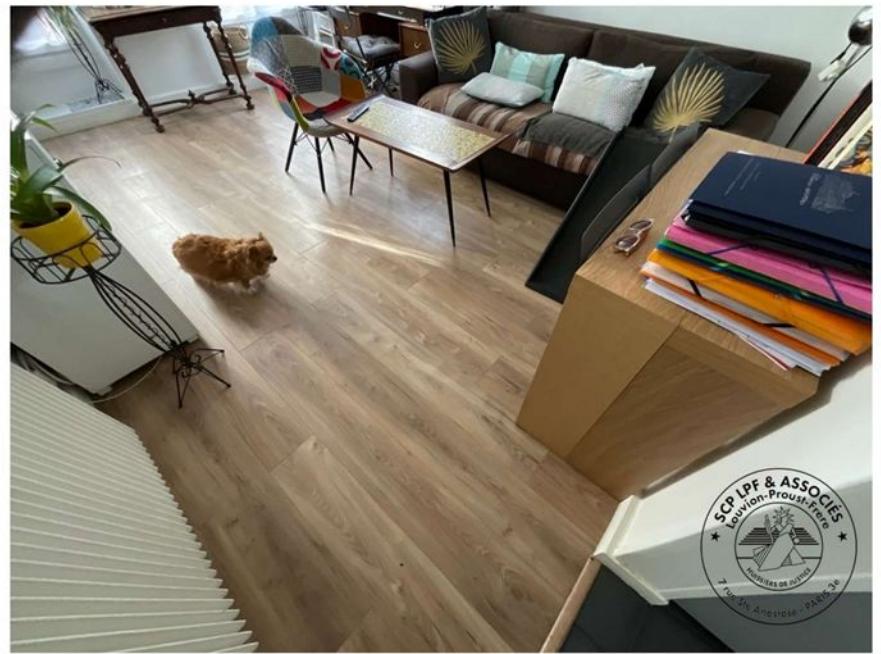
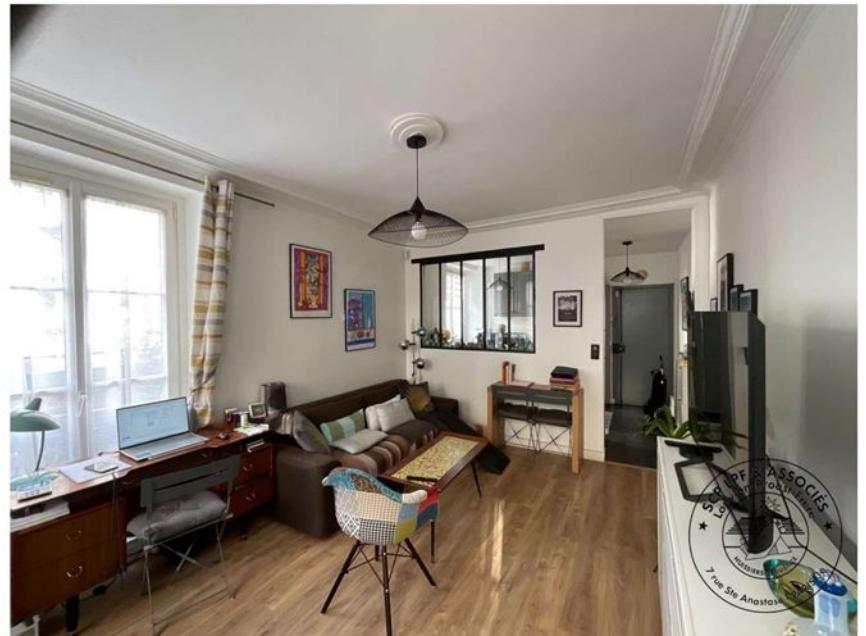
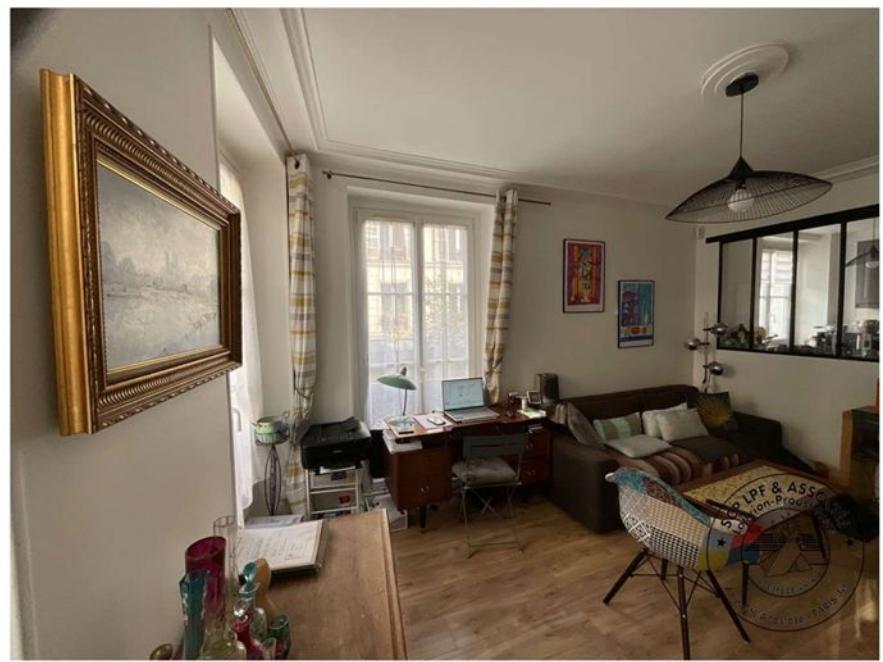
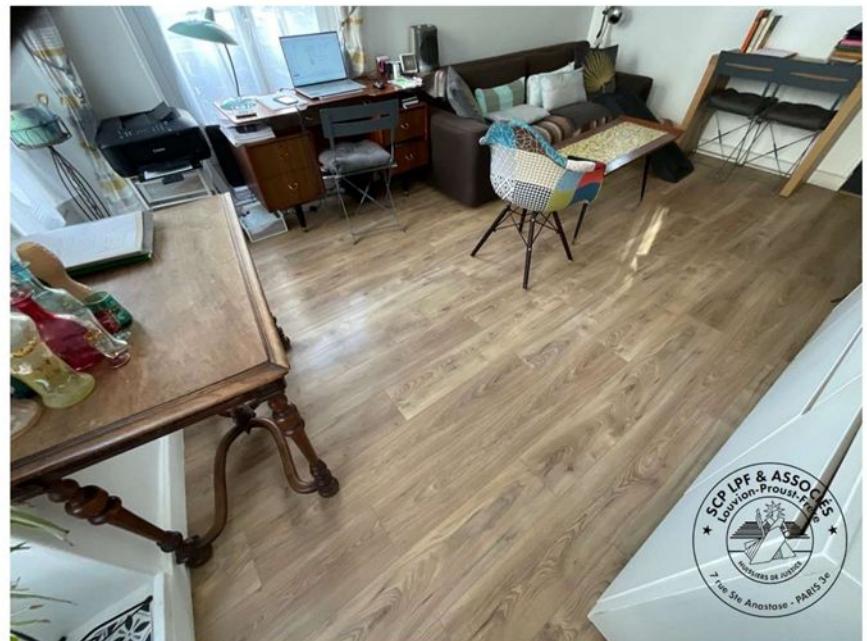
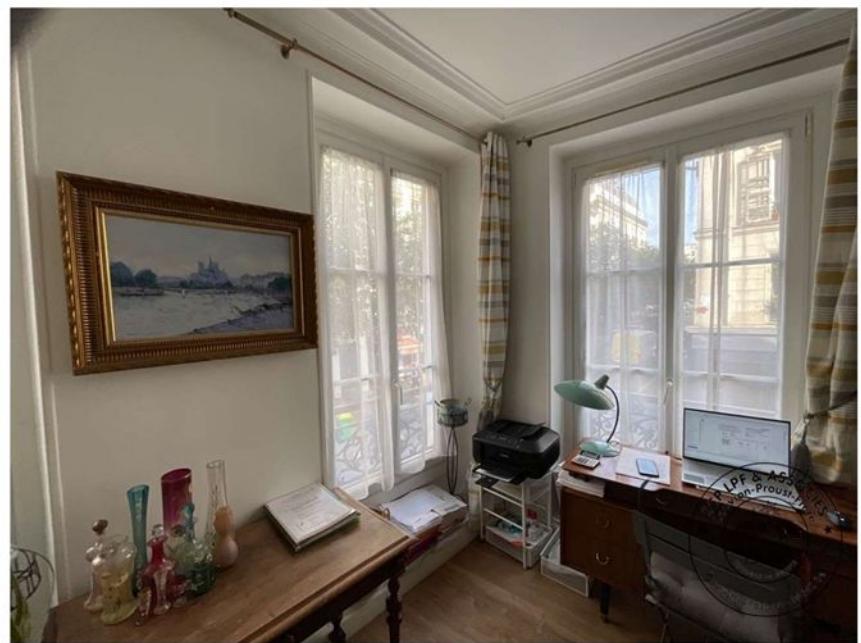
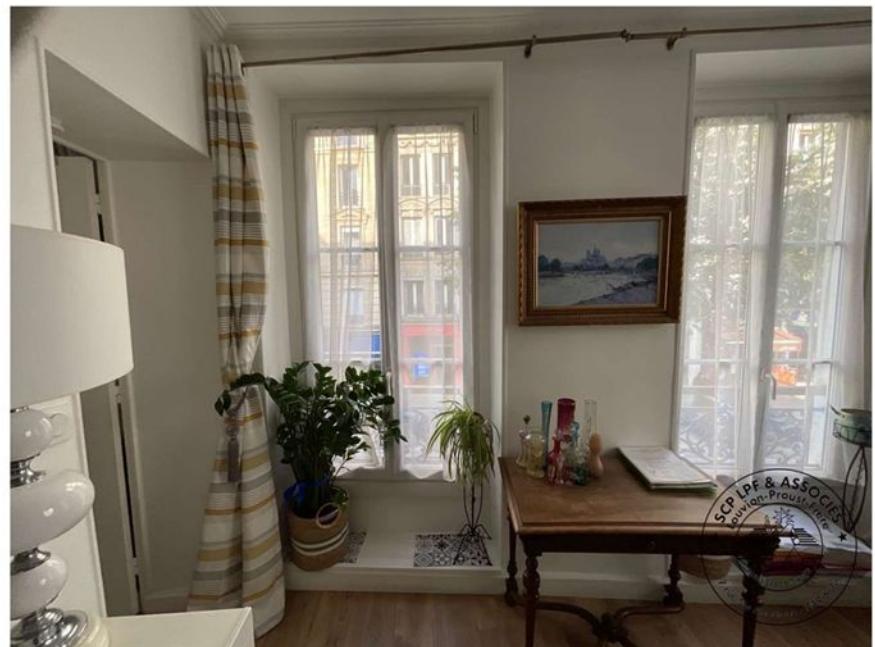
## Pièce de vie (illustrations)

L'éclairage naturel est assuré par trois fenêtres en PVC à double battant, double vitrage transparent intact.

Les murs et le plafond mouluré sont recouverts de peinture.

Le sol est revêtu de parquet stratifié collé à larges lames, en parfait état.

Cette pièce est rénovée , en parfait état.

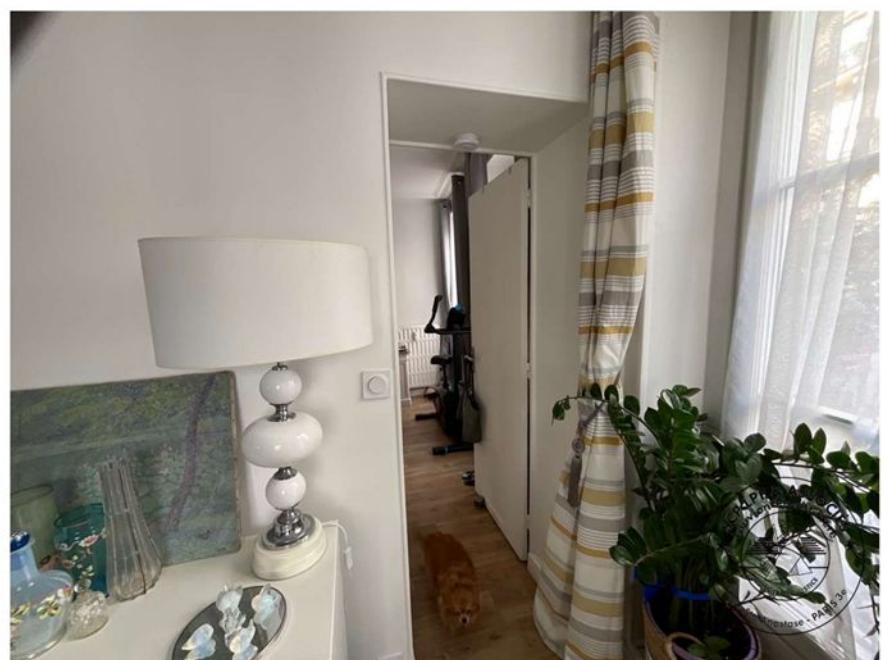
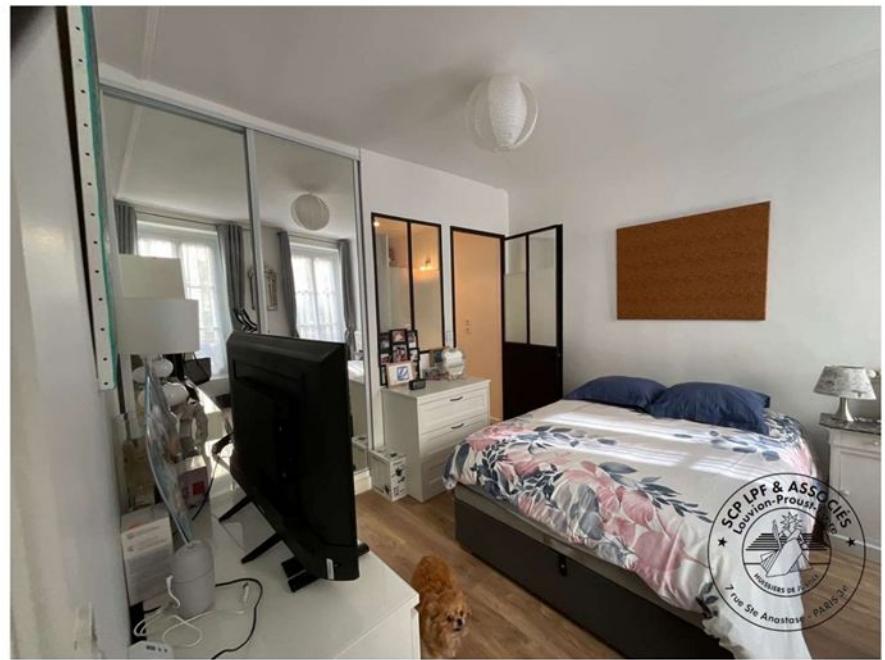
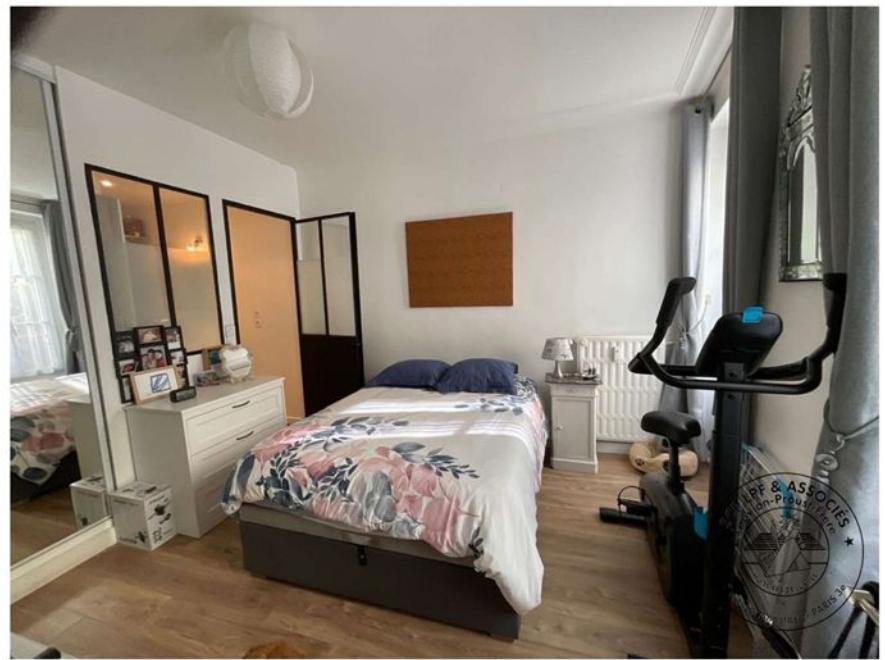
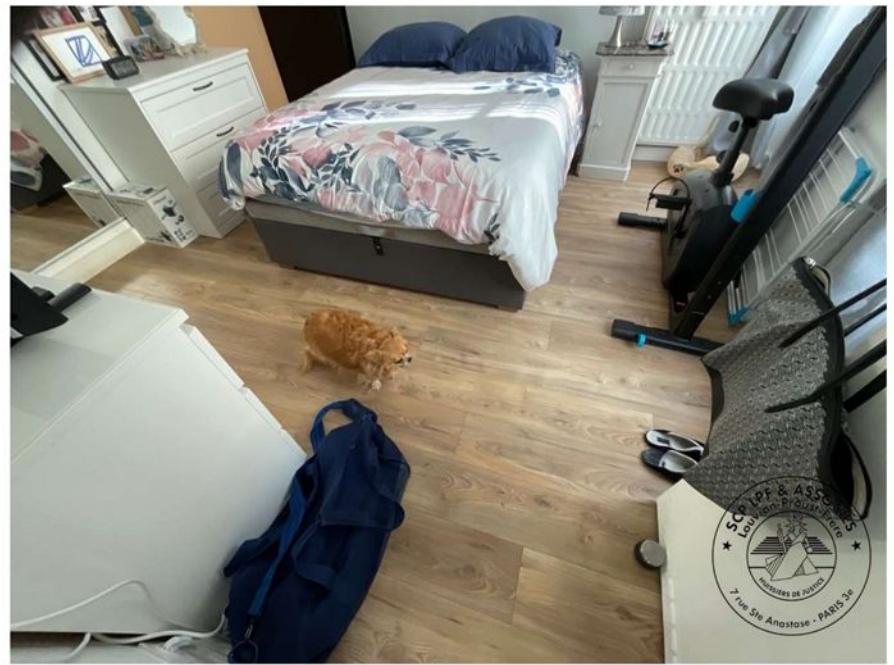
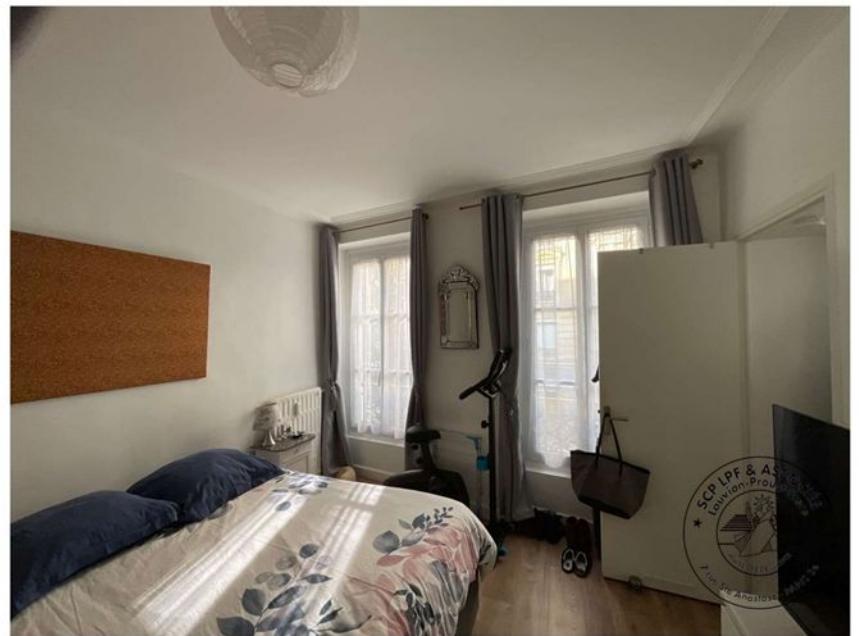
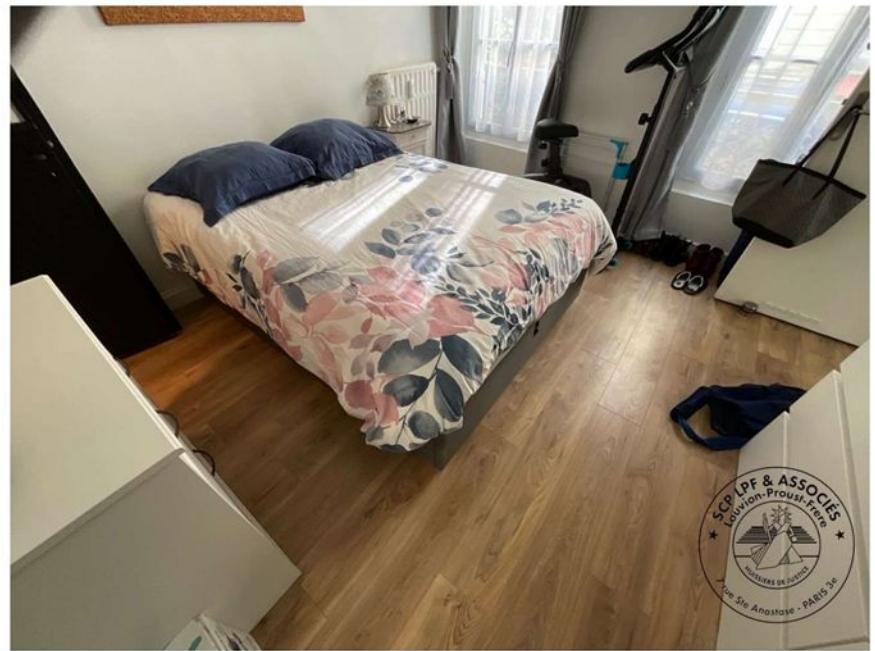
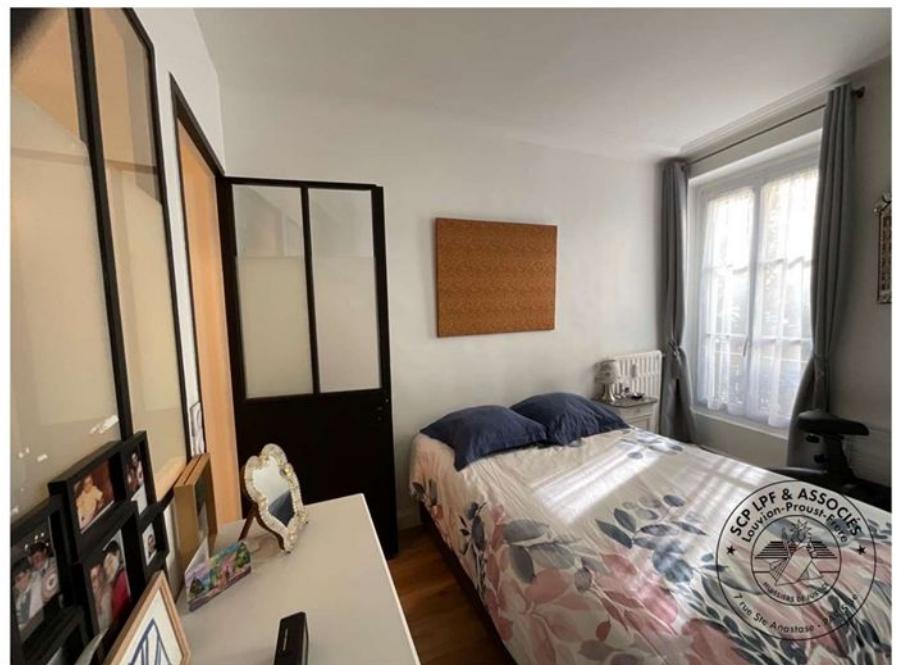
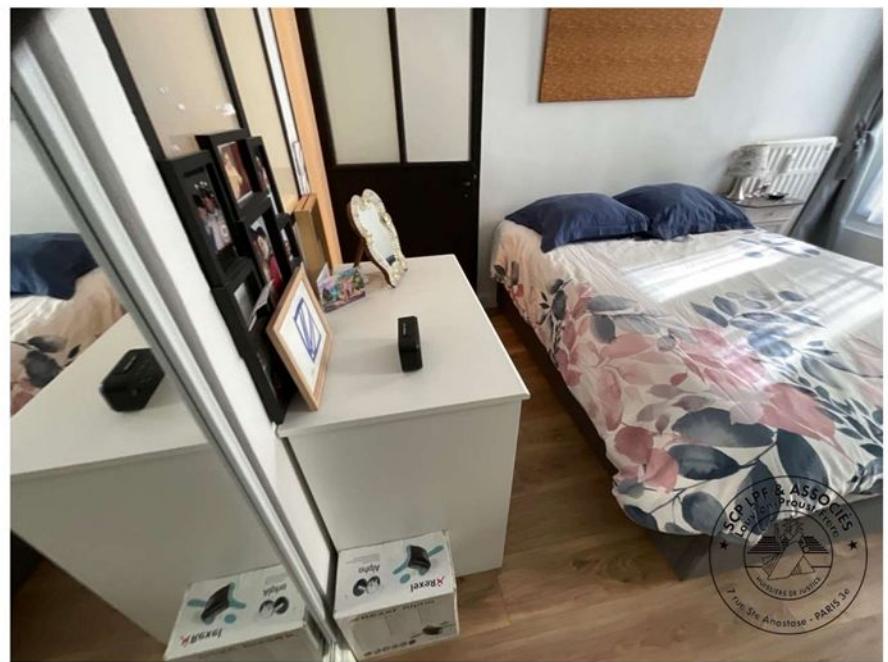
Chambre sur la rue de Rochechouart (illustrations)

La chambre prend jour naturellement au moyen de deux fenêtres en PVC à double battant, double vitrage transparent intact.

Les murs et le plafond sont recouverts de peinture en parfait état.

Le sol est revêtu de parquet collé à larges lames en stratifié.

La pièce est équipée d'un placard intégré fermé par deux portes coulissantes miroitées.

Présence d'un châssis vitré de type atelier donnant sur la salle d'eau attenante.

La pièce est en parfait état.

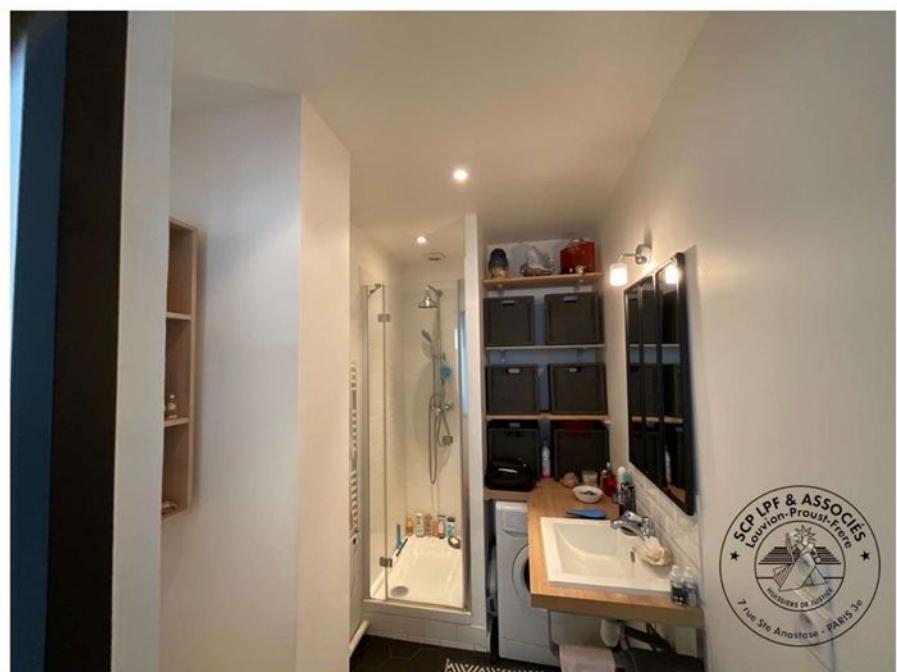
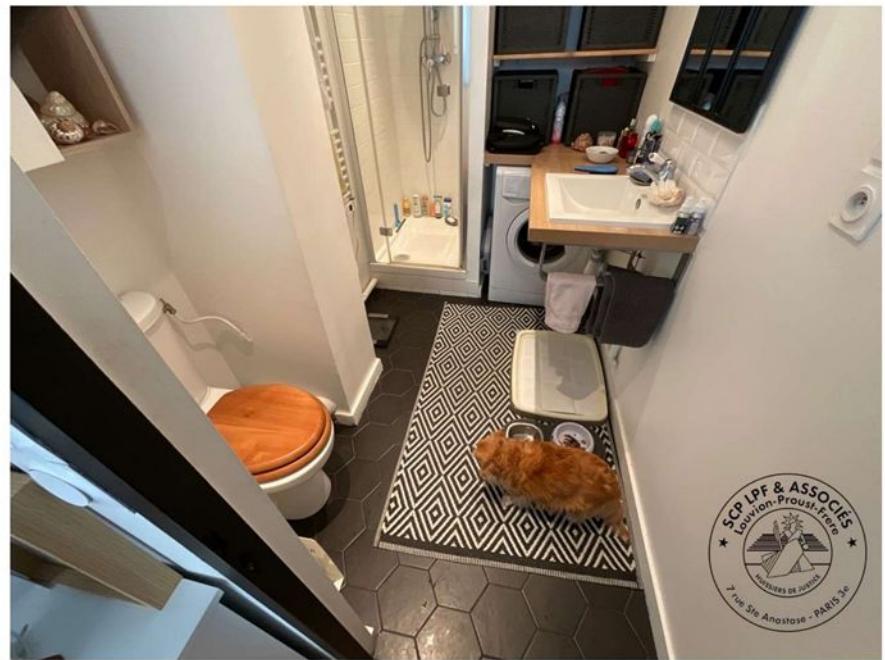
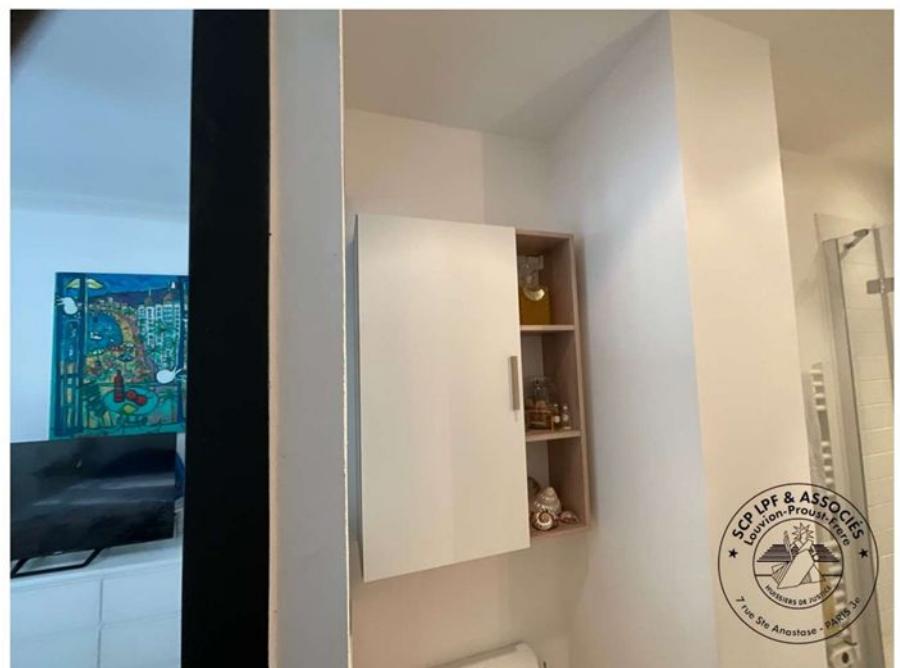
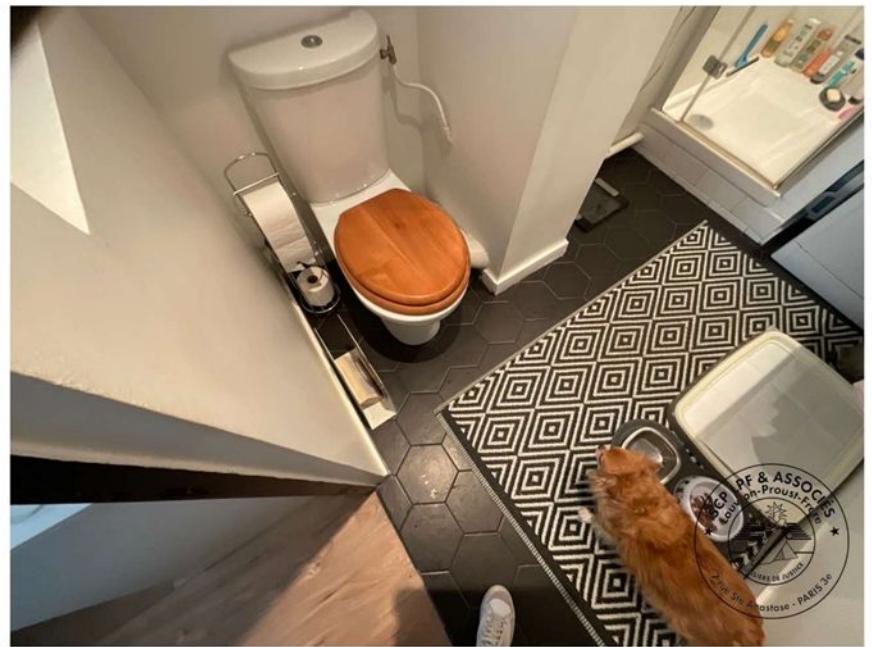
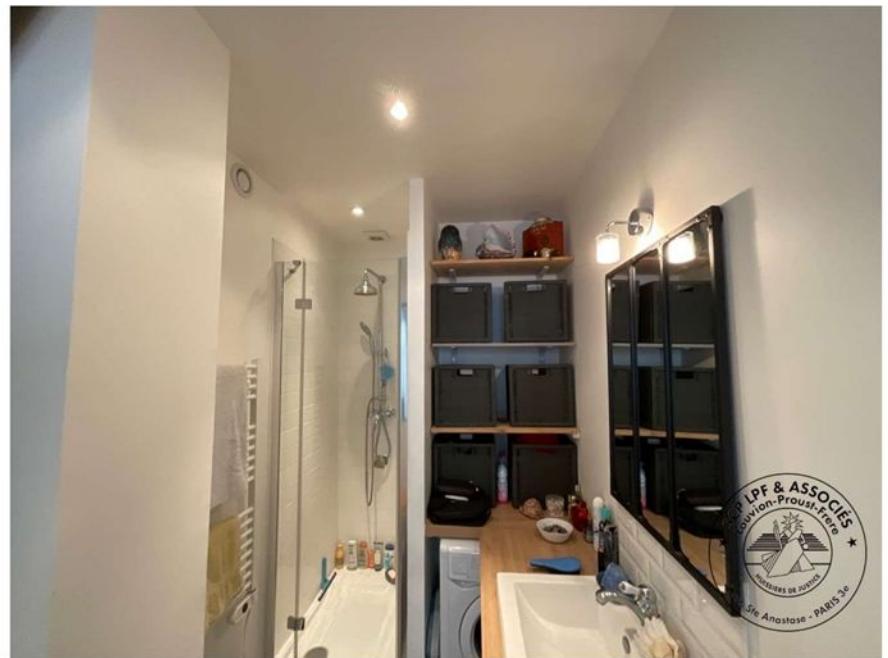
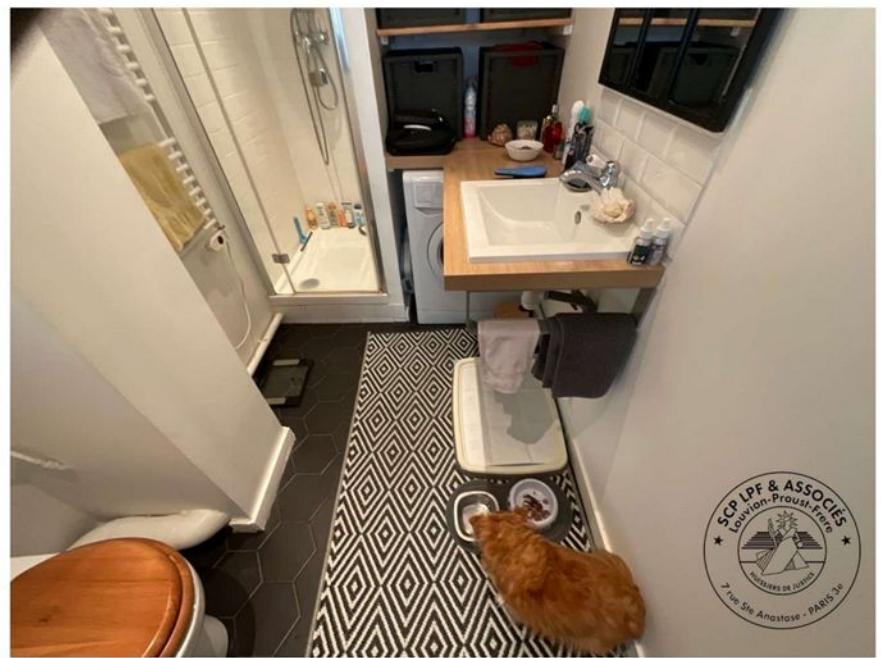
Salle d'eau attenante (illustrations)

Les murs et le faux plafond sont recouverts de peinture.

Dans le volume de la douche, les murs sont doublés de carrelage jusqu'à trois mètres de hauteur.

Le plafond intègre des spots fonctionnels et une VMC.

Le sol est revêtu de carrelage imitation tommettes grises, en bon état, à l'exception de quelques fissures.

La pièce est équipée d'une cabine de douche et d'un plan vasque intégrant une vasque en grès émaillé blanc.

Présence également d'une cuvette de w.c. à l'anglaise en faïence blanche, avec siège et abattant en plastique blanc, reliée à une chasse d'eau fonctionnelle.

La pièce est chauffée au moyen d'un radiateur de type sèche-serviette de marque Acova.

Le tout est en parfait état.
