PROCES-VERBAL DE CONSTAT

Dresser un procès verbal de description d'un bien immobilier sis à AUBERVILLIERS (93300), 15 et 17 rue Paul Doumer, 9 à 11 rue du Commandant l'Herminier, à l'angle de ces deux voies.

Formant le lot 83 (appartement), 84 (cave)

L'appartement se situe au 2^e étage du bâtiment B, porte droite sur le palier.

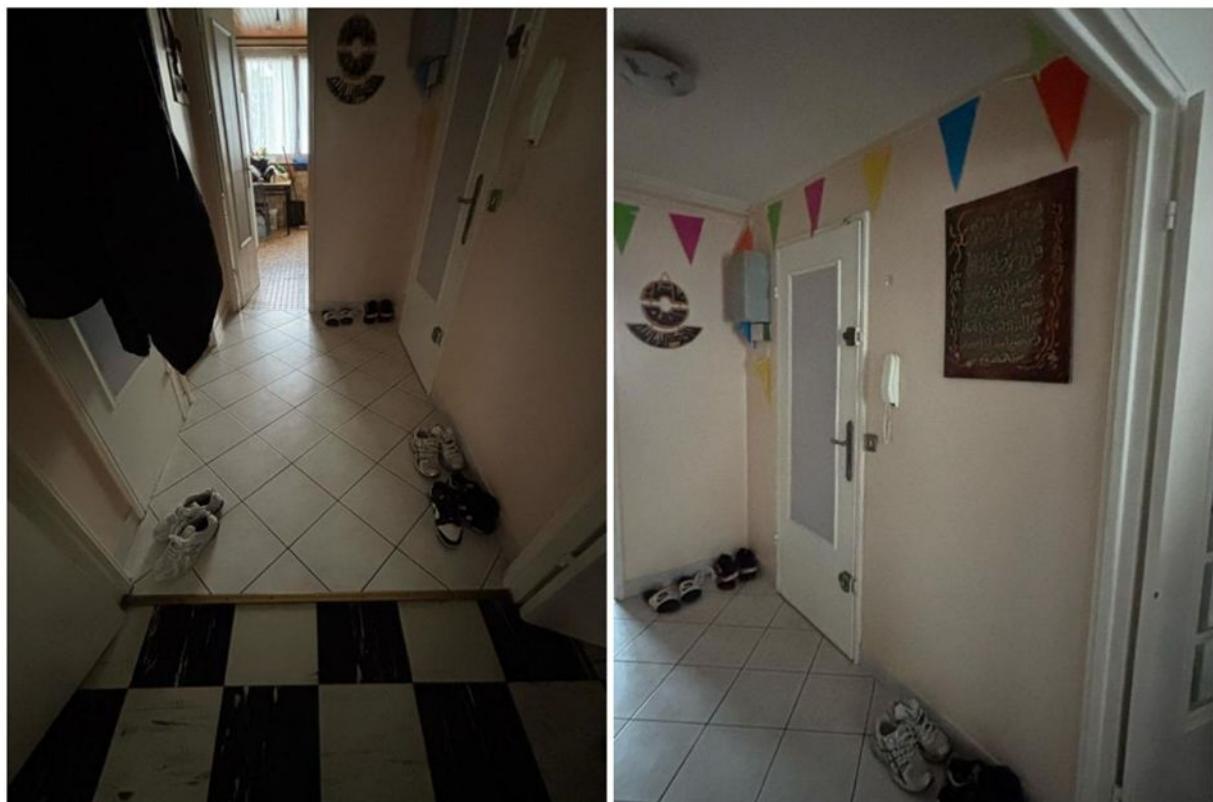
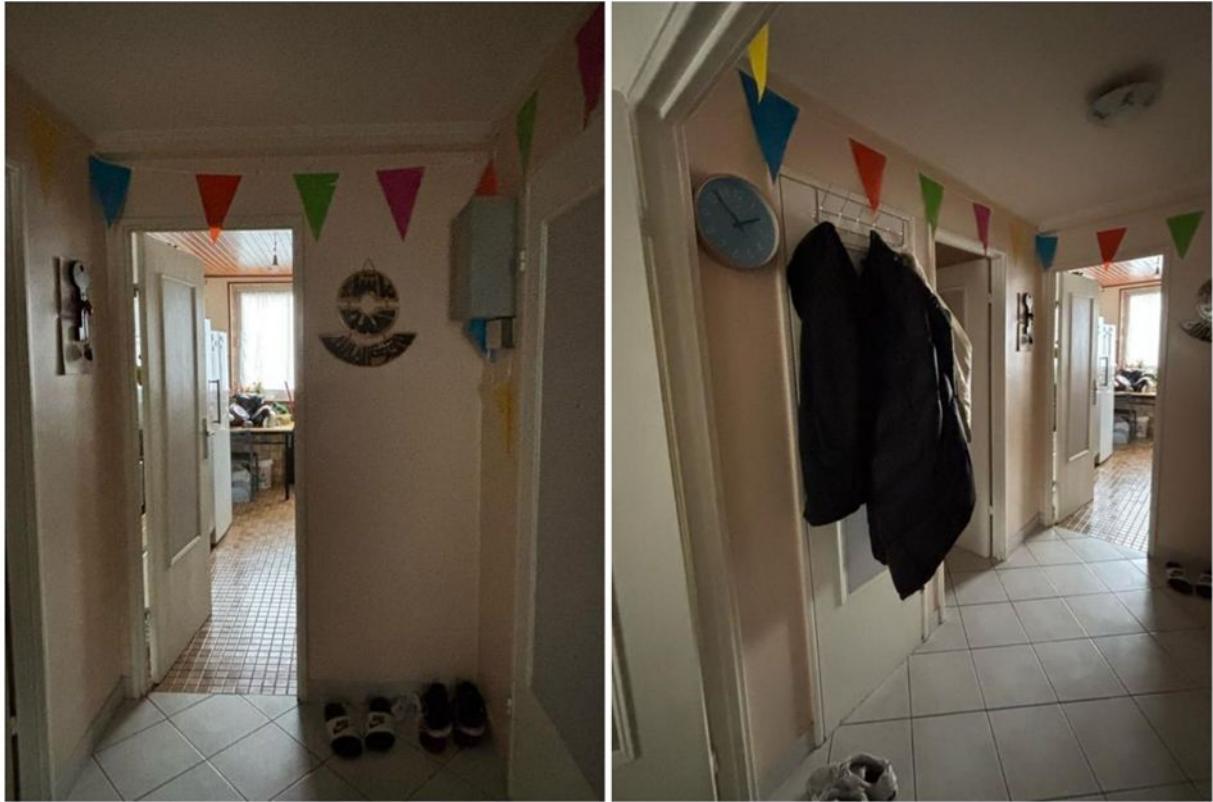
ENTREE :

Le sol est recouvert d'un carrelage blanc en bon état général.

Les murs toutes faces confondues sont recouvertes d'une peinture rosée légèrement défraîchie.

Le plafond est recouvert d'une peinture blanche légèrement défraîchie.

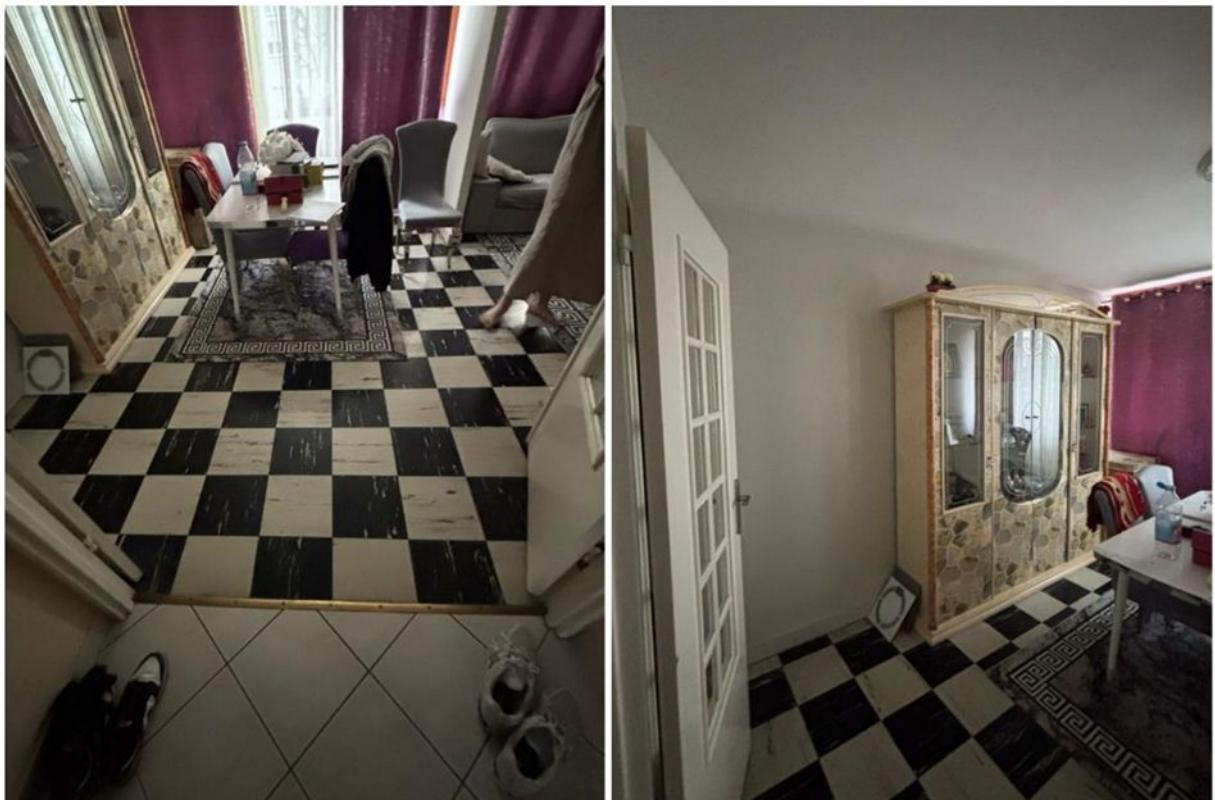
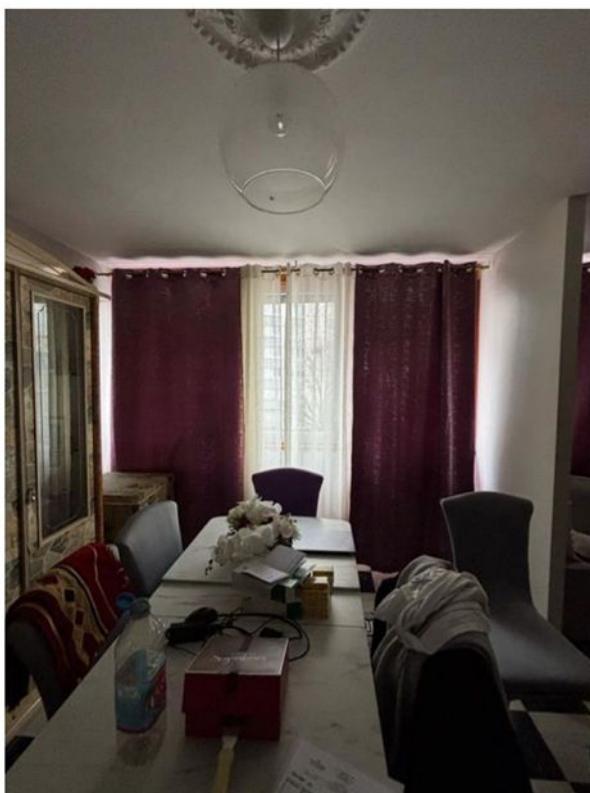
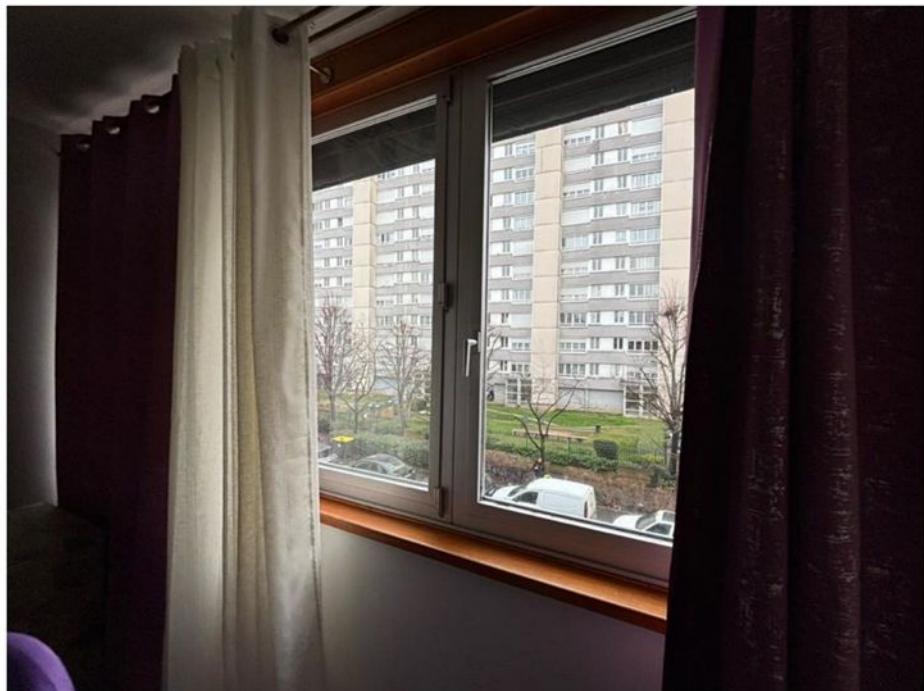
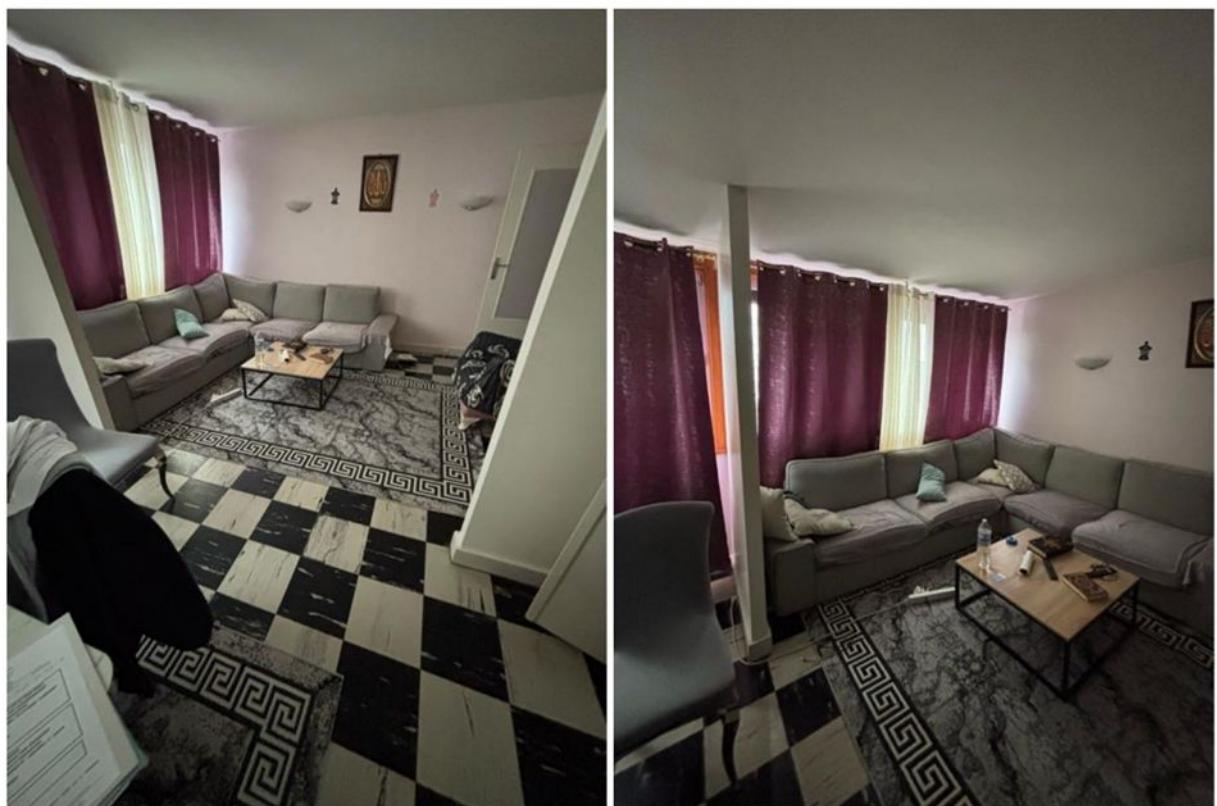
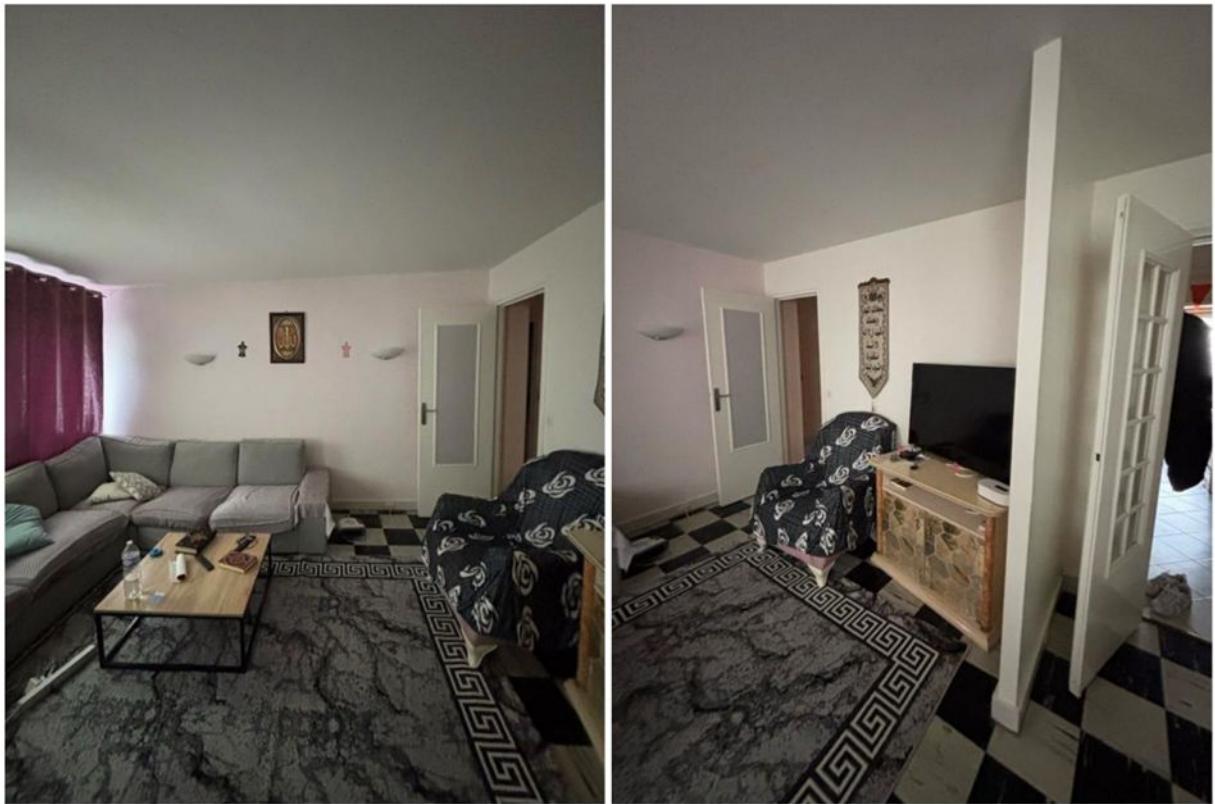
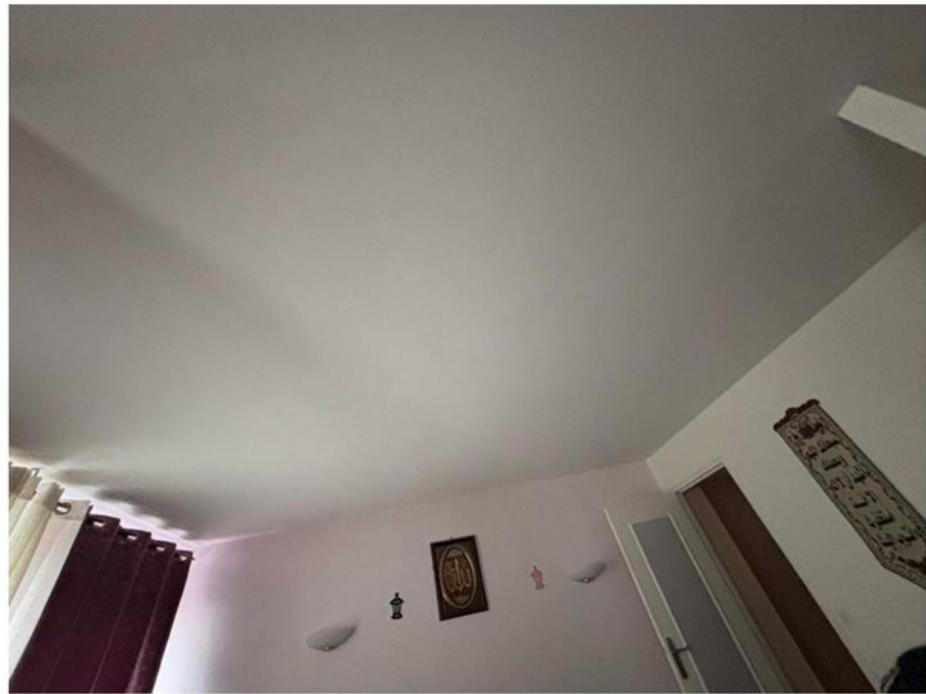
DOUBLE SEJOUR :

Le sol est recouvert d'un carrelage ancien blanc et noir, dont l'état général est correct.

Les murs sont recouverts d'une peinture blanche dont l'état est correct, excepté celui du fond de la pièce sur la droite, ce mur est recouvert d'une peinture légèrement rosée.

Le plafond est recouvert d'une peinture blanche, dont l'état est correct.

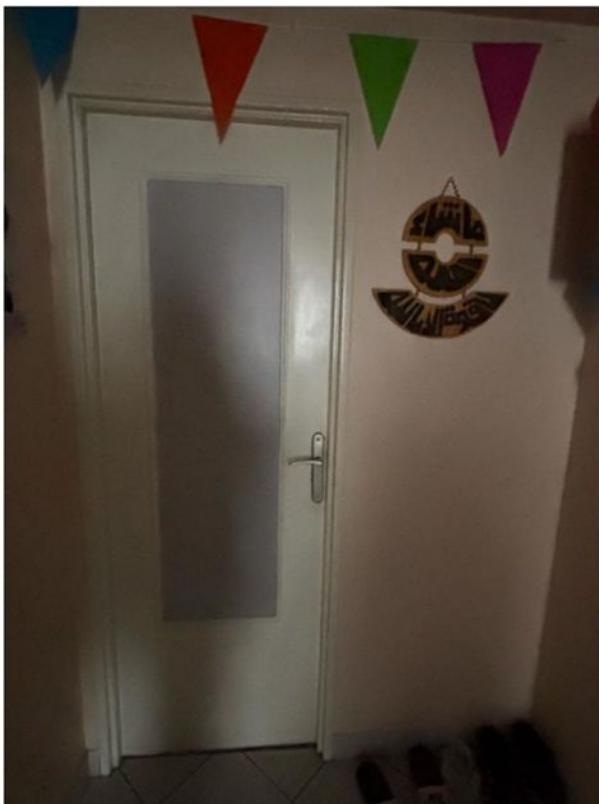
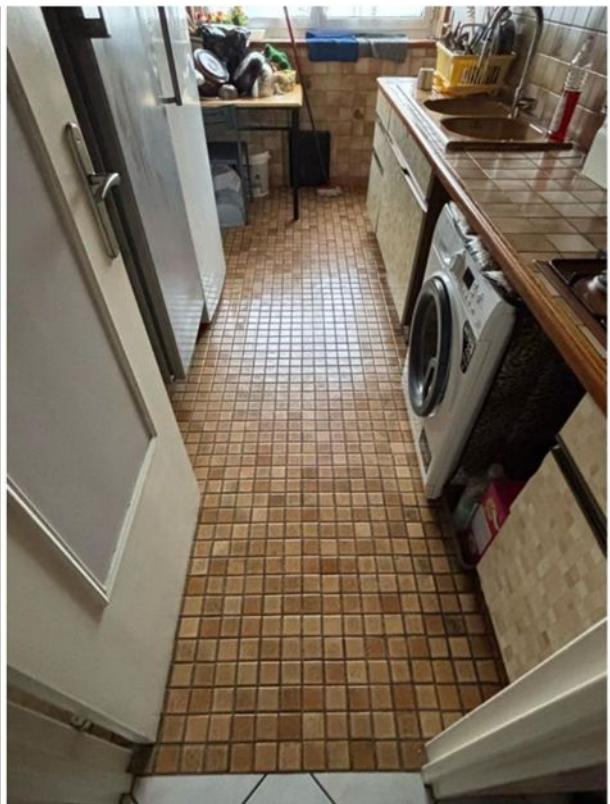
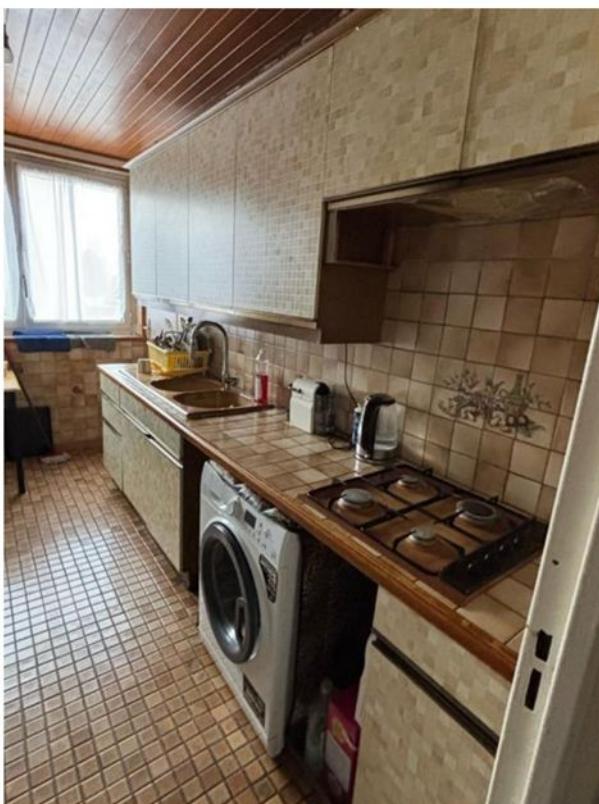
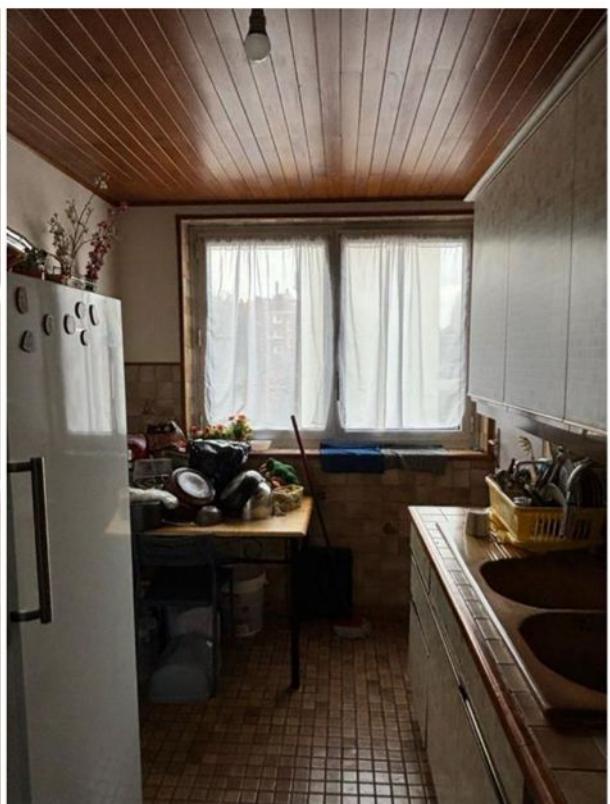
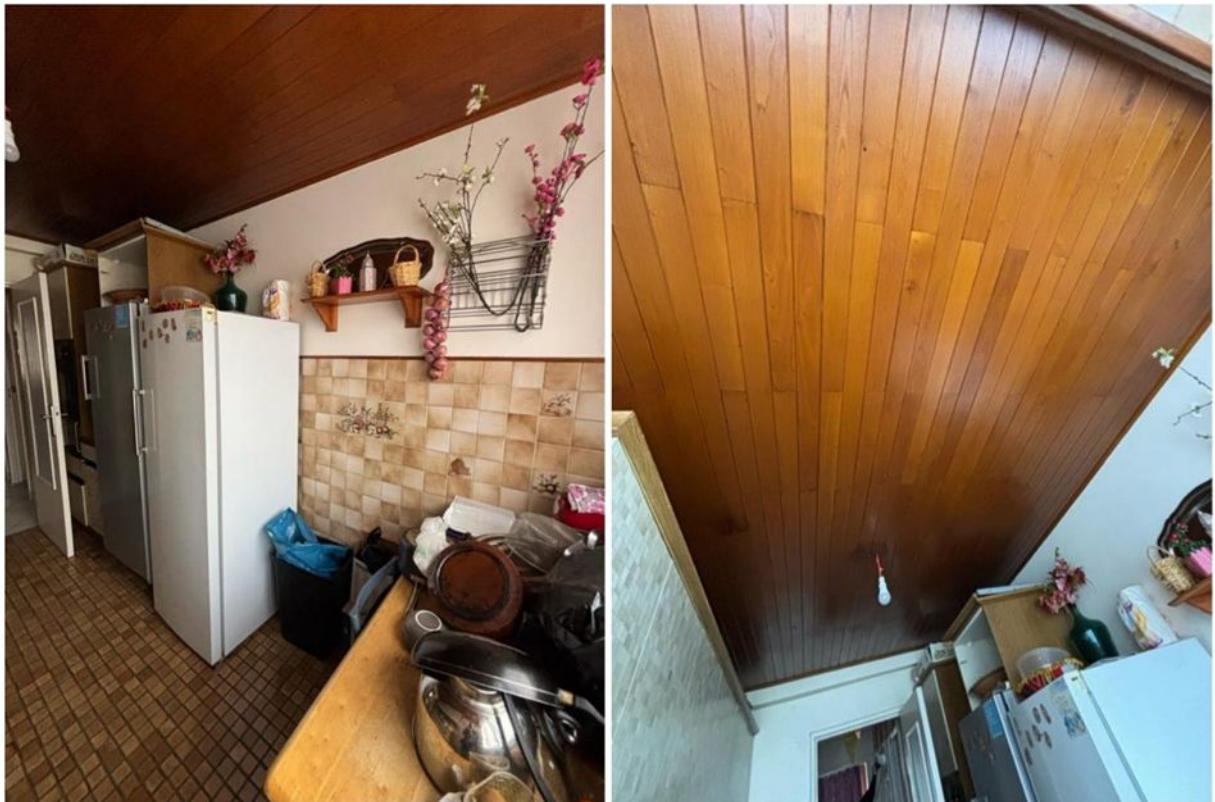
CUISINE :

Le sol est recouvert d'un carrelage ancien petits carreaux, marron, dont l'état général est correct.

Le mur de gauche est recouvert jusqu'à mi-hauteur d'un carrelage ancien , marron, en bon état général. En hauteur, le mur est recouvert d'une peinture blanche dont l'état est correct.

Le plafond est recouvert de lambris, dont l'état est correct.

Sur la droite de la cuisine, présence de meubles bas de rangement, anciens, dont l'état est correct.

Présence d'un plan de travail composé de carrelage ancien marron, un évier ancien double bac avec robinet mitigeur, le tout est à l'état correct.

Présence de meubles haut de rangement, anciens, dont l'état est correct.

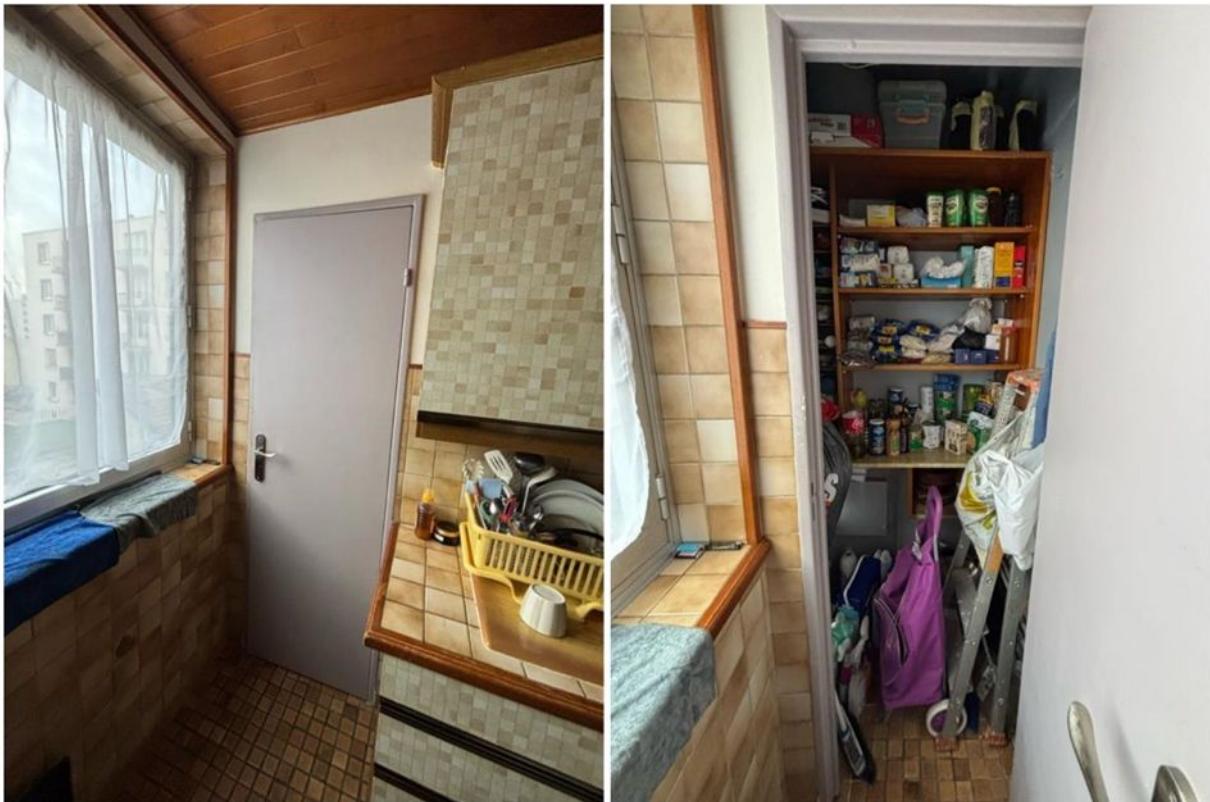
A l'intérieur de ce cellier, le sol est revêtu du même carrelage que la cuisine, dont l'état est correct.

Les murs intérieurs sont recouverts d'une peinture dont l'état est correct.

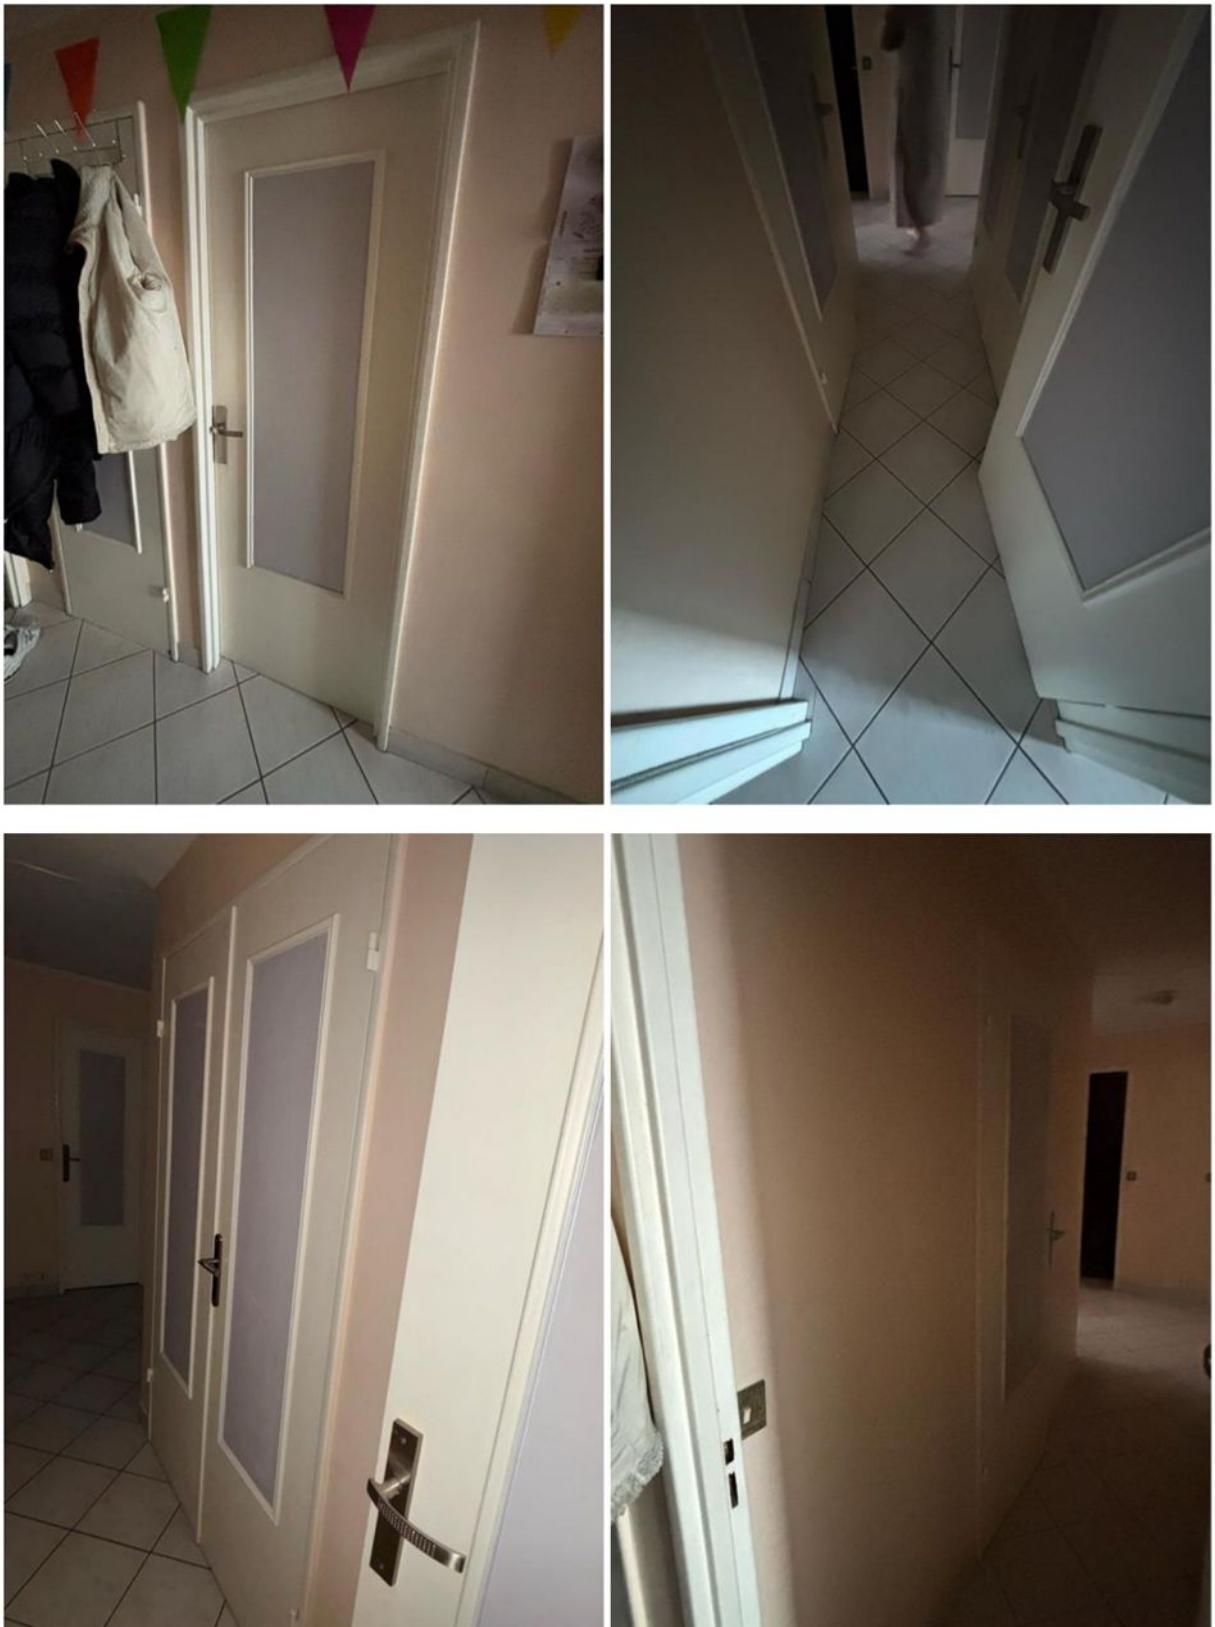
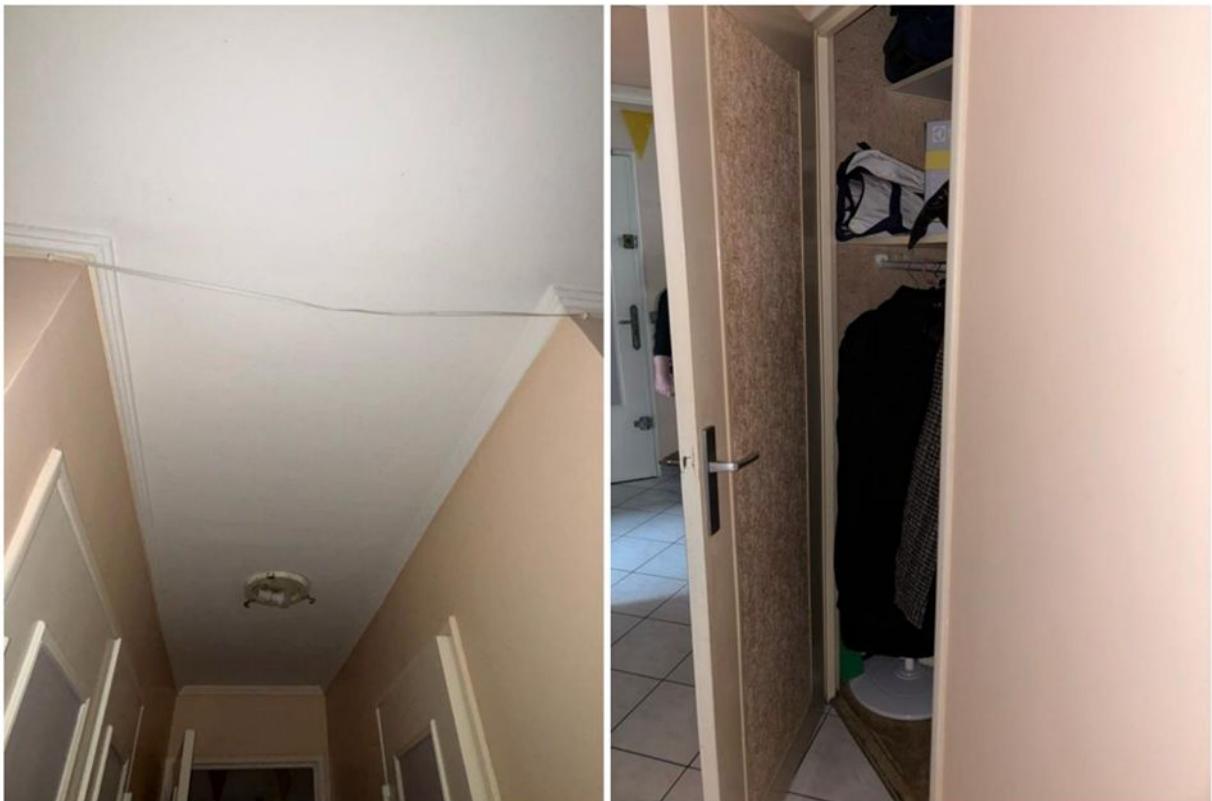
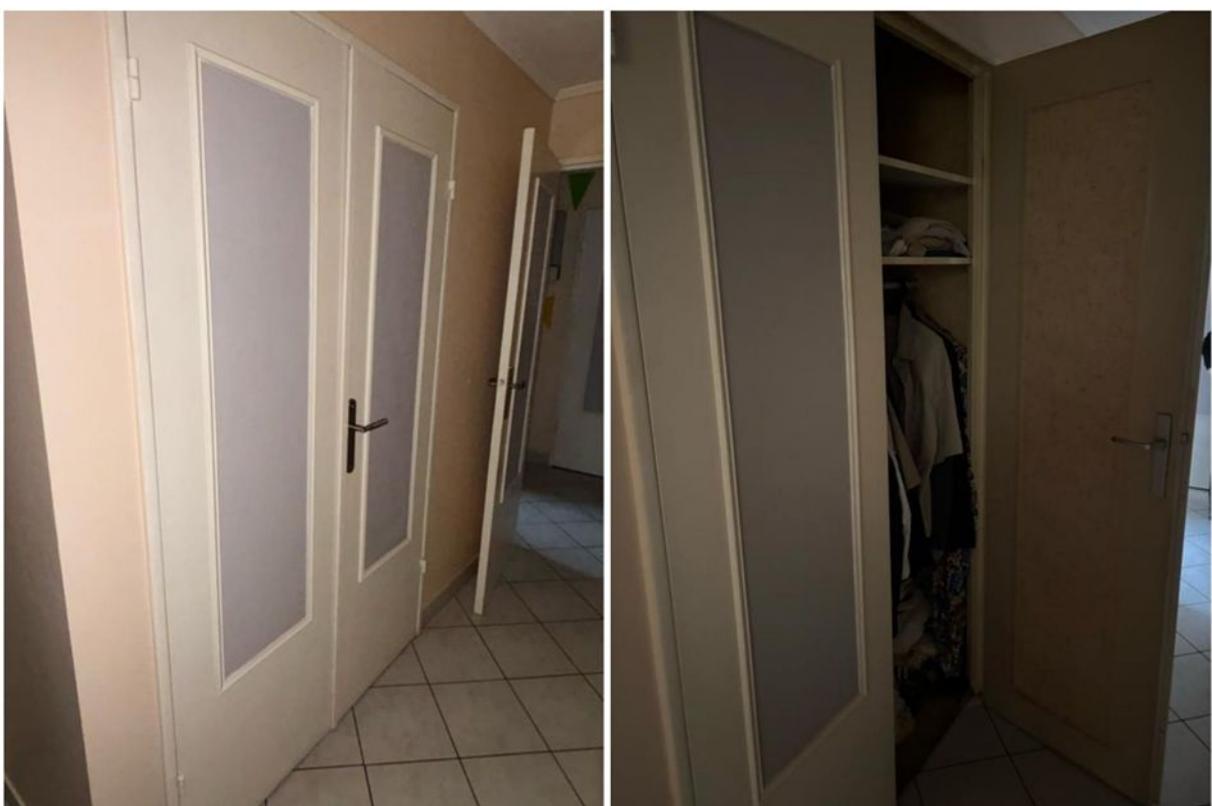
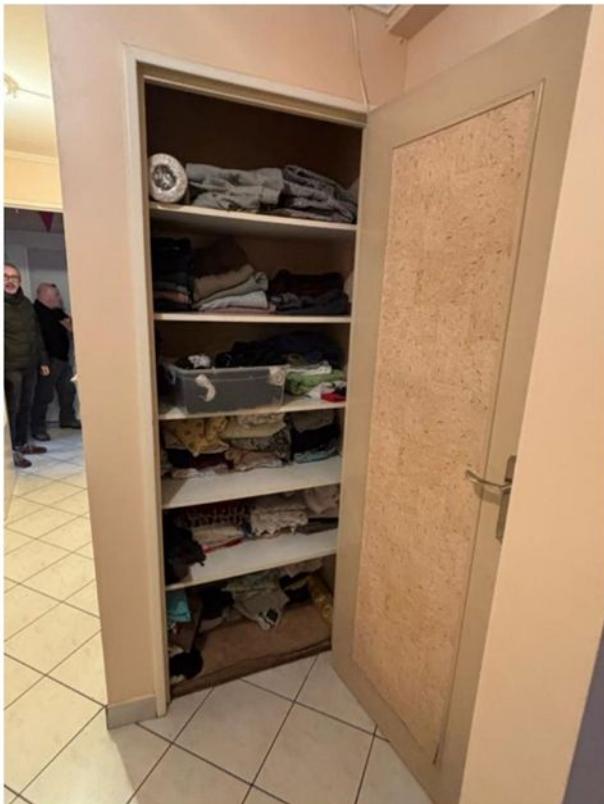
DEGAGEMENT :

Les murs toutes faces confondues sont recouvertes d'une peinture rosée dont l'état est correct.

Le plafond est recouvert d'une peinture blanche dont l'état est correct.

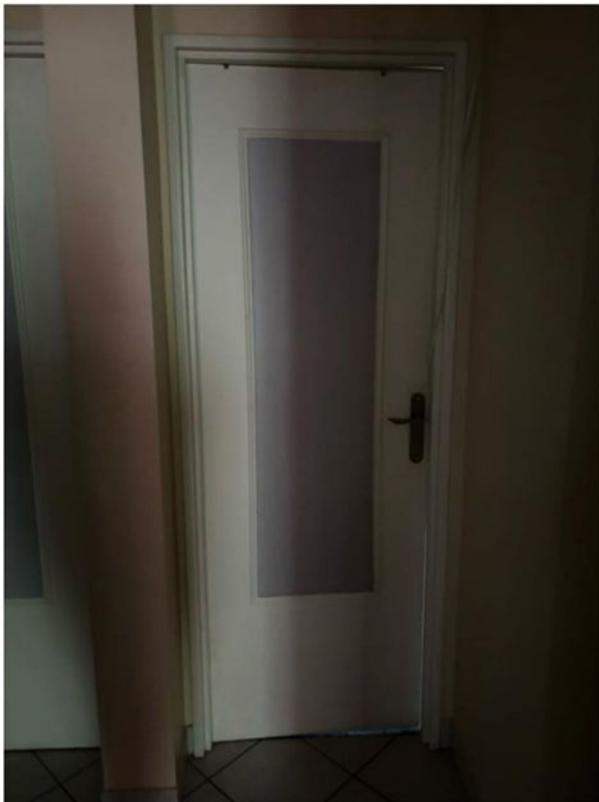
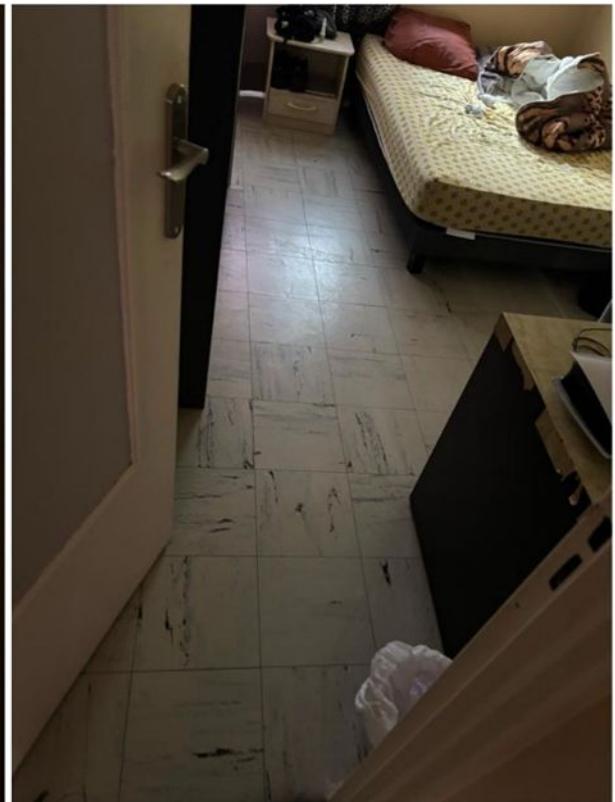
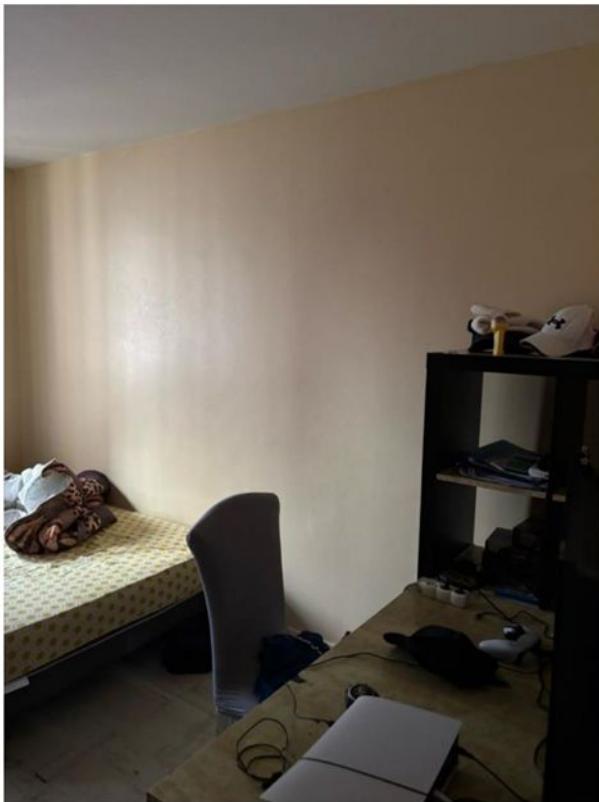
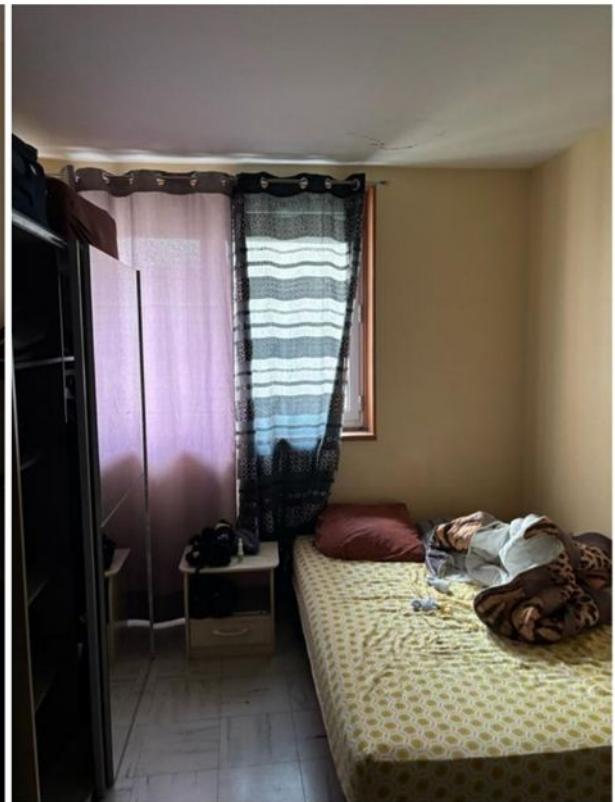
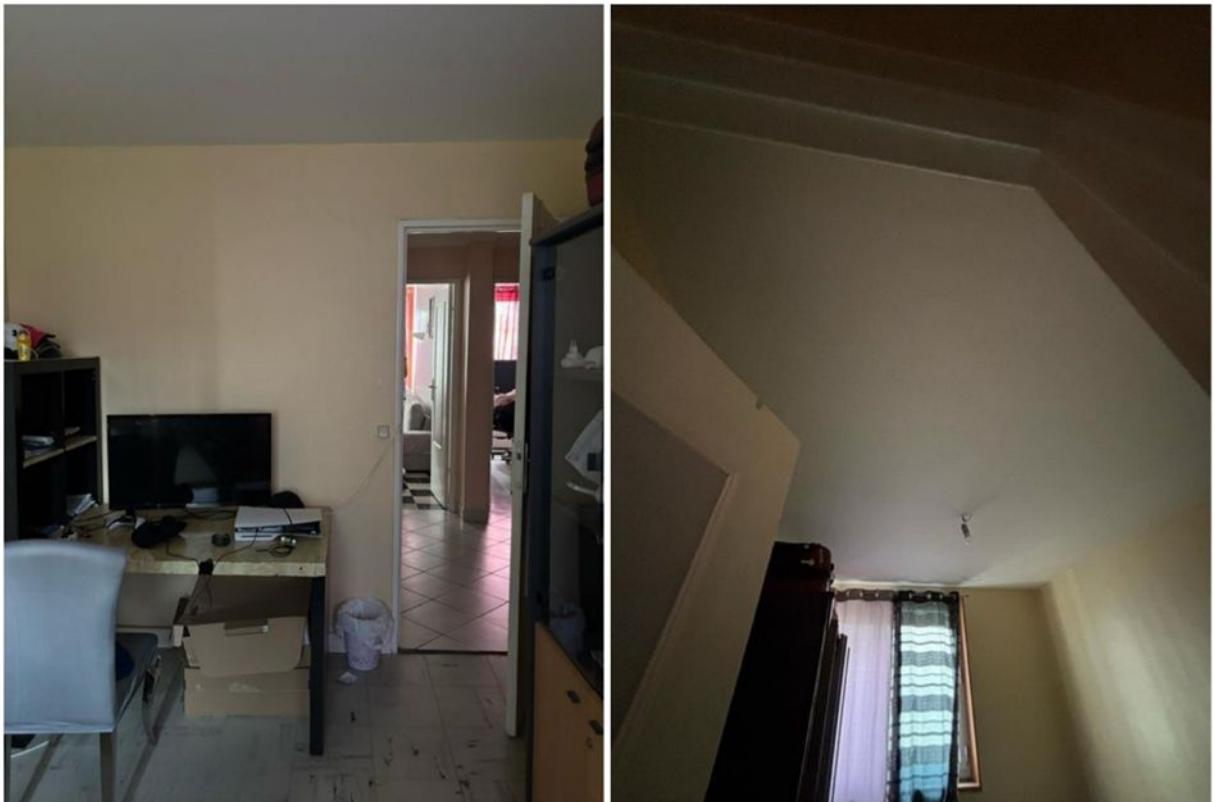
PREMIERE CHAMBRE A DROITE :

Le sol de la chambre est recouvert par des dalles thermoplastiques, anciennes, claires et à l'état d'usage.

Les murs toutes faces confondues sont recouverts d'une peinture beige, dont légèrement défraîchie.

Le plafond est recouvert d'une peinture blanche, légèrement défraîchie, elle est manquante en partie devant le coin droit de la fenêtre.

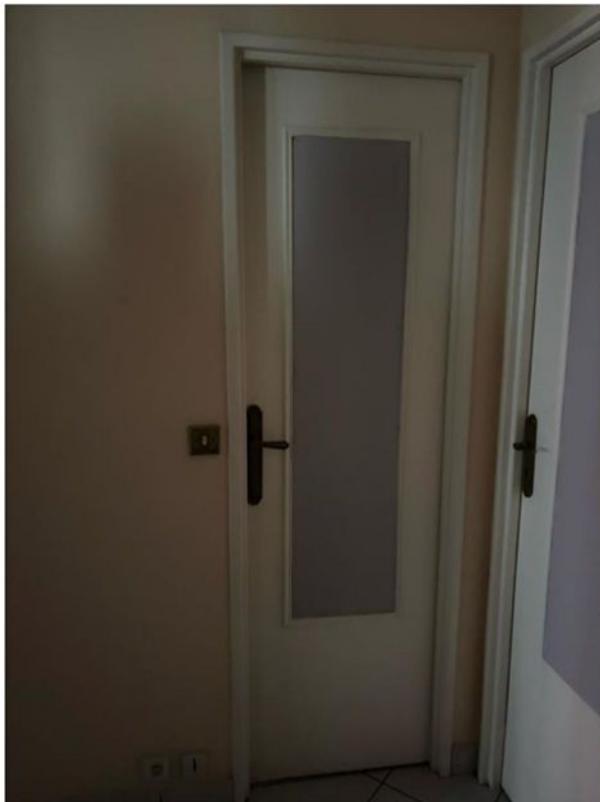
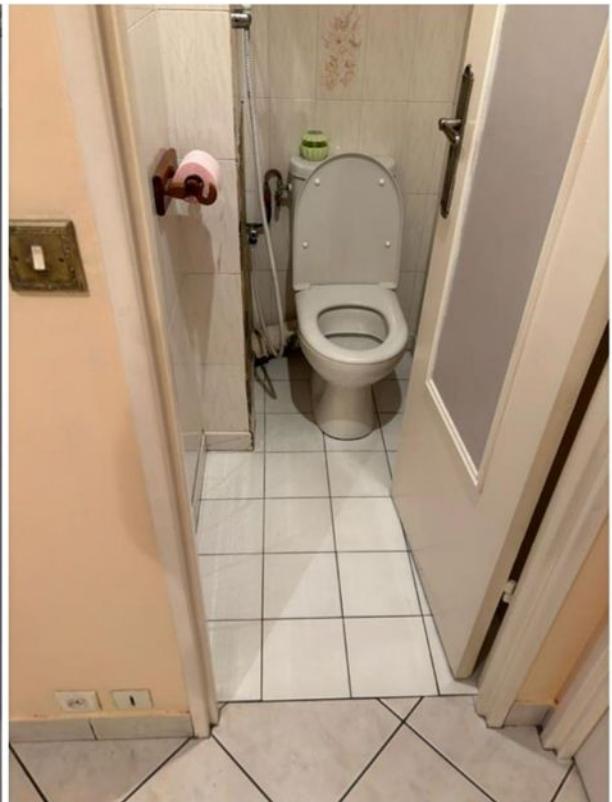
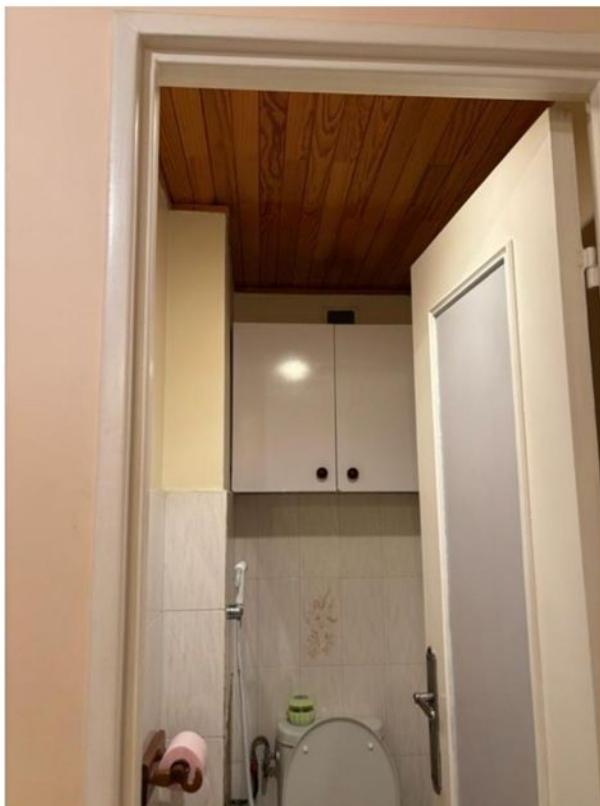
WC SEPARES :

Le sol est recouvert par du carrelage clair en bon état.

Les murs toutes faces confondues, sont recouverts jusqu'à mi-hauteur d'un carrelage ancien, dont l'état général est correct. En parties supérieures, les murs sont recouverts d'une peinture jaune dont l'état est correct.

Présence d'un WC sur pied avec chasse-d'eau dorsale ancien, en bon état.

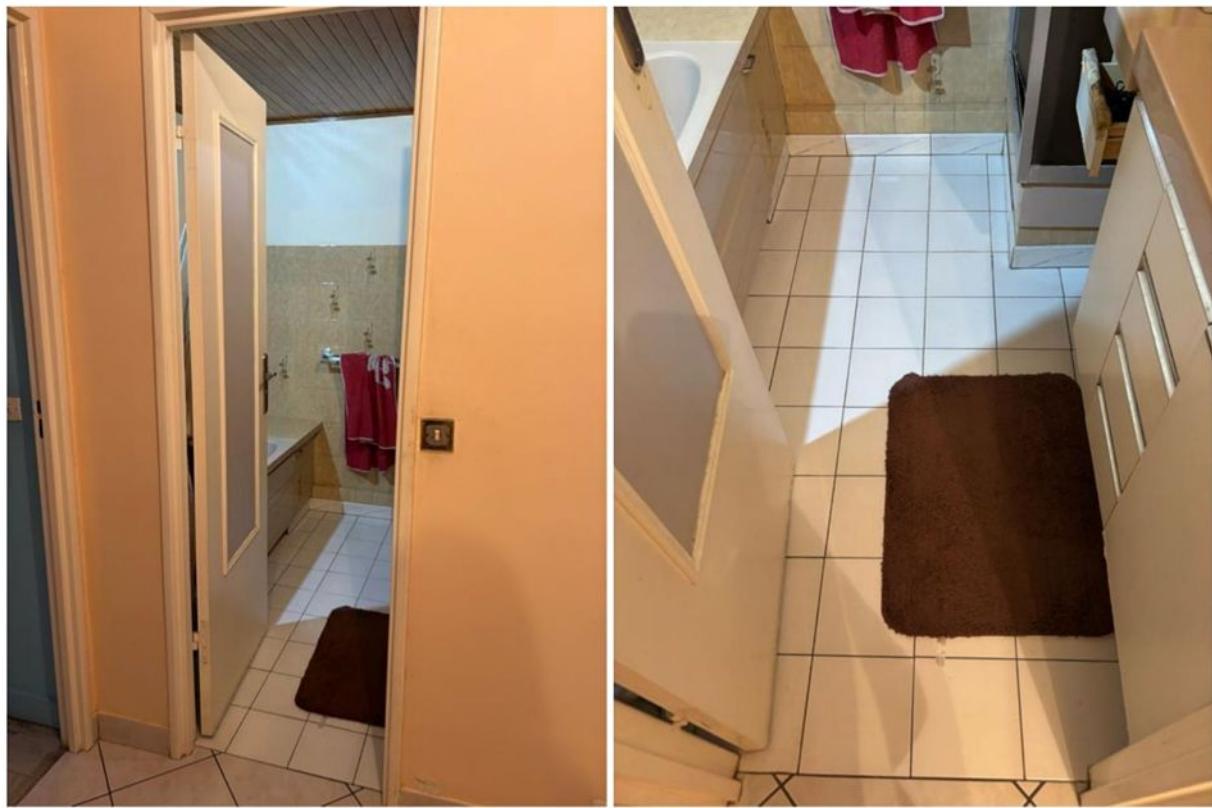
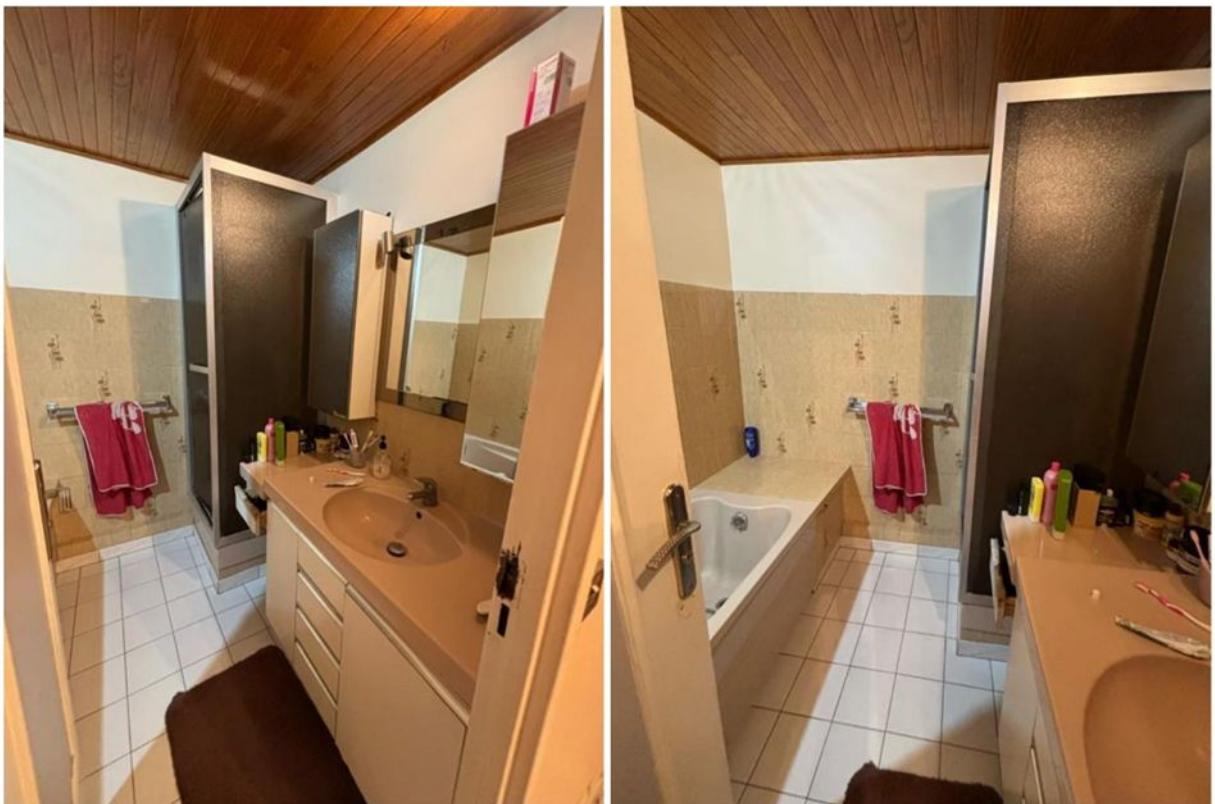
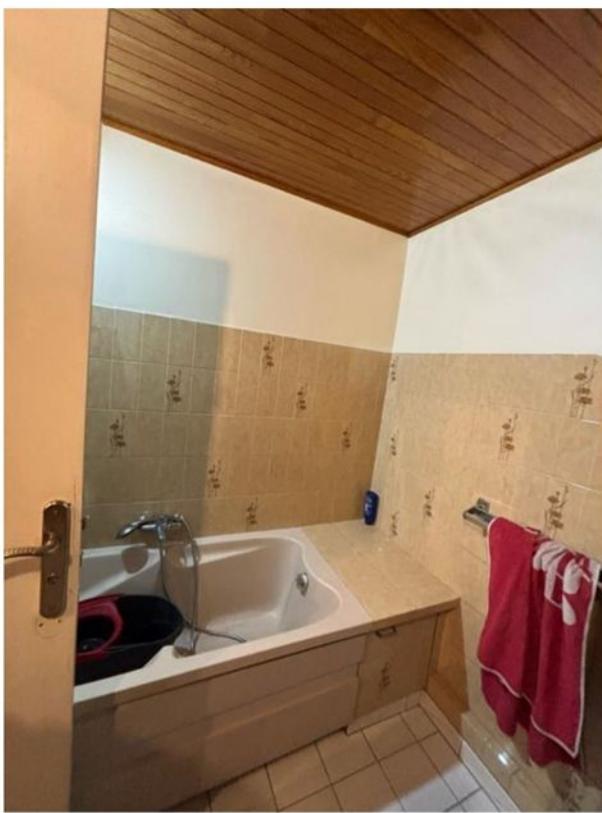
SALLE DE BAINS :

Le sol est recouvert par du carrelage clair en bon état.

Les murs toutes faces confondues, sont recouverts jusqu'à mi-hauteur d'un carrelage ancien, dont l'état général est correct. En parties supérieures, les murs sont recouverts d'une peinture blanche dont l'état est correct.

Présence sur le côté gauche, d'une baignoire équipée d'un robinet mitigeur, flexible et douchette, le tout est à l'état d'usage.

Présence sur le côté droit, d'une cabine de douche, surélevé, ancienne.

Présence sur le côté droit, d'un meuble bas avec portes et tiroirs ancien, sur lequel repose un lavabo rose ancien. Le lavabo est en bon état, il est équipé d'un robinet mitigeur à l'état d'usage.
