PROCES-VERBAL DE CONSTAT

Dresser un procès verbal de description d'un bien immobilier sis à AUBERVILLIERS (93300), 15 et 17 rue Paul Doumer, 9 à 11 rue du Commandant l'Herminier, à l'angle de ces deux voies.

Formant le lot 83 (appartement), 84 (cave)

L'appartement se situe au 2^e étage du bâtiment B, porte droite sur le palier.

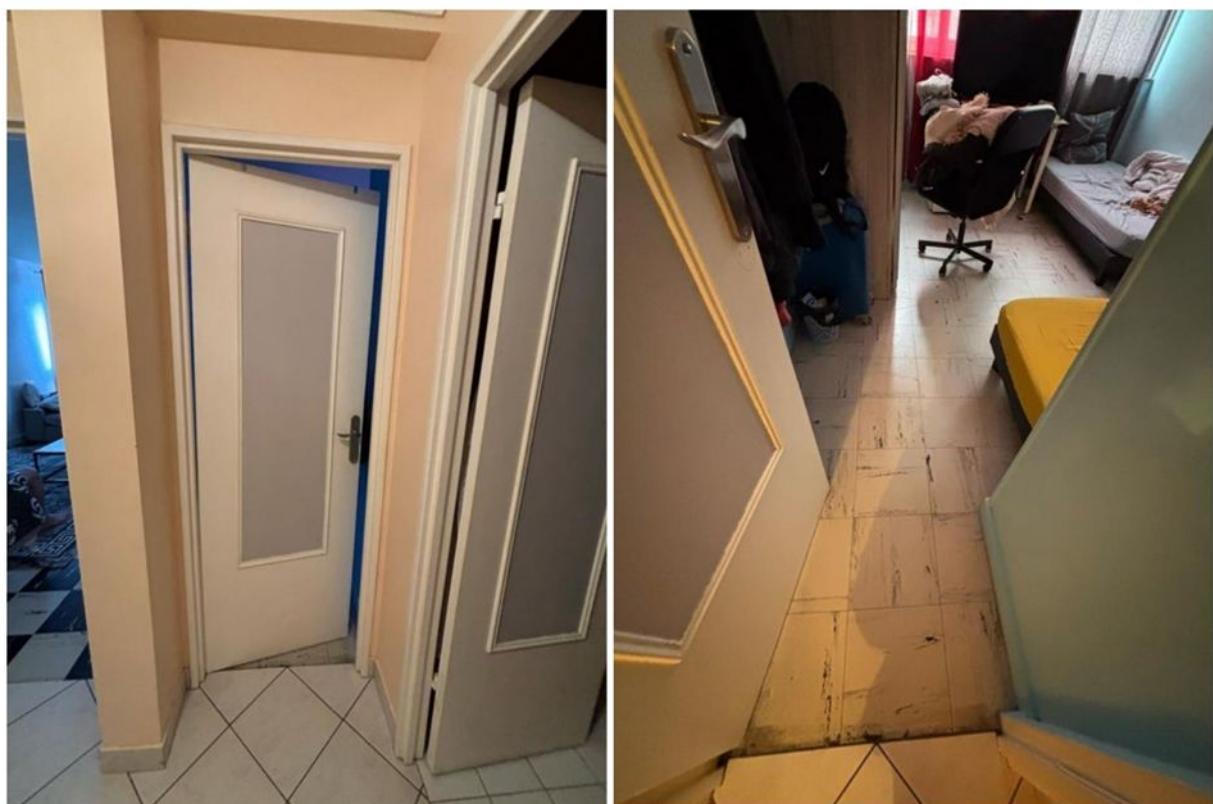
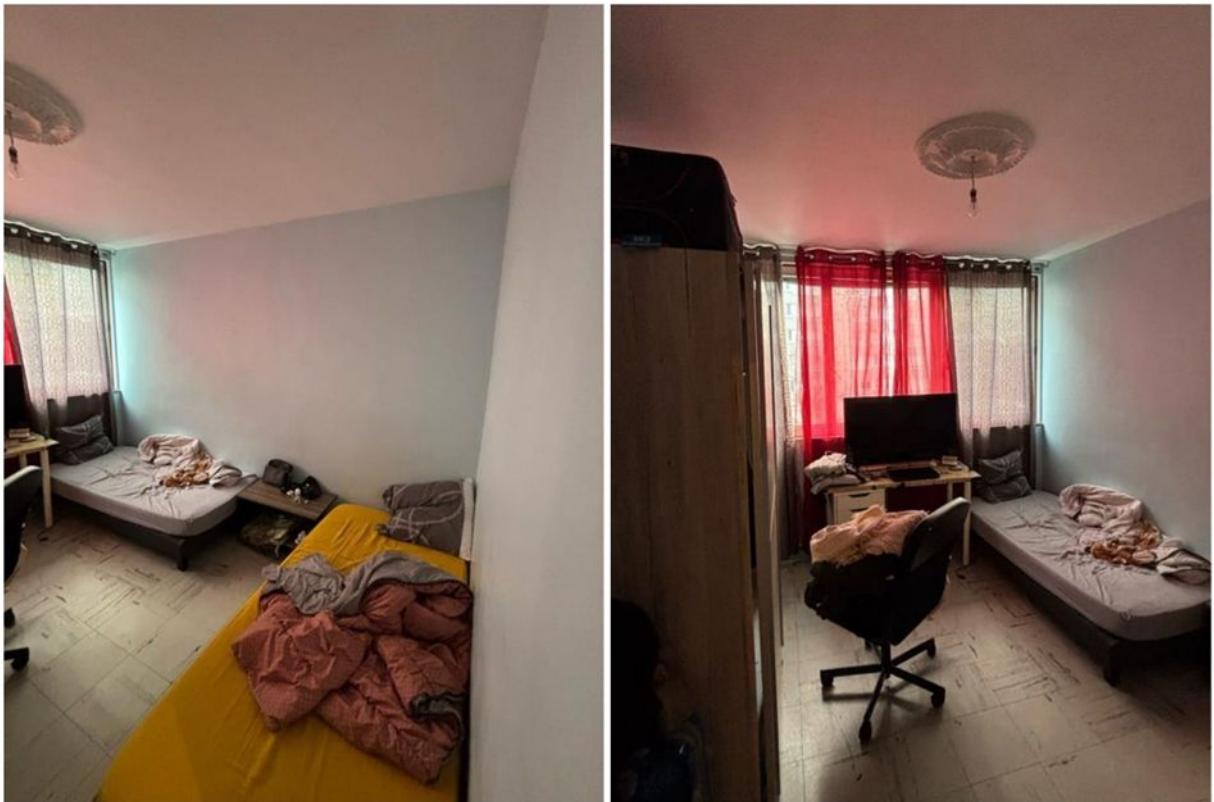
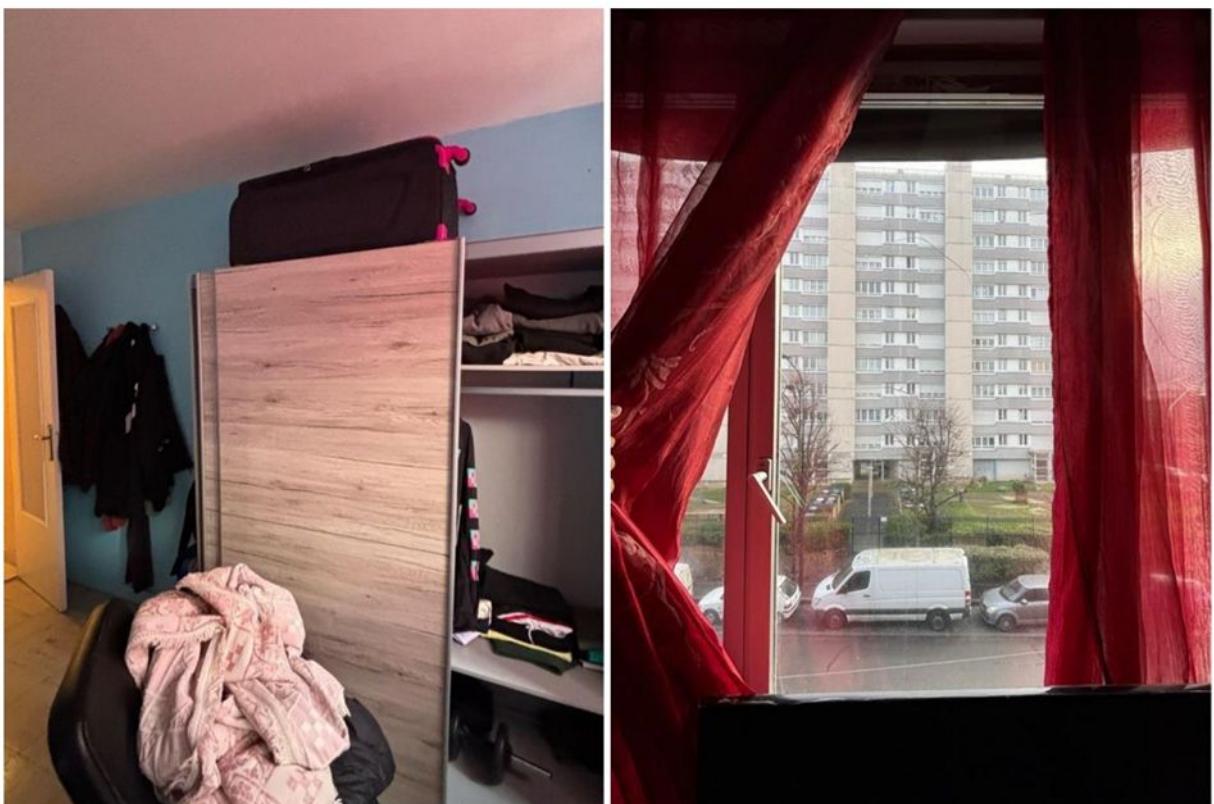
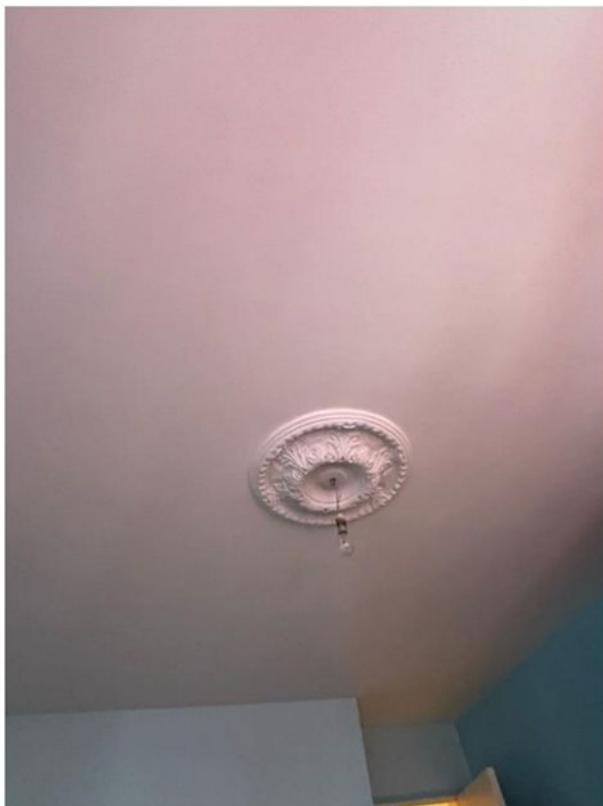
TROISIEME CHAMBRE A DROITE :

Le sol de la chambre est recouvert par des dalles thermoplastiques, anciennes, claires et à l'état d'usage.

Les murs toutes faces confondues sont recouverts d'une peinture bleue claire, dont légèrement défraîchie.

Le plafond est recouvert d'une peinture blanche, dont l'état est correct.
