D0200118 PV DESCRIPTIF

11/13 RUE GRACIEUSE - 75005 PARIS

26 03 2025

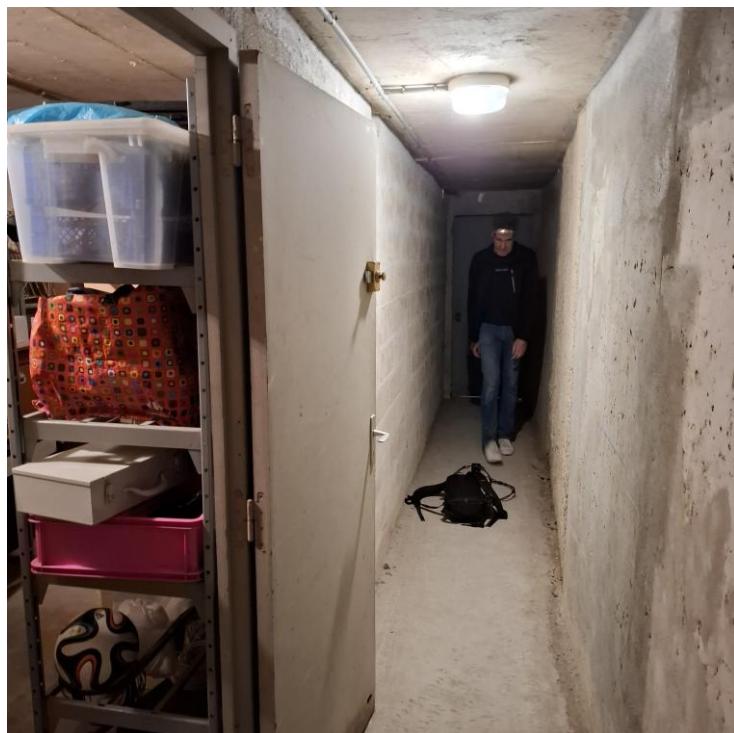
Le lot n° 1278 se situe à gauche après la porte d'accès aux caves depuis le sas du bâtiment B, au – 6. Il est protégé par une porte en bois munie d'un verrou.

Le local semble bien sain.

La structure est totalement en béton : dalle béton ; à droite, séparation avec le couloir par un mur en blocs de parpaings.

Le local est encombré.

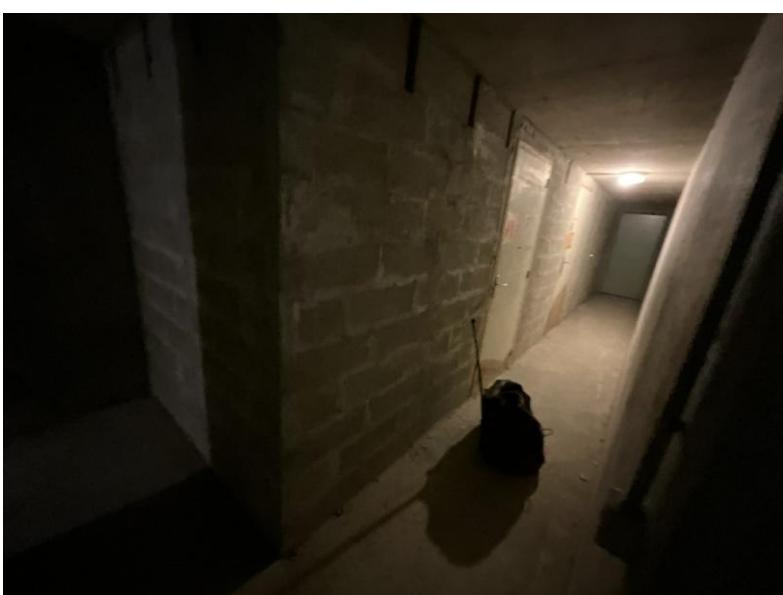
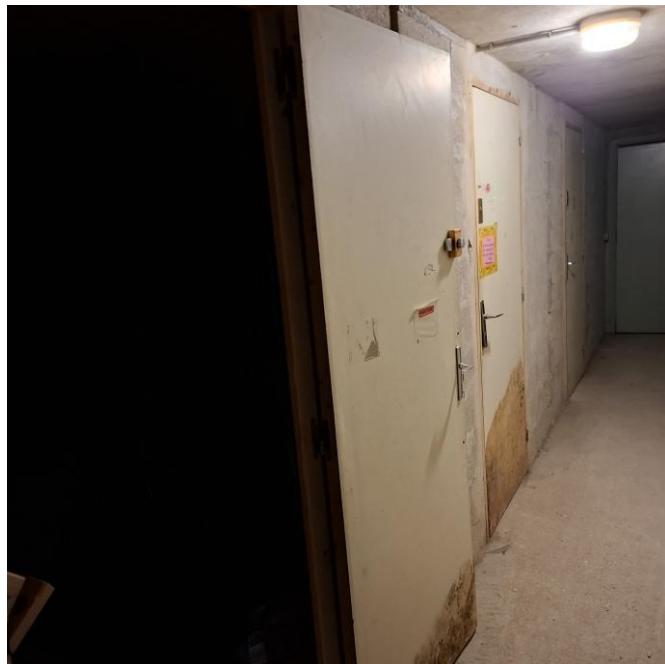
Ce local semble avoir fait l'objet d'une division qui n'apparaît pas sur les plans annexés à l'acte rectificatif du Règlement de copropriété du 05/08/1976, puisqu'on y accède par trois portes, et qu'il est séparé à l'intérieur par des grilles métalliques.

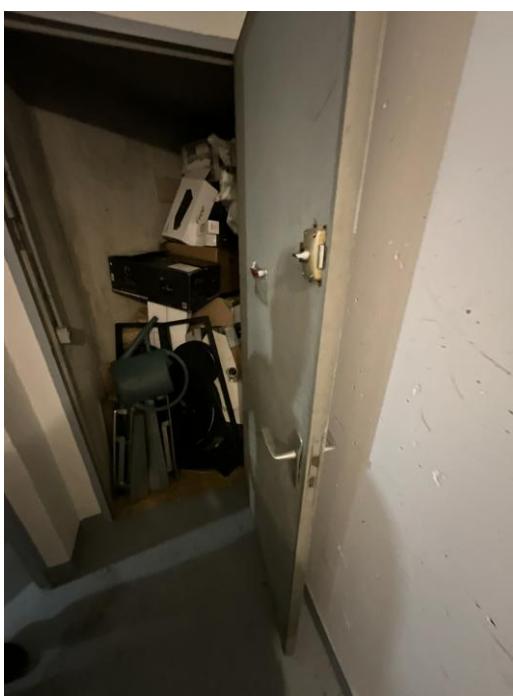
La porte du local se situe à gauche après la porte d'accès depuis le sas du bâtiment C ; il s'agit d'une porte en bois munie d'un simple verrou. Il s'agit d'une réserve / cave / local de stockage.

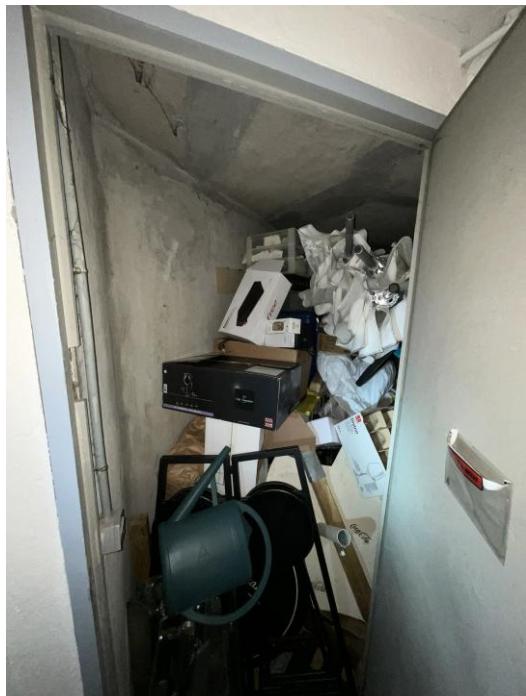
Le local est extrêmement encombré, ce qui empêche d'accéder au fond. Il s'étend sur la droite après la porte d'accès.

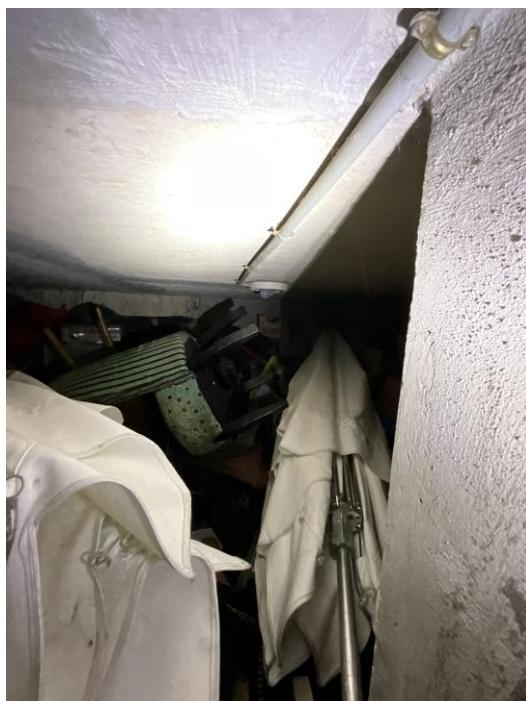
Présence d'un éclairage non fonctionnel.  
Il n'y a pas d'odeur d'humidité.

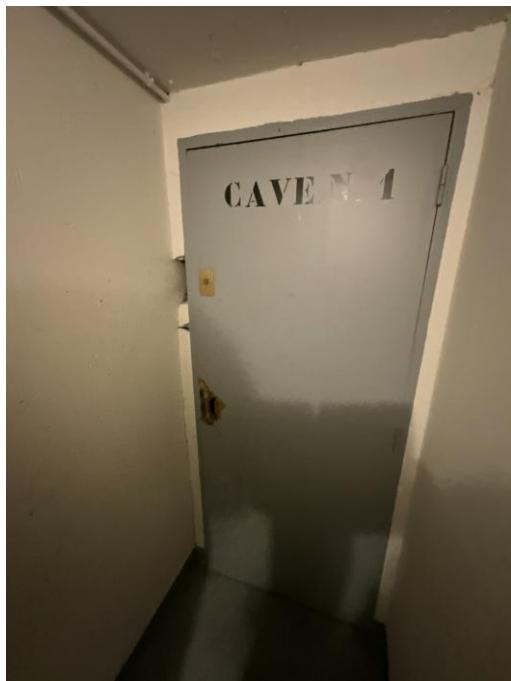
Local situé du côté opposé au lot 1196, à droite après la porte d'accès depuis le sas du bâtiment C. La poignée de porte a été arrachée, la serrure manifestement forcée. Le mur à proximité est cassé.

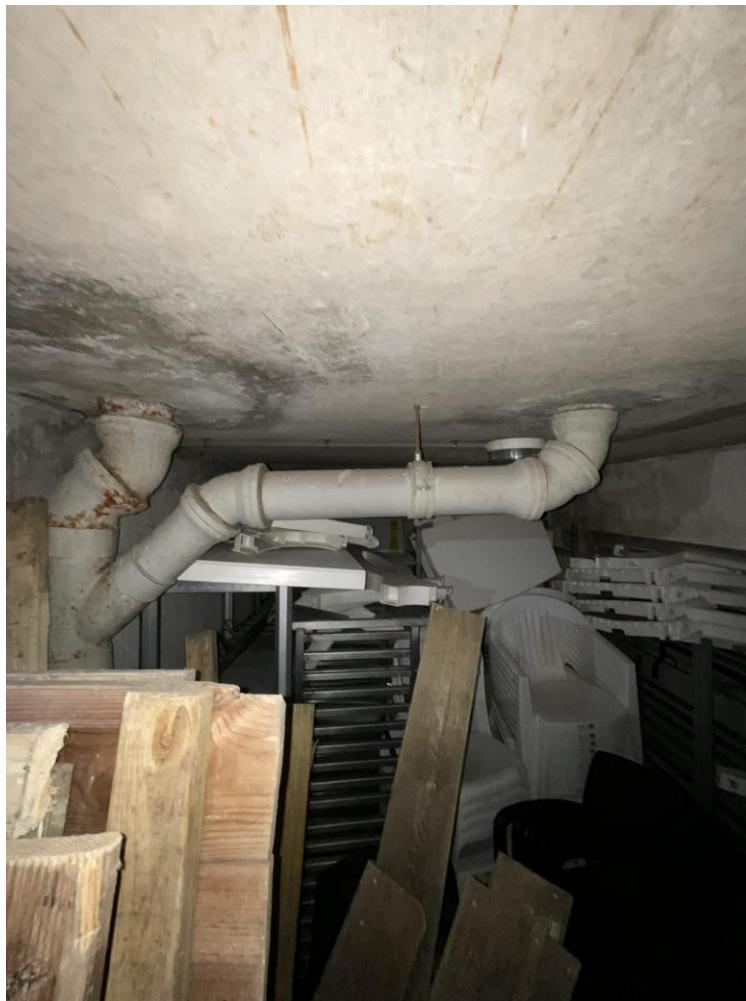
La cave est dans un état d'encombrement qui ne permet pas l'accès ; elle s'étend sur la gauche après l'entrée.

Je constate le passage d'une colonne d'eau qui entre dans le plafond, à deux endroits.

Présence également d'un éclairage, non fonctionnel.
