## **PROCES-VERBAL DE DESCRIPTION**

**L'AN DEUX MILLE VINGT CINQ  
ET LE NEUF AVRIL**

Certifie m'être transporté ce jour à 13 heures 00 , sis 211 Avenue Galliéni 93140 BONDY Bâtiment C ESCALIER 6 étage 9 gauche escalier droite ascenseur , cadastré section L n°134 , lot n°128 ( appartement ) et n° 303 ( cave ) lot n°376 ( parking ), accompagné d'un serrurier de la société CLEVOLUTION, d'un diagnostiqueur expert de la société RESAM DIAGNOSTICS 95 Avenue du Président Wilson 93100 MONTREUIL et de deux témoins requis [REDACTED]

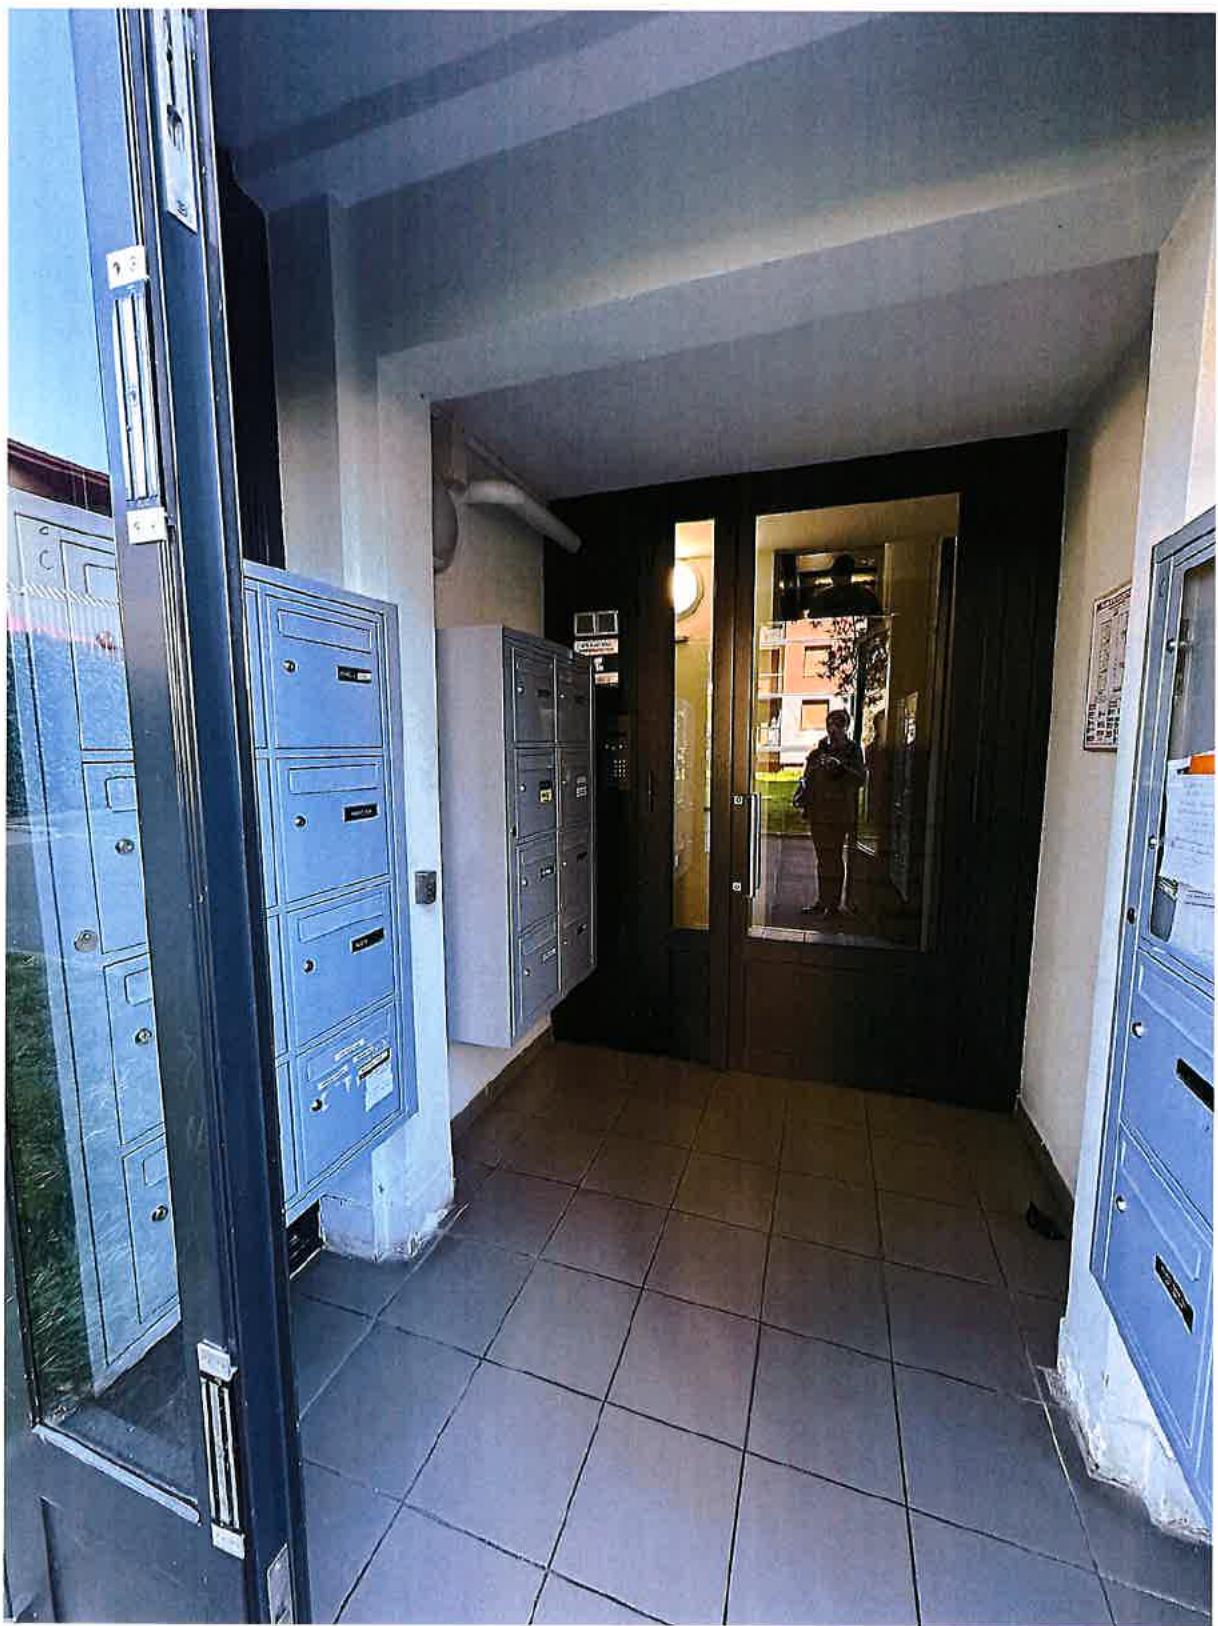
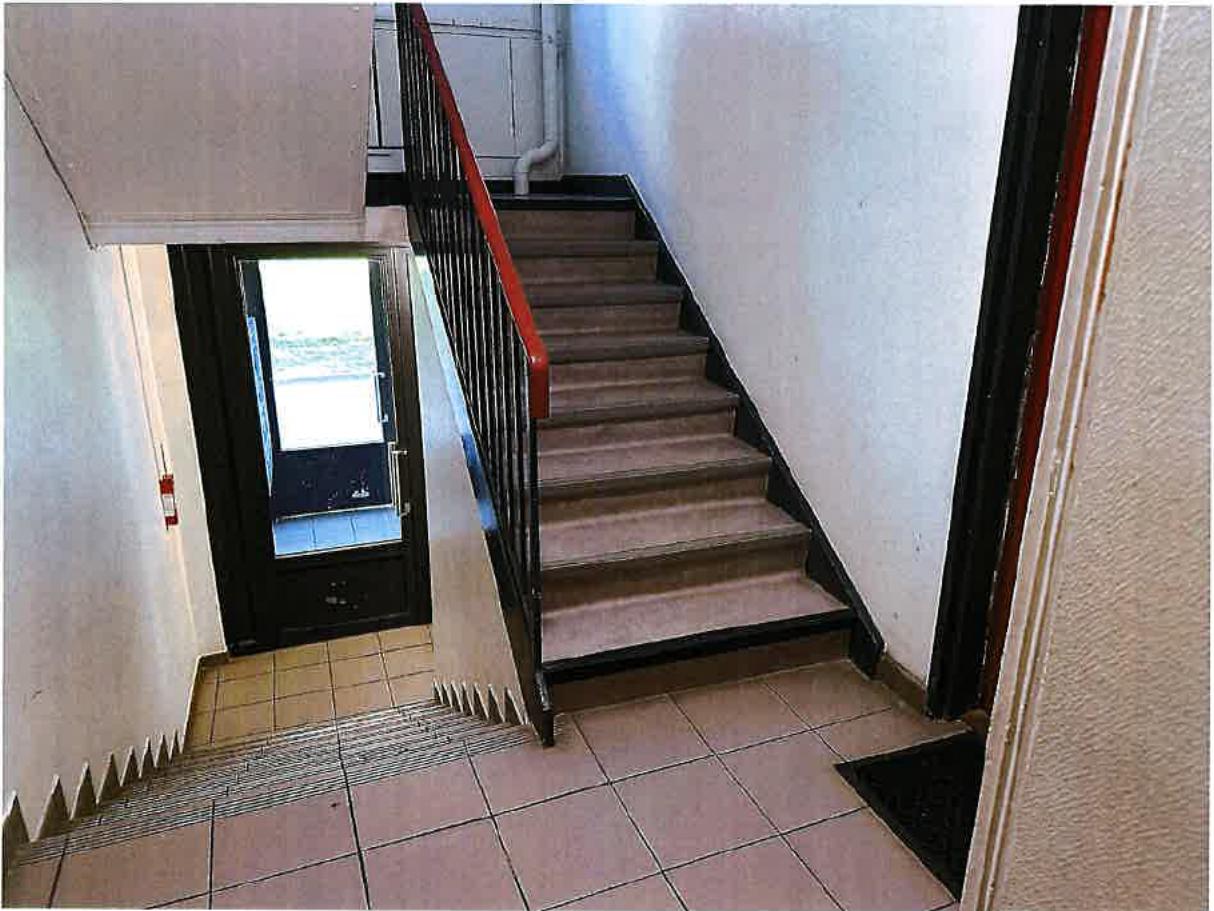
#### **PARTIES COMMUNES :**

Sol : le sol est recouvert de peinture en état d'usage et de carrelage mural au rez-de-chaussée en état d'usage.

Murs : Les murs sont recouverts de toile de verre peinte en état d'usage.

Plafond : le plafond est recouvert de peinture en état d'usage.

L'ascenseur fonctionne.

Les escaliers sont maçonnés et il y a des fenêtres à chaque palier.

Les interphones fonctionnent.

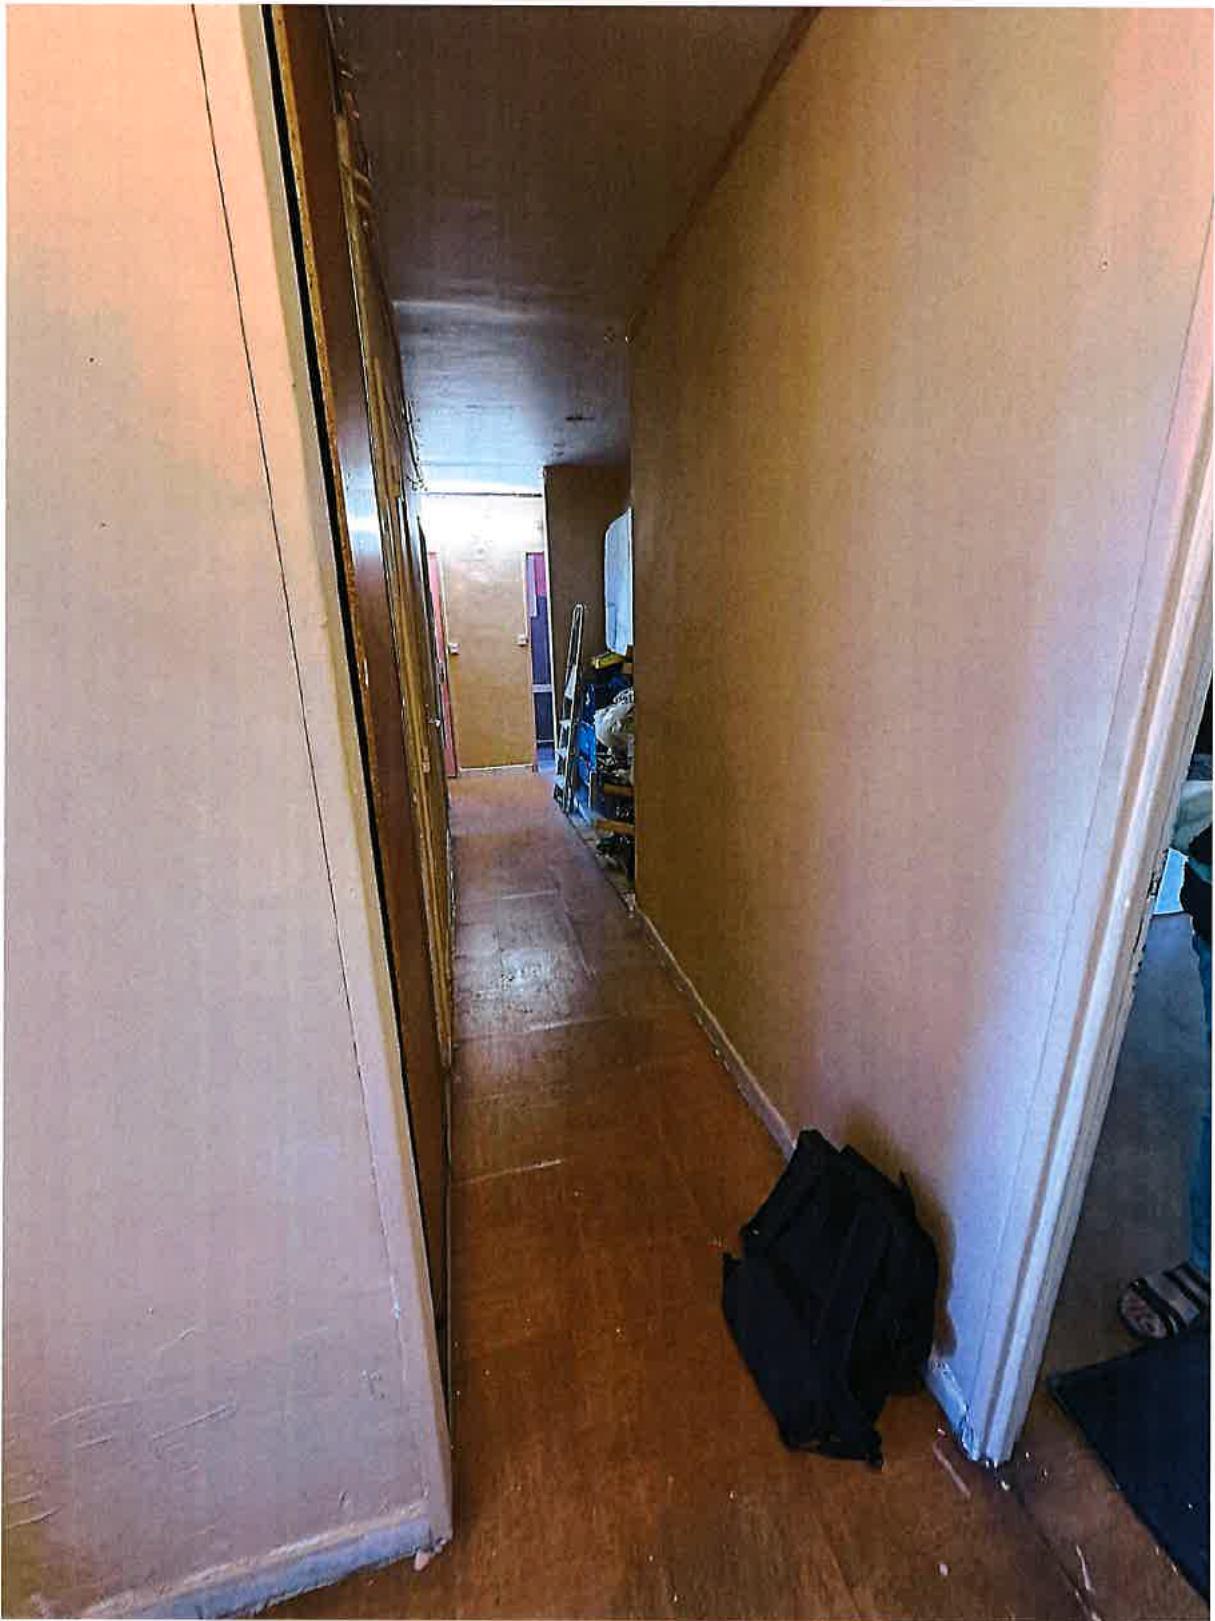
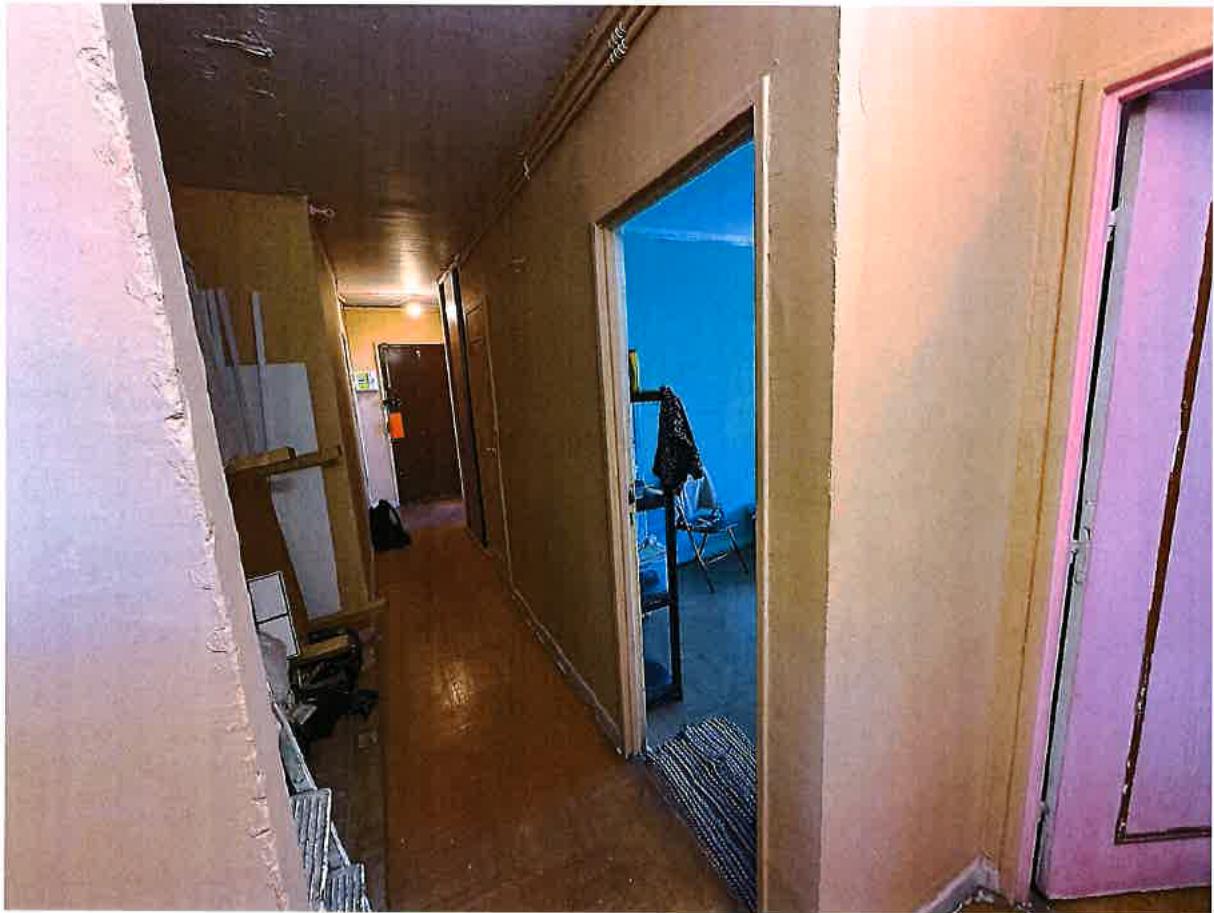
### ENTREE + COULOIR :

L'entrée se réalise par une porte en bois simple avec un verrou simple en état d'usage.

Sol : le sol est recouvert de linoléum vétuste.

Murs : les murs sont recouverts de peinture vétuste en mauvais état avec placard deux portes coulissantes en mauvais état.

Plafond : le plafond est recouvert de peinture écaillée en mauvais état.

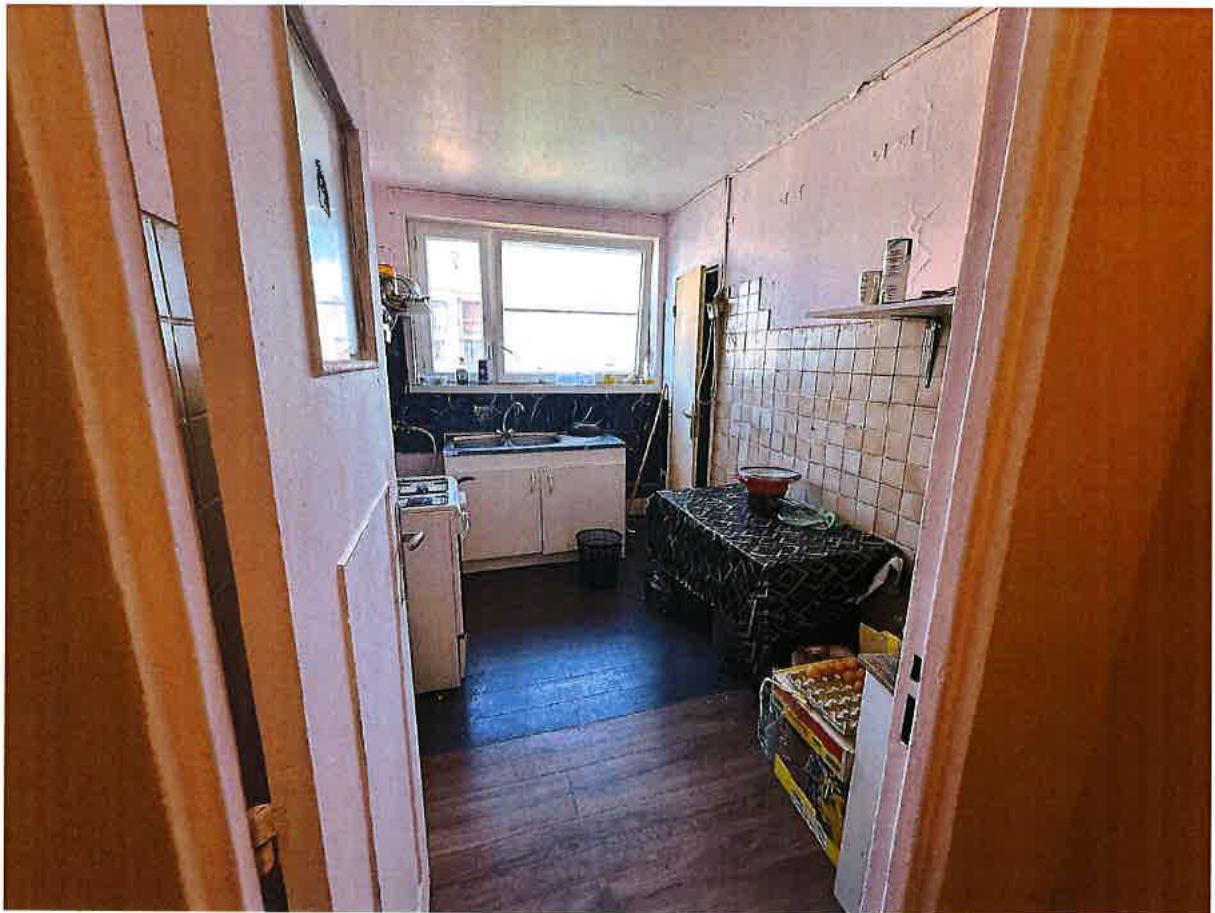
### **CUISINE :**

L'accès se réalise par une porte en bois avec partie haute vitrée en état d'usage.

La cuisine est équipée très sommairement d'un meuble bas en bois deux portes surmonté d'un évier double bacs en inox en état d'usage.

Sol : le sol est recouvert de parquet de coloris différent en état d'usage.

Murs : les murs sont recouverts de carrelage sur la mi-hauteur en mauvais état et de peinture en continuité en mauvais état.

Plafond : le plafond est recouvert de peinture en mauvais état.

Fenêtre : présence d'une fenêtre simple vantail ouvrante en PVC double vitrage de grande dimension d'aspect récent en état d'usage.

présence d'une fenêtre simple vantail en continuité ouvrante en PVC double vitrage de moindre dimension d'aspect récent en état d'usage.

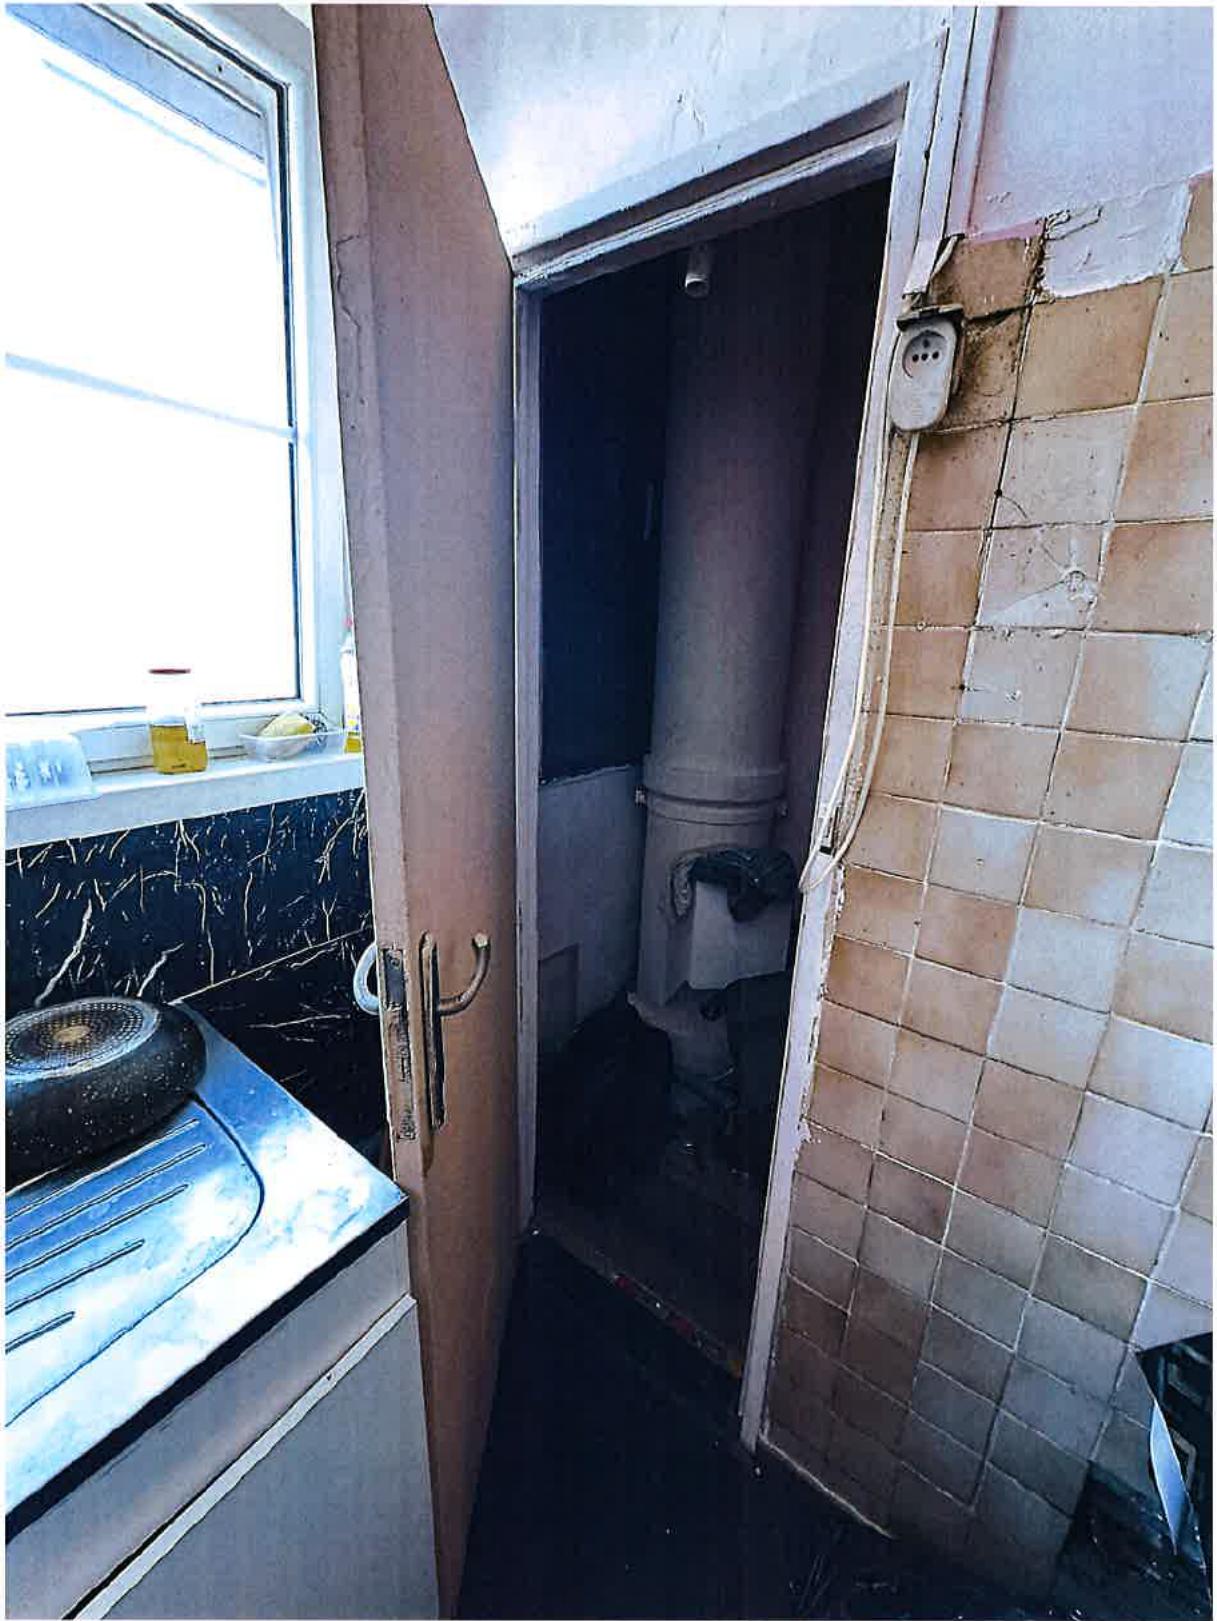
#### **GARDE-MANGER :**

En continuité de la cuisine présence d'un garde-manger avec vide ordures dans colonne intégré, lequel est condamné. Une colonne en fibrociment est présente. L'accès se réalise par une porte en bois en état d'usage.

Sol : le sol est recouvert de parquet en état d'usage.

Murs : les murs sont recouverts de peinture en mauvais état.

Plafond : le plafond est recouvert de peinture en mauvais état.

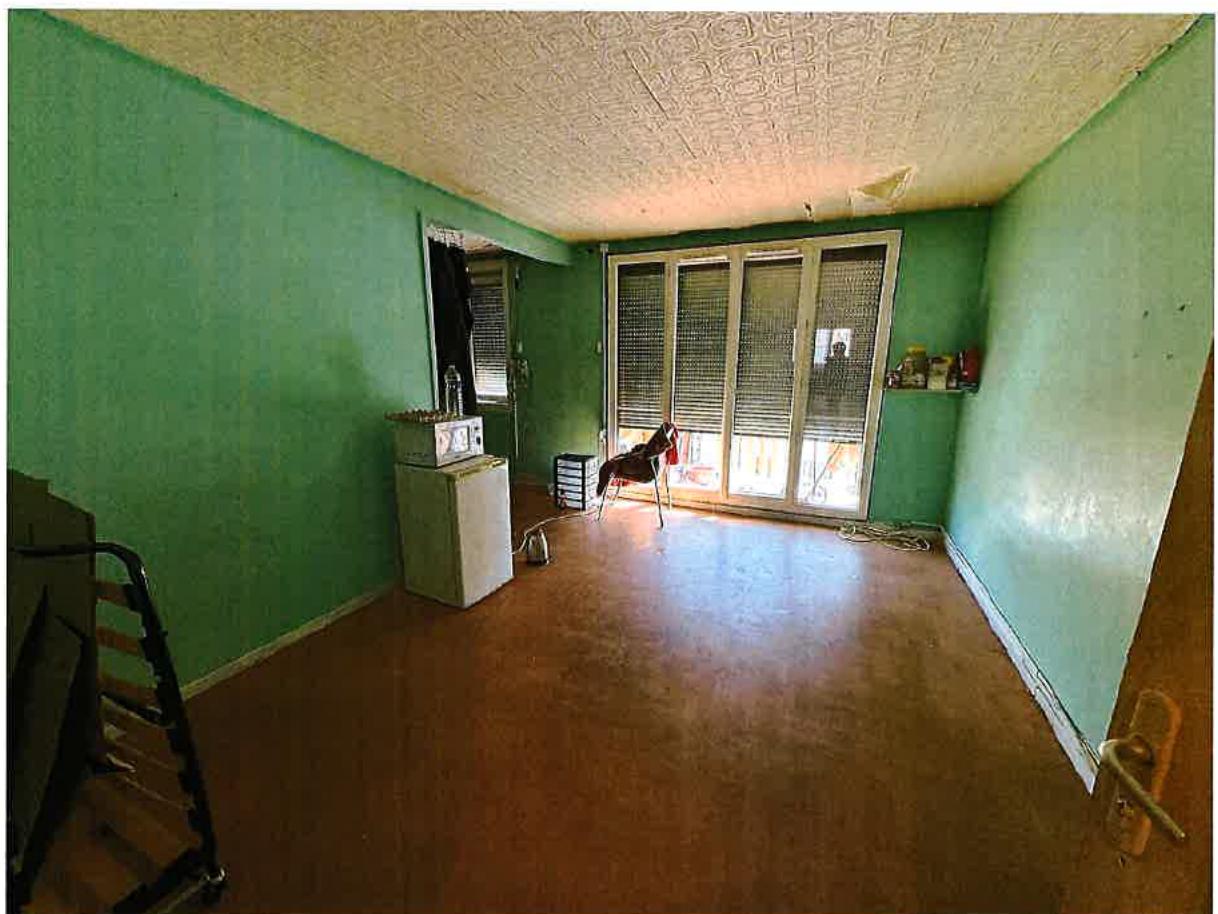
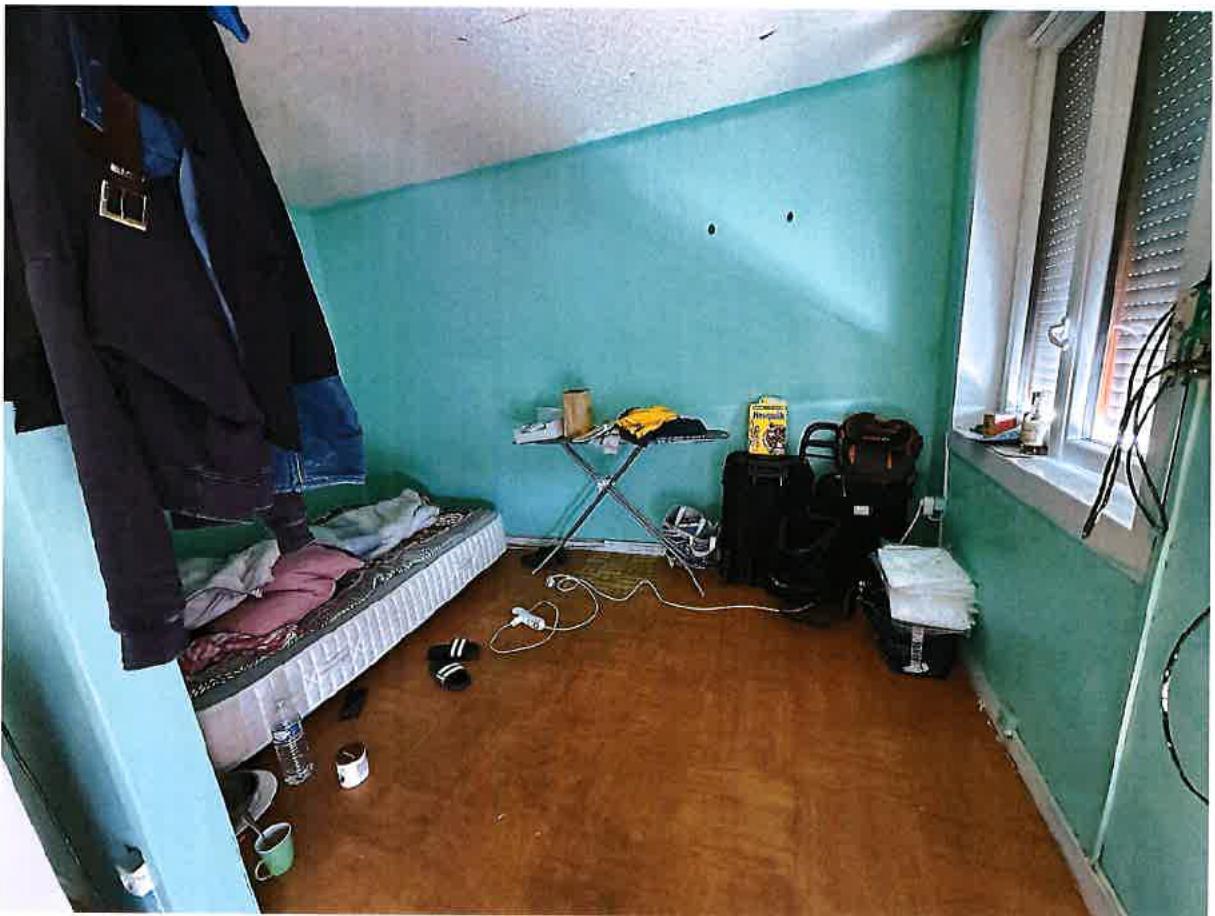
**SALON DOUBLE :**

L'accès se réalise par une porte en bois en état d'usage.

Sol : le sol est recouvert de linoléum en état d'usage.

Murs : les murs sont recouverts de peinture en état d'usage.

Plafond : le plafond est recouvert de peinture en état d'usage.

Fenêtres : présence d'une porte fenêtre en PVC double vantaux ouvrante double vitrage d'aspect récent en état d'usage entourée de deux baies fixes en PVC double vitrage d'aspect récent en état d'usage, l'ensemble avec volets roulants électriques en PVC d'aspect récent en état d'usage donnant accès à un balcon.

Présence dans la partie salle à manger d'une fenêtre double vantaux en PVC double vitrage ouvrante d'aspect récent en état d'usage et de volets roulants électriques d'aspect récent en état d'usage.

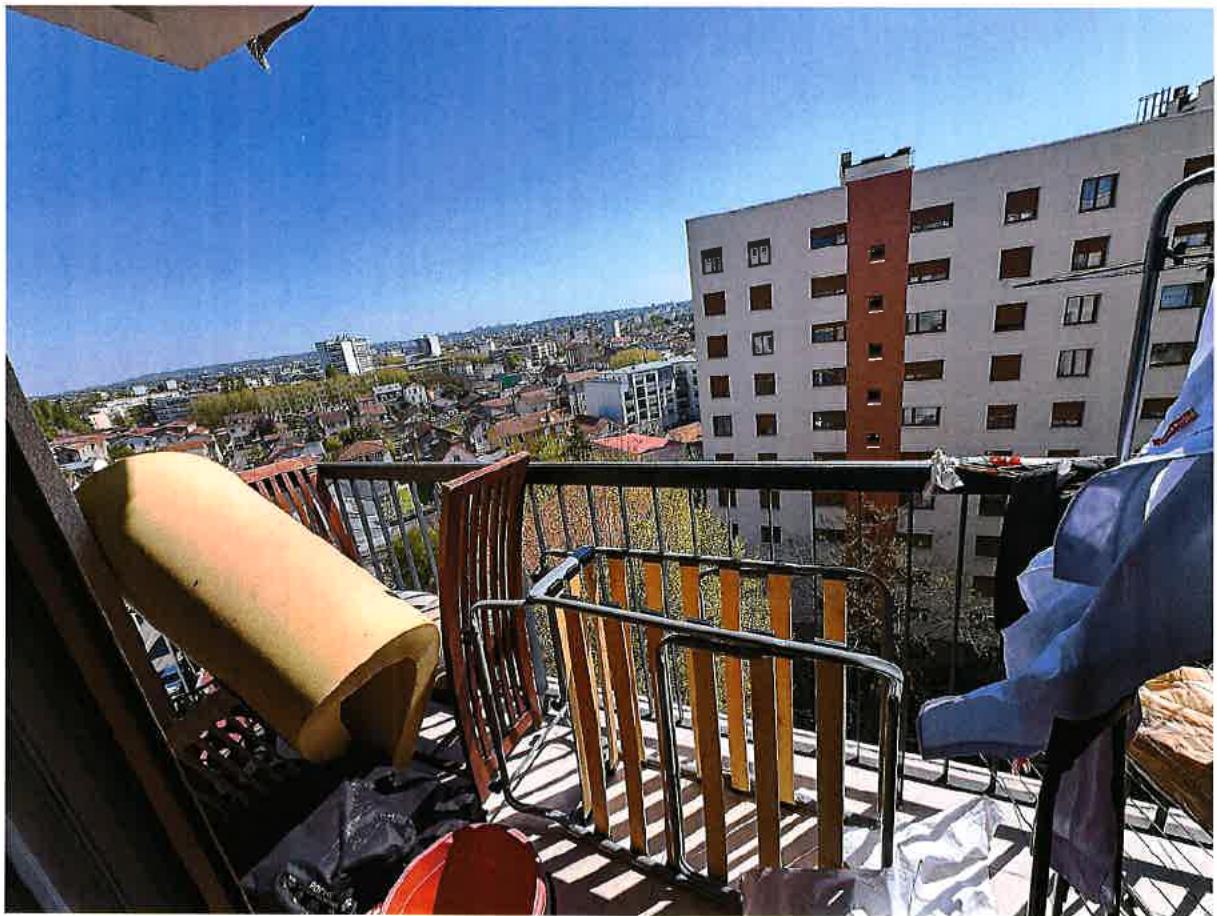
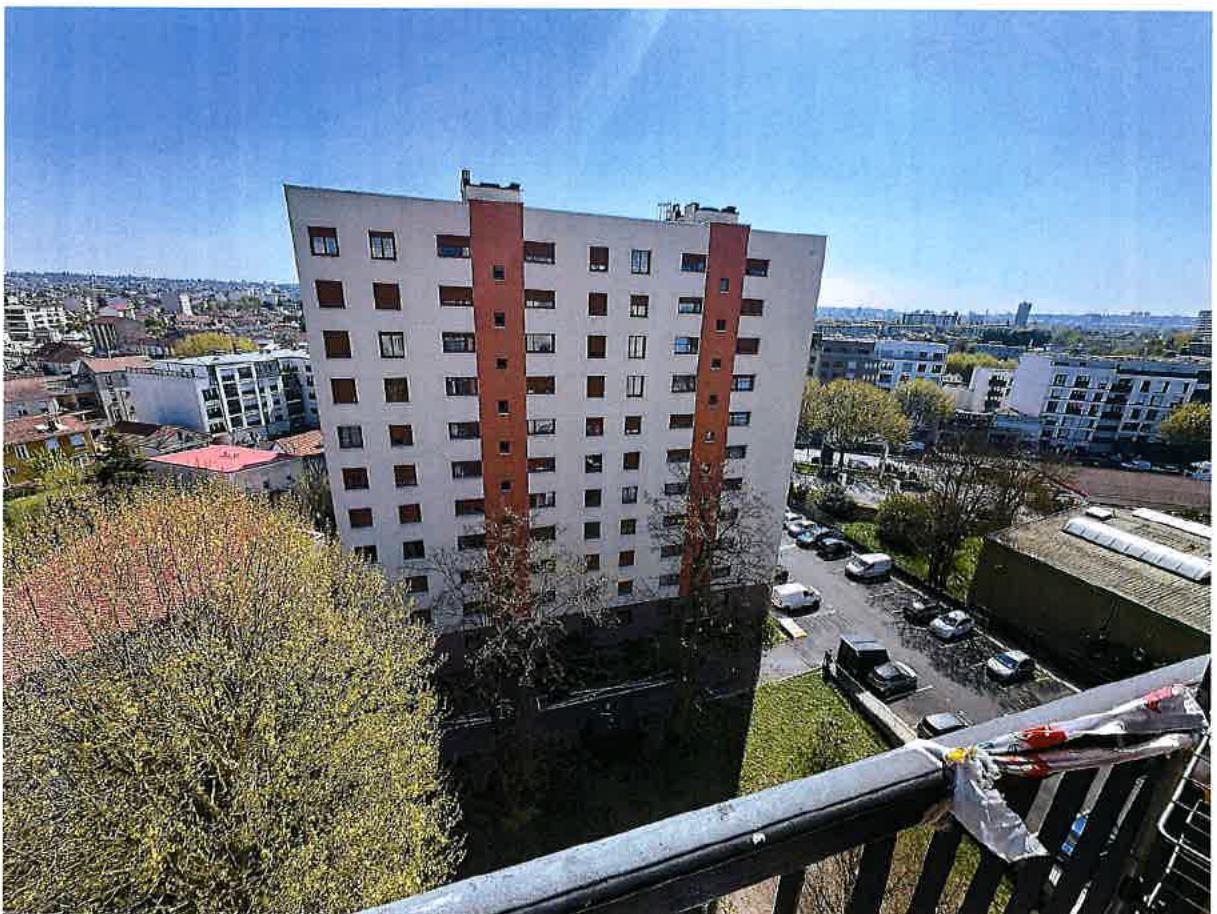
**BALCON :**

Le sol est recouvert de carrelage en état d'usage.  
Existence d'un garde-corps métallique et ajouré en état d'usage.

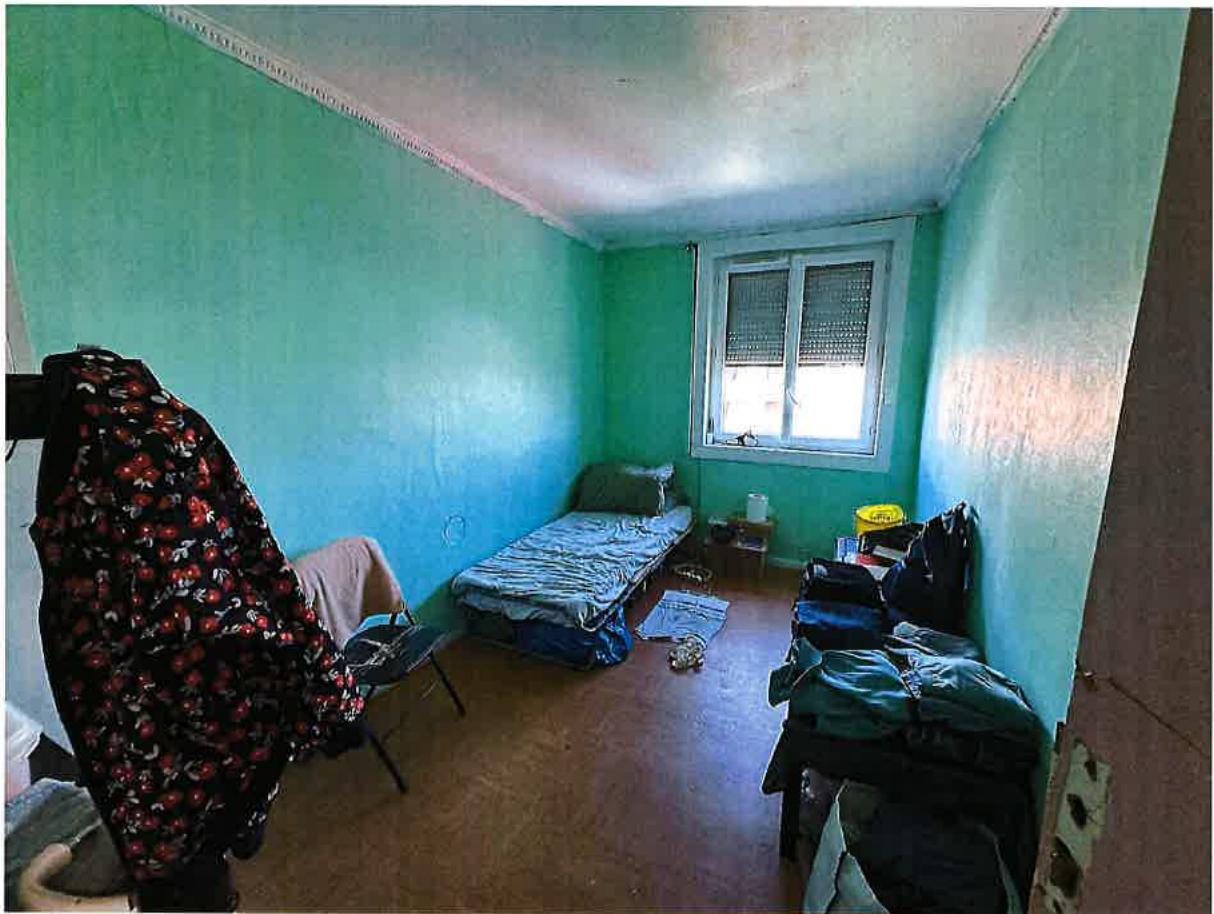
**CHAMBRE GAUCHE N°1 :**

L'accès se réalise par une porte en bois en mauvais état.

Sol : le sol est recouvert de linoléum en état d'usage.

Murs : les murs sont recouverts de papier fibre de verre peint en état d'usage.

Plafond : le plafond est recouvert de peinture en état d'usage.

Fenêtre : présence d'une fenêtre double vantaux ouvrante en PVC double vitrage d'aspect récent en état d'usage avec volets roulants électriques en PVC d'aspect récent en état d'usage.

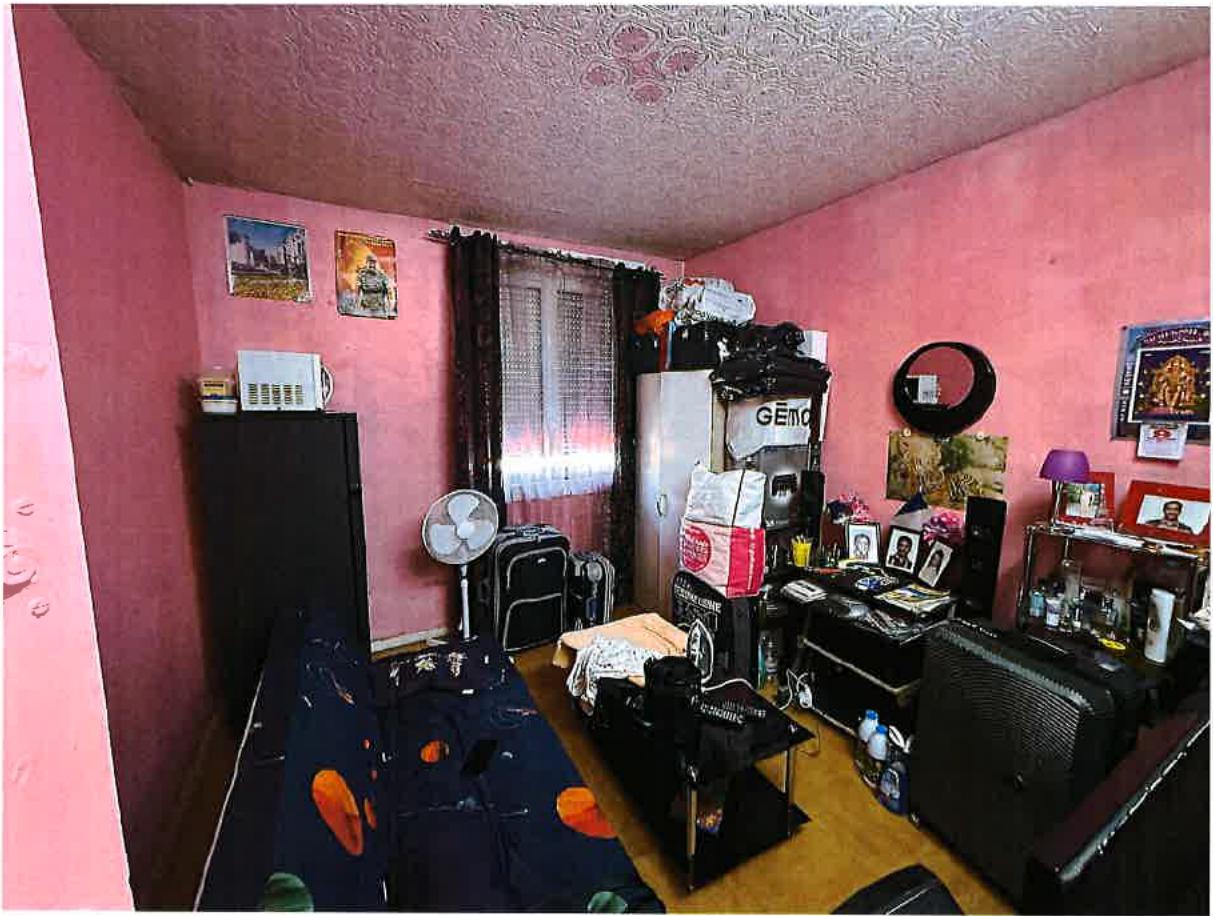
#### **CHAMBRE GAUCHE N° 2 :**

L'accès se réalise par une porte en bois en état d'usage.

Sol : le sol est recouvert de linoléum en état d'usage.

Murs : les murs sont recouverts de papier fibre de verre peint en état d'usage.

Plafond : le plafond est recouvert de papier peint gaufré en état d'usage.

Fenêtre : présence d'une fenêtre double vantaux ouvrante en PVC double vitrage d'aspect récent en état d'usage avec volets roulants électriques en PVC d'aspect récent en état d'usage.

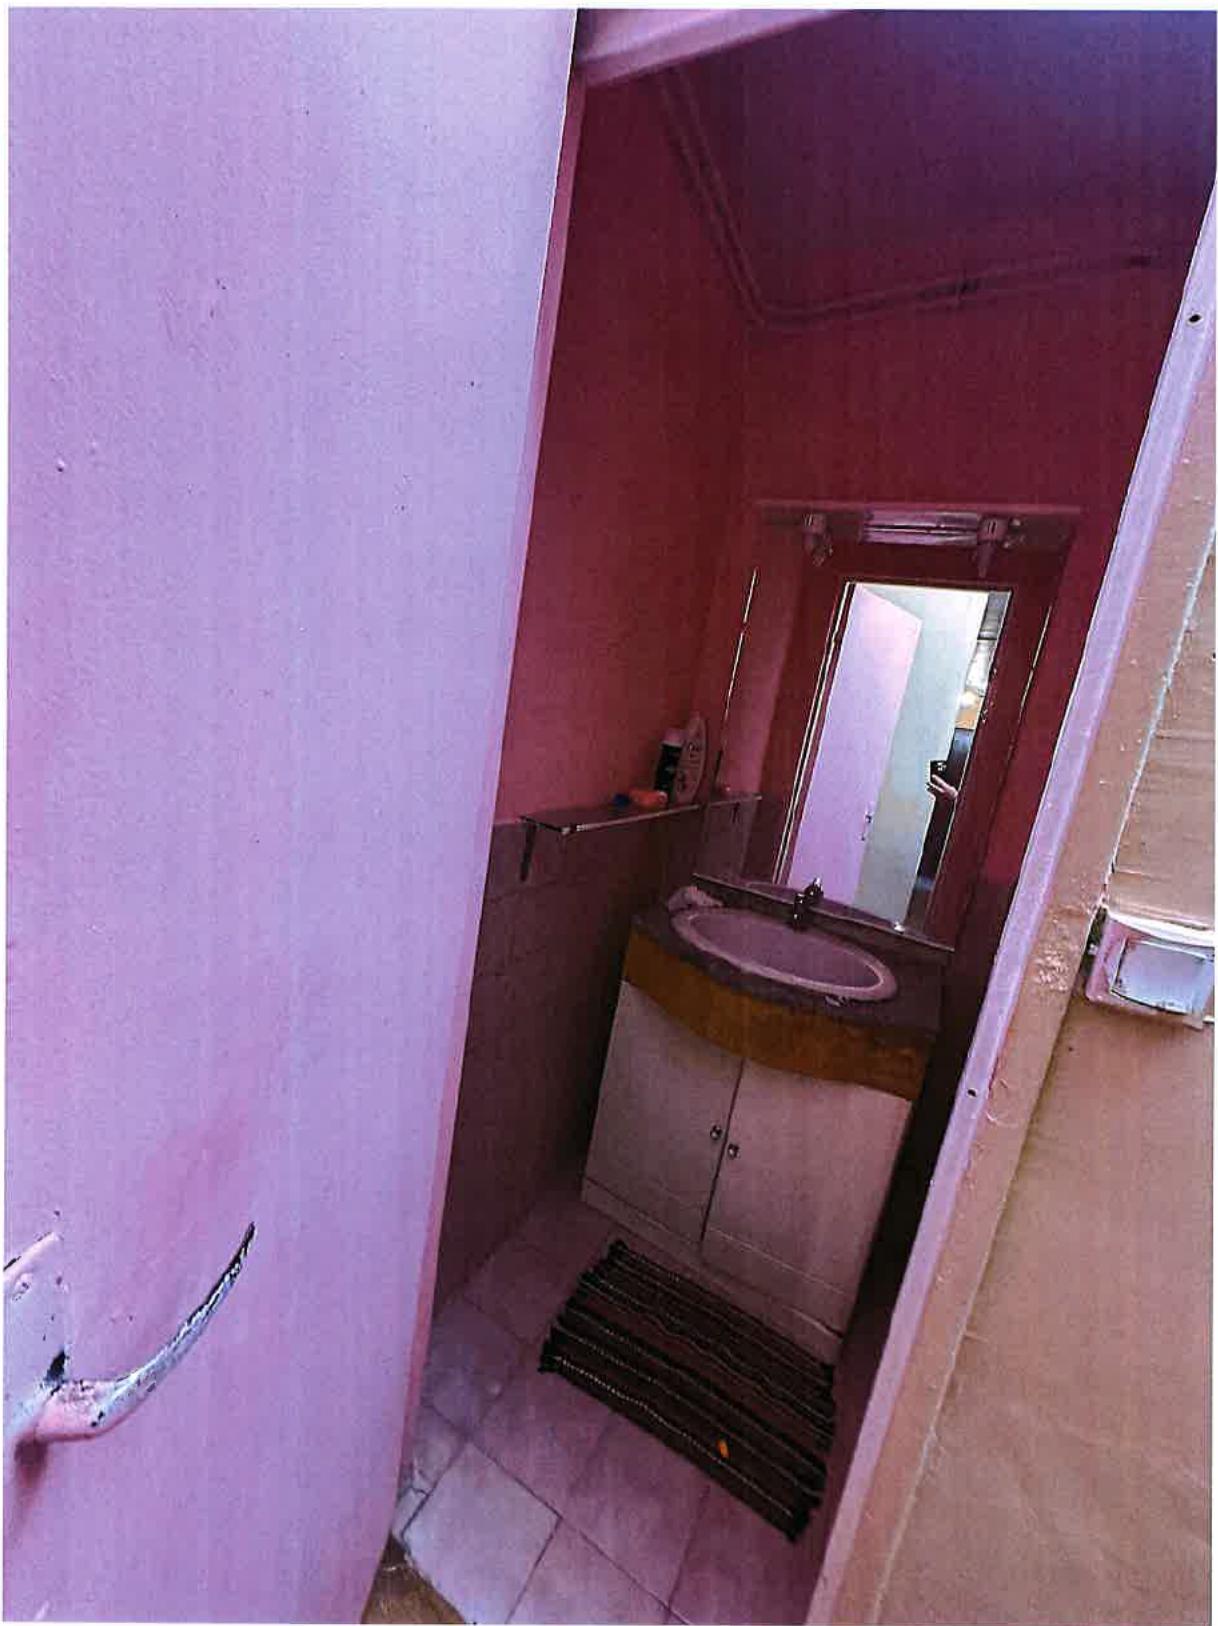
### **CABINET DE TOILETTES :**

L'accès se réalise par une porte en bois en état d'usage.

Sol : le sol est recouvert de carrelage en état d'usage.

Murs : les murs sont recouverts de carrelage sur la mi-hauteur en état d'usage et de peinture en continuité en état d'usage.

Plafond : le plafond est recouvert de peinture en état d'usage.

Généralité set équipements : présence d'un meuble de salle de bains bas deux portes en bois surmonté d'un lavabo avec miroir l'ensemble en état d'usage.

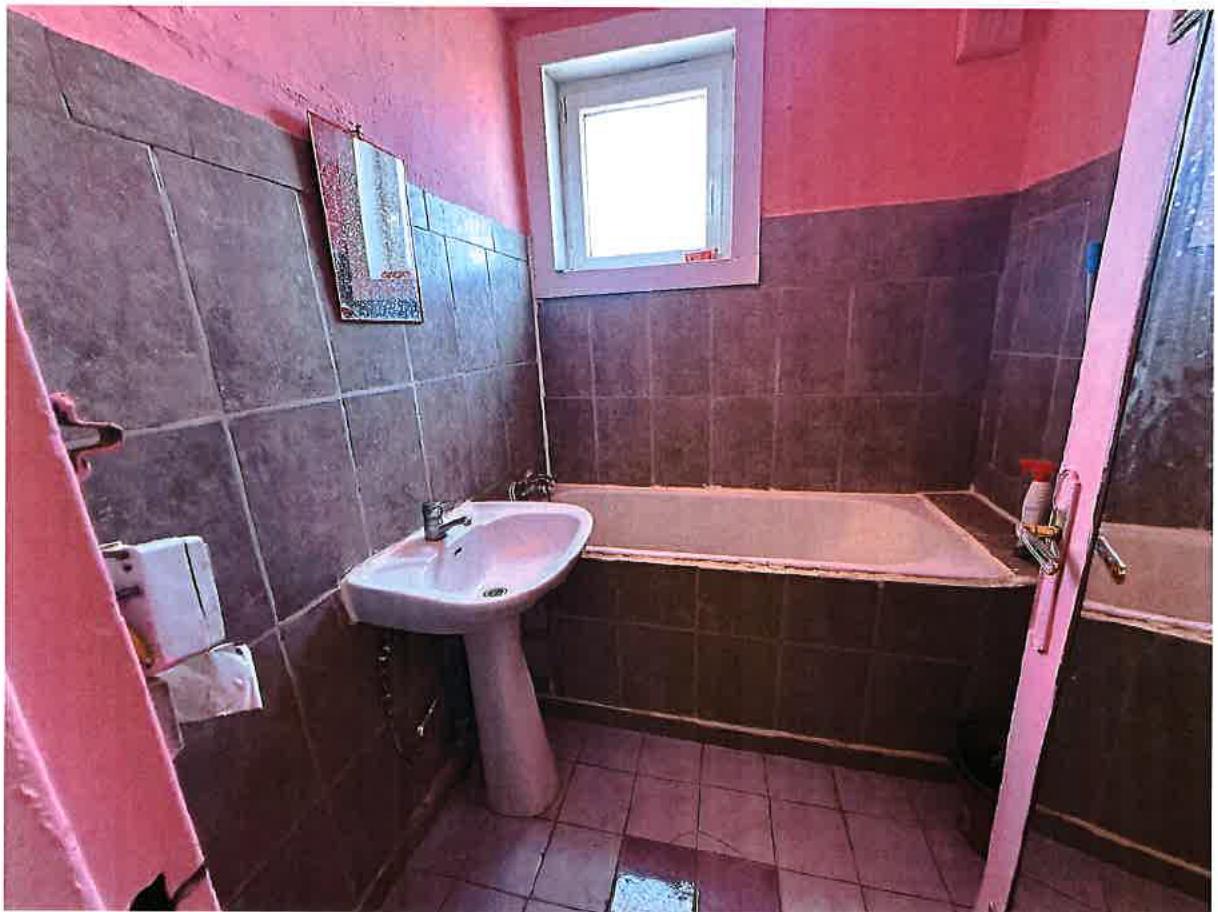
### **SALLE DE BAINS :**

L'accès se réalise par une porte en bois en état d'usage.

Sol : le sol est recouvert de carrelage en état d'usage.

Murs : les murs sont recouverts de carrelage sur la mi-hauteur en mauvais état et de peinture en continuité en mauvais état.

Plafond : le plafond est recouvert de peinture en mauvais état.

Généralités : présence d'une baignoire en mauvais état et d'un lavabo en état d'usage.

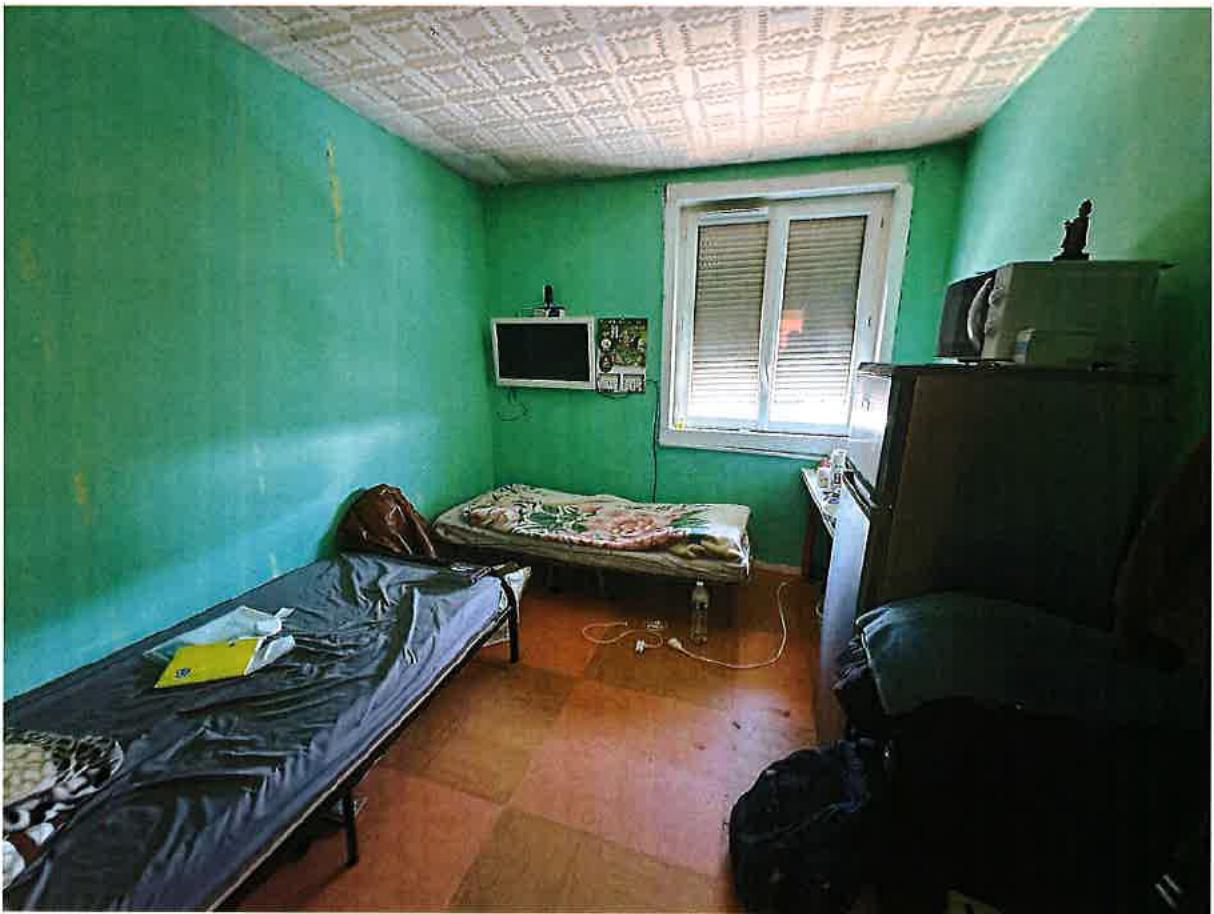
#### **CHAMBRE DROITE :**

L'accès se réalise par une porte en bois en état d'usage.

Sol : le sol est recouvert de linoléum en état d'usage.

Murs : les murs sont recouverts de papier fibre de verre peint en état d'usage.

Plafond : le plafond est recouvert de papier peint gaufré en état d'usage.

Fenêtre : présence d'une fenêtre double vantaux ouvrante en PVC double vitrage d'aspect récent en état d'usage avec volets roulants électriques en PVC d'aspect récent en état d'usage.
