## PROCES VERBAL DE CONSTAT

Me suis rendu sur la commune d'Issy Les Moulineaux, 2, bis rue Jeanne d'Arc où en présence de :

### **I – Situation géographique :**

Le bien est constitué d'un appartement de type T2 situé au 5<sup>ème</sup> droite de l'ensemble immobilier. L'accès est assuré uniquement par un escalier ancien doté de marches en bois verni. Aucun ascenseur n'est installé.

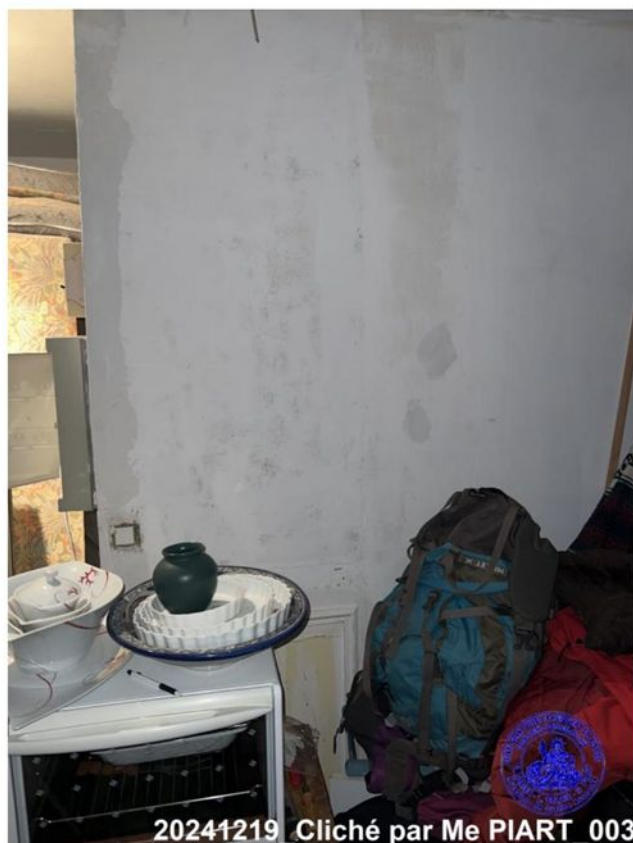
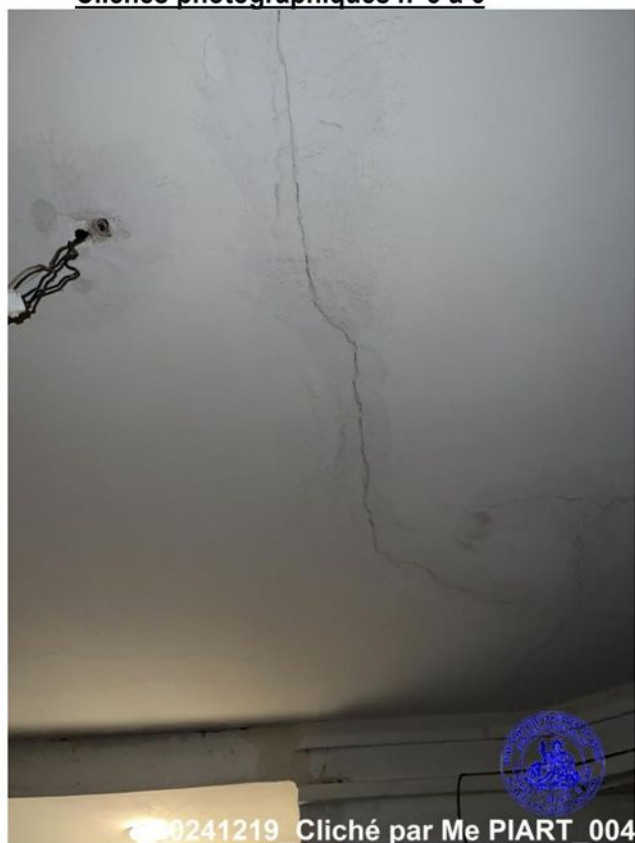
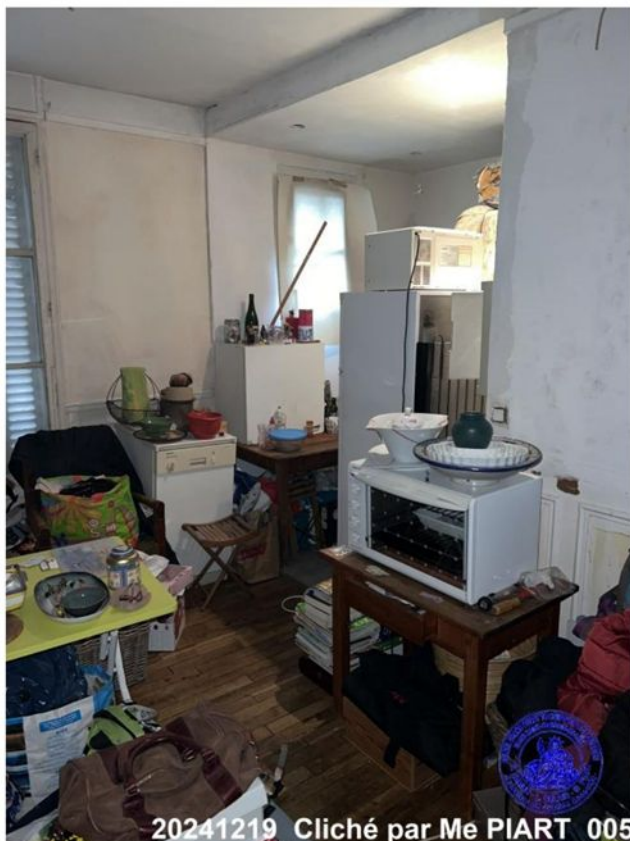
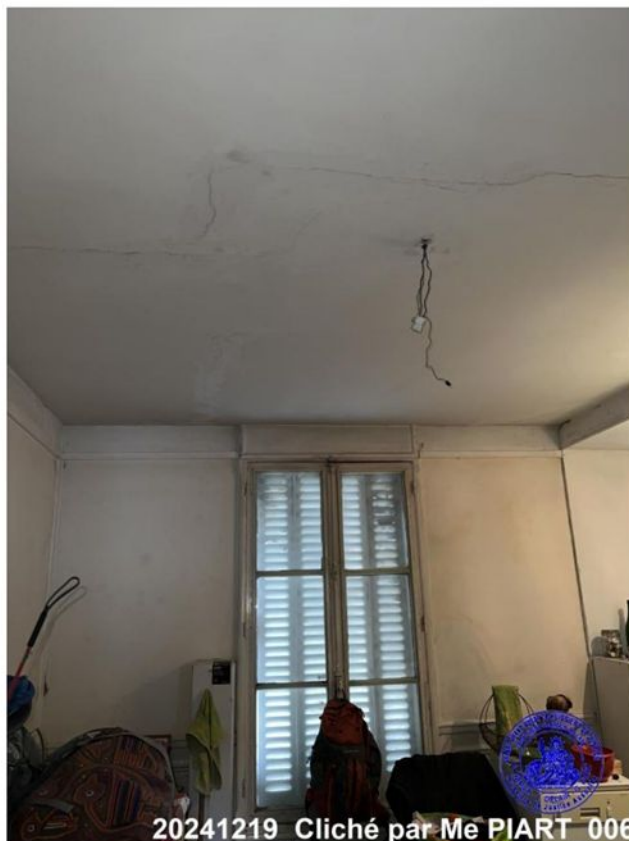
Clichés photographiques n°3 à 6

Le parquet massif est ancien.

Il présente des décolorations en de multiples endroits.,

Des rayures sont apparentes.

Les plinthes sont en bois peint, la peinture est écaillée.

Les murs sont à l'état brut.

La peinture est ancienne.

L'ensemble est jauni.

Je note la présence de multiples fissures.

Les volets métalliques sont anciens et partiellement oxydés.

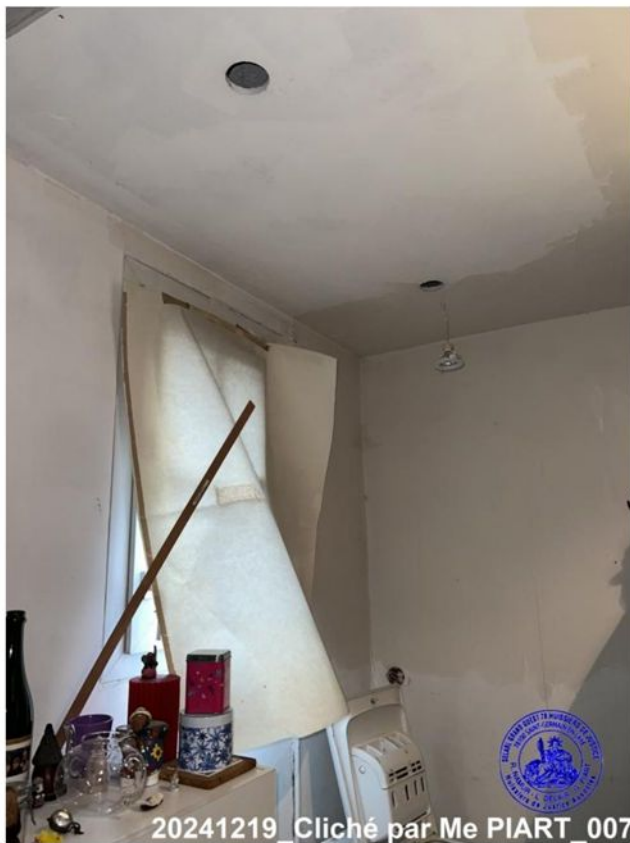
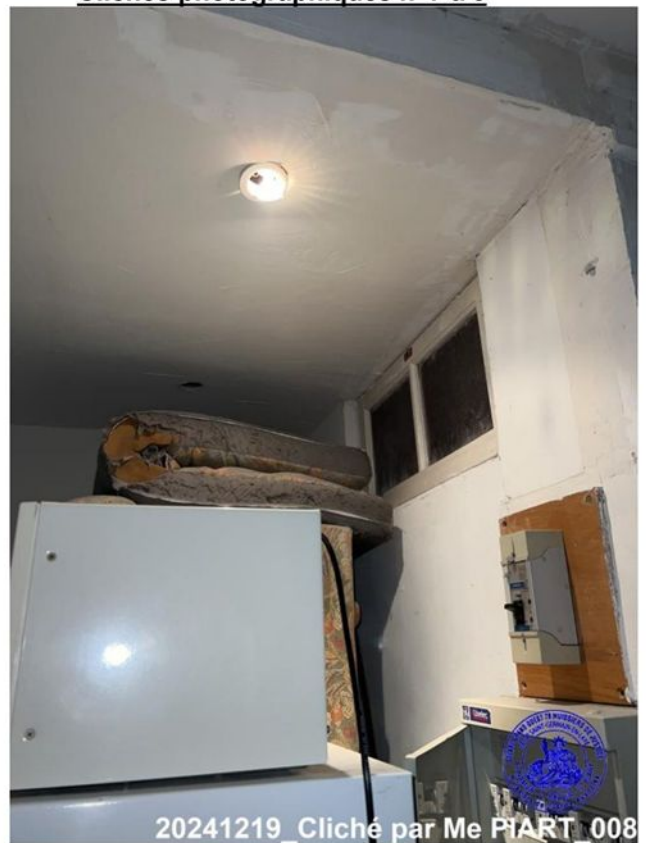
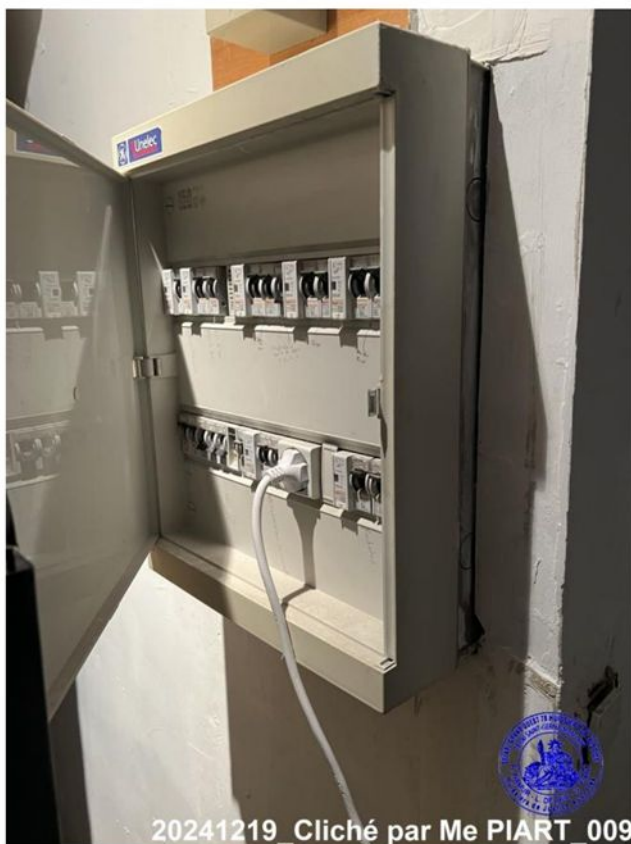
Clichés photographiques n°7 à 9

Le carrelage est ancien.

Il est donné sous réserve de dégradations qui se révéleraient après nettoyage et retrait des objets hétéroclites.

La peinture est absente.

Le mur est enduit. Aucune couche d'apprêt n'est appliquée.

Le faux plafond est enduit.

La peinture est manquante.

Les spots encastrés sont manquants.

L'ensemble est sale.

Le système électrique est partiellement fonctionnel.

Je note la présence de plusieurs encastresments avec fils dominos.

Le tableau électrique est ancien.  
Un disjoncteur.

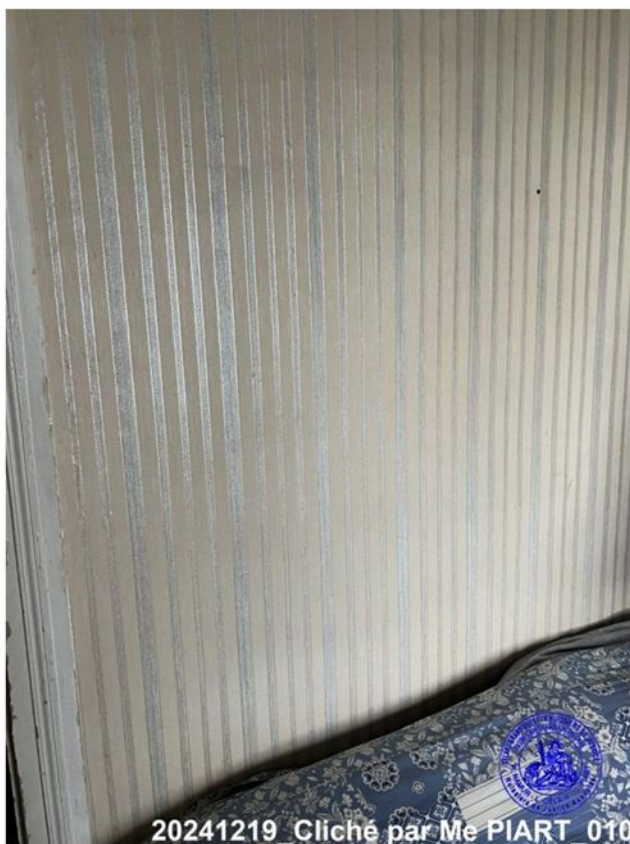
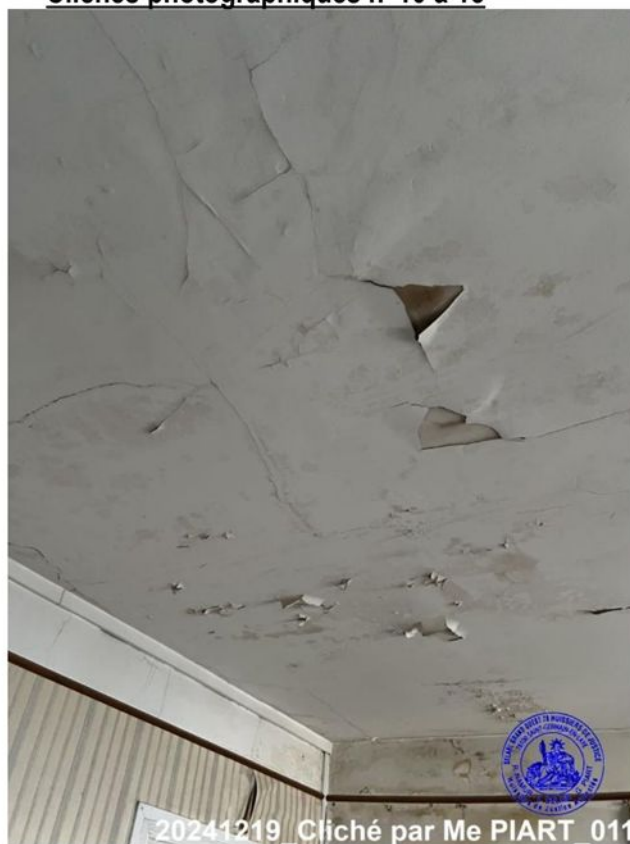
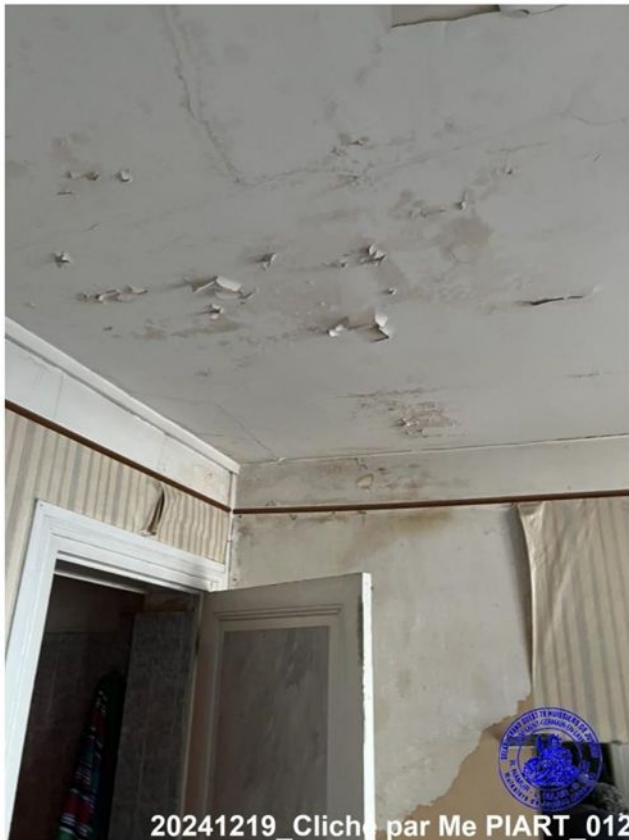
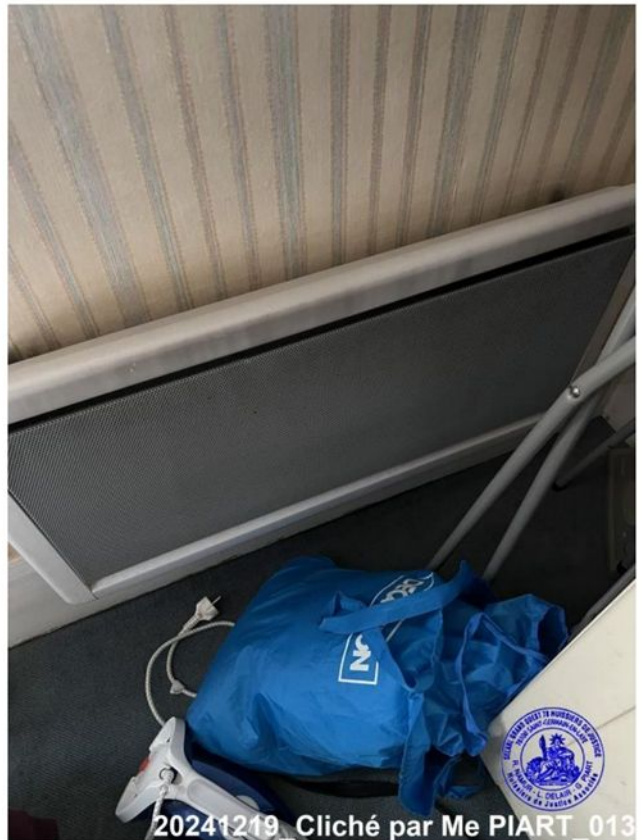
**Clichés photographiques n°10 à 13**

La moquette est ancienne et tachée.

Le papier peint est ancien défraîchi est arraché par endroits.

La peinture est dégradée. Elle se détache en plusieurs endroits.  
Des traces de moisissure multiples sont apparentes.

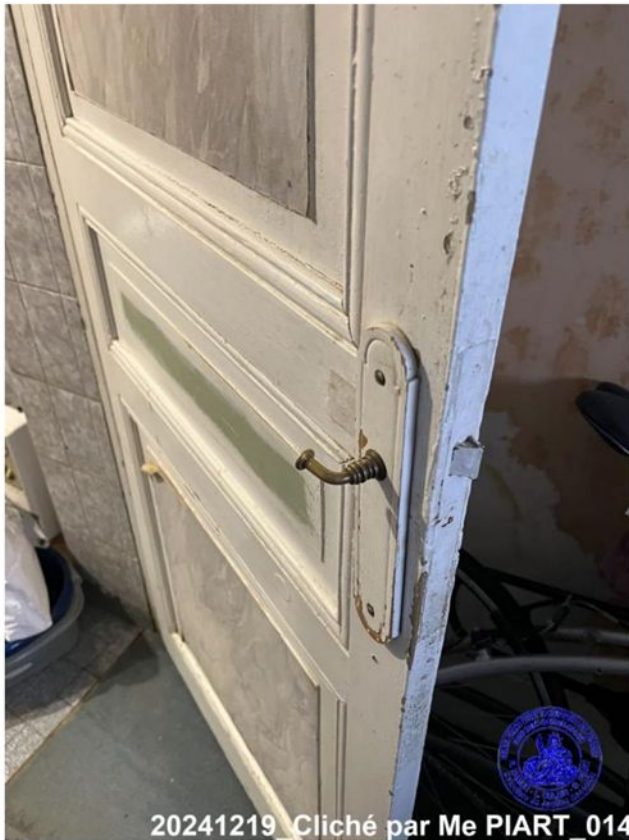
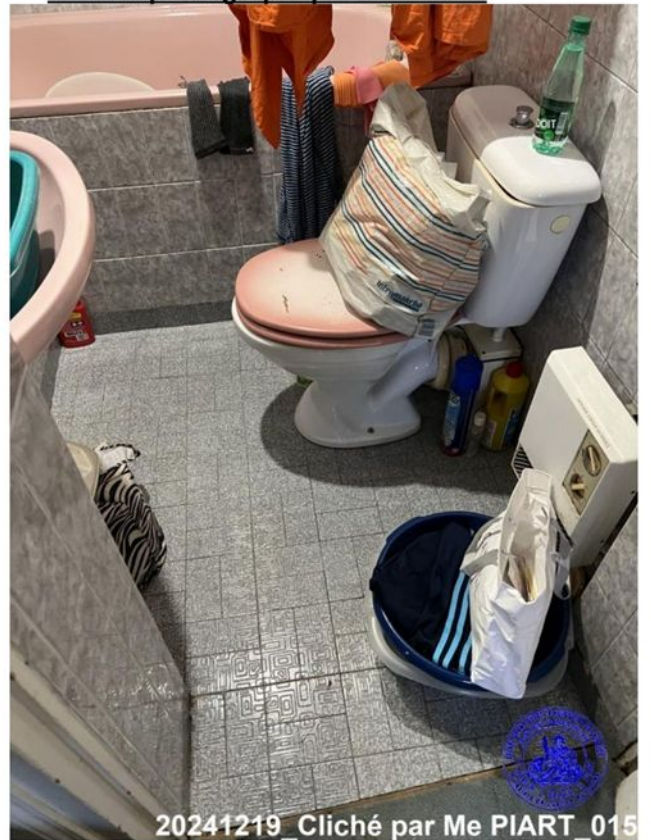
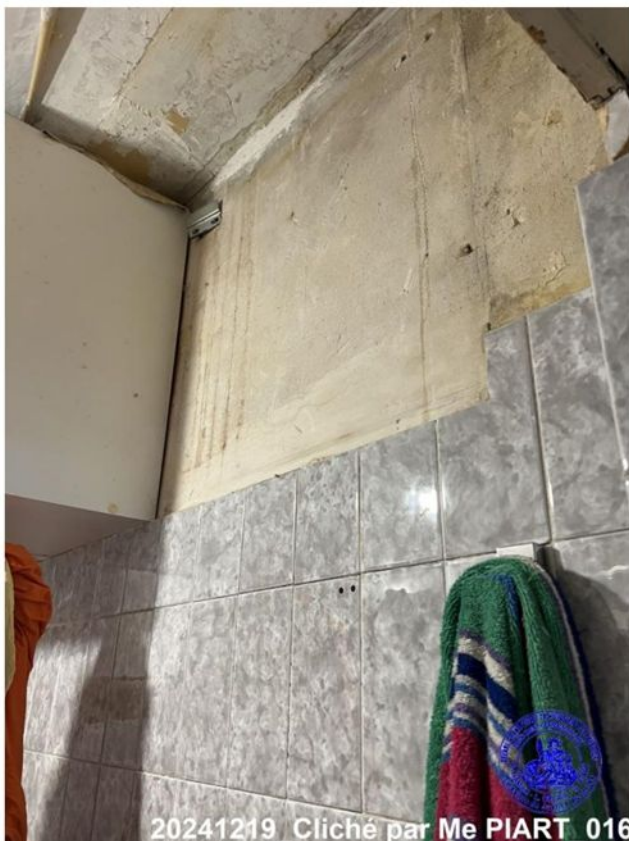
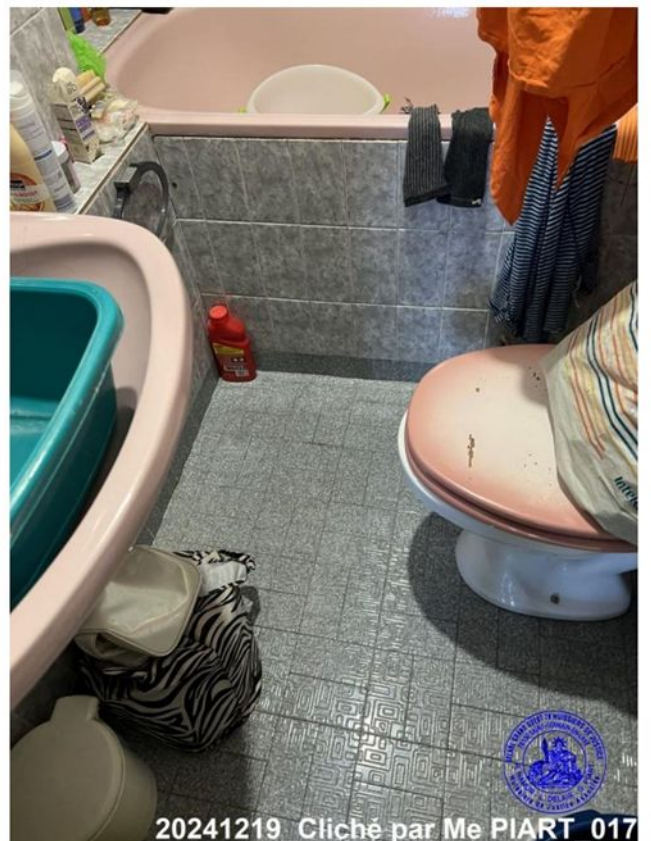
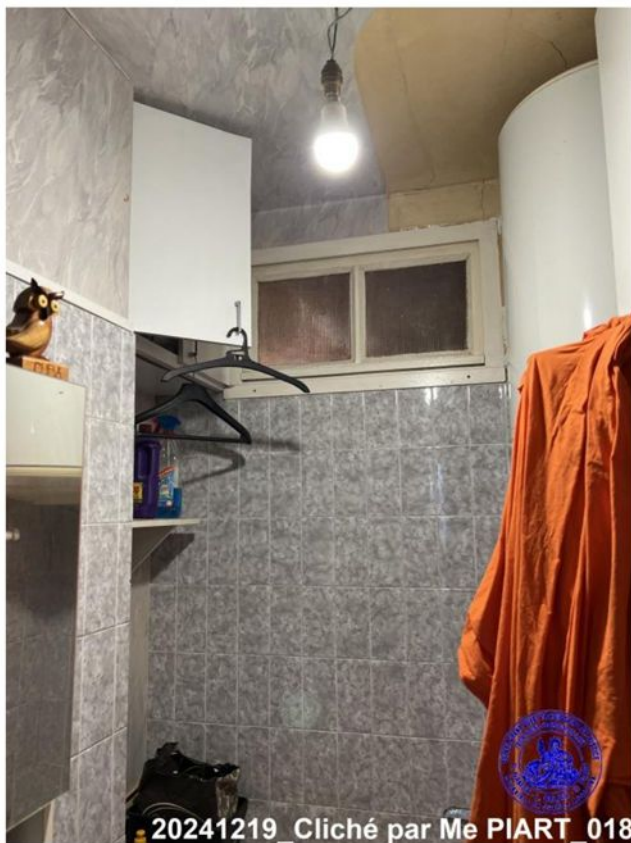
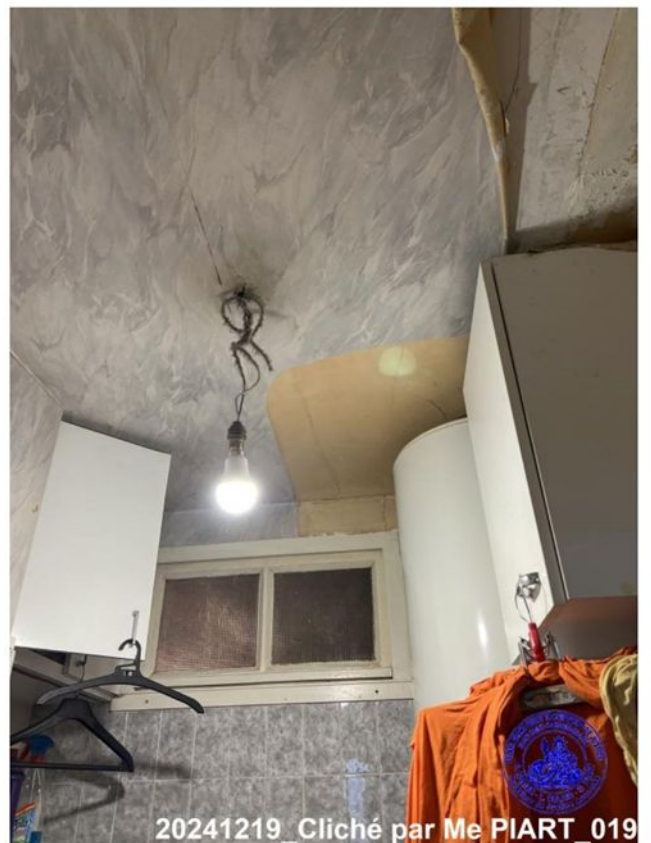
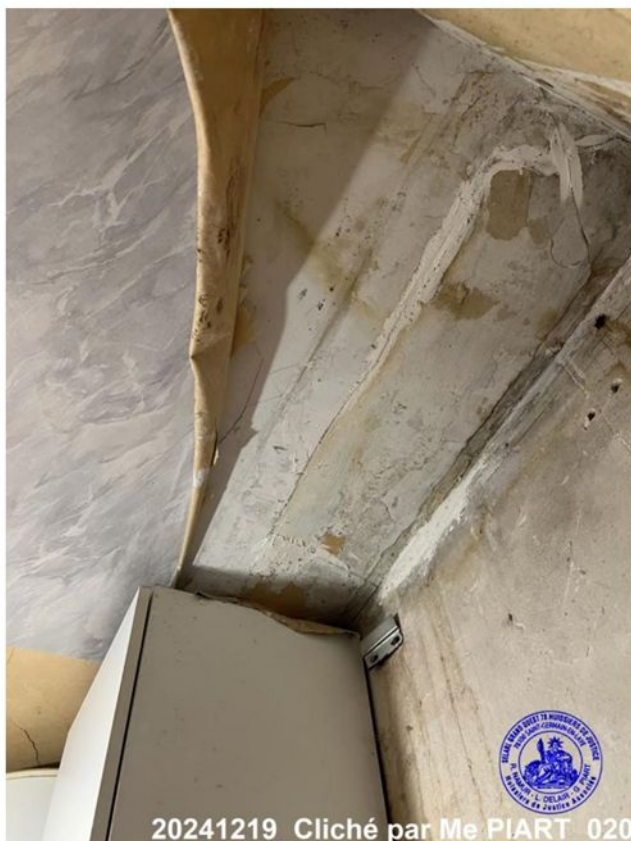
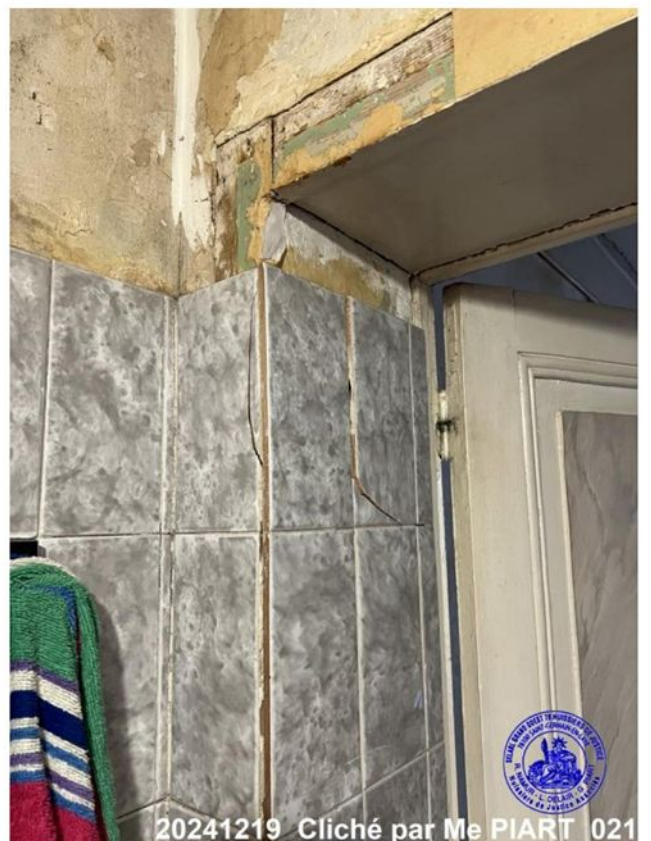
En partie basse la faïence est en état d'usage. Plusieurs carreaux sont fissurés.

Au-dessus, de la moisissure se développe.

Le papier peint est ancien défraîchi.

Des traces de moisissure sont apparentes.

Un lavabo faïence ancien est fissuré.

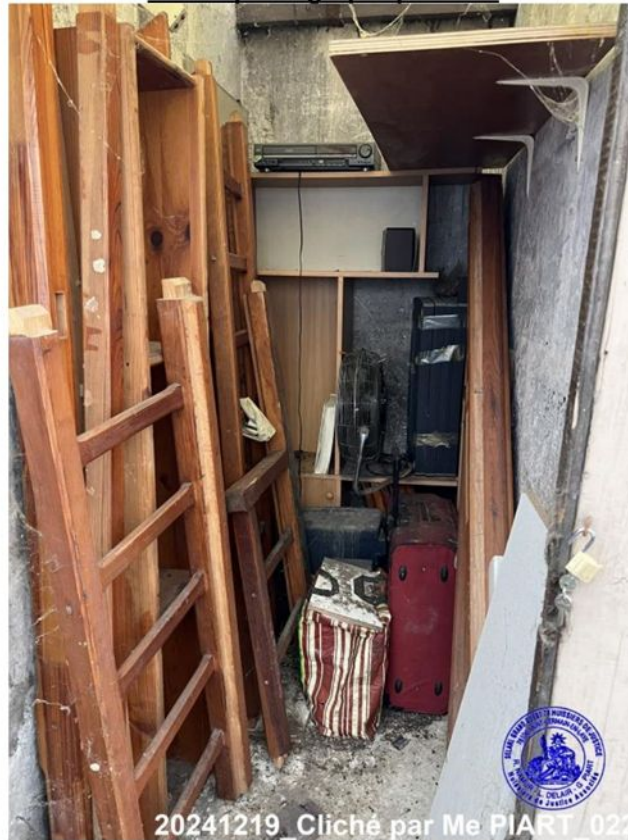
Cliché photographique n°22

L'accès est assuré par une porte en bois, munie d'une peinture ancienne et écaillée.

L'intérieur s'apparente à un espace de stockage de type cave.
