PROCES-VERBAL DESCRIPTIF

L'AN DEUX MILLE VINGT-QUATRE ET LE QUATRE MARS

Suite au commandement de payer valant saisie immobilière dressé par acte de notre ministère en date du 15 février 2024, nous procédons ce jour, au procès-verbal descriptif d'un immeuble appartenant à la [REDACTED]

Figurant au cadastre Section B N°1819, lieudit Aux Vireries pour une surface de 47 ares 82 centiares et Section B N°2018, lieudit 21 rue Bois Perron, pour une surface de 47 ares 52 centiares, l'ensemble formant 95 ares 34 centiares.

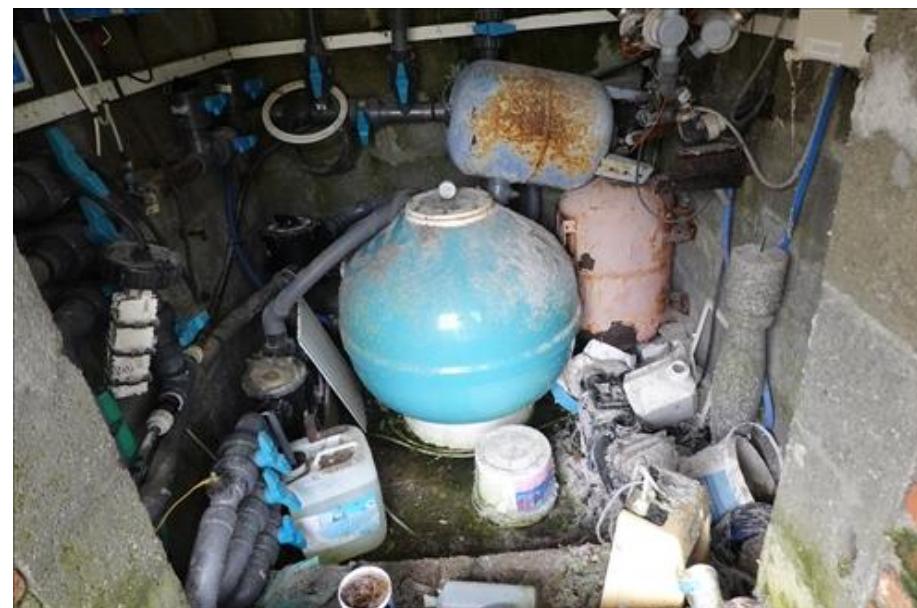
La motorisation de la piscine est à l'abandon.

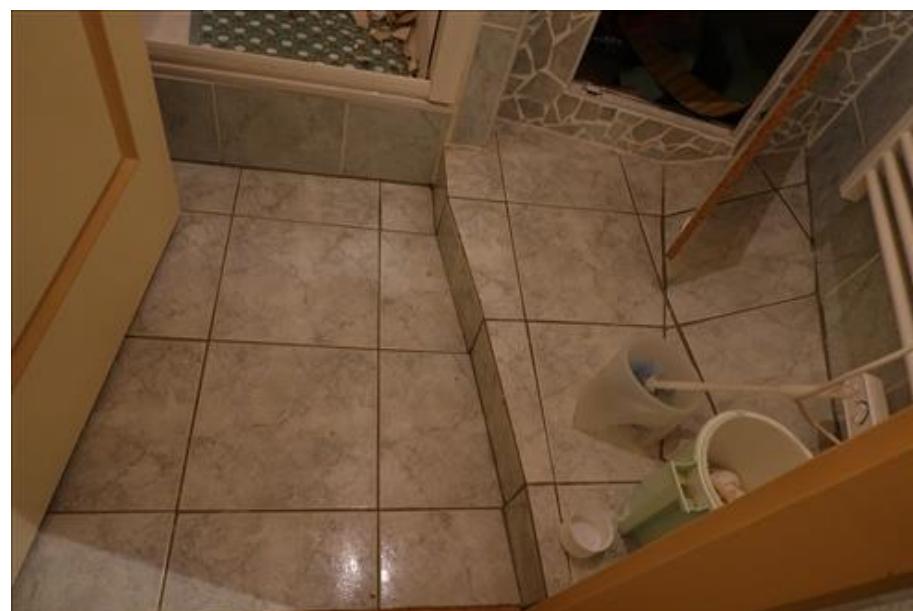
A côté, il y a une douche, bac en grès, entourage carrelé, le carrelage est cassé. Il y a un trou au niveau de la fixation du robinet. Cette douche est équipée d'un robinet mitigeur, flexible, pommeau de douche et support mural.

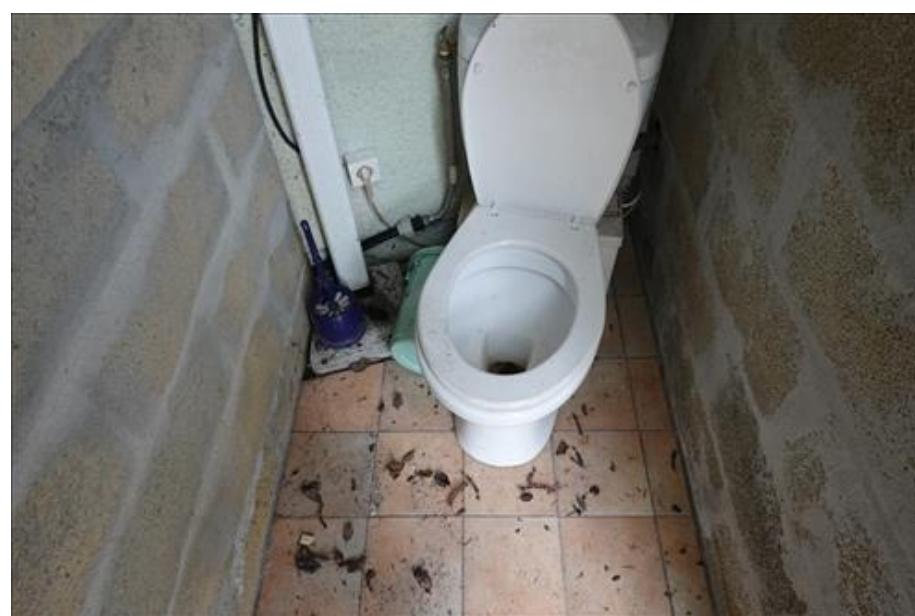
Le sol est carrelé, il y a des débris végétaux.

Nous trouvons une cuvette sale.

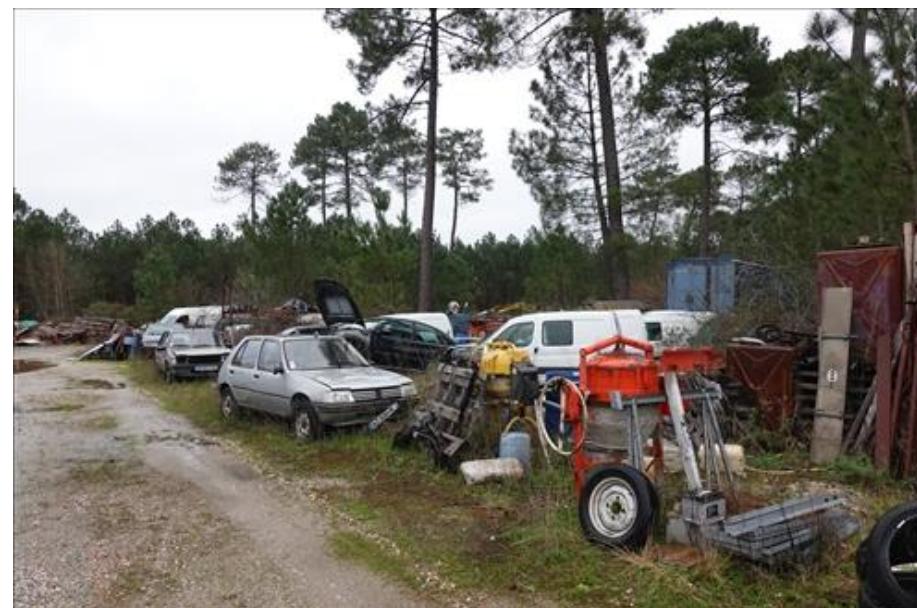
Nous remontons le terrain par un accès en terre. Il y a un poids lourd, les pneus sont à plat et de nombreux véhicules côté opposé.

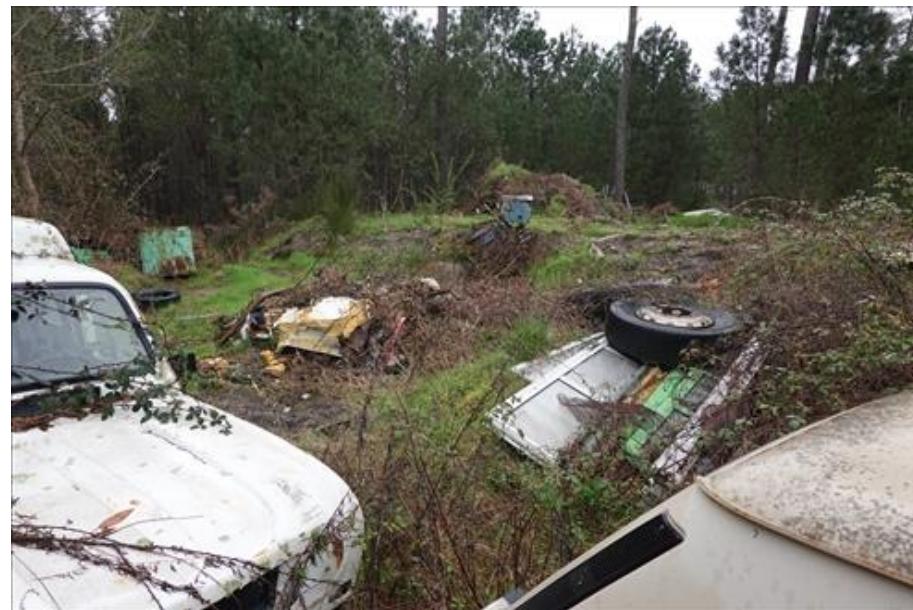
Plus loin, il y a des monticules de détritus et de restes de véhicules.
