PROCES-VERBAL DE DESCRIPTION

**L'AN DEUX MILLE VINGT QUATRE
ET LE DOUZE NOVEMBRE**

Certifie m'être transporté ce jour à 12 heures 40 sis 50 Avenue Pasteur 93700 DRANCY cadastré section G n° 5

Il s'agit d'un pavillon mitoyen des deux côtés sis 50 Avenue Pasteur 93700 DRANCY cadastré section G n° 5.

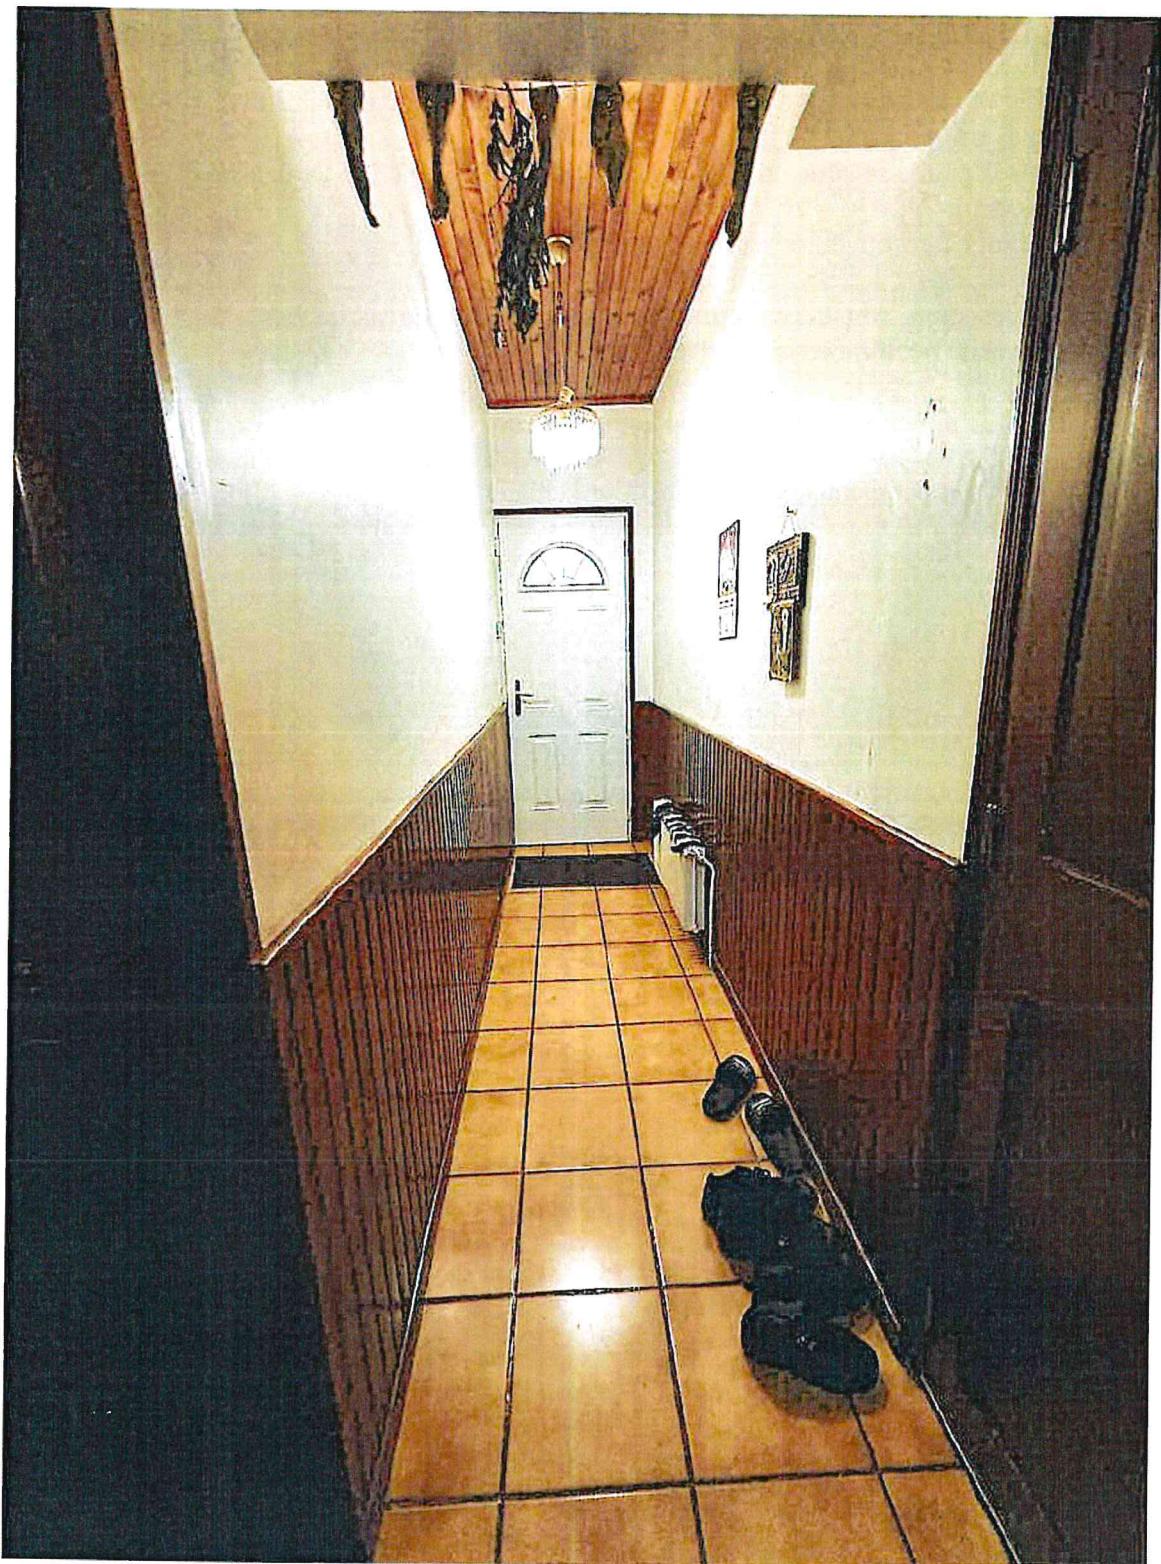
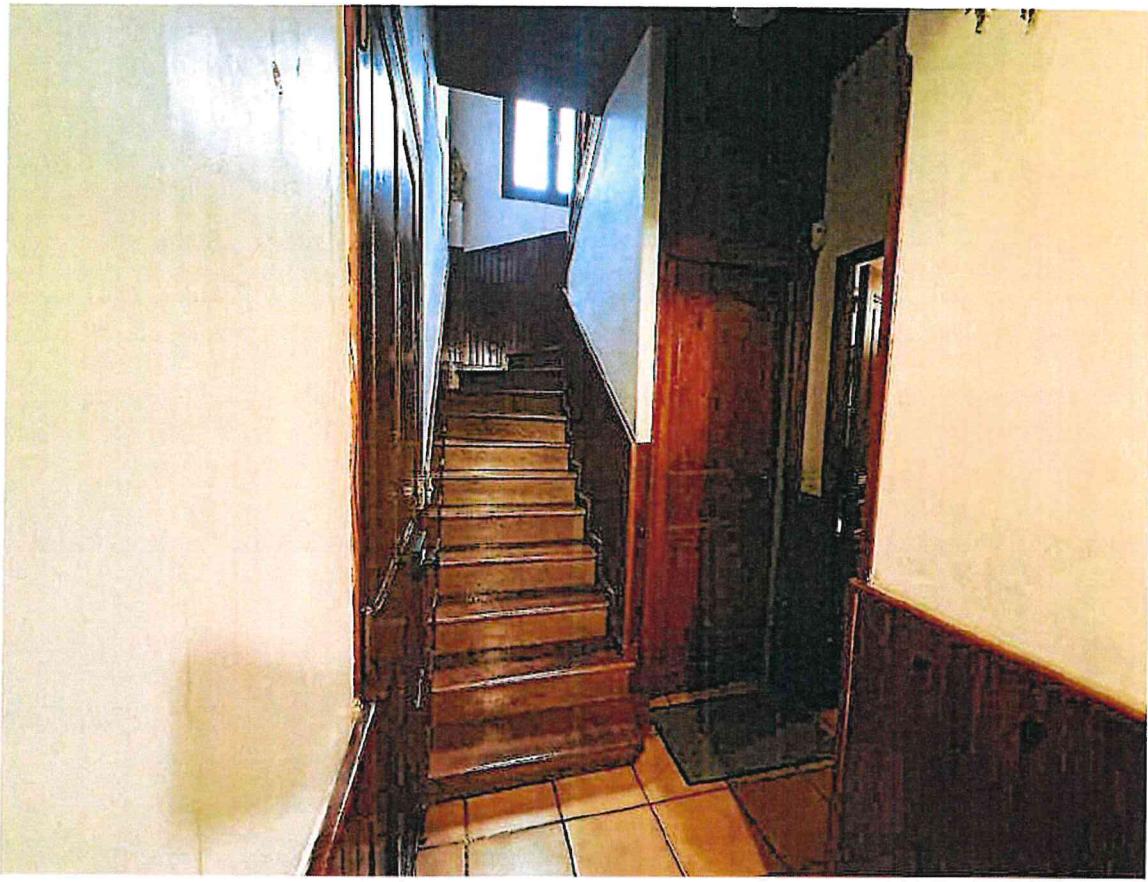
ENTREE ET COULOIR :

L'entrée se réalise par une porte en PVC avec partie haute en demi-lune vitrée en état d'usage.

La porte d'entrée se situe en léger retrait de rue sous un petit porche avec grille métallique.

Sol : le sol est recouvert de carrelage en état d'usage.

Murs : les murs sont recouverts de lambris en bois en partie basse en état d'usage et de peinture en continuité en état d'usage.

Plafond : le plafond est recouvert de lambris en bois en état d'usage.

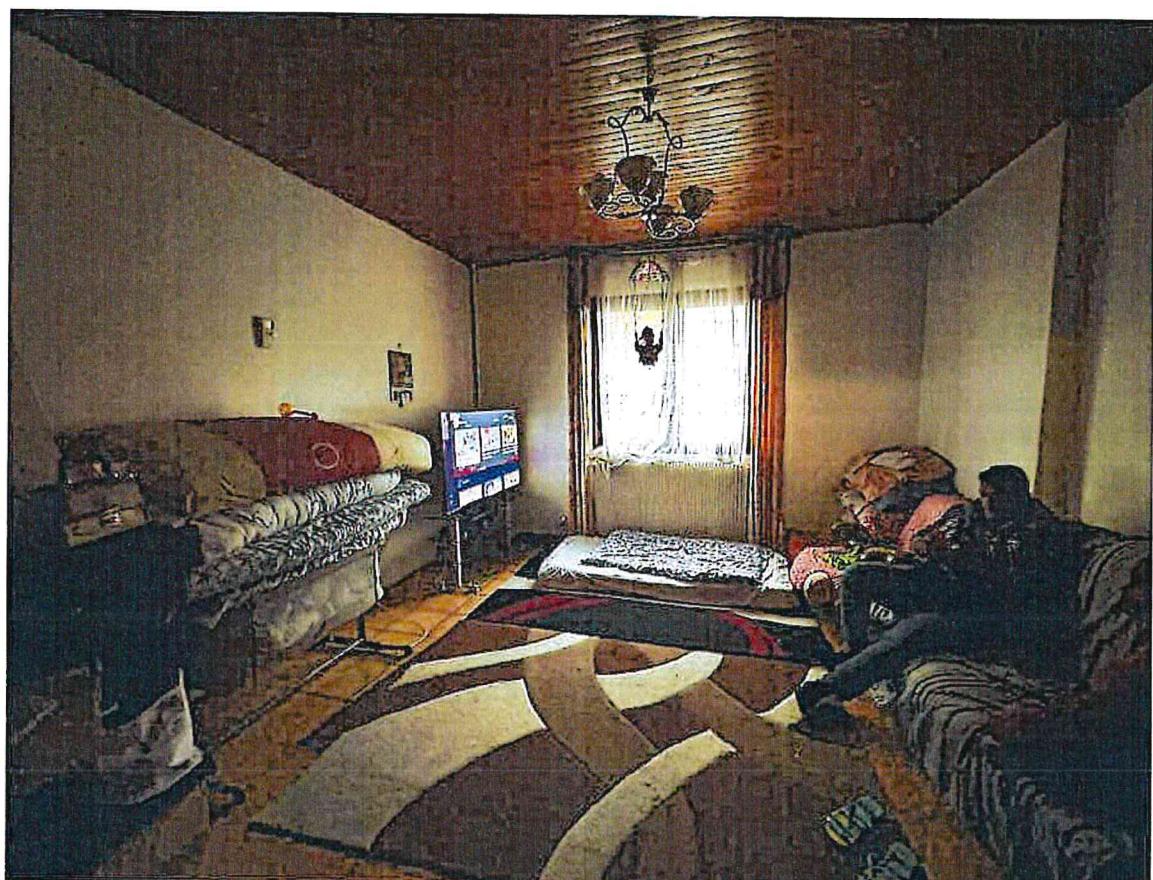
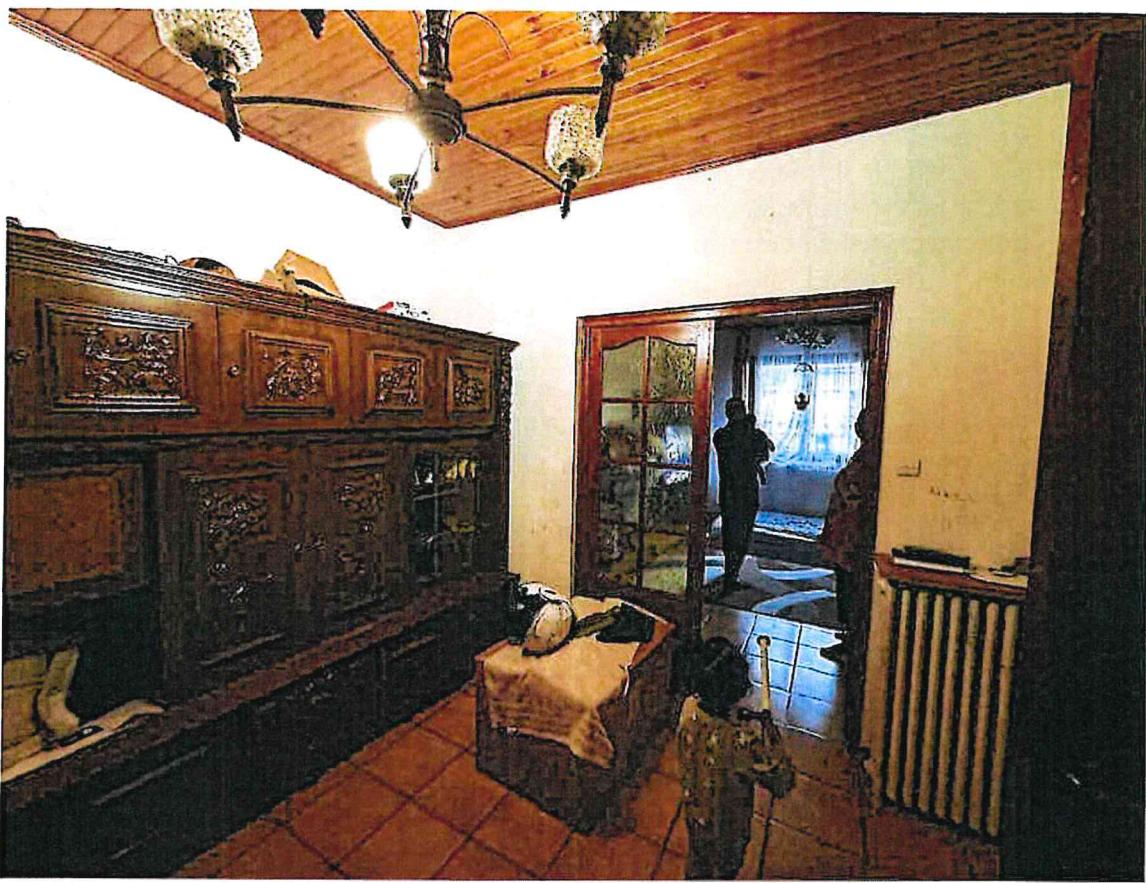
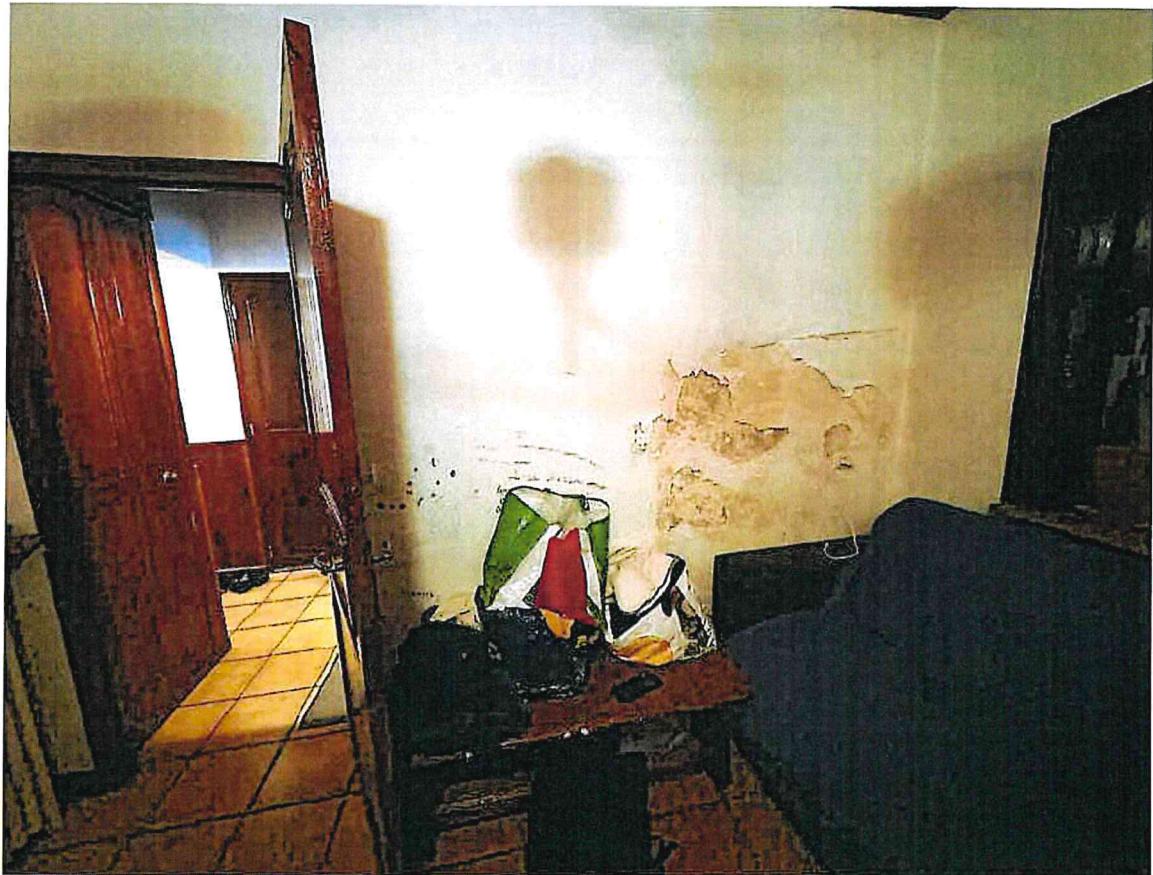
SALON :

Sol : le sol est recouvert de carrelage en bon état.

Murs : les murs sont recouverts de peinture en état d'usage à l'exception d'un dégât des eaux avec le mur de séparation avec les w.c.

Plafond : le plafond est recouvert de lambris en bois en état d'usage.

Fenêtre : présence sur rue d'une fenêtre en bois double vantail ouvrante double vitrage en état d'usage avec persiennes métalliques en état d'usage

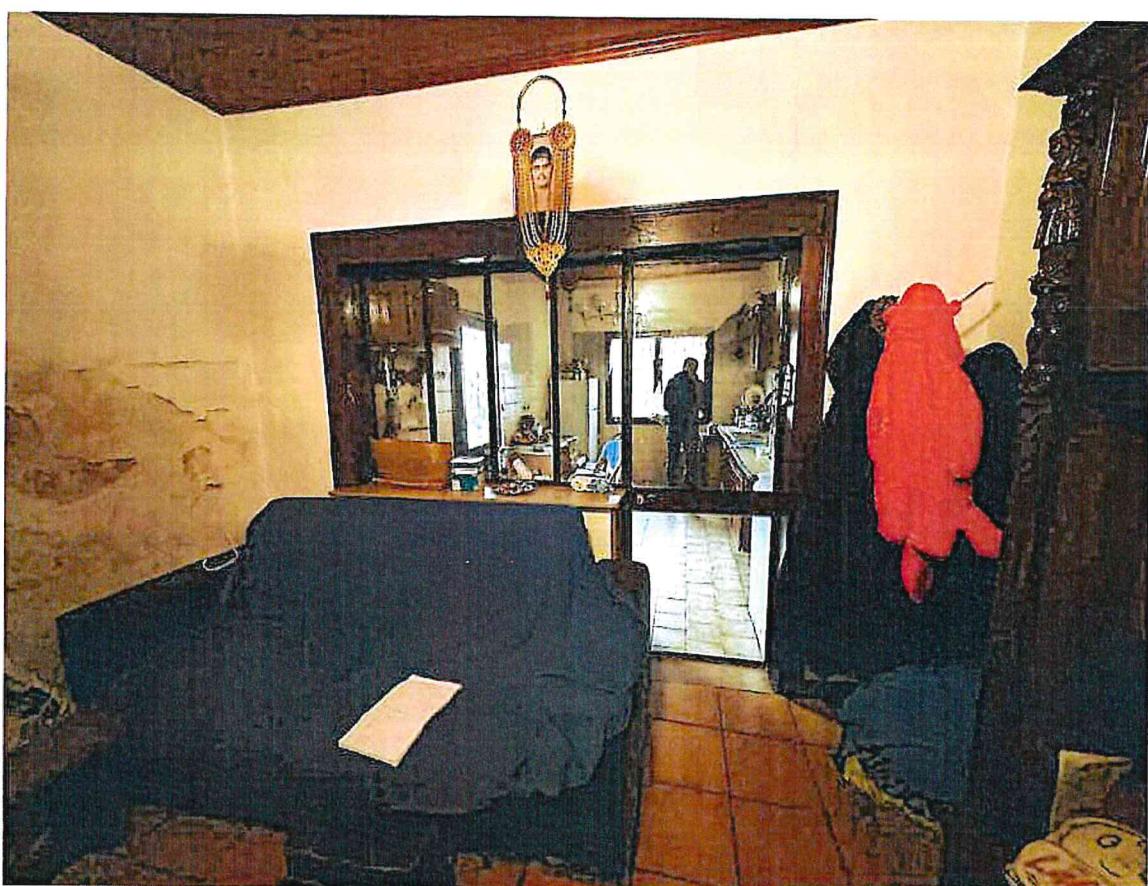
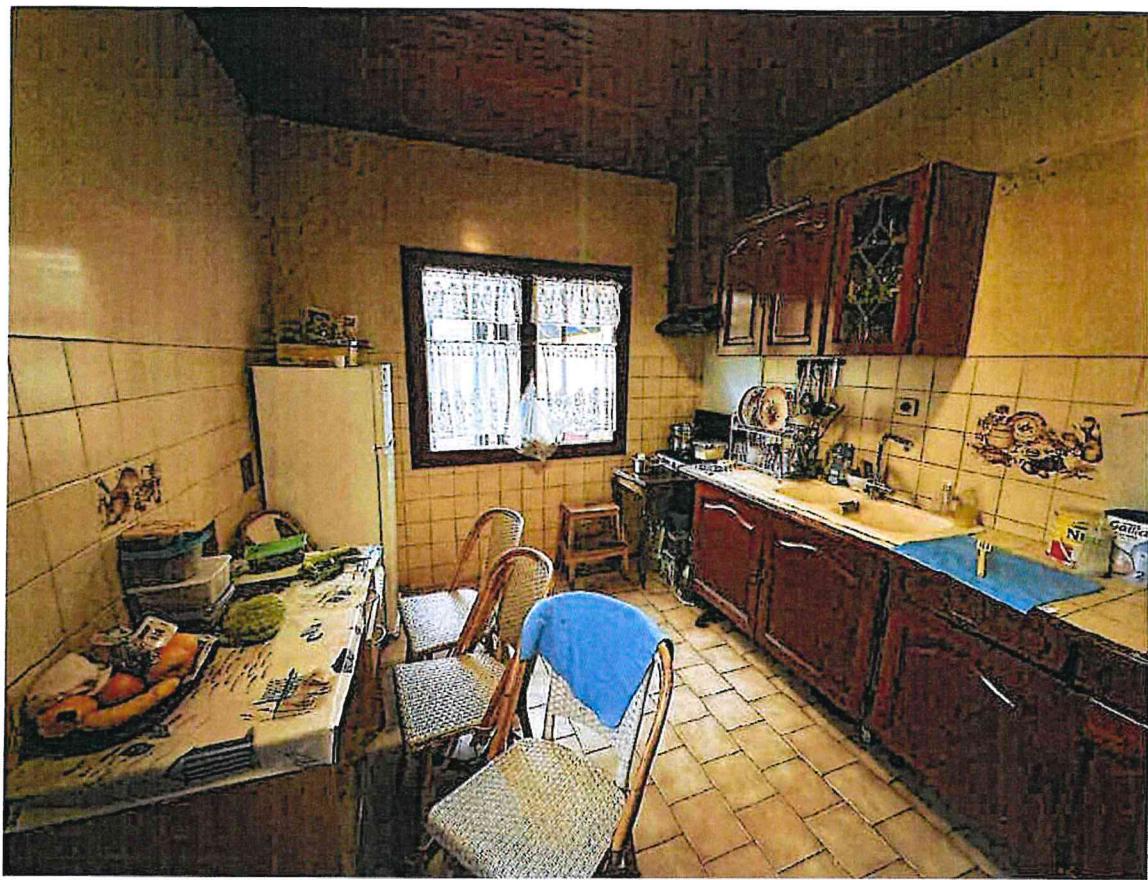
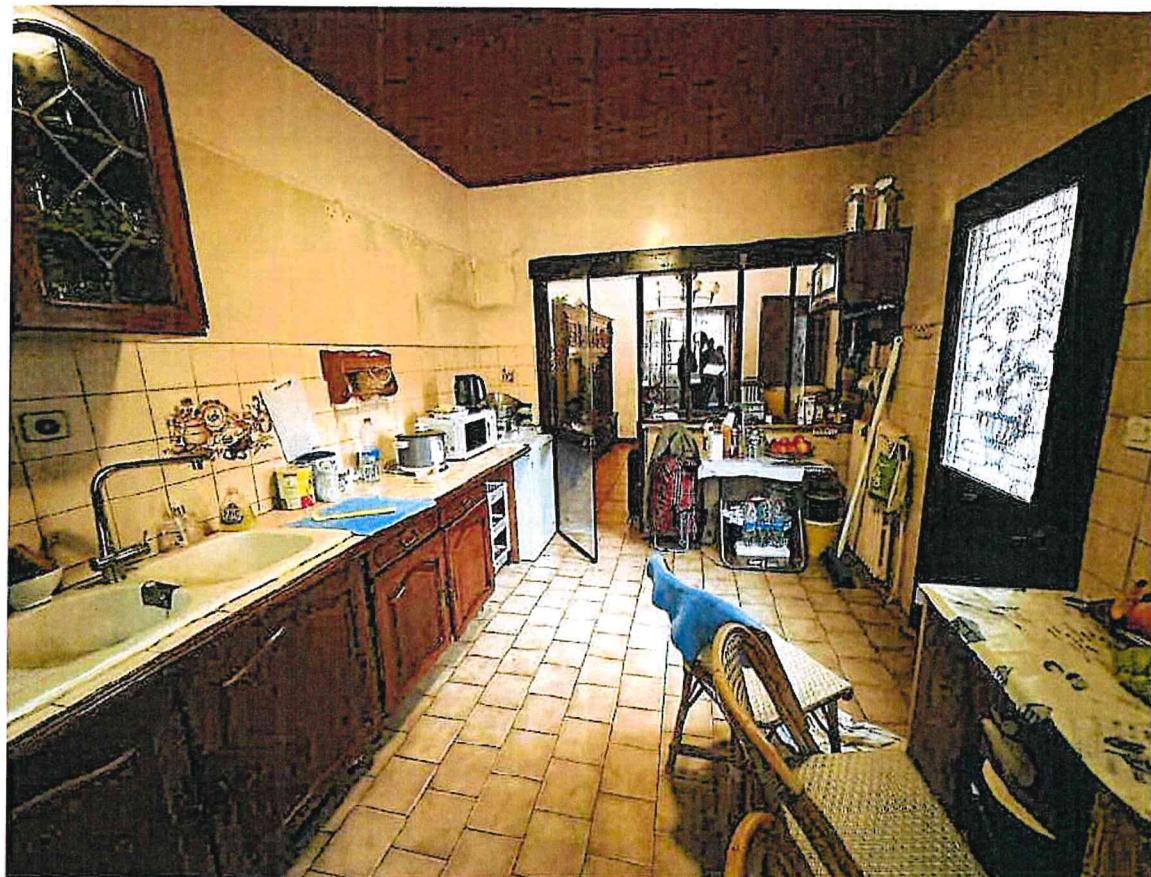
CUISINE :

La cuisine est équipée de meubles bas et hauts en bois en état d'usage avec hotte aspirante et évier double bacs. La prise des repas est possible.

Sol : le sol est recouvert de carrelage en bon état.

Murs : les murs sont recouverts de carrelage sur la mi-hauteur en état d'usage et de peinture en mauvais état en continuité.

Plafond : le plafond est recouvert de lambris en bois en état d'usage.

Fenêtre : présence sur rue d'une fenêtre en bois double vantaux ouvrante double vitrage en état d'usage avec persiennes métalliques en état d'usage

Généralités et équipements : présence d'un radiateur et d'une verrière métallique de séparation de type atelier avec le salon en état d'usage.

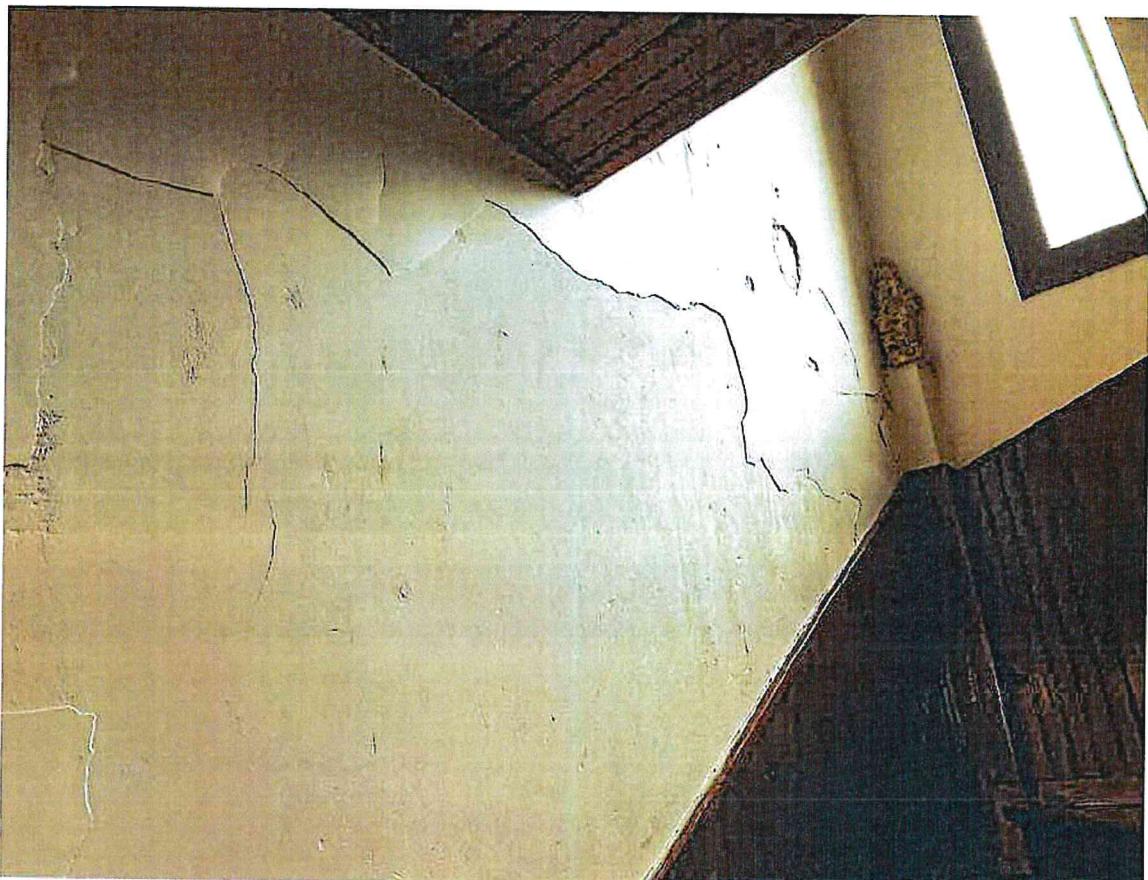
PREMIER ETAGE :

L'accès se réalise par un escalier quart tournant en bois en état d'usage.

Murs : les murs sont recouverts sur la mi-hauteur de lambris en bois en état d'usage et de peinture en continuité en mauvais état avec dégât des eaux.

Fenêtre : présence d'une fenêtre en bois double vantaux ouvrante double vitrage en état d'usage.

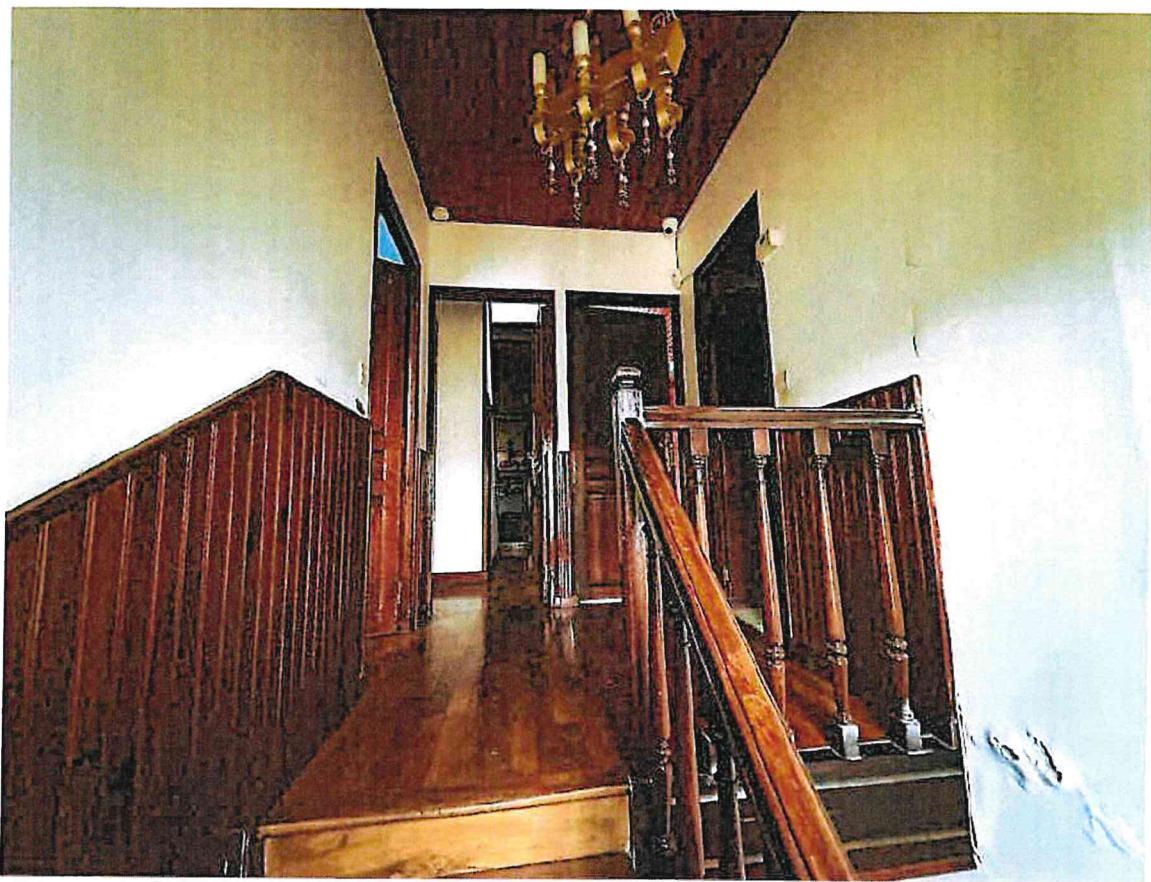
PALIER :

Sol : le sol est recouvert de parquet en état d'usage.

Murs : les murs sont recouverts sur la mi-hauteur de lambris en bois en état d'usage et de peinture en continuité en état d'usage.

Plafond : le plafond est recouvert de lambris en bois en état d'usage.

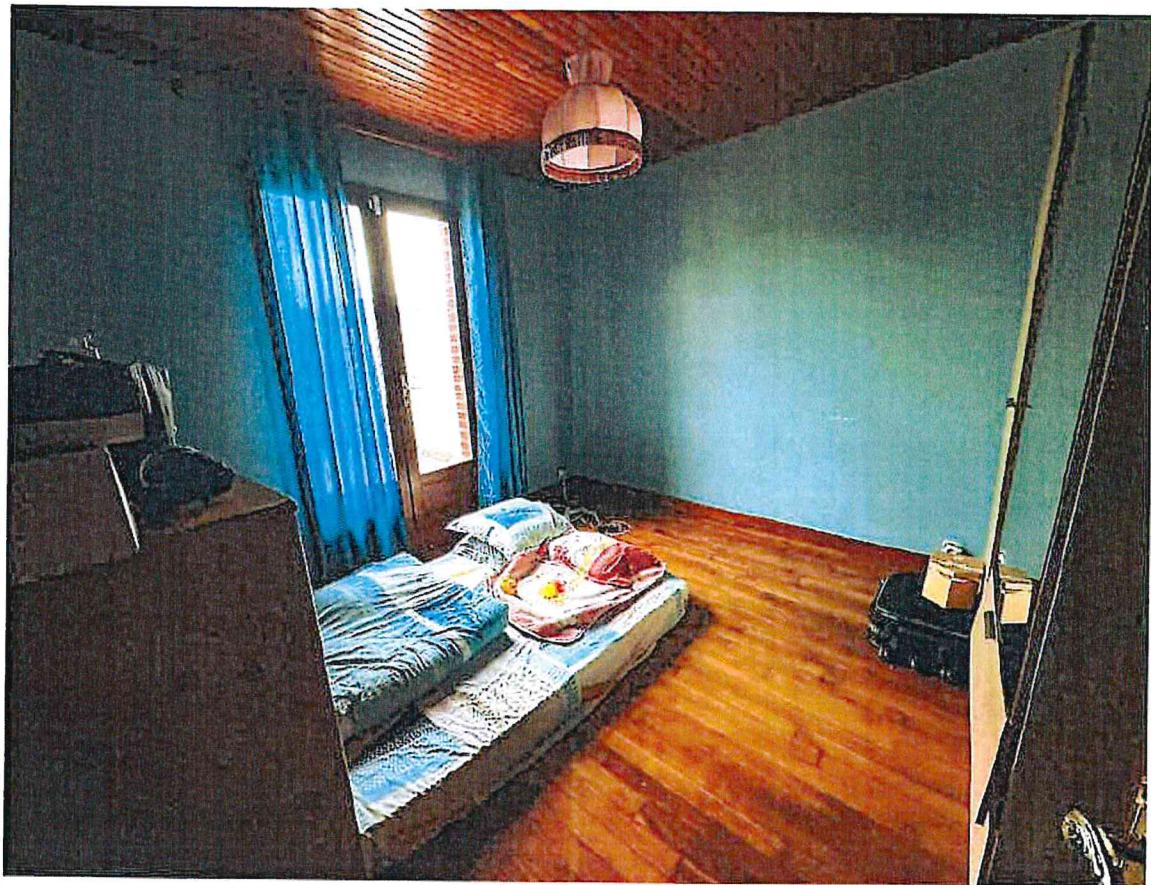
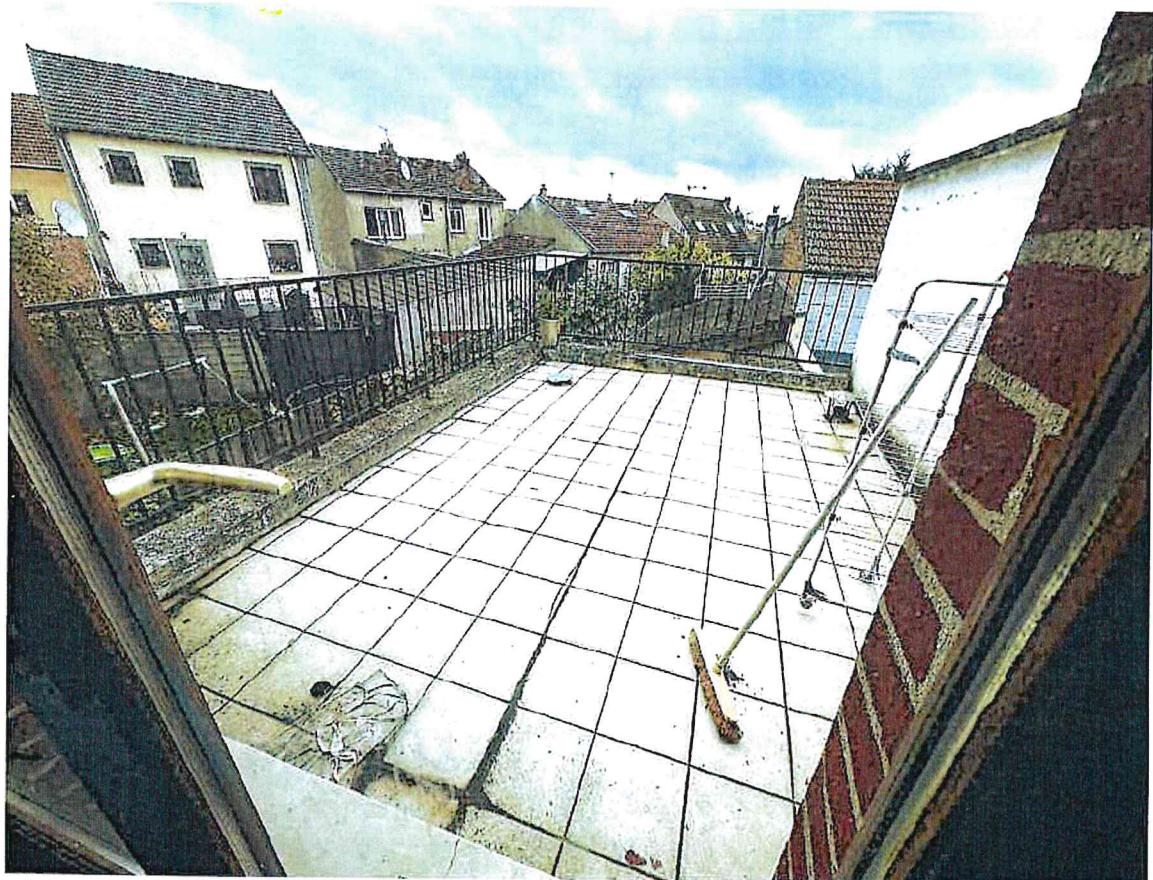
CHAMBRE GAUCHE SUR L'ARRIERE :

Sol : le sol est recouvert de parquet en état d'usage.

Murs : les murs sont recouverts de peinture en état d'usage.

Plafond : le plafond est recouvert de lambris en bois en état d'usage.

Fenêtre : présence d'une porte-fenêtre en bois double vantaux ouvrante double vitrage en état d'usage avec volets battants en bois en état d'usage donnant accès à un toit terrasse correspondant au toit de la cuisine dont le sol est carrelé en état d'usage avec garde-corps métallique en état d'usage.

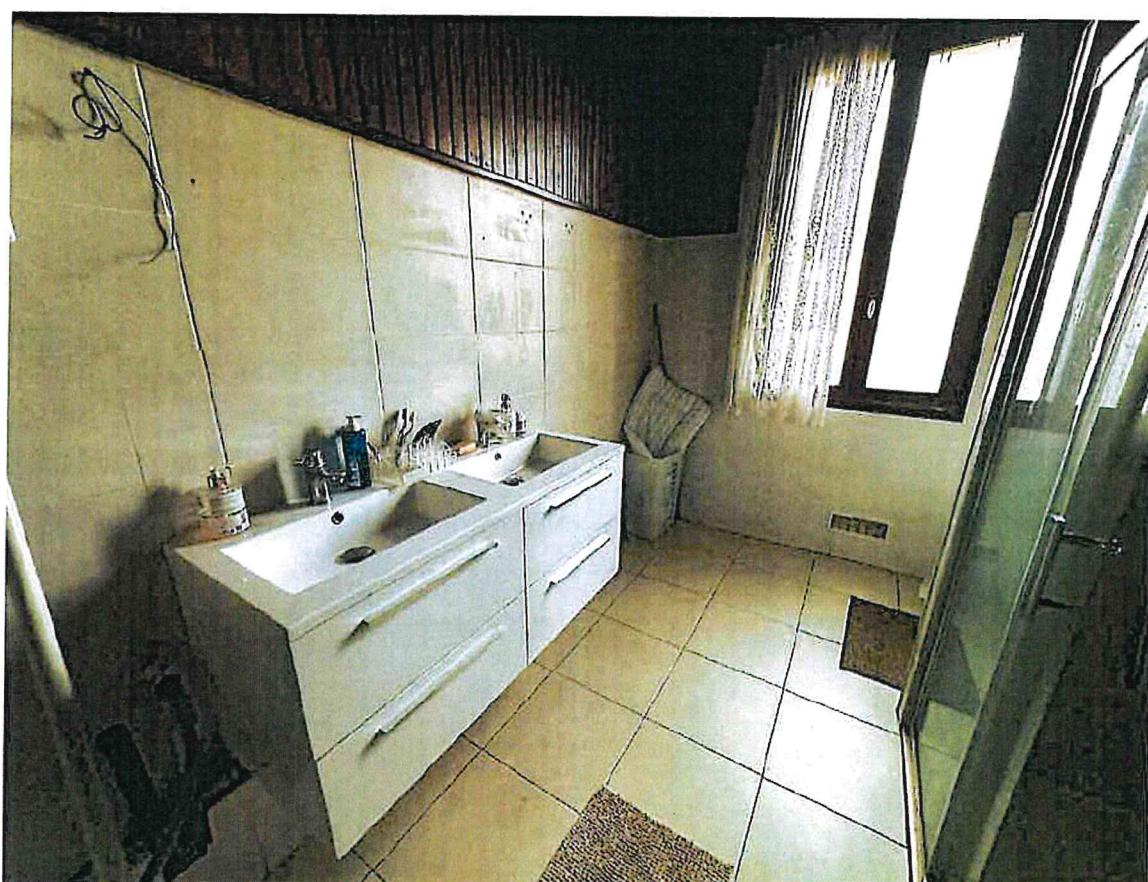
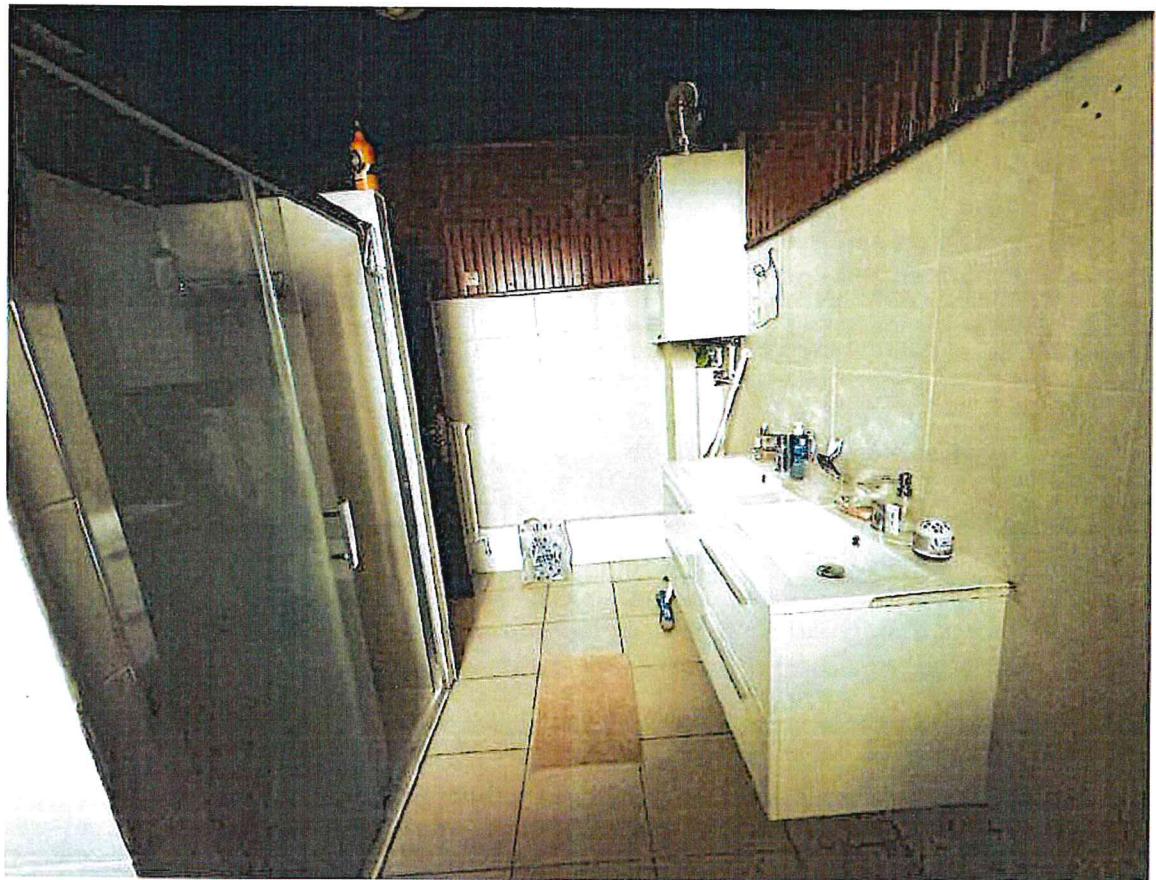
SALLE DE BAINS :

Sol : le sol est recouvert de carrelage en état d'usage.

Murs : les murs sont recouverts de carrelage sur la mi-hauteur en état d'usage et de lambris en bois en continuité en état d'usage.

Généralités et équipements : présence d'une douche carrelée avec porte vitrée coulissante en état d'usage.

Présence d'un w.c cuvette à l'anglaise en état d'usage, d'un meuble de salle de bains en état d'usage surmonté de deux vasques en état d'usage.

Présence d'un radiateur et d'une chaudière de marque FRISQUET.

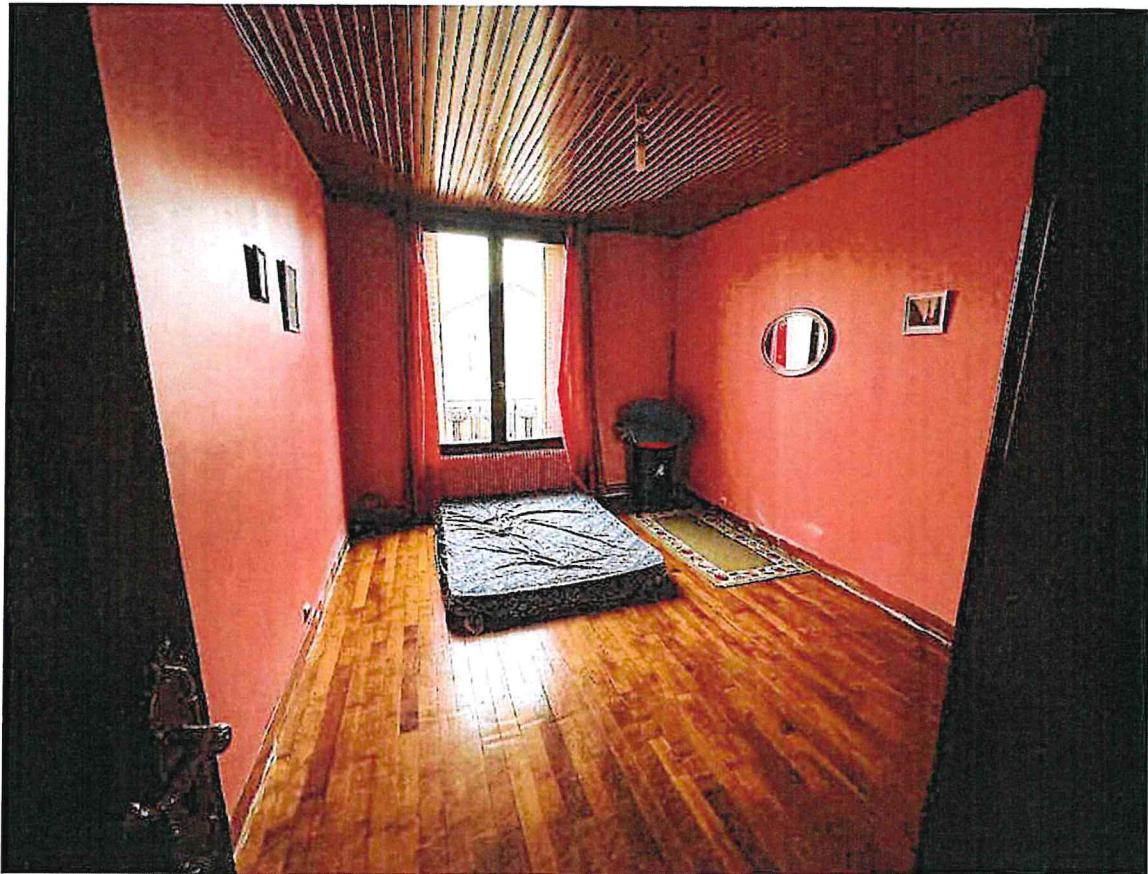
CHAMBRE DROITE SUR RUE :

Sol : le sol est recouvert de parquet en état d'usage.

Murs : les murs sont recouverts de peinture en état d'usage.

Plafond : le plafond est recouvert de lambris en bois en état d'usage.

Fenêtre : présence d'une fenêtre en bois double vantail ouvrante double vitrage en état d'usage avec persiennes métalliques en état d'usage et garde-corps métallique en état d'usage.

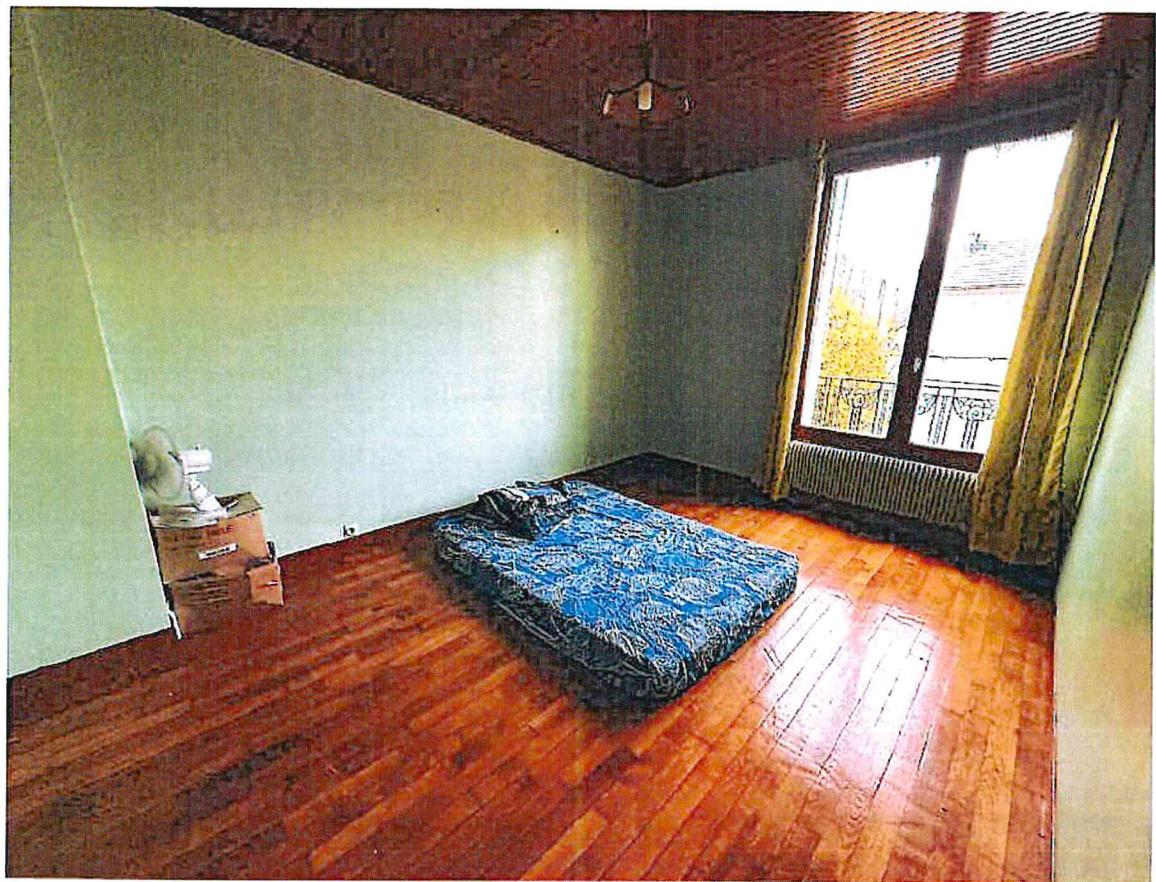
CHAMBRE GAUCHE SUR RUE :

Sol : le sol est recouvert de parquet en état d'usage.

Murs : les murs sont recouverts de peinture en état d'usage.

Plafond : le plafond est recouvert de lambris en bois en état d'usage.

Fenêtre : présence d'une fenêtre en bois double vantail ouvrante double vitrage en état d'usage avec persiennes métalliques en état d'usage et garde-corps métallique en état d'usage.

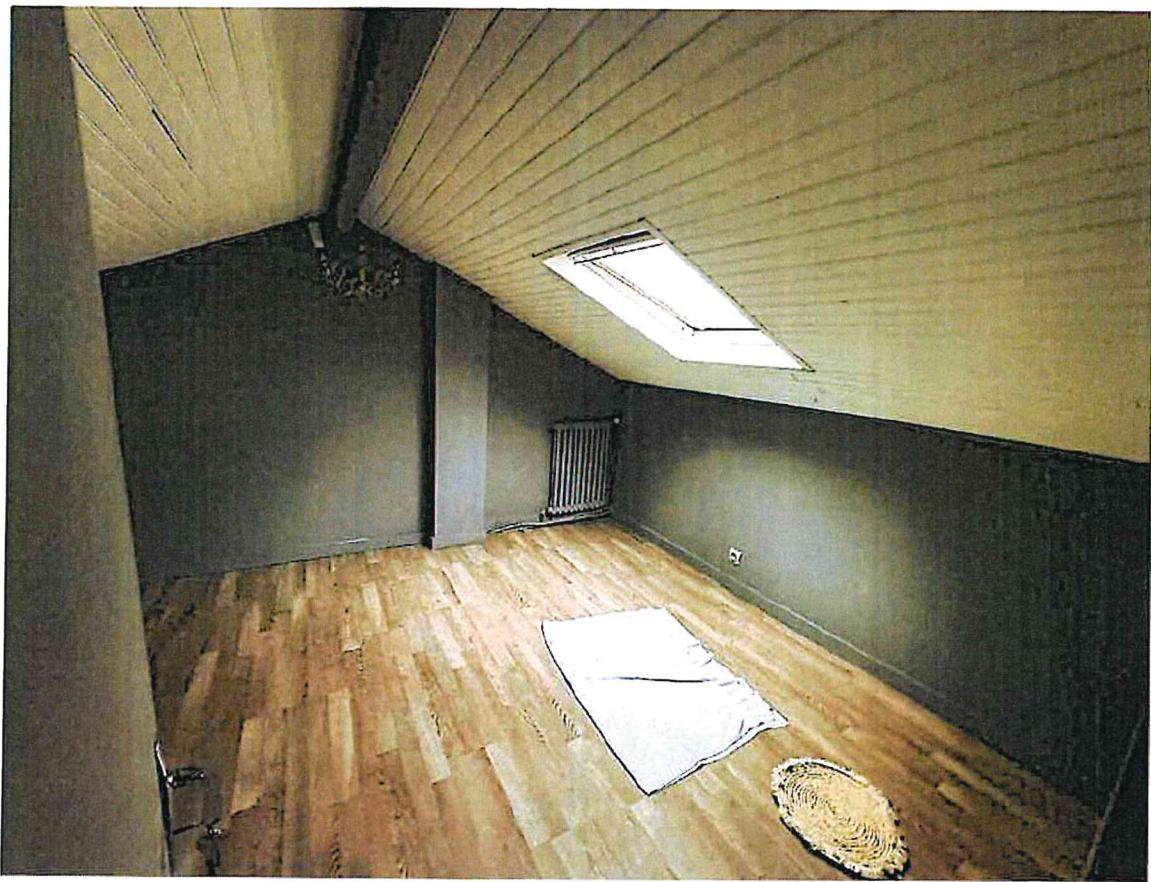
CHAMBRE GAUCHE :

L'accès se réalise par une porte en bois en état d'usage.
La pièce est mansardée.

Sol : le sol est recouvert de parquet en état d'usage.

Murs : les murs sont recouverts de peinture en état d'usage.

Plafond : le plafond est recouvert de lambris en bois en état d'usage.

Fenêtre : présence d'une fenêtre de toit de type velux en bois double vitrage cassée.

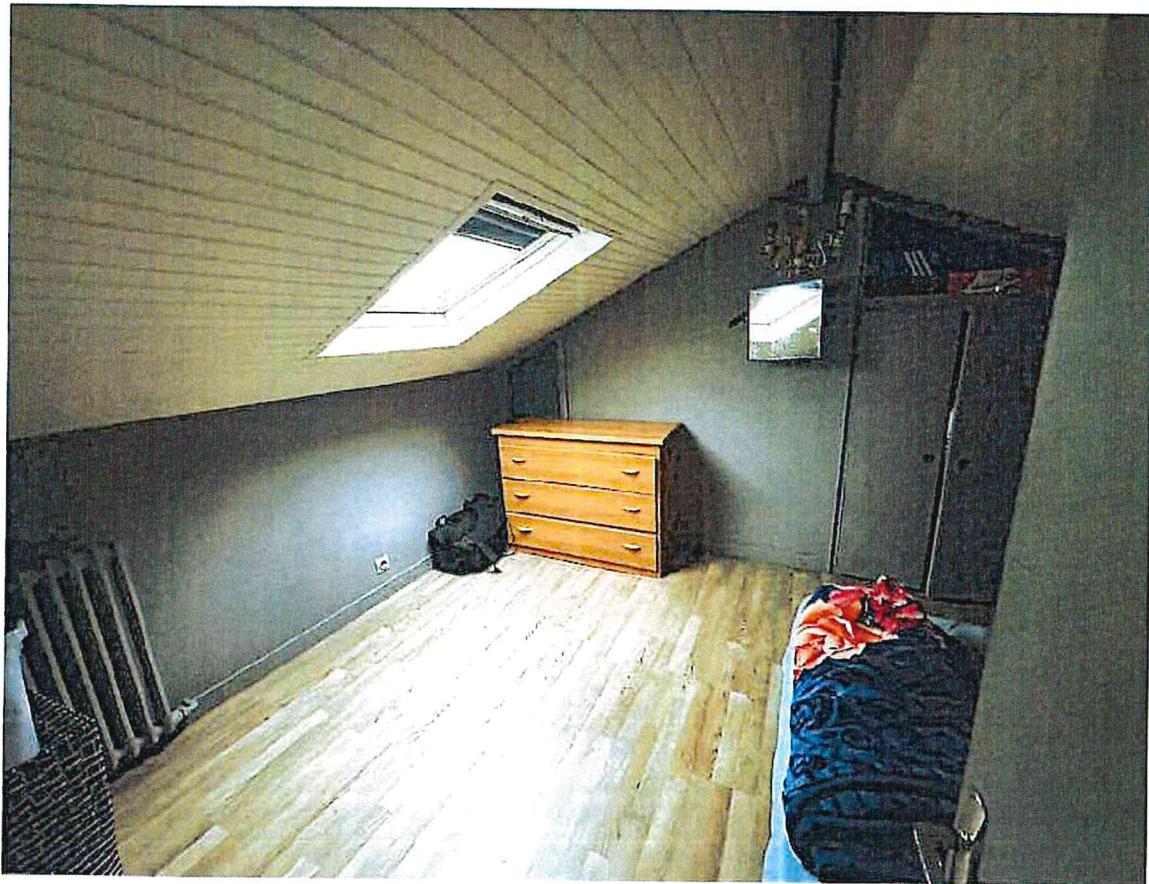
CHAMBRE DROITE :

Sol : le sol est recouvert de parquet en état d'usage.

Murs : les murs sont recouverts de peinture en état d'usage.

Plafond : le plafond est recouvert de lambris en bois en état d'usage.

Fenêtre : présence d'une fenêtre de toit de type velux en bois double vitrage en état d'usage.

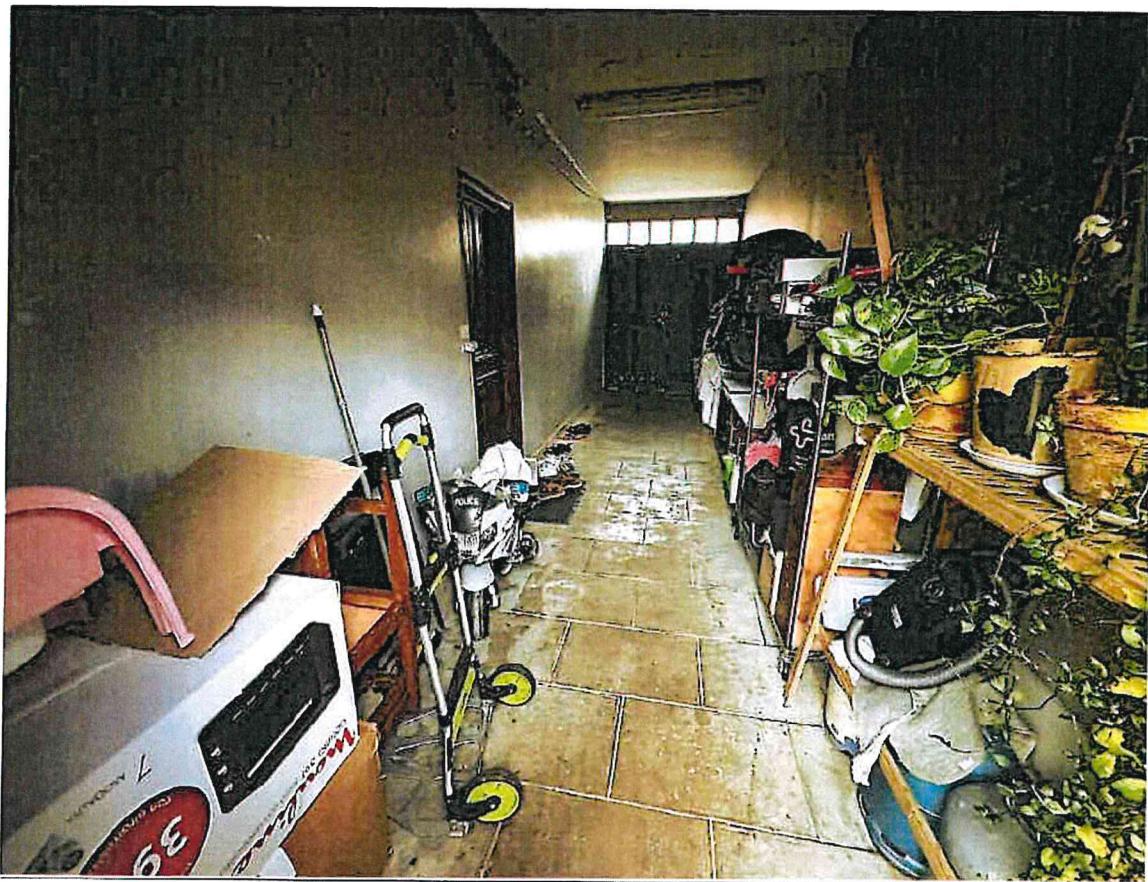
GARAGE :

Le garage est traversant et son accès est double. Il est accessible depuis la rue par une porte en bois de garage double vantaux partie haute vitrée en état d'usage et depuis la maison par une porte en bois en état d'usage.

Sol : le sol est constitué d'une dalle en béton brut en état d'usage.

Murs : les murs sont recouverts de peinture en état d'usage.

Plafond : le plafond est recouvert de peinture en état d'usage.
