PROCES-VERBAL DE DESCRIPTION

**L'AN DEUX MILLE VINGT QUATRE
ET LE DOUZE NOVEMBRE**

Certifie m'être transporté ce jour à 12 heures 40 sis 50 Avenue Pasteur 93700 DRANCY cadastré section G n° 5

Il s'agit d'un pavillon mitoyen des deux côtés sis 50 Avenue Pasteur 93700 DRANCY cadastré section G n° 5.

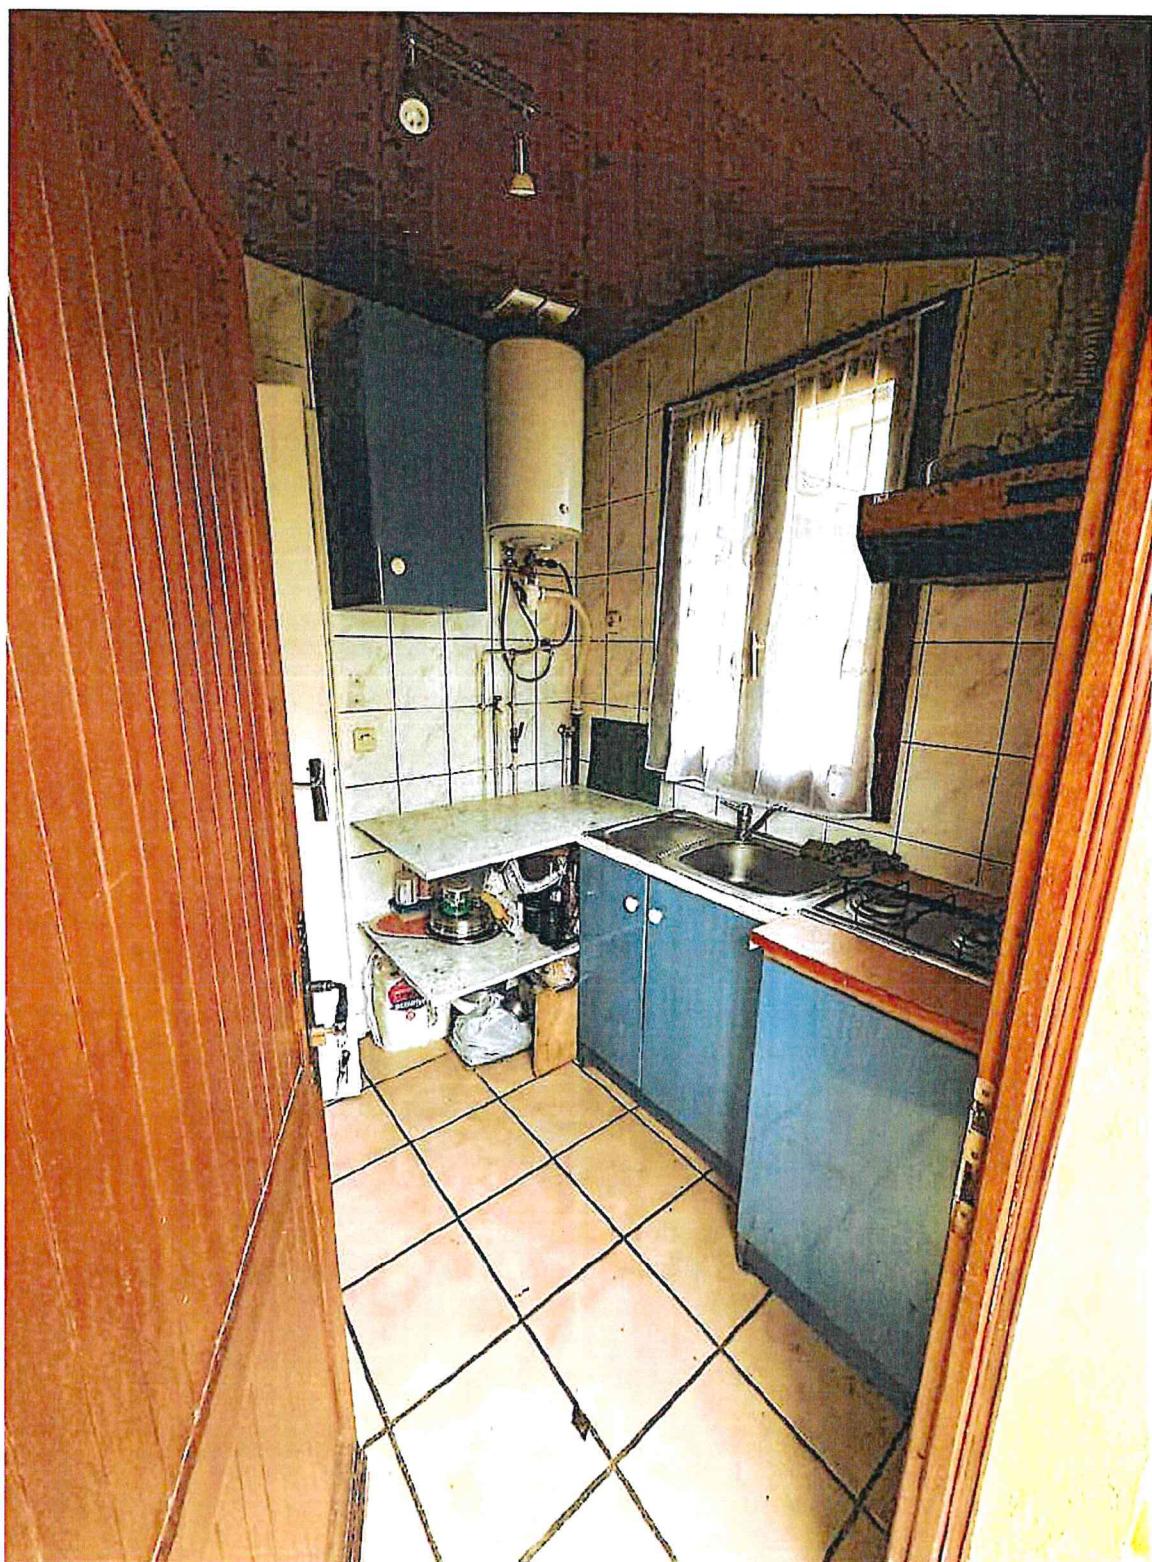
CUISINE :

La cuisine est équipée de très modestement d'un petit plan de travail en bois avec un évier un bac et un meuble bas en bois et un meuble haut en bois l'ensemble en état d'usage.

Sol : le sol est recouvert de carrelage en état d'usage.

Murs : les murs sont recouverts de carrelage sur toute la hauteur en état d'usage.

Plafond : le plafond est recouvert de lambris en bois en état d'usage.

Fenêtre : présence d'une fenêtre double vantaux en bois ouvrante double vitrage en état d'usage.

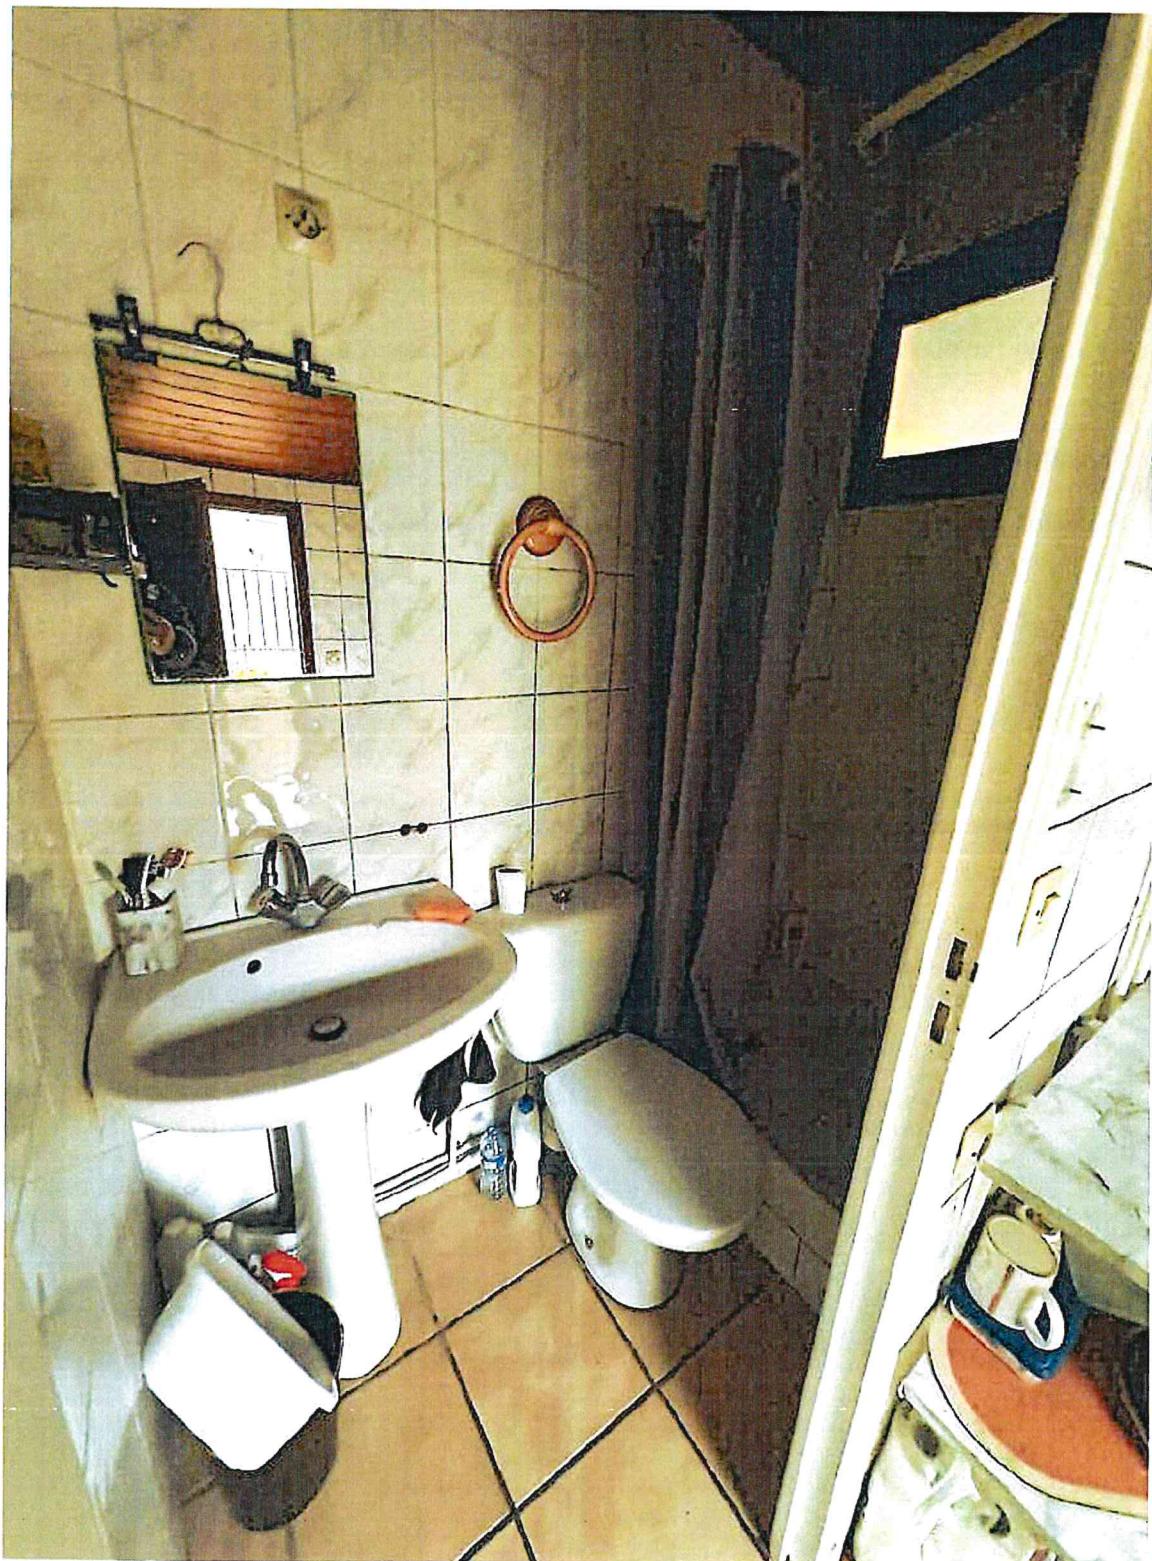
SALLE D'EAU :

Sol : le sol est recouvert de carrelage en état d'usage.

Murs : les murs sont recouverts de carrelage sur toute la hauteur en état d'usage en état d'usage.

Plafond : le plafond est recouvert de lambris en bois en état d'usage.

Fenêtre : présence d'une fenêtre en bois simple vantail ouvrante double vitrage en état d'usage.

Généralités et équipements : présence d'une douche, d'un lavabo et d'un w.c cuvette à l'anglaise en état d'usage.

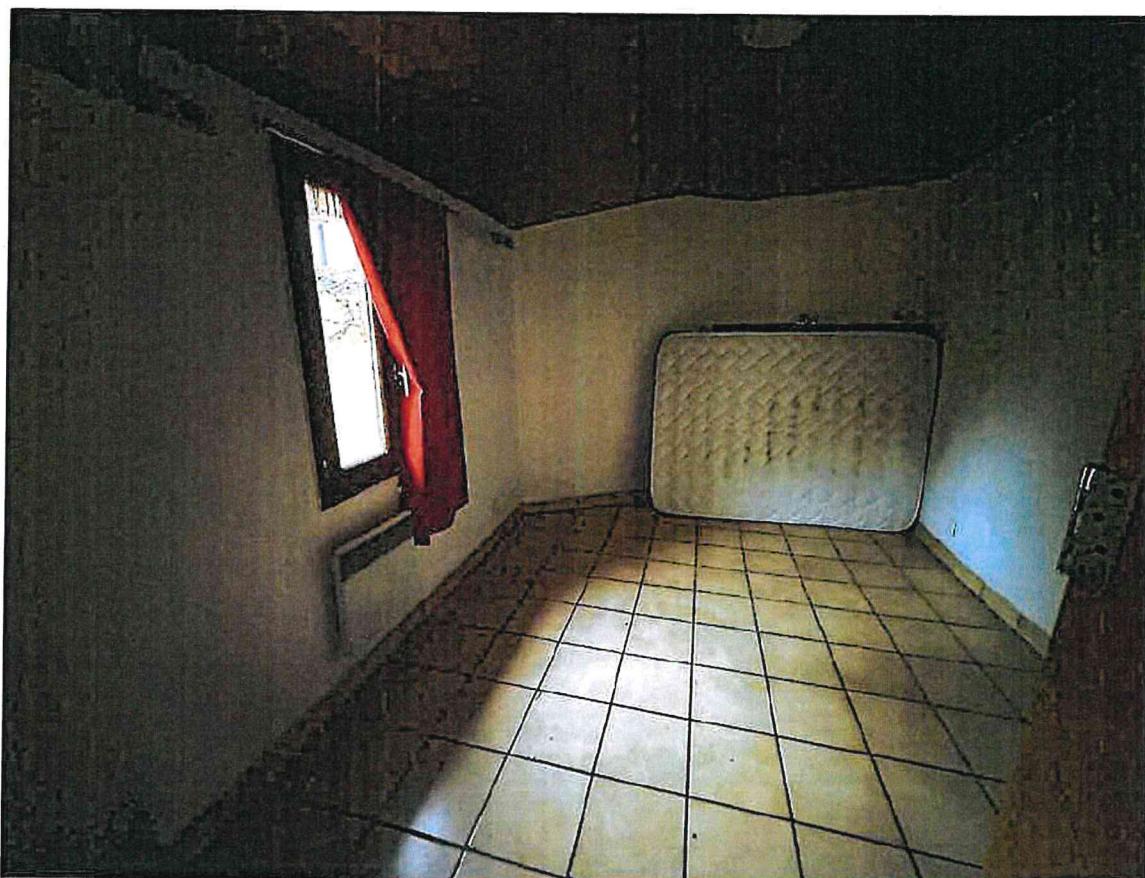
PIECE PRINCIPALE :

Sol : le sol est recouvert de carrelage en état d'usage.

Murs : les murs sont recouverts de peinture en état d'usage.

Plafond : le plafond est recouvert de lambris en bois en état d'usage.

Fenêtre : présence d'une fenêtre double vantaux en bois ouvrante double vitrage en état d'usage.

Généralités et équipements : présence d'un radiateur électrique en état d'usage.
