**PROCES-VERBAL DE  
DESCRIPTION DE BIENS A SAISIR  
AVEC RELEVÉ DE SURFACES**

Certifie m'être transporté ce jour VINGT HUIT MAI DEUX MILLE VINGT CINQ à 12 heures 00 sis 17 rue de la Maladrerie 93300 AUBERVILLIERS cadastré section AQ numéro 341

Il s'agit d'un appartement situé dans un ensemble immobilier à usage exclusif d'habitation au 3<sup>ème</sup> étage première porte à gauche.

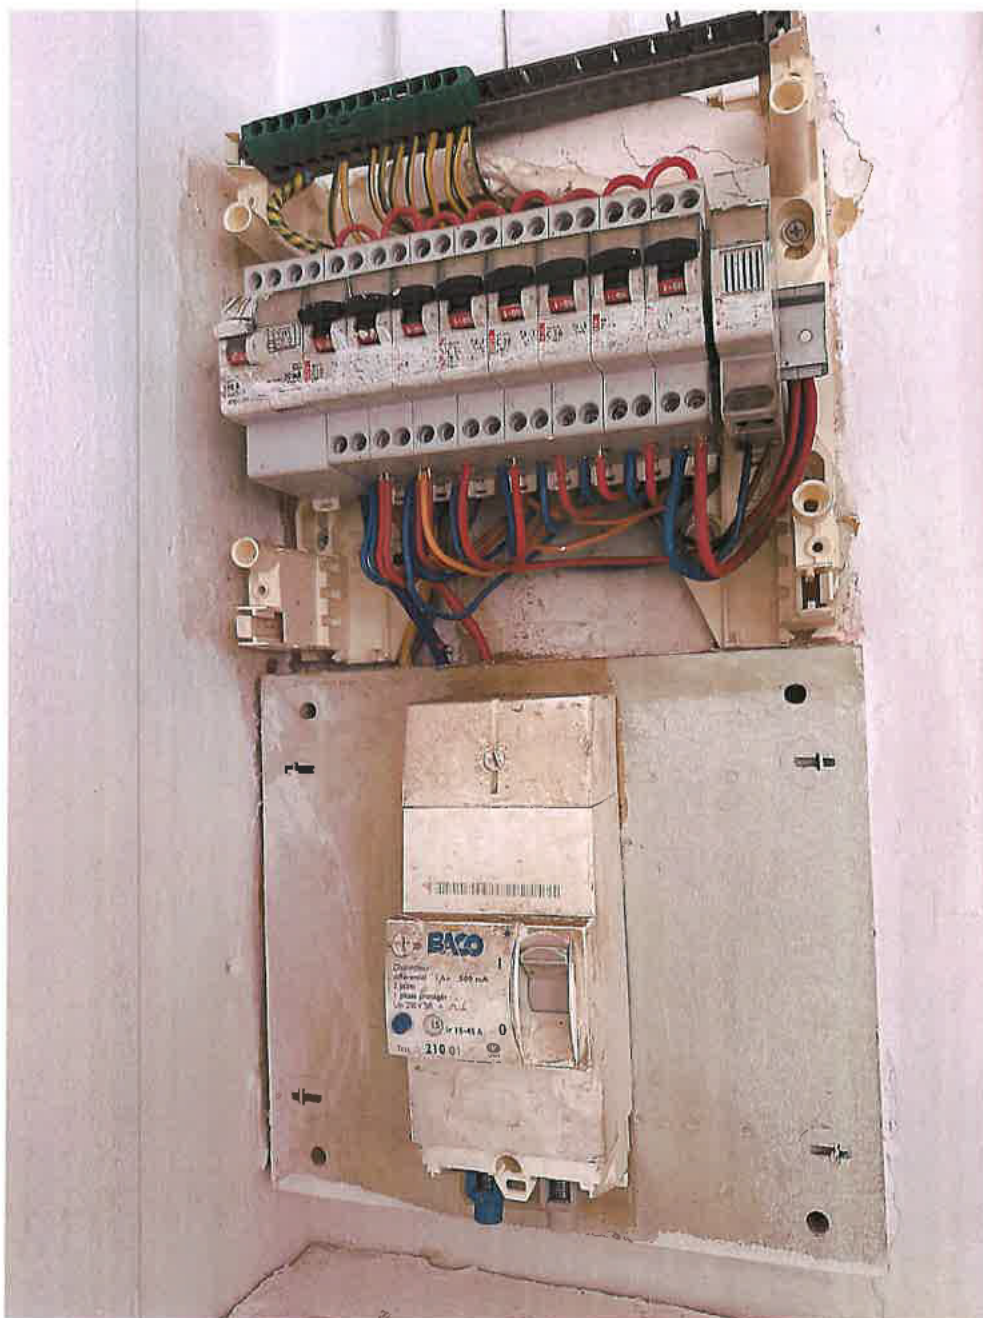
Le diagnostiqueur me déclare que l'installation est en état d'usage ainsi que le tableau électrique.

Il me déclare également que l'installation gaz est en état d'usage avec précision de l'absence d'amenée d'air et d sortie d'air dans la cuisine.

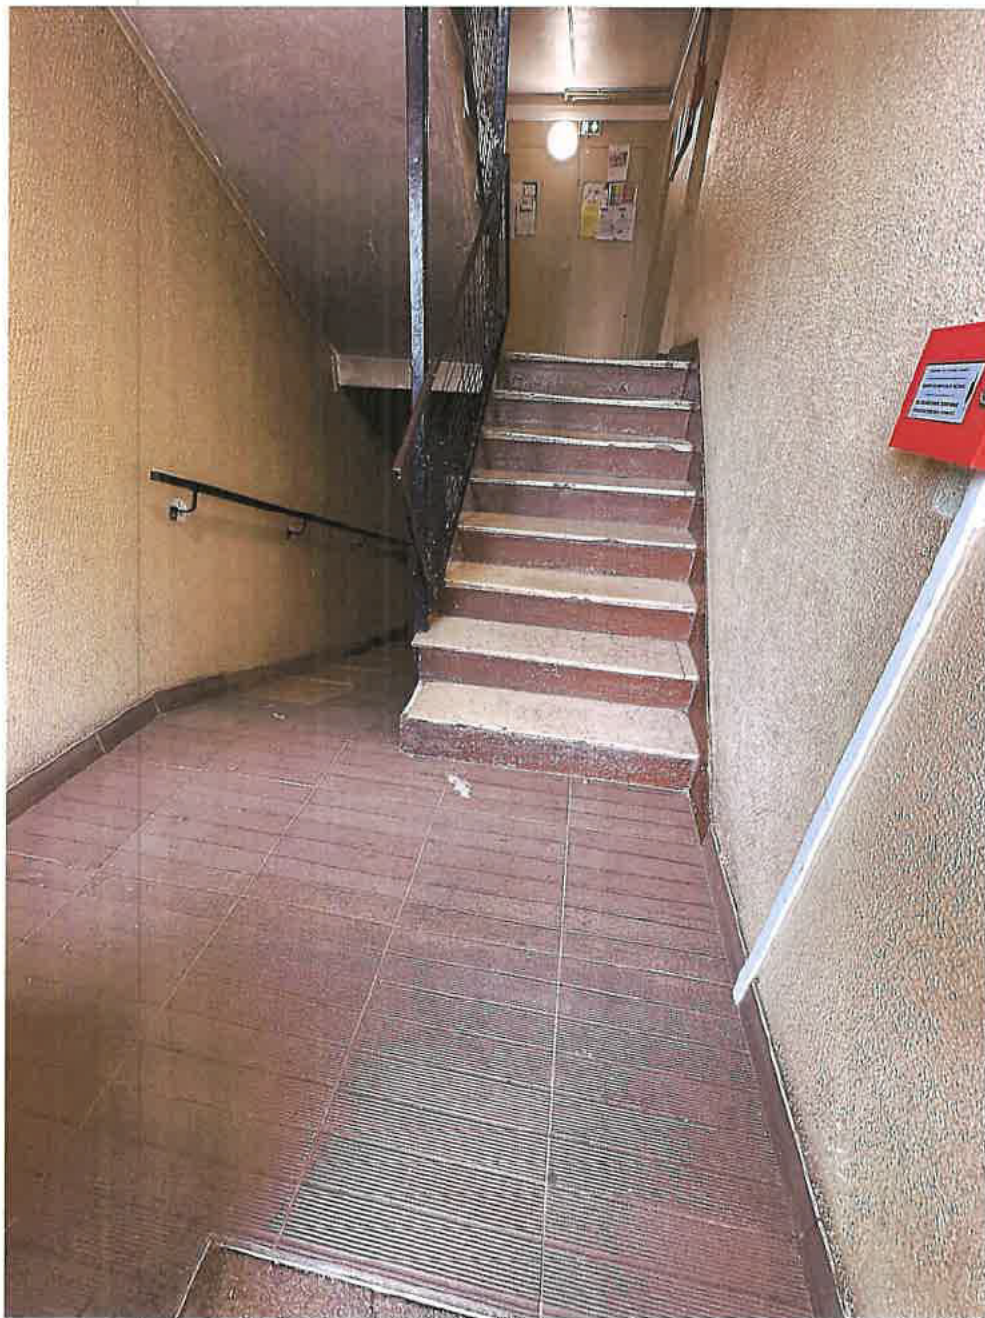
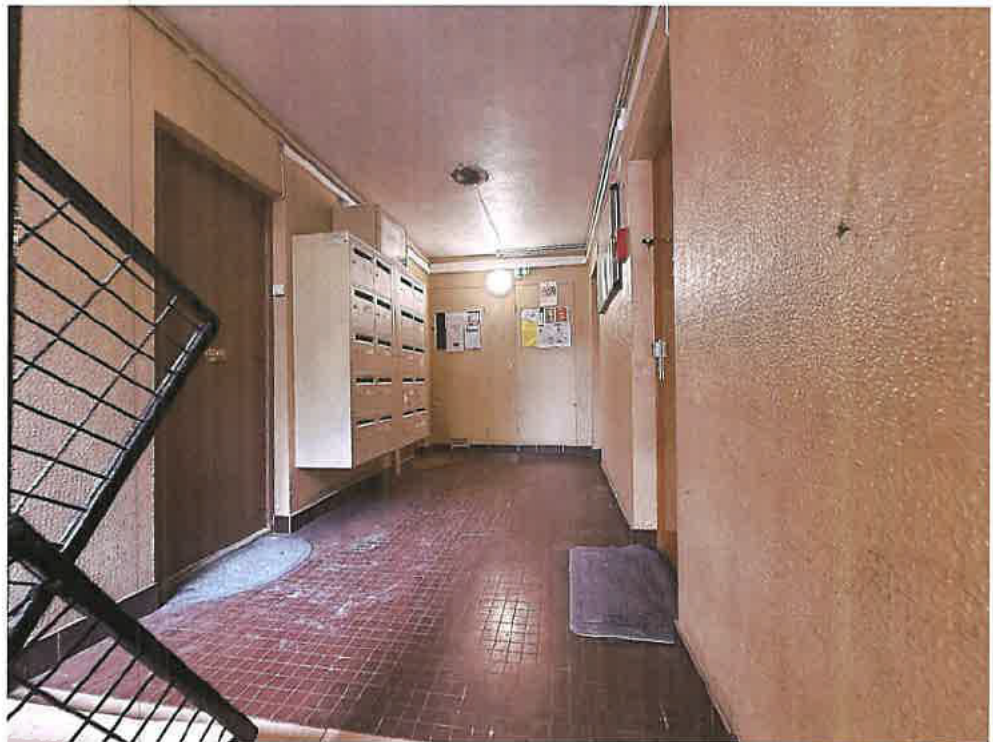
#### **Rez-de-chaussée :**

Sol : le sol est recouvert de carrelage petits carreaux d'origine en état d'usage.

Murs : les murs sont recouverts de peinture type crépi en mauvais état d'usage.

Plafond : le plafond est recouvert de peinture en mauvais état d'usage.

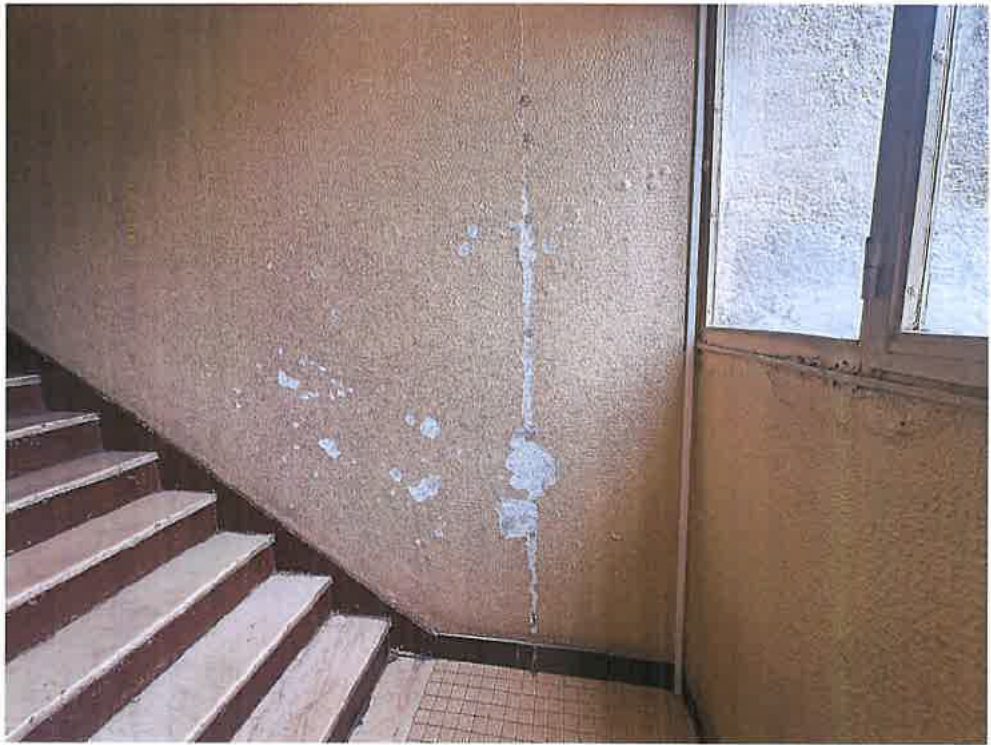
**Etages :**

Sol : le sol est recouvert de carrelage petits carreaux d'origine en état d'usage.

Murs : les murs sont recouverts de peinture type crépi en mauvais état d'usage.

Plafond : le plafond est recouvert de peinture en mauvais état d'usage.

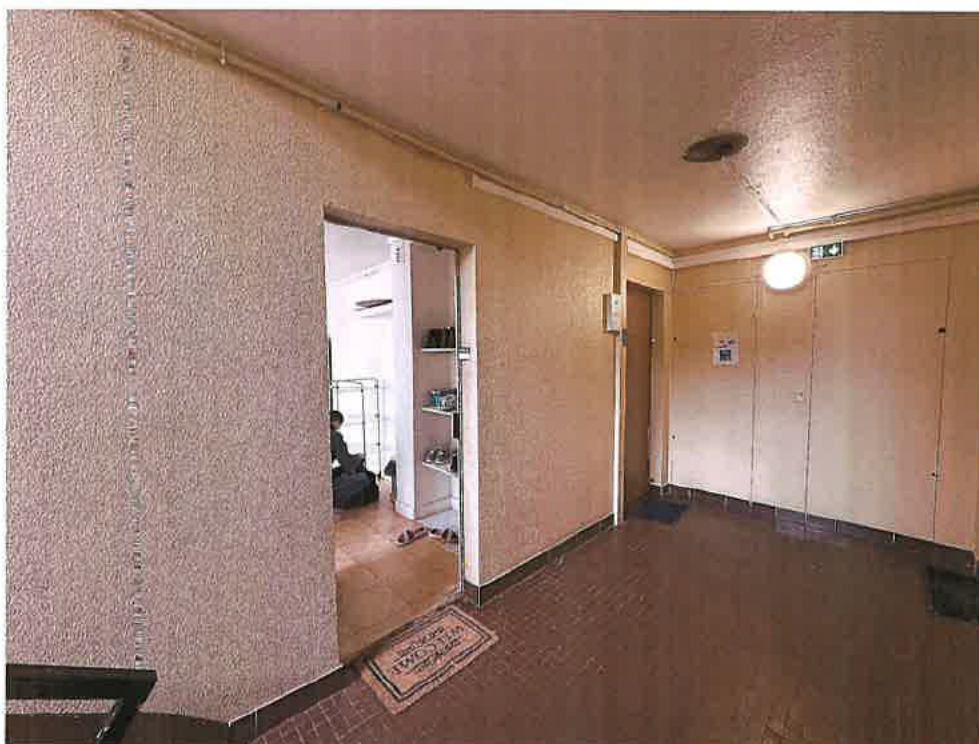
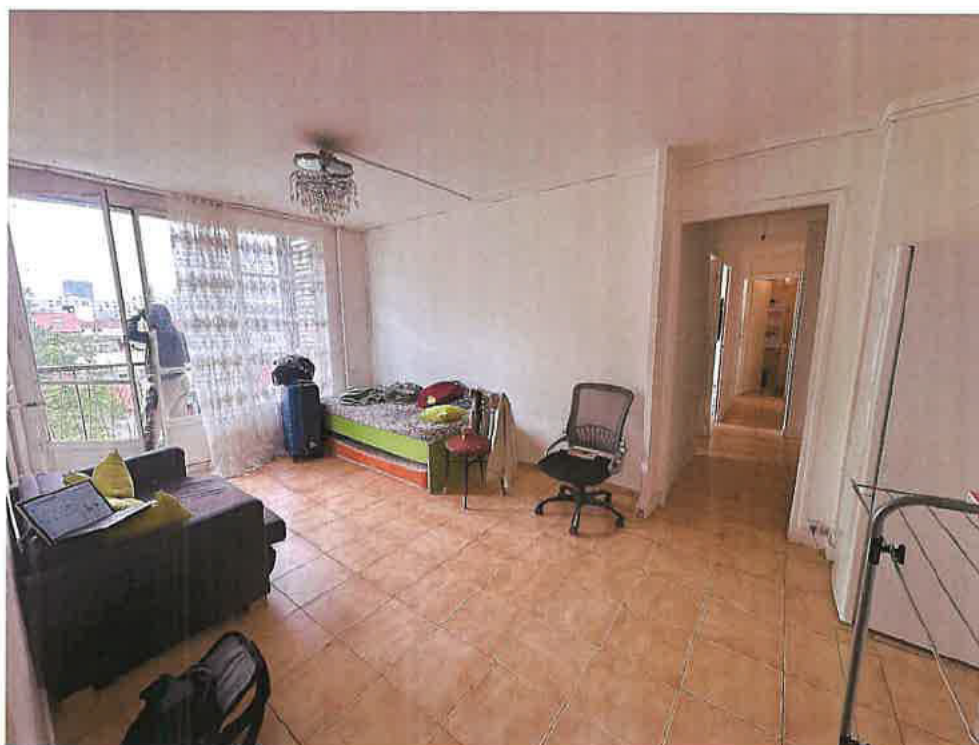
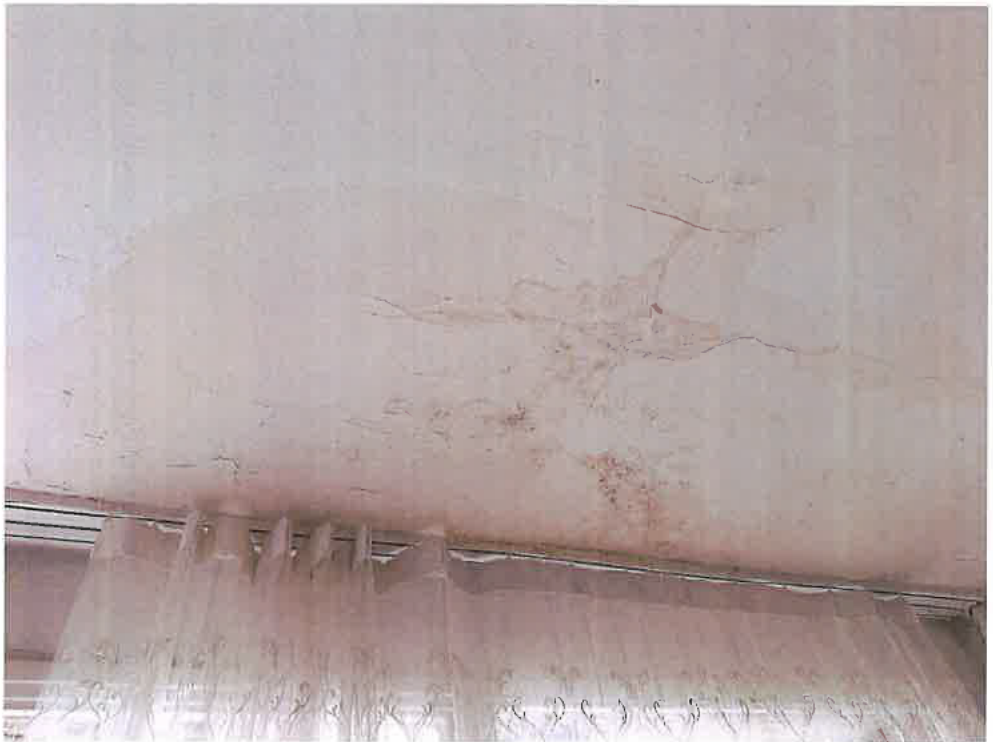
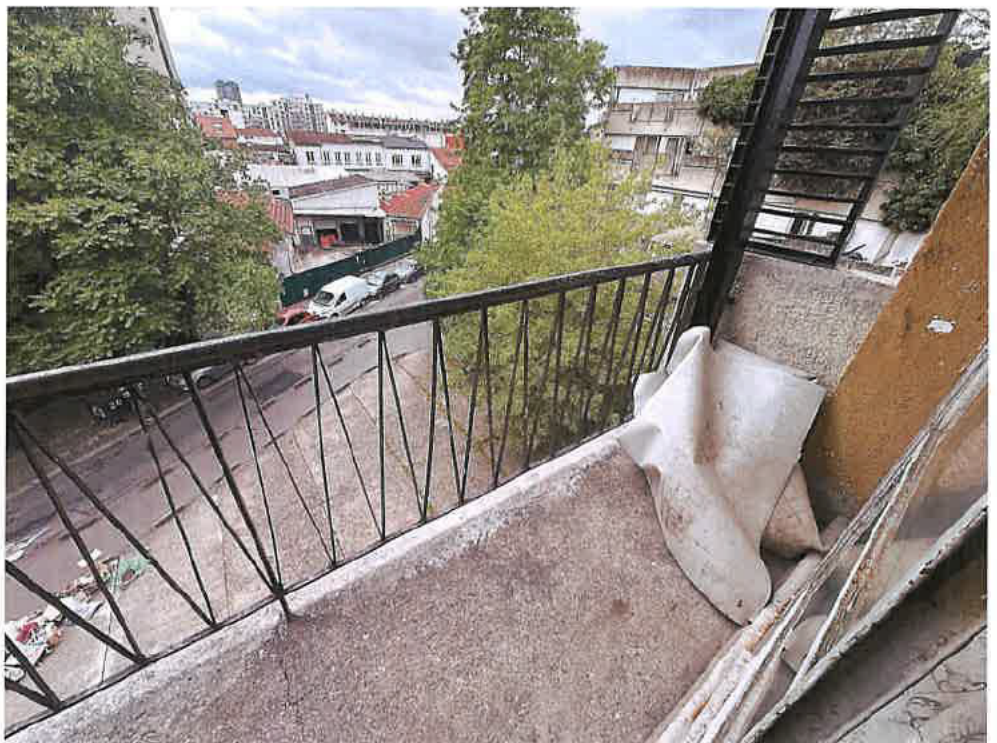
#### **PORTE D'ENTREE ET SALON :**

Sol : le sol est recouvert de carrelage en mauvais état d'usage avec multiples éclats.

Plafond : le plafond est recouvert de peinture en état médiocre avec infiltrations.

Fenêtre : présence d'une porte-fenêtre double vantaux ouvrante métallique vitrage simple vétuste mais en état d'usage avec une fenêtre fixe métallique simple vitrage en continuité donnant accès à un balcon avec garde-corps métallique.

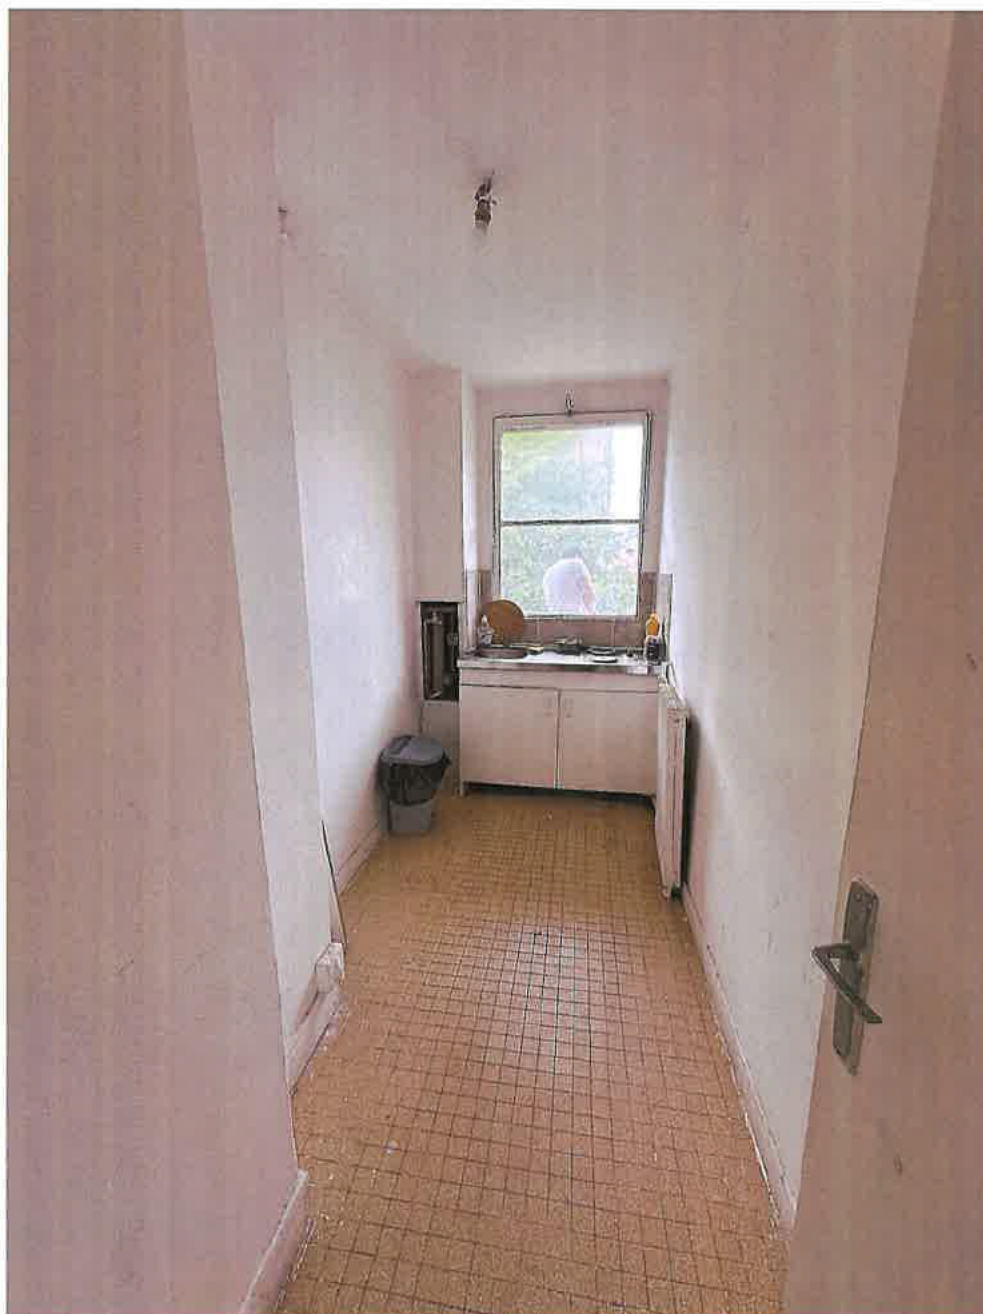
### CUISINE

Murs : les murs sont recouverts de peinture en mauvais état.

Fenêtre : présence d'une fenêtre métallique ouvrante basculante simple vitrage avec une fixe en continuité partie haute métallique simple vitrage vétuste mais en état d'usage.

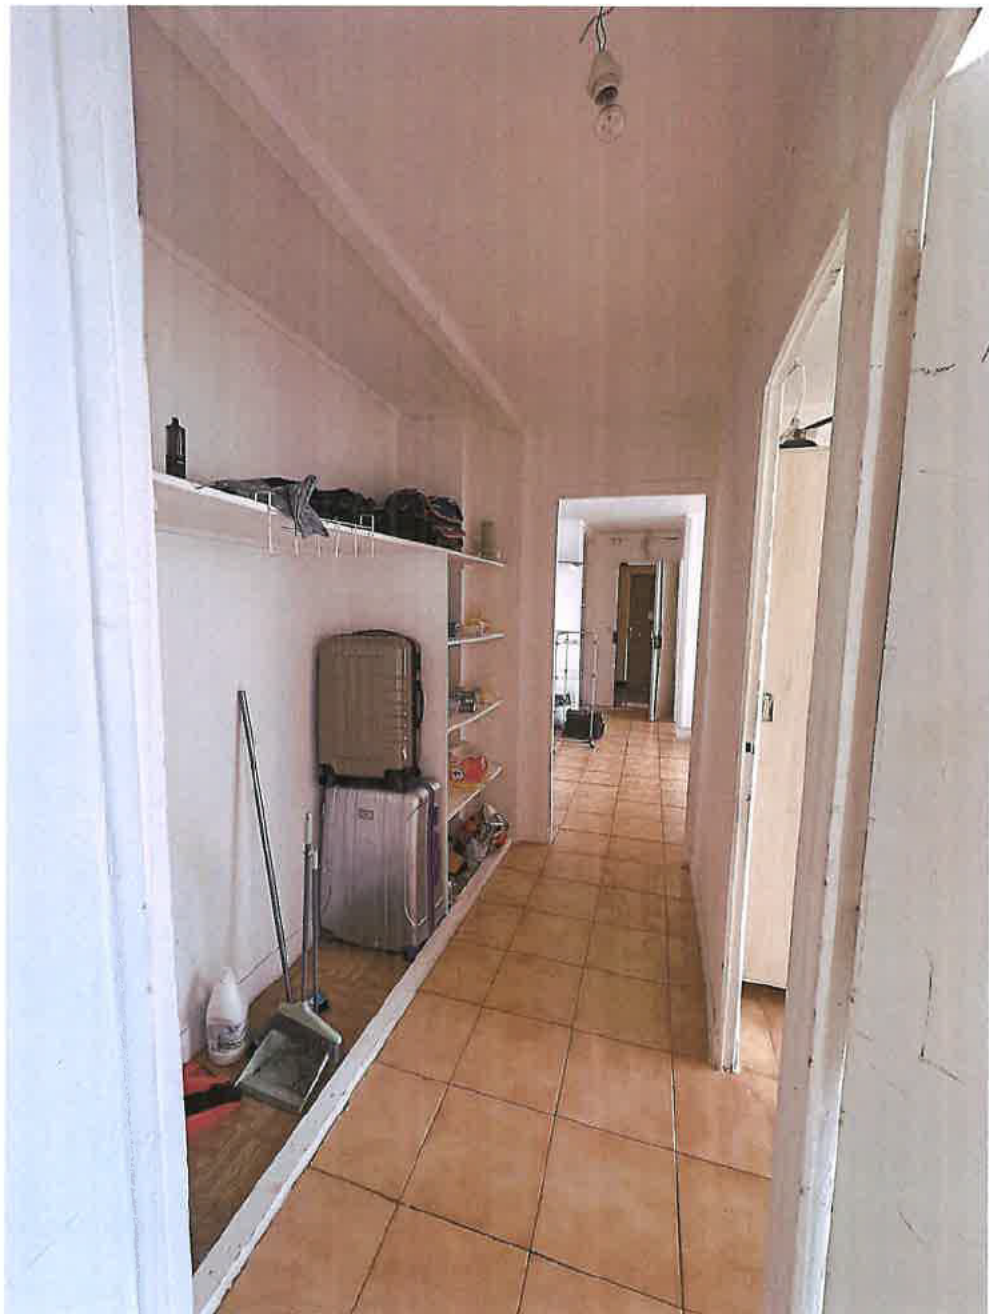
### COULOIR :

Sol : le sol est recouvert de carrelage en mauvais état avec multiples éclats.

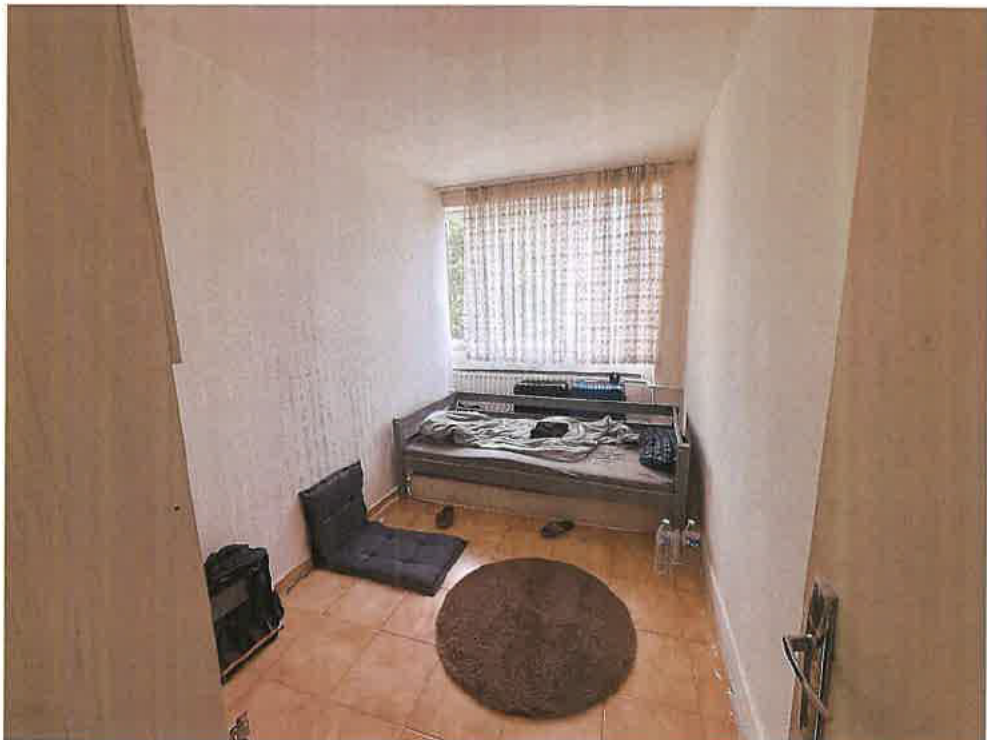
### **CHAMBRE CREEE DANS LE SALON :**

Fenêtre : présence d'une fenêtre double vantaux ouvrante métallique vitrage simple vétuste mais en état d'usage avec une fenêtre fixe métallique simple vitrage vétuste en continuité en état d'usage.

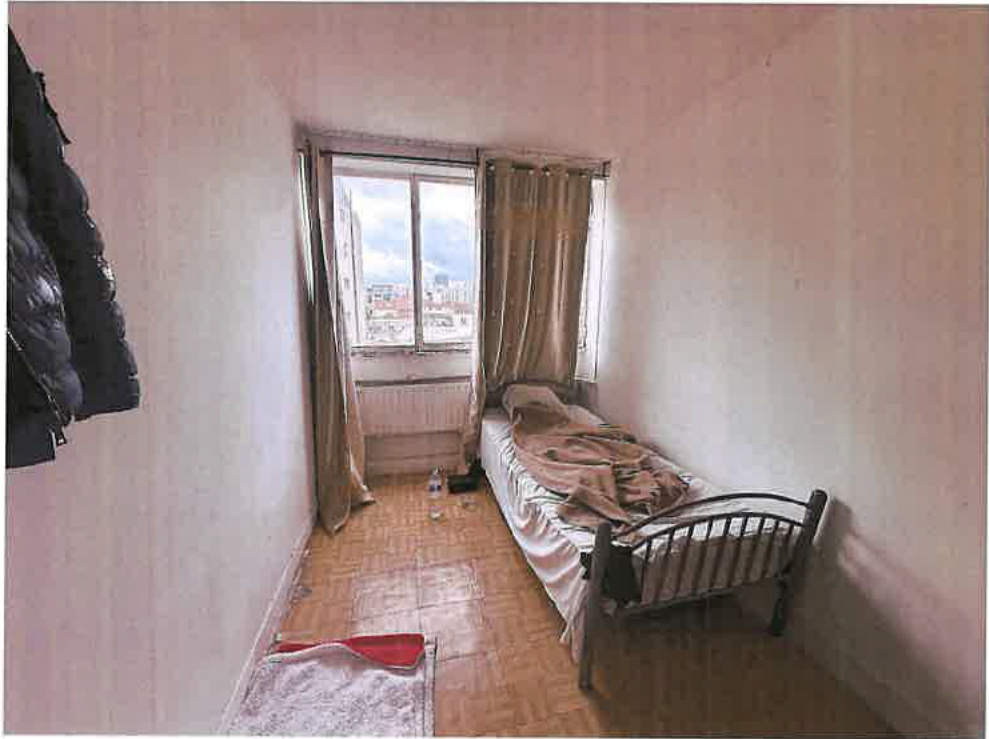
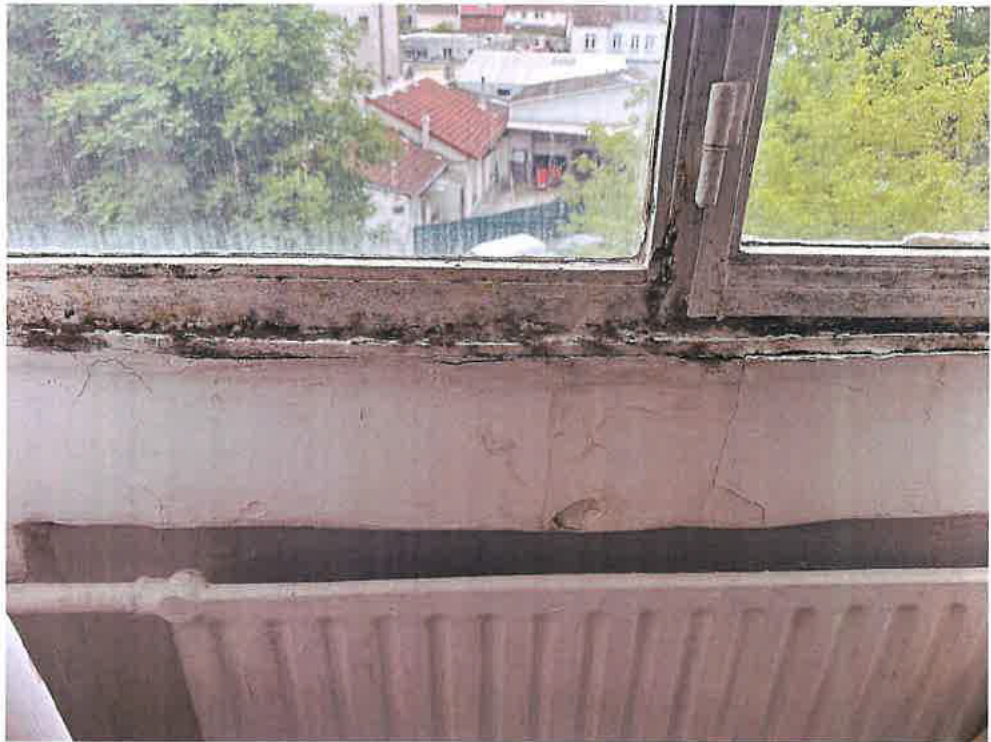
### **CHAMBRE 2 :**

Fenêtre : présence d'une fenêtre double vantaux ouvrante métallique vitrage simple vétuste et en mauvais état d'usage avec une fenêtre fixe métallique vétuste simple vitrage en continuité en mauvais état d'usage.

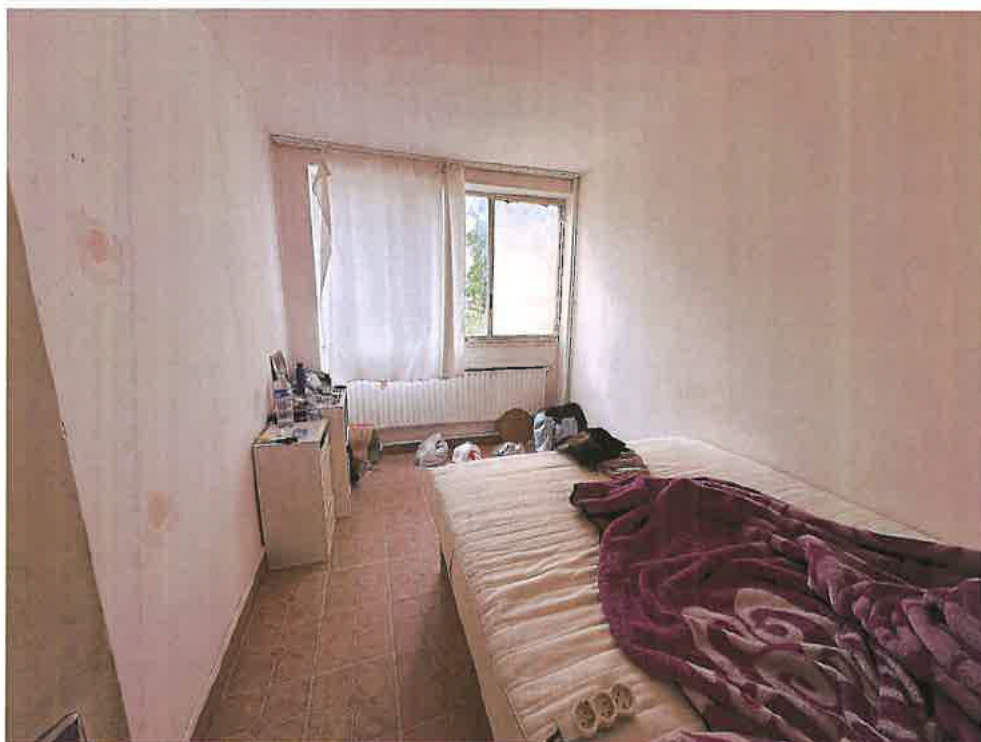
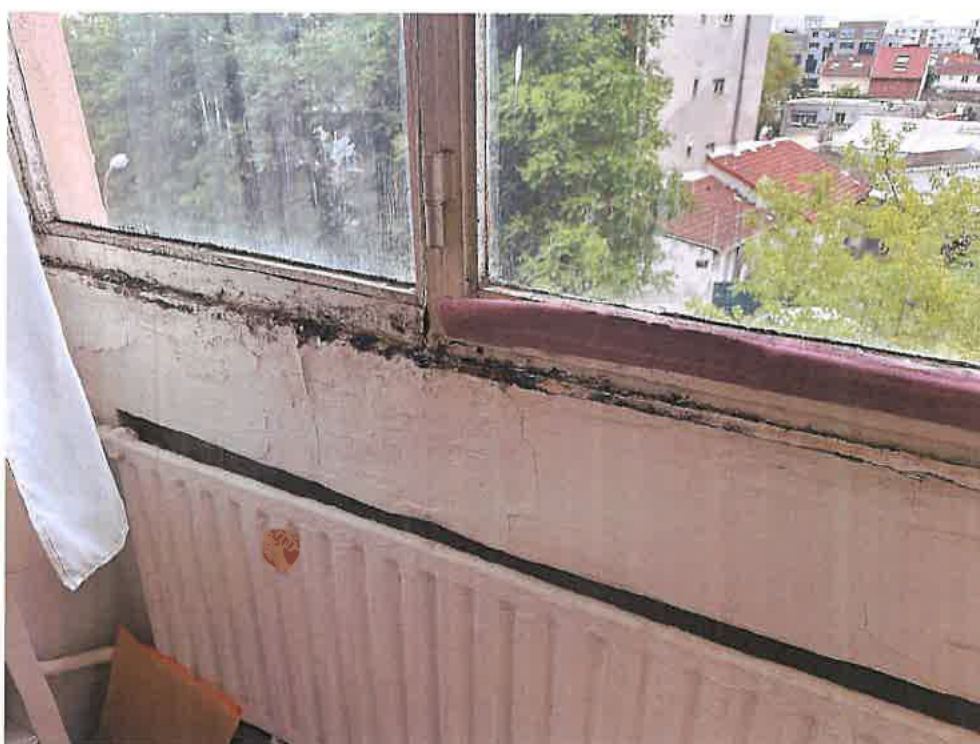
### **CHAMBRE 3 :**

Fenêtre : présence d'une fenêtre double vantaux ouvrante métallique vitrage simple vétuste et en mauvais état d'usage avec une fenêtre fixe métallique vétuste simple vitrage en continuité en mauvais état d'usage.

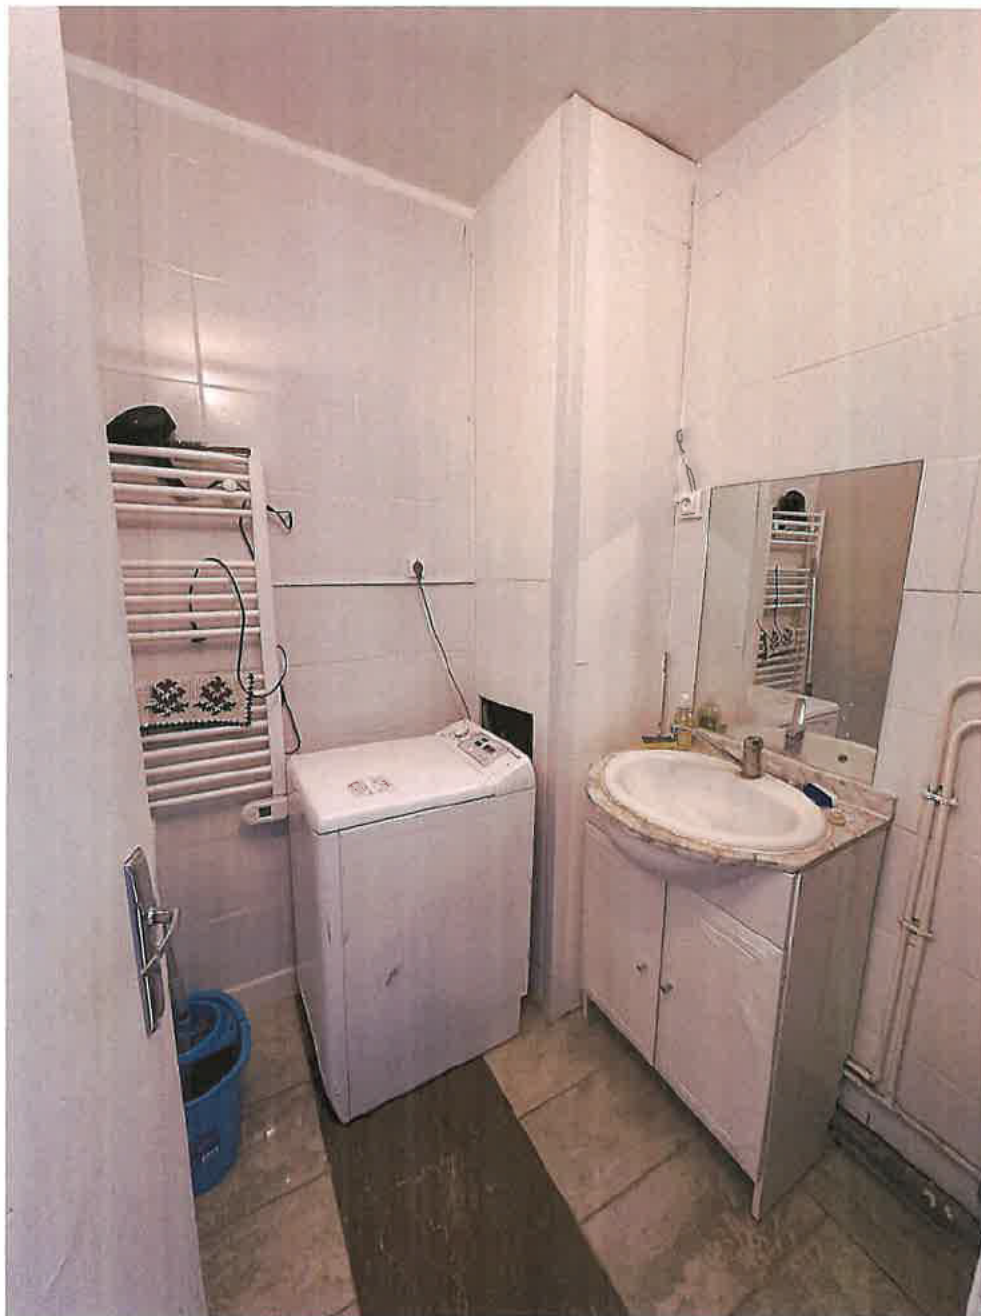
### **SALLE DE BAINS :**

La pièce est aveugle.

Généralités : présence d'une douche surélevée en état d'usage d'un meuble de salle de bains deux portes surmonté d'un lavabo et d'un radiateur sèche-serviettes.

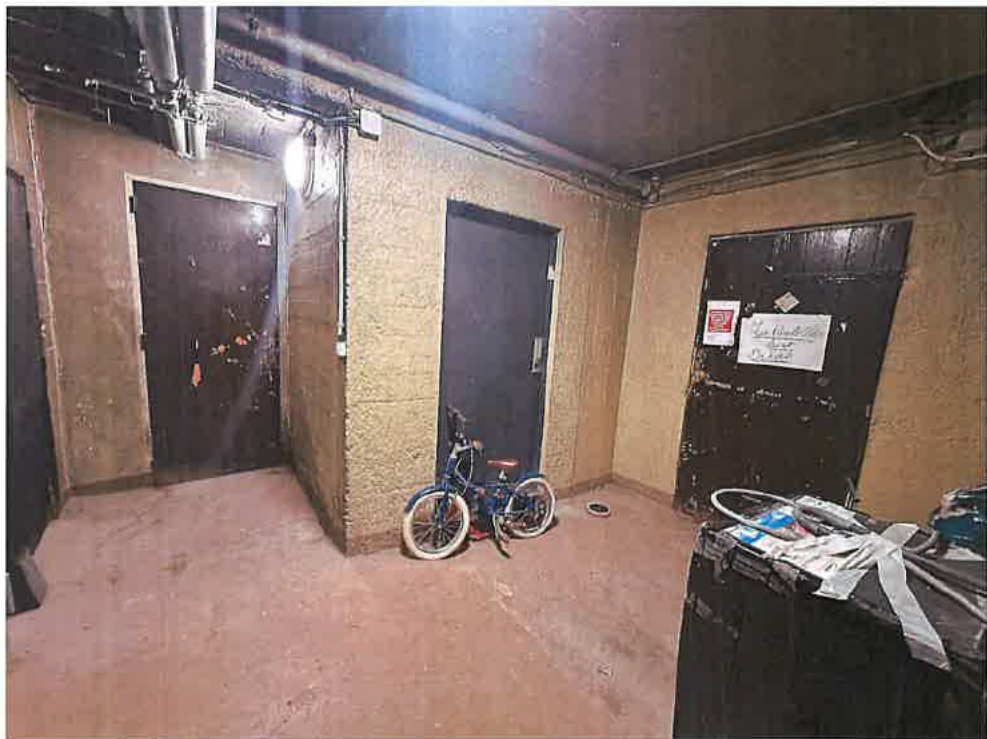
**CAVE :**

Sol : le sol est en ciment à l'état brut en état d'usage.

Murs : les murs sont en briques en état d'usage

Plafond : le plafond brut est constitué du plancher avec hourdis supérieur. Il est en état d'usage.
