## **PROCES-VERBAL DE DESCRIPTION**

**L'AN DEUX MILLE VINGT QUATRE ET  
LE DOUZE DECEMBRE**

Il s'agit d'un pavillon sis 8 Allée de la Paix 93130 NOISY LE SEC cadastré section AB n°199

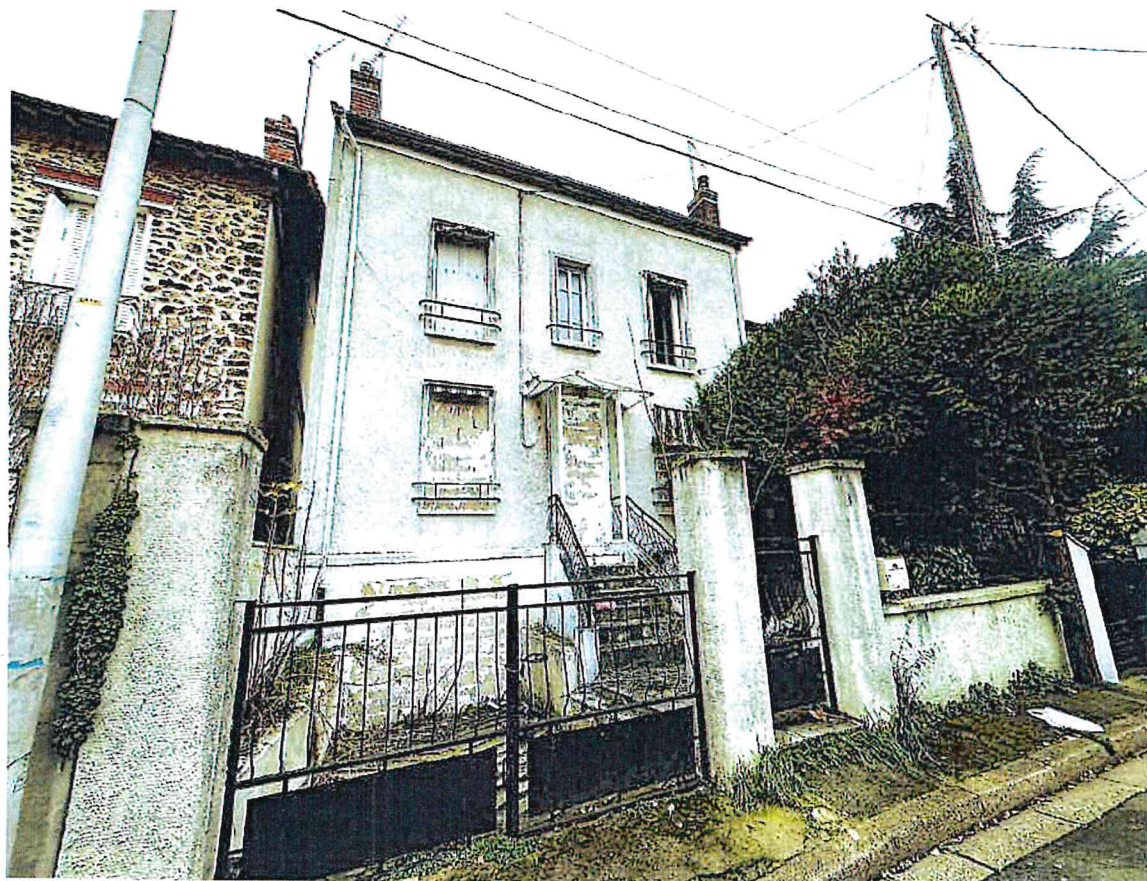
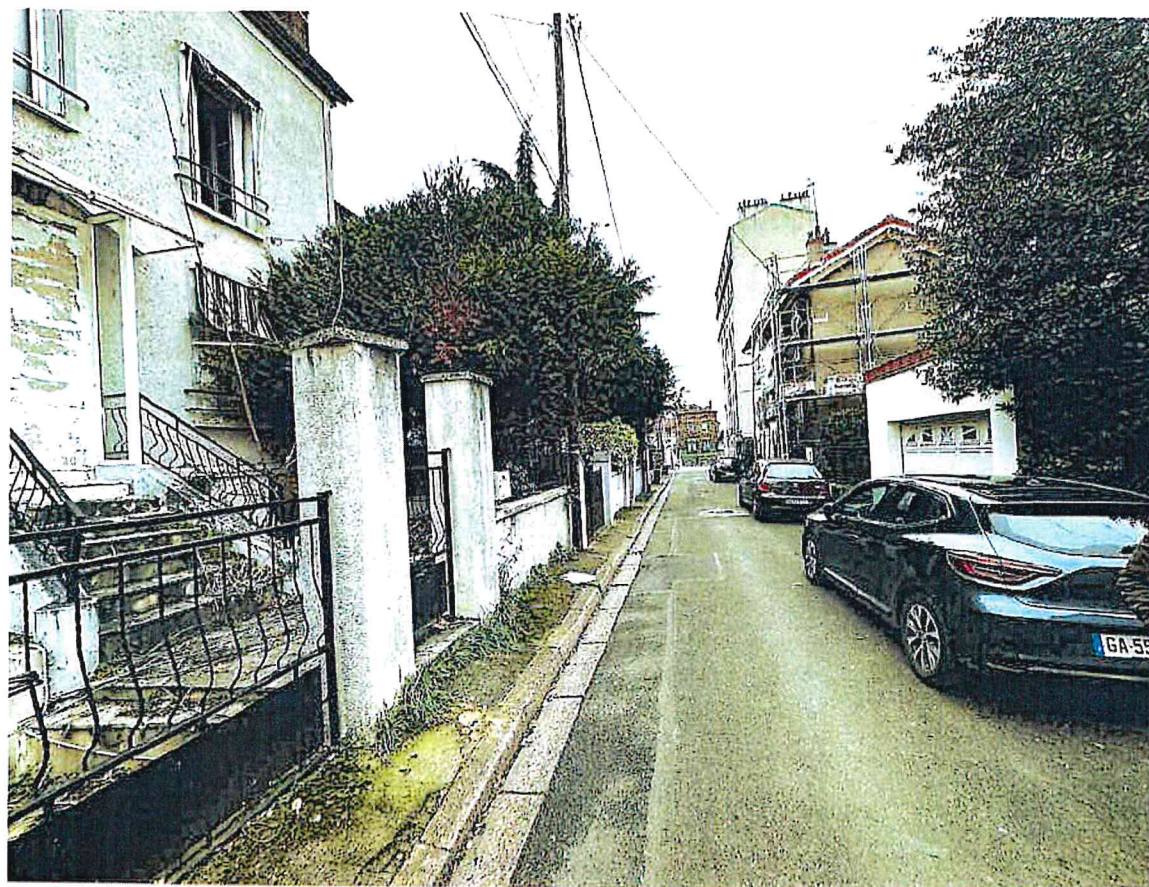
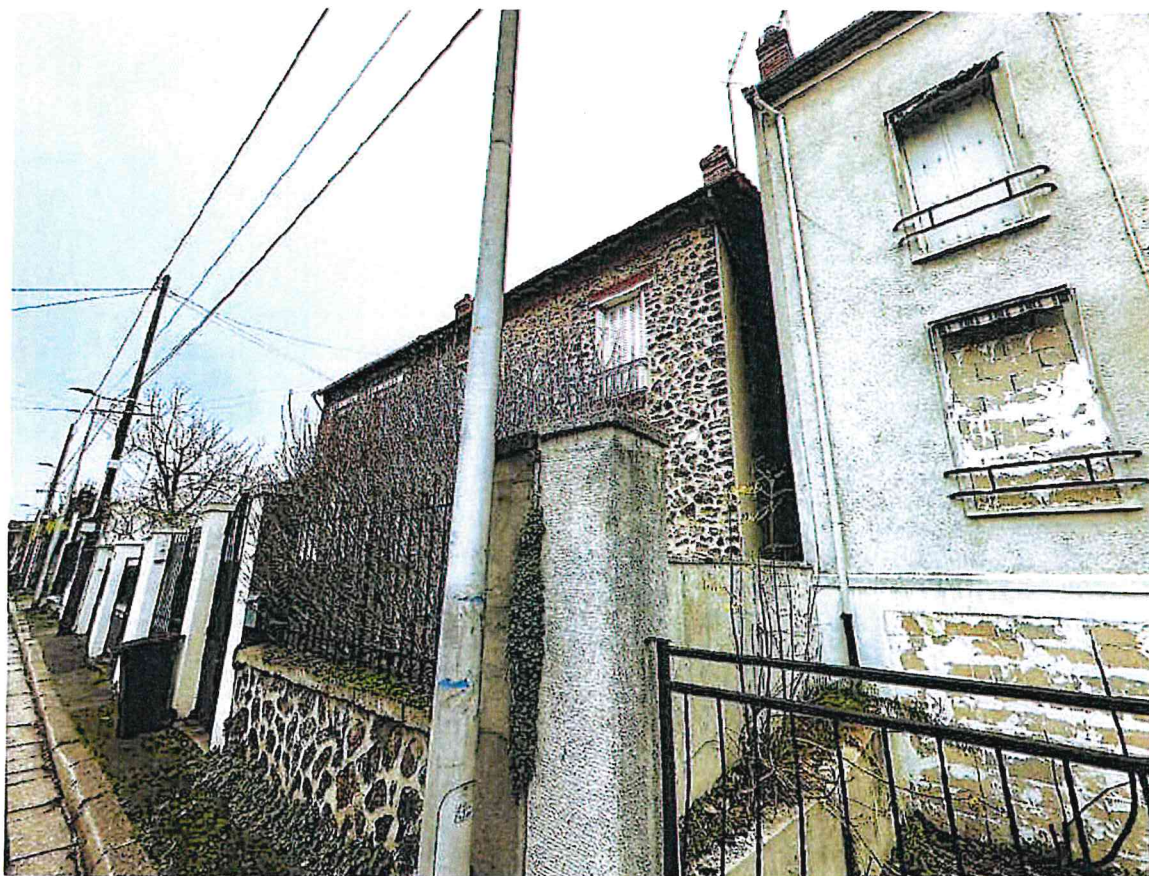
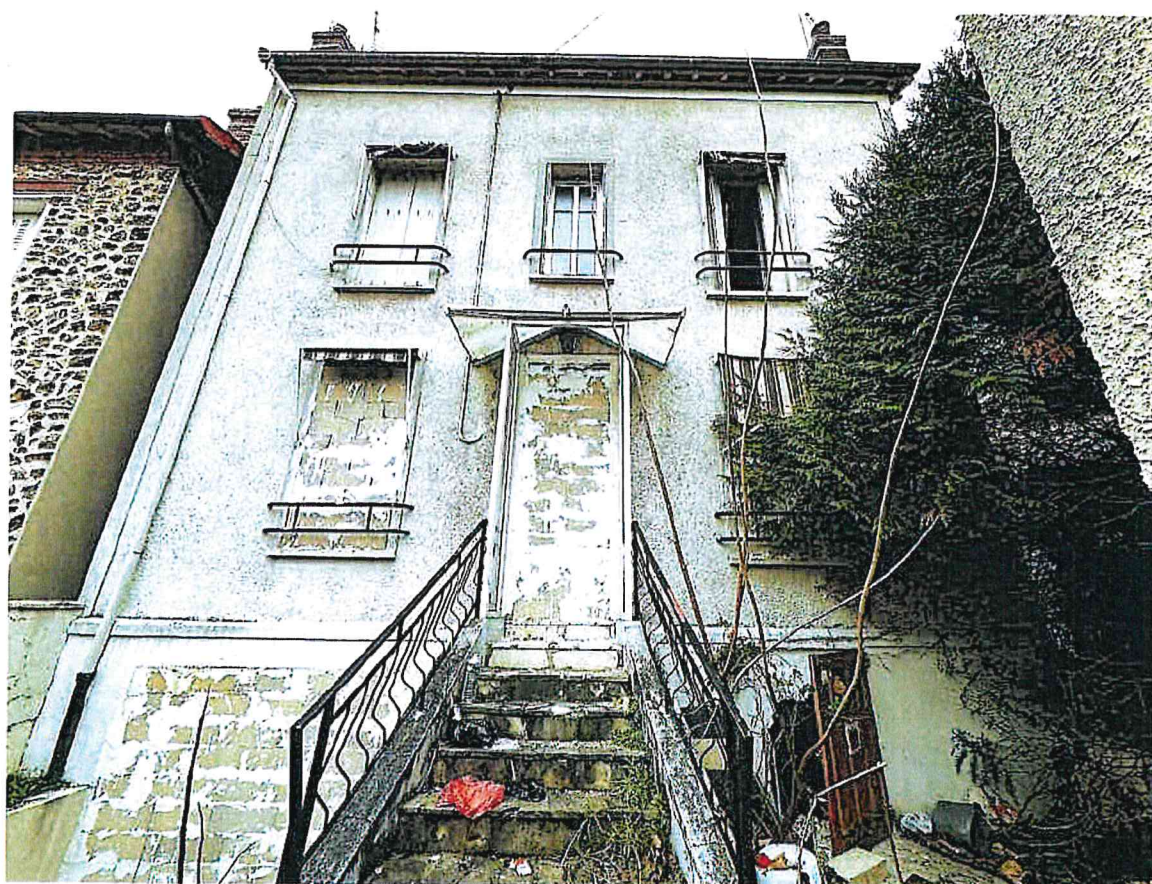
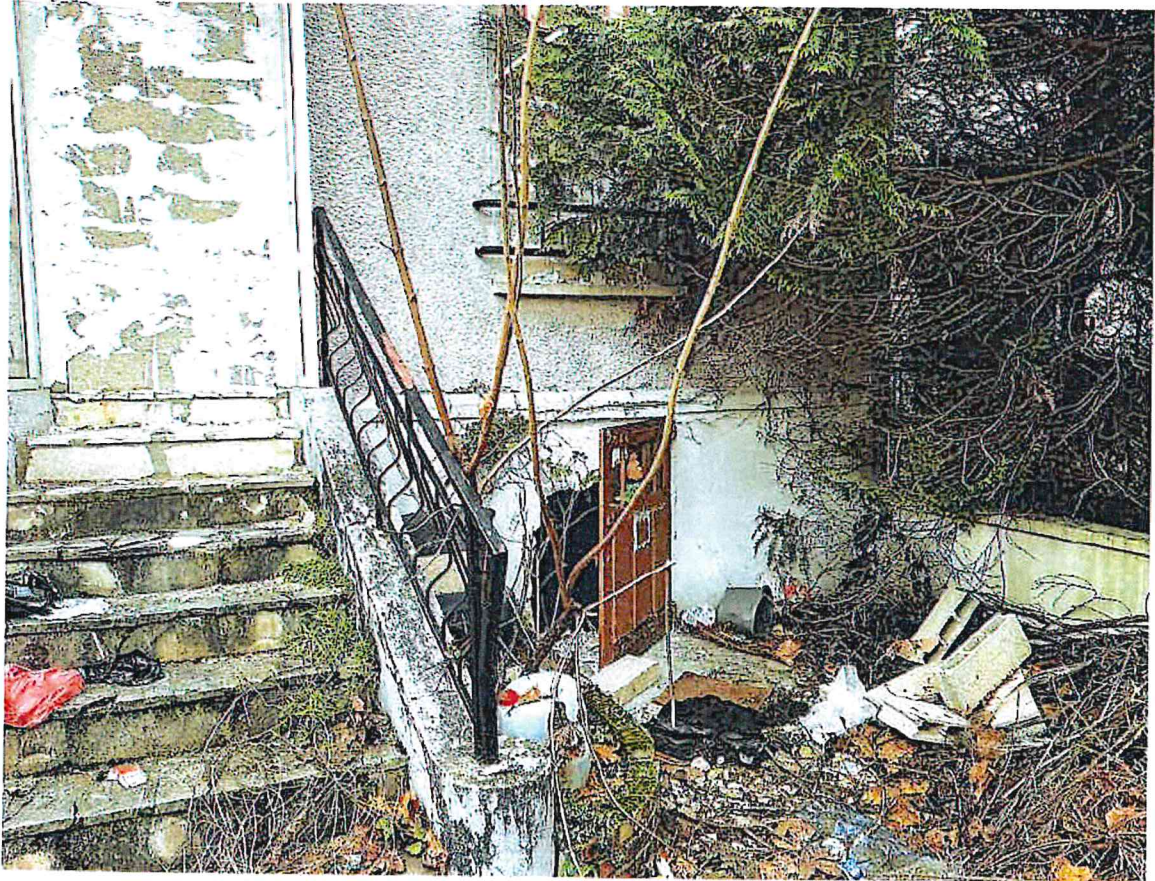
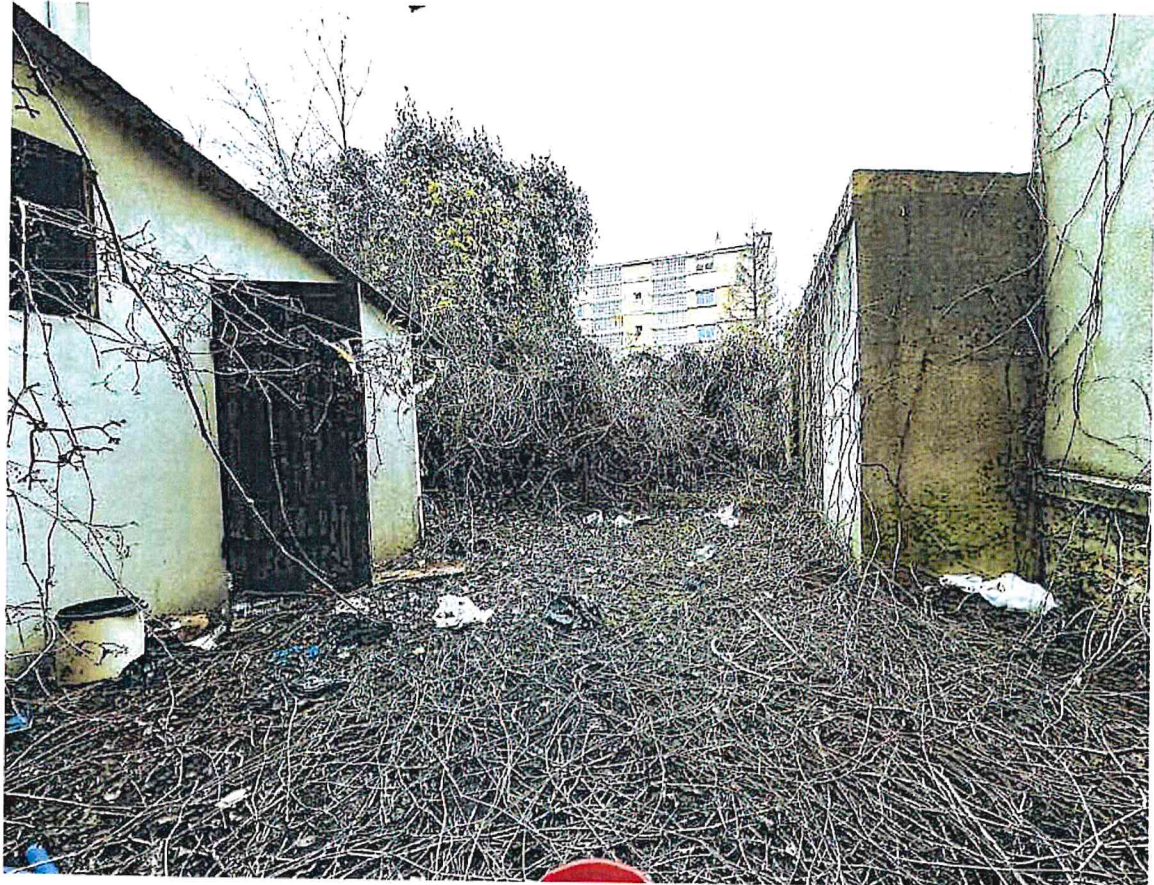
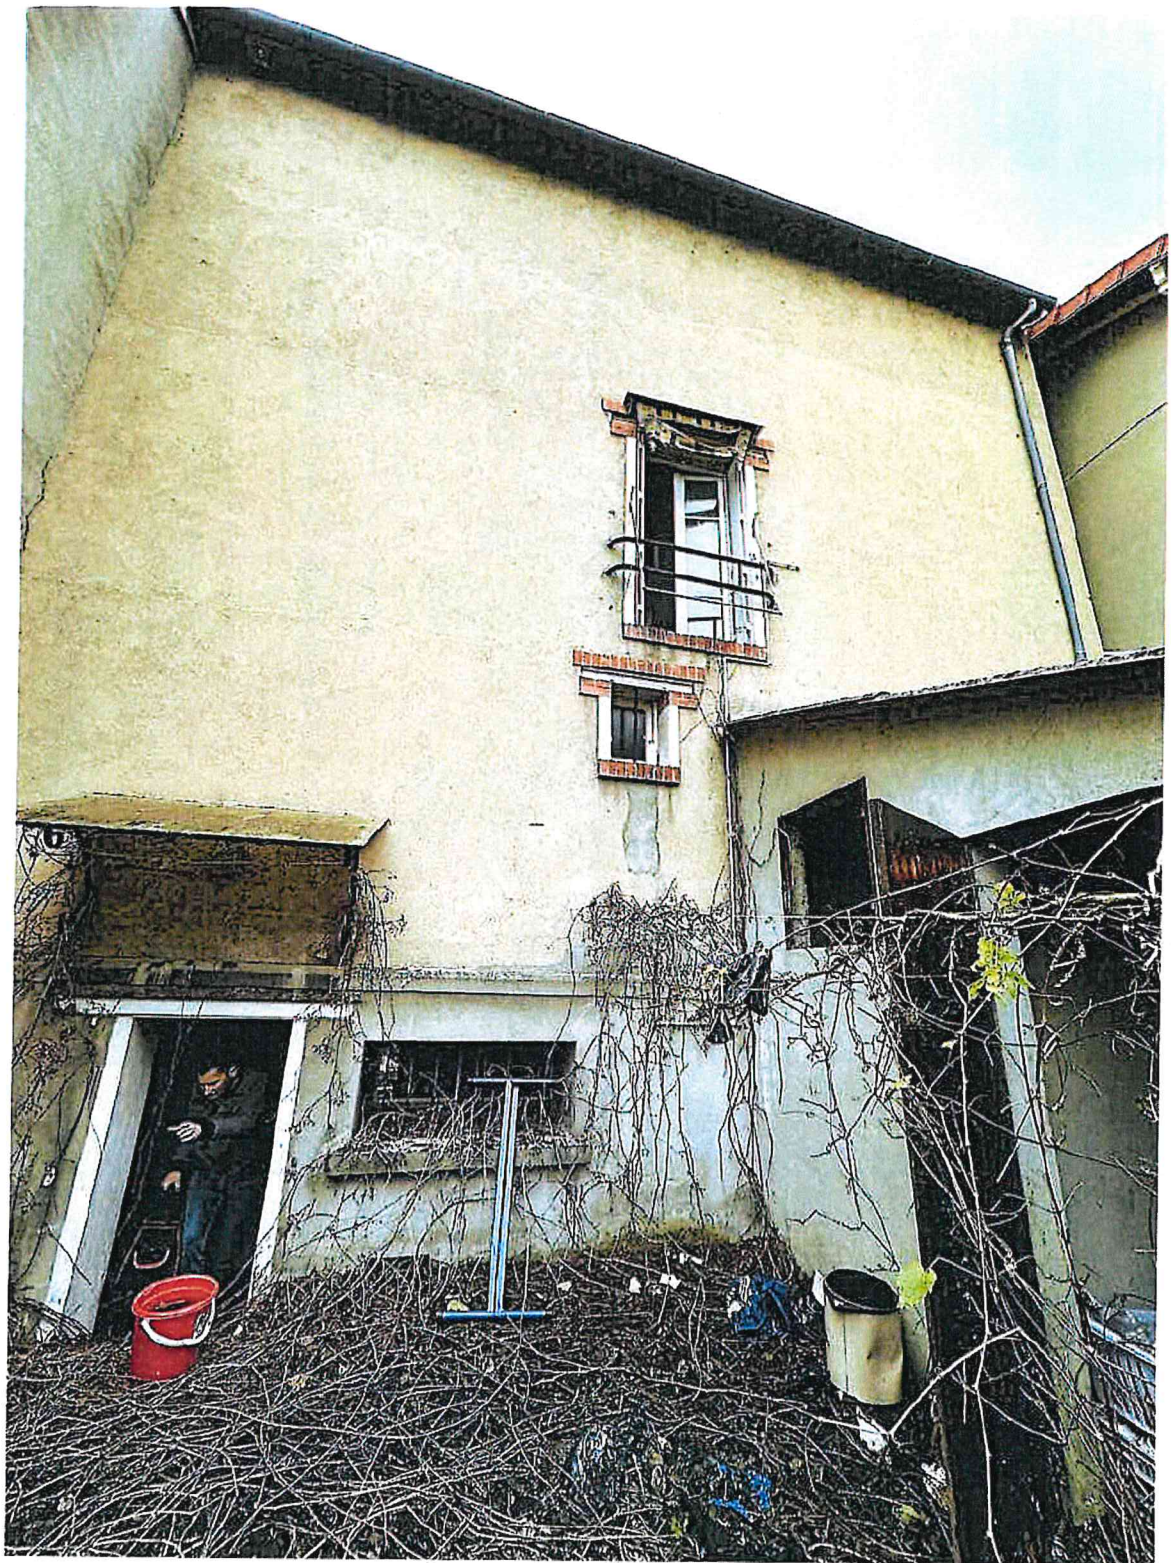
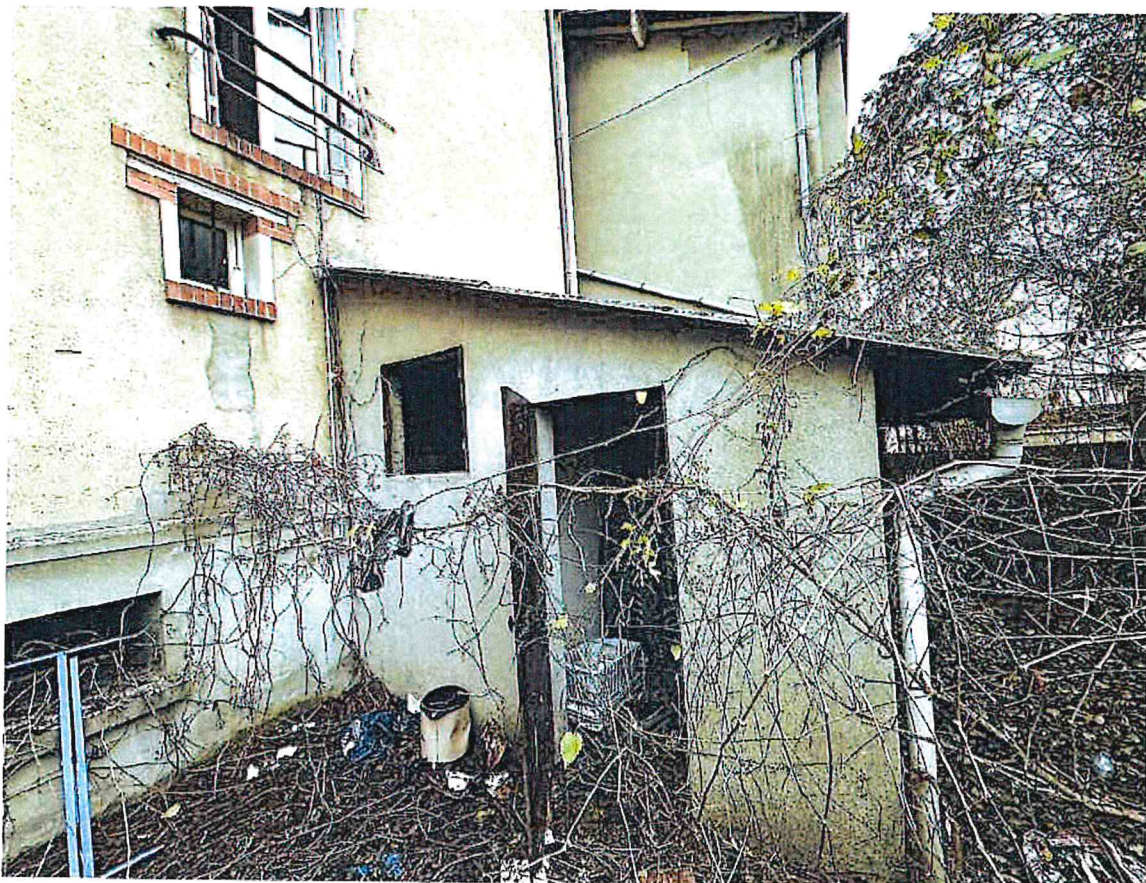
Le pavillon est muré et dispose d'une ouverture au niveau du sous-sol dans le murage.

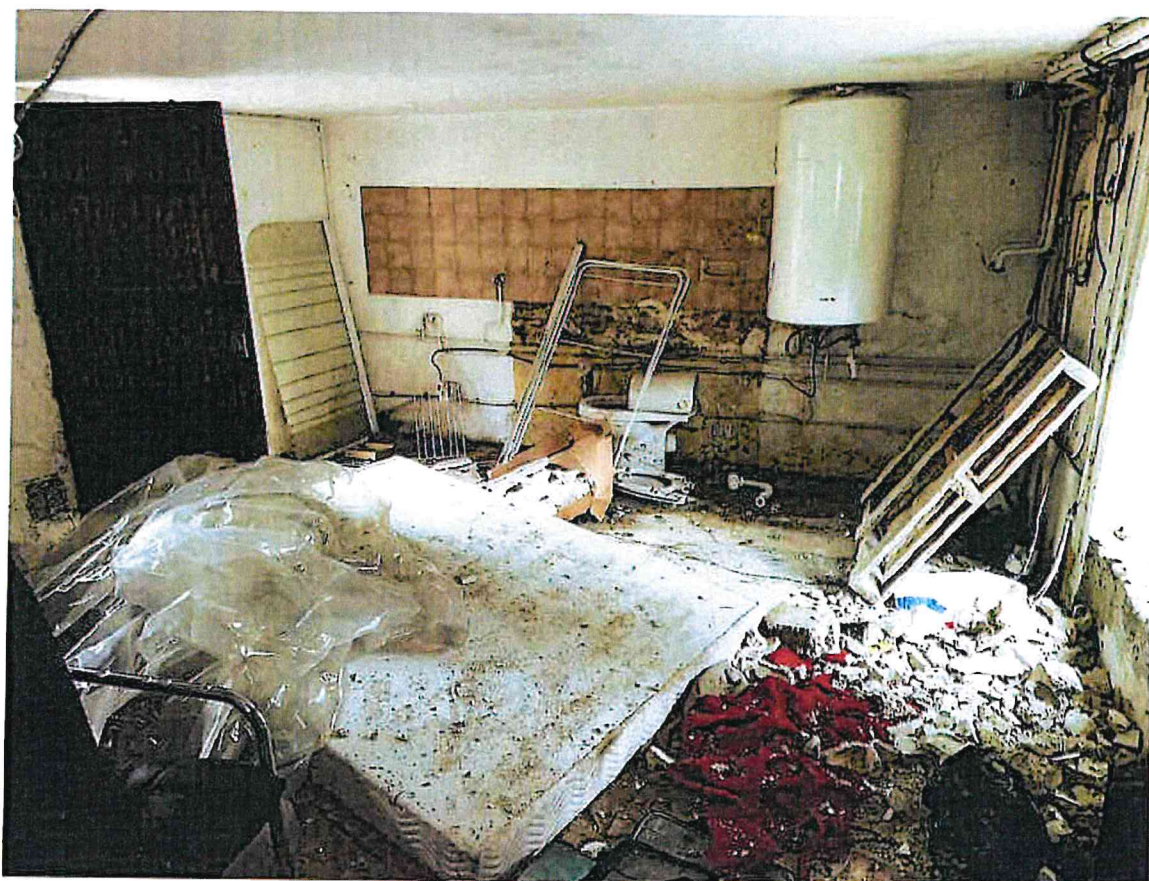
Le sous-sol est constitué d'une pièce avec ouverture sur jardin arrière et d'un garage avec étais de fortune soutenant le plafond.

Le sol de la pièce avec ouverture sur le jardin est recouvert de carrelage, les murs sont recouverts de peinture et de carrelage et le plafond est recouvert de peinture.

Une porte en bois donne accès au jardin arrière et un chauffe-eau est présent.

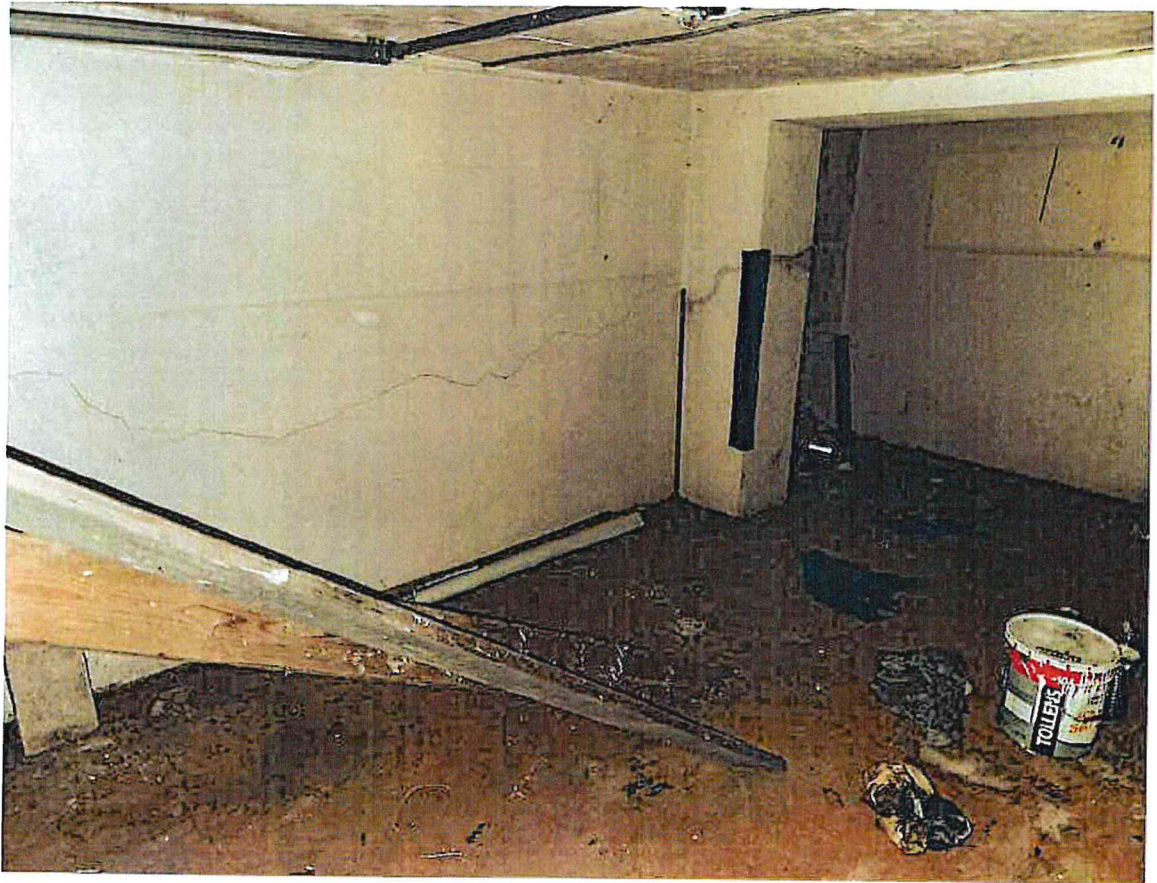
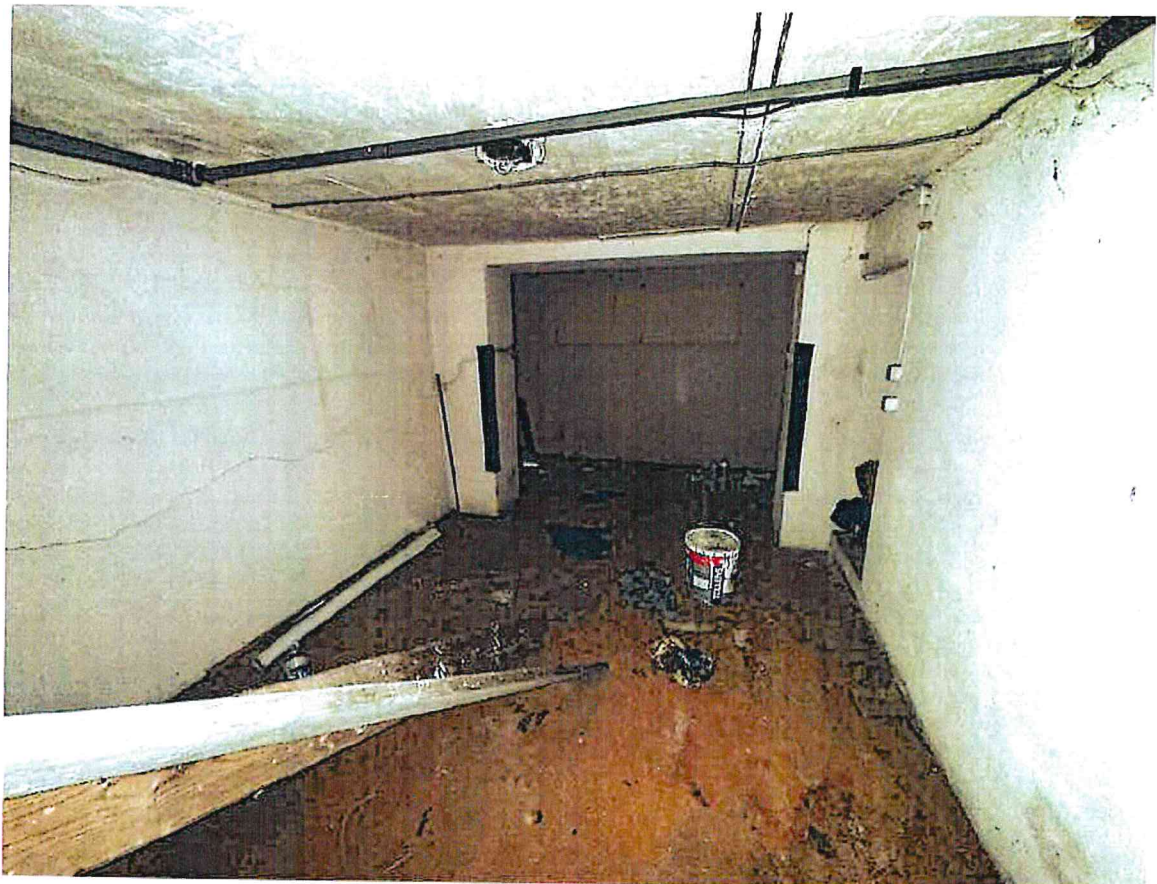
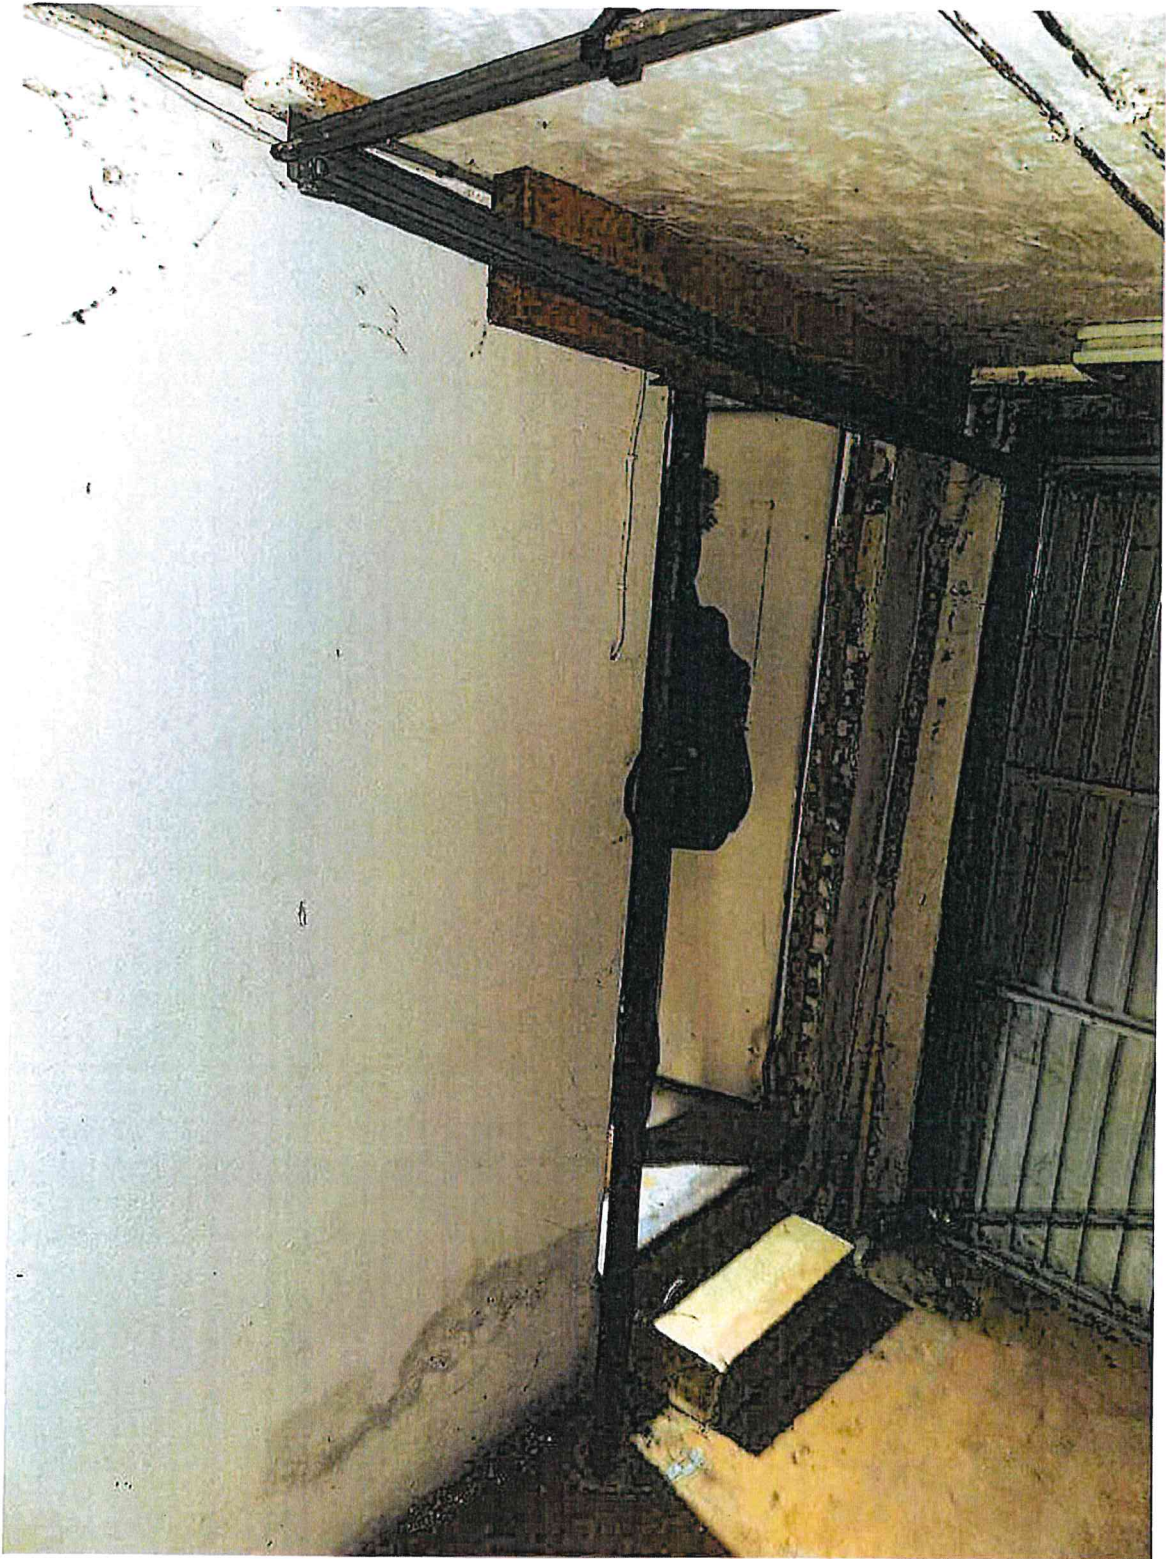
Le sol du garage est en béton brut avec peinture, les murs sont recouverts de peinture avec nombreuses fissures, le plafond est recouvert de peinture.

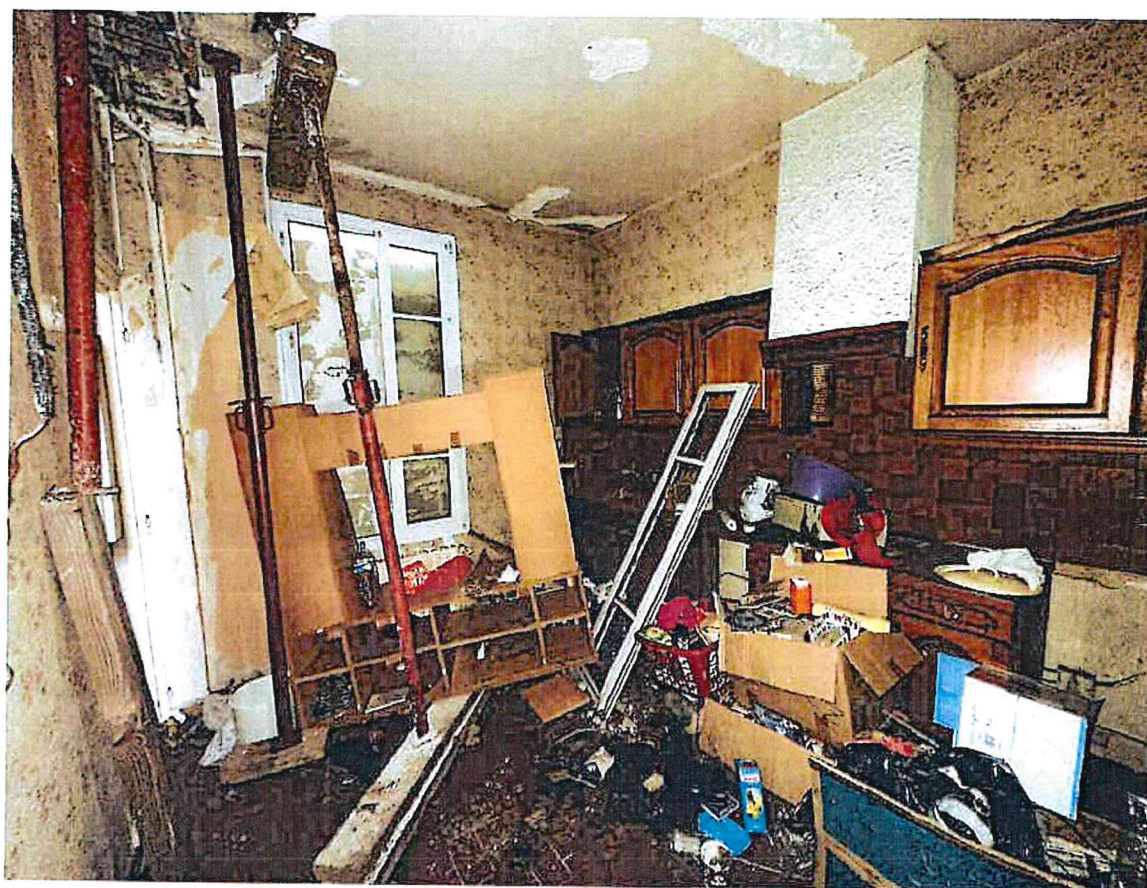
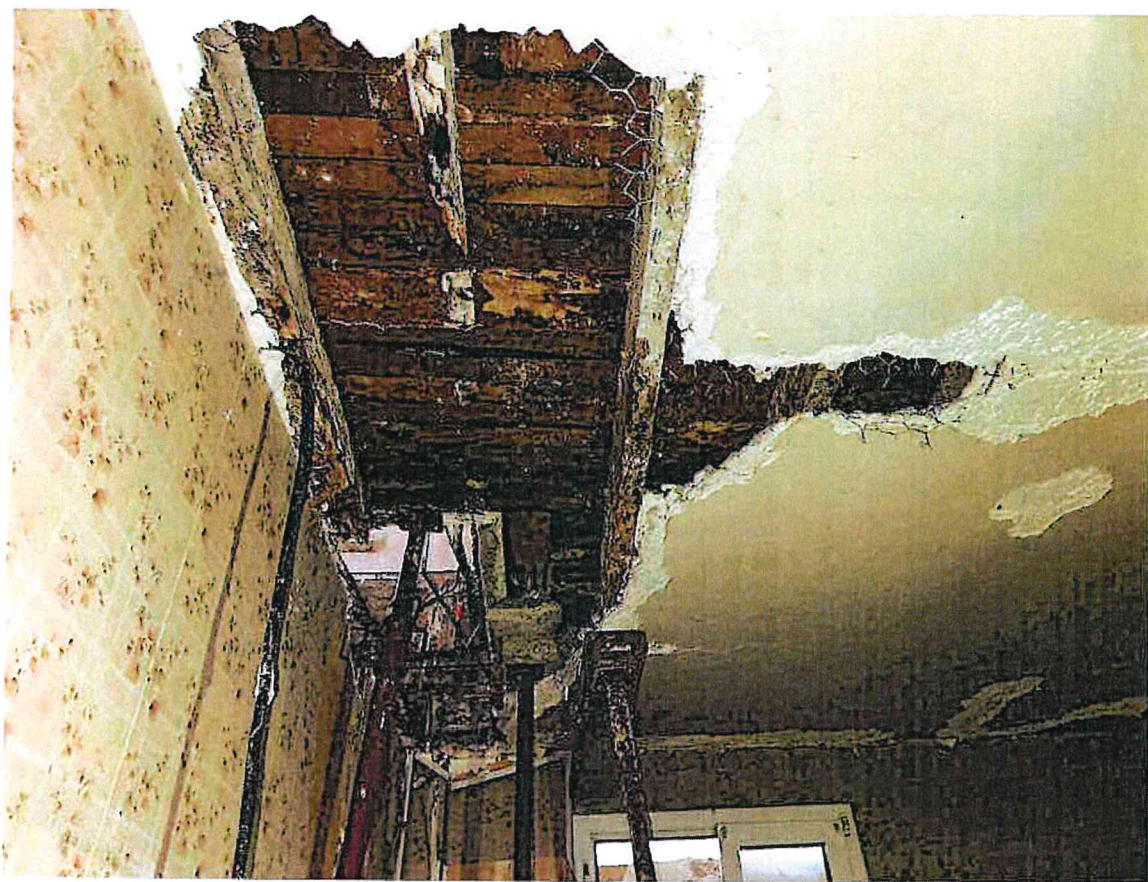
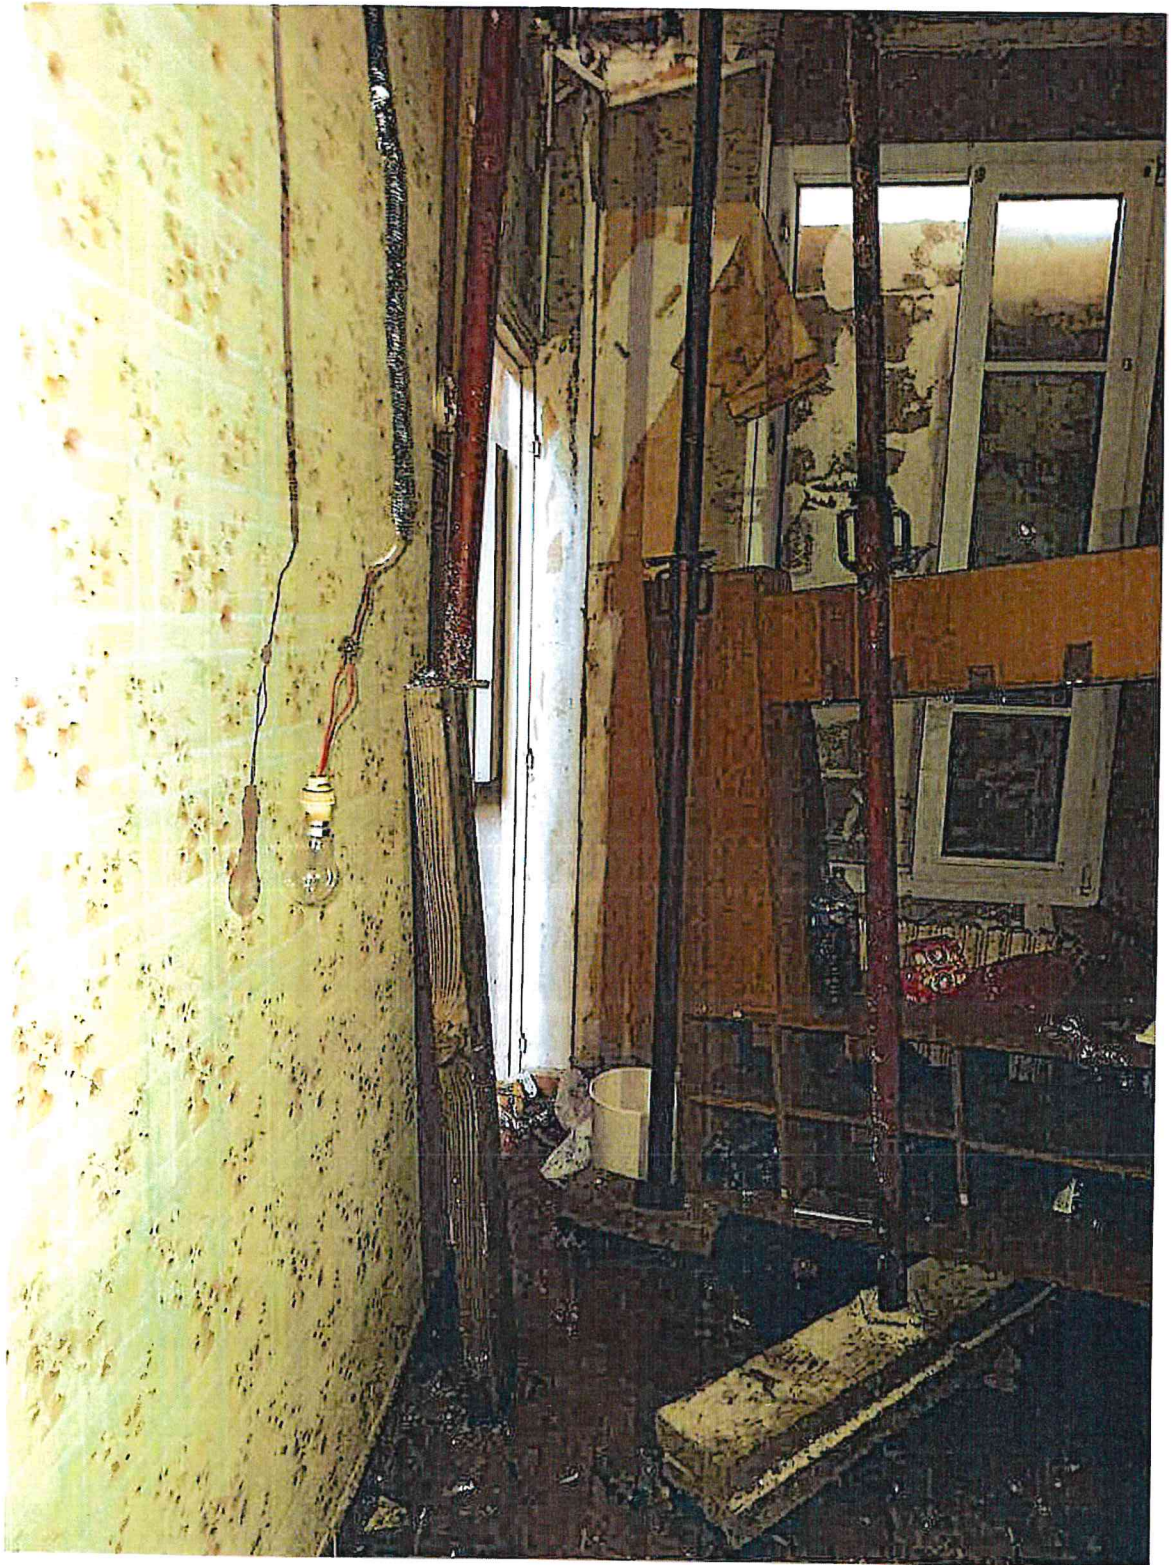
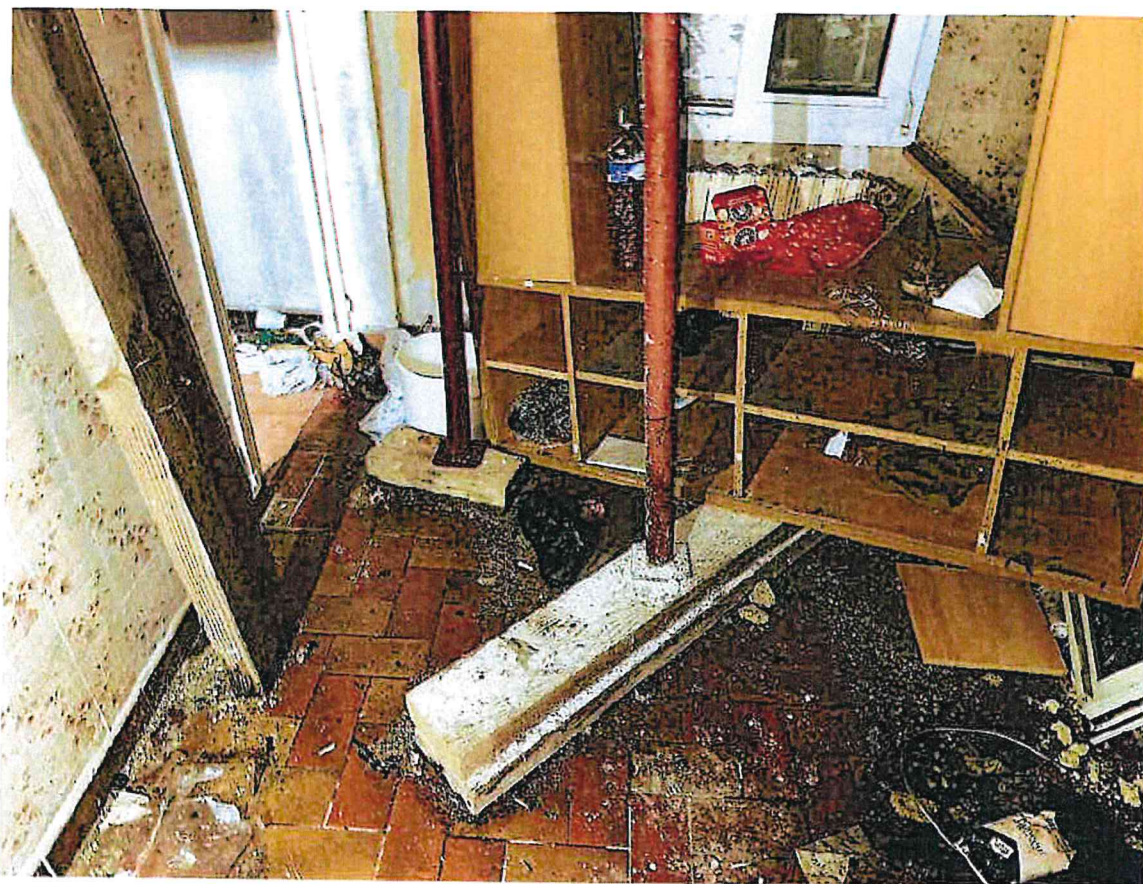
Un escalier mène au rez-de-chaussée surélevé et donne dans la cuisine laquelle comprend de nombreux étais dont l'installation de fortune soutient le plafond.

Il n'y a pas d'eau et des bouteilles en plastique servent d'urinoir et sont remplies d'urine dans la cuisine.

La cuisine est en mauvais état inutilisable en l'état. Une fenêtre double vantaux en PVC dont l'un des vantaux est absent est en place mais murée.

Le sol est recouvert de carrelage, les murs sont recouverts de papier peint et le plafond est recouvert de peinture.

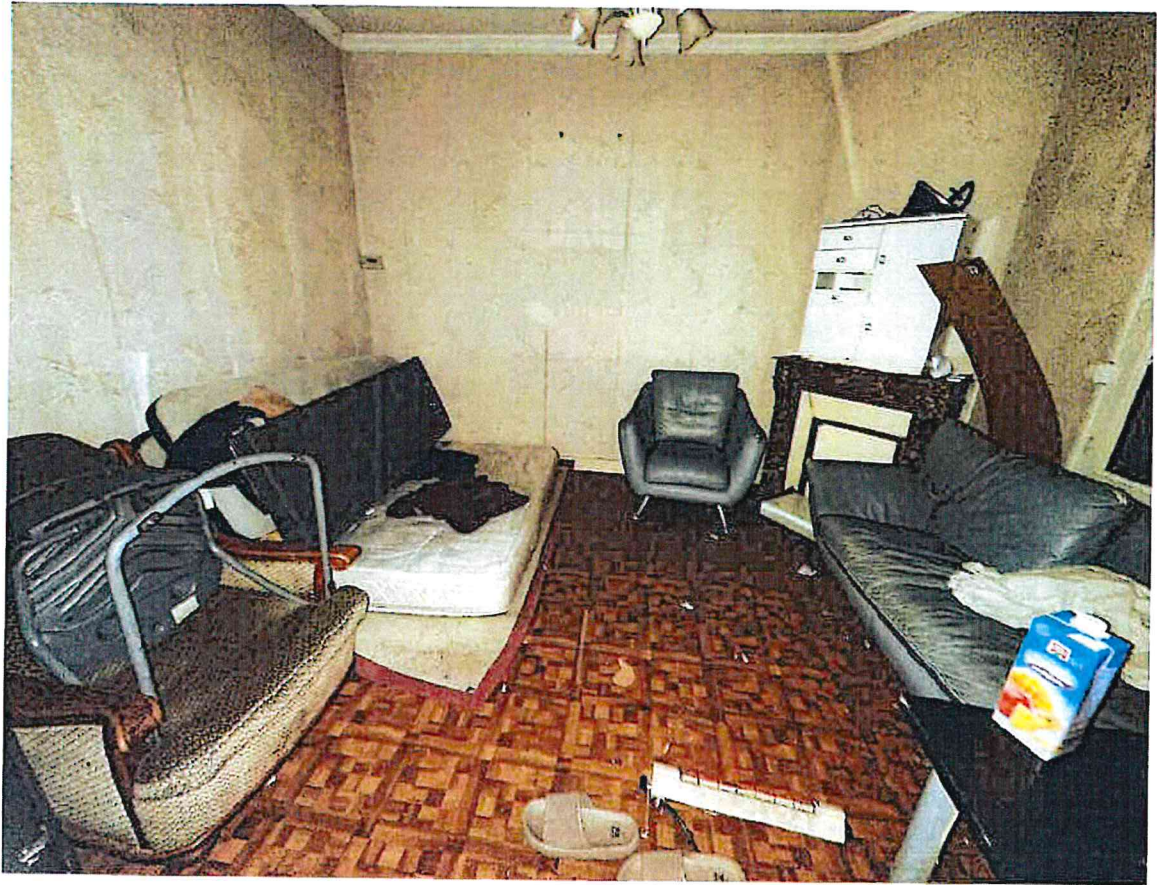
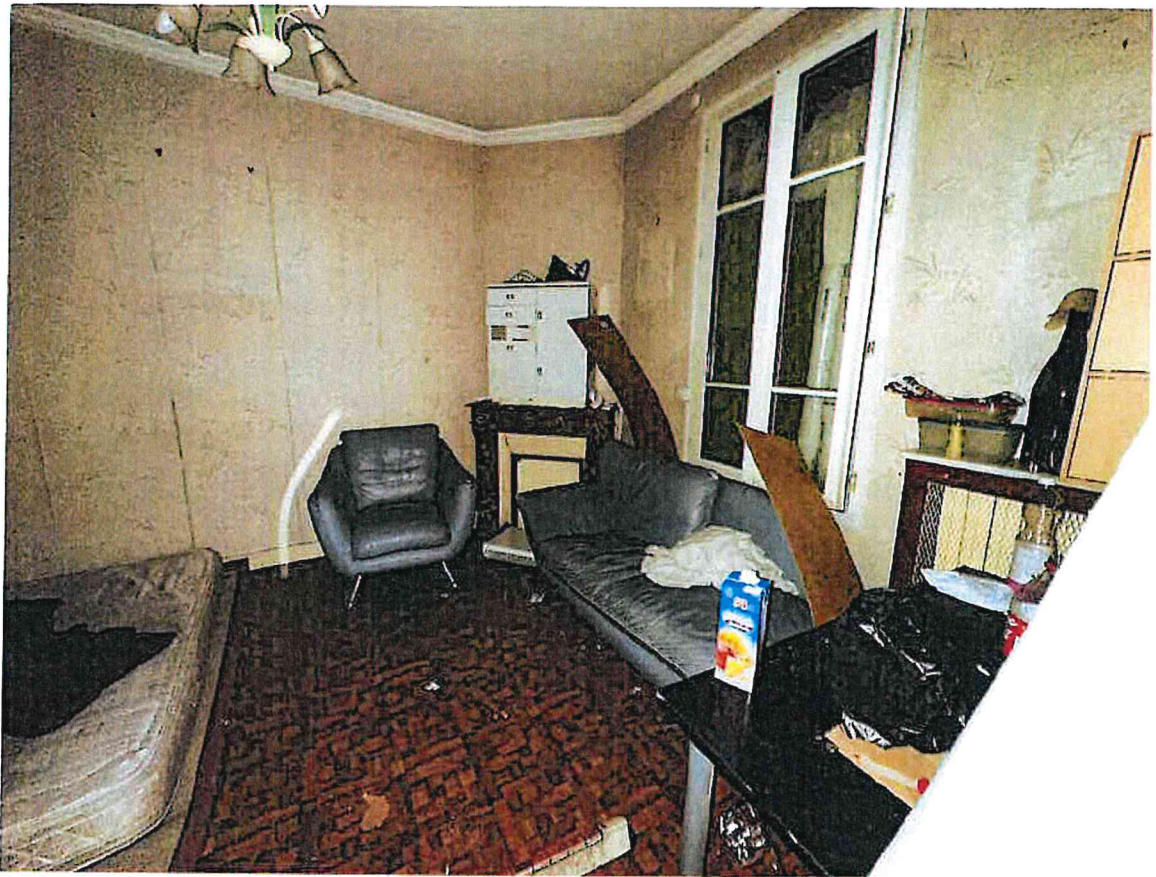
La chambre est accessible via une porte en bois. Elle semble occupée.  
Le sol est recouvert de parquet en mauvais état, les murs sont recouverts de papier peint en mauvais état et le plafond est recouvert de peinture.  
Une fenêtre murée est présente à double vantaux en PVC double vitrage.
