## **PROCES-VERBAL DE DESCRIPTION**

**L'AN DEUX MILLE VINGT QUATRE ET  
LE DOUZE DECEMBRE**

Il s'agit d'un pavillon sis 8 Allée de la Paix 93130 NOISY LE SEC cadastré section AB n°199

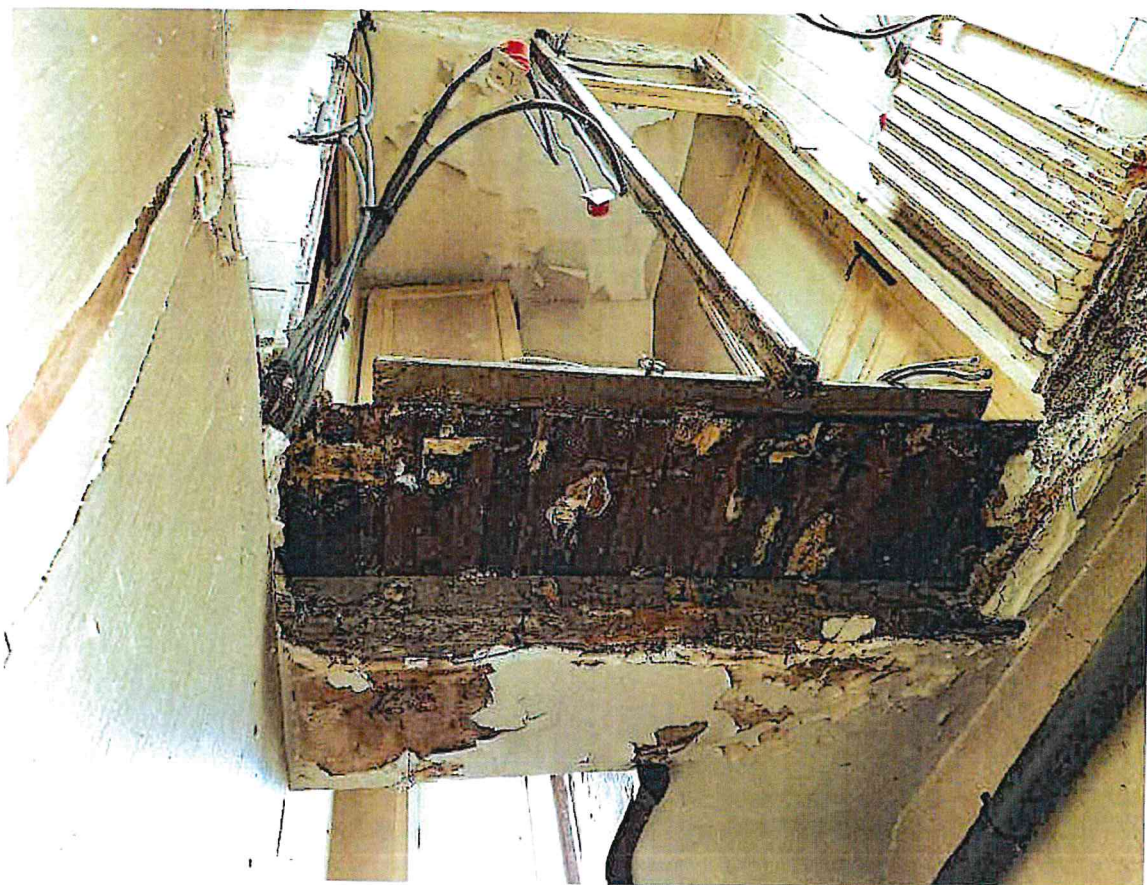
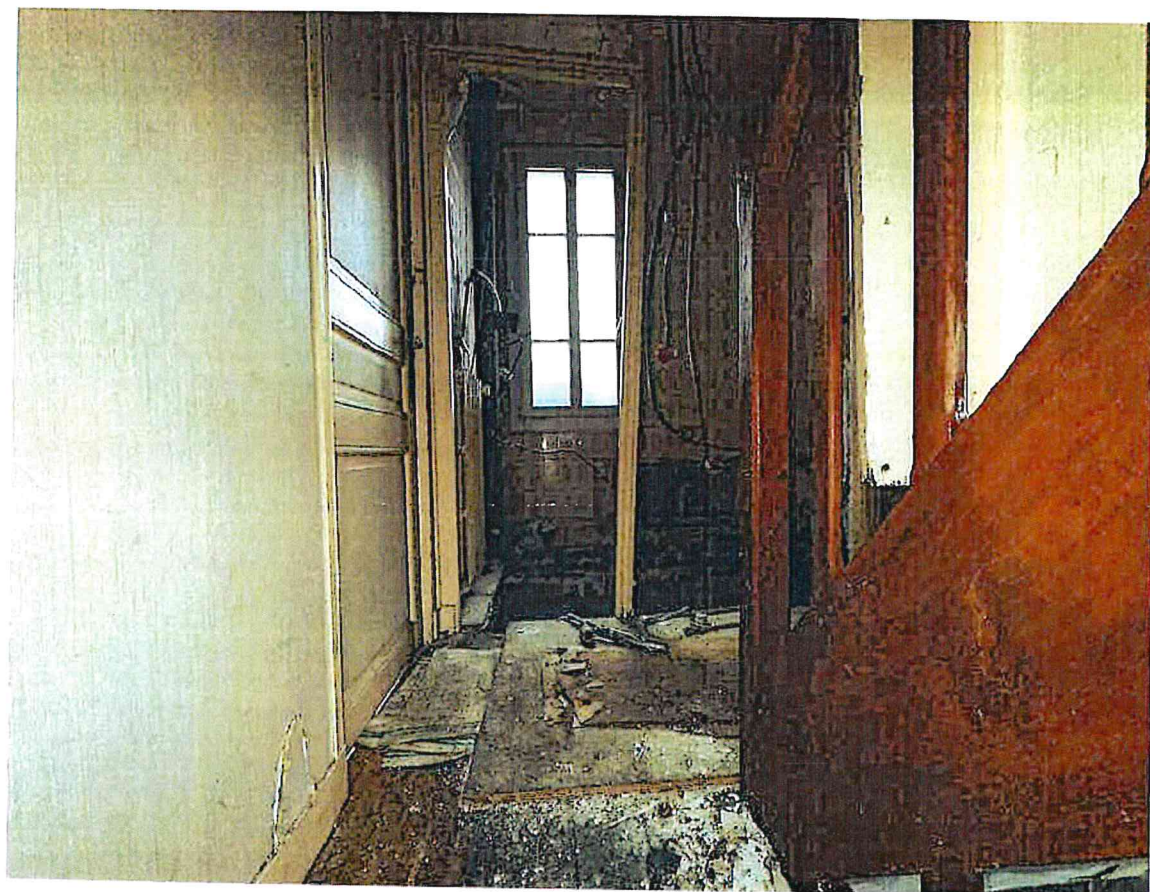
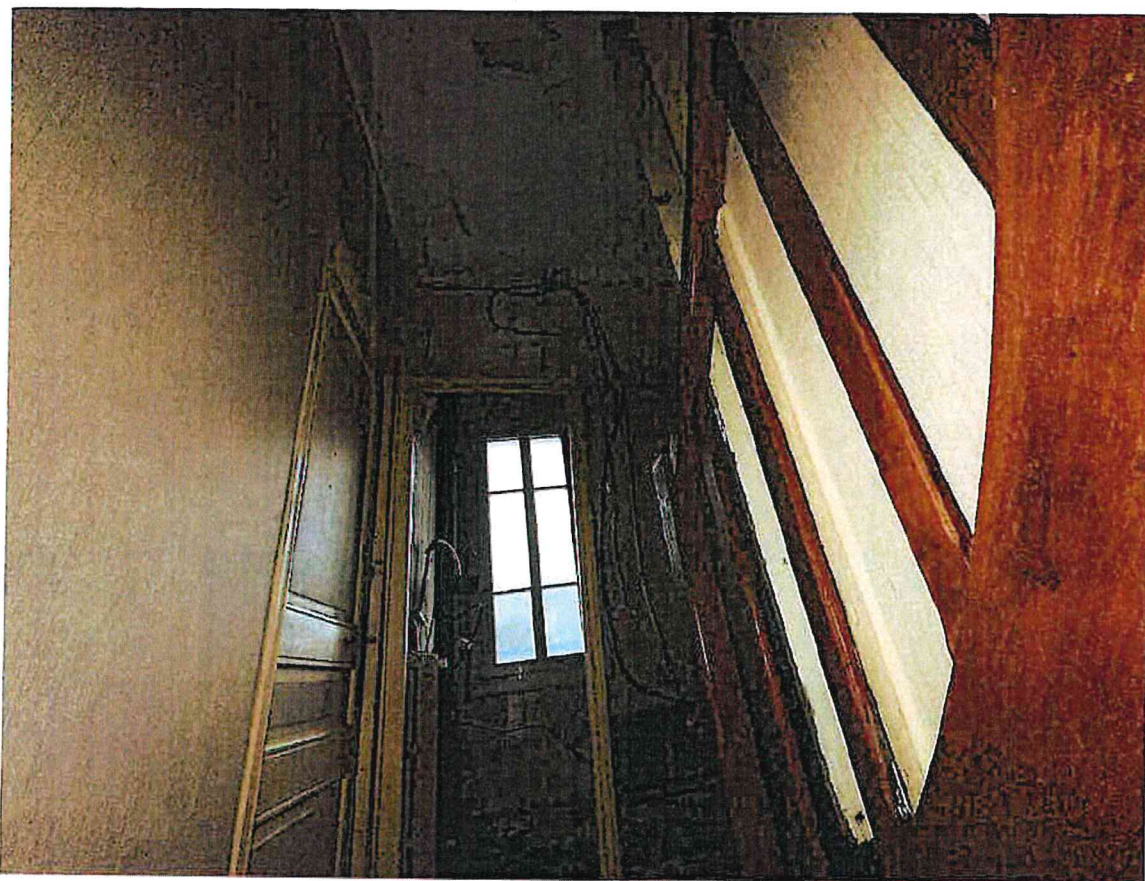
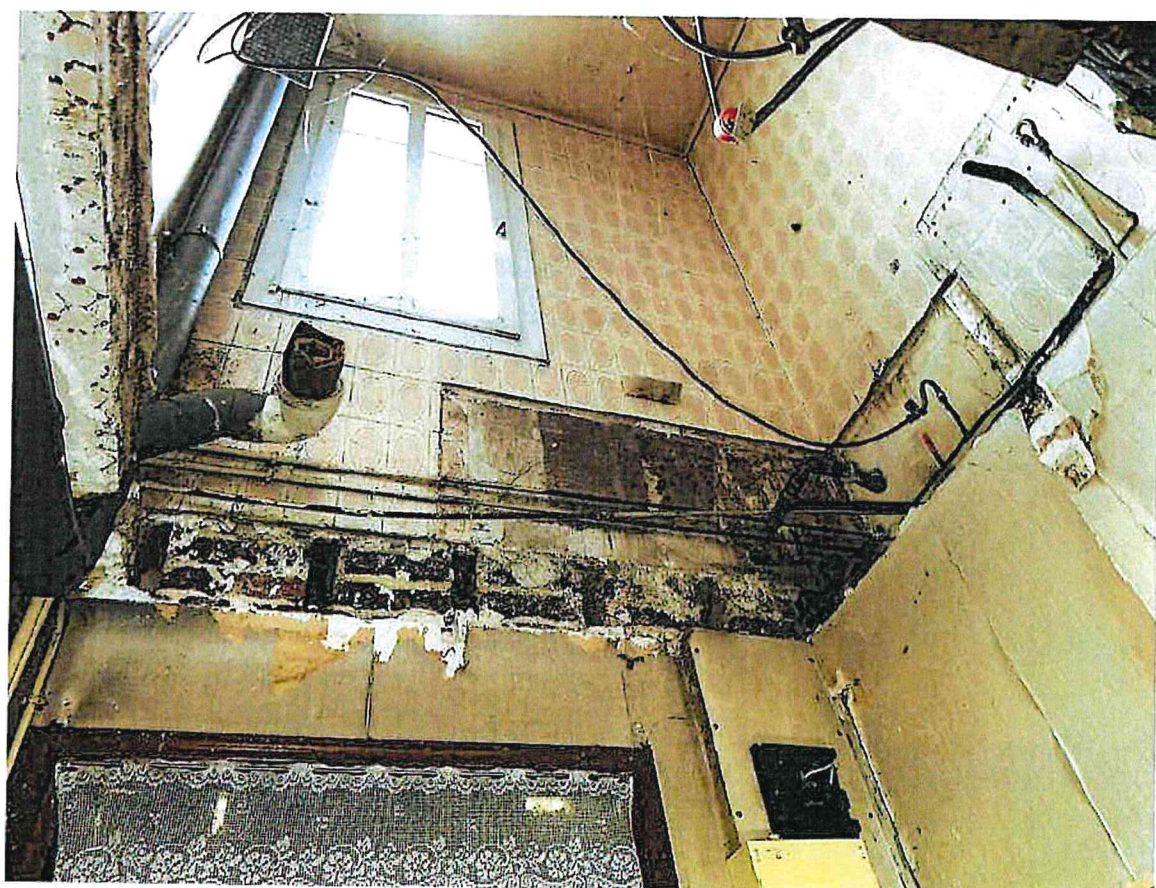
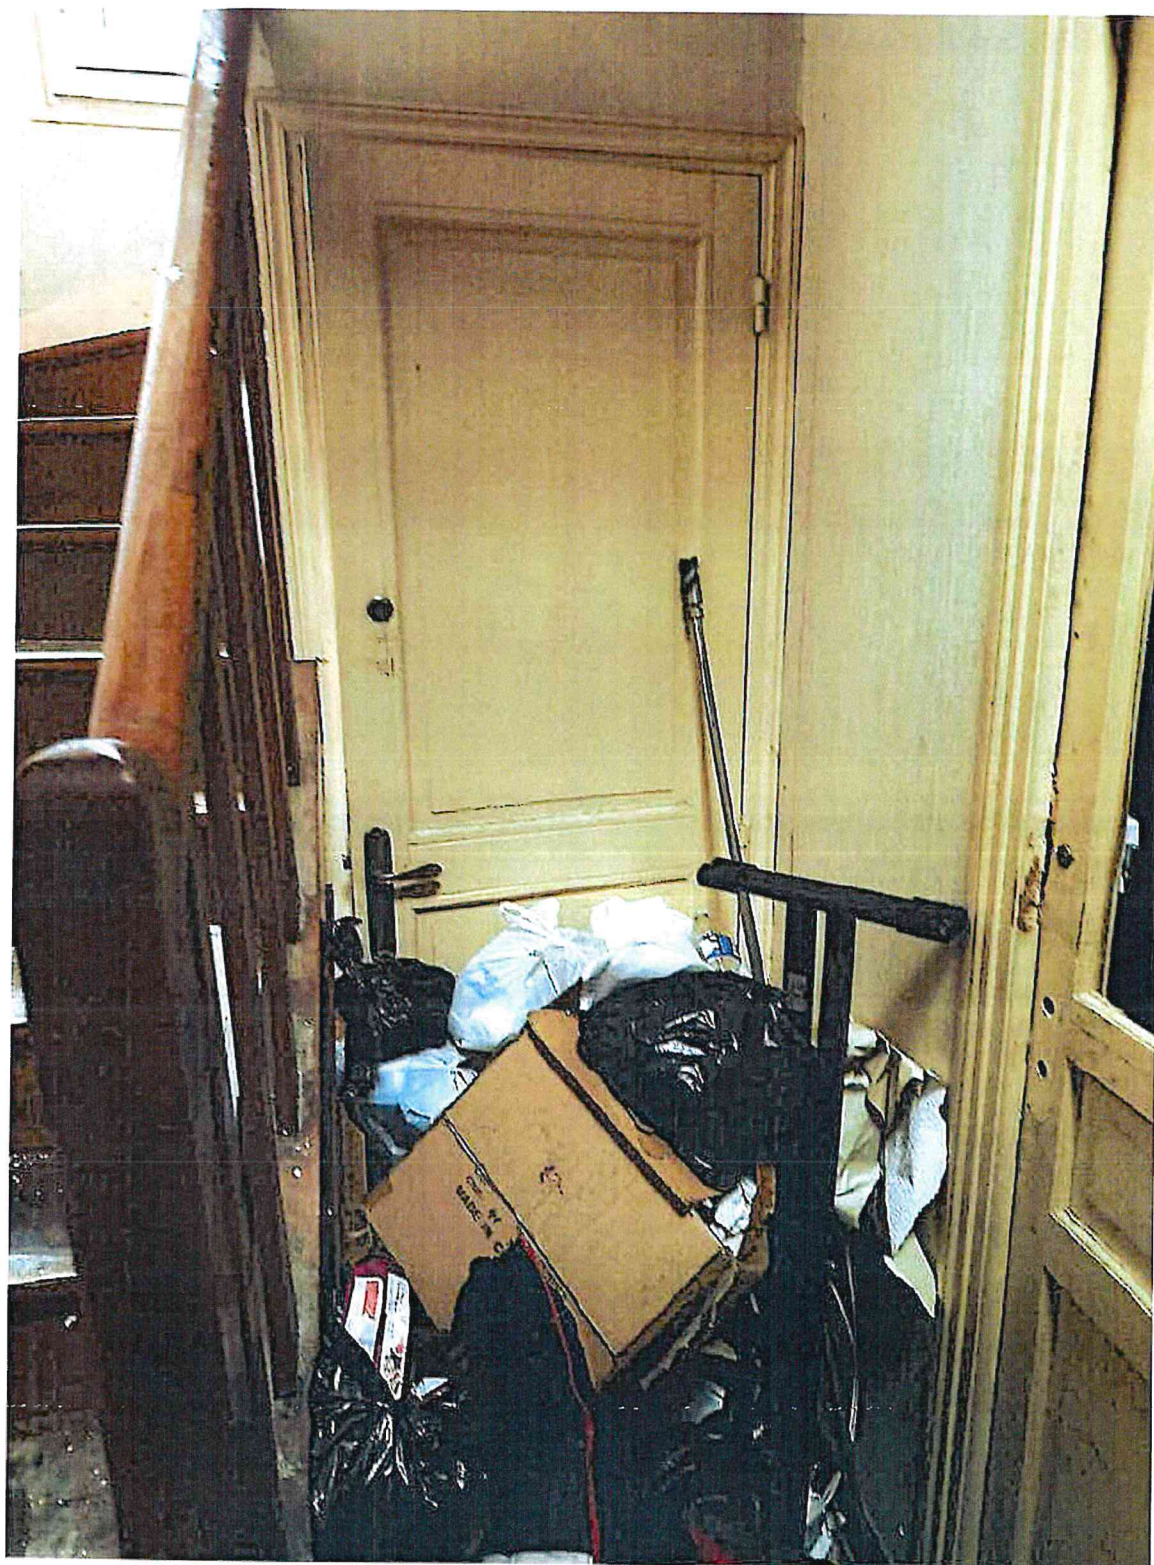
Le hall dessert un escalier qui mène à l'étage non accessible car le plafond du rez-de-chaussée et donc le plancher supérieur est détruit. Deux portes semblent desservir deux pièces de chaque côté du pavillon et une porte semble mener aux combles.

Pour des raisons de sécurité manifeste il n'est pas possible de monter aux étages et de poursuivre plus avant la description.

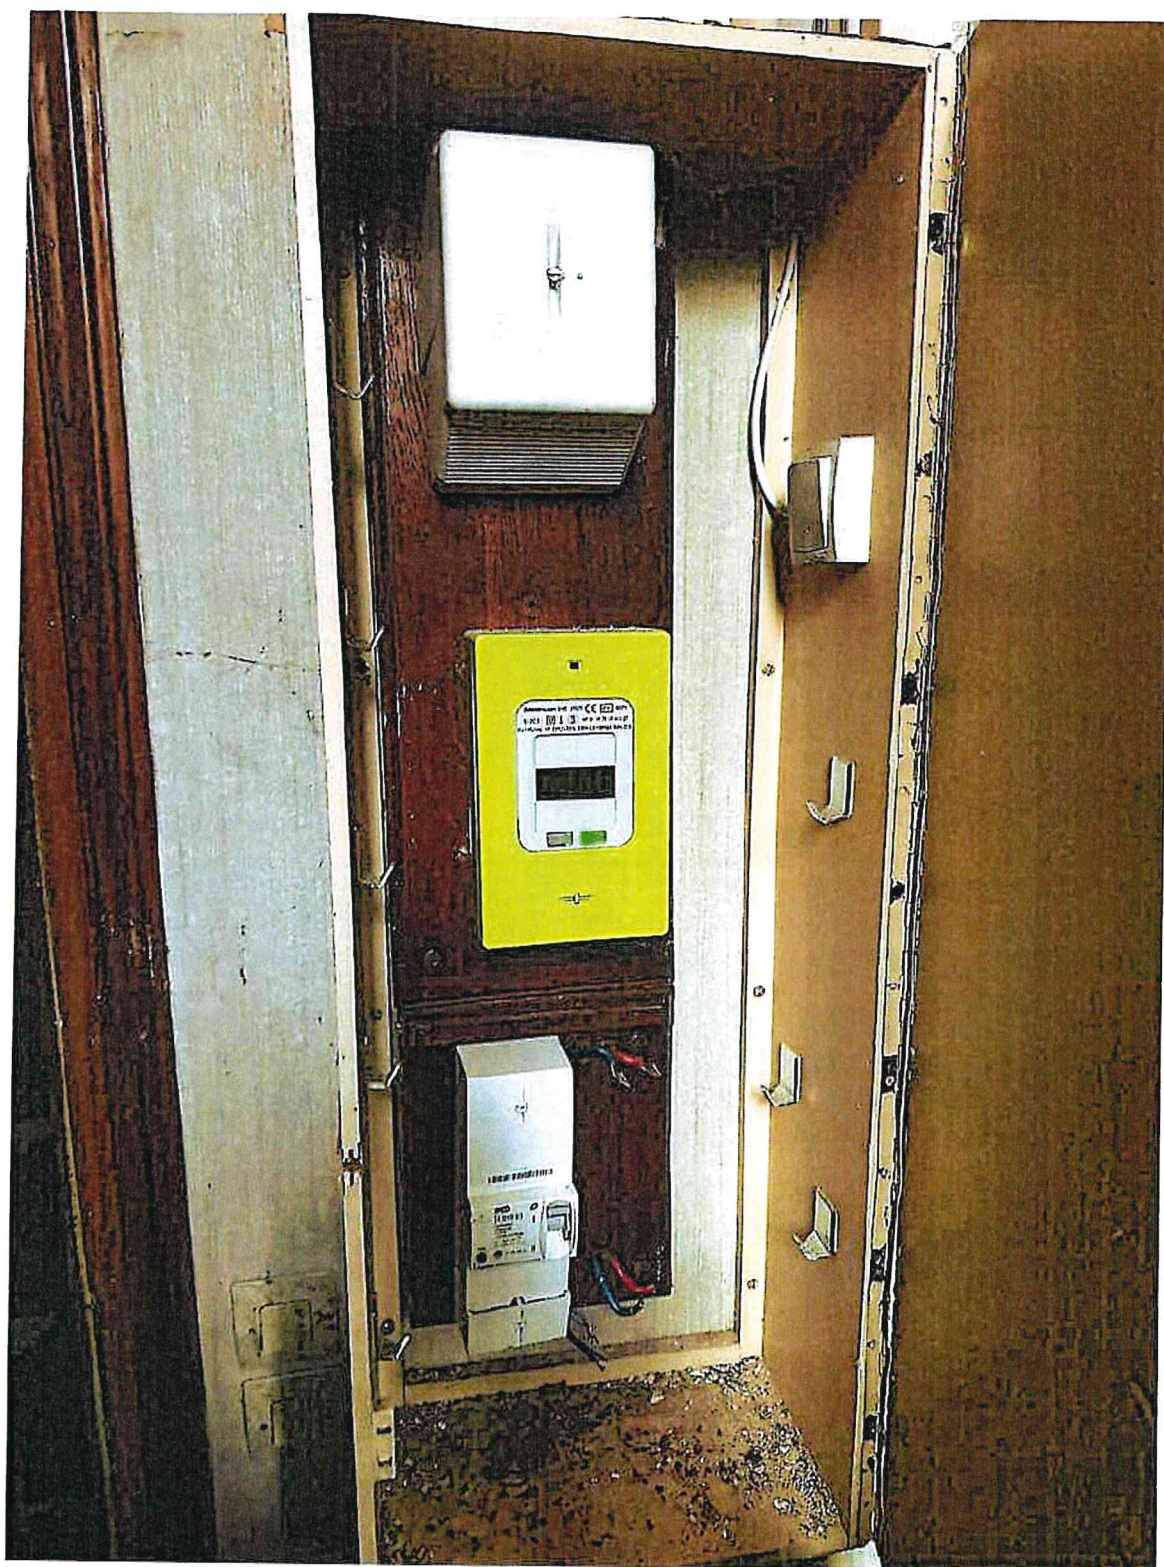
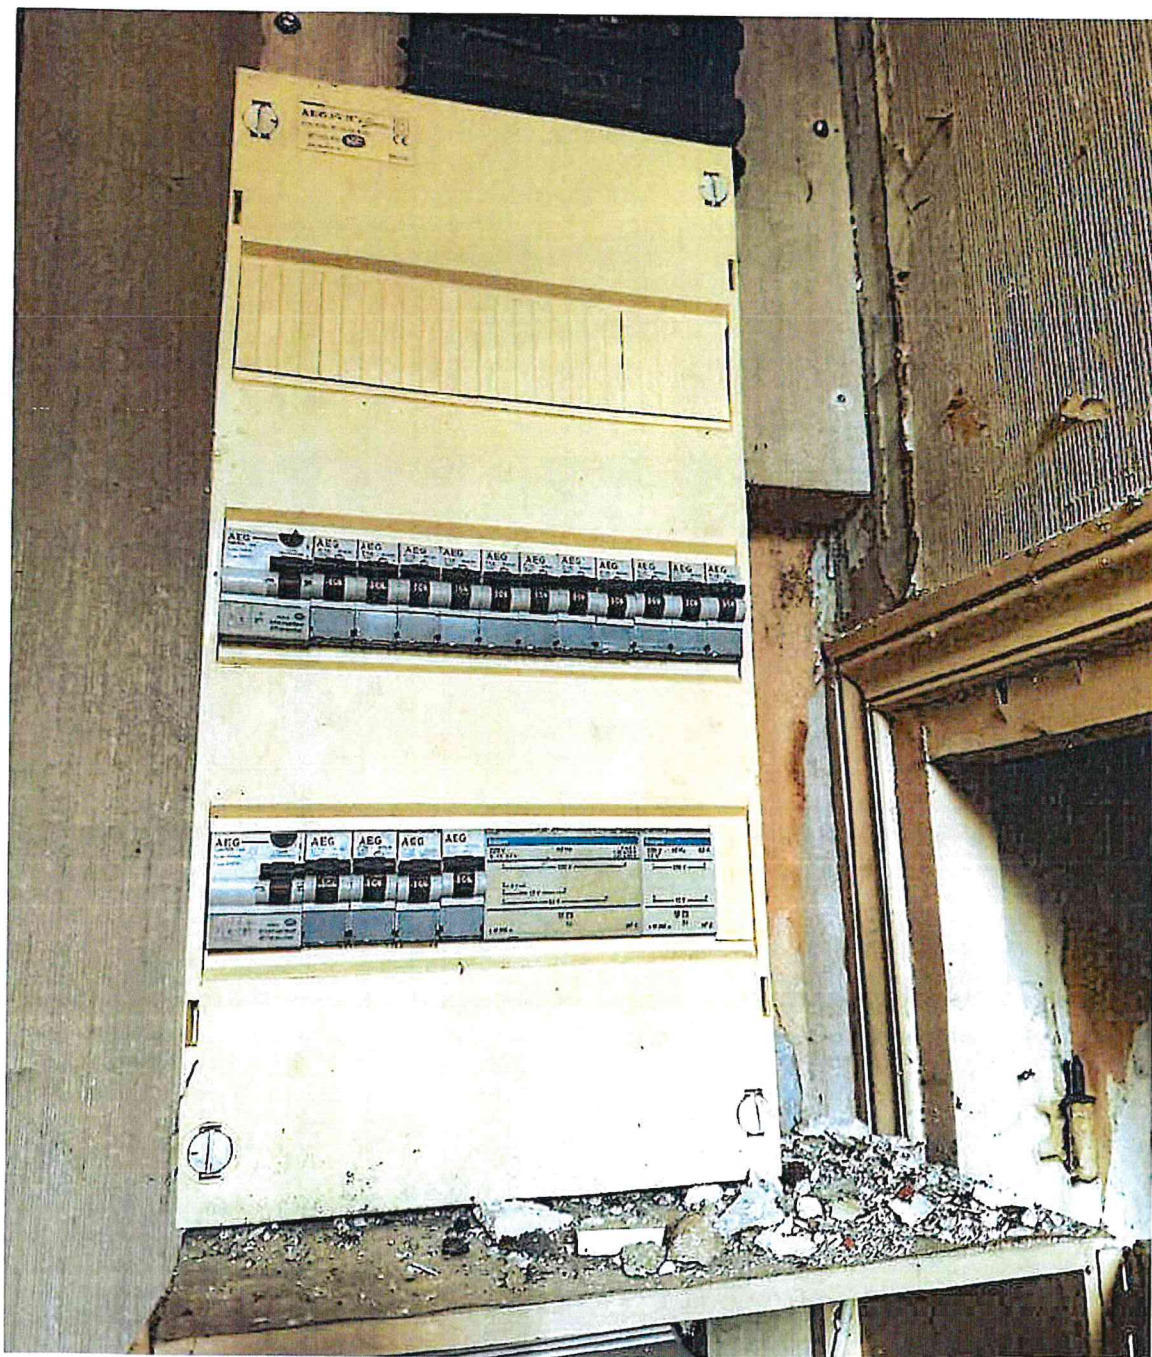
Nous constatons la présence d'un tableau électrique en rez-de-chaussée à l'entrée et un compteur LINKY.
