## PROCES VERBAL DE DESCRIPTION

**L'AN DEUX MILLE VINGT-CINQ ET LE DIX SEPT SEPTEMBRE**  
**A 16 H 00**  
**Durée : 3h00**

AYANT ORDONNE LA VENTE PAR ADJUDICATION DU BIEN IMMOBILIER SITUE 6, RUE DU 11 NOVEMBRE 1918 A PANTIN, CADASTRE SECTION AI N° 109.

Me suis transportée ce jour au 6, rue du 11 Novembre 1918 à PANTIN (Seine-Saint-Denis),

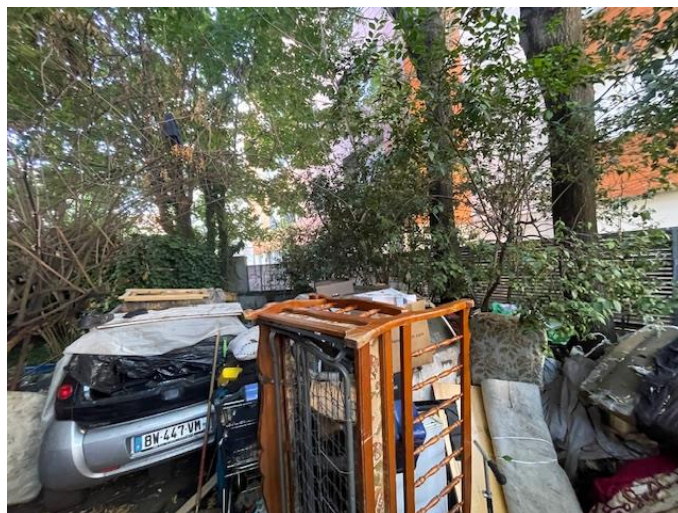
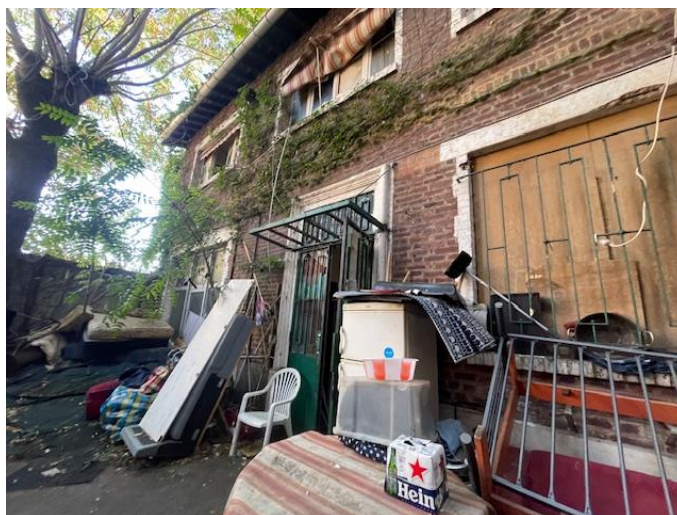
La cour est remplie de déchets et elle est mal entretenue.

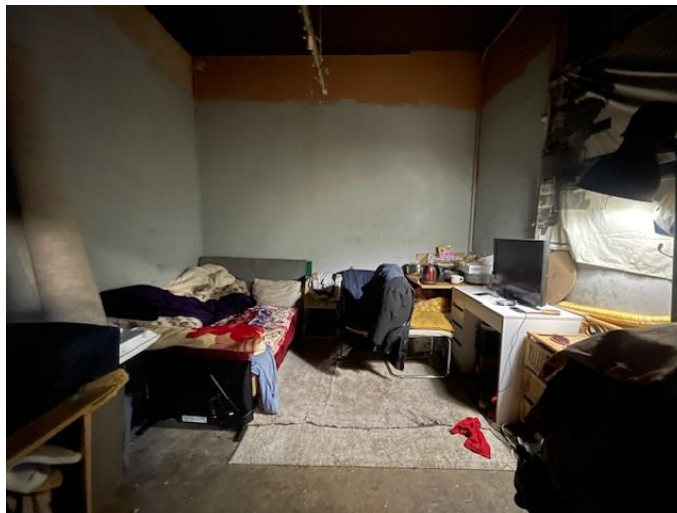
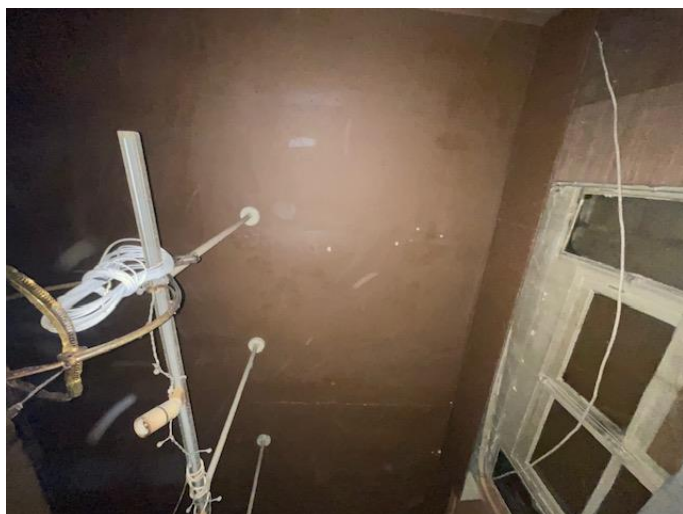
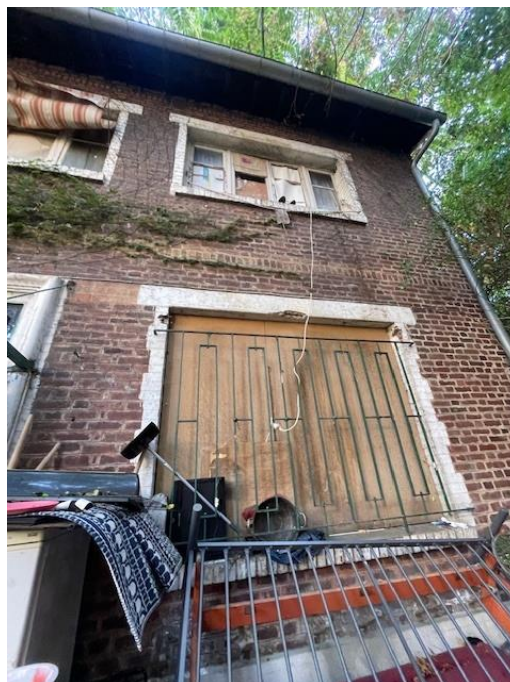
### **LOCAL AU REZ-DE-CHAUSSEE A DROITE**

Il s'agit d'une pièce dénuée de revêtement.

Les murs sont dans un état vétuste.

Le plafond est dans un état vétuste.

La pièce comporte une fenêtre en mauvais état et recouverte de plaques de bois.

Il n'y a pas d'électricité excepté un câble.

Derrière la chambre en enfilade, il y a une deuxième pièce encombrée et inaccessible.

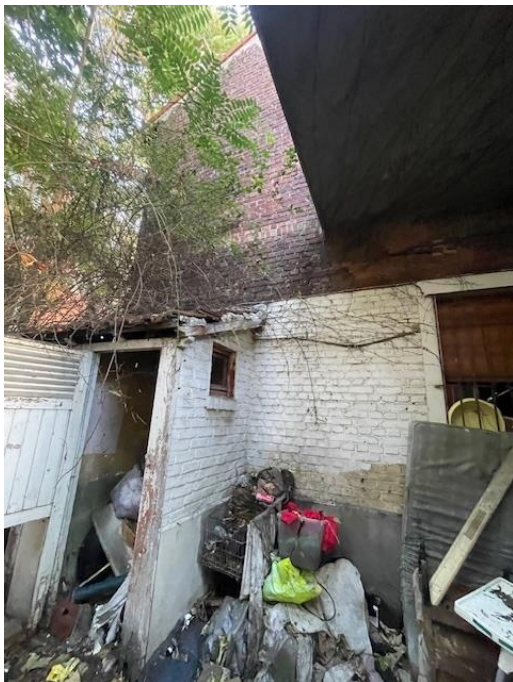
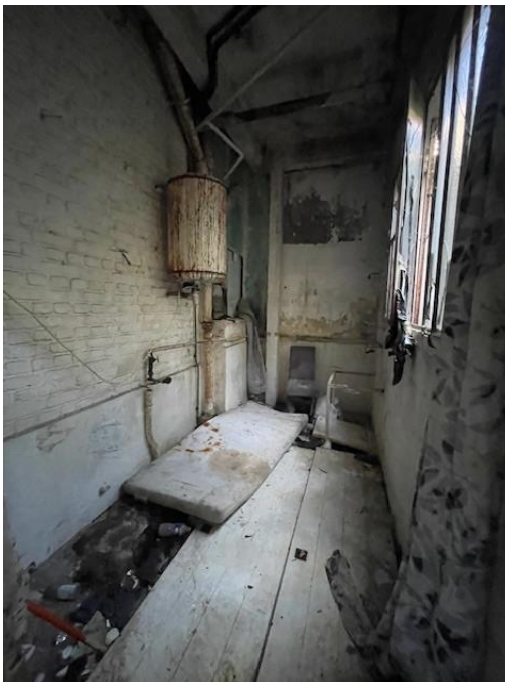
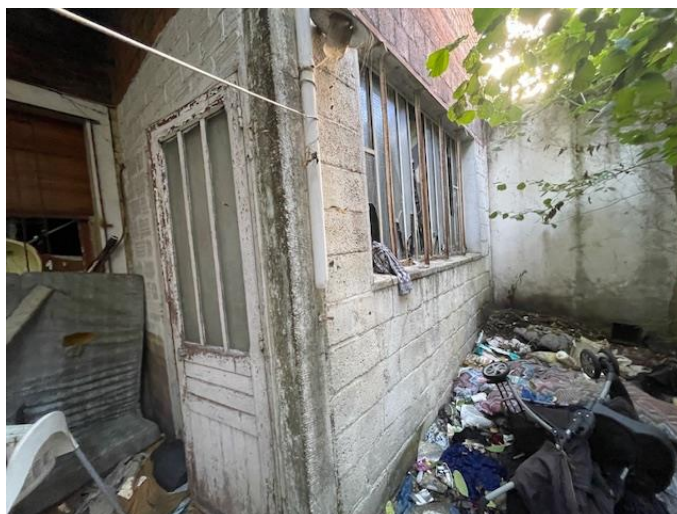
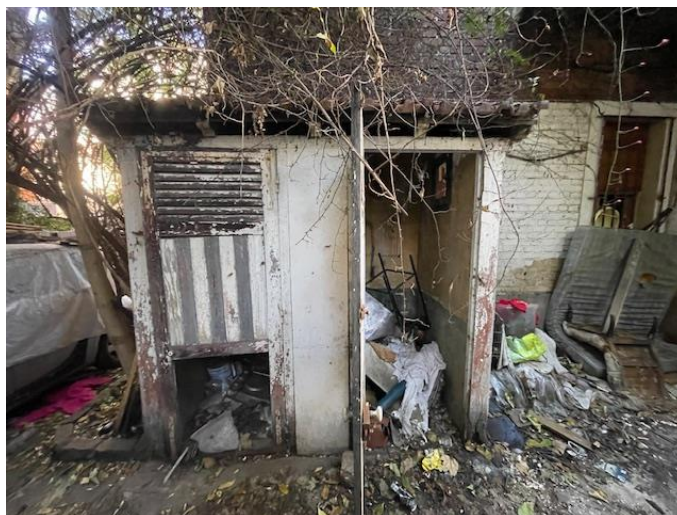
Je fais ensuite le tour de la maison au rez-de-chaussée et je peux voir l'existence d'une pièce dont porte et fenêtre sont en mauvais état.

La pièce est visiblement à l'abandon depuis longtemps.

Il y a également les ruines d'anciens sanitaires extérieurs.

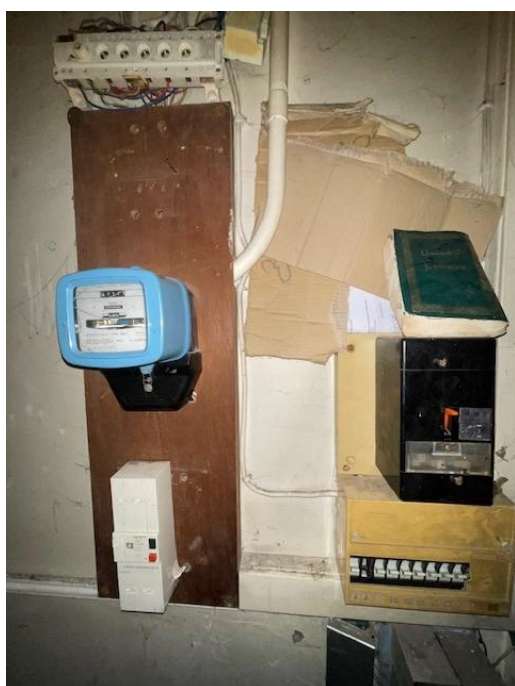
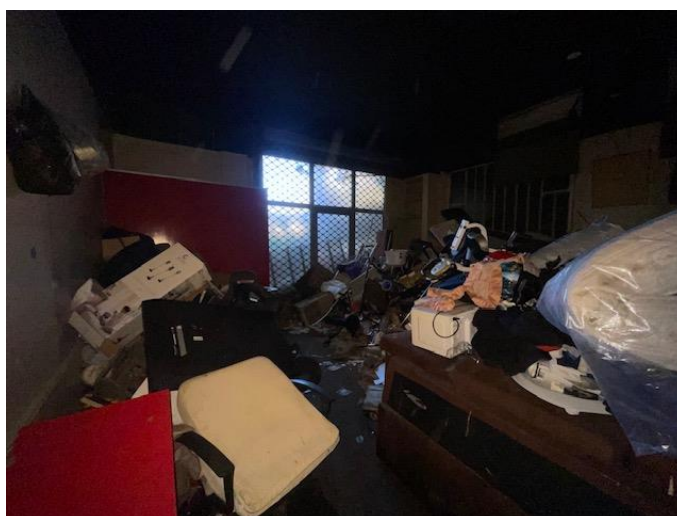
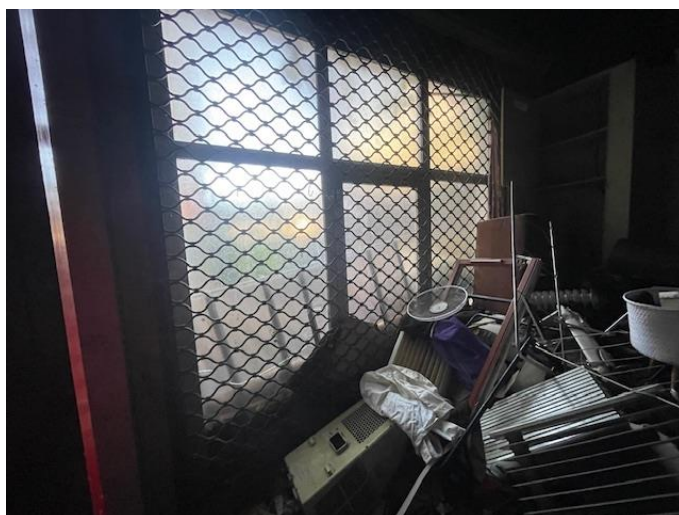
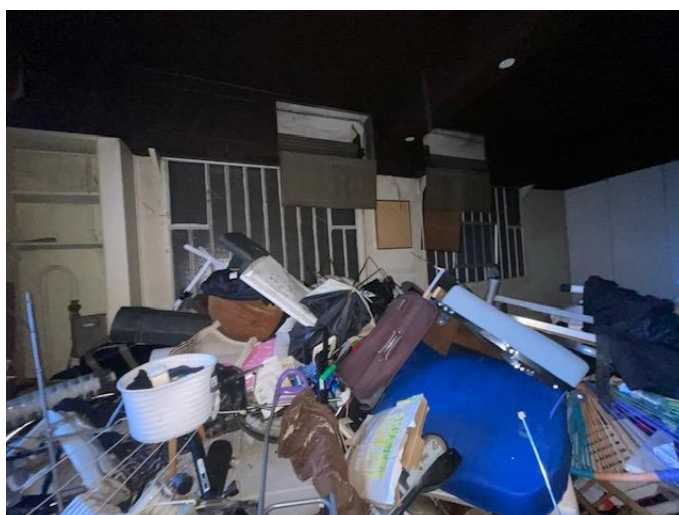
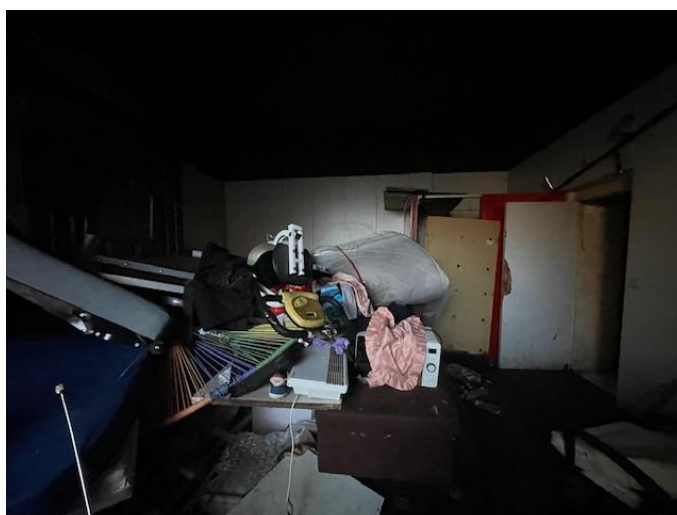
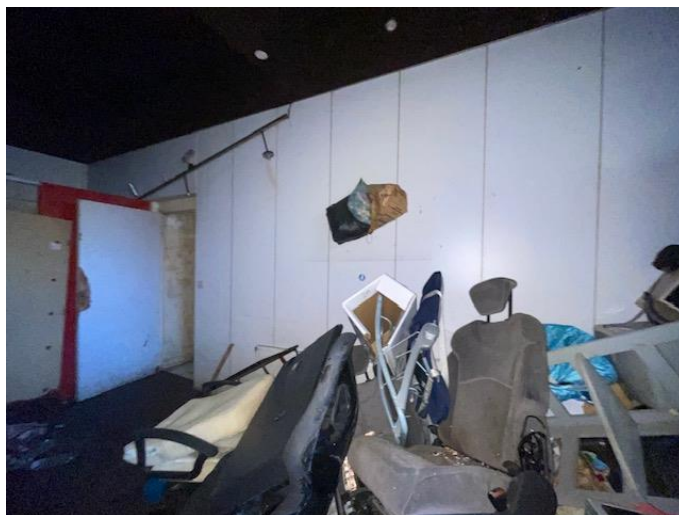
### **PIECE REZ-DE-CHAUSSEE A GAUCHE**

Elle comporte un amas de déchets.

Le sol est recouvert de moquette en très mauvais état. Il y a également de l'eau stagnante au fond du local.

Murs recouverts de plaques de bois dans un état vétuste.

Le plafond est recouvert de peinture dans un état vétuste.

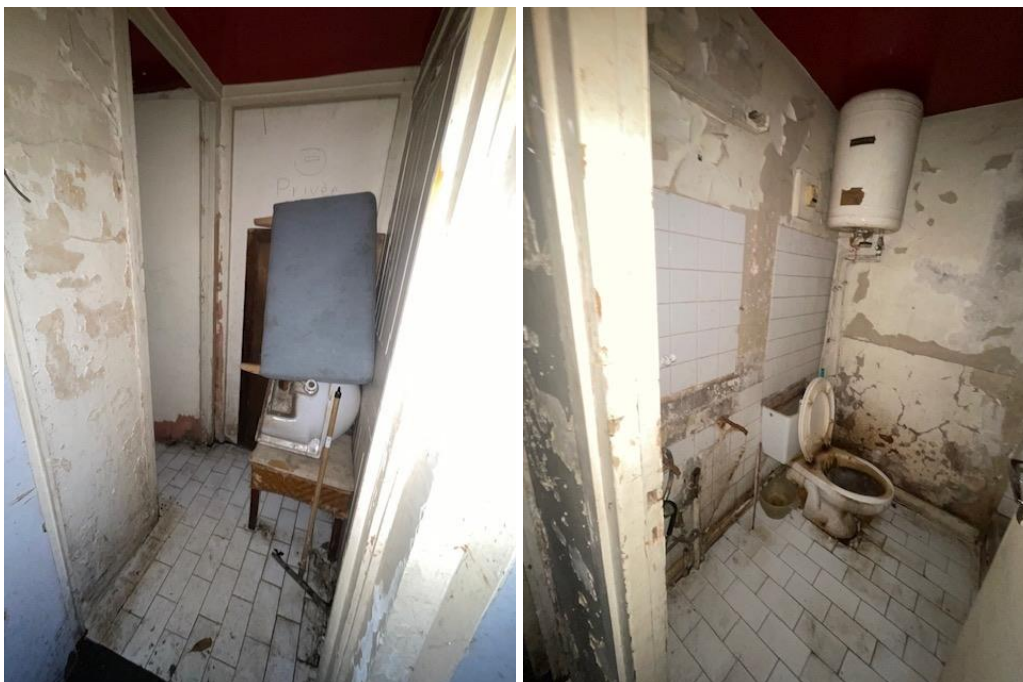
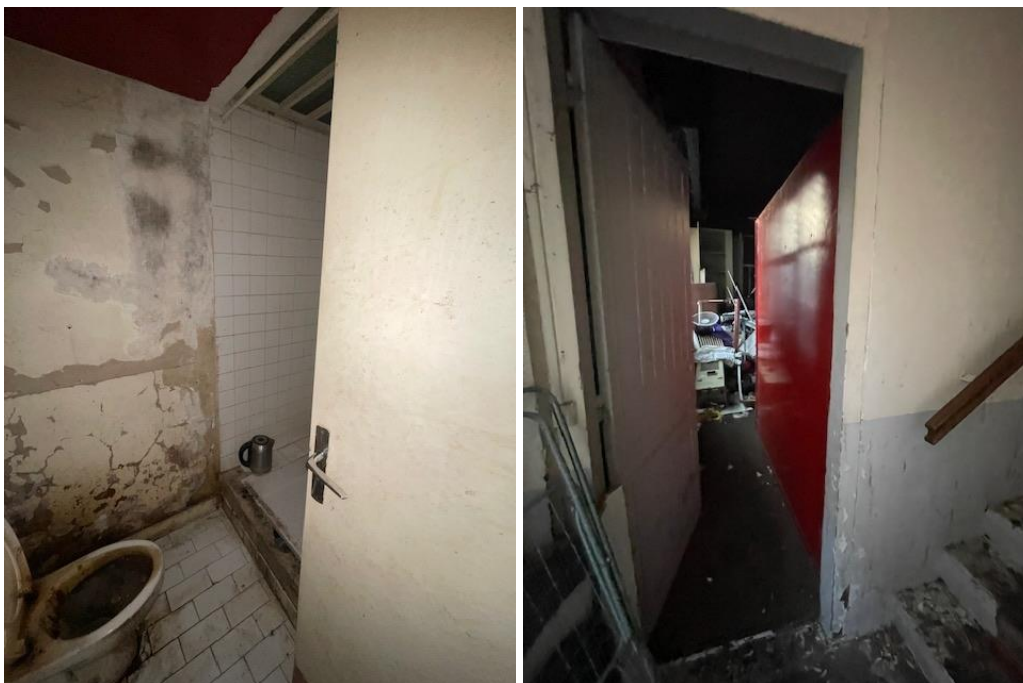
### **SANITAIRES EN ENFILADE DE LA PIECE PRECEDENTE**

Les sol, murs et plafond sont en très mauvais état.

Il n'y a pas de fenêtre.

Il y a visiblement une fuite d'eau puisque le sol ruissèle d'eau.

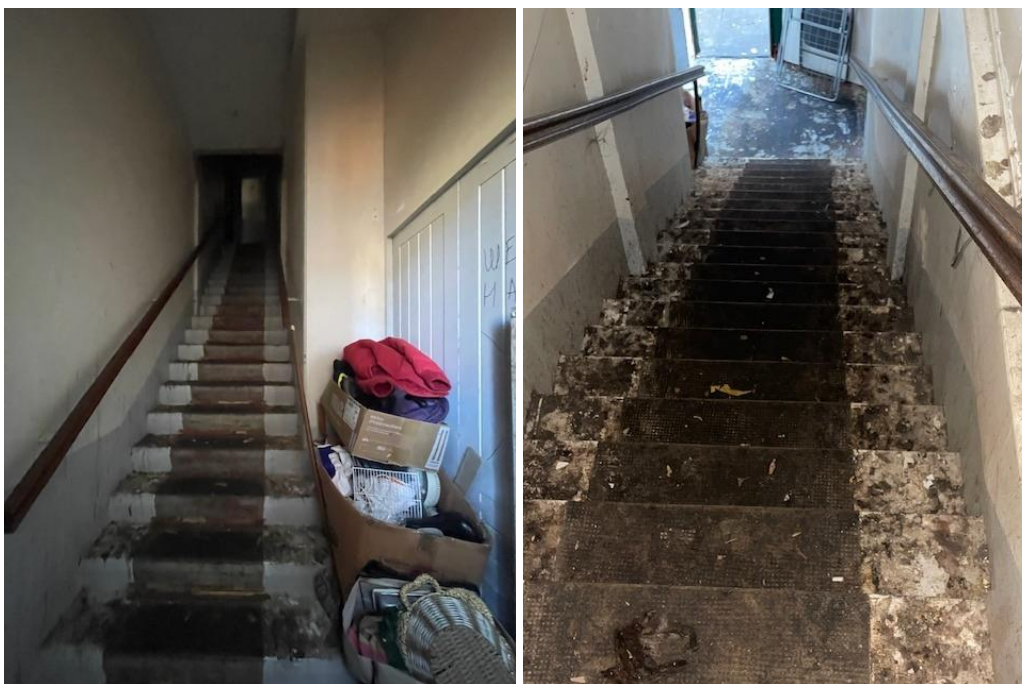
### **CAGE D'ESCALIER MENANT AU PREMIER ETAGE**

Le plafond est recouvert de peinture, le tout en mauvais état.

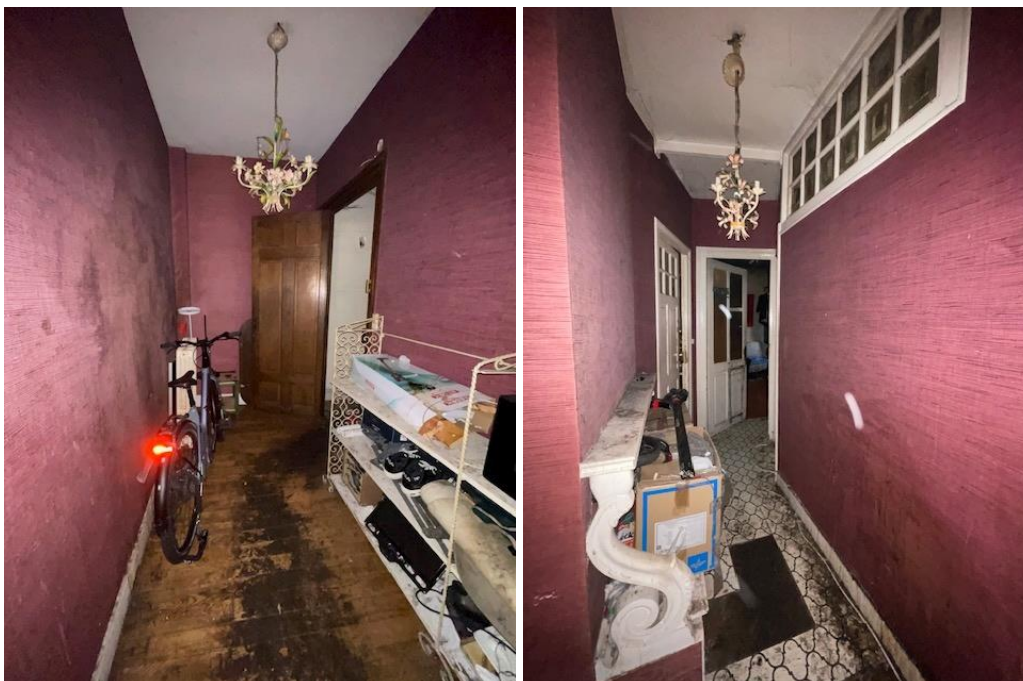
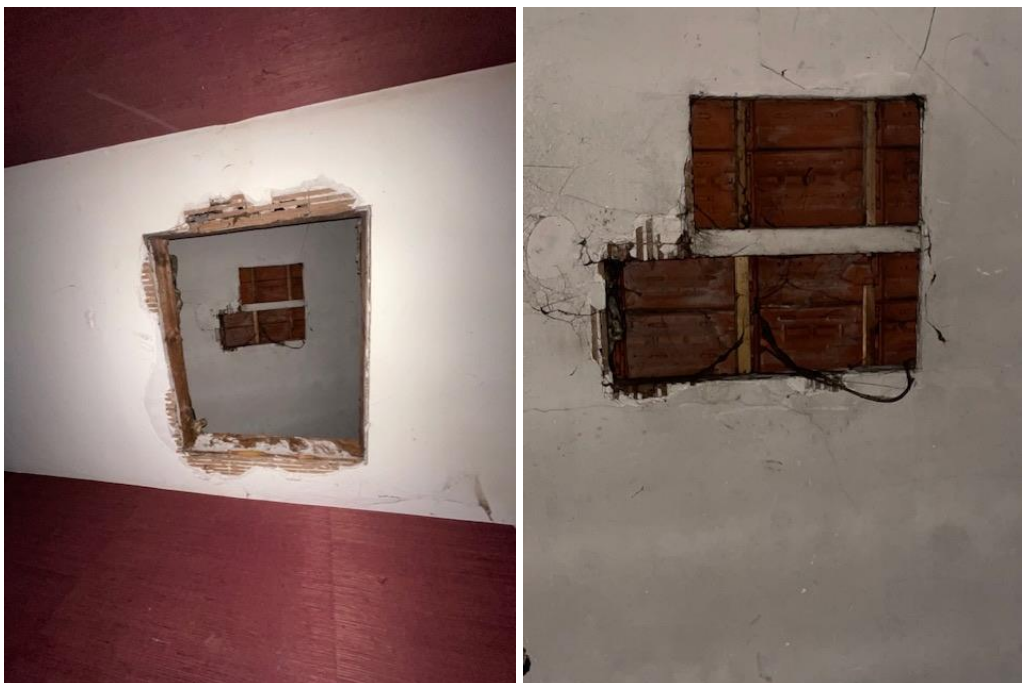
## **DEGAGEMENT**

Le sol est recouvert de parquet et de dalles de sol vinyles dans un mauvais état.

Les murs sont recouverts de papier peint dans un mauvais état.

Le plafond est recouvert de toile de verre, elle-même recouverte de peinture en mauvais état. Une ouverture dans le plafond assez importante fait apparaître les combles.

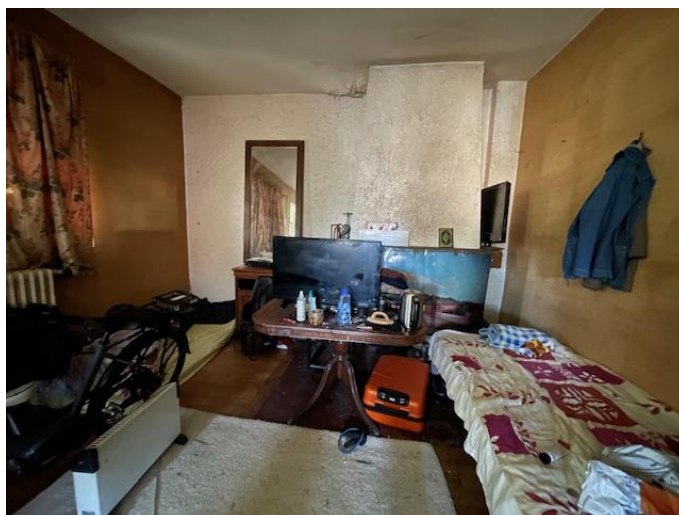
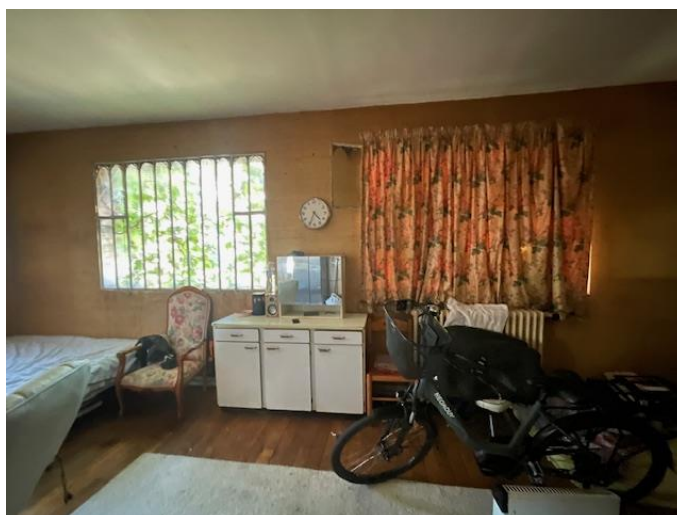
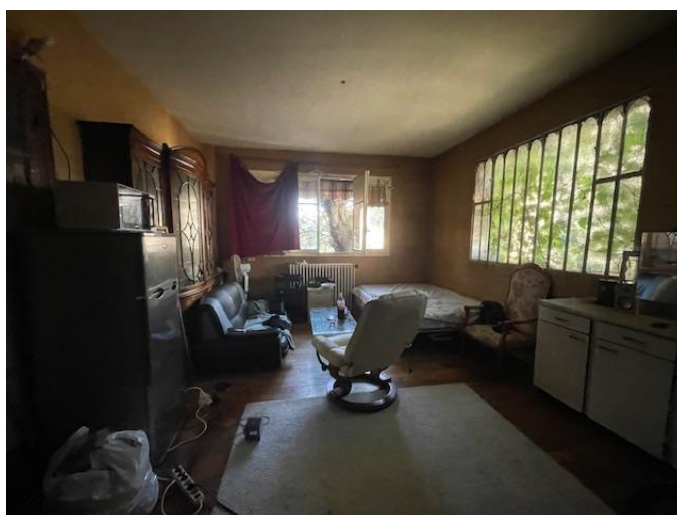
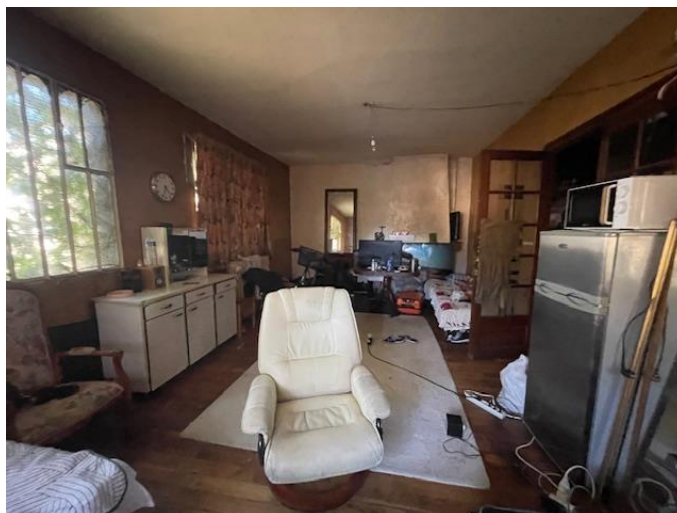
## **SALON**

Les murs sont recouverts de papier peint et de peinture dans un état vétuste.

Le plafond est recouvert de peinture dans un état vétuste.

- Deux radiateurs.
- Une cheminée non entretenue.

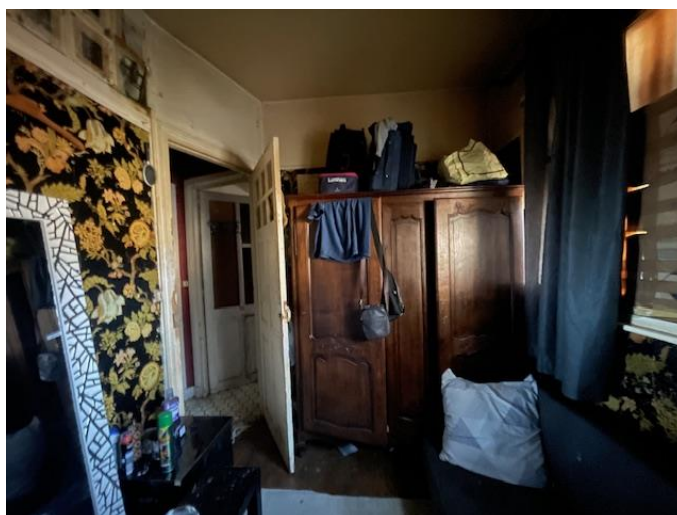
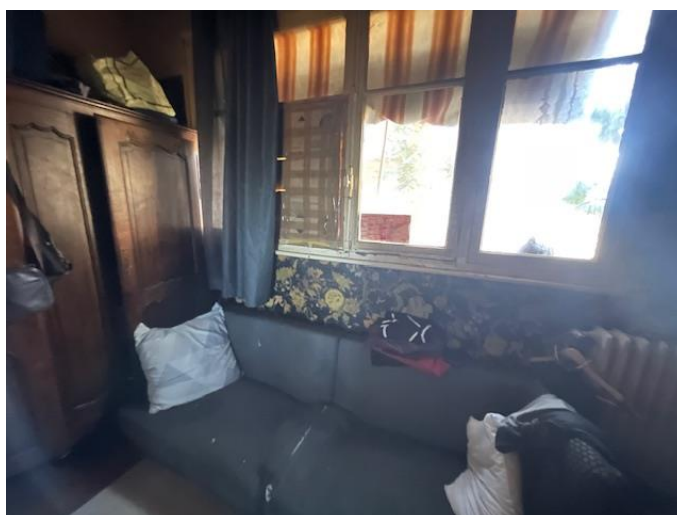
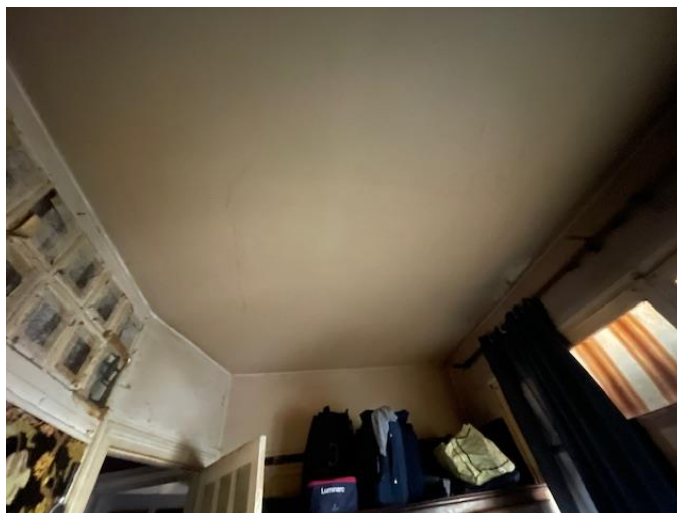
### **PREMIERE CHAMBRE**

Le sol est recouvert de parquet, lui-même recouvert de linoléum en mauvais état.

Les murs sont recouverts de papier peint en mauvais état.

Le plafond est recouvert de peinture en mauvais état.

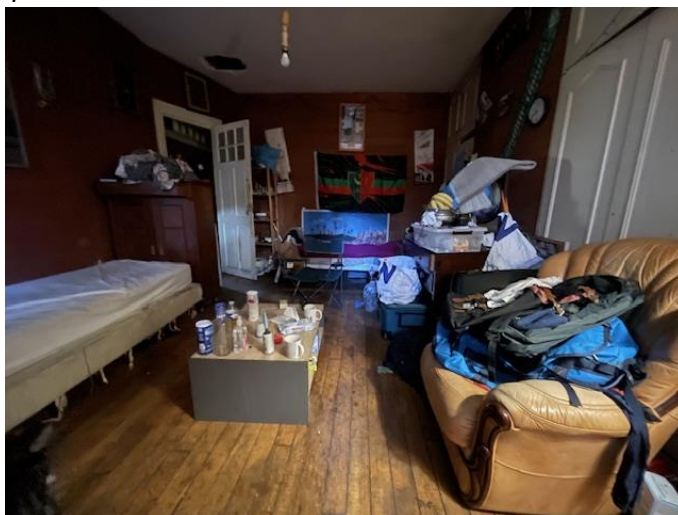
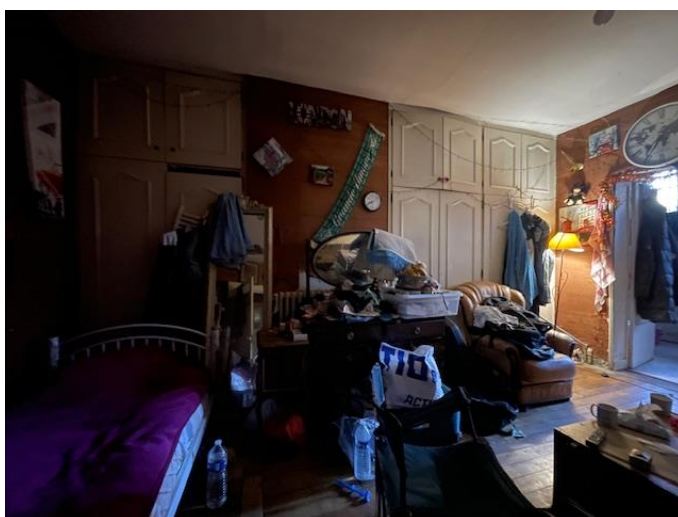
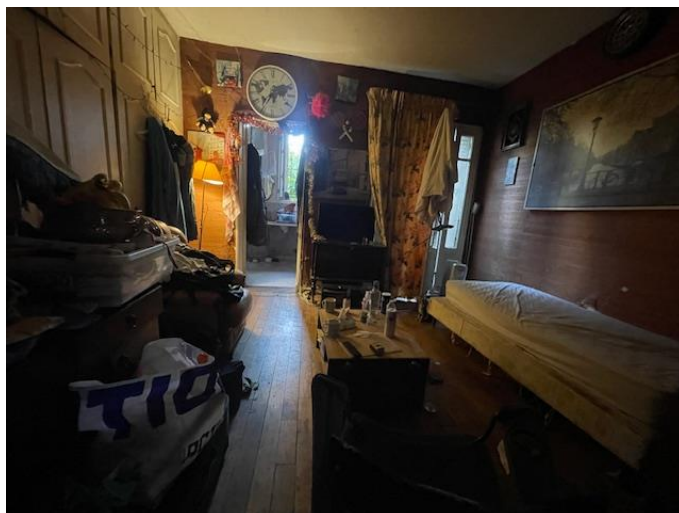
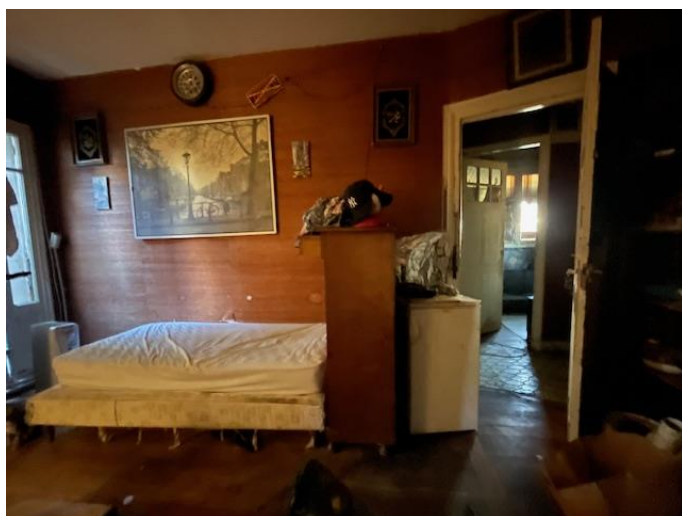
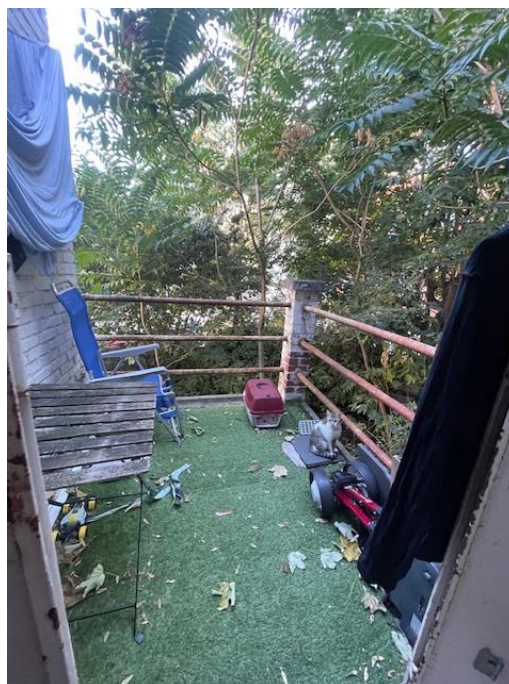
### **TROISIEME CHAMBRE**

Les murs sont recouverts de papier peint en mauvais état.

Le plafond est recouvert de peinture en mauvais état.

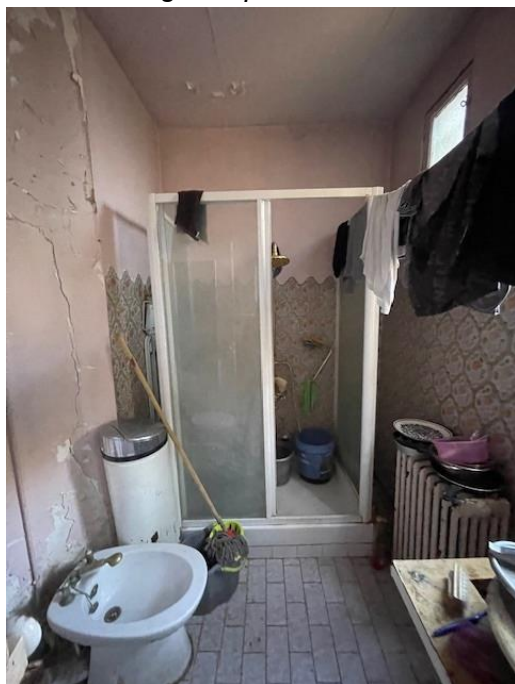
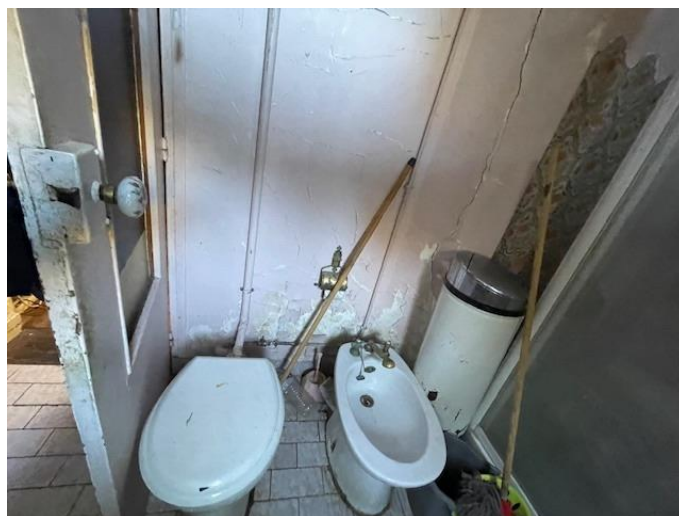
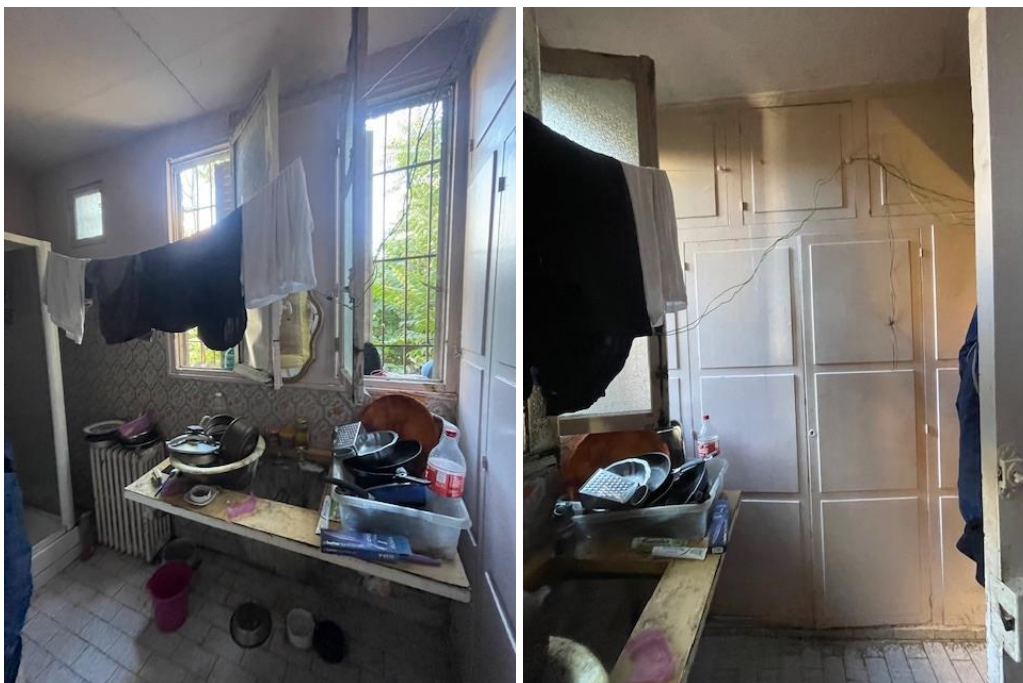
### **SALLE DE BAINS EN ENFILADE**

Le sol est recouvert de carreaux de carrelage en mauvais état.

Les murs sont recouverts de carreaux de carrelage et de peinture en mauvais état.

Le plafond est recouvert de plaques de bois en mauvais état.

- *Un bidet.*
- *Une cuvette à l'anglaise.*
- *Une cabine de douche. Je relève une importante fuite.*
- *Un grand placard.*

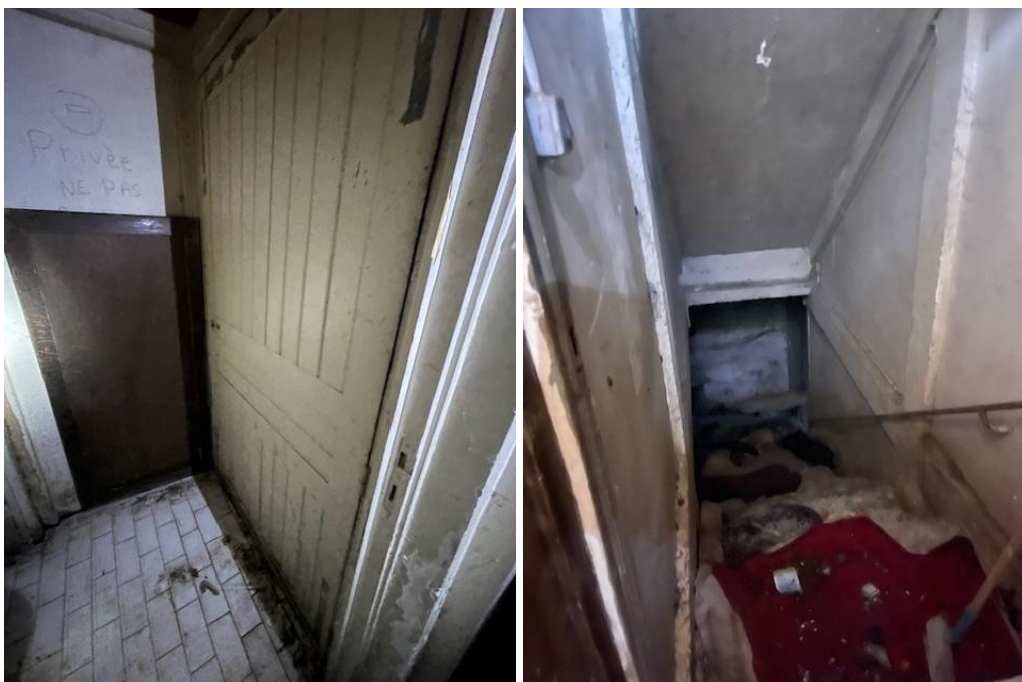
### CAVE

Après ouverture de la porte, je constate que la cage d'escalier est encombrée de tissus divers et inondée.

L'accès y est impossible.
