PROCES VERBAL DESCRIPTIF

Il m'est requis, suite à délivrance de ce commandement immobilier, de bien vouloir dresser à présent le Procès-Verbal descriptif de l'immeuble à saisir, situé commune de FONTAINE MACON 10400 désigné comme suit :

Un pavillon d'habitation situé 2 rue Lorin 10400 FONTAINE MACON, cadastré section E 1064 pour 10a 38ca.

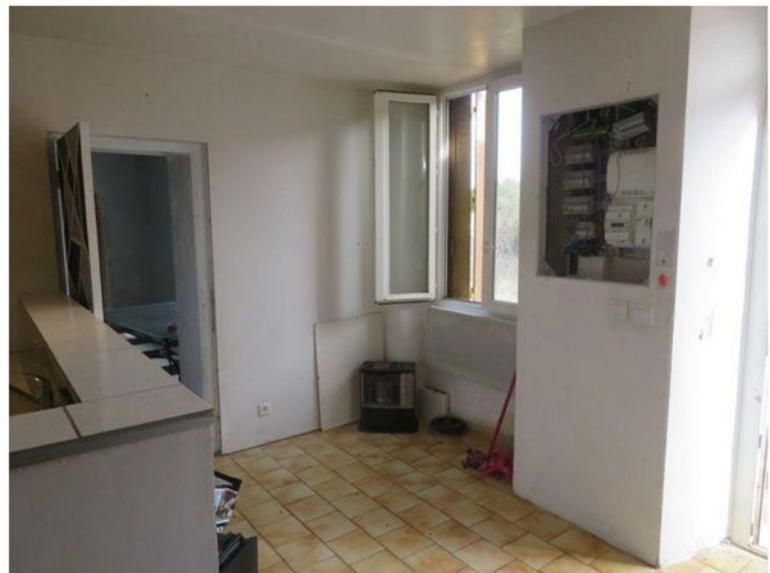
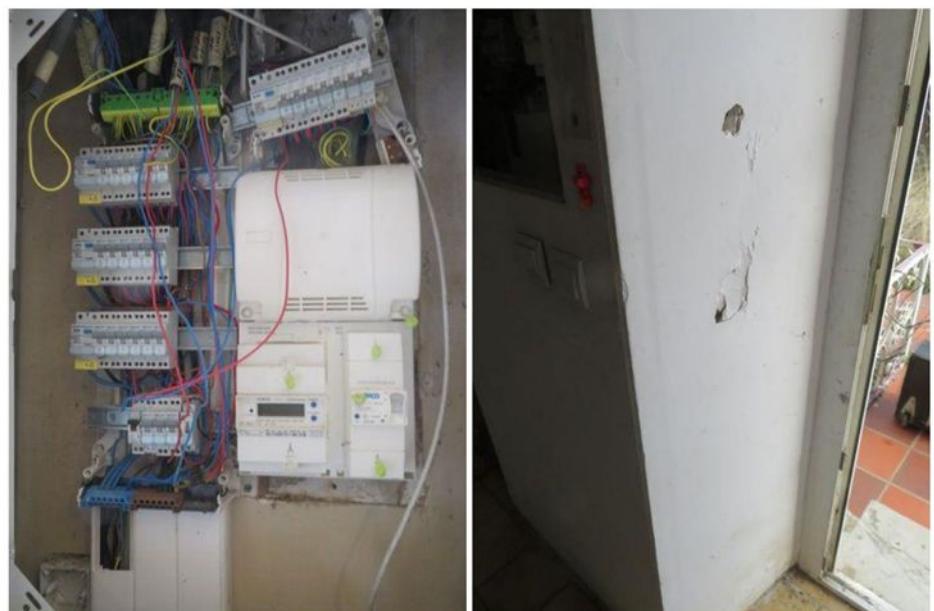
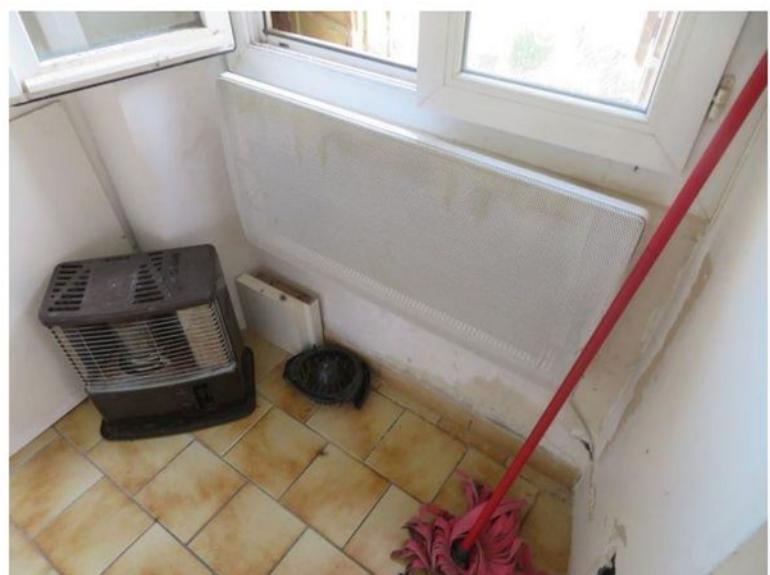
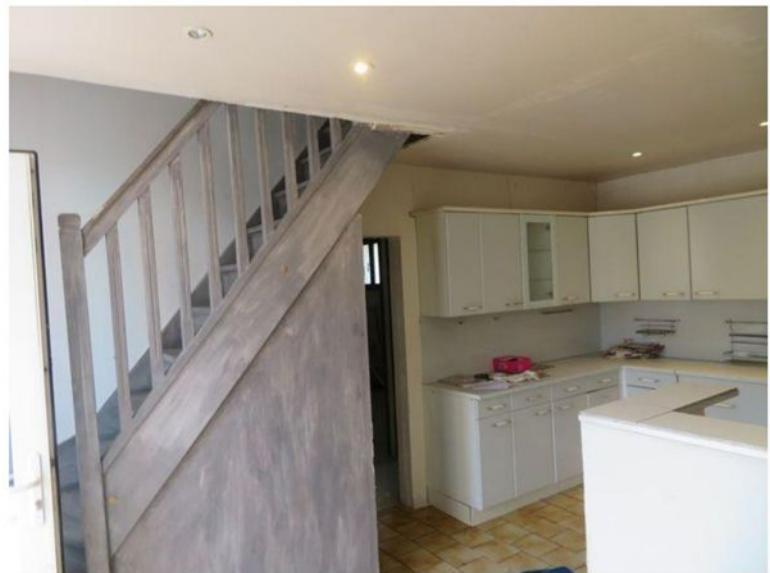
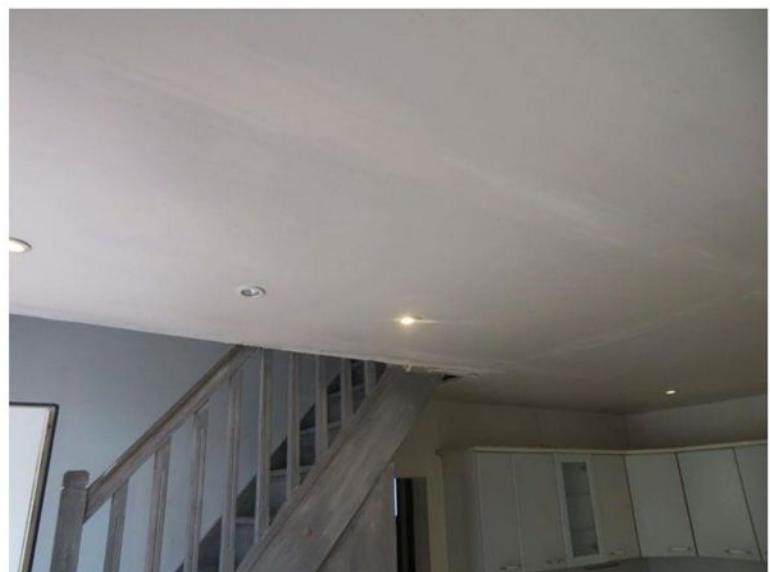
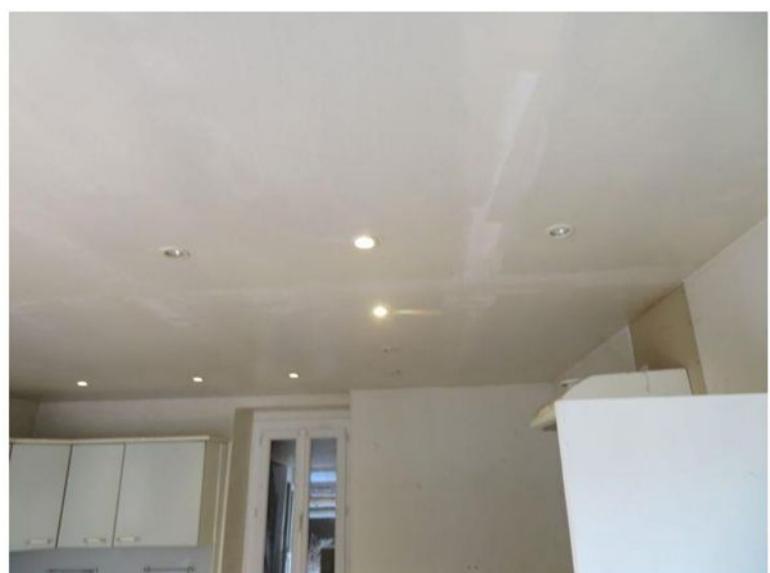
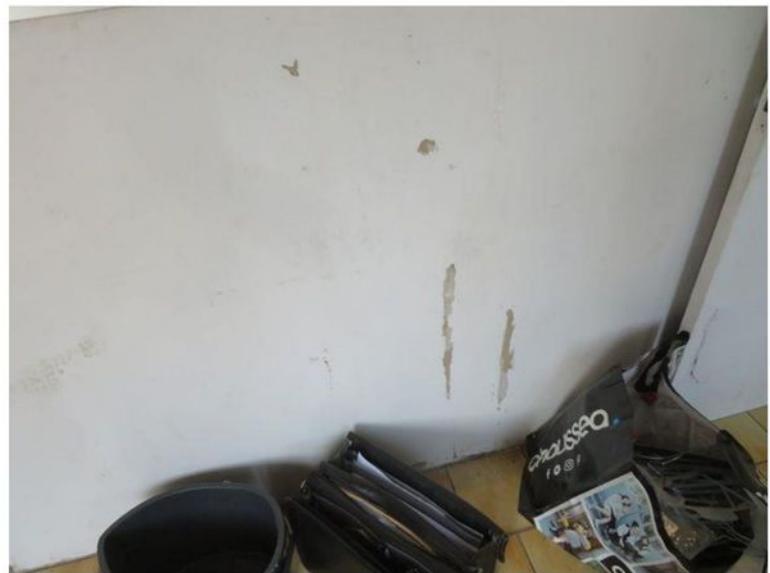
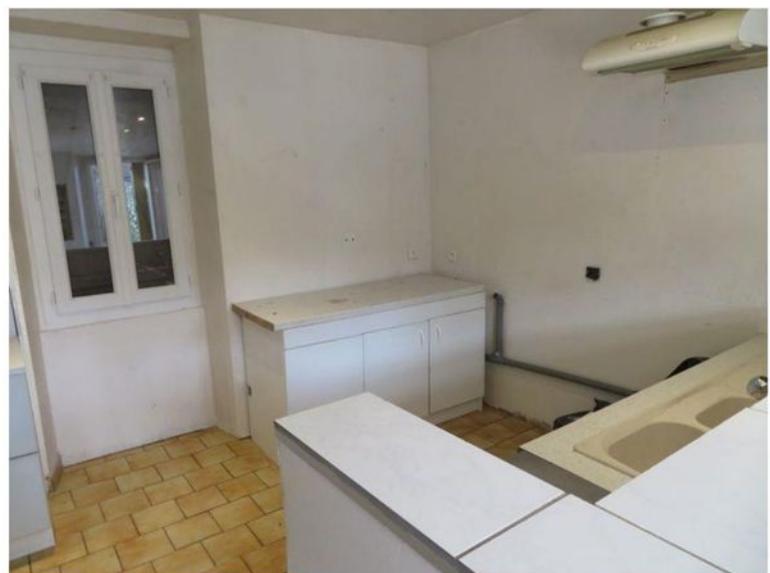
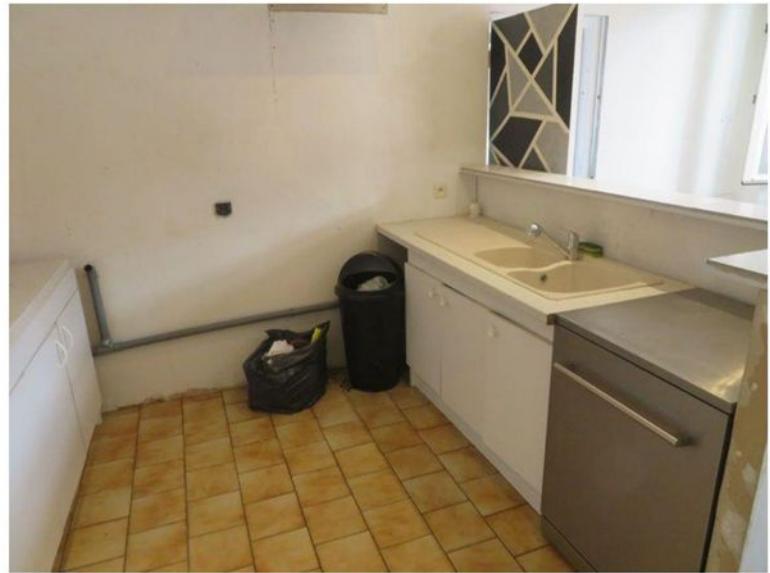
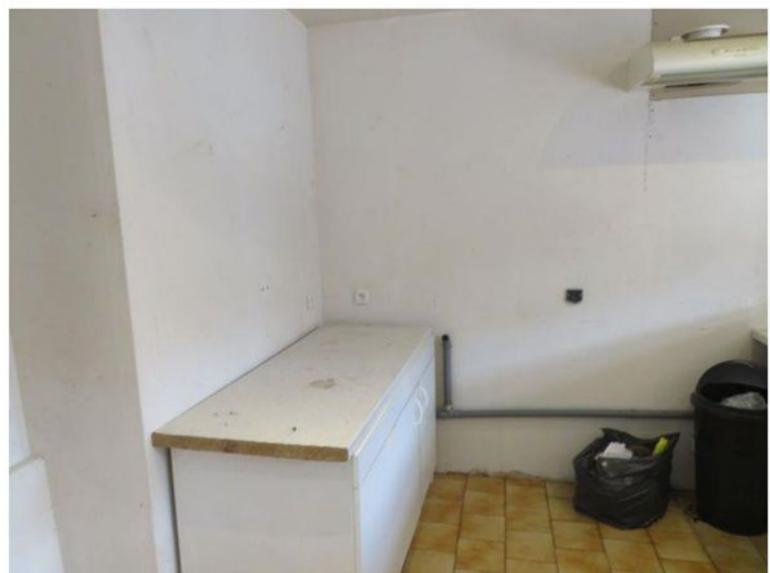
ENTREE / CUISINE :

Présence également d'une fenêtre qui donne sur l'arrière, avec vitre cassée, protégée par deux volets en bois.

A droite en entrant se trouve le compteur électrique avec disjoncteur sans capot. Présence d'un coup avec dégradation du mur à cet endroit.

Il existe également une cuisine équipée très usagée, en mélaminé, sur le côté gauche, comprenant cinq tiroirs, deux grands tiroirs, cinq portes, et sept portes hautes.

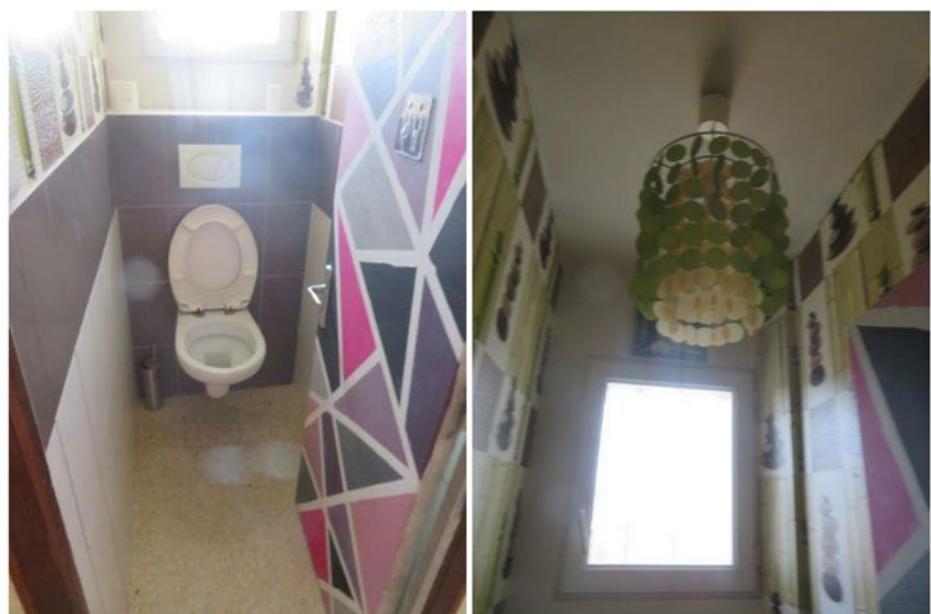
1)WC :

Il existe une cuvette suspendue.

L'éclairage naturel est assuré par une fenêtre en PVC avec protection avec barreaux côté extérieur.

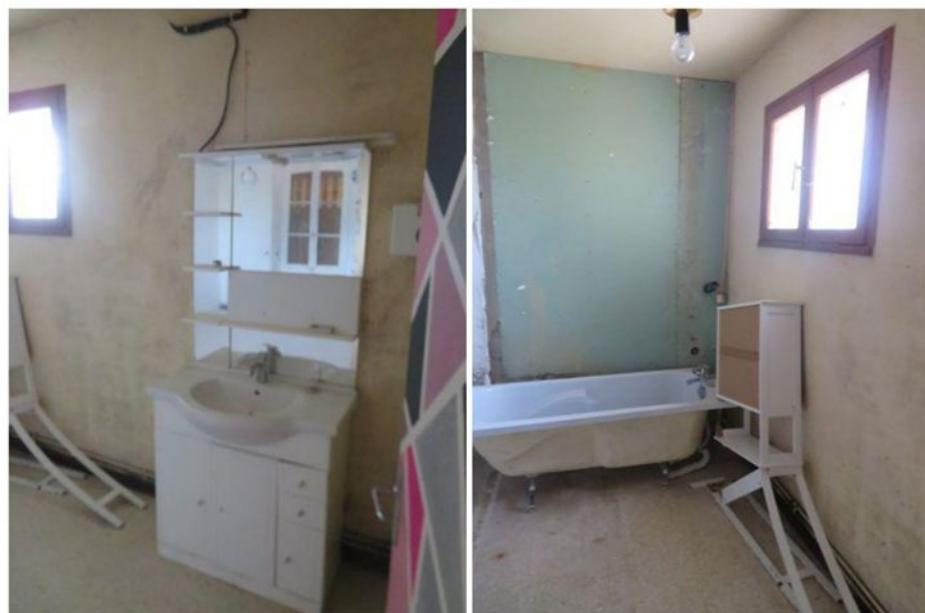
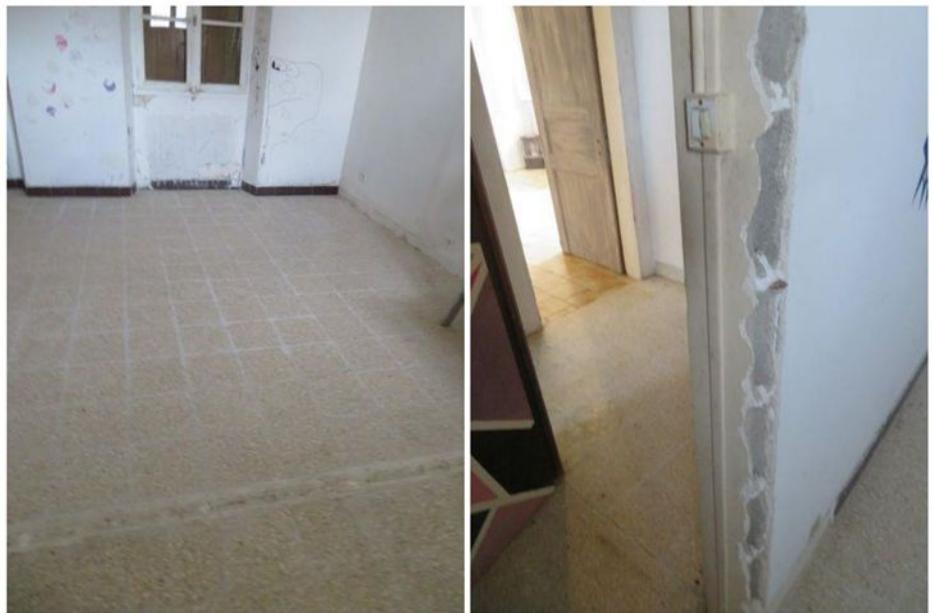
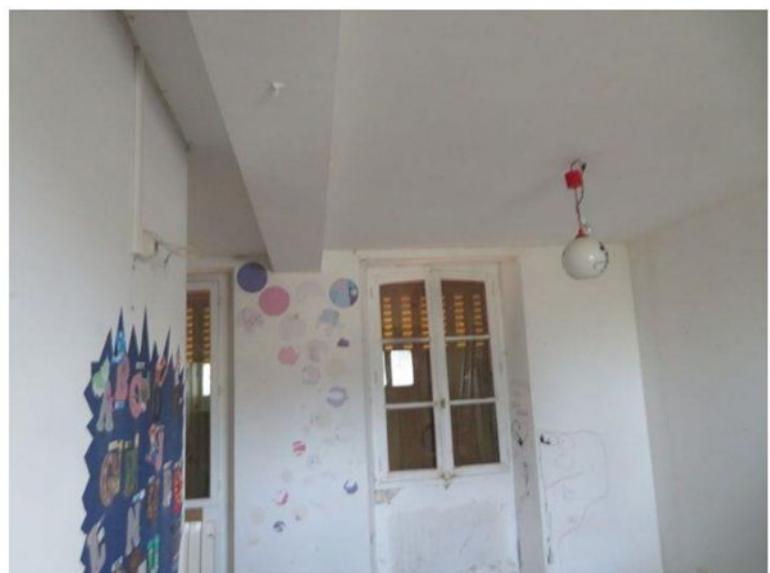
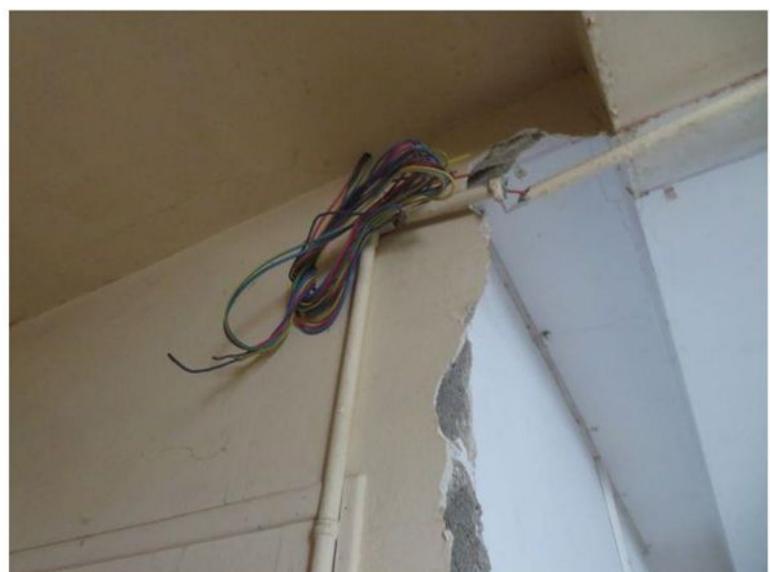
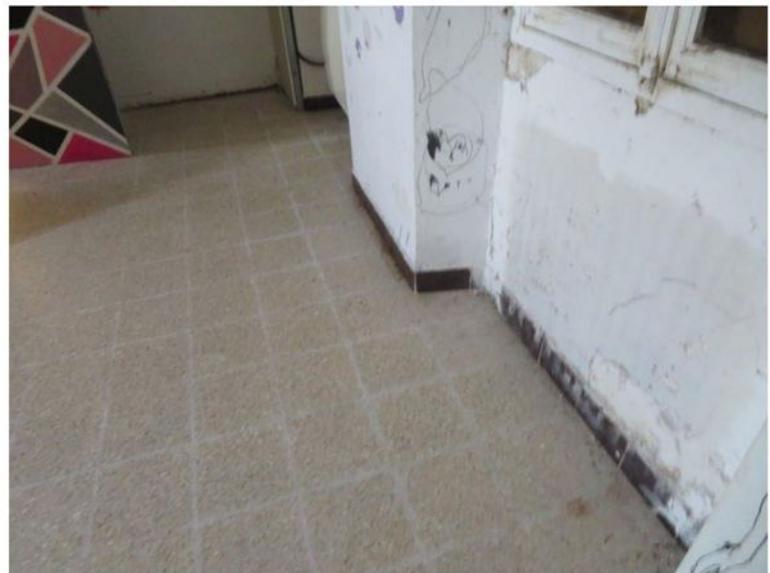
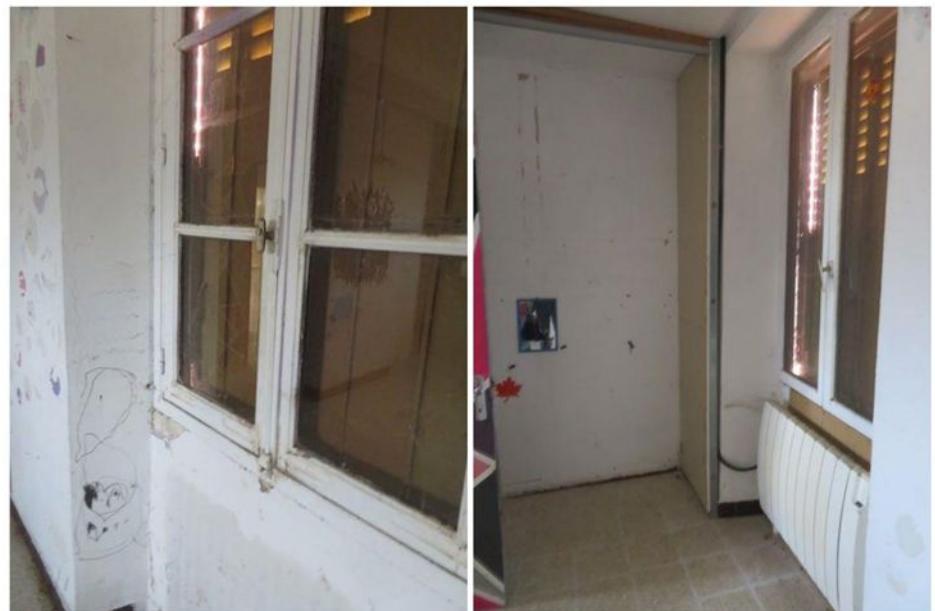
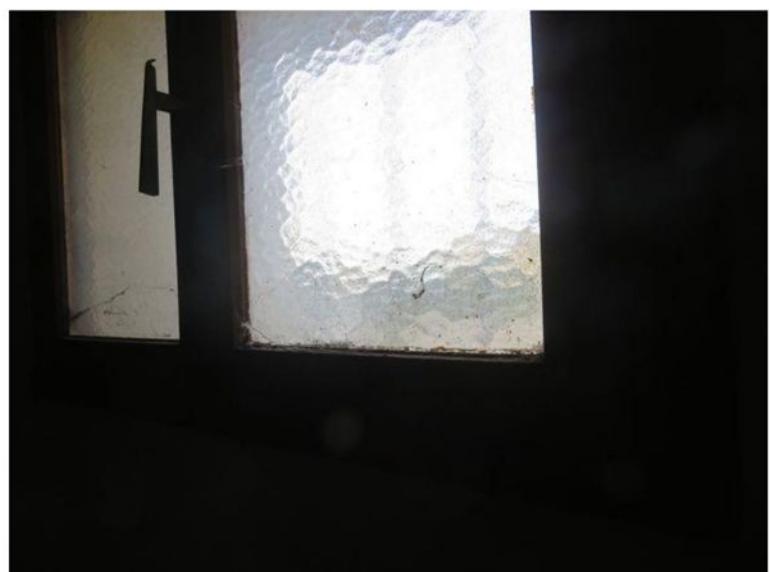
2)SALLE DE BAINS :

Il s'agit de deux pièces qui ont été réunies, cette pièce n'est pas terminée. Présence néanmoins de deux portes de type panneaux, peintes, avec bâquilles doubles.

Le plafond est très vétuste.

Les murs sont très hétéroclites, des vieilles peintures, du Placoplatre peint, et des parpaings coupés qui n'ont pas été habillés.

D'ailleurs, je constate la présence au niveau du sol avec vieux dallage, de découpes d'anciennes cloisons.

Il existe un meuble vasque avec deux portes et trois tiroirs, deux convecteurs électriques, une vieille fenêtre en bois avec verre cathédrale qui donne également sur la route de Soligny, avec barreaux comme celle des WC, une baignoire acrylique qui n'est pas raccordée, deux points lumineux au plafond, trois prises de courant et quatre autres prises qui se trouvent dans l'accès sanitaires à proximité des WC.

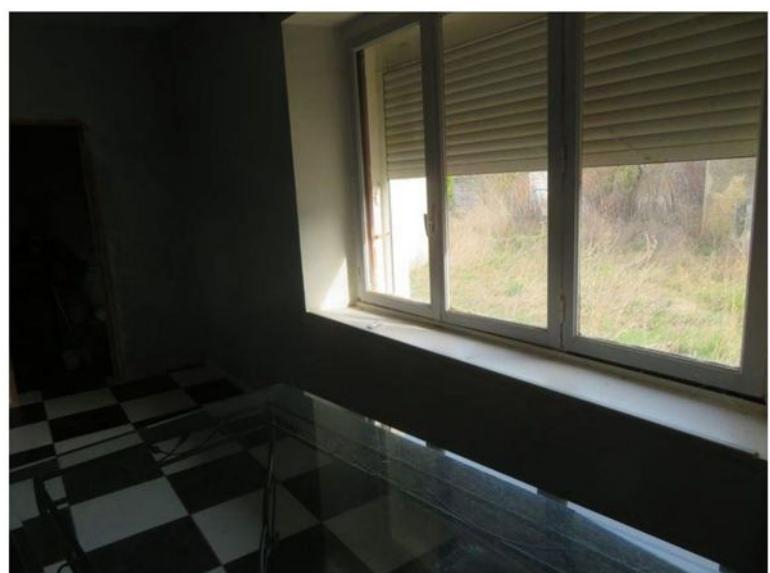
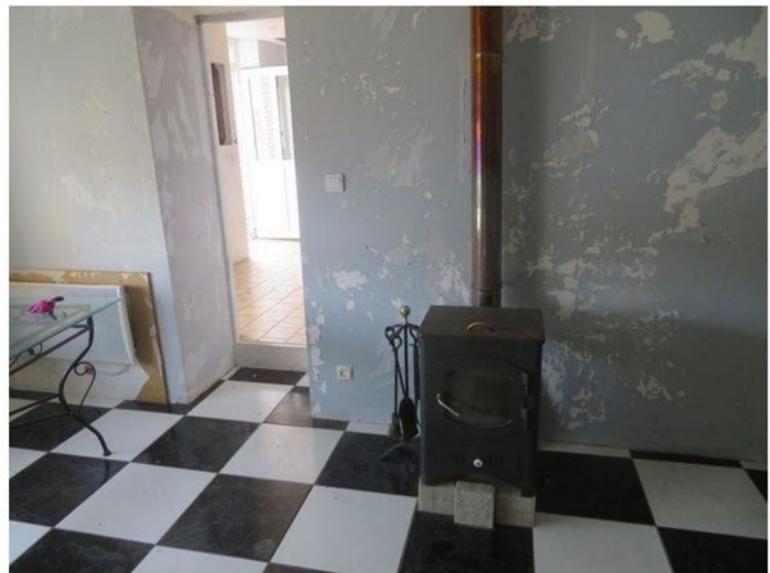
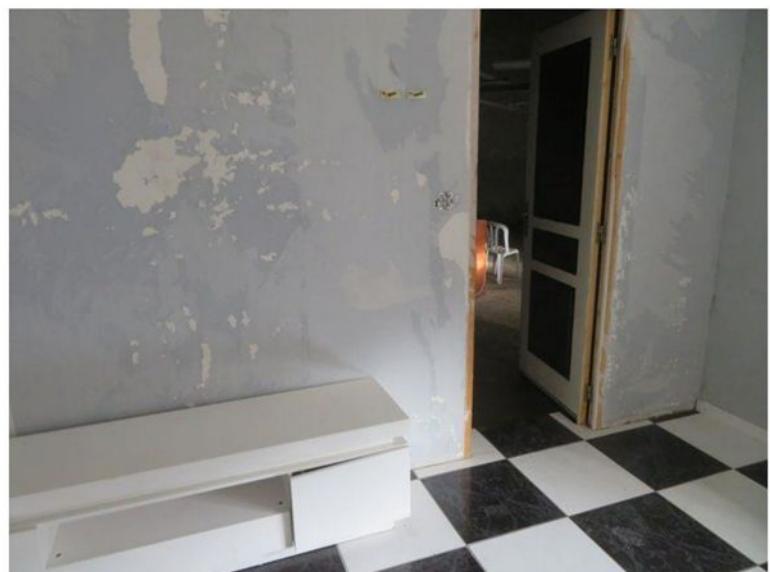
SALLE A MANGER :

Les murs sont peints et fortement écaillés.

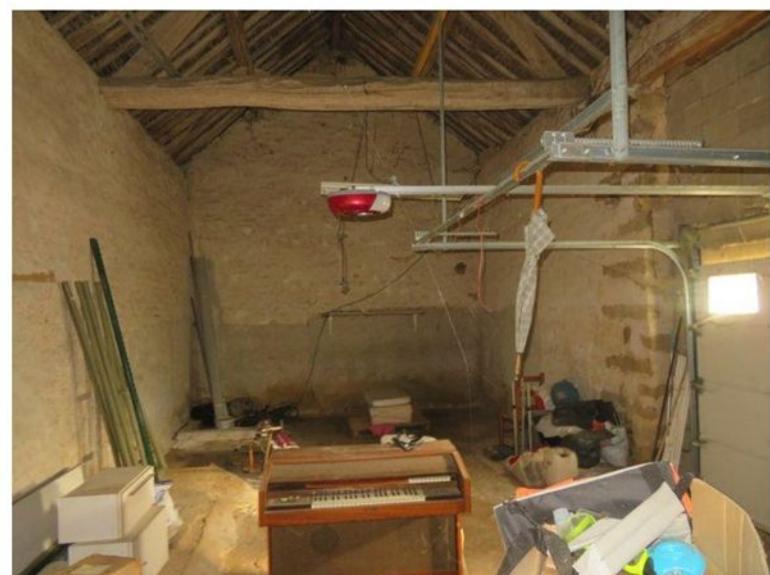
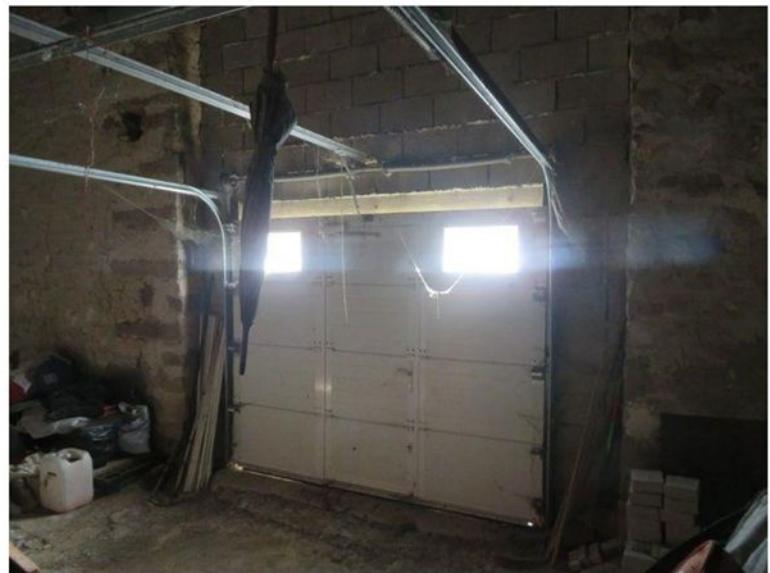
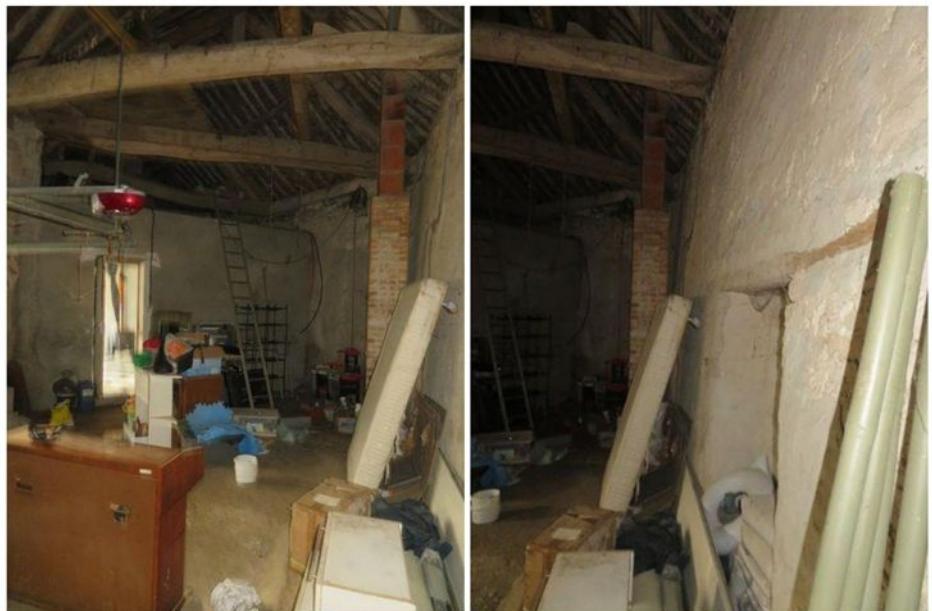
GRANGE A LA SUITE :

Le sol de cette grange présente plusieurs niveaux, plusieurs types de revêtements ; de la terre battue, des vieilles dalles, vraisemblablement à usage agricole, en tout cas en mauvais état.

Présence d'une porte sectionnelle avec vitre, qui est électrique, dont je n'ai pu vérifier le bon fonctionnement mais qui donne sur la cour de la maison.

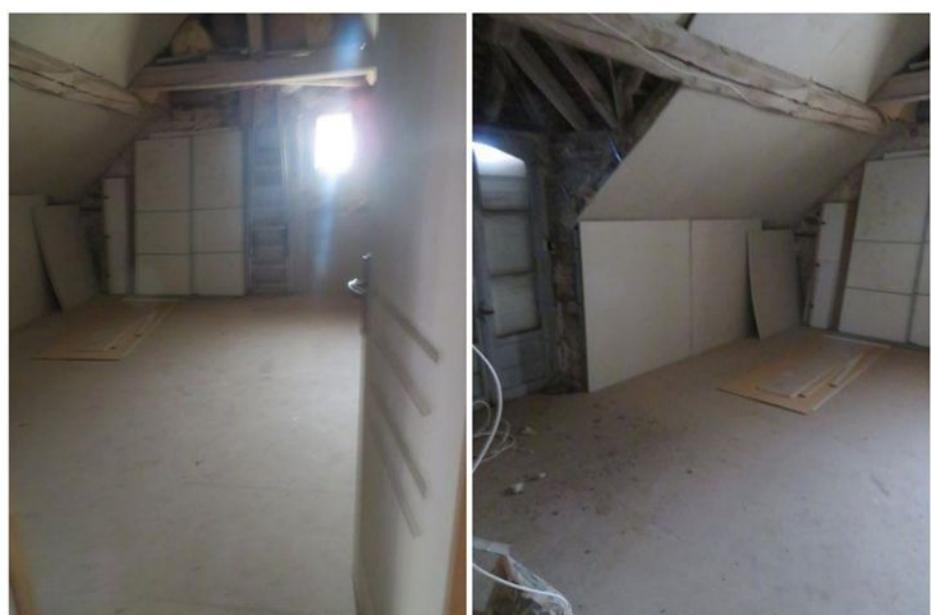
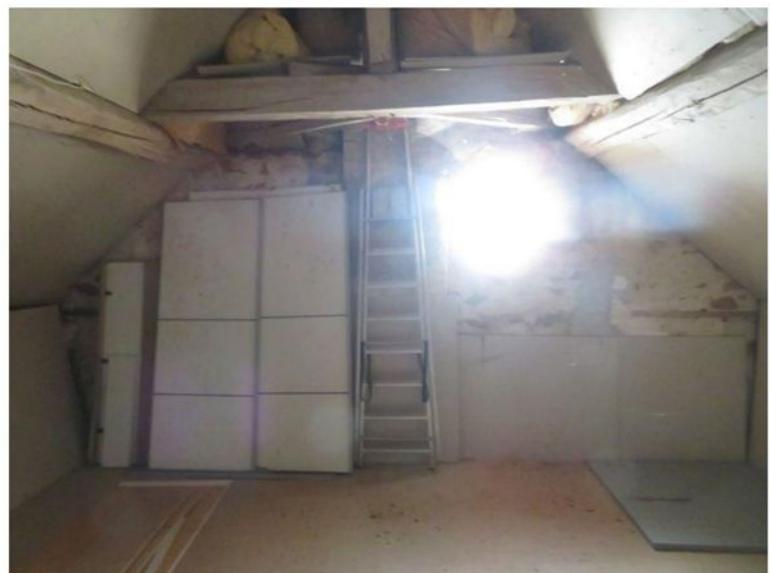
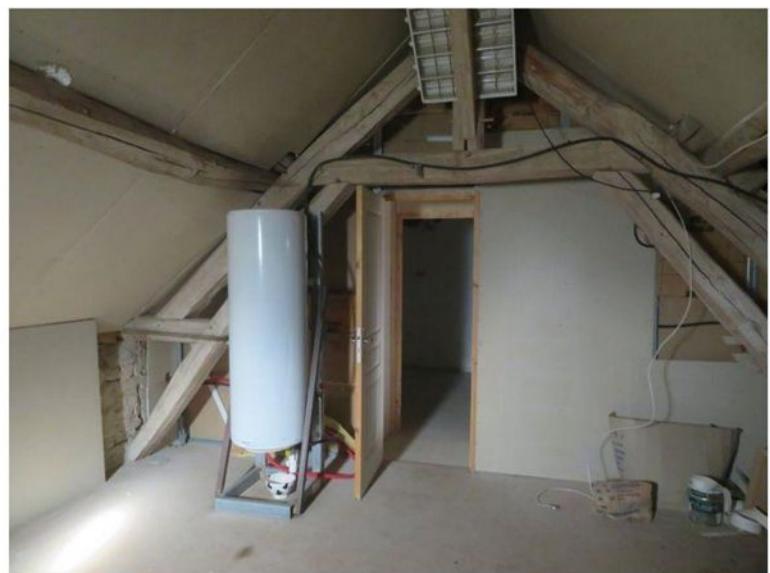
2) GRENIER NON AMENAGE :

Il existe un cumulus électrique dont j'ignore s'il est en fonctionnement.

Il existe une porte fenêtre en bois, simple vitrage, avec volet électrique mais qui ne fonctionne pas.

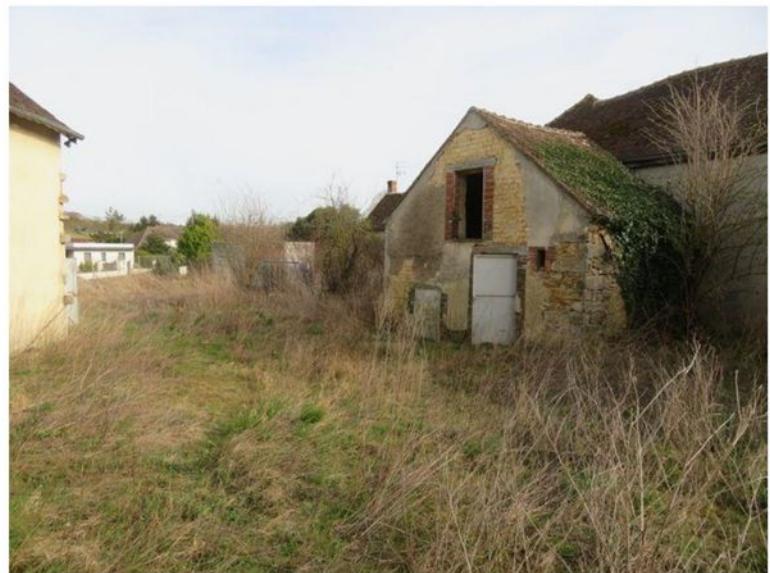
III-GRANGE :

Cette grange est un petit bâtiment en pierre, très vétuste, couvert en tuiles plates mais recouvert de lierre pour partie ; l'ensemble est en mauvais état.

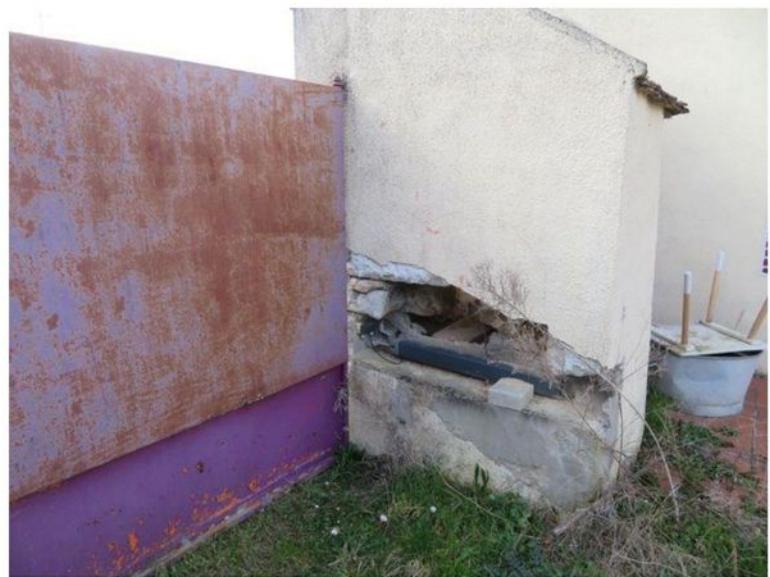
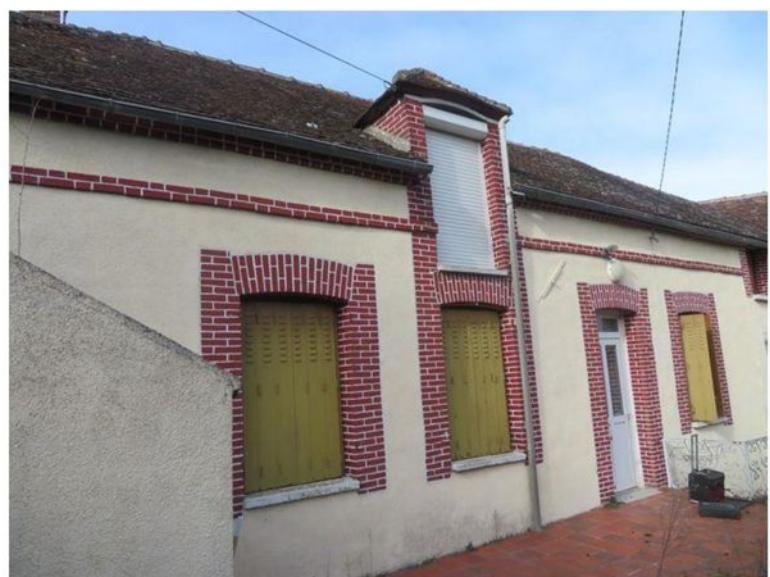
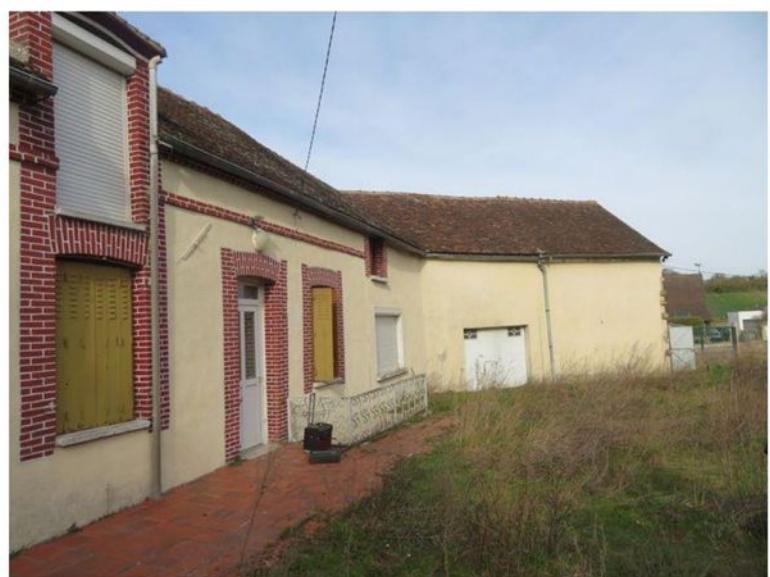
métalliques, murs en pierre sur la rue avec chapeaux en tuiles cassées et portail avec deux vantaux pleins, métallique ; l'ensemble est très vétuste.

Il est à noter d'ailleurs que le portail d'entrée présente deux bras pour l'électrifier mais l'ensemble n'est pas opérationnel. A droite de ce portail se trouve un puits.

Devant la maison se trouve une terrasse carrelée, quelques carrelages sont absents.

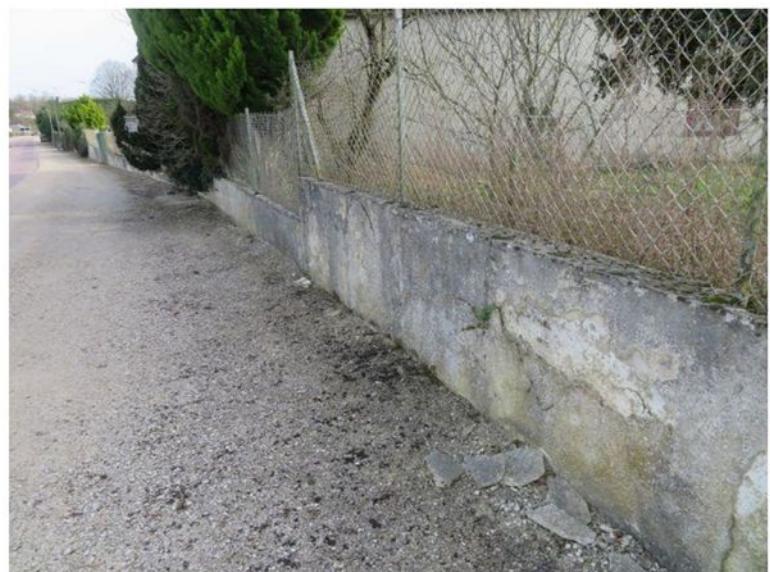
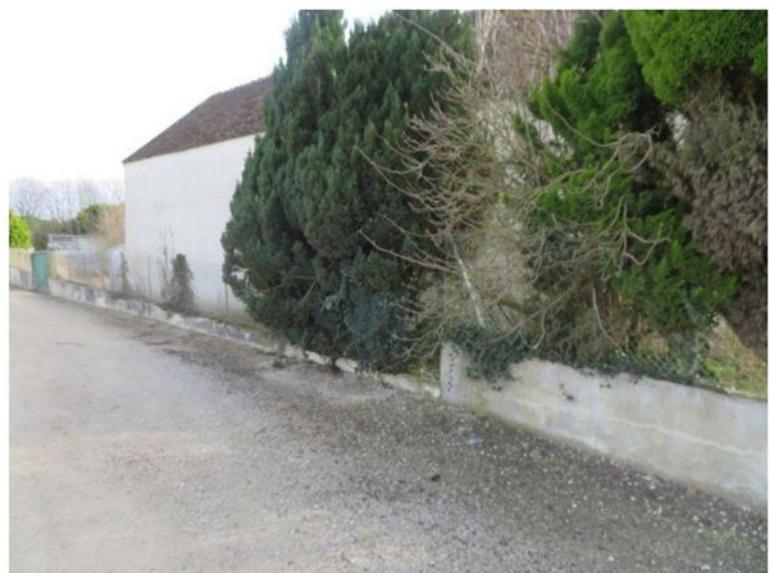
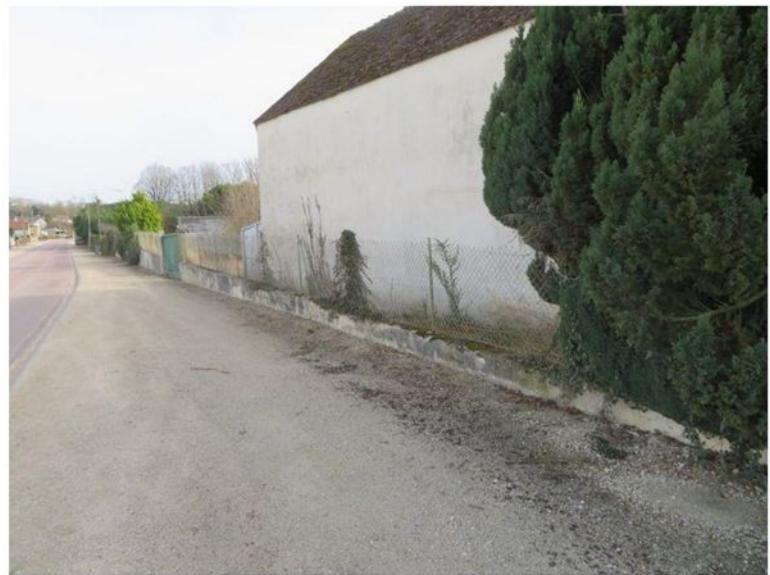
Murs de clôture en mauvais état côté route de Soligny

Plusieurs fissures sont visibles sur le bâtiment et il est à noter également que les murets extérieurs qui clôturent la propriété côté route de Soligny sont en mauvais état avec des éclats importants et des dégradations de l'enduit qui recouvre ce mur.

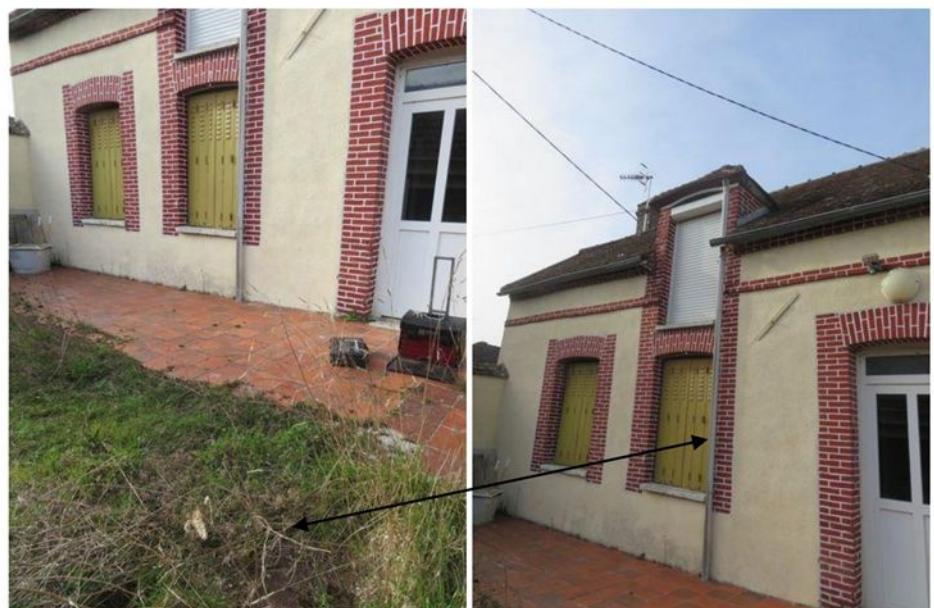
Concernant enfin l'assainissement, il s'agirait selon la propriétaire d'un assainissement individuel, il faudra prévoir l'intervention du SPANC, cette fosse septique est semble-t-il ancienne, et sa localisation sous toutes réserves en raison des friches serait près de la terrasse avant.

Le tuyau d'aération de celle-ci est visible contre la façade de la maison.

Une plaque métallique mais qui est également dans la végétation est visible, sous réserve de vérification par l'expert qui sera habilité à cet effet.
