PROCES-VERBAL DE DESCRIPTION

L'AN DEUX MILLE VINGT-CINQ
ET LE VINGT-NEUF JANVIER

[REDACTED] de la résidence
« LES JARDINS D'ARCADIE » sise 1 avenue du Chemin de Presles
94410 SAINT MAURICE représentée par son syndic, la [REDACTED]
ayant son siège social sis [REDACTED]

CONSTATATIONS RELATIVES A L'APPARTEMENT N°31

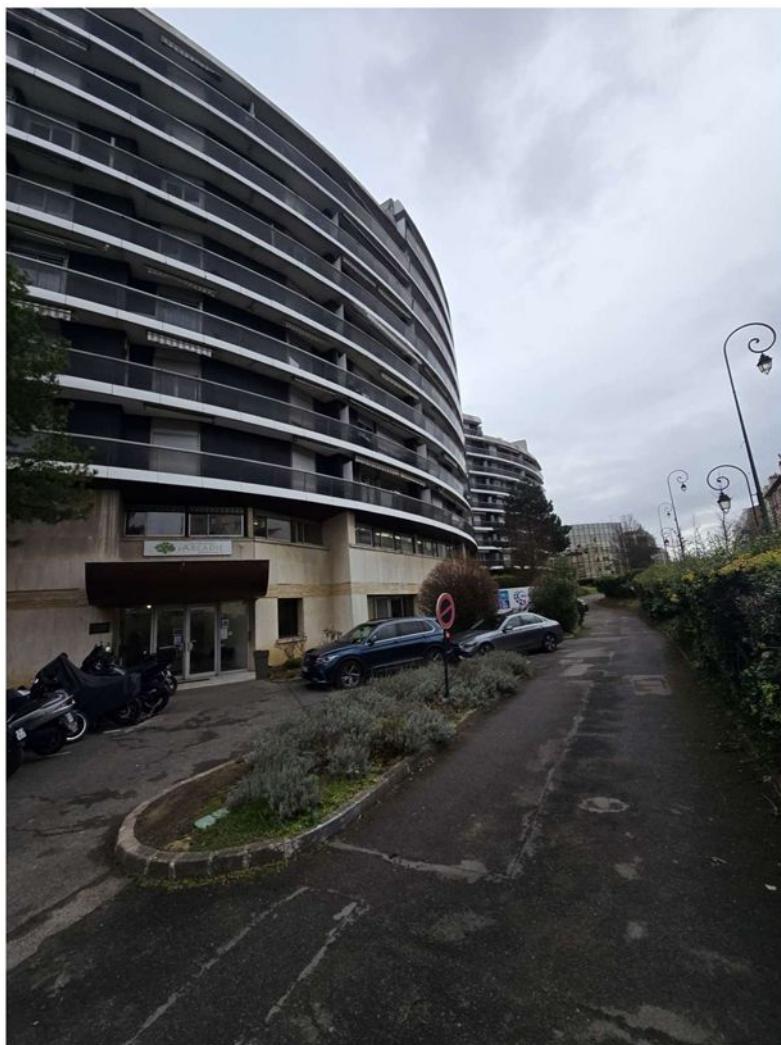
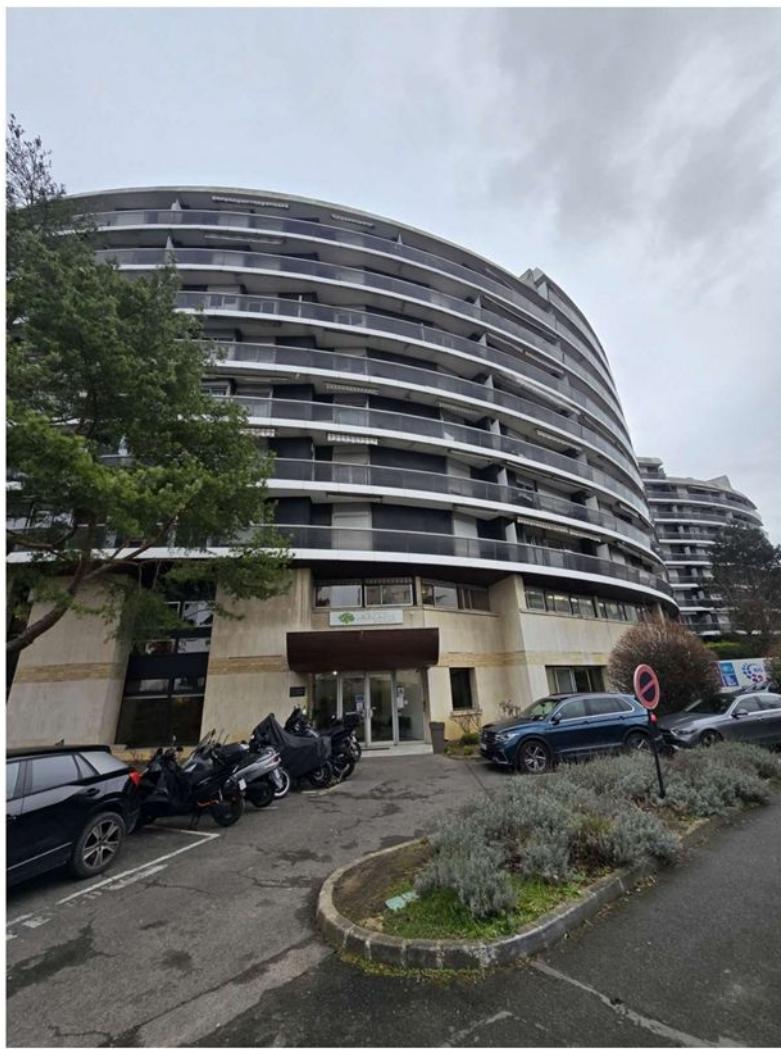
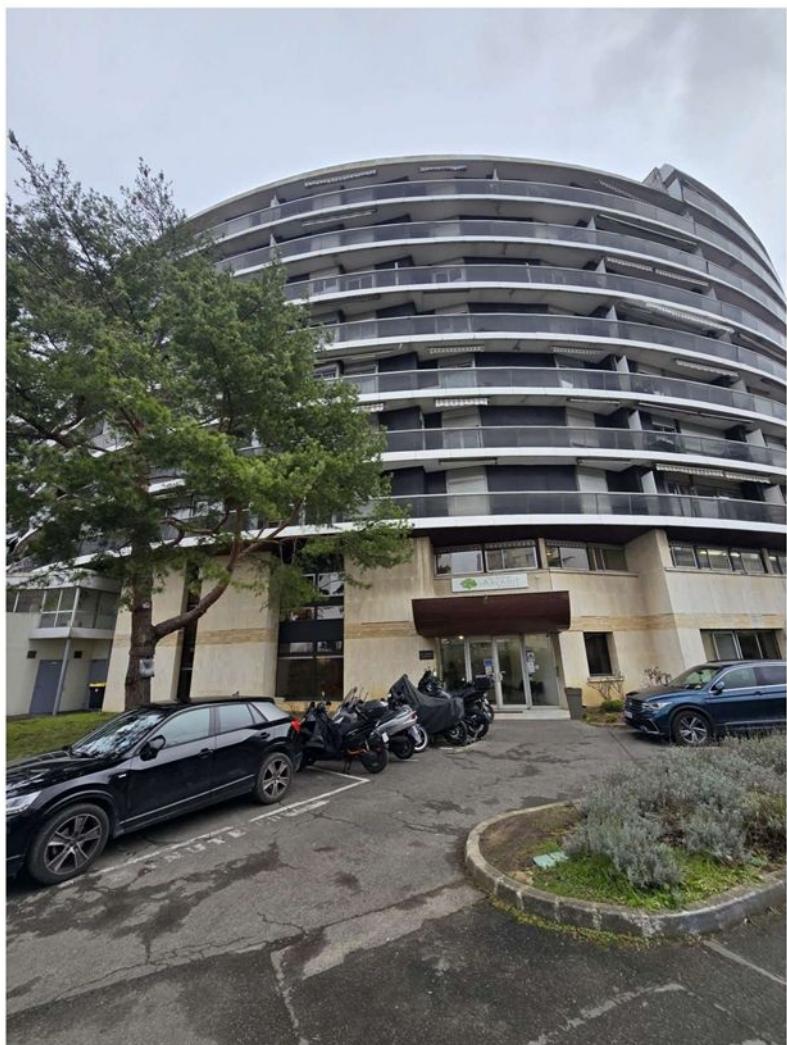
Les lots objets de la procédure dépendent d'une copropriété de service dénommée «LES JARDINS D'ARCADIE ».

Cette résidence est située à proximité immédiate du Bois de Vincennes et aux portes de Paris.

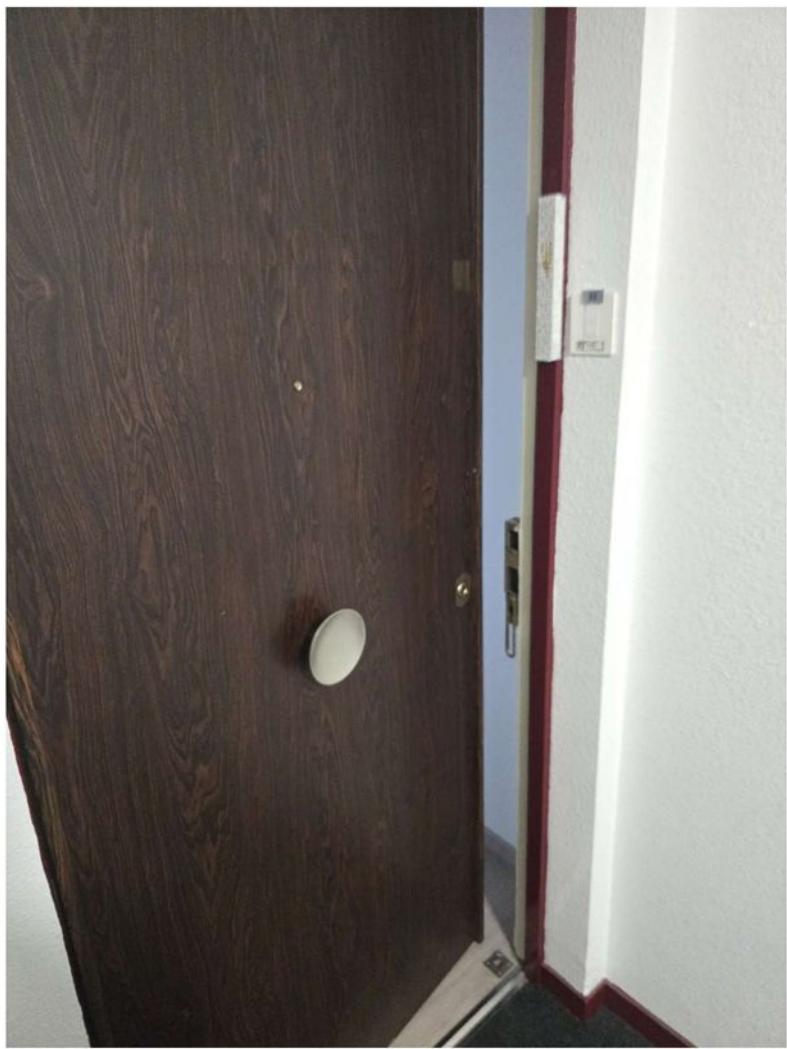
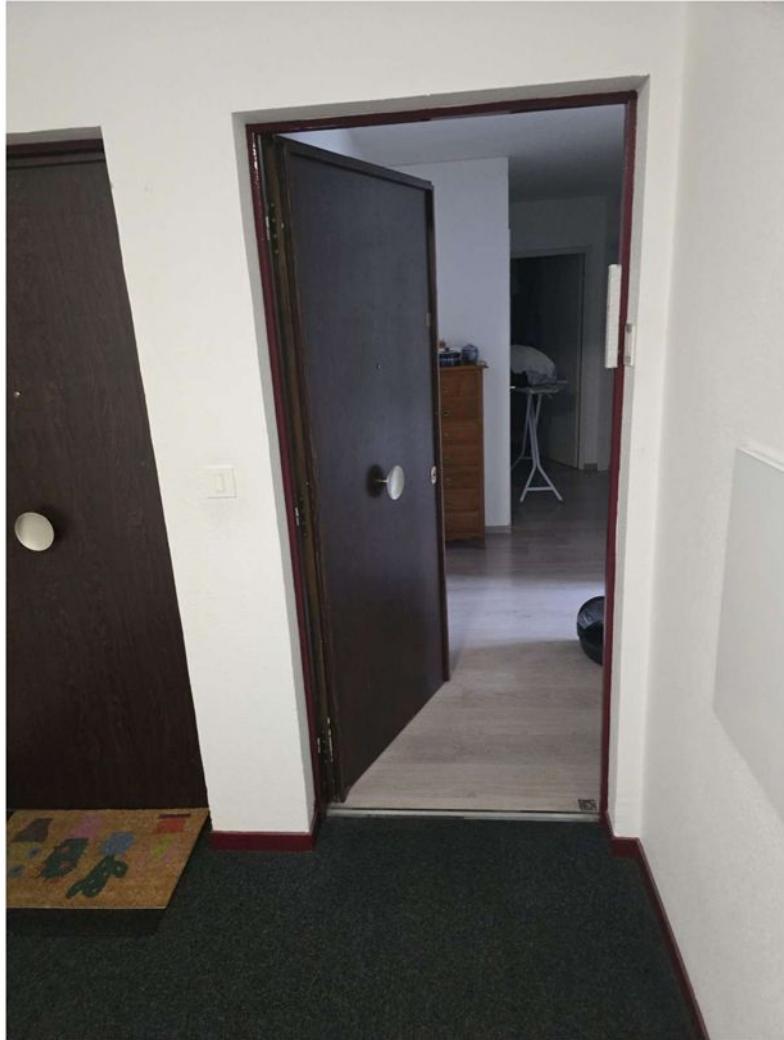
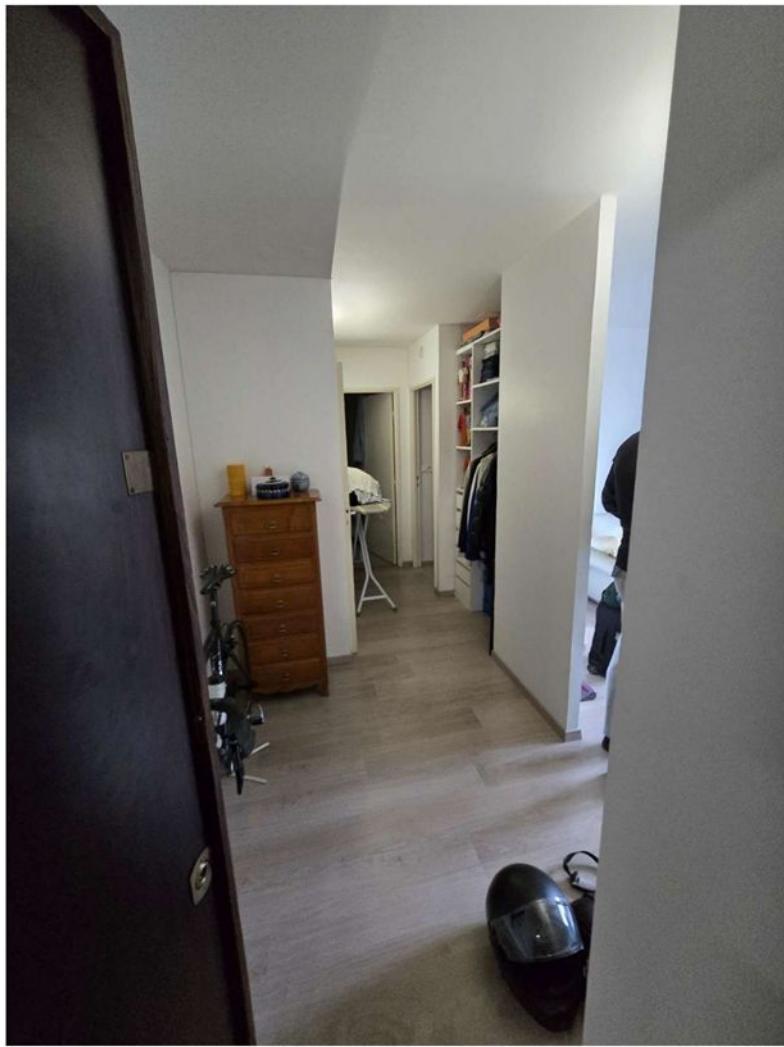
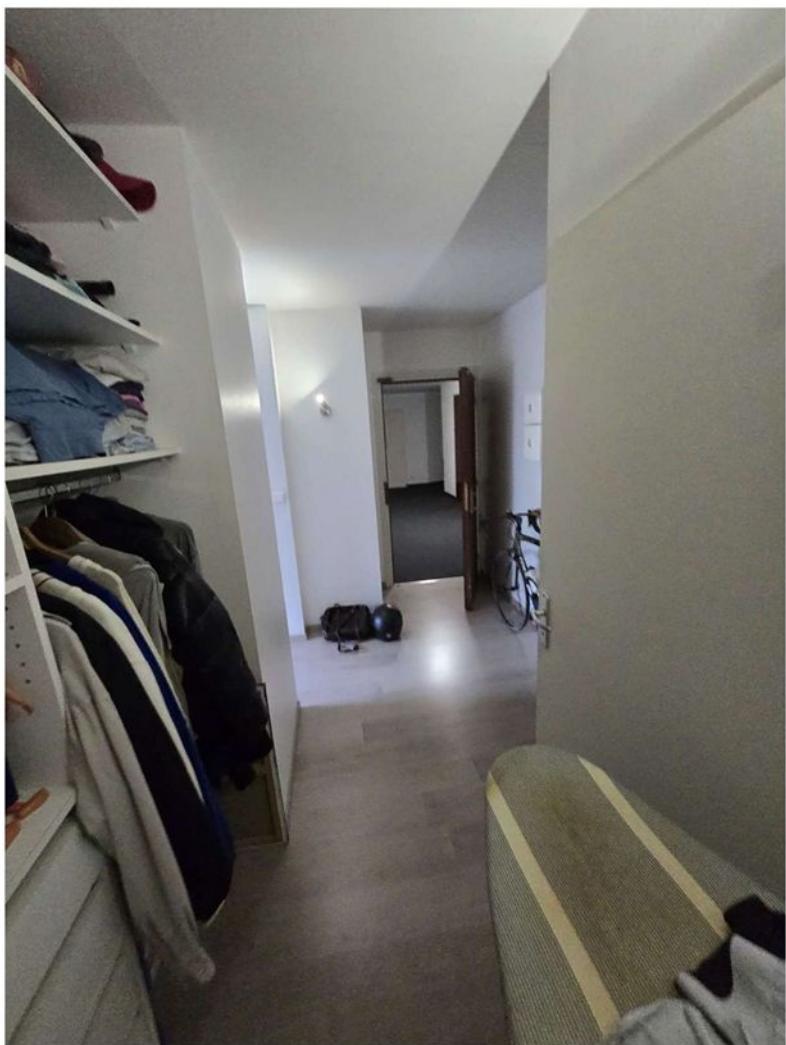
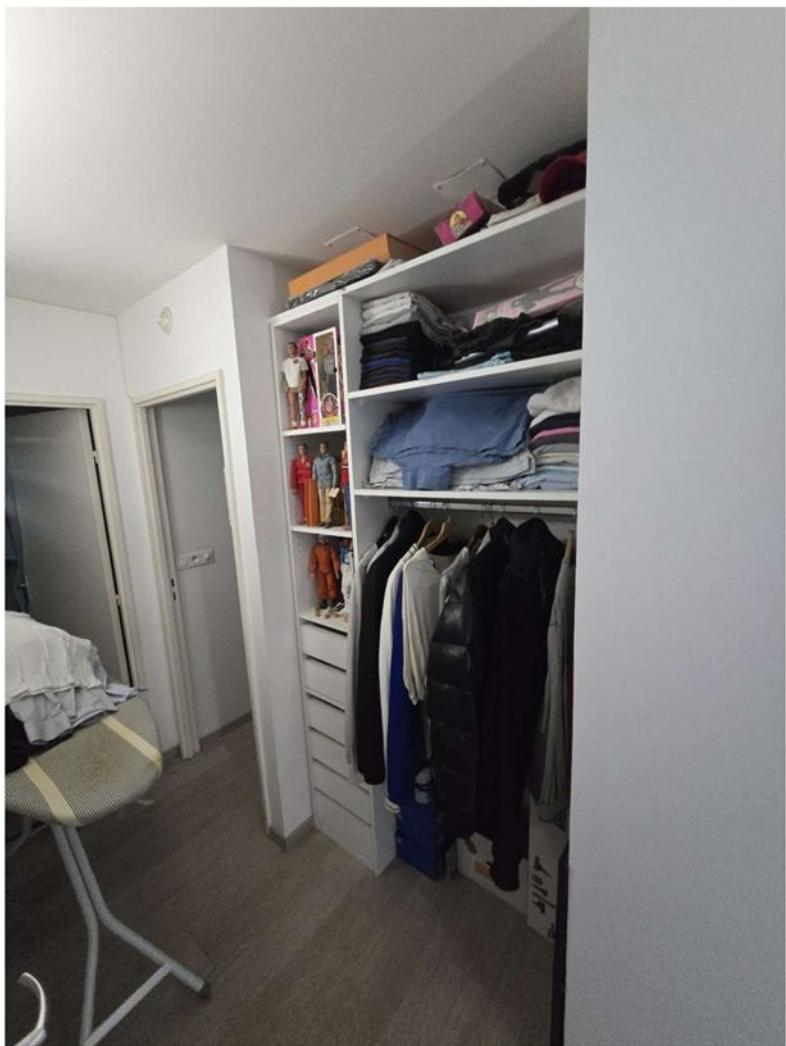
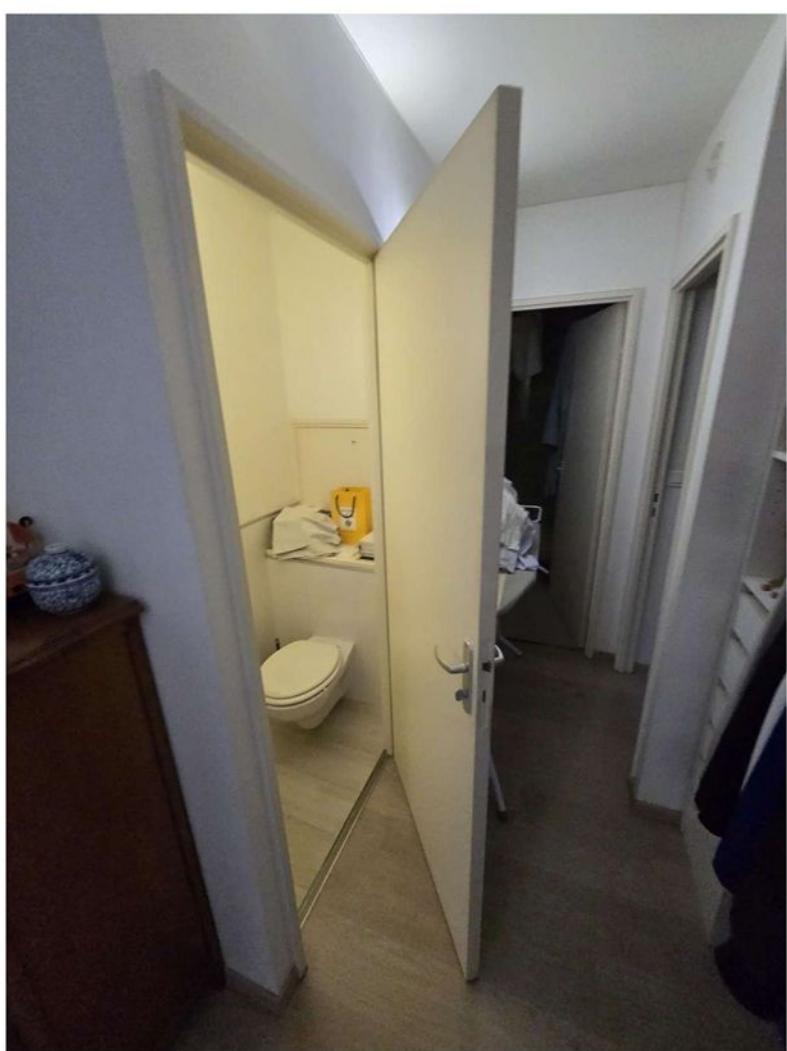
La porte palière d'accès à l'appartement est en bois. Elle est équipée d'une serrure de sécurité multipoints qui ouvre et ferme correctement. Elle est équipée côté extérieur, d'une poignée de tirage métallique correctement ancrée.

Le sol est revêtu d'un parquet flottant en très bon état.

Les murs, toutes faces confondues, sont revêtus d'une peinture de couleur blanche en très bon état.

La peinture de couleur blanche apposée au plafond est en très bon état.

A gauche de la porte palière, il existe un tableau de fusibles ainsi qu'un disjoncteur.

A droite de l'entrée, un renforcement accueille des aménagements menuisés.

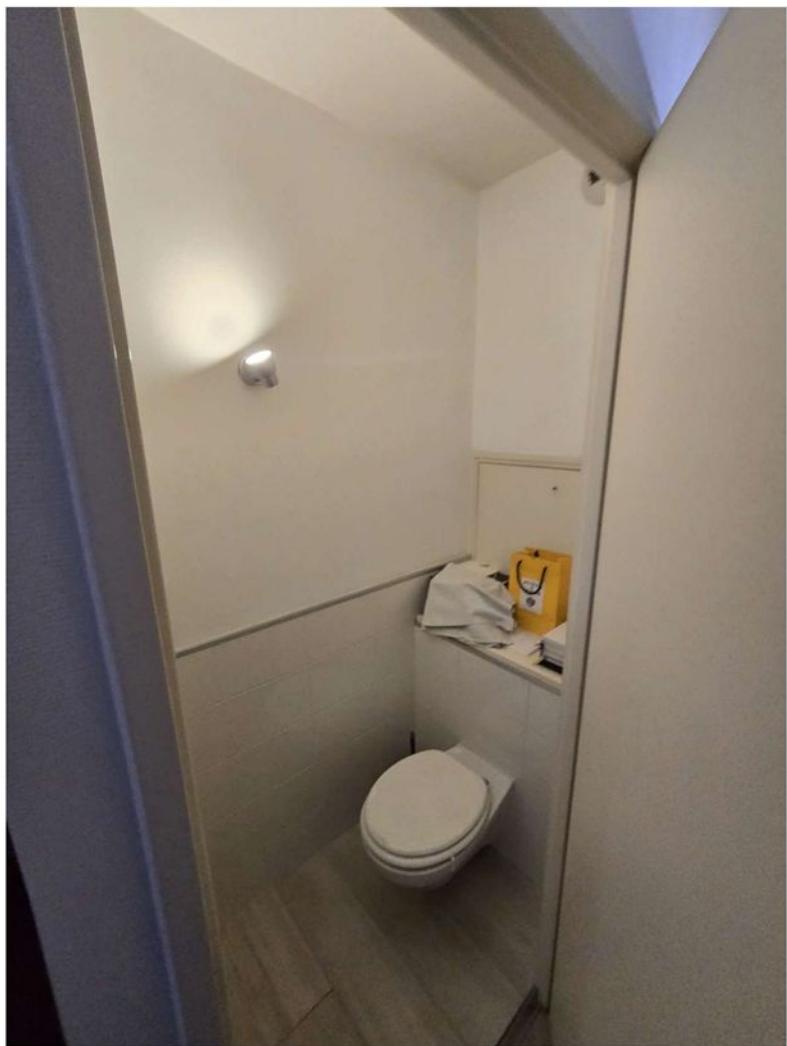
5ème ACTE JUSTICE - Photographie N°10.jpg

La porte d'accès en bois ouvre et ferme correctement. Elle est équipée d'un verrou intérieur qui fonctionne.

Le sol est revêtu d'un carrelage aspect parquet en très bon état.

Les murs toutes faces confondues sont revêtus d'une peinture de couleur blanche et pour le surplus d'un carrelage mural en très bon état.

Cet espace est équipé d'une cuvette de WC suspendue avec chasse d'eau encastrée qui fonctionne et double abattant en plastique. L'ensemble est en très bon état.

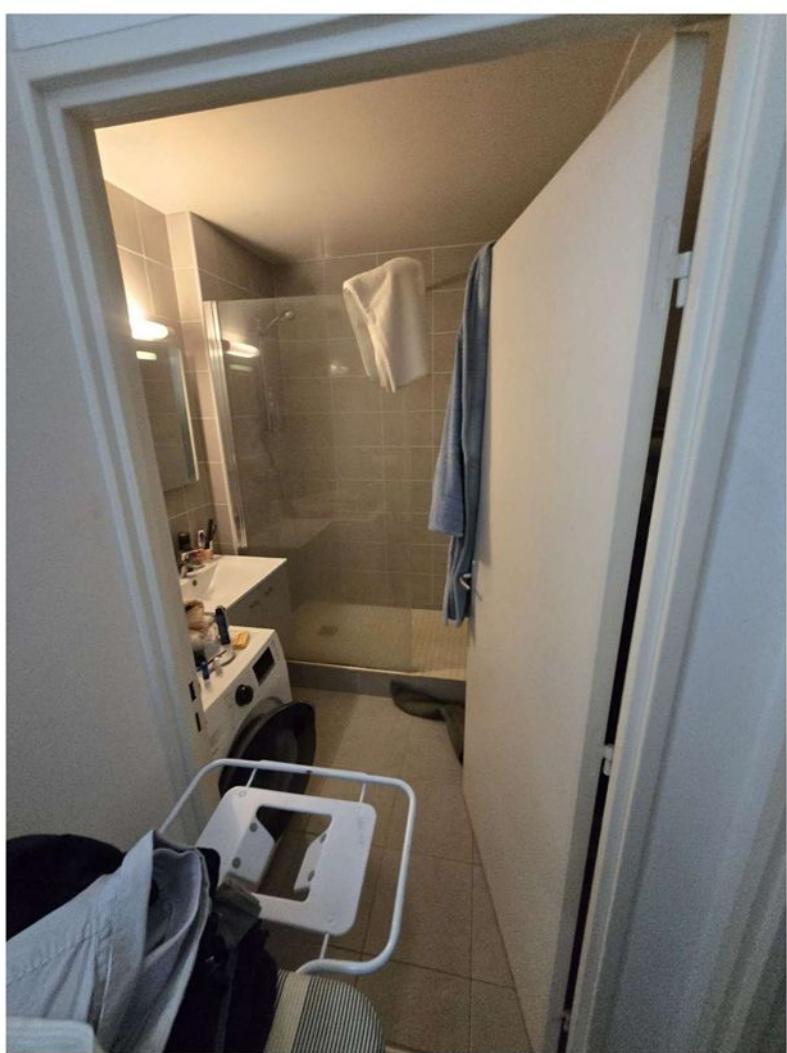
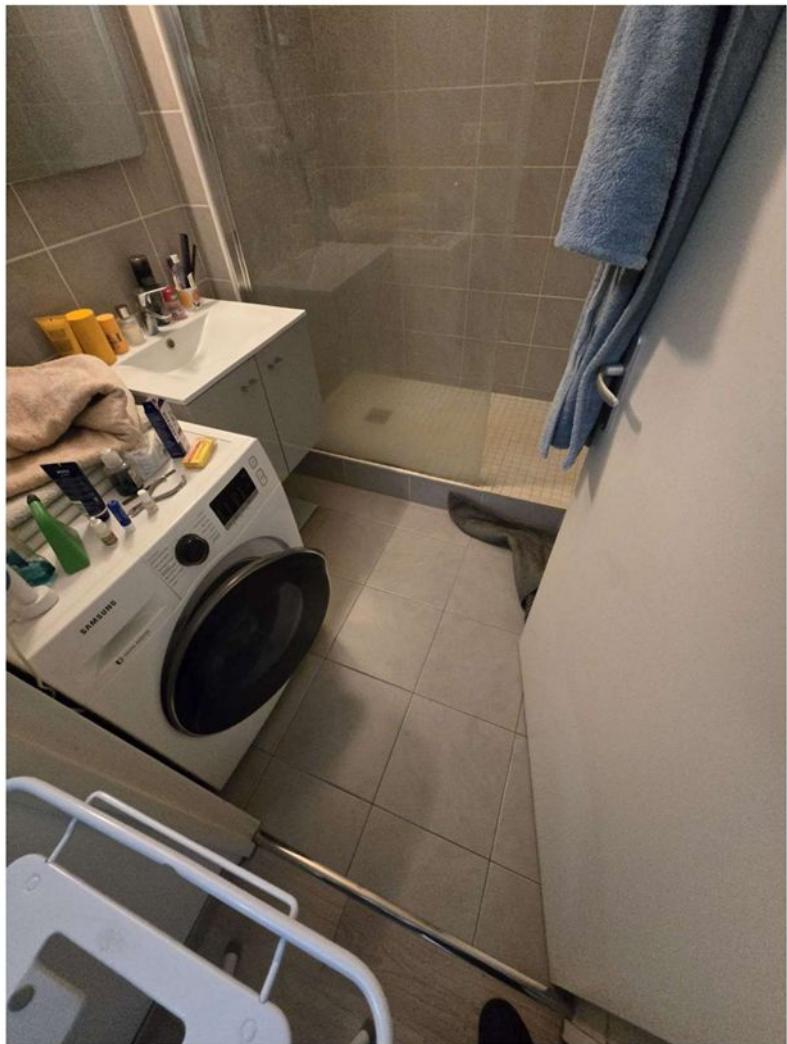
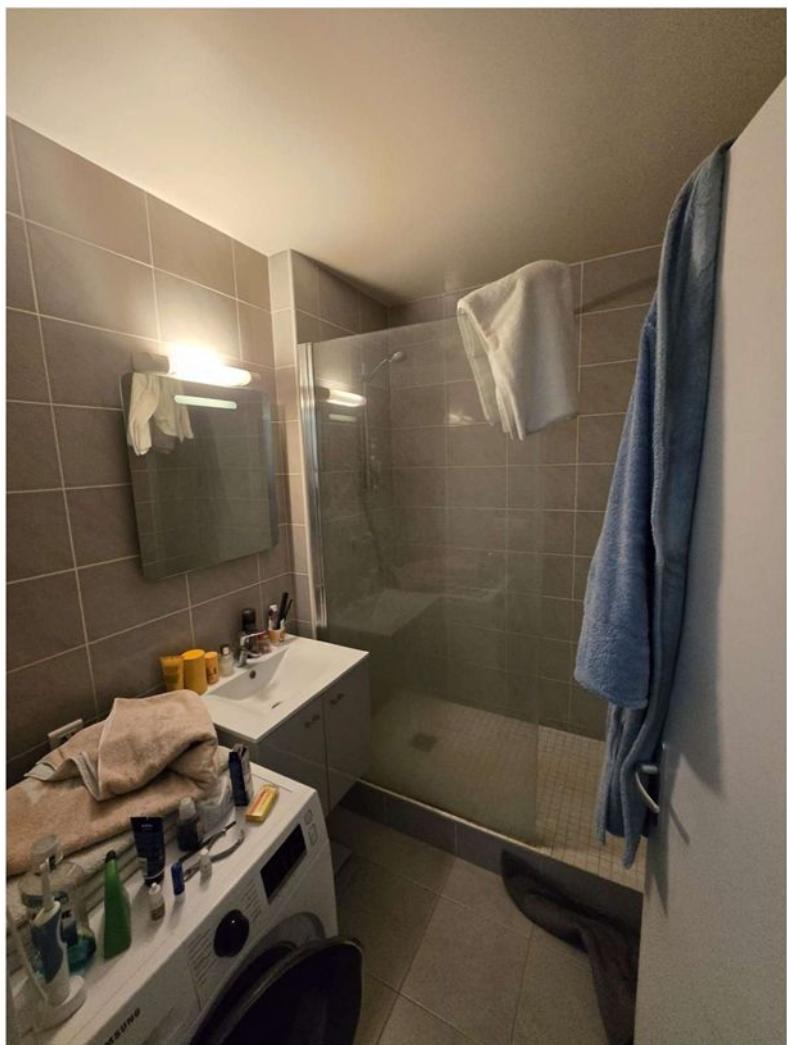
La porte d'accès ouvre et ferme correctement. Elle est équipée d'un verrou intérieur qui fonctionne.

Le sol et les murs sont revêtus d'un carrelage de couleur grise en très bon état.

La peinture de couleur blanche apposée au plafond est en très bon état.

Présence d'un meuble vasque fixé en applique et d'une douche équipée d'un bac receveur carrelé. L'ensemble est en très bon état.

L'éclairage artificiel est assuré par un tube néon installé contre le mur de gauche.

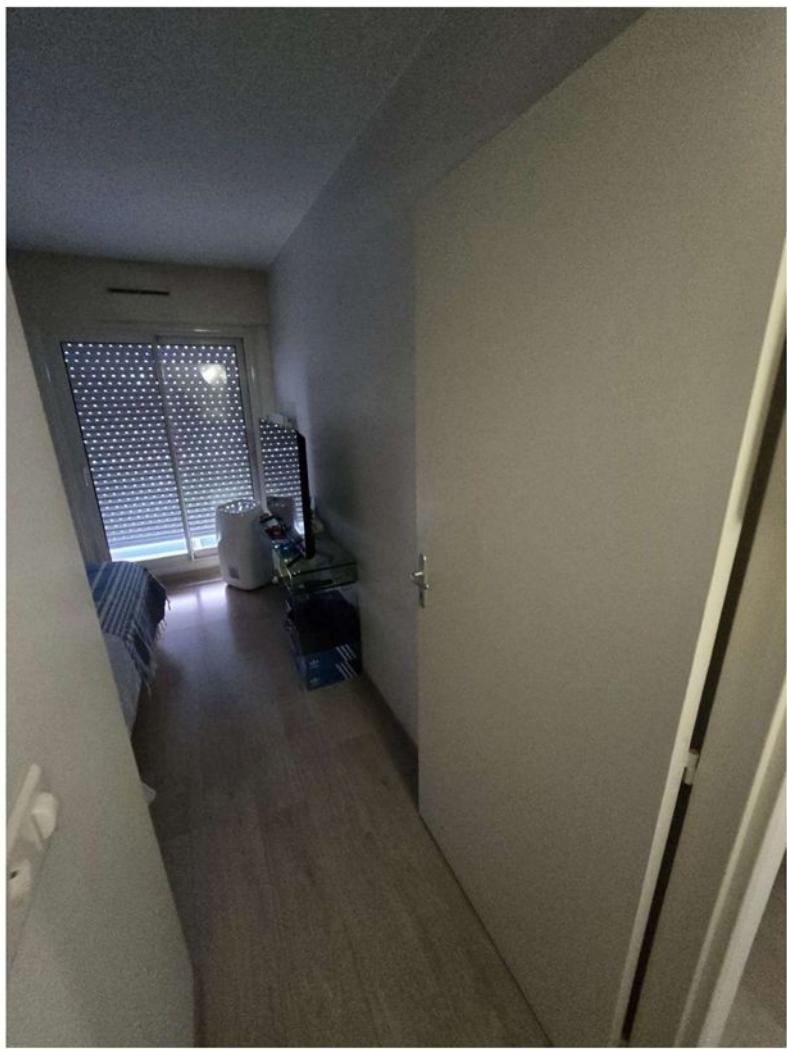
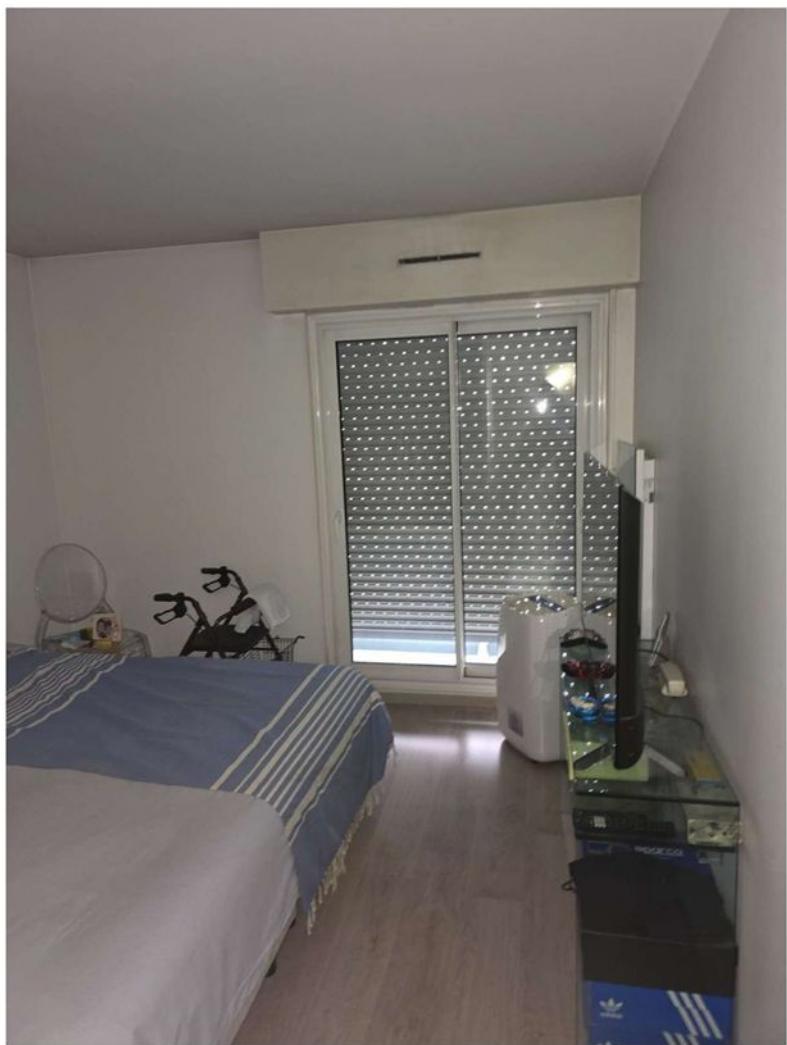
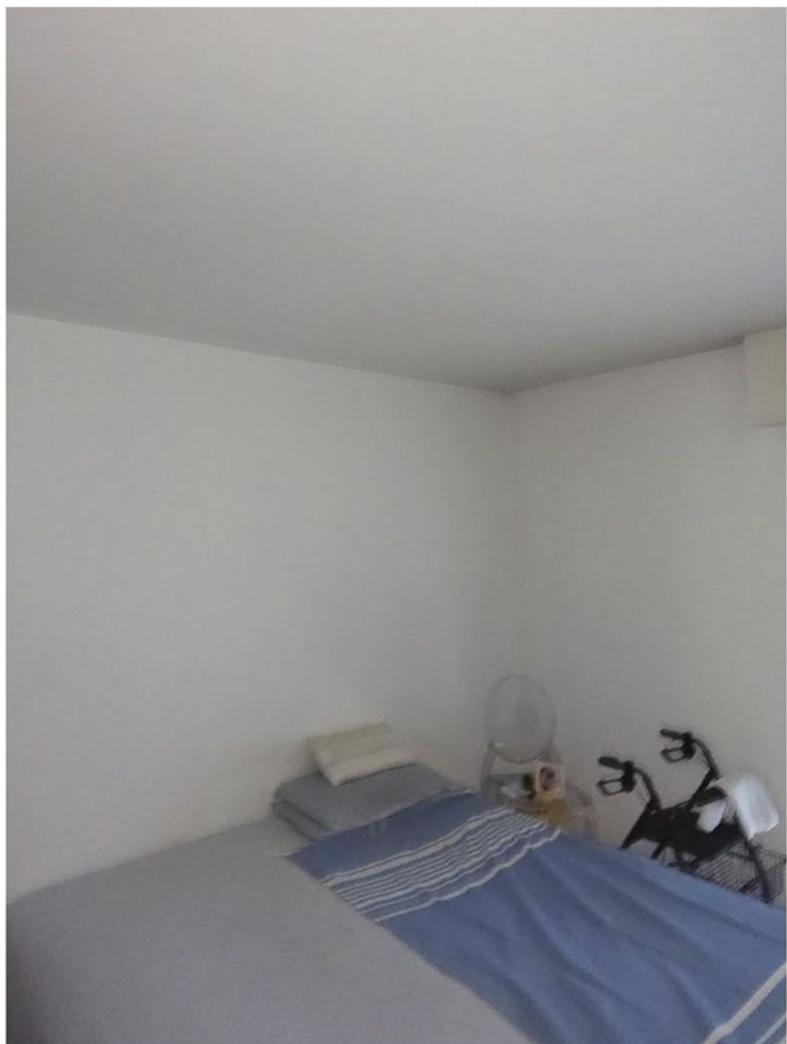
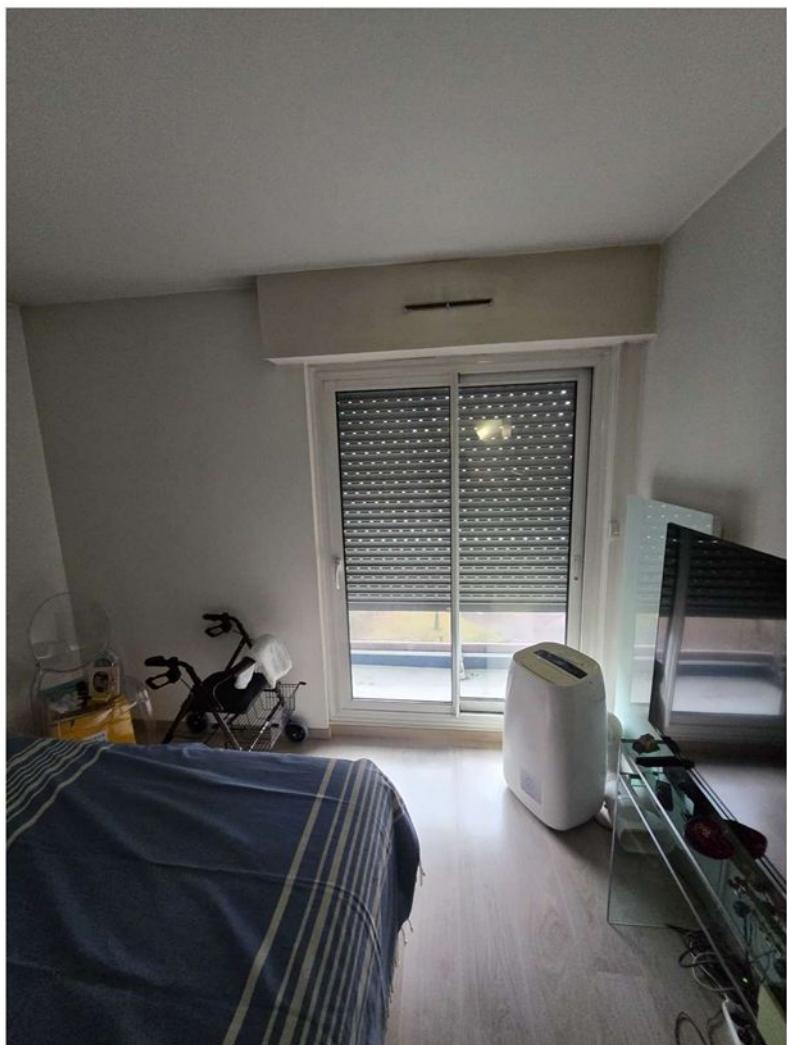
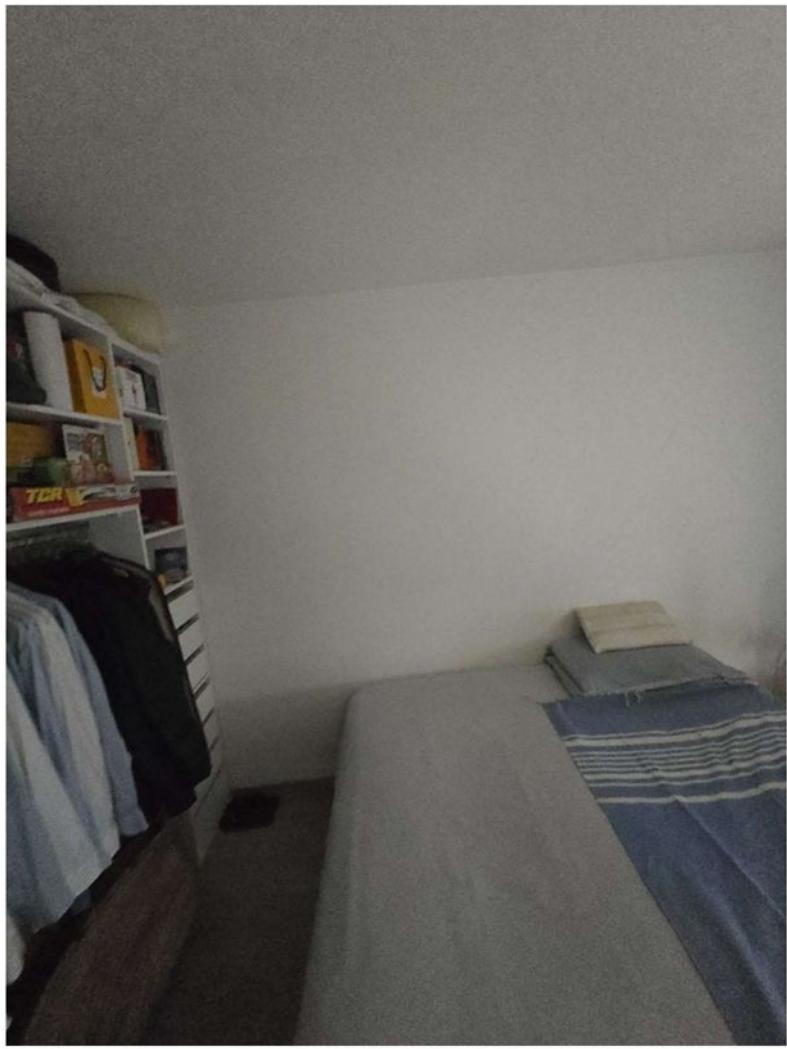
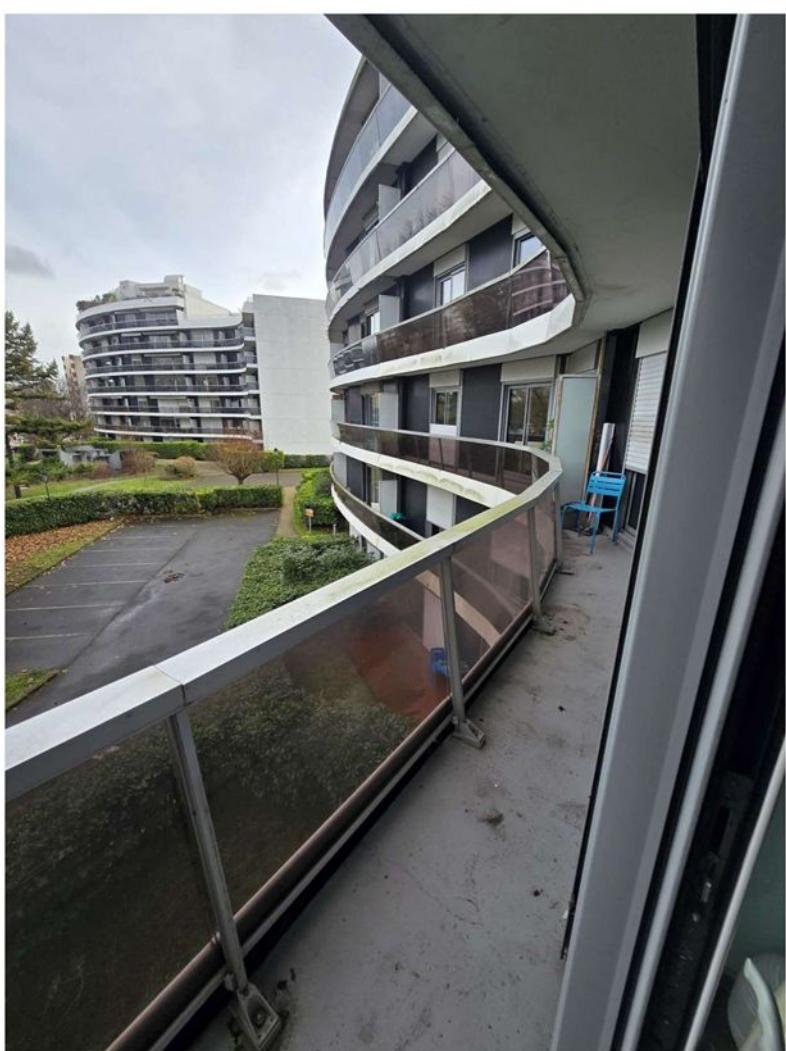
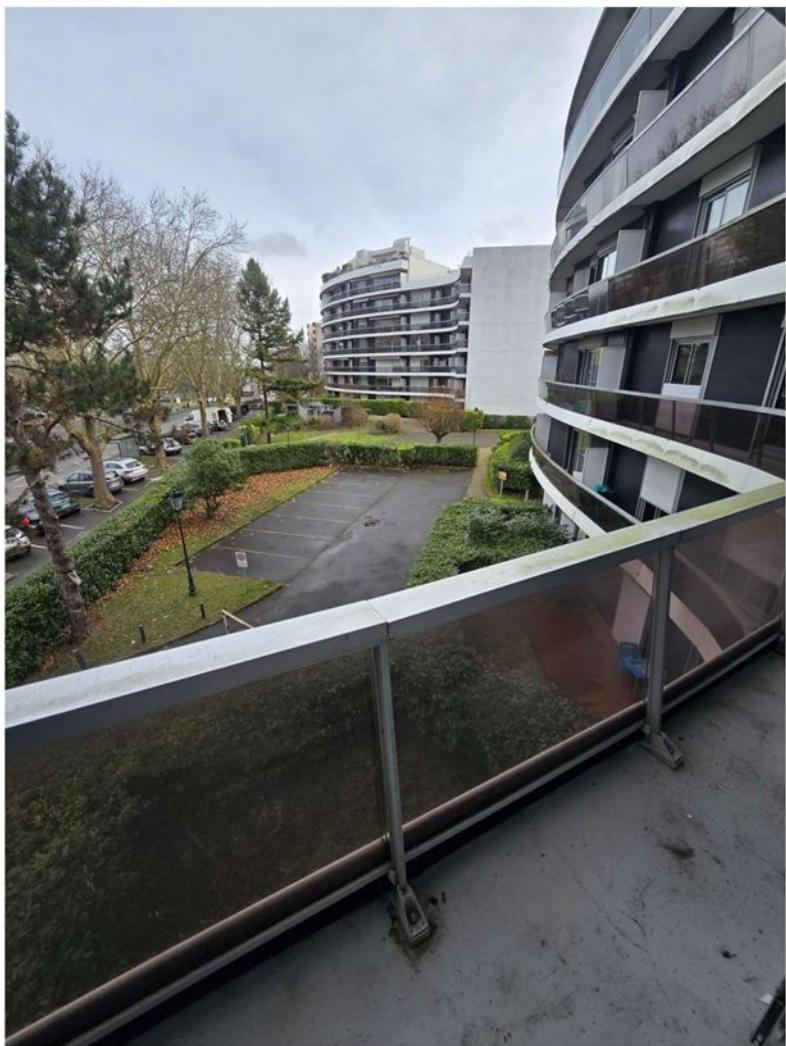
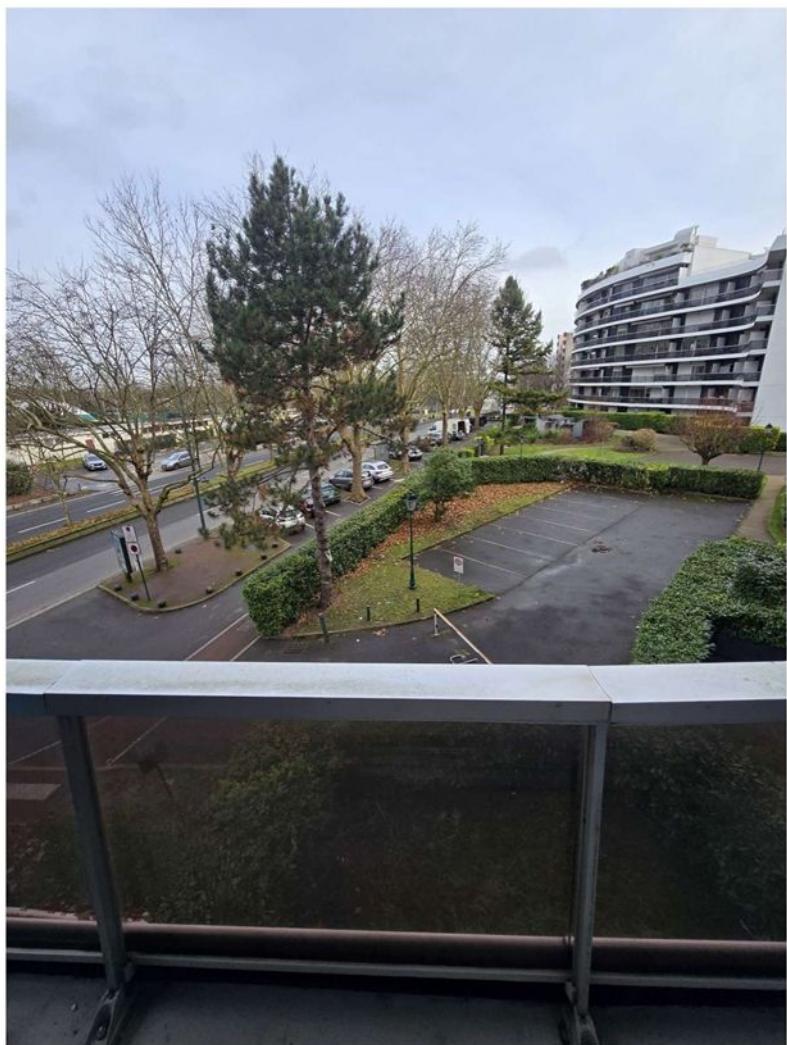
La porte d'accès à la chambre est en bois, elle ouvre et ferme correctement.

Le sol est revêtu d'un parquet flottant en très bon état.

Les murs, toutes faces confondues, sont revêtus d'une peinture de couleur blanche en très bon état.

La peinture de couleur blanche apposée au plafond est en très bon état également.

L'éclairage naturel de la pièce est assuré par une baie vitrée coulissante à deux vantaux qui ouvre et ferme correctement. Les vitrages doubles, clairs et transparents composant cette baie vitrée ne présentent aucune dégradation. La baie vitrée est équipée d'un volet roulant à ouverture électrique qui ouvre et ferme correctement.

La baie vitrée donne accès à un balcon filant qui donne vue sur l'avenue des Canadiens.

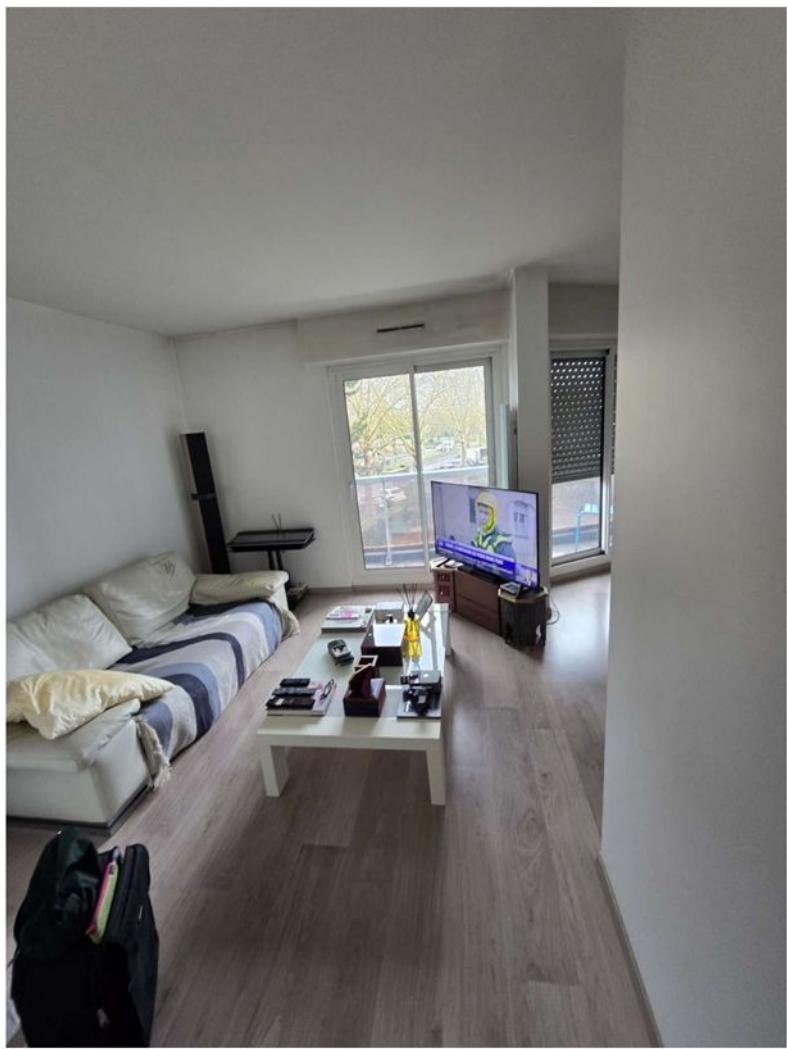
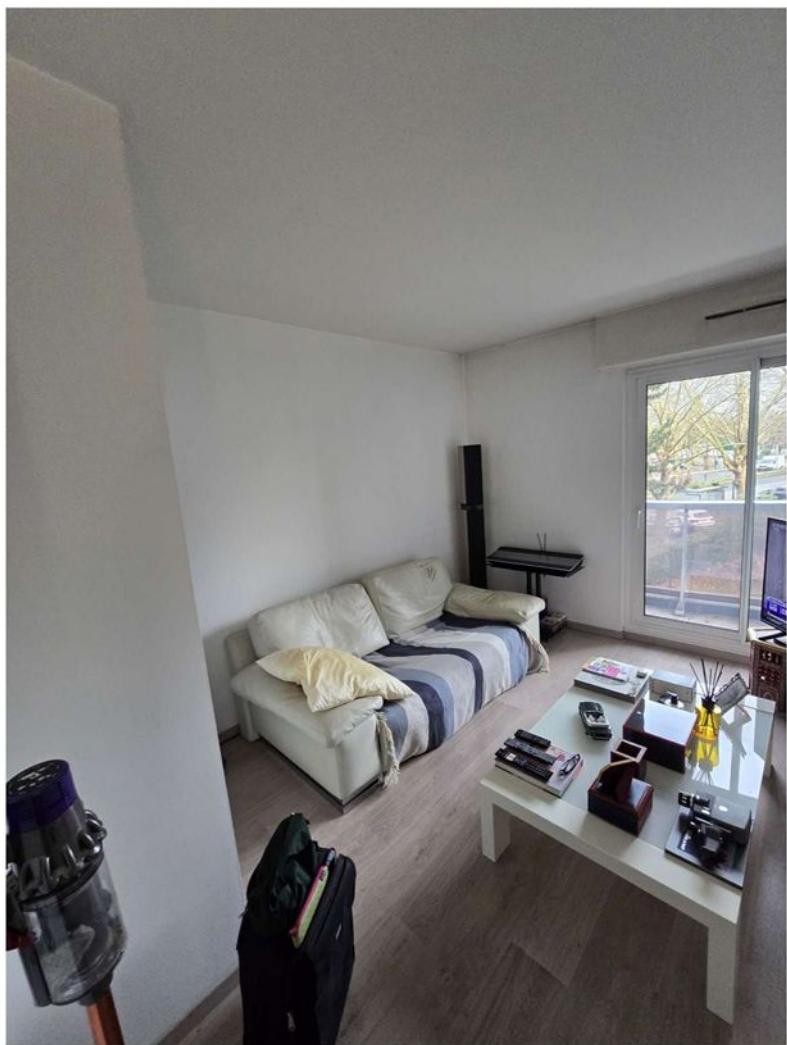
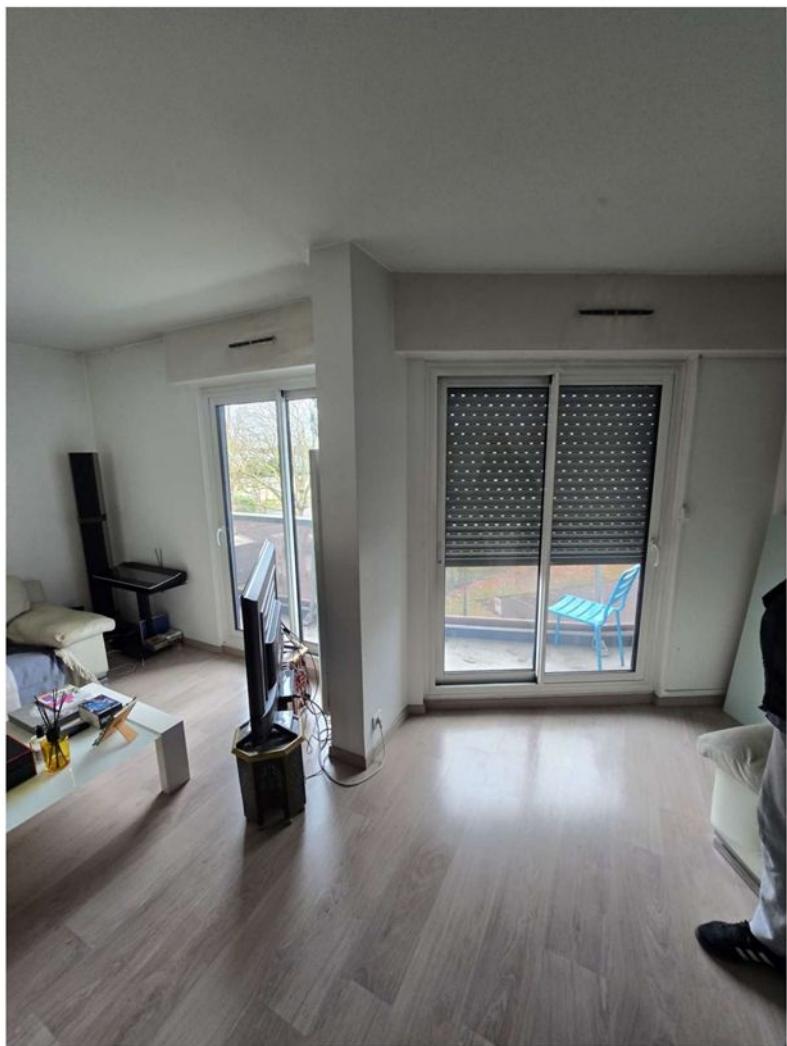
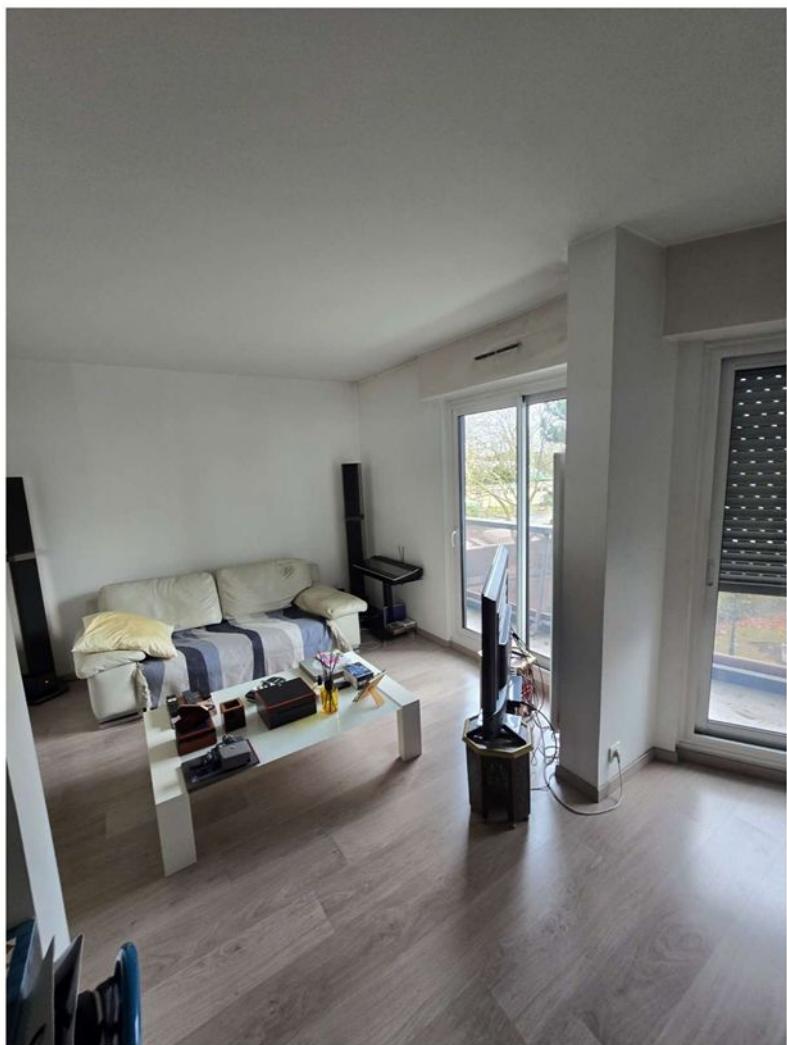
Le sol est revêtu d'un parquet flottant en très bon état.

Les murs, toutes faces confondues, sont revêtus d'une peinture de couleur blanche en très bon état.

La peinture de couleur blanche apposée au plafond est en très bon état également.

L'éclairage naturel de ce séjour est assuré par deux baies vitrées coulissantes à deux vantaux dont les vitrages doubles, clairs et transparents sont en très bon état.

Les baies vitrées sont toutes équipées d'un volet roulant à ouverture électrique qui fonctionne.

Un radiateur de chauffage est fixé en applique à gauche de la baie vitrée de gauche.

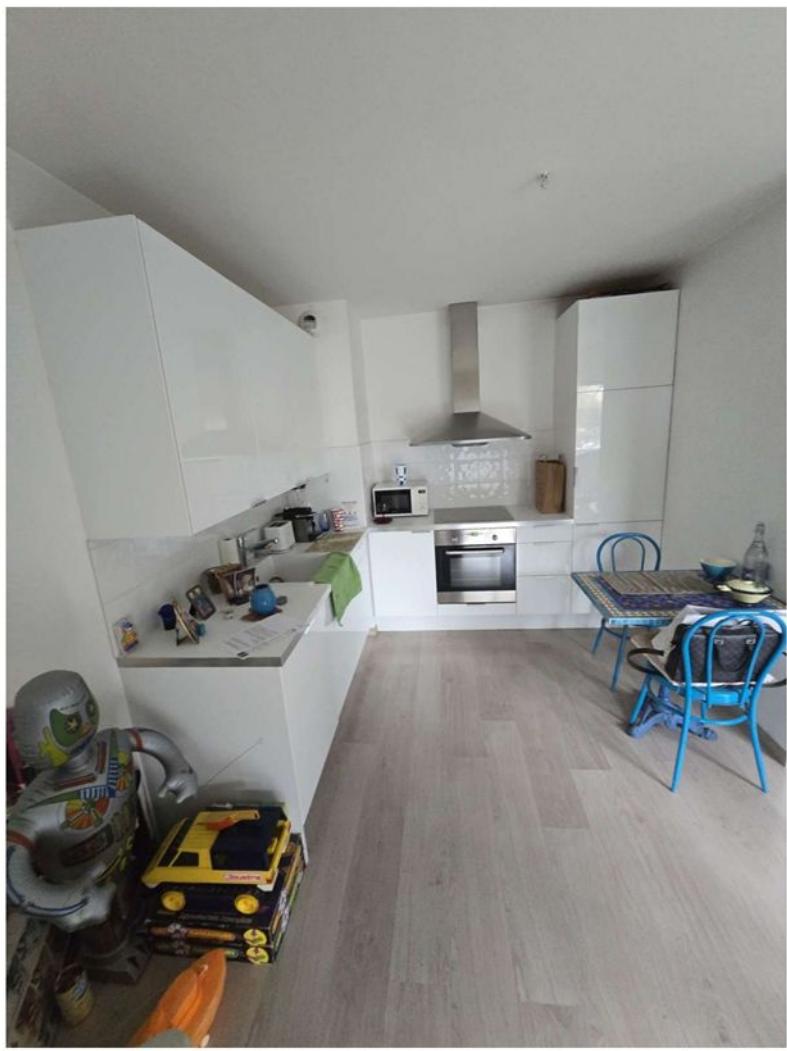
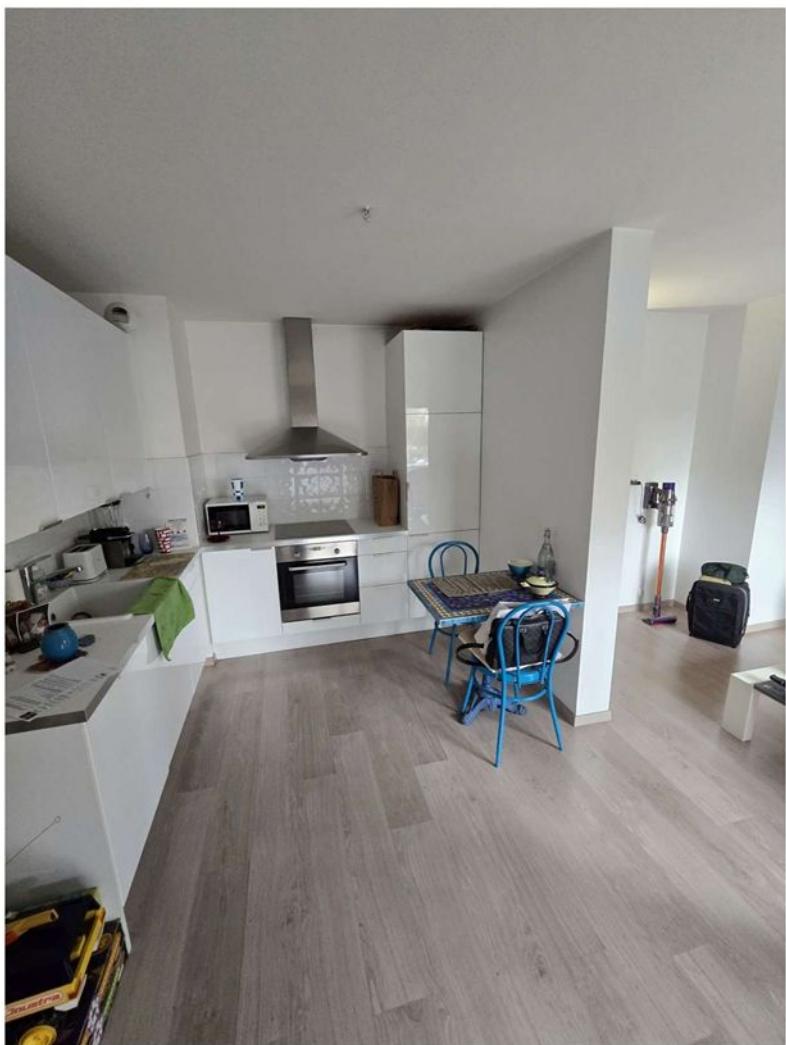
Sur la droite du séjour, se trouve un coin de cuisine. A l'arrière du plan composant cette cuisine, se trouve une crédence carrelée en très bon état.
