PROCES-VERBAL DE DESCRIPTION

L'AN DEUX MILLE VINGT-CINQ
ET LE VINGT-NEUF JANVIER

[REDACTED] de la résidence
« LES JARDINS D'ARCADIE » sise 1 avenue du Chemin de Presles
94410 SAINT MAURICE représentée par son syndic, la [REDACTED]
ayant son siège social sis [REDACTED]

CONSTATATIONS RELATIVES A L'APPARTEMENT N°31

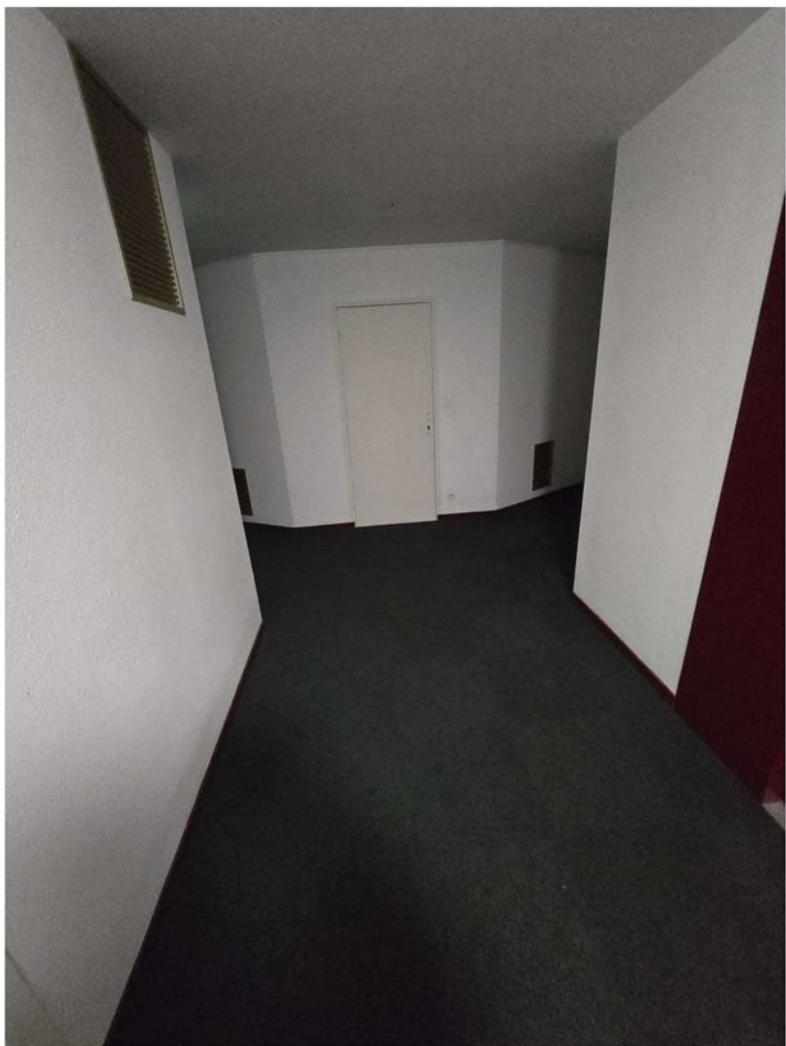
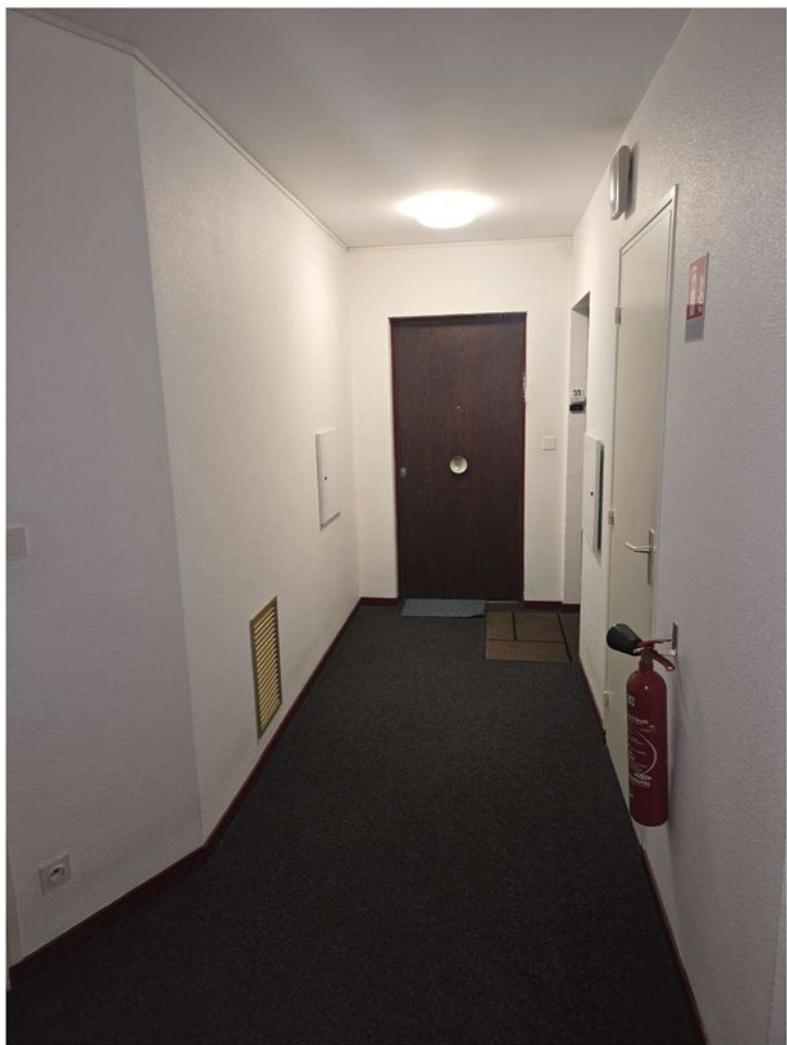
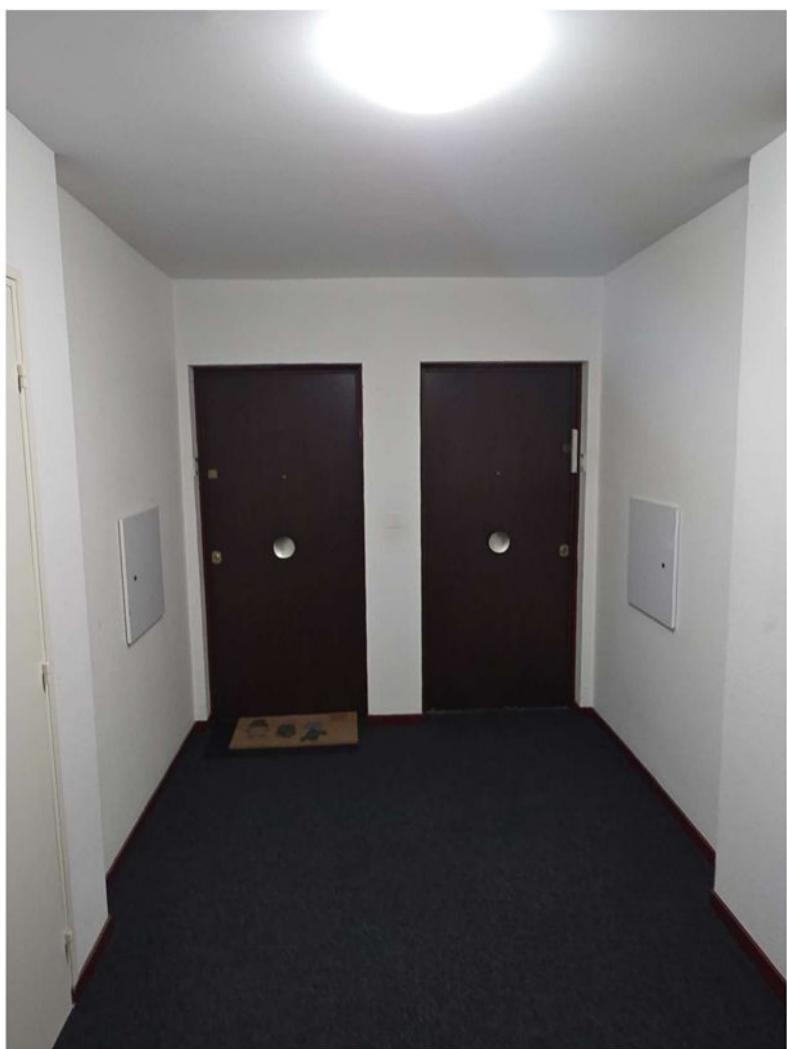
Le palier desservant l'appartement est en très bon état de propreté.

Le sol est revêtu d'une moquette de couleur grise en très bon état.

Les murs toutes faces confondues sont revêtus d'une peinture de couleur blanche en très bon état.

La peinture de couleur blanche apposée au plafond est en très bon état.

Les étages sont desservis par un ascenseur en très bon état qui fonctionne.

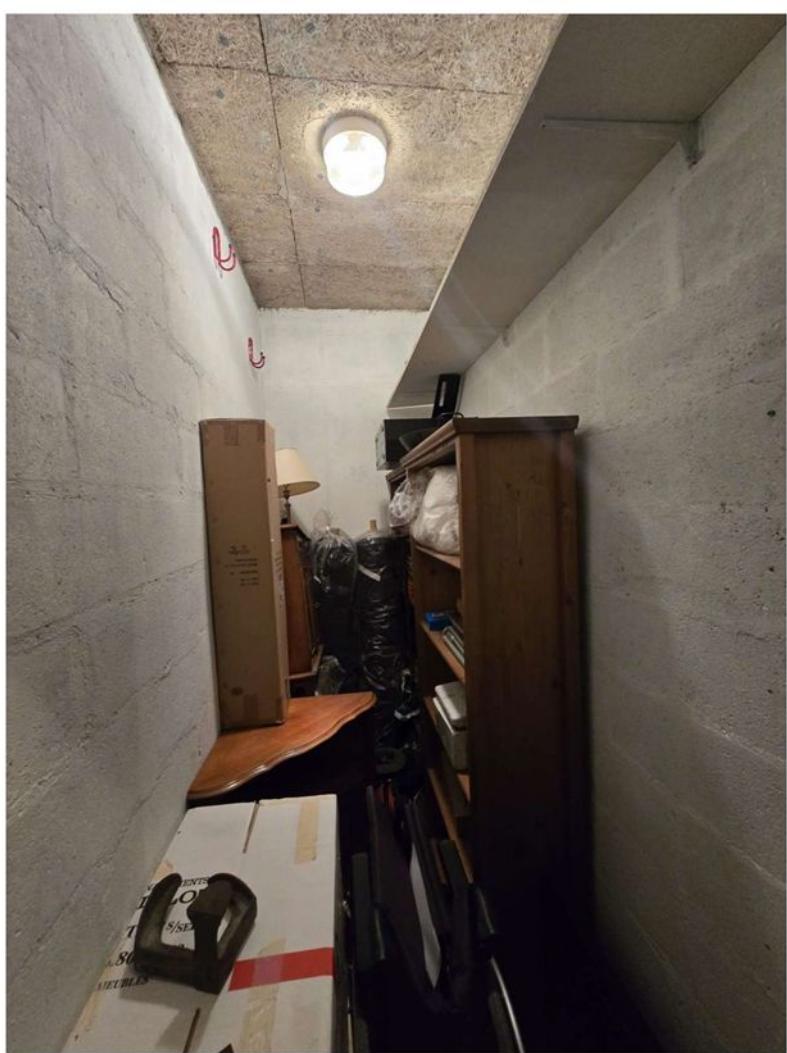
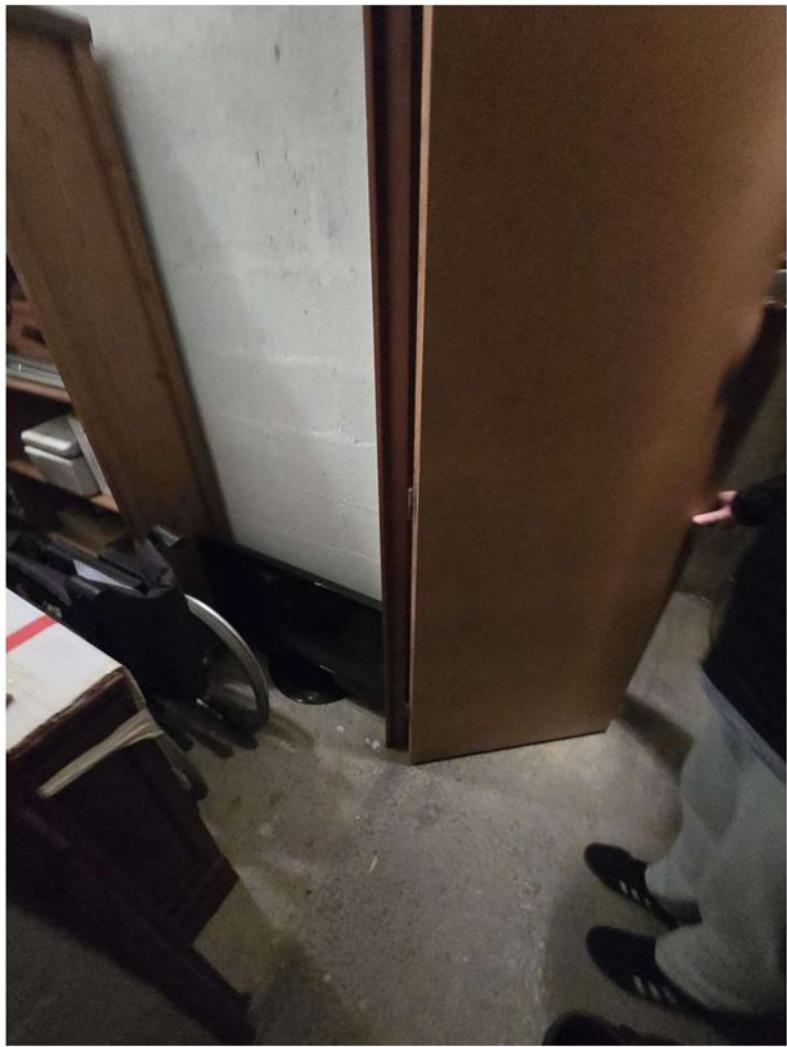
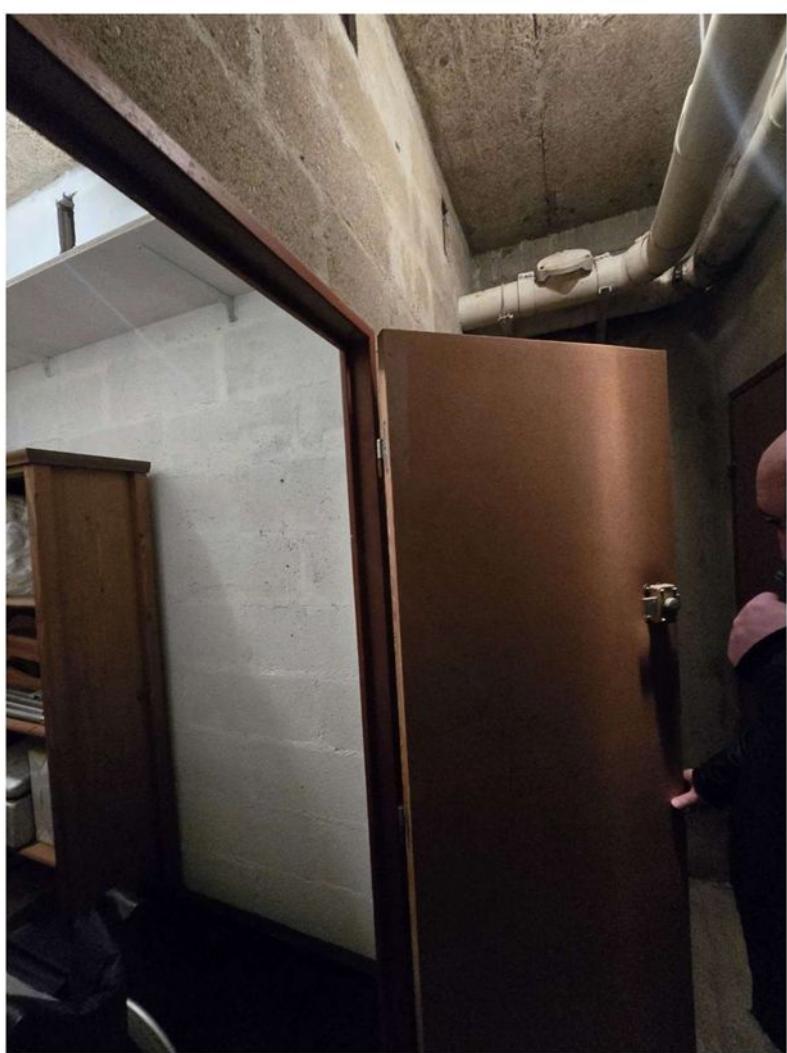
La porte d'accès à la cave est en bois, elle est pourvue d'un verrou haut et d'un cadenas. Monsieur █ déclare que le gardien est en possession de la clé du verrou haut, ce qui lui permettra d'en assurer Le verrouillage.

Les murs, toutes faces confondues, sont revêtus d'une peinture de couleur blanche en état d'usage.

Des dalles type fibrolithe sont installées au plafond.

L'éclairage artificiel est assuré par un plafonnier équipé d'une ampoule qui fonctionne.
