DIRE
DEUXIEME LOT DE VENTE

(A LEVALLOIS-PERRET (Hauts-de-Seine), 28 rue Jules Guesde, Impasse Génouville sans numéro et rue Jean Jaurès sans numéro)

PROCÈS-VERBAL DE DESCRIPTION

Constat de risque d'exposition au plomb CREP

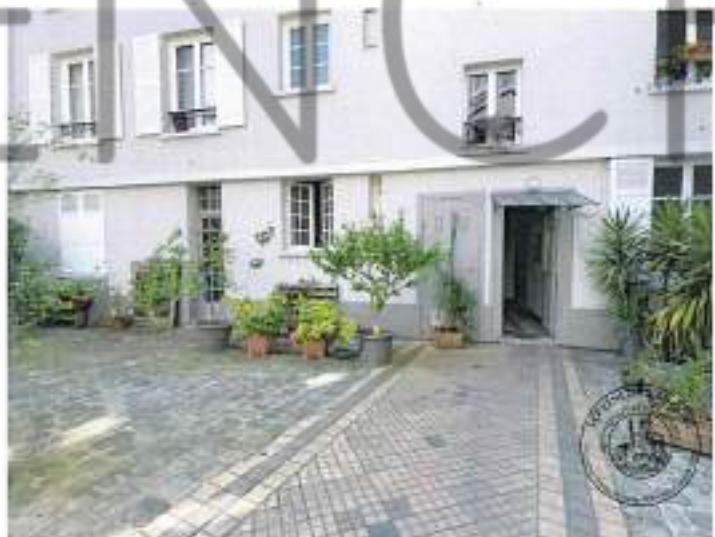
Photographie n°1.

L'appartement, objet de la présente description est situé au rez-de-chaussée à gauche sur la photographie ci-dessous, avec porte d'entrée, fenêtre de la chambre sur la gauche dont les volets sont fermés, et fenêtre de la cuisine sur la droite, fenêtre ouverte.

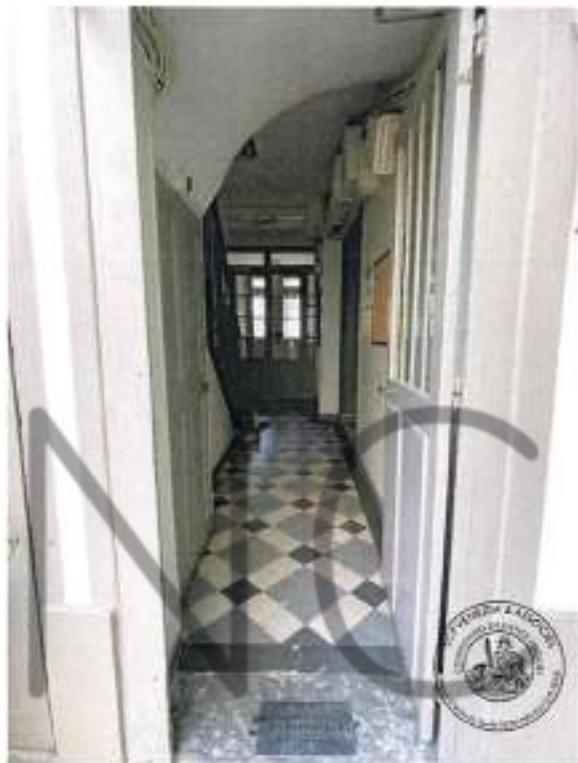
Photographie n°2.

Le couloir depuis la cour intérieure vers le palier d'escalier, et le sas d'accès à l'immeuble.

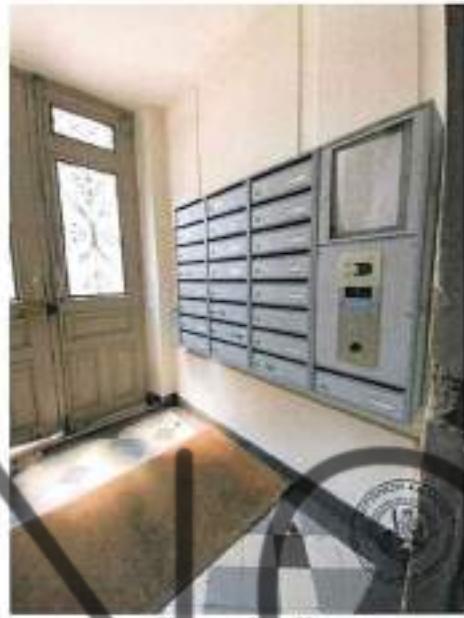
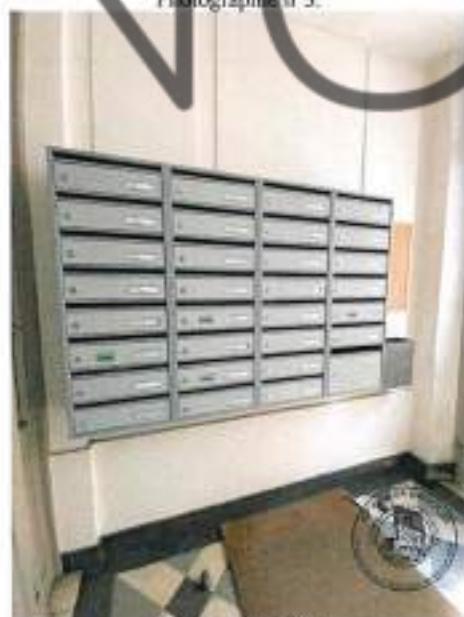
Le sas d'entrée, ses batteries de boîtes aux lettres, son interphone avec lecteur de badge d'accès.

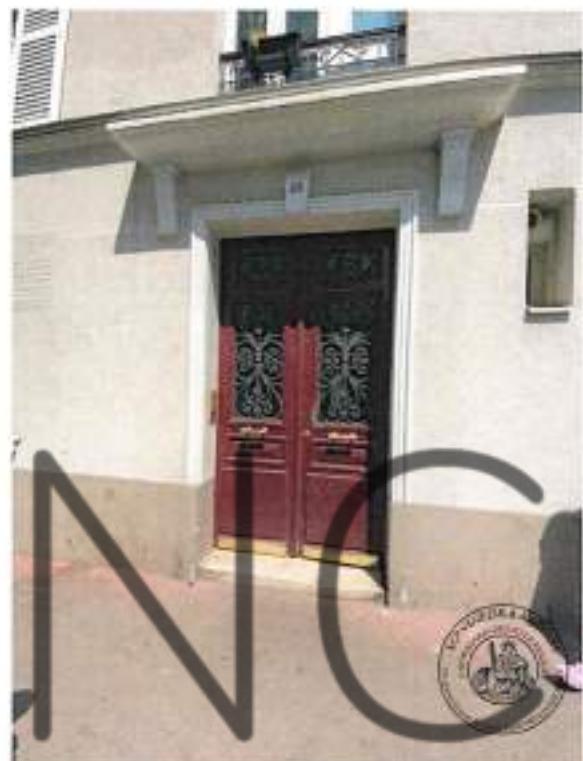
Photographie n°5.

La porte d'entrée sur rue, équipée d'un digicode et d'un lecteur de badge.

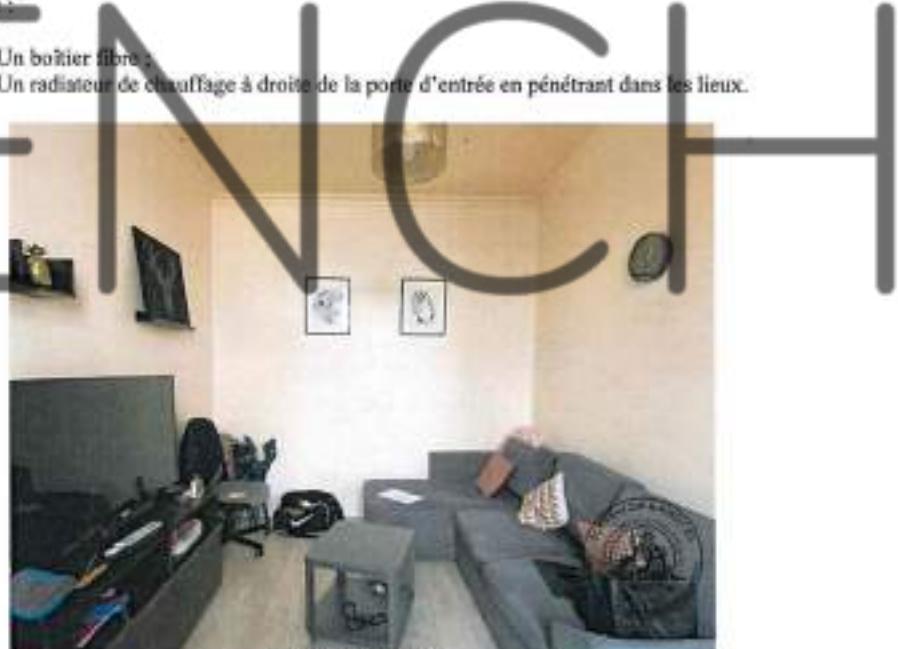
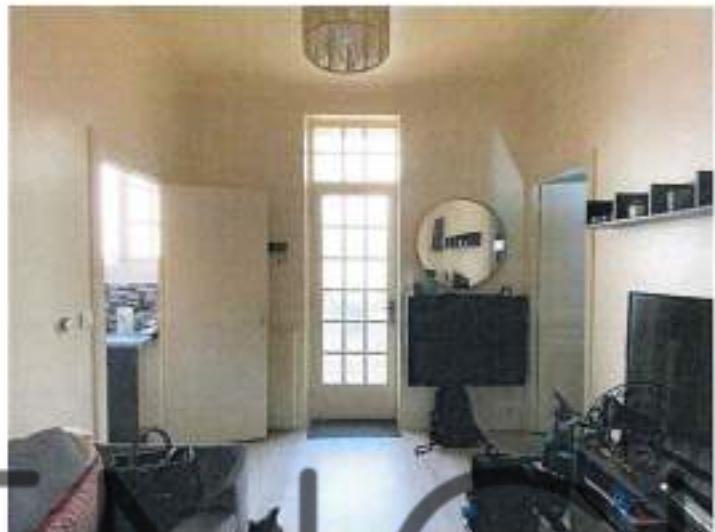
Le plafond, la rosace en partie centrale et la moulure en corniche sont peints, la peinture est jaunie.

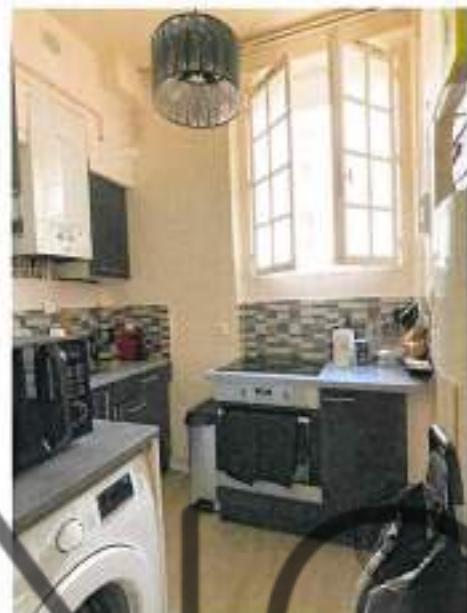
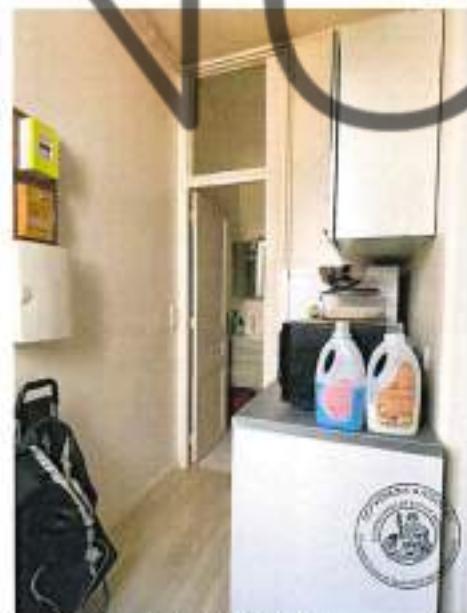
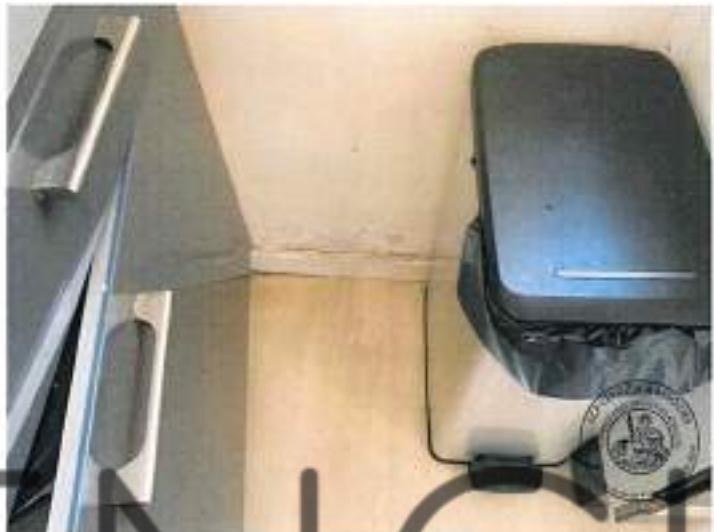
Le plafond est peint, peinture en bon état, légèrement grisâtre au passage des canalisations de chauffage.

Les murs sont peints, peinture en bon état, excepté des points d'écaillage au pied du mur en façade.

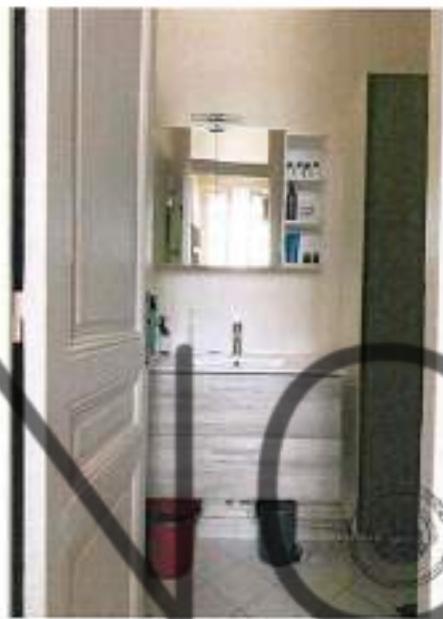
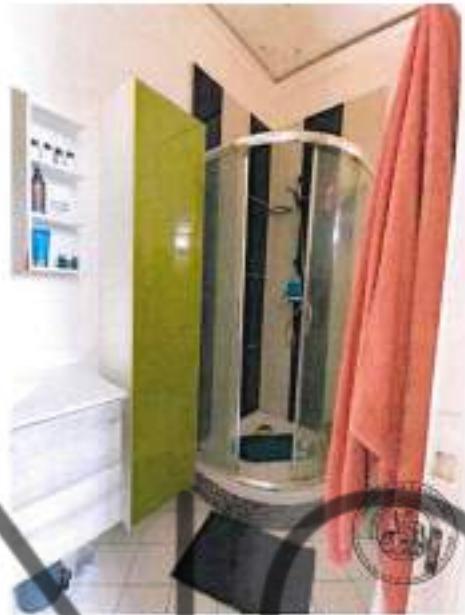
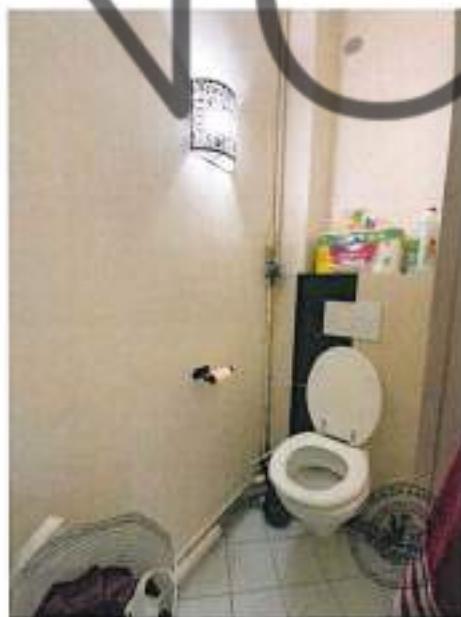
Le plafond est peint, maculé de taches de couleur marron et, sont visibles des reflets jaunes.

Les murs sont peints avec en partie haute la présence d'une moulure. Quelques écaillles de peinture sont visibles sur les murs.

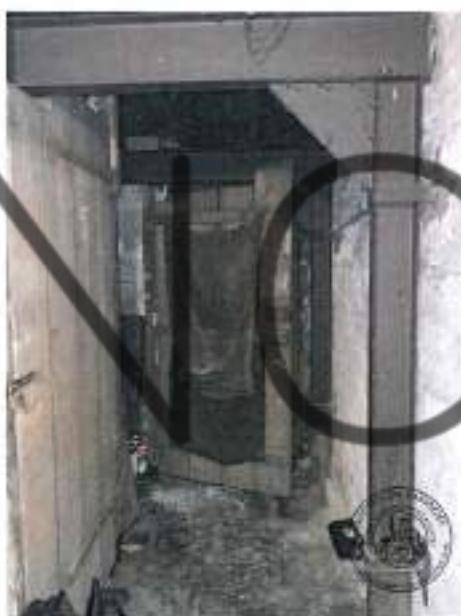
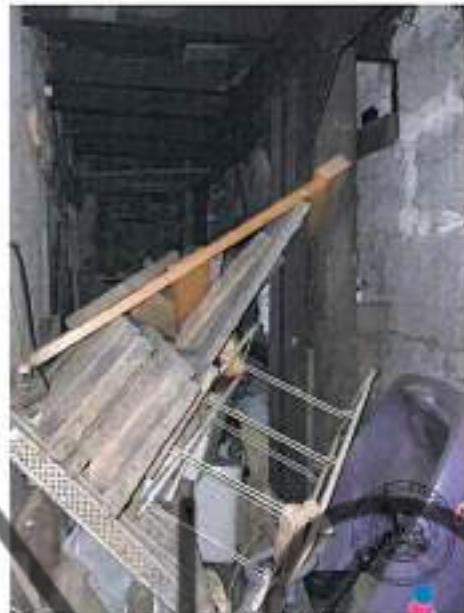
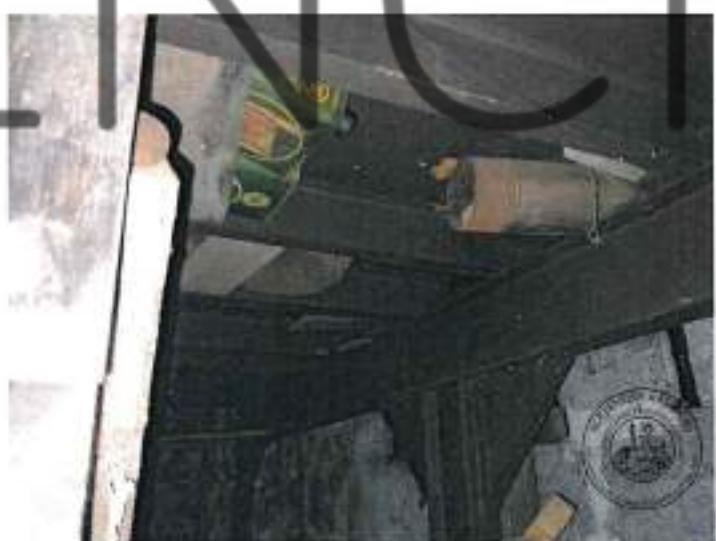
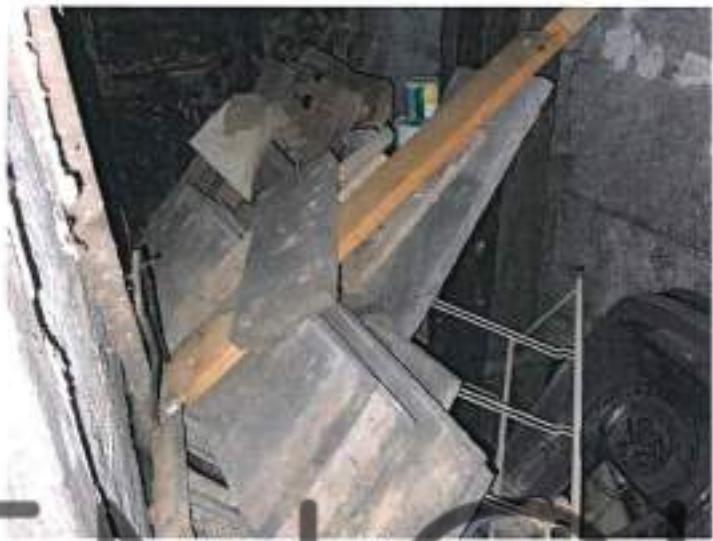
En plafond sont visibles l'ossature métallique peinte et des plaques peintes, le tout d'aspect récent.

Le sol est en terre battue.

L'encombrement de cet endroit ne permet pas de procéder à d'autres constatations
