PROCES-VERBAL DE DESCRIPTION

**L'AN DEUX MILLE VINGT QUATRE
ET LE TRENTE ET UN MAI**

Certifie m'être transporté ce jour à 10 heures 45 sis █ █ █ █
cadastré section AF n° 44

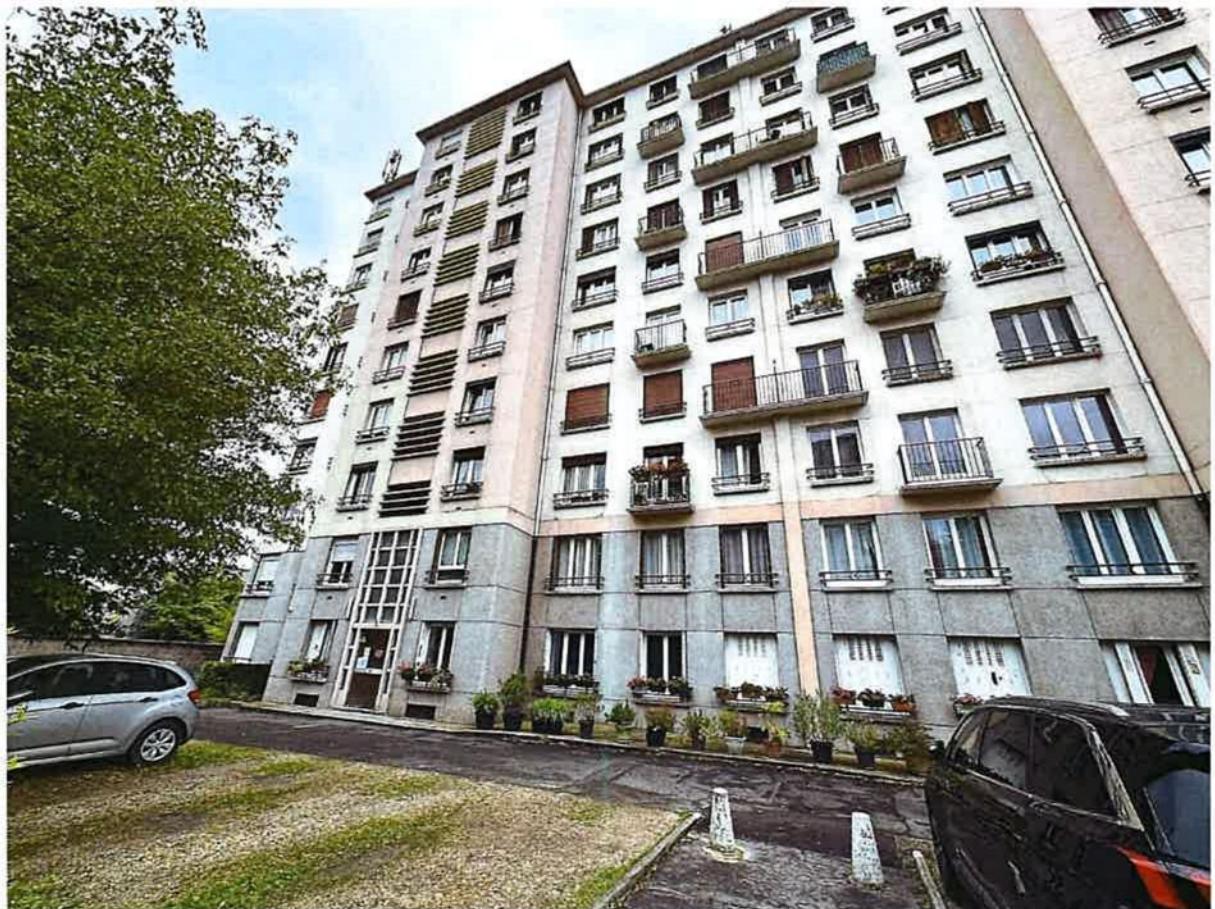
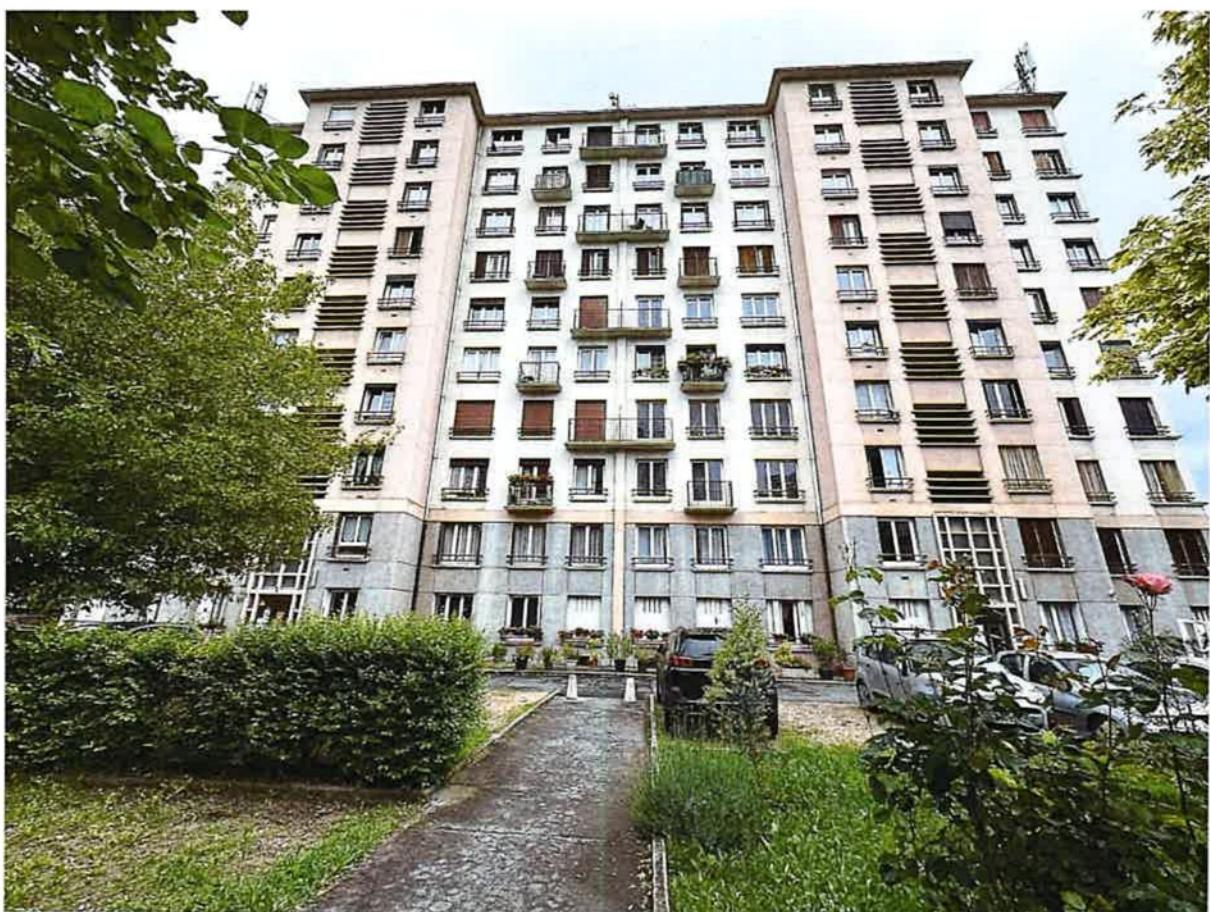
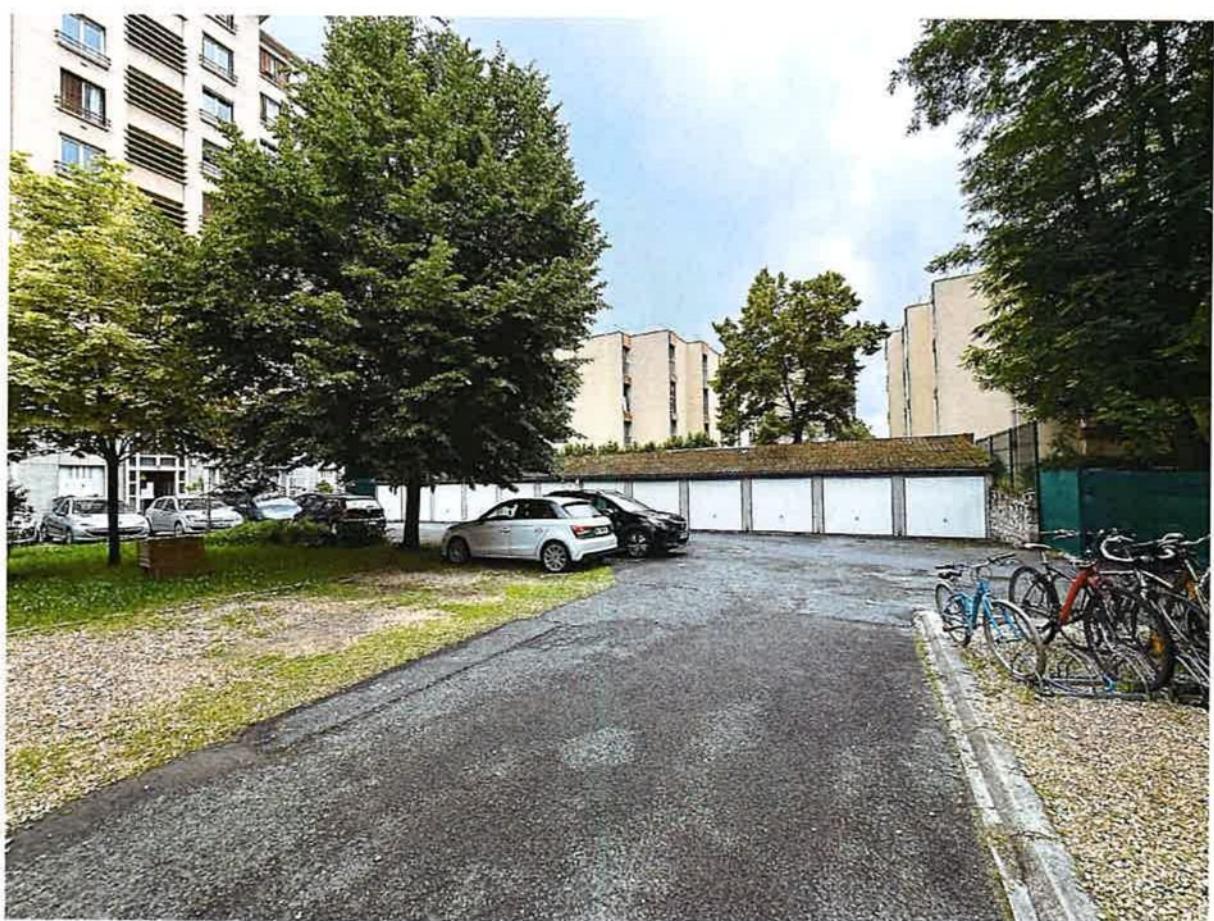
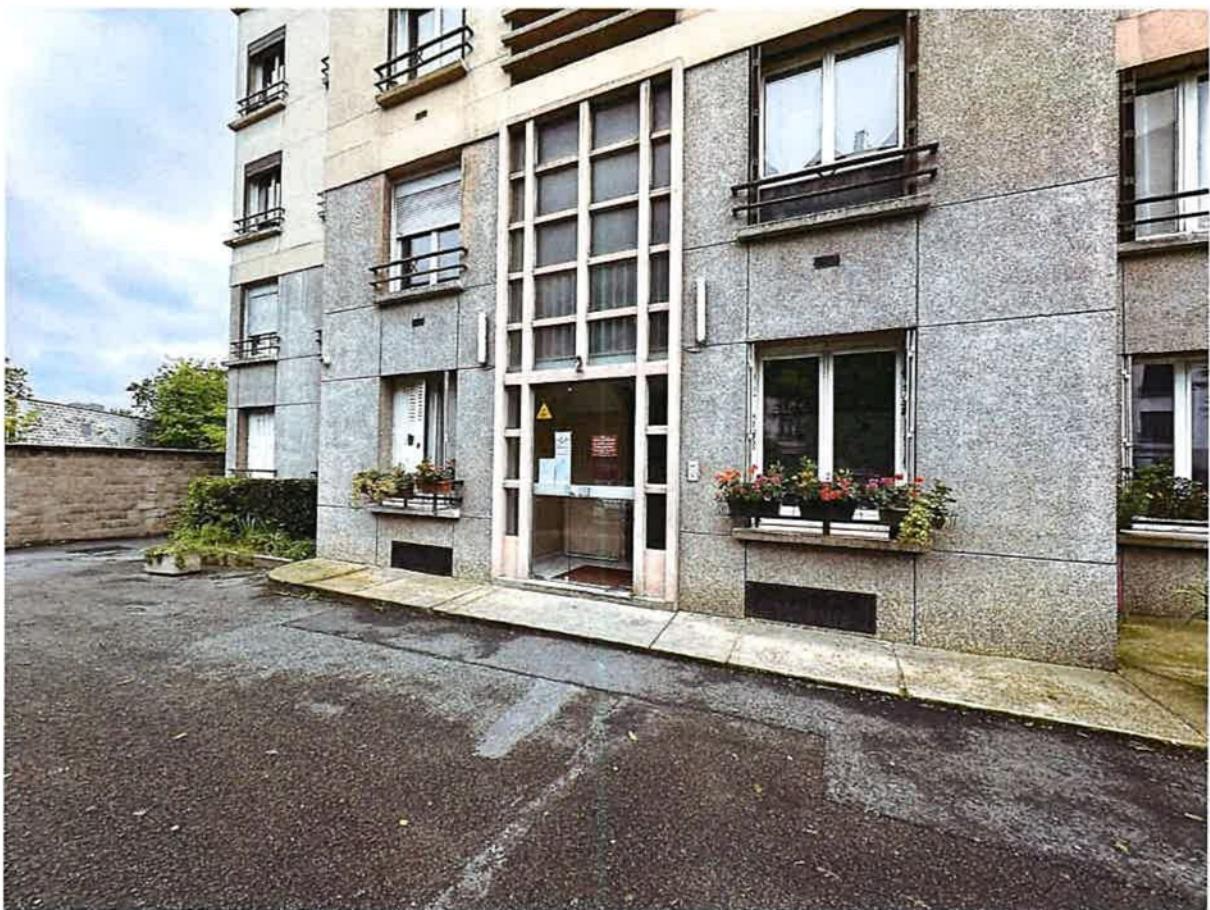
L'immeuble est édifié d'un sous-sol surmonté d'un rez-de-chaussée et de 9 étages droits avec toiture terrasse plate sur un terrain rectangulaire plat.

Le gros-œuvre est édifié de béton et parpaings, les façades sont recouvertes d'enduit en état d'usage mais défraîchie.

La résidence est accessible via un portillon sur rue d'accès piéton avec digicode et l'immeuble est accessible par une porte sécurisée avec digicode.

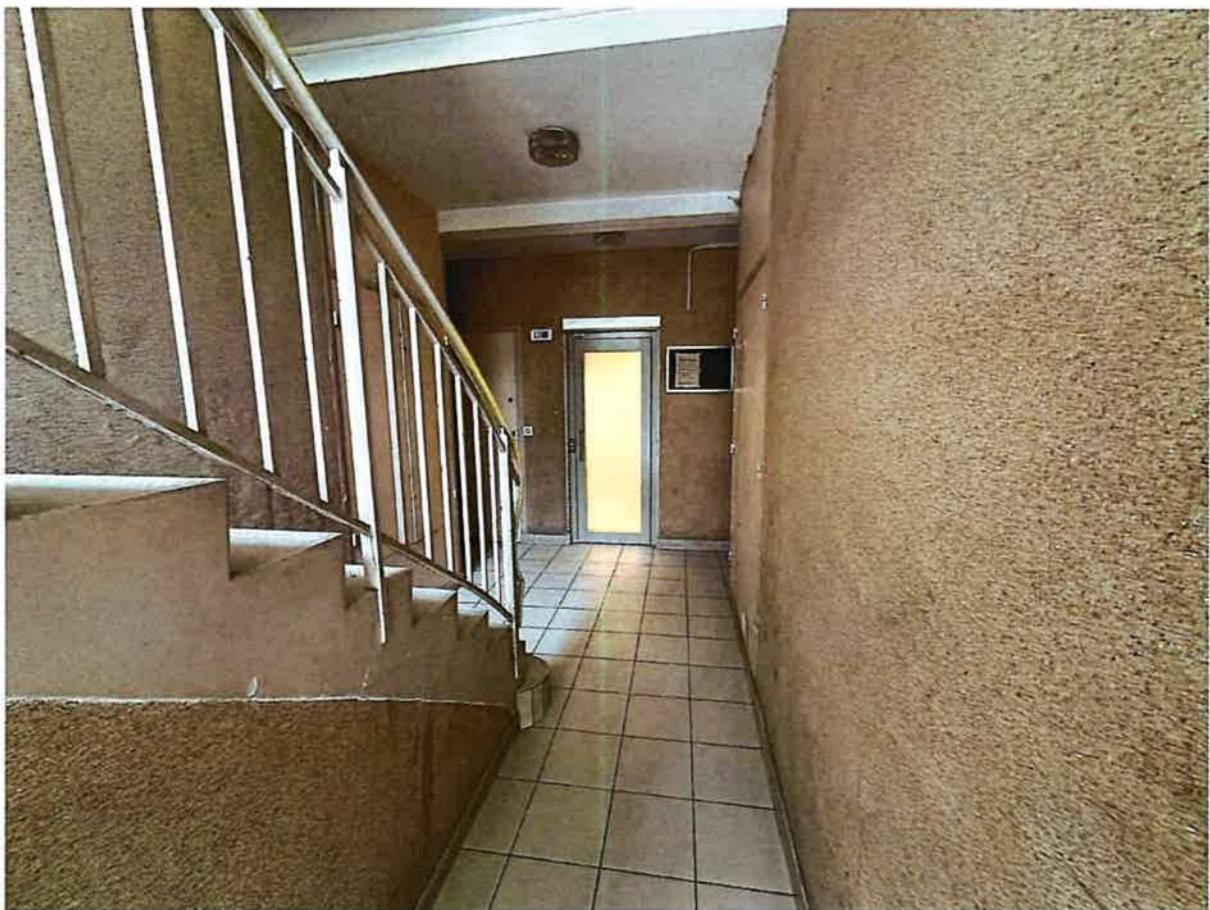
Rez-de-chaussée :

Sol : le sol est recouvert de carrelage en état d'usage.

Murs : les murs sont recouverts d'un enduit projeté de type granito en état d'usage.

Plafond : le plafond est recouvert de peinture en état d'usage.

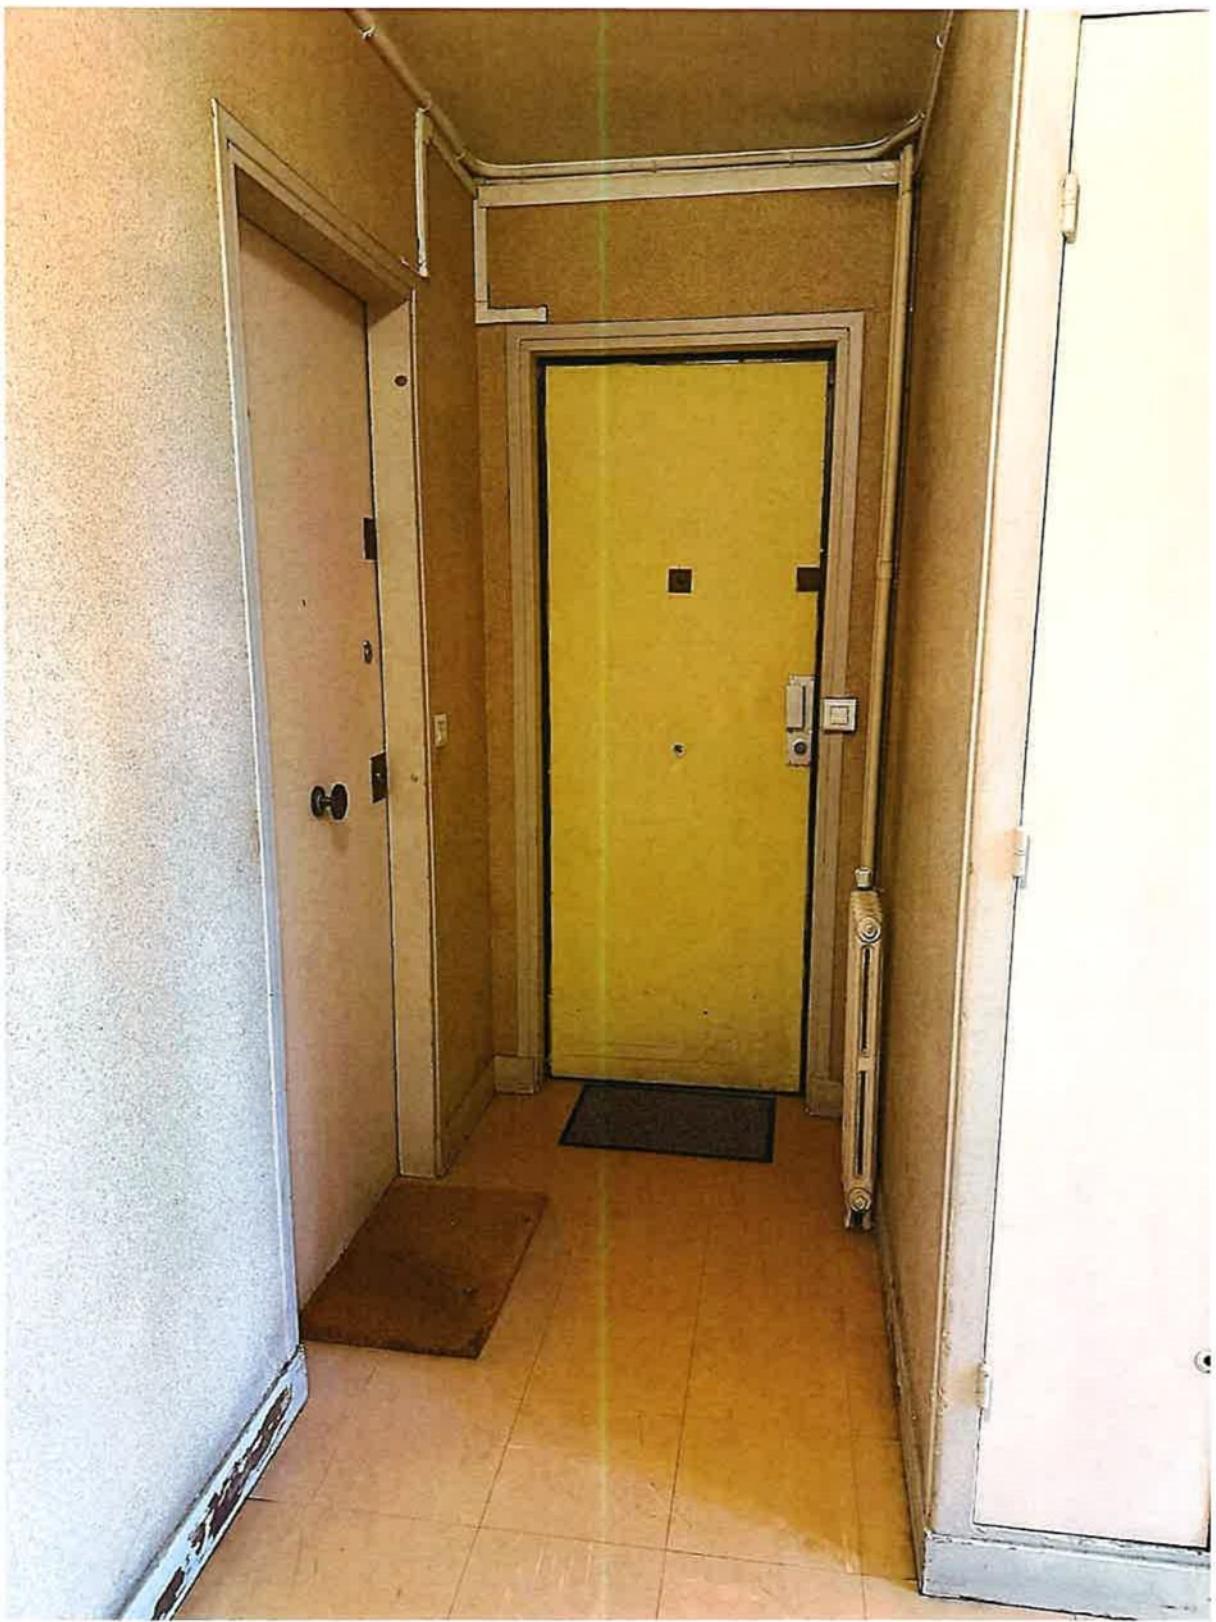
Etage :

Il y a 4 appartements à l'étage.

Sol : le sol est recouvert de linoléum en état d'usage.

Murs : les murs sont recouverts d'un enduit projeté de type granito en état d'usage.

Plafond : le plafond est recouvert de peinture en état d'usage.

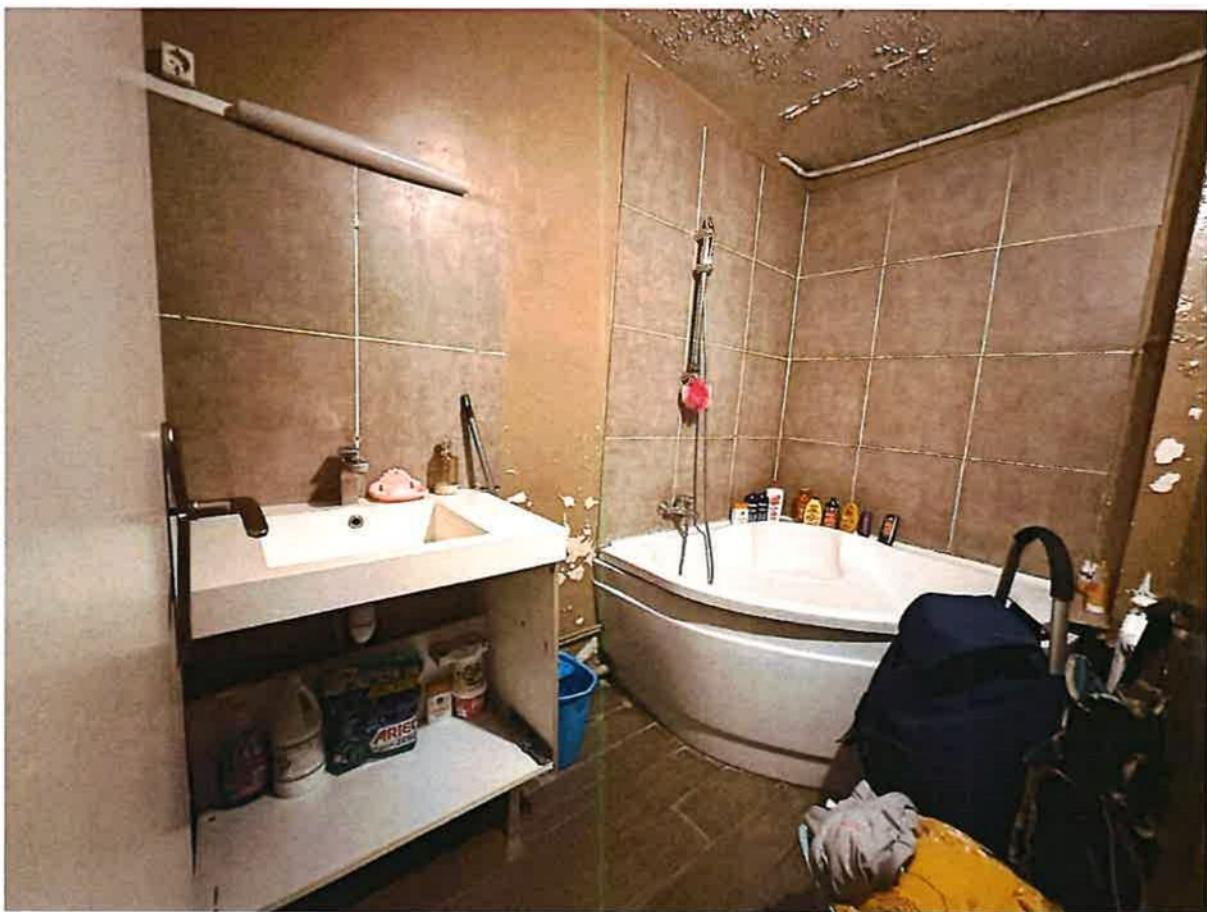
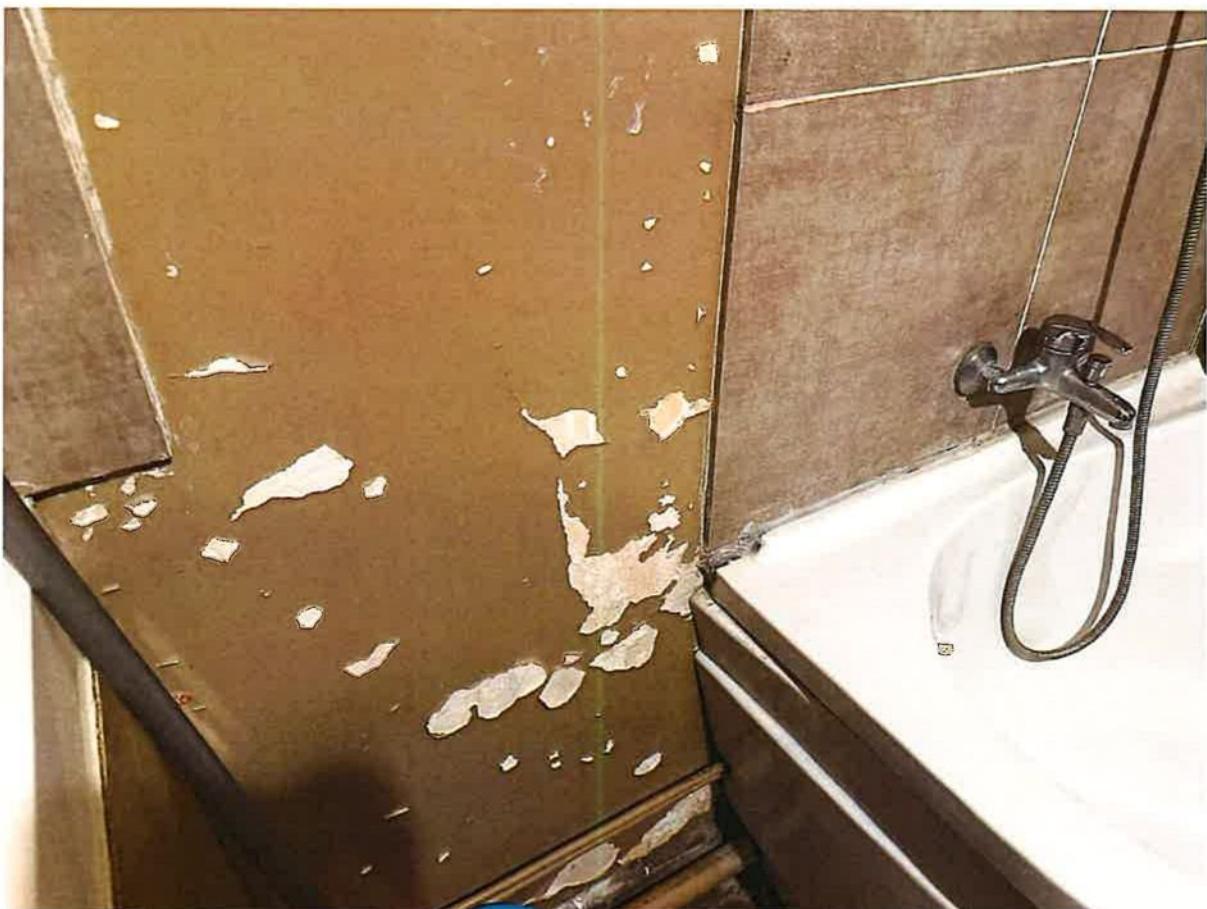
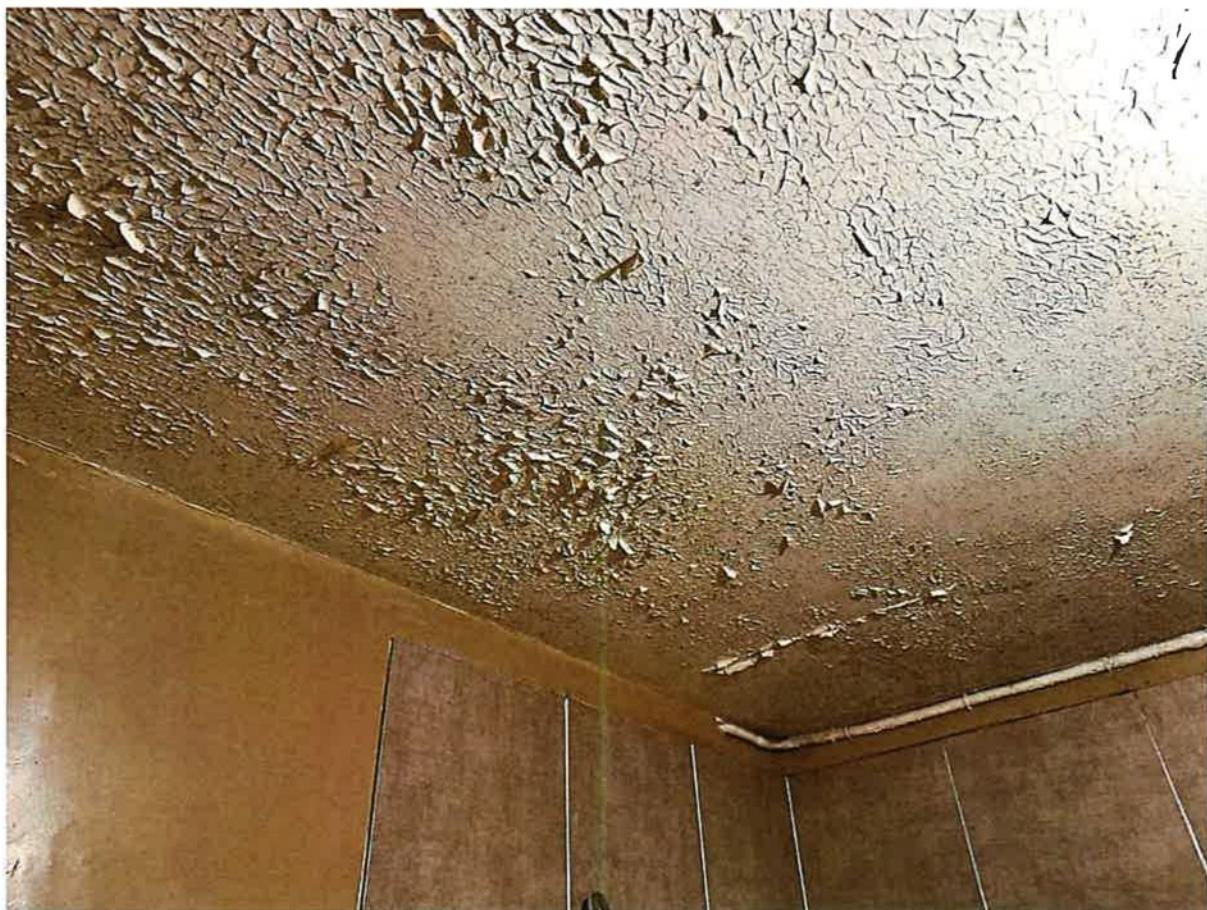
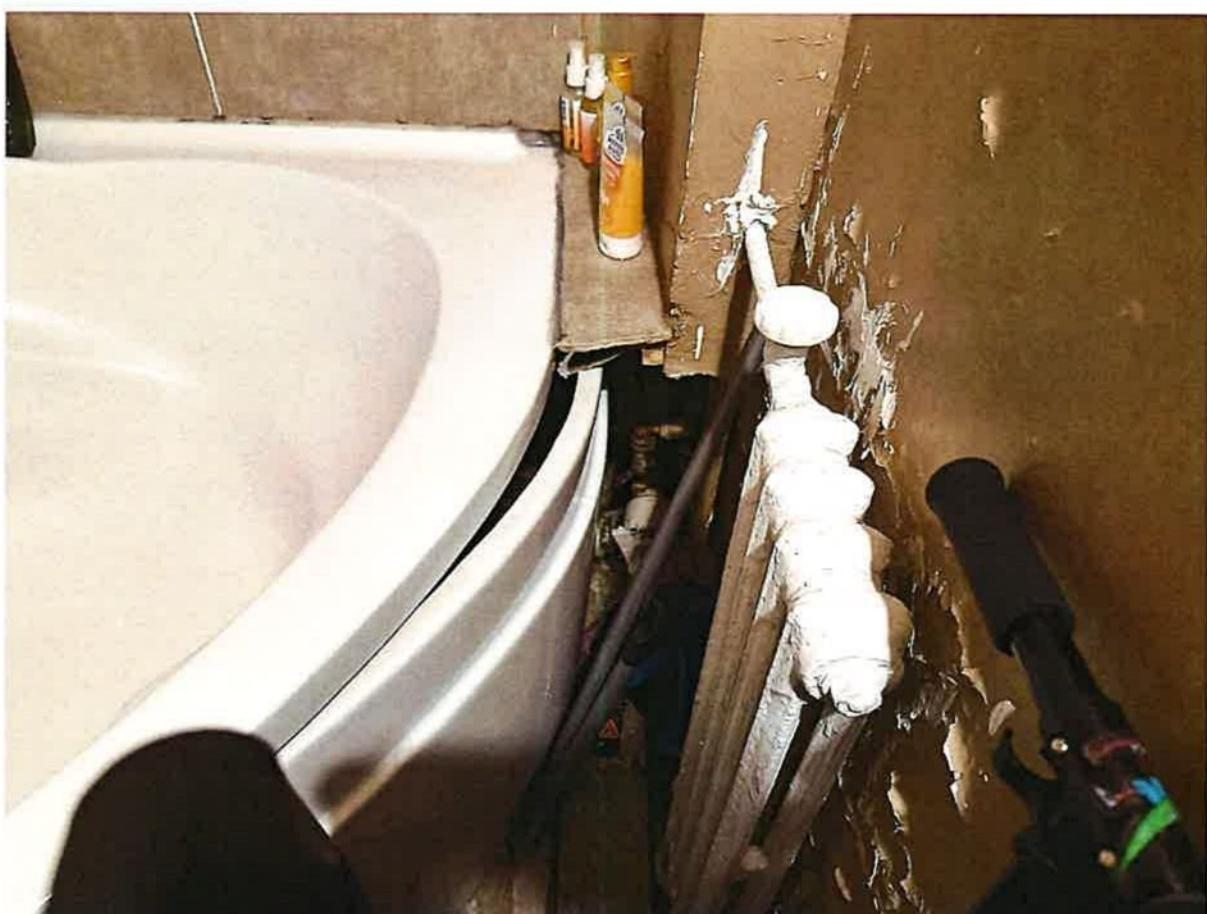
SALLE DE BAINS :

Murs : les murs sont recouverts de carrelage en état d'usage aux droits de la baignoire et du lavabo et de peinture en mauvais état.

Plafond : le plafond est recouvert de peinture en mauvais état d'usage.

Généralités : présence d'une grande baignoire d'angle semi-arrondie avec tablier en mauvais état et lavabo sur meuble de salle de bains en mauvais état. Présence d'un radiateur.

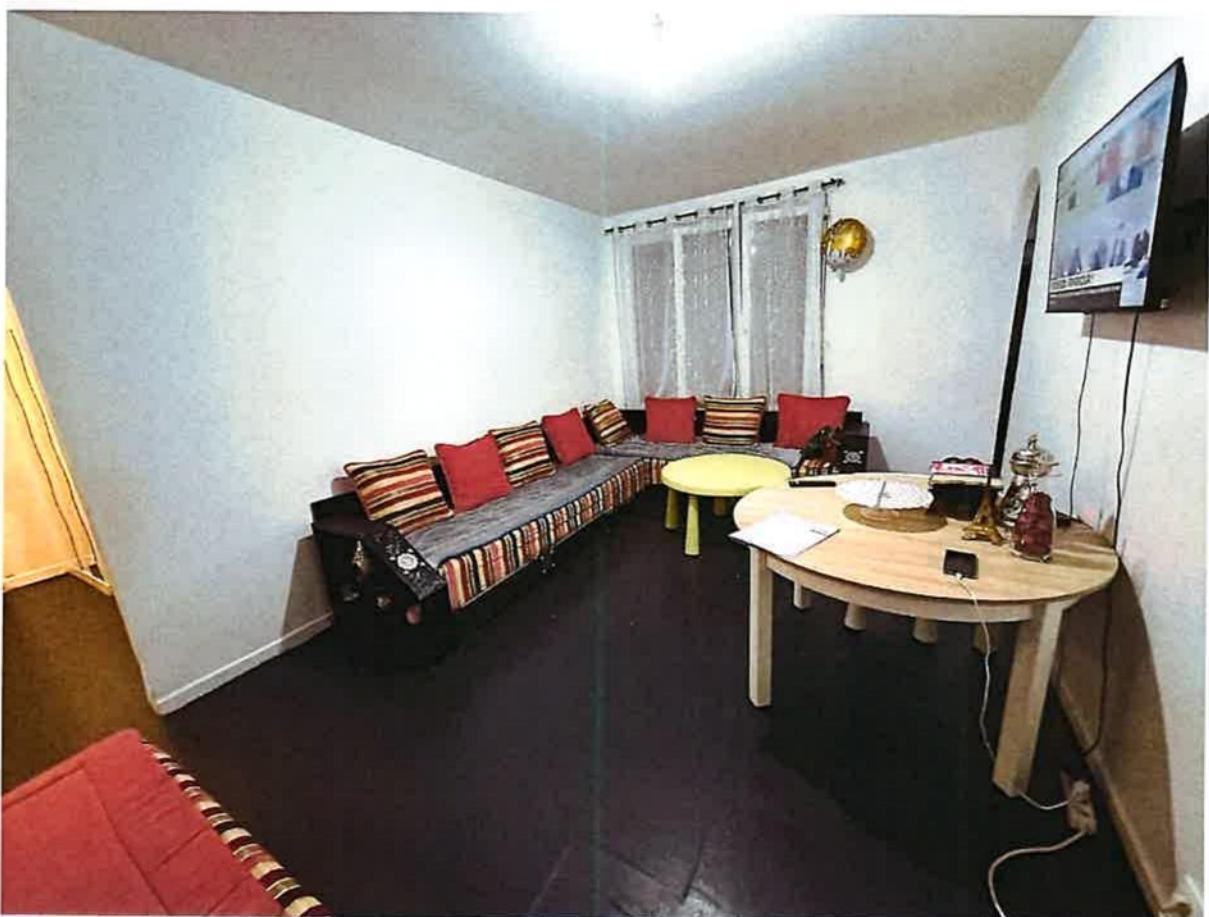
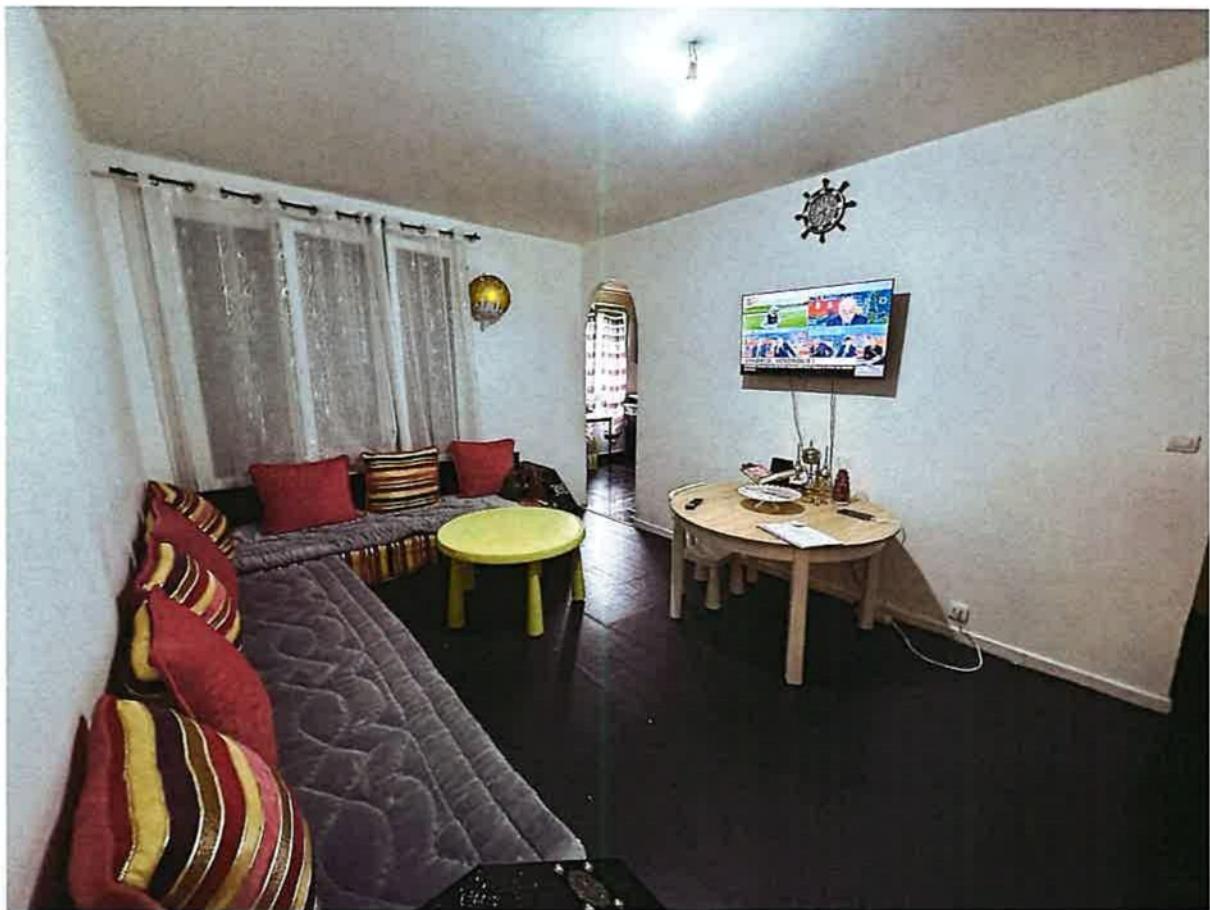
SALON :

Fenêtre : présence d'une fenêtre en PVC double vantaux ouvrante double vitrage avec absence de poignée et une fenêtre en PVC simple vantail double vitrage en continuité en état d'usage avec absence de poignée. L'ensemble dispose de volets roulants mécaniques en PVBC en état d'usage.

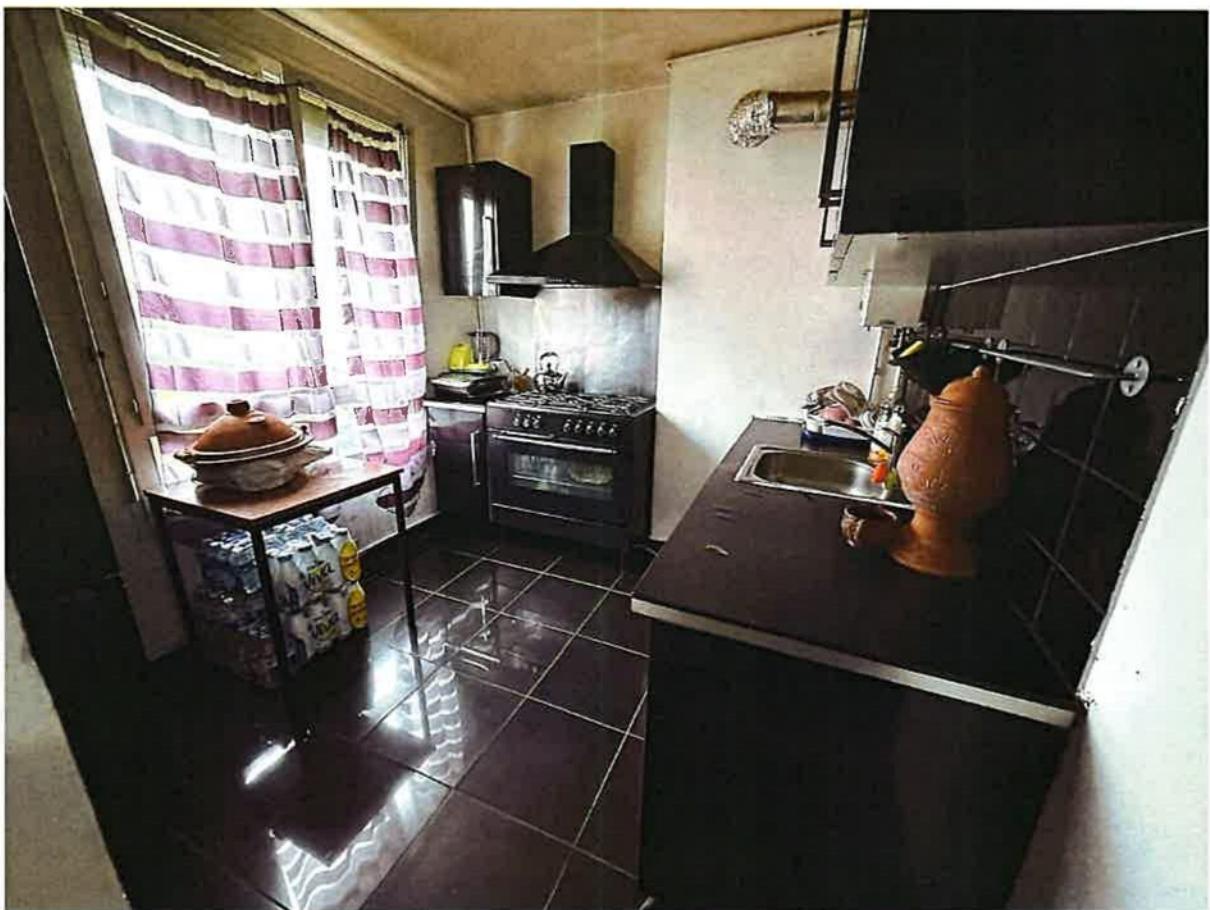
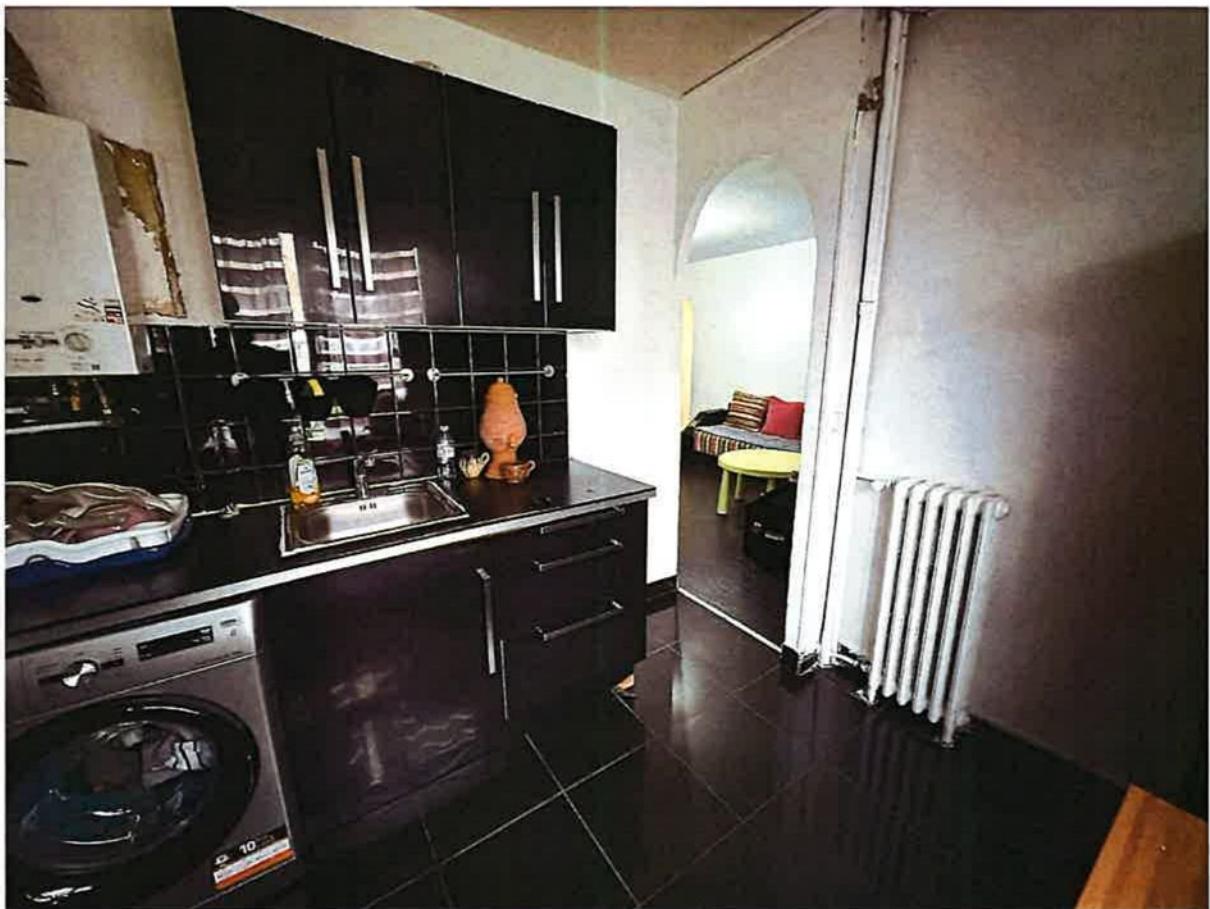
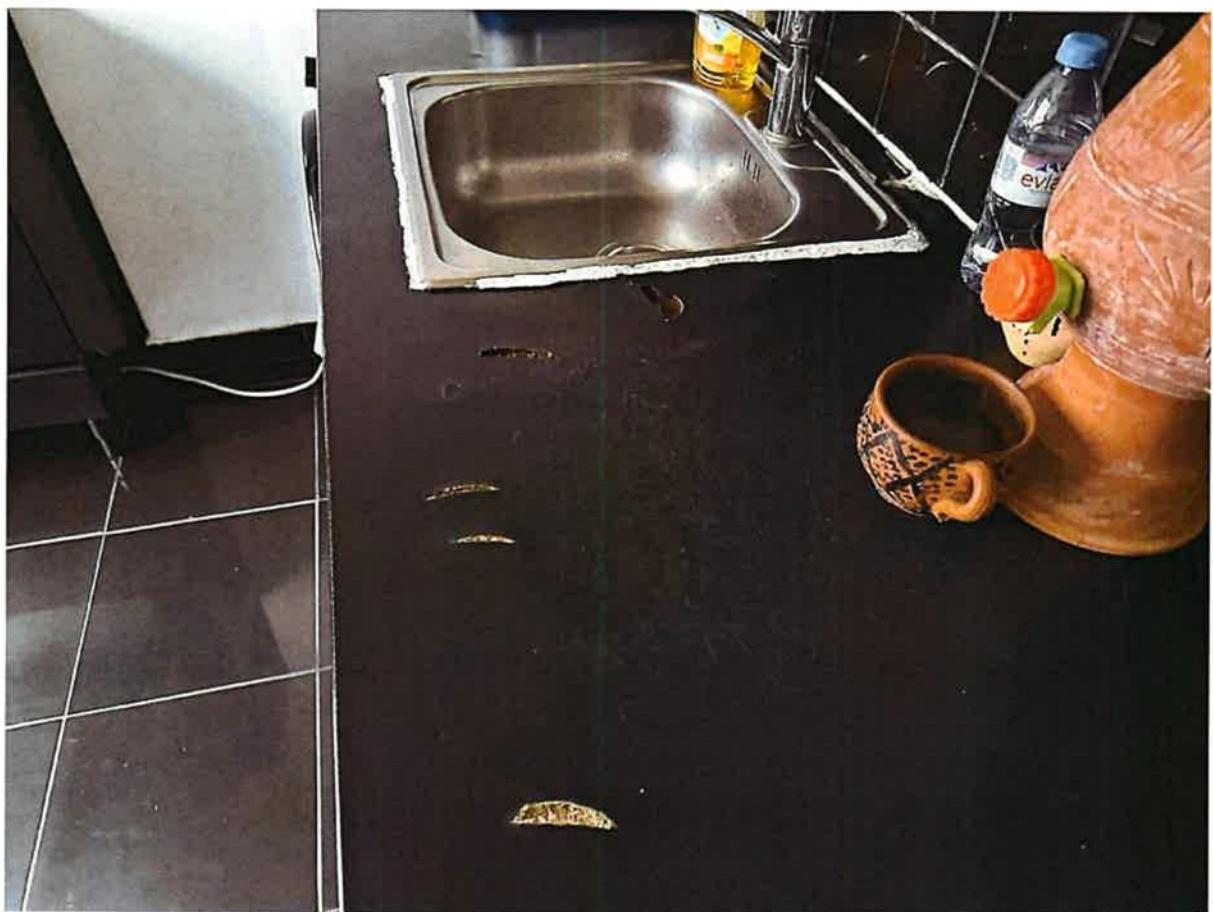
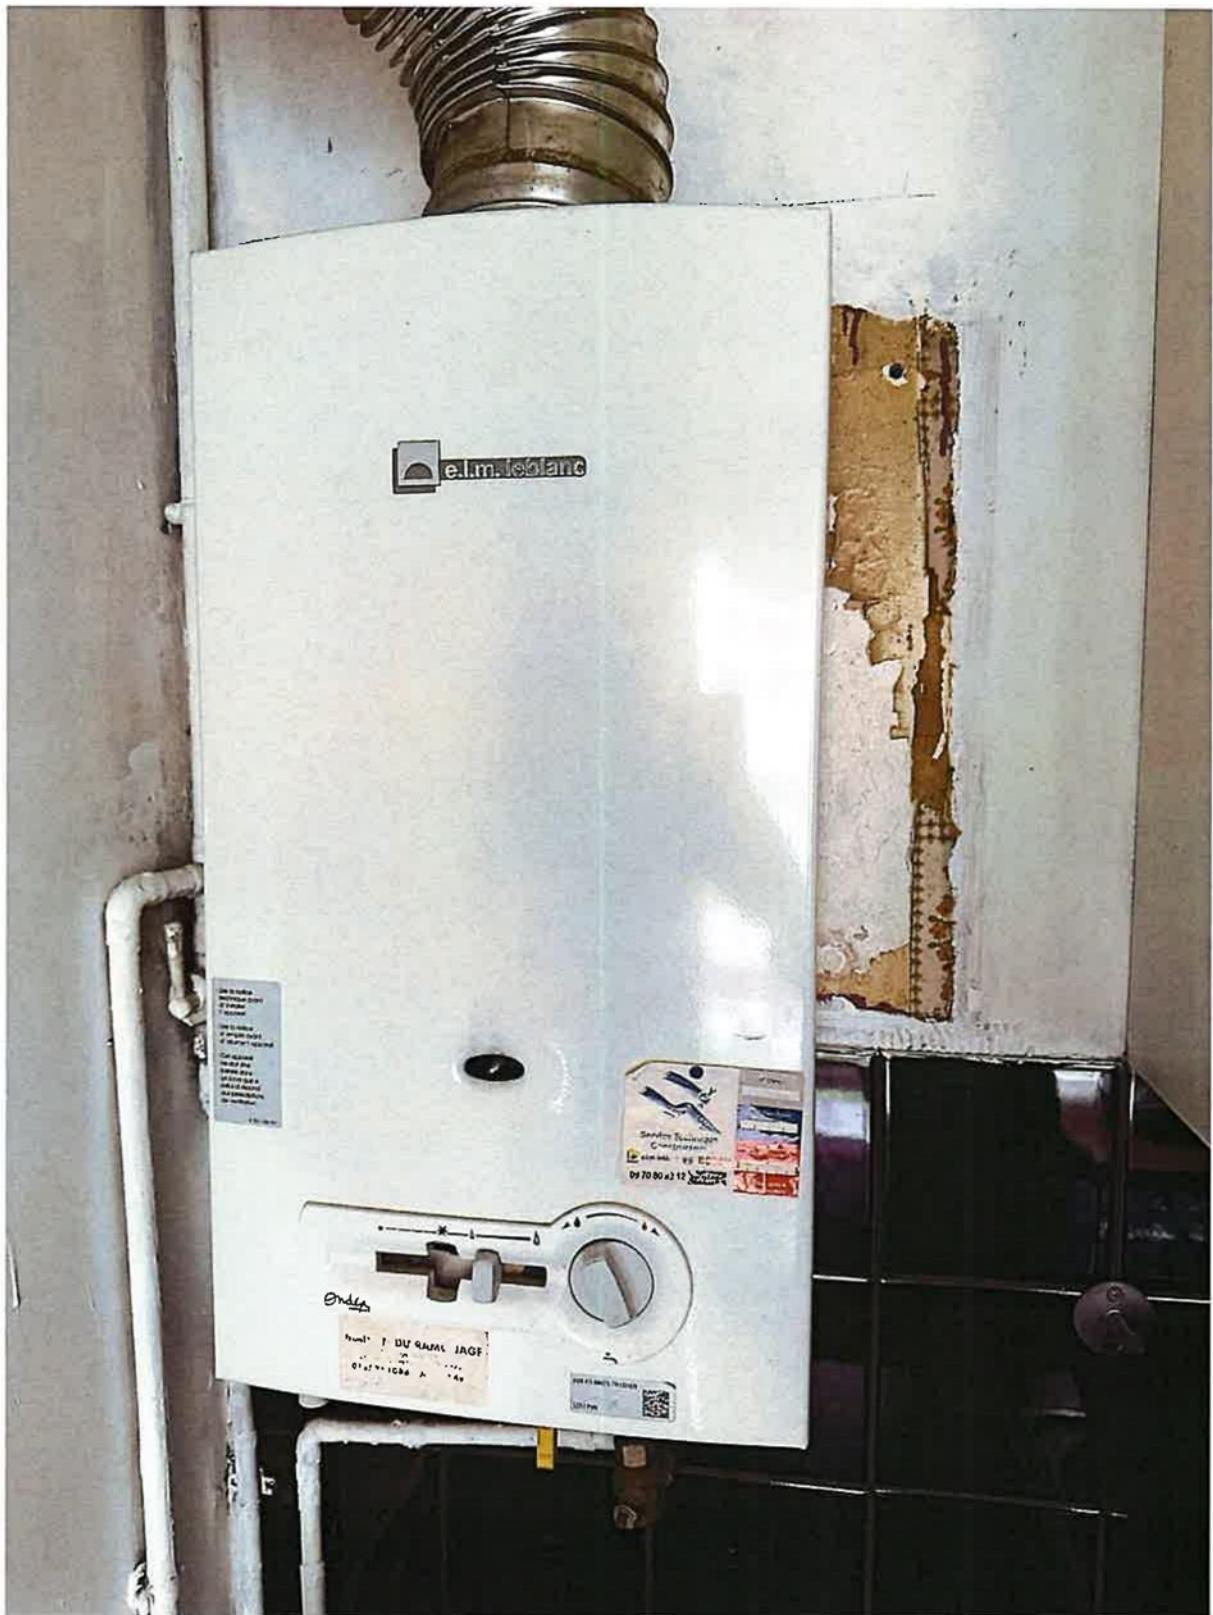
CUISINE :

La cuisine est équipée de meubles bas et hauts en bois en état médiocre avec plateau de travail en mauvais état. Elle est équipée d'une hotte aspirante et dispose d'une chaudière de marque ELM LEBLANC.

Murs : les murs sont recouverts de peinture en état médiocre avec crédence en carrelage en état d'usage.

Fenêtre : présence d'une fenêtre en PVC double vantaux ouvrante double vitrage en état d'usage avec absence de poignée et bandeau fixe en partie basse en PVC double vitrage.

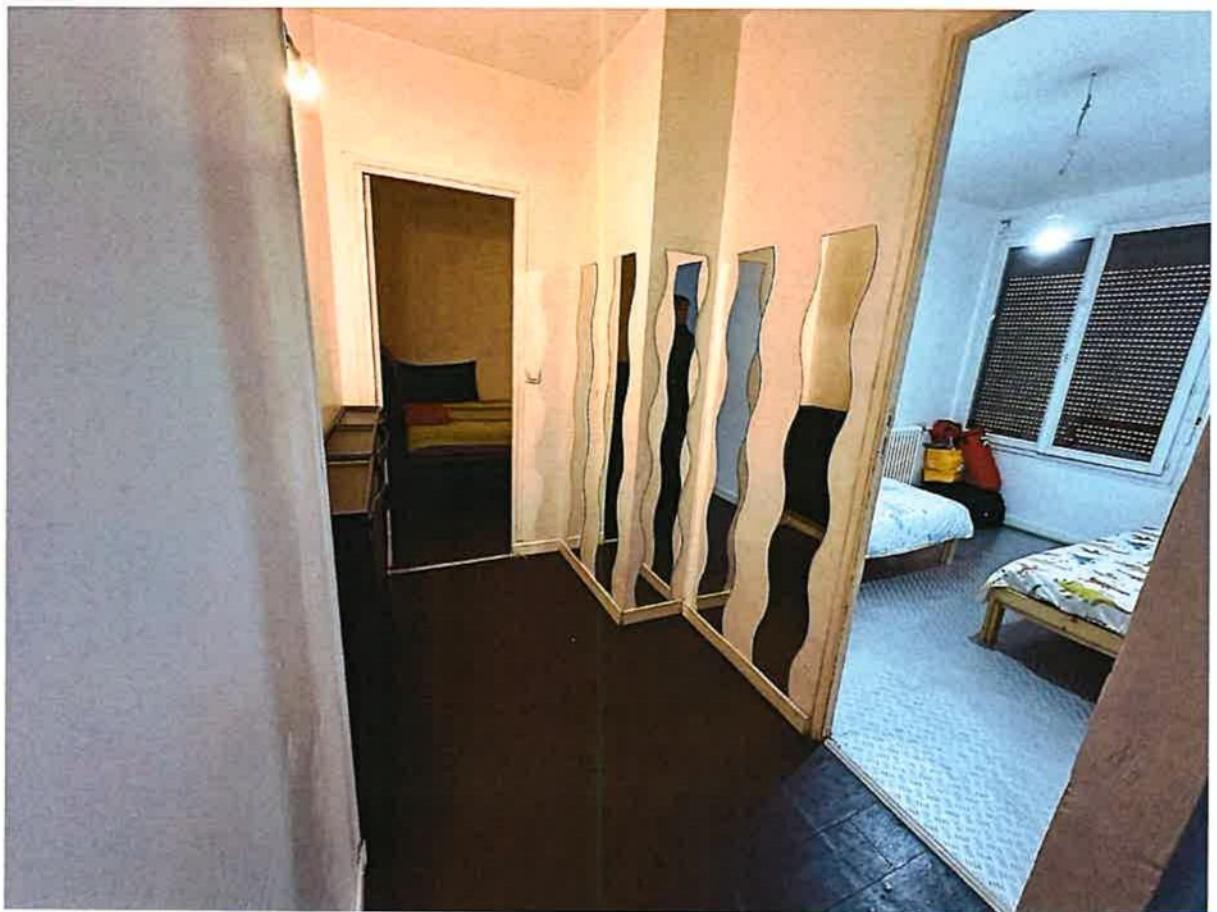
Petit couloir :

Sol : le sol est recouvert de parquet en état d'usage.

Murs : les murs sont recouverts de peinture en état d'usage.

Plafond : le plafond est recouvert de peinture en état d'usage.

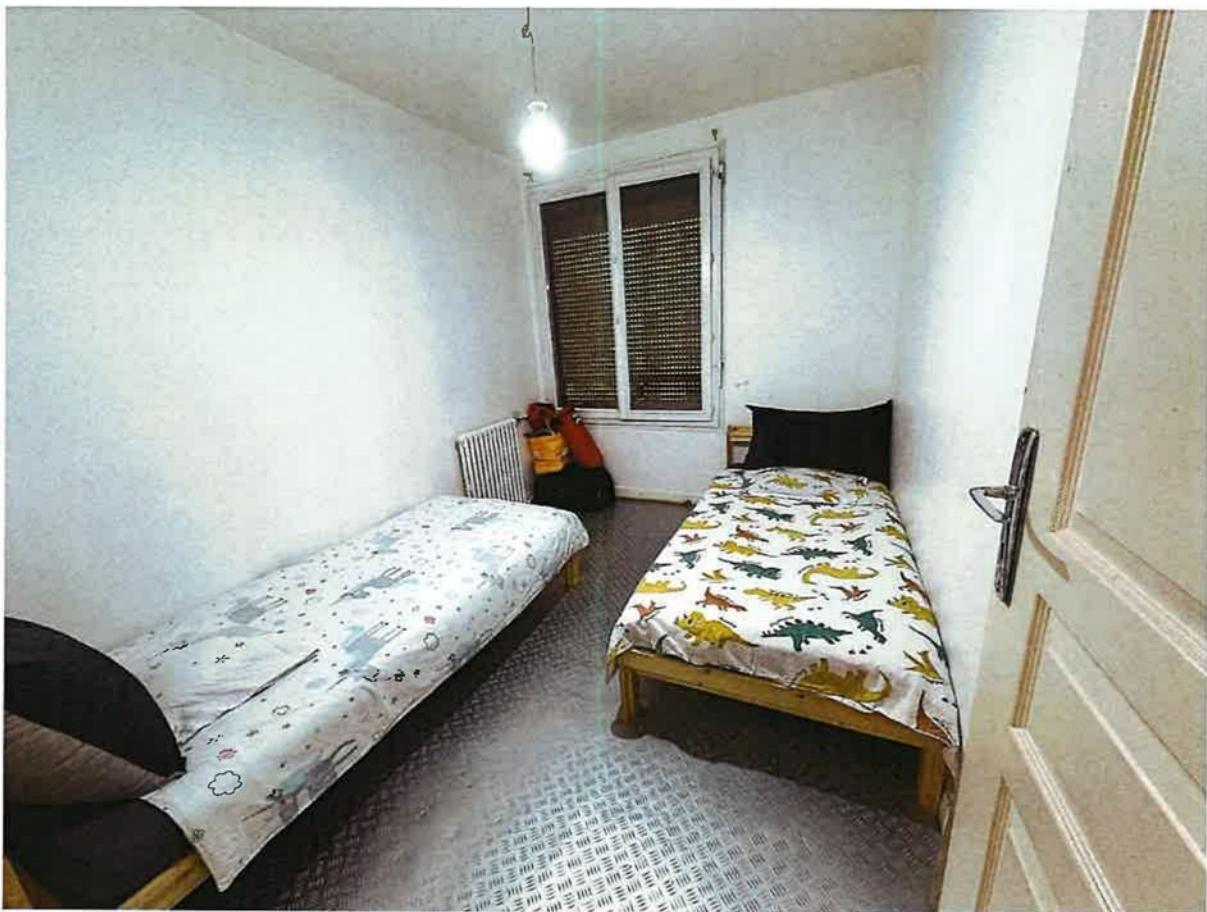
CHAMBRE 1 :

Fenêtre : présence d'une fenêtre en PVC ouvrante double vantaux double vitrage en état d'usage avec absence de poignée et volets roulants mécaniques cassés.
