PROCES-VERBAL DE DESCRIPTION

**L'AN DEUX MILLE VINGT QUATRE
ET LE TRENTE ET UN MAI**

Certifie m'être transporté ce jour à 10 heures 45 sis █ █ █ █
cadastré section AF n° 44

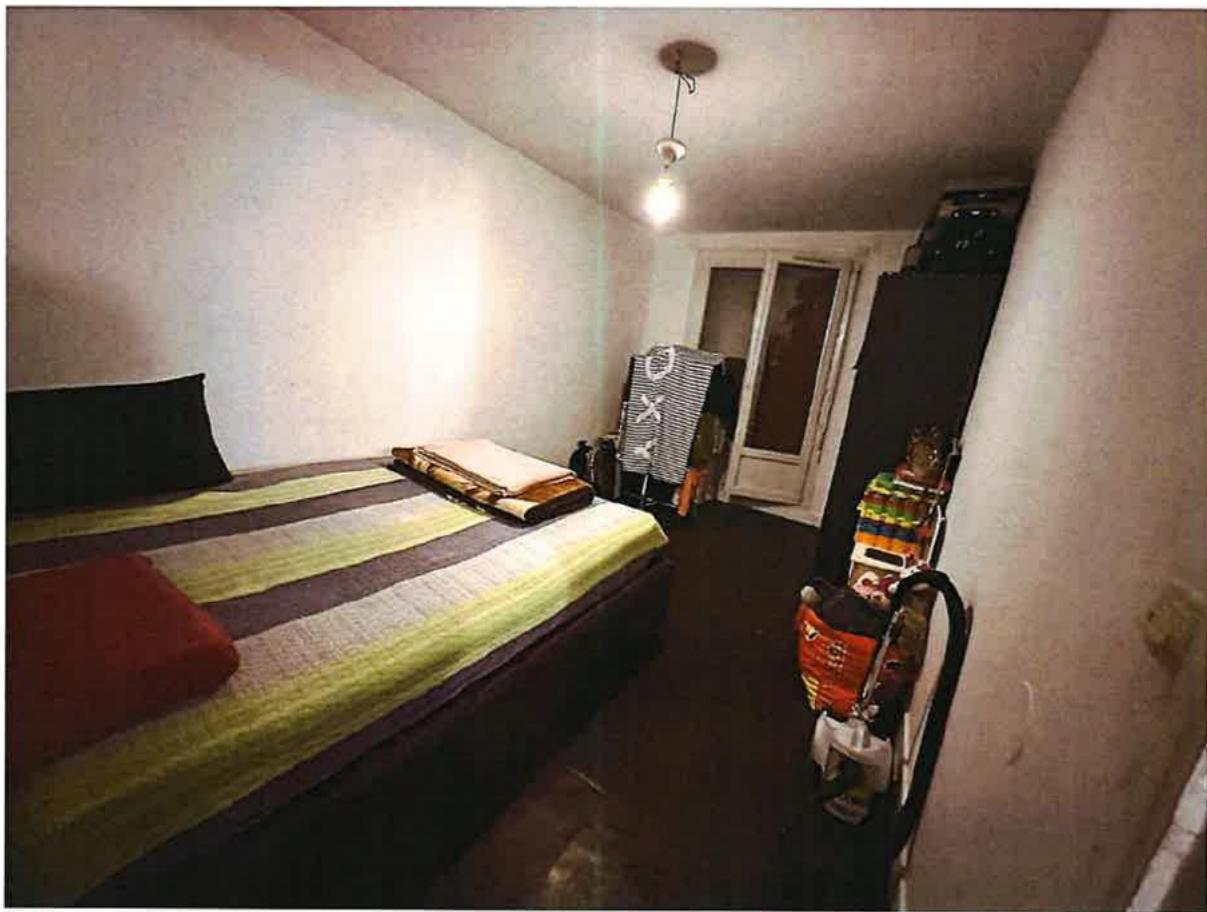
CHAMBRE 2 :

Fenêtre : présence d'une porte-fenêtre en PVC ouvrante double vantail double vitrage en état d'usage avec absence de poignée et volets roulants mécaniques en PVC cassés.
