## PROCÈS-VERBAL DE CONSTAT

Qu'il est propriétaire en indivision avec sa sœur, Madame [REDACTED] [REDACTED] épouse  
[REDACTED] d'une maison sise 63, avenue Fernand Fenzy, 92160 ANTONY.

La maison est édifiée sur une parcelle sise 63 avenue Fernand Fenzy, 92100 ANTONY.

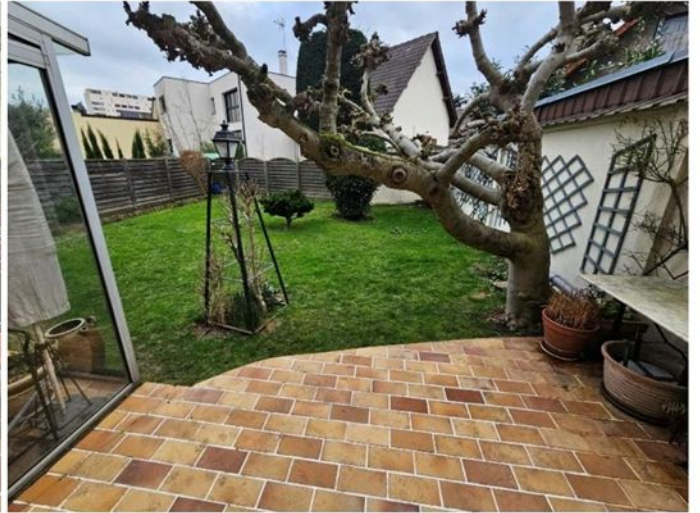
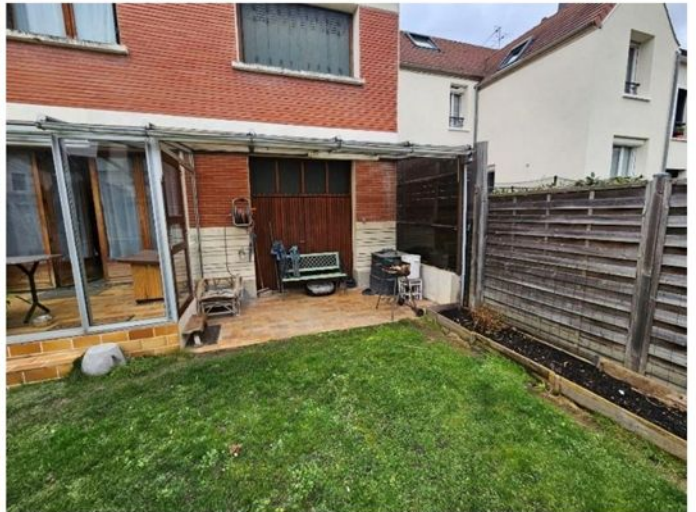
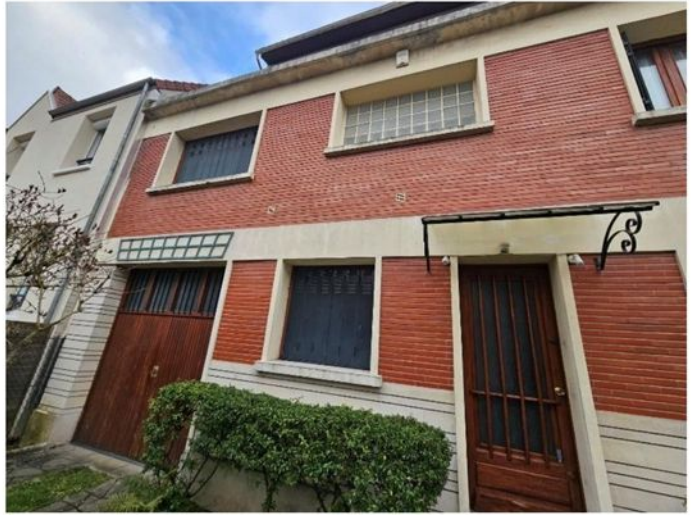
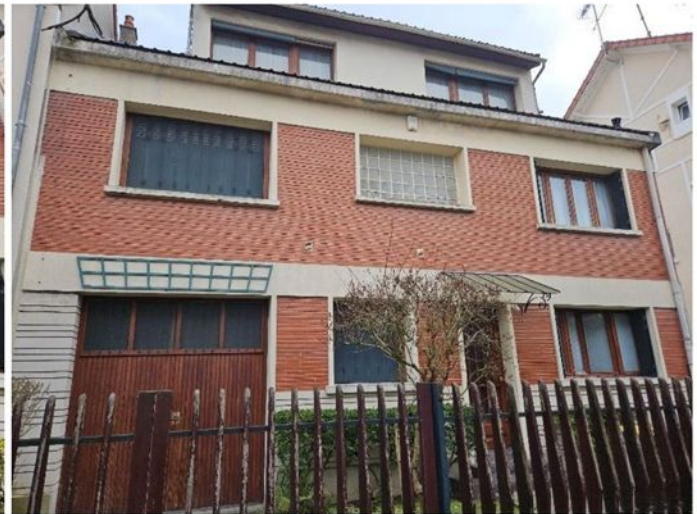
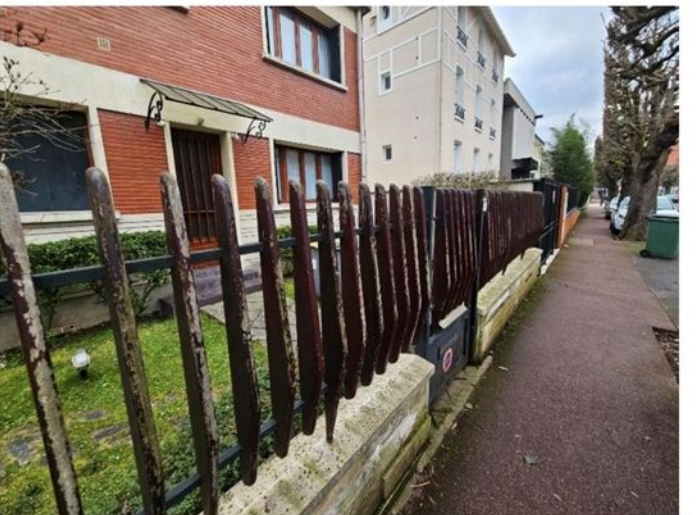
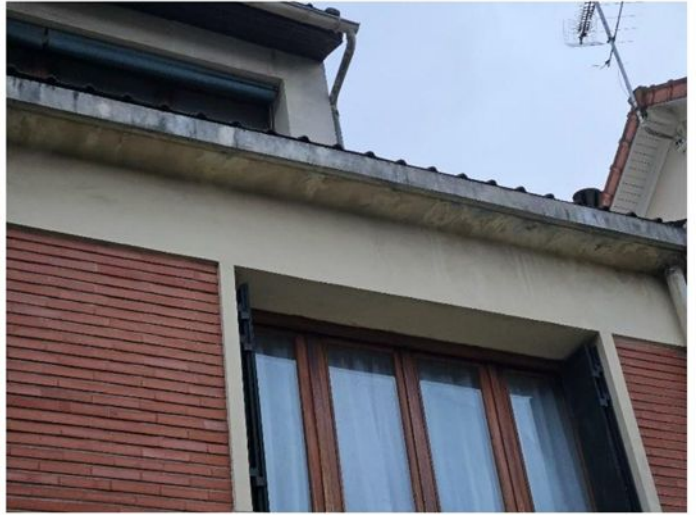
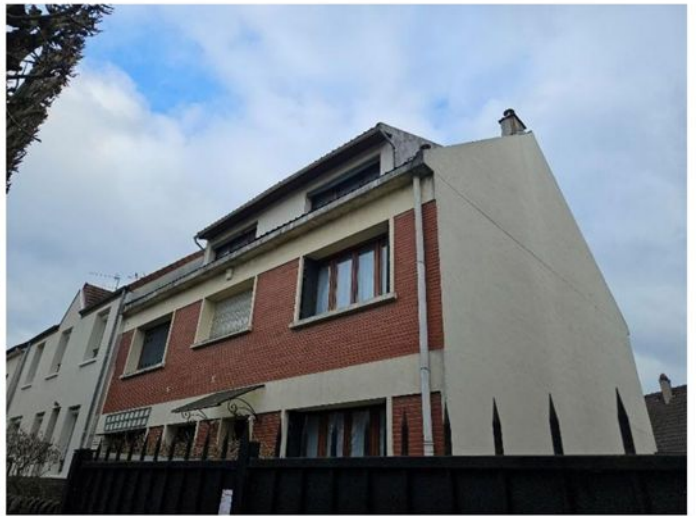
### EXTERIEUR :

Maçonnerie avec un habillage de briques, l'ensemble usagé avec des décollements de crépi, notamment en partie haute.

Quelques manques de matière sur la gouttière.

Couverture en état d'usage.

A l'arrière, un jardin engazonné, clôturé par des panneaux de bois, une terrasse, l'ensemble en état d'usage.

Côté rue, un portail, un portillon, une clôture à panneaux de bois, l'ensemble usagé.

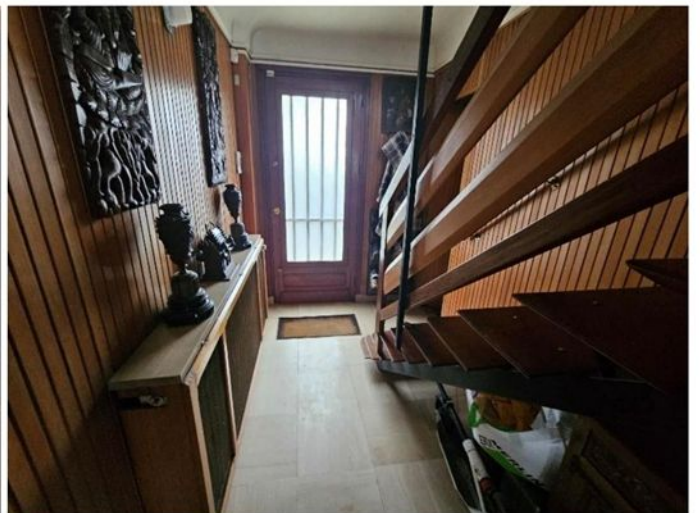
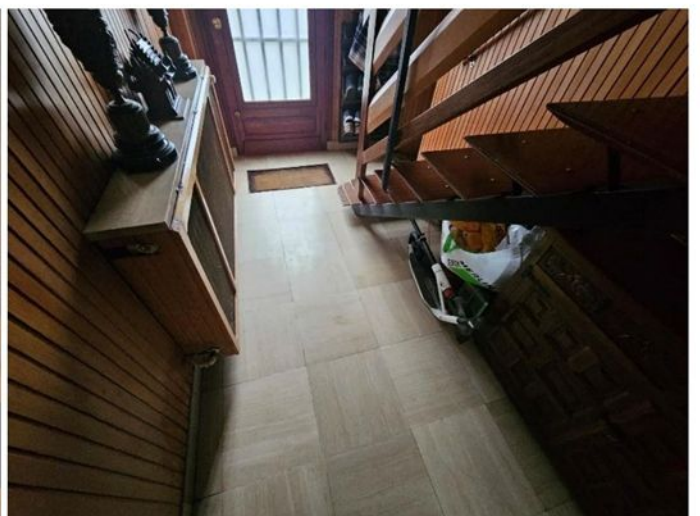
### **ENTRÉE :**

L'accès s'effectue par une porte bois à verre trouble, état d'usage.

**Sol :** dallage en état d'usage.

**Murs :** habillage bois en état d'usage.

**Plafond :** peinture claire, état d'usage.

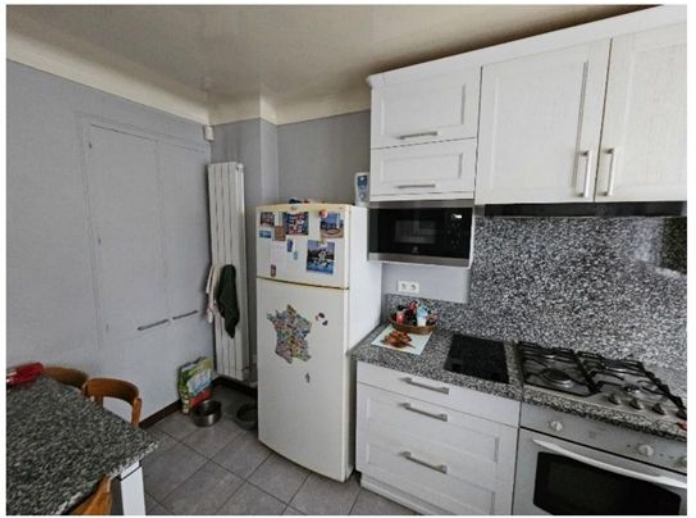
### **CUISINE :**

**Sol :** carrelage en état d'usage.

**Murs :** entoilés, peints de couleur claire, en état d'usage.

**Plafond :** peints de couleur claire, usagé.

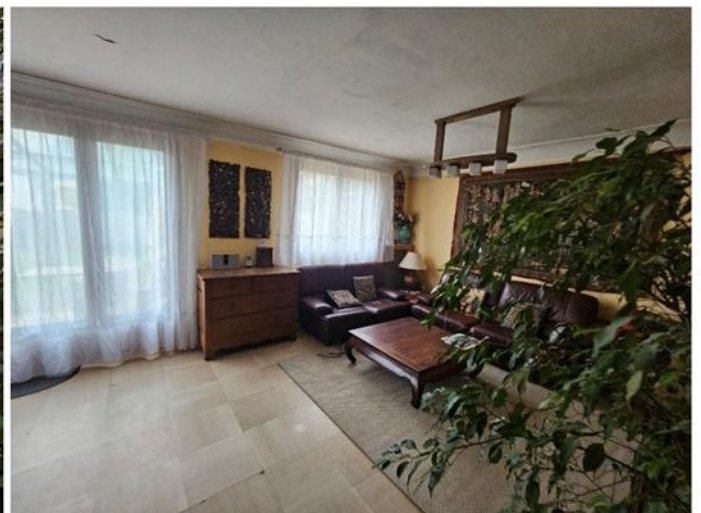
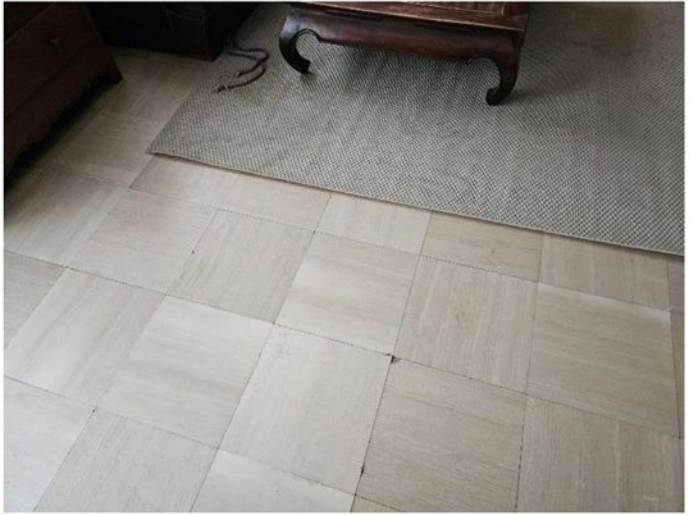
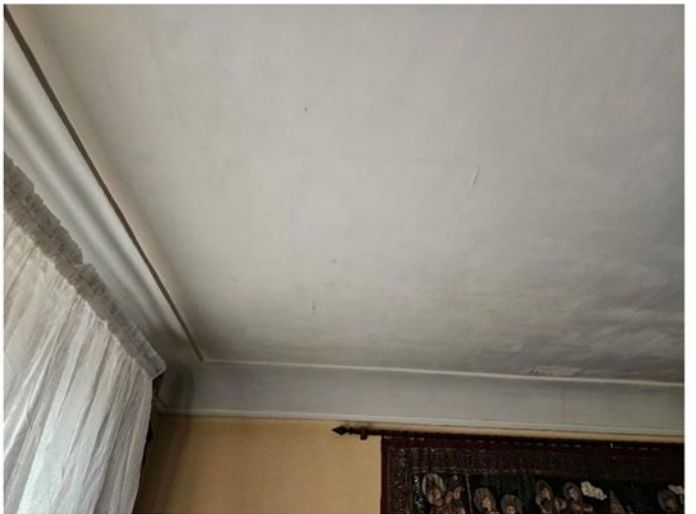
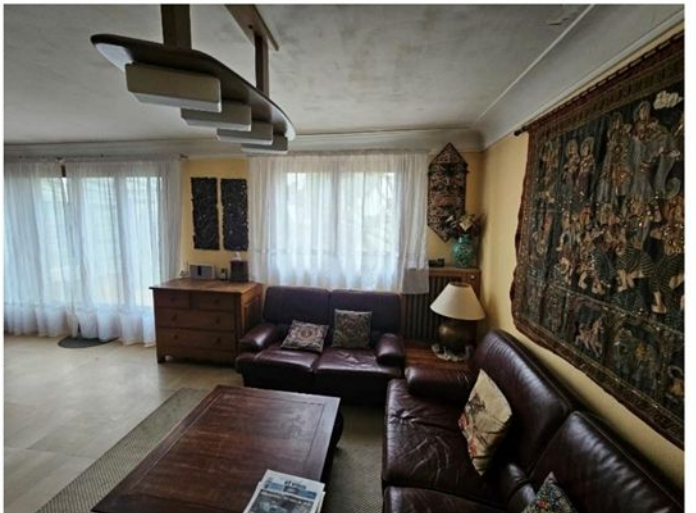
**PIÈCE PRINCIPALE SITUÉE EN POURSUITE DE L'ENTRÉE :**

**Sol :** dallage usagé avec divers impacts uniformément répartis.

**Murs :** en partie munis d'un habillage bois, en partie munis de papier peint, l'ensemble usagé.

**Plafond :** peint en blanc, mauvais état, divers décollements.

- Deux radiateurs sous coffrage.
- Un plafonnier.
- Une porte-fenêtre à quatre vantaux, munie de volets, ouvrant sur une véranda,
- Une fenêtre à deux vantaux avec volets extérieurs, menuiserie bois usagée.

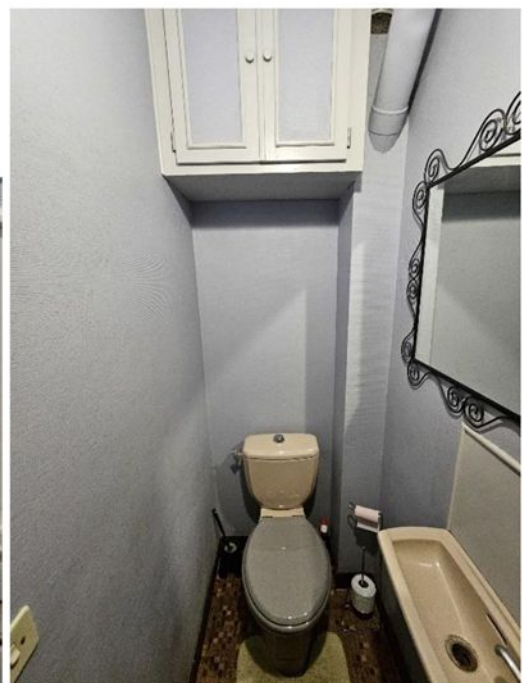
### **SANITAIRES :**

**Sol :** carrelage vétuste.

**Murs et plafond :** papier peint en état d'usage.

- Un lave-mains.
- Un WC à deux abattants, usagé.
- Un rangement à deux vantaux,
- une ampoule sur douille.

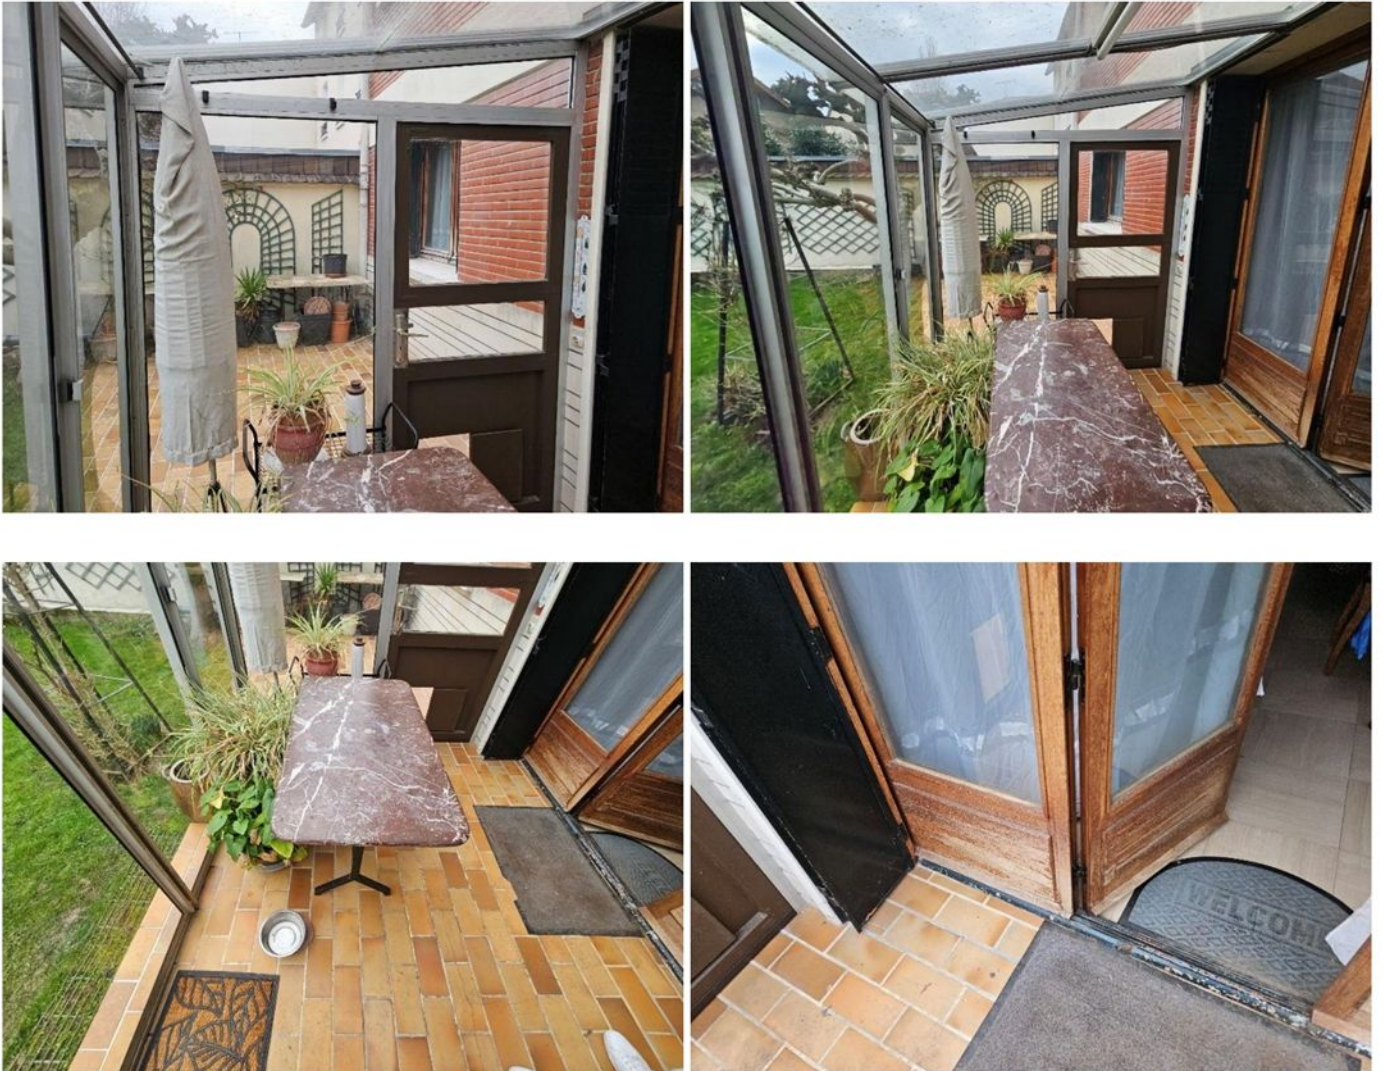
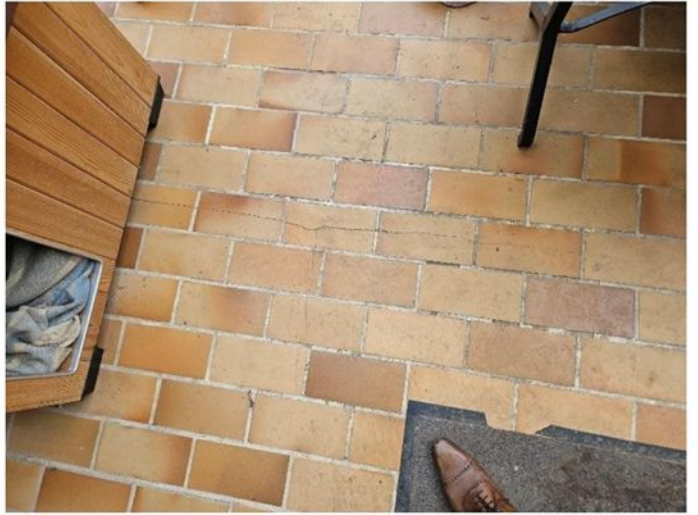
## VÉRANDA :

Au sol carrelage vétuste, fêlé.

Véranda à menuiserie métallique, l'ensemble est vétuste.

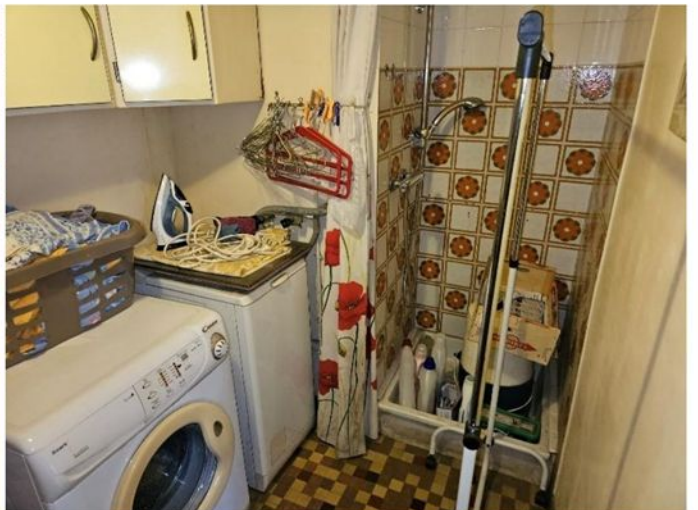
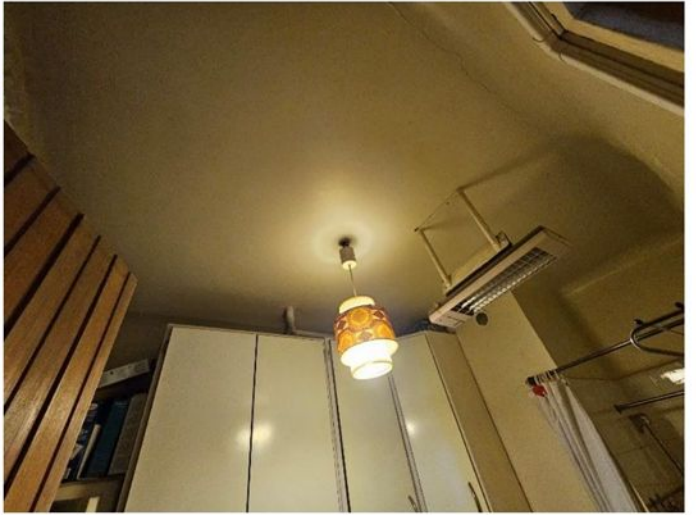
### **BUANDERIE :**

**Sol :** carrelage vétuste.

**Murs :** peinture claire usagée.

**Plafond :** peinture claire usagée, avec des fissurations et des décollements de peinture.

- Une douche vétuste.
- Un radiateur.
- Un point lumineux.
- Une fenêtre à menuiserie bois vétuste.
- Un évier vétuste.

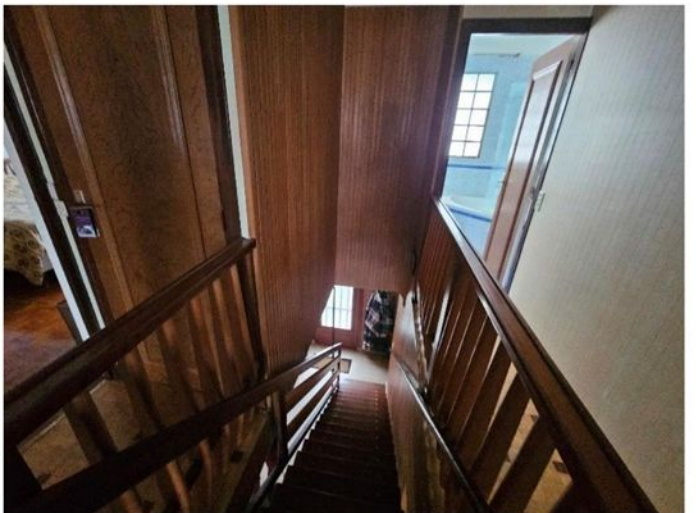
### ESCALIER VERS LE PREMIER ETAGE :

Un escalier desservant l'étage supérieur, marches et habillage bois, l'ensemble usagé.

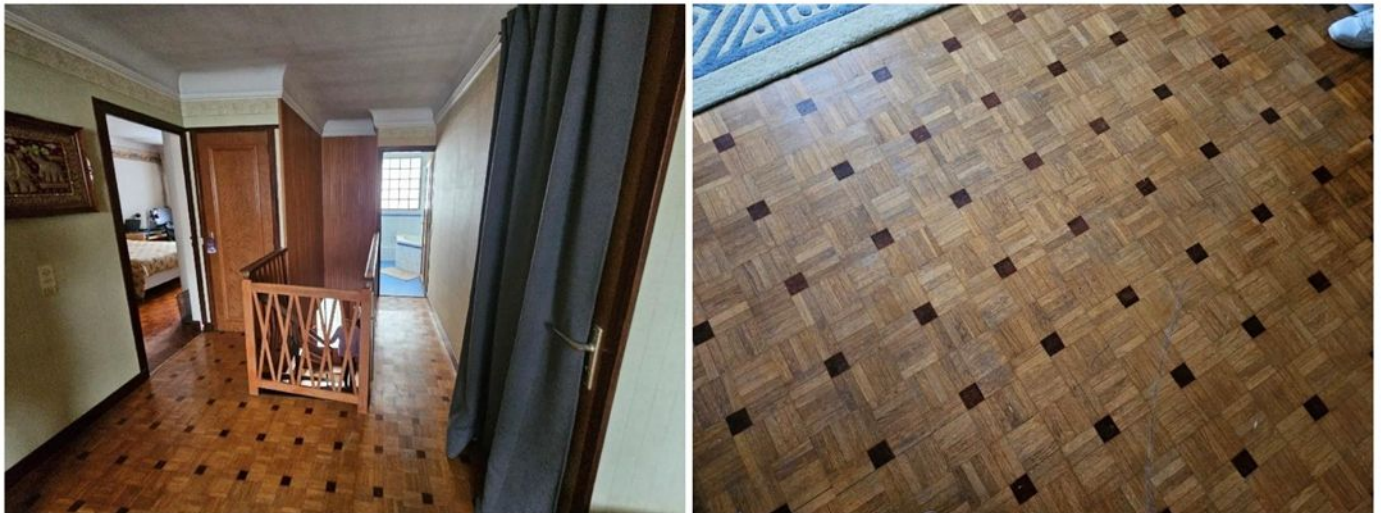
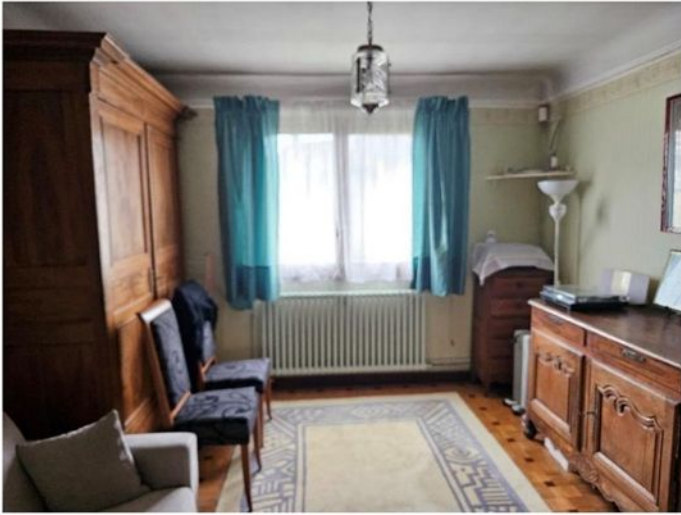
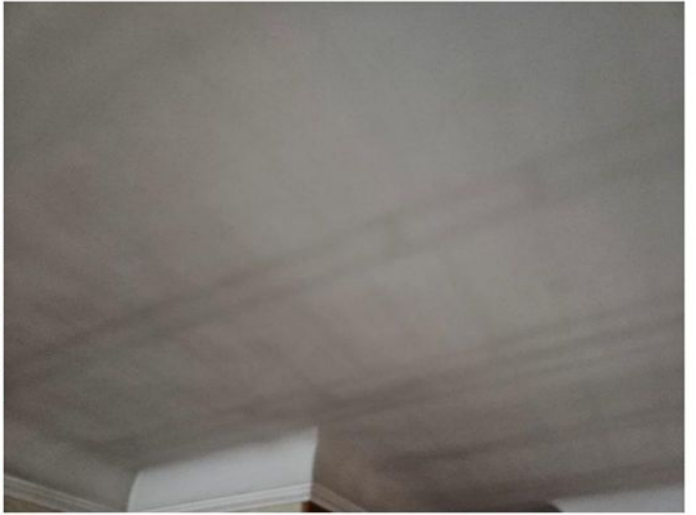
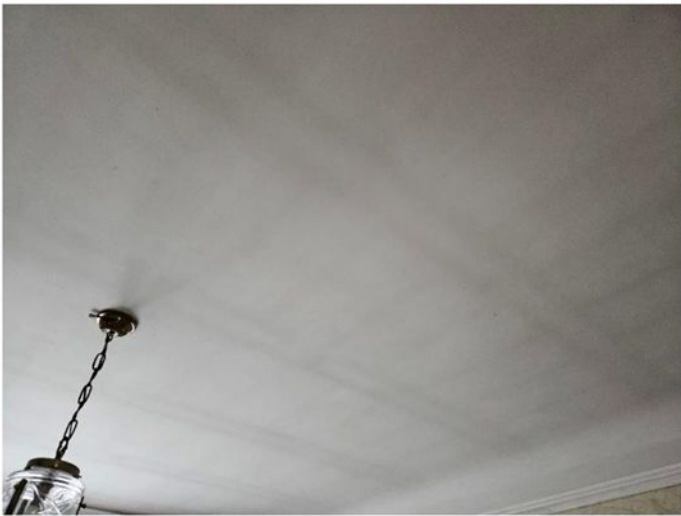
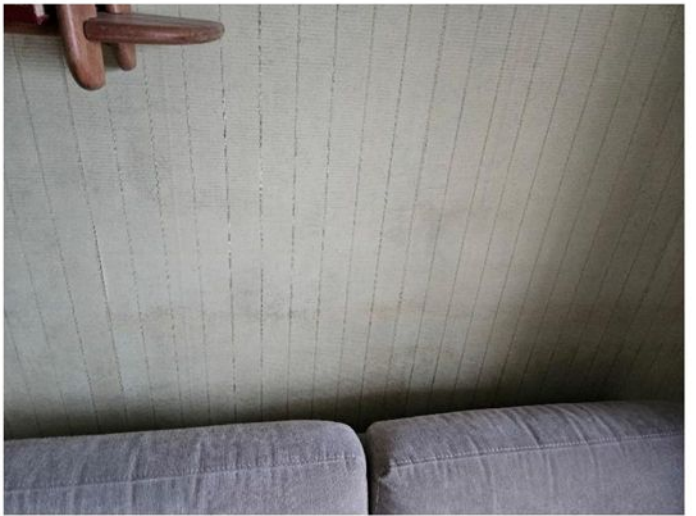
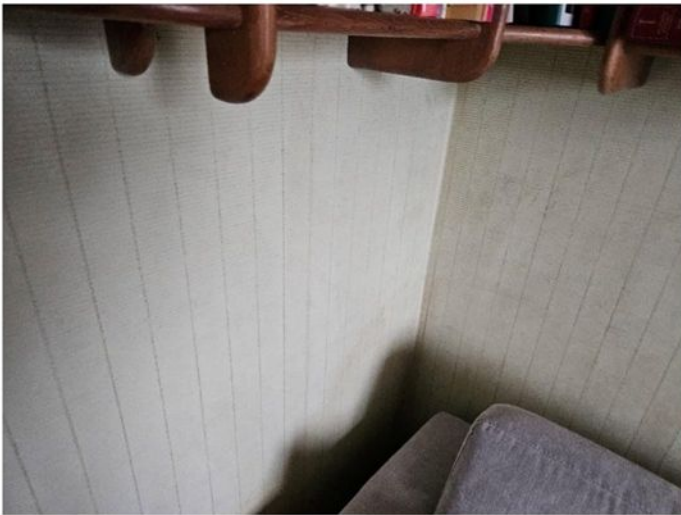
### **PALIER :**

**Sol :** parquet usagé avec des traces noirâtres et éraflures uniformément réparties.

**Murs :** munis d'un papier peint usagé. Divers noircissements, traces brunâtres et auréoles.

**Plafond :** peint en blanc, usagé avec des noircissements épars.

- Une suspension lumineuse.
  - Un radiateur.
  - Une fenêtre, menuiseries bois avec volet extérieur.
- Différentes traces d'humidité sont visibles sur les menuiseries.

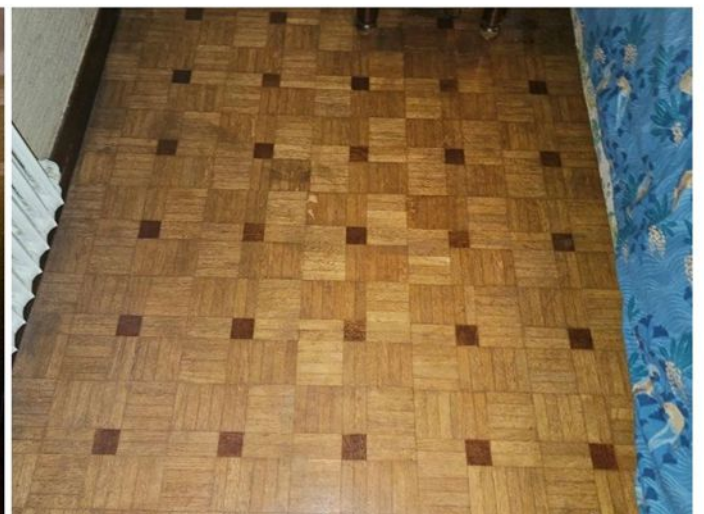
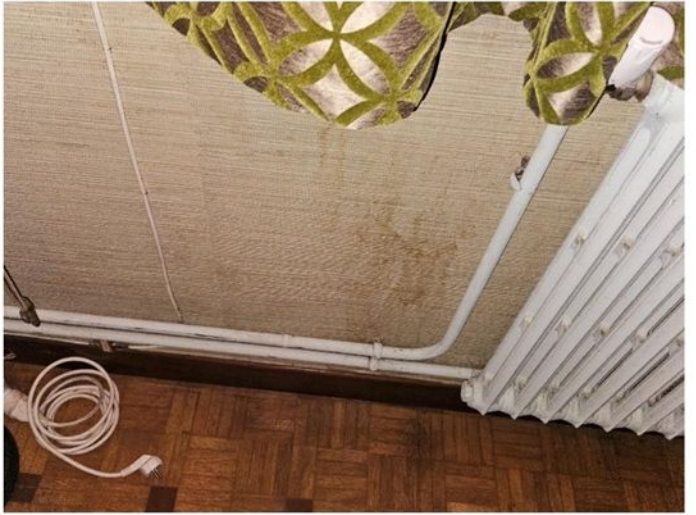
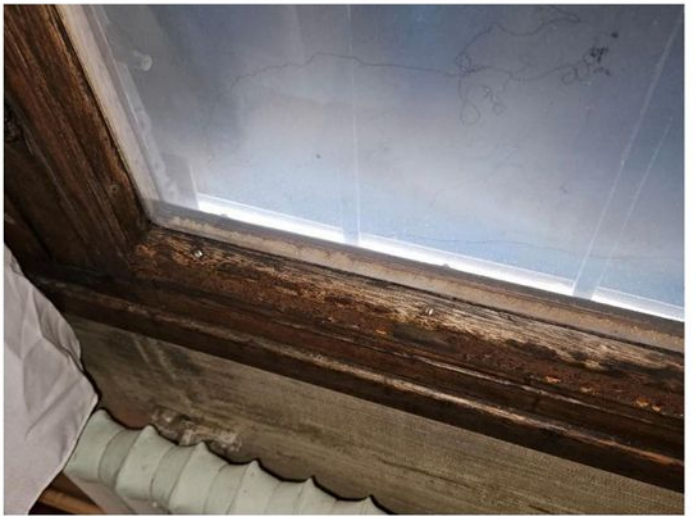
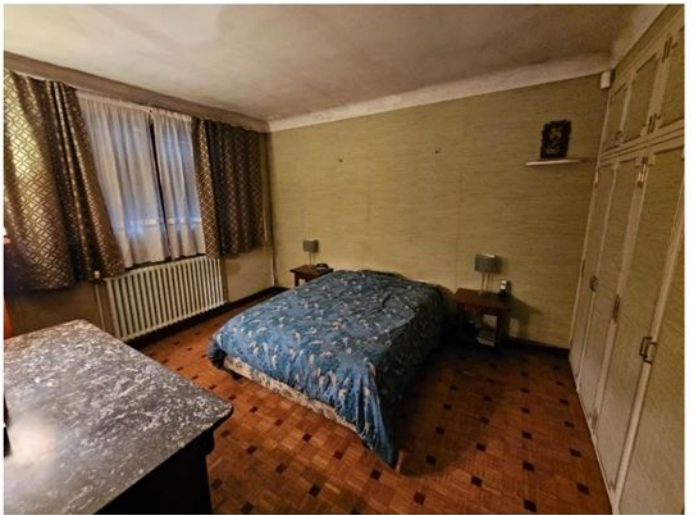
## CHAMBRE SUR COUR :

**Sol :** parquet usagé avec différentes éraflures et traces noirâtres uniformément réparties, avec des noircissements épars, des décollements, des traces de moisissures.

**Plafond :** peint de couleur claire, très usagé, avec des noircissements uniformément répartis, des traces de moisissures.

**Murs :** papier peint usagé.

- Un radiateur.
- Une fenêtre en bois vétuste.
- Un rangement à quatre vantaux bas, six vantaux hauts.

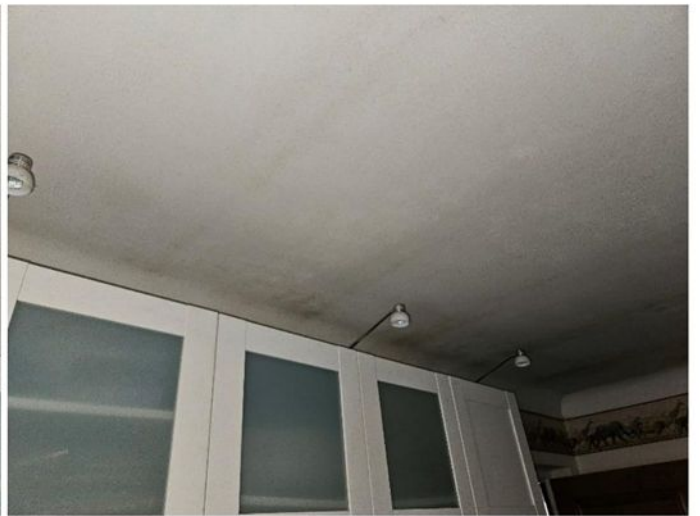
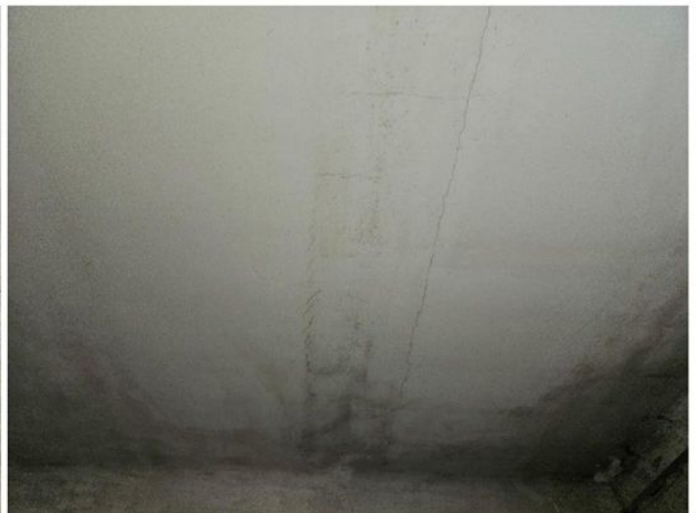
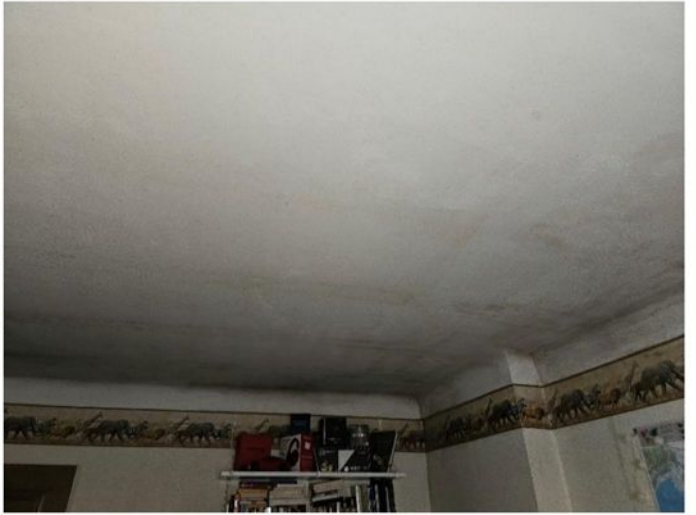
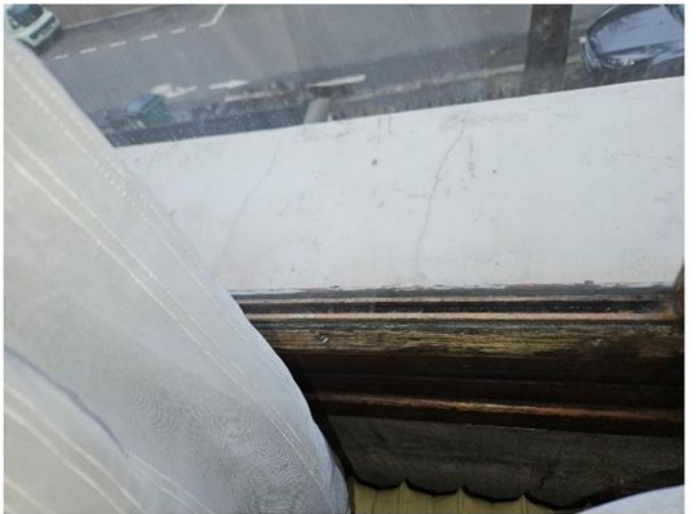
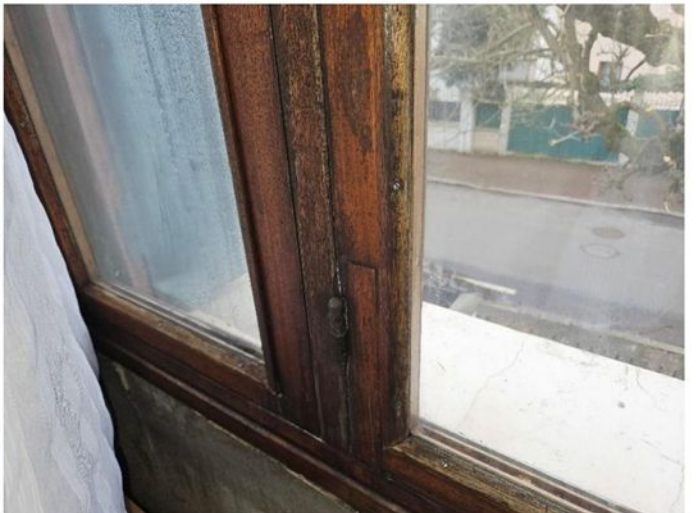
## CHAMBRE SUR RUE :

L'accès s'effectue par une porte présentant quelques décollements de revêtement.

**Murs :** revêtus d'un papier peint en état d'usage, avec quelques noircissements épars.

**Plafond :** peint en blanc, très usagé avec des noircissements et traces de moisissures uniformément répartis, des décollements de peinture également.

- Fenêtres avec des volets, menuiserie vétuste.

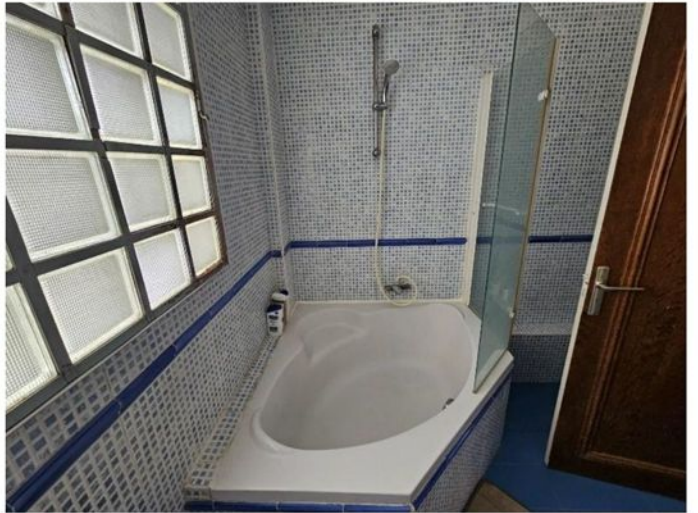
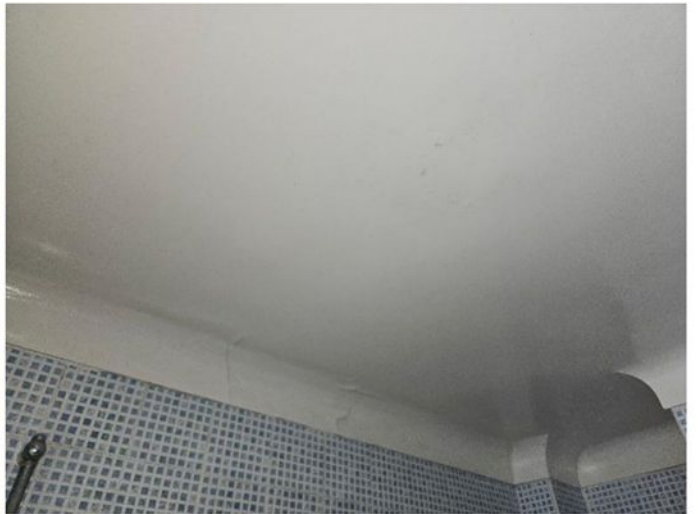
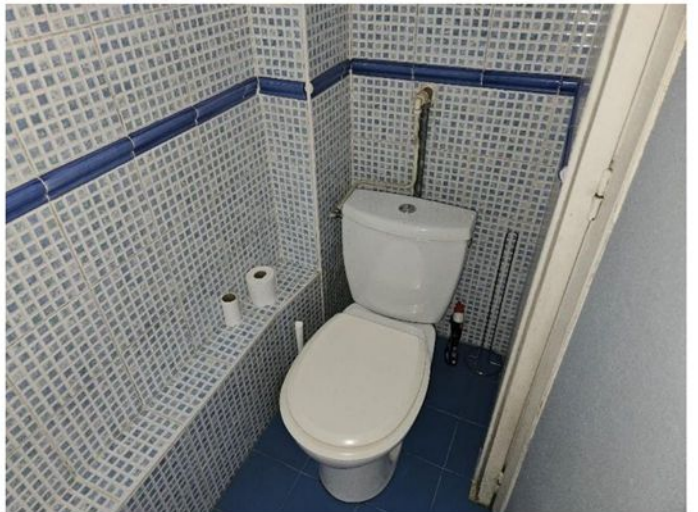
### **SALLE DE BAINS :**

**Sol :** carrelage vétuste.

**Murs :** carrelage usagé. Des pavés de verre usagés, des traces de corrosion.

- Baignoire usagée, pare-douche, douchette, robinetterie usagée,
- Un meuble à deux vasques, l'ensemble usagé.
- Un WC à deux abattants, usagé.
- Un radiateur.

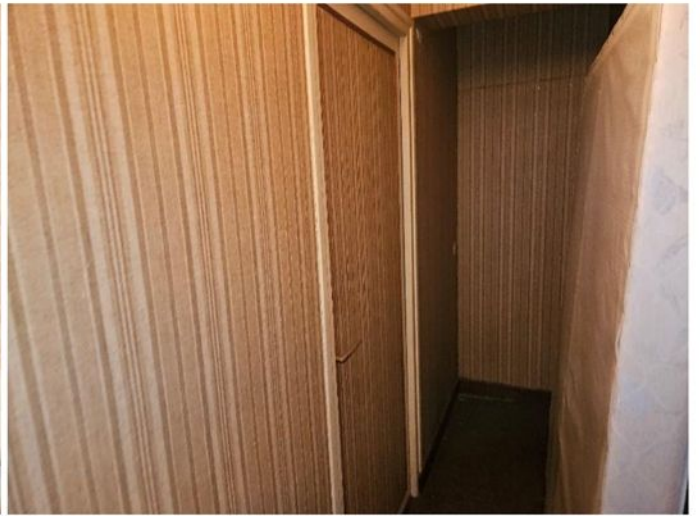
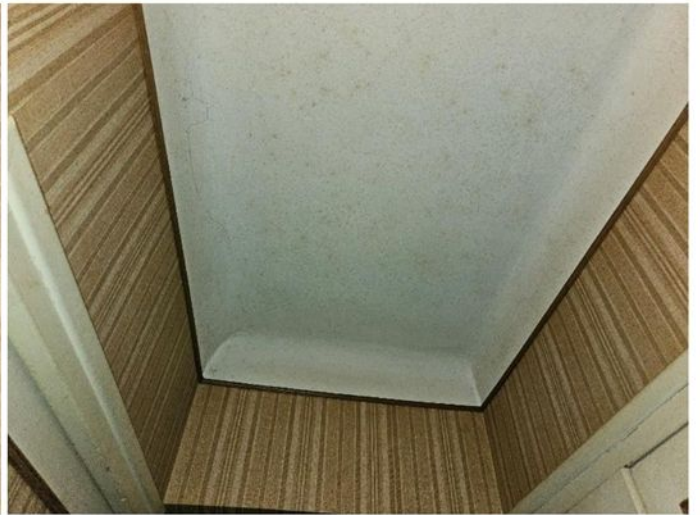
**ENTRÉE / CIRCULATION :**

**Sol :** moquette vétuste.

**Murs :** papier peint vétuste.

**Plafond :** peinture vétuste, avec différentes traces brunâtres uniformément réparties.

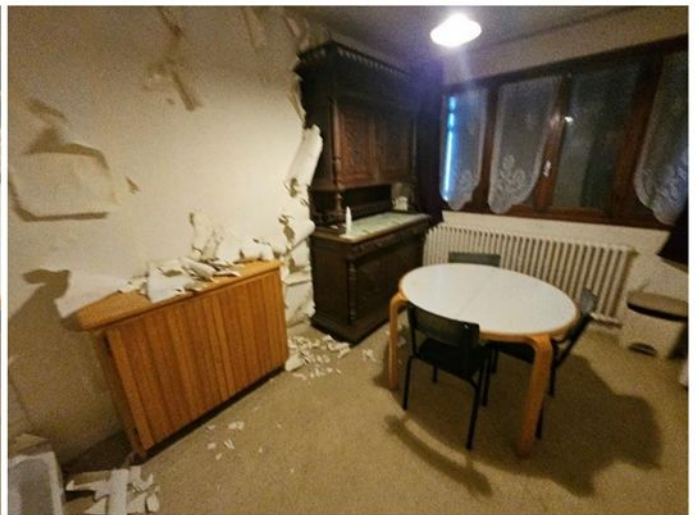
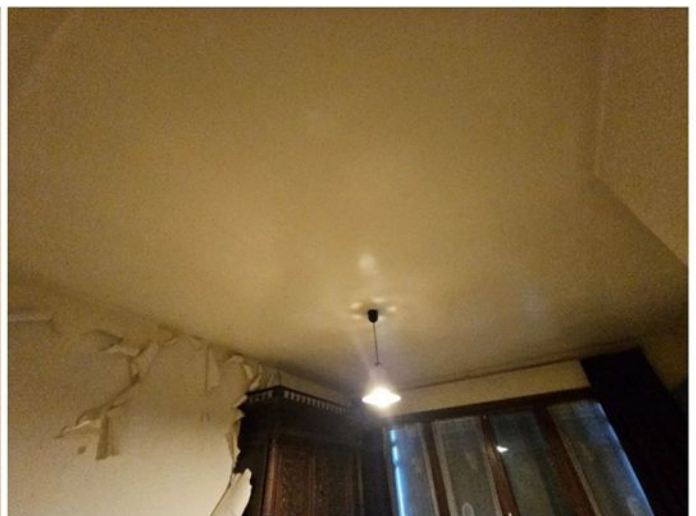
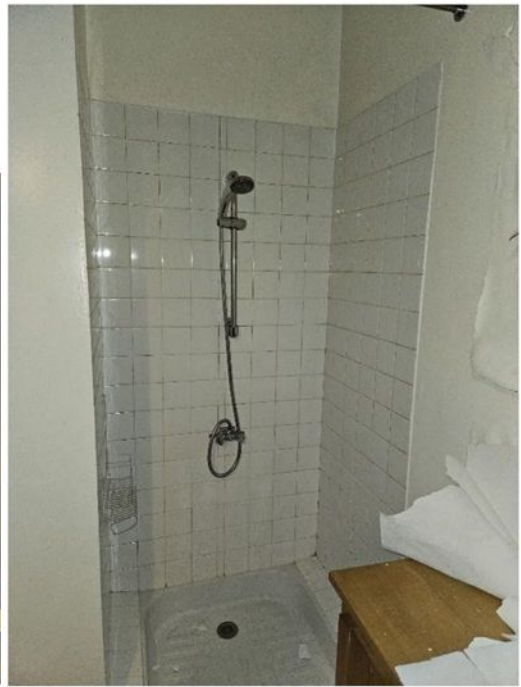
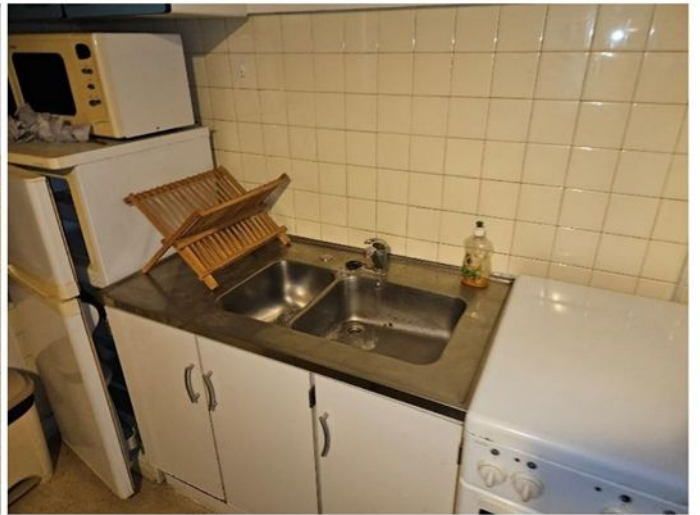
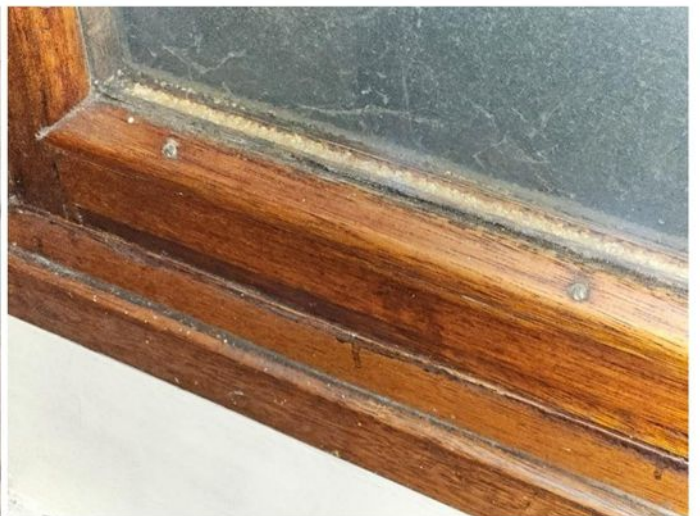
## **CUISINE :**

**Sol :** revêtement souple vétuste.

**Murs :** peints de couleur claire, une zone en bon état d'usage, une zone hors d'usage avec une peinture décollée laissant apercevoir la surface brute.

- Un évier deux bacs.
- Un ballon d'eau chaude.
- Une douche, en retour sur la gauche.
- Un radiateur.
- Une fenêtre quatre vantaux, menuiseries bois usagée.
- Un placard ouvrant sur un lavabo.

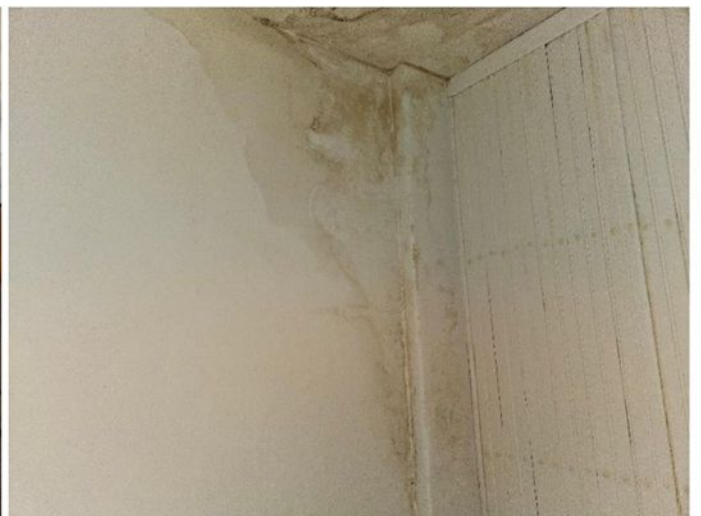
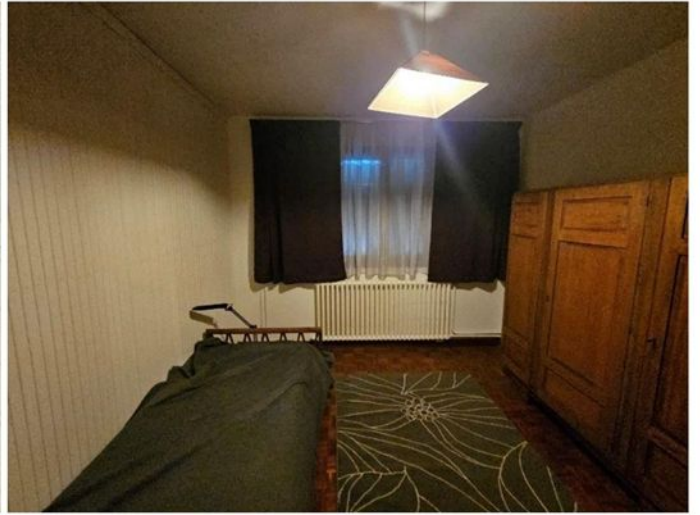
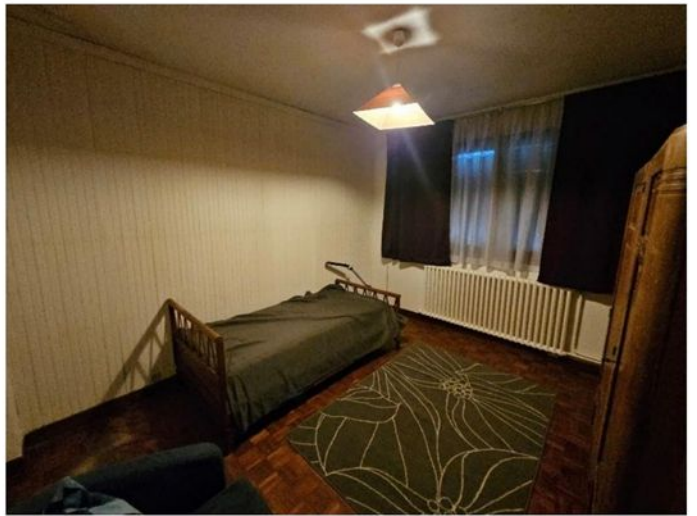
### **PIECE SUR JARDIN :**

L'accès s'effectue par une porte en partie peinte, en partie munie d'un papier peint vétuste.

**Murs :** en partie munis de lambris, en partie entoilés et peints de couleur claire, usagés.  
En retour sur la gauche, des traces d'humidité, auréoles brunâtres, sont visibles.

**Plafond :** entoilé et peint de couleur claire, en état d'usage, une zone en retour sur la gauche présentant une large auréole d'humidité.

- Un radiateur.
- Deux vantaux à menuiserie bois, l'ensemble très usagé.

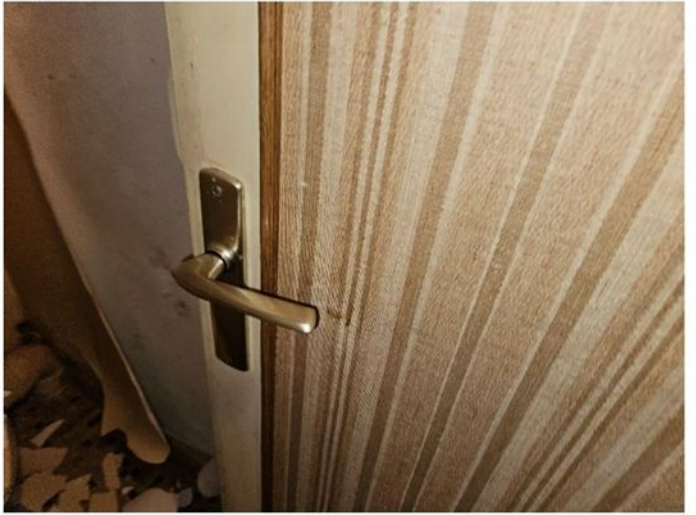
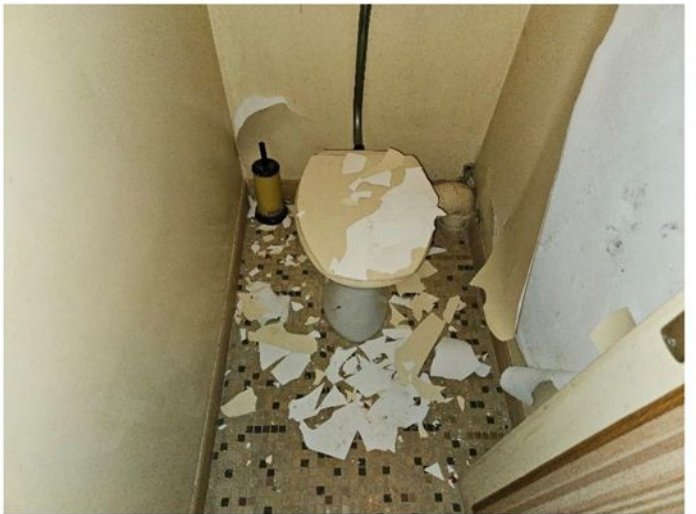
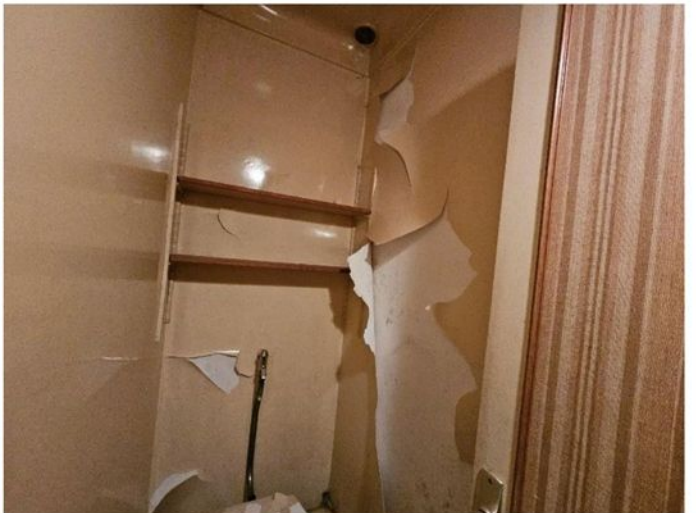
### **SANITAIRES AU FOND À DROITE :**

L'accès s'effectue par une porte vétuste.

**Sol :** carrelage vétuste.

**Murs :** revêtus d'une peinture vétuste en partie décollée, laissant apercevoir la surface brute.

- Un sanitaire à deux abattants vétuste.
- Une applique lumineuse fonctionnelle.

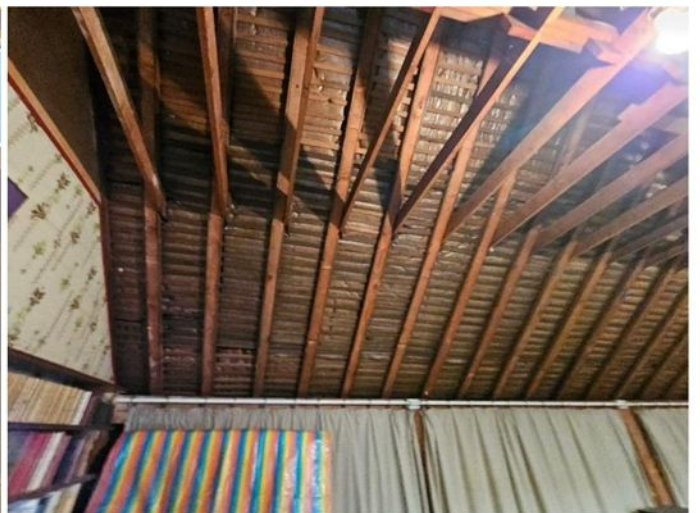
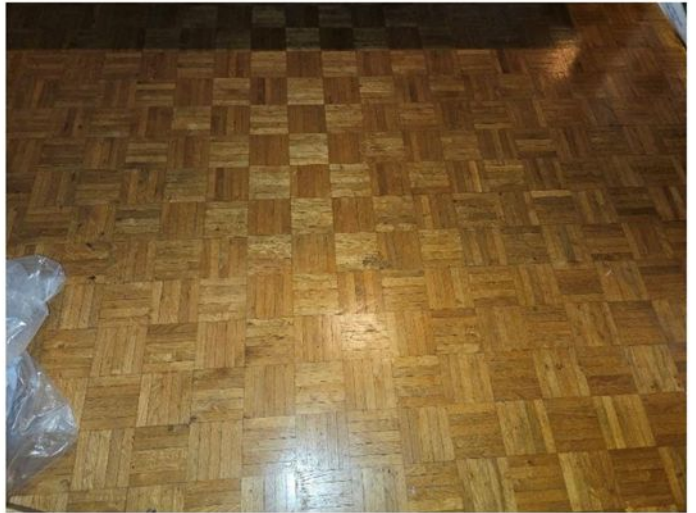
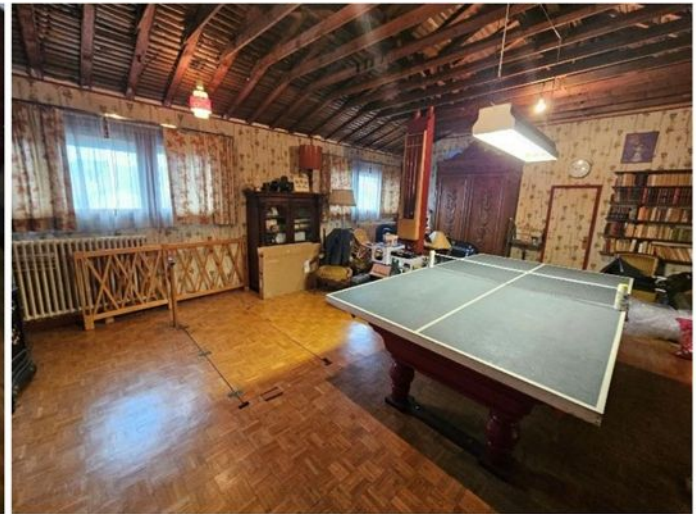
### **SALLE DE JEUX :**

**Murs :** masqués sur la quasi-totalité de leur surface. Papier peint vétuste pour la partie visible.

**Sous-face de toiture :** charpente et isolant visibles, sans doublage.

- Deux radiateurs.
- Deux ensembles vitrés, chacun à trois vantaux, usagés.

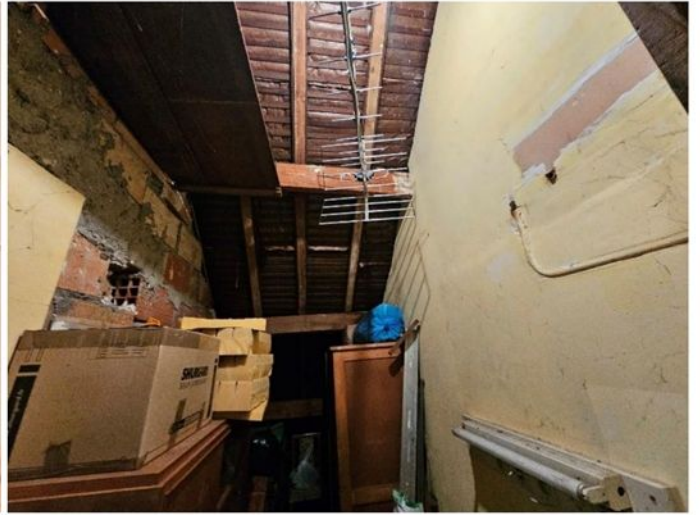
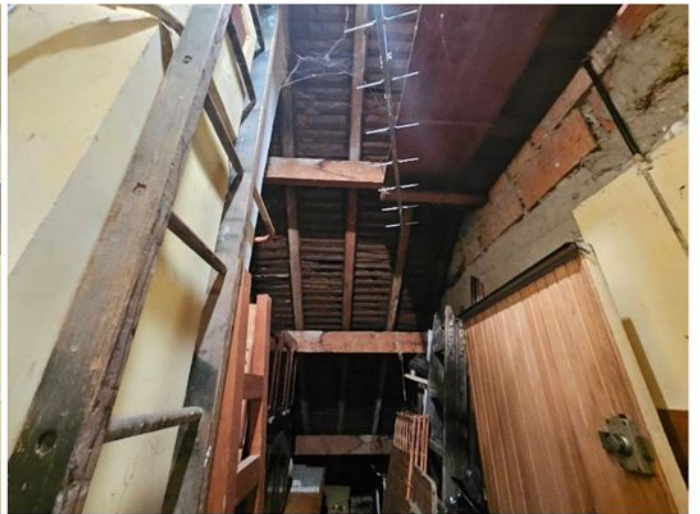
### **PREMIER GRENIER :**

**Sol :** revêtement souple vétuste.

**Murs :** en partie bruts, en partie munis d'une peinture usagés.

**Sous-face de toiture :** charpente et isolant visibles, sans doublage.
